# Medeltida Kyrktak

*En handbok för förvaltning av vårt äldsta  
bevarade träbyggande*

SKARA STIFT

Framtagen av Skara stift och Tyréns i samarbete. Initiativtagare: Inga Kajsa Christensson och Carl Thelin. Författare: Ylva Sandin. Grafisk form: Ylva Sandin.

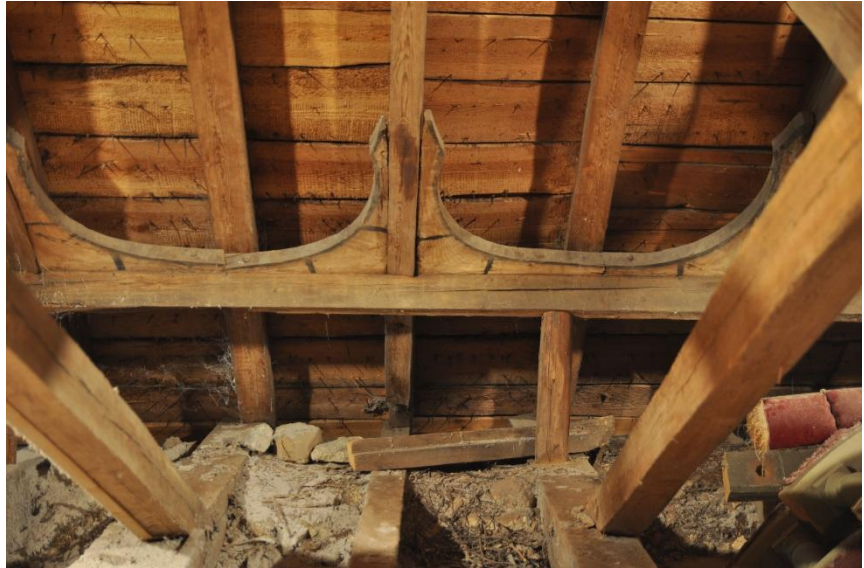
**Figur 1** Redan på 1100-talet var träbyggnadshantverket högt utvecklat. Timmermännen kunde skapa omsorgsfullt utformade detaljer med ett fåtal verktyg. Timmerman Daniel Eriksson har tagit bilden ovan och berättar: "Figuren visar fint bearbetade bågnän (rotknän), ursprungligen 56 stycken. De är även dekorationsmålade och taklaget är dendrodaterat till ca 1123, Knista kyrka, Strängnäs stift."

Genom att studera ytorna och tolka huggspåren har forskarna kommit fram till att den förädlade bearbetningen av materialet har åstadkommit av ett fåtal verktygstyper. Yxor användes till de flesta momenten. Idag har vi tillgång till ett stort antal specialiserade verktyg och maskiner för att åstadkomma liknande former.

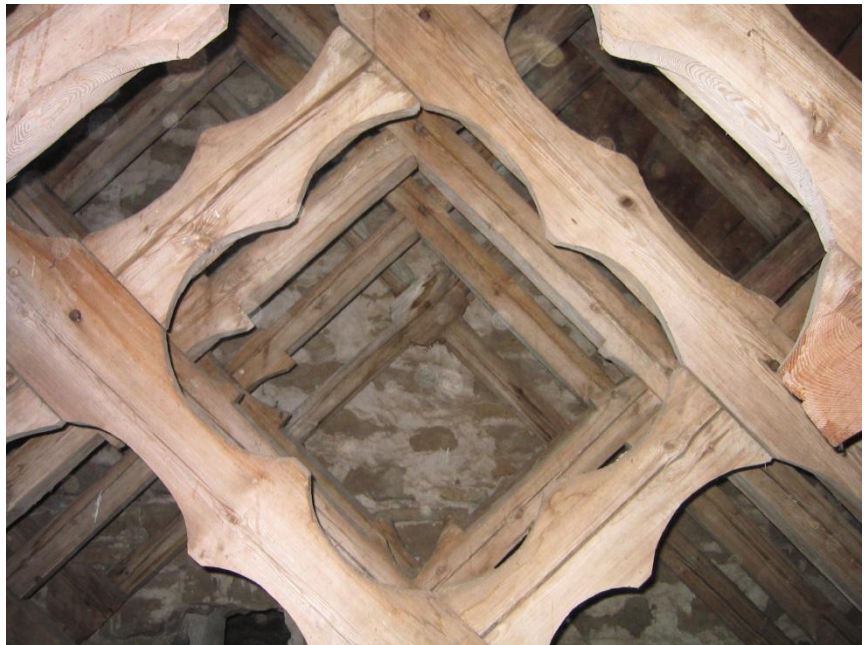
**Figur 2** Vissa tidiga takkonstruktioner är dekorativt huggna och kan betraktas som träskulpturer. De är byggda för att synas från kyrkorummet. Gökhem kyrka. Foto: Carl Thelin.

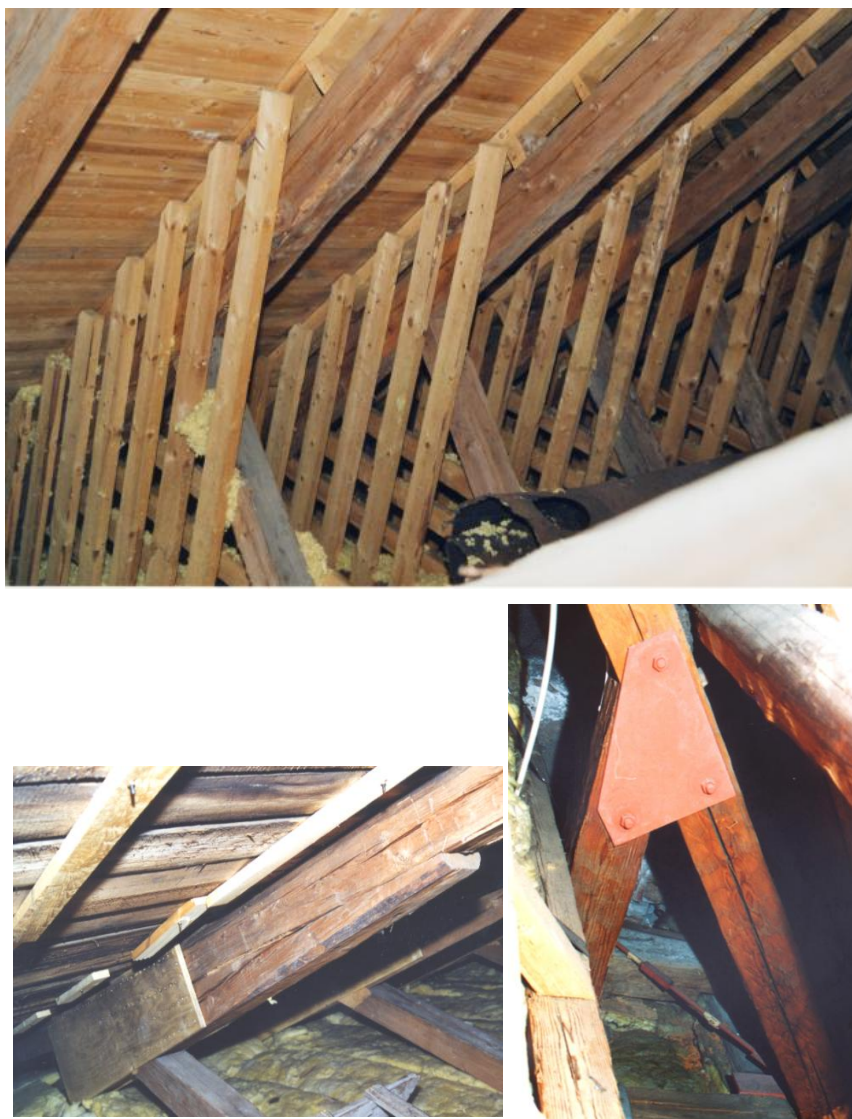
**Figur 3** Efter en radikal restaurering är vindsrummet starkt förändrat. Exempelen är tagna från yngre kyrkor, men tyvärr förekommer genomgripande åtgärder även på de medeltida kyrkvindarna.

Hotet mot vindarna som historiska miljöer uppstår ibland av vad som kan tyckas vara ganska små förändringar. Kabeldragningar, spångar och lysrör på vindarna kan medföra att vindsrummet inte längre uppfattas som en ålderdomlig miljö. Radikala restaureringsåtgärder kan också vara förödande, fig. 3.

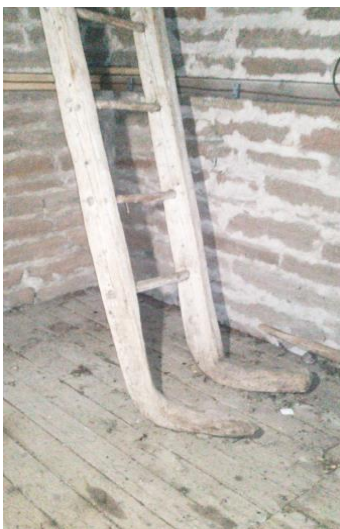
**Figur 8** Ålderdomlig stege att vara rädd om och bevara i sin ursprungliga miljö.

- Kontrollera att vägen till vinden (trappor eller stegar) är i gott skick. Observera att flera vindar kan ha medeltida stegar som inte ska kasseras utan bevaras i sin miljö, fig. 8.
- Kontrollera att det finns spångar eller brädor att gå på.
- Skaffa bra handburen LED-belysning med fungerande batteri.
- Om fast belysning är installerad, kontrollera att den fungerar.
- Kontrollera att elinstallationer är intakta.
- Kontrollera om städning behövs. Städning går i det här fallet ut på att försiktigt hålla rent, utan att avlägsna material eller förstöra känsliga spår. Det handlar om en "antikvarisk" eller "museal" städning. Döda fåglar, fågelbon och spillning kan tas bort liksom eventuella

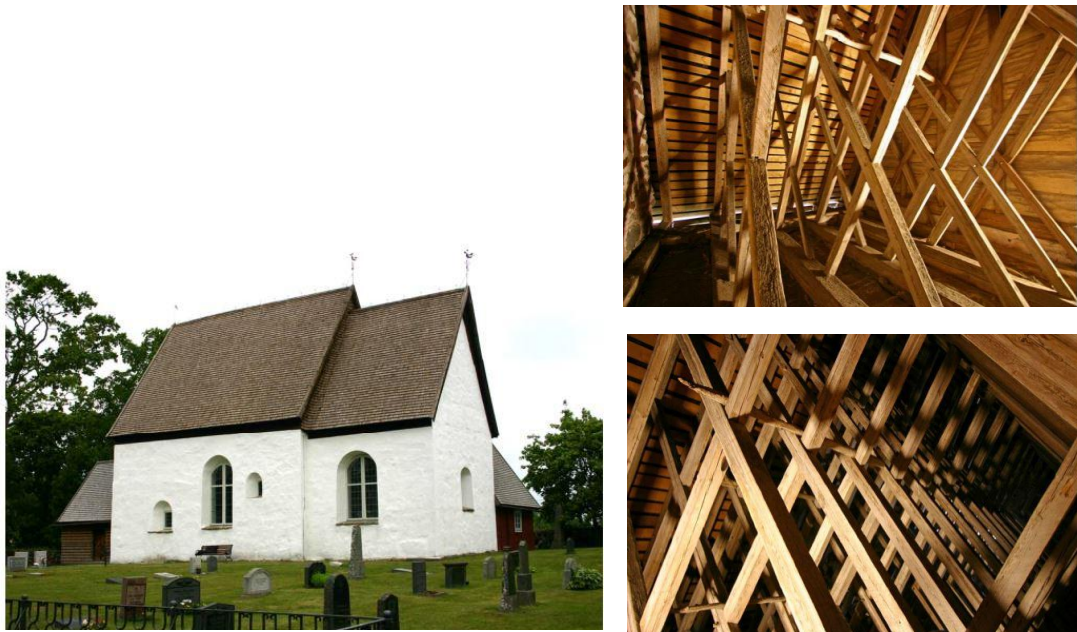
**Figur 12** Jäts gamla kyrka, Småland. a) Sadeltak och taktäckning av trä (spån eller falor) var komponenter i den medeltida byggnadens yttre gestalt. b) Takkonstruktionernas intrikata ruttmönster som har varit synliga från kyrkorummet under tidig medeltid. Foto Carl Thelin.

De medeltida kyrktaken gav kyrkorna en (geometriskt sett) enkel yttre form – de är byggda som sadeltak, fig. 11-12. Taken är branta med dagens mått mätt. Hos tak byggda under tidig medeltid är lutningar på omkring  $45^\circ$  vanliga och tak byggda under sen medeltid kan ha så mycket som  $60^\circ$  lutning. Exteriöra dekorationer fanns i det medeltida kyrkobyggandets första början i form av ornament med djur- och växtmotiv och åskammar, fig. 13. Det finns exempel på att ornamenten har varit bemålade.

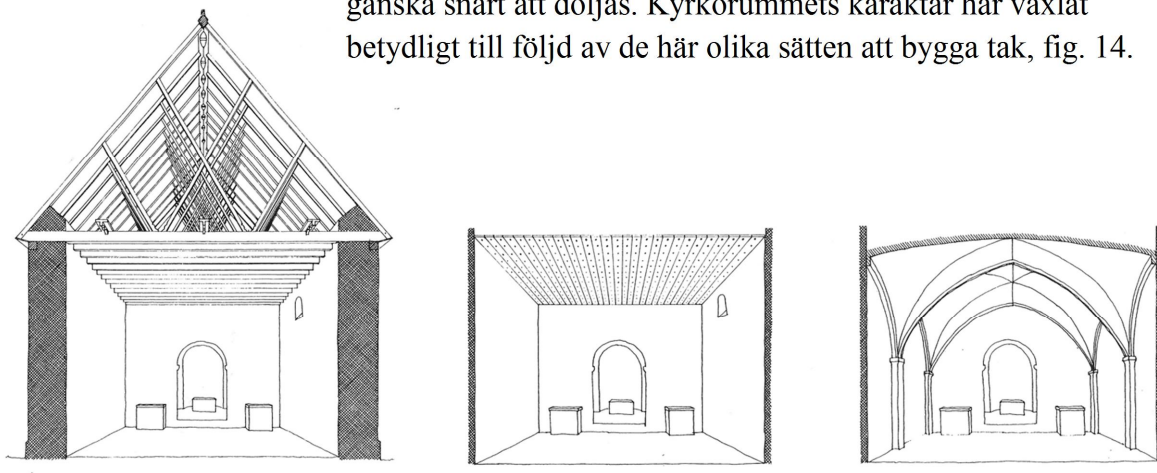
**Figur 14** Kyrkorummets karaktär har präglats starkt av rummets avslutning uppåt. Under tidig medeltid var taket öppet, senare spikades brädtag mot takstolarna och efter ytterligare en tid byggdes valv in. Rekonstruktion av kyrkorummet i Hagebyhöga kyrka (Östergötland) under olika tidsperioder. Bild: Peter Sjömar.

Under en tidsperiod, innan kyrkorna valvslogs, fick flera tidigmedeltida kyrkor släta brädundertak som spikades mot takstolarna. De omsorgsfullt huggna konstruktionerna kom alltså ganska snart att döljas. Kyrkorummets karaktär har växlat betydligt till följd av de här olika sätten att bygga tak, fig. 14.

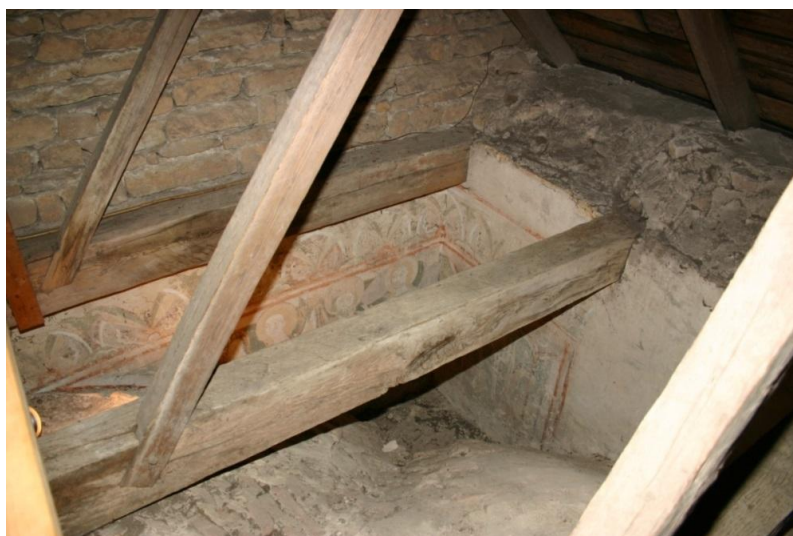
**Figur 15** På vinden kan man få ledtrådar till hur det tidigmedeltida kyrkorummet ursprungligen var utformat. Väggmålningarna har gått ända upp till murkrönen och kanske även takstolen var målad. Kaga kyrka, Östergötland. Foto: Carl Thelin.

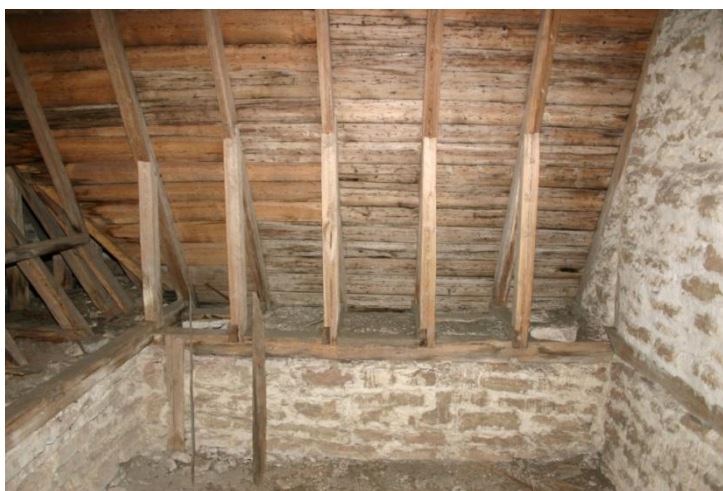
**Figur 17** Taktro (grov träpanel) på takstolarna i Rogslösa kyrka, Östergötland. Foto: Carl Thelin.

Det yttersta ytskiktet vilar i svenska kyrktak normalt på en grov panel, ofta kallad taktro (för att skilja den från modernare typer av tunnare panel), fig. 17. Den taktro man finner på en medeltida kyrka idag kan vara utbytt, men det finns kyrkor som (helt eller delvis) har sina ursprungliga medeltida underlagstak kvar.

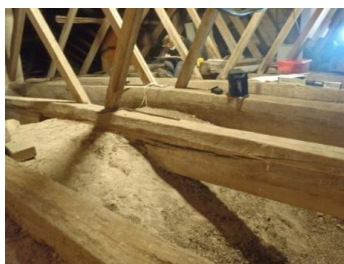
**Figur 22** De takstolar som man har lagt så mycket möda på att hugga har senare kommit att döljas av murade valv. Fotot visar bindbjälkar som har huggits ur för att ge plats åt murverket då kyrkan valvslogs. Forshems kyrka. Foto: Bengt Bygdén.

När man under 1300- och 1400-talen slog in valv i en befintlig kyrka, så gick man ofta hårt åt de en gång så omsorgsfullt huggna takstolarna. Om bindbjälkarna var i vägen för valvet kunde man ta sig för att helt sonika kapa av dem, eller att mura in dem i valven, fig. 22. Befintliga takstolar byggdes om och fick korta stödben och hanbjälkar (fig. 19 f-g).

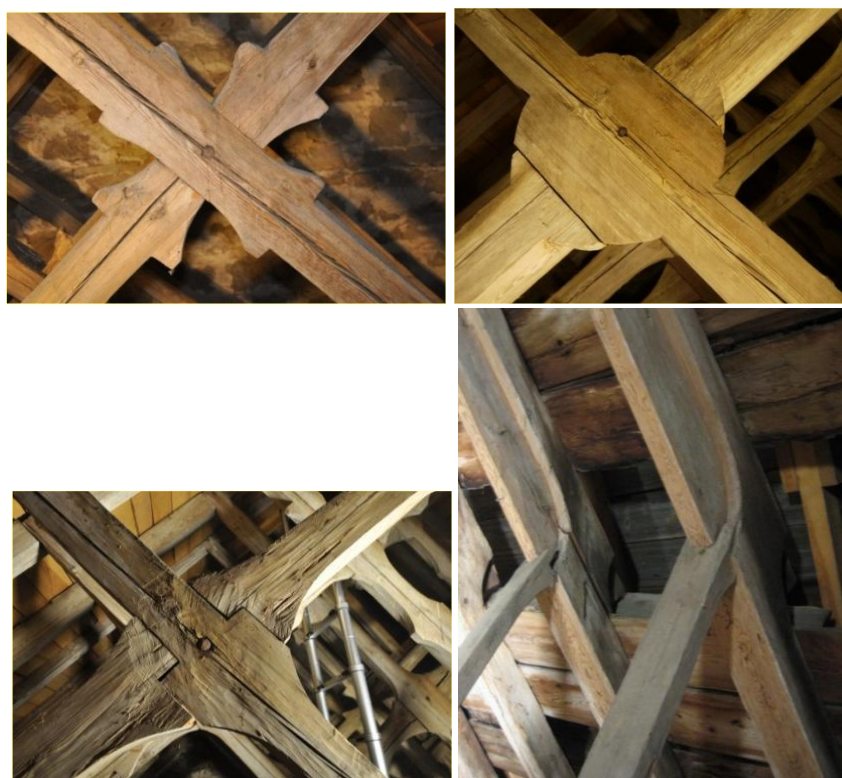
**Figur 24** Man kunde konsten att skapa komplexa och dekorativa former med yxa ur ett enda virkesstycke redan under tidig medeltid. Överst och nere till vänster detaljer från Gökhem kyrka. Foto: Kristina Linscott. Nere till höger: möte mellan stödben och sparre i Garda kyrka, Gotland. Foto: Ylva Sandin.

Uppenbart är dock att timmermanskonsten redan vid mitten av 1100-talet var så väl utvecklad att man kunde bygga väl bearbetade, detaljrika, medvetet gestaltade konstruktioner av trä, fig. 24. Ett fåtal verktyg räckte för att framställa hela taklag.

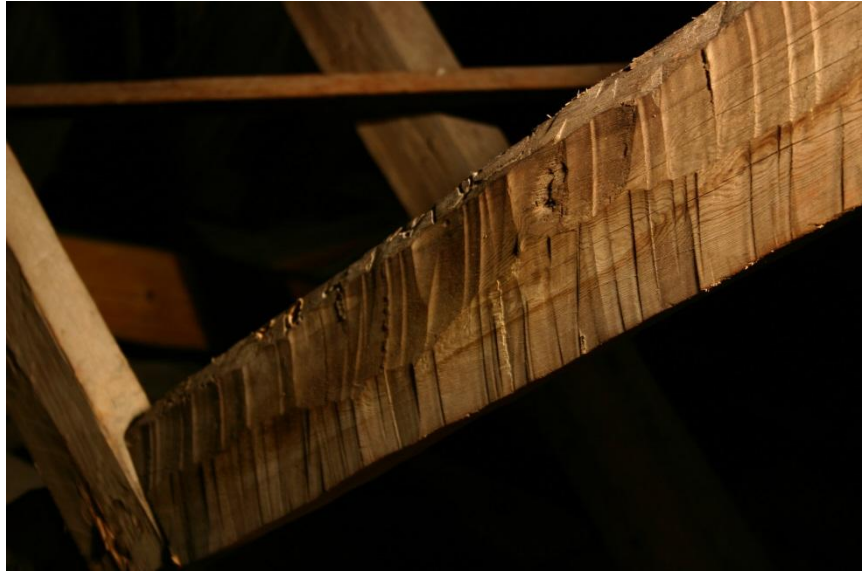
**Figur 26** Det medeltida virket är framställt med yxa. Huggningen lämnar karakteristiska spår som kan studeras i släpljus. Figuren visar sprätthugget virke i Asby kyrka, Östergötland. Foto: Carl Thelin.

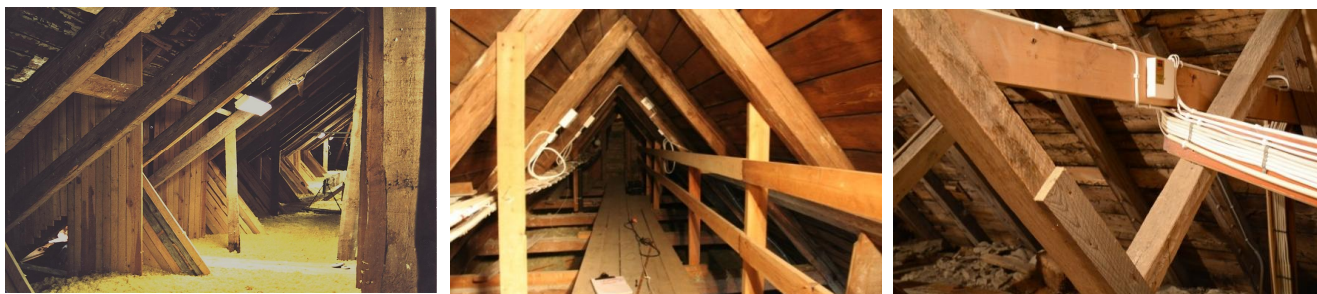
**Figur 32** Förändringar som påverkar vindsrummet. a) Lysrörsinstallationer (bilden visar också restaureringsåtgärder). Foto: Ylva Sandin. b) Handledare och inspektionsbrygggor. Foto Ylva Sandin. c) Okänslig kabeldragning i medeltida konstruktion. Foto: Robin Gullbranson

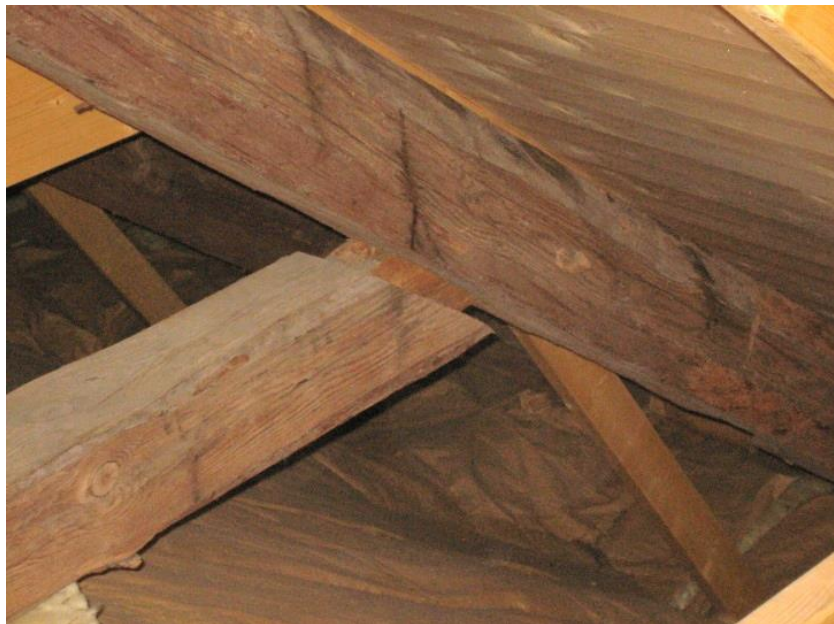
**Figur 34** Isärdraget förband. Foto: Laine Montelin.

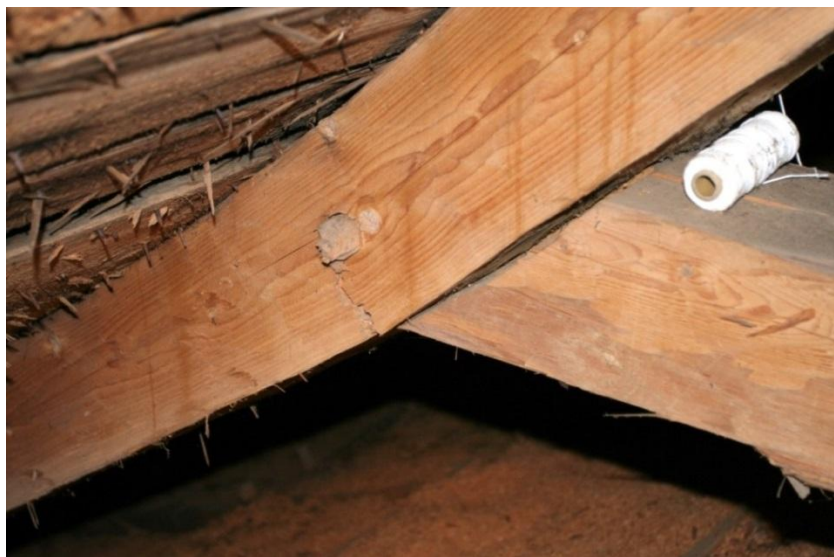
**Figur 35** Brott i sparre

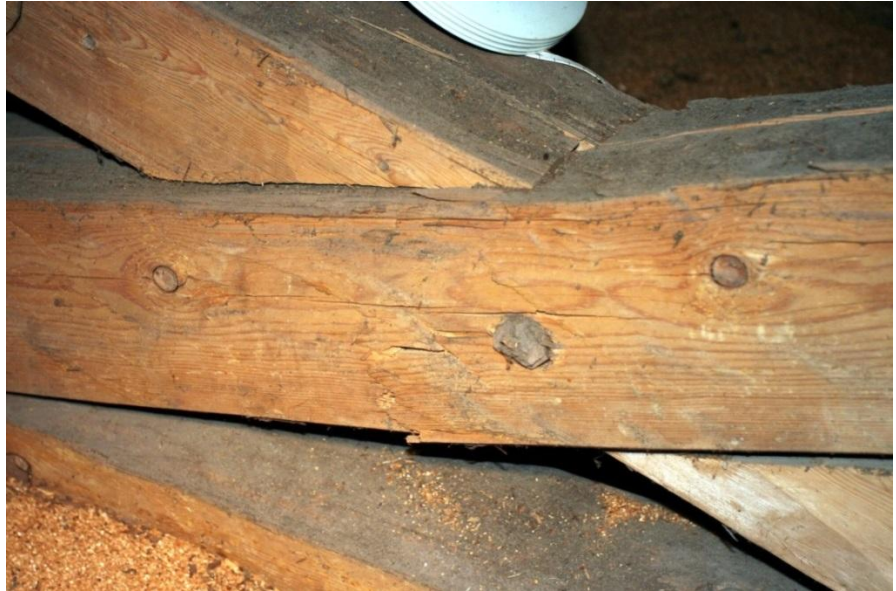
**Figur 36** Brott i saxsparre

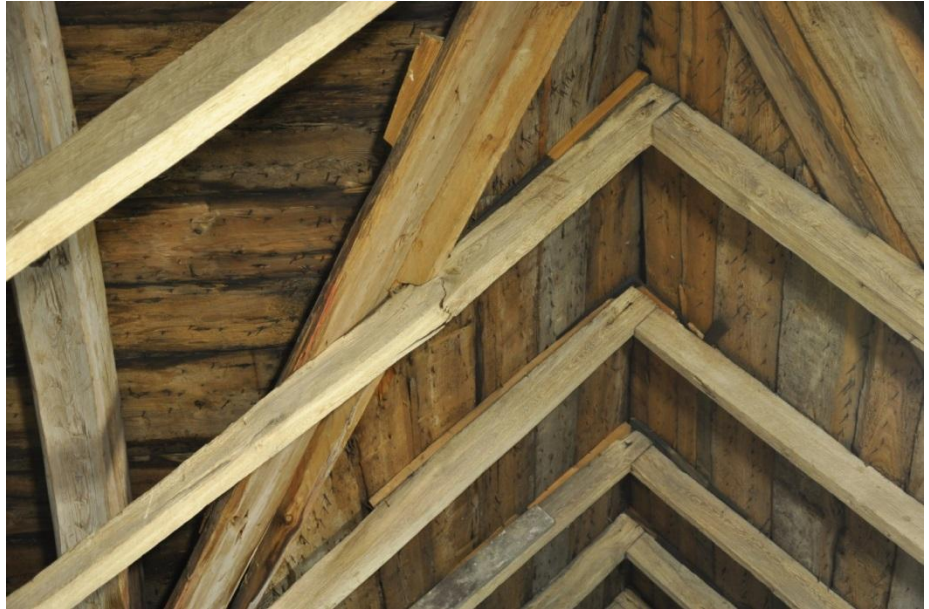
**Figur 40** Skada till följd av olämplig belastning. En stor punktlast har kommit att belasta en av sparrarna, kanske genom att man har byggt korsarmar på en befintlig kyrka och låter en av de befintliga sparrarna ta en stor koncentrerad last. Foto: Daniel Eriksson.

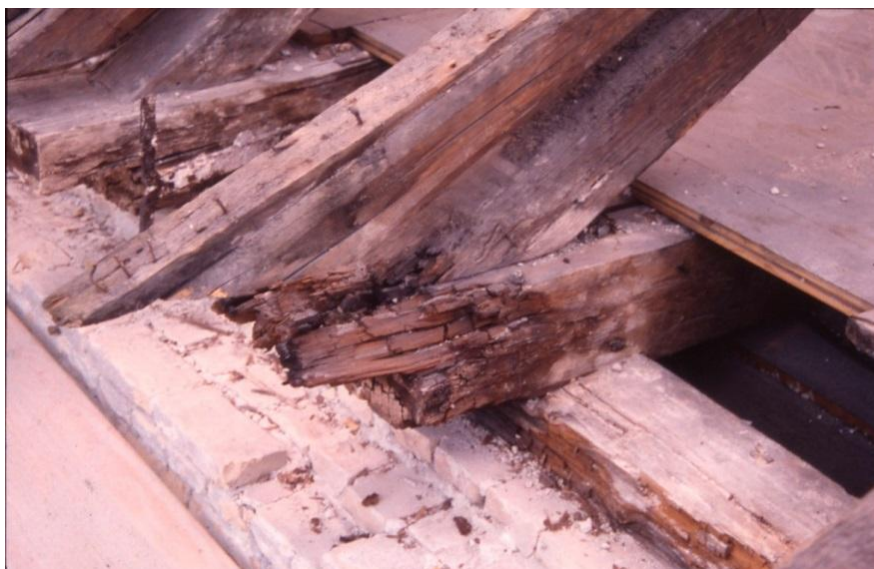
**Figur 35** Typisk skada till följd av otätt tak. Vatten har runnit ned till takfoten under en längre tid och rötsvamp har angripit sparrens fot; en punkt som är avgörande för konstruktionens stabilitet.

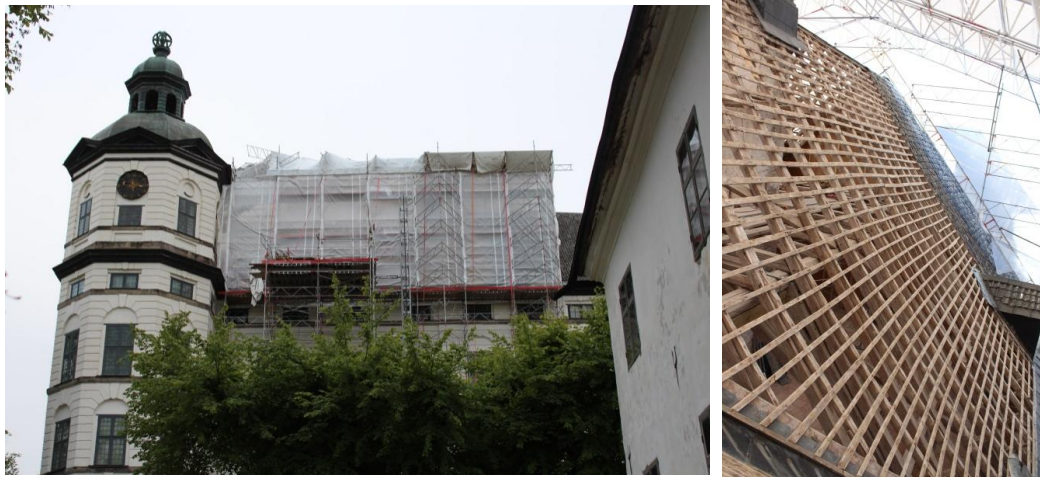
**Figur 46** Väderskydd för takarbeten på Skoklosters slott. Förutsättningar ges för en bättre arbetsmiljö. Foto: Carl Thelin.

Arbetenas kvalitet och arbetsmiljön för hantverkarna blir många gånger bäst om taktäckningen tas av kyrkan och man arbetar under väderskydd och med ställning runt kyrkan, jämför fig. 46. Då finns ljus, klimat och utrymme som gör ett kvalificerat arbete möjligt. Det blir också lättare att hantera långa virkesdelar.

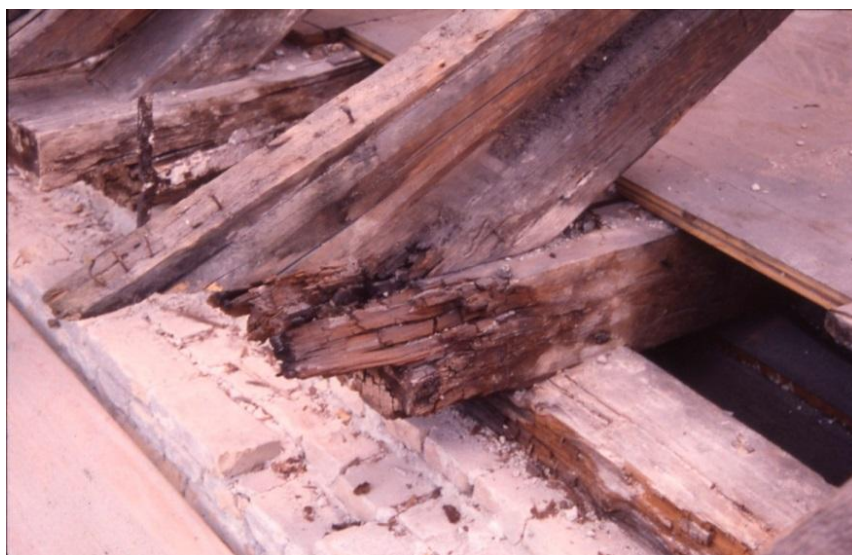
**Figur 47** Rötskada, exempel.

Skadan leder till så stora förluster att det måste vara högsta prioritet i förvaltningen att *förebygga* rötskador.

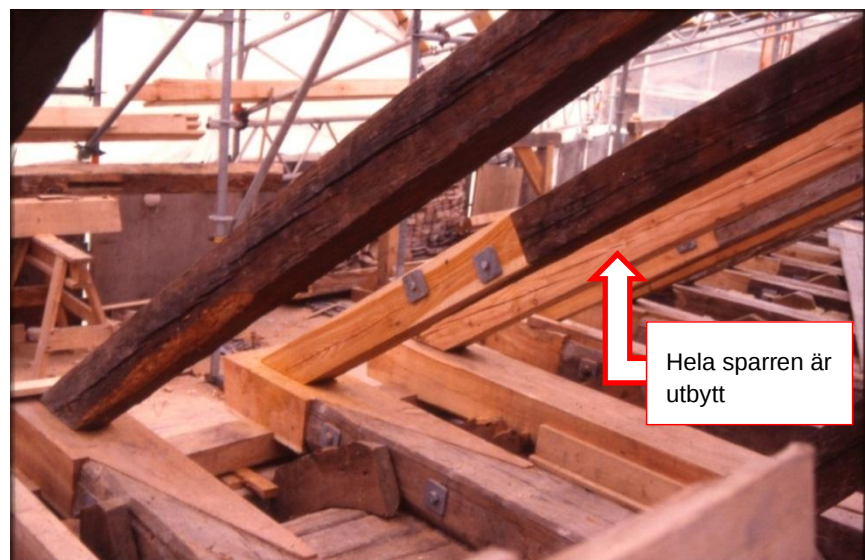
**Figur 48** Utbyte av hel del, exempel.

Om hela den skadade delen byts ut mot en ny med samma dimensioner och kvalitet behöver åtgärden inte inverka alls på takkonstruktionen som *lastbärande struktur*. Takkonstruktionen återfår sin ursprungliga funktion och bevisar även fortsättningsvis att den medeltida konstruktionens utformning fungerar.

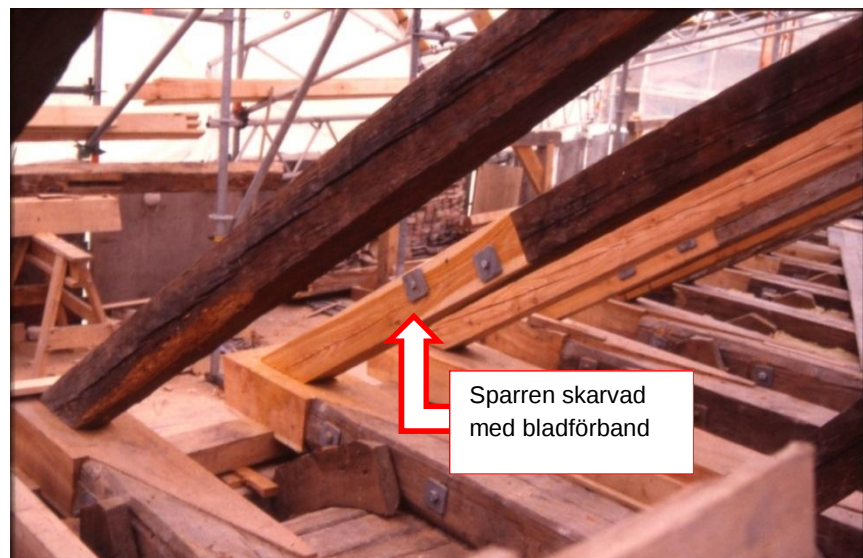
**Figur 49** Skarvning med bladförband, exempel

Med en rätt dimensionerad och utförd skarv fungerar konstruktionen efter åtgärd på samma sätt som innan skadan. Den påverkas inte som *lastbärande struktur* av åtgärden. Lastvägarna

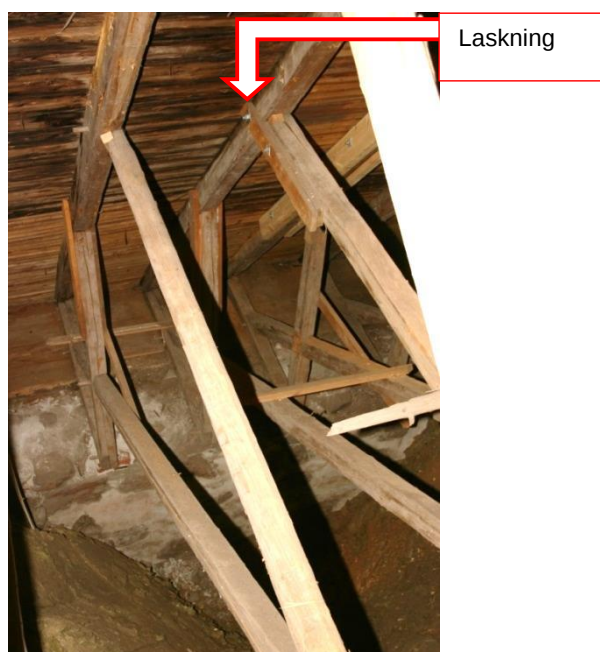
**Figur 50** Lagning med laskning. Foto: Carl Thelin.

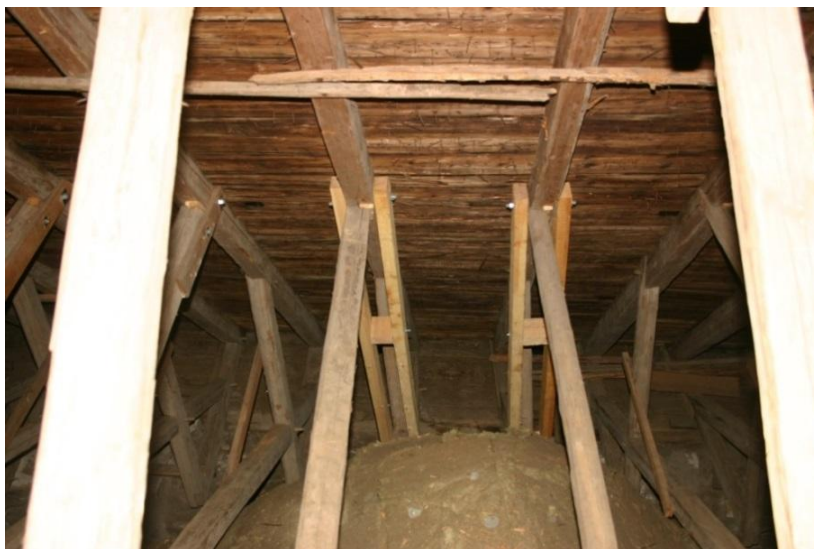
**Figur 52** Nya delar insatta bredvid originalkonstruktionen. Åtgärden påverkar intrycket av den gamla takkonstruktionen som en lastbärande struktur med exceptionell hållbarhet. Det man ser efter åtgärd är en konstruktion som har behövt hjälp, snarare än en konstruktion som klarar att bära last i många hundra år. Foto Carl Thelin.

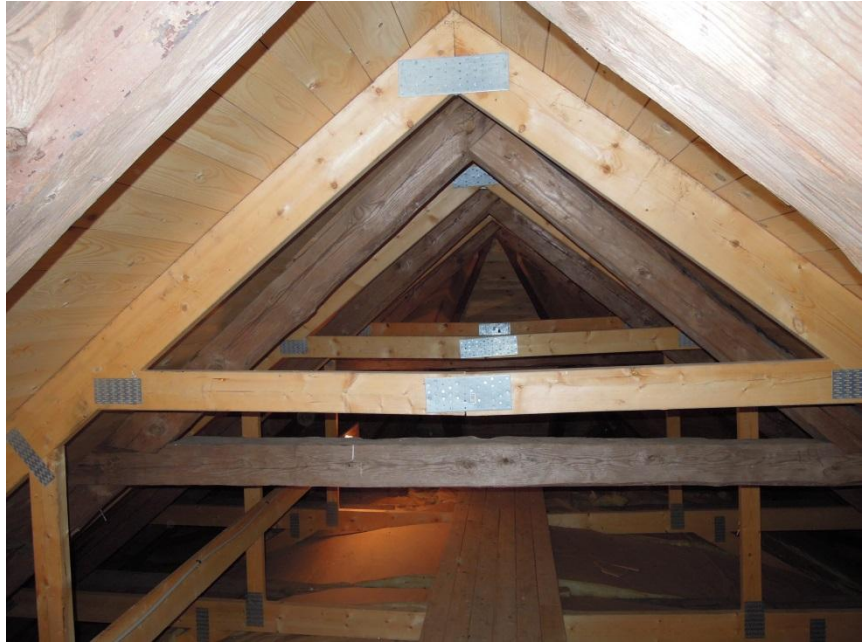
**Figur 53** En kyrkvind där nya takstolar har byggts in och tar lasten, medan de gamla står kvar mer som museiförmål. Att bygga in nya bärverk bredvid de gamla kan tolkas som en varsam åtgärd: man sparar ju originalkonstruktionen. Å andra sidan påverkas upplevelsen av den gamla konstruktion starkt. Intrycket kan bli att timmermännen som byggde originalkonstruktionen *inte* har lyckats skapa extremt hållbara konstruktioner i det här fallet. Den gamla konstruktionen verkar inte tåla belastning. Intrycket hade troligen blivit annorlunda om man hade valt att återställa den gamla konstruktionens ursprungliga verkningssätt. Foto: Folke Höst/Laine Montelin.

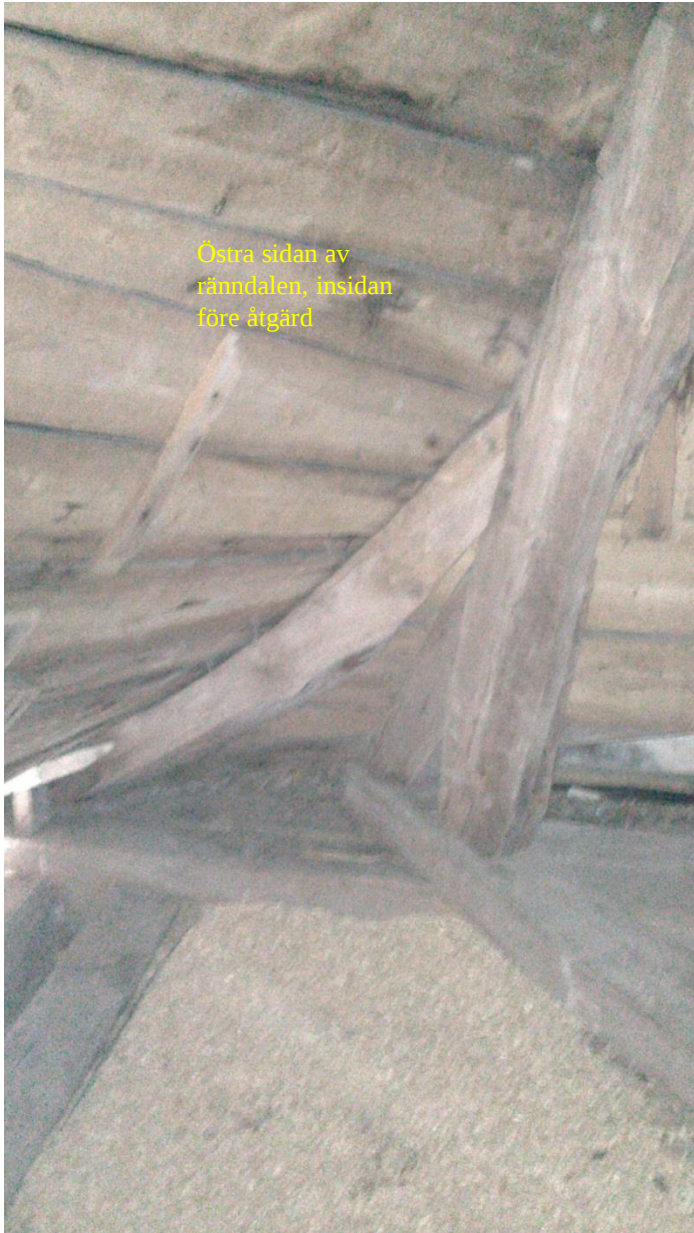
Östra sidan av  
rännan, insidan  
före åtgärd

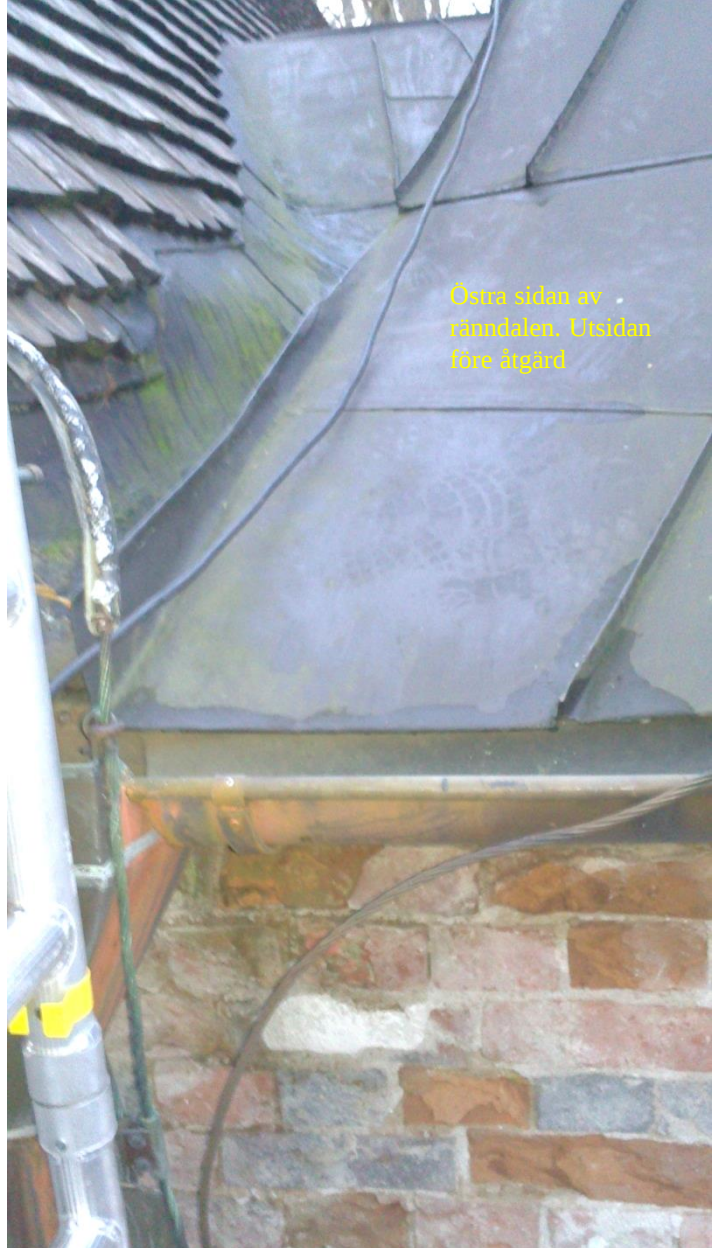
Östra sidan av  
rännan. Utsidan  
före åtgärd

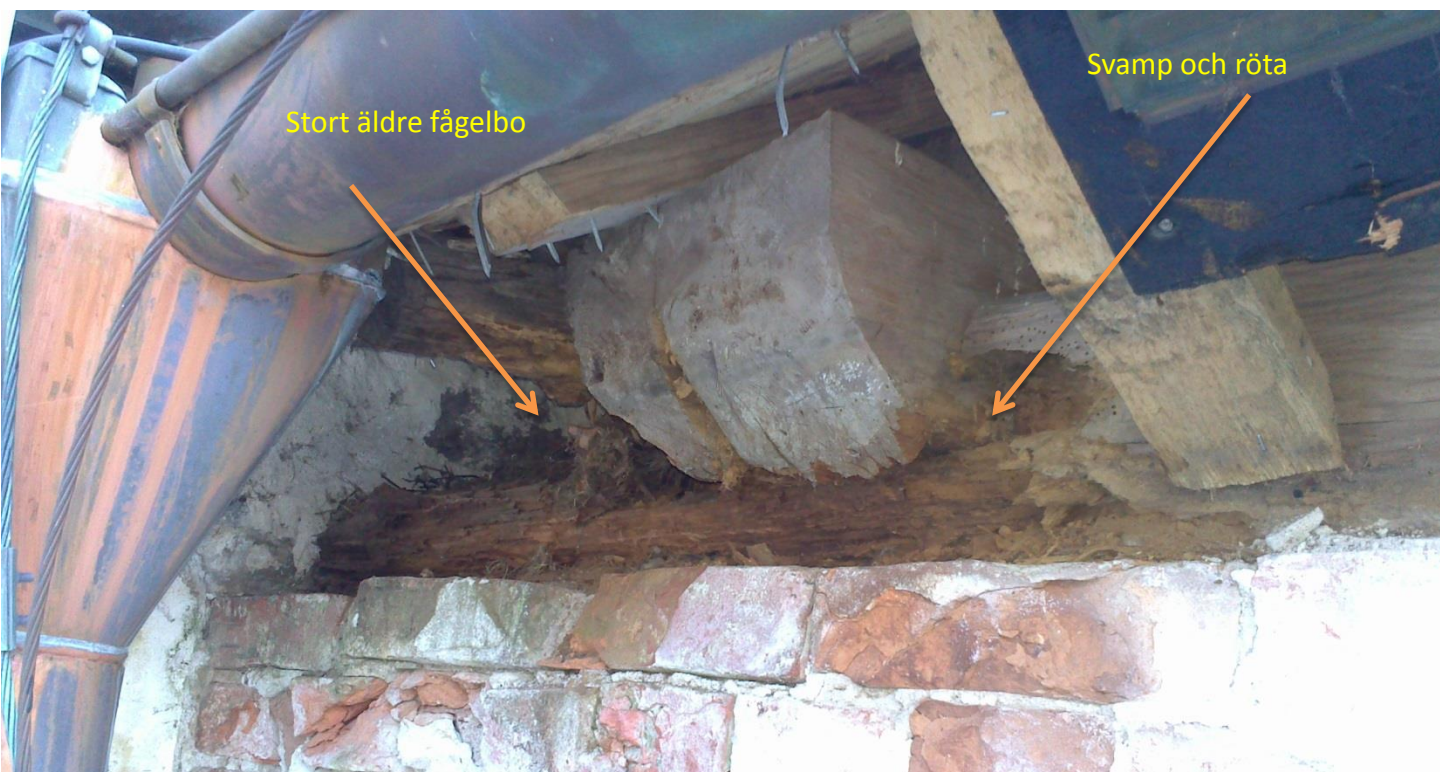
Stort äldre fågelbo

Svamp och röta

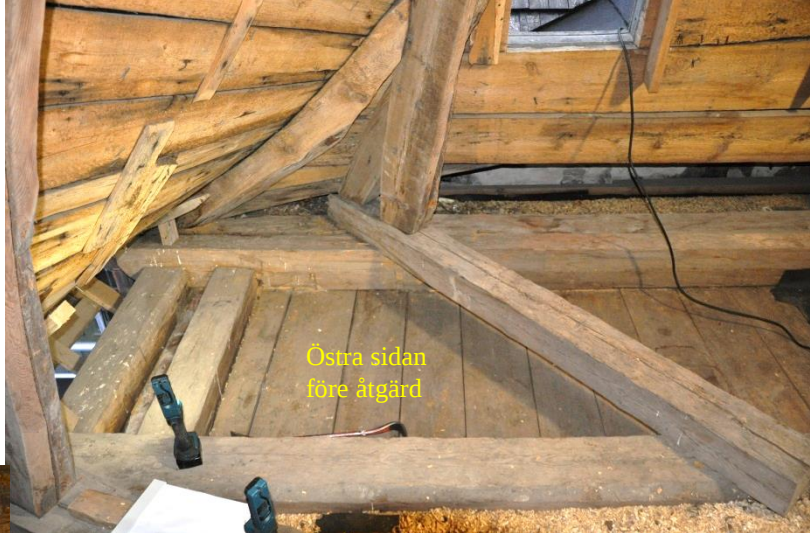
Östra sidan  
före åtgärd

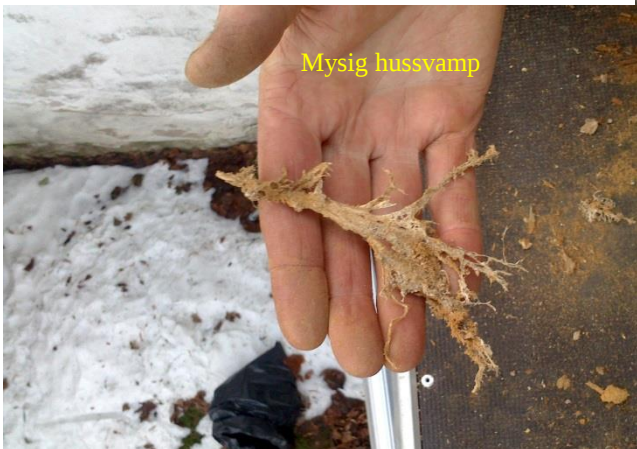
Mysig hussvamp

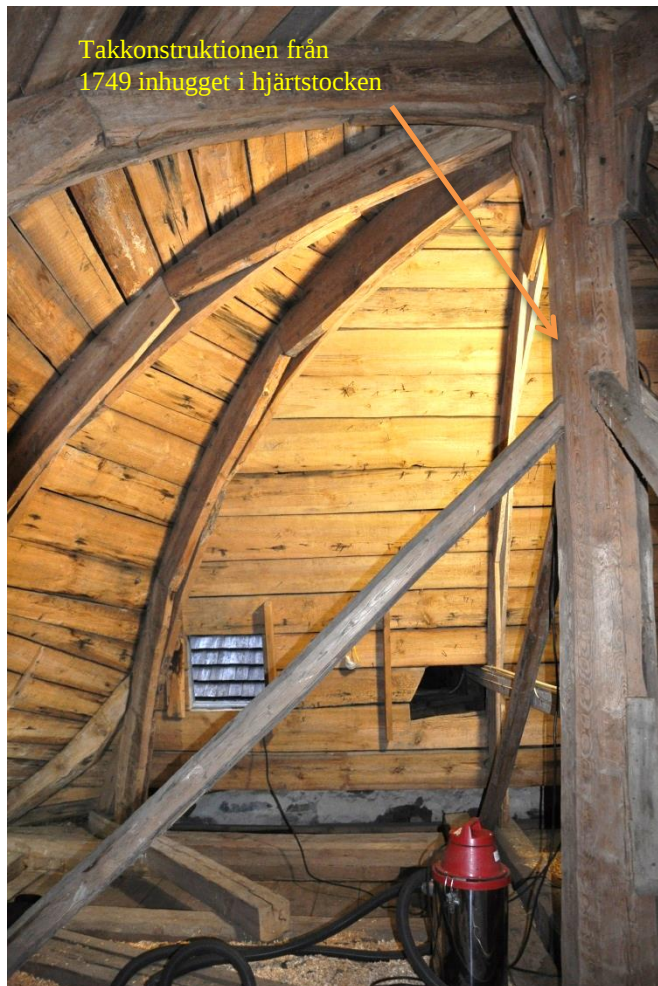
Takkonstruktionen från  
1749 inhugget i hjärtstocken

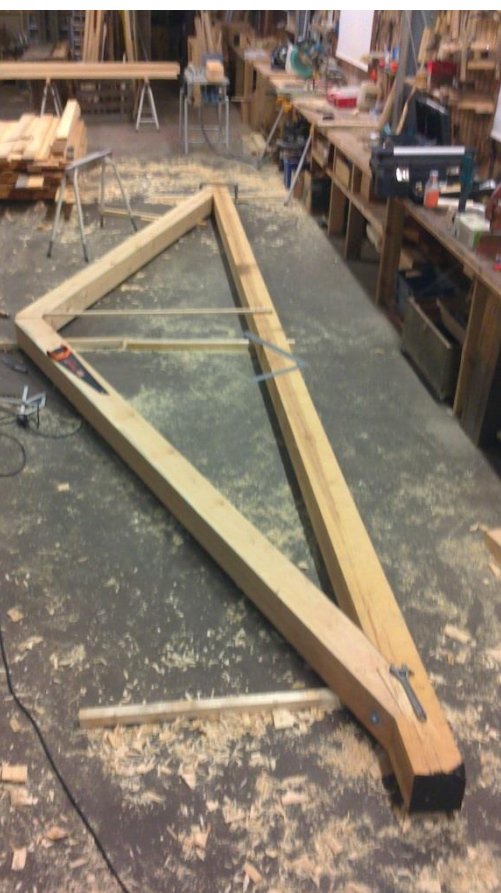
Overdelen av nya takstolen. Skruvad ihop för att möjliggöra en framtida demontering om öskemål uppstår.

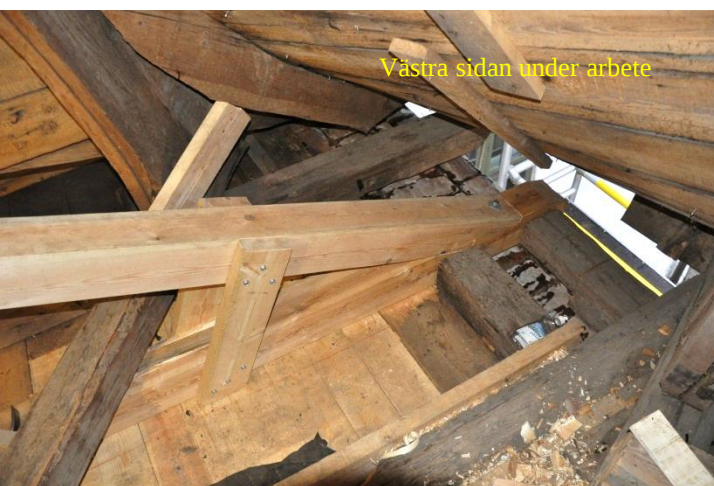
Västra sidan under arbete

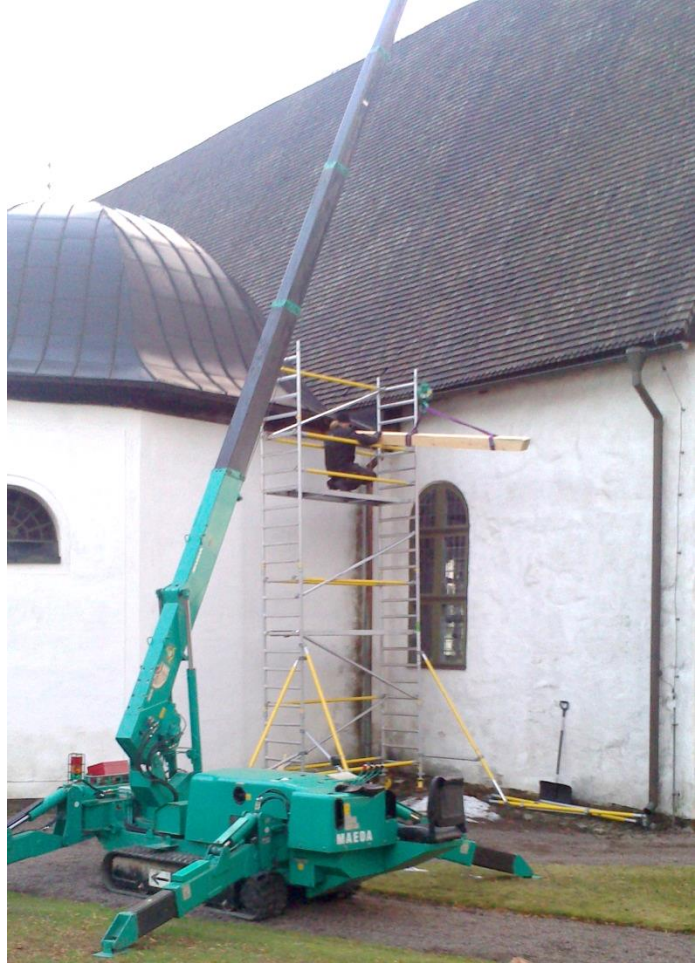
Nya bindbjälken till späntakstolen winchas in under takstolarna

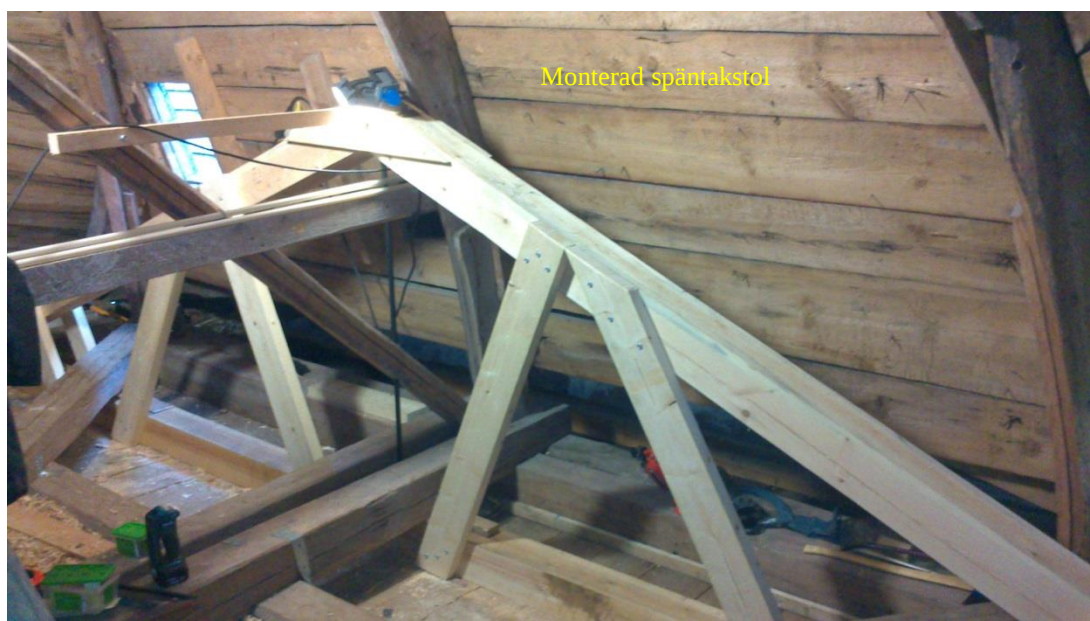
Monterad späntakstol

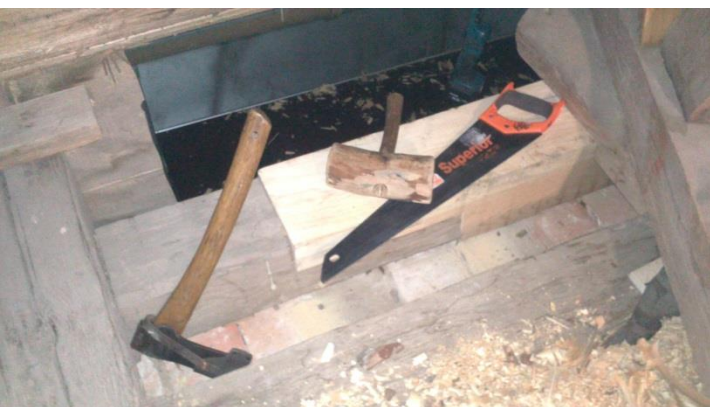
Boracol 20 är fyllt i de borrade hålen i muren. Alla fogar mellan borrhålen är indränkta med giftet för att döda svampmyselet.
