# STORKYRKAN

Antikvariskt vårdprogram

Förhandskopia 2018-12-01

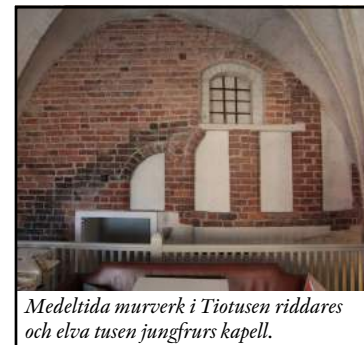
Medeltida murverk i Tiotusen riddares och elva tusen jungfrurs kapell.

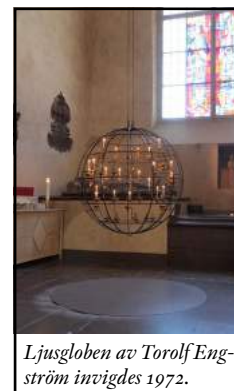
Ljusgloben av Torolf Engström invigdes 1972.

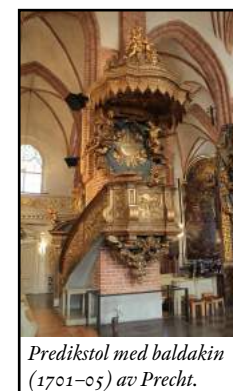
Predikstol med baldakin (1701–05) av Precht.

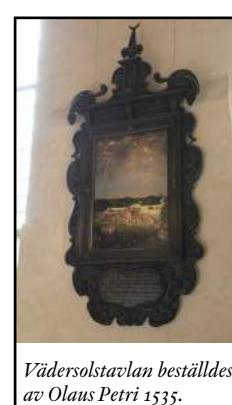
Vädersolstavlan beställdes av Olaus Petri 1535.

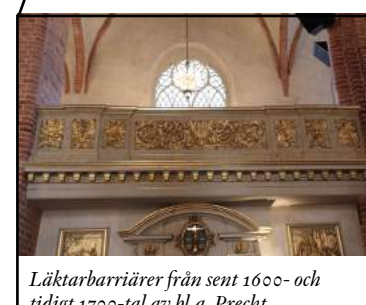
Läktarbarriärer från sent 1600- och tidigt 1700-tal av bl.a. Precht.

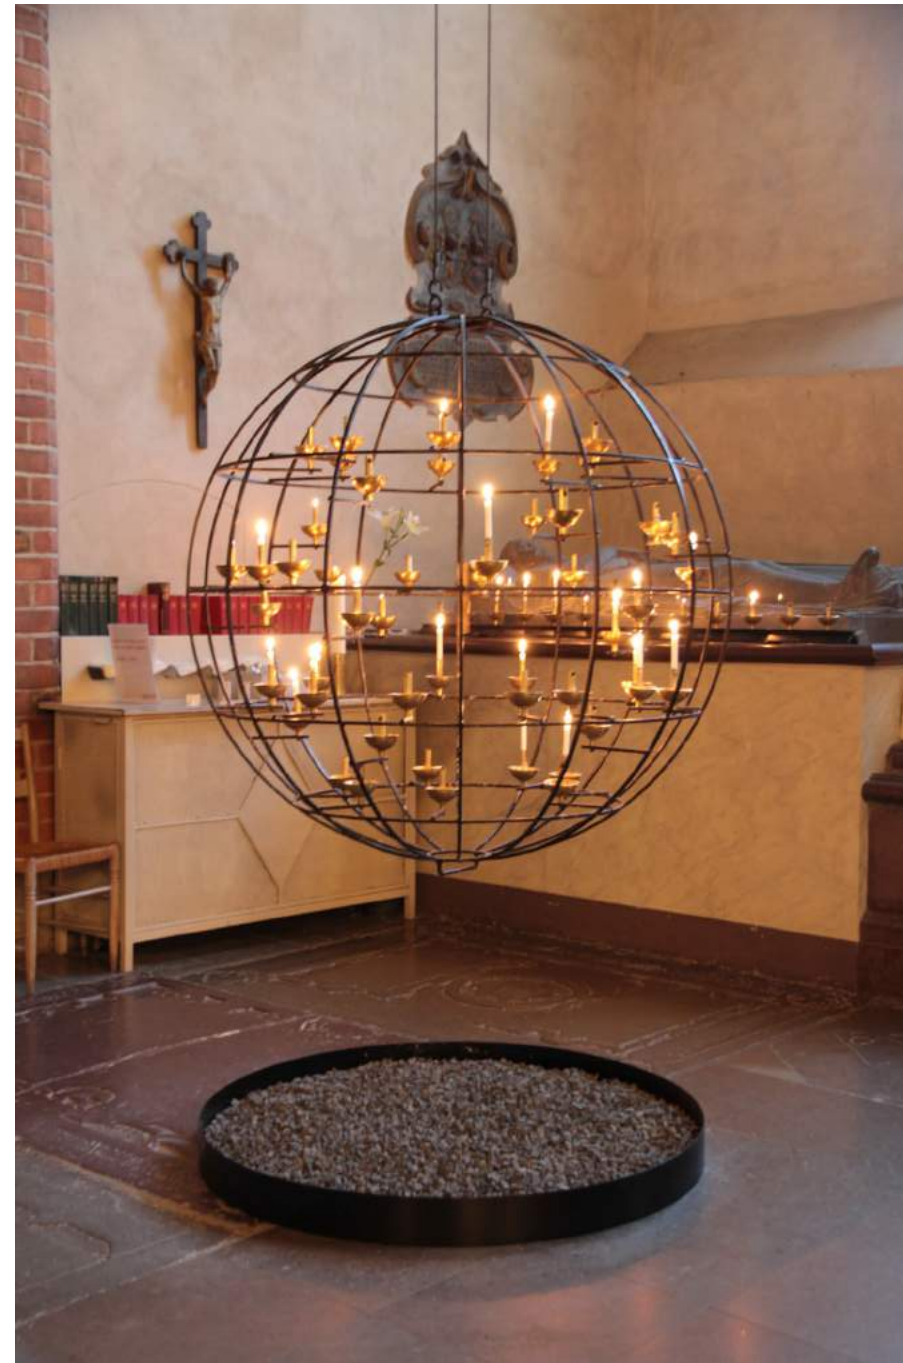
Ljusgloben från 1972 med droppskydd från 2018.

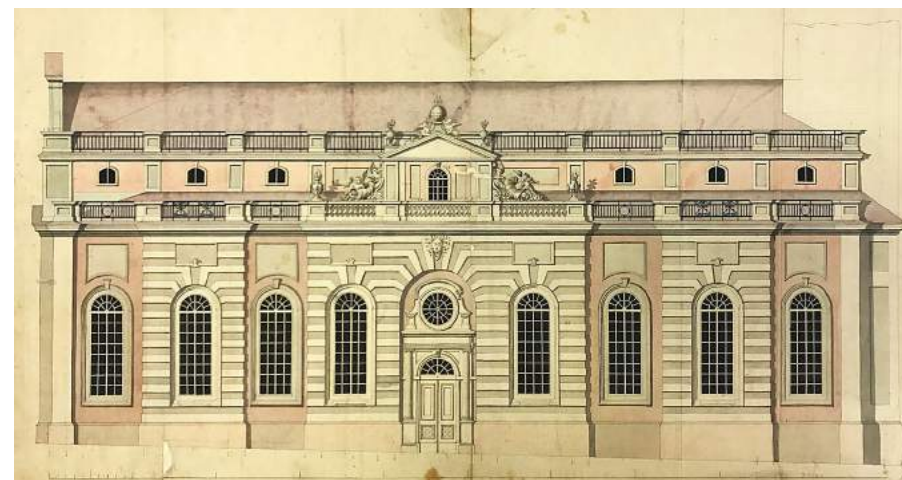
Ett tidigt förslag av Carlberg för norra fasaden åt slottet (troligen ca 1737). Carlberg avsåg att genom att förse långhuset med kraftfulla gavelmotiv ge intrycket av en korsaxel.

I aldrig realiserade ritningar för långhuset prövar Carlberg att med hjälp av barockgavlar och rusticerade fasadpartier ge kyrkan drag av barockens kyrkliga idealform, korskyrkan. Troligen var Tessins lyckade projekt med Maria Magdalenas barockgavlar en inspirationskälla. Förmodligen var det projektets ekonomiska ramar som stoppade Carlberg från att verkställa en fullständig omdaning även av långhusfasaderna. Tanken var ju trots allt ursprungligen bara att reparera kopparplåten på tornet.

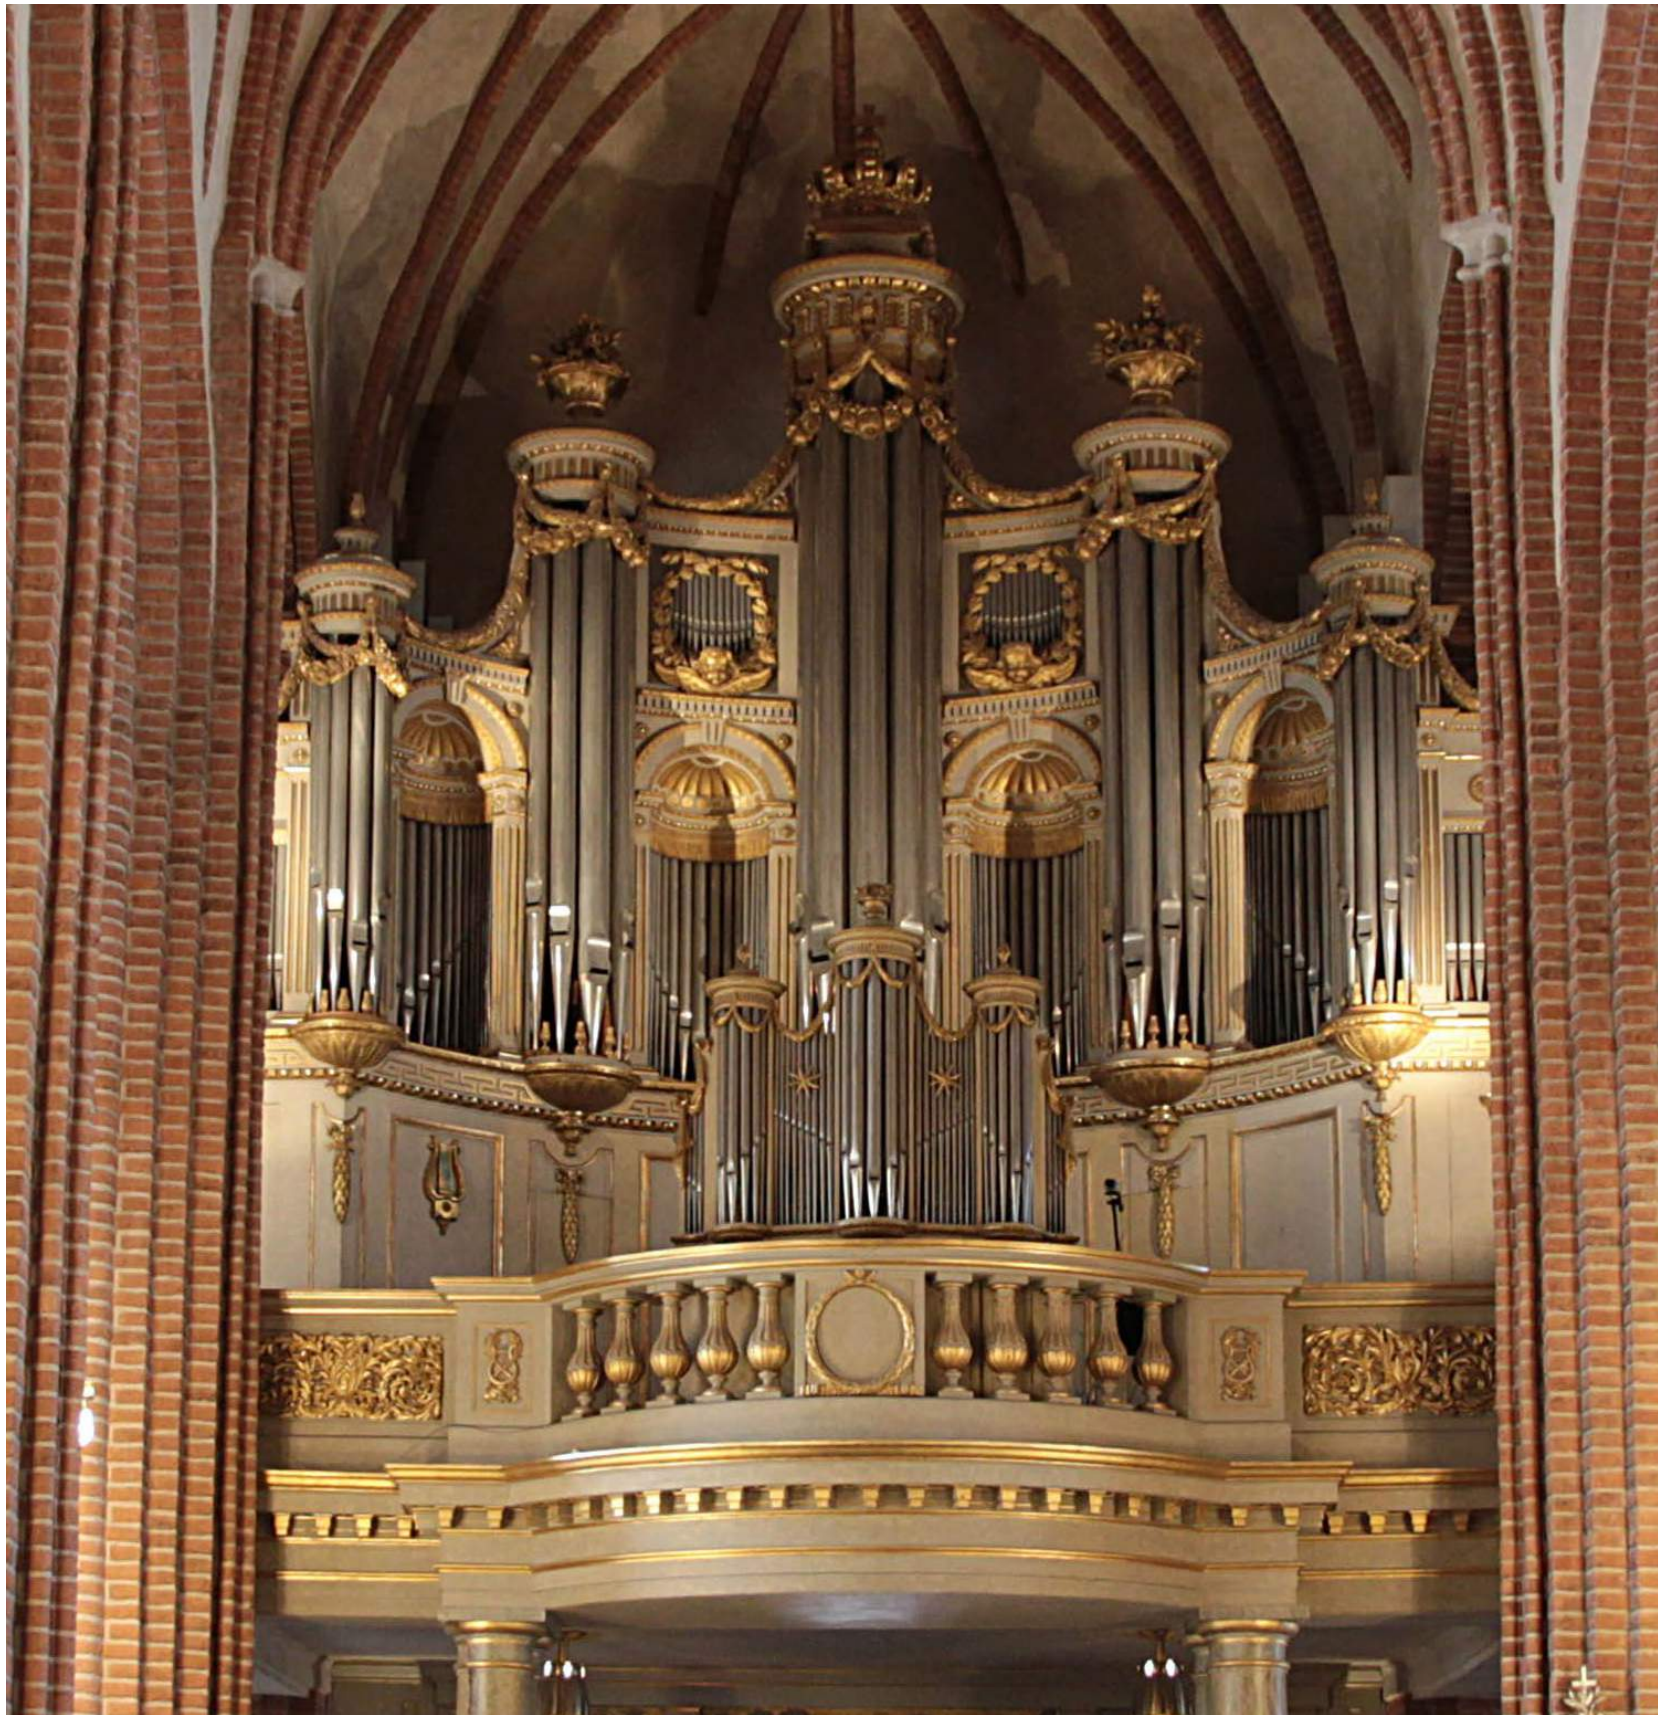
*Orgeln och orgelläktaren från sent 1700-tal.*

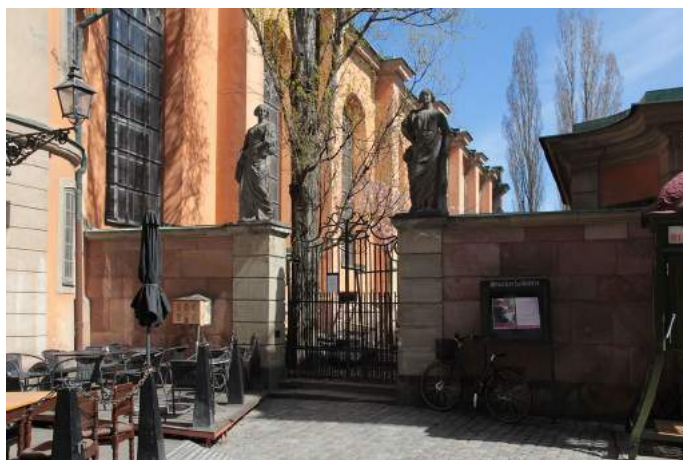
Murarna är en del i den helhetsgestaltning som utgörs av Storkyrkans och Börshusets barockarkitektur och bidrar genom sin resning till den unika arkitektoniska inramningen av Storkyrkans gård.

**Utvecklingspotential:** Allmän konservering och eventuell oljefärgsmålning av piedestalerna (bör göras lika kyrkans övriga gotländska sandsten).

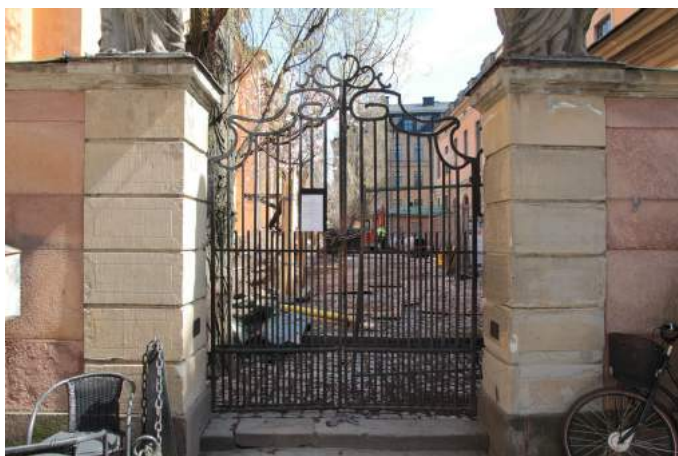
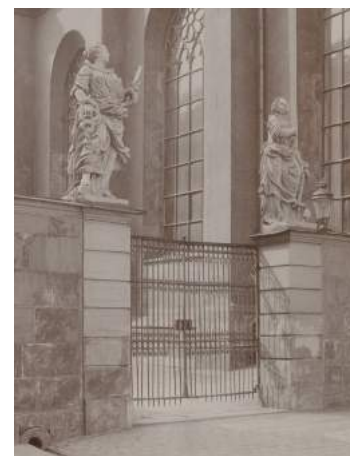
Bilden till vänster visar de ursprungliga grindarna åt Trångsund i väster. Till höger syns östra grindparet som byttes ut 1903. (Foto: SSM).

Grinden i väster åt Trångsund tillkom sannolikt i början av 1700-talet som del i entréernas helhetskomposition i barockstil som utgörs av murar, skulpturer och grindar. Grinden är ursprunglig vilket framgår av det snirkliga barocksmidets hantverksmässiga bearbetning. Paret åt Slottsbacken ersattes med en kopia i början av 1900-talet (föregicks av en grind med annat utseende). Grindarna målades 1773 gröna och några år därefter stålgrå men tycks under större delen av 1900-talet ha varit svarta så som idag. Under 1900-talet har antalet spjälor i de nedre partierna dubblerats i båda grindarna.

**Utvecklingspotential:** Grindar i behov av ommålning, linoljefärg bör användas. En mer anpassad låsanordning vore lämpligt, vilken bör tas fram i samråd med antikvarie/restaureringsarkitekt.

**Planerat underhåll (PU):** 1 ggr/10 år. Ommålning med linoljefärg. Lös färg avlägsnas med skrapa och stålborste och grindarna ommålas med linoljefärg. Notera att underliggande skikt kan innehålla blymönja och att arbetet bör utföras av fackman med erforderlig skyddsutrustning.

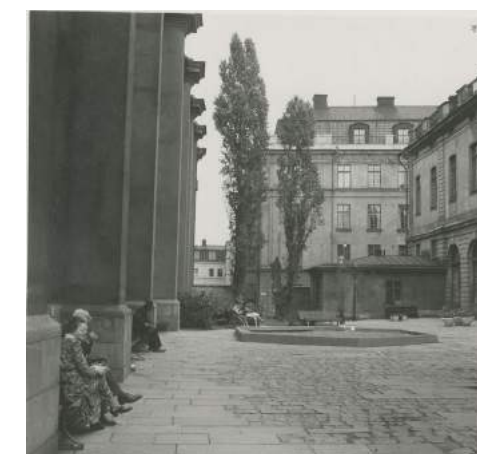
Gården fotograferad 2017 respektive 1958 (SSM).

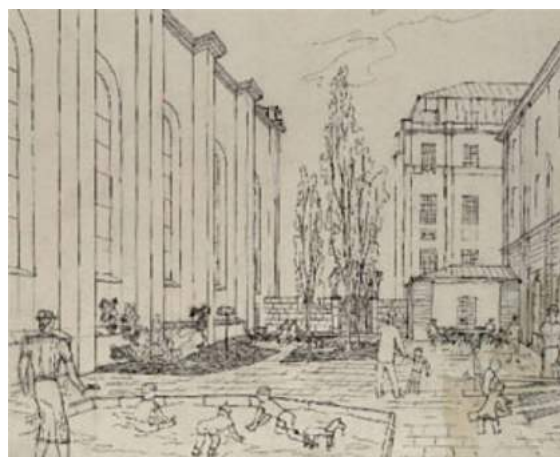
Idétävlingsförslag  
för Storkyrkans gård  
från 1939.

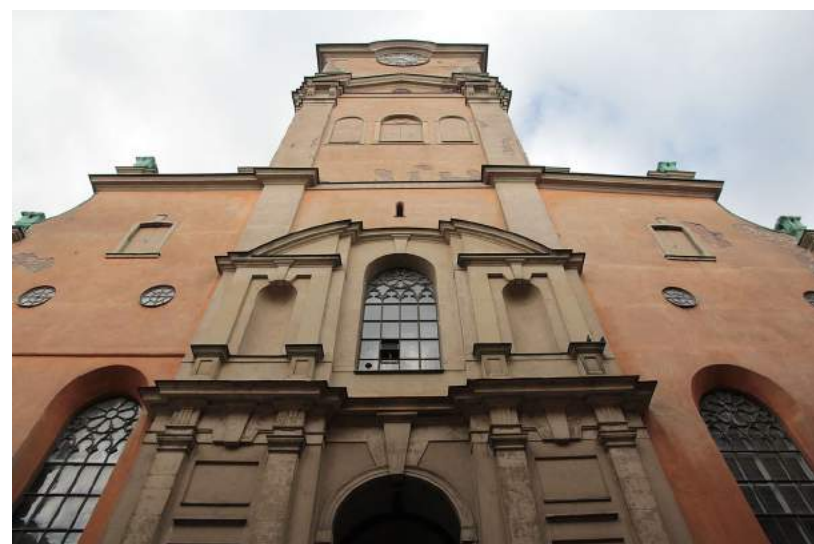
De ursprungligen oputsade tegelfasaderna finns exponerade på flera ställen i kyrkan och visar prov på medeltidens material och byggnadstekniker. I tornet syns bland annat flera typer av äldre tegelförband.

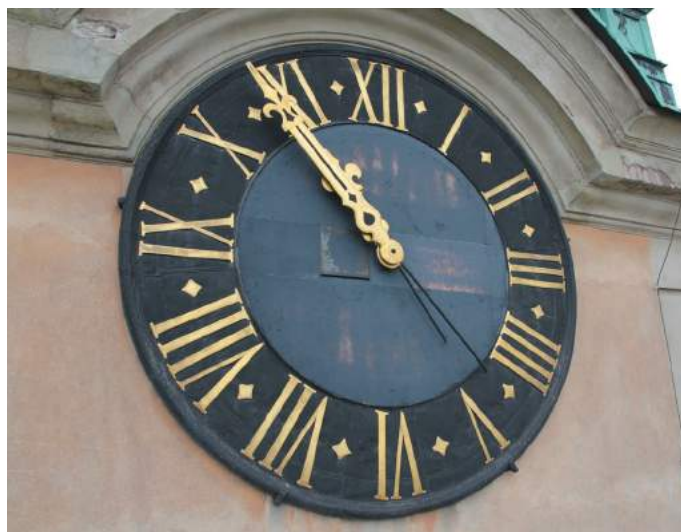
Det inre mekaniska urverket tillverkades 1888 i tornursverkstaden på Linderoths urfabrik. Kyrkuret fyllde fram till 1900-talet en viktig samhällelig funktion som gemensam tidsangivare för människorna i Gamla stan.

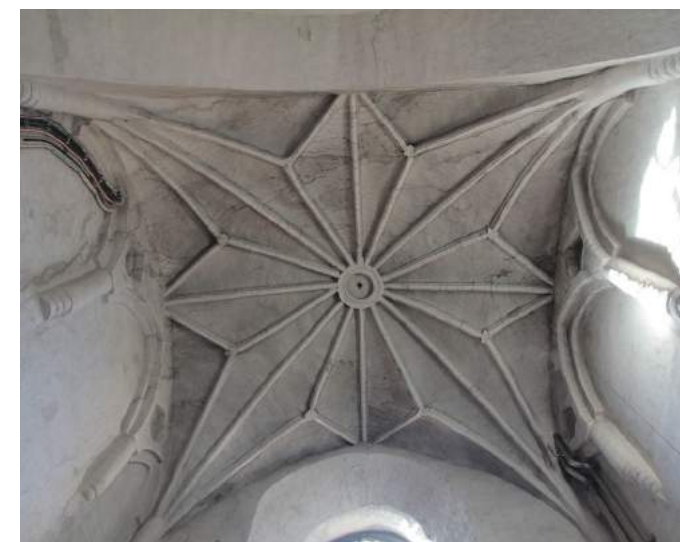
Väggarnas kalkmålningar som idag delas av det senare tillkomna bjälklaget framställer bland annat Kristus som världsdomare och ett Golgata-motiv. Målningarna har stilmässiga likheter med nord- och västtyska arbeten från ca 1450, vilket tillsammans med att de övre delarna inte är anpassade efter valvhöjden kan tyda på att de är tillkomna några decennier innan valvslagning-

en. När indelningen i två våningar genomförs är okänt, möjligen är förändringen samtida med våningsindelningen av Själakoret 1651. Detta skulle även kunna stämma väl överens med tidpunkten då sandstensrelieferna i vapenhuset tillkommer kyrkan, vilka enligt en källa från 1828 ska vara krigsbyten från erövringen av Prag 1648. Vilken funktion tornrummet haft efter detta är okänt, 1927 benämner Roosval det endast som "rummet bakom orgeln". I dag fungerar det som arbetsrum för Storkyrkans musiker.

**Utvecklingspotential:** Som en akutåtgärd bör väggarnas kalkmålningar skyddas från lösa föremål (ex genom plexiglas på de öppna bokhyllornas baksidor). Valven har omfattande sprickbildningar och är kraftigt smutsade. Ett program för rummets framtida funktion bör upprättas som underlag för en restaurering.

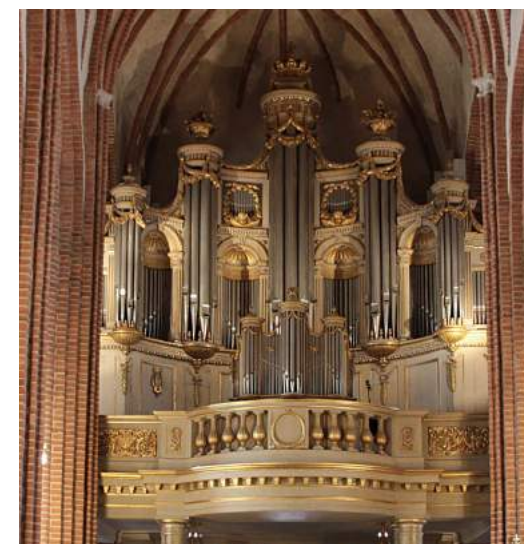
Orgelläktaren färdigställdes i sitt ursprungliga skick 1787 efter ritningar av arkitekt Erik Palmstedt som en om- och utbyggnad av kyrkans tidigare orgelläktare. För snickeriarbetena stod Nils Dahlén och detaljerna snidades av bildhugaren Carl Kempe. Till den nya kompositionen användes virke från de provisoriska läktare som uppförts till Gustav III:s kröning. Förslaget till orgelfasaden från 1796 ska ha levererats av Palmstedt men ritningarna är signerade av Petrus Serén, som möjligen kan ha varit elev eller biträde hos Palmstedt. Bildhuggeriet utfördes av Pehr Ljung. Läktarbarriären bestod ursprungligen i sin helhet av balusterdockor men har senare ersatts med fyllningar där sniderier av Burchard Precht som blivit över vid restaureringar av sidoläktarna återanvänts. De parställda träkolonnerna som bär upp det framskjutande partiet vid mittgången tillkom 1907. Vid denna tid var läktaren vitmålad, men den ursprungliga färgsättningen gick som idag i grått med förgyllda lister och ornament.

Orgelläktaren och orgelfasaden i nyklassisk stil dominerar genom sin monumentala framtoning kyrkorummets västra del. Färgsättningen i pärlgrått och förgyllning binder samman den med sidoläktarna, vilket ytterligare förstärkts sedan Prechts överblivna barocksniderier återanvänts i barriären.

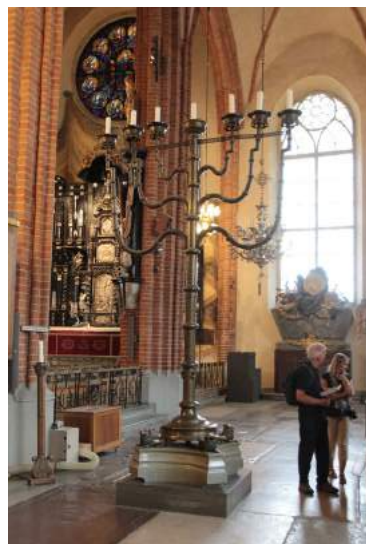
Sjuarmad kandelaber i brons. Enligt äldre tradition ska Sjustaken ha skänkts till Storkyrkan då hertigarna Erik och Valdemar Magnusson efter händelserna vid Nyköpings gästabad begravdes här 1320. De mansansikten i högre relief som syns på stammen ska enligt legenden tillhöra hertigarna. Konsthistorikern Johnny Roosval daterade den emellertid till senare delen av 1400-talet och gav den ett nordtyskt ursprung, vilket under 1900-talet blev vedertaget, även om Liege i Belgien också pekats ut som trolig tillverkningsplats. På senare år har konservatorn Urban Ullenius hävdade att Sjustaken snarare är tillverkad på 1200-talet eller tidigare (motivering saknas), vilket skulle göra den till kyrkans äldsta inventarium. En jämförelse med liknande monumentala ljusstakar ger emellertid vid hand att en datering till sent 1400-tal eller tidigt 1500-tal alltjämt framstår som troligast. Sjustaken var från åtminstone 1674 placerad centralt i koret framför altaret, men har vid flera tillfällen haft en annan placering. Sin nuvarande position i södra sidoskeppet fick den i samband med

kronprinsessan Victorias vigsel 2010, då den också restaurerades. (Se även *Berättelse 5*).

**Koret** ligger i mittskeppet längst i öster, dit tre trappsteg i hela **korets** bredd leder. Mitt i trappan står en sjuarmad ljusstake av brons, den s k Sjustaken. Den är närmare fyra meter hög och troligen tillverkad i nordtyskland på 1400-talet. **Koret** har kalkstensgolv med gravhällar. Altaruppsatsen, det s k Silveraltaret, skänktes av riksrådet Adler Salvius' änka Margareta Pedersdotter 1652 och är tillverkat i huvudsak av ebenholts och silver. Uppsatsens trevåniga mittparti är den donerade delen och pryds bl a av tre reliefer i silver. Friskulpturer och ornament av silver liksom kolonner och listverk av ebenholts utgör dekoren i övrigt. Uppsatsens flyglar tillverkades ett par år senare. Altaret är murat och

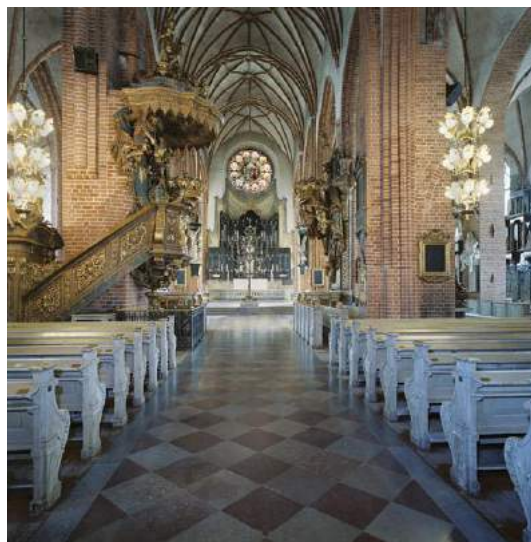
Kyrkorummet mot **koret** med predikstolen till vänster.

Kyrkorummet har en väldig rymd med sina fem skepp indelade av höga pelare och valv. Rummet är disponerat med en mittgång i mittskeppet, kring vilken de öppna bänkkvarteren är placerade. I sidoskeppen är bänkarna vända mot mittskeppet. **Koret** i öster är tydligt avgränsat genom en högre golvnivå och genom ett smidesräcke mot norr och söder. Tre läktare finns i kyrkans västra del; i norr, söder och väster. Den västra rymmer kyrkans orgel.

Mot en av pelarna på mittskeppets norra sida finns predikstolen av trä. Den är ritad och tillverkad av bildhuggaren Buchardt Precht (1651–1738). Innanför en portal leder en trappa med rikt utsirat räcke upp till predikstolens korg. Denna är, liksom fonden mot pelaren och ljudtaket, mycket rikt utsmyckad med förgyllda figurativa reliefer och listverk.

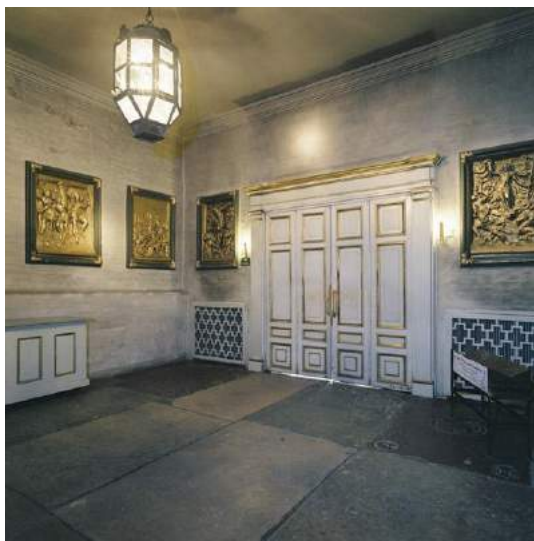
Vapenhuset.

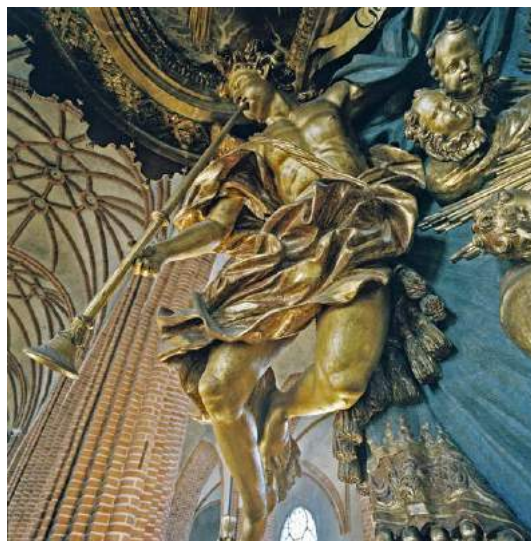
Skulpterad ängel på predikstolen.

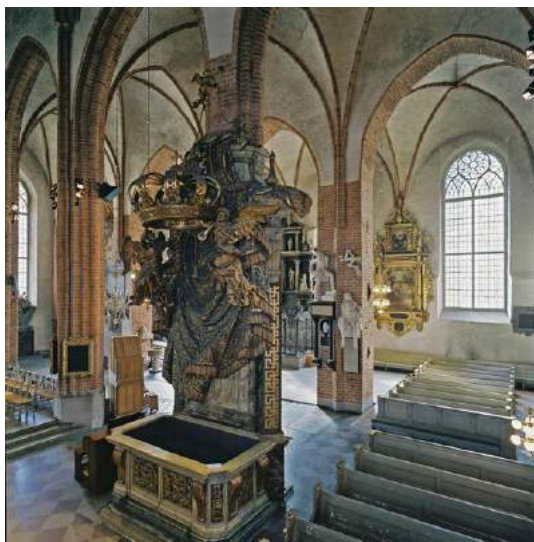
Kyrkorummet med den södra kungsstolen i förgrunden.

Mot pelarparet direkt öster om predikstolen står Kungsstolarna på var sin sida om mittgång-

en. Innanför en bröstning med snidad förgylld dekor finns en fast bänk på vars plats det ursprungligen stod en tron. Ovanför sittplatsen hålls en stor förgylld krona upp av änglalika skulpturer och bakom dessa hänger en guldbrokad – allt snidat i trä och till stor del förgyllt. Ritningarna till dessa verk av högsta konstnärliga kvalitet stod Nicodemus Tessin d y (1654–1728) för medan de tillverkades av Precht. I mittgången, ungefär i höjd med predikstolen, står ett **centralaltare** av trä från 2006.

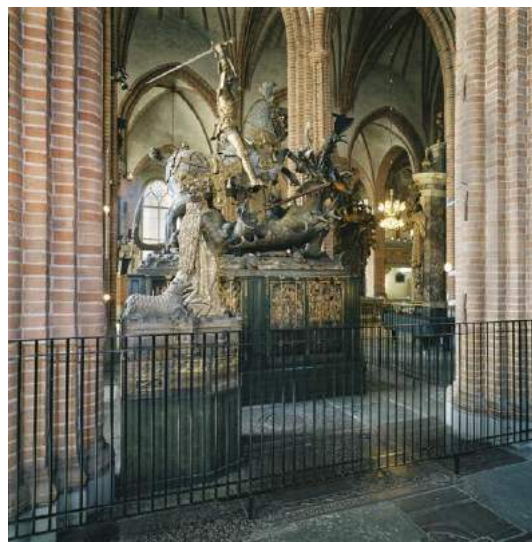
Skulpturgruppen S:t Göran och draken med prinsessan i förgrunden.

en drake. Piedestalen de står på har sidor klädda med reliefer ur Georglegenden. Till konstverket hör även en prinsessa med ett lamm vilka står på en separat sockel formad som ett **kastell**. Skulpturerna, polykroma och i huvudsak tillverkade av ek, är omgärdade av ett högt järnstaket.

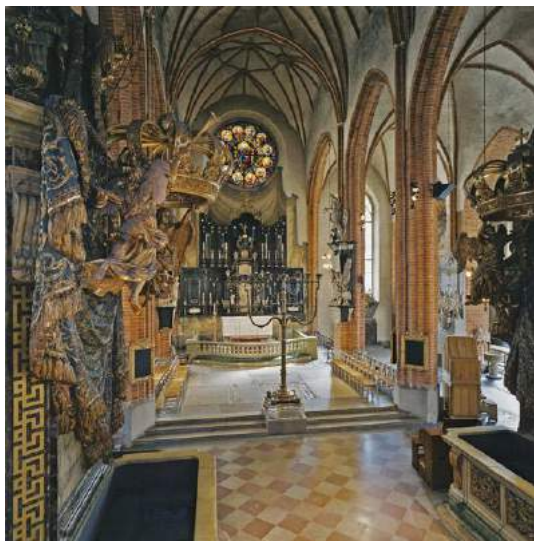
Kyrkorummet mot **koret** med kungsstolarna i förgrunden.

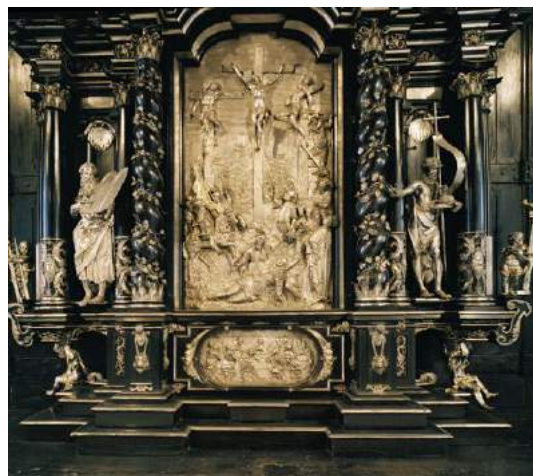
Detalj av silveraltarets mittparti.

Skulpturarbete vars synliga delar är utfört i delvis gjutet, delvis drivet silver samt ebenholts. Reliefer med bibliska motiv. Övrig ornamentik byggd av bla akantusstjälkar, änglahuvuden, kvinnliga maskaroner och vridna kolonner omlindade av vinrankor. Troligen nordtyskt ursprung och tillverkat under 1600-talets första hälft. De strama formerna och färgställningen i svart och silver är typiska för det tidiga 1600-talet som var starkt influerat av det spanska hovets strikta stil. Levererades av guldsmeden Eustachius Erdmüller från Hamburg 1652 som en donation av Margareta Pedersdotter, änka efter riksrådet Johan Adler Salvius. Donationen utgjordes av det tredelade mittpartiet medan flyglarna, som är svenska arbeten, tillkom till installationen i kyrkan 1654. Silverarbetenas upphovsman är okänd. Troligen har skilda mästare utfört de ornamentala delarna och skulpturerna där de förstnämnda möjligen kan tillskrivas Erdmüller. 1692 stals delar av friskulpturerna, vilka senare återfanns i trasigt skick, varpå en restaurering

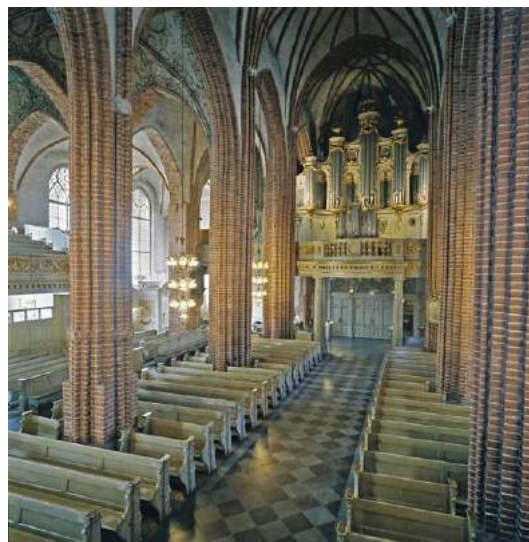
Kyrkorummet mot orgelläktaren.

Orgelläktaren i väster bärs upp av de västligaste pelarna och av två marmorerade träkolonner. Barriären har ett utskjutande mittparti med **balusterdockor** medan partierna på sidorna har samma typ av skuren dekor som sidoläktarnas barriärer. Barriären är målad i ljus grått med förgylld dekor. Orgelns fasad ritades 1789, troligen av arkitekten Petrus Serén. Den sträcker sig över kyrkans tre mellersta skepp och har ett **absidliknande** mittparti. Dekoren i form av snidade girlander, urnor, musslor m m är förgylld, i övrigt är orgeln målad i ljusgrått. Fasaden byggdes för ett orgelverk tillverkat av Olof Schwan vid samma tid, som byttes ut 1878. Dagens orgelverk byggdes 1960 av Marcussen & Søn i Danmark och har 53 stämmor.

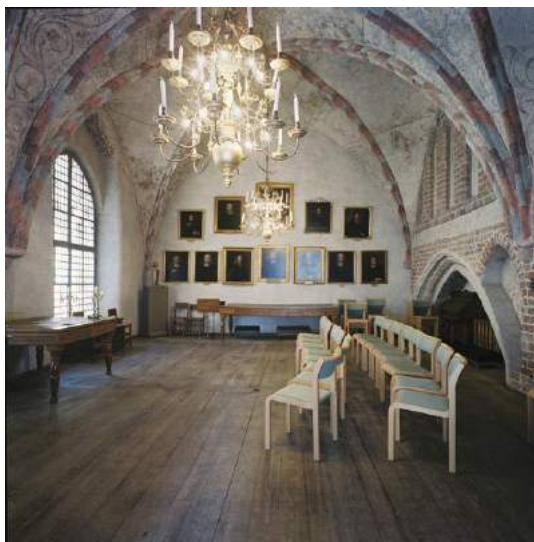
Rum 1 tr upp söder om tornet.

I de utrymmen som byggdes som kapell söder och norr om tornet samt i tornet, ovanför **vapenhuset**, ryms idag flera rum med olika funktioner. De f d kapellen är numera **entresolerade, d v s indelade i flera våningar** och innehåller i norr på bv **sakristia** och en trappa upp ett kontorsrum. Däremellan, en halv trappa upp, ryms en skrudkammare. I kontorsrummet är taket kryssvälv och den östra väggen har frilagt tegel där igensatta fönsternischer och vitputsade blindingar visar hur en del av kyrkans tidigare yttermur mot väster såg ut. Söder om tornet ligger ett samlingsrum med panelklädda väggar med prästporträtt. Dörren i söder, som leder till entrén från Trångsund, sitter i en spetsbågig portal av formslaget tegel. En kalkstens-

trappa leder härifrån upp till ett rum med två kryssvalv med kalkmålningar, figurativa och i dekorform. I den västra väggen finns vitputsade blindingar och målerifragment på vissa partier. I tornet, bakom orgelläktaren, ligger ett rum med ett högt stjärnvalvt tak och väggar vars övre delar i söder och norr är indelade i välvda nischer.

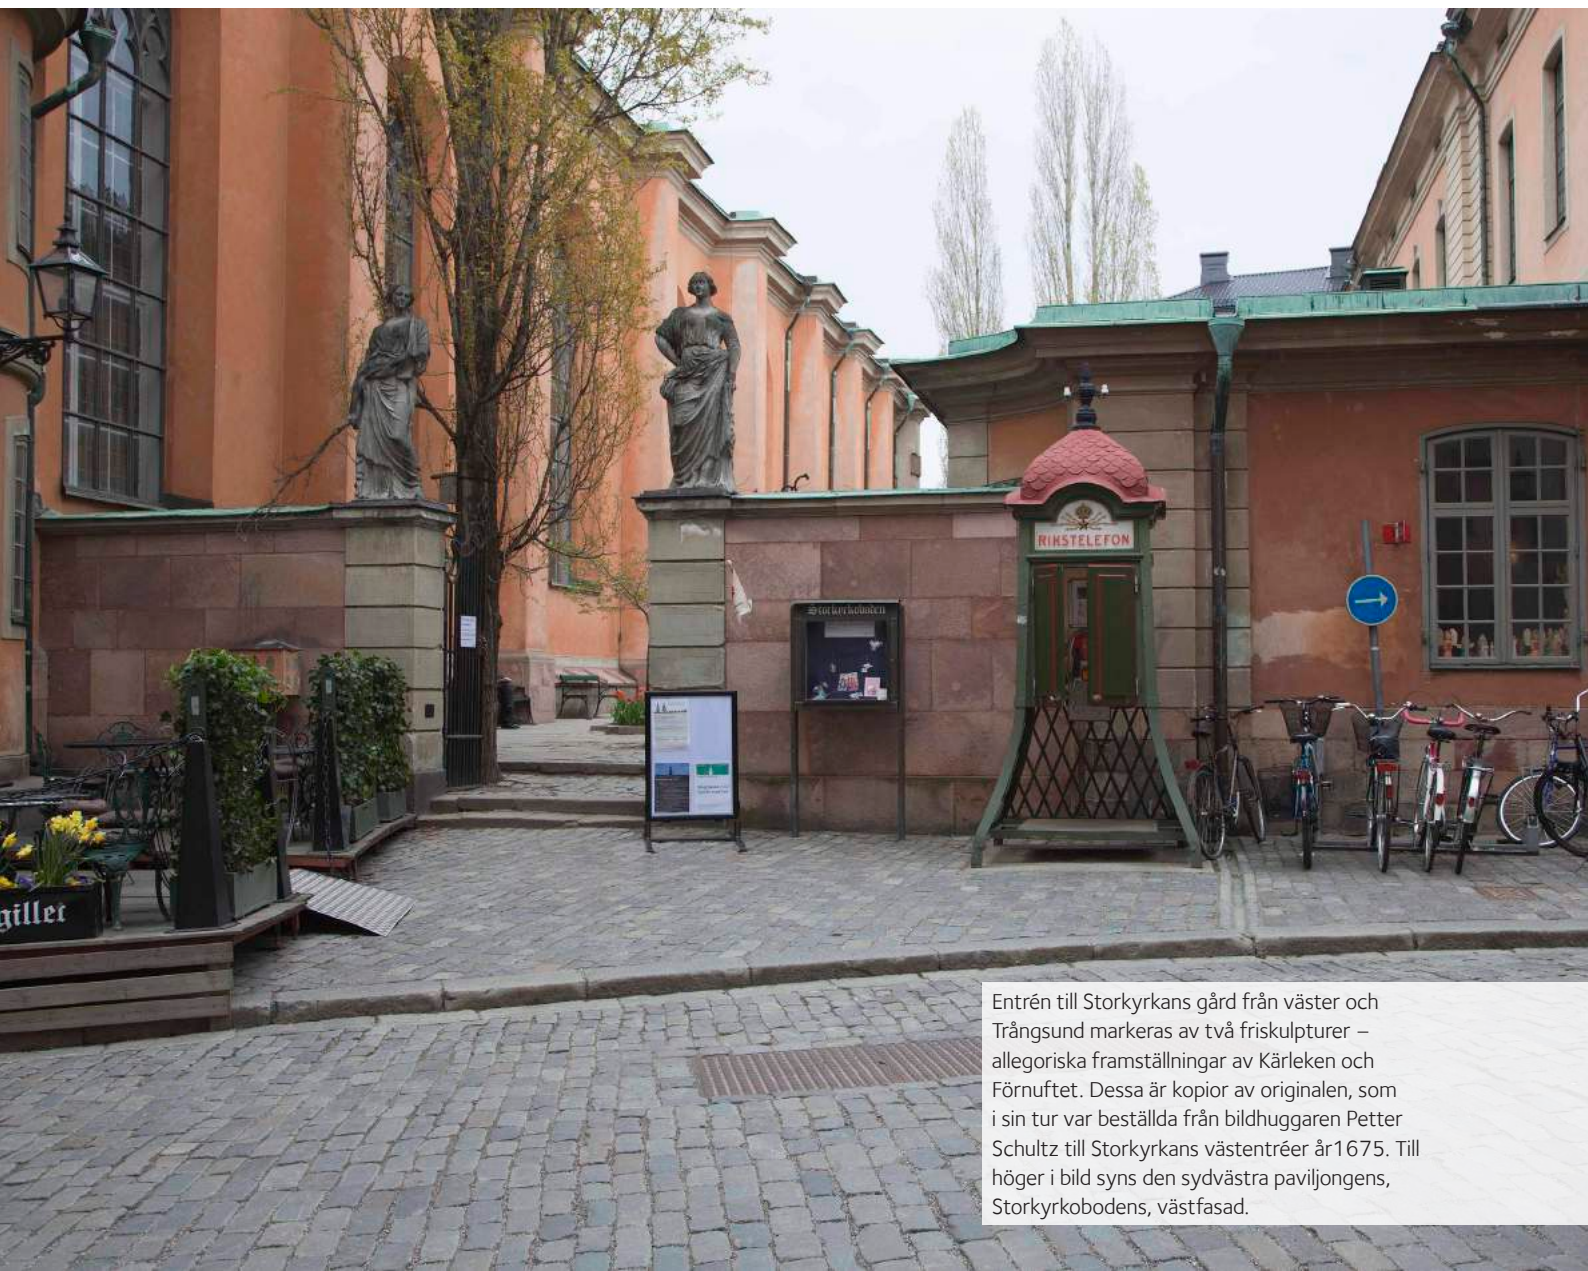
Entrén till Storkyrkans gård från väster och Trångsund markeras av två friskulpturer – allegoriska framställningar av Kärleken och Förnuftet. Dessa är kopior av originalen, som i sin tur var beställda från bildhuggaren Petter Schultz till Storkyrkans västentréer år 1675. Till höger i bild syns den sydvästra paviljongens, Storkyrkobodens, västfasad.

Av de sex allegoriska skulpturer som levererades till entréerna i slutet på 1600-talet och 1700-talets första år bevarar församlingen fyra. De två äldsta anses vara Stockholms äldsta bevarade friskulptu- rer. Skulpturerna har under 1990-talet konserverats i Riksantikvarieämbetets konservatorsateljé. Därefter har de två från den västra entrén, Kärleken och Förnuftet, kopierats i betong. Kopiorna har place- rats på nyhuggna postament vid entrén medan origi- nalen har getts en mer skyddad plats inne i Storkyr- koboden. Där har även de två skulpturerna från den östra entrén, Försiktigheten och Hoppet, placerats efter konservering. Avsikten är att låta utföra kopior även av dessa två, för att så småningom återställa den östra entrén.

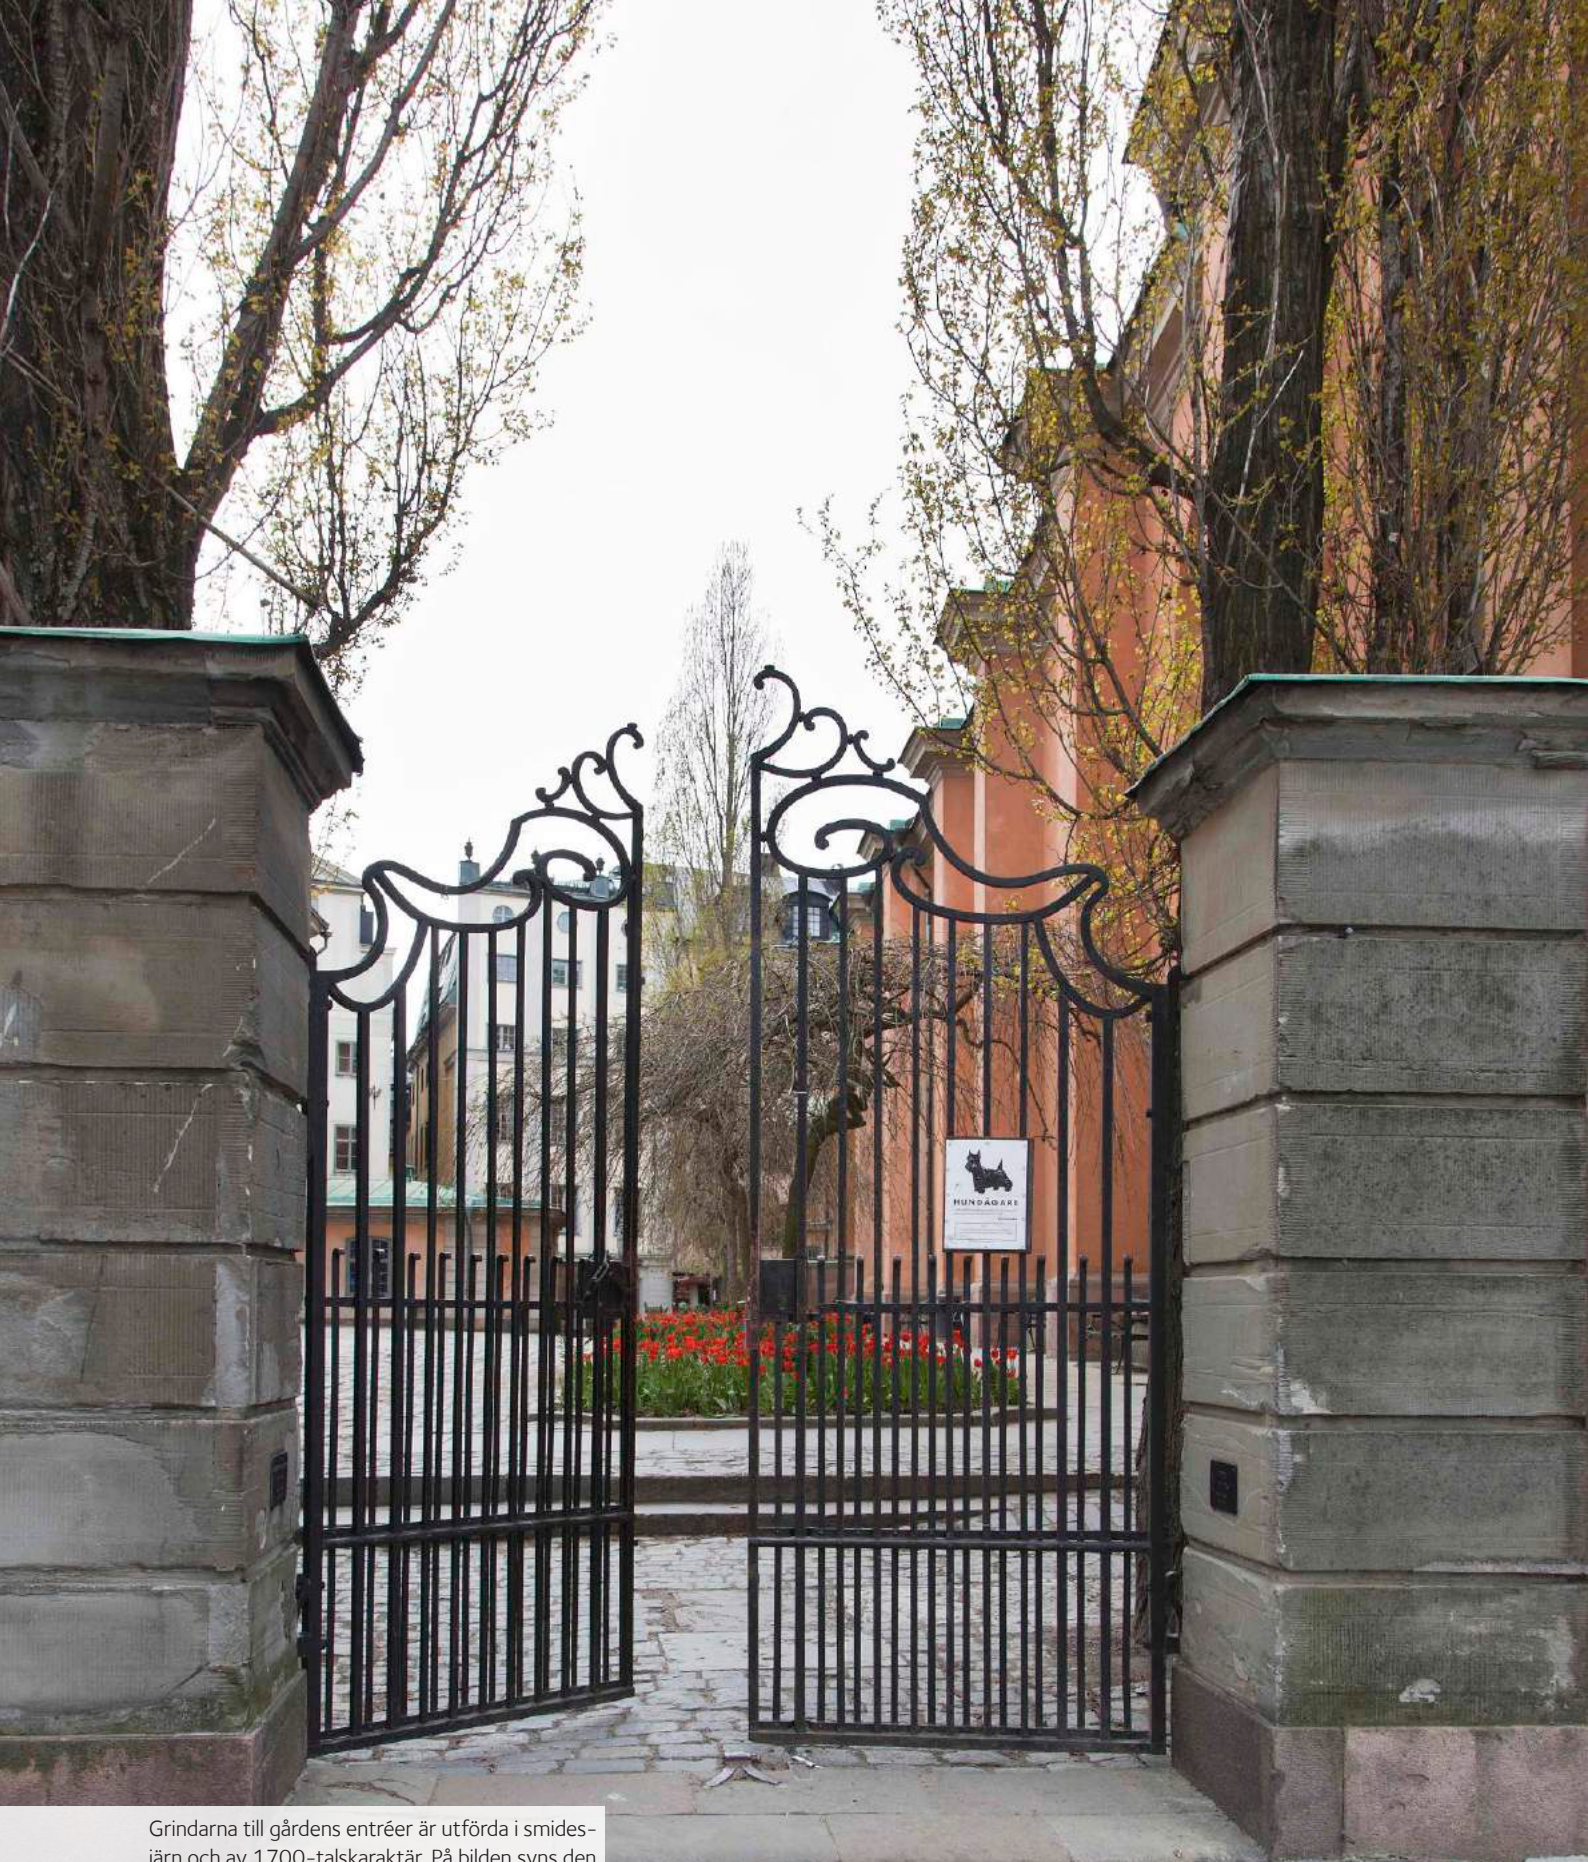
Grindarna till gårdens entréer är utförda i smidesjärn och av 1700-talskaraktär. På bilden syns den östra entrén, där kopior av friskulpturerna ännu inte har kunnat ersätta originalen från 1702, nedtagna för konservering. På var sida innanför grindarna står höga popplar.

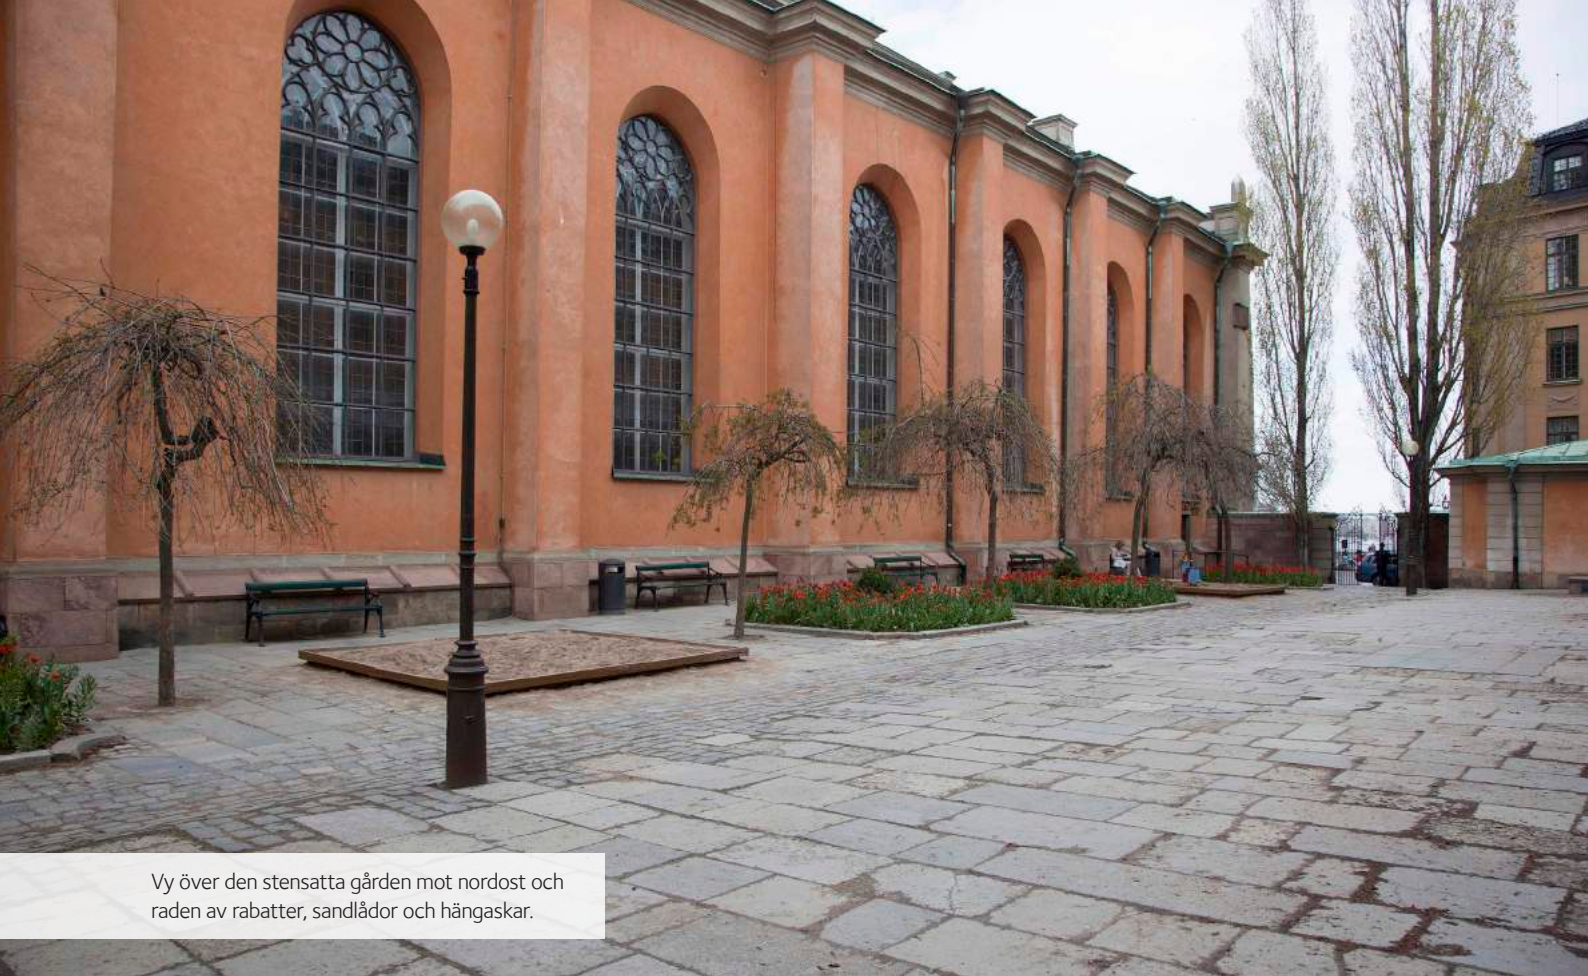
Vy över den stensatta gården mot nordost och raden av rabatter, sandlådor och hängaskar.

Planeringen av vegetationen understryker inramningen. Bidragande är rabatternas och trädens placering på en längdaxel samt rabatternas form med anspelning på paviljongernas utformning. Tillsammans med popplarna från tidigt 1900-tal vid entréerna, bildar vegetation och inramning en välkomponerad helhet. Gårdens genomgående markbeläggning av natursten härrör från omvandlingen av den gamla kyrkogården till kyrkotomt under 1800-talet och bidrar till ett intryck av stadstorg.

Sandlådorna mellan rabatterna följer det formella anslaget till formen, men inbjuder sedan 1920-talet Gamla stans barn till fri lek. Sandlådor och mindre lekplatser var inte ovanliga på innerstadens kyrkogårdar fram till 1900-talets mitt och påminner om en tidsperiod då innerstadens kyrkogårdar i hög grad sågs som parkmiljöer för stadens medborgare.

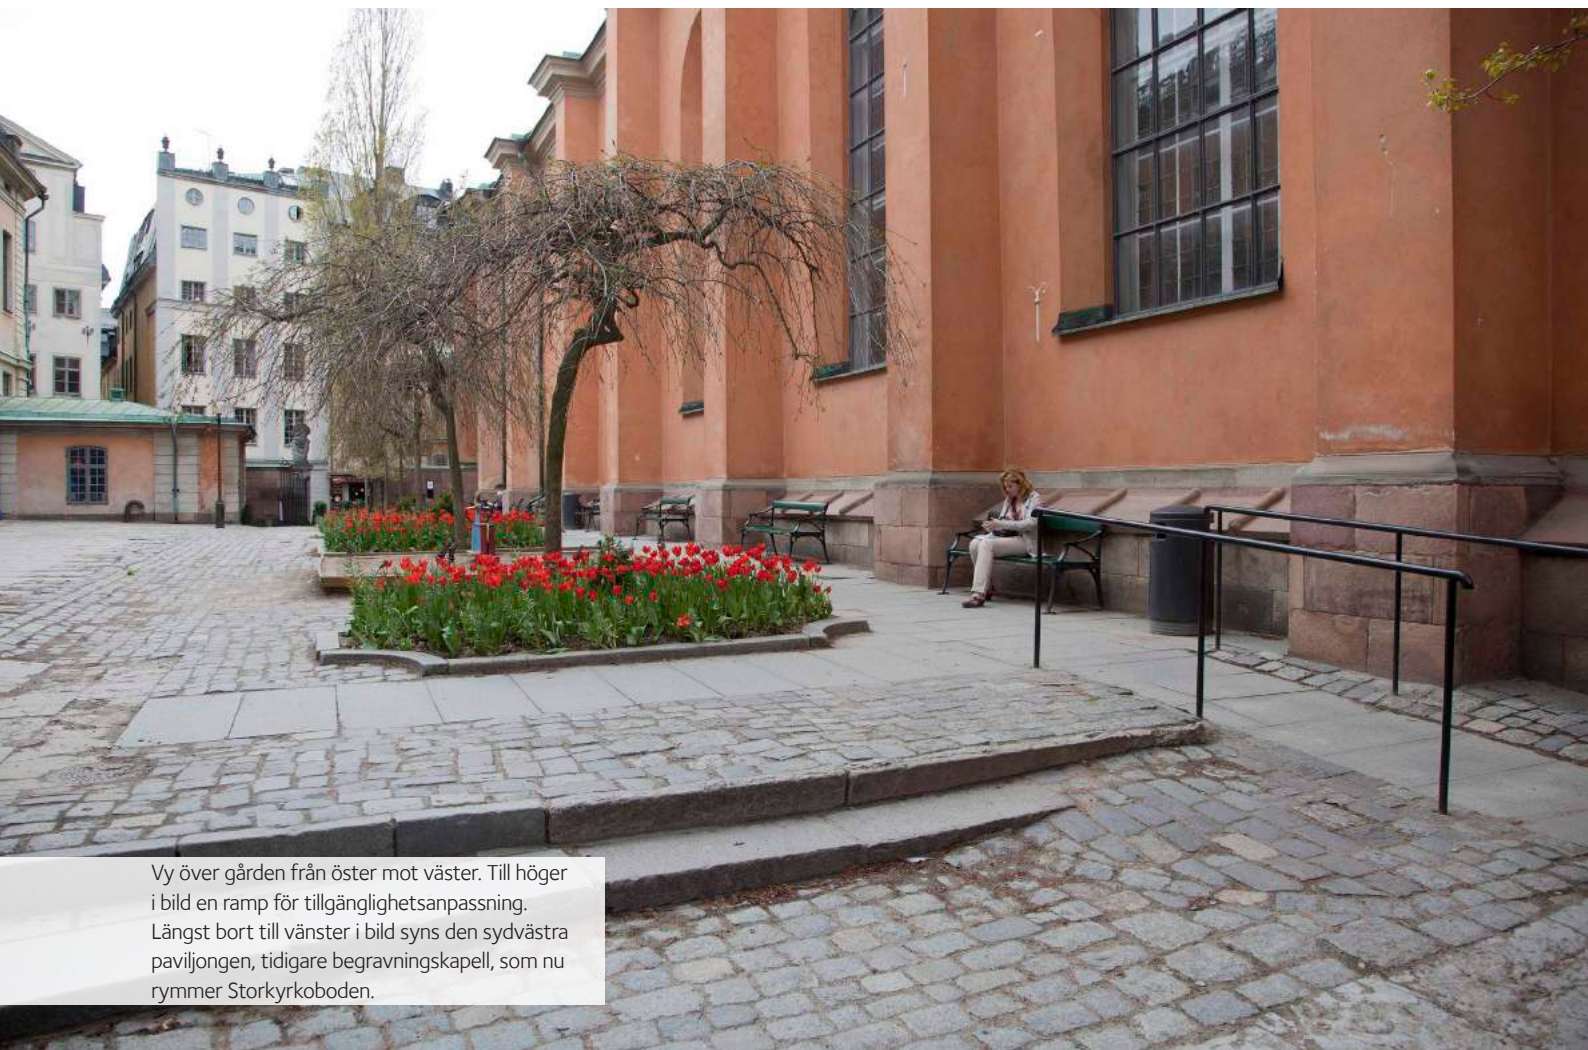
Vy över gården från öster mot väster. Till höger i bild en ramp för tillgänglighetsanpassning. Längst bort till vänster i bild syns den sydvästra paviljongen, tidigare begravningskapell, som nu rymmer Storkyrkoboden.
