# Remmarlövs gamla och nya kyrkogård

Delar av Vård- och underhållsplan, 2020

Rapport 2020:5

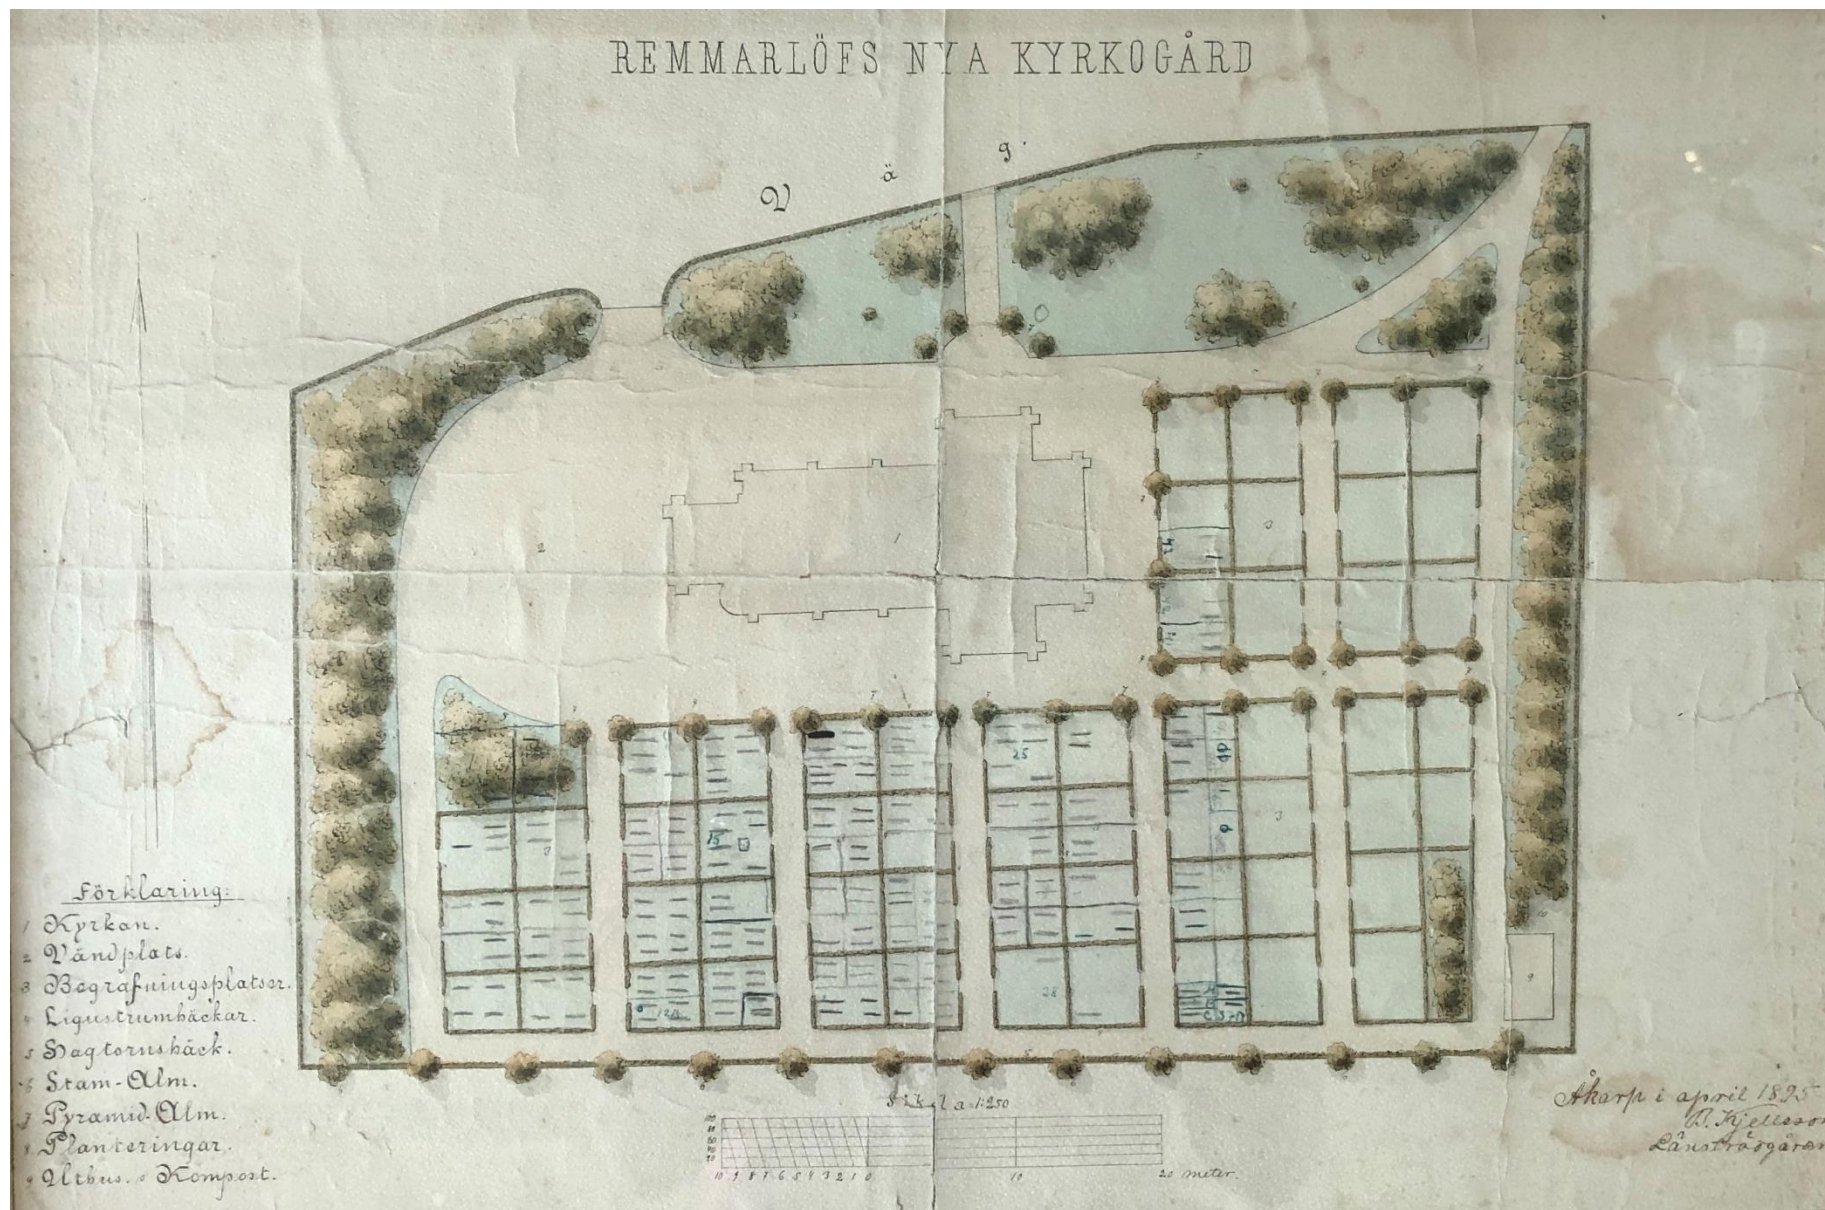
Länsträdgårdsmästare Bengt Kjellssons ritning över den nya kyrkogården från april 1895, ritningen är inramad och hänger i Remmarlövs kyrka.

Vid bygget av den nya kyrkan fick länsträdgårdsmästare Bengt Kjellson i dåvarande Malmöhus län uppdraget att planera kyrkogården och dess planteringar. Vid invigningen 1896 var den sannolikt helt nyanlagd. Ritningen från 1895 (se föregående sida) visar en omgärdande hagtornshäck, inramande träd- och buskplanteringar på kortsidorna och norra långsidan samt en formell trädrad av alm längs den södra långsidan. Gravkvarteren är utlagda i strikta rader åtskilda av grusgångar, med inramningar av ligusterhäckar och rader av pyramidalmar utmed delar av kvarterens utsidor. Från det nordöstra hörnet finns en svängd grusgång ner till kyrkan med omgivande grusplan. På Kjellssons ritning fyller gravkvarteren nästan hela kyrkogården. Fram till idag har fyra hela och ett halvt kvarter anlagts söder om kyrkan enligt ritningen. Även ett mindre parti av det utritade kvarteret direkt öster om kyrkan har tillkommit (se kyrkogårdskarta på sid 16). Kjellssons föreslagna entré från vägen mot sakristian i norr liksom planteringarna av pyramidalmar utmed vissa av gravkvarterens utsidor genomfördes aldrig.

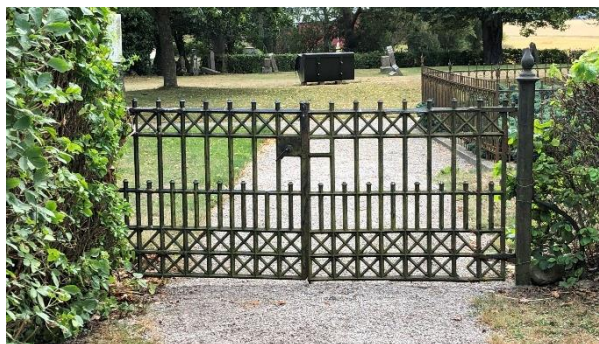
Grind till den gamla kyrkogården.

För att komma till den gamla kyrkogården behöver man passera den gamla byskolans tomt. Skolan är idag en privatägd bostad. Utmed tomtens östra sida ligger en samfällid fastighet från Virkevågen in till kyrkogården vilket ger allmänheten tillgänglighet till kyrkogården. På grinden in till skolans tomt finns en välkomnande skylt till kyrkogården. Kyrkogårdens grind är en dubbelgrind av svartmålat järn. Den har stående spjälor och dekorerats nederst och överst av kryssformade band. Grindens sexkantiga och smala stolpar dekorerats på toppen av smalt lökformade knoppar.

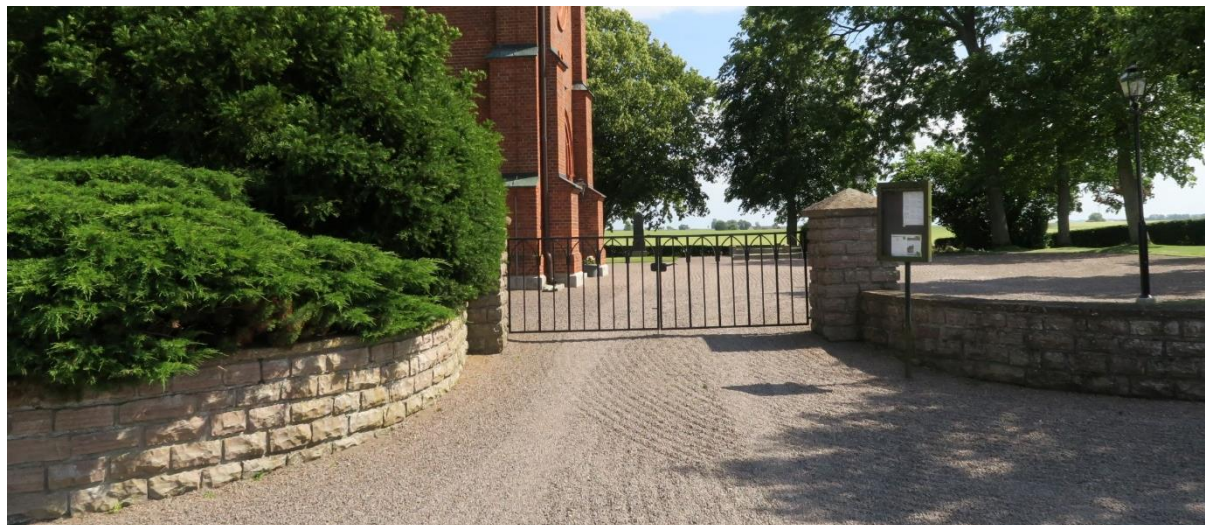
Huvudentrén grind och bågformade kalkstensmurar vid den nya kyrkogården, anlagda på 1950-talet.

Det finns två ingångar till den nya kyrkogården. Vid huvudingången i norr avslutas två korta, bågformade kalkstensmurar av var sin kraftig grindpelare. De är uppmurade av likadana kalkstensblock som i murarna. Pelarna är 80 cm breda, dubbelt så höga som muren och är avtäckta av finhuggna kalkstensblock i en låg pyramidform. På grindpelarna hänger en bred dubbelgrind i svartmålat järn. Grindbladen är rektangulära och stilrent dekorerade av stående spjälor som avslutas uppåt i spetsbågar.

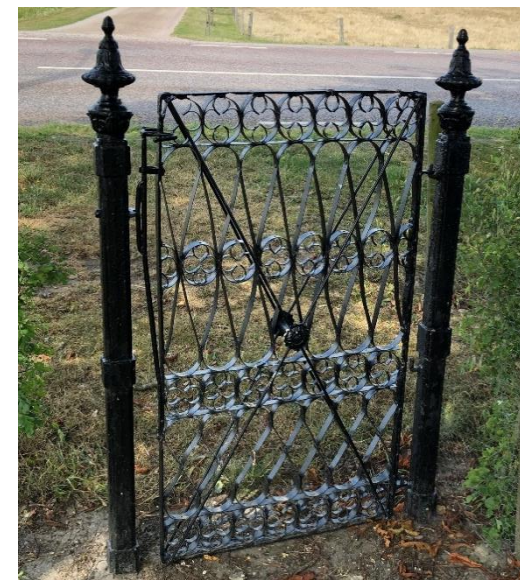
Grind i den nya kyrkogårdens nordöstra hörn.

I kyrkogårdens nordöstra hörn finns en ingång via en smal gånggrind av svartmålat järn. Grindbladet är rikt dekorerat i ett mönster av vertikala bågformer och av fyra vågräta rader av stiliserade hjulkors. Grindstolparna är av gjutjärn, fyrkantiga, avfasade och avslutas på toppen av klockformade knoppar.

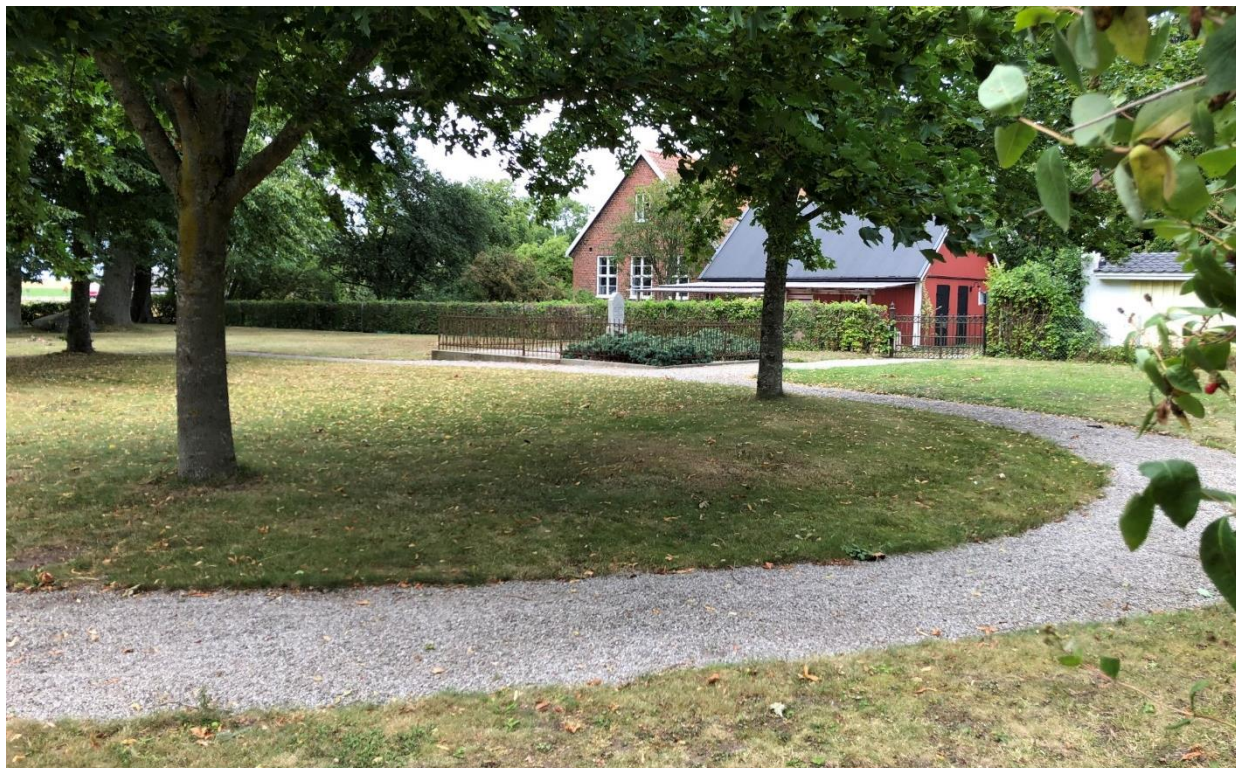
På den gamla kyrkogården markerar en grusgång platsen för medeltidskyrkan. Till höger i bakgrunden syns den dubbla entrégrinden och det angränsande gamla skolhuset i rött tegel.

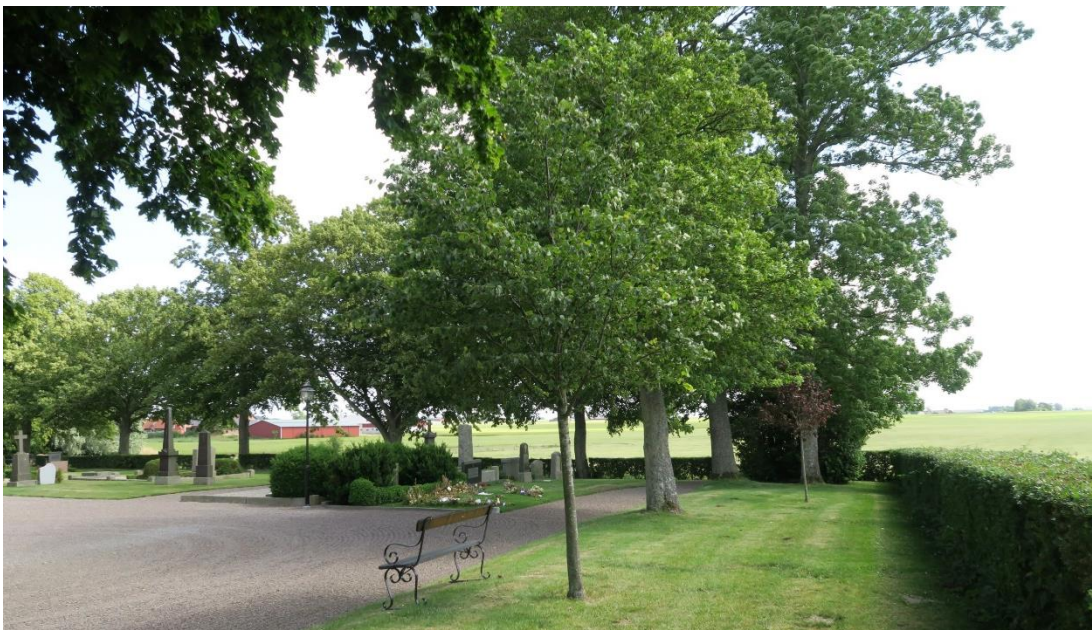
Nya kyrkogårdens sydvästra hörn sett från norr.

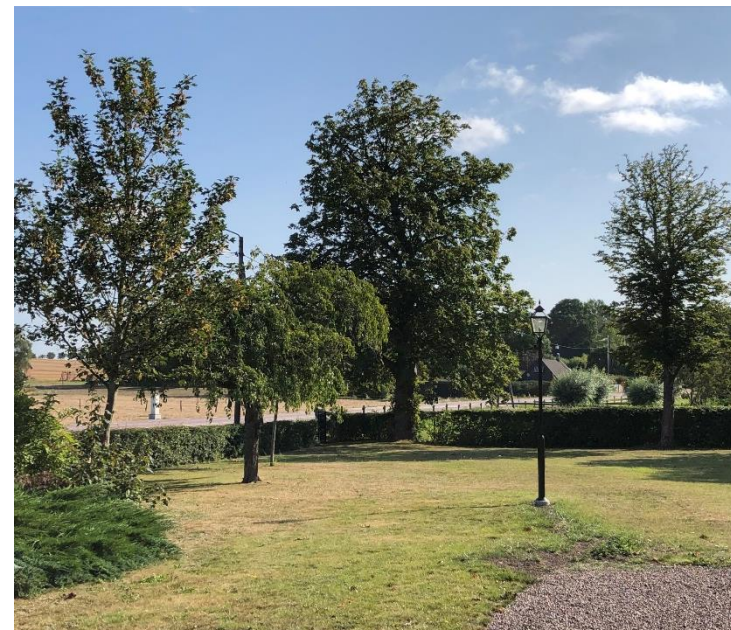
Nya kyrkogårdens nordöstra hörn. Nära grusläggningen står en av kyrkogårdens fyra stolplyktor.

På den nya kyrkogården finns en belysning i form av fyra stolplykter som står ett tiotal meter snett utifrån respektive hörn av kyrkans långhus. Stolparna är av svartmålad metall och har firsidiga lykthus. Strax nedanför lykthusen sitter även en fasadbelysning riktad mot kyrkan.

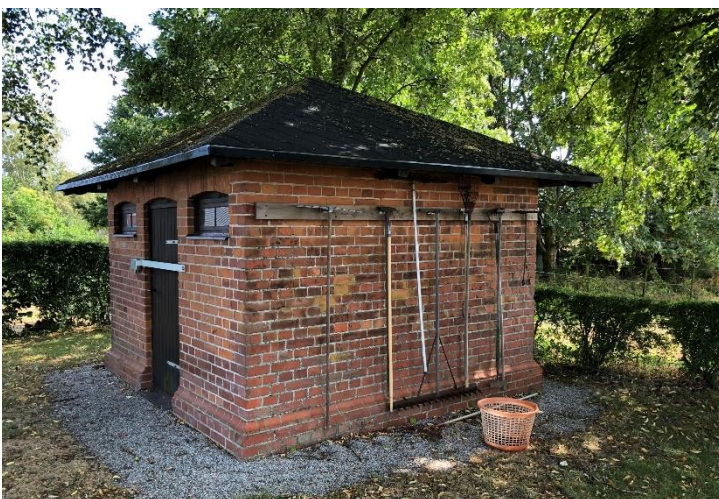
Nya kyrkogårdens förrådsbyggnad i det sydöstra hörnet.

På den nya kyrkogården finns utöver kyrkan en mindre förrådsbyggnad. På Bengt Kjellssons ritning över kyrkogården (se sid 12) är det benämnt ”Uthus”. Utöver förråd har det också funnits ett torrdass i huset. Byggnaden är kvadratisk, uppförd i rött tegel och har ett lågt, pyramidformat tak av tjärpapp och plåt.

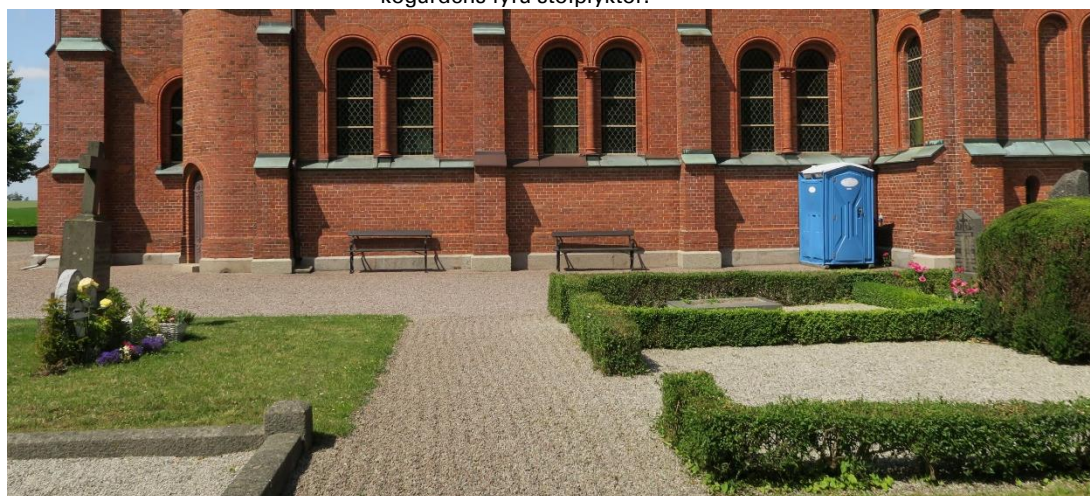
Kyrkans långhus sett från söder med sittbänkar och en fristående toalett.

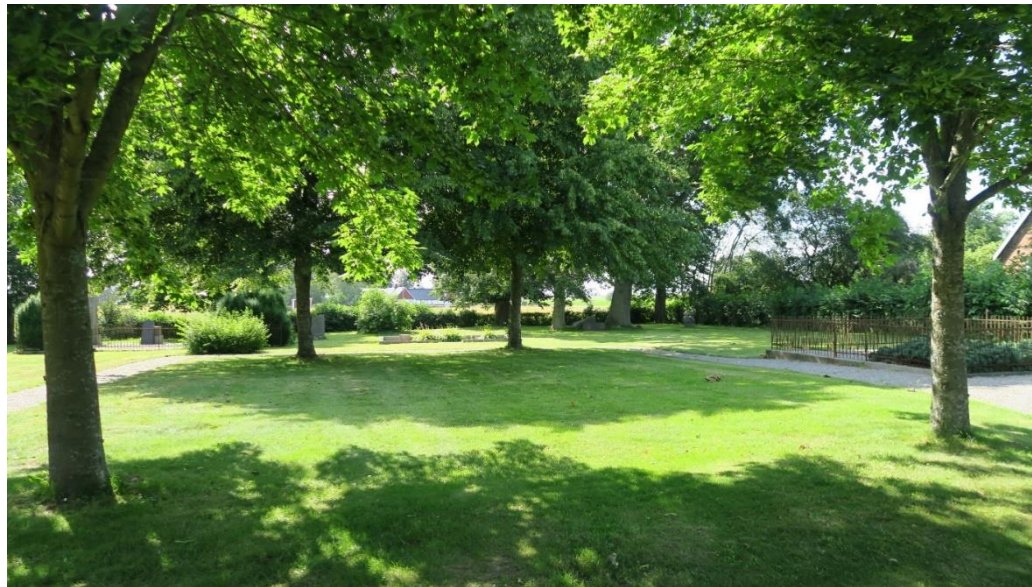
Två lindar och två lönnar växer på platsen för den gamla kyrkan. Till höger i bakgrunden ser man två ekar på ömse sidor om en gravvård och två av de sex hästkastanjerna på den gamla kyrkogården.

På ömse sidor om en gravvård i den nordvästra delen av kyrkogården står två äldre ekar. På platsen för den gamla medeltidskyrkan finns fyra yngre träd. Det är två lindar och två lönnar som har planterats i par, lindarna i väster och lönnarna i öster.

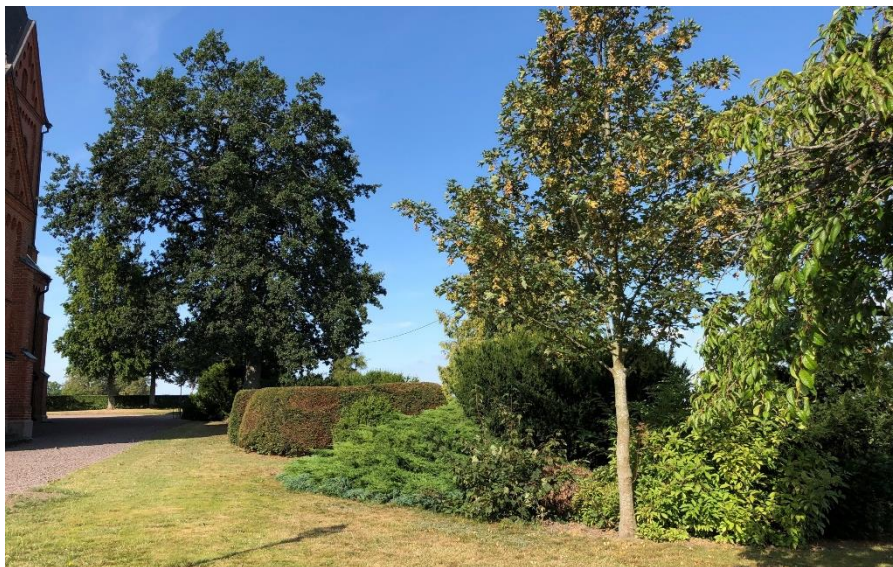
Träd- och buskplanteringar norr om kyrkan på den nya kyrkogården. I bakgrunden ser man en äldre ek som står öster om entrén.

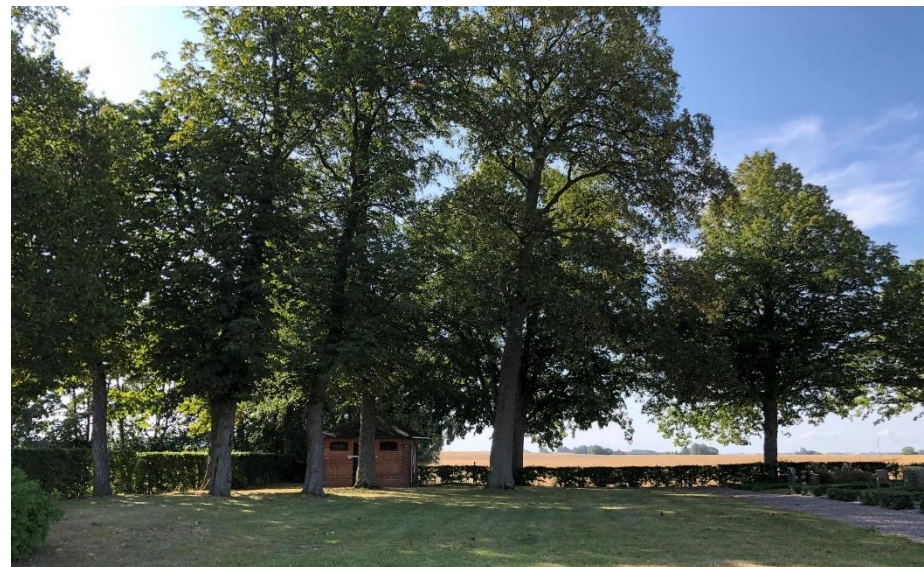
I det sydöstra hörnet av den nya kyrkogården finns en lummig hörna med en variation av olika äldre träd. Utmed hela den södra långsidan står en rad med lindar.

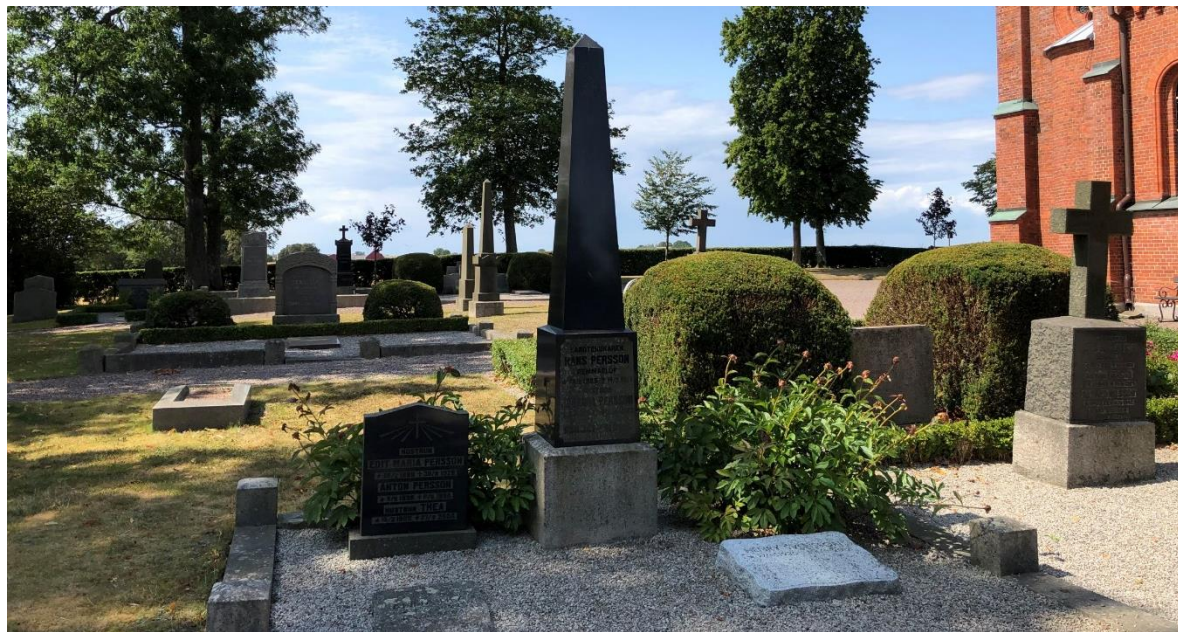
Formklippta idegranar och plantering av pioner på den nya kyrkogården.

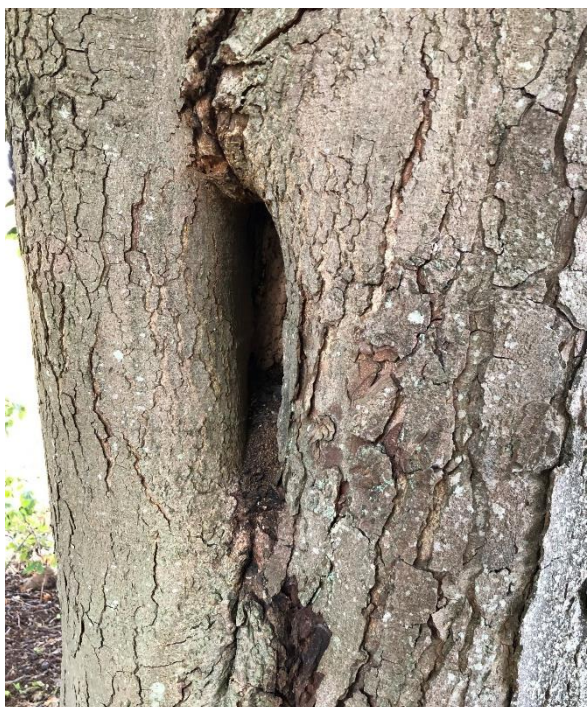
Hålet med mulm i en av hästkastanjerna på den gamla kyrkogården kan vara livsrum för sällsynta insekter.

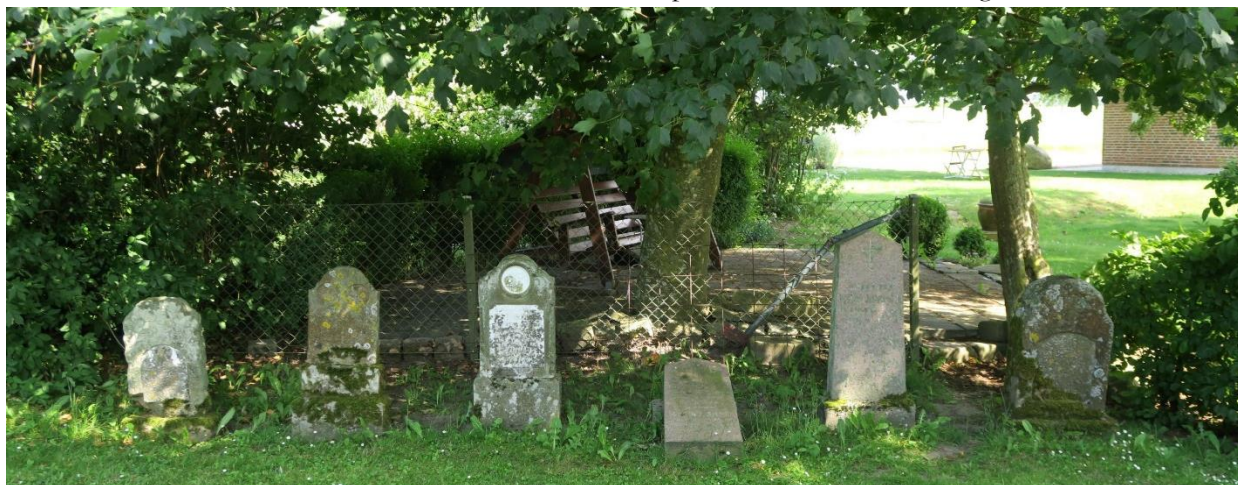
Gravvårdar som flyttats och nu står på platserna 13 till 18 i det sydöstra hörnet på den gamla kyrkogården.

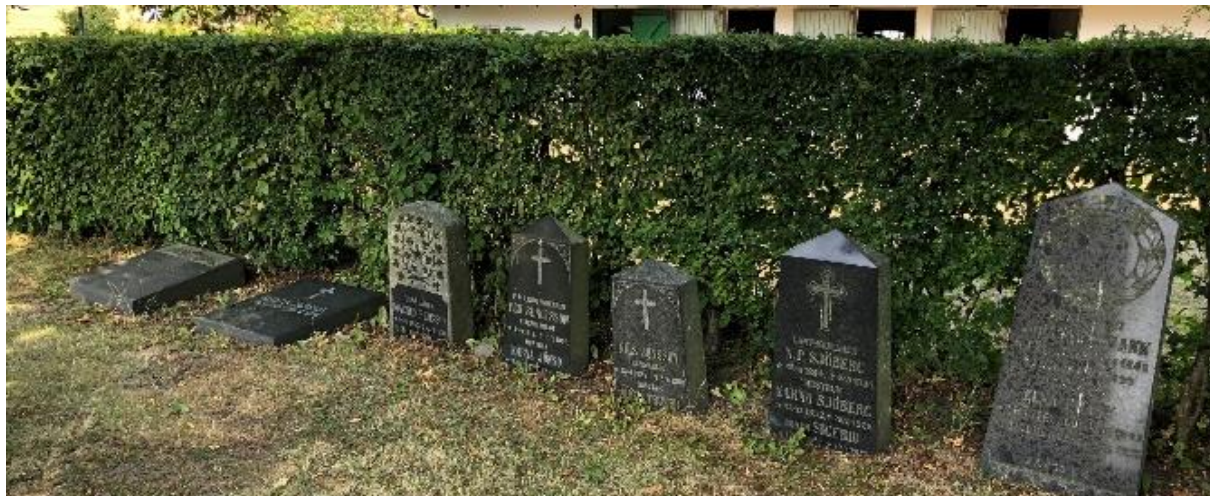
Gravvårdar från återlämnade gravplatser har ställts upp utmed den östra kortsidan av kyrkogården.
