Kulturhistorisk inventering

## **HORNDALS KYRKA**

By socken, Dalarnas län

Antikvarisk rapport 2018:5

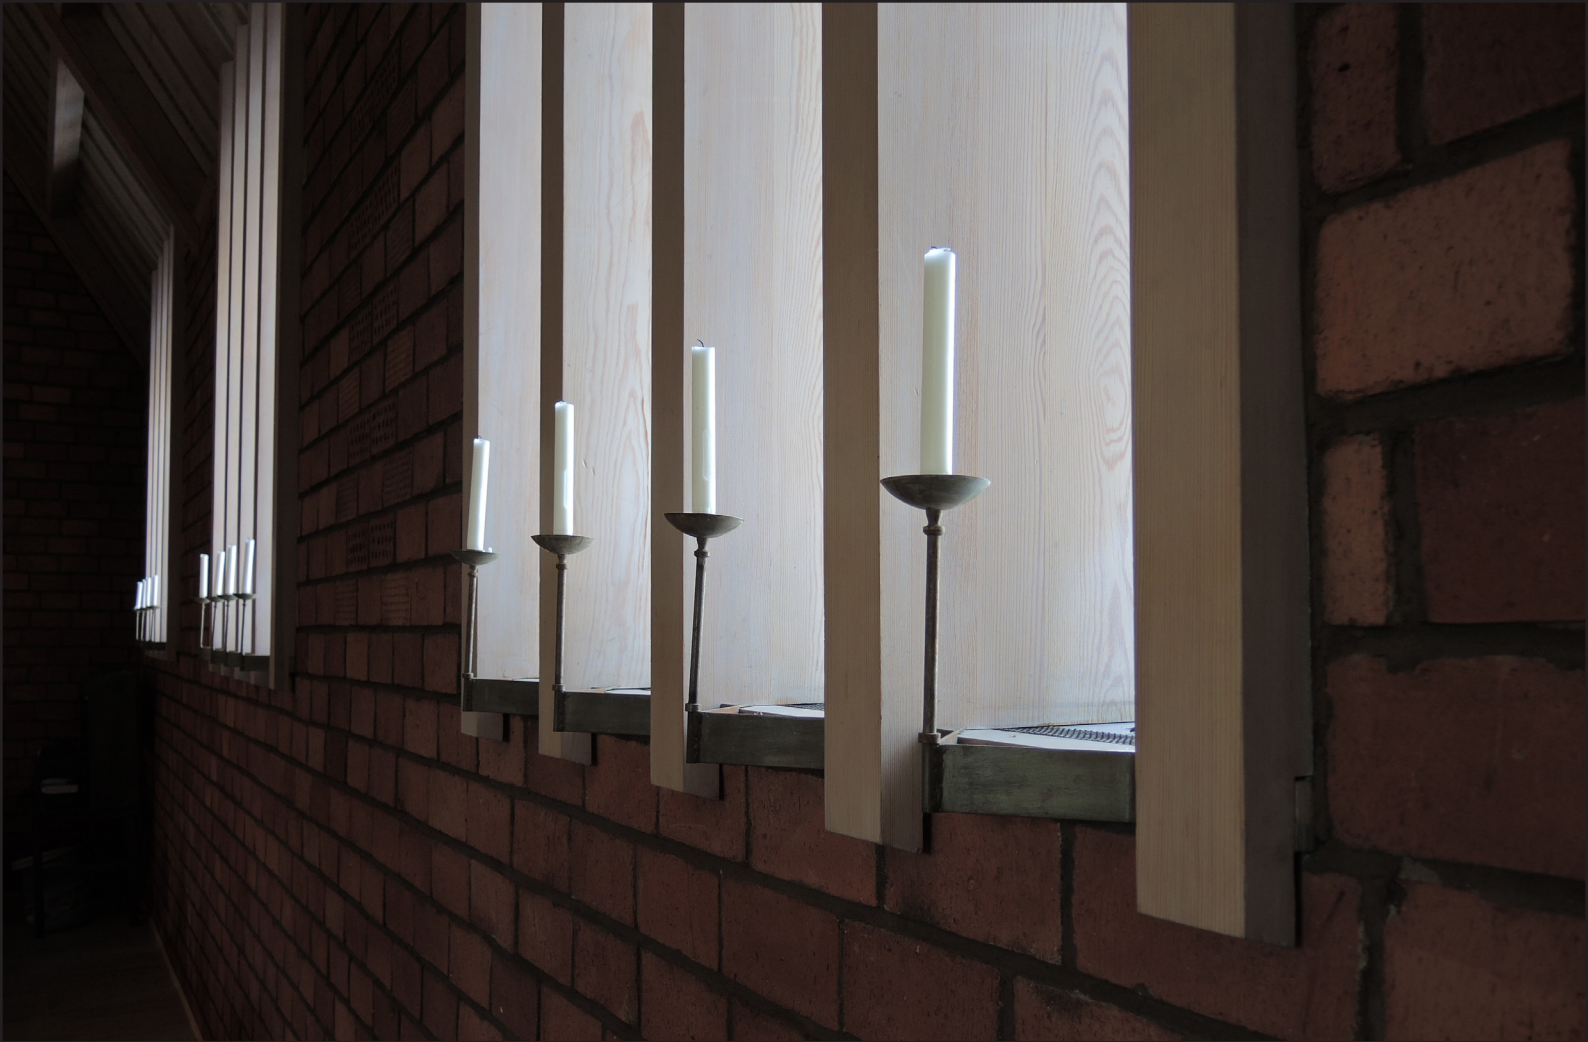
Arkitekten har medvetet arbetat med ljusföringen i kyrkorummet. Foto: Lars Jönsses, Dalarnas museum.

I kyrkorummet har arkitekten skapat ett raffinerande spel mellan lokalens rymd, väggarnas tegeldunkel och ljuset från ljuskronorna och fönstren. Just ljusföringen är något som betonades som mycket viktigt i den samtida diskussionen om modern kyrkoarkitektur, vilket ger ett arkitekturhistoriskt värde till byggnaden. Upplevelsen av rymd och ljus ger byggnaden ett högt arkitektoniskt värde.

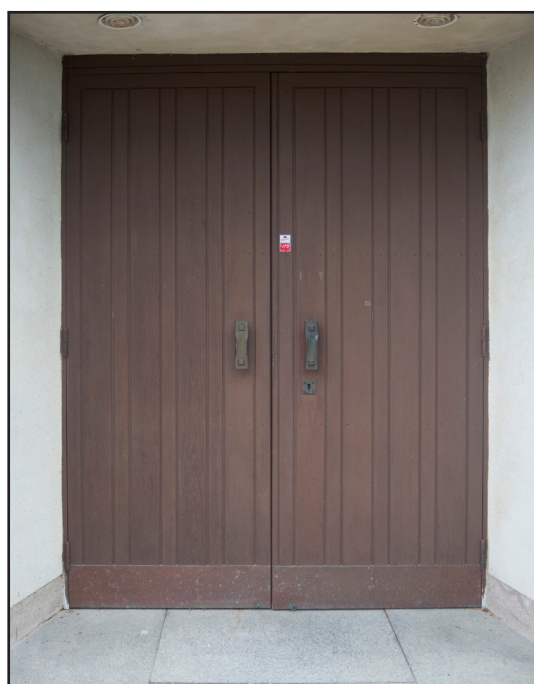
*Kyrkporten med smeden Elfströms beslag.*

Huvudentrén ekportar med beslag av Horndalssmeden Georg Elfström leder in i ett vapenhus som sedan öppnar upp för det stora kyrkorummet. Vid vapenhusets sydvägg står ett litet altare, vilket anknyter till det forn kristna fenomenet att ha altare i vapenhusen, men detta altare har tillkommit med återvunnet material från kyrkans altarring och är alltså ett nytt inslag. Intill vapenhuset har ett litet rum inretts för privat andakt. Ett av fönstren i andaktsrummet har smyckats med en skulptur formgiven av konstnären Nils-Aron Berge och snidad av konstnären Sigrid Wählin. Skulpturen föreställer Jesusbarnet och jungfru Maria omgivna av symboler, bland annat sju rosor och sju pilspetsar som symboliserar Marias fröjd och smärta. Under det andra fönstret fanns fram till åtminstone 2014 ett litet väggaltare, och kvar finns fortfarande ett litet kors i järn som ritats av arkitekten och utförts av Horndalssmeden Carl Forsberg.

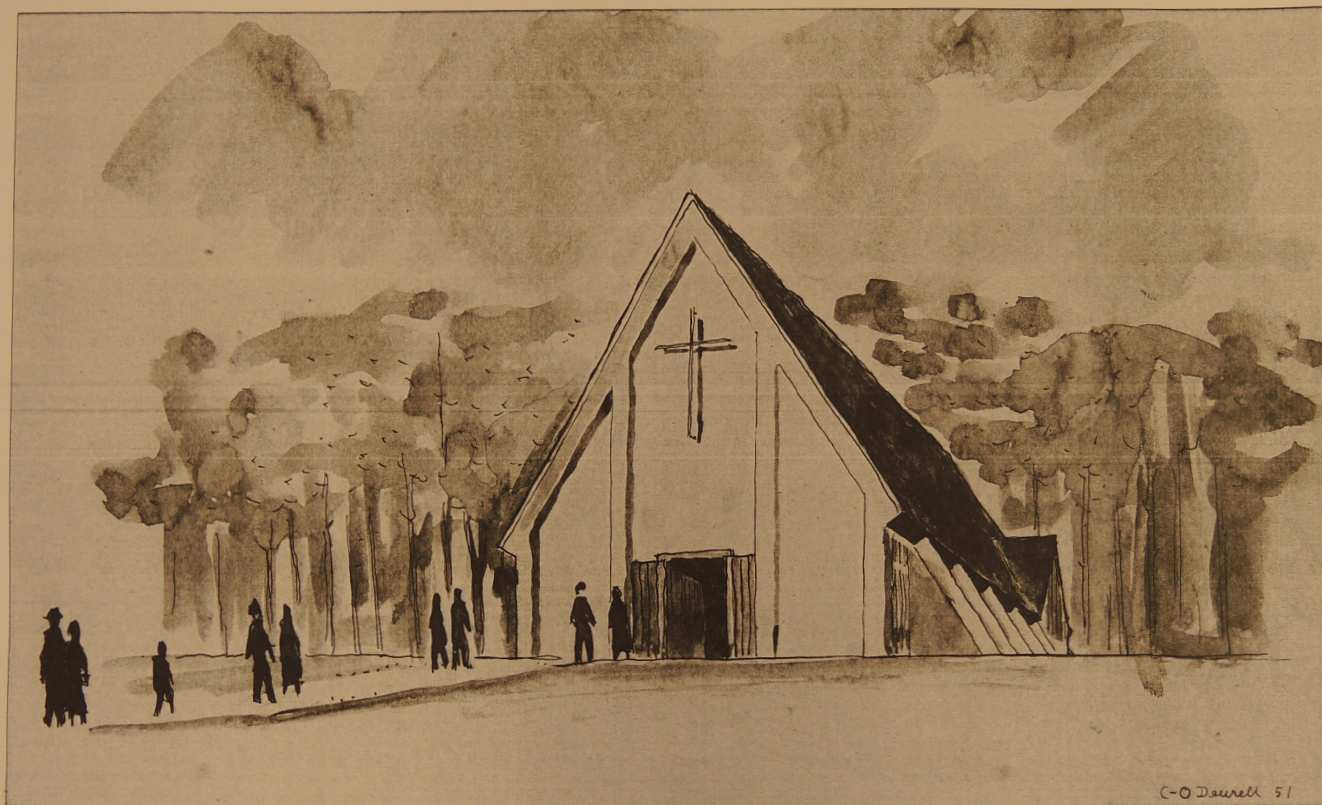
*En exteriörskiss från 1951 av arkitekten skiljer sig något från slutresultatet, men huvuddragen är desamma. Källa: ULA*

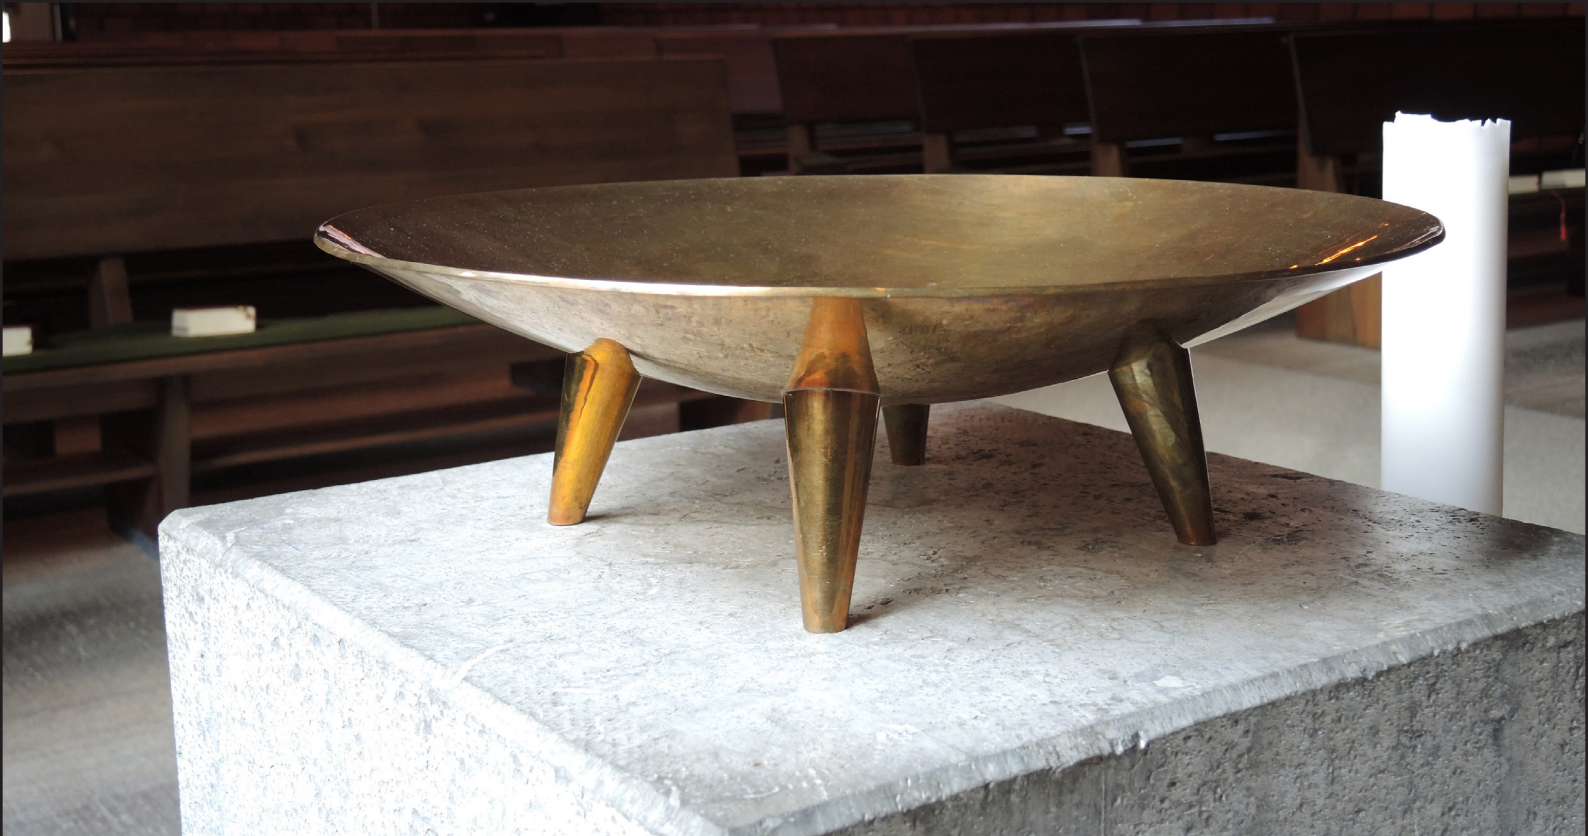
*Dopfunten ritades av arkitekten och utfördes av Sven-Arne Gillgren. Foto: Lovisa Smedberg, Dalarnas museum.*

Belysningen i kyrkorummet består av ljuskronor med kopparlyktor, tillverkade av AB Alfred Söderkvist i Horndal. Ovanför dopfunten hänger en ljuskrona i mässing för levande ljus, ritad av arkitekten och tillverkad av Horndalsmeden Gottfrid Karlström. Ljuskronan symboliserar nådens himmel utan gräns. Dopfuntens silverskål tillverkades efter ett samarbete mellan arkitekten och den stockholmsbördige silversmeden Sven-Arne Gillgren, som under sin verksamhet levererat silverpjäser till ett 150-tal svenska, men också utländska, kyrkor. Dopfuntens fundament består av ett massivt kalkstensblock, som symboliserar dopets fasta grund för det kristna livet.

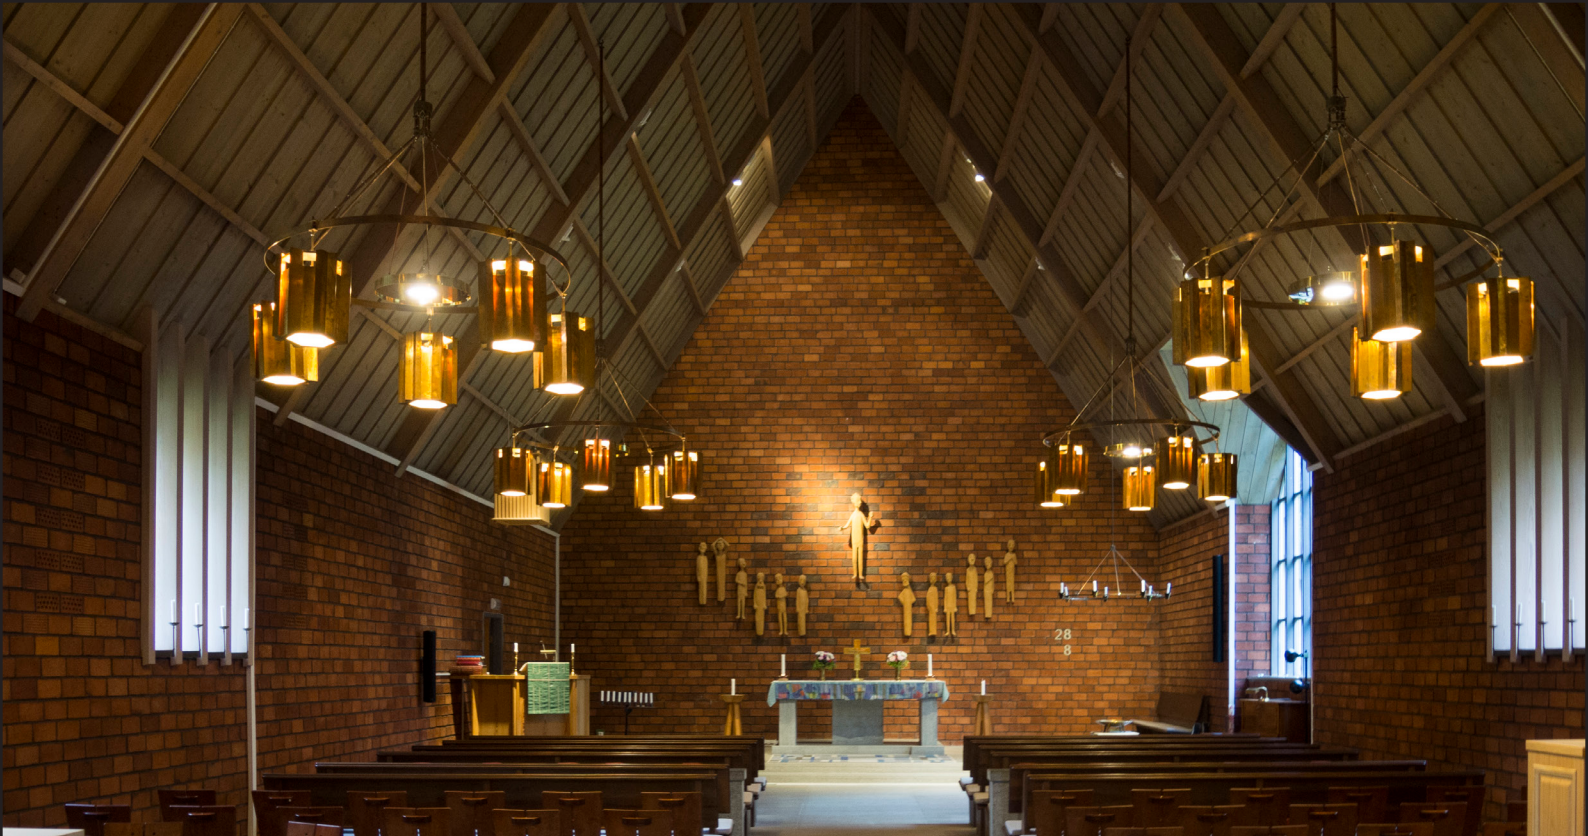
*Kyrkorummets ljusinsläpp är noga planerat av arkitekten.*

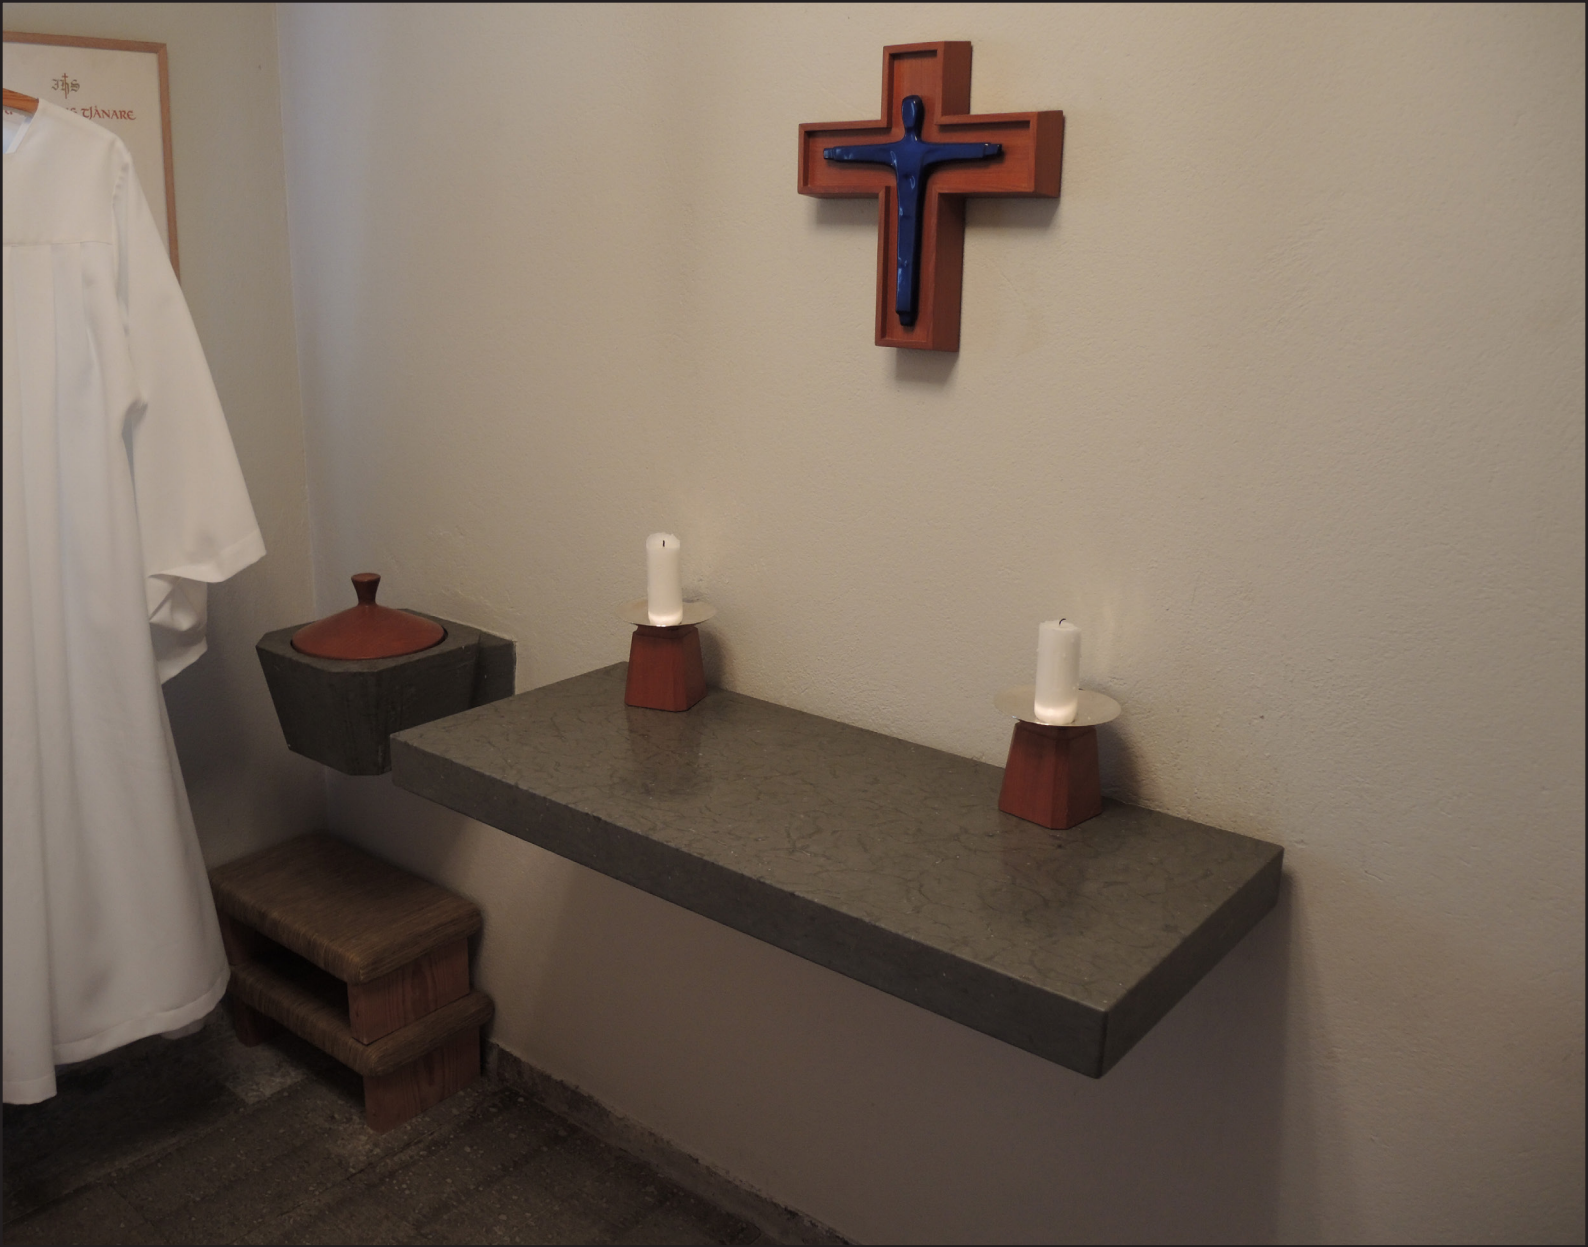
*I sakristian finns ett litet altare och en piscina.*

I kyrkobyggnadens norra ände uppfördes en betydligt lägre tillbyggnad, som inhyser en församlingssal som brukas av församlingen och inför större evenemang. Mellan församlingssalen och kyrkorummet finns sakristian, med ett skrudskåp tillverkat av Horndalsfirman Martin Lundin. Där finns även ett litet altare med piscina.

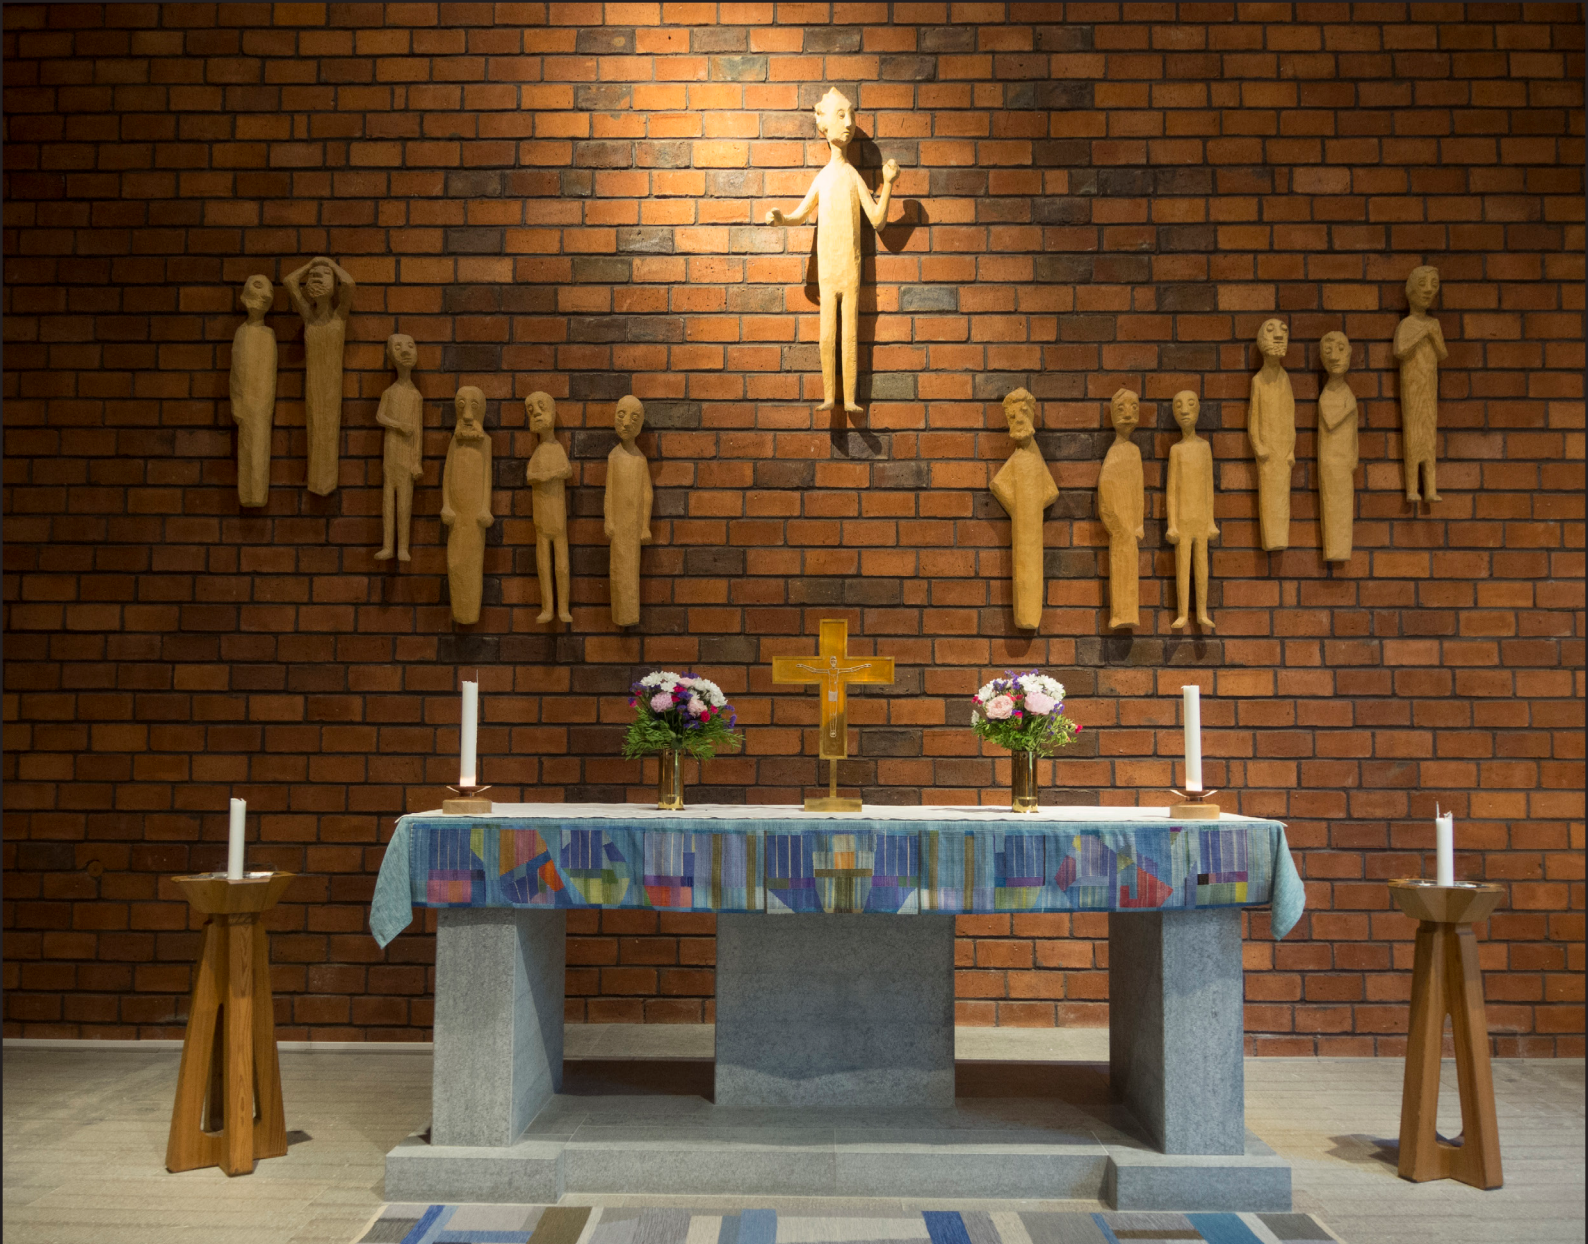
*Altaret med sin predella har nyligen flyttats fram något, altarskranket har försvunnit, och ett knäfall på predellan har tagits bort. Altarbilden med Jesus och de tolv lärjungarna är viktig för rummet.*

| Årtal: | Händelse: | Källa: |
|---|---|---|
| 2014 | Altarringen tas bort och altaret flyttas fram. Delar av skranket flyttas till bänkkvarteren. Det lilla pentryt i församlingsdelen byggs om. | Benny Larsson, By-Folkärna pastorat |

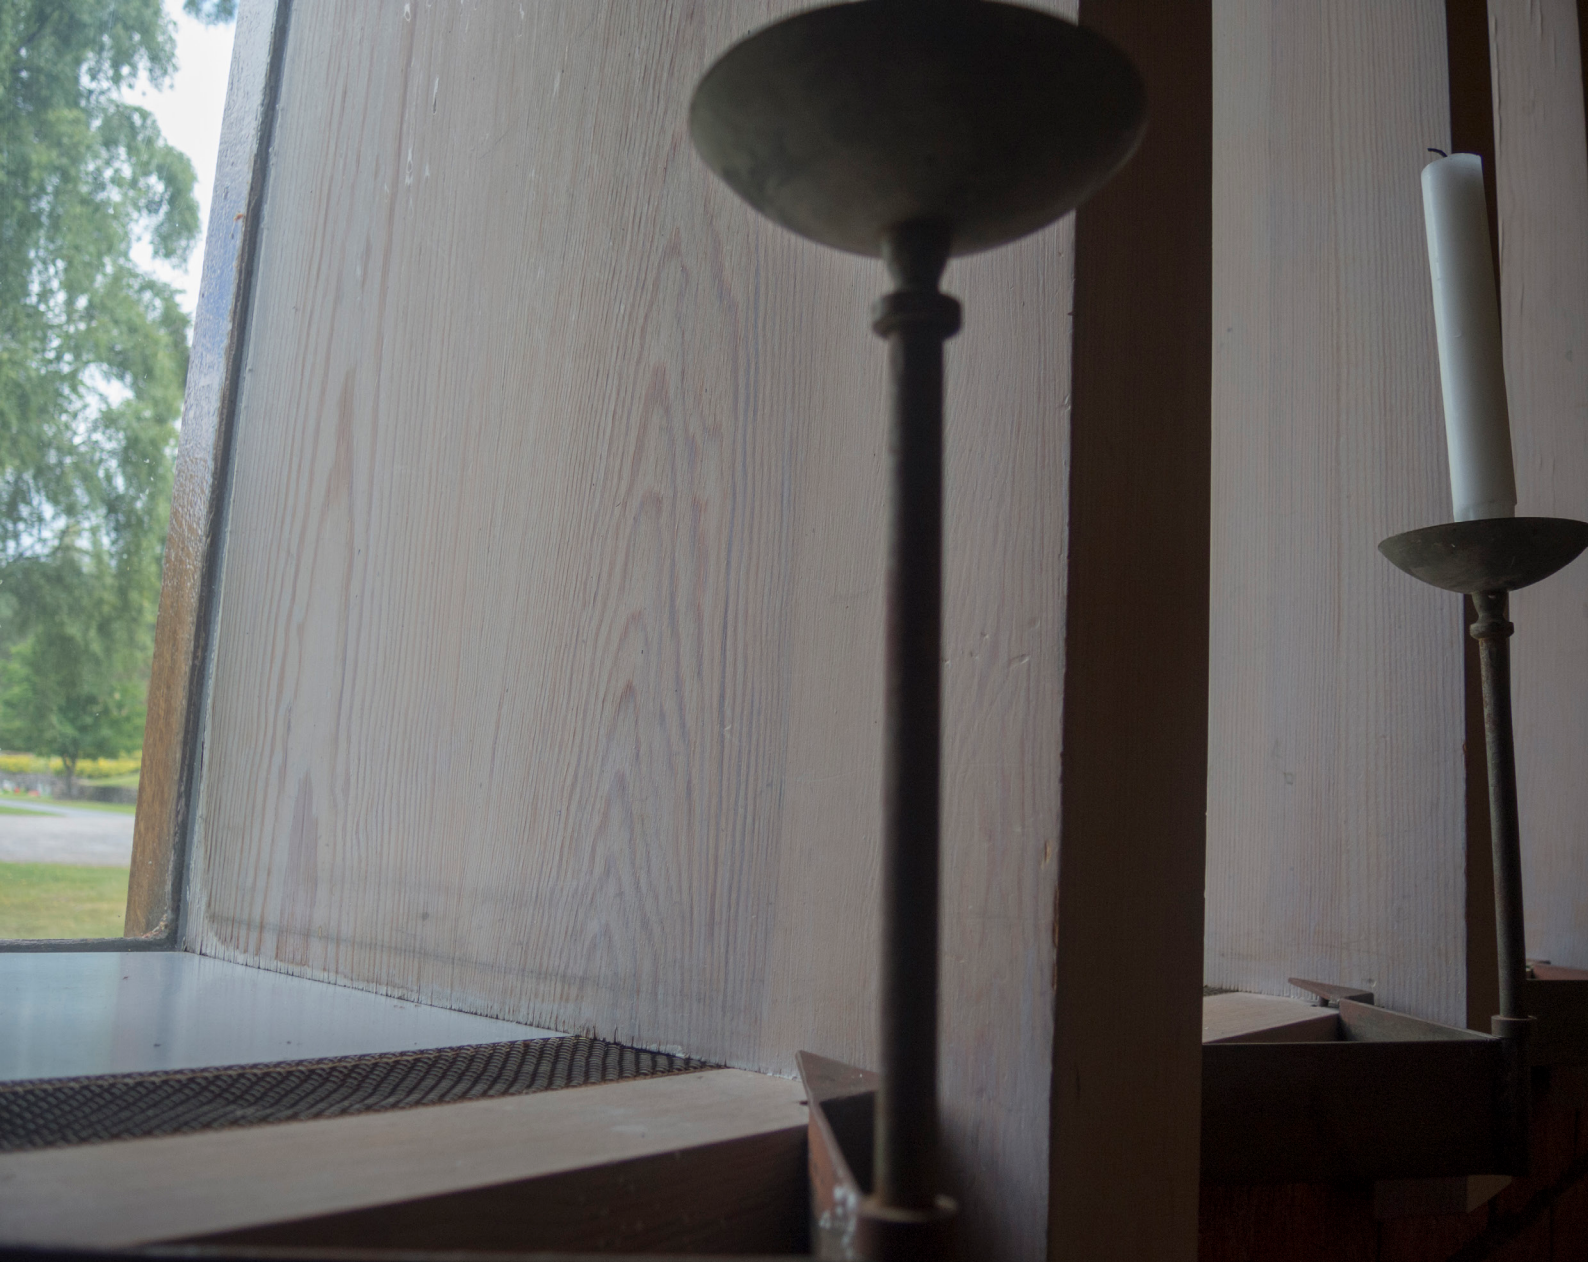
*I fönstersmygarna finns utsläpp för värmesystemet.*

Ursprungligen så värmdes kyrkorummet upp av ett elektriskt fläktaggregat i källaren som ledde varmluft genom kanaler under golvet och ut i fönstersmygarna. För att inte skada orgeln och allt trä så tillfördes fukt med ett automatiskt befuktningsaggregat. Fläktaggregatet kunde även användas för ventilation, vilket innebär att klimatstyrningsanläggningen var ovanligt avancerad för sin tid. I dag sköts uppvärmningen av en luftvärmepump, men de ursprungliga kanalerna används fortfarande för att sprida värmen.

Den egenartade klimatstyrningsanläggningen möjliggjorde en för tiden förhållandevis snabb och effektiv uppvärmning samtidigt som kyrkorummet inte behövde belastas med skrymmande radiatorer. Som ett exempel på en mer aktiv klimatstyrning har därför värmeanläggningen ett byggnadsteknikhistoriskt värde. Att uppvärmningen numer sker med luftvärmepump istället för de ursprungliga elektriska fläktarna minskar värdet något, men fortfarande finns det ett pedagogiskt värde i hur värmen fördelas i kyrkorummet.

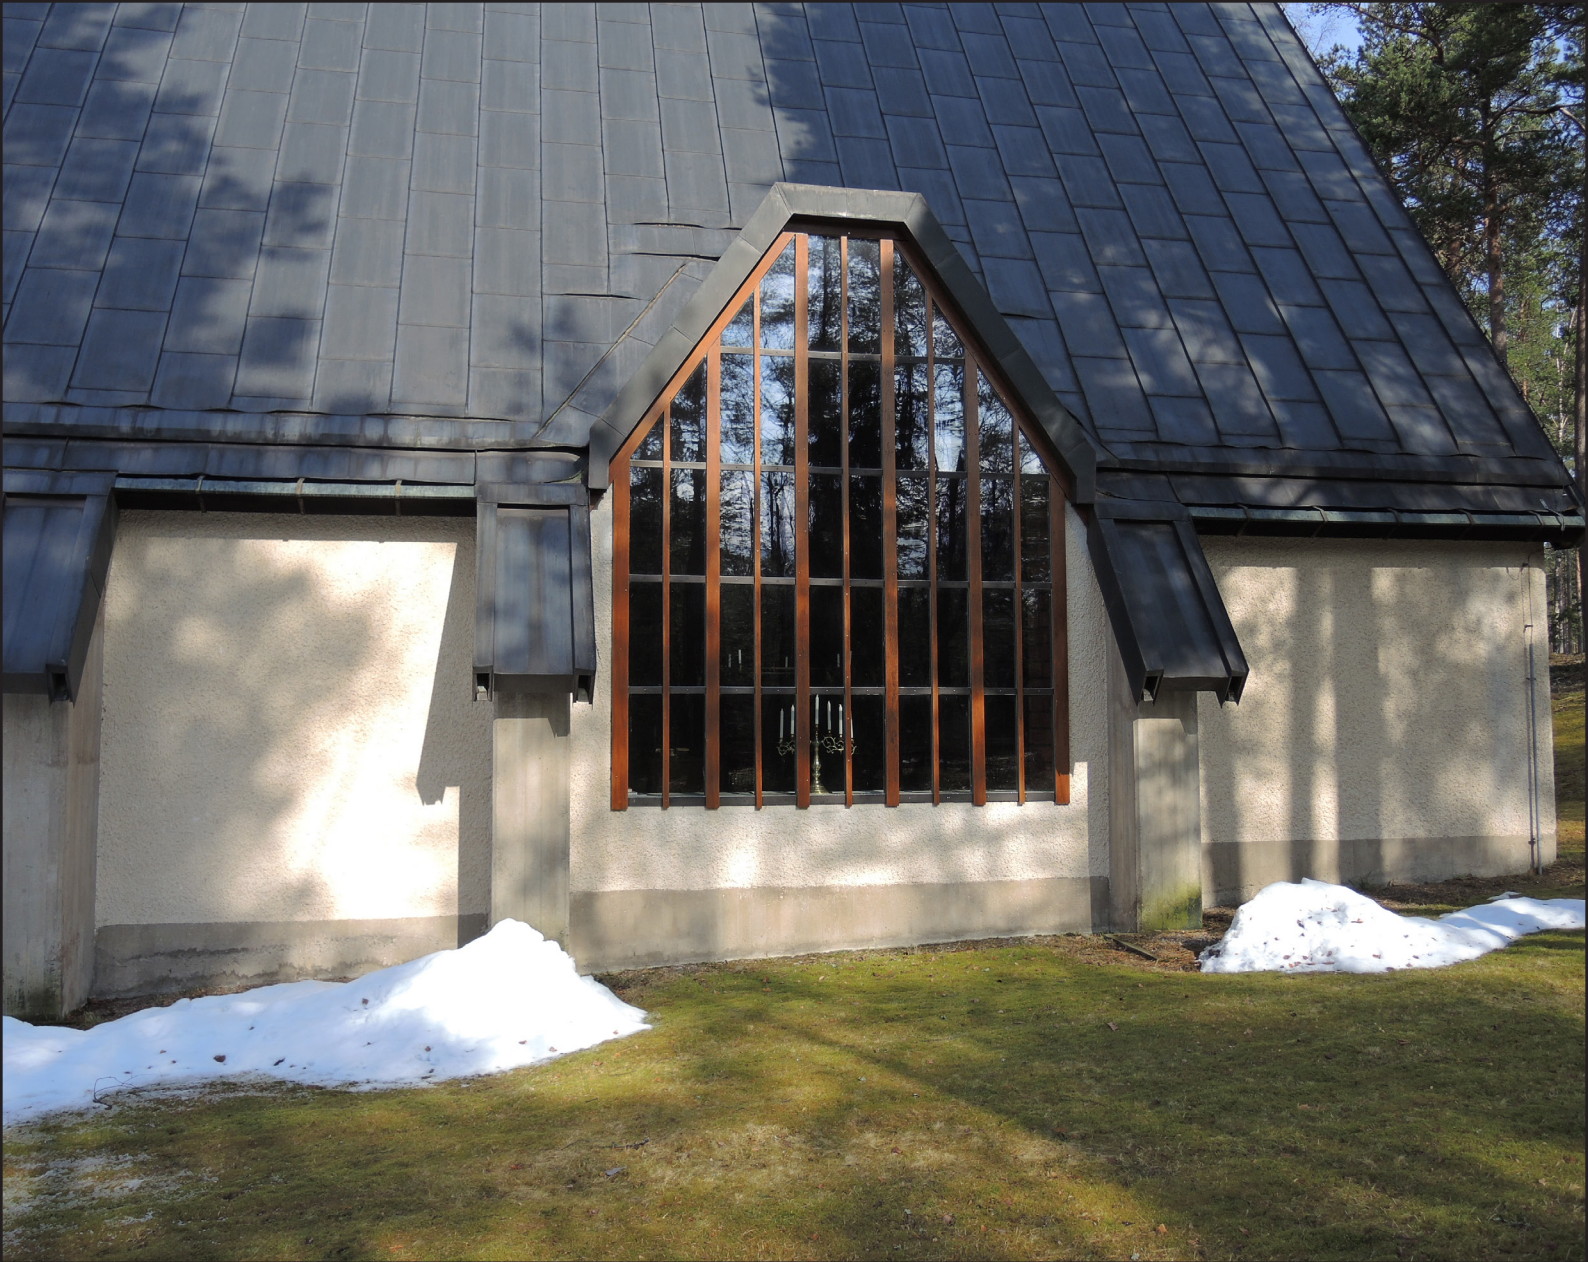
Kyrkorummets rymd möjliggörs av betongsträvpelarna. Exteriört fungerar dessa även som fundament åt vattenkastare.  
Foto: Lars Jönses, Dalarnas museum.

De tolv betongpelare som bär upp hela kyrkokonstruktionen kan också tänkas representera de tolv lärjungarna, men detta arkitektoniska drag ska i själva verket ha varit en oavsiktlig slump från Deurells sida. Ovanför entrén till kyrkorummet har man låtit uppföra en orgelläktare, även den med sin bas i naket tegel. Orgeln med sina 19 pipor

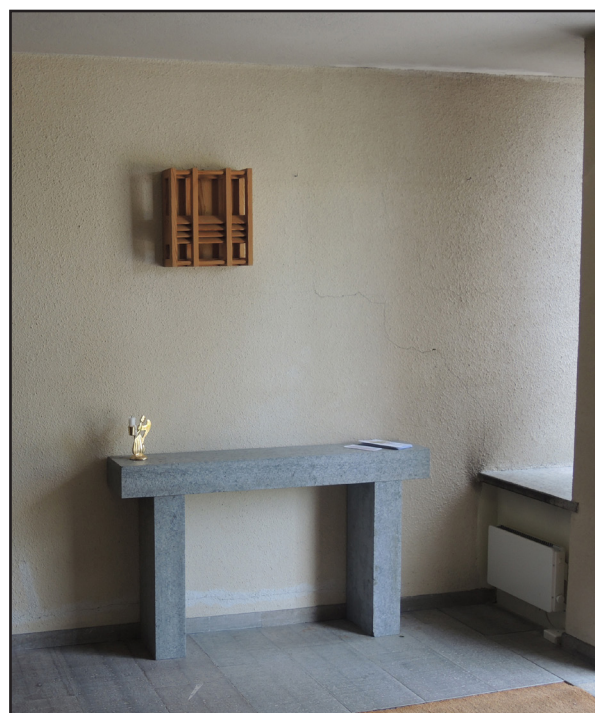
Vapenhuset med originalarmatur och nytt altare.
