# MIKAELIKYRKAN DEL 2

INVENTERING AV KULTURHISTORISKA VÄRDEN

# MIKAELIKYRKAN – KYRKOTOMT

# MIKAELIKYRKAN – EXTERIÖR

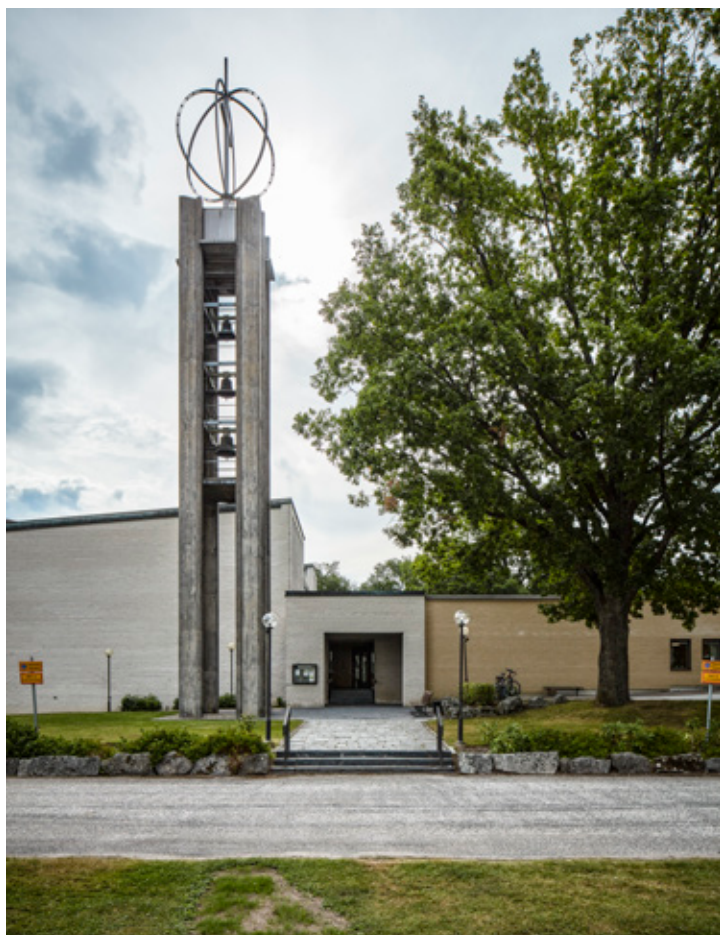
Klockstapeln.

| DEL | BESKRIVNING | KULTURHISTORISKT VÄRDE | MOTIVERING |
|---|---|---|---|
| KLOCKSTAPEL | Väster om kyrkan, i direkt anslutning till huvudingången, står klockstapel. Den är uppförd som fyra betongpelare krönt av ett kors omgivet med sfäriska cirkel. Mellan pelarna hänger tre klockor med Nathan Söderbloms ord som inskription: "Ring i gudstjänsttid", "Sjung in arbetstid" och "Bed in hjärtefrid". | Ja | Klockstapel är ett landmärke i Vetterstorp och en av stadens mer utpräglade exponenter för 1960-talets arkitektur. De sfäriska cirkelarna upplevs som futuristiska och är en påminnelse om efterkrigstidens framtidsoptimism. |

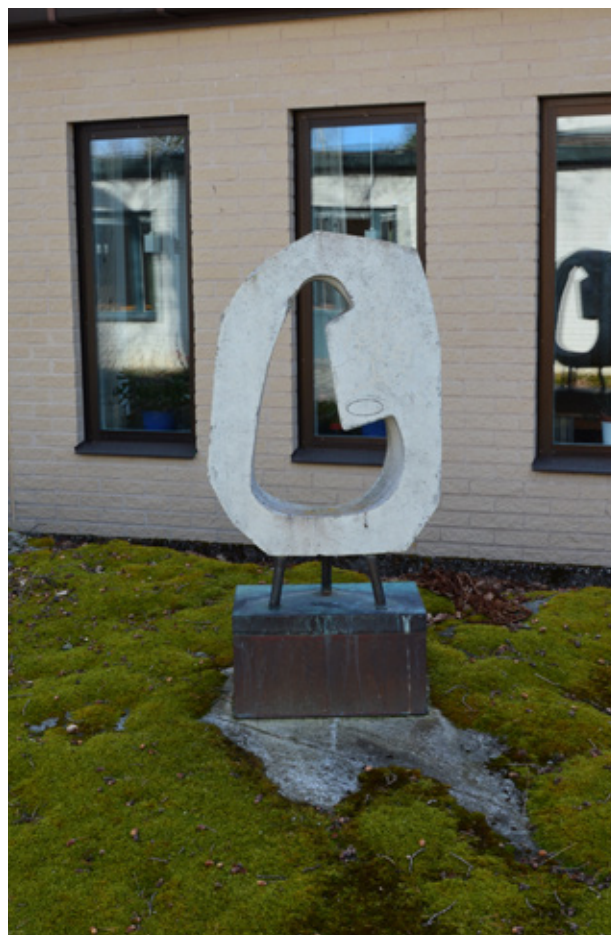
Skulptur av maria och barnet av Pellis Hellborn. Vlm-modkaVB-1101.

| DEL | BESKRIVNING | KULTURHISTORISKT VÄRDE | MOTIVERING |
|---|---|---|---|
| ÖVRIGT | På innergården står en skulptur föreställande Maria med barnet, utförd i vit betong av Pellis Hellbom. | Ja | Heby-konstnären Pellis Hellboms konstverk har ett högt konstnärligt värde. |

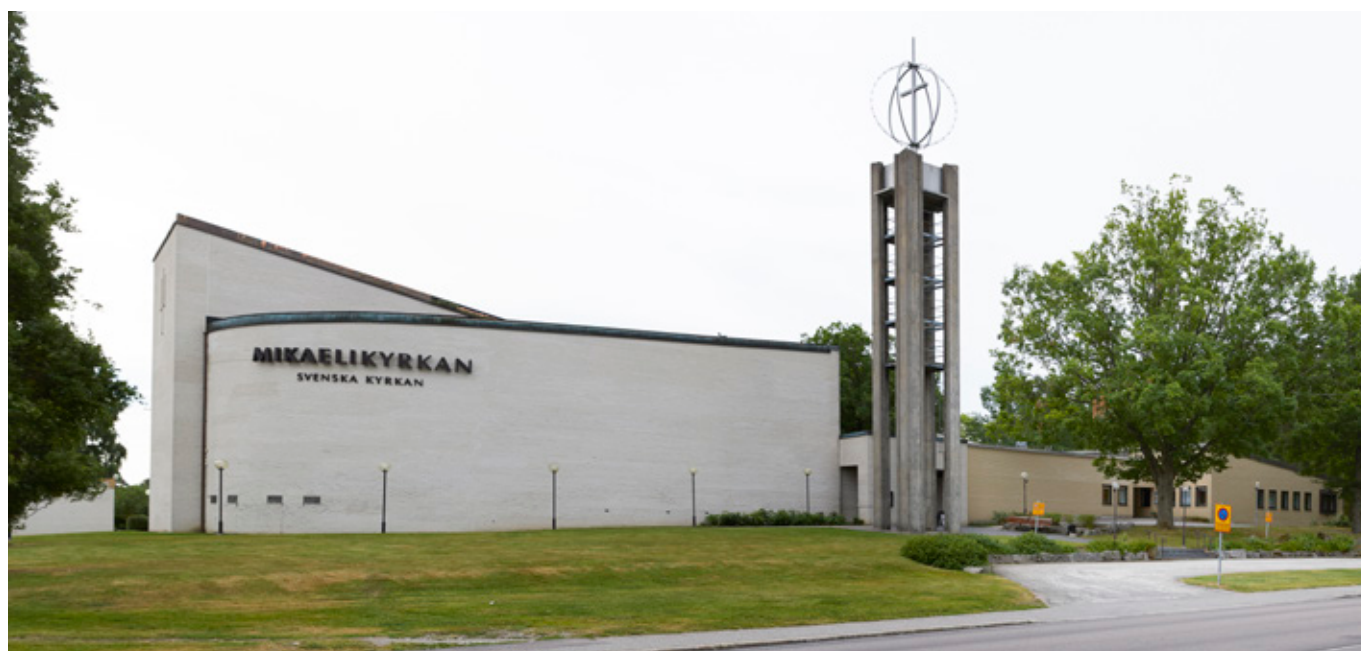
Kyrkobyggnaden sedd från nordväst. Här syns tydligt hur tillbyggnaden från 1980-talet är anpassad i volym och material till den äldre byggnadsdelen, men har en annan färgsättning.

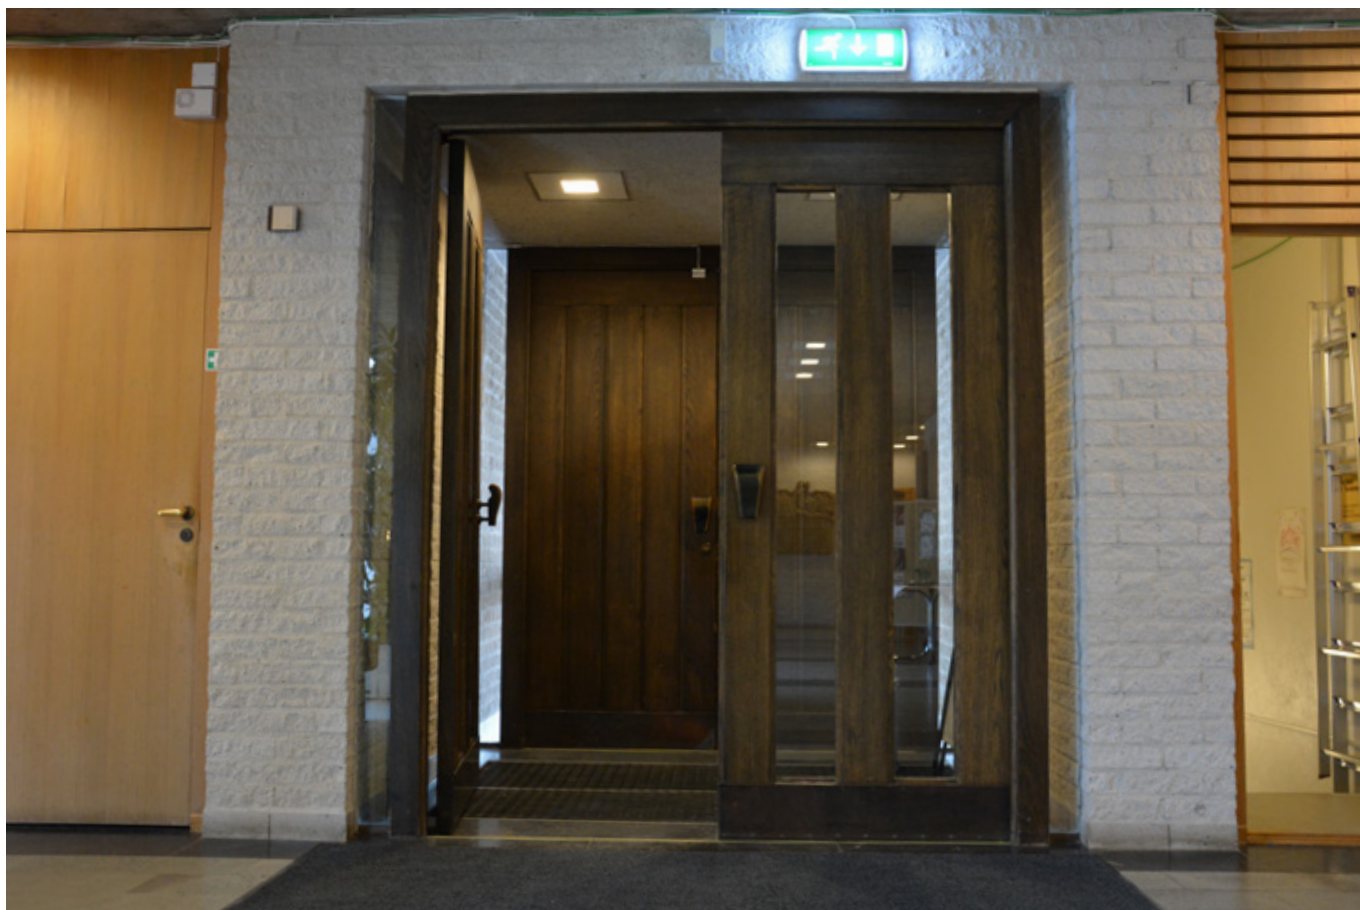
Entrédörr och vindfång sedd från hall. Vlm-modkaEK-3805.

| RUMSDEL | MATERIAL, FÄRG, UTFÖRANDE | KULTURHISTORISKT VÄRDE | MOTIVERING |
|---|---|---|---|
| DÖRRAR | Entrédörr: Pardörr till vindfång med stående brädor av mörkbrunbetsad ek. Handtag av mörkbetsad ek. Lås av mässing. Smala glaspartier mellan dörr och vägg. | Ja | Ursprungliga dörrar som har samma material och utformning som övriga dörrar i kyrkans ingångar. Material och utformning är tidstypiska. Handtag utgör en arkitektonisk detalj. |

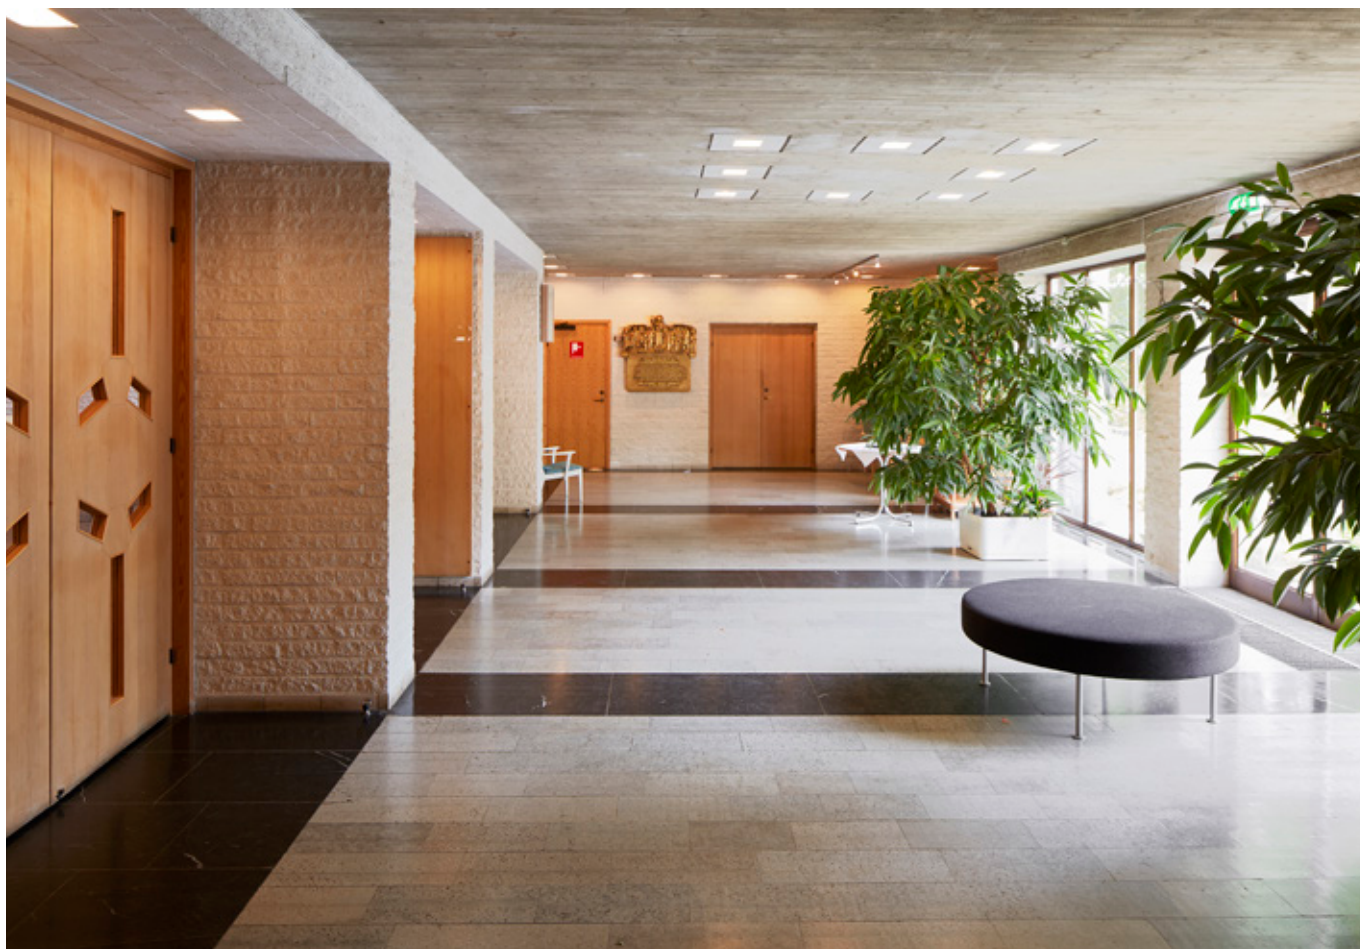
Hall sedd från entré. Dörrar in till kyrksalen syns till vänster i bild, pardörren längre bak i bild leder in till Gertrudsalen. Till höger finns fönsterpartier och fönsterdörr ut till innergården. Hallgolv i kalksten och svart skiffer, varav det senare även återfinns i entrén.

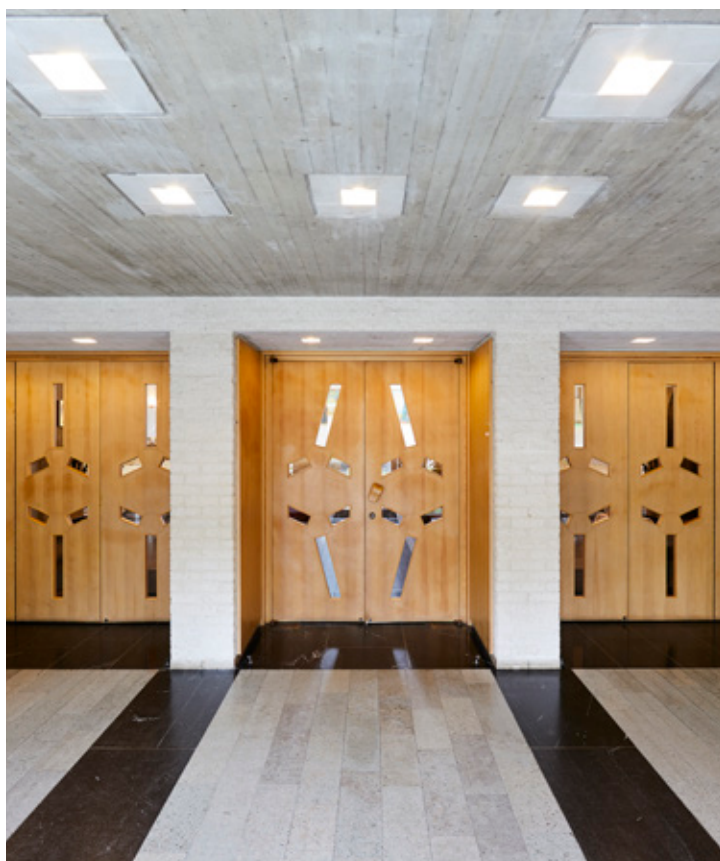
Dörrar in till kyrksalen

| RUMSDEL | MATERIAL, FÄRG, UTFÖRANDE | KULTURHISTORISKT VÄRDE | MOTIVERING |
|---|---|---|---|
| | En pardörr och två tredelade dörrar till kyrksalen. Samtliga dörrar är i lackad furu med infällda glaspartier. Handtag i furu. Lås i mässing.<br>Karm av laserad furu. Trösklar av mässing. | Ja | Ursprungliga dörrar som med sitt material och enkla utformning visar på tiden då kyrkan uppfördes samt bidrar till en enhetligt gestaltad miljö. Vissa dörrar har mässingstrycken utgör en arkitektonisk detalj. |

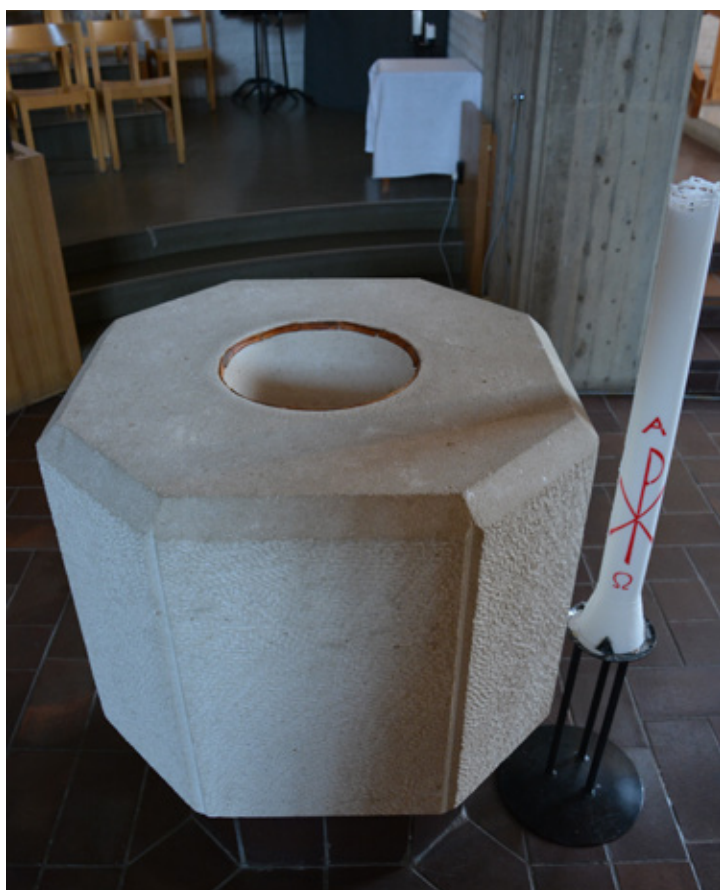
Dopfunt i natursten. Vlm-kmvEHW-775.

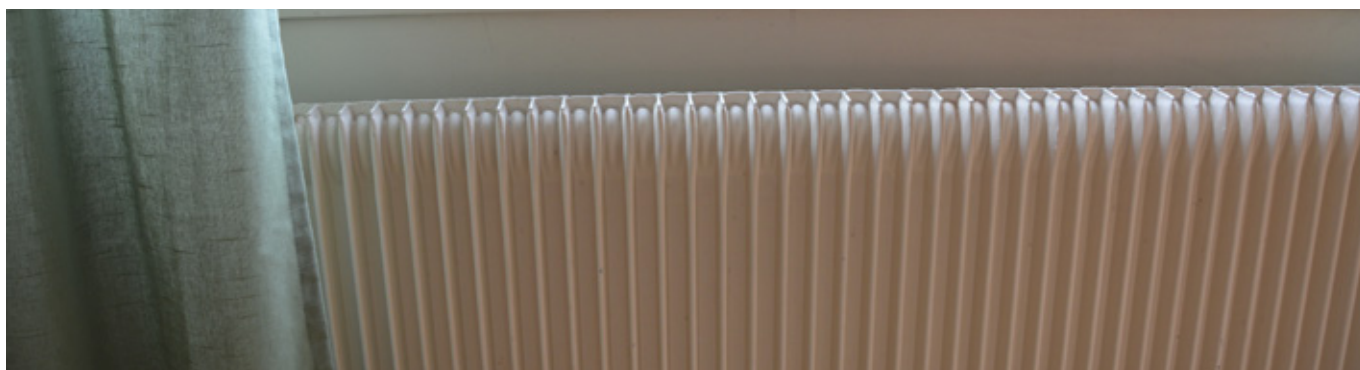
Element av äldre slag nedanför respektive fönster i Gertrudsalen samt biblioteket. Vlm-modkaVB-824.

| RUMSDEL | MATERIAL, FÄRG, UTFÖRANDE | KULTURHISTORISKT VÄRDE | MOTIVERING |
|---|---|---|---|
| TEKNISKA INSTALLATIONER | Sex vita element av äldre slag vid varje fönster, bortsett från fönsterdörren. | – | – |

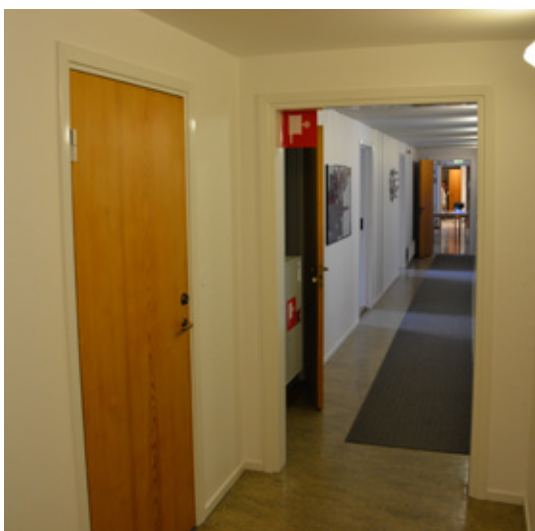
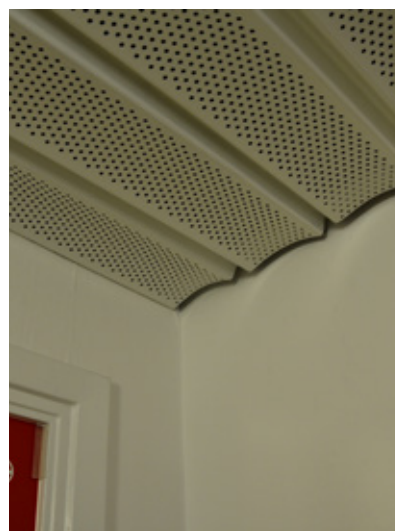
Korridor med enhetliga furudörrar som leder in till sakristia, förberedelserum, WC, samtalsrum samt Gertrudsalen och bibliotek. Vlm-modkaVB-827. Plåttak och slät vägg i förgrund, samt slätt tak och armaturer längre bak i bild. Vlm-modkaVB-829.

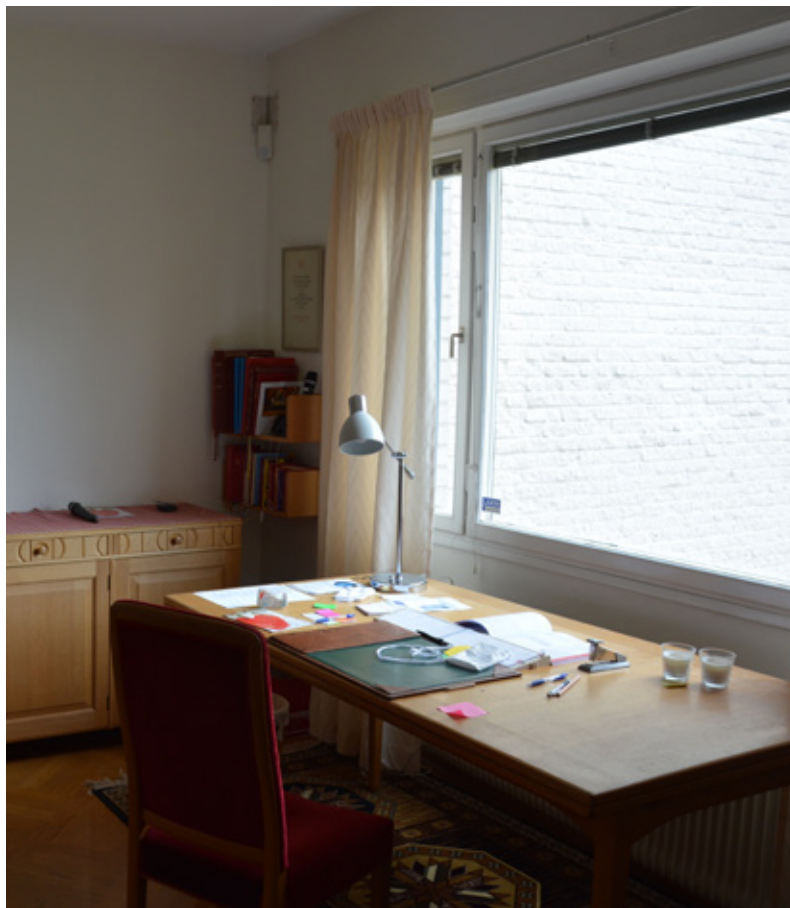
Sakristians tidstypiska fönster. Vlm-modkaEK-3845.

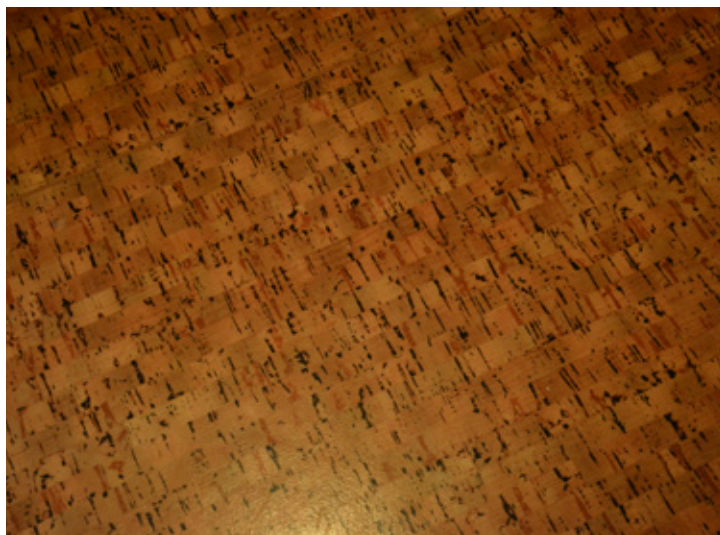
Detalj av linoleumgolvt i korkimitation i skrudkammare. Vlm-kmvEK-3859.

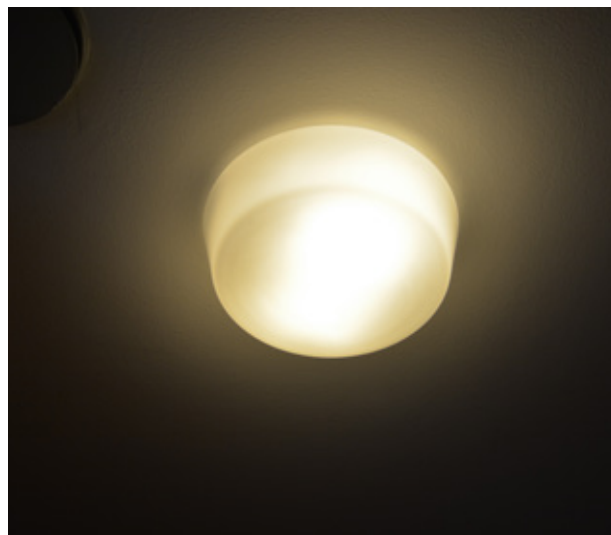
Detalj av takarmatur i skrudkammare. Vlm-kmvEK-3860.

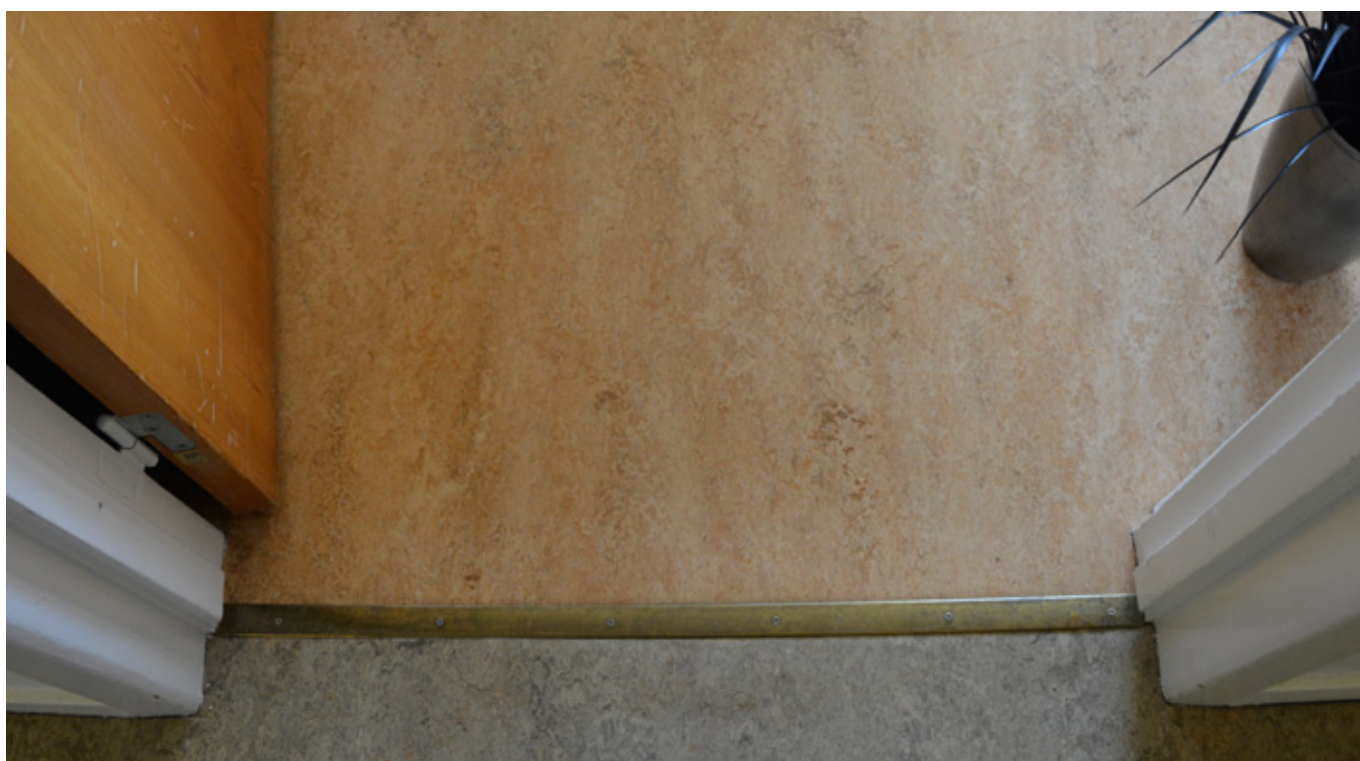
Detalj av samtalsrummets och korridorens golv i rosa- samt gråmelerat linoleumgolv, och även mässingslist. Vlm-modkaVB-854.

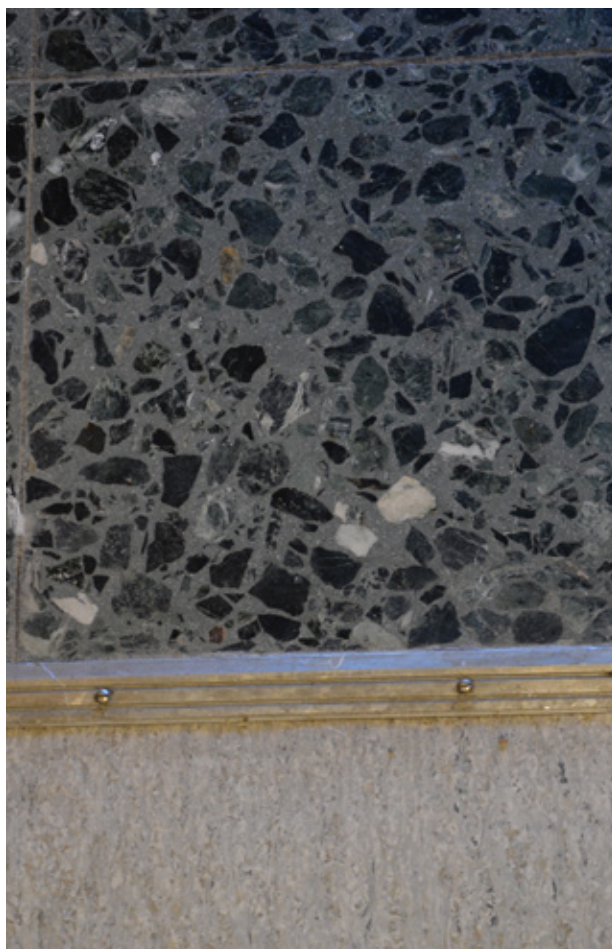
Golv och tröskel i metall in mot kontor.

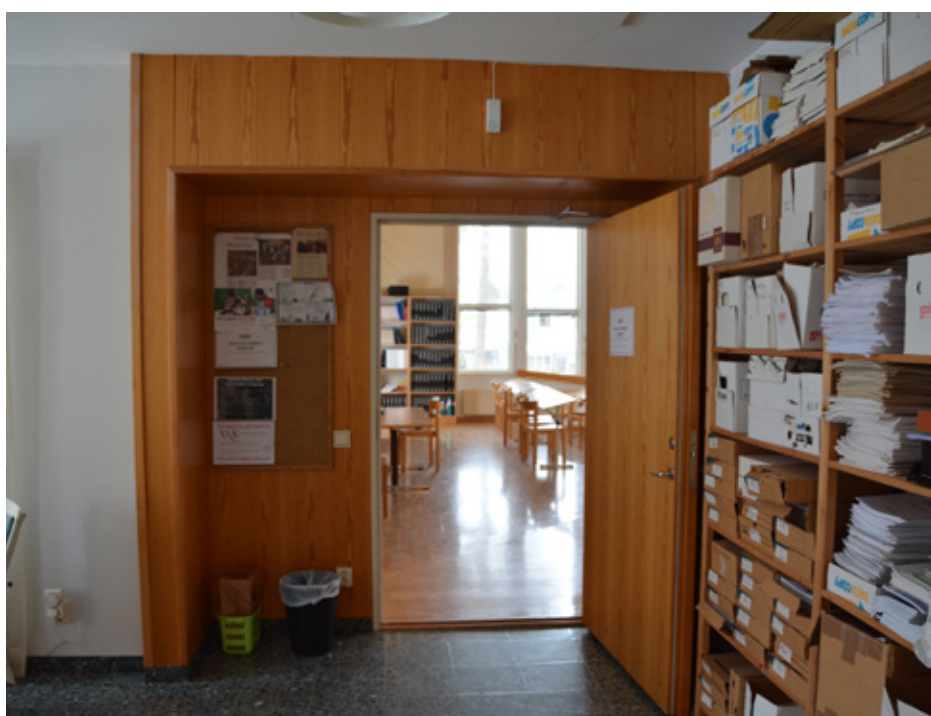
Ingång från korridor till musiksals med överstycke i laserad furu. Vlm\_kmvSB-3272.

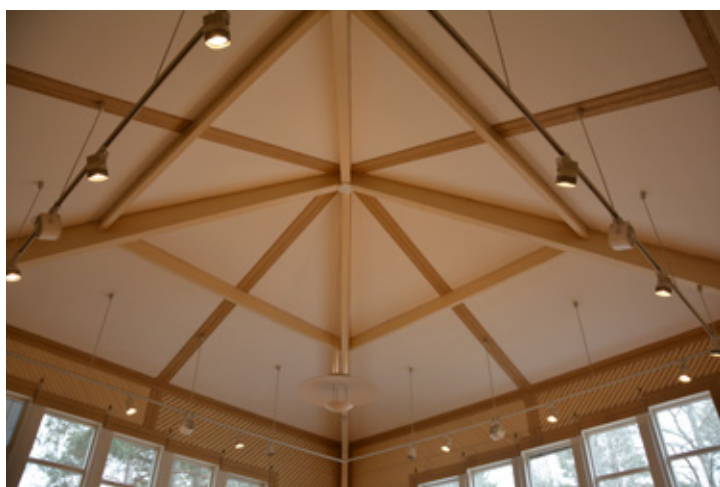
Musiksalens tak med limträbalkar och en kvadratisk armaturanordning med stora spotlights riktade åt olika håll. Vlm-modkaVB-1108.

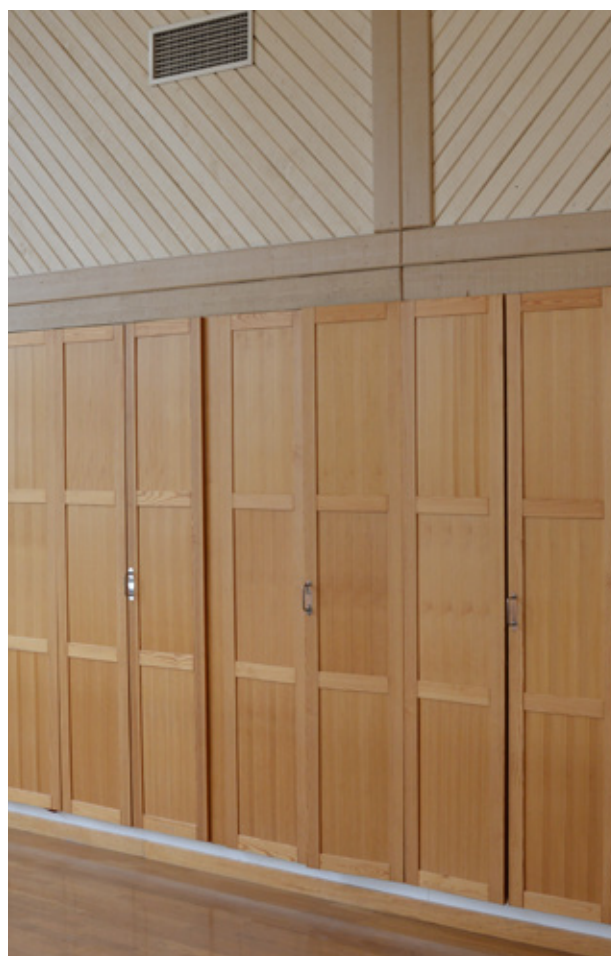
Fasta skåpsinredning, parkettgolv samt fasad med snedliggande träpanel. Vlm-modkaVB-1115.

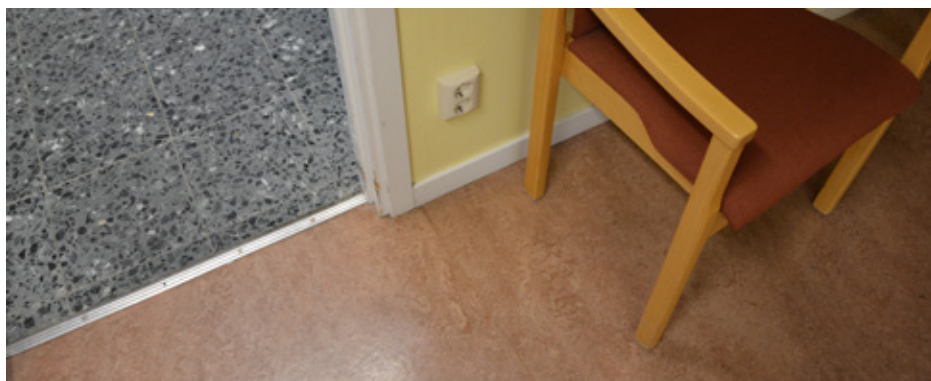
Rosamelerat linoleumgolv i hall och vägg med vävtapet målad i ljusgul plastfärg. Vlm\_kmvSB-3280.
