# Gravvårdar av gjutjärn

Bergslagens kontrakt, Västerås stift

2015-2016

Anneli Borg  
Charlott Torgén  
**Rapport 2016:3**

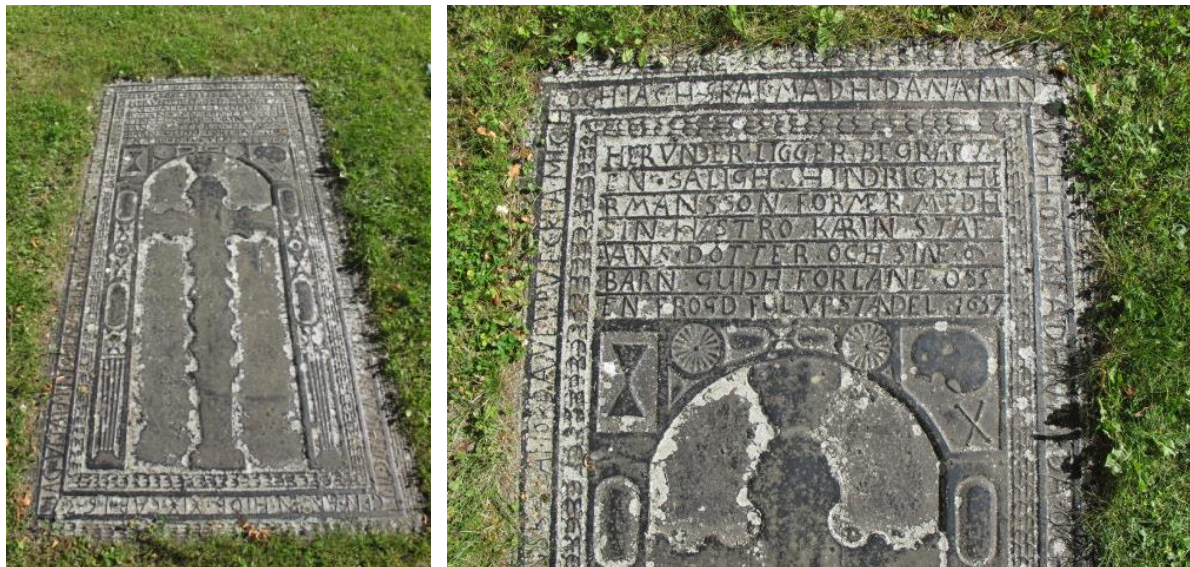
Bilderna ovan, den äldsta hällen vid Lindesbergs kyrka daterad 1637. Avståndet mellan orden är ovanligt stort på denna häll.

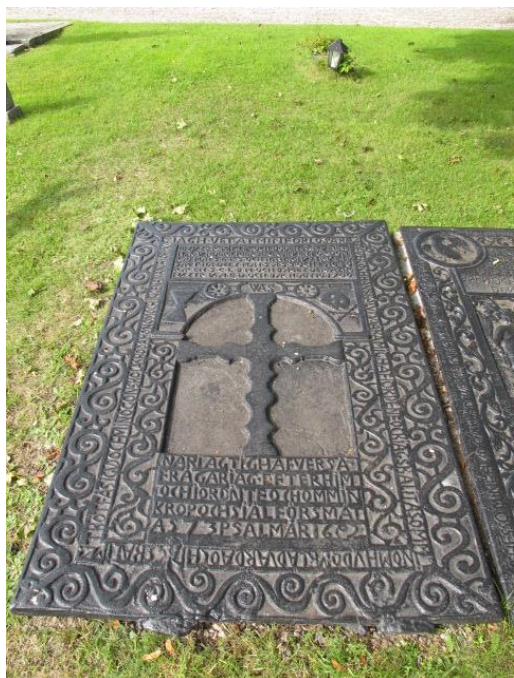
Till vänster en gravhäll på Ramsbergs gamla kyrkogård daterad 1700/1692. Årtalet 1700 kan utföra beställning eller dödsdatum för personen som är begravnen. Snarlika hällar med kors i hällens mitt finns vid Lindesbergs kyrka var av en odaterad. De äldst daterade hällarna i inventeringen är två i denna grupp daterade 1637 och 1647.

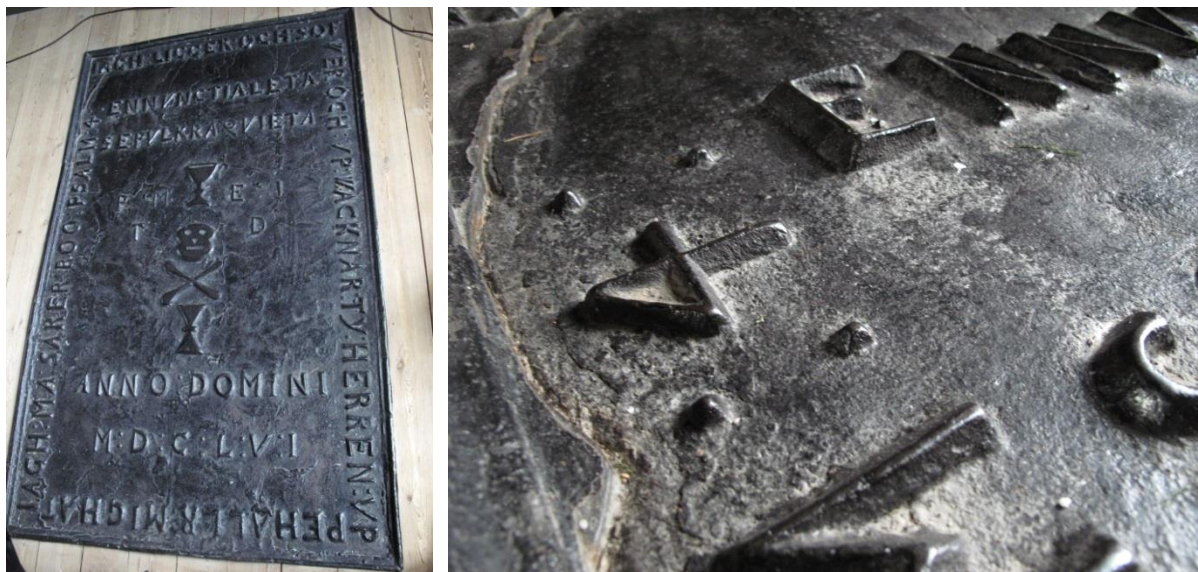
Gravhäll som i dag ligger i korgolvet i Hällefors kyrka daterad 1656. Texten på hällen är i ovanligt hög relief i jämförelse med övriga hällar i Bergslagen.

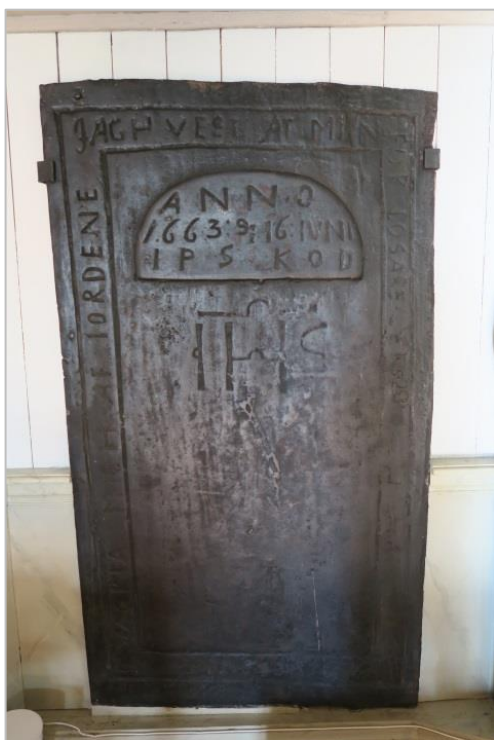
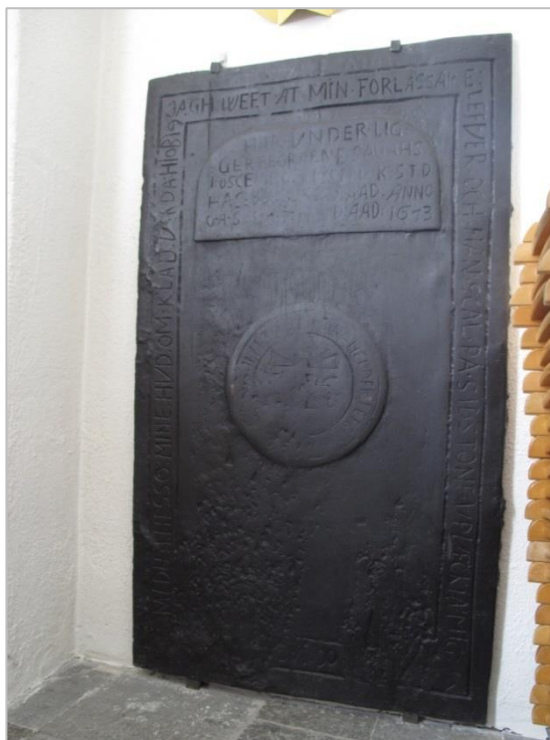
Gravhällen till vänster finns i Järnboås kyrka daterad 16 juni 1663. Under inskriptionsytan finns inskriptionen IHS, Jesusmonogram. Hällen till höger i Lindesbergs kyrka daterad 1673. Båda hällarna är enkelt utformade med lite dekor och text.

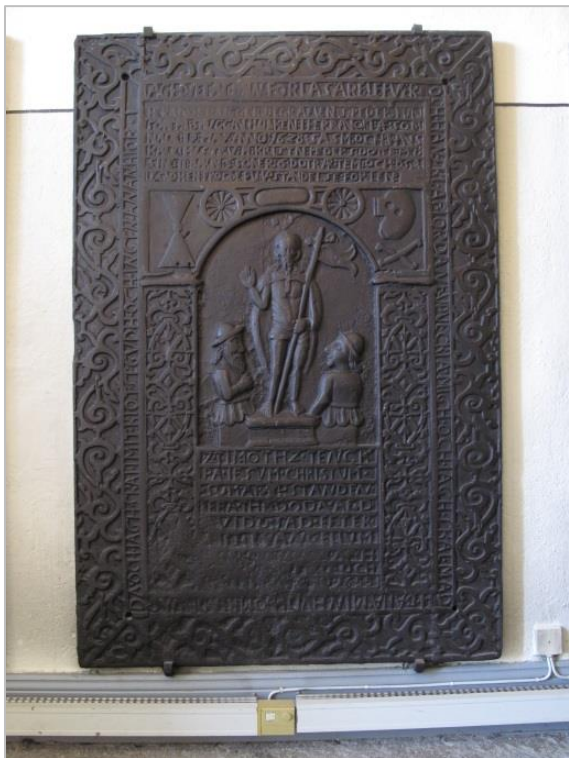
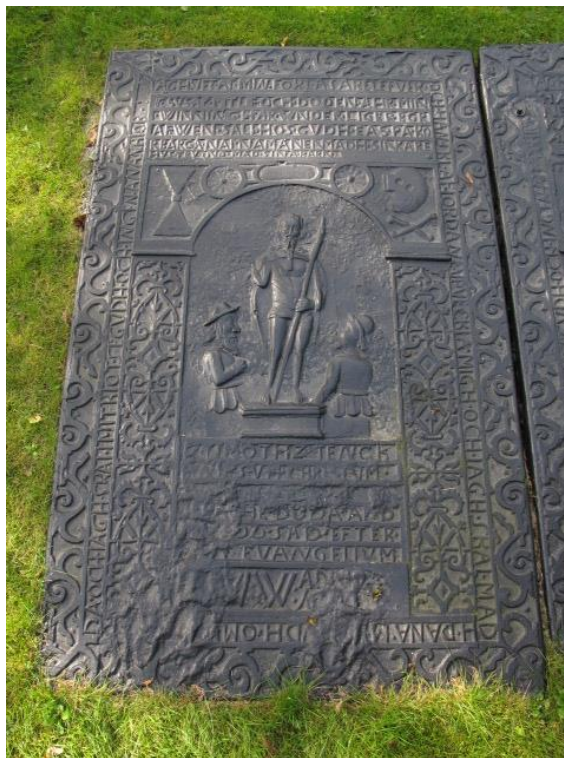
Bilden till vänster visar en gravhäll i Lindesbergs kyrka där dödsdatum saknas, daterad av gjutaren 1655. Bilden till höger visar en häll från Ramsbergs kyrkogård, även den saknar dödsdatum, daterad av gjutaren 1685. Man kan se på båda hällarna att det inte var ovanligt att gjutningen inte blev helt perfekt. Av allt att döma accepterades detta av beställaren.

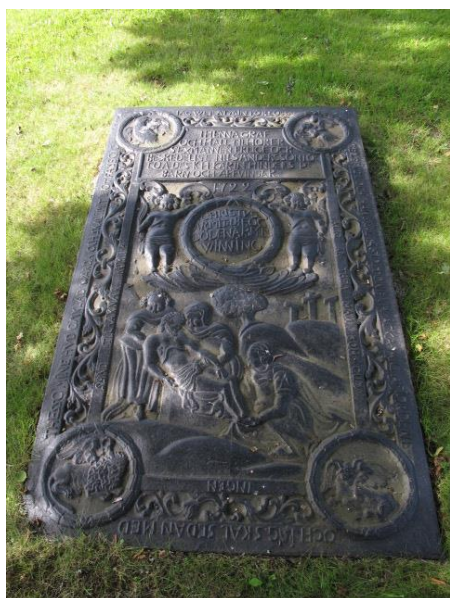
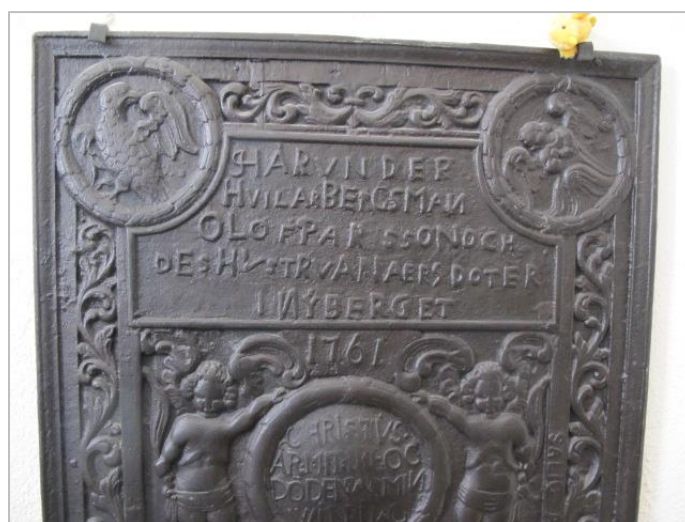
På bilder till vänster en gravhäll på Ramsbergs gamla kyrkogård daterad 1722. Hällar med detta motiv har hittats vid Lindesbergs kyrka och på Ramsbergs gamla kyrkogård samt i Ramsbergs kyrka. Dessa hällar är mest lika inom sin grupp. Den äldsta som är daterad 1706, och är något mindre än övriga, har ej årtalet ovan lagerkransen utan i löpande text. Den yttersta ramen kan skilja sig något åt, några har en slät och ”platt” ram (se vänster bild) medan andra har en profilerad ram. Bild till höger visar en profilerad ram.

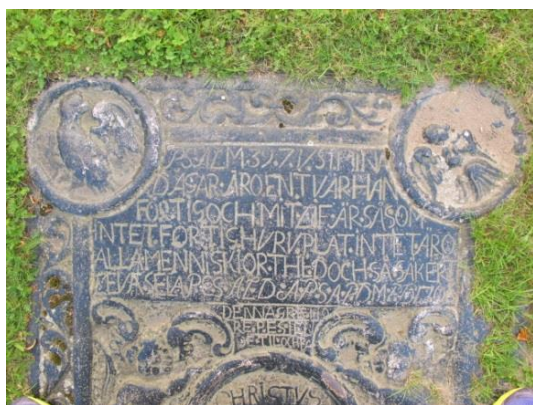
Ytterligare något som skiljer den äldsta hällen från övriga hällar i denna grupp är den översta inskriptionsytan. Ytan saknar en markerad ram, texten är försänkt och ser ut att vara en bibeltext. Övriga inom denna grupp har en markerad rundad ram och den förhöjda inskriptionen minner över den som är begravd och äger graven.

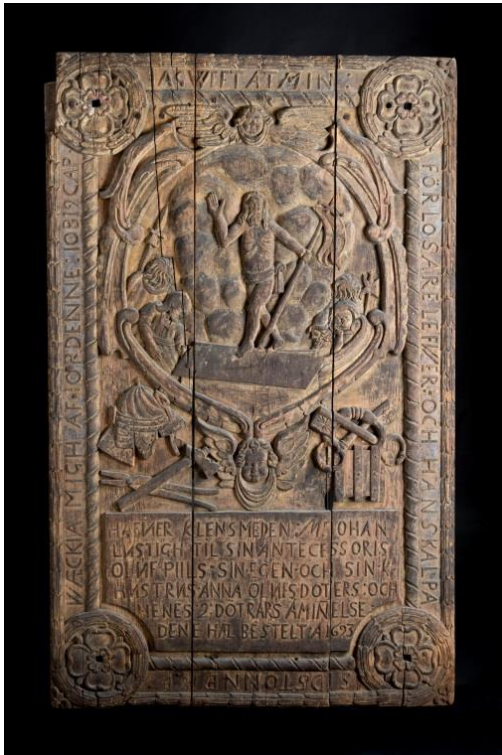
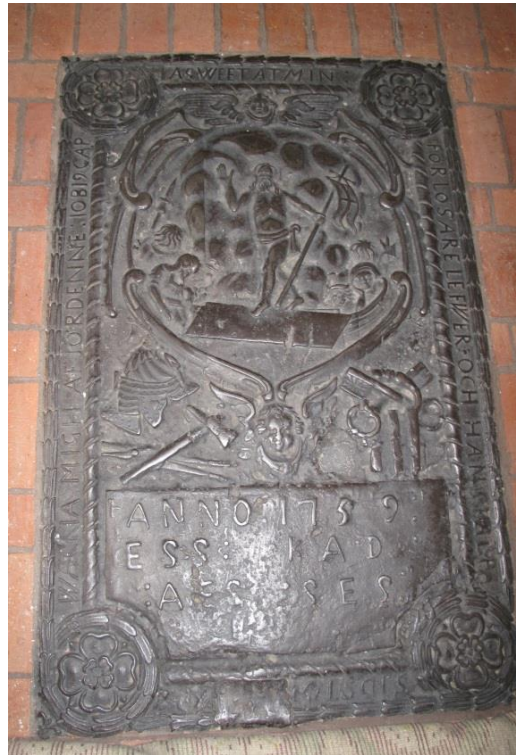
I Örebro läns museums samlingar finns matrisen ovan till höger. Matrisen är tillverkad i trä för en gjutjärnshäll av de slag som placerades inne i kyrkorummen. Motivet på matrisen har vi inte hittat på någon häll i Bergslagens kontrakt, Västerås stift. Däremot finns en häll i Kils kyrka, Strängnäs stift, tillverkad av denna matris men med en annan inskription, 66 år senare. Matrisen och hällen i Kils kyrka visar på att man tillverkade en matris som användes många gånger, man bytte i detta fall endast inskriptionen. Matrisen är daterad 1693 och hällen i Kils kyrka 1759. På ett flertal av de inventerade hällarna kan man se spår av spikskallar och springor från matrisen. Detta syns även på hällen ovan där man tydligt ser en vertikal rand efter springan mellan brädorna i matrisen.

På bilderna ovan kan man se hur bokstäverna längst ut till vänster i inskriptionen på matrisens anas i vänstra kanten av inskriptionsytan på den högra hällen.

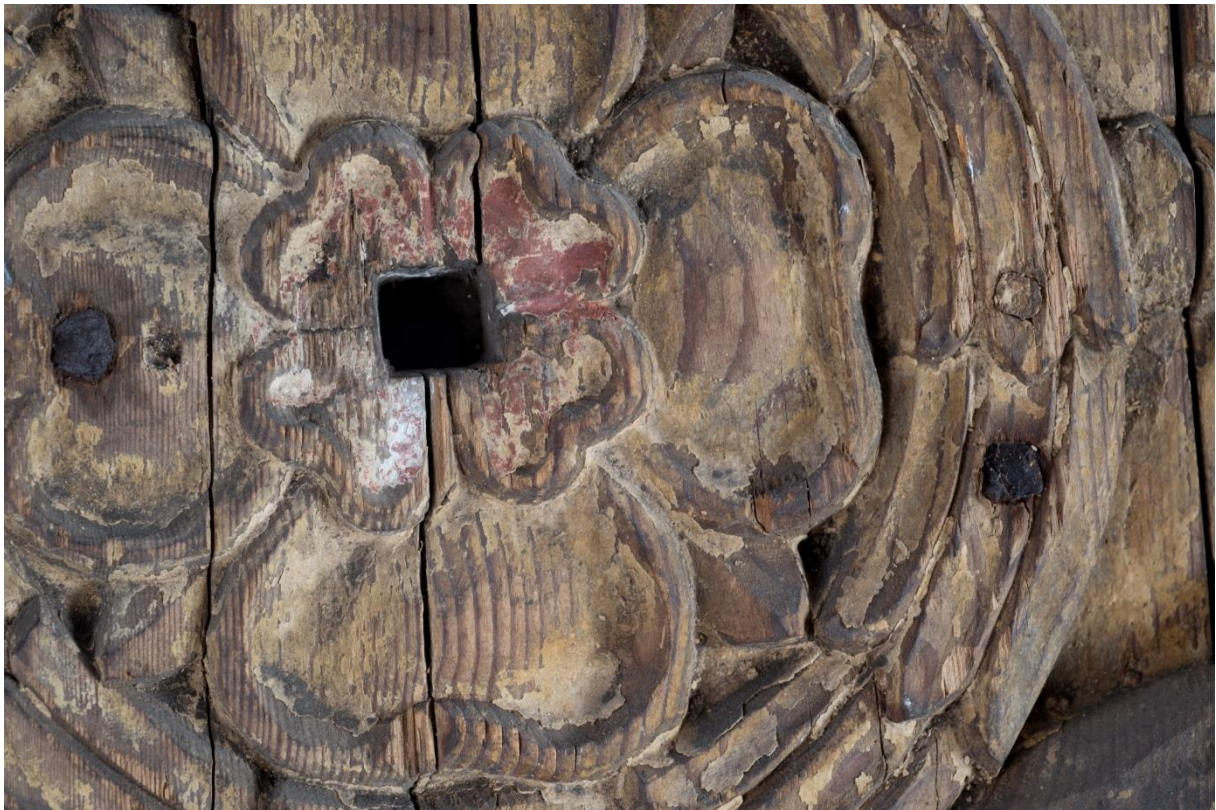
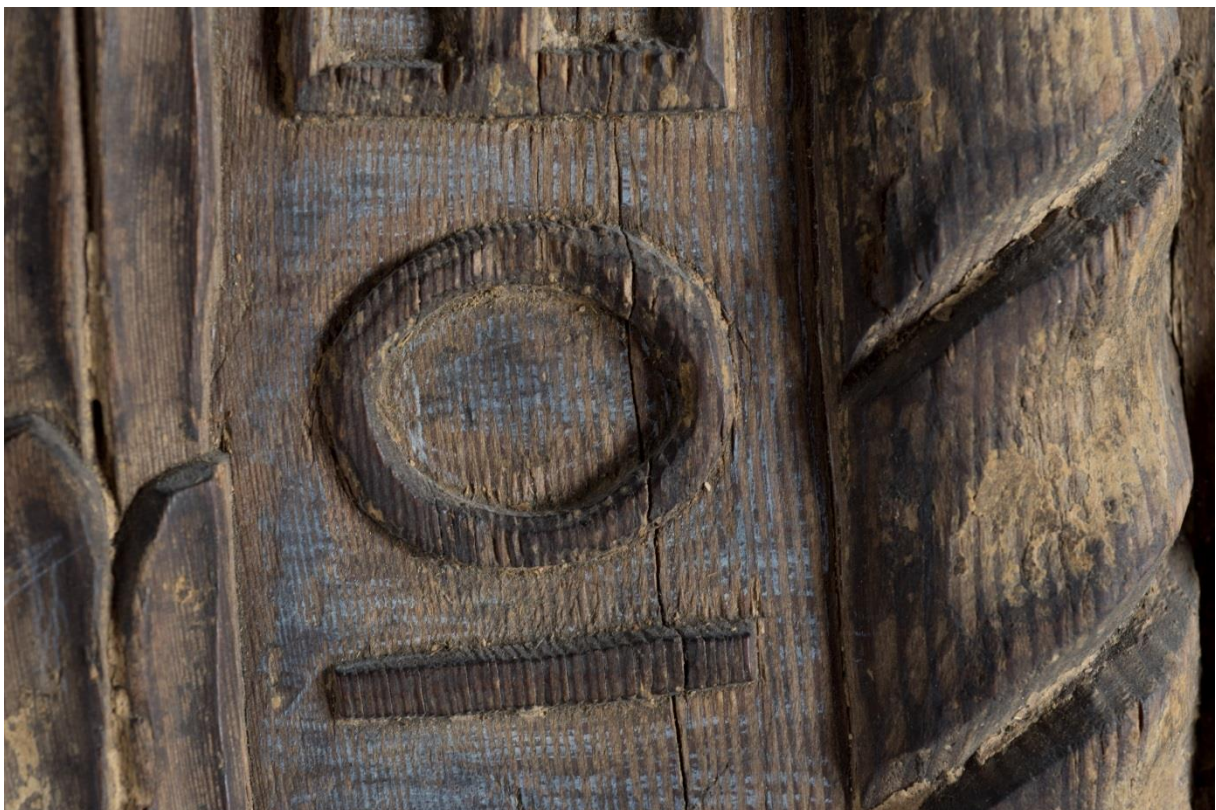
På bilderna ovan kan man se att matrisen varit bemålad. Det finns rester av röd färg och kredering på översta bilden, blå färg och kredering på bilden nedan.

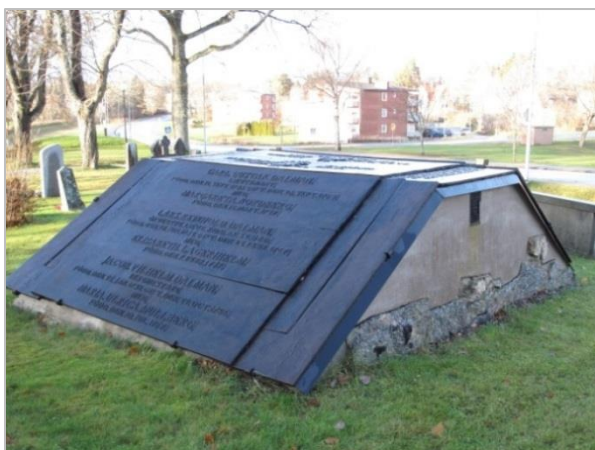
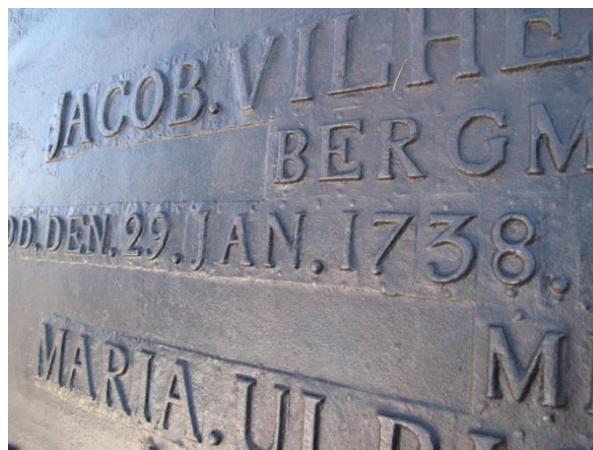
Olof Johan Dalmans familjegrav uppförd 1790 på Näsby kyrkogård täckt av gjutna hällar med inskription. På bilden till höger kan man tydligt se hur inskriptionen fogats samman av lösa bokstäver och siffror har fästs på, troligtvis en bräda före gjutning.

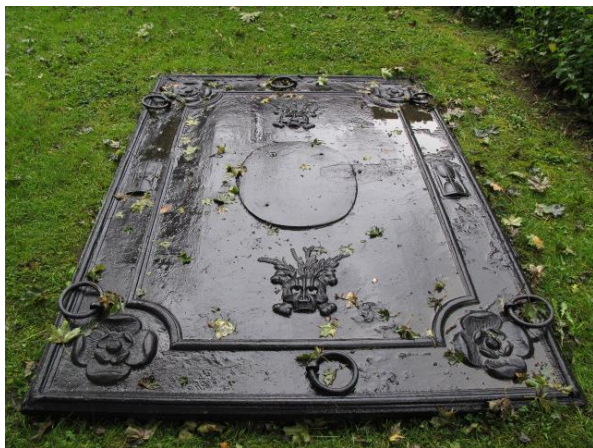
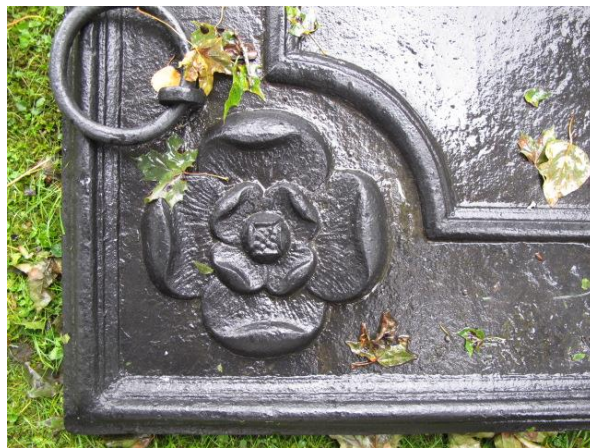
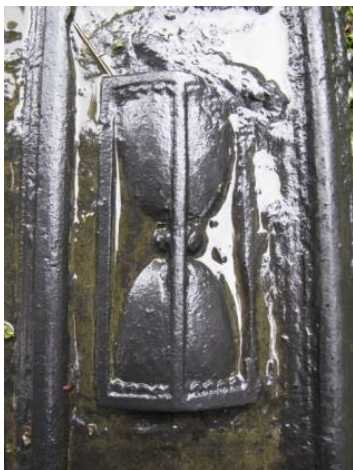
Ovanligt stor gravhäll av gjutjärn troligtvis från sent 1700-tal. Hällen är dekorerad med symboler för livet och dess förgänglighet i form av dödsallar och timglas. I vardera hörnet finns en blomma. I mitten en förhöjd oval med fyra små hål. Möjligen kan det ha suttit en inskriptionsplatta där. Hällen har sex järnringar fästa med märklar. Hällen finns på Ramsbergs gamla kyrkogård.

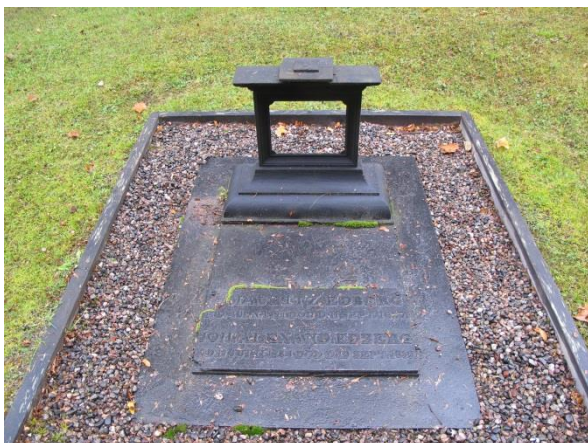
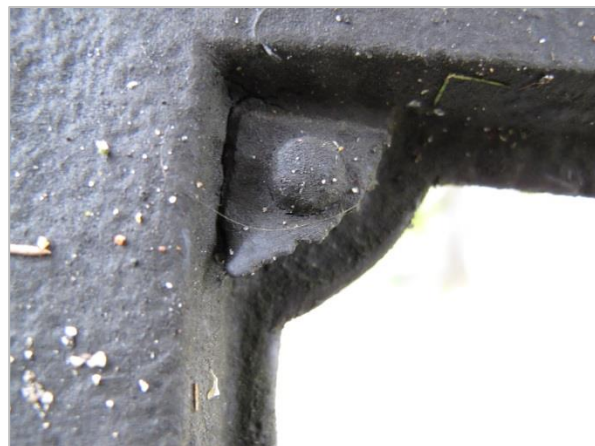
Gravvård på Ljusnarsbergs kyrkogård. Hällen med inskriptionsplatta är troligtvis från 1834 vilken man senare under 1800-talet kompletterat med det stående fundamentet. På bilden till höger kan man se att det ursprungligen suttit en platta, troligtvis för inskription, i fundamentets mitt. Troligt är att det även stått något ovan på delen av gravvården.

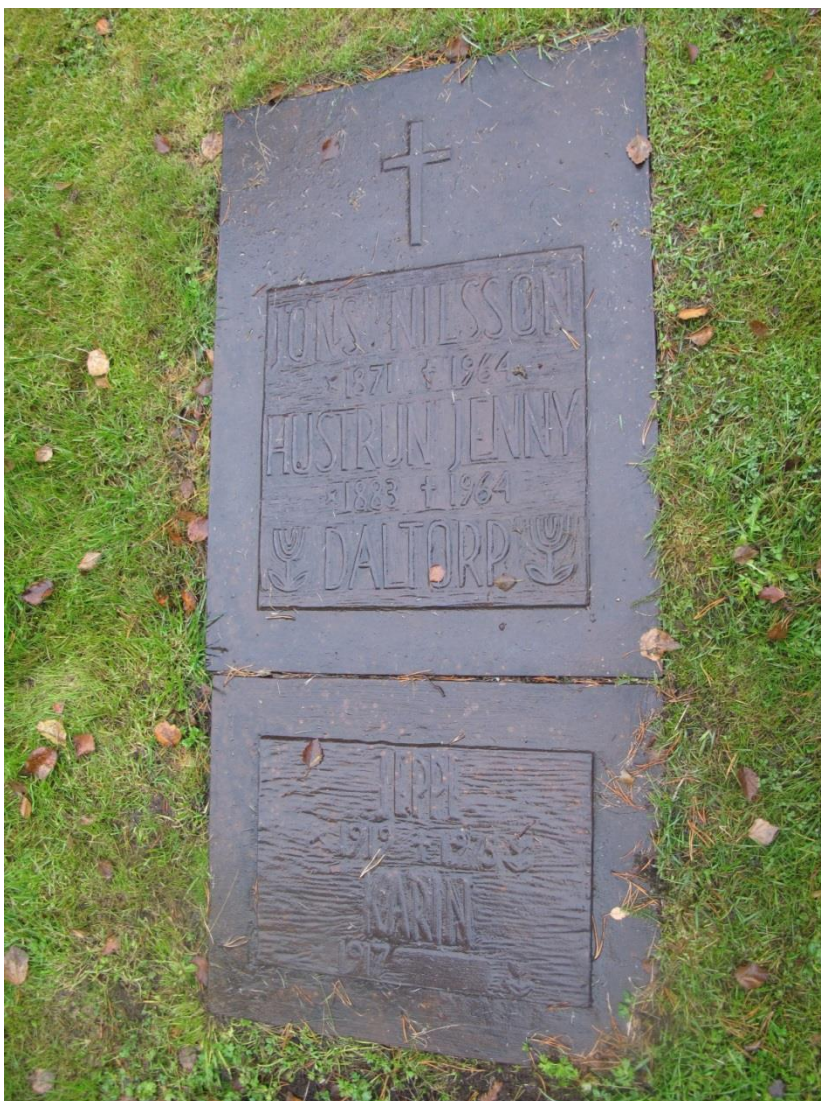
Familjegrav på Ljusnarsbergs nya kyrkogård bestående av två samkomponerade små hällar av gjutjärn. Den övre från 1964 och den nedre från 1975.

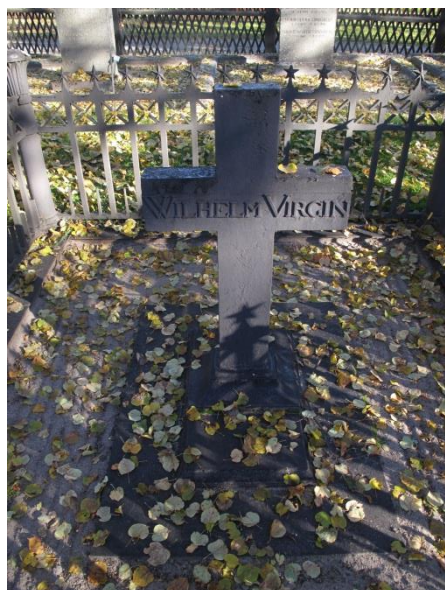
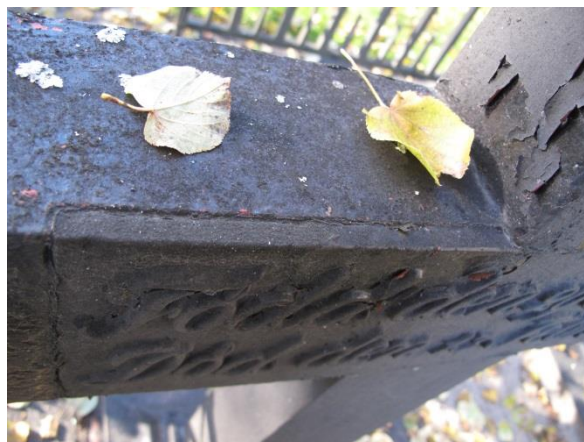
Bilderna nedan visar ytterligare ett tidigt kors, från 1832. Det står på kyrkogården vid Ljusnarsbergs kyrka. Korset har löstagbara plattor på fram och baksida. Dessa lösa plattor gjorde det möjligt att byta inskription efter önskemål. Många av de släta korsen saknar i dag inskription. De har förmodligen haft inskriptionsplattor fastskruvade eller hängandes.

Korset har lösa plattor, med inskription, som skruvats fast.

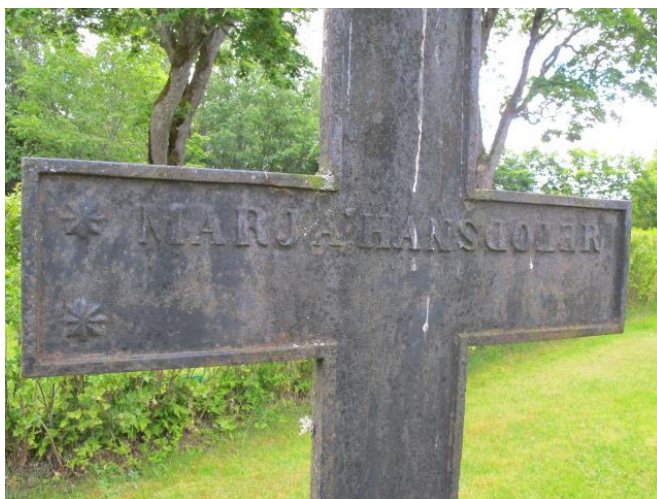
Inskriptionen på korset lyder: MARJA HANSDOTER. I inskriptionen har S:et och T:et placerats upp och ner samt D:et och E:et vänts bak och fram. Inskriptionen är dessutom så lång att stjärnorna, som borde sitta i högra korsarmen, inte fått plats. Järnboås kyrkogård.

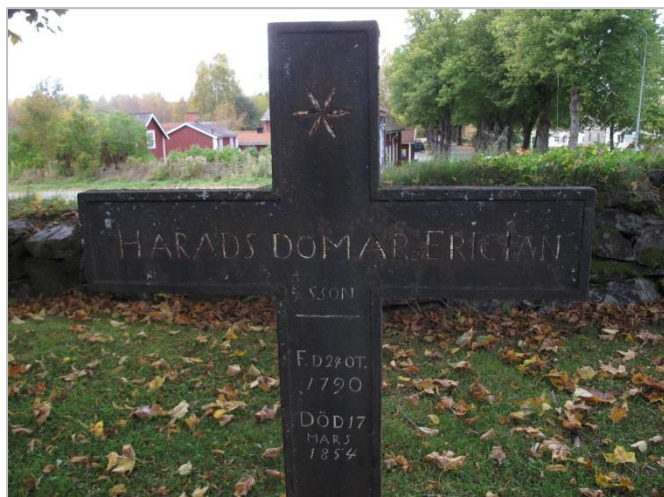
Inskriptionen på korset lyder:  
HÄRADS DOMAR<sup>EN</sup> ERIC IAN  
SSON  
F. D 24 OT.  
1790  
DÖD 17  
MARS 1854

Bokstäverna varierar i storlek och orden har helt sonika avstavats och låtits fortsätta på raden nedan då utrymmet tagit slut. Kyrkogården vid Grythyttans kyrka.

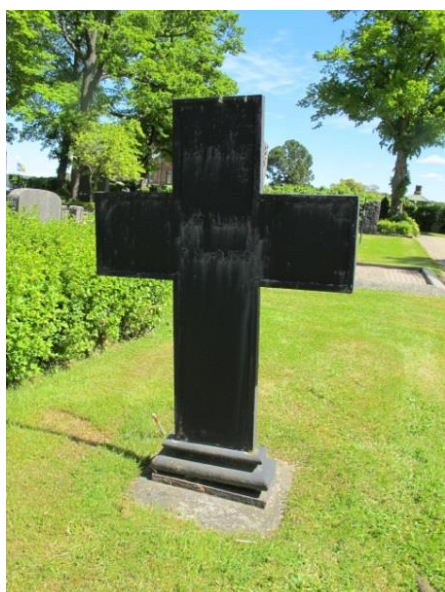
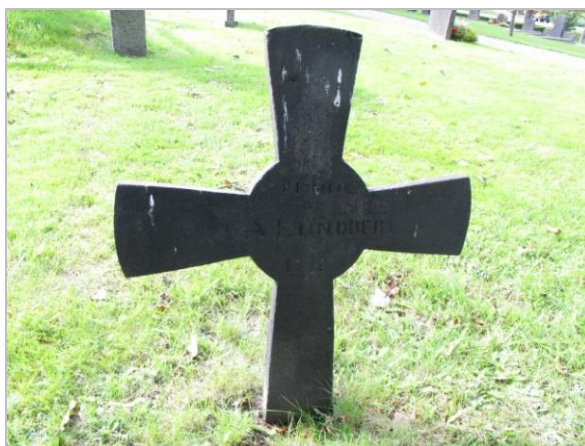
Exempel på fler släta kors. Det vänstra korset står på Södra kyrkogården i Nora och är från 1850. Det högra korset står på Ramsbergs gamla kyrkogård och är från 1838.

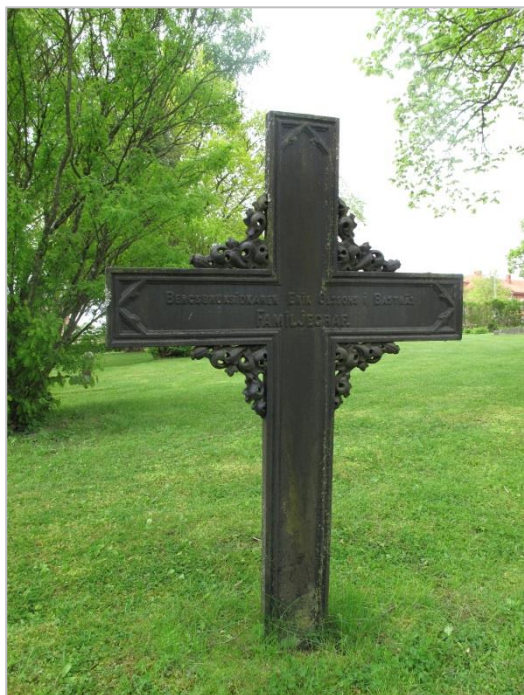
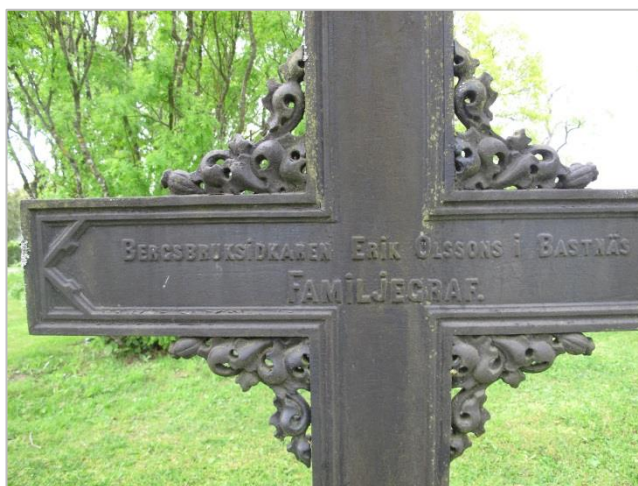
Större kors från 1800-talets slut med en goticerande dekor i korsarmsavsluten samt med stiliserande dekor, bland annat vallmopakslar. En rikt profilerad sockel återfinns troligtvis under markytan.

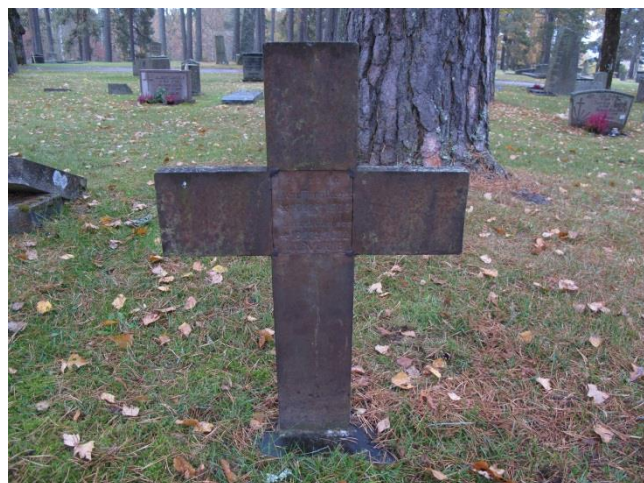
Bilden ovan visar ett kors på Nya kyrkogården i Ljusnarsberg, från 1932 med en fastlödd inskriptionsplatta av koppar.

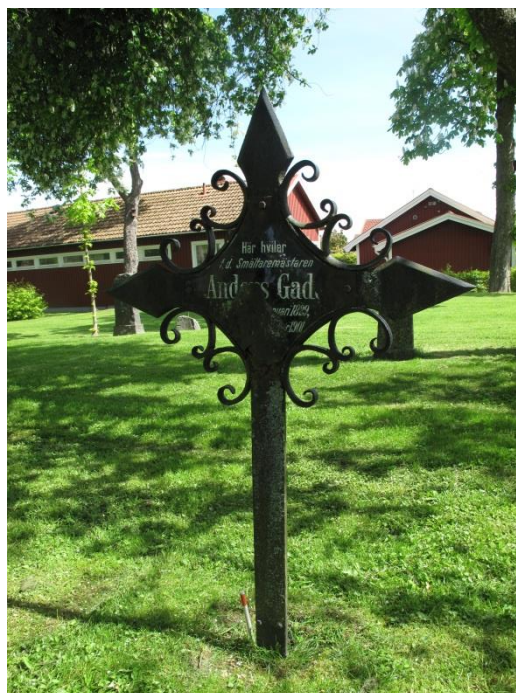
Bilden till höger visar ett kors på Norra kyrkogården i Nora, från 1901, med inskriptionsplatta av emalj samt detaljer av smide.

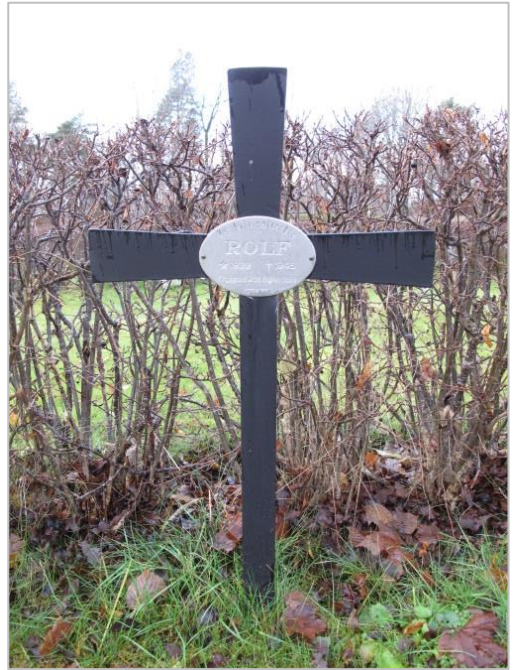
Enkelt utformat kors på Näsby kyrkogård, från 1945. På kyrkogården finns många enkelt utformade kors från årtiondena kring 1900-talets mitt.

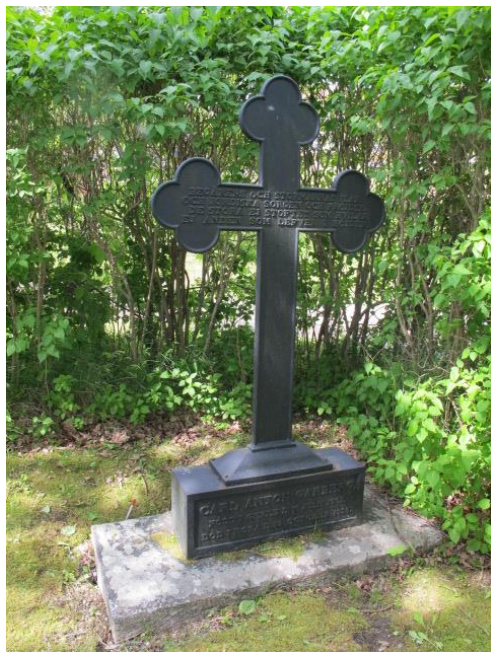
Bilden till vänster visar en mycket vanlig modell av klöverbladskors med en förhöjd sockel, också den gjuten. På vissa av dessa socklar utgörs inskriptionsytan av en separat platta.

Klöverbladskors på Södra kyrkogården i Nora, på gjuten sockel med inskription på såväl kors som sockel. Gravvården är även placerad på en bas av huggen granit.

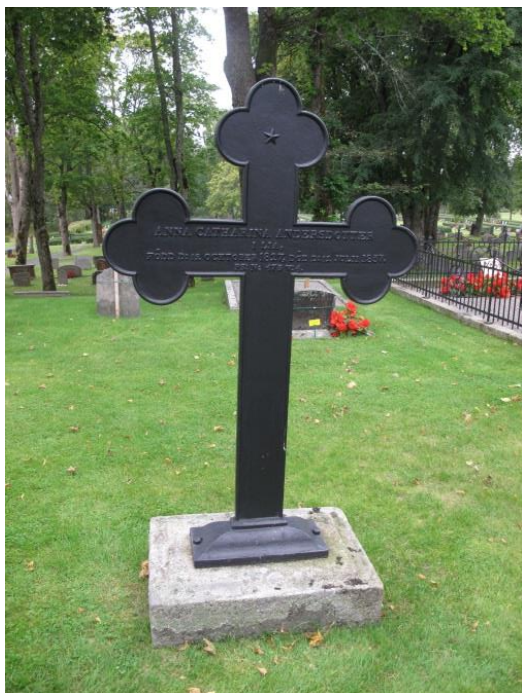
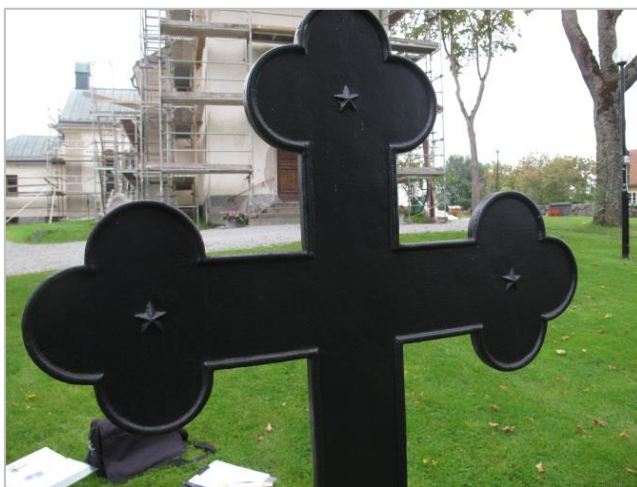
Klöverbladskors, på vänstra bilden, med en stjärna i övre korsarmen på korsets framsida. Samma kors, bilden ovan, har tre stjärnor på baksidan. Notera att korset på vänstra bilden endast har en låg sockel.

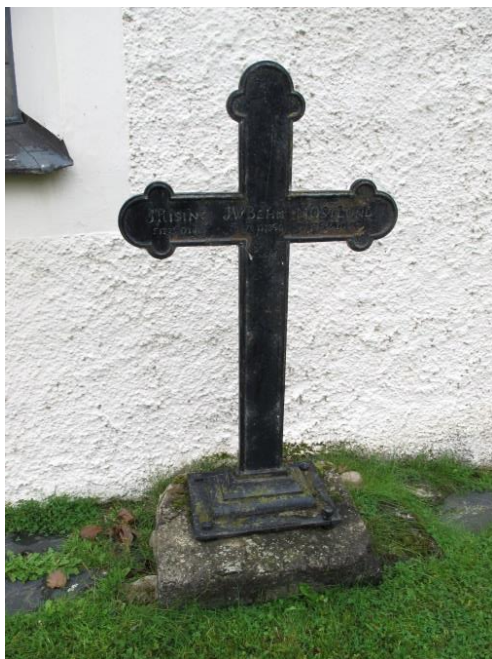
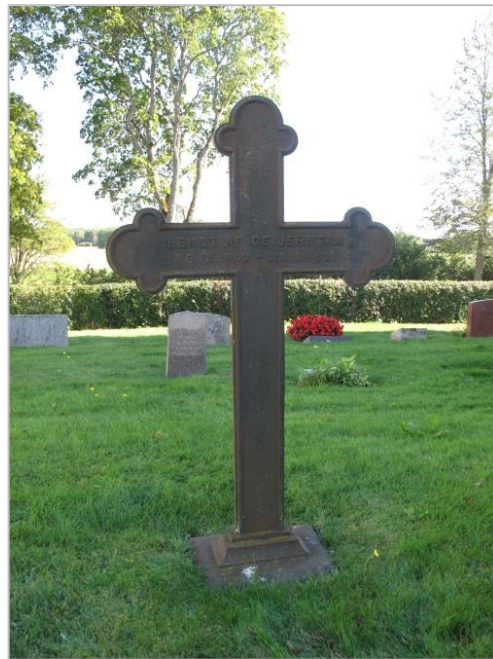
Bilden längst till vänster visar korset vid Lindesbergs kyrka, från 1847.

Korset på högra bilden står på kyrkogården i Fellingsbro och är från 1962.

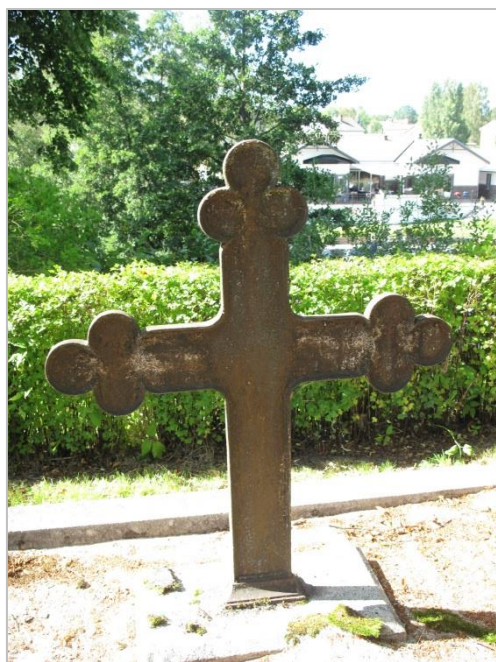
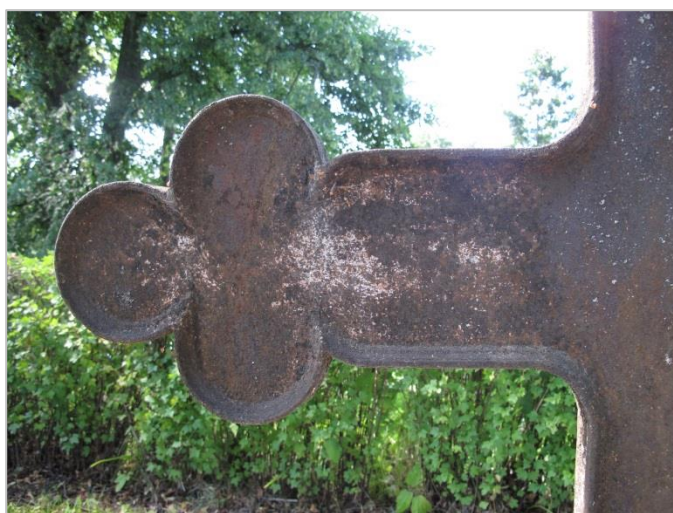
Korset är troligtvis från den tidigare delen av 1800-talets andra hälft och har spår av blymönja och svart färg. Observera den dekorativt utformade kanten på korset.

Klöverbladskors på Norra kyrkogården, Lindesberg. Årtal saknas då gravvården troligtvis haft en lös inskriptionsplatta ursprungligen, som med tiden försvunnit.

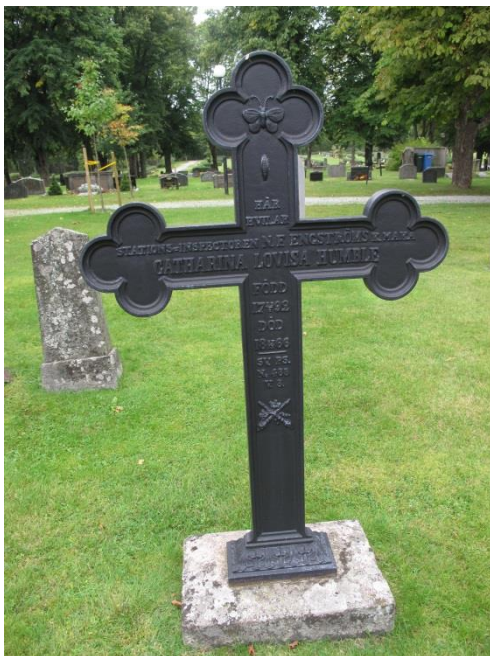
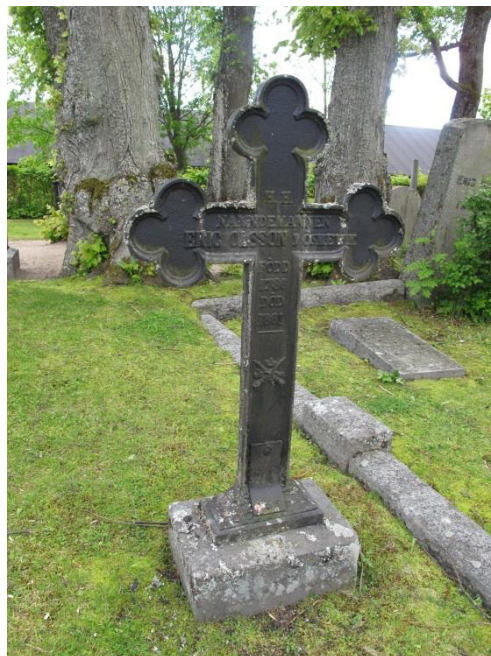
Två klöverbladskors tillverkade av J & CG Bolinder. Det vänstra korset står på Näsby kyrkogård och det högra korset på Södra kyrkogården i Nora. Observera att det högra korset saknar puppan och fjärilen längst upp på mittersta korsarmen.

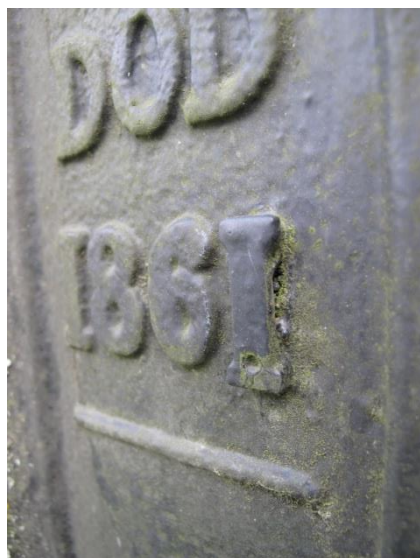
Sista siffran i inskriptionen på det ena korset har nitats fast i efterhand, av någon anledning. Har det blivit fel vid beställningen eller har siffran av någon anledning behövt lagas?

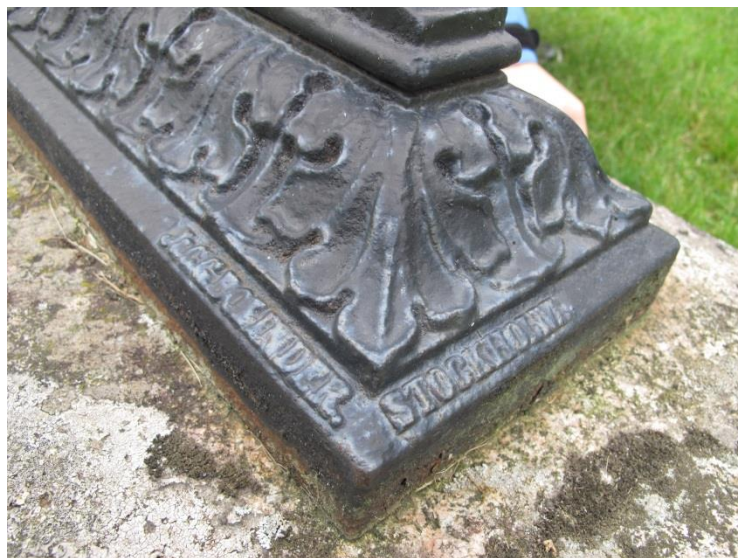
Korsets sockel är märkt med J. & C. G. BOLINDER. STOCKHOLM.

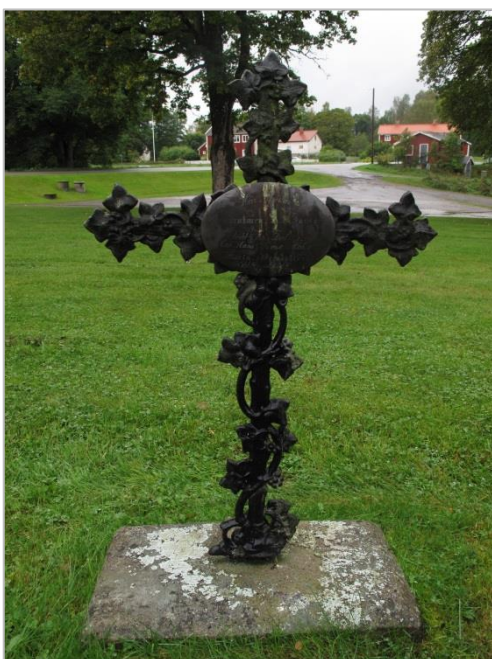
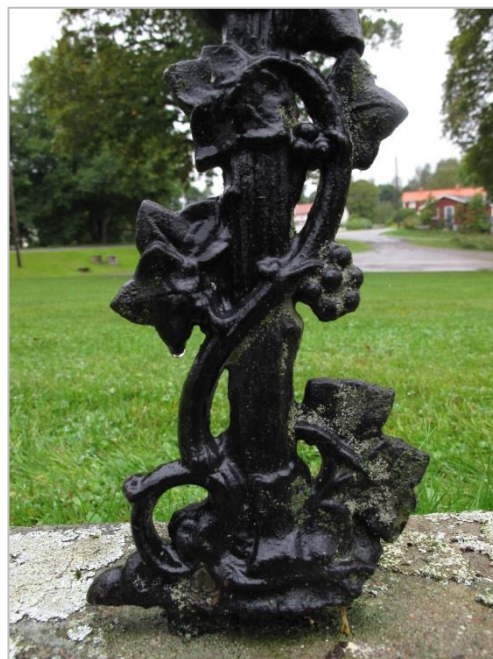
Kors där murgröna slingrar sig kring ett kors av tunna trädstammar eller pinnar. Korset står på Gamla kyrkogården i Ramsberg. Denna modell av kors är relativt vanlig.

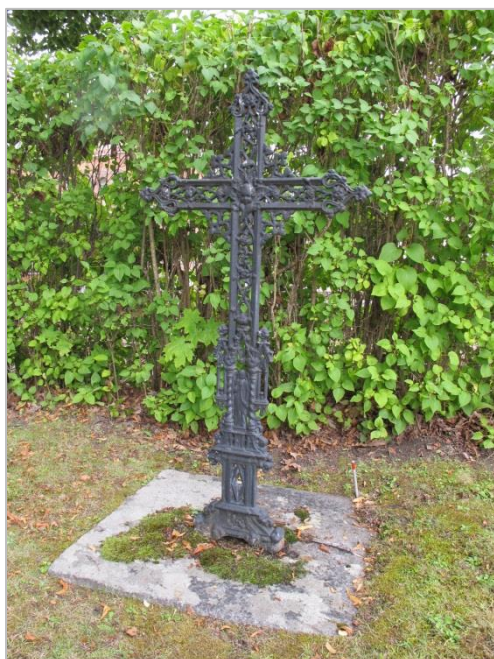
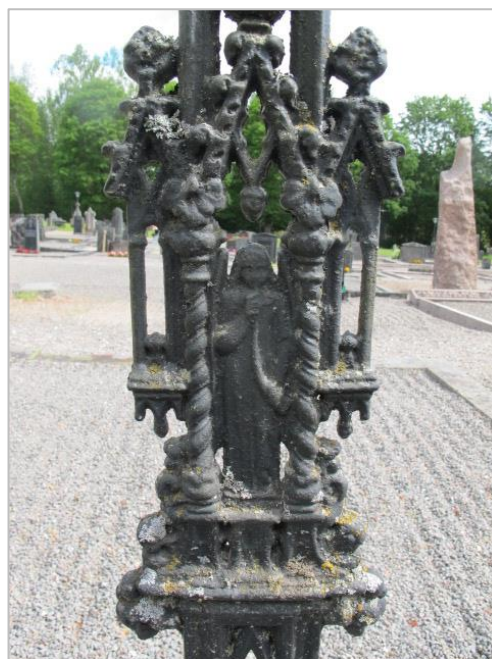
Genombrutet kors i goticerande stil med mycket stor detaljrikedom. Södra kyrkogården i Nora samt Vikers kyrkogård.

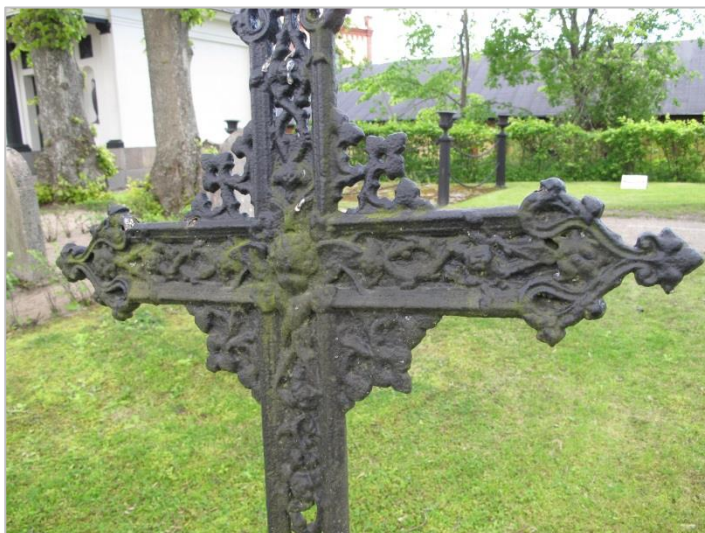
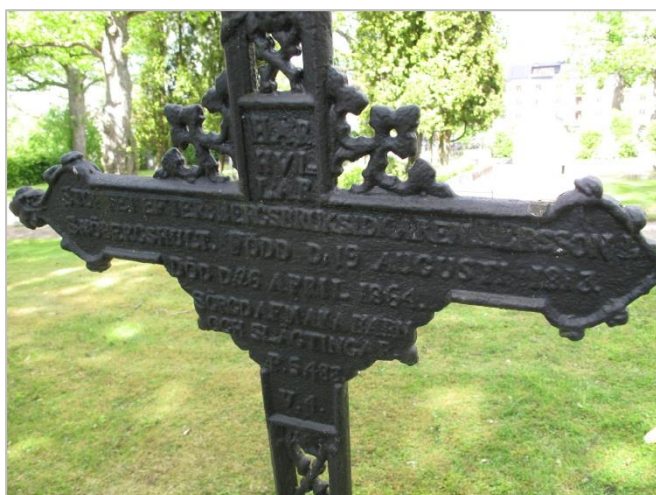
Bilden ovan och till vänster visar ett genombrutet kors med gjuten inskription. Södra kyrkogården i Nora.

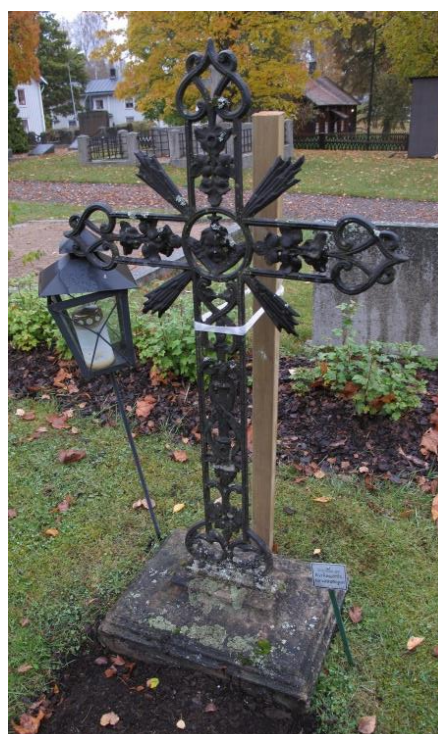
Kors med knut- och ögleornamentik. Gamla kyrkogården i Ljusnarsberg.

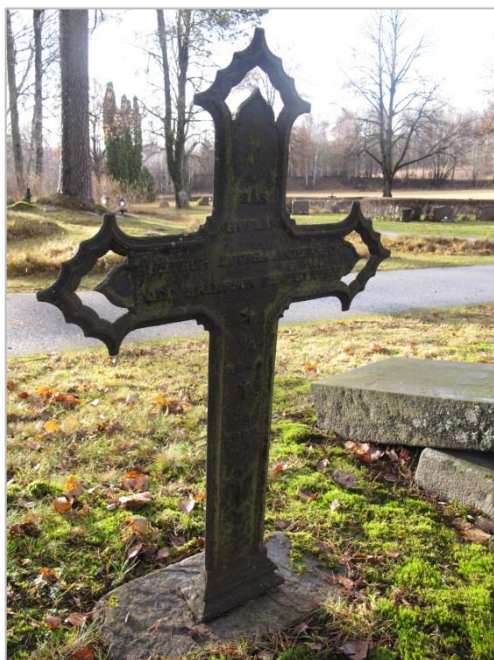
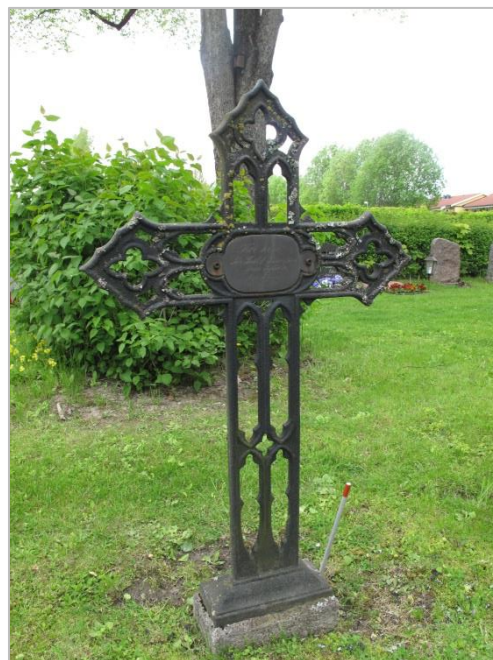
Genombrutna kors i goticerande stil från 1900-talets början.  
Guldsmedshyttans kyrkogård samt Norra kyrkogården i Nora.

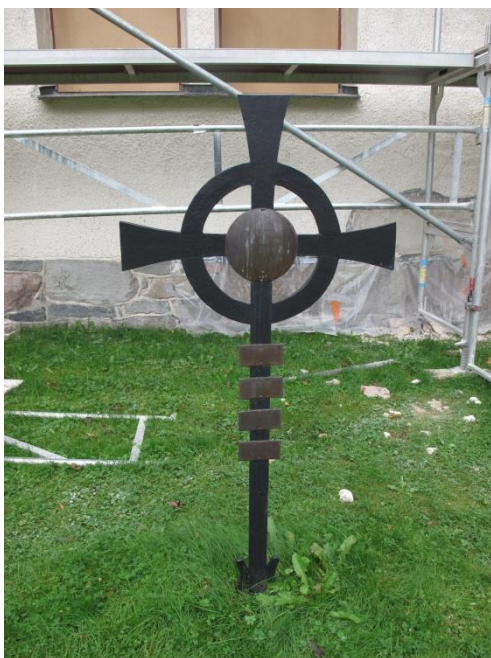
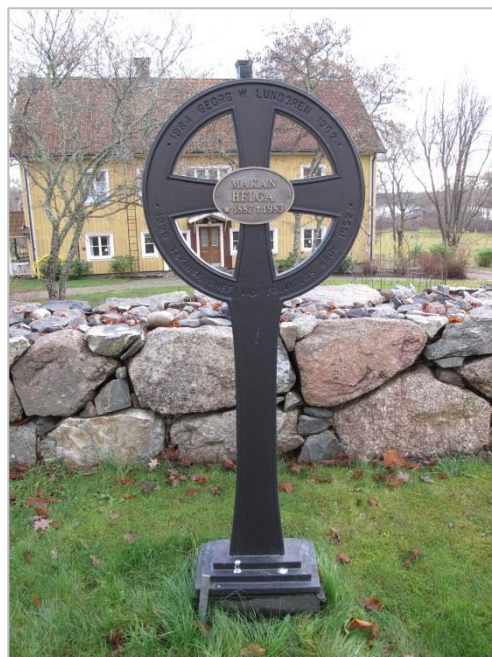
Två av de yngsta genombrutna korsen finns på kyrkogården vid Näsby kyrka. De är  
från 1920-tal resp 1950-tal.

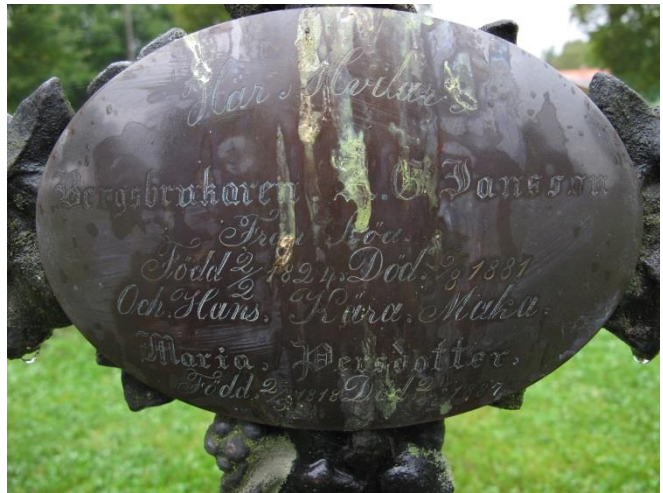
Inskriptionsplatta av koppar med mycket dekorativt utformad inskription. Gamla kyrkogården i Ramsberg.
