# Gravvårdar av gjutjärn

Bergslagens kontrakt, Västerås stift

2015-2016

Anneli Borg  
Charlott Torgén  
**Rapport 2016:3**

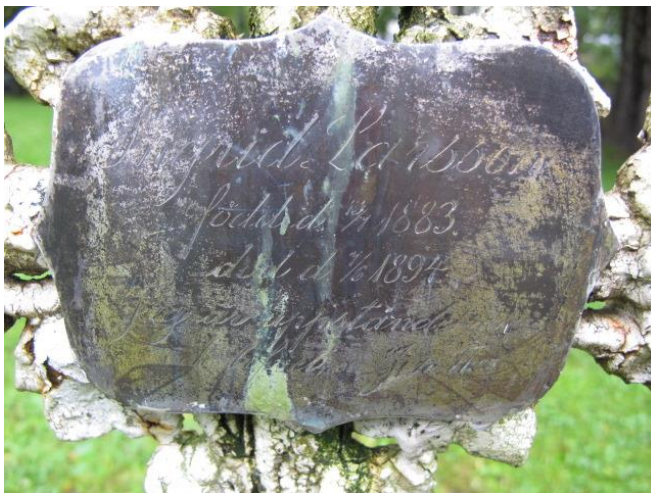
Dekorativt utformad inskriptionsplatta.  
Gamla kyrkogården i Ramsberg.

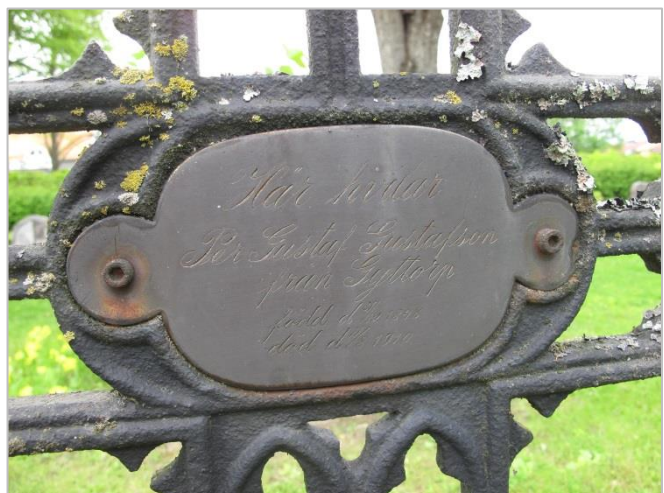
Dekorativt utformad inskriptionsplatta  
som anpassats efter korsets gjutna form.  
Norra kyrkogården i Nora.

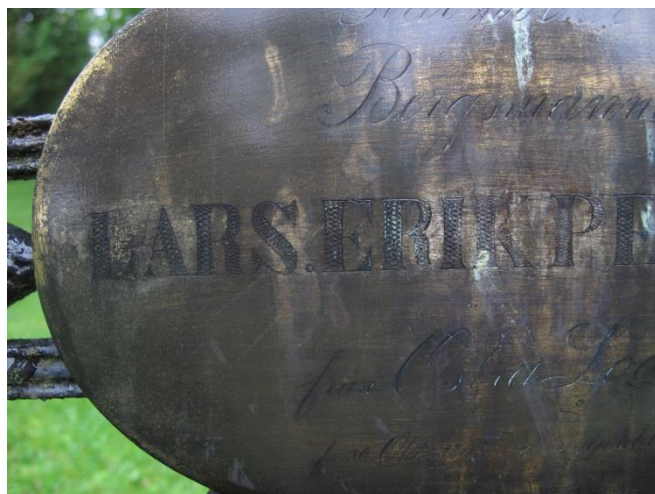
Inskriptionsplatta av koppar med mycket dekorativt utformad text.  
Gamla kyrkogården i Ramsberg

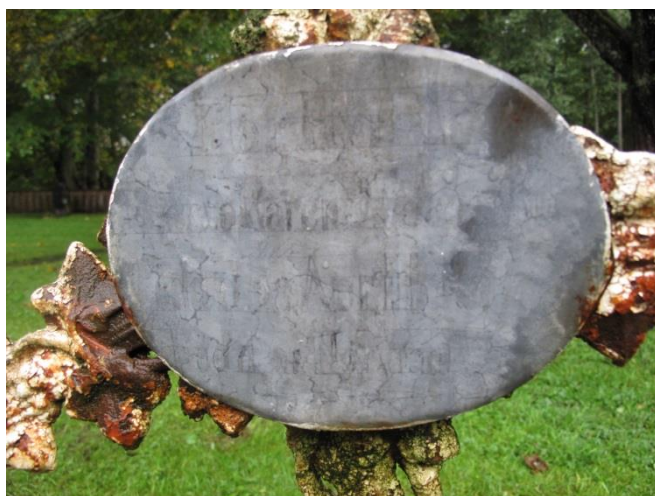
Inskriptionsplatta av plåt som en gång varit målad. I plåten syns fortfarande spår av själva inskriptionen.  
Gamla kyrkogården i Ramsberg.

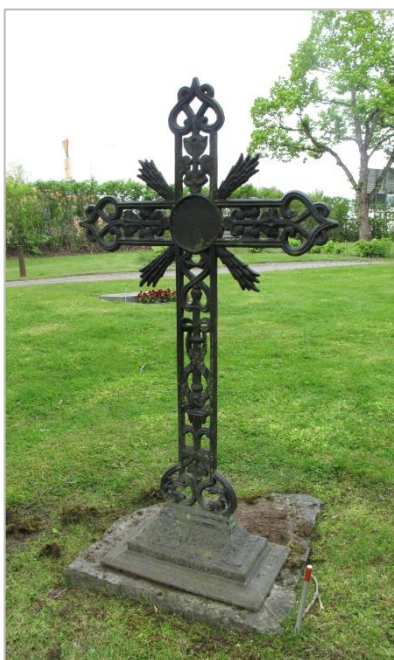
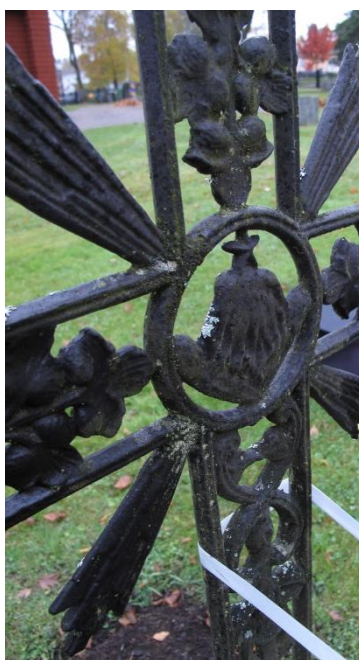
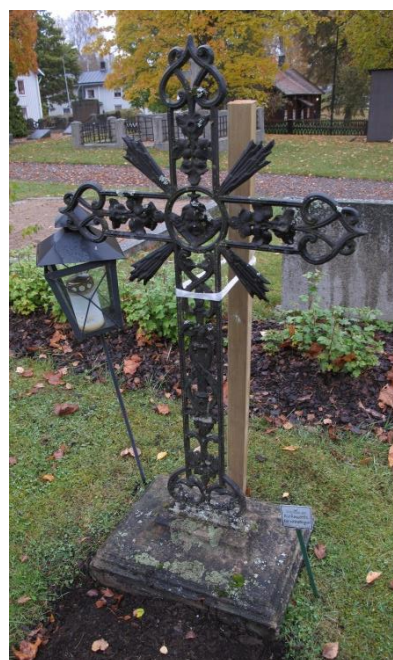
Bilderna visar samma modell av ett kors. De två högra bilderna visar samma kors med en detaljbild på korsets baksida för att visa den medvetna och detaljrika utformningen av gravvården. Gamla kyrkogården i Ljusnarsberg. Högra bilden visar samma modell av kors men med ett slätt mittparti där en inskriptionsplatta troligtvis suttit ursprungligen. Norra kyrkogården i Nora. Observera att de har olika socklar. Vänstra korset har en gjuten sockel av järn, medan det högra korset har en stensockel eller en gjuten av cement.

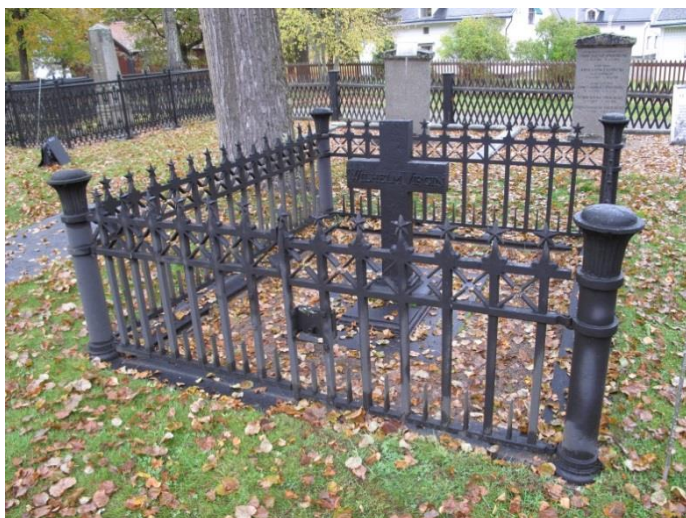
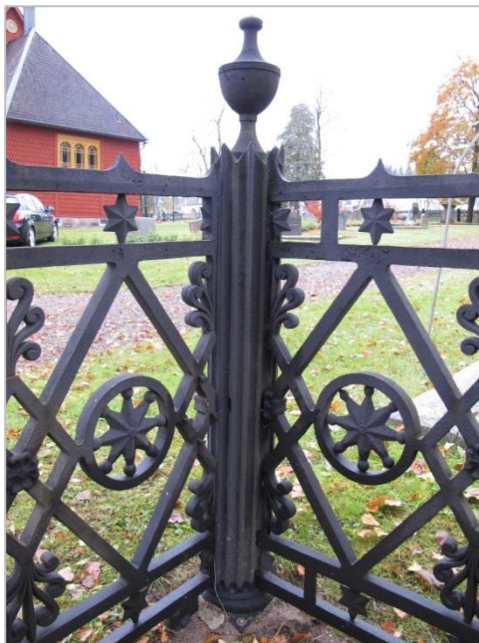
Staketen ovan är troligtvis de äldsta vi inventerat och finns på Ljusnarsbergs gamla kyrkogård. Till vänster 1830-tal och det till höger 1840-tal.

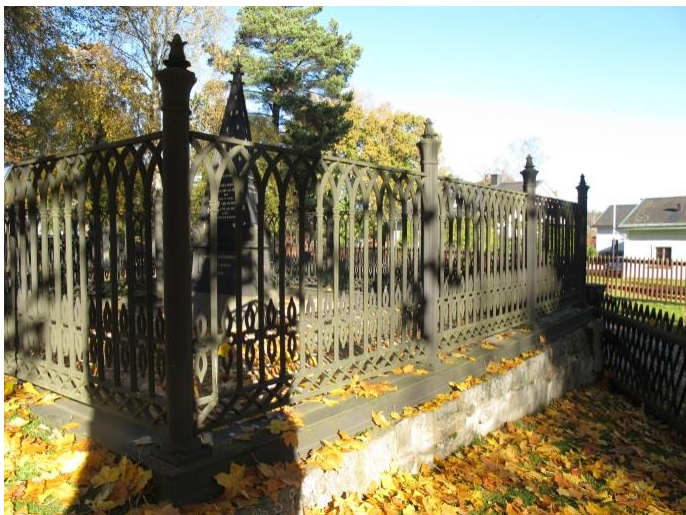
Stor gravvård med påkostat staket där även sockeln är av gjutjärn. Staketet har ett märksystem för montering. Gravvården är rest år 1850.

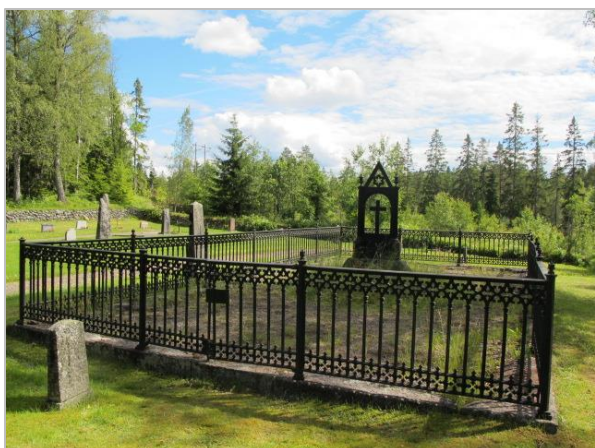
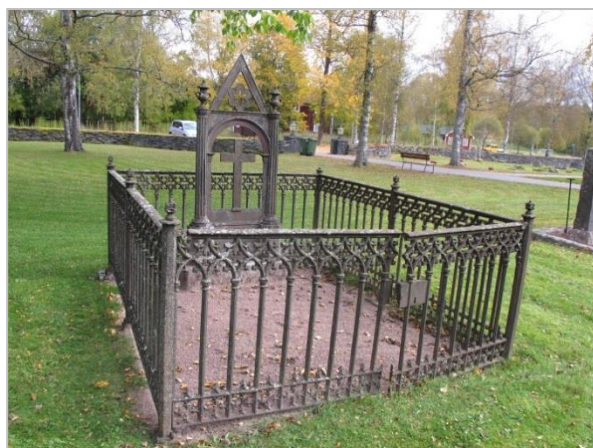
Två likadana gravvårdar, både vård och staket är troligtvis uppförda i sin helhet under 1850-1860-talet.

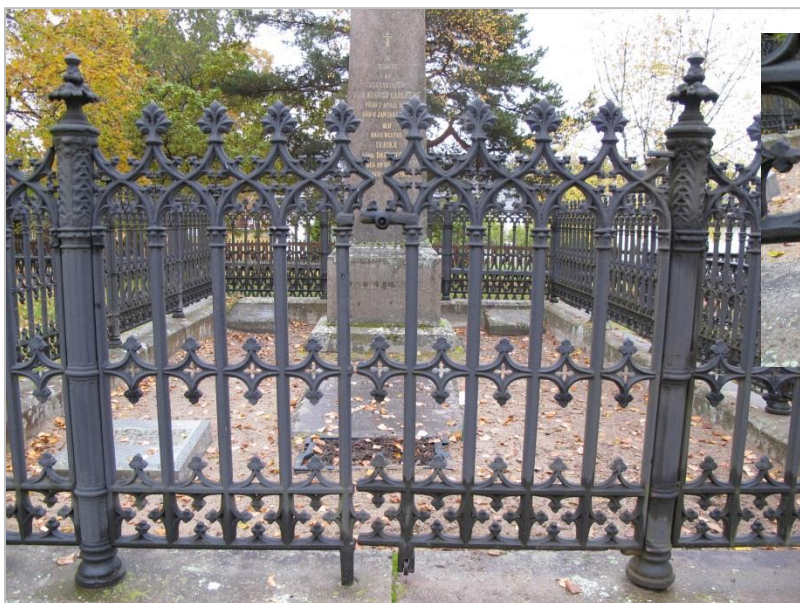
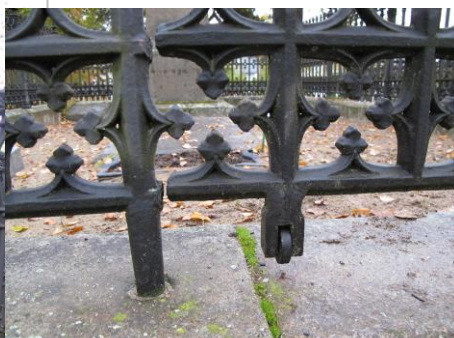
Påkostat staket, troligtvis från 1890-tal. På grinden finns ett hjul som grinden kan rulla på för att inte stöta i marken.

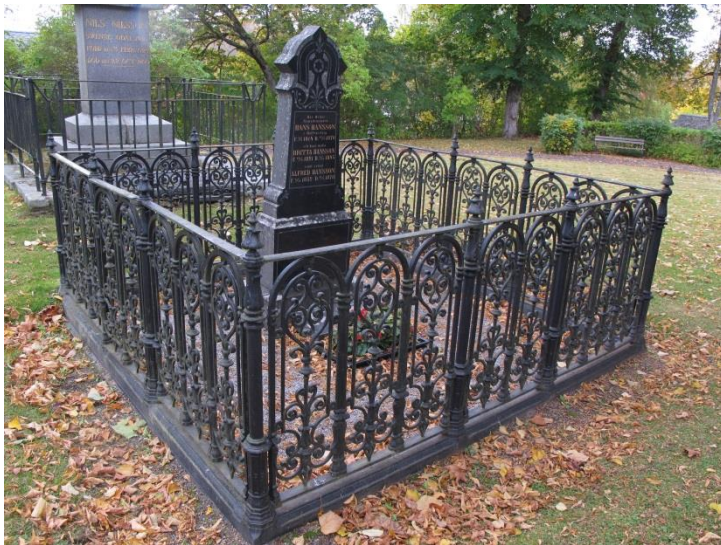
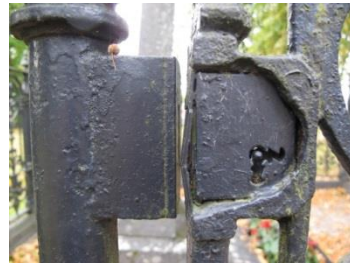
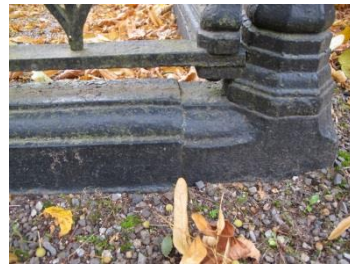
Påkostat gjutjärnsstaket på gjuten sockel och grind med lås, troligtvis uppförd på 1870-talet.

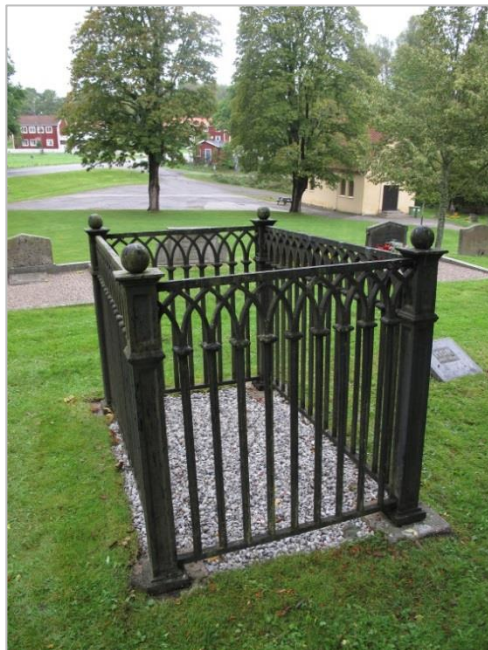
Odaterat staket, troligtvis från 1800-talets andra hälft. Det enda staketet i inventeringen som inte har någon gravvård innanför. Möjligt är att det funnits en inskriptionsplatta hängandes eller fäst på staketets insida.

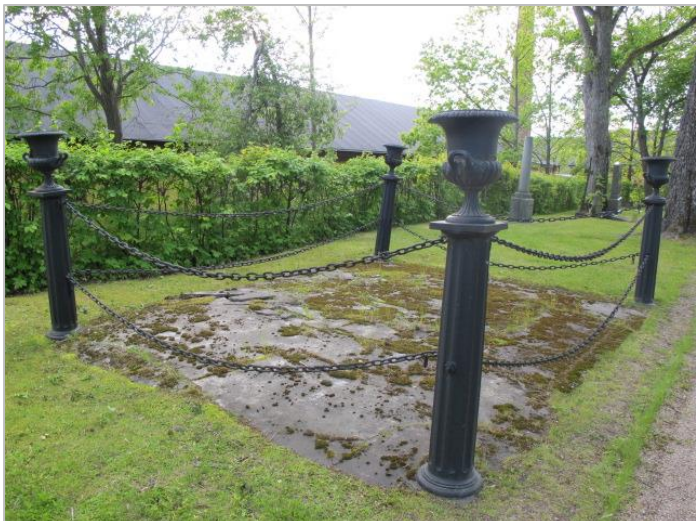
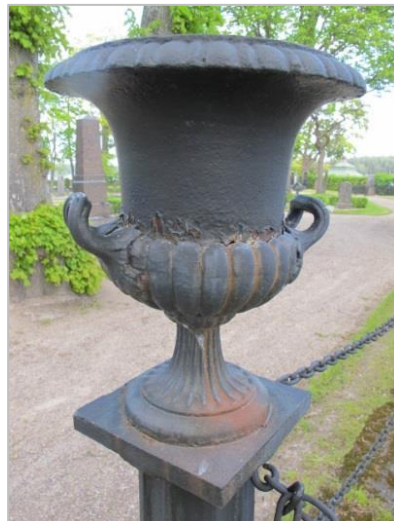
Gravård på Södra kyrkogården i Nora, den enda i sitt slag, med gjutna kolonner i hörnen krönta med planteringsurnor. Mellan kolonnerna löper smäckra kedjor som smalnar av ut mot stolparna.

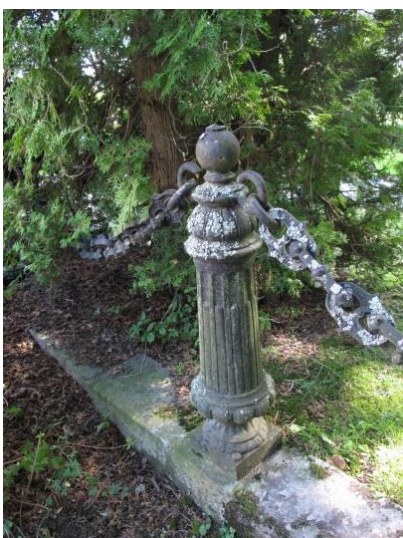
En relativt vanlig inhägnad med pollare och grov kätting som finns på flera av kyrkogårdarna. Inhägnaden finns avbildad på en priskurant daterad 1890, en priskurant från företaget Bolinders mekaniska verkstad i Stockholm.

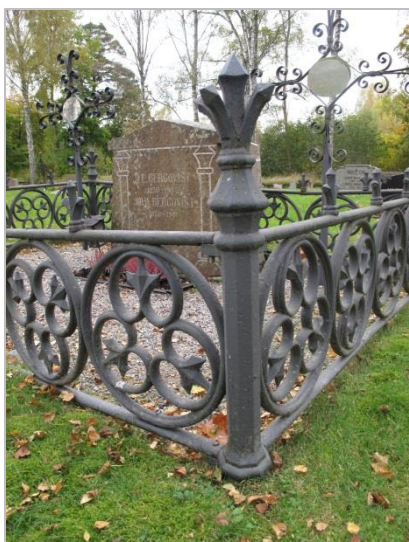
Staket, troligtvis från början av 1900-talet. På bilden till höger kan man se en lödning i överliggaren och att sektionen glidit isär.

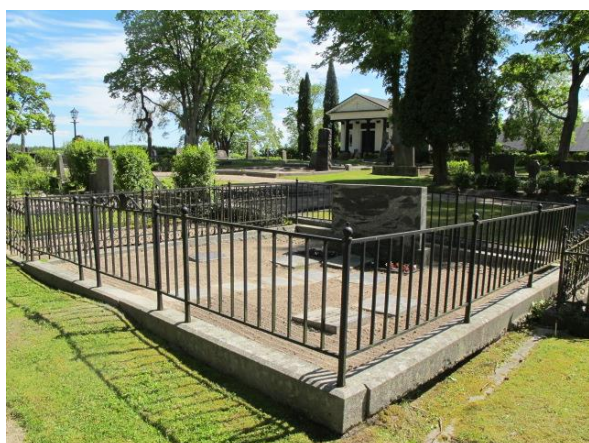
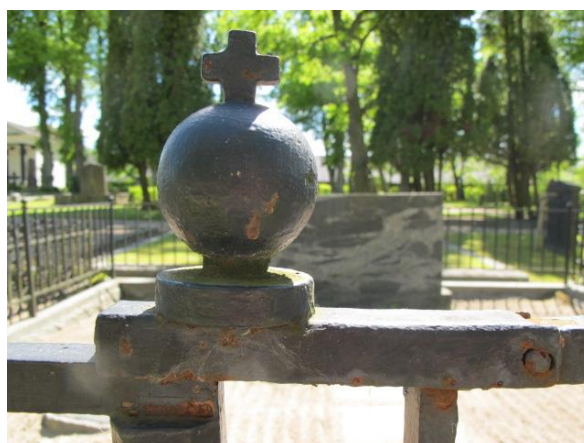
Stor familjegrav med stramt utformat staket med åttkantiga stolpar med korskrönta klot den första är gravsatt år 1916.

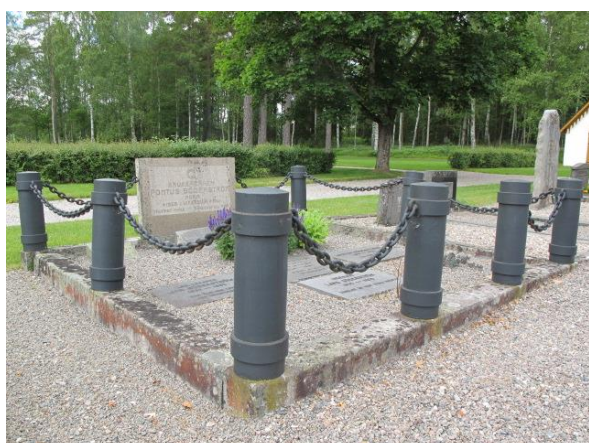
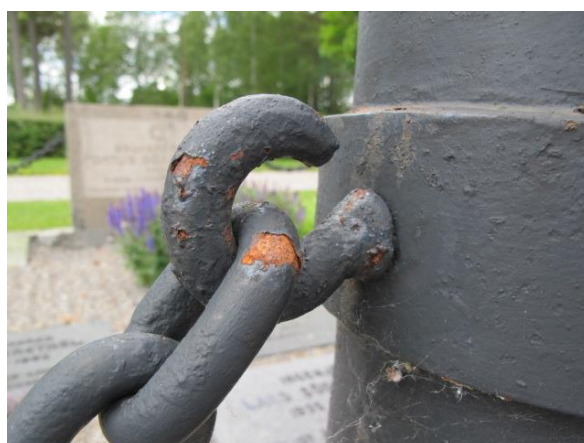
Gravvård inhägnad med gjutna pollare med kätting, troligtvis från 1920-1930-talet. Tre inhägnader av denna typ har påträffats i inventeringsarbetet.

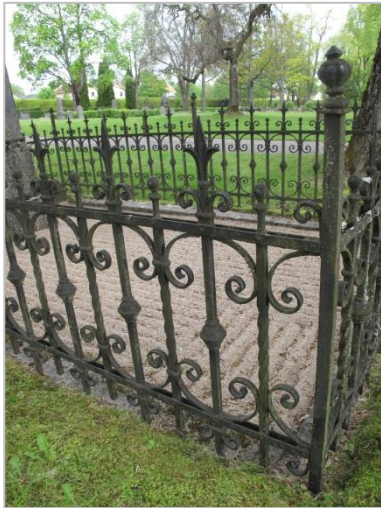
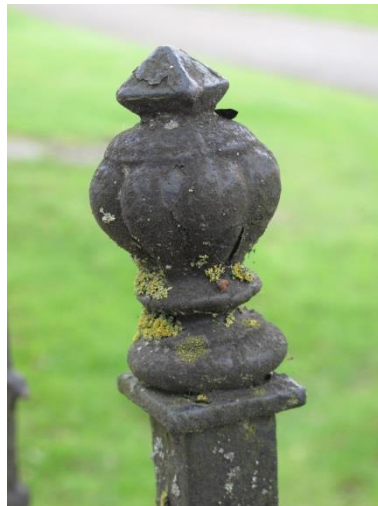
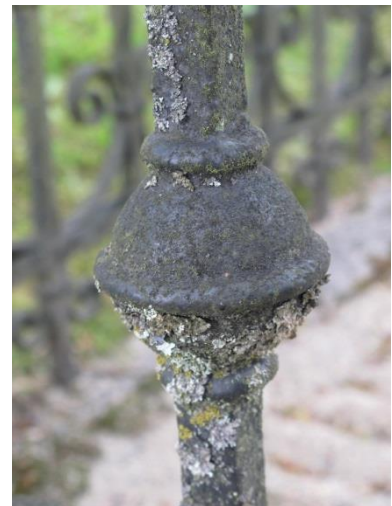
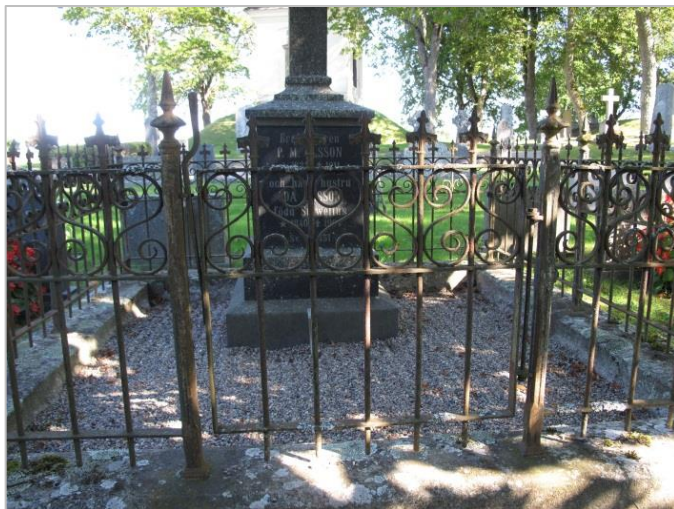
Bilderna ovan och nedan är av smide och gjutjärn. Här kan man se exempel på att man inte alltid smidde för hand av en smed utan att man använt förfabricerade järnprofiler. Detta förekom även på staket som var helt i smide.

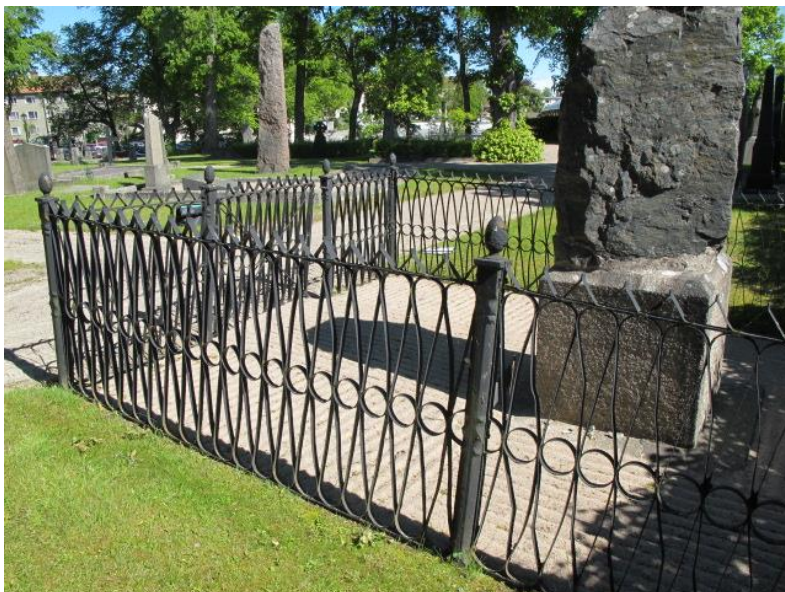
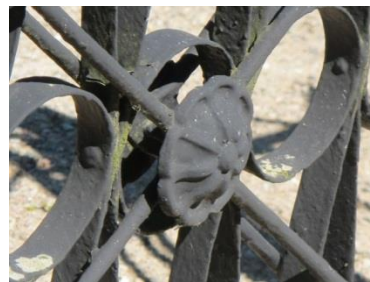
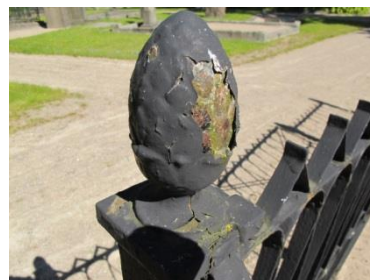
Staket av bandjärn med pollare och detaljer av gjutjärn på Södra kyrkogården i Nora. Bilderna till höger visar detaljer av gjutjärn. I en priskurant från Haddebo Jernverk, tryckår 1895 finns ca 20 varianter på staket av bandjärn, en snarlik den ovan.

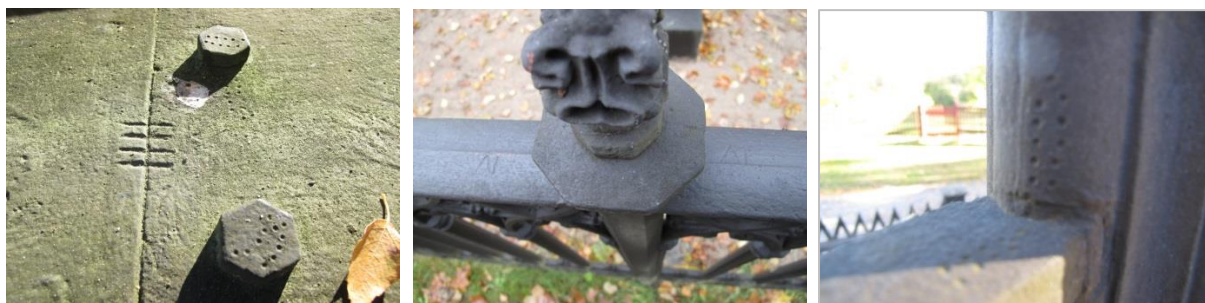
Under inventeringsarbetet har vi hittat ett antal märksystem för montering på några av staketen på Ljusnarsbergs gamla kyrkokogård. Några olika typer förekommer. På bilden till vänster är det prickar på bultarna som även finns bredvid på sockeln samt ritsar över fogar på sockelns skarvar. På bilden till vänster har överliggaren märkning med romerska siffror som syns på var sida om stolpens kröndekoration. På bilden till vänster, ett system med prickar där överliggaren möter stolpen för sammanfogning.

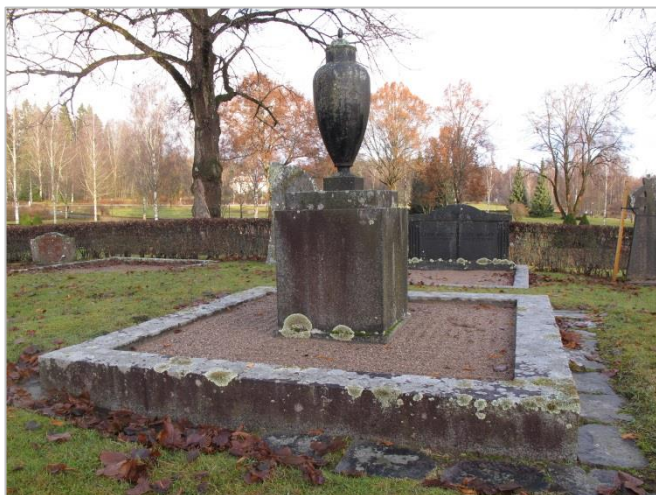
Gravvård i form av urna från tidigt 1900-tal. Urnan av gjutjärn är placerad på en stensockel. Guldsmedshyttans kyrkogård.

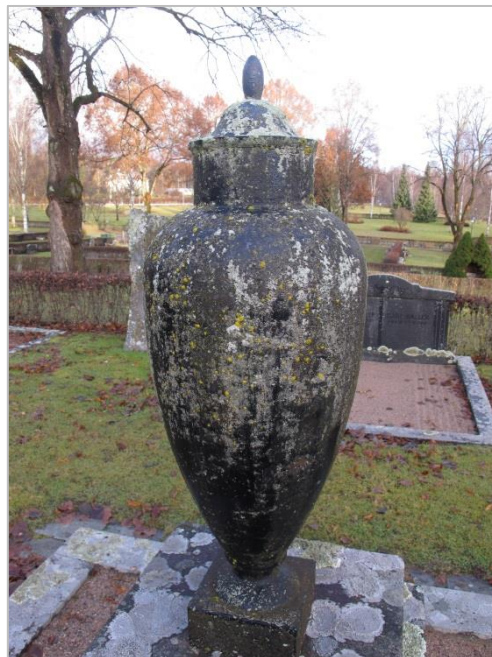
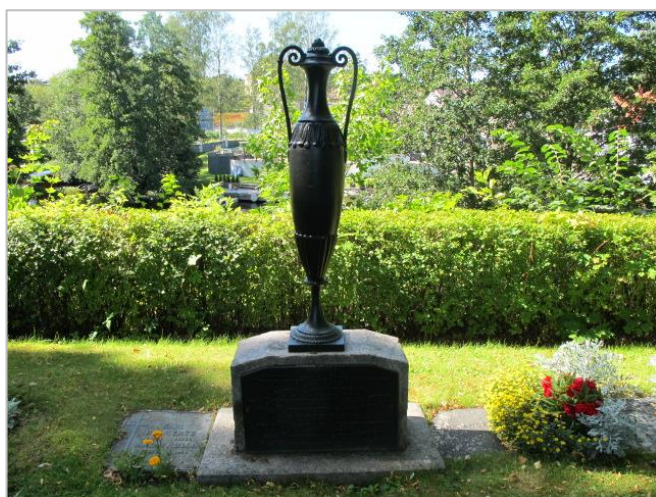
Gravvård i form av urna från sent 1800-tal. Urnan av gjutjärn är placerad på en stensockel som försetts med en inskriptionsplatta, också den av gjutjärn. Bergskyrkogård Lindesberg

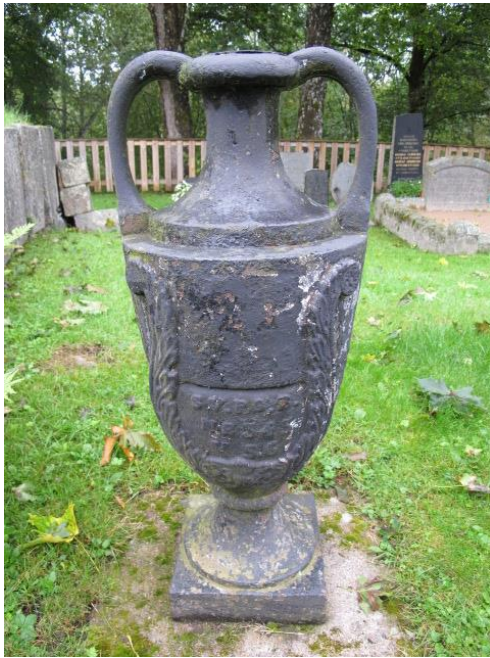
Odaterad urna.  
Gamla kyrkogården i Ramsberg.

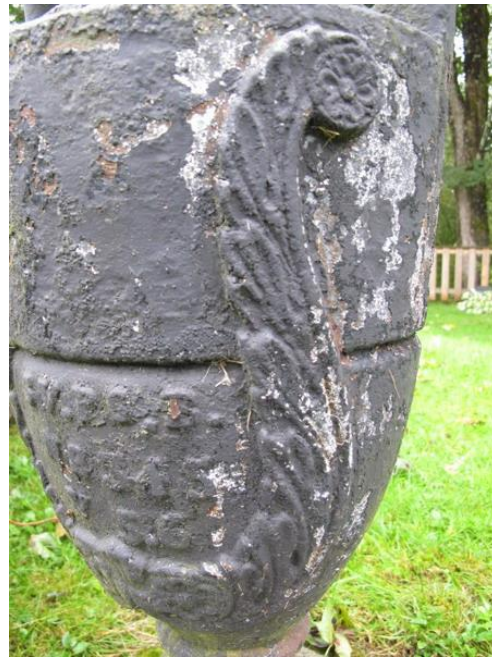
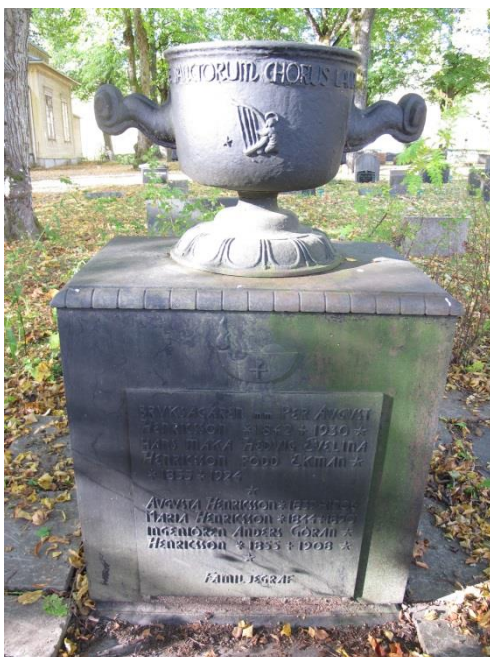
Gravvårdar i form av urnor från ca 1920-30-tal. Gravvården är av gjutjärn i sin helhet och tillhör samma släkt.  
Gamla och Nya kyrkogården i Grythyttan.

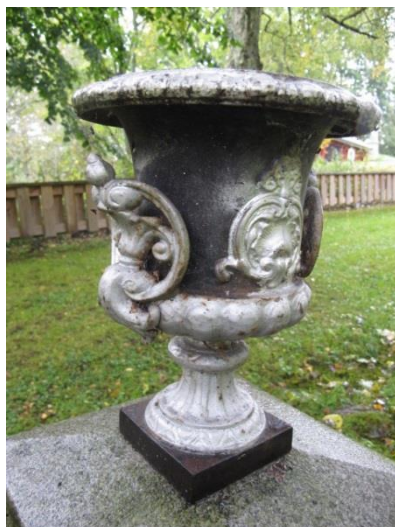
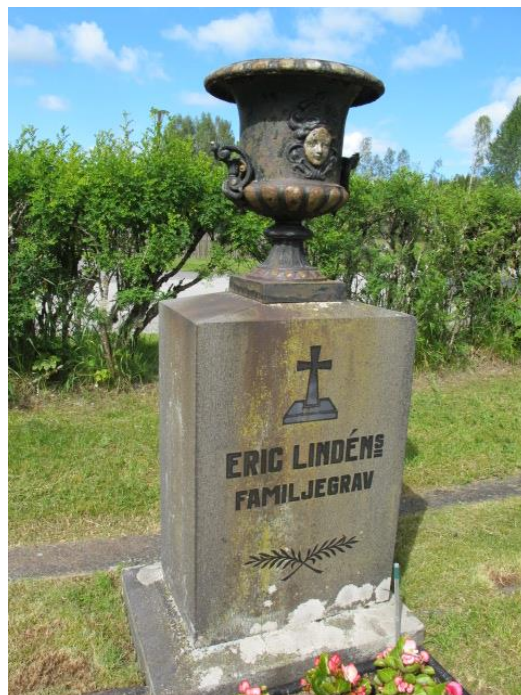
Gravvårdar med urnor från sekelskiftet 18/1900. Urnorna av gjutjärn är placerade på stensocklar/livstenar som givits en medveten form för att passa urnornas fot. Järnboås kyrkogård samt Gamla kyrkogården i Ramsberg.

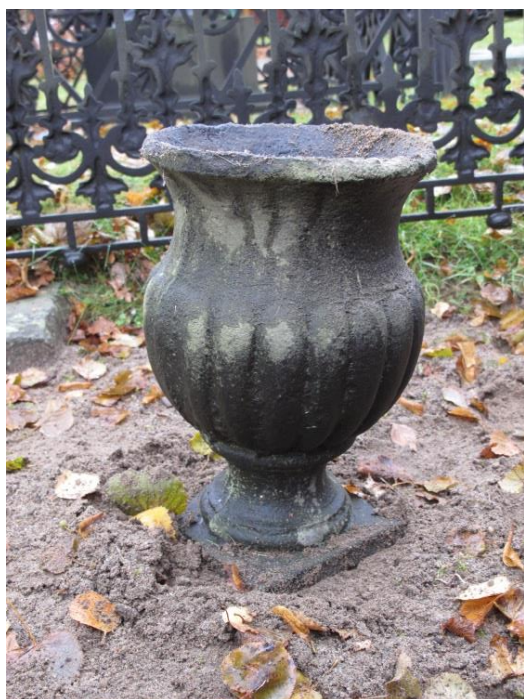
Mindre urna med ovanlig utformning. Urnan är avsedd för plantering. Gamla kyrkogården i Kopparberg.

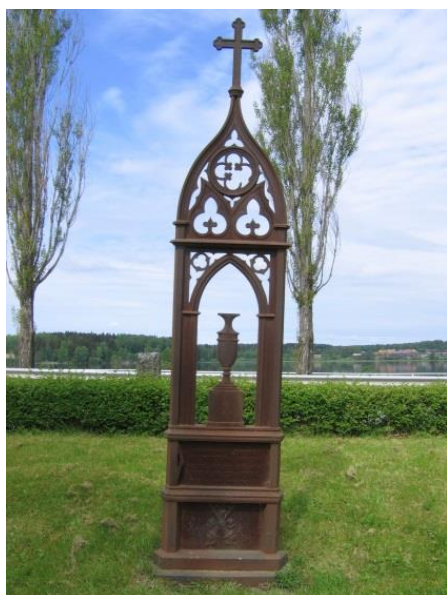
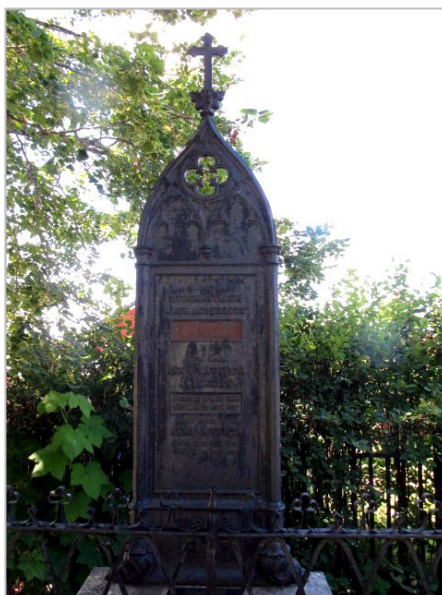
Bilden nedan till vänster, gravvård på Cederborgska kyrkogården 1860-tal och till höger, gravvård på Bergskyrkogården rest år 1878, båda i Lindesberg. På den högra bilden, nedan, kan man se att den översta inskriptionsplattan av okänd anledning inte längre sitter på sin plats utan ligger lös på sockeln. Gravvården är inte gjuten i sin helhet vid ett tillfälle. Troligt är att den översta inskriptionsplattan sattes dit i efterhand då vården redan var rest vid dödsdatumet, 1914.

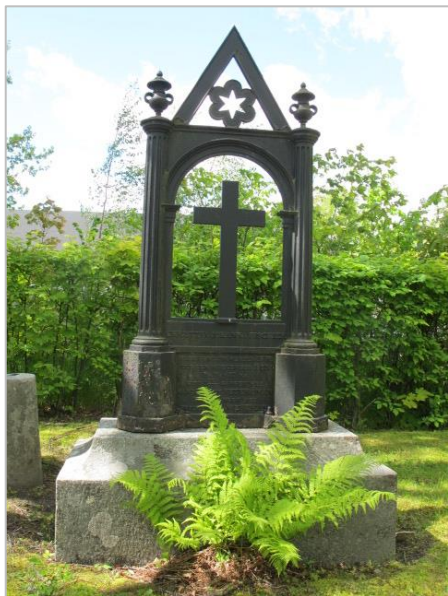
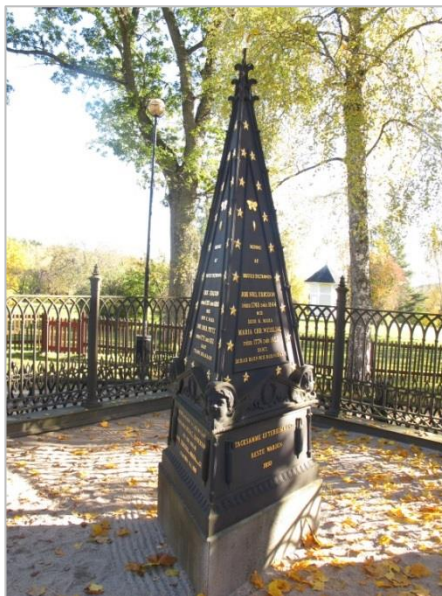
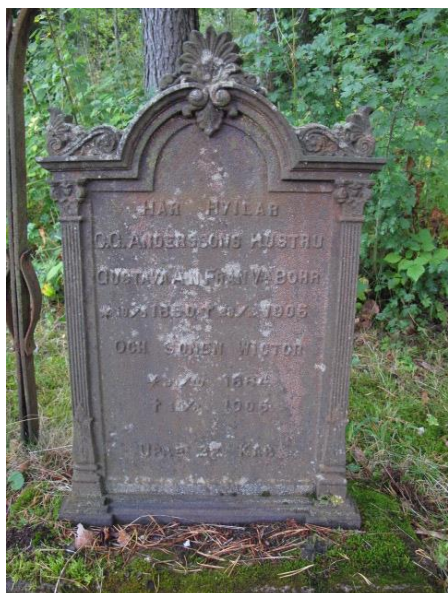
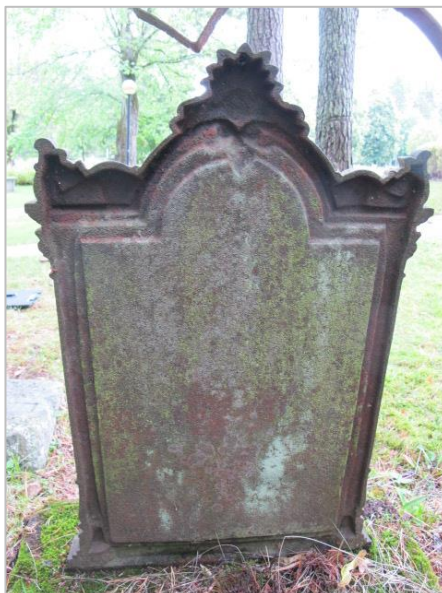
En stående gravvård från tidigt 1900-tal. Ovanlig på länets kyrkogårdar men är troligtvis en katalogprodukt. Den är ej liksidig.

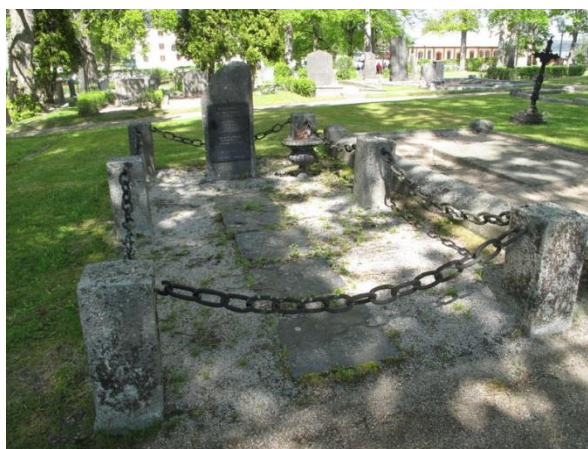
Bilden till vänster visar en minnesvård från 1976. Den är tillverkad efter originalet som var tillverkad i kalksten 1766. Till höger, ovan, en gravvård av sten med inskriptionsplattor av gjutjärn, en för varje person som är begravd från 1940-tal till 1980-tal.

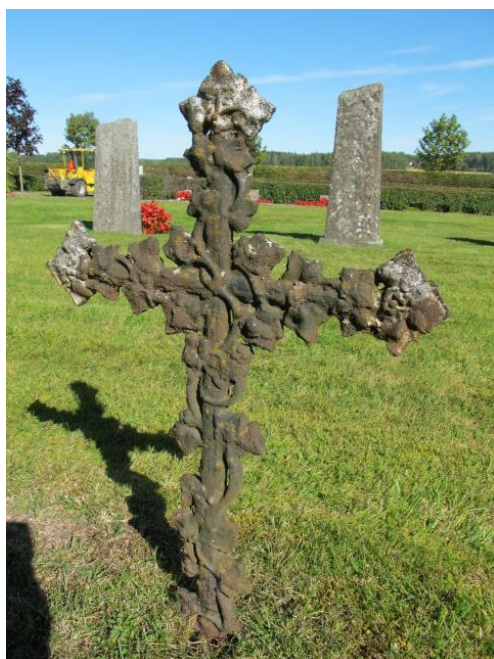
Kors som varit svartmålat med silverfärgade korsarmsavslut. Fellingsbro kyrkogård.

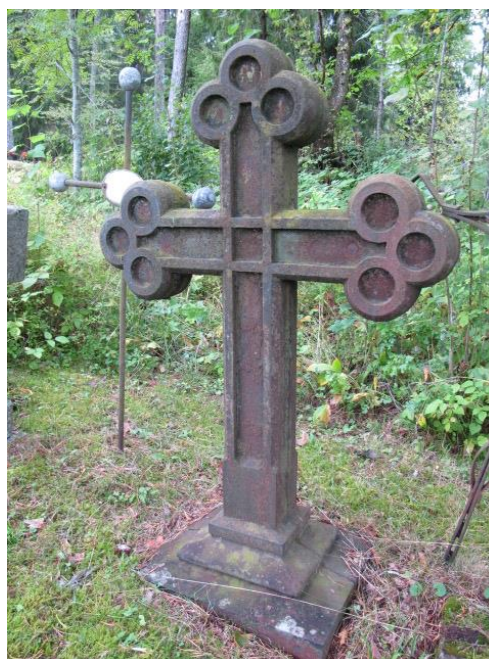
Kors som varit målat i grönt, silver och rött. På de förhöjda partierna påträffades en grön färg, på de försänkta delarna silverfärg samt på basen rester av en röd kulör. Södra kyrkogården i Lindesberg.

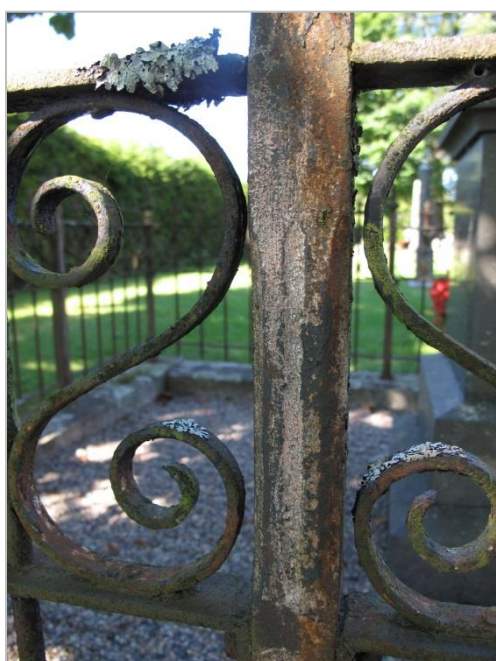
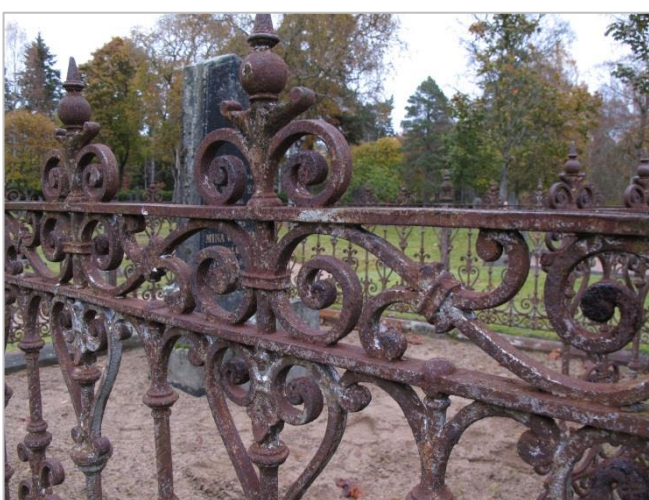
Bilden längst upp till vänster samt bilden ovan visar ett staket som en gång var helt målad i en silverfärg. Nya kyrkogården i Kopparberg. Bilden till höger visar ett staket vars stolpar samt lite av dekoren på staketsektionerna är silverfärgade. Staketsektionerna är annars svartmålade. Fellingsbro kyrkogård.

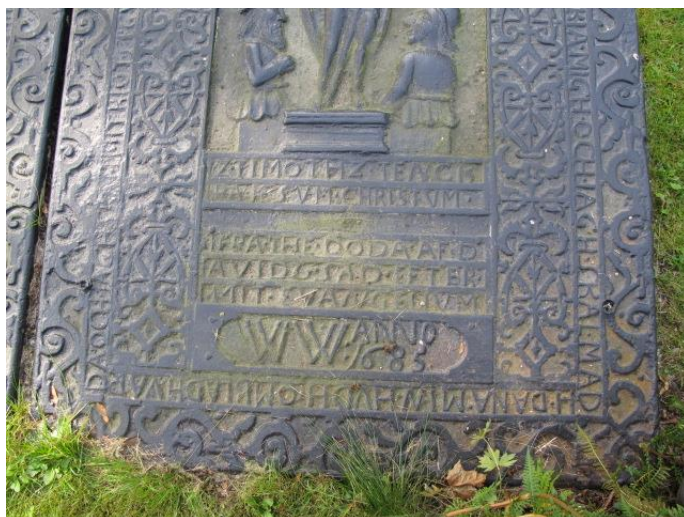
Samma motiv och modell som hällen ovan. Skillnaden återfinns i partiet längst ner på hällen där det står: "P (bomärke?) HS". Denna häll är bitvis mycket sliten och därför svår att tyda vilket även svårgjort en datering. Lindesbergs kyrka.

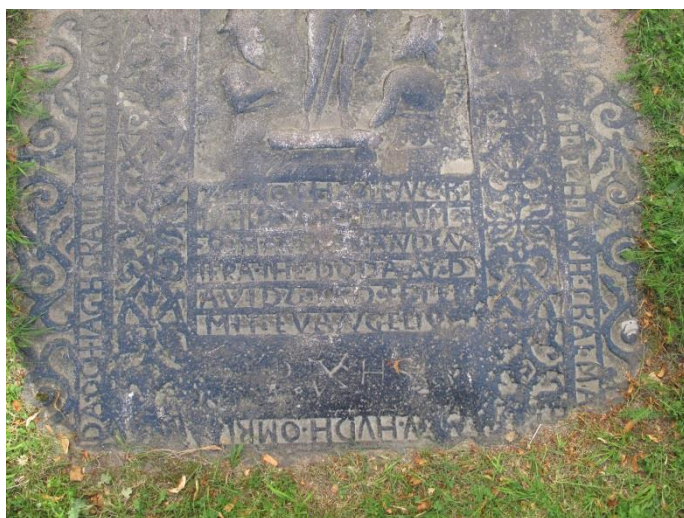
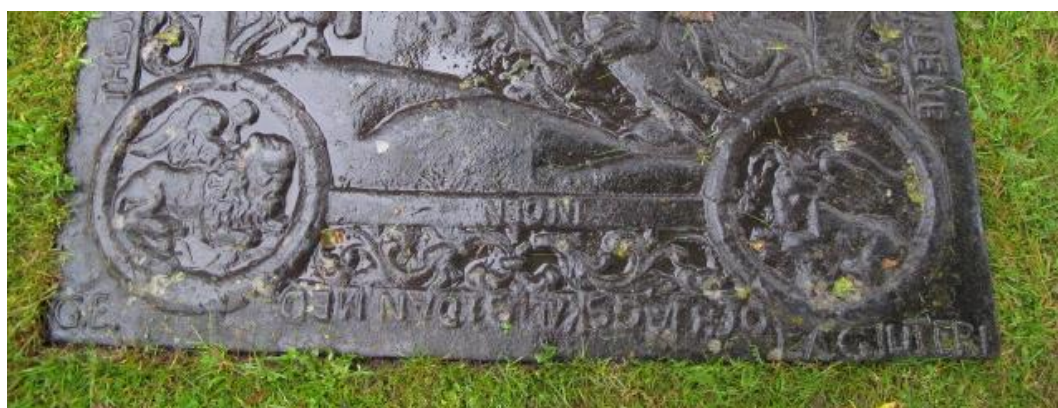
Häll med motivet Kristi nedtagande. Denna modell av häll är något senare än den med uppståndelsemotivet. Det finns flera hällar i samma modell, men den senaste daterade hällen vi återfunnit, från 1813, är signerad "G. E." längst ner i vänstra hörnet samt i högra hörnet "L. A. GJUTERI". Gamla kyrkogården i Ramsberg.

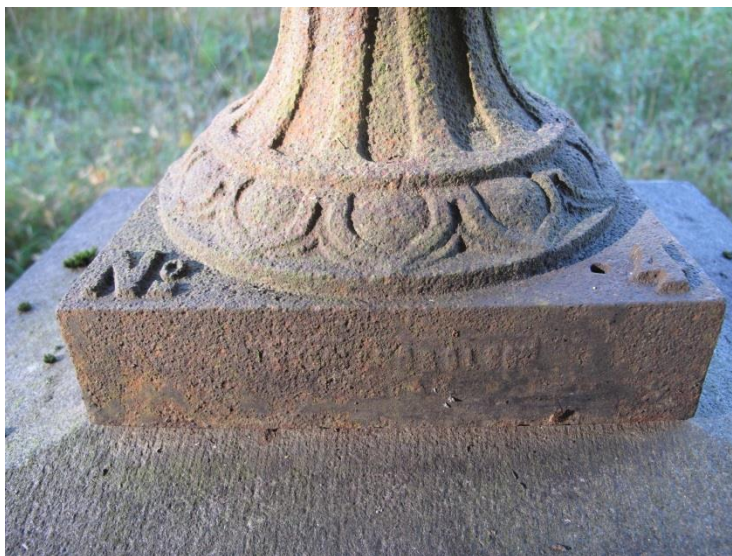
Sockel på en urna märkt med tillverkaren, som troligtvis är "Skoglund och Olson". Notera stenen som formats för att passa urnans fot, samt den dekorativa ytbearbetningen som stenen fått. Nya kyrkogården i Ramsberg.

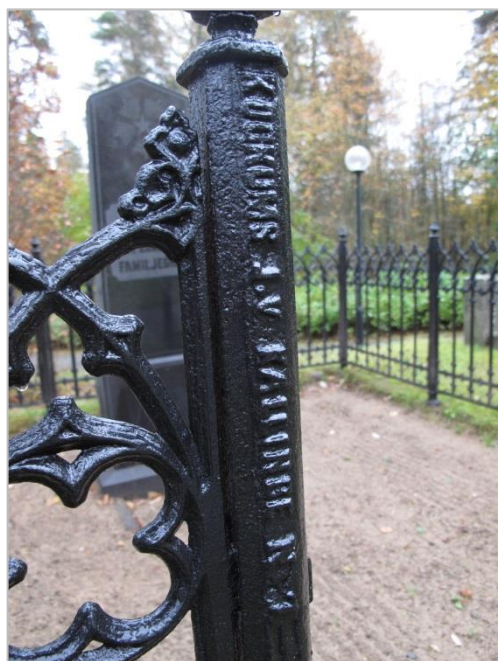
Staket där tillverkaren gjort sitt avtryck. På bilden till höger står: "KOCKUMS J. V. KALLINGE No 7". Nya kyrkogården i Kopparberg.

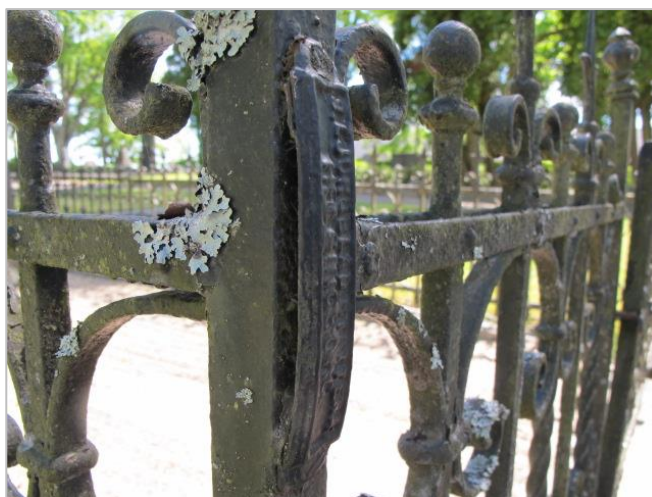
På den dekorativt utormade skylten fäst på staketet på bilden ovan står: "S. LJUNGBLAD STATTENA HELSINGBORG". Södra kyrkogården i Nora.

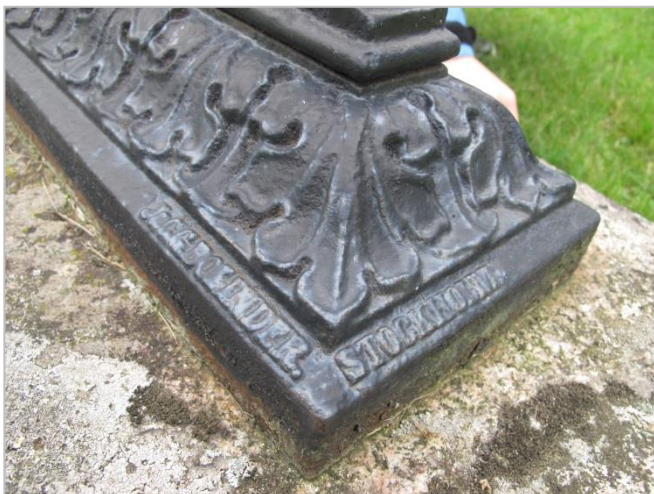
Basen på ett klöverbladskors märkt med  
"J. & C. G. BOLINDER.  
STOCKHOLM."  
Södra kyrkogården i Nora.

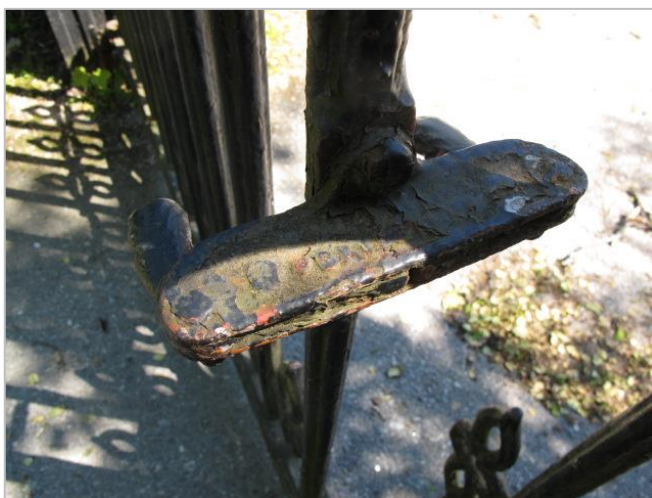
Trycket till en grind är märkt med  
tillverkarens namn. Något svårttytt,  
men det ser ut att stå ESKILSTUNA.  
Norra kyrkogården i Nora.

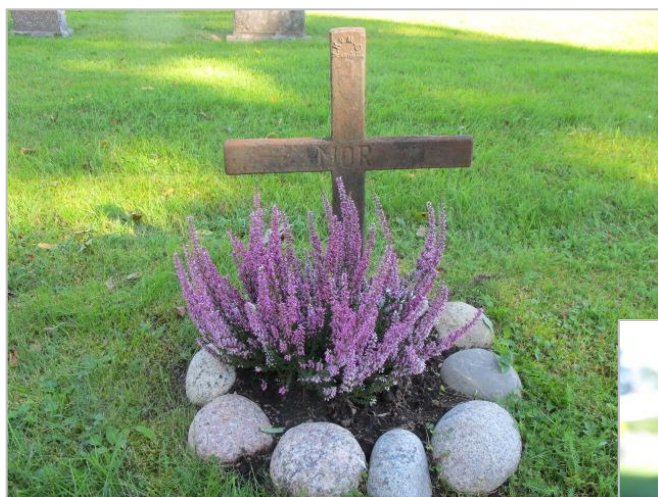
Enkelt utformat kors med gjuteriets  
stämpel längst upp på mittersta  
korsarmen. "V. K. o. M. G. J"  
Fellingsbro kyrkogård.

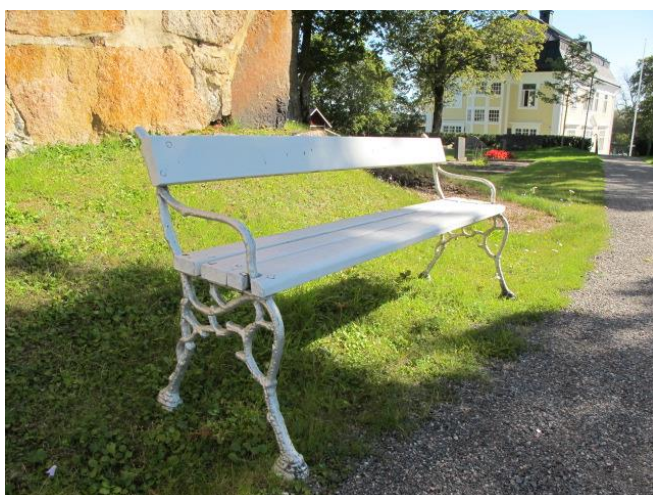
Parkbänk med gjutna gavlar. I dag silverfärgade, vilket den kanske även var ursprungligen. Under skymtar dock en ljusare grön kulör. Fellingsbro kyrkogård.

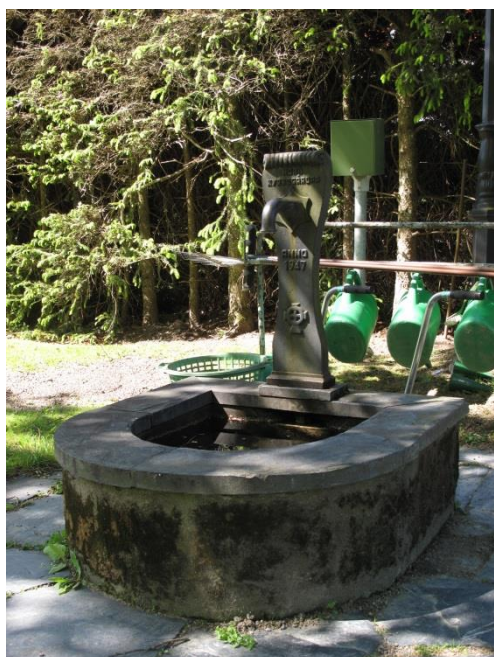
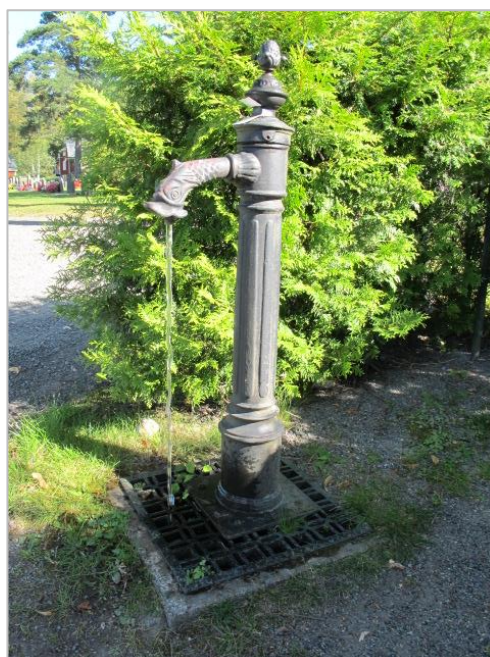
Vattenposter. Den vänstra är specialbeställd för Nora kyrkogårdar. Den högra står på Fellingsbro kyrkogård och är tillverkad av Aqua Design. Modellen finns på flera kyrkogårdar.

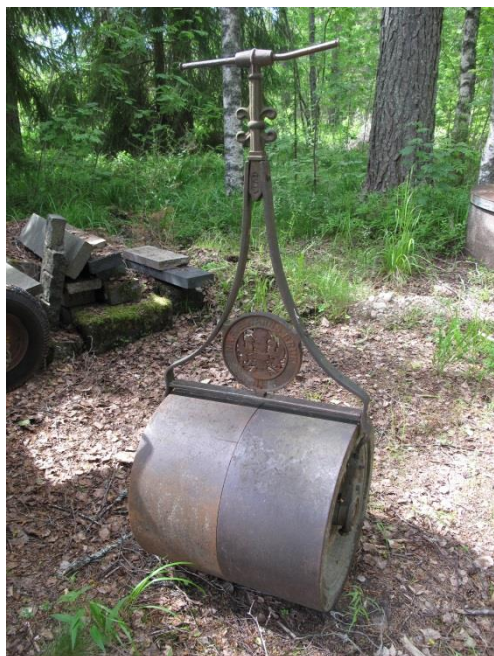
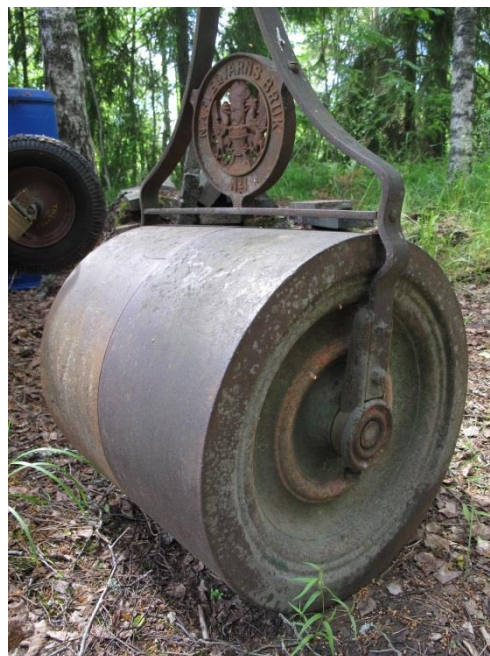
Dekorativt utformad vält från Näfverqvarns Bruk med spår av röd och grön kulör. Rockesholms kyrkogård.

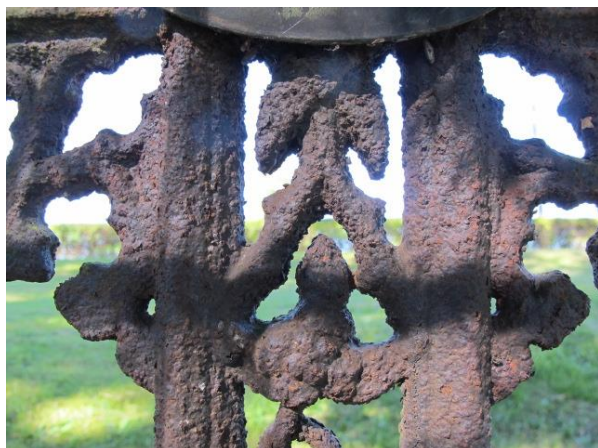
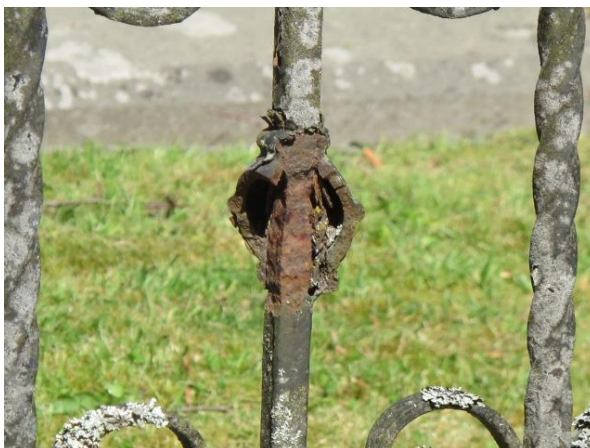
Bilden ovan till vänster visar ett rostangripet kors. Ett objekt med yta av detta slag bör tas in på verkstad för renovering. I många fall går målningsarbetet att utföras på plats om inte andra skador finns som kräver större åtgärder. Bilden till höger, ett smitt staket med detaljer av gjutjärn som på flera ställen håller på att rosta bort. Det viktiga här är att få stopp på rostangreppet genom att rengöra staket, mönja och måla om. Den till viss del bortrostade detaljen går att ersätta med en ny genom en ny avgjutning. Det finns grindar som är försedda med lås, låsen går att plockas isär och restaureras.

Rörliga delar så som grindar m.m. kan lätt underhållas genom att regelbundet smörja med konsistensfett, olja eller högpenetrerande rostlösare på sprejburk.
