# Gravvårdar av gjutjärn

Bergslagens kontrakt, Västerås stift

2015-2016

Anneli Borg  
Charlott Torgén  
**Rapport 2016:3**

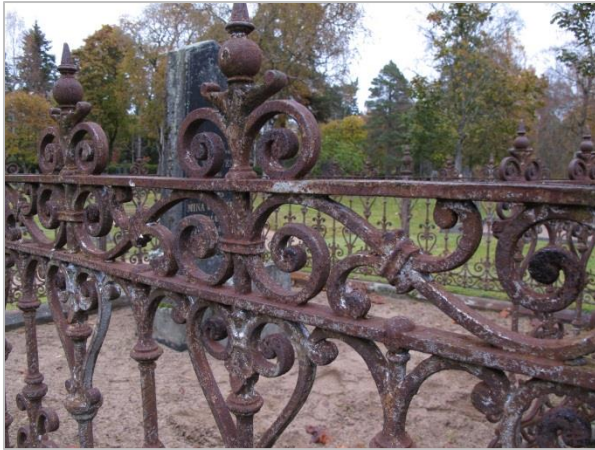
Staketet till vänster är till stora delar rostangripet men rester av silverfärg finns kvar. Vid inventeringstillfället kunde vi inte se några fler färglager. Här är det viktigt att man återigen, om man inte vid målningsarbetet hittar någon mer kulör, målar staketet helt i silver. Man ska inte per automatik måla allt gjutjärn svart utan att göra en undersökning av varje objekt innan åtgärd. Till exempel var det vanligt med svartmålade staket med detaljer i guldförgyllning, bronsering eller målade i silverkulör.

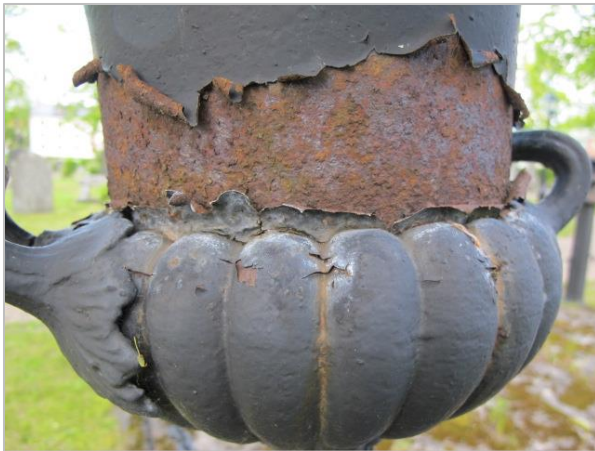
Bilden till vänster visar en urna där färgen flagnar kraftigt. Här kan man skrapa bort all lös färg, göra rent från rostangrepp, mönja blottade partier och därefter måla hela urnan.

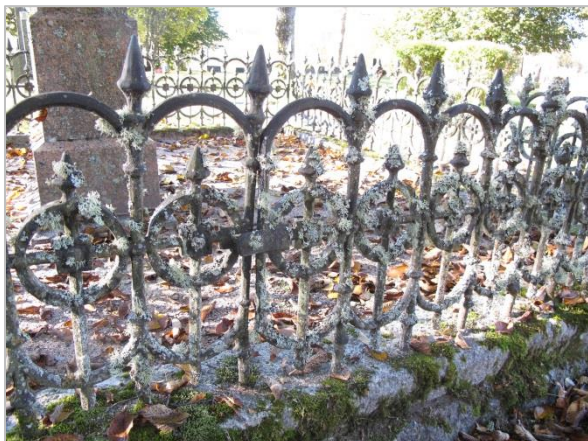
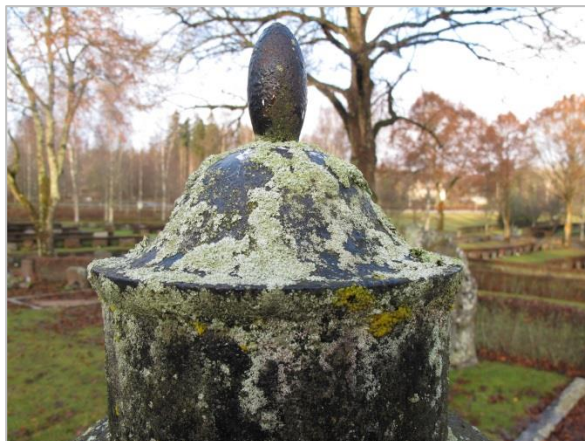
Påväxt av exempelvis lav och alger kan komma med tiden om man inte kontinuerligt håller rent. Skuggiga partier på kyrkogårdarna skapar i allmänhet fördelaktiga miljöer för mikroorganismer. Vid dessa partier kan det vara fördelaktigt att se över om det finns behov av beskärning av växter, häckar etc. För att förlänga livslängden på objekten rekommenderas att rengöring utförs varje år vilket görs enkelt med rent vatten från slang eller trycksprut och **mjuk** pensel eller borste. Bladgulsytor är tåliga men repas mycket lätt vid oförsiktig rengöring. Vid större behov av rengöring som med lättare algpåväxt och fågelträck kan man tillsätta diskmedel av typen YES i en tryckspruta med varmvatten. Rengöring med vatten bör dock aldrig utföras vid risk för frost då det kan spränga sönder eventuell stensockel eller stenram.

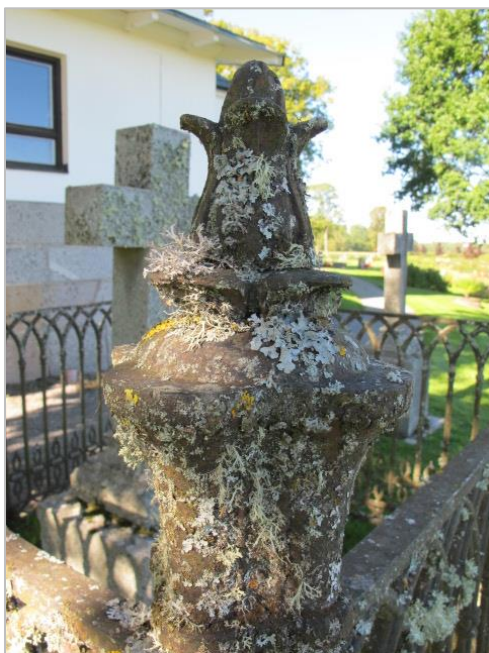
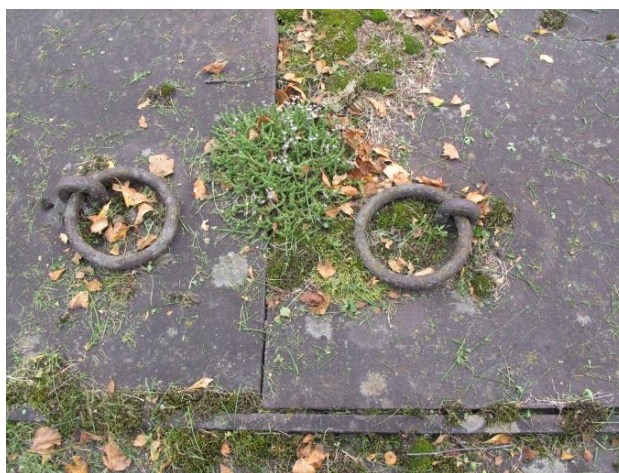
Lämnar man kvar gräsklipp som stänkt upp på, eller nedfallna löv på en gravvård, blir det en grogrund för påväxt. Påväxten i sin tur håller kvar fukt. Bild nedanför till höger.

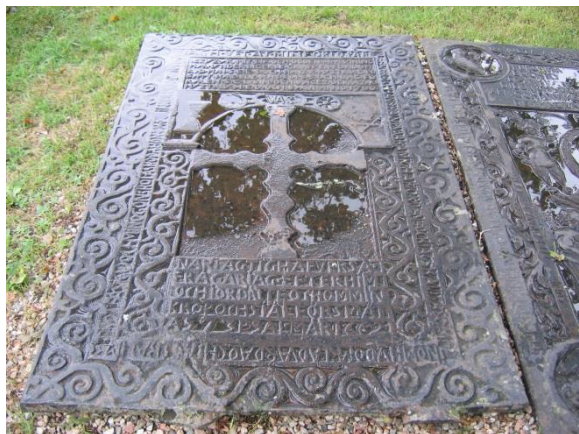
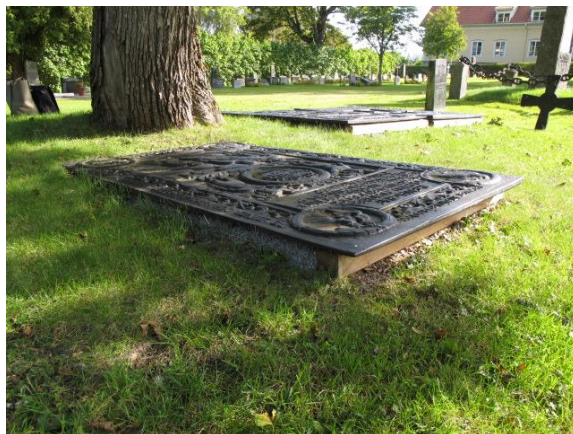
Bilden till vänster är från tidigare inventeringstillfälle 2006, där man kan se hur regnvatten ligger kvar på hällen. På bilden till höger från 2015 kan man se hur församlingen höjt upp och lutat hällen något för att vatten lättare skall rinna av.

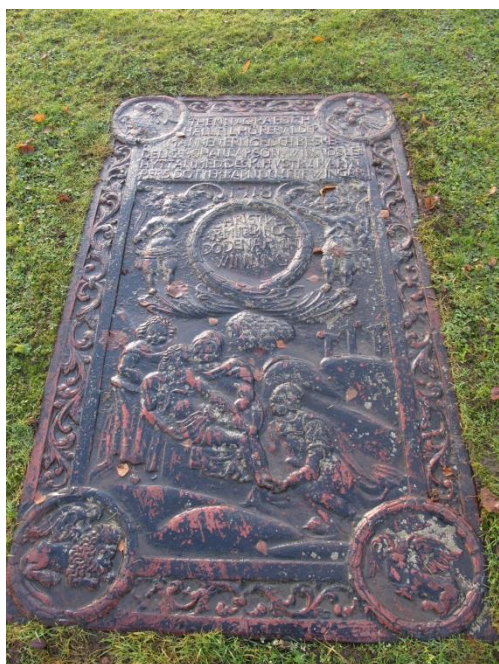
Mekaniska skador är ej ovanliga på gravvårdar och staket av alla slag på våra kyrkogårdar. Mekaniska skador är vanligtvis orsakade av fordon vid till exempel snöröjning och gräsklippning men även vid trimning av gräs. Skador som uppstår är bland annat, som på bilden till vänster, skrapmärken där färgen skrapats bort och mönjan blottas. Denna skada har troligtvis uppstått vid snöröjning men vi har sett liknande skador där man troligtvis varit oförsiktiga när man kört gräsklipparen. Viktigt också, är att hålla avstånd vid arbeten med grästrimmer då tråden lätt slår sönder färgskikten på gjutjärnet än värre skador blir det på gravvårdar av mjukare material.

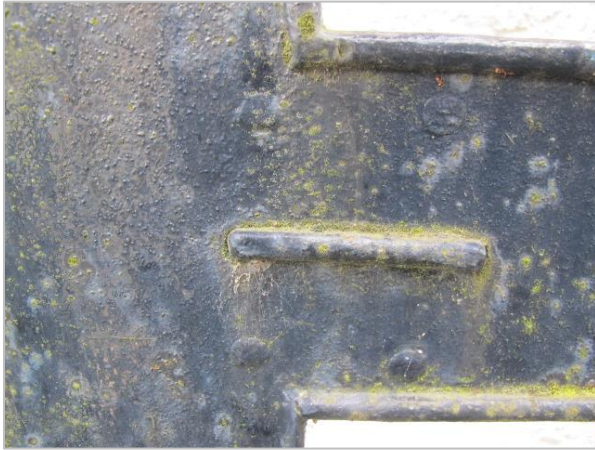
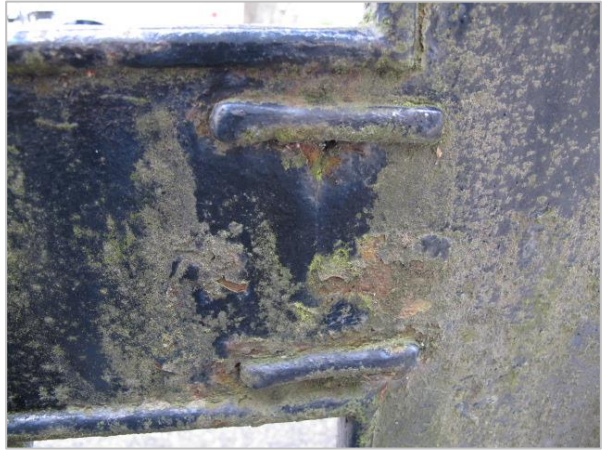
Bilden ovan. En äldre lagning av en korsarm som varit helt av. Lagningen är omsorgsfullt utförd och man kan knappt se sprickan.

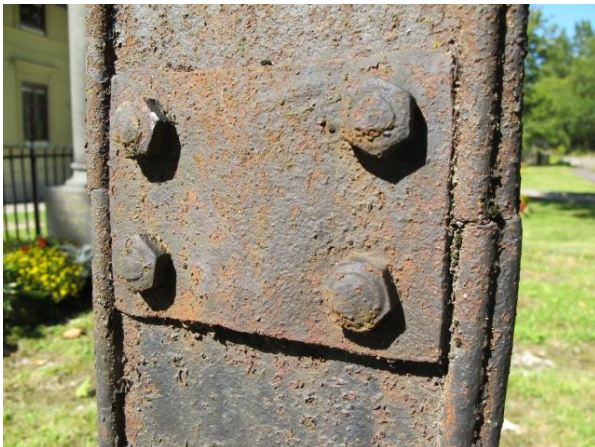
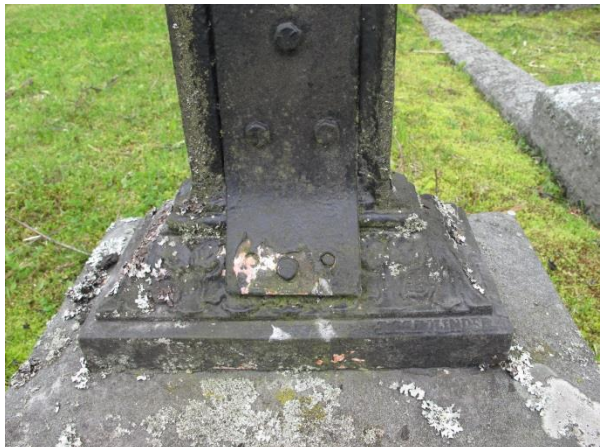
Ovan till vänster ett kors vars korsstam varit helt av. Skadan är lagad med bricka på båda sidor. Till höger ett stöd mellan korsets korsstam och dess bas.

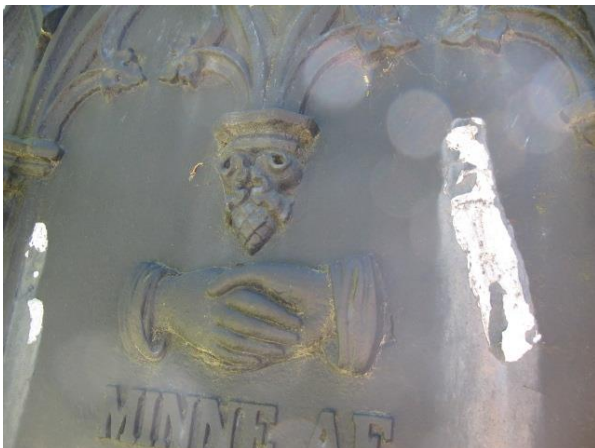
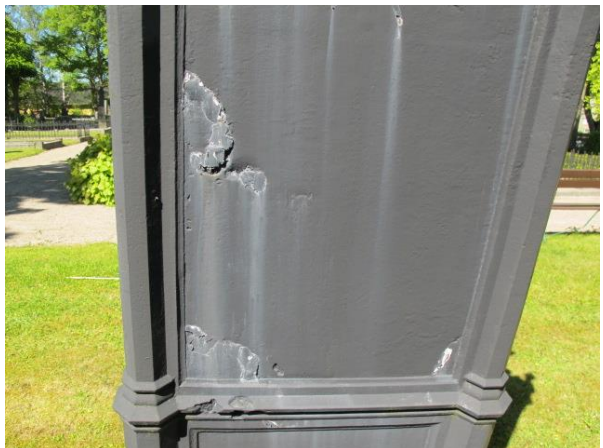
Det fanns tidigare en tradition att laga gjutskador som uppstod vid gjutningsprocessen. Dessa lagades vanligtvis med bly men även andra material förekom. Mindre skador kunde kittas med blymönja uppblandat med krita eller kalk. Lagningarna ovan kan vara en lagning med bly.

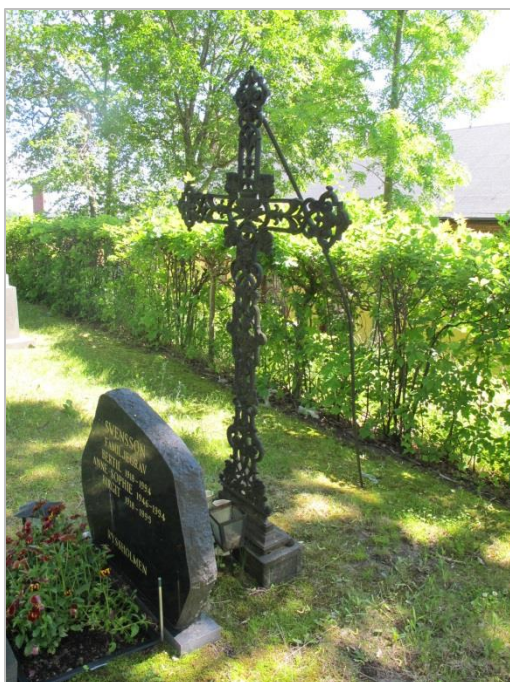
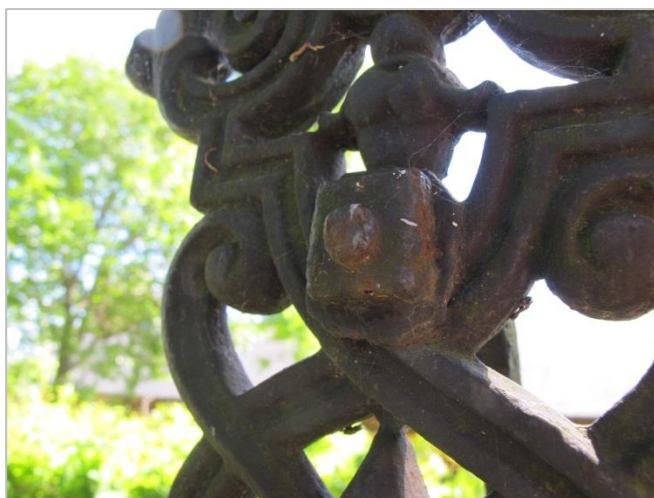
Ett högt genombrutet kors har stabiliserats med ett stag. Bilden till höger visar hur staget är förankrat i korset. I inventeringsarbetet har vi även sett stag för att stabilisera och förstärka smäckra grindstolpar på ett gravstaket.

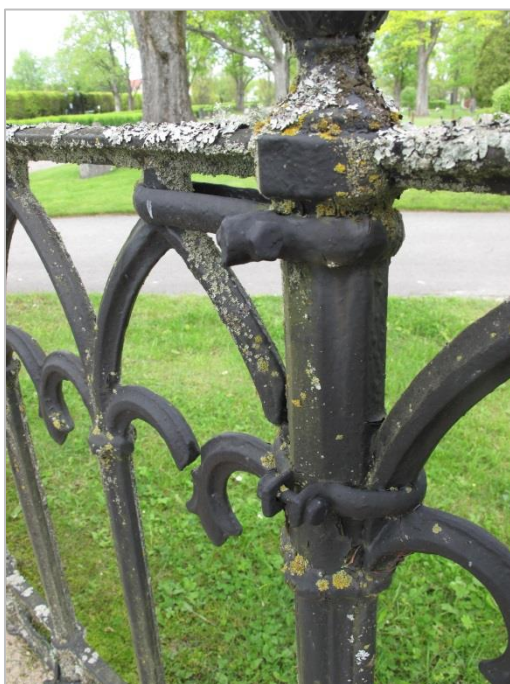
För att hålla ihop staketsektionen med stolpen har man strax under överliggaren förstärkt med en kramla.
