# Tillgängligare i Visby Stift

Broschyren *Tillgängligare i Visby stift* är tänkt som en inspiration för hur ni som arbetar eller verkar i de gotländska kyrkomiljöerna kan ta er an frågor som rör funktionsvariationer. Den visar exempel på hur andra församlingar arbetat med frågan och vilka lösningar som har använts.

Skriften är framtagen av Gotlands Museum på uppdrag av Visby stift och är en del av projektet *Över tröskeln – tillgänglighet på kyrkogård och i kyrka* utfört 2014–15. Skriften är uppdaterad 2022.

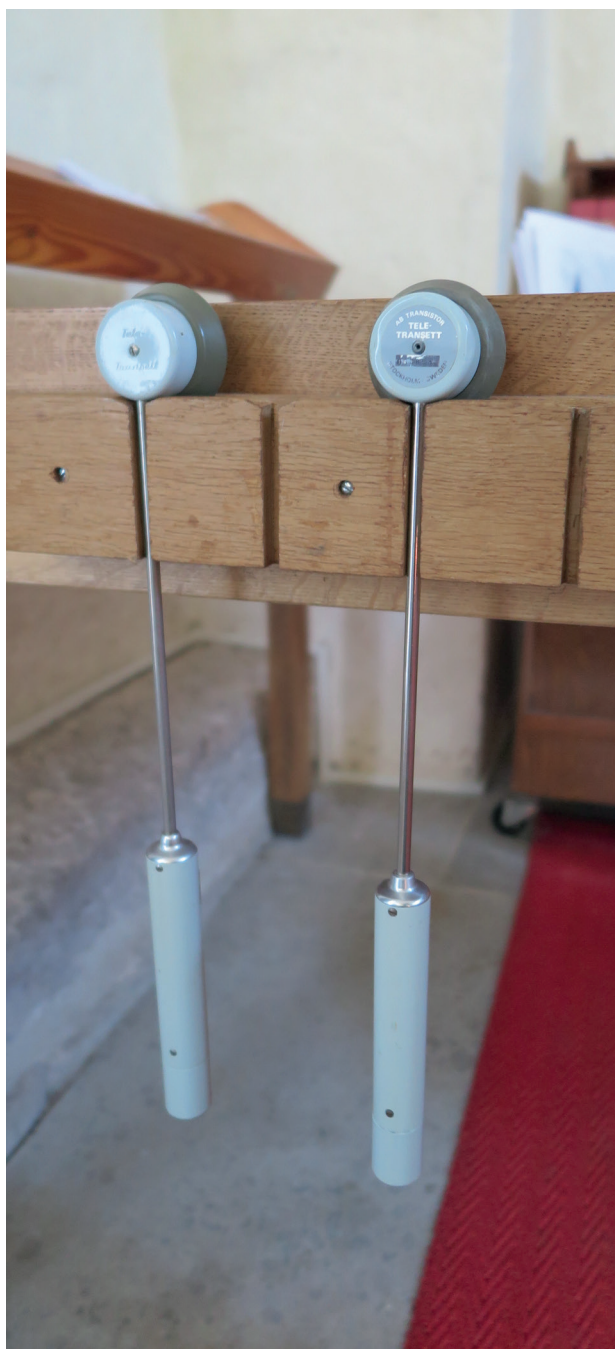
Denna typ av hörselstavar är på väg att plockas bort från kyrkorna. Idag används individuellt anpassade hörselapparater som kopplas upp mot kyrkans hörslinga. Detta ger ofta ett bättre ljud än det "naturliga" då mycket av ekot i kyrkorummet filtreras bort. För inköp av hörselapparat ger Region Gotland ett bidrag.

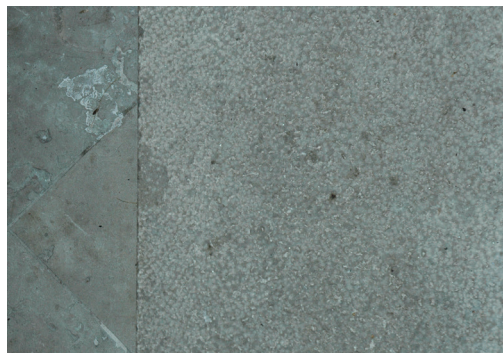
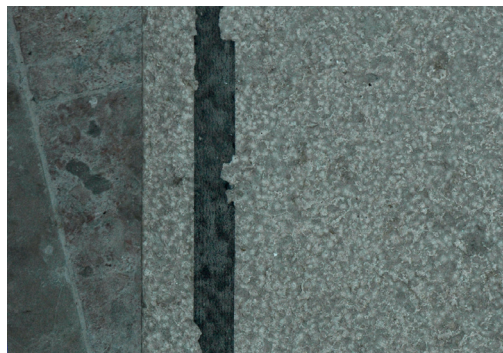
Det är inte svårt att förstå att det kan vara svårt för en person med nedsatt syn att se höjdskillnader om liknande material finns på båda ytorna. På bilderna visas exempel från Stenkyrka kyrka där sydportalens trappa invändigt har kontrastmarkerats men inte trappsteget vid västportalen. Normalt ligger kontrastskillnaderna mellan den gotländska kalkstenen och en svart markering på mellan 0,40 och 0,50 vilket är tillräckligt.

Den enklaste och billigaste åtgärden att förbättra tillgängligheten är genom att kontrastmarkera nivåskillnader. Personer med synnedsättning har ofta svårt att uppfatta små kontrastskillnader och ibland att skilja på färger, eller vissa färger, varför det är viktigt att det är mörkt och ljust som ska ställas mot varandra som kontrastskapare. För att kontrastverkan skall vara tillräcklig behövs en skillnad på 0,40 (luminicensreflektorfaktor) vilket uppnås med en svart tejp mot en normal gotländsk kalksten.

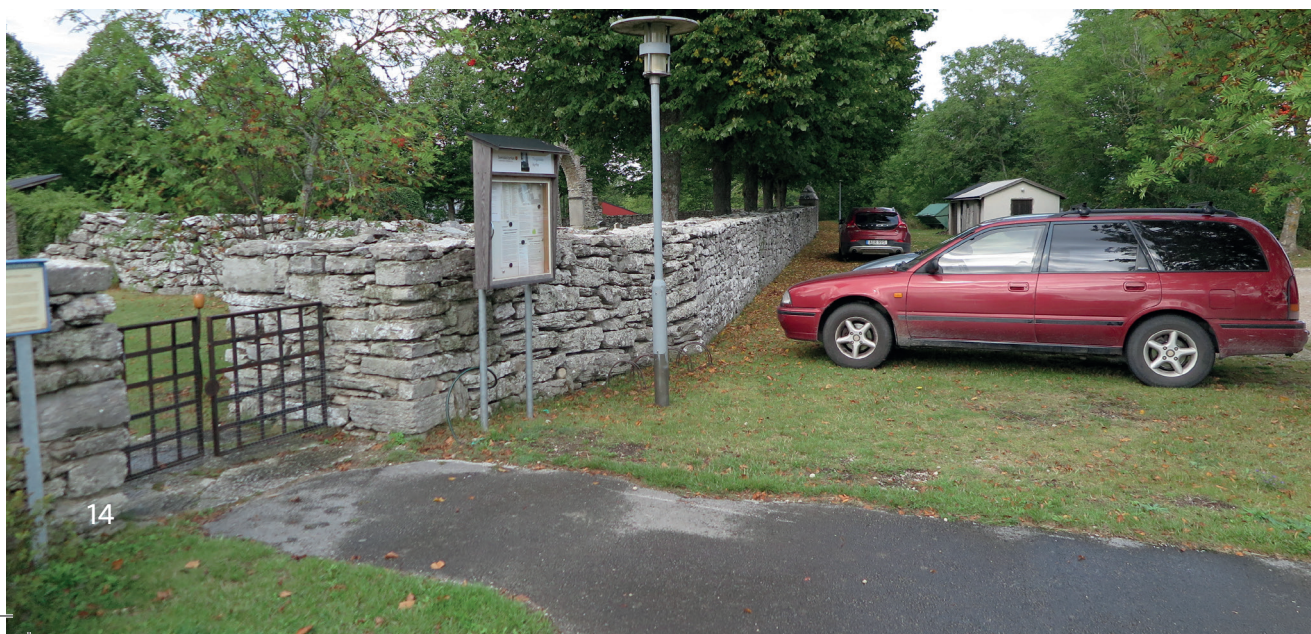
Parkering utanför kyrkogårdsmuren vid Tingstäde kyrka. Här vid informationstavlan, liksom längs kyrkogårdsgången, finns belysning.

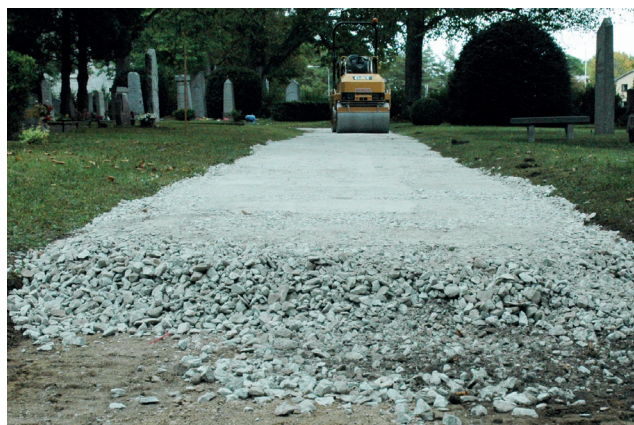
Organiskt material avlägsnas ned till ett djup av upp till 20 cm. Ett bärlagergrus läggs ut och komprimeras. På detta läggs en ca 2-4 cm tjock avjämning med stenmjöl som toppas med ett 1-2 cm tjockt ytlager/slitlager av krossat stenmaterial med en storlek på 2-5 mm.

Bärlager på Södra Kyrkogården under komprimering.

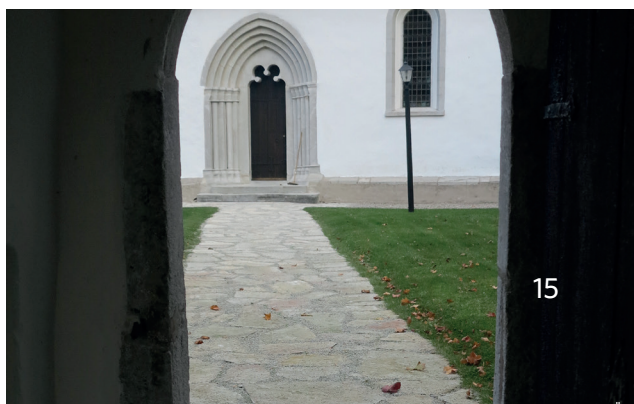
Andra metoder som använts är gångar av kalkstensflis, som här i Hall.

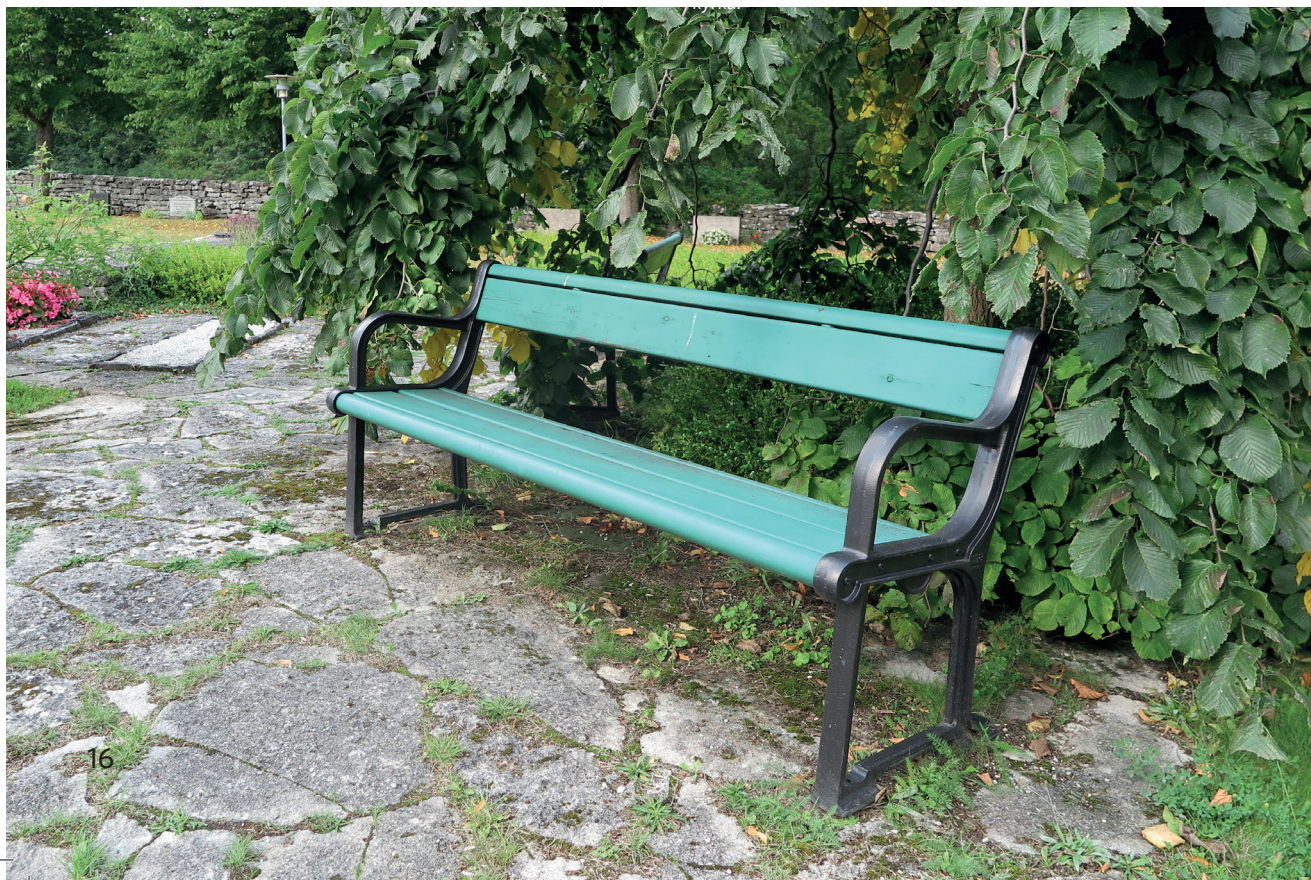
Bilden visar en bänk invid minneslunden vid Tingstäde.

En bra bänk ska ha en sitthöjd på mellan 45-50 cm och armstödet 20 cm över sitthöjden. Armstödet ska minst nå fram till sittytans framkant. Armstödet ska ha en avslutning som är lätt att greppa. Lutningen på ryggstödet ska vara rak. En hårdgjord och plan yta med plats för rullstol bör lämnas intill bänken.

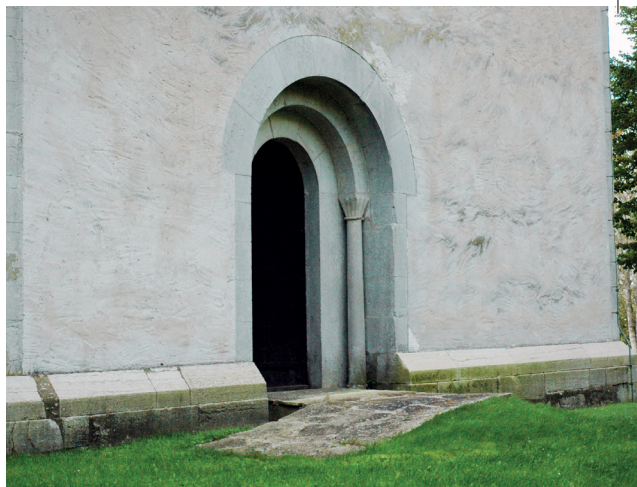
I Eksta prövades nyligen en lösning på ramp genom att bygga upp en liten kulle som utjämnade två trappstegs höjdskillnad vid långhusets huvudentré. Lösningen är enkel och smakfull men ger en markprofil som känns ovan.

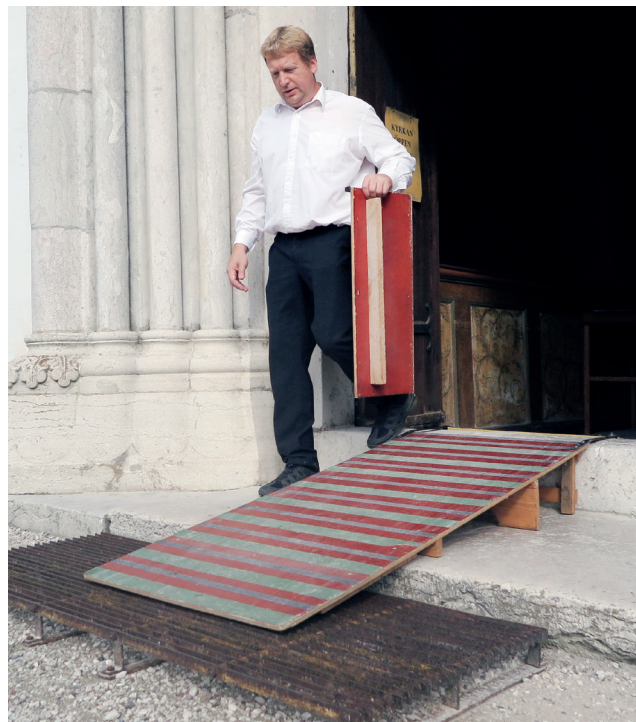
I Eskelhem har en ramp byggts upp till en höjd av ungefär 30 cm över marknivå och har därför kunnat utesluta användning av räcke vilket givetvis kan ses som en fördel ur ett estetiskt perspektiv.

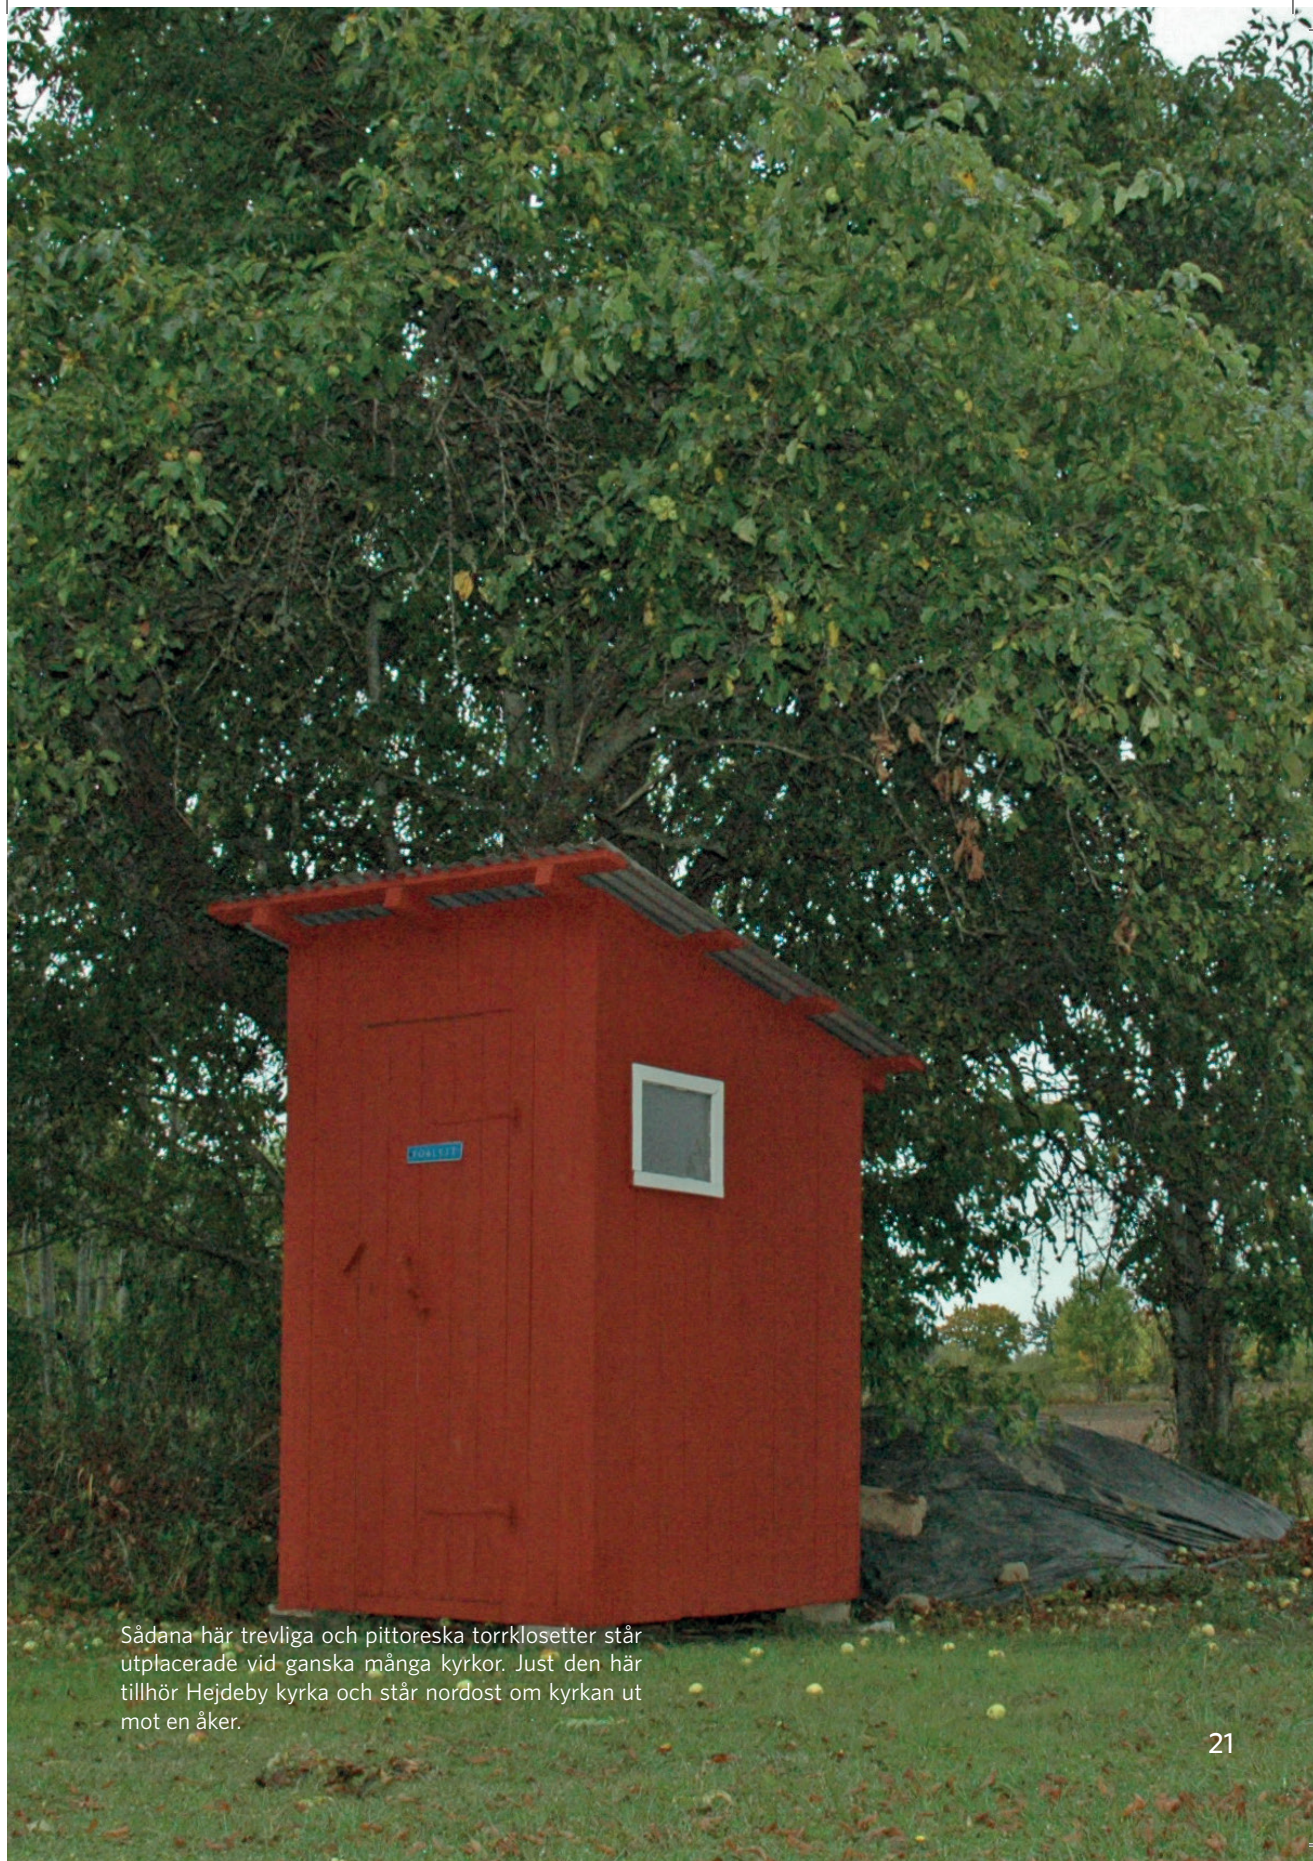
Sådana här trevliga och pittoreska torrklosetter står utplacerade vid ganska många kyrkor. Just den här tillhör Hejdeby kyrka och står nordost om kyrkan ut mot en åker.

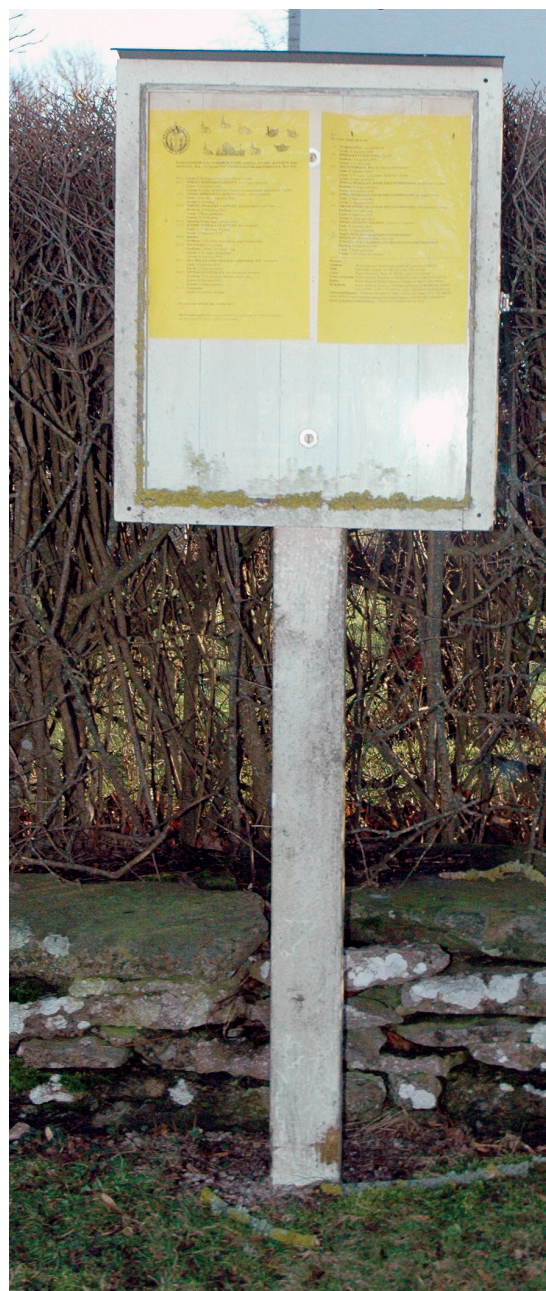
Denna anslagstavla sitter på en acceptabel höjd ur ett tillgänglighetsperspektiv men har placerats ute på en gräsmatta ganska långt från grusgången. Omplacering av tavlan och en större text skulle göra mycket för tillgängligheten med små kostnader.

Tills vidare kommer den platsbundna informationen att vara viktig och här kan god effekt nås på lokal nivå med enkla åtgärder. Informationstavlan ska placeras på en lätt-tillgänglig plats, normalt vid huvudentrén. Den ska sitta på en höjd mellan 130-160 cm och gärna luta något så att man bekvämt kan se ner mot texten. Finns en ljuskälla så är det förnuftigt att se till att man utnyttjar den vid placeringen av skylten. Textstorleken bör vara mellan 18-24 punkter och radavståndet 10% större än tecknens höjd.
