# Krogsereds kyrkogård

## Uppdatering av bevarandeplan

Krogsereds kyrkogård, Krogsereds socken,  
Falkenbergs kommun

2019:37

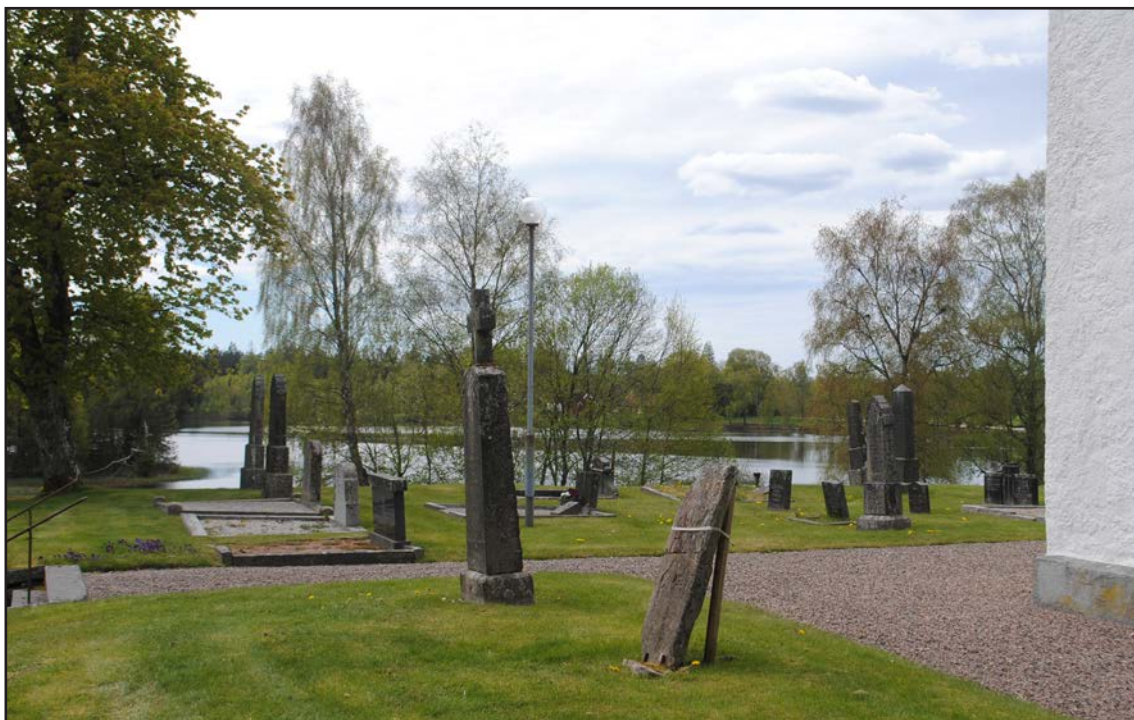
*Kvarter C sydost om kyrkan karakteriseras av många äldre höga vårdar.*

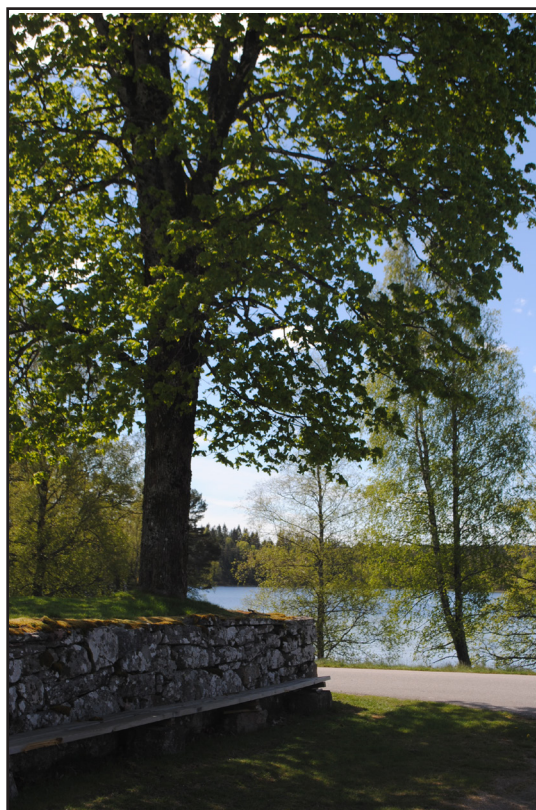
*Den ståtliga muren och trädkransen runt den äldre delen av kyrkogården.*

- Kyrkogården bör vara omgärdad av en trädkrans. En trädvårdsplan bör upprättas för att vård av befintliga träd samt ev. återplantering av skadade eller borttagna träd.

- Kyrkogårdens murar ska bevaras och underhållas. En eventuell omläggning av muren ska ske med befintlig sten

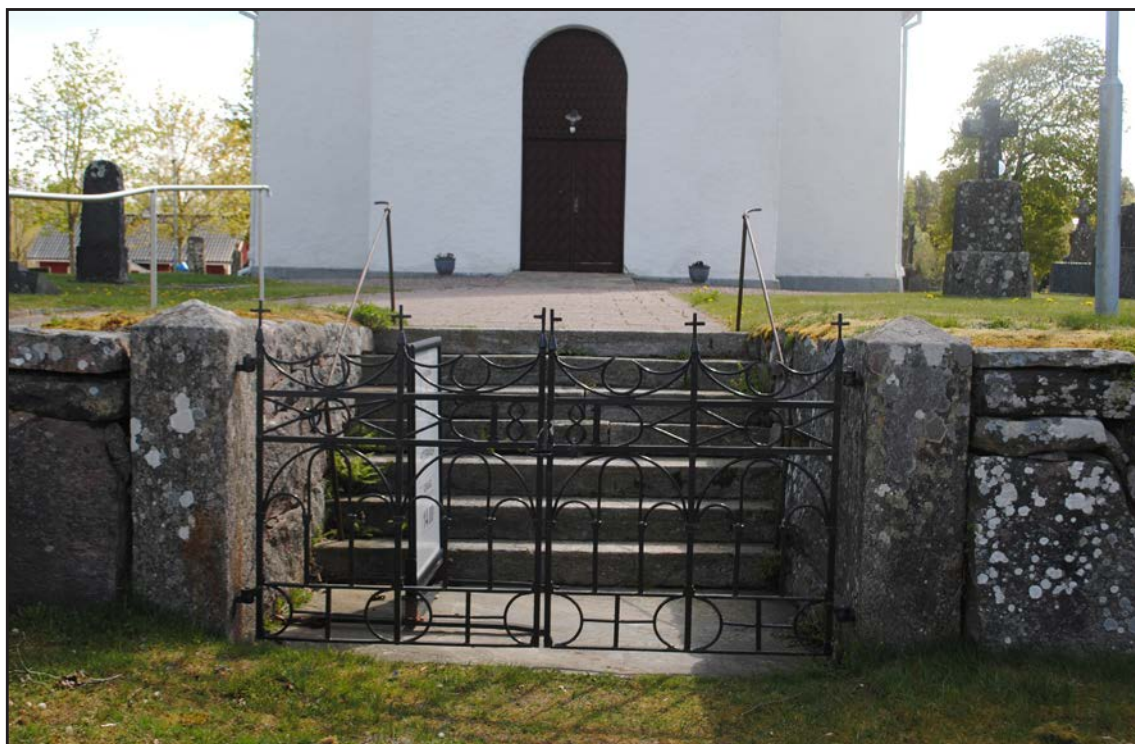
*Smidesgrinden i väster med året 1881, sitter i den gamla naturstensmuren runt kyrkogården.*

- Gångarnas beläggning med slitlager av grus ska så långt som möjligt bevaras.
- Äldre igenlagda gångar kan med fördel återskapas med grusbeläggning.
- Kyrkogårdens entréer med grindstolpar och smidesgrindar ska bevaras och underhållas med traditionella material och metoder.

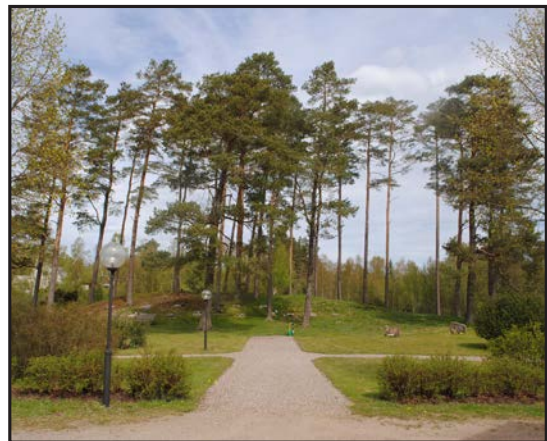
*Urnlunden på en skogklädd kulle norr om kyrkogården.*

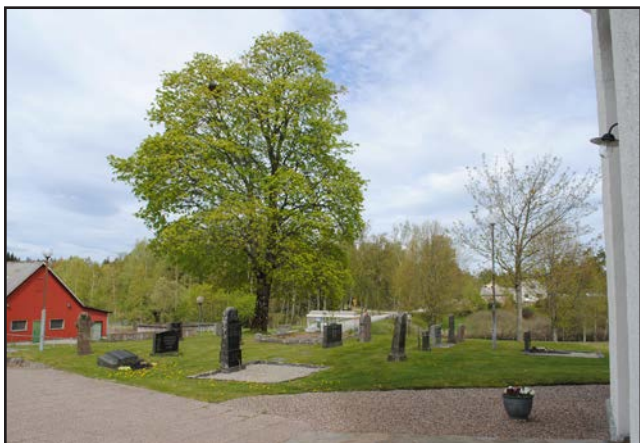
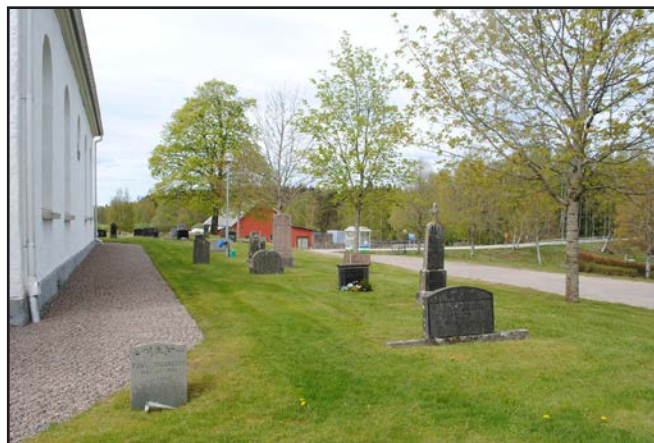
*Kvarter A till vänster och det relativt glest belagda kvarter B till höger. Kvarter D nedan.*

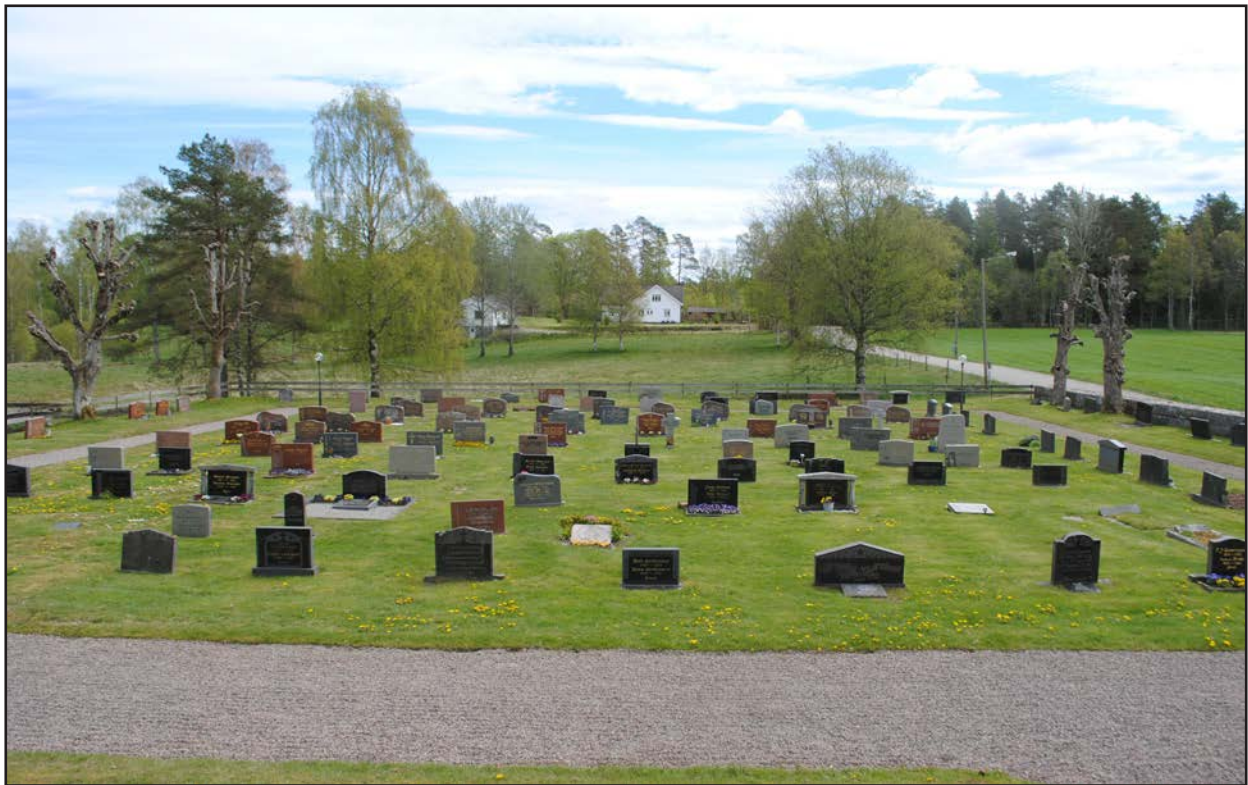
*Utvidgad del av kyrkogården från 1933 ramas in av en mur med en stram ståtlig grind.*

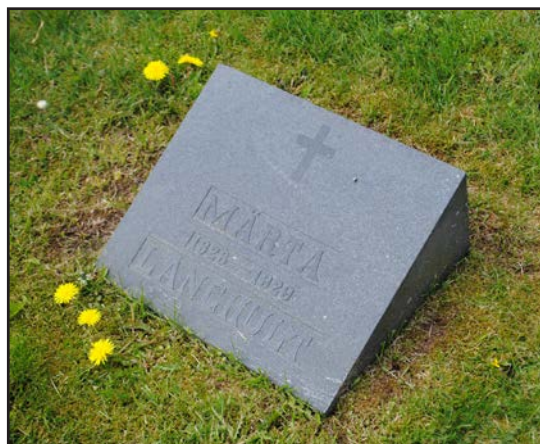
Barngrav från 1929 över Märta som bara blev 1 år.

| C | 23 | | Märta 1928-1929 Långhult. | Socialhistoriskt intressant med en barngrav. Äldre barngravar är relativt ovanliga. | | | |

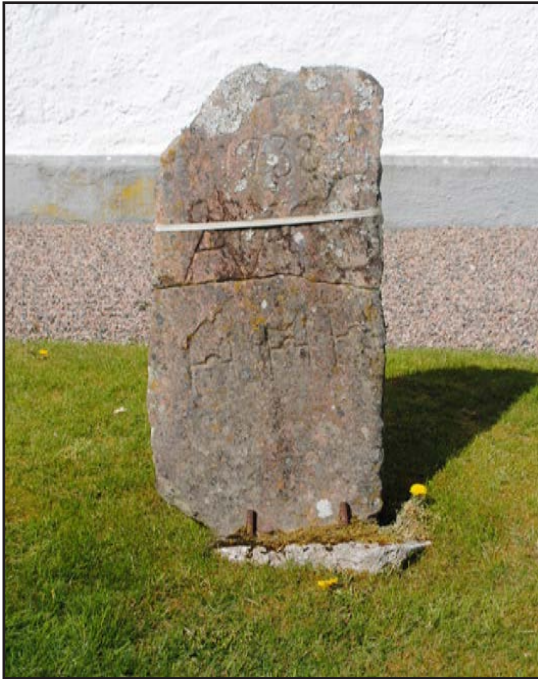
*En av de äldre vårdarna, nr44 i kvarter B, från 1738.*

| B | 41 | | Inskriptionen är svårtydd:<br>Överst finns ett kors, 1738, AA | Gravvårdar från 1700- talet är ovanliga och mycket kulturhistoriskt värdefulla. En av de äldsta vårdarna, ålderdomligt och hantverksmässigt utförd. Unik. | | Spräckt, instabil. | Konservator bör ta fram en vård- och underhållsplan för de äldre vårdarna . |

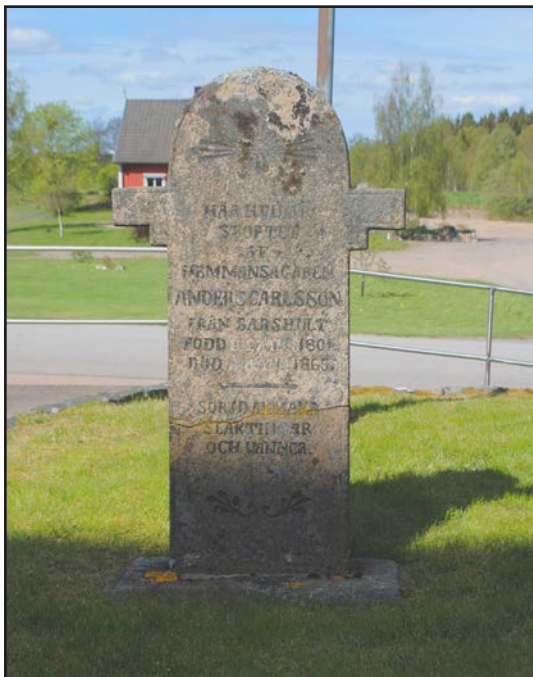
*En av de äldre vårdarna, nr 9 i kvarter A, från 1865.*

| Krogsereds kyrkogård | | Inv.datum 2019-05-14 | Britt-Marie Lennartsson | Kulturmiljö Halland | Skadebeskrivning | Åtgärdsförslag |
|---|---|---|---|---|---|---|
| A | 7 | | Här hvilar stofiet av hemmansägaren Anders Carlsson från Bashult född 1801 (datum ej läsbart) död (datum ej läsbart) 1865 sörjd av maka, släktingar och vänner | Gravstenen från 1865, har höga kulturhistoriska värden genom hög ålder, ålderdomlig form typisk för denna trakt och miljöskapande värden. | viss påväxt. | Konservator bör ta fram en vård- och underhållsplan för de äldre vårdarna. |

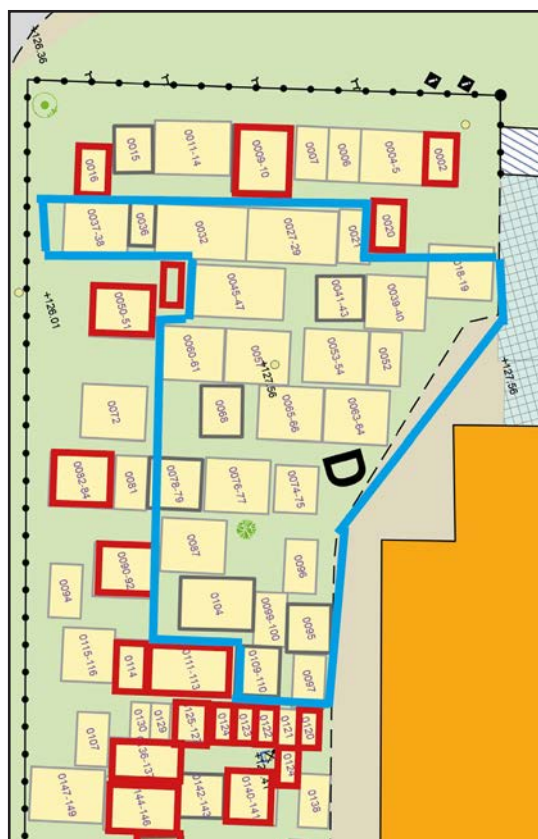
I kvarteren A-D närmast kyrkan finns de äldsta vårdarna och kvarteren har en varierad och ålderdomlig karaktär. I kvarter D finns många stående smalstenar av olika höjd, en del med stenram, från 1900-1920-talet. De är mycket karaktärsskapande för kyrkogården men av begränsat kulturhistoriskt värde. Insprängt i miljön finns dock enstaka äldre vårdar som är klass 1/ kulturgravar vilka skall bevaras och inte får återupplåtas.

Värdefullt karaktärsområde i kvarter D.

- Karaktären av varierade stående äldre vårdar ska bevaras.
- Alla vårdar från före 1930 bevaras inom miljön.
- Dekor på stenarna bevaras.
- Alla stenramar bevaras, liksom ev tillhörande stenklot, urnor. Ramarna kan återupplåtas.
- I övriga fall kan vården avlägsnas och ersättas med en ny eller flyttas inom kvarteret.

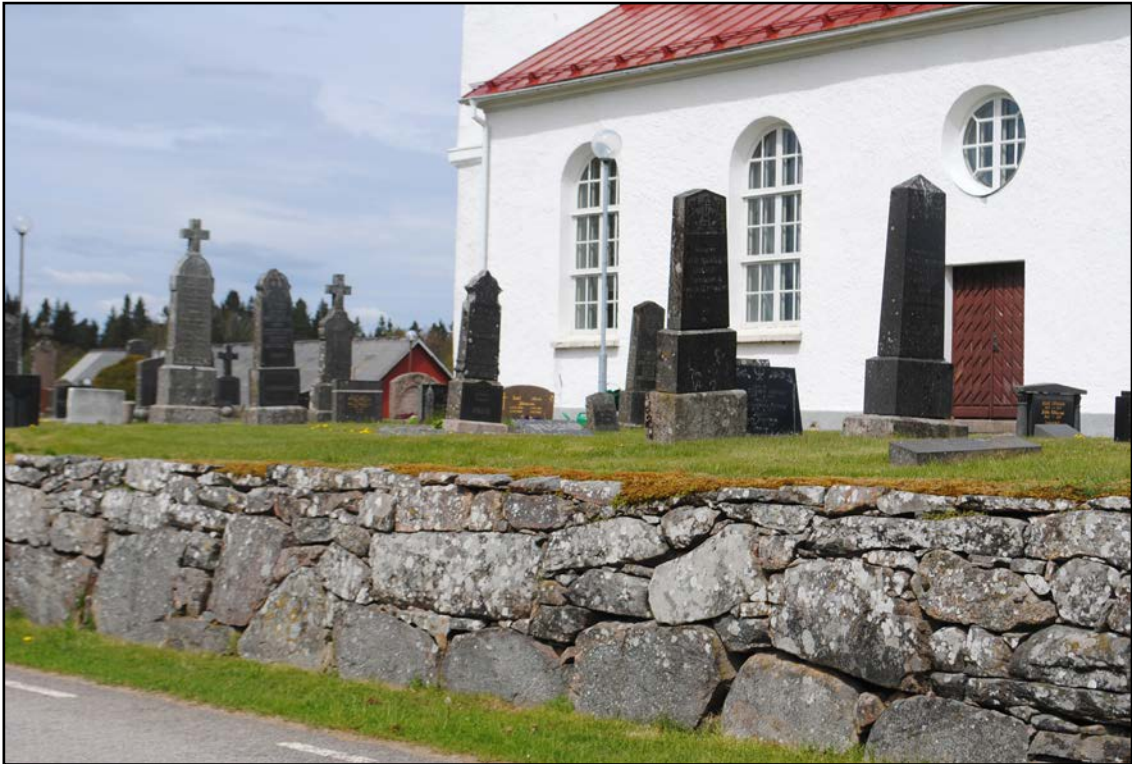
*Värdefullt karaktärsområde i kvarter D.*
