# Gällareds kyrkogård

## Uppdatering av bevarandeplan

Gällareds kyrkogård, Gällareds socken,  
Falkenbergs kommun

2019:36

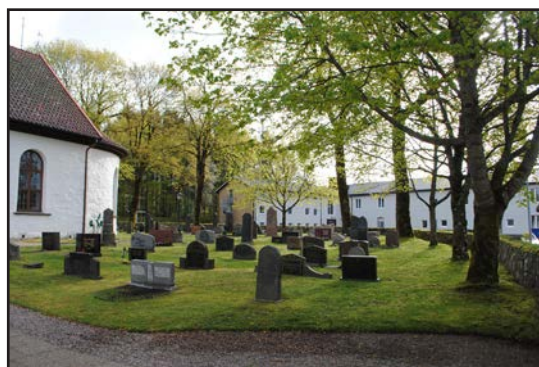
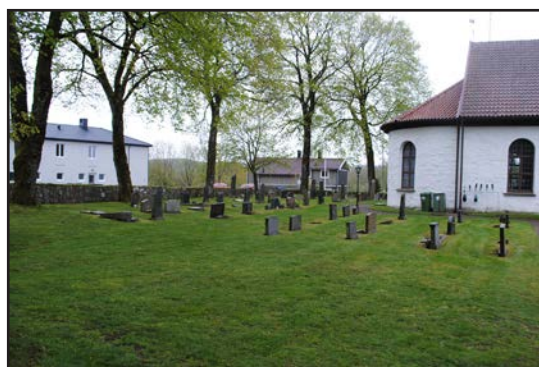
Kvarter B ligger som en halvcirkel runt kyrkans kor och har en varierad karaktär. Värdefullt karaktärsområde avgränsat med blå linje.

### *Kvarter B - Område med varierade gravvårdar från tidigt 1900-tal*

I kvarteren A-C närmast kyrkan finns de äldsta vårdarna och kvarteren har en varierad och ålderdomlig karaktär. I kvarter B finns många stående smalstenar av olika höjd, en del med stenram, från 1900-1920-talet. De är mycket karaktärsskapande för kyrkogården men av begränsat kulturhistoriskt värde. Insprängt i miljön finns dock enstaka äldre vårdar som är klass 1/ kulturgravar vilka skall bevaras och inte får återupplåtas.

- Karaktären av varierade stående äldre vårdar ska bevaras.
- Alla vårdar från före 1930 bevaras inom miljön.
- Dekor på stenarna bevaras.
- Alla stenramar bevaras, liksom ev tillhörande stenklot, urnor. Ramarna kan återupplåtas.
- I övriga fall kan vårderna avlägsnas och ersättas med en ny eller flyttas inom kvarteret.
- Nya gravvårdar bör vara stående i sten eller utföras som kors i smide eller gjutjärn.
- Nya stenramar kan tillåtas.
- Nya vårdar kan tillkomma även vid stjernramsgravar. De bör då ansluta till stenramen i material och stil. Gravvård vid huvudänden bör vara stående. Gravvårdar placerade inom ramen bör vara liggande.

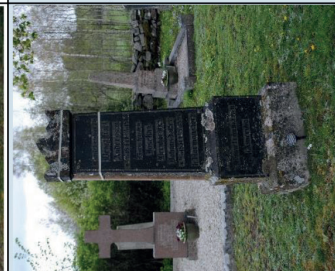
| Kolumn2 | Kolumn3 | Kolumn5 | Kolumn6 | Kolumn8 | Kolumn9 | Kolumn10 | Kolumn11 | | |
|---|---|---|---|---|---|---|---|---|---|
| A | 220 | | lantbrukaren Bengt Karl Andersson 1844-1866, hans hustru Josefina Bernhardina Johansdotter 1851-1898, minne från barnen i Amerika | | Äldre högre vård från senare delen av 1800-talet, miljöskapande med placering när mittaxeln genom kyrkogården, socialhistoriskt värde med koppling till emigrationen | | | viss påväxt, instabil- förstärkt med påle | stabilisera |

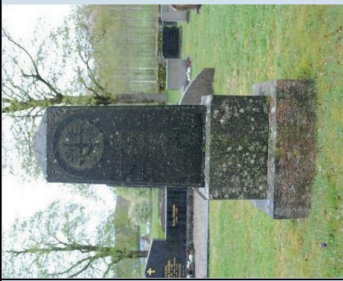
| A | 3020 | | Andreas Svensson 1824-1891,<br>Kristina Olsdotter 1828-1902 | Miljöskapande, bidrar till<br>ålderdomlig karaktär, ålder - före<br>1900 | | påväxt, svårläst | rengör |

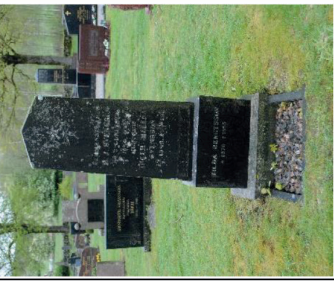
| A | 3470-<br>3490 | | Hemmansegaren B J Svensson<br>1840-1902, Inger Helena 1843-<br>1903 | Miljöskapande, bidrar till<br>ålderdomlig karaktär, ålder - före<br>1900 | | påväxt, stark lutning | rengör, stabilisera |

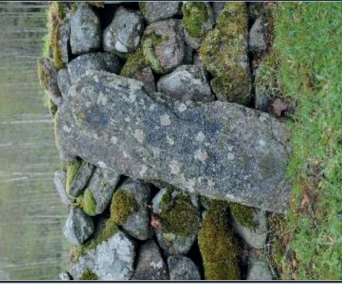
| A | Muren | | | | Denna gravsten är placerad längs muren i kvarter A, tredje stenen efter muröppningen. Stenen är av natursten troligtvis sandsten och relativt hög och smal rektangulär form. Delar av stenen har fallit bort | påväxt, svårläst | Konservator bör ta fram en vård- och underhållsplan för de äldre vårdarna vid muren. |

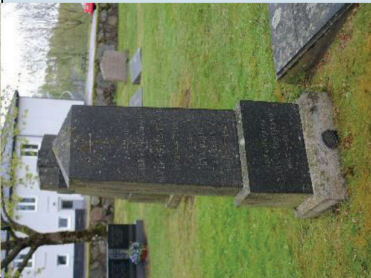
| B | 2070 | | Klockaren Gällared och<br>Gunnarp Mattias Åhrstrand<br>1823-1900 Maka Eva Britta F<br>Larsson 1830-1912<br>Folkskolläraren Lars Åstrand<br>1865-1892 Liggande vård:<br>Folkskolläraren Karolina Sofia<br>Åstrand 1860-1945 | Socialhistoriskt intressant, titlar.<br>Yrken har följt med<br>generationerna. | | | relativt gott skick | |

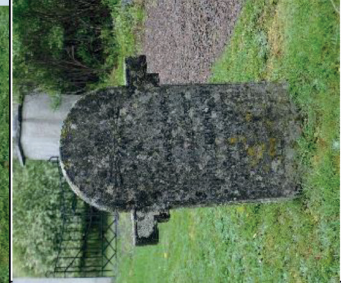
| C | 120 | | Här förvaras stoftet av hemmansägare Carl Peter Larsson Från Norrmanstorp Född 19 april 1821 Död den 8 sep 1885 | Högt kulturhistoriskt värde på grund av gravvårdens ålder och miljöskapande värde. | | viss påväxt | Konservator bör ta fram en vård- och underhållsplan för de äldre vårdarna . |

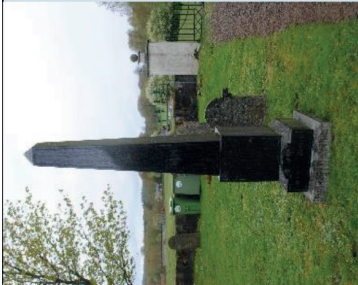
| C | 230 | | Sven Johan Karlsson 1840-1914, Johanna Lovisa 1847-1915 | en av de högsta vårdarna, en obelisk placerad vid mittgång<br>viktigt miljöskapande värde | | gott skick | |

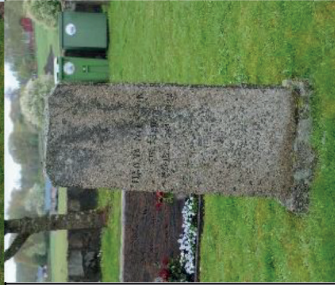
| C | 260 | | Hanna Nilsson Spetsbo *28/10 1854 +24/10 1922 | Ovanligt med kvinnogravar innan 1930 Socialhistoriskt intressant, ortsnamn | | påväxt | |

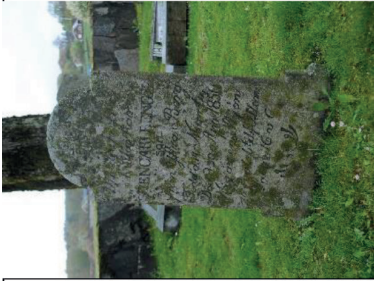
| C | utan nr,<br>bredvid<br>340 | | Vila uti frid Sven Carl<br>Bengtsson Fron yttre Berg<br>Född XXX Död d 30 april 1850<br>XXXX | Ålderdomlig gravvård,<br>hantverksmässigt utförd, typisk<br>för trakten, högt värde | | påväxt | Konservator bör ta fram<br>en vård- och<br>underhållsplan för de<br>äldre vårdarna . |

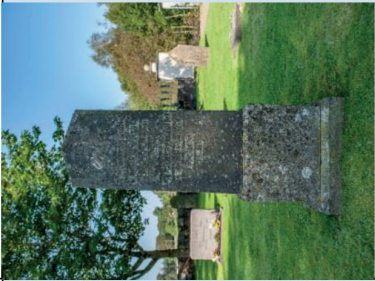
| C | 380 | | Hemmansägaren Carl J.<br>Svensson 1831-1901 hustrun<br>Anna J. Bengtsdotter 1830-<br>1911 | Av relativt hög ålder, från slutet<br>av 1800-talet. Miljöskapande. | | påväxt | rengör |

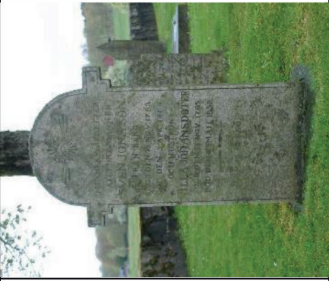
| C | 490-500 | | Minnesvård efter afledne<br>mannen Sven Jönsson Från<br>Berg Född den 15 nov 1783<br>Död den 3 april 1864 och<br>hustrun Nilla Johanssdotter<br>född den 13 nov 1785 död<br>den 13 25 maj 1853 | Ålderdomlig gravvård,<br>hantverksmässigt utförd, typisk<br>för trakten, högt värde | | påväxt | Konservator bör ta fram<br>en vård- och<br>underhållsplan för de<br>äldre vårdarna . |

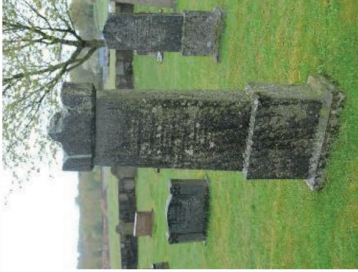
| C | 530 | | Hemmansägare Tore<br>Bengtson 1822-19xx, hustrun<br>Sara Kristina 1824-1912 | miljöskapande värde, bidrar till<br>varierad ålderdomlig helhet i<br>kvarteret | | riklig påväxt, svåräst | rengör |

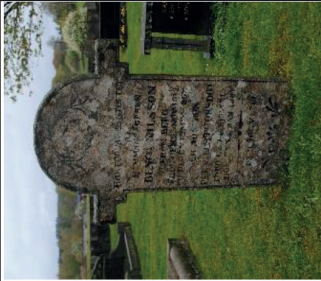
| C | intill<br>580-590 | | Här förvaras stoftet av hemmansägaren Bengt Nilsson Från Berg Född den 25 nov 1812 Och hustrun Pernilla Thorsdotter Född den 2 sep 1815 Död den 17 jan 1887 PS: B 466V 13 14 | Ålderdomlig gravvård, hantverksmässigt utförd, typisk för trakten, högt värde | | | gott skick, viss påväxt | Konservator bör ta fram en vård- och underhållsplan för de äldre vårdarna . |

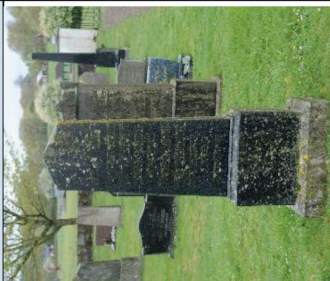
| C | 720 | | Anders Jönsson *14/11 1823+ 29/4 1902 Hans hustru Gustavia Maria Kristiansdotter 1/3 1839 + 1/1 1880 PS. n. 432 Fr. skälltorp | Socialhistoriskt intressant (gårdsnamn). Ålder (före runt år 1900). Tidstypiskt utformad gravsten, inskriptionen har troligtvis varit förgylld. | | | viss påväxt | rengör |

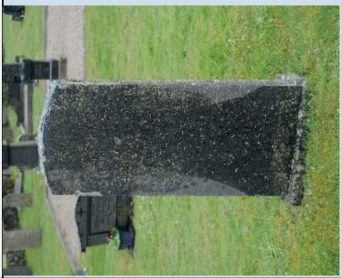
| C | 1160 | | SA KARLSSON *14/1 1854<br>+12/5 1932 Hustrun Albertina Karlsson *1/7 1861 +12/5 1932 Hustrun Albertina Karlsson 1/7 1861 25/12 1923 Fr Nygård | Estetiska och miljöskapande värden Inskriptionen har troligtvis varit förgylld. | | påväxt | rengör |

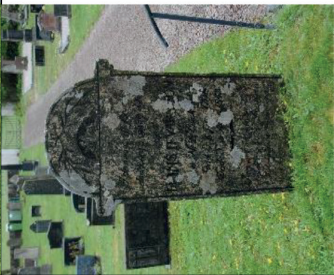
| C | vid trappan | | I denna graf förvaras Den förgångliga delen av HANS IFVARSSON Från nr2 böckergård Född den 6 juni 1796 Död den 30 April 1843 Jag vet att min ..... | En av de äldsta vårdarna ute på kyrkogården, höga kulturhistoriska värden och miljöskapande värden. | | | Konservator bör ta fram en vård- och underhållsplan för de äldre vårdarna . |

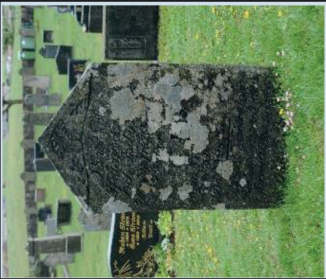
| C | vid<br>trappan | | Långt skild ifrån grämmande och bekymmer Uti djup frid . Här vilar CLD Från Nr2 Bedda Född 18 nov 1797 Död 28 juni 18X9 ... | Högt kulturhistoriskt värde eftersom gravsten är ifrån 1800 talet | | | Konservator bör ta fram en vård- och underhållsplan för de äldre vårdarna . |

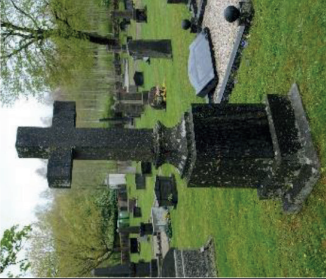
| C | 1490 | | Folkskolläraren Johan Elof Nyström *24/10 1853 + 31/10 1906 Och hans maka Johanna Nyström *1857 +3/12 1905, Sv Ps N 224 v 17 | Socialhistoriskt värde, titel. Miljöskapande värde. | | | |

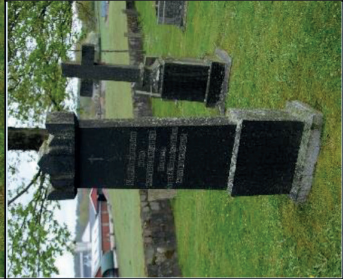
| C | 1600 | | Karl Andersson 1825-1908, Anna K Bengtsdotter 1834-1916 | Miljöskapande, tidstypisk från tidigt 1900-tal. | gott skick | | |

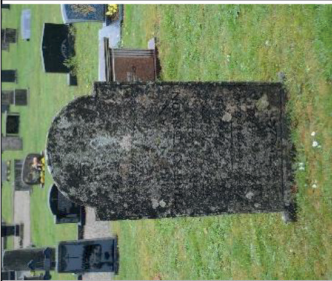
| C | 1640 | | Här förvaras den förgångliga delen av Carl Johan Torstensson från stimen Född d. 8 nov 1806 Död d. 26 April 1853 Herre lär oss betänka att vi dö måste | Graven har hög ålder och tidstypisk utseende från mitten av 1850- talet Miljöskapande värde Inskriptionen berättar om livsåskådning | | påväxt, svårläst | Konservator bör ta fram en vård- och underhållsplan för de äldre vårdarna . |

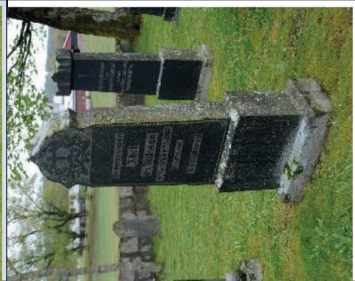
| C | 1690 | | Hemmasonen Axel Nilsson 1885-1910 | Miljöskapande, välgjord dekor, socialhistoriskt intressant titel | | gott skick | |

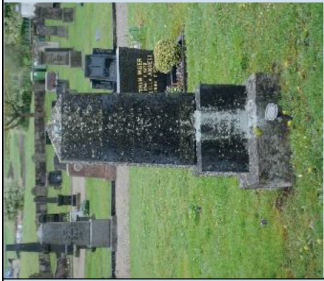
| C | 1790 | | Fd nämndemannen Johannes Andersson Fr Breshult *8/10 1827 +8/12 1884 | Hög ålder, tidstypisk utformning, texten har troligtvis varit förgylld. Socialhistoriskt värde, yrkestitel. | | | påväxt, missfärgning | rengör |

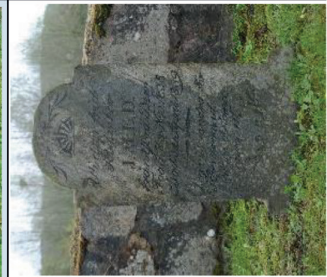
| C | vid muren | | uti djup frid hvilar här J.M .B.D från yttra Berg född nov | En av de äldsta på kyrkogården. | Denna gravvård är placerad längs muren i kvarter C, femte stenen efter muröppningen. Inskriptionen har blivit ifylld med svart färg | relativt gott skick | Konservator bör ta fram en vård- och underhållsplan för de äldre vårdarna . |
