# **Gunnarps kyrkogård**

## **Uppdatering av bevarandeplan**

Gunnarps kyrkogård, Gunnarps socken,  
Falkenbergs kommun

2019:38

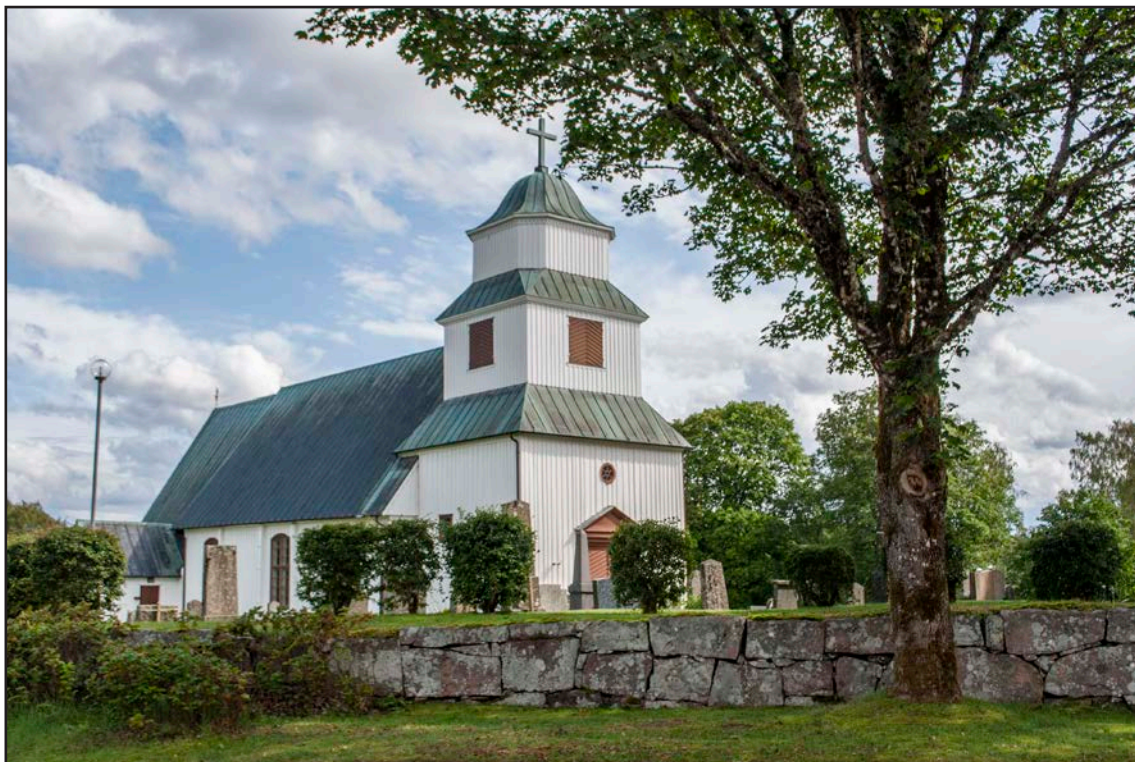
*Den äldre delen av kyrkogården ligger högre än omgivande landskap och omgärdas av en kallmurad stödmur och en låg häck.*

- Kyrkogårdens murar ska bevaras och underhållas. En eventuell omläggning av muren ska ske med befintlig sten samt i ett utförande likt befintligt. Omläggning av murar ska föregås av samråd med länsstyrelsen.

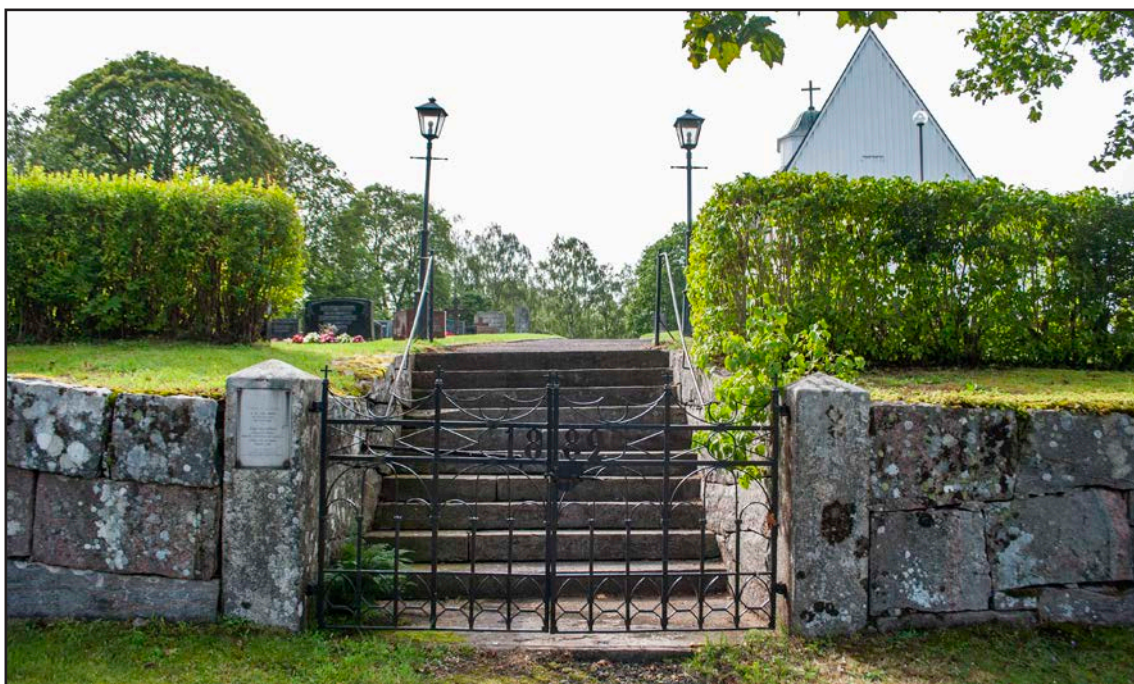
*I öster leder en smidesgrind med årtalet 1882 in till en hög trappa upp till kyrkogården.*

- Kyrkogårdens entréer med grindstolpar, smidesgrindar och stentrappor ska bevaras och underhållas.
- Den äldre delen av kyrkogården bör vara omgärdad av en trädkrans, precis utanför stödmurarna.

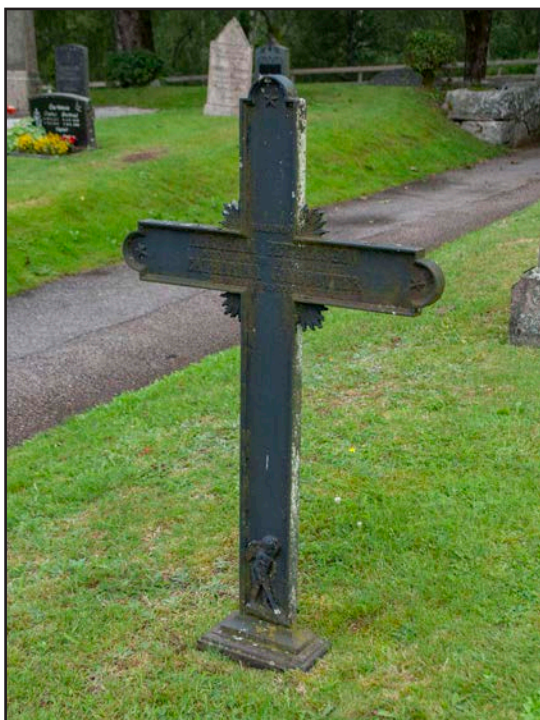
*Alla smides- och gjutjärnskors är kulturgravar. Detta något ovanliga kors är rest över Abraham Pettersson död 1874 och Catarina Jönsdotter död 1867.*

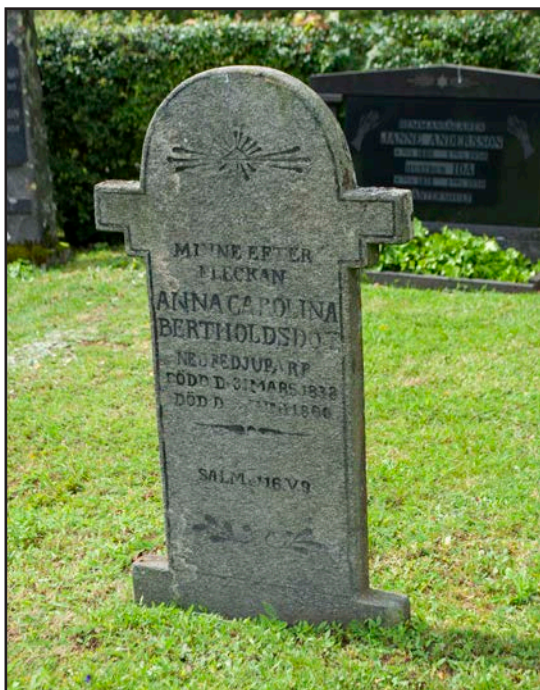
*Denna typ av ålderdomlig gravsten finns det flera av i Gunnarp, men även på kyrkogårdar i grannsocknarna. Denna är rest över Flickan Anna Carolina Bertholtsdot, 1838-1860.*

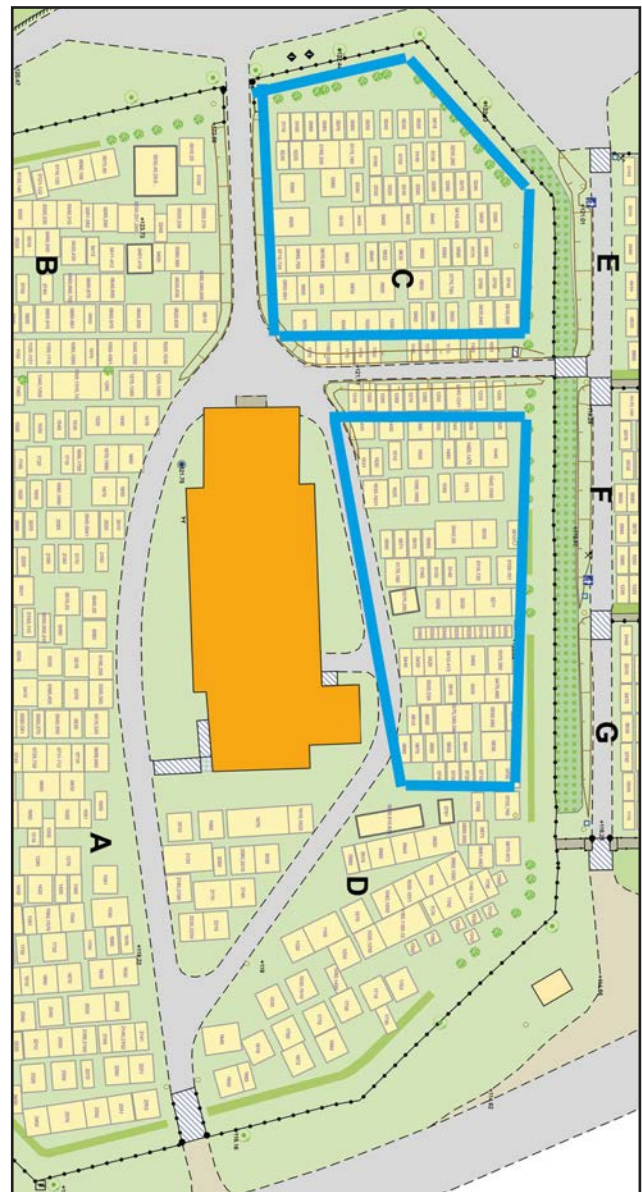
*Blåmarkerat område i kvarter C och D är ett värdefullt karaktärsområde.*

- Karaktären av varierade, stående äldre vårdar ska bevaras.
- Alla vårdar från före 1930 bevaras inom miljön och kan återupplåtas.
- Alla stenramar bevaras, liksom ev tillhörande stenklott, urnor, och kan återupplåtas.
- I övriga fall kan vårderna avlägsnas och ersättas med en ny eller flyttas inom kvarteret.
- Nya stenramar kan tillåtas.
- Nya gravvårdar bör vara stående i sten eller utföras som kors i smide eller gjutjärn.
- Nya vårdar kan tillkomma även vid stjärnramsgravar. De bör då ansluta till stenramen i material och stil. Gravvård vid huvudänden bör vara stående. Gravvårdar placerade inom ramen bör vara liggande.

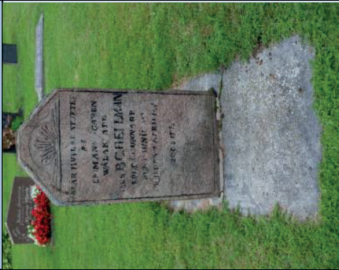
| Gunnarps kyrkogård | | | Inv.datum: 2019-08-13 | Britt-Marie Lennartsson | Kulturhistorisk motivering | Kulturmiljö Halland | Skadebeskrivning | Åtgärdsförslag |
|---|---|---|---|---|---|---|---|---|
| A | 10-20 | | Här hvilar stoftet af hemmansägaren Wälahtade Herr B:C HELLMAN Född i Gunnarp Den 1 juni 1813 Död den 2 april 1877 På baksidan: Denna minnesvård upprest af en kära maka Christina Hellman, även på den liggande vårdens finns text, dock mycket svårsläst | Ålderdomlig hantverksmässigt utförd, unik men en av ovanligt många äldre stenar på kyrkogården, en av de äldsta | Även de liggande vårdarna vid sidan. Text på baksidan. | | Gott skick | |

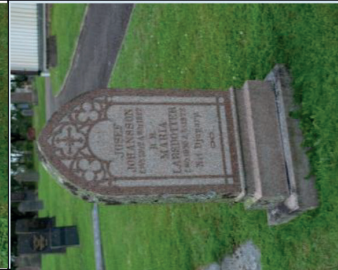
| Gunnarps kyrkogård | | | Inv.datum: 2019-08-13 | Britt-Marie Lennartsson | Kulturhistorisk motivering | Kulturmiljö Halland | Skadebeskrivning | Åtgärdsförslag |
|---|---|---|---|---|---|---|---|---|
| A | 40-50 | | Josef Johansson 1842-1922 H H Marta Larsdotter 1850-1923 | Konstnärligt värde genom mycket fint arbetat och utformad dekor, miljöskapande för kvarter med många högresta stenar, flera från 1920-talet | | | Gott skick | |

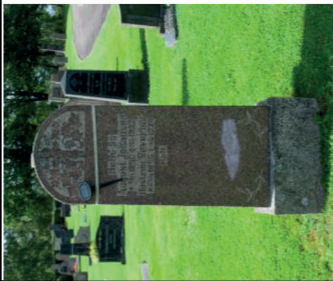
| A | 370 | | Hem-äg August Johansson 1840-1922 Hustrun Severina 1845-1924 | Konstnärligt värde genom mycket fint arbetat och utformad dekor, miljöskapande för kvarter med många högresta stenar, flera från 1920-talet | | Överlag i gott skick, stabiliserad med påle | stabilisera |

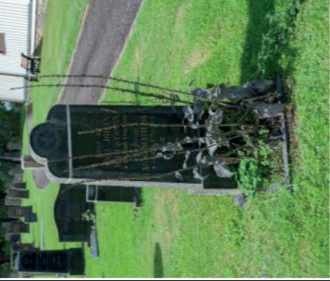
| A | 520 | | Hem-äg And. Johan Augustsson 1869-1929 hustrun Anna Matilda 1877-1929 | Konstnärligt värde genom mycket fint arbetat och utformad dekor, miljöskapande för kvarter med många högresta stenar, flera från 1920-talet | | Gott skick, men stabiliserad med påle | stabilisera |

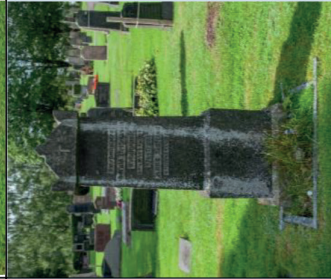
| A | 711-712 | | Smedmästaren Harald Petterson<br>1849-1919 hustrun Anna Karina<br>1849-1925 | Högrest vård, miljöskapande i<br>kvarter med många höga stenar,<br>intressant yrkestitel | | påväxt | rengör |

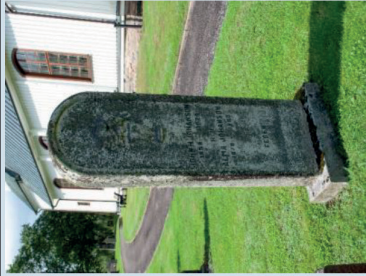
| A | 1000 | | John H Johansson 1858-1920 HH.<br>Alma Johansson 1870-1933<br>Fengen | annorlunda form med tidstypiska drag, en av få i marmor, miljöskapande i kvarter med många höga vårdar | | påväxt | rengör |

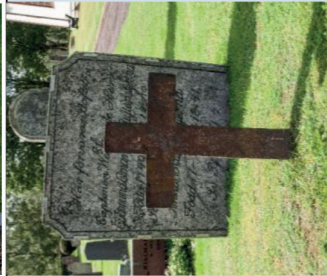
| A | 1160 (trol.?) | | Här förvaras stoffet av Kaptenen Wälborne Herr Gudmund Emanuel Knvgenstjerna Född 1749 Död 1802 Samt dess kära maka Anna Kuglenstjerna Död 1841 SV Pfb 4617 På baksidan: Herre lär os betänka att vi dö måste att vi någe förständige varda | Ålderdomlig hantverksmässigt utförd sten, unik men en av ovanligt många äldre stenar på kyrkogården, en av de äldsta. Det enda järnkorset av sitt slag på kyrkogården | | gott skick, men kors rostigt | kors åtgärdas av konservator |

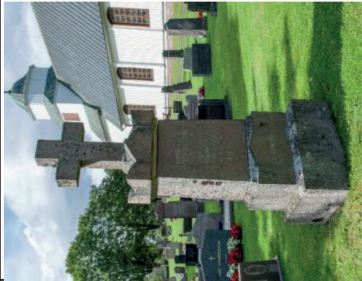
| A | 1610 | | Hemmansägare Kasper Bengtsson 21/12 1822 + 17/4<br>1897 Hans maka Johanna Beata född Jansson 23/11 1828 + 9/8<br>1911 Sv Ps 473 iv Fr Svanshult . | En av de högre vårdarna på kyrkogården i kvarter med många högresta vårdar, miljöskapande | | | gott skick | |

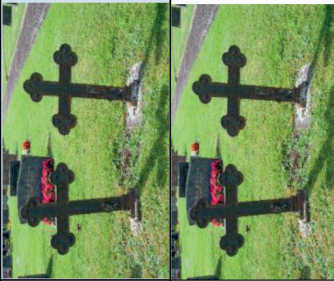
| A | 1830 | | Minne efter Johanna Maria Andersdotter *3/10 1812 +21/2<br>1906 Ps 360V4 | Ålderdomligt tidstypiskt gjutjärns kors, ett av fåtal på kyrkogården | det vänstra korset | | något rostigt | kors åtgärdas av konservator |

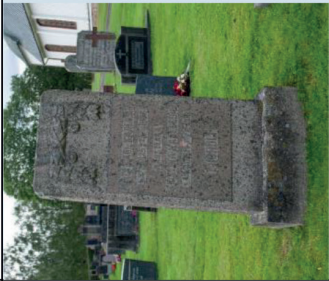
| A | 1880-<br>1890<br>(trol.) | | Bengt Karl Karlsson 1825 *26 /11<br>1893 hans maka Kristina Karlsson 25/11 1831 +30/10 xxxx Mjöhult | Äldre vård från 1800-talet, estetisk och väl utförd dekor i relief, miljöskapande i kvarter med många höga vårdar | | | viss påväxt | |

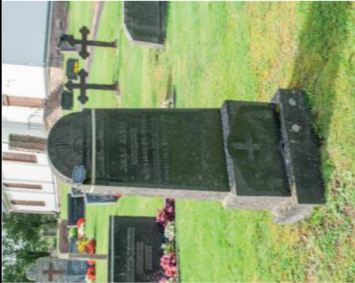
| A | 2180 | | Johan Albin Andersson 17/7 1865<br>8/12 1940 och Karolina<br>Andersson 14/12 1861 (24/12<br>enl. FB)-10/11 1934 | lokalthistoriskt värde, se Gunnarps<br>hembygdsförenings gravutredning.<br>Sent exempel på miljöskapande hög<br>smalsten med väl utförd estetisk<br>dekor | | instabil | stabilisera |

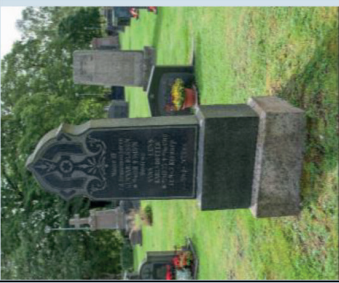
| A | 2190 | | Minne af fd hemansägaren<br>Gunnar Olsson *11/11 1811 +<br>2/1 1891 Hustrun Anna Lena<br>Karlsdotter *1773 1823 + 22/10<br>1910 Fr No 2 Korparp | Konstnärligt värde genom mycket<br>fint arbetat och utformad dekor,<br>miljöskapande för kvarter med<br>många högresta stenar, denna en av<br>de äldre | | gott skick | |

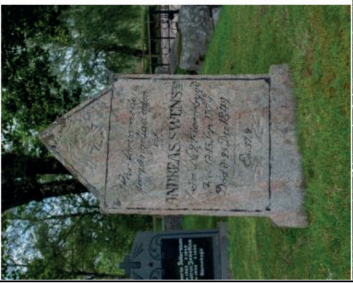
| B | 150 | | Här förvaras den förgångliga<br>delen af Andreas Swensson Från<br>Nr 2 Friernbygd Född d 15 sep<br>1779 Död 25 Dec 1849 | Ålderdomlig hantverksmässigt<br>utförd, unik men en av ovanligt<br>många äldre stenar på kyrkogården,<br>en av de äldsta | | gott skick | |

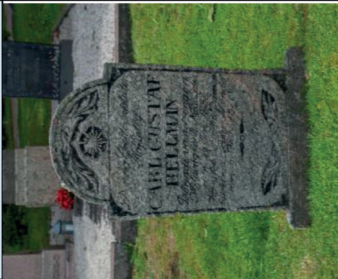
| B | 240 | | Denna grift innesluter stoftet av Carl Gustav Hellman Påbörjade vandringen prövningens och nåde tiden den 22 juli 1838 hans fot beträde gränsen till det rätta faders landet den 9 feb 1829. | Ålderdomlig hantverksmässigt utförd, unik men en av ovanligt många äldre stenar på kyrkogården, en av de äldsta | | | Gott skick | |

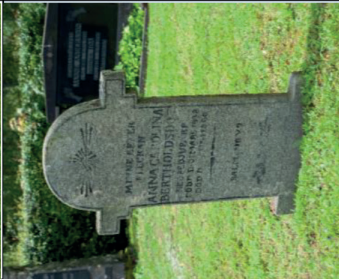
| B | 281 | | Minne efter Flickan Anna Caroline Bertholdsdot. Nedre Djurarp Född d 31 mars 1838 Död juli 1860 Psalm 116 v.9 | Ålderdomlig hantverksmässigt utförd, unik men en av ovanligt många äldre stenar på kyrkogården, en av de äldsta | | | gott skick | |

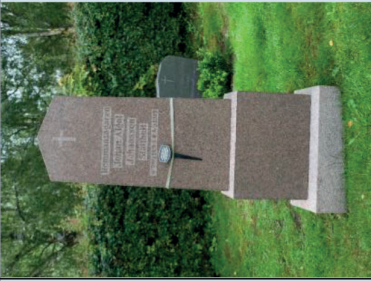
| B | 350 | | Hemmansägaren Johan Algot<br>Johansson 20/3 1894-6/9 1919 | lokalhistoriskt värde, se Gunnarps<br>hembygdsförenings gravutredning.<br>Exempel på miljöskapande hög<br>smalsten. | | gott skick men instabil | stabilisera |

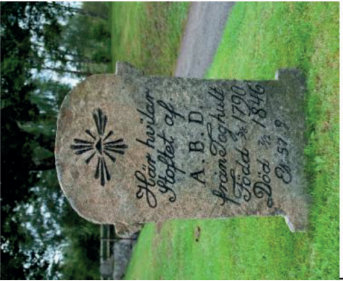
| B | inget nr.<br>står norr<br>om 380 | | Här hvilar stoftet af A.B.D. från<br>Toghult född 1790 död 1846 på<br>baksidan: Mannen G.A.S. från<br>Toghult född 1795 död 1870 | Ålderdomlig hantverksmässigt<br>utförd, unik men en av ovanligt<br>många äldre stenar på kyrkogården,<br>en av de äldsta | | gott skick | |

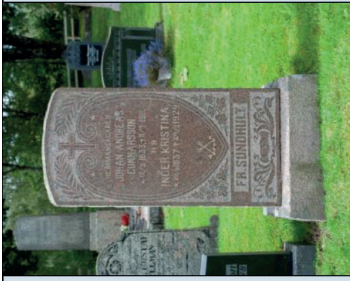
| B | 400 | | Hemmansägaren Johan Andreas Gunnarsson 1833-1916 H.H.<br>Inger Kristina 1837-1924 | Konstnärligt värde genom mycket fint arbetat och utformad dekor, miljöskapande för kvarter med många högresta stenar | | Gott skick | |

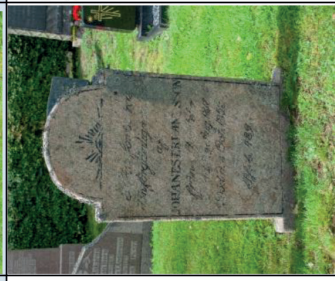
| B | 510 | | Här förvaras den förgångliga delen af Johan Erlandsson Från Strättebo Född Aug 1818 Död oct 1853 PF b 489 | Ålderdomlig hantverksmässigt utförd, unik men en av ovanligt många äldre stenar på kyrkogården, en av de äldsta | | gott skick | |

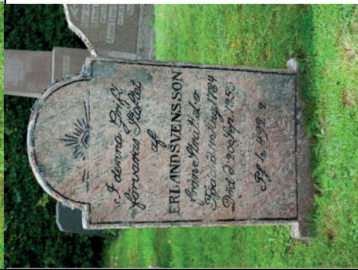
| B | 530 | | I denna grift förvaras stoftet va<br>Erlend Svenson från Stättebo<br>Född d. 11 Aug 1724 Död d. 20<br>sep 1853 Pf b. 492. 2 | Ålderdomlig hantverksmässigt<br>utförd, unik men en av ovanligt<br>många äldre stenar på kyrkogården,<br>en av de äldsta | | | | |

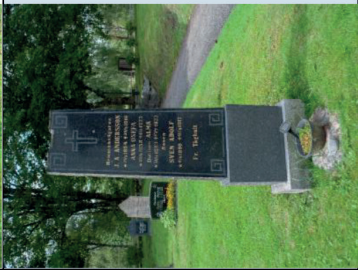
| B | 580 | | Hemmanägaren J.A. Andersson<br>1854-1916 Anna Osefa 1858-<br>1925 dottern Alma 1883-1923<br>sonen Sven Adolf 1890-1917 | miljöskapande fin och välbevarade<br>viktig placering vid mittgång, högre<br>familjegrav | | | | |

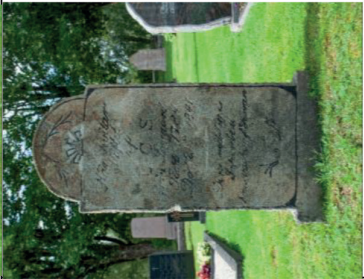
| B | 620-630 | | Här vilar stoftet af LGS Från Långgården Född 1784 Död 21/2 1841. Den redlige sofver blott Väckt af herran | Ålderdomlig hantverksmässigt utförd, unik men en av ovanligt många äldre stenar på kyrkogården, en av de äldsta | | gott skick | |

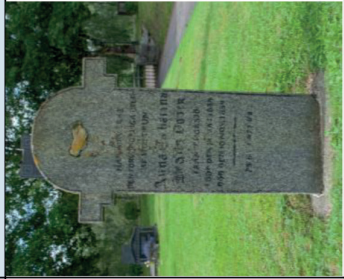
| B | 810 | | Här förvaras stoftet av hustrun Anna Ele Hanna Jarlsdöter Från Thorsjö Född den 14 Maj 1835 Död den 10 nov 1854 PS B S 472 v 8 På Baksidan: Restes vården af en sörjande maka år 1855 | unik med marmordetalj, hantverksmässigt utförd, unik men en av ovanligt många äldre stenar på kyrkogården, en av de äldsta | | gott skick | |

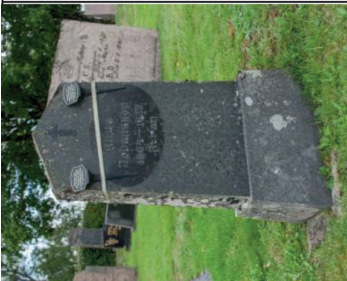
| B | 920 | | Anna Johansson 1854-1932 | Tidstypisk, lokalhistoriskt och socialhistoriskt viktig. Anna tjänade som piga och tvätterska i trakten under större delen av sitt liv, kvinnograv, se mer i Gunnarps hembygdsförenings gravutredning | | instabil | stabilisera |

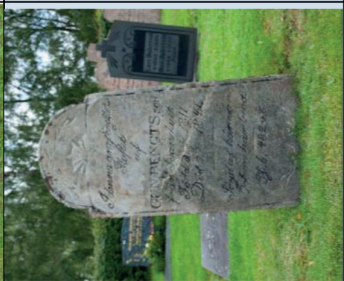
| B | 940 | | I denna grav förvaras stoftet av Gun Bengtsson född 7/6 1811 död 8/2 1846 Sörjd av bröd. | Ålderdomlig hantverksmässigt utförd, unik men en av ovanligt många äldre stenar på kyrkogården, en av de äldsta | | gott skick | |

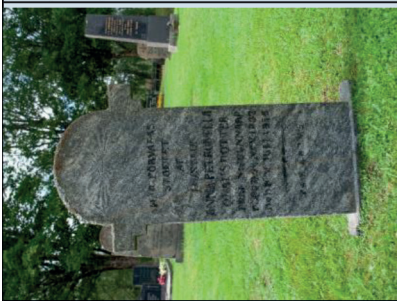
| B | 1020 | | Här förvaras stoftet af hustrun<br>Anna Petronella Olausdotter från<br>No 6 Gunnarp född 24 nov 1833<br>död d 31 juni 1858 | Ålderdomlig hantverksmässigt<br>utförd, unik men en av ovanligt<br>många äldre stenar på kyrkogården,<br>en av de äldsta | dekor på baksidan | överlag i gott skick men lutar något. | |

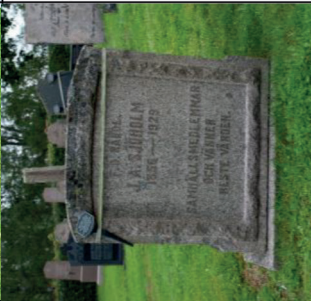
| B | 1130 | | F.d. Handl. J.A. Sjöholm 1856-<br>1929 samhällsmedlemmar och<br>vänner reste värden | lokalhistoriskt intressant, se mer i<br>Gunnarps hembygdsförenings<br>gravutredning, yrkestitel, en av få<br>vårdar i jugendstil | | stabiliserats med påle | stabilisera |

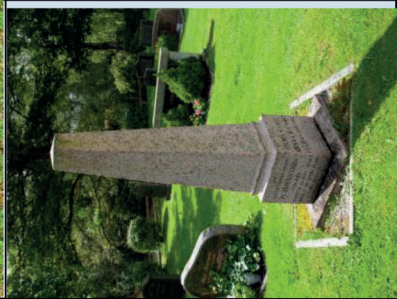
| B | 1770 | | Lantbrukaren A Johansson Ågård<br>Född D 23 Aug 1839 Död d 30<br>Mars 1878 Sv 469.14 På sidan:<br>Hilma + 1867 Anna 1875 + 1877<br>Hilda 1869-1951 Anna Britta<br>Andersson *1816 +1900 Gustavia<br>Johansson Född Hellman '1841 -<br>1910 | unik på Gunnarps kyrkogård,<br>miljöskapande, hög ålder | | gott skick | | |

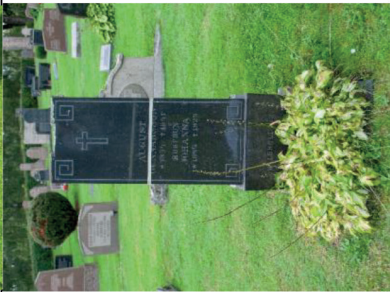
| B | 2060 | | August Gunnarsson 1854-1941<br>hustrun Johanna 1845-1923 | tidstypisk men ändå något ovanlig<br>form fin tidsenlig dekor med<br>meanderslinga, miljöskapande,<br>lokalhistoriskt värde, se mer i<br>Gunnarps hembygdsförenings<br>gravutredning | | instabil | | stabilisera |

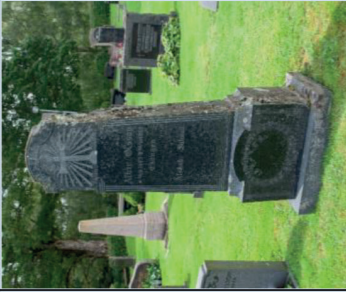
| B | 2080 | | Albin Olsson 18/8 1883 31/10<br>1928 Ekängen Ålskad saknad | tidstypisk med fint arbetad dekor,<br>miljöskapande, | | viss påväxt | | |

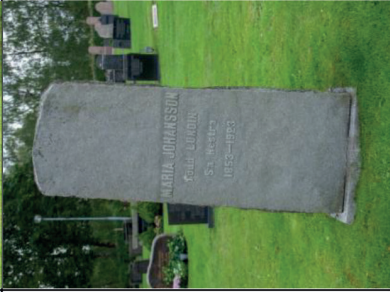
| B | 2100 | | Maria Johansson Född Lundin S:a<br>Hestra 1853-1923 | tidstypisk högre med stramt enkelt<br>utförande, miljöskapande i kvarter<br>med många höga vårdar | | gott skick | | |

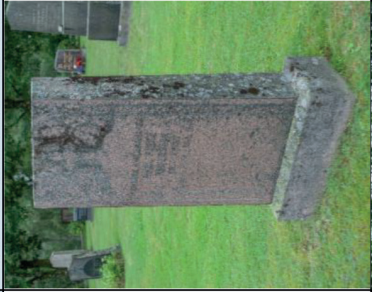
| C | 750-760 | | Svensk Amerikanen Karl Adolf Andersson Fr Stänget | titeln ett viktigt | | gott skick med viss påväxt | |

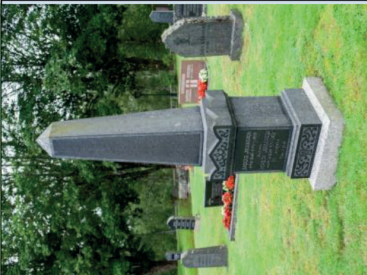
| C | 820 | | Anders Johansson 6/2 1846 +<br>27/7 1929 Hustrun Agneta<br>Johansson *2/10 1839 +9/1 1915<br>Fr Joarsbro Vila i frid | | | | gott skick | |

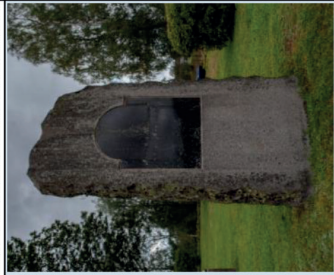
| C | 1090 | | Leander Söderberg *12/6 1876-<br>10/11 1912 | stor bautasten, fint hantverk med<br>den indragna polerade skölden med<br>text, viktig för kyrkogårdens och<br>kvarterets varierade karaktär | | | gott skick | |

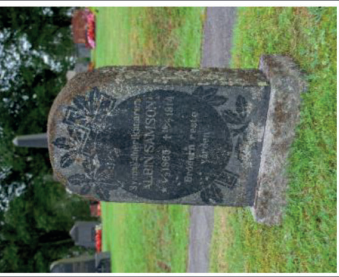
| C | 1260 | | Svenskamärlkanen Albin Samson 1865-1914 Brodern reste värden | Exempel på liten, något enklare vård från 1910-talet, socialhistoriskt värde med titeln vilken minner om emigrationen, fin dekor, intressant inskription, tidstypisk, viktig för kyrkogårdens och kvarterets varierade karaktär | | påväxt | rengör |

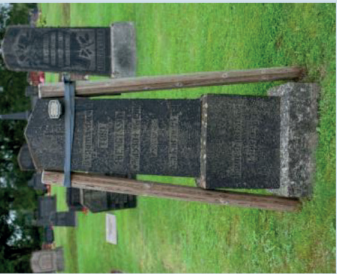
| D | 71-80 | | Byggmästaren Tore Bengtsson<br>4/11 1830 + 11/12 1909 Ps 452<br>N:3 Kärrebygd Minne från en<br>son i Amerika | En av många höga smalstenar från<br>årtionden runt 1900, socialhistoriskt<br>värde med inskriptionen vilken<br>minner om emigrationen, viktig för<br>kyrkogårdens och kvarterets<br>varierade karaktär | hustrun Anna Britta ligger<br>under vård C 1330, även den<br>bekostad av sonen i Amerika | Påväxt, stabiliserad med pålar | rengör, stabilisera |

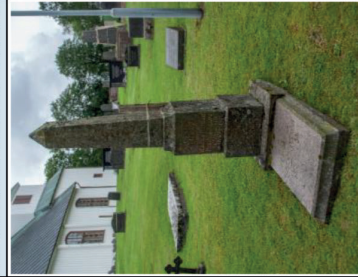
| D | 870-872 | | Hemmansägaren Sal Olsson<br>*1836 +1901 Hustrun Marta<br>Cathar Pettersdotter Fr N:2<br>Ohlbo *1842 +1891 Ps 484 , Per<br>August Salomonsson 1878-1938 | Hög obelisk med tillhörande liggande<br>sten, miljöskapande i kvarter med<br>många höga stenar | | | gott skick men instabil | stabilisera |

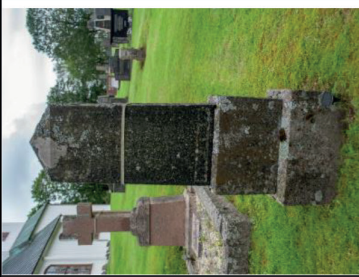
| D | 980-990 | | Undantagsmannen Bengt Andersson 14/1 1819 + 11/2 1901 Johanna Fredrika Svensdotter Ånahlte 24/12 1820 + 10/19 1894 Ps 477 | Miljöskapande hög smalsten, tidstypisk, socialhistoriskt intressant titel, viktig för kyrkogårdens kvarterets varierade och ålderdomliga karaktär | | påväxt, instabil | rengör, stabilisera |

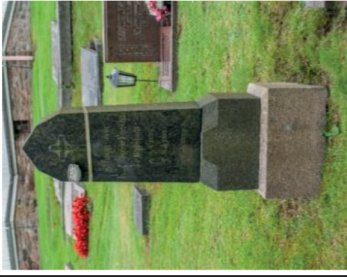
| D | 1170 | | Minne över K J Josefsson 1894-1918 | Miljöskapande hög smalsten, tidstypisk, lokalhistoriskt värde se mer i Gunnarps hembygdsförenings gravutredning | | påväxt, instabil | rengör, stabilisera |

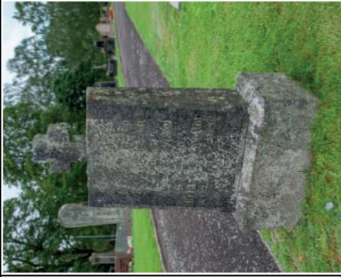
| D | 2180-2190 | | Kyrkvaktaren HC Andersson Fr Heden *6/4 1823 +5/9 1901<br>Hustrun Britta P. Larsson *15/2 1819 + 24/12 1880 Josefine 1856 + 1937 | något ovanlig form, intressant yrkestitel, viktig för kyrkogårdens och kvarterets varierade och ålderdomliga karaktär | | riklig påväxt, nästan oläslig | |
