# OKOME KYRKOGRÅRD

Okome socken, Falkenbergs kommun.

RAPPORT KULTURMILJÖ HALLAND 2021:39

Kulturhistorisk inventering och bevarandeplan.

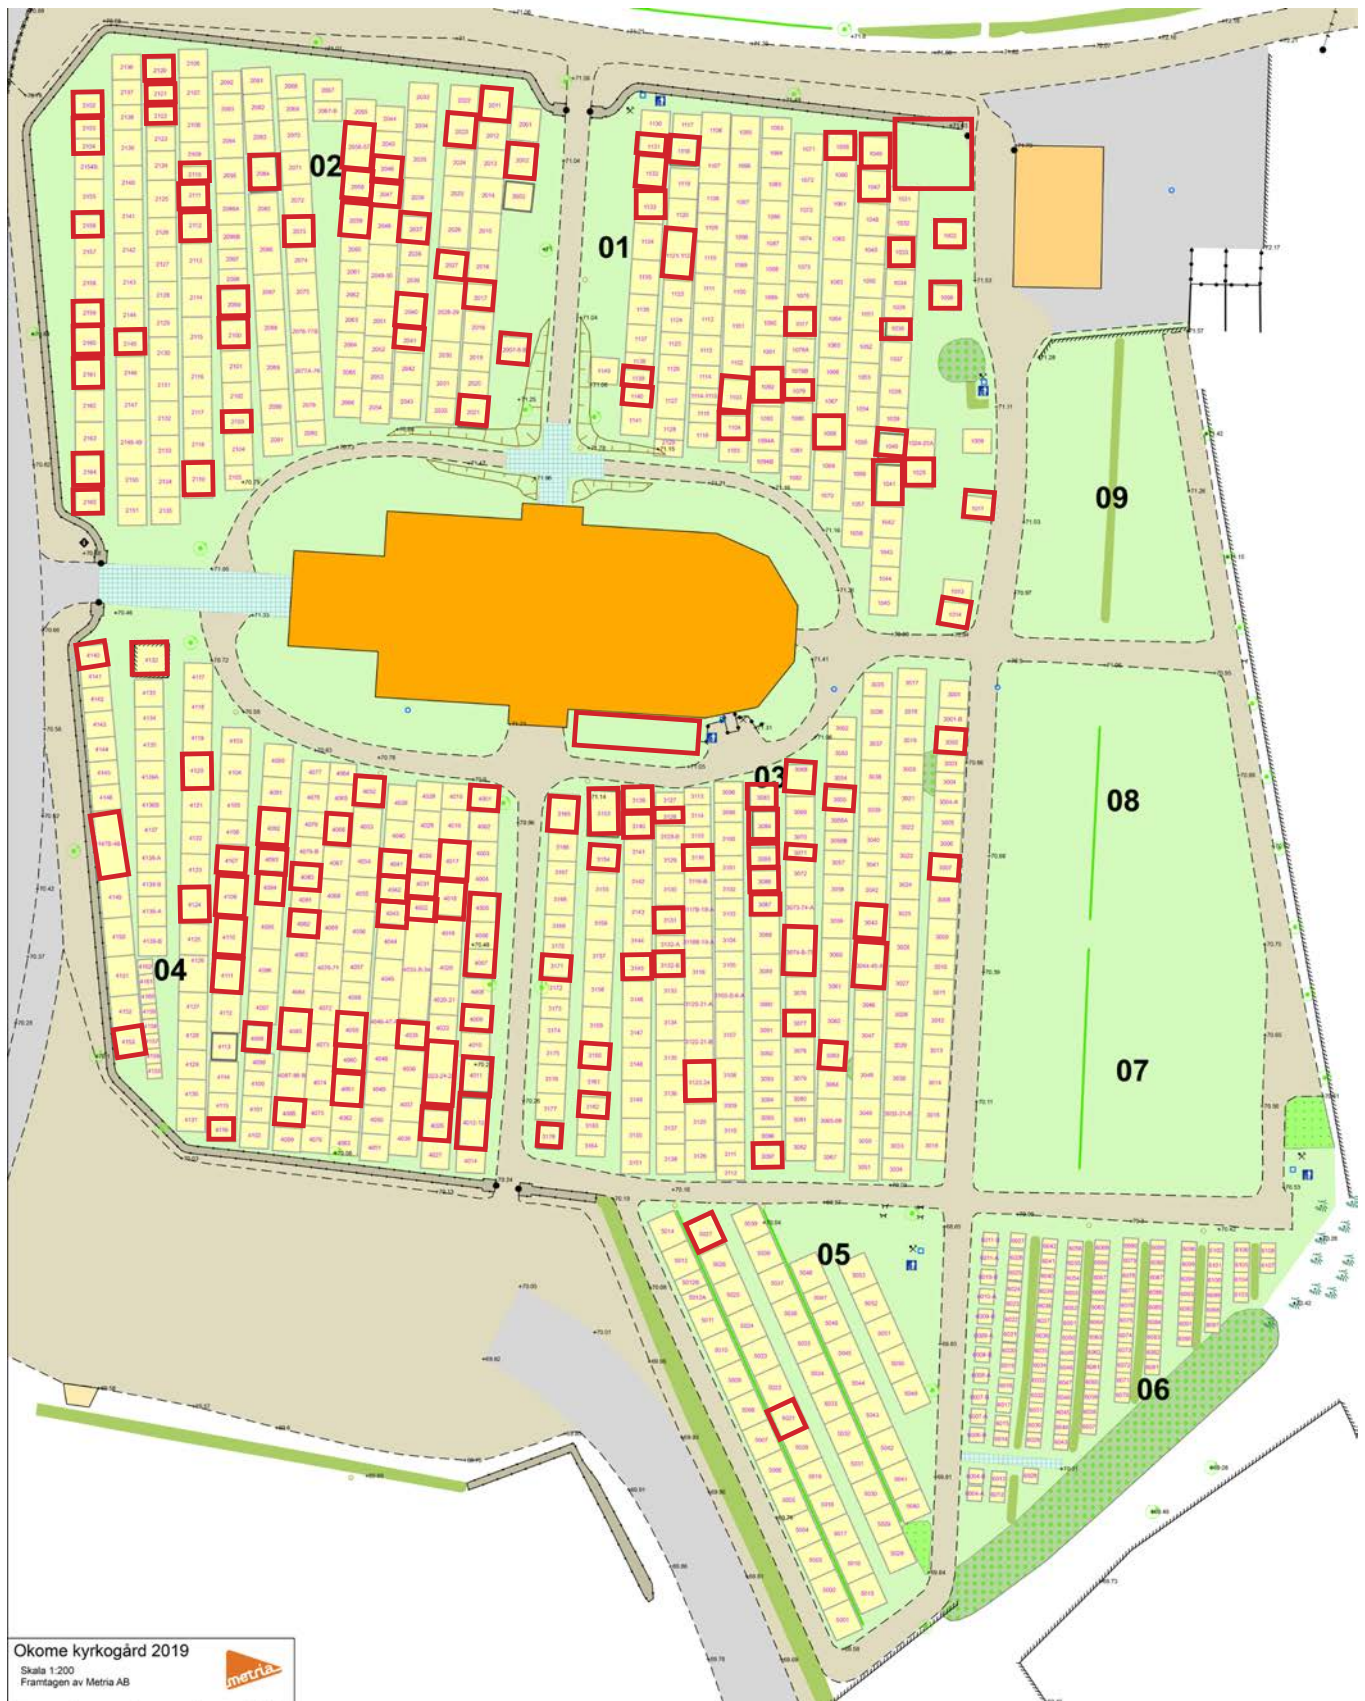
Okome kyrkogård, uppmätning, Metria 2019. Kulturgravar och värdefulla karaktärsområden är inritade.

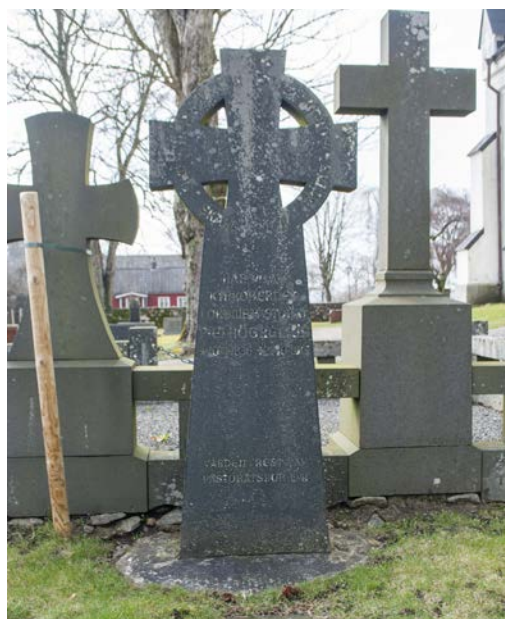
Kyrkoherden i Okome pastorat P. E. Högberg 1836-1915 "Vården rest av pastoratsbor 1941" (3139).

Pastoratets präster begravdes på Okome kyrkogård, varför det finns flera gravvårdar med titlar anknytta till kyrkan. Ett exempel är ett högt grekiskt kors i sten rest över kyrkoherden i Okome pastorat P. E. Högberg 1836-1915 med inskriptionen; "Vården rest av pastoratsbor 1941" (3139). Intressant är även den sentida minnesstenen över Prosten Johan Lindman 1726-1795 vars grav flyttades ut från kyrkan när den utvidgades 1816 (2047). Här finns även gravvårdar över kyrkovaktmästare, klockaren och organisten.

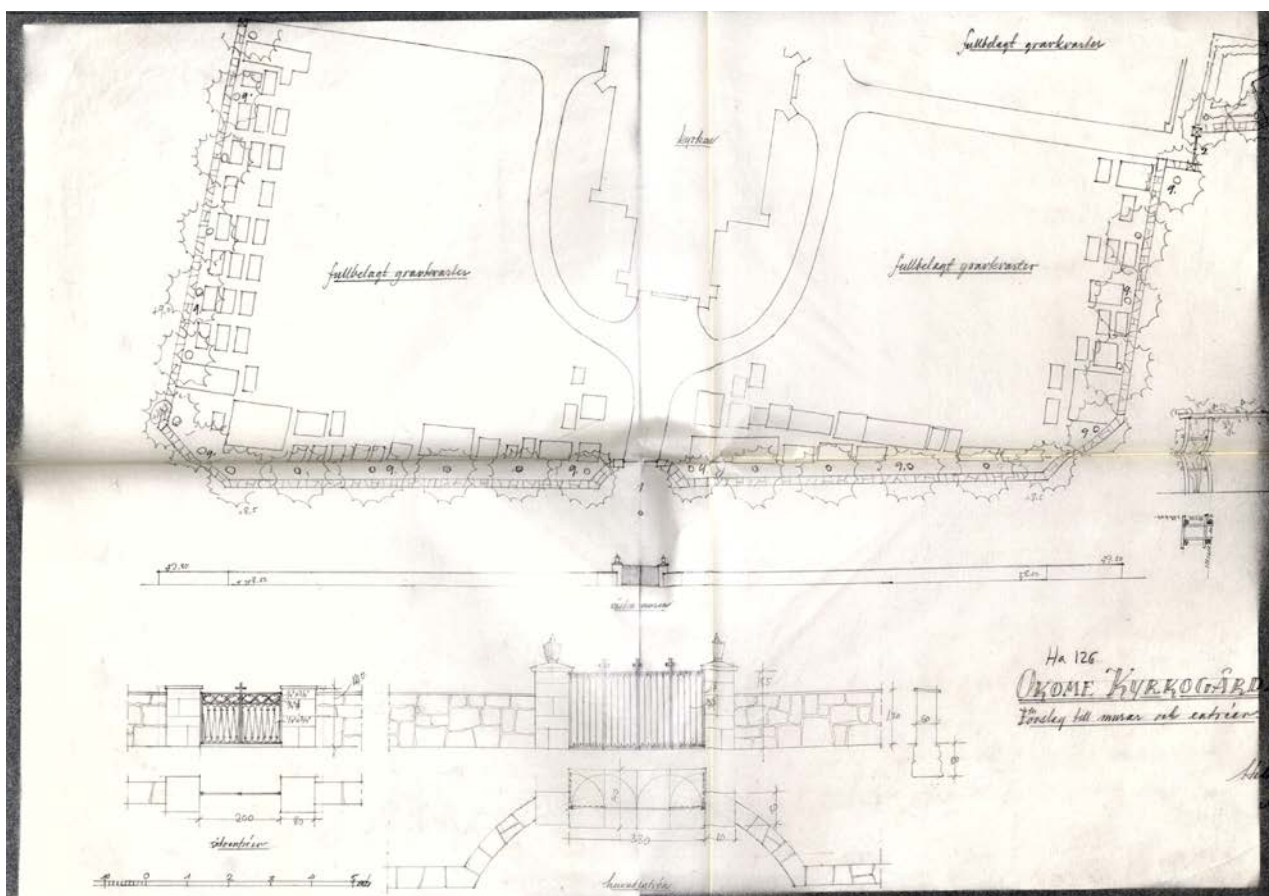
## OKOME KYRKOGRÅRD

UPPMÄTNINGSPLAN UPPRÄTTAD 1966 AV AXEL L. ERICSSON, HALMSTAD.

SKALA 1:200

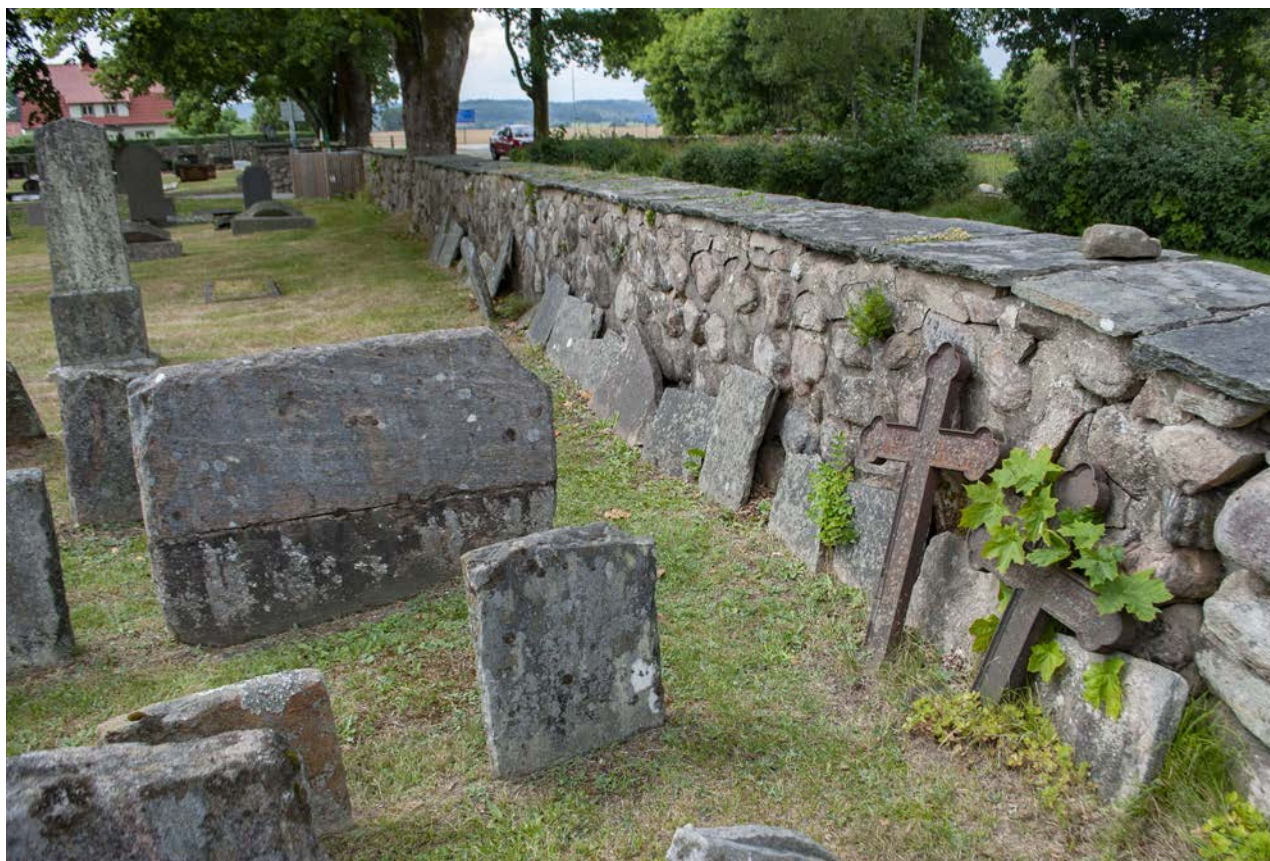
I det nordöstra hörnet i kvarter 1 finns en stor samling av ålderdomliga gravvårdar och fragment av gravvårdar. De är uppställda längs muren och i en liten grupp framför ekonomibyggnaden.

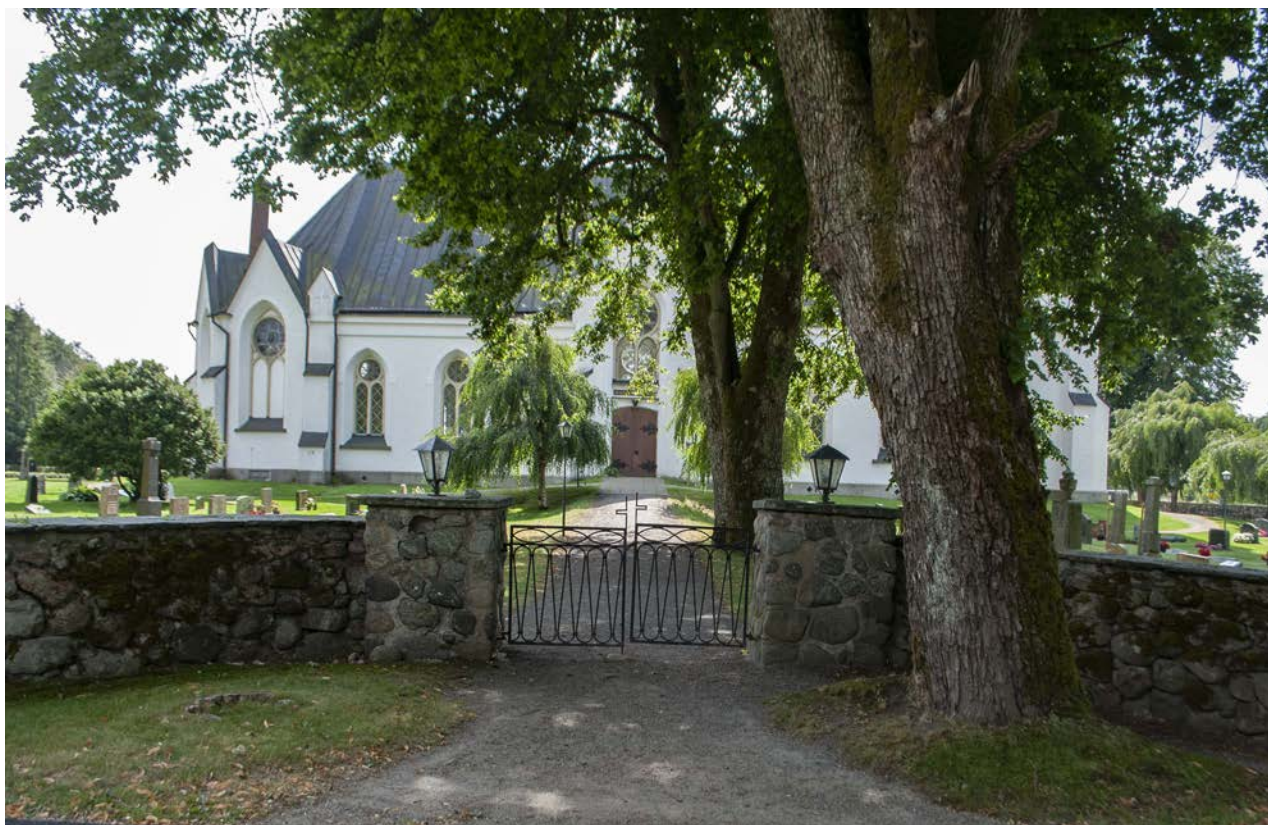
Grinden från norr mellan kraftiga murade grindstolpar krönta av lyktor.

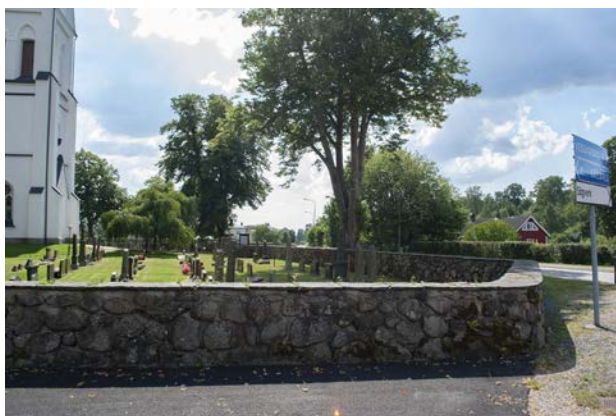
Den vällagda muren har ett rundat hörn mot landsvägskorsningen i nordväst.

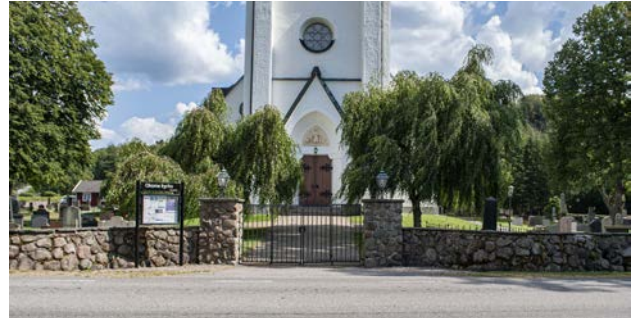
Den västra grinden ovan och den södra grinden nedan.

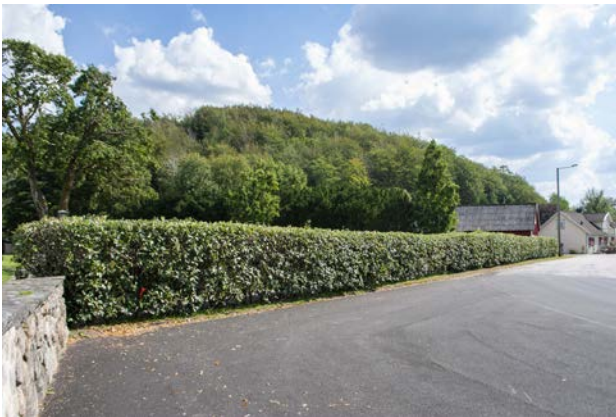
Den yngsta delen av kyrkogården kantas av en häck mot parkeringsplatsen vid Gällsåsvägen i söder.

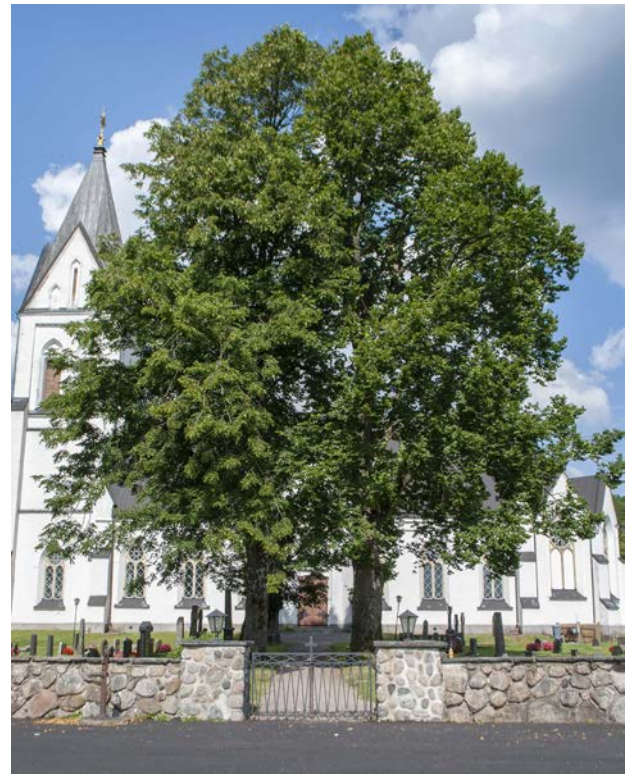
Mot öster avgränsas kyrkogården av ett trästaket och en trädkrans, troligen av pyramidavenbok. De södra kvarteren avgränsas av en oxelhäck mot vägen. Mot den lövskogklädda Restarebobjär i sydost växer en högre dunge av granar och en hög häck av enar. Det finns en öppning i inhägnaden vid ekonomibyggnaden i nordost, som bildar en infartsväg till kyrkogården.

Mot öster kantas kyrkogården av ett lågt trästaket och en rad av pyramidavenbok.

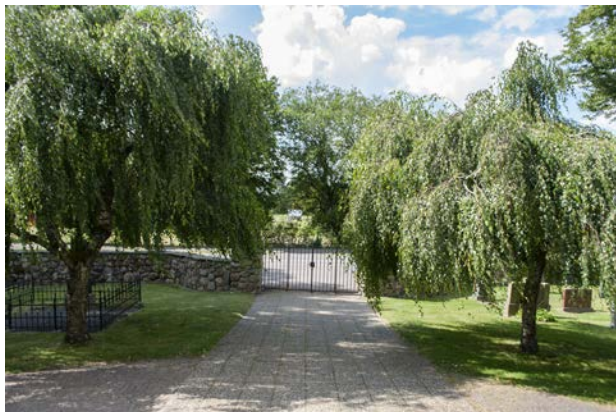
Gången från väster är belagd med sjöstensplattor.

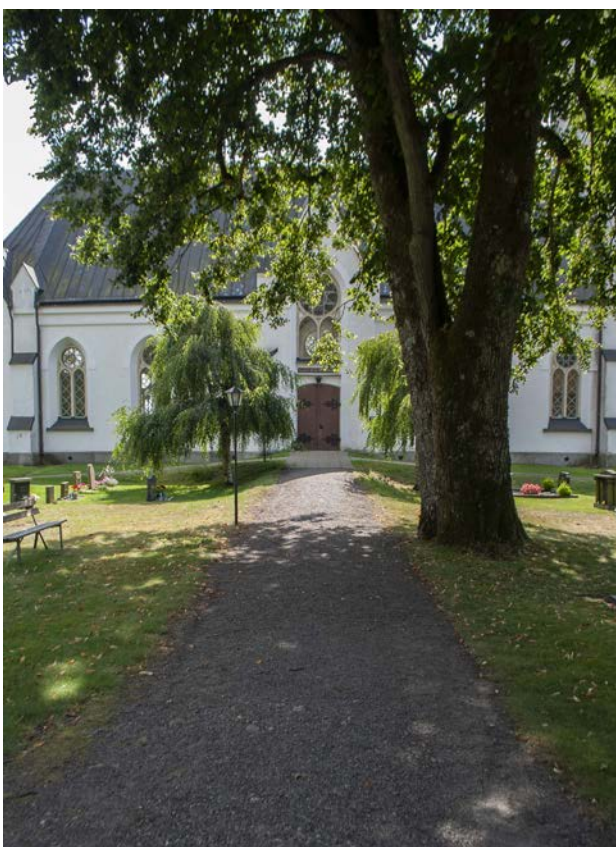
Gången mot norr är höjd likt en ramp fram till den norra ingången till kyrkan. Gången är här troligen varit allékantad.

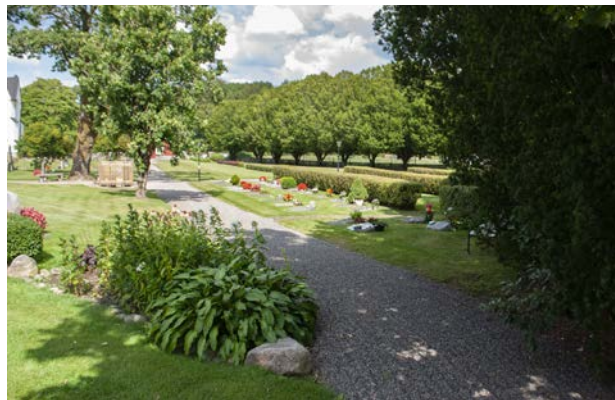
Perennplantering och hög häck i den yngre delen. Längs gången finns några höga träd från den äldre trädkransen och i bakgrunden en yngre trädkrans av avenbok.

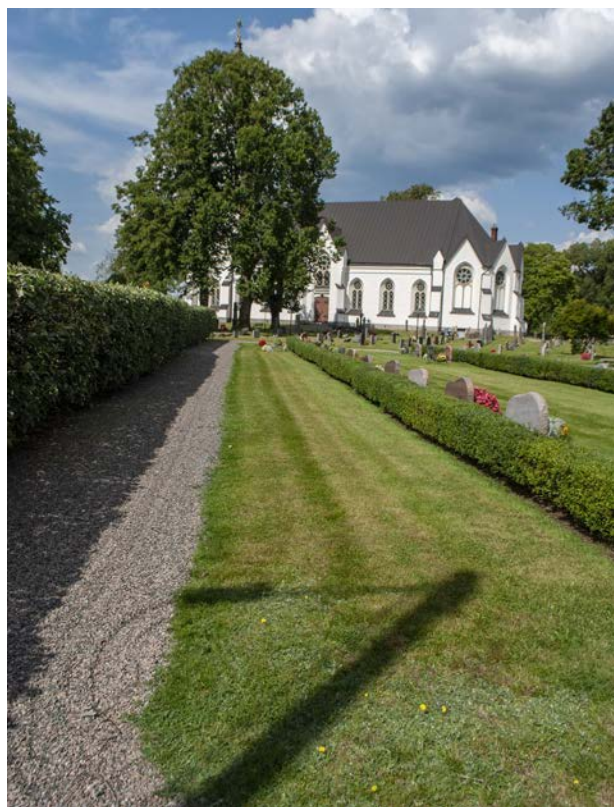
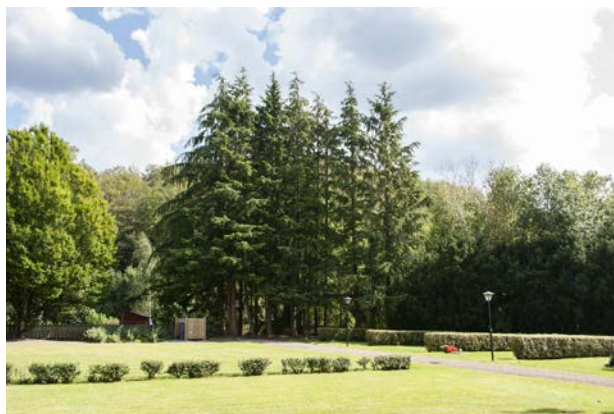
Mittenbilden till höger: Den yngre delen i söder är kantad av en klippt häck och gravraderna är indelade av låga rygghäckar.

Nedan till höger: Kvarter 6 har en trädridå av höga granar mot öster och delas in av rygghäckar. I förgrunden syns den låga häcken i kvarter 7.

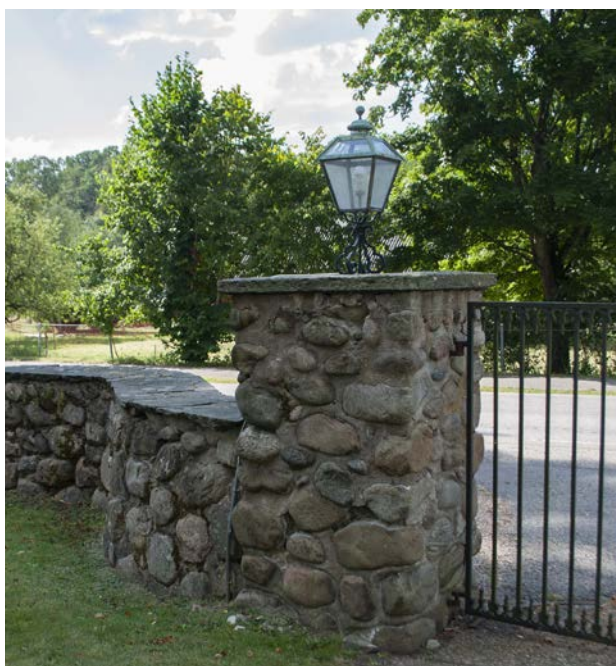
Belysning finns bland annat genom lyktor på grindstolparna.

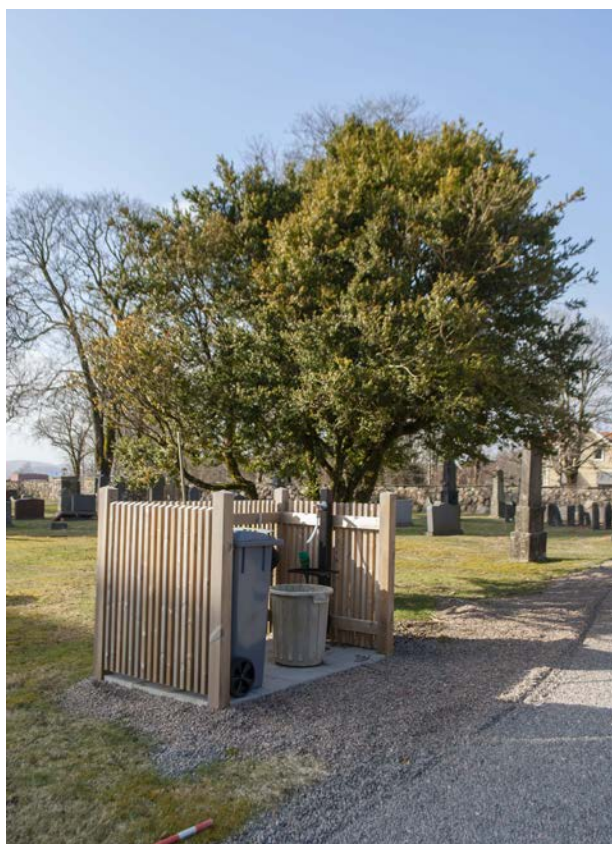
Serviceplats i kvarter 1.

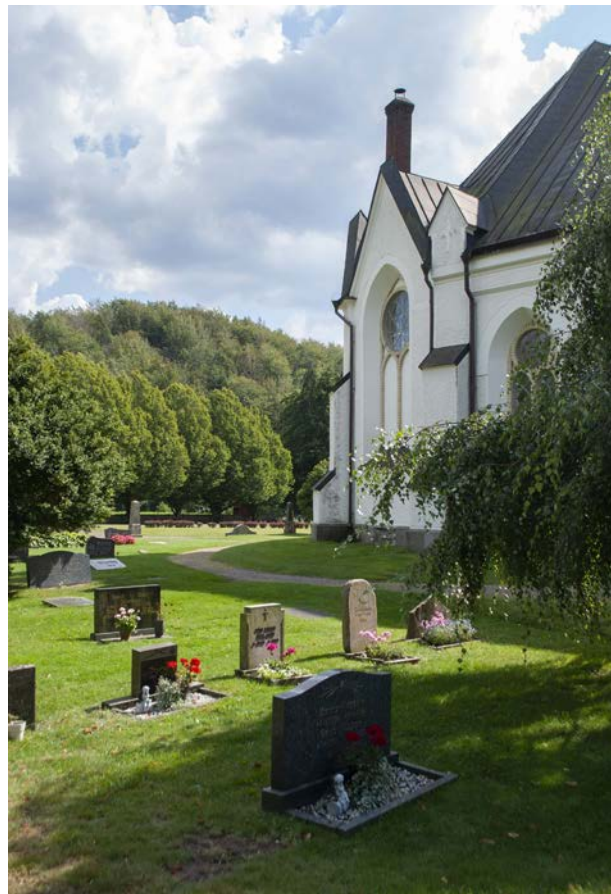
I kvarter 1 finns en stor blandning av gravvårdar från olika tider, en del med bevarad stenram.

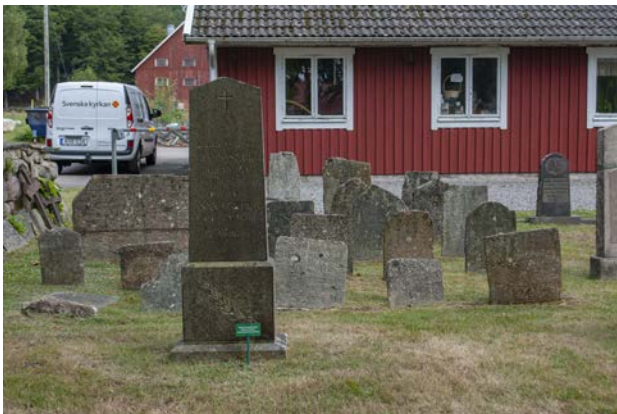
Någon gång efter 1966 har gamla ålderdomliga gravvårdar samlats ihop och placerats tillsammans i kyrkogårdens nordöstra hörn, i kvarter 1. De har dels ställts upp fritt i rader, dels utmed kyrkogårdsmuren. Dessa har hittats på olika ställen på kyrkogården, t ex vid grävning på kyrkogården. Intill denna plats, byggdes en ekonomibyggnad 1991.

I det nordöstra hörnet av kvarter 1 har en samling av äldre gravvårdar placerats.

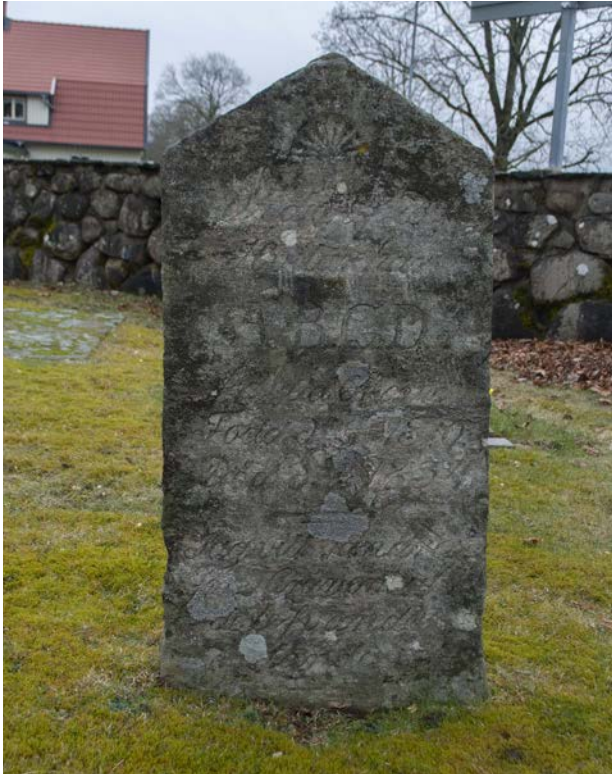
En av de äldsta gravvårdarna som står ute på kyrkogården är från 1834. (2120)

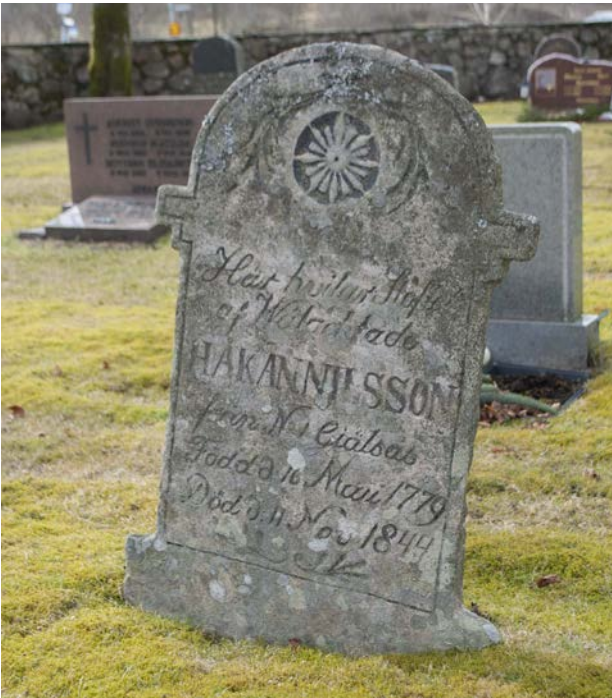
Denna gravvård över Håkan Nilsson 1779-1844 är troligen tillverkad av Klocke-Per. (4060)

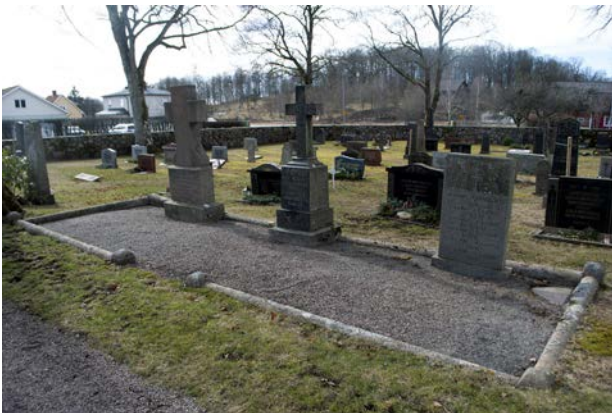
En av de största familjegravarna som ännu är sammanbunden av en stenram; Lantbrukaren Johan Magnusson 1861-1936 hustrun Hilda Kristina Magnusson 1852-1921. I mitten står ett äldre kors över Erik Gustav Larsson död 1885 och hustrun Anna Johanna död 1901. Under den norra vilar Syskonen Johansson Ida 1845-1903 Gustaf 1889-1905 Johanna 1890-1966 Karl 1892-1975 Ludvig 1898-1985. Under gruset i ramens nordvästra hörn finns dessutom en ännu äldre gravhäll. (4005-4007)

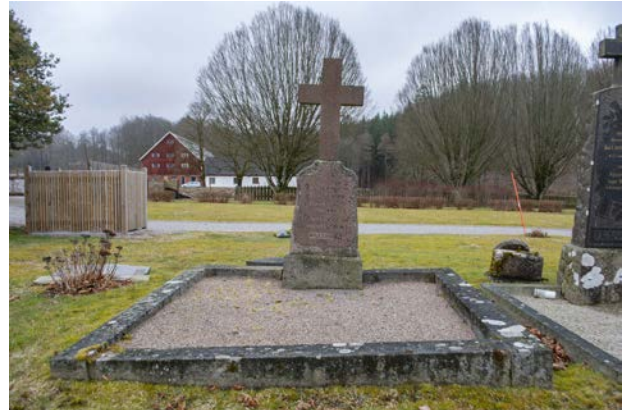
En av få gravplatser med bevarad stenram; här över Hemmansegaren Nils Nilsson 1826-1903 och hustrun Anna Kristina 1850-1918 (1040).

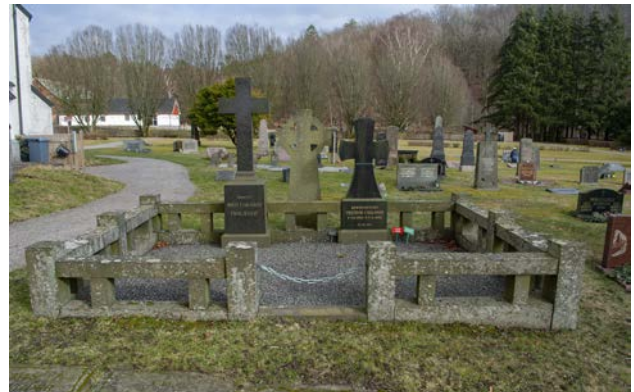
Ståtlig prästgrav med två höga stenkors inramade av ett staket av sten. (3153)

| Kvarter | Grav-nr. | Foto | Text | Värdering/Kommentar | Skada | Åtgärd |
|---|---|---|---|---|---|---|
| 3 | 3153 | | <i>Vänstra:</i> Prosten Johan Carlssons familjegrav <i>Högra:</i> Komminister Theodor Carlsson 1856-1929 | Tidstypiska höga kors, monumental familje- och prästgrav, den enda på kyrkogården med stenstaket, miljöskapande, lokalhistoriskt värde | Gott skick | |

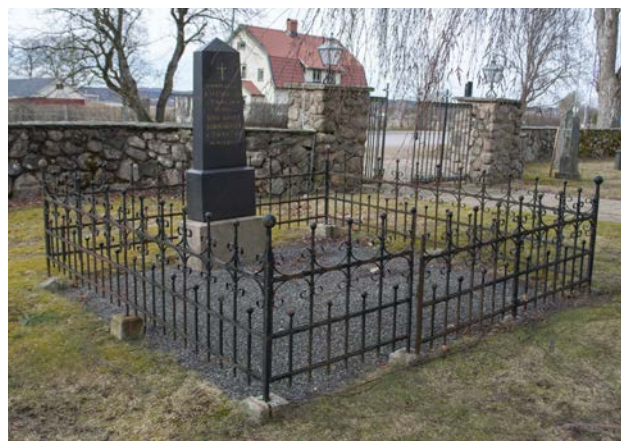
Okomes enda smidestaket finns på graven över hemmansägaren A. J. Caspersen 1841-1932 och hans hustru Anna Lovisa Andersdotter 1839-1895 (4132).

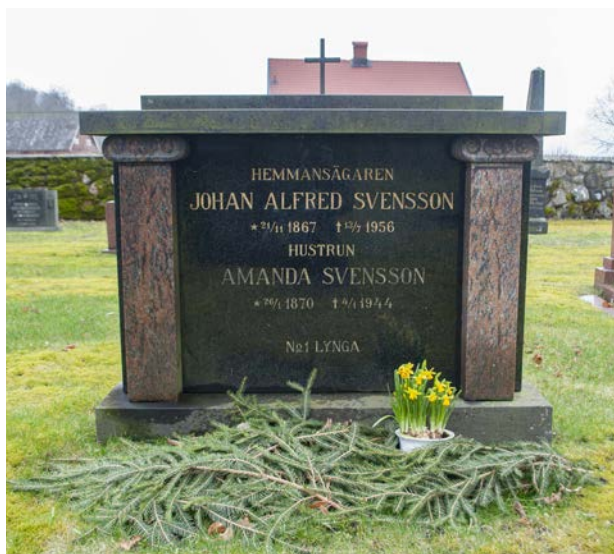
Ståtlig gravvård i art deco i olika stenarter med inslag av koppar, över Hemmansägaren Johan Alfred Svensson 1867-1956 och hustrun Amanda 1870-1944 (2112).

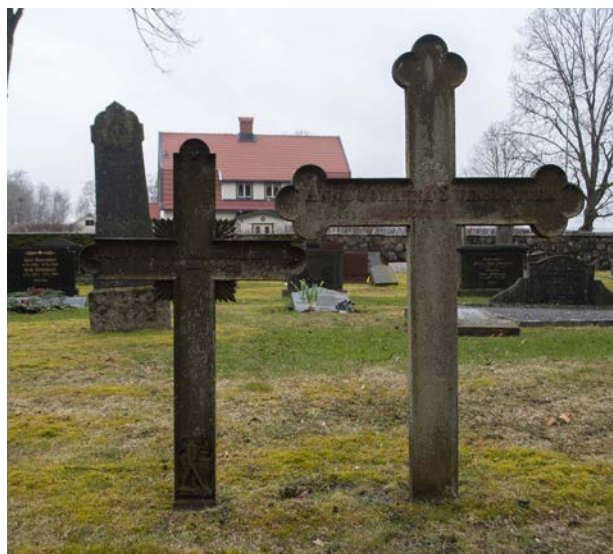
Två av tre gjutjärnskors som står ute på Okome kyrkogård; över Åboen Carl Magnus Larsson 1818-1876 och Anna Johanna Svensdotter 1821-1871 (2059),

| Kvarter | Grav-nr. | Foto | Text | Värdering/Kommentar | Skada | Åtgärd |
|---|---|---|---|---|---|---|
| 2 | 2059 | | <i>Vänstra:</i> Åboen Carl Magnus Larsson 1818-1876 <i>Högra:</i> Anna Johanna Svensdotter 1821-1871 | Två av få gjutjärnskors, alla gravvårdar av järn är kulturgravar, hög ålder | Rost | Rengör, rostskyddsbe-handla, måla med svart linoljefärg |

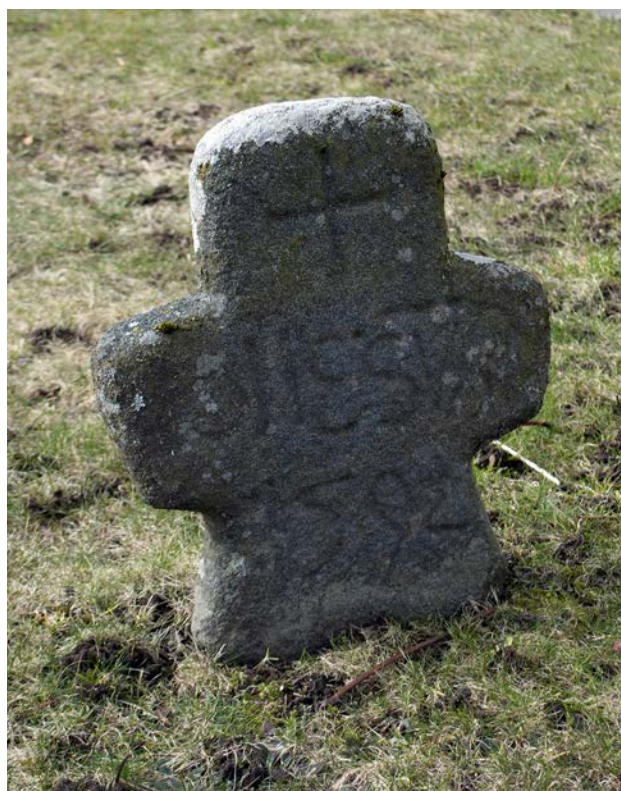
En av de äldsta gravvårdarna som står ute på kyrkogårdarna i Halland; det lilla korset från 1592. (4001)

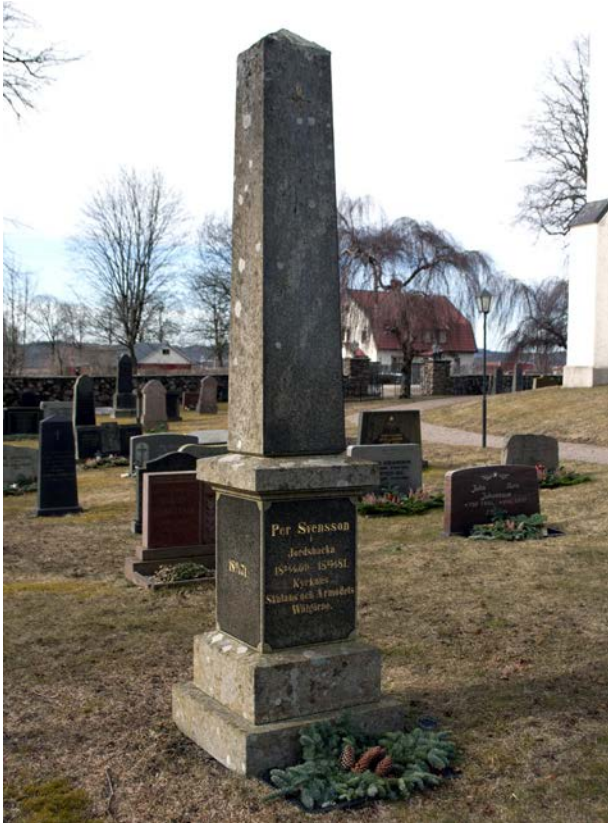
Minnesstenen över Per Svensson 1800-1881 "Kyrkans, skolans och armodets välgörare, Til tacksam hågkomst reste socknen stenen". (4004)

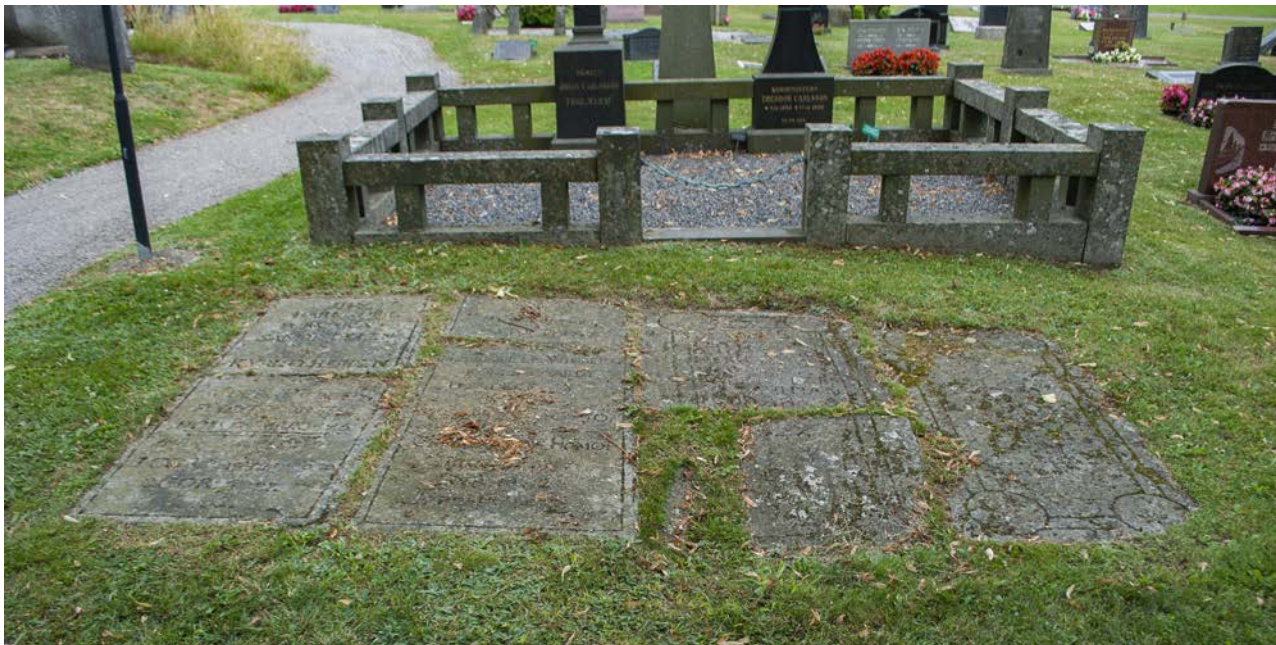
Vid mittgången i kvarter 3 finns fyra ålderdomliga gravhällar, troligen från 1700-talet över präster och deras fruar. (3165).

| Kvarter | Grav-nr. | Foto | Text | Värdering/Kommentar | Skada | Åtgärd |
|---|---|---|---|---|---|---|
| 3 | 3165 | | Här under förvaras säre delen af kyrkoherden och prostens Anders P. Widberg 1782-1825 | en av fyra ålderdomliga gravhällar av hög ålder, unik, lokalhistoriskt värde med prästgrav | Påväxt, sprucken | Konservator åtgärder |
| 3 | 3165 | | Här förvaras stoftet af fru Prostinnan Helena Elis. Widberg 1767-1810 | en av fyra ålderdomliga gravhällar av hög ålder, unik, lokalhistoriskt värde med prostintiteln | Påväxt | Konservator åtgärder |

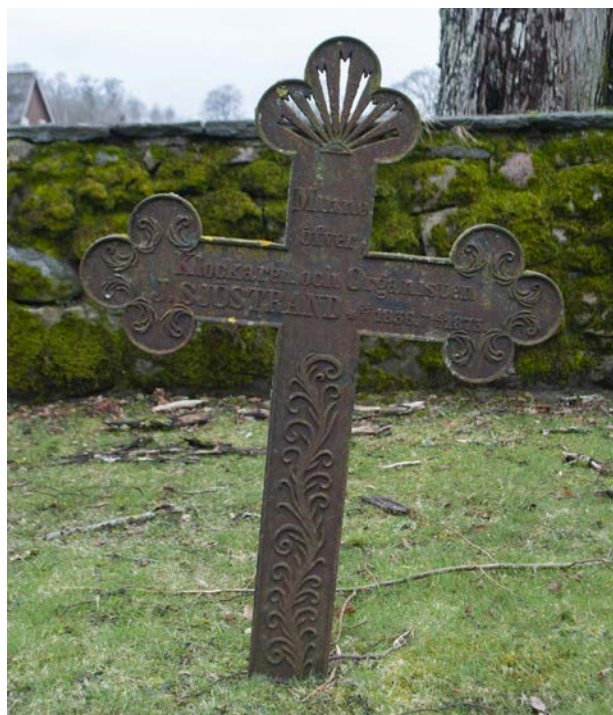
Detta ovanliga och vackert dekorerade gjutjärnskors är rest över Klockaren och organisten J. Sjöstrand 1836-1873 (2160).

| Kvarter | Grav-nr. | Foto | Text | Värdering/Kommentar | Skada | Åtgärd |
|---|---|---|---|---|---|---|
| 2 | 2160 | | Klockaren och organisten J. Sjöstrand 1836-1873 | Gjutjärnscors i ovanlig form, alla gravvårdar av järn är kulturgravar, en av de äldsta på kyrkogården | Rost | Rengör, rostskyddsbe-handla, måla med svart linoljefärg |

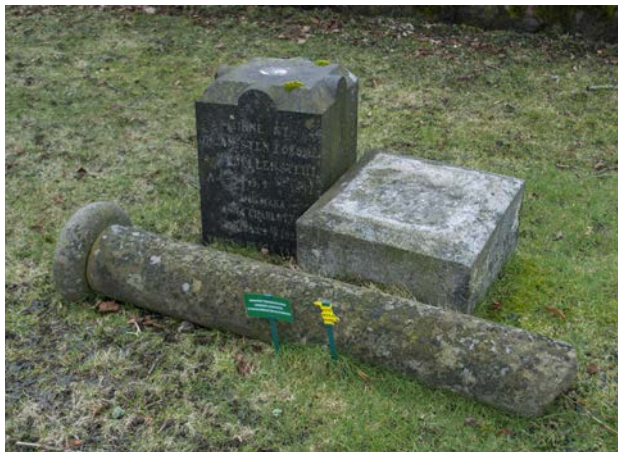
Organisten i Okome A. J. Kjellerstedt 1845-1897 och hans maka Anna Charlotta 1843-1923 Vänner reste vården. Detta är den enda kolonnformade gravvården på kyrkogården. Den är isärplockad, nedlagd och beväxt med lavar. (2161)

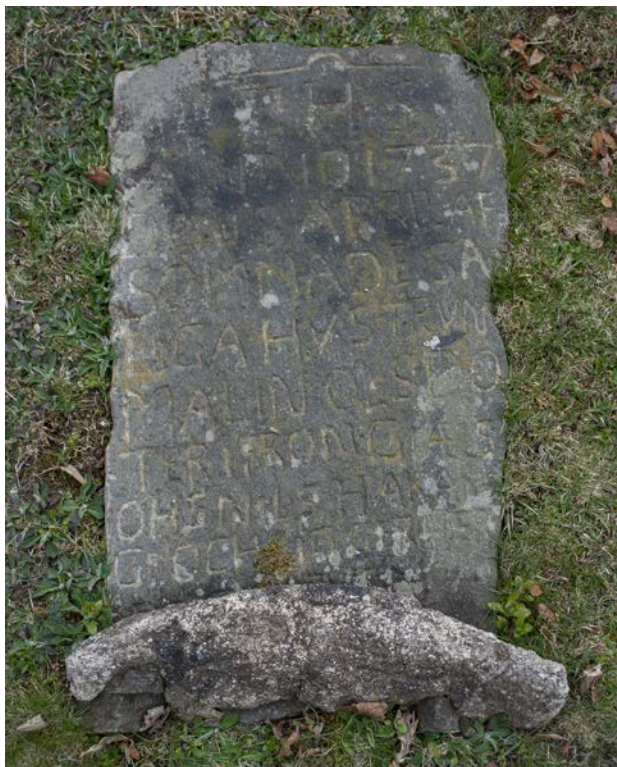
En av de många ålderdomliga gravvårdar som står samlade i kvarter 1. Stenen restes en gång över den saliga hustrun Malin Olsdotter som avled 8 april 1737.

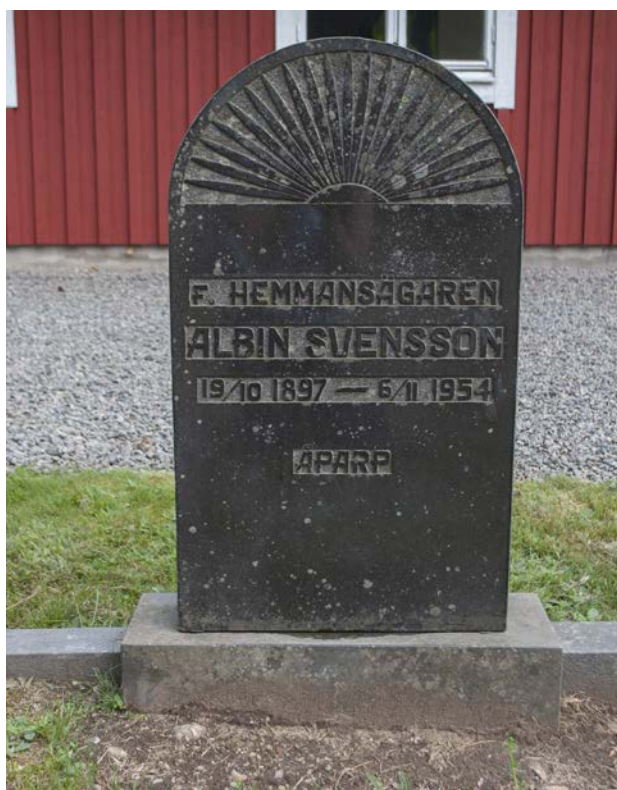
Hemmansägaren Albin Svensson 1897-1954 kan ha varit en av byggarbetarna på det berömda foto från 1932 "Lunch atop a scyscraper". (1002)

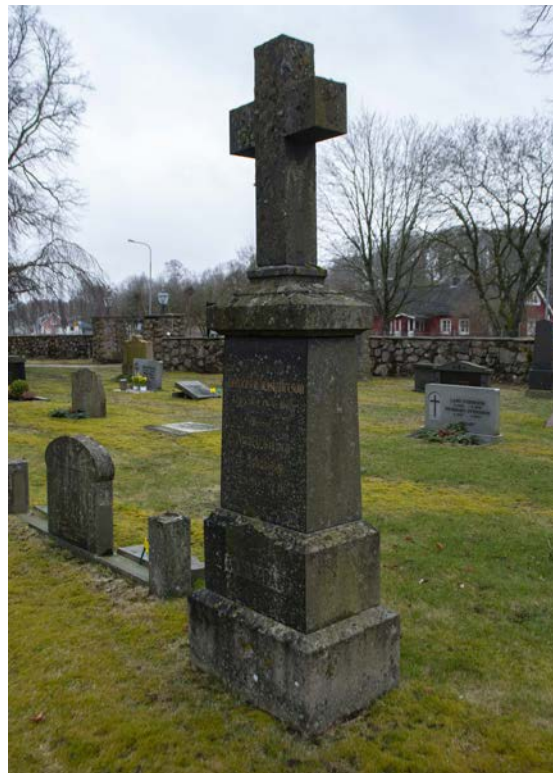
Högt stenkors över Hemmansegaren Andreas Christoffersson 1839-1908 hustrun Anna Eleonora f. Johansson 1845-1914 (2100).
