# Skrea kyrkogård

## Kulturhistorisk dokumentation och bevarandeplan

Skrea kyrkogård, Skrea socken, Falkenbergs kommun  
2017:56

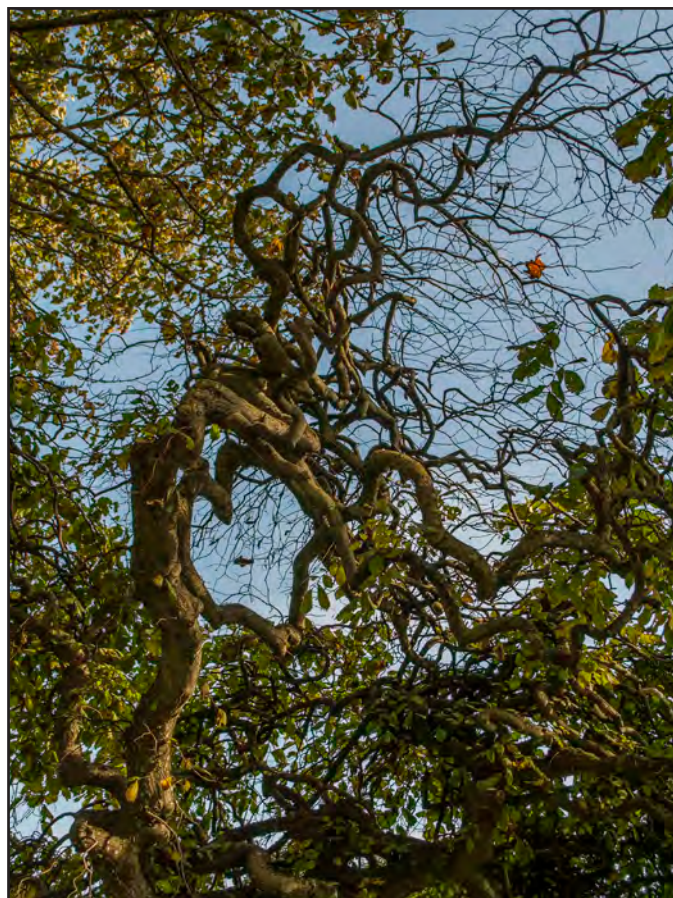
*Ett av de gamla sorgträden, en hängalm, i kvarter B, på Skrea kyrkogård.*

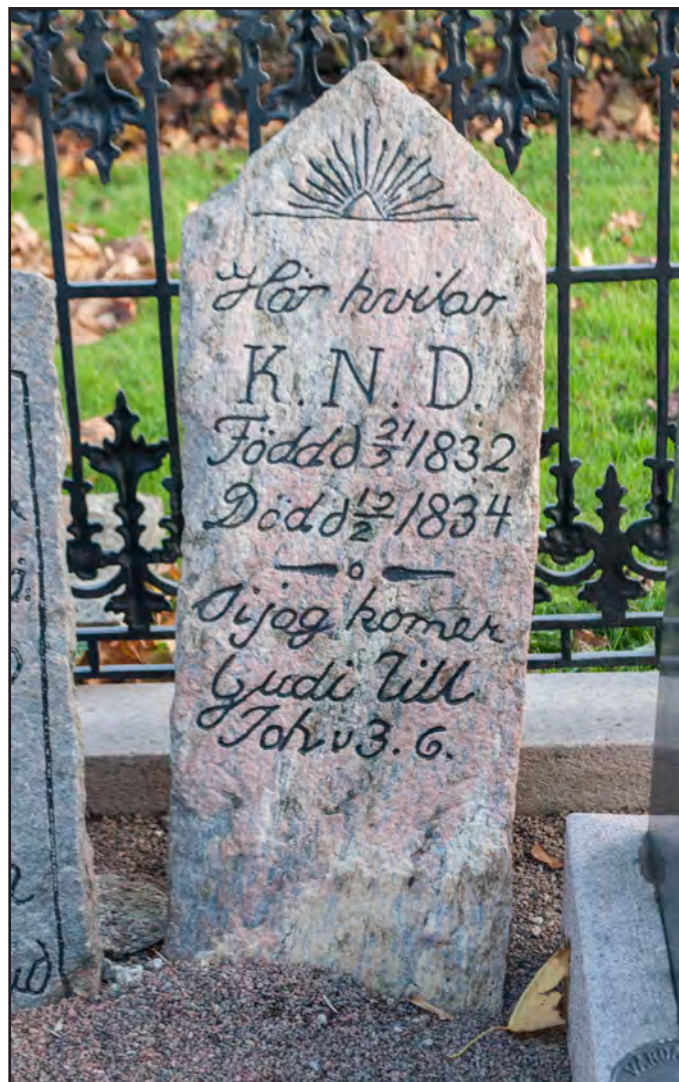
Ålderdomlig form av gravvård i sten, en s.k. dödsbräda. Grav B 1-3, på Skrea kyrkogård.

| B 1-3 | Stor familjegrav med smidesstaket, grusfylld, från norr till söder: | | storlek, ålder, placering, miljö, inhägnad, de äldsta vårdarna på kyrkogården, ålderdomliga barngravar | 2017-88-123, 124, 125 | | gott skick, lite rost på staketet |

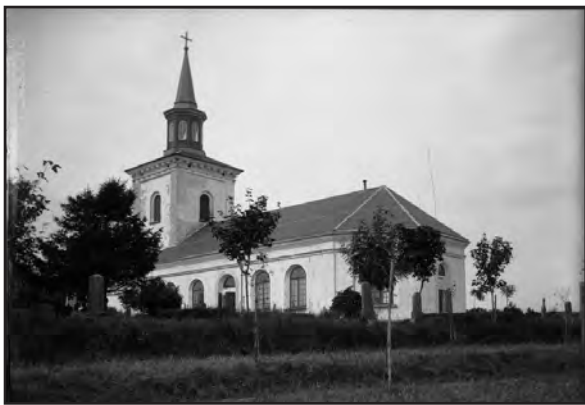
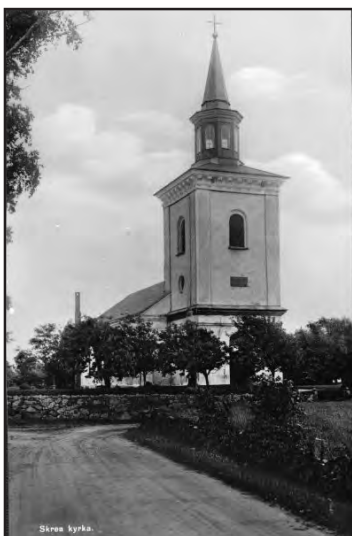
Det övre fotot är taget 1918 när kyrkogården just utvidgats. Träden är unga och gräset har växt högt - det slogs bara ett par gånger per säsong. Nedre bilden saknar datering, men här går den gamla grusvägen förbi kyrkan. Vägen kantades av stenmurar som ännu finns kvar runt dagens parkeringsplats. Foto: Sigfrid Gunnäs, Kulturmiljöbild.

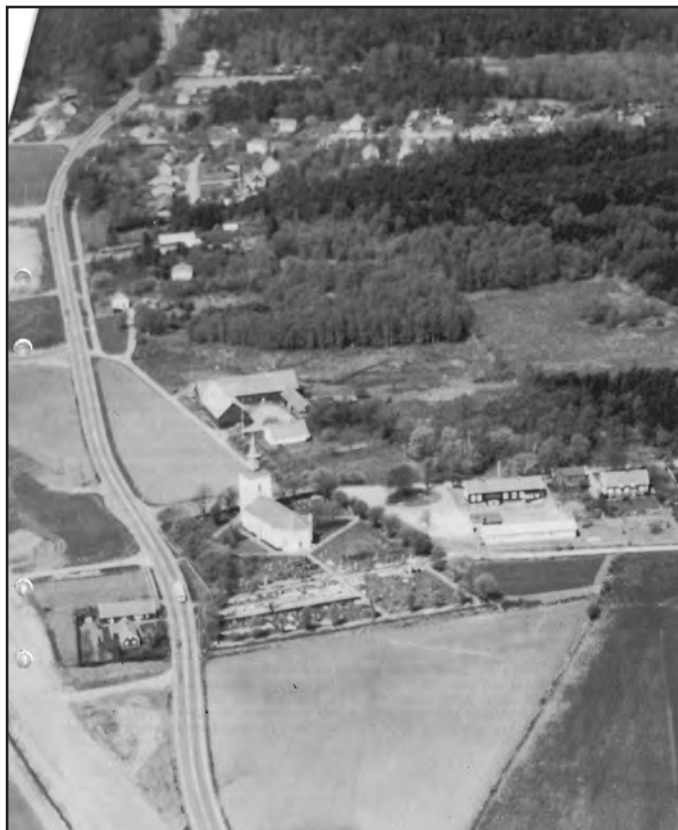
Flygfoto över Skrea kyrka, troligen från 1980-talet. E6 har fått en rakare sträckning, men går fortfarande mellan Ringatorpet och kyrkogården. Arrendebostället ligger kvar med manhus och trelängad ekonomibyggnad. Kyrkan är inskriven i en rombformad gångstruktur. Kvarter F framträder som ett ljus stråk; troligen ett större sammanhängande kvarter av stenramsgravar med grus. Foto: Kulturmiljö Hallands arkiv, Skrea kyrka, dnr 464/87.

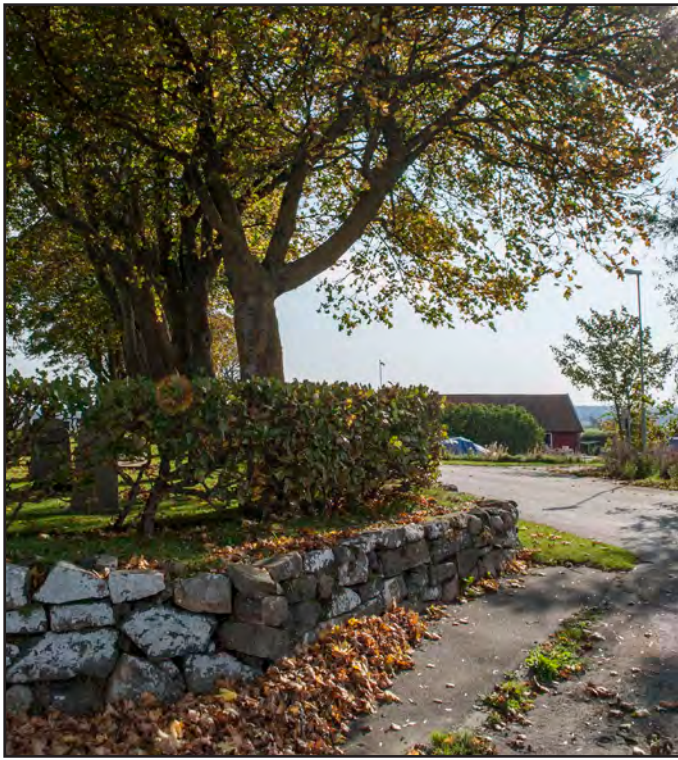
*Det sydvästra hörnet av kyrkogården flyttades in på 1960-talet för att skapa en mindre trafikfarlig korsning.*

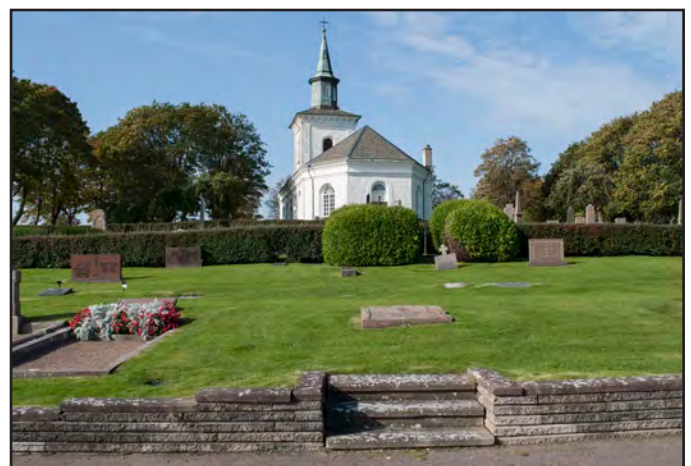
*I den utvidgade delen av kyrkogården finns trappor och stödmurar i kalkcementsten från 1980-talet.*

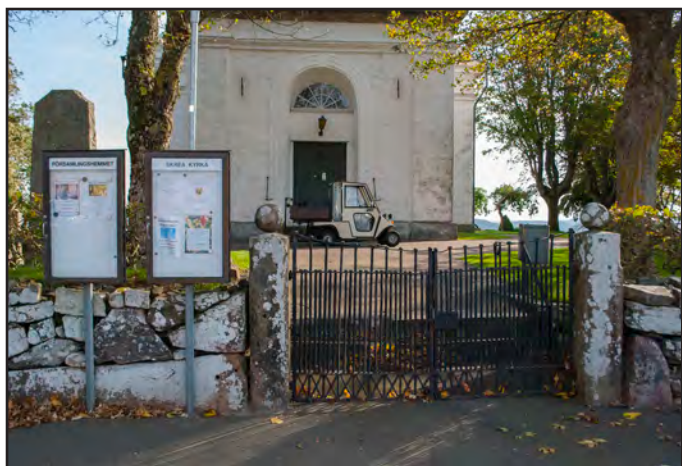
*Västra grinden.*

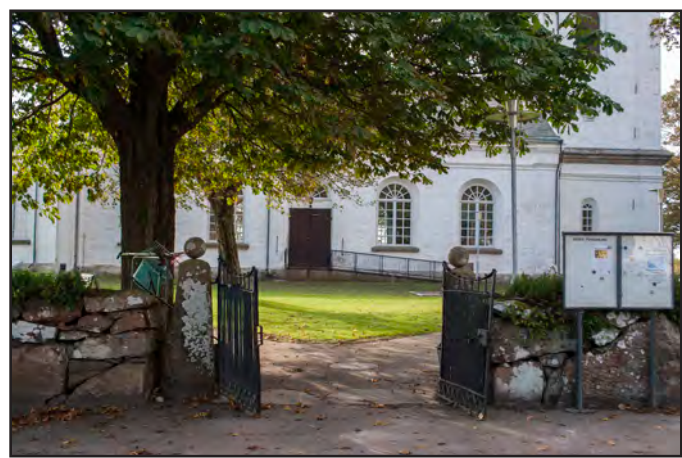
*Norra grinden till gamla kyrkogårdsdelen.*

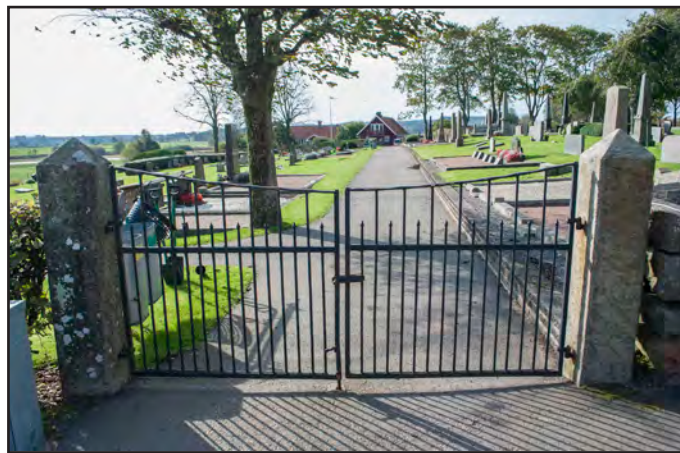
*Norra grinden till den yngre delen.*

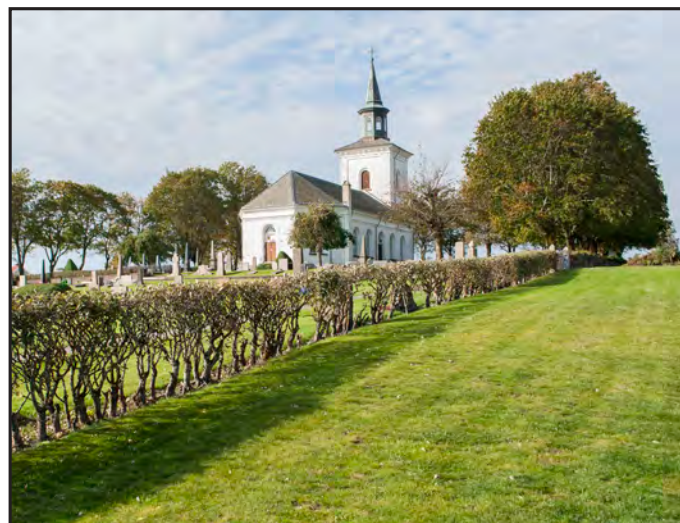
*Norra sidan av den yngre delen kantas av en klippt oxelhäck.*

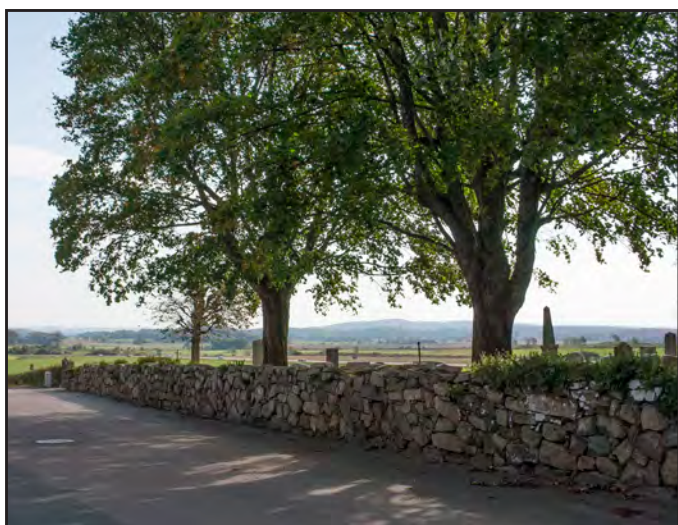
*Stenmur och trädkrans längs norra sidan av gamla delen.*

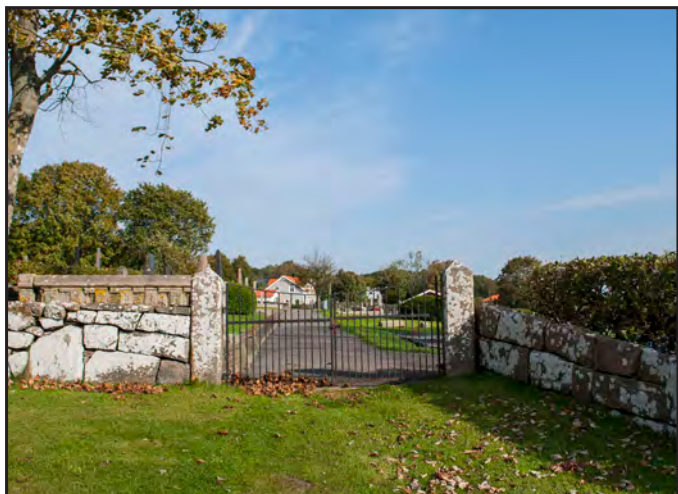
*Södra grinden till nya kyrkogårdsdelen. Här byter muren karaktär; oregelbundna främst fältsten i den gamla och huggna mer regelbundna stenar runt den yngre delen.*

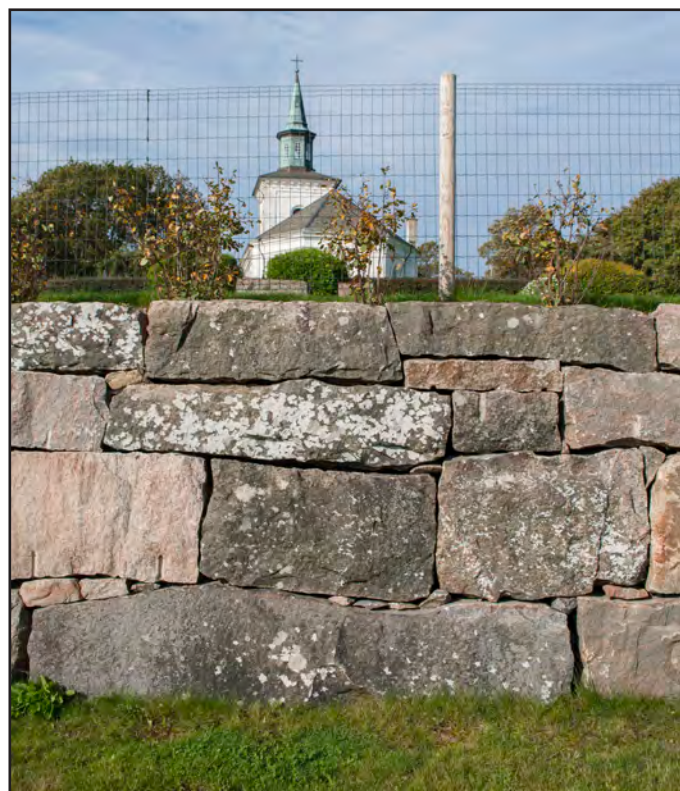
*Stödmuren längs den östra kanten av kyrkogården lades om 2016 och en ny häck har planterats.*

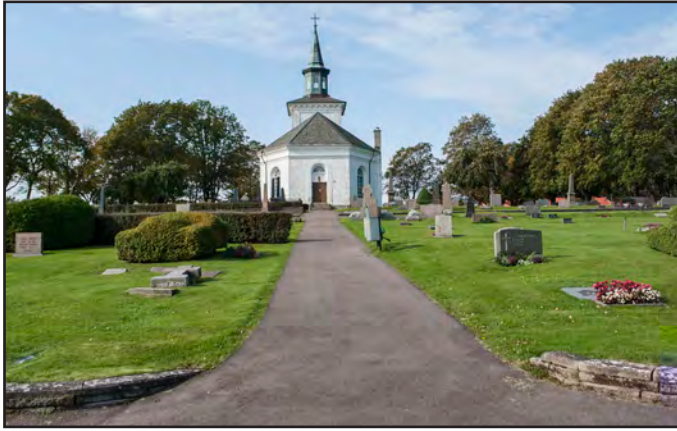
*En tydlig mittaxel löper genom kyrkogården.*

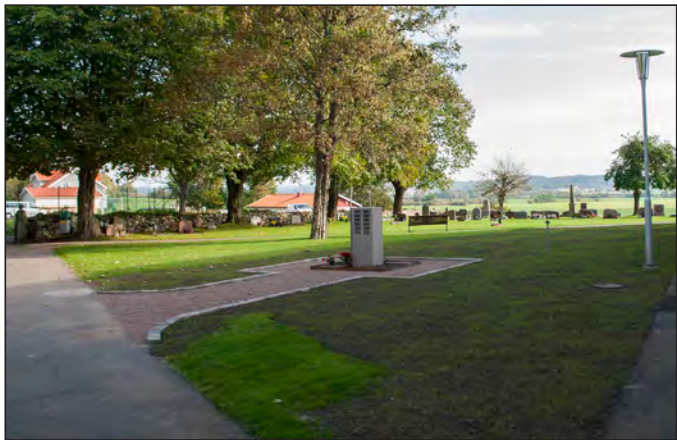
*En gång var den äldre delen uppbyggd kring en korsform, som sedan någon gång under tidigt 1900-tal ändrades till en rombform. Denna triangulära struktur finns kvar på norra sidan av kyrkan.*

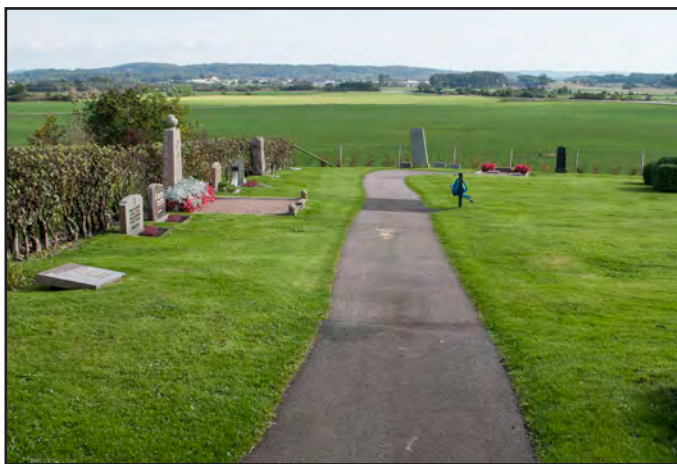
*Kvarter H och en smalare gång bildar en ram runt den yngre delen av kyrkogården.*

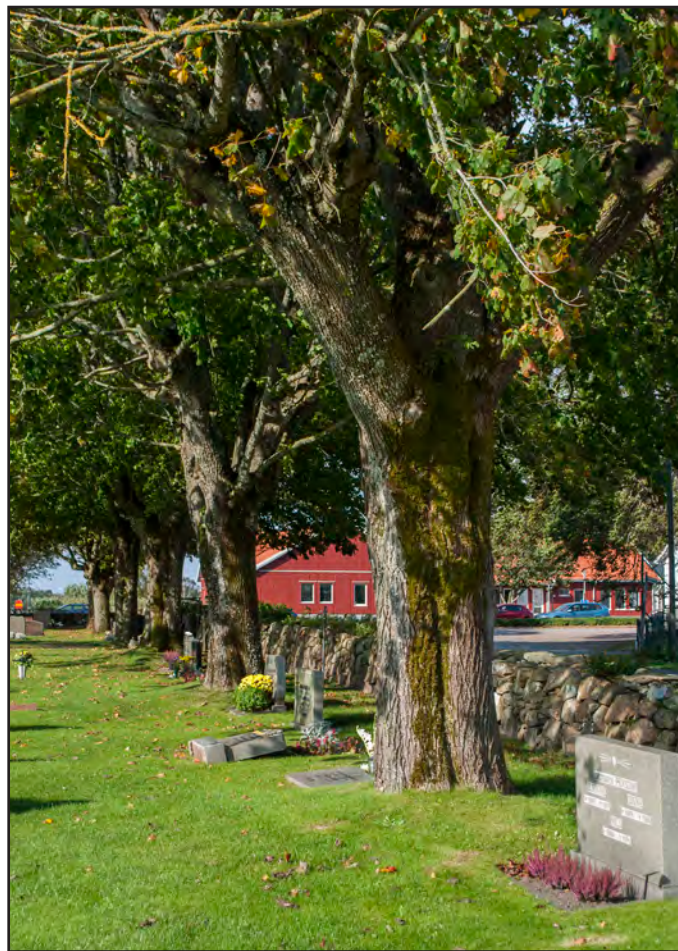
Trädkrans av äldre träd; lönn och kastanj, här i kvarter A.

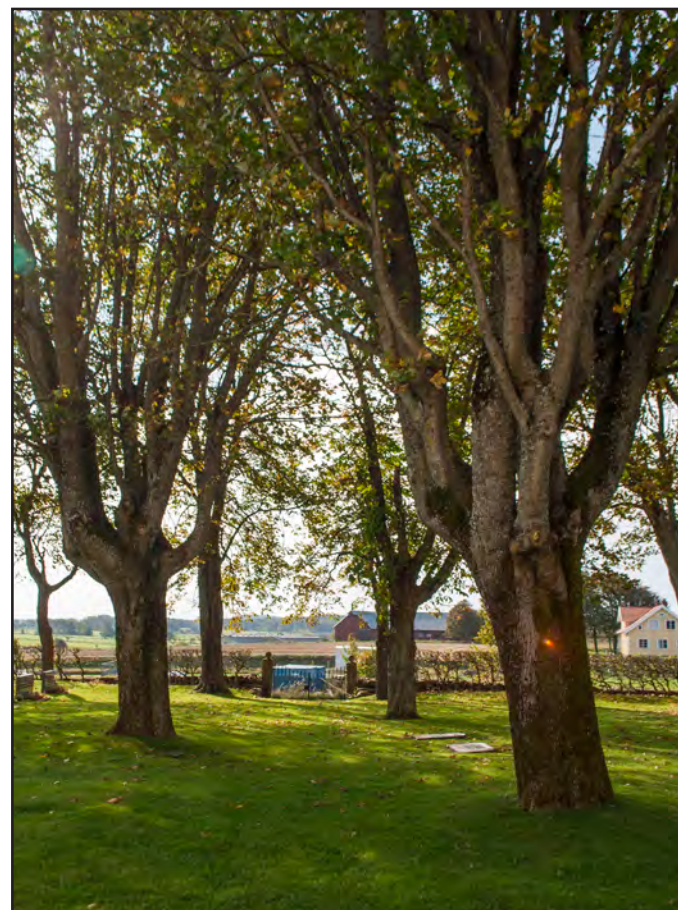
Från den södra grinden fram till kyrkan finns rester av en allé som en gång kantade en gång.

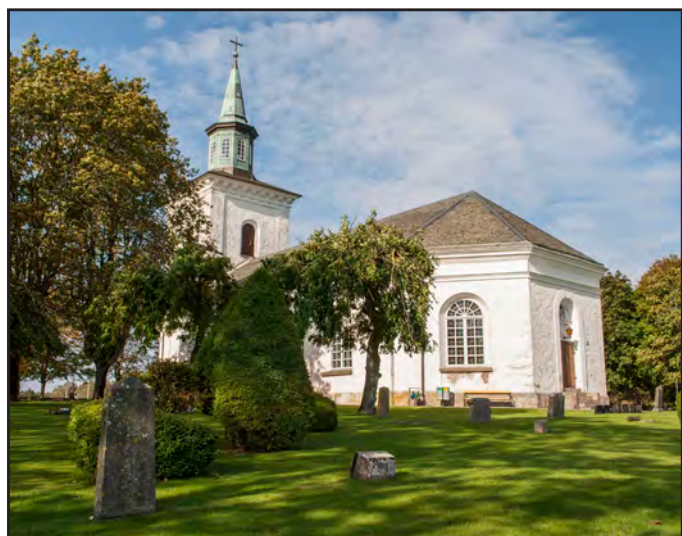
I kvarter B finns tre äldre sorgträd, formklippta buxbombsbuskar och thujor.

Karakteristiskt för Skrea kyrkogård är också sorgträden. Söder om kyrkan finns några äldre sorgträd; en hängalm och två hängaskar i kvarter B, och på norra sidan en äldre hängask intill en grav i kvarter C. Mest säreget är dock ett stort antal mycket stora buxbombsbuskar ute på kyrkogården. De är formklippta i udda mjuka former. Deras storlek kan tyda på att det är små häckar som ramade in gravplatser som fått växa ihop. De flesta finns i kvarter E, men förekommer även spridda över kvarteren B, C, F och G.

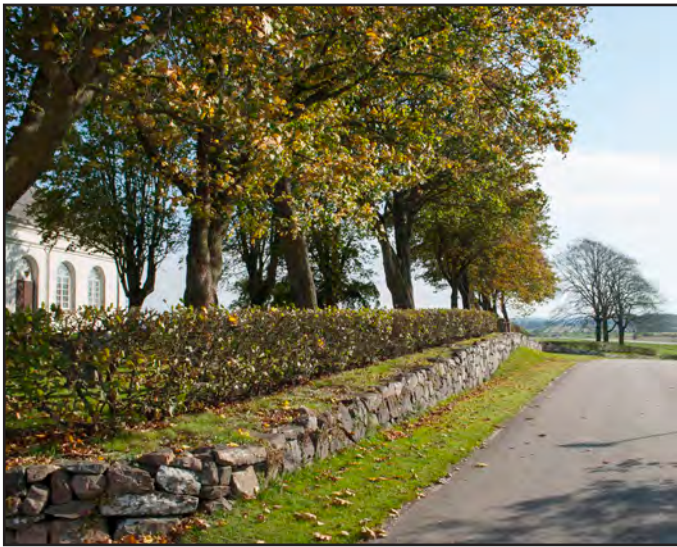
*Den kallmurade kyrkogårdsmuren är utformad som en stödmur mot söder, krönt av en klippt häck av oxel och trädkrans av främst lönn.*

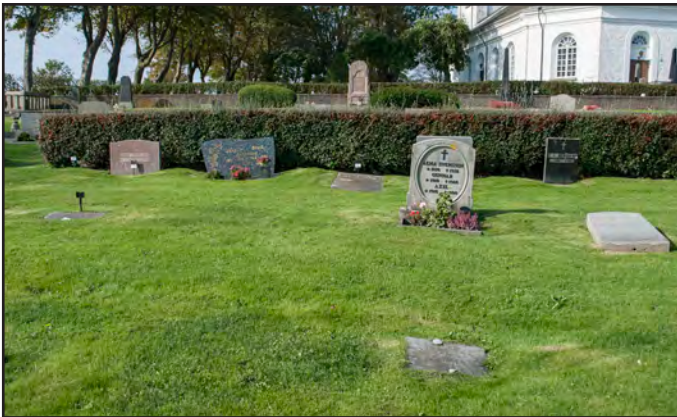
*Rygghäck i kvarter F.*

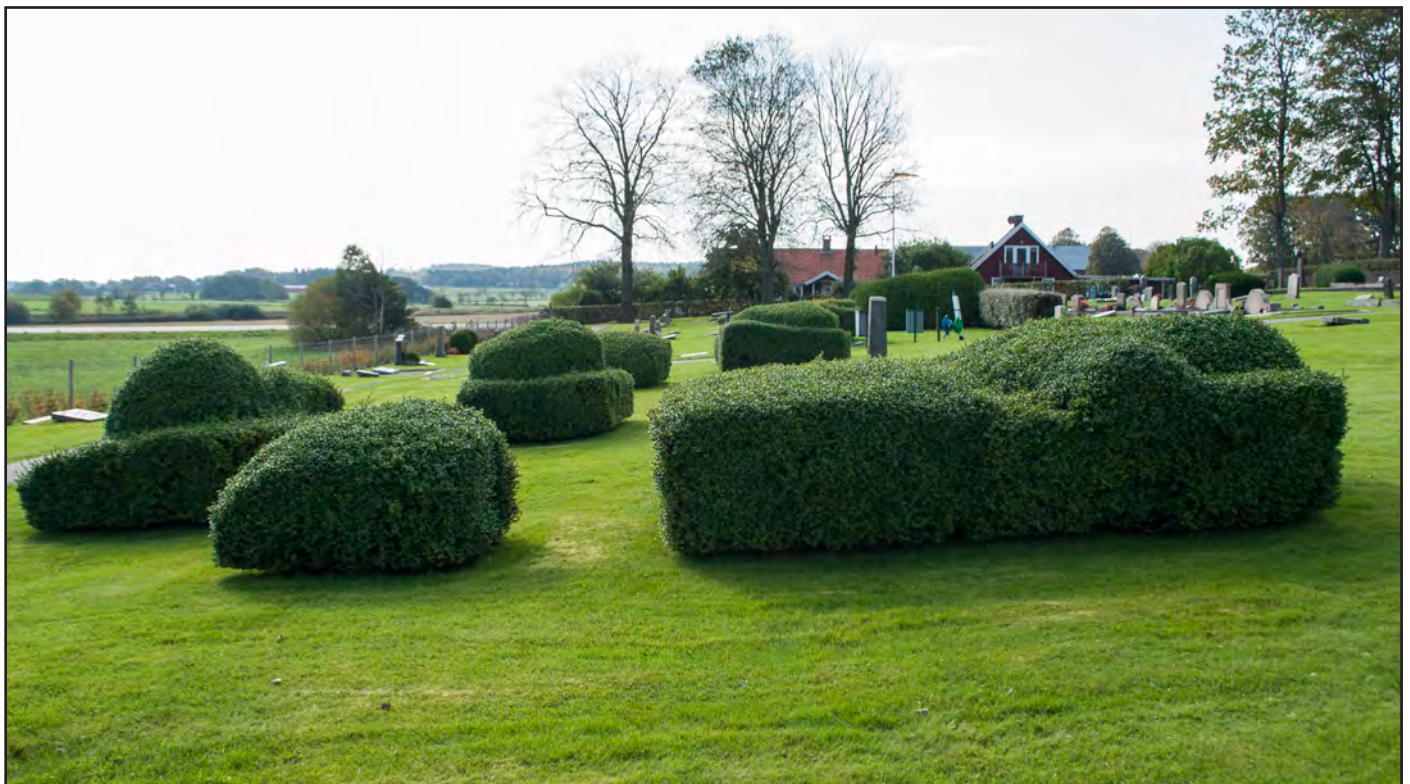
*Över hela kyrkogården finns dessa stora formklippta buxbombsbuskar. De kan vara häckar som en gång kantade enskilda gravar men som blivit förväxta. Här i kvarter E.*

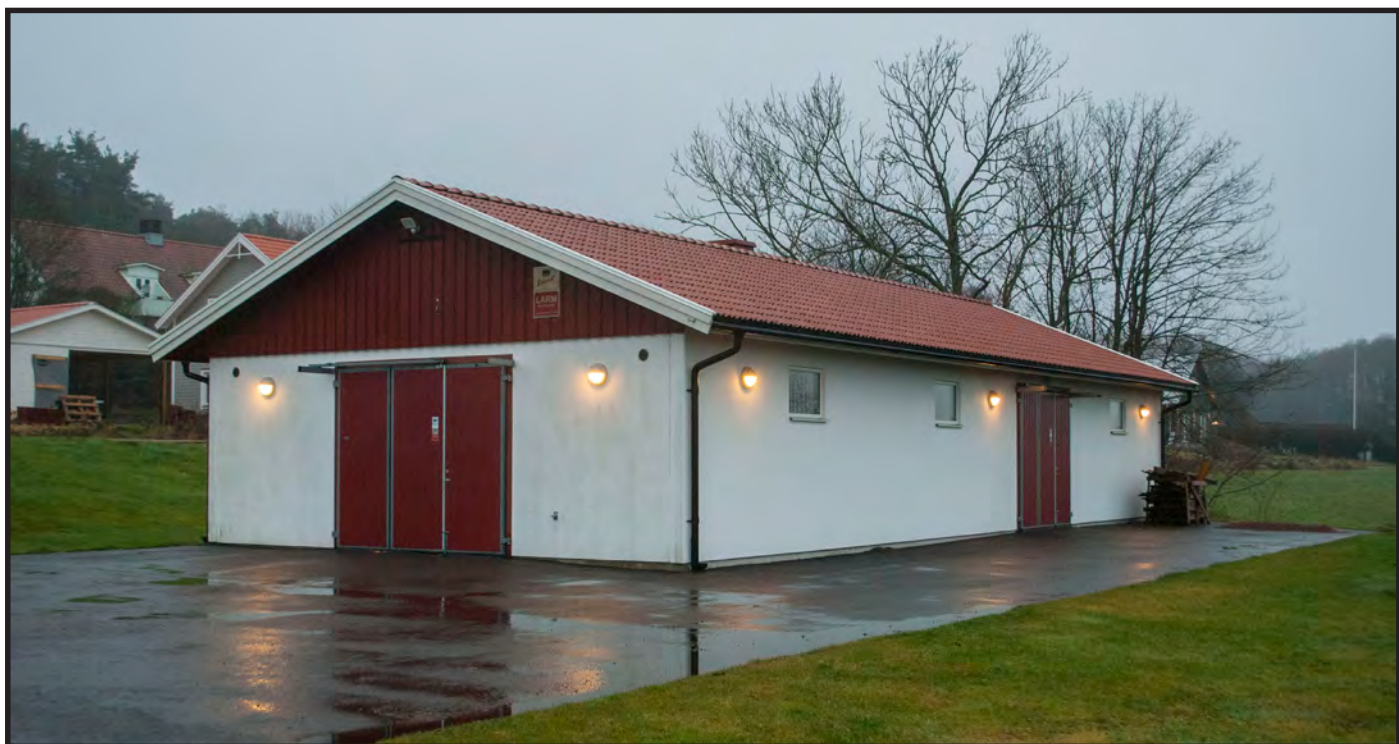
På norra sidan av kyrkogården, ungefär vid grinden in till nya delen, finns en mindre ekonomibyggnad som tillhör kyrkogårdsförvaltningen. Även denna byggnads utformning har anknytning till äldre byggnadstradition, men i en modern tappning. Det är en murad och vitmålad byggnad med rödmålad träpanel i gavelröstena och rött betongtegel på sadeltaket.

*Ekonomibyggnaden norr om kyrkogården.*

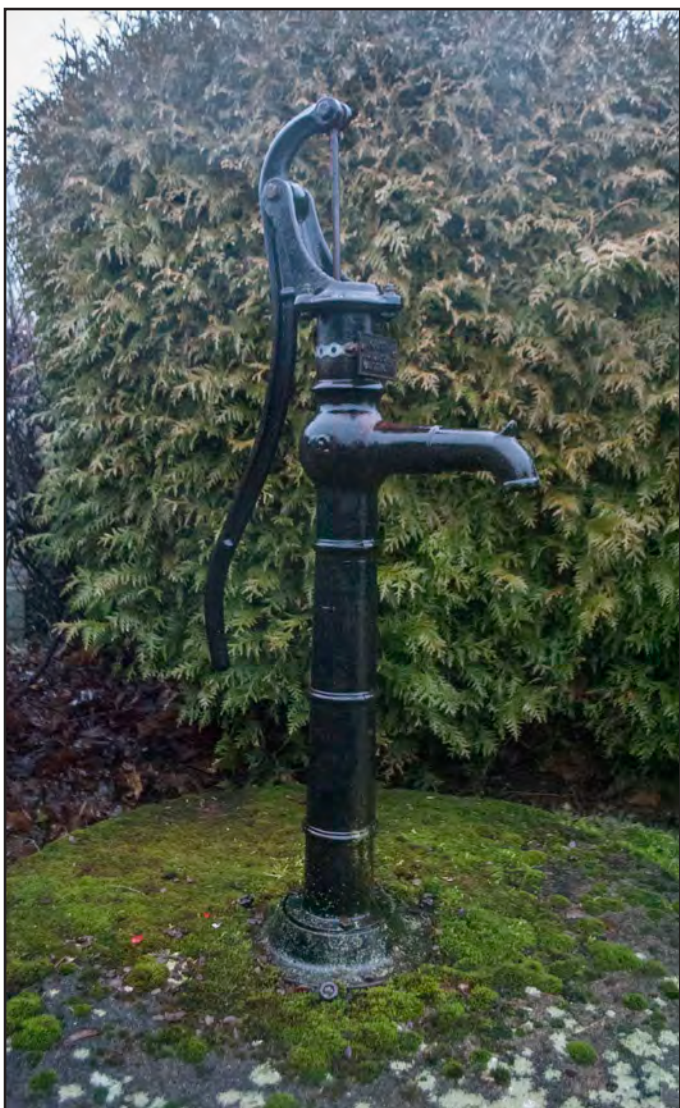
Äldre vattenpump omgärdad av en thujahäck i kvarter G.

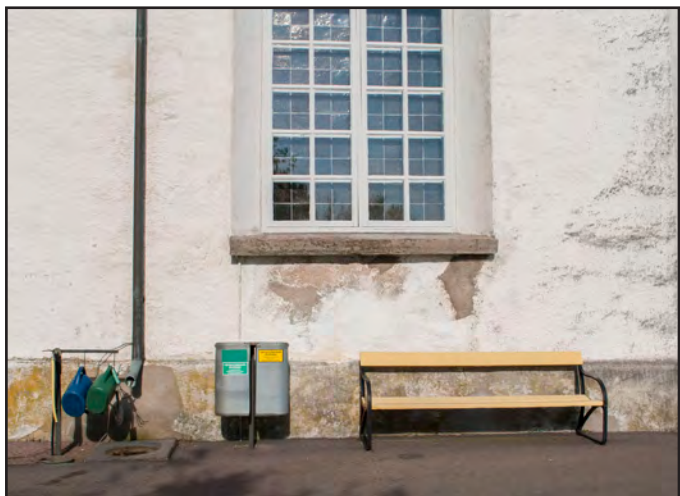
Det finns flera serviceplatser runt om på kyrkogården med ställ för kannor, soptunnor. Här med en enkel bänk vid koret.

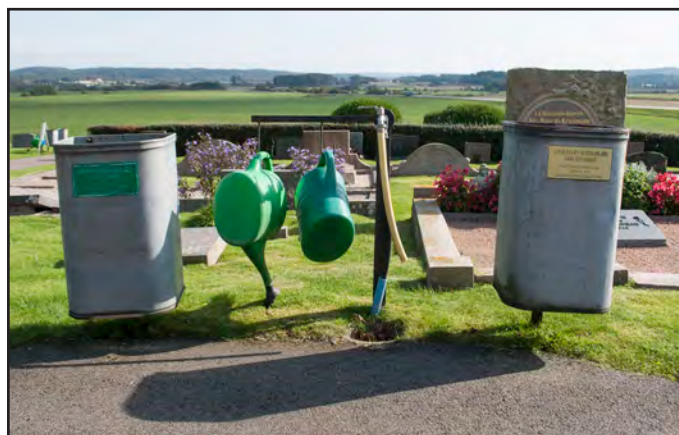
Serviceplats vid kanten av kvarter F.

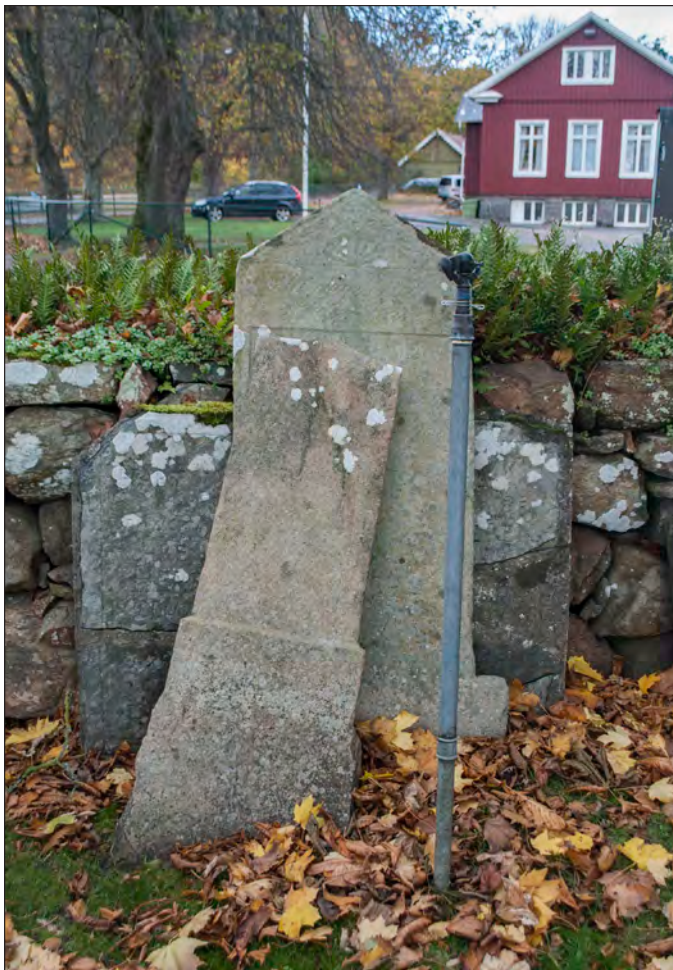
Ålderdomliga utranterade vårdar står ihopsamlade och lutade mot den norra muren.

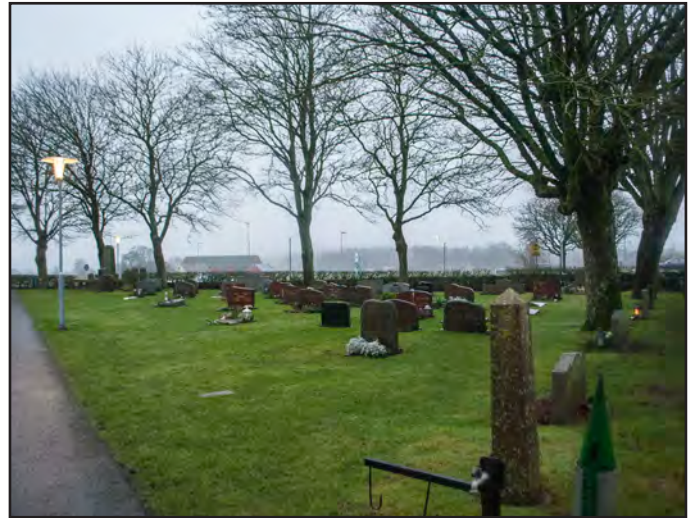
Kvarter A är trinagulär till sin form. Här står en av kyrkogårdens få belysningsstolpar.

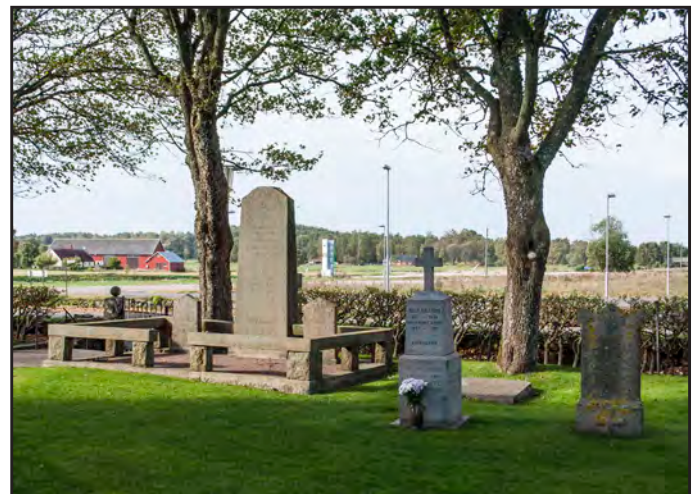
I det sydvästra hörnet finns några äldre vårdar.

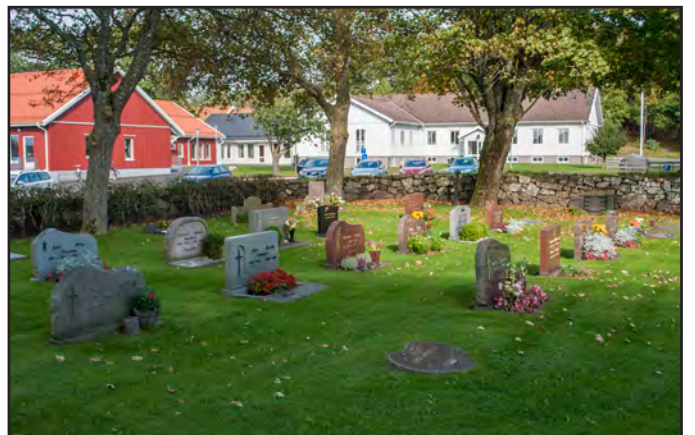
I övrigt finns här främst sentida enhetliga låga vårdar i kvarteret.

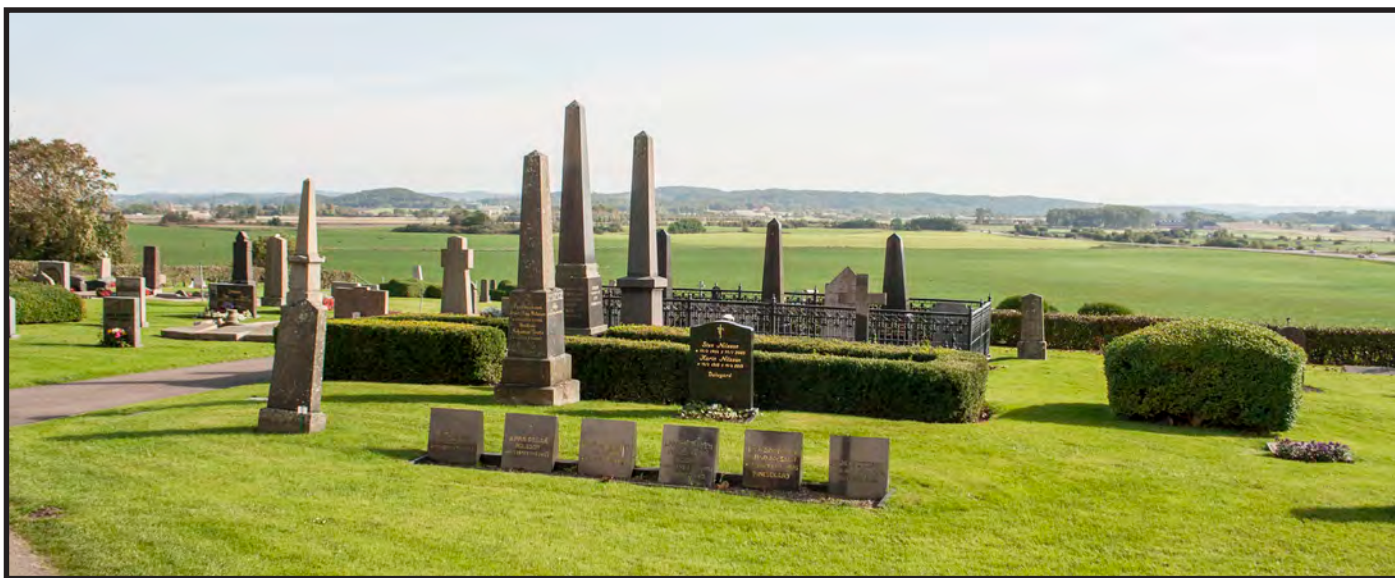
*I kvarter B vid mittgången står några av kyrkogårdens mest storslagna gravvårdar.*

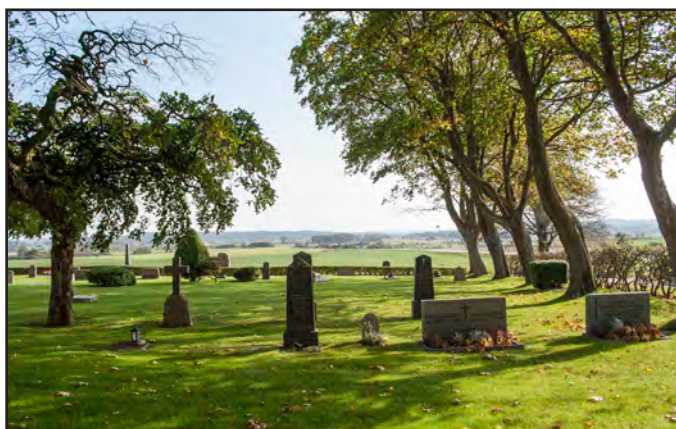
*Kvarter B består karkatäriseras av träd; trädkrans och sorgträd. utöver en mångfald av äldre varierade vårdar.*

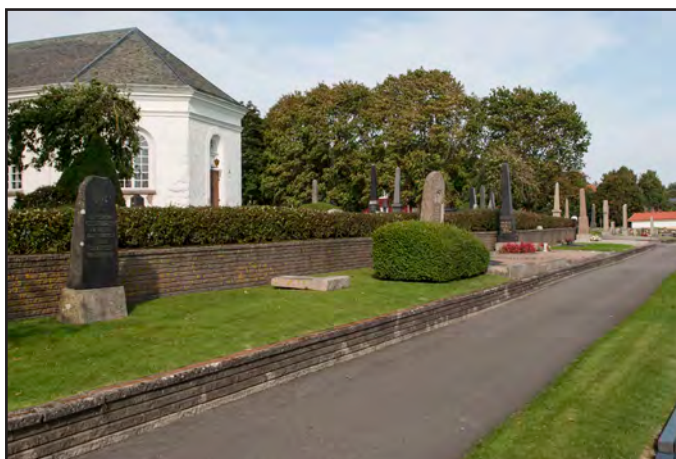
*Östra raden med högresta påkostade stenar ingår i enhetlig värdemiljö.*

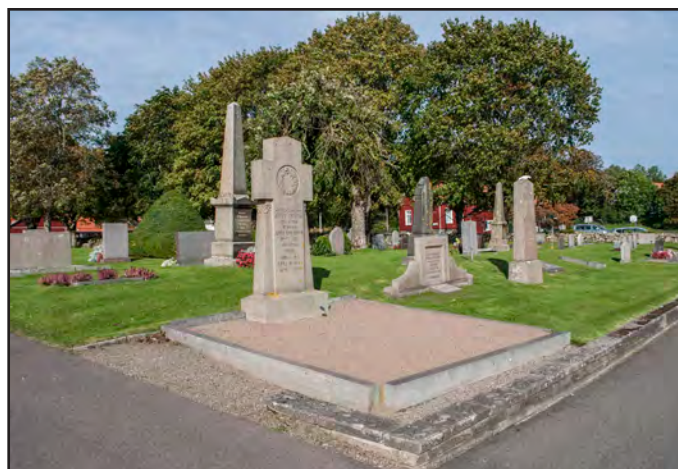
*Även i kvarter C finns flera högresta påkostade familjegravar, flera längs den östra gången som ingår i enhetlig vårdemiljö 1.*

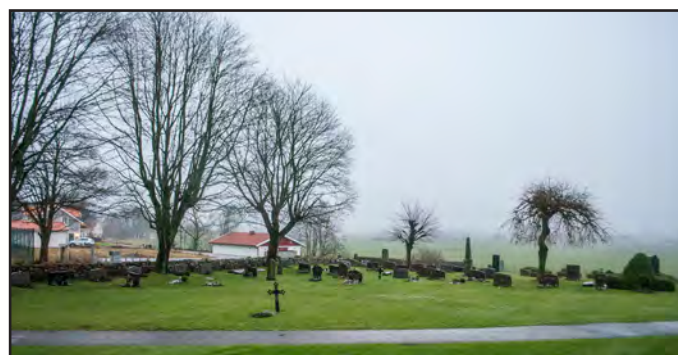
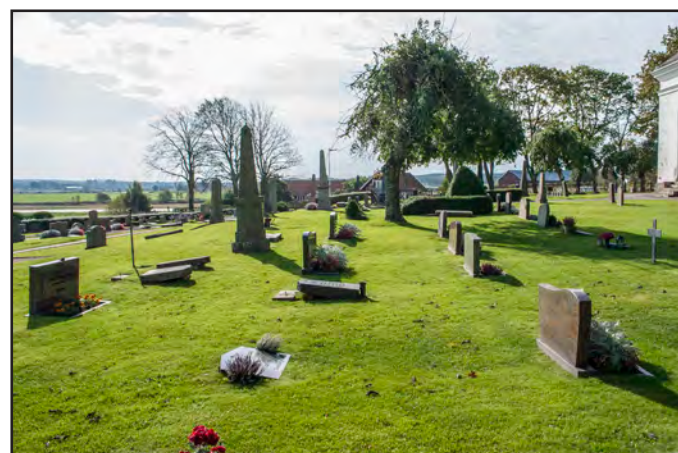
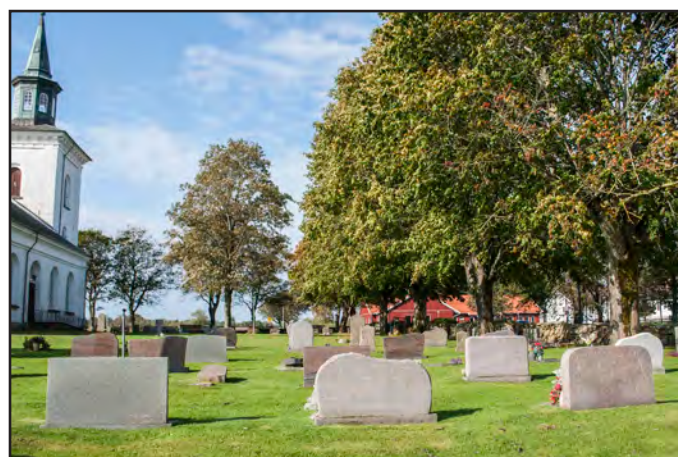
*De äldre vårdarna står främst längs kvarterets kanter. I övrigt dominerar de sentida låga enhetliga stenvårdarna och stora obelagda gräsytor.*

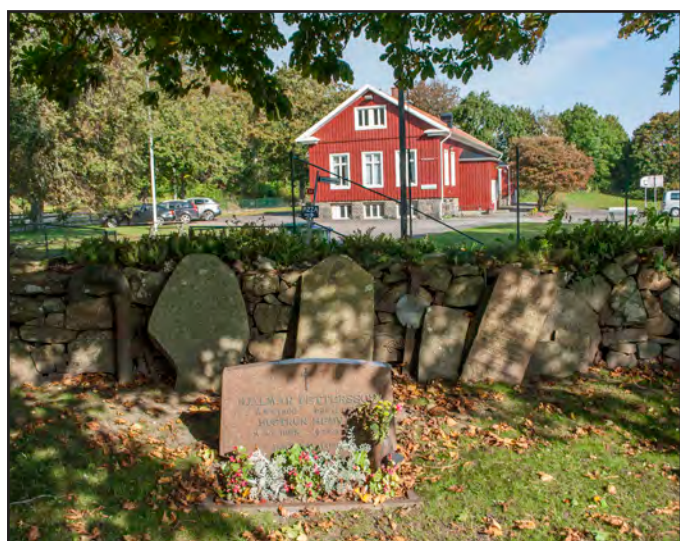
*Ålderdomliga utrangerade stenvårdar står ihopsamlade och lutade mot den norra muren i kvarter C.*

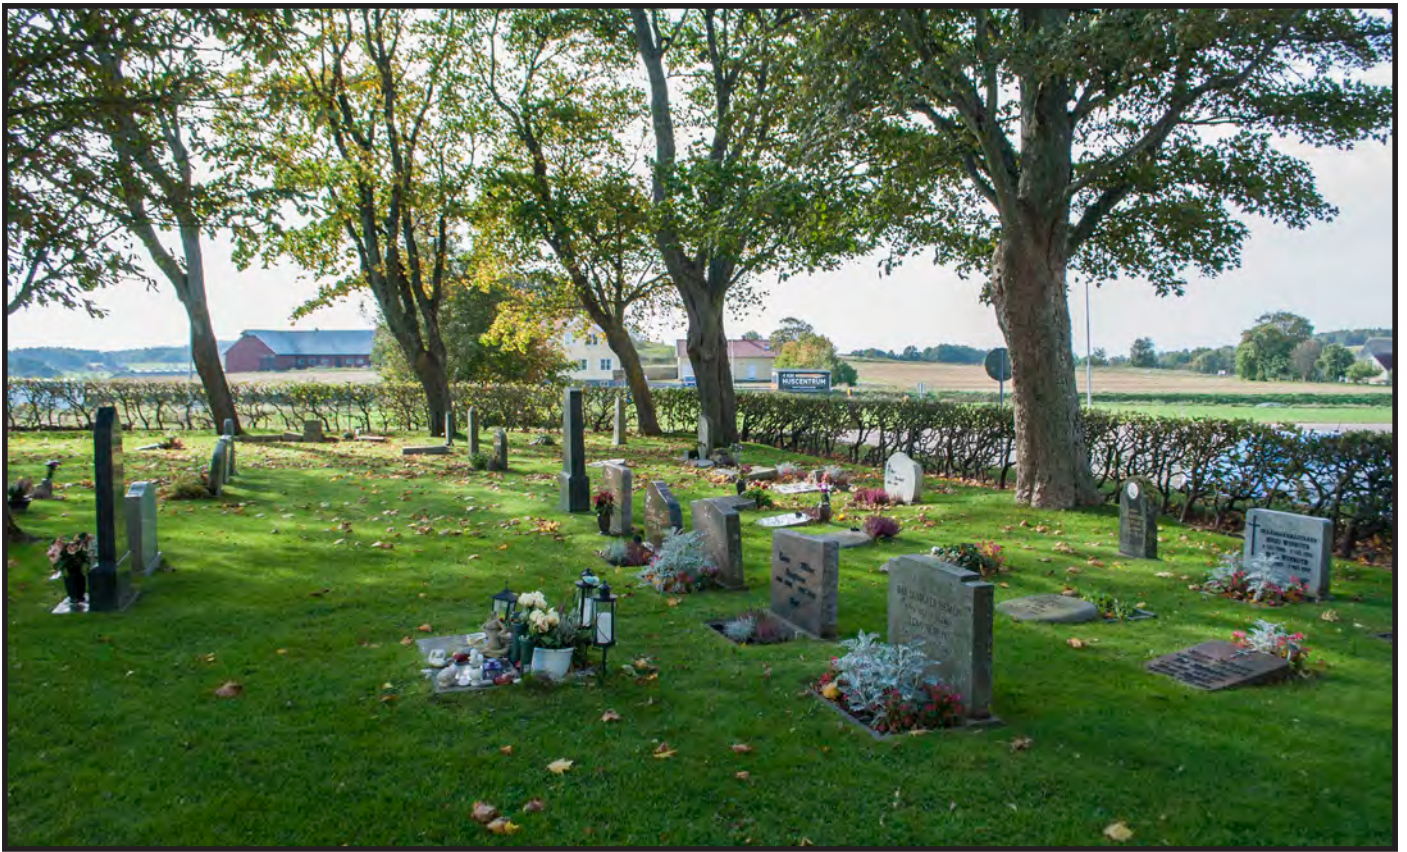
*I kvarter D finns främst sentida enhetliga små låga stenar med urngravar.*

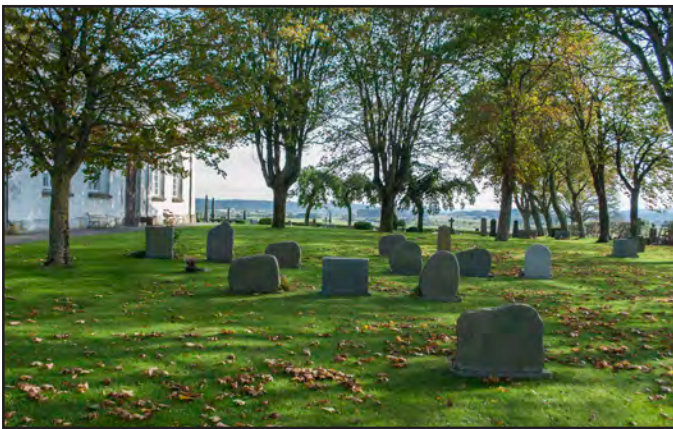
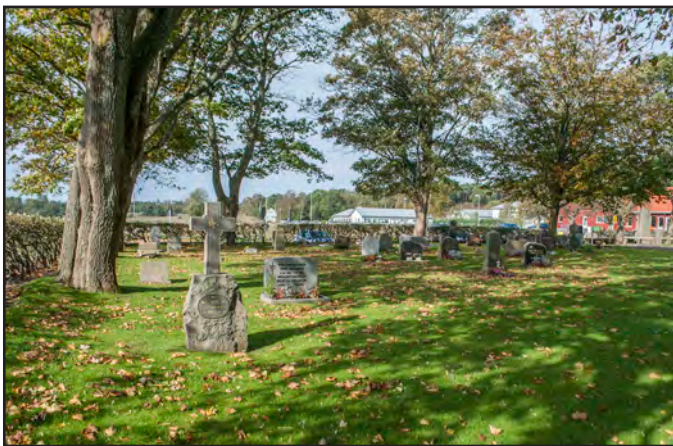
*Det finns dock några enstaka mycket fina äldre stenvårdar bevarade som berättar om kvarterets äldre historia.*

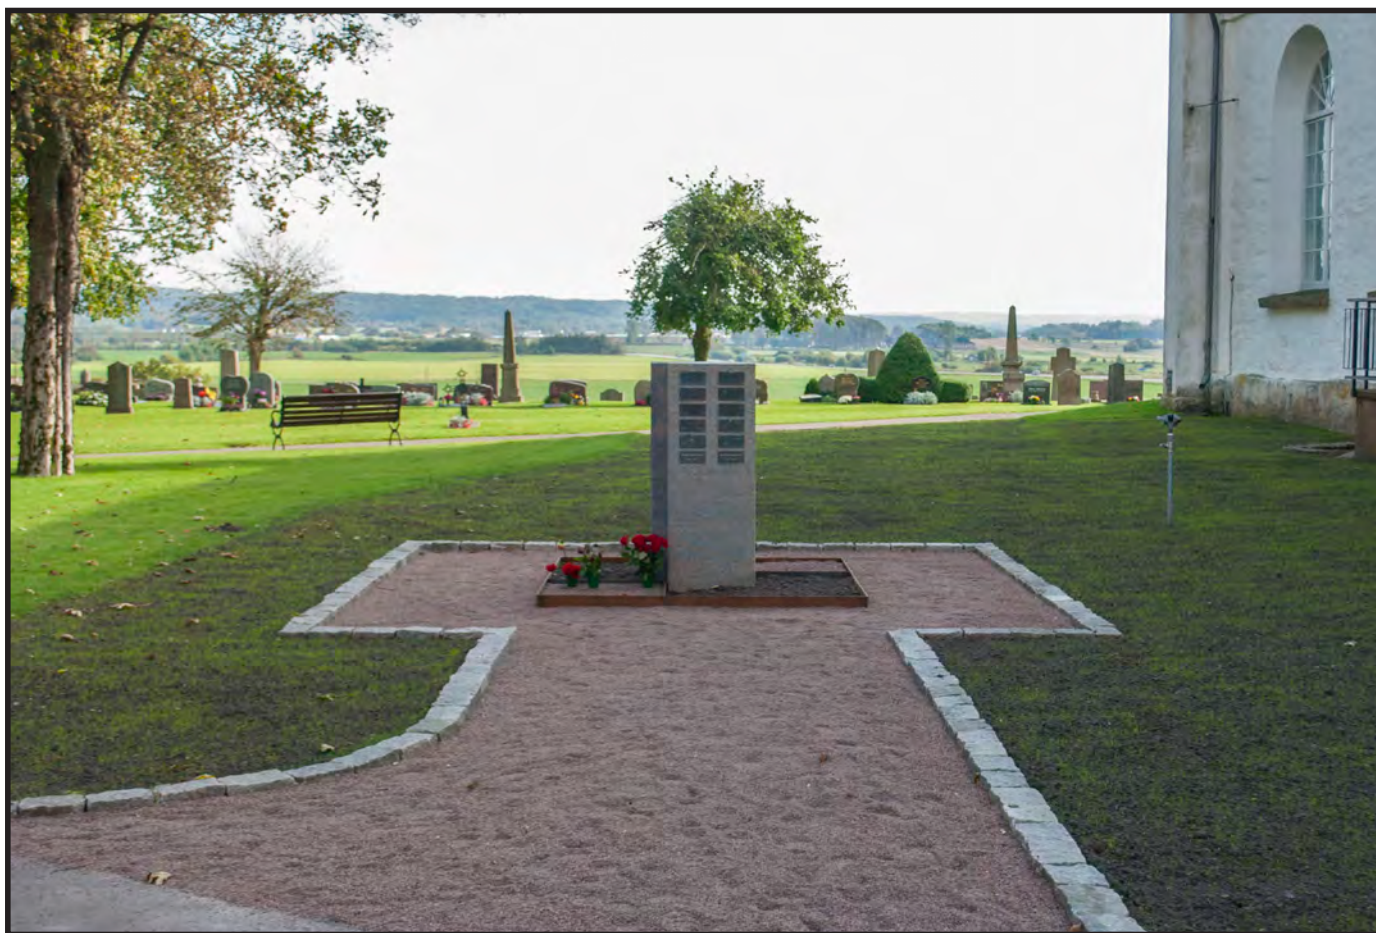
Askgravlunden ligger i den äldre delen på den triangulära gräsytan norr om kyrkan. Den kantas av asfalterade gångar. Lunden ritades av kyrkogårdsarkitekt Monica Sandberg och stod klar 2006, men har förändrats betydligt sedan ritningen upprättades. Ett grusat stråk tvärs över gräsytan, kantat av en låg svartmålad smidesställning varpå skyltar med de avlidnas namn skulle fästas finns inte. Längs smidesracket skulle en plantering av perenner finnas. Istället består lunden idag av en kort grusgång som leder fram till en liten kvadratisk grusad plats, kantade av storgatsten. Mitt på den kvadratiska platsen står en högre polerad sten, på vilken små metallskyltar med de avlidnas namn fästs. Stenen står på en planteringsyta kantad av rostigt stål där blombuketter kan placeras.

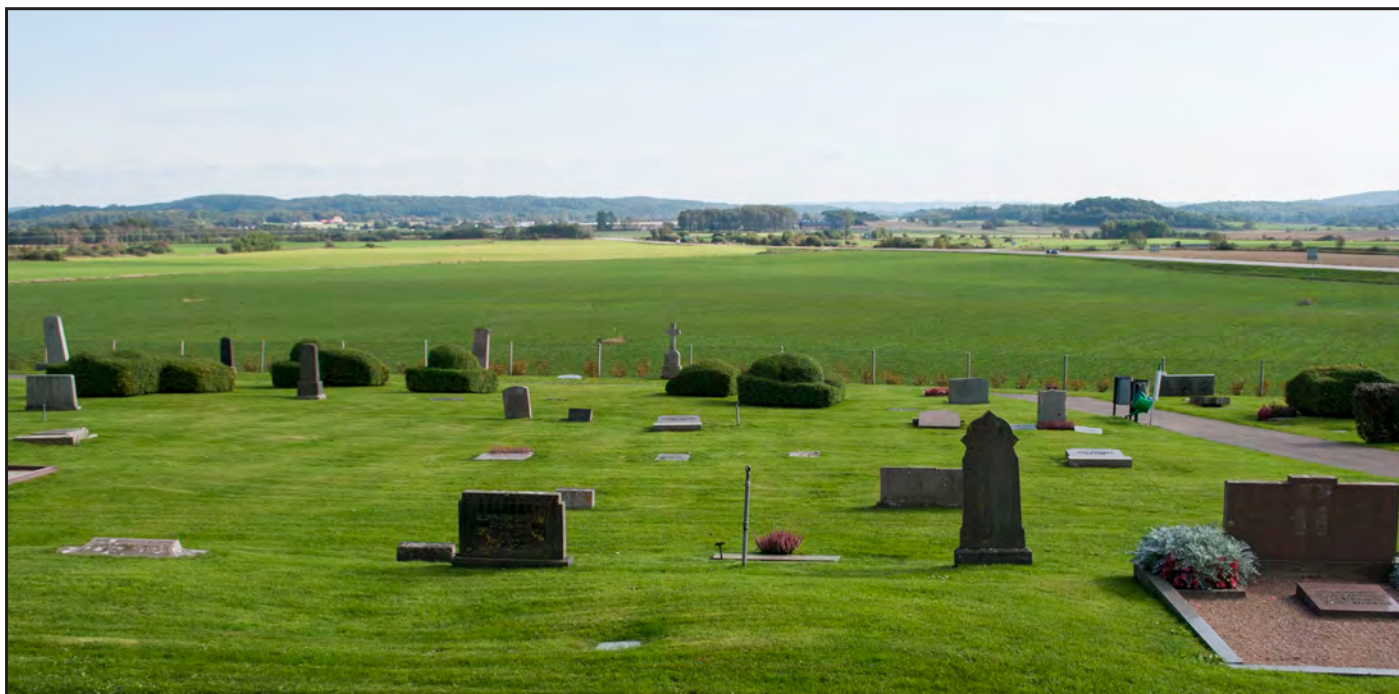
*Kvarter E är ganska glest belagt med vårdar. En del av de små liggande stenarna kan vara spår av de allmänningar som fanns i kvarteret.*

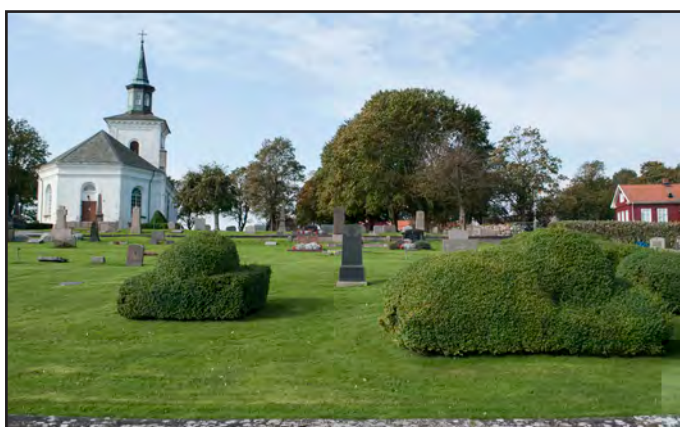
*I kvarter E finns flera av kyrkogårdens märkliga buxbomsbuskar.*
