# Skrea kyrkogård

## Kulturhistorisk dokumentation och bevarandeplan

Skrea kyrkogård, Skrea socken, Falkenbergs kommun  
2017:56

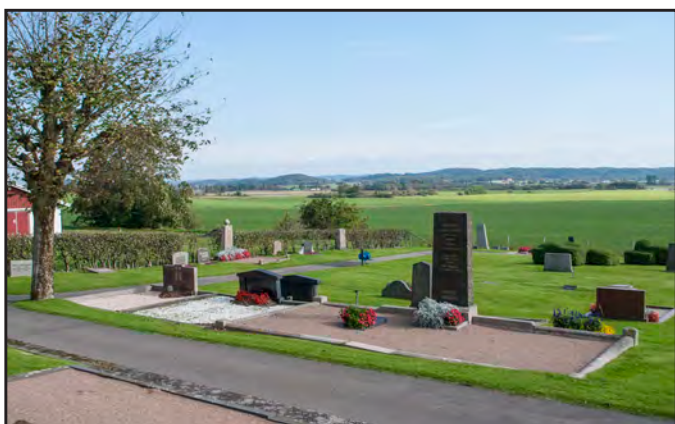
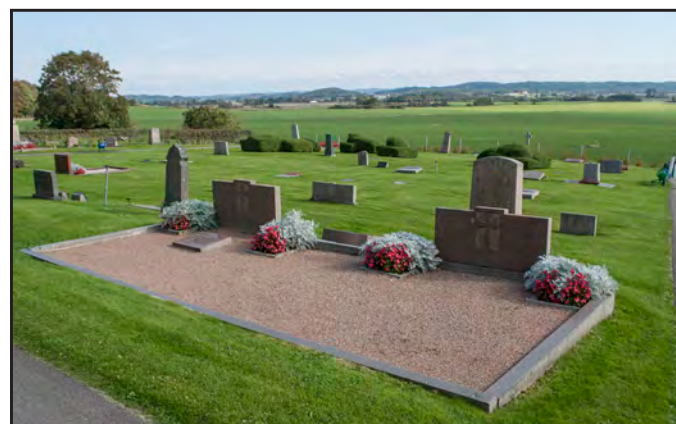
*Längs den västra gången finns en del stenramsgravar kvar. Vid fototillfället fanns ännu den enda kvarvarande almen av de alléer som en gång kantade gångarna.*

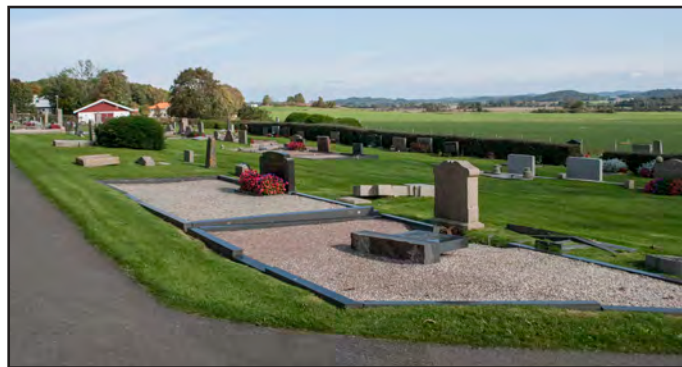
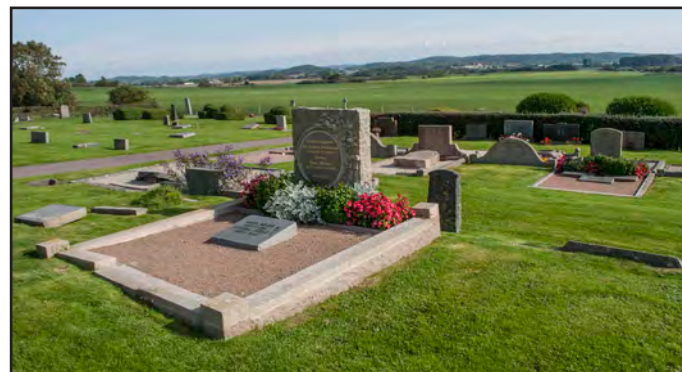
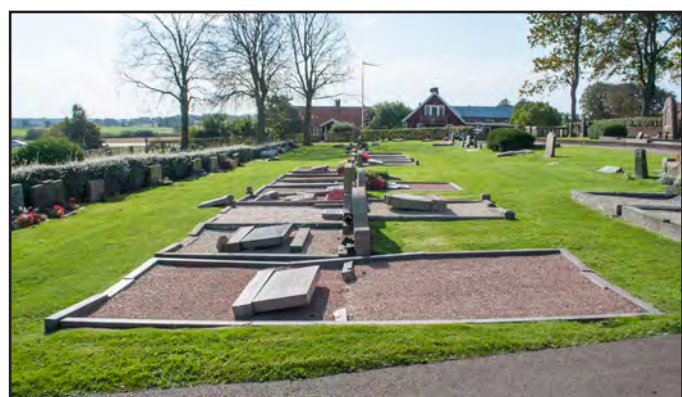
*Förr bestod troligen större delen av kvarter F av grusade stenramsgravar. Idag återstår enstaka längs den västra gången, samt ett större parti i norra delen. Det senare utgör ett värdefullt karaktärsområde.*

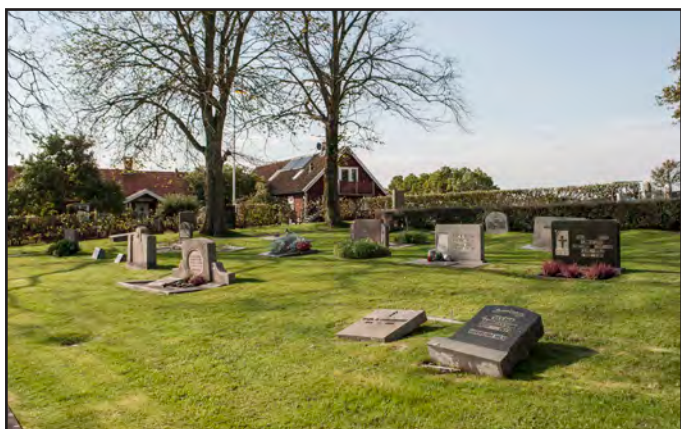
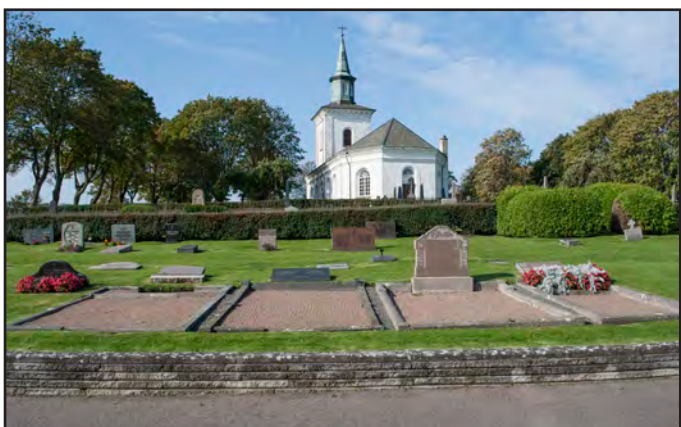
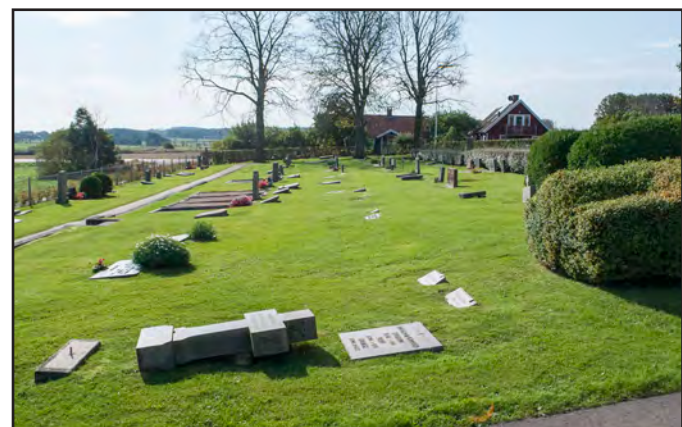
*Nedan och till vänster: Kvarter G består till stor del av relativt enhetliga stenvårdar från 1930-talet och framåt. Några stenramsgravar finns kvar längs östra gången. Här finns en stor tujahäck vilken inramar en vattenpump.*

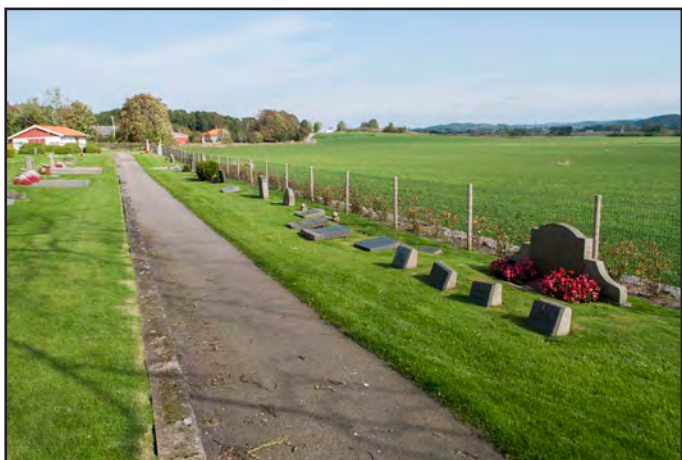
*Kvarter H ligger som en ram runt den yngre delen och flera av vårdarna illustrerar hur gammal utvidningen är.*

Kvarter H ligger som en gräsbeväxt ram runt kyrkogårdens yngre del, mot söder, öster och norr. Här finns många representativa påkostade gravvårdar från 1910–20-talen när denna del var ny, flera med stenram. Kvarteret ingår därför i värdefull karaktärsområde 1. De mer påkostade vårdarna från 1920-talet och framåt är ofta uppbyggda av flera delar. Många av vårdarna har fått plockas isär och läggas ned på grund av instabilitet. Flera av de som står kvar lutar.

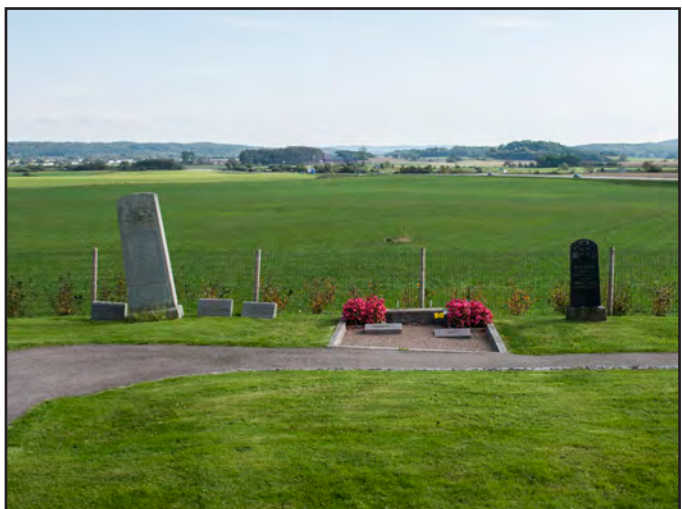
*Flera av de stenar som står kvar lutar.*

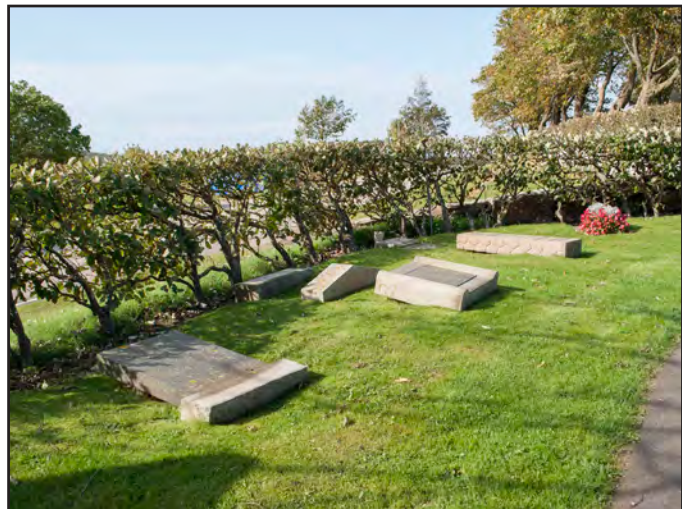
*I den södra delen av kvarter H finns flera fina vårdar från 1920-talet, vilka fått läggas ned på grund av instabilitet.*

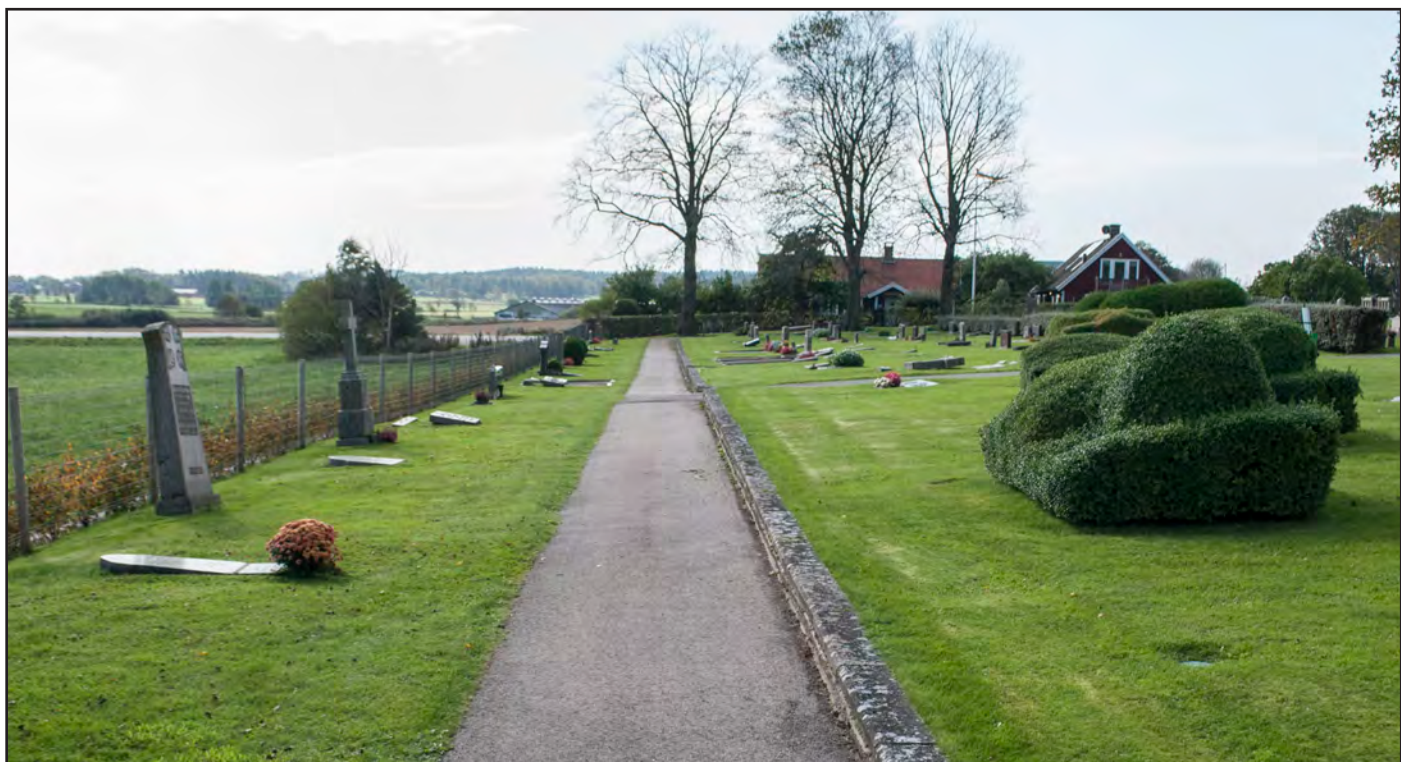
*Kvarter H, östra raden mot söder.*

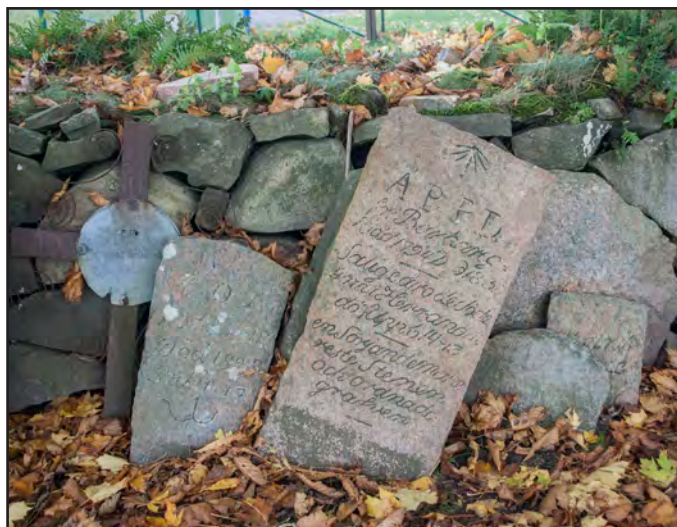
Äldre utrangerade stenar och ett järnkors vid norra muren i kvarter C.

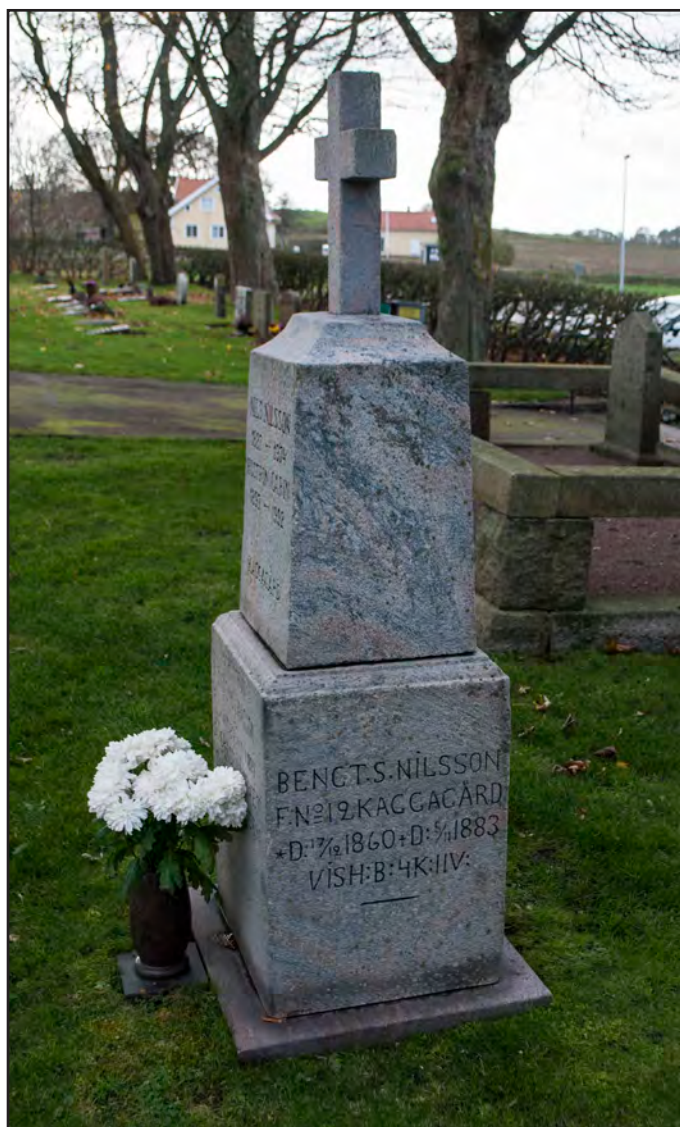
Annorlunda variant av hög sten med kors (A12) med text på tre av de fyra sidorna, troligtvis från 1880-talet.

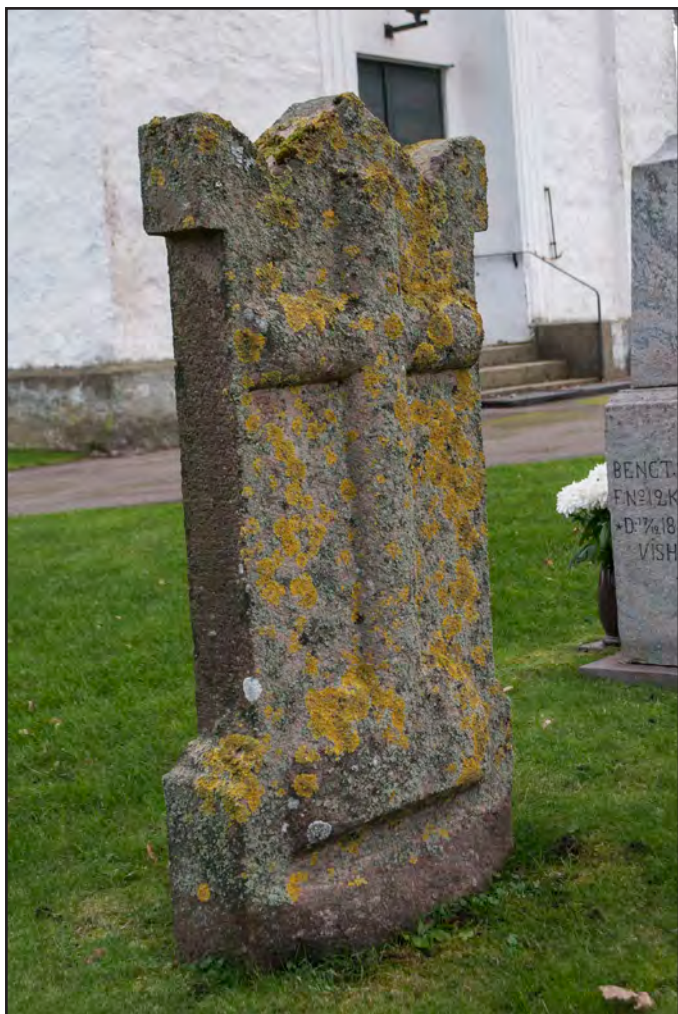
Vården A 13 över åbon Andreas Hansson från No 1 Hjortsberg född d. 12/6 1816 död d. 26/12 1879 har även en fint formad baksida med ett stort kors i relief.

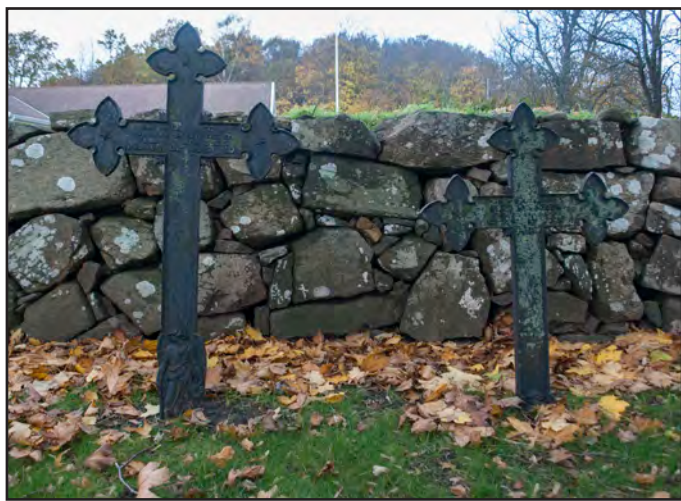
Det finns bara ett fåtal järnkors kvar på Skrea kyrkogård. Dessa två i kvarter A är troligen flyttade från sina ursprungliga platser. De är resta över ett par från No 1 Hjortsberg; Johanna Bengtsdotter född 1831, död 1870 och åbon Pehr Persson född 1828, död 1870.

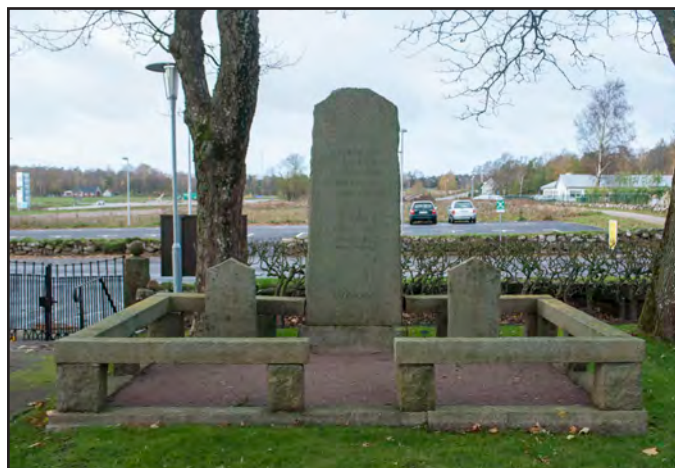
En av få äldre vårdar i kvarter A, unik med sitt stenstaket, familjegrav för Backagård No 9. Den stora stenen i mitten är rest över Lantbrukaren Johan Aron Pettersson och hans hustru Josefina, årtal svårtydda. De båda mindre stenarna är några av de äldsta som ännu står kvar ute på kyrkogården, resta över Åboen Peter Johan Svensson död 1863 och åbon Sven Hansson död 1876.

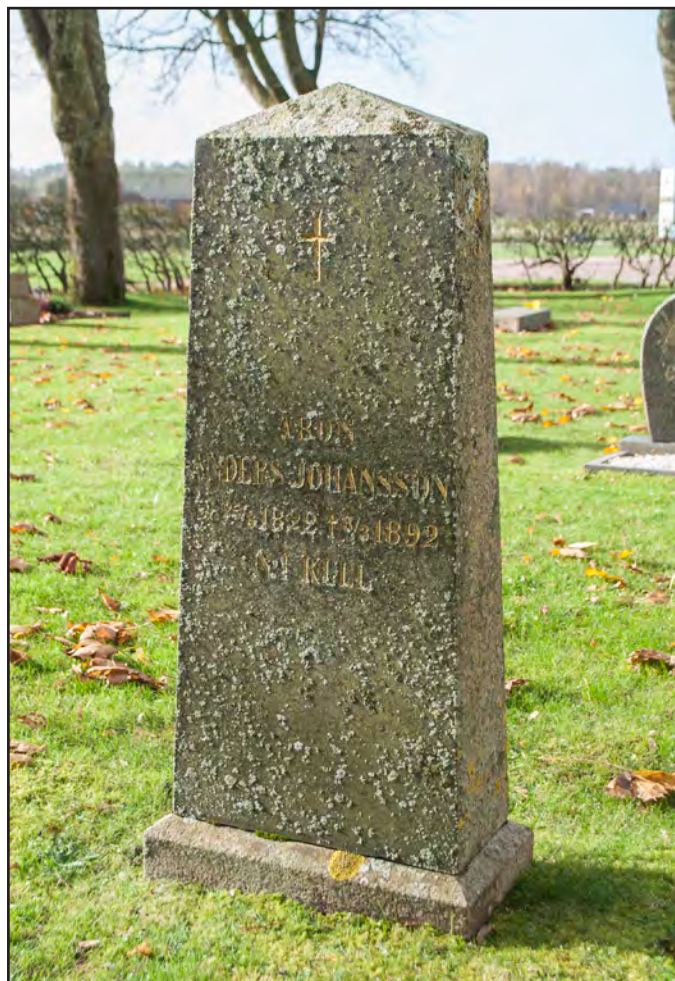
Denna typ av sten, en hög smalsten med pyramidformad eller triangulär ovankant, på en låg eller hög sockel är mycket vanlig bland de äldre vårdarna på de halländska kyrkogårdarna, även på Skrea. De förekom från mitten av 1800-talet och ibland på 1920-talet. Denna, D 113, är rest över Aron Anders Johansson från Nr 1 Kull, 1822-1892.

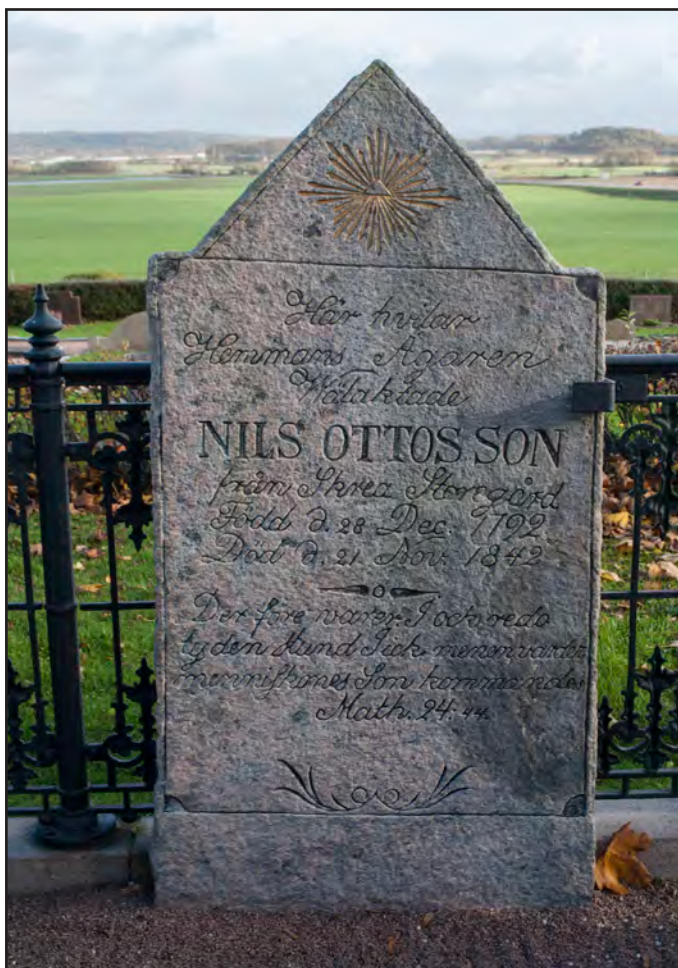
En av de äldre vårdarna på Storegårds gravplats: Här hvilar Hemmansegaren Wälaktade Nils Ottosson från Skrea Storegård född d. 28 Dec 1792, död d. 21 Nov. 1842. Den förevarer I ock redo ty den stund fick menen varder människornes son kommandes. Math. 24:44.

Särskilt kan här nämnas Storegårds stora familjegrav (B1-3) med flera ålderdomliga skivformade gravvårdar av gnejs från 1800-talets första hälft varvat med höga polerade obelisker i svart diabas. Det är en av de största gravarna på kyrkogården i ett monumentalt läge vid mittgången öster om kyrkan. Gravplatsen ramas in av ett sirligt gjutjärnsstaket. Intill ligger Backagårds familjegrav (B6-8) kantad

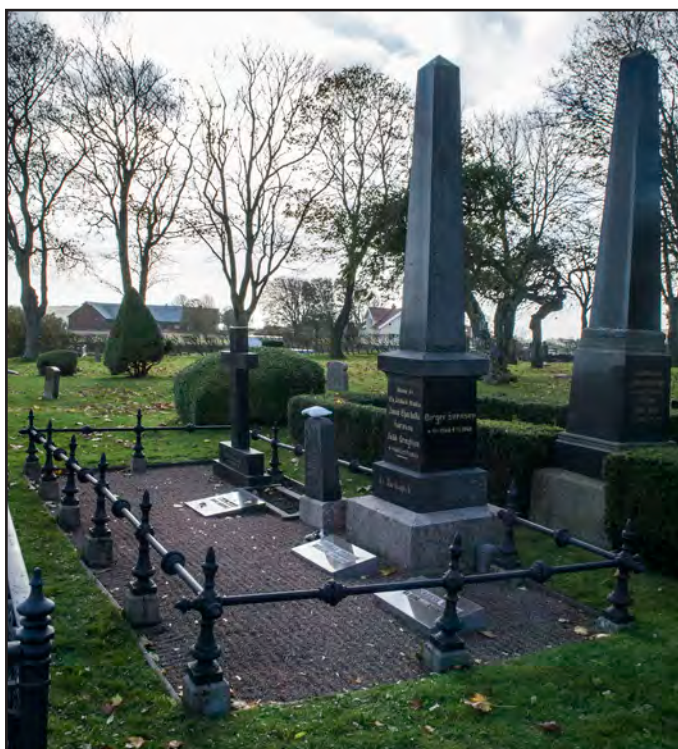
Intill Storegårds grav ligger Backagårds (B6-8) som har en annan typ av inhägnad av gjutjärn. här finns flera olika typer av stenvårdar, alla i diabas och nästan alla resta över kvinnor.

av en annan typ av gjutjärnsstaket. Här finns en blandning av stenvårdar, främst i svart diabas, i form av ett kors, en obelisk och en mindre vård krönt av en marmorduva, främst resta över kvinnor.

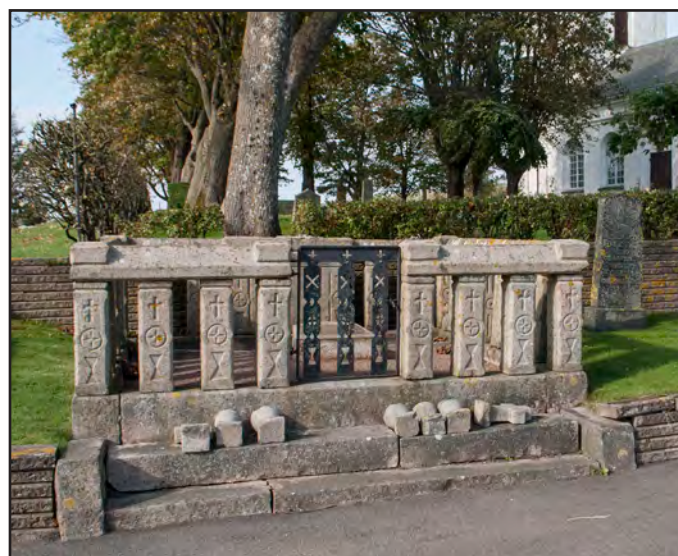
Byggmästare Carl Nylander (B104) högg själv sin helt unika gravplats.

Det finns bara en mindre smalsten med rundad topp som försetts med en Thorvaldsen-medaljong i marmor med motivet "Natten" (D 13). Dessa medaljonger var populära under det sena 1800-talet. En av de mer märkvärdiga gravvårdarna på Skrea kyrkogård är den över byggmästare Carl Nylander (B 104). Han kom från Småland i samband med bygget av slottet Hjuleberg i grannsocknen Abild. Han bodde på ett torp som hört till Bondagård och satt i skolstyrelsen och kommunalstyrelsen i Skrea. Han lär själv ha huggit sin storslagna gravvård med stenstaket med inhuggna symboler krönt av flera små sturnor och kors.

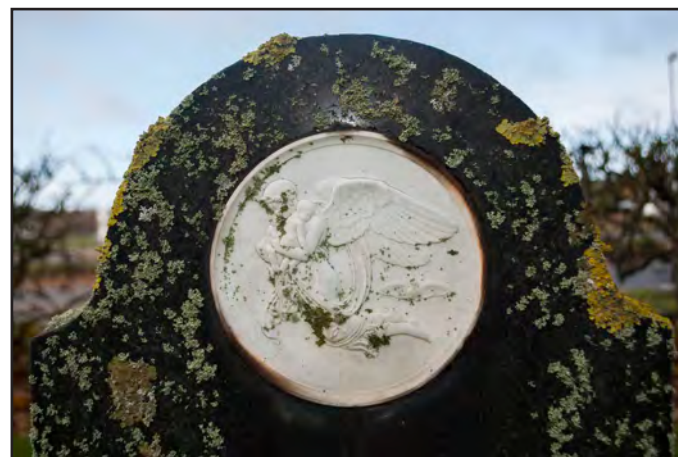
En enda vård (D13) på kyrkogården har en marmormedaljong, utformad av den danske skulptören Thorvaldsen, en gång vanliga på gravar runt om i Sverige. Här rest över hustrun Anna Albertina Bengtsson från No 3 Boberg, 1865-1895.

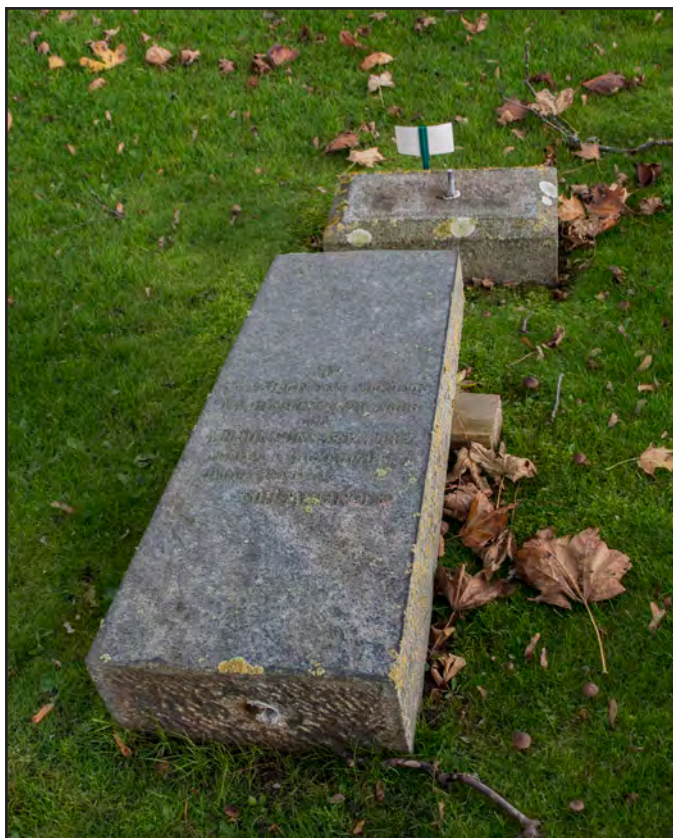
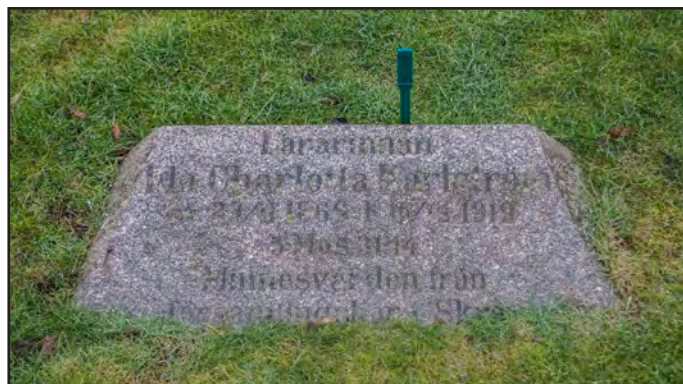
Många vårdar på Skrea kyrkogård har fått läggas ned på grund av instabilitet, som kan vara en säkerhetsrisk. Här (B33A); Åt de välgörande makarna J.A. Jonsson 1820-1886 och A.B. Jonsson 1807-1887 restes i tacksamhet denna vård af församlingen.

Även de mindre och enkla vårdarna är viktiga att bevara. Minnesvård från församlingsborna i Skrea (H31) över lärarinnan Ida Charlotta Karlström död 1919. En vård (B28) rest över Hustrun Kristina Andersson död 1899.

| utan nr bredvid 33 | smalsten i mörk stenart, pyramidformad ovankant, inhuggen text | Åt de välgörande makarna J.A. Jonsson 1820-1886 och A.B. Jonsson 1807-1887 restes i tacksamhet denna vård af församlingen | Ålder, miljöskapande, tidstypisk, ovanlig inskription | 2017-88-147, 148<br> | nedlagd, lav |

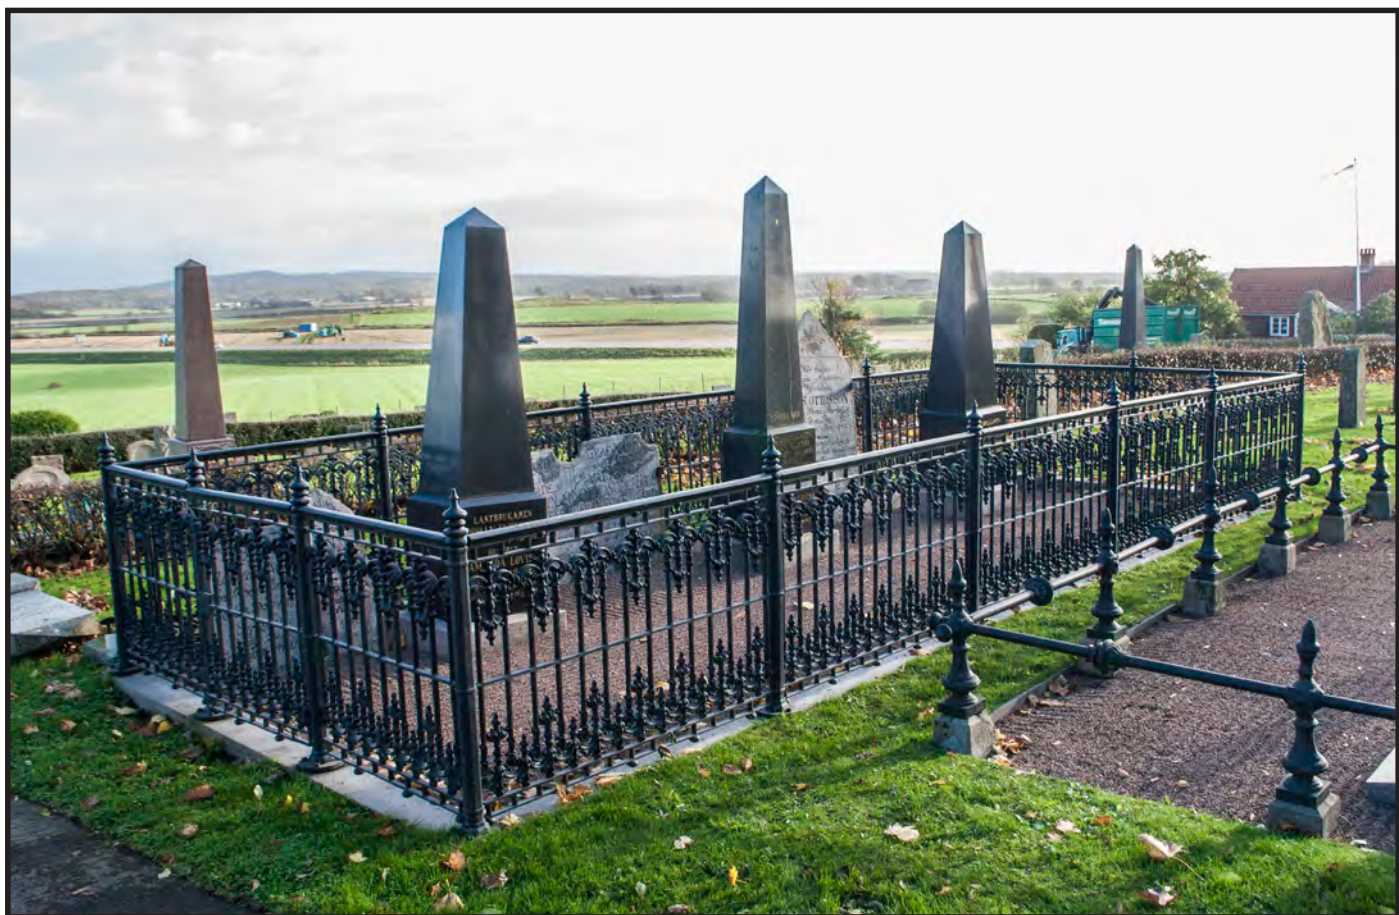
Den monumentala familjegraven över Storegårds invånare (B1-3) innehåller tre höga polerade obelisker och flera ålderdomliga tunna stenhällar från tidigt 1800-tal. Det är den enda gravplatsen på Skrea med gjutjärnsstaket.

| B 1-3 | Stor familjegrav med smidesstaket, grusfylld, från norr till söder: | | storlek, ålder, placering, miljö, inhägnad, de äldsta vårdarna på kyrkogården, ålderdomliga barngravar | 2017-88-123, 124, 125 | | gott skick, lite rost på staketet |

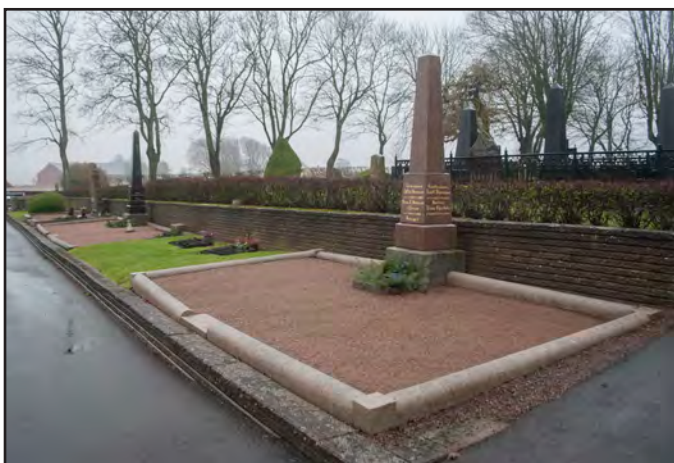
Område 1, ramen runt nya delen; ovan kvarter B och nedan kvarter C.

1. Ramen runt den nya delen bildar en viktig årsring med vårdar från de första årtiondena efter utvidgningen; 1910–20-talen. Den sträcker sig över kvarter B, C och H. Här finns de påkostade stenvårdarna, många med stenram, utformade efter tidens ideal. Många stenramar har troligen tagits bort och även här finns flera vårdar som fått läggas ned, men denna årsring är av stor betydelse för kyrkogårdens läsbarhet.

- Alla gravvårdar äldre än 1930 bevaras och gravrätt kan återupplåtas.
- Alla stenramar bevaras.
- Nya vårdar och gravar kan placeras på tomma platser.

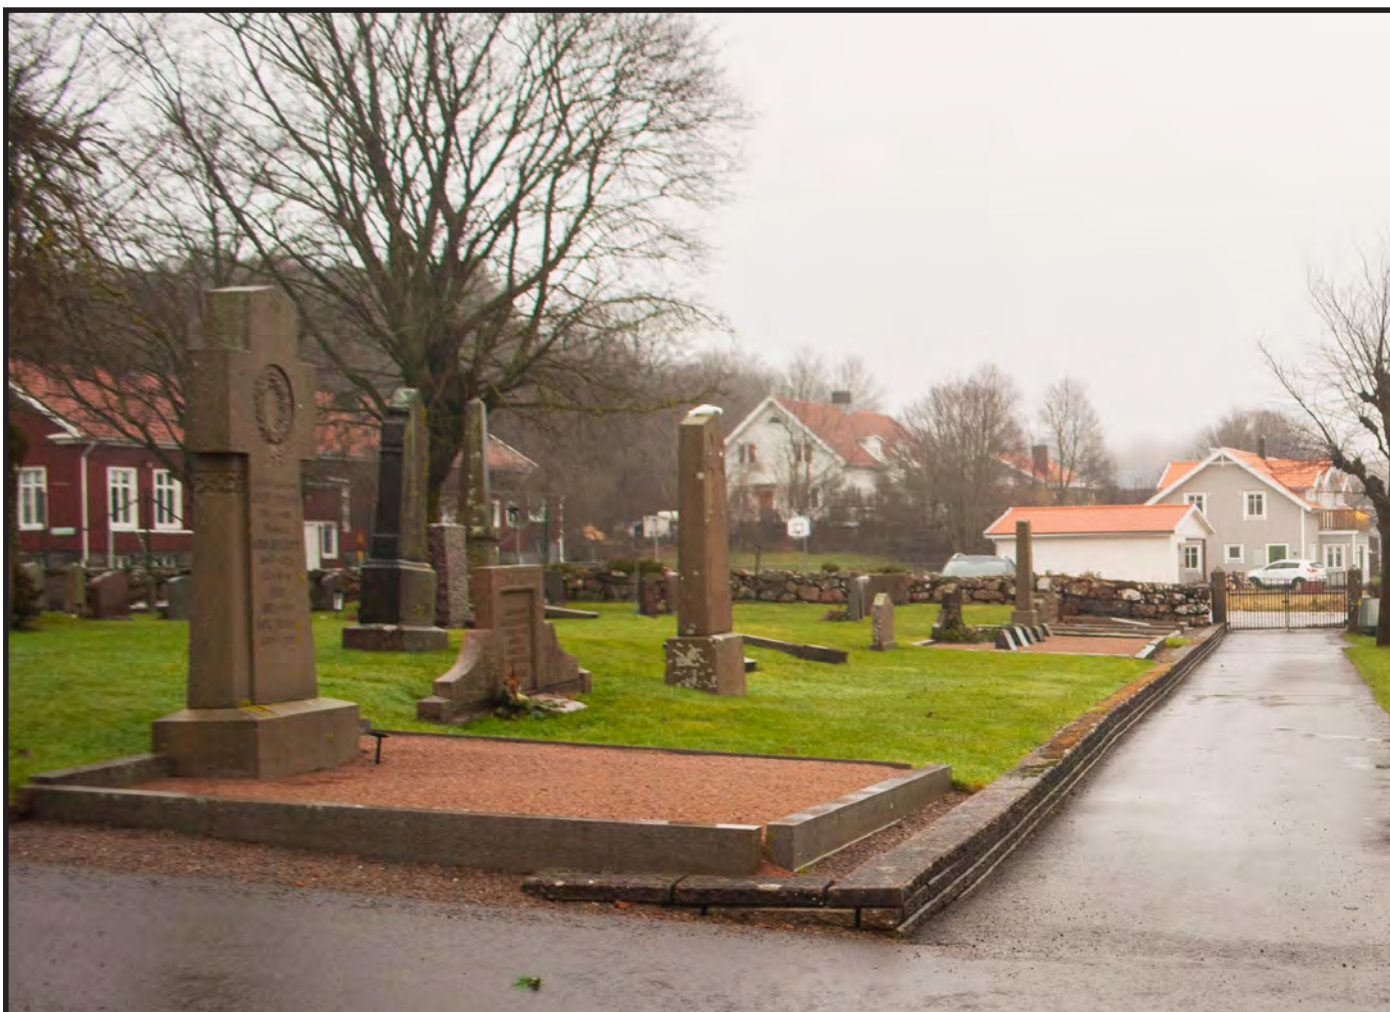
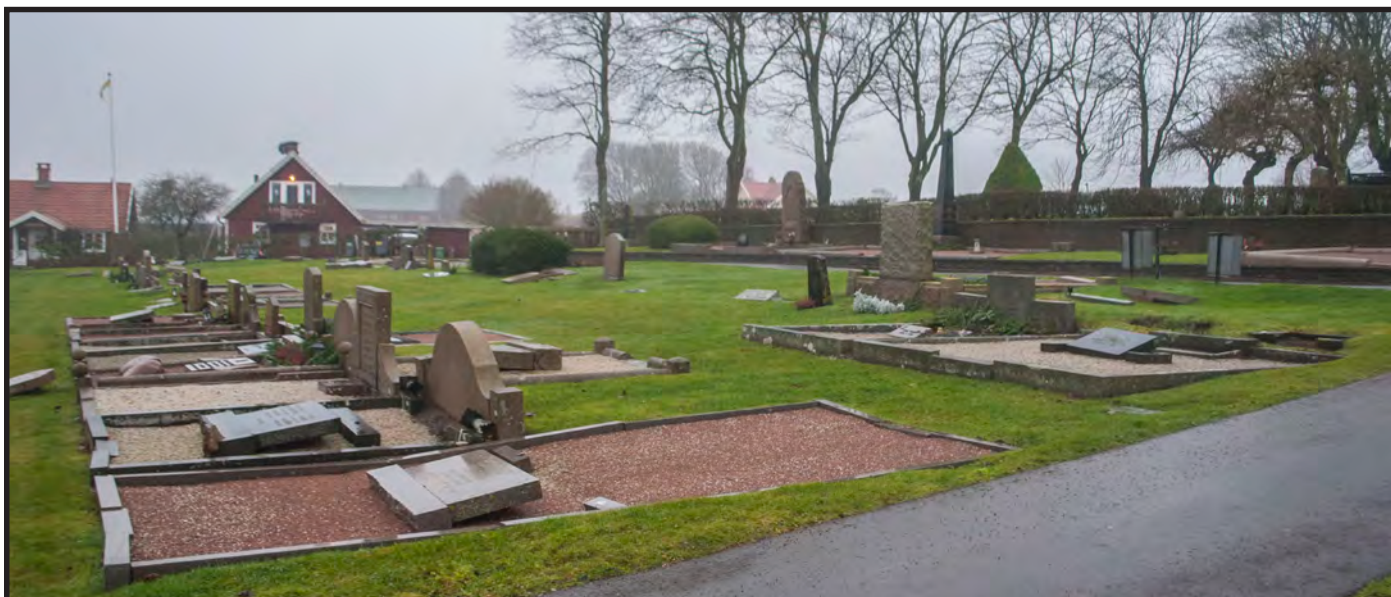
2. Område med stenramsgravar i kvarter F är egentligen det som återstår av ett större ett sammanhängande område med grusfyllda stenramsgravar från mitten av 1900-talet. Tyvärr har många stenramar tagits bort för att effektivisera skötseln. Det är därför värdefullt att sådana här årsringar och karaktärsfulla områden bevaras.

Värdefullt karaktärsområde 2 i kvarter F med stenramsgravar.

- Alla stenramar bevaras. Ramarna bör vara fyllda med grus.
- Alla gravvårdar äldre än 1950 bevaras för återupplåtelse.
- Övriga stenvårdar kan med fördel återanvändas.

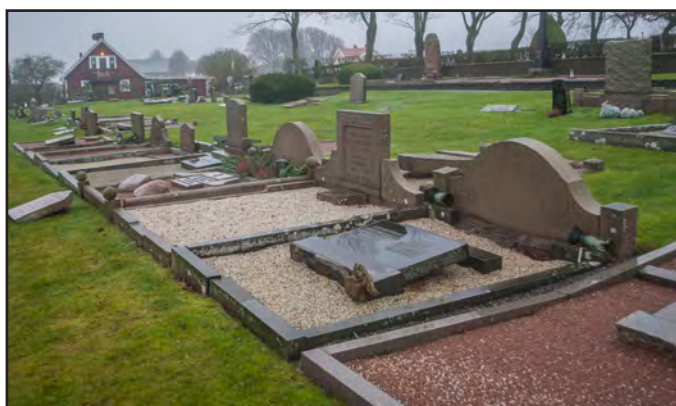
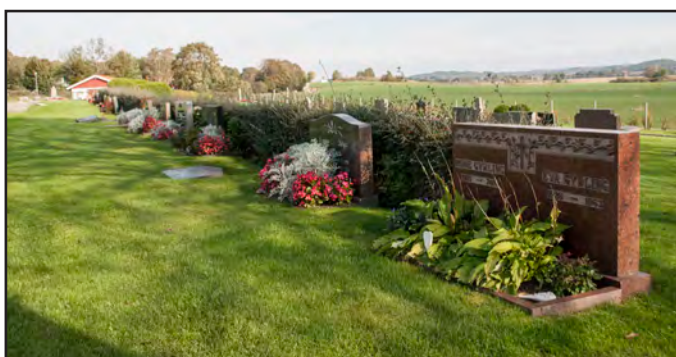
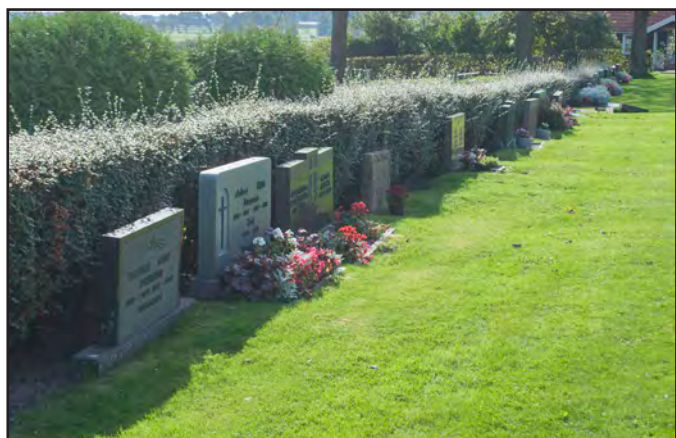
Värdefullt karaktärsområde 3 i kvarter G med efterkrigstidens enhetliga rader av låga stenvårdar längs en klippt städsegrön rygghäck.

3. Modernismen med rygghäck finns representerad i kvarter G som ytterligare en sammanhängande enhetlig årsring, typisk för 1960–70-talen. Vid denna tid hade likriktningen inom gravvårdstillverkningen nått långt. Det var vanligt att dessa enkla stilrena stenvårdar stod i långa rader på gräsytor, åtskilda av låga klippta rygghäckar. Detta skapade en stillhet och enkelhet i dessa kvarter, som en symbol över att vi alla är lika inför döden. På Skrea kyrkogård finns bara en enda rygghäck av detta slag, varför det bildar en värdefull årsring att bevara.

- Rygghäcken bevaras och vårdas.
- Alla vårdar i miljön bör vara stående i sten, av samma karaktär som befintliga. Det är viktigt att de anpassas till de omkringliggande, för att inte karaktären på kvarteren ska förändras för mycket, d.v.s. slipade alternativt polerade med rektangulär form, se även avsnitt om modernismen i den allmänna kyrkogårdshistoriken.
- Oregelbundna naturstenar bör inte tillåtas.
- Deras höjd bör inte överskrida rygghäckens höjd.
- Stenramar bör inte tillåtas.
- Stenkantade rabatter kan tillåtas framför de enskilda gravvårdarna men växtlighet bör hållas till låg höjd.

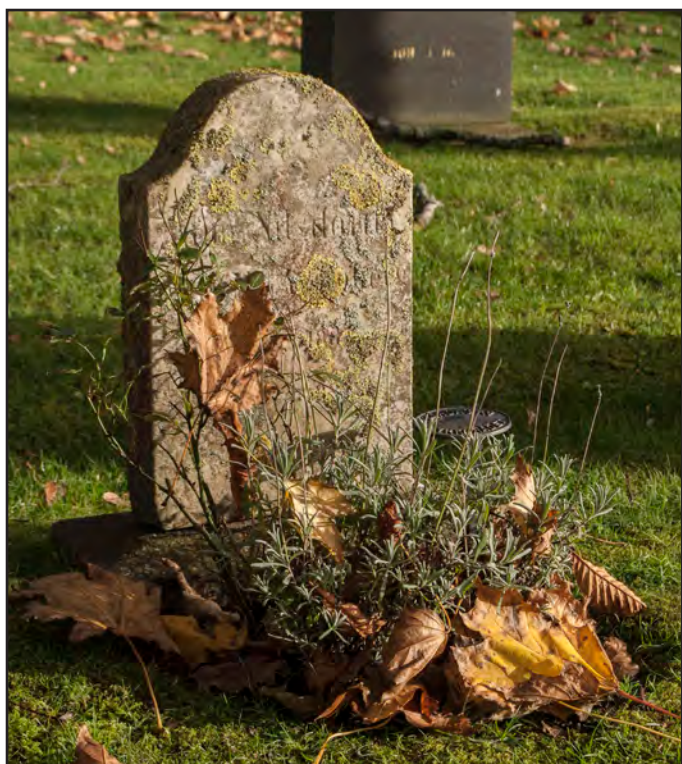
*Den enda vård i marmor. (B utan nr) Barngrav över Anna Nilsdotter fr. No 4 Boberg \*21/7 1885 +10/7 1887.*

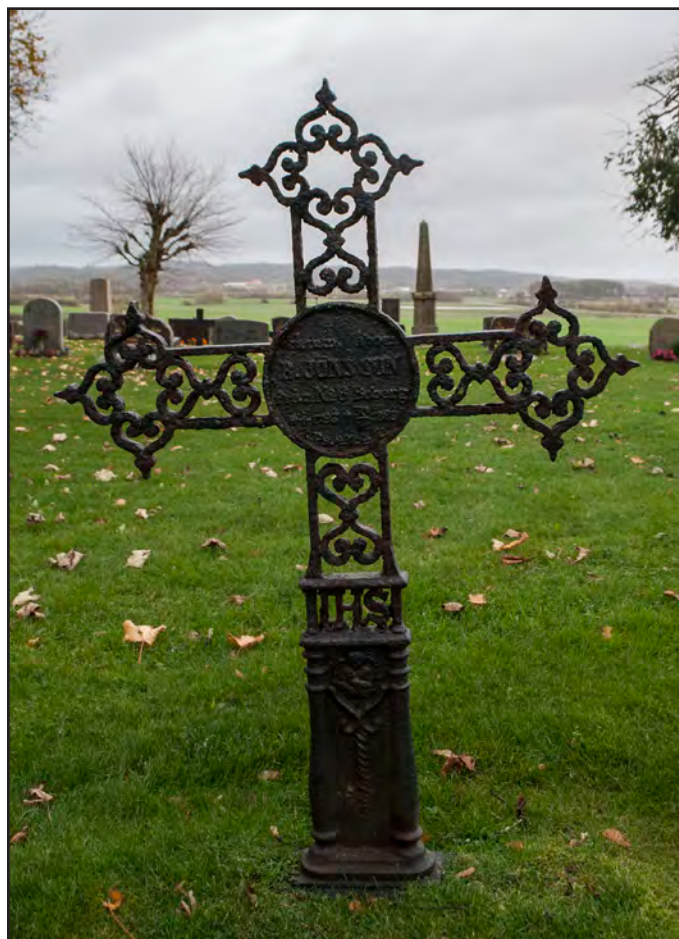
*Ett av endast två gjutjärnskors som står kvar ute på kyrkogården, rest över Åboen F. Johansson fr N 6 Boberg, född 1795, död 1869 (C103).*

| C103 | Gjutjärns kors, relativt ovanlig form med mycket dekor, snirklande och genombruten | Minne ofver Åboen F. Johansson fr N 6 Boberg x/x 1795 +30/4 1869 | ålder (född på 1700-talet!), ovanlig form, läge - miljöskapande | 2017-88-117<br> | Rost. lutar |

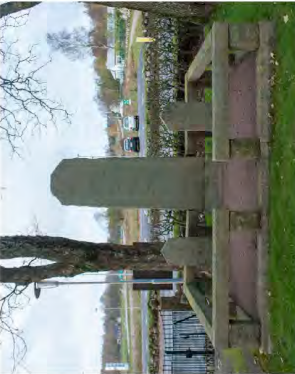
| Gravn | Beskrivning | Inskription | Kulturhistorisk motivering/ kommentar | Fotonr | Skada |
|---|---|---|---|---|---|
| A0 | Tre stående gråstensvårdar i ett stenstaket. Vården i mitten är hög, avfasade övre hörn. slät framsida, grovhuggen i övrigt, inhuggen text. | Lantbrukaren Johan Aron Pettersson xxxx<br>Josefina Pettersson xxxx,<br>Xxxx Xxxx Xxxx<br>Bäckagård | Monumental, ålder, inramning, unik, hantverk | 2017-88-83, 85<br> | lav, påväxt, svårläst<br> |

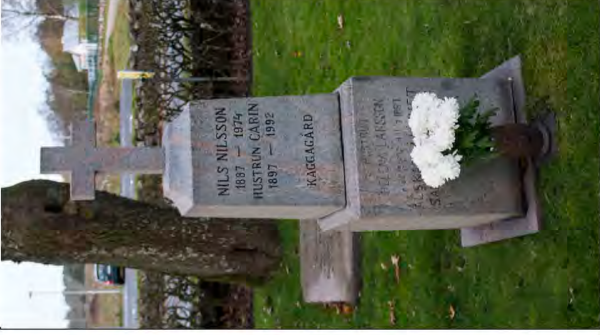
| A12 | Hög pelare i flera delar, avsmalande uppåt, kröns av ett kors i sten, trol. lokalt huggen granit, text inhuggen och ifylld med svart färg, på alla sidor, text mot öster: | <p><i>Mot öster:</i> Nils Nilsson 1887-1974, Hustrun Carin 1897-1992 Kaggård<br/>Hustrun Helena Larsson 22/6 1863 11/7 1887<br/>Älskad i lifvet saknad i döden<br/><i>Mot norr:</i><br/>Bengt S. Nilsson F.No 12 Kaggård * D 17/12 1860 + D. 5/11 1889<br/>VISH: B: 4 K: IIV:<br/><i>Mot väster:</i> Ty af nådene är en i frälse genom trona och det icke af eder Guds gåfva är det.<br/><i>Mot söder:</i> Nils J. Larsson F.No 12 Kaggård, * D. 19/4 1834 + D. 6/5 1884, VISHB.H K 10 xxx</p> | Ålder, unik, återanvändning, inskription | | 2017-88-87, 88, 89, 90 | Gott skick, men på södra sidan är text ej ifylld, därför svårläst. |

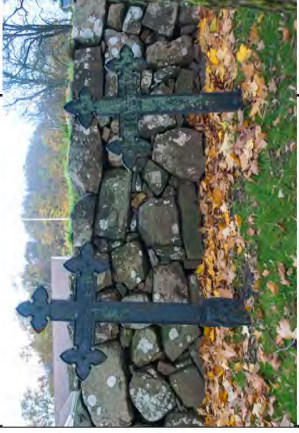
| Utrangerade vårdar vid norra muren i kvarter A | Två gjutjärnskors, traditionell med text i relief, ändar i treklöverform | <p>Här hvilar hustrun Johanna Bengtsdotter från No 1 Hjortsberg född d 20/12 1831, död d. 10/3 1870<br/>Här hvilar åbon Pehr Persson från No 1 Hjortsberg. F. d. 12/x 1828, d.d. x/8 1870.</p> | ålder, en av få i gjutjärn på Skrea kyrkogård | | 2017-88-94 | lav, flagnande färg |

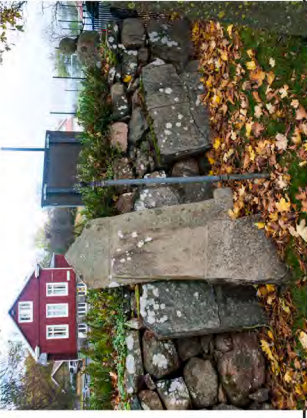
| Utrangerade vårdar vid norra muren i kvarter A | fyra vårdar i tunna stenhällar, ålderdomliga, någon spräckt | xxx | unika, ålderdomliga, hantverk | 2017-88-95, 96, 97, 98 | | varierat skick, en del spräckta, svårtydda, vittrade, stapalade så att var och en inte går att beskådas. |

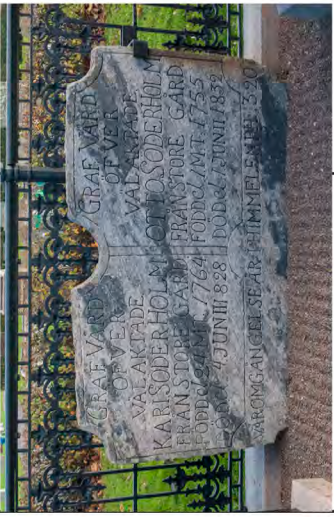
| B 1-3 | ålderdomlig, hantverksmässigt huggen stående bred, rektangulär sten i ljus granit, dekorativt indragna övre hörn samt i mitt på ovankanten så att stenen delas in i två delar, varje del inramad med en enkel inhuggen ram, inhuggen text i snirklig stil | Grafvård öfver välaktade Kari Söderholm från Storegård född d.24 M.T. 1755 död d. 4 juni i 1828. Grafvård öfver välaktade Otto Söderholm från Storegård född d. 1 M.T. 1755 död d. 1 juni i 1832. Vår omgångelse är i himmelen. PH. 320. | 2017-88-129 | | |

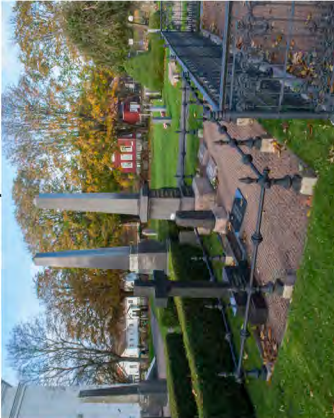
| B 6-8 | familjegrav med flera vårdar i orginiell gjutjärnsram, grysfylld, vårdarna är resta över kvinnor och endast en man. Från söder till norr: | | ålder, titel, monumental, järnstaket, miljöskapande och tidstypsiska vårdar | 2017-88-134<br>135,<br>136 | | |

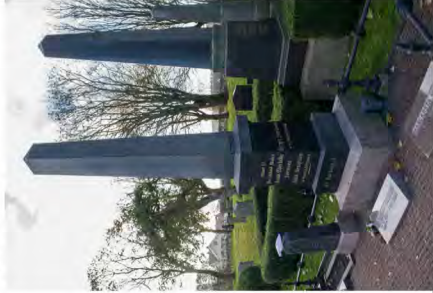
| B 6-8 | Hög, smal obelisk, polerad diabas, inhuggen förgylld text på två sidor | Minne åt en älskad maka Anna Charlotta Svensson född Bengtsson *30/8 1872 + 26/1 1904 fr. Backagård, (på norra sidan:) Birger Svensson *25/7 1866 +7/2 1960 | | 2017-88-140 | | |

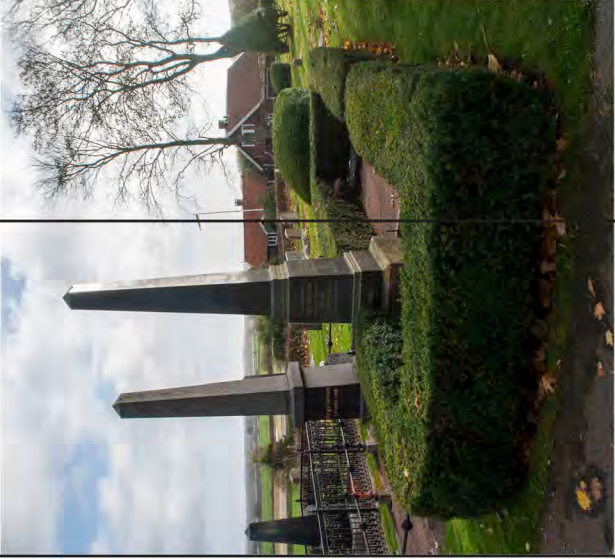
| B 19-21 | En av de högsta obeliskerna, polerad diabas, inhuggen förgylld text på tre sidor (norr, söder, väster), stor familjegrav inramad av en låg klippt häck av idegran. Grusfylld. Det finns även två sentida liggande vårdar vilka inte är i klass 1): | f.d. riksdagsmannen Bengt Bengtsson *8/3 1829 +28/3 1896, Hustrun Beata *20/12 1833 +9/9 1017, "Farväl nu vill jag somna. Och i fridens hem bebo. O:varer snart välkomna. Till samma goda ro. Ack ljuft är vilans läger. Och natten fort förbi. Farväl: mitt hjärta säger. I himlen råkas vi. Ps. 477.v.8." Lantbrukaren Johan Bengtsson *6/6 1865 +6/8 1925, hustrun Olivia *8/10 1867 +10/6 1948, No 6 Boberg. Astrid Olivia *26/1 1900 + 19/7 1903, Jenny *25/12 1894 +22/9 1964. | form, ålder, inhägnad, läge - miljöskapande, titel, skrift på flera sidor | 2017-88-142, 143, 144<br> | lav, men relativt gott skick |

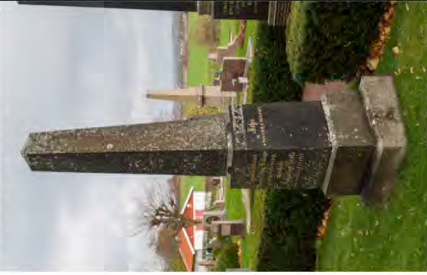
| B 34-36 | Hög, smal obelisk, polerad diabas, inhuggen förgylld text på tre sidor. Fint frampolerad dekor i from av en bård med växtlingor runt sockelstenens ovankant. Text mot norr, söder, väster. | H.J. Andersson *5/5 1830 + x/4 1907, Hustrun Anna Britta *14/12 1820 +x/x 1902, Sonen Johan Aron *21/9 1862 +x/x 1884 Lantbrukaren Sven Aug. Nilsson *14/11 1853 +9/3 1915, hustrun Johanna Beata *6/8 1854 +7/1 1923, Ringsegård John *12/2 1918 +22/5 1919 | Ålder, form, läge - miljöskapande, dekor, inskription på flera sidor | 2017-88-149, 150<br> | lav, vittring |

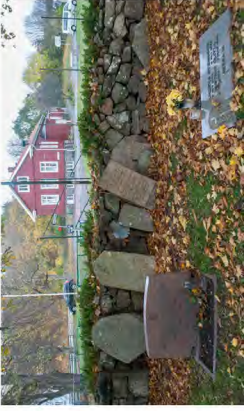
| Utrangerade vårdar vid norra muren i kvarter C | Nio vårdar; ett järnkors och övriga tunna stenhällar, ålderdomliga, någon spräckt, lutade mot muren och en dels taplade mot varandra | xxx | unika, ålderdomliga, hantverk | 2017-88-118, 119, 120, 121<br> | varierat skick, en del spräckta, svårtydda, vittrade, stapalade så att var och en inte går att beskådas. korset rostigt |

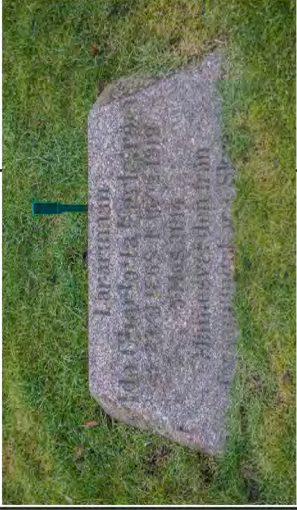
| H31 | Liten liggande rektangulär stenvård med rundade hörn, inhuggen text | Lärarinnan Ida Charlotta Karlström *21/3 1866 + 21/3 1919, 5 Mos 11:14, Minnesvården från församlingsborna i Skrea | En av två vårdar med kvinnlig yrkestitel på kyrkogården, intressant inskription som bidrar till socialhistoriskt värde, kan även tjäna som markör för årsring på kyrkogården | 2017-88-197, 198 | | något vittrad |
