# Slöinge kyrkogård

## Uppdatering av bevarandeplan

RAPPORT

2018:16

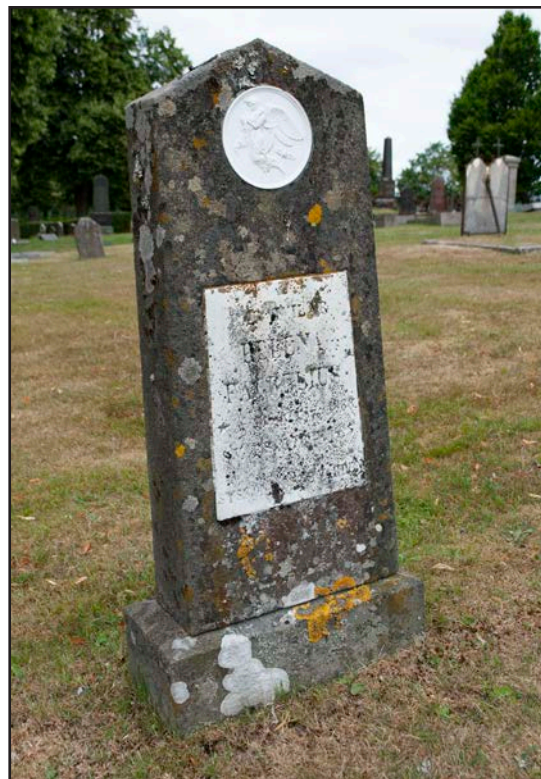
*Exempel på gravvård i klass 1. Nr 144 i kvarter 4.*

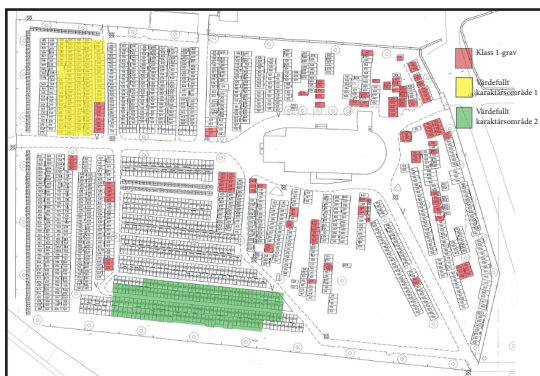
Äldre gravar i kvarter 2. Gulmarkerat område

- I utpekat område i västra delen av kvarteret bör de äldre vårdarna från tiden före 1920 bevaras och återupplåtas. De bör i första hand bevaras på plats, men kan också flyttas inom kvarteret.
- Stenramar bevaras i området och kan återupplåtas.
- Nya stenramar kan tillåtas.
- Då kvarteret uppvisar variation vad gäller gravvårdarnas karaktär och ålder kan nya gravvårdar tillföras succesivt men bör då placeras utspritt inom kvarteret.
- Ensartade grupperingar av nya gravvårdar bör undvikas. Nya gravvårdar bör vara liggande eller stående men inte högre än 50 cm. Polerade stenar, "naturstenar" eller stenar med rundade och asymmetriska former bör undvikas.

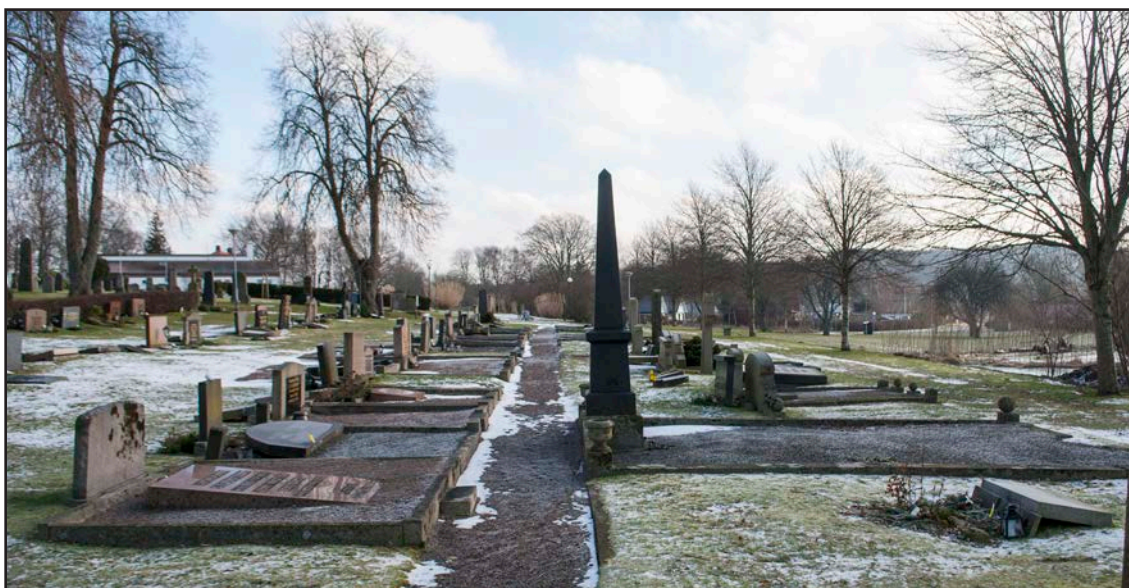
- Karaktären av sammanhållet område med stenramsgravar med grus ska bevaras.
- Alla stenramar bevaras och återupplåts. Även till ramen hörande stenklott och urnor bevaras.
- Strävan bör vara att även gravvården återanvänds.
- Detta gäller främst de vårdar som är utformade i enhet med ramen; se foton till höger.
- I övriga fall kan vårdarna avlägsnas och ersättas med en ny eller flyttas inom kvarteret.
- Nya stenramar kan tillåtas.
- Nya gravvårdar bör ansluta till stenramen i material och stil.
- Gravvård vid huvudänden bör vara stående. Gravvårdar placerade inom ramen bör vara liggande.

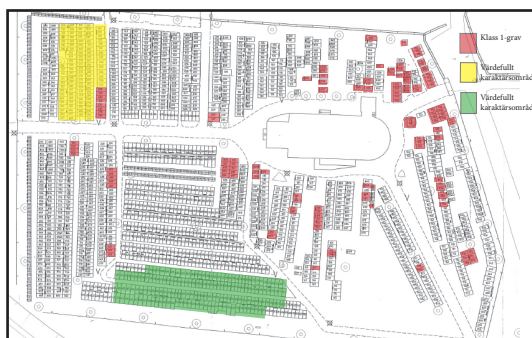
*Område med stenramar i kvarter 5. Grönmarkerat område.*
