# TORUPS KYRKOGRÅRD

Torups socken, Hylte kommun,

KULTURMILJÖ HALLAND RAPPORT 2019:58

Kulturhistorisk inventering och bevarandeplan 2020

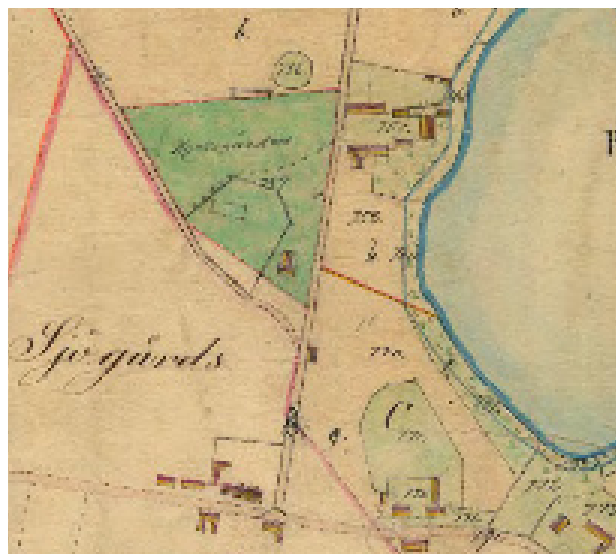
Utsnitt ur skifteskarta för No 1 Bossgård, No 1 Prestegården, No 1 Klockaregården, upprättad av Jacob Rudolf Fengamn 1869. Här syns den gamla kyrkan och den gamla kyrkogårdens utbredning. Prästgården och skolan är nu byggda. Lantmätareits historiska kartor.

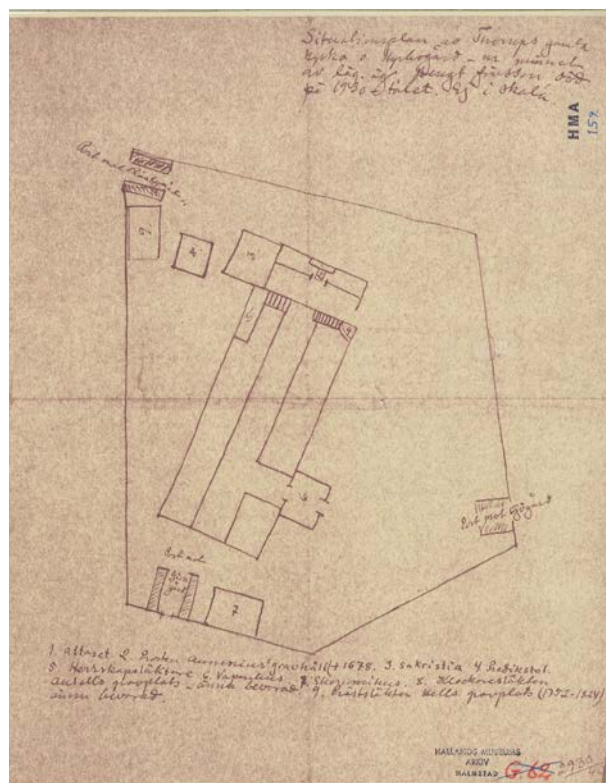
Karta över den gamla kyrkan och kyrkogården ritad av Bengt Jönsson, så som han mindes den. Kulturmiljö Hallands ritningsarkiv.

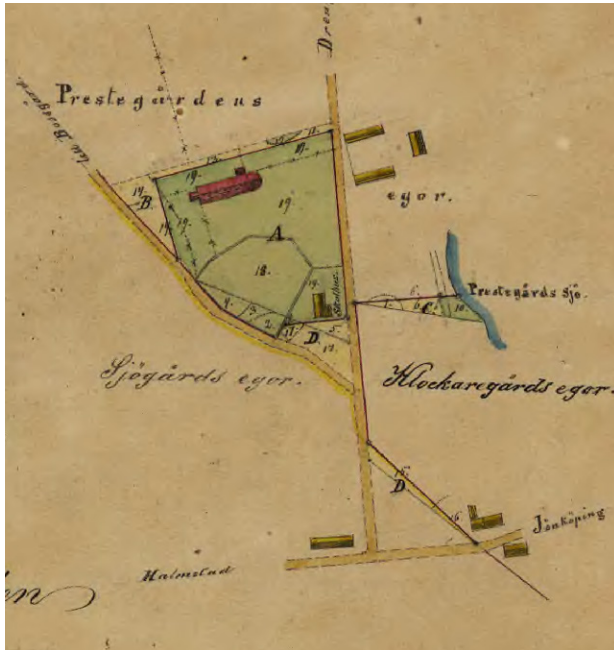
På karta över Ägoutby, 1871, syns den nya kyrkan och utbredningen för den nya kyrkogården. Lantmätareits historiska kartor.

På en karta från 1871, se sidan 12, som visar ägoutbyte mellan gamla och nya kyrkogården ser man att den gamla kyrkogården i stort utgjordes av kvarteren söder om nuvarande kyrka, ungefär dagens kvarter 7-13. Precis väster om gamla kyrkogården byggdes det nya skolhuset. B-området är Prästgårdens mark, C-området ägdes av Klockaregården och D-området ägdes av Sjögård.

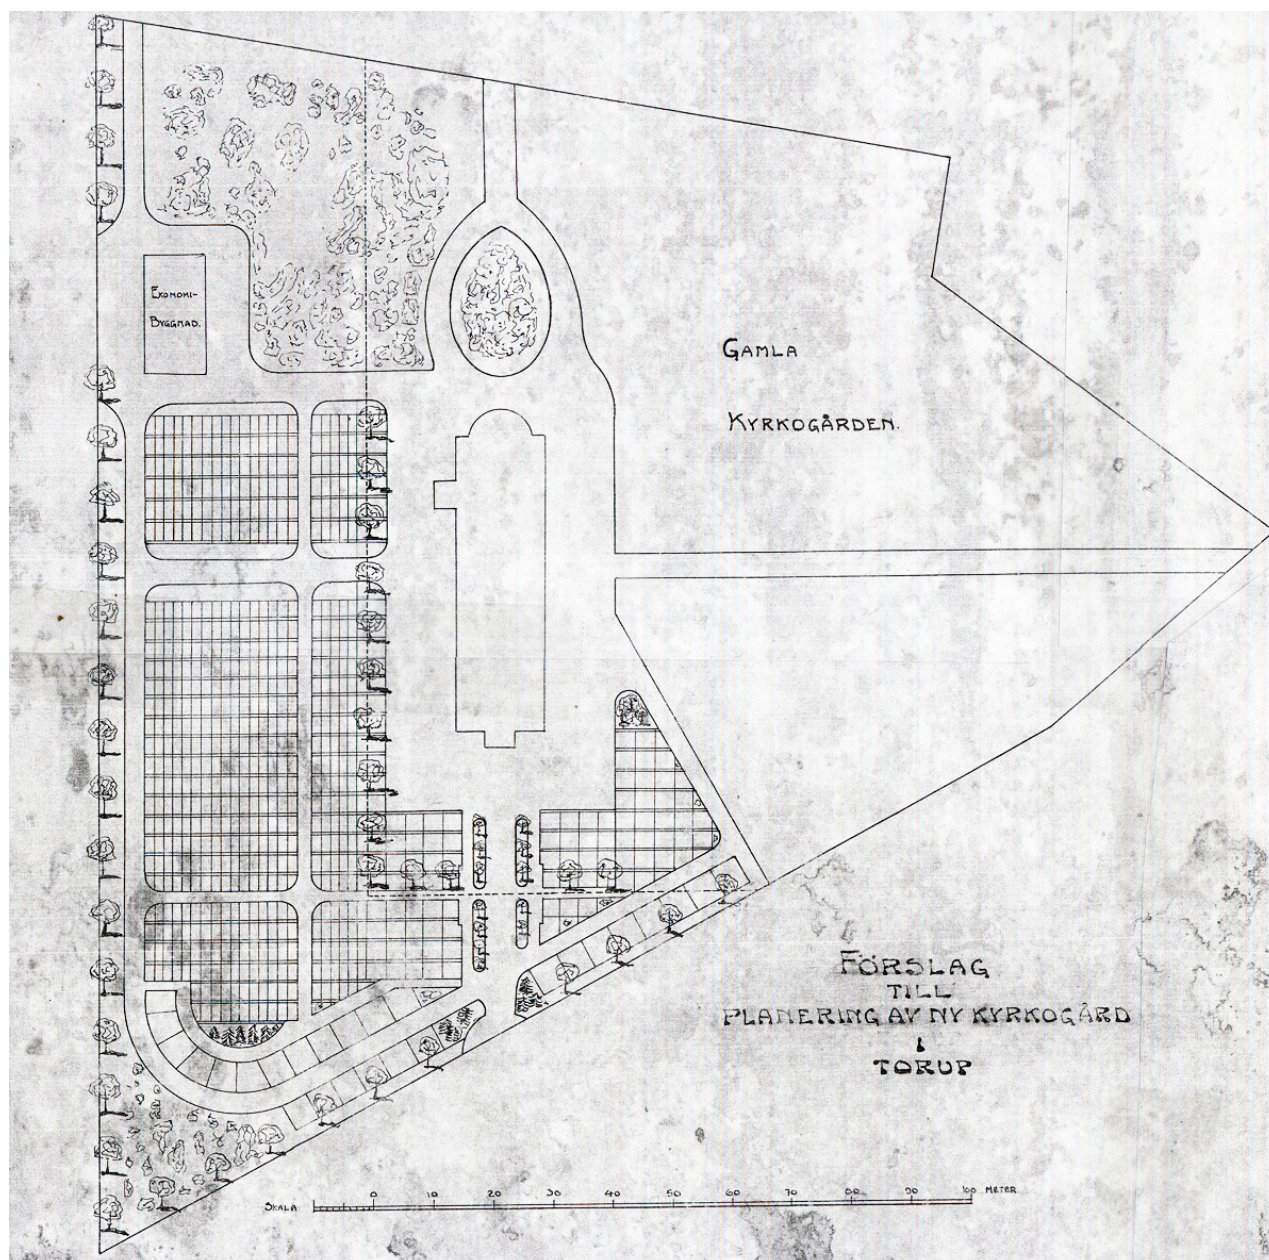
Förslag till ny kyrkogård i Torup. Ej daterad eller signerad. Sannolikt inför utvidgningen 1921. Kulturmiljö Hallands arkiv.

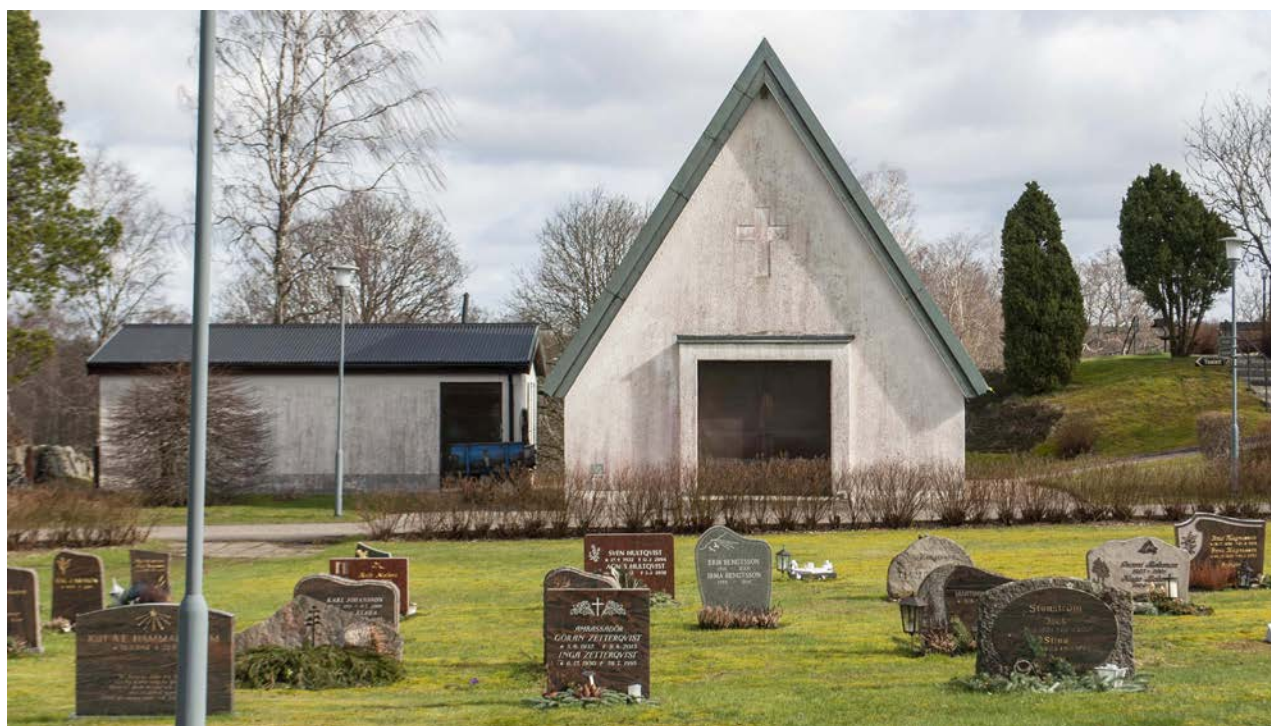
Bårhuset och ekonomibyggnaden uppfördes 1963. på kullen till höger om bårhuset anlades urnlundan under tidigt 1990-tal.

Ett nytt bårhus byggdes 1963 på platsen där det gamla bårhuset från 1921 låg. Byggnadsfirman Gunnar Knutsson stod för uppförandet. Ekonomibyggnaden intill bårhuset byggdes samtidigt i samma stil. Även detta hus hade tak täckt med hakfalsad kopparplåt.

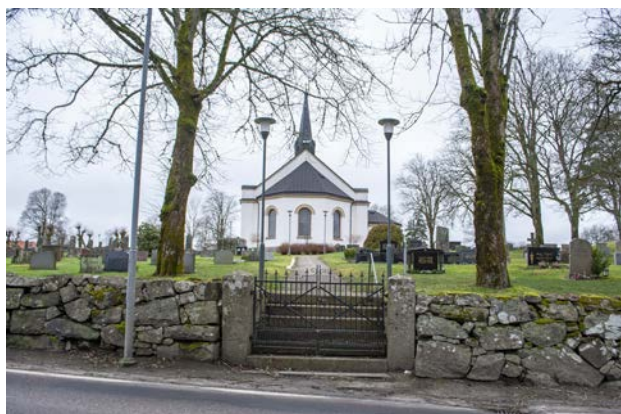
Grinden och trappan i öster vid prästgården.

I kyrkogårdens södra spets, mot samhällets centrala delar, finns också en bred dubbel svartmålad smidesgrind mellan grindstolpar i form av kraftiga granitpelare med pyramidformade överdelar likt den mot väster. Innanför grinden finns en lång grusgång fram till kyrkans sydport. En liknande grind finns i öster mot prästgården. Innanför denna grind finns en granittrappa med en svartmålat enkelt smidesräcke.

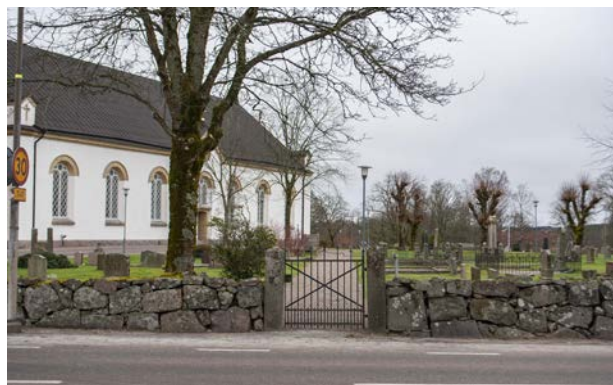
Den mindre grinden i väster.

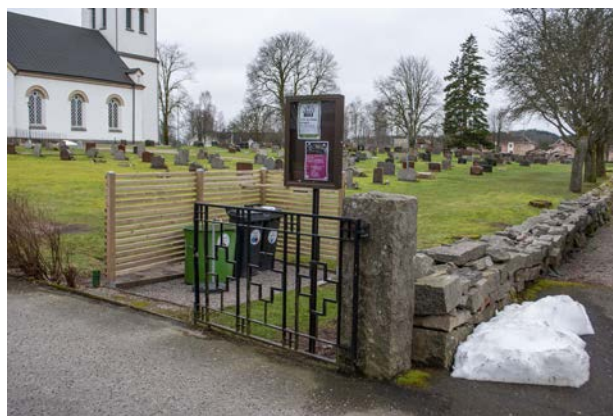
Modernare grind vid bårhuset i nordöstra hörnet.

Vid bårhuset och platsen med ekonomibyggnader i norr finns en bred ingång i muren. Dubbelgrinden är lägre än de äldre och av modernare typ mellan grindstolpar i sten med flack överdel. Grindarna är ritade av prosten G. Roudén. På norra sidan, i slutningen ned mot Prästgårdsvägen, finns även en sen-tida öppning i muren utan grind.

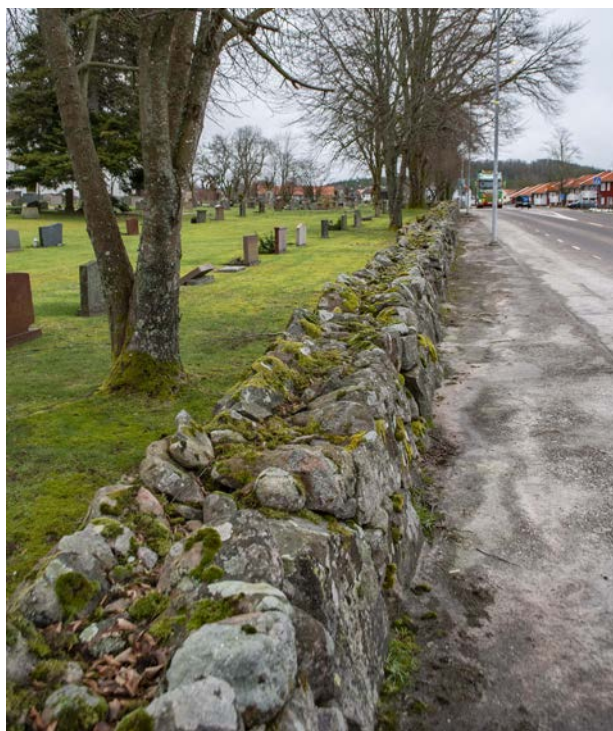
Mot Bostgårdsvägen/väg 150 är ligger en låg kallmurad skalmur och trädkrans.

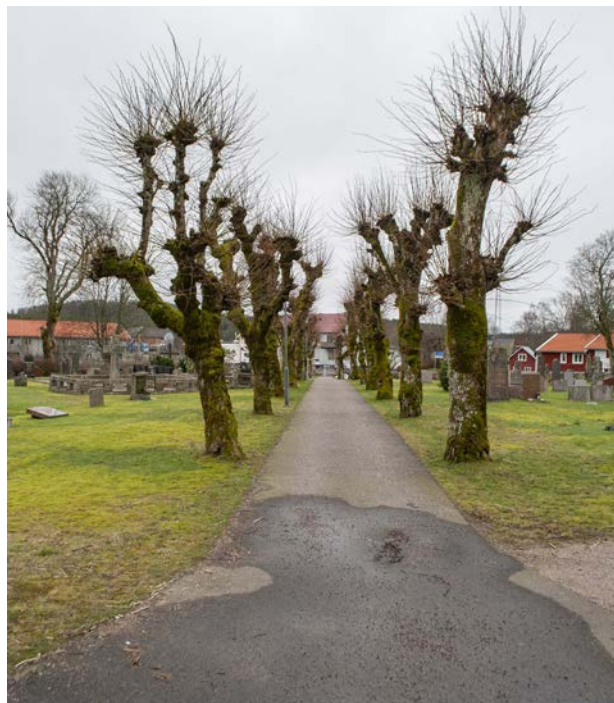
Gången mellan kyrkan och den södra grinden är allékantad och utgör en viktig axel genom kyrkogården. Gångarna är alsfalterade. I urnlunden är gångarna lagda med smågatsten.

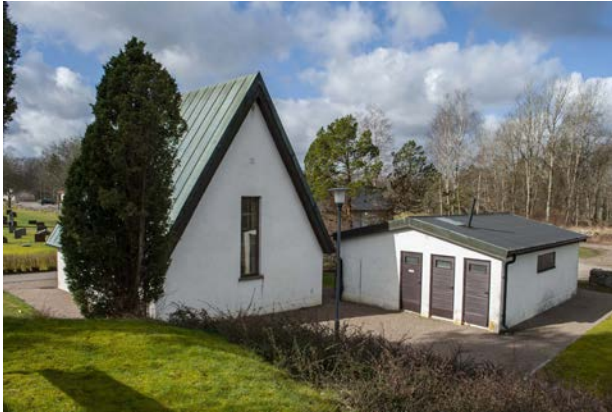
Bårhuset och ekonomibyggnaden från 1963 bildar en fin enhet.

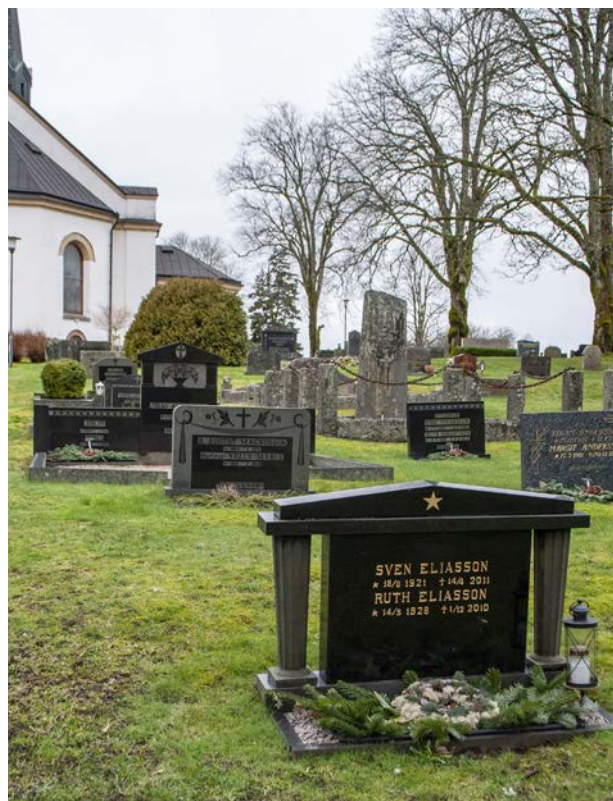
I kvarter 2 finns många påkostade familjegravar från tidigt 1900-tal.

I kvarter 1 finns främst enhetliga låga raka rader och led av stående gravvårdar i sten från några årtionden in på 1900-talet och framåt. Närmast gången i sydväst finns dock en rad med högre korsformade vårdar. I kvarter 2 är de äldsta gravarna från 1890-talet. Flera av dem är monumentala stora påkostade gravar med stenram. I sluttningen längst i nordost närmast prästgården finns några prästgravar.

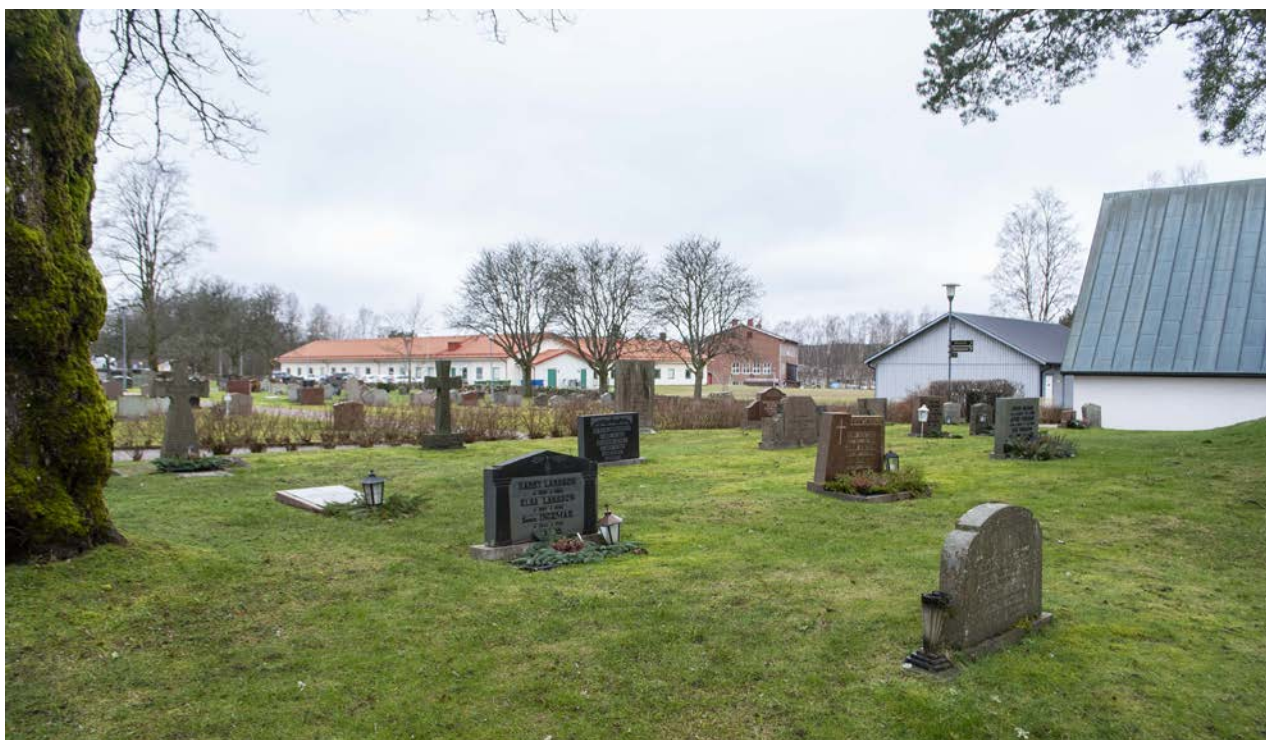
Kvarter 1 präglas av enhetliga låga stenvårdar från mitten av 1900-talet men längs västra gången står flera högre korsformade gravvårdar.

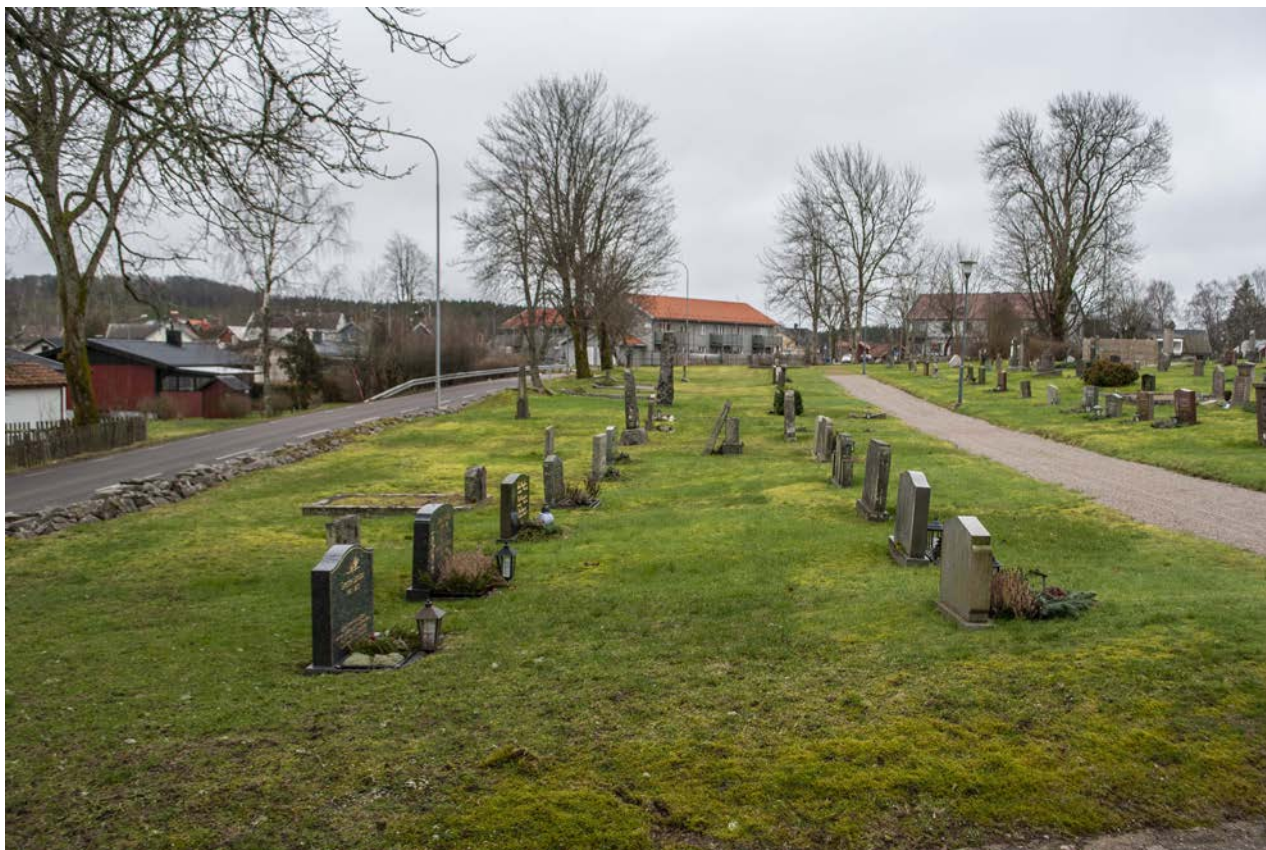
Kvarter 3 och 4 utgörs av två mer eller mindre raka rader längs kyrkogårdens östra kant.

Kvarter 3-4 ligger som en smal gräsremsa med tre gravrader längs den nordöstra sidan av kyrkogården mellan en grusgång och kyrkogårdsmuren. Här finns enstaka träd i trädkransen men i övrigt är vegetationen sparsam. Gravvårdarna ligger i ojämna rader, på olika avstånd från varandra och är vända både mot öster och väster. De flesta vårdarna hör till de låga stående modernistiska stenvårdarna men här finns också enstaka äldre stenar som är högre, men det finns även några liggande. En del har stenram. Precis intill grusgångens kant finns några små liggande rektangulära stenar vid barngravar.

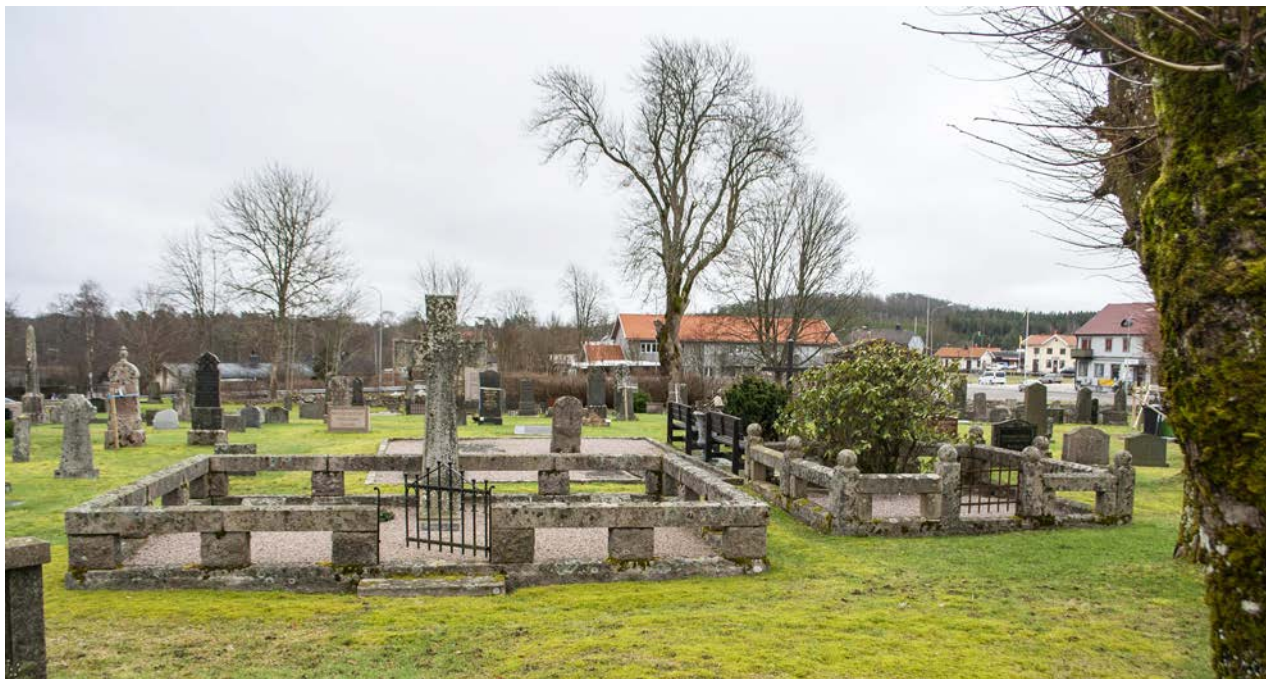
I kvarter 11 ligger några av de pampiga familjegravar med stenstaket som utmärker Torups kyrkogård jämfört med de flesta andra kyrkogårdar.

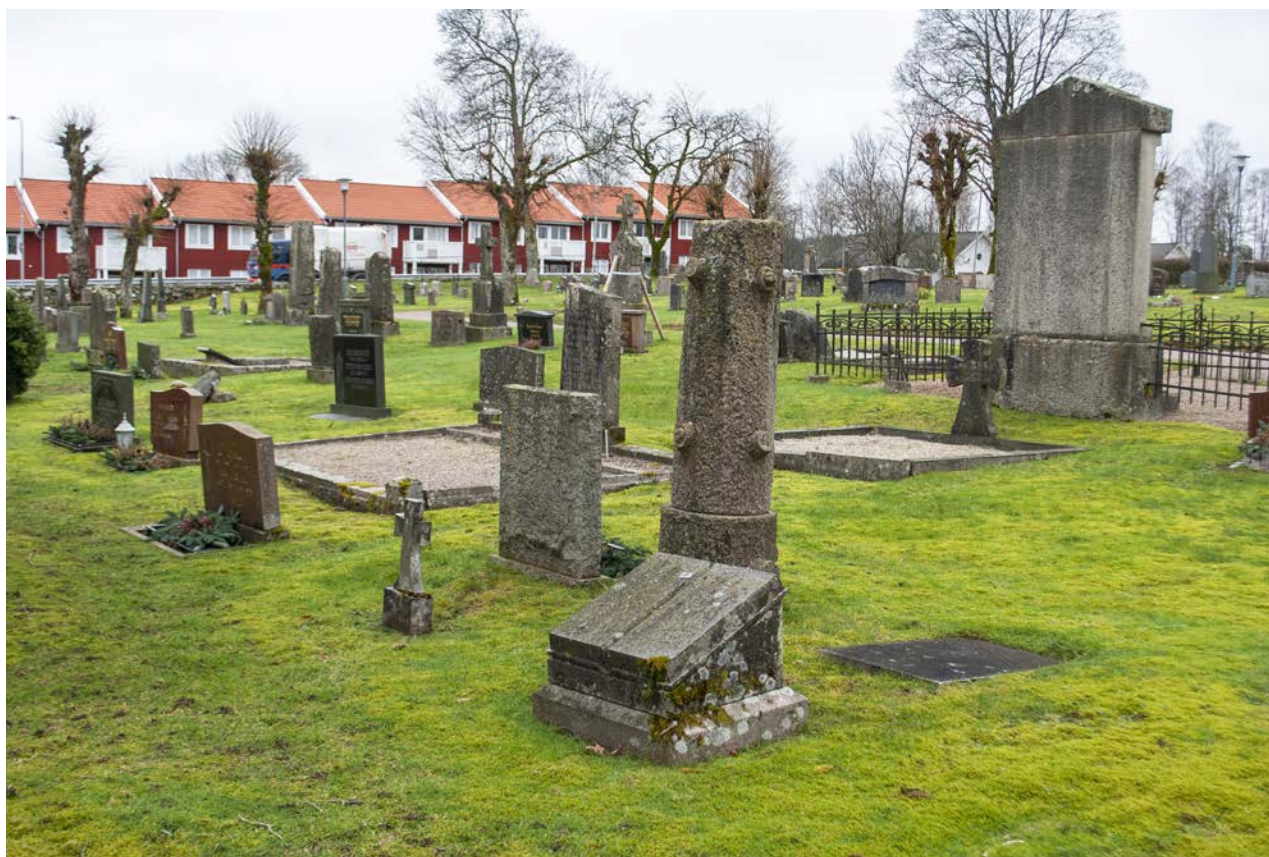
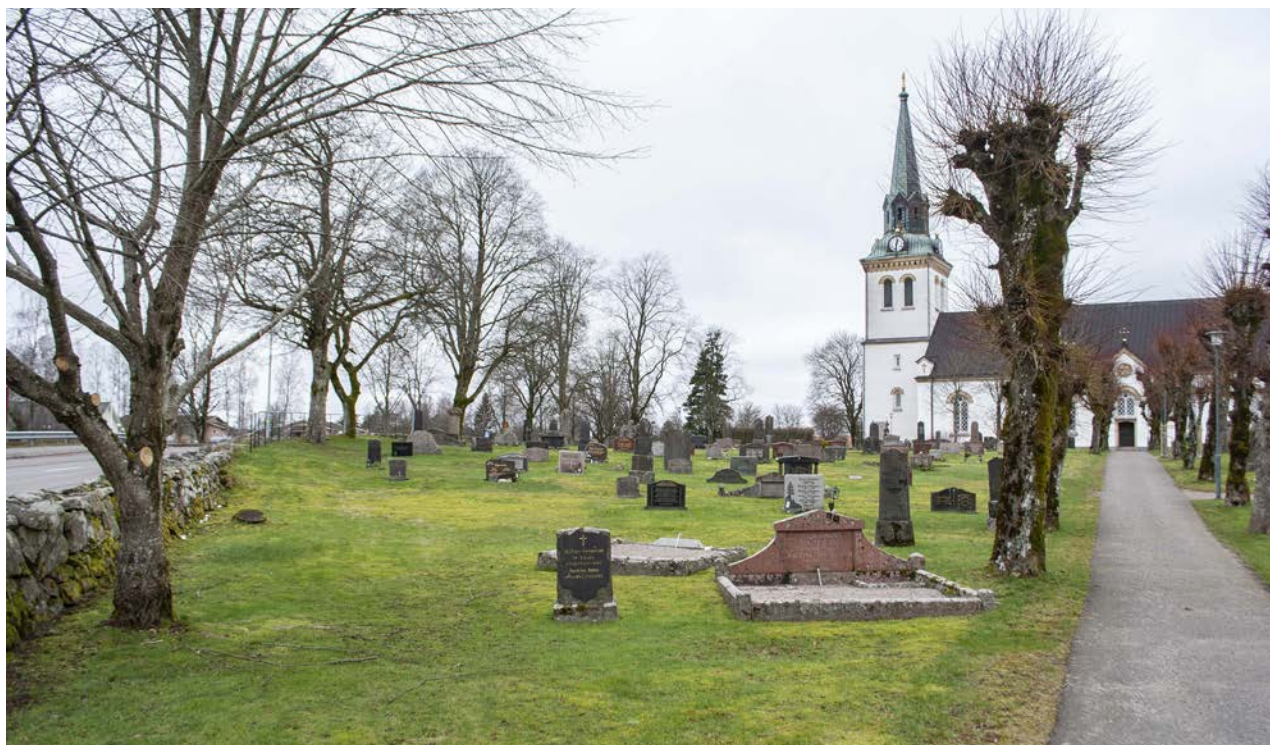
Längs den allékantade gånen i sydväst står rader av höga smalstenar från tidigt 1900-tal. Nedan: en stor variation av gravvårdar i kvarter 9-10.

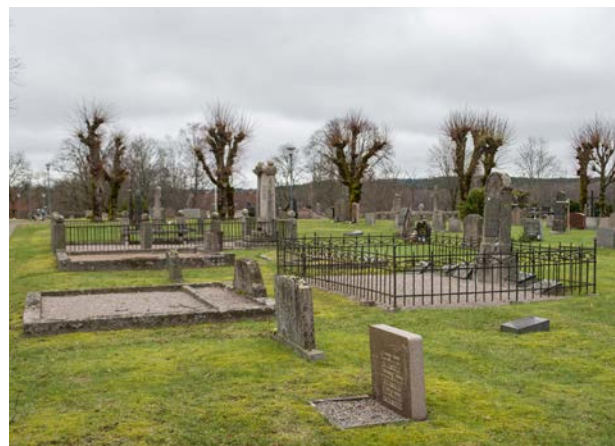
I norra delen av kvarter 13 ligger flera monumentala gravar med staket av sten eller smide.

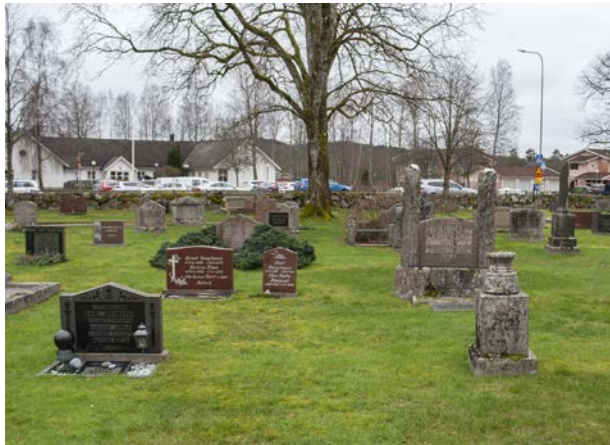
Kvarter 14 har en blandning av vårdar från främst 1930-50-talen.

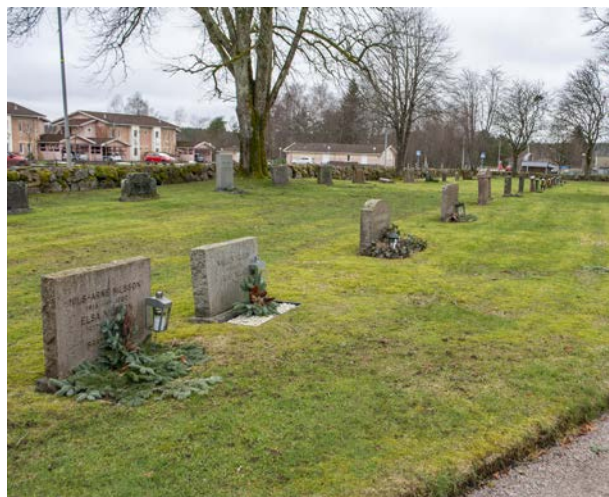
Kvarter 16-17 består av två rader av enehlita vådar från sent 1930-70-tal.

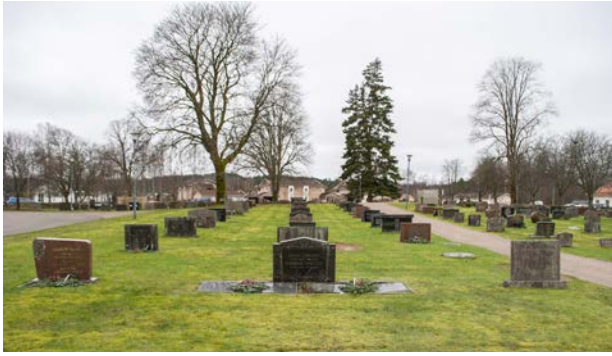
Raderna står på stort avstånd från varandra.

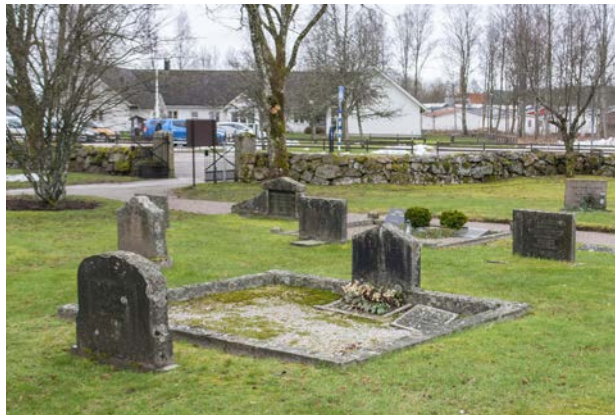
I kvarter 18 står gravarna på raka led.

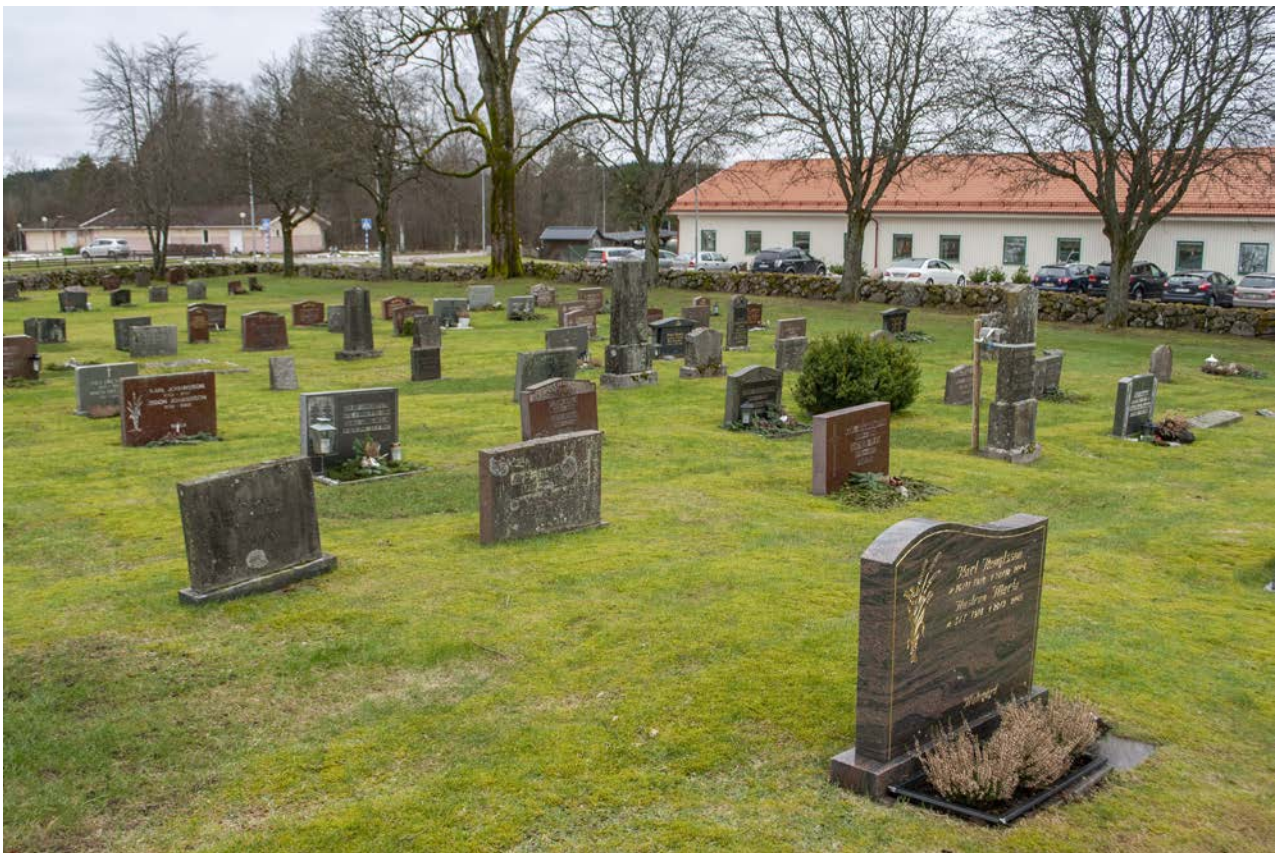
Till vänster: kvarter 19 där det ännu finns några gravramar kvar. Nedan: Kvarter 20 med flera äldre gravvårdar från 1920-talet bland de annars enhetliga sentida vårdarna från 1960-2000-tal.

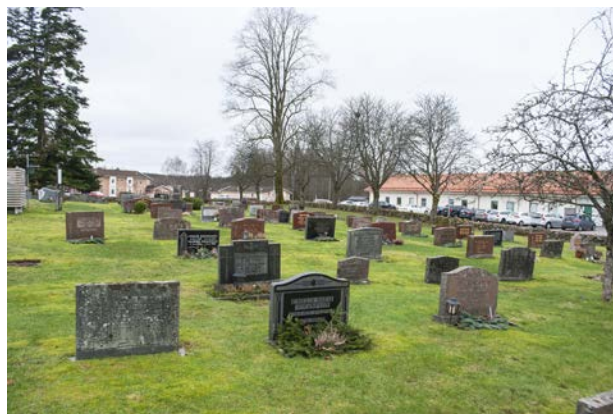
Till höger: Kvarter 23 med gravar från sent 1900- tidigt 2000-tal, nedan: Kvarter 22 med sentida gravar med en större variation i formspråket än tidigare epoker.

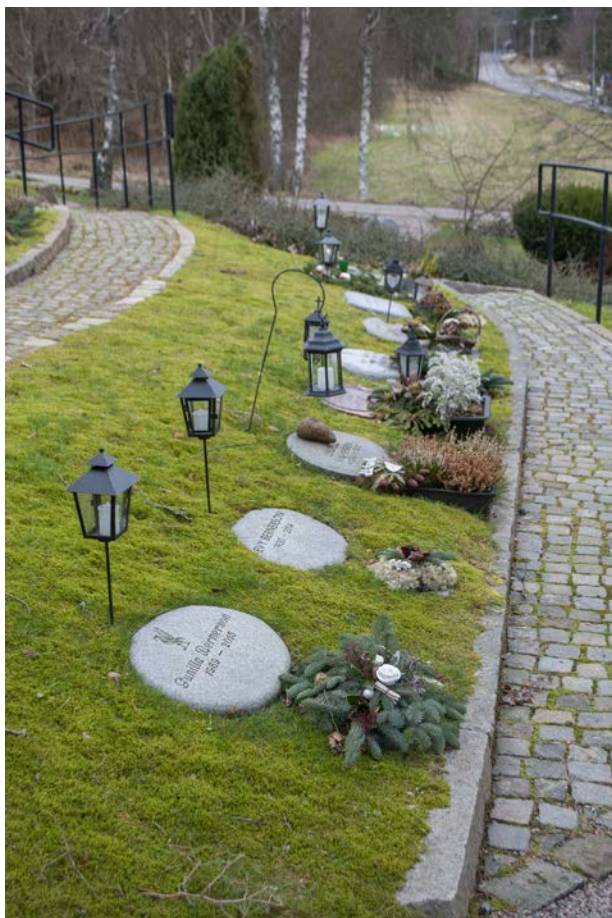
I urnlunden finns liggande stervärdar. Gravarna är ofta rikigt smyckade med lyktor och växter.

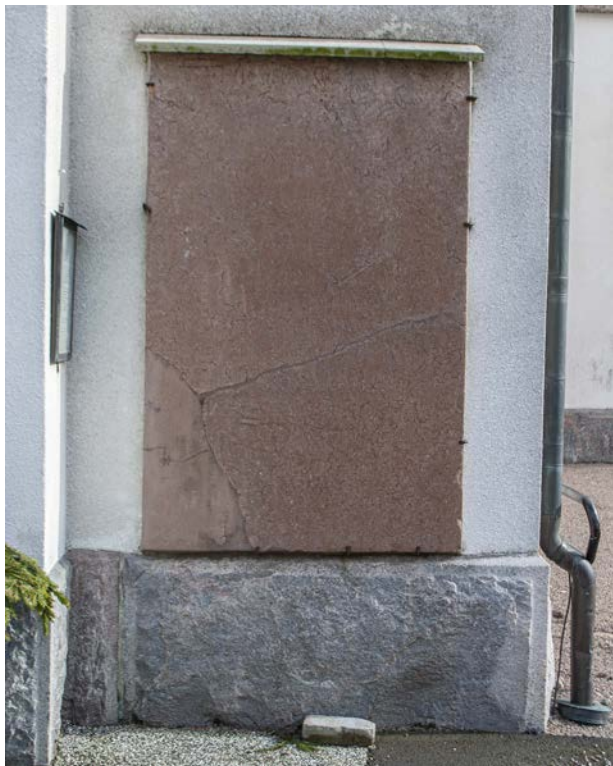
Den äldsta vården hänger på kyrkans vägg med en lång text på latin: Här vilar benen av den salige himla-innevånaren magister Sven Ausenius från Ahs socken i Östergötland. Kyrkoherde i Torup. Kontraktsprost i Halmstad-Årstadts kontrakt. Berömd genom kunskaper i nio språk och andliga och världsliga ting. Genom sju års resor i Europa, genom avslående från honom i Rom erbjudanden kardinalsverdighet. Genom sin beprövade trohet mot Konung Karl XI, då danskarna besegrades vid Trönninge, genom halländska prästerskapets kallelse till biskopsämbetet. Han avled den 15 december 1678 i sitt 61 år. Och hans äldla maka Ingrid Rubenia, moder till genom dygderna berömda barn. hon sörjde i 34 år sin make i Kyrkobil tåligt bärande sina lidandens som änka. Anbefallande sina tårar åt Gud avled hon saligt den 22 november 1712 i sitt 75 levnadsår. Vandrare, vem du än är, efterikna dem i dygd. Kränk ej deras grav.

| 14 | på tornet<br>s vägg<br>vid<br>porten | | HÄR VILAR BENEN AV DEN SALIGE HIMLAINNEVÅNAREN MAGISTER SVEN AUSENIUS FRÅN ÅHS SOCKEN I ÖSTERGÖTLAND. KYRKOHERDE I TORUP. KONTRAKTSPROST I HALMSTAD-ÅRSTADS KONTRAKT. BERÖMD GENOM KUNSKAPER I NIO SPRÅK OCH ANDLIGA OCH VÄRLDSLIGA TING. GENOM SIU ÅRS RESOR I EUROPA, GENOM AVSLÄENDE FRÅN HONOM I ROM ERBJUDEN KARDINALSVÄRDIGHET. GENOM SIN BEPRÖVADE TROHET MOT KONUNG KARL XI, DÅ DANSKARNA BESEGRADES VID TRÖNNINGE, GENOM HALLÄNDSKA PRÄSTERSKAPETS KALLELSE TILL BISKOPSÄMBETET. HAN AVLED DEN 15 DECEMBER 1678 I SITT 61 ÅR. OCH HANS ÄDLA MAKAS INGRID RUBENIA, MODER TILL GENOM DYGDERNA BERÖMDA BARN. HON SÖRJDE I 34 ÅR SIN MAKE I KYRKOBOL TÄLIGT BÄRANDE SINA LIDANDEN SOM ÄNKA. ANBEFALLANDE SINA TÄRAR ÅT GUD AVLED HON SALIGT DEN 22 NOVEMBER 1712 I SITT 75 LEVNADSÅR. VANDRARE, VEM DU ÄR, EFTERLIKNA DEM I DYGD. KRÄNK EJ DERAS GRAV. | Kyrkogårdens äldsta vård 1678, välbevarad, unik, Har legat inne i gamla kyrkan över tillhör Sven Ausenius +1678 och hans hustru Ingrid Rubenia +1712. Gravplatsen tillhör en för trakten känd släkt och prästfamilj. Kalkstenshällen är ålderdomlig, ovanlig och skriven på latin vilket inte är vanligt förekommande. Stenhällar är en av de äldsta gravvårdsstilarna. | texten står på latin. Sven Ausenius var kontraktsprost i Halmstad-Årstadskontrakt och kyrkoherde i Torup. Under läktaren inne i kyrkan hänger en tavla över familjen. På vägen till Kinnared, mitt emot idrottsplatsen (väg 150) står en minnessten i kalksten, RAA nr 26, rest över sonen Erik som omkom 3 år gammal den 10 juni 1673. På stenen står det på latin: "Gossen Erik Ausenius, sina föräldrars stora hopp, fick till följd av en här bakom belägen grop, grävd av en olycklig hand, i sitt späda och oskyldiga liv röna en bråd död, i Herrens år 1673 den 10 juni vid nästan tre års ålder". På stenen står IHS, MDCCXXIII. | sprickor, något svårtydd text | konservator<br>bör åtgärda vård |

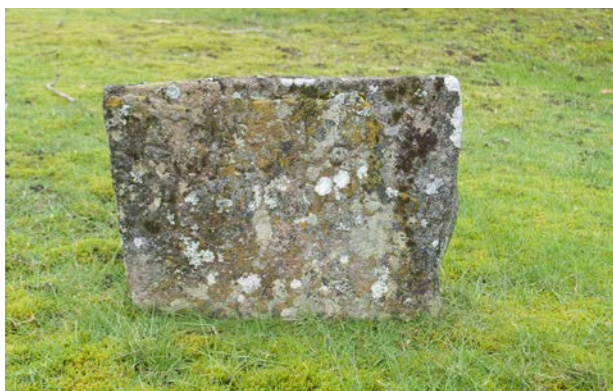
Den äldsta gravvården ute på kyrkogården står i kvarter 10 och är från tidigt 1700-tal.

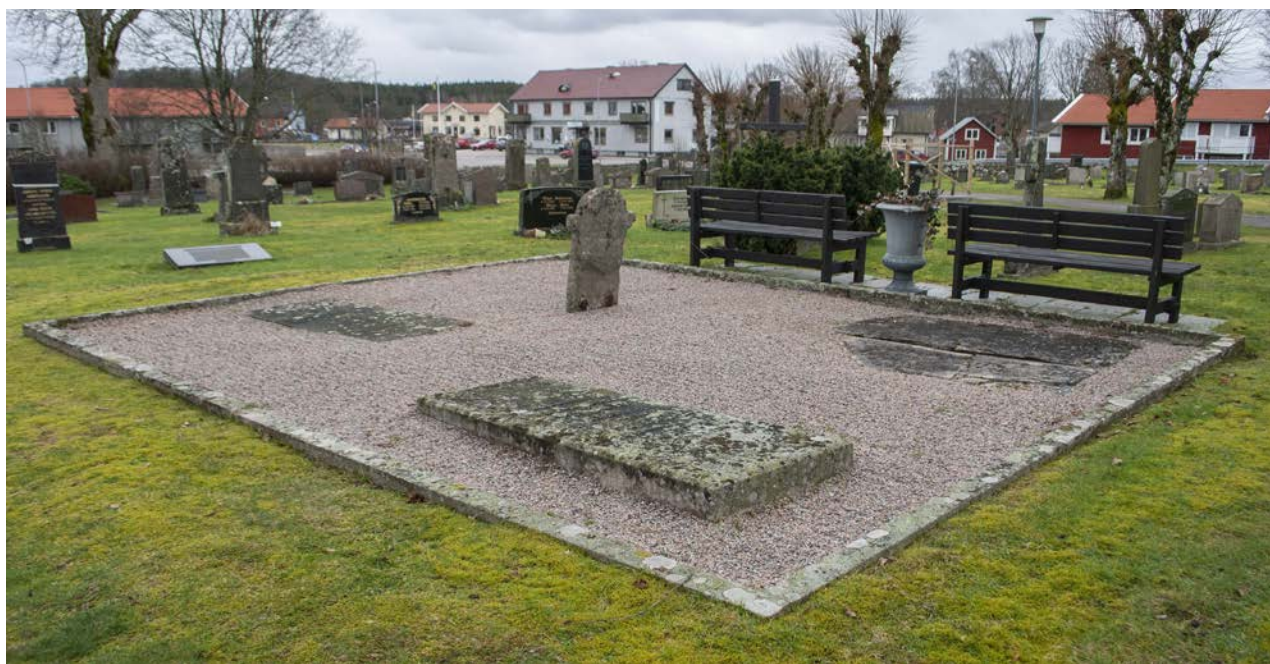
Klockaresläkten Ausells familjegrav med ålderdomliga gravvårdar från 1800-talet.

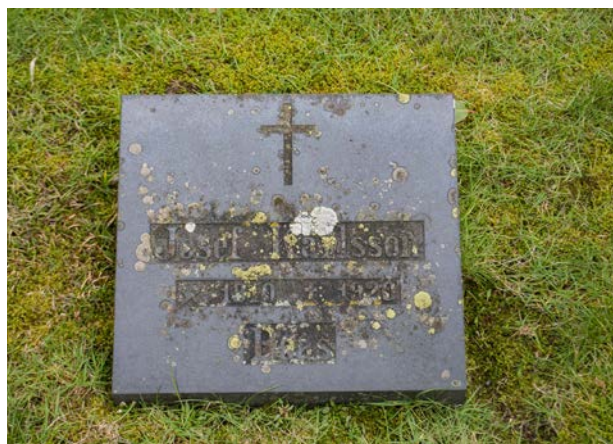
Barngrav över Josef Karlsson som bara levde 10 år. (7:95-96)

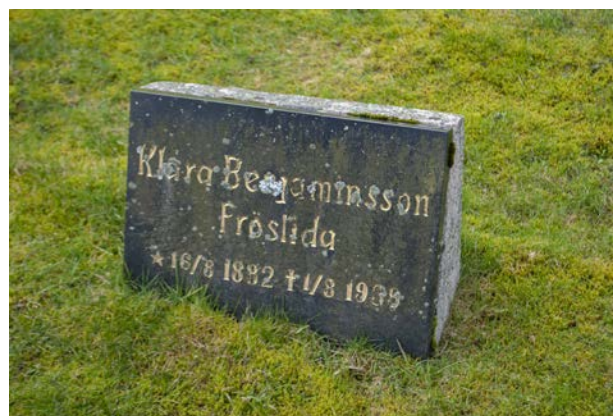
Även små och enkla gravvårdar är viktiga att bevara. Här över Klara Benjaminsson som levde 1882-1934. (21:63)

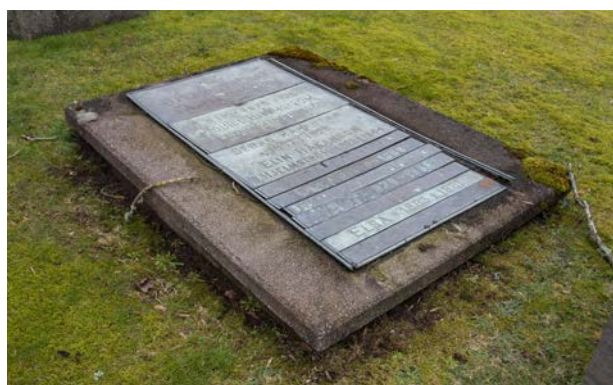
Unik vård av betong och smala textremosr ikoppar, över familjen Hjelmström, troligen från 1940-50-tal. (3:58-59)

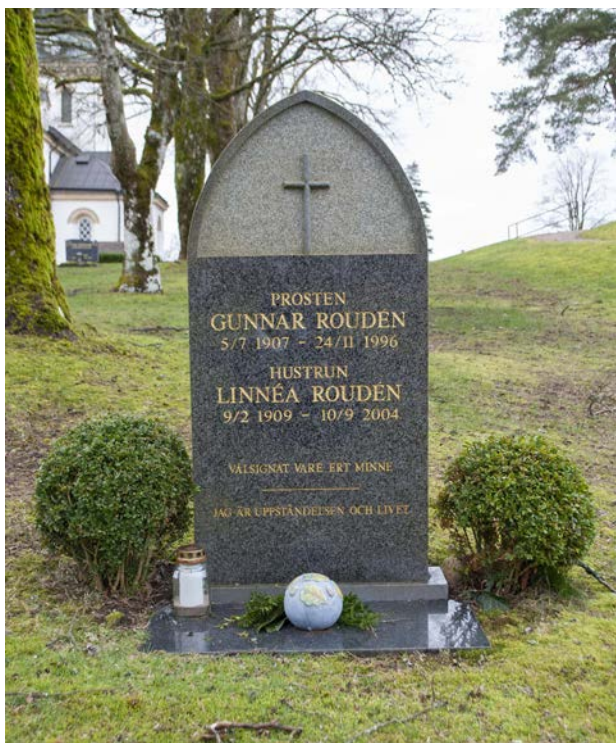
På gravvården över prosten Rouden och hans fru finns inskriptionen Välsignat vare ert minne Jag är uppståndelsen och livet. På stenens baksida står Herre är min herde (1:3B)

| Gravvårdsinventering | | | | | | | |
|---|---|---|---|---|---|---|---|
| 1 | 3B | | Prosten Gunnar Roudén 1907-1996, hustrun Linnéa Roudén 1909-2004, Välsignat vare ert minne Jag är uppståndelsen och livet. <i>Baksidan</i> : Herre är min herde | Äldre form i ny tappning, inskription, titel - prästgrav | | gott skick | |

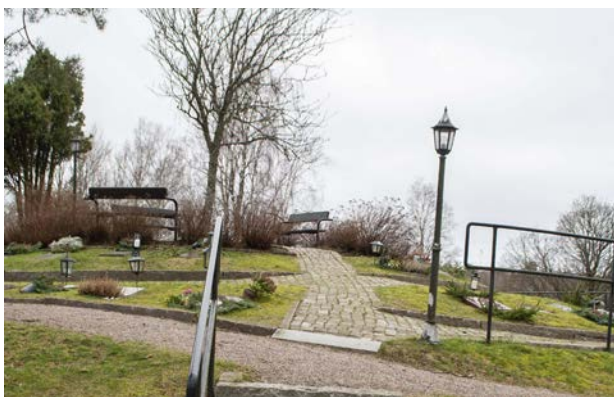
De vanligaste skadorna är påväxt av olika slag, samt instabilitet. Vården ovan har stabiliserats provisoriskt i stående läge. (13:68)

En del gravvårdar har fått läggas ned efter att ha rovtryckts och visat sig vara instabila. Andra har stabiliserats provisoriskt för att inte riskera falla.

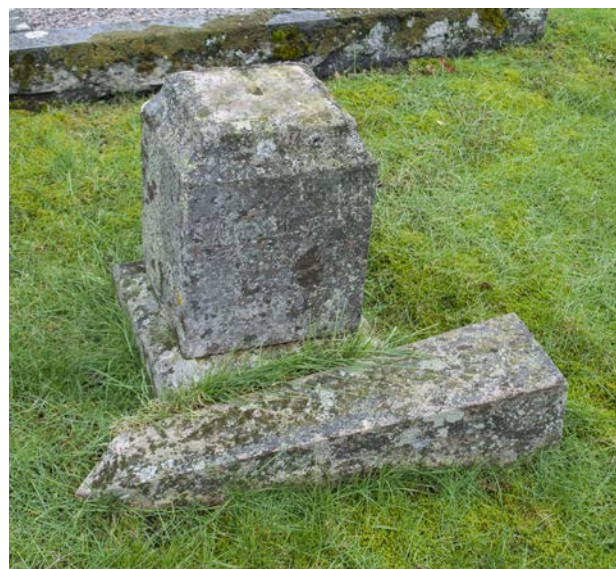
Den lilla obeliskens har demonterats och den övre stenen har lagts ned framför fundamentet. (10:82-84)

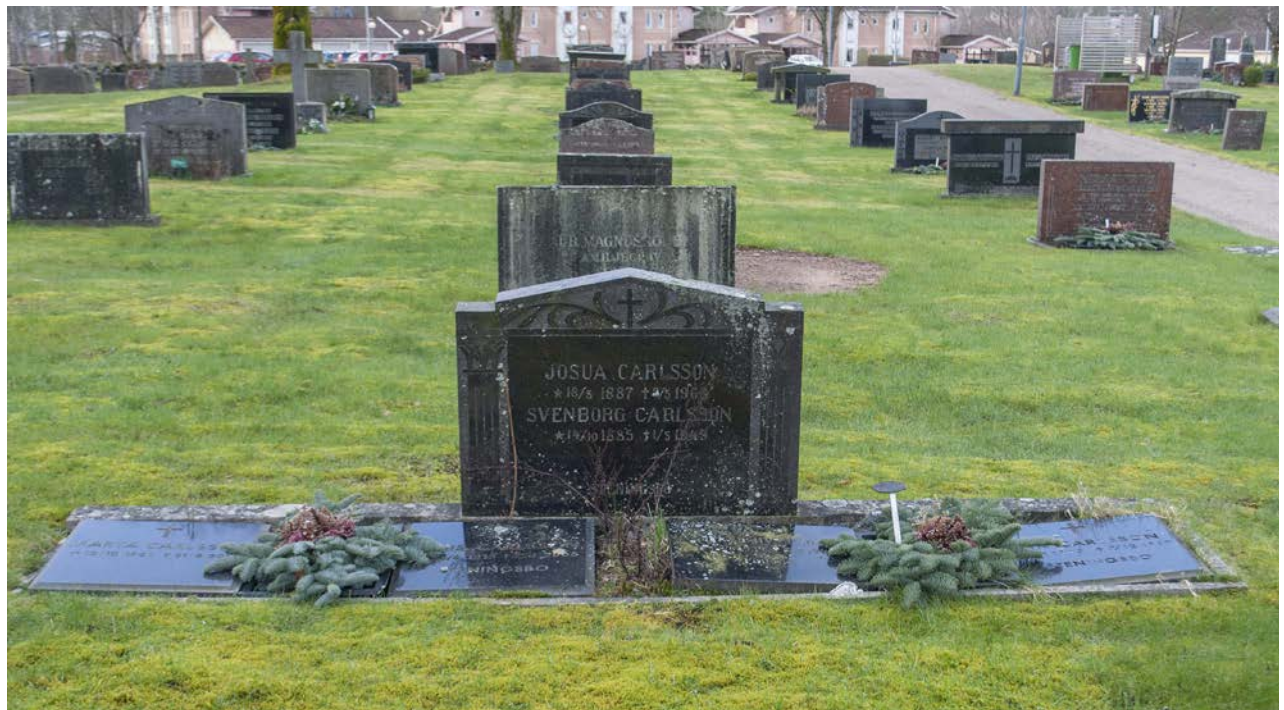
Den östra delen av kvarter 18 är mycket karakteristisk med sin strama led av gravvårdar.

Den östra delen av kvarter 18 präglas av en strikthet med lika höga stenvårdar i raka rader i nord-sydlig riktning. Det som avviker från andra kvarter är att gravvårdarna även står på raka led i öst-västlig riktning. Alla vårdar är vända mot öster. Gravvårdarna härrör främst från 1950-talet med några inslag från 1940- och 60-70-tal i likartad stil.

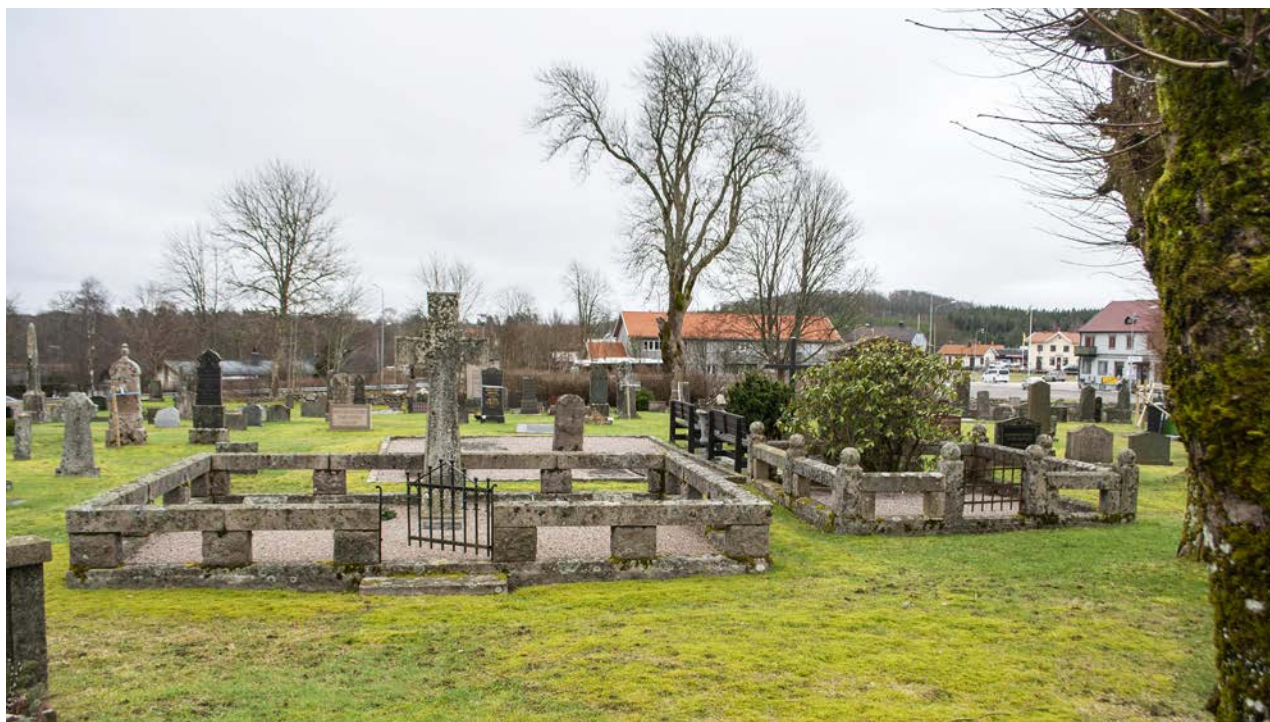
På Torups kyrkogårdar finns ovanligt många bevarade gravar med olika inhägnader.

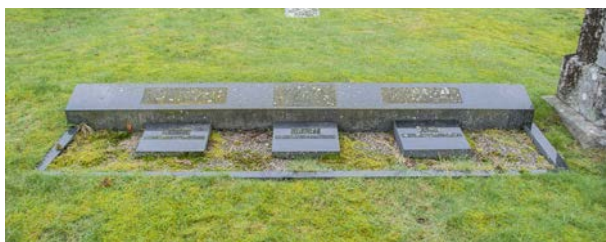
Ovanlig liggande vård. Byggmästare Adolf Nilssons familjegrav. (8:15-17)

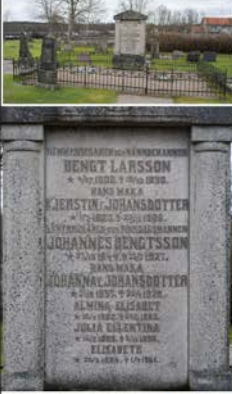
| 10 | 157-161 | | <b>Monumentalvården :</b><br>Hemmansägare och nämndemannen BENGT LARSSON 1808-1890 hans maka Kjerstin f Johansdotter 1823-1906<br>Lantbrukaren och riksdagsmannen Johannes Bengtsson 1844-1927 hans maka Johanna Johansdotter 1857-1928 Almina Elisabet 1882-1883 Julia Ellentina 1889-1890 Elisabeth 1884-1961 <i>liggande</i> : Lektor Erik O.U. Hansson +2005 /Vägbyggmästare K. W. Bjernald +1959 | monumental, klassisk och bland de större på kyrkogården, präglar kvarteret i miljö med större gravplatser. En för bygden känd person. Gjutjärnsstaket i jugend, ovanligt vackert. Modernistiska, enkla och strama vårdar | | gott skick | |
