# TORUPS KYRKOGRÅRD

Torups socken, Hylte kommun,

KULTURMILJÖ HALLAND RAPPORT 2019:58

Kulturhistorisk inventering och bevarandeplan 2020

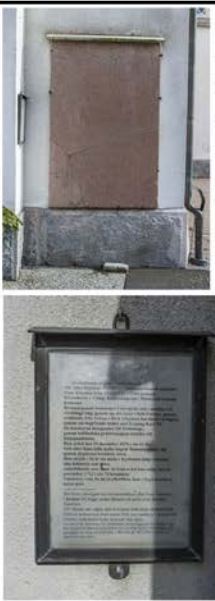
| 14 | på tornet<br>s vägg<br>vid<br>porten | | HÄR VILAR BENEN AV DEN SALIGE HIMLAINNEVÅNAREN MAGISTER SVEN AUSENIUS FRÅN ÅHS SOCKEN I ÖSTERGÖTLAND. KYRKOHERDE I TORUP. KONTRAKTSPROST I HALMSTAD-ÅRSTADS KONTRAKT. BERÖMD GENOM KUNSKAPER I NIO SPRÅK OCH ANDLIGA OCH VÄRLDSLIGA TING. GENOM SIU ÅRS RESOR I EUROPA, GENOM AVSLÄENDE FRÅN HONOM I ROM ERBJUDEN KARDINALSVÄRDIGHET. GENOM SIN BEPRÖVADE TROHET MOT KONUNG KARL XI, DÅ DANSKARNA BESEGRADES VID TRÖNNINGE, GENOM HALLÄNDSKA PRÄSTERSKAPETS KALLELSE TILL BISKOPSÄMBETET. HAN AVLED DEN 15 DECEMBER 1678 I SITT 61 ÅR. OCH HANS ÄDLA MAKAS INGRID RUBENIA, MODER TILL GENOM DYGDERNA BERÖMDA BARN. HON SÖRJDE I 34 ÅR SIN MAKE I KYRKOBOL TÄLIGT BÄRANDE SINA LIDANDEN SOM ÄNKA. ANBEFALLANDE SINA TÄRAR ÅT GUD AVLED HON SALIGT DEN 22 NOVEMBER 1712 I SITT 75 LEVNADSÅR. VANDRARE, VEM DU ÄR, EFTERLIKNA DEM I DYGD. KRÄNK EJ DERAS GRAV. | Kyrkogårdens äldsta vård 1678, välbevarad, unik, Har legat inne i gamla kyrkan över tillhör Sven Ausenius +1678 och hans hustru Ingrid Rubenia +1712. Gravplatsen tillhör en för trakten känd släkt och prästfamilj. Kalkstenshällen är ålderdomlig, ovanlig och skriven på latin vilket inte är vanligt förekommande. Stenhällar är en av de äldsta gravvårdsstilarna. | texten står på latin. Sven Ausenius var kontraktsprost i Halmstad-Årstadskontrakt och kyrkoherde i Torup. Under läktaren inne i kyrkan hänger en tavla över familjen. På vägen till Kinnared, mitt emot idrottsplatsen (väg 150) står en minnessten i kalksten, RAA nr 26, rest över sonen Erik som omkom 3 år gammal den 10 juni 1673. På stenen står det på latin: "Gossen Erik Ausenius, sina föräldrars stora hopp, fick till följd av en här bakom belägen grop, grävd av en olycklig hand, i sitt späda och oskyldiga liv röna en bråd död, i Herrens år 1673 den 10 juni vid nästan tre års ålder". På stenen står IHS, MDCCXXIII. | sprickor, något svårtydd text | konservator<br>bör åtgärda vård |
