# Fagereds kyrkogård

## Uppdatering av bevarandeplan

Fagereds kyrkogård, Fagereds socken, Falkenbergs kommun

2018:41

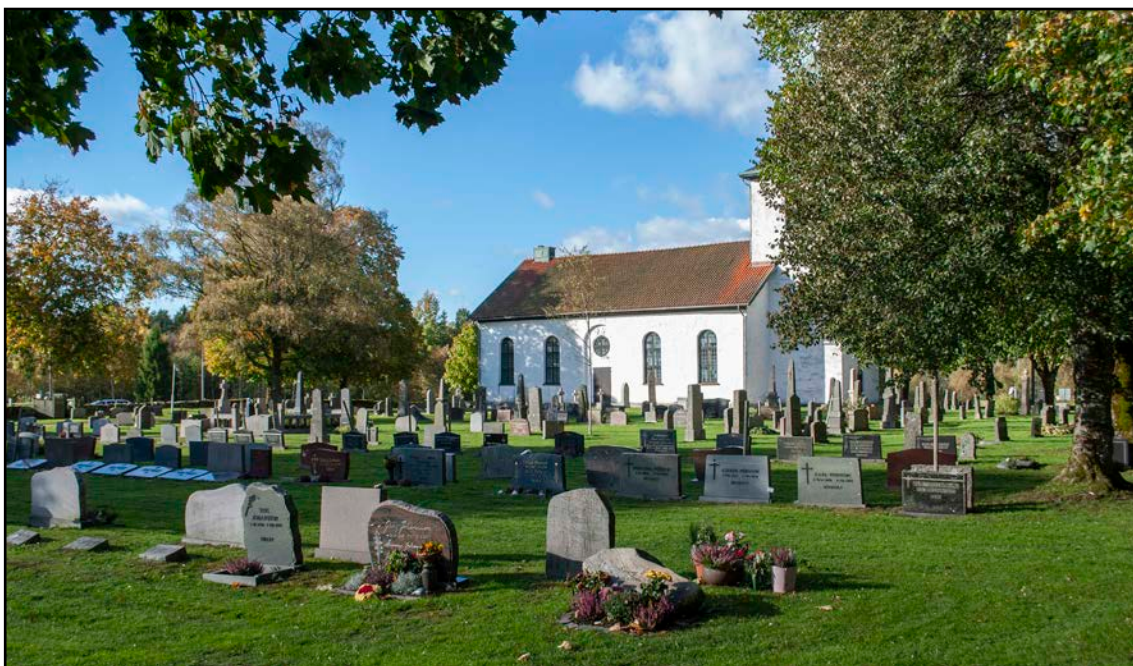
*Årsringarna är ganska tydliga med äldre gravvårdar närmare kyrkan och enhetliga 1900-talsområden längre bort i söder.*

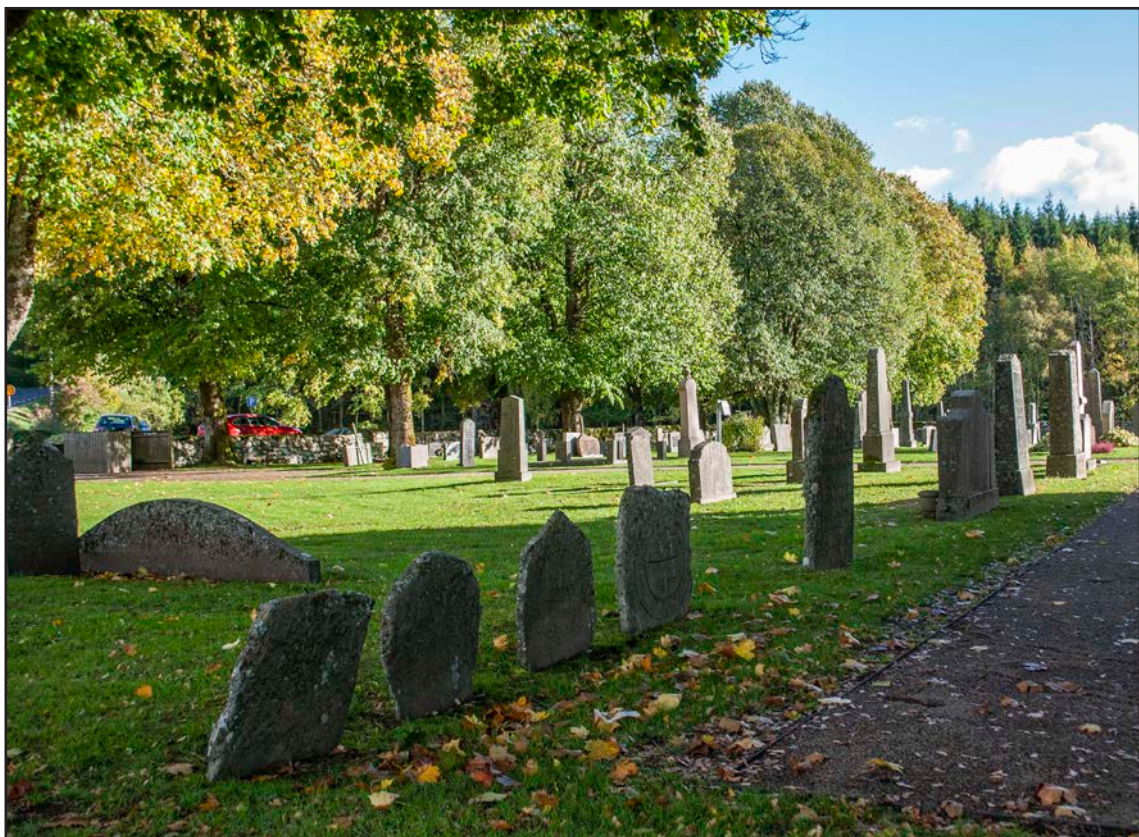
*Öster om kyrkan står de äldsta gravvårdarna samlade.*

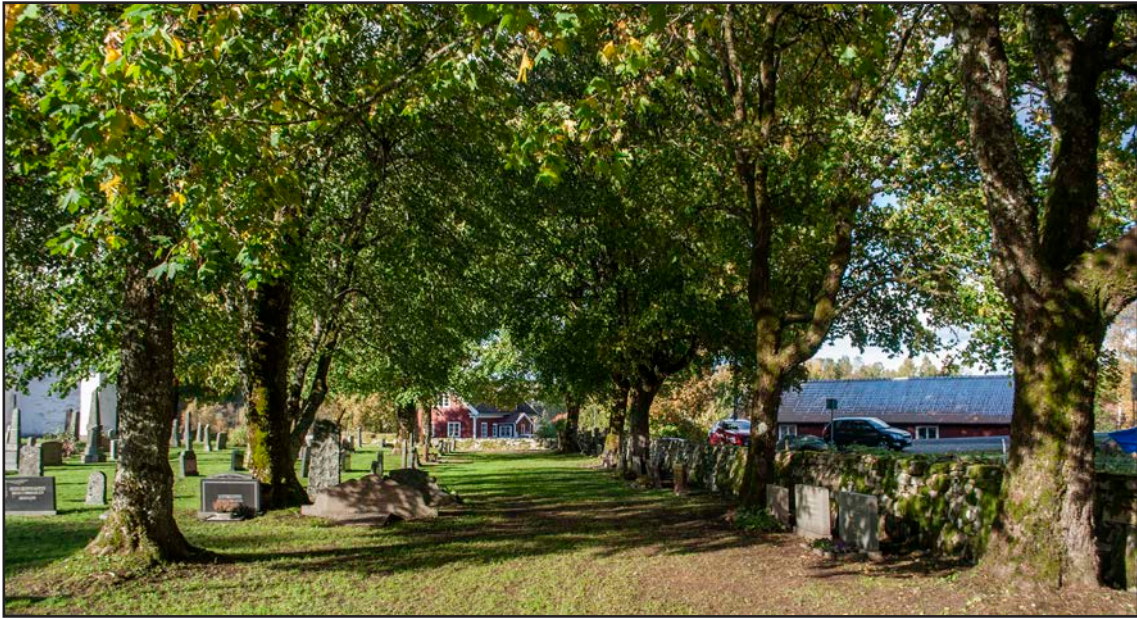
*Längs kyrkogårdens östra sida finns en allé av gamla höga träd.*

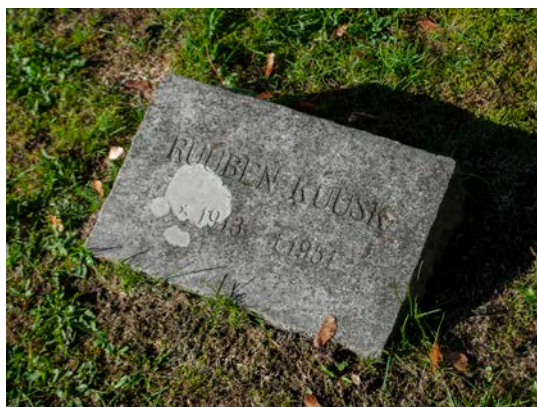
*En av flera enklare mindre vårdar i den nya delen, över personer från andra länder, vilka kommit efter andra världskriget till Fagered.*

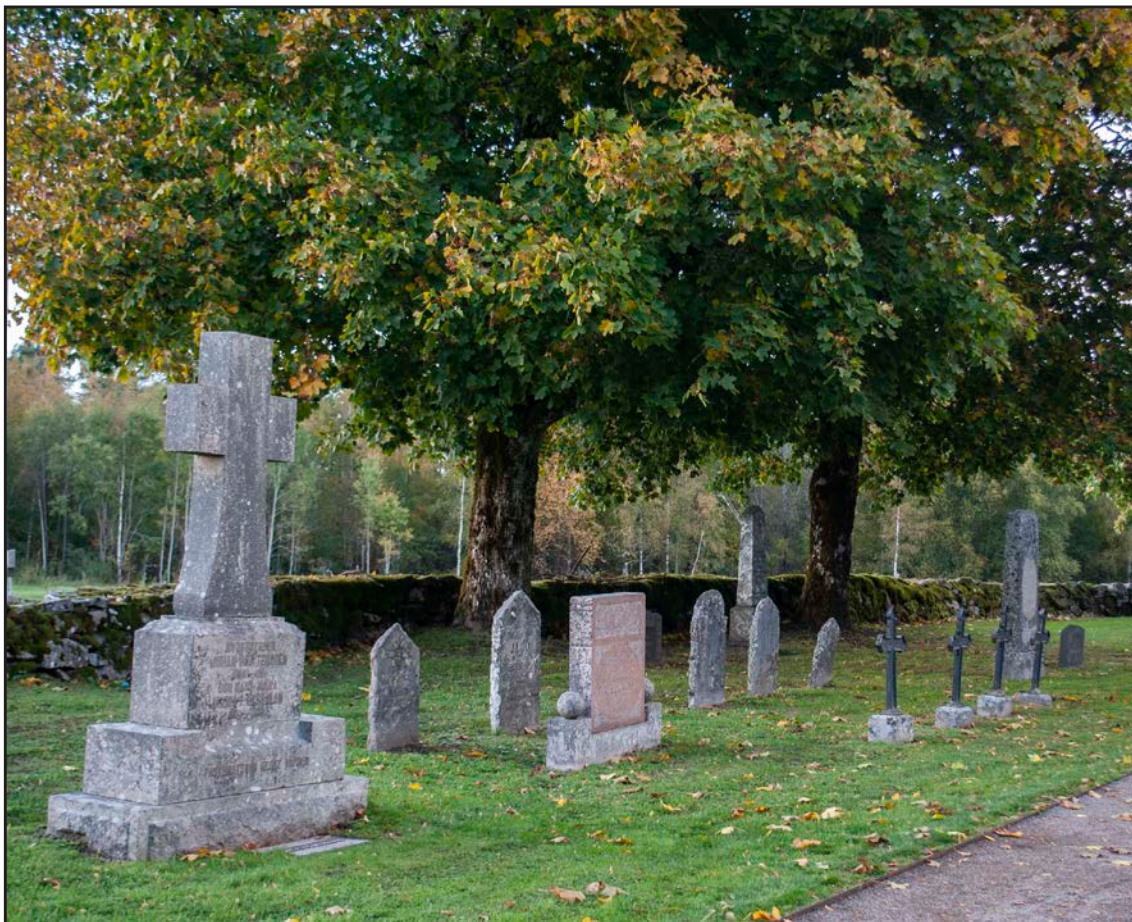
*Längs den västra sidan finns en mur, en trädkrans och flera kulturgravar.*

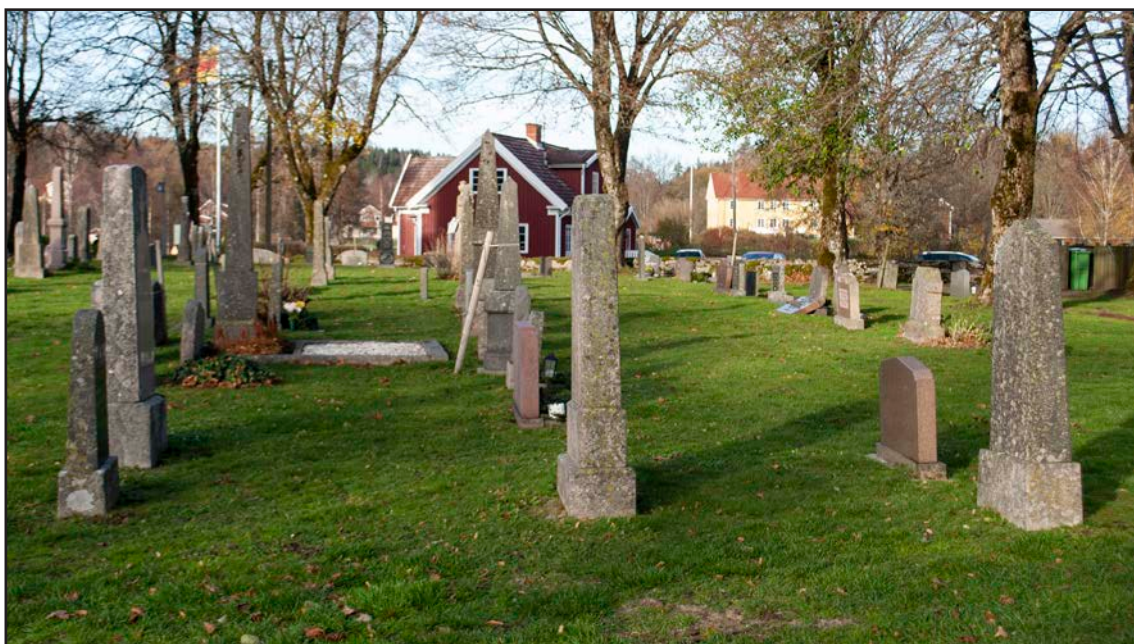
*I Fagered finns ett stort antal högresta smalstenar som är viktiga för karaktären.*

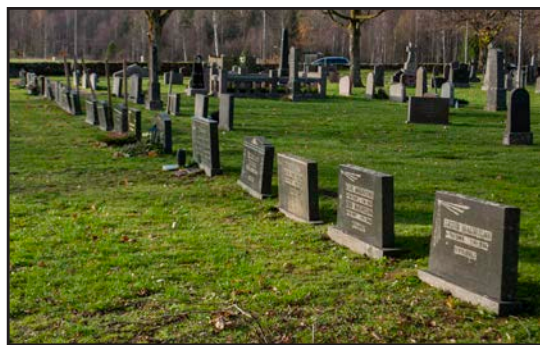
*Det finns många fina exempel på vårdar från 1950-talet här. De flesta är i diabas med dekor inslipad, rektangulära eller lätt välvda ovankanter.*

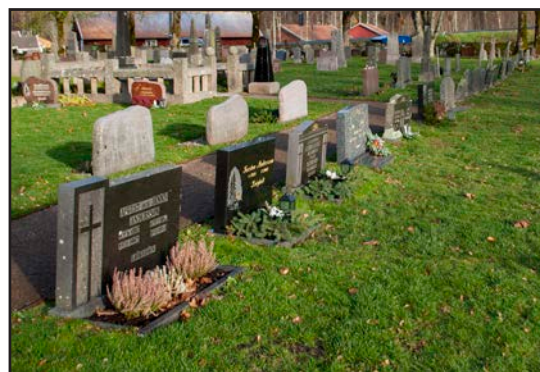
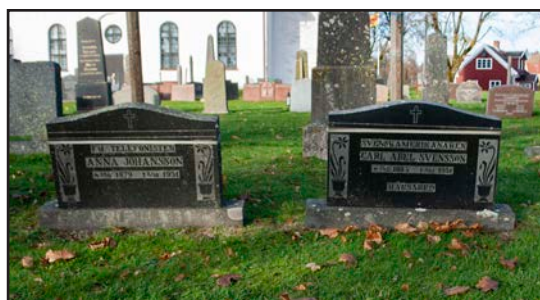
*Stenarna uppvisar även många exempel på intressanta titlar, från en svunnen tid så som telefonisten och svenskamerikanen.*

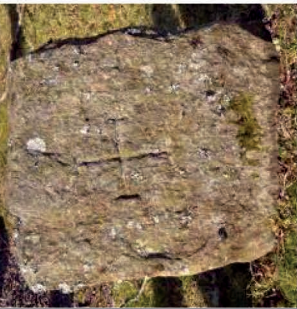
| Kolumn3<br>Nr | Kolumn5<br>Beskrivning/Foto | Kolumn6<br>Inskription | Kolumn8<br>Kulturhistorisk motivering | Kolumn9<br>Kommentar | Kolumn10<br>Skadebeskrivning | Kolumn11<br>Åtgärdsförslag |
|---|---|---|---|---|---|---|
| 4 | | | Troligtvis 1600-tal eller 1700-tal. Gravvården bör kvarstå som kulturgrav för att visa på kyrkogårdens långa kontinuitet som begravningsplats. Gravvården är tidstypiskt utförd. | | i gott skick | |

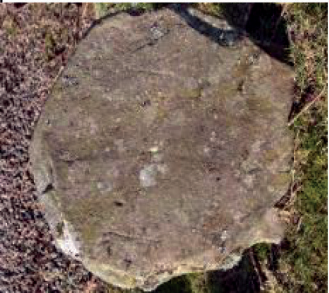
| 5 | | | Troligtvis 1600-tal eller 1700-tal. Visar på kyrkogårdens långa kontinuitet som begravningsplats. Tidstypiskt utförd. | | i gott skick | |

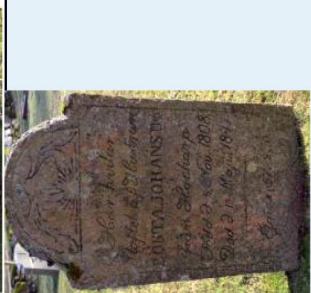
| 8 | | Här hvilar stoffet af hustrun Börtas<br>Johans dotter från hackar Född d.<br>5 nov 1808 död d 15 maj 1847 | Gravvård från tidigt 1800-tal. Tidstypiskt utförd. | | viss påväxt av alger och mossor | Rengörs enligt skötselråden. |

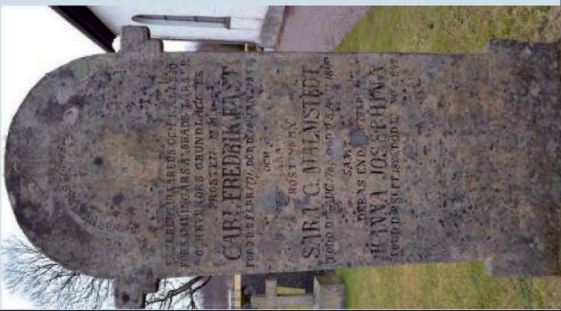
| 345-347 | | Framsida: Här förvaras förgångliga delen Fagereds, Ullareds och Kjällsjö församlingars älskade lärare och kyrkans grundläggare prostén mm Carl Fredrik Fast född d. 2 februari 1771 död d. 15 jan 1847 och dess kära maka prostinna Sara C. Malmstedt född d. 17 aug 1783 död d. 5 aug 1849 samt deras enda dotter Hanna Josephina född d. 12 sept 1826 död d. 11 nov 1842. Baksida: O hvad .... med sorg i graven hvad kar.....Det är borta med dock här det är hos honom som evigt är Det första är förgånget ..jag gör allting ny Upp 21.. | Gravvård från mitten av 1800-talet, en av de äldsta på kyrkogården, ålderdomligt och hanteringsmässigt framställt, unik, långa unika inskriptioner, titel, personhistoriskt och lokalhistoriskt intressant. | Text på båda sidor. | påväxt av lavar och alger, stenen skiktat sig och spricker, färgen i inskriptionerna bortvittrad | Rengörs enligt skötselråden. Stenkonservator kan kontaktas för råd om konsolidering. Inskriptioner fylls i. |
