# Ullareds kyrkogård

## Uppdatering av bevarandeplan

RAPPORT

2018:43

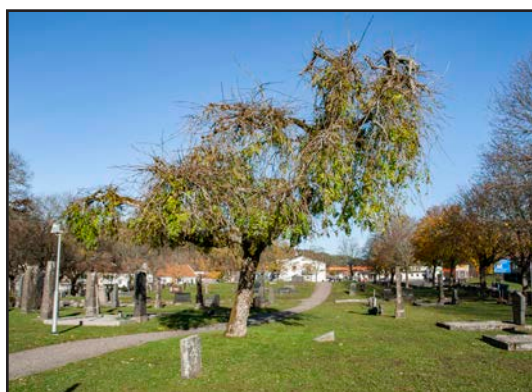
Ett av få gröna inslag inne på kyrkogården - ett sorgträd som finns med på en karta från 1929 - det kan alltså vara ännu äldre.

- Trädvårdsplanen bör även omfatta de träd som står ute på kyrkogården, så som en del sorgträd som står ute i kvarteren.
- Nedtagning av träd i trädkrans och allé kräver tillstånd från länsstyrelsen enligt kulturmiljölagen. Trädkransen kan även omfattas av det generella biotopskyddet. Vid nedtagning av träd bör man undersöka om det behövs dispens enligt miljöbalken.

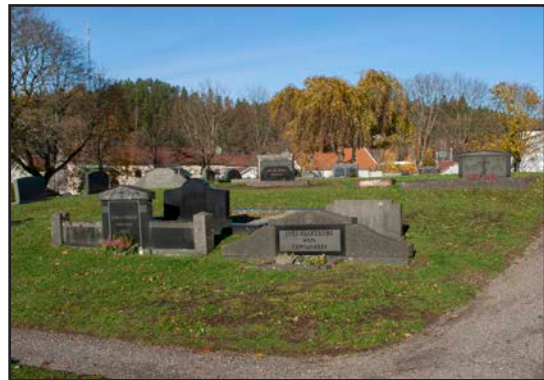
*På kullen längs mittaxeln ligger ett område med mycket fina exempel på påkostade stenramsgravar från 1930-40-talen.*

- Karaktären av sammanhållet område med stenramsgravar med grus ska bevaras.
- Alla stenramar bevaras och kan återupplåts. Även till ramen hörande stenklot och urnor bevaras.
- Strävan bör vara att även gravvården återanvänds. Detta gäller främst de vårdar som är utformade i enhet med ramen; se foton till höger och på nästa sida.
- I övriga fall kan vården avlägsnas och ersättas med en ny eller flyttas inom kvarteret.
- Nya stenramar kan tillåtas.
- Nya gravvårdar bör ansluta till stenramen i material och stil.
- Gravvård vid huvudänden bör vara stående. Gravvårdar placerade inom ramen bör vara liggande.

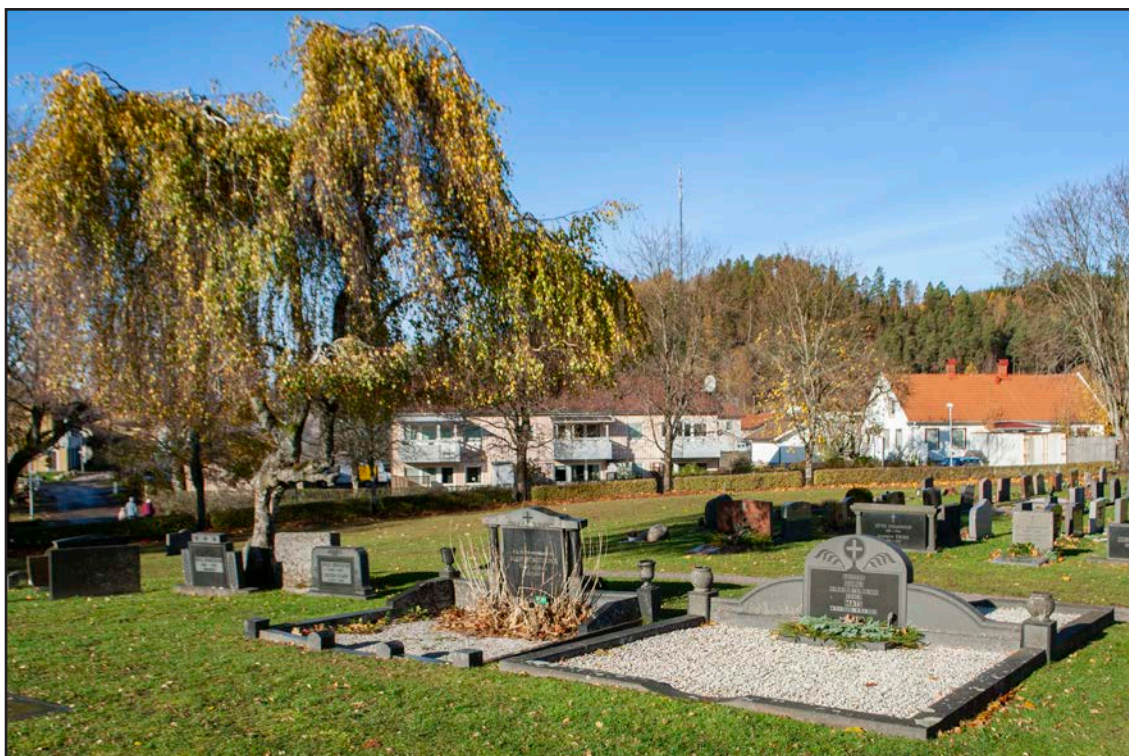
På kullen längs mittaxeln ligger ett område med mycket fina exempel på påkostade stenramsgravar från 1930-40-talen och ett sorgträd.

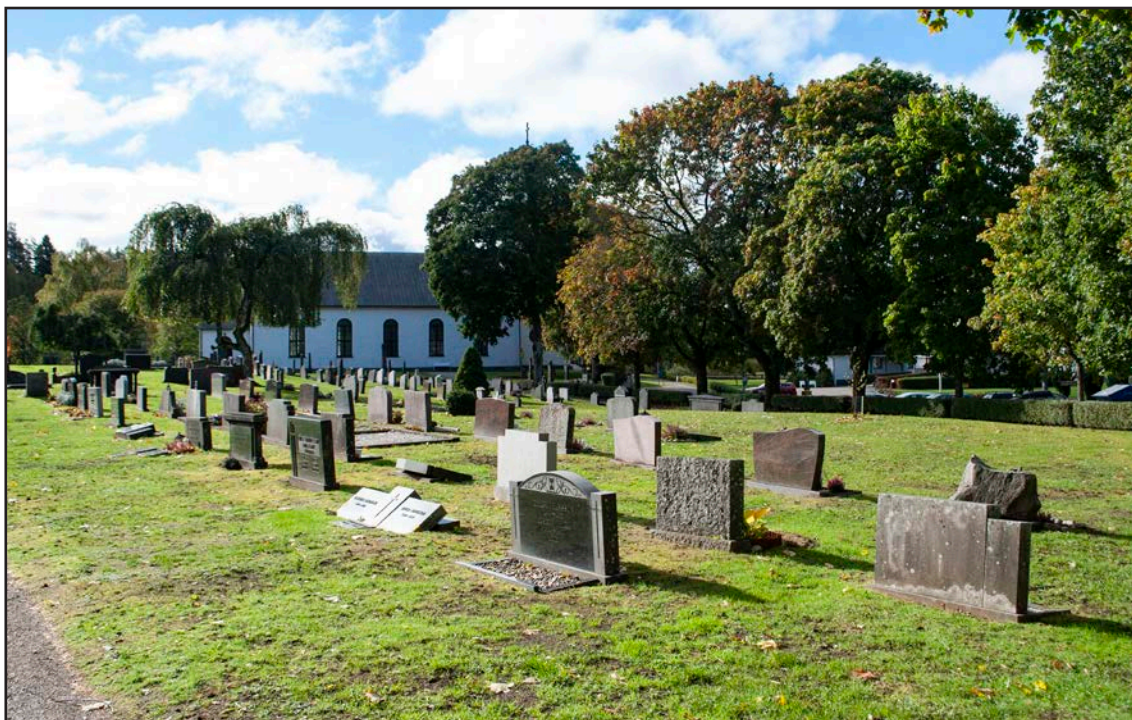
*Längst i norr står raka strikta rader från tiden kring 1950.*

- Alla vårdar i miljön bör vara stående i sten, av samma karaktär som befintliga. Det är viktigt att de anpassas till de omkringliggande, för att inte karaktären på kvarteren ska förändras för mycket,

d.v.s. slipade alternativt polerade med rektangulär form, se även avsnitt om modernismen i den allmänna kyrkogårdshistoriken.

- Oregelbundna naturstenar bör inte tillåtas.
- Nya vårdar bör vara stående, men kan kompletteras med en liggande framför den stående.
- Stenramar kan tillåtas.
- Stenkantade rabatter kan tillåtas framför de enskilda gravvårdarna men växtlighet bör hållas till låg höjd.
- Rygghäck kan planteras mellan gravraderna. En sådan rygghäck bör vara klippt och i samma höjd som vårdarna.

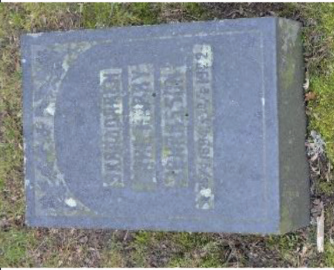
| Ullareds kyrkogård | | Inv.datum: | | Britt-Marie Lennartsson | | Kulturmiljö Halland | | Skadebeskrivning | | Åtgärdsförslag | |
|---|---|---|---|---|--|---|--|---|--|---|--|
| 1 | 12 | | Skräddare Carl Harry Johansson 25/9 1894 10/6 1922 | Yrkestitel vilket ger socialhistoriskt värde samt exempel på mindre vård från 1920-talet. Gravvården är tidstypiskt utformad. | | | | Viss påväxt. | | Tvättas enligt skötselråden. | |

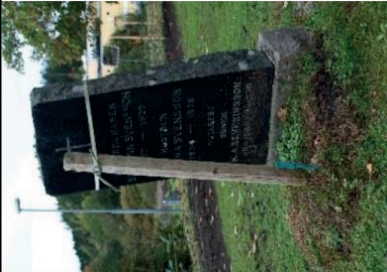
| 1 | 136 | | Lantbrukaren Severin Svensson 1857-1925 Hustrun Anna Svensson 1854-1926, Sutarebo, sonen K. A. Severinsson 1886-1930 | Miljöskapande, del av en årsring på kyrkogården och kvarteret. | | Instabil. | Stabiliseras. |

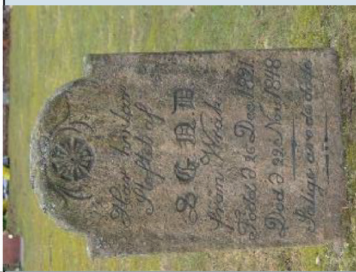
| 1 | 50 | | Här vilar stoftet av SGND från Wråk född d 26 Dec 1821 Död d. 22 Nov 1848 | Högt värde på grund av ålder, samt sällsynthet. Gravvården är tidstypiskt utförd. | | I gott skick. | |

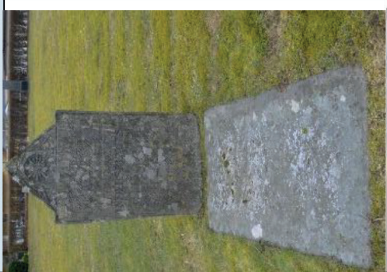
| 1 | 51 | | Dödlige här finner du stilla.. som förvarar stoftet af hemmansägaren Wälaktade. Anders Bengtsson från Ullared Född den 2 feb 1780 Död den 21 feb 1841 Efterlämnade sig en maka och sex kära barn vilka sörjande 1841 reste stenen. | Högt värde på grund av ålder, samt sällsynthet. Gravvården är tidstypiskt utförd. | | Påväxt av lavar. | Tvättas enligt skötselråden. |

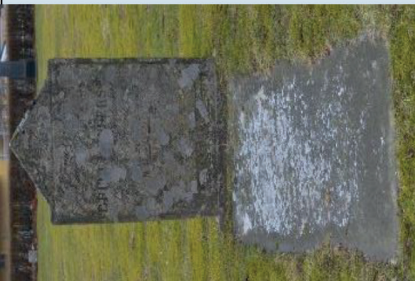
| 1 | 52 | | I denna grav förvaras den förgångliga delen av Britta Andersdotter Från Nr1 Hjertared Född 16 April 1763 Död 26 Dec 1838 | Högt värde på grund av ålder, samt sällsynthet. Gravvården är tidstypiskt utförd. | | Påväxt av lavar. | Tvättas enligt skötselråden. |

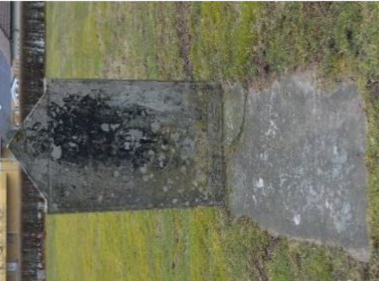
| 1 | 53 | | PEHR LARSSON 1776 1839 | Högt värde på grund av ålder, samt sällsynthet. Gravvården är tidstypiskt utförd. | | påväxt av lavar och svartalger | Tvättas enligt skötselråden. |

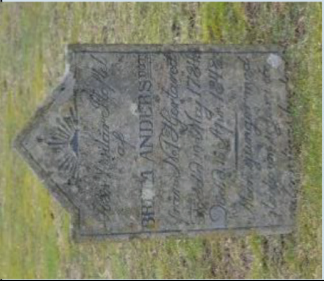
| 1 | 54 | | Här vilar stoftet efter: Brita Andersdotter Från Nr 1 Hjertared Född 19 maj 1784 död 15 april 1842 Man sjunger med glädje om seger i de ..... | Högt värde på grund av ålder, samt sällsynthet. Gravvården är tidstypiskt utförd. | | I gott skick. | |

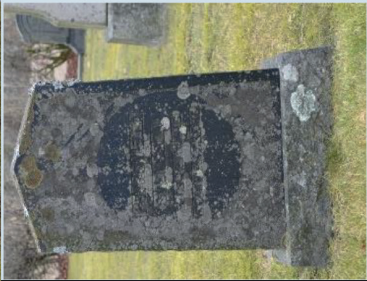
| 1 | 104 | | Petronella Svensson 1842-1916 Fridhemsborg | Sällsynthet- ovanligt med kvinnogravar innan 1930. | | riklig påväxt | tvättas enligt skötselråden |

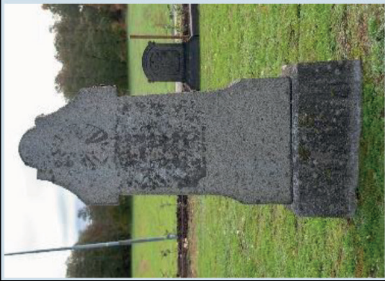
| 1 | 112 | | Ivar Andersson 1830-1899<br>Elionora Helena 1837-1920<br>Skärshult | Gravvård tidstypisk för det sena 1800-talet. Värdefull på grund av ålder. | | riklig påväxt | tvättas enligt skötselråden |

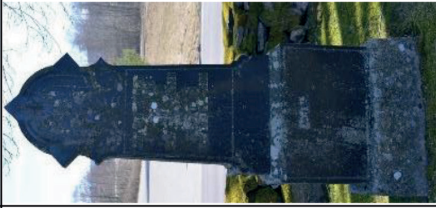
| 1 | 244 | | Hemmansägare Lars Jakob Svensson 1839-1926, Hustrun Anna Lina 1837-1895, Amås | Lokalhistoriskt intressant med yrkestitel/social status. Samt tidstypisk utformning av gravvård. | | påväxt av lavar | tvättas enligt skötselråden |

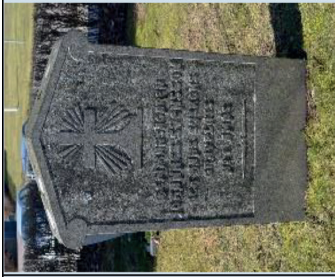
| 2 | 3 | | Hemmansägare Johannes Svensson och hans syskons gravplats Nr 1 Amas | Lokalhistoriskt intressant med yrkestitel/social status md gravvård över syskon. Fint arbetad dekor. Miljöskapande värde. | | i gott skick | tvättas enligt skötselråden |

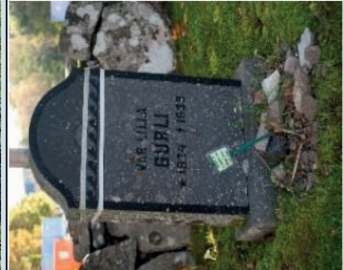
| 3 | 23 | | Vår lilla Gurli 1924-1933 | Barngrav från 1930-talet, viktigt socialhistoriskt. Miljöskapande med flera barngravar samlade. Tidstypiskt utförande - väl arbetad dekor. | | | påväxt av lavar, instabil | tvättas enligt skötselråden, stenen stabiliseras |
