**Växjö stift**

**STIFTPROJEKTEN:  
MEDELTIDA TIMMERKONSTRUKTIONER I VÄXJÖ STIFT  
HISTORISK ANVÄNDNING AV LÖVTRÄD I KONSTRUKTIONER OCH TILL YTERTAK**

Kalle Melin, Timmerman och doktorand på Göteborgs Universitet

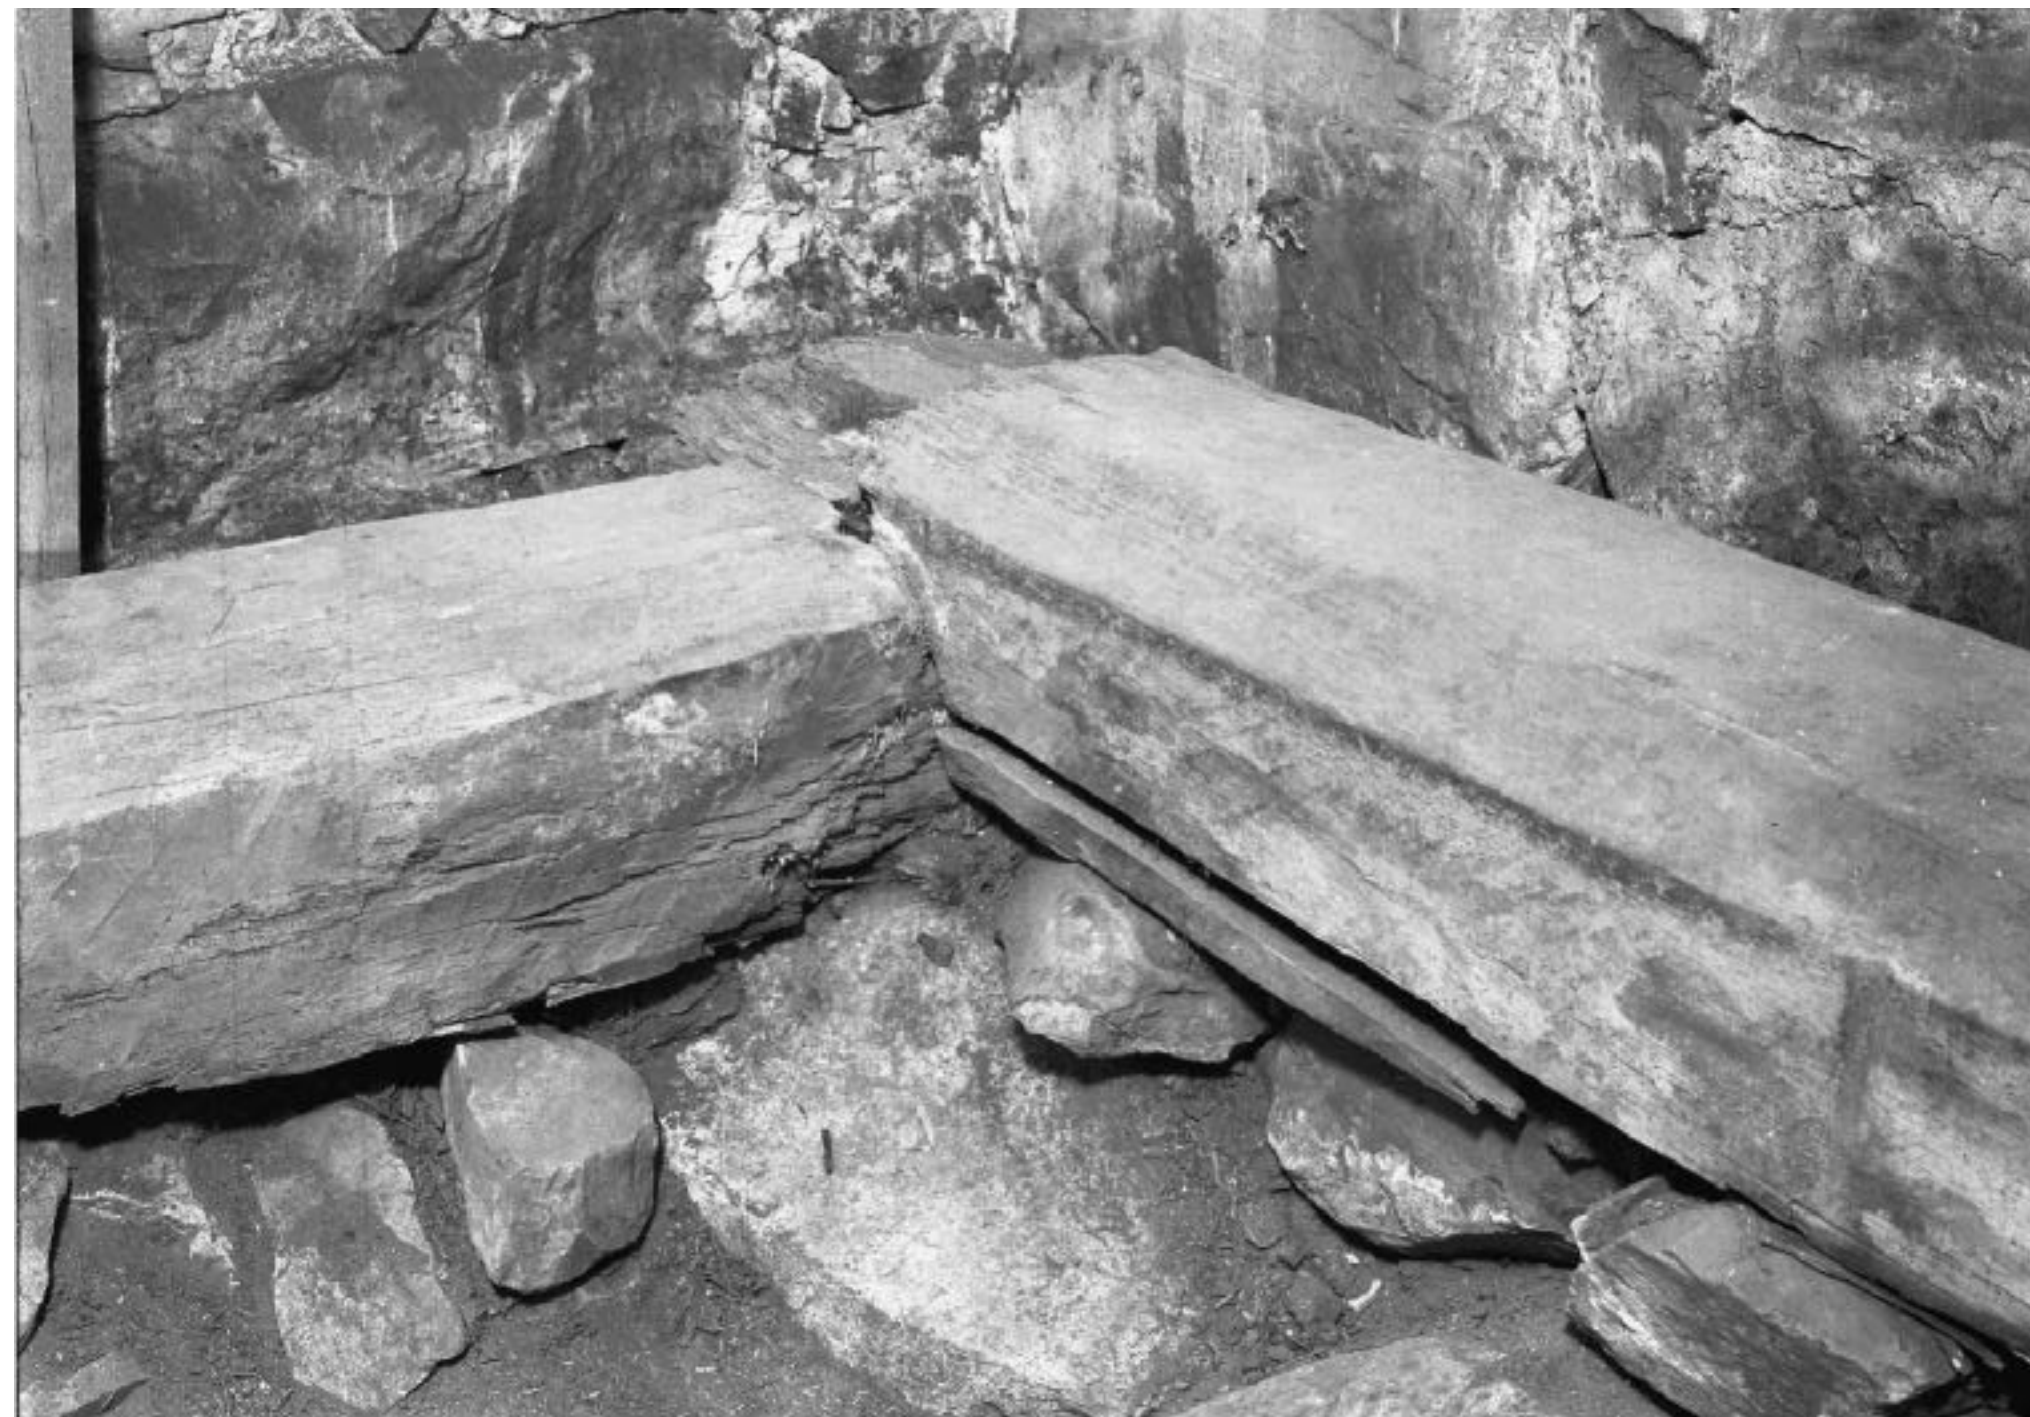
Timmerkyrkans fotträ var insitu från ca 1233 fram till 1950.

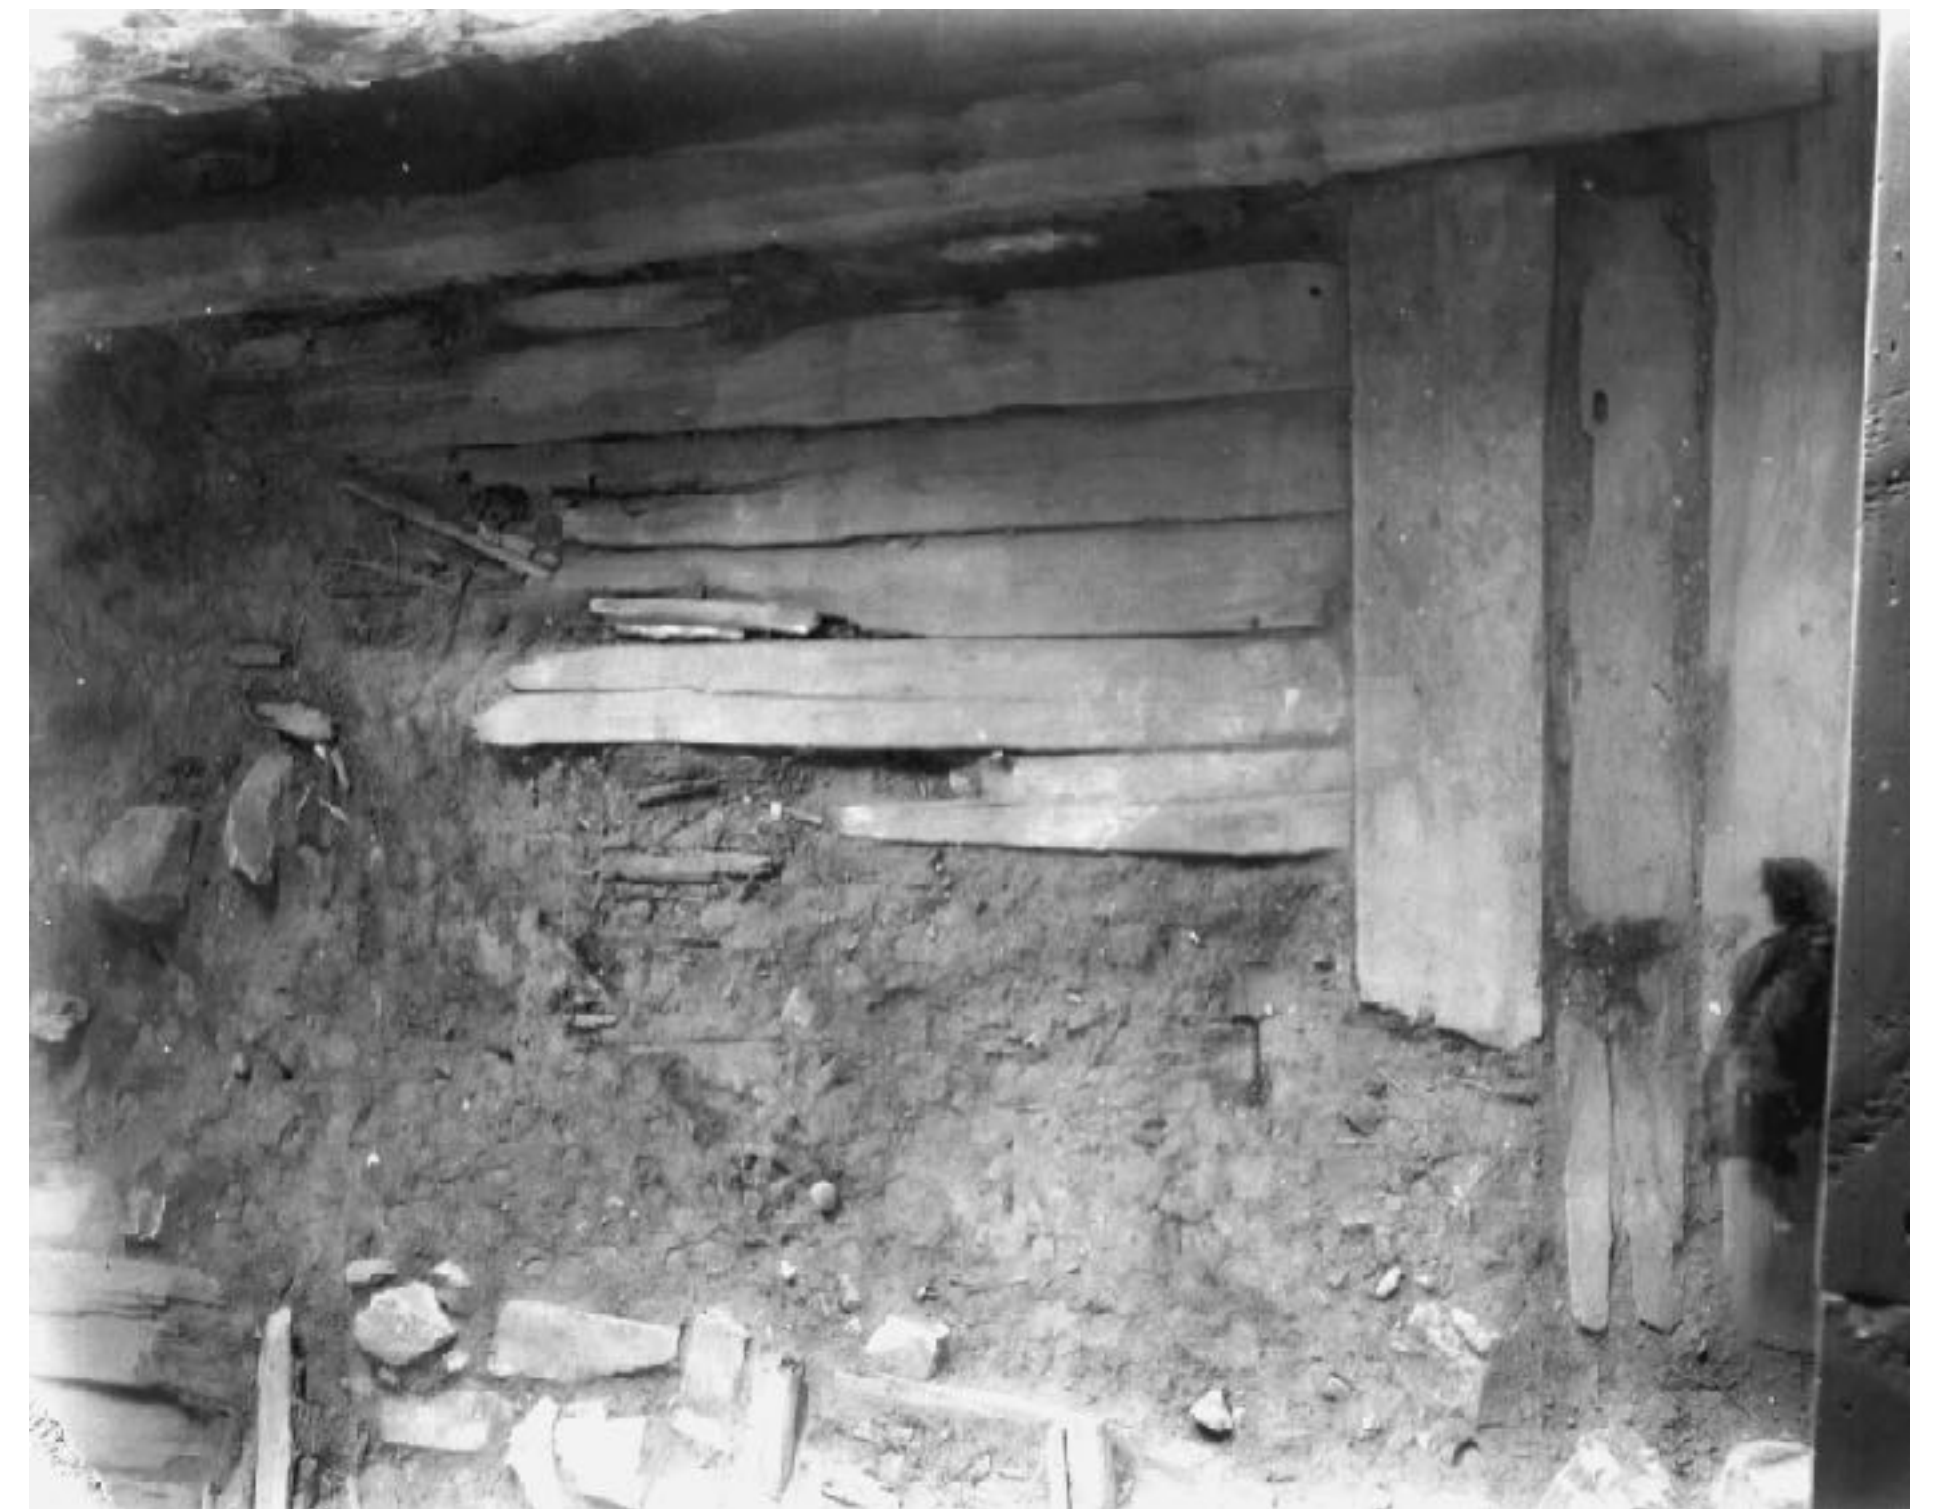
Timmerkyrkans golv utgjordes delvis av Återanvända väggstavar från 1100-talets mitt.

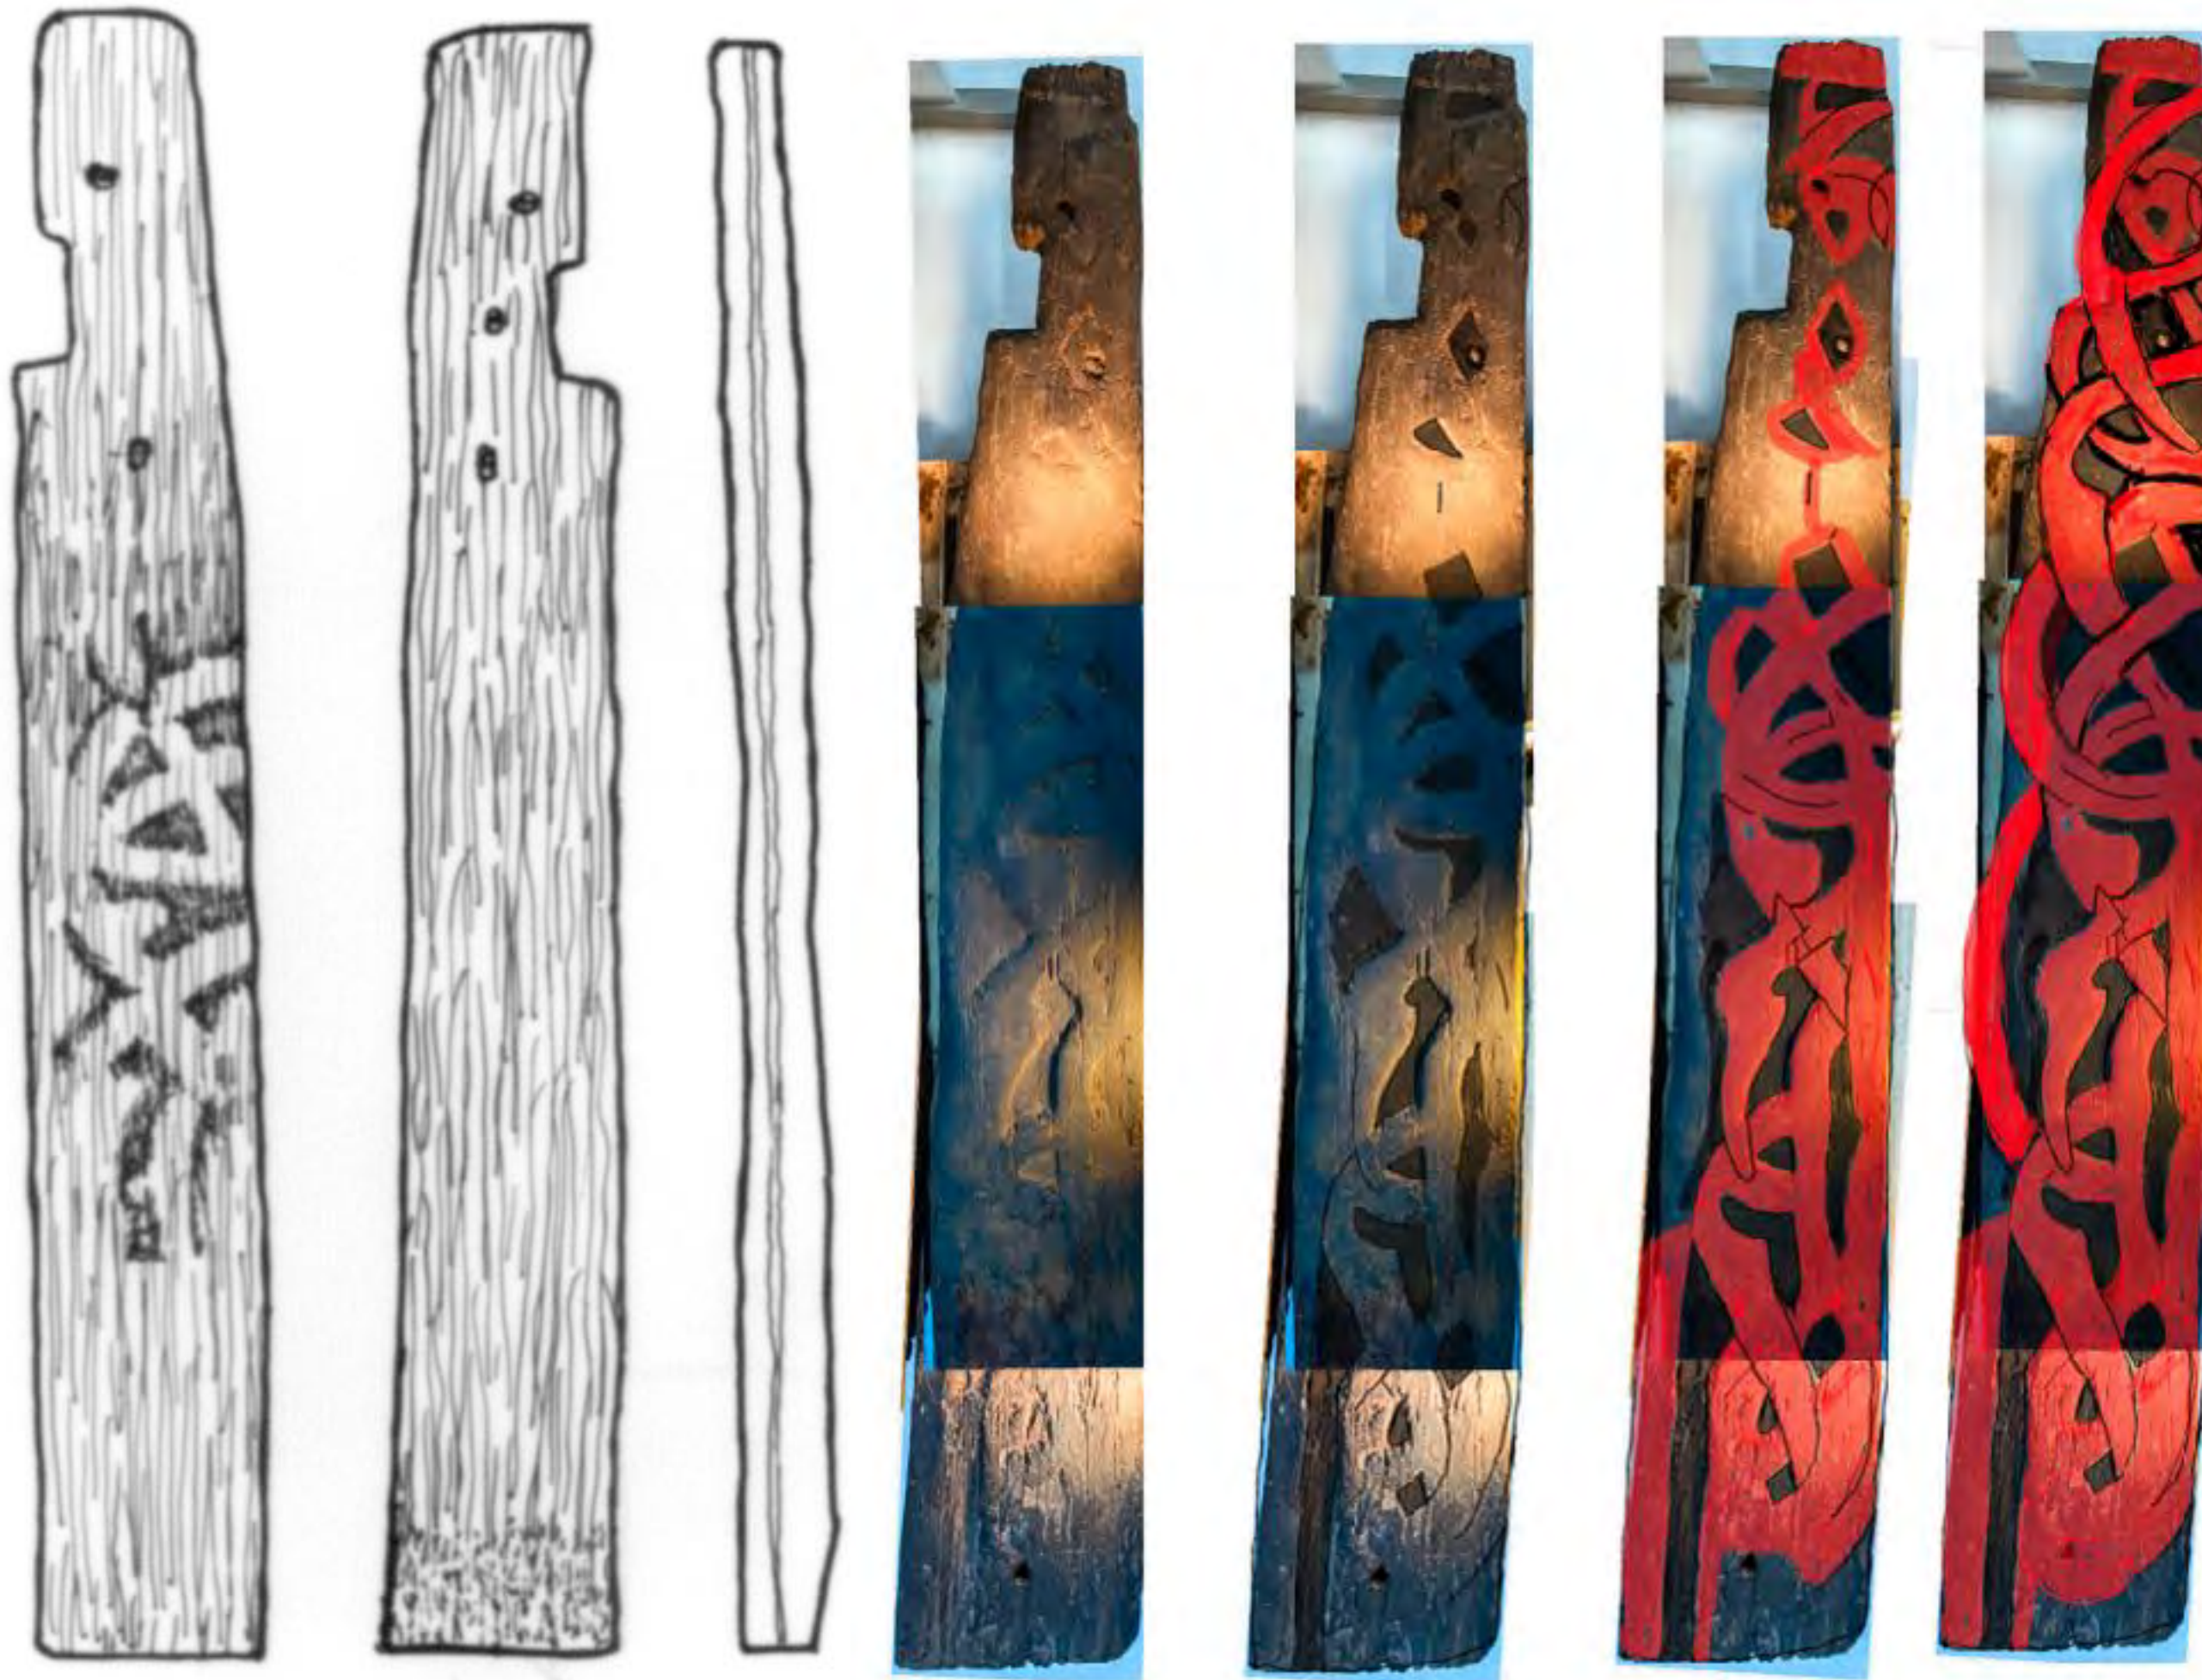
SM01051 B

NÖTTJA sn  
NÖTTJA KYRKA

UPPM. PLAN EKPLANKOR LAGDA SOM GOLV

1:100 1950

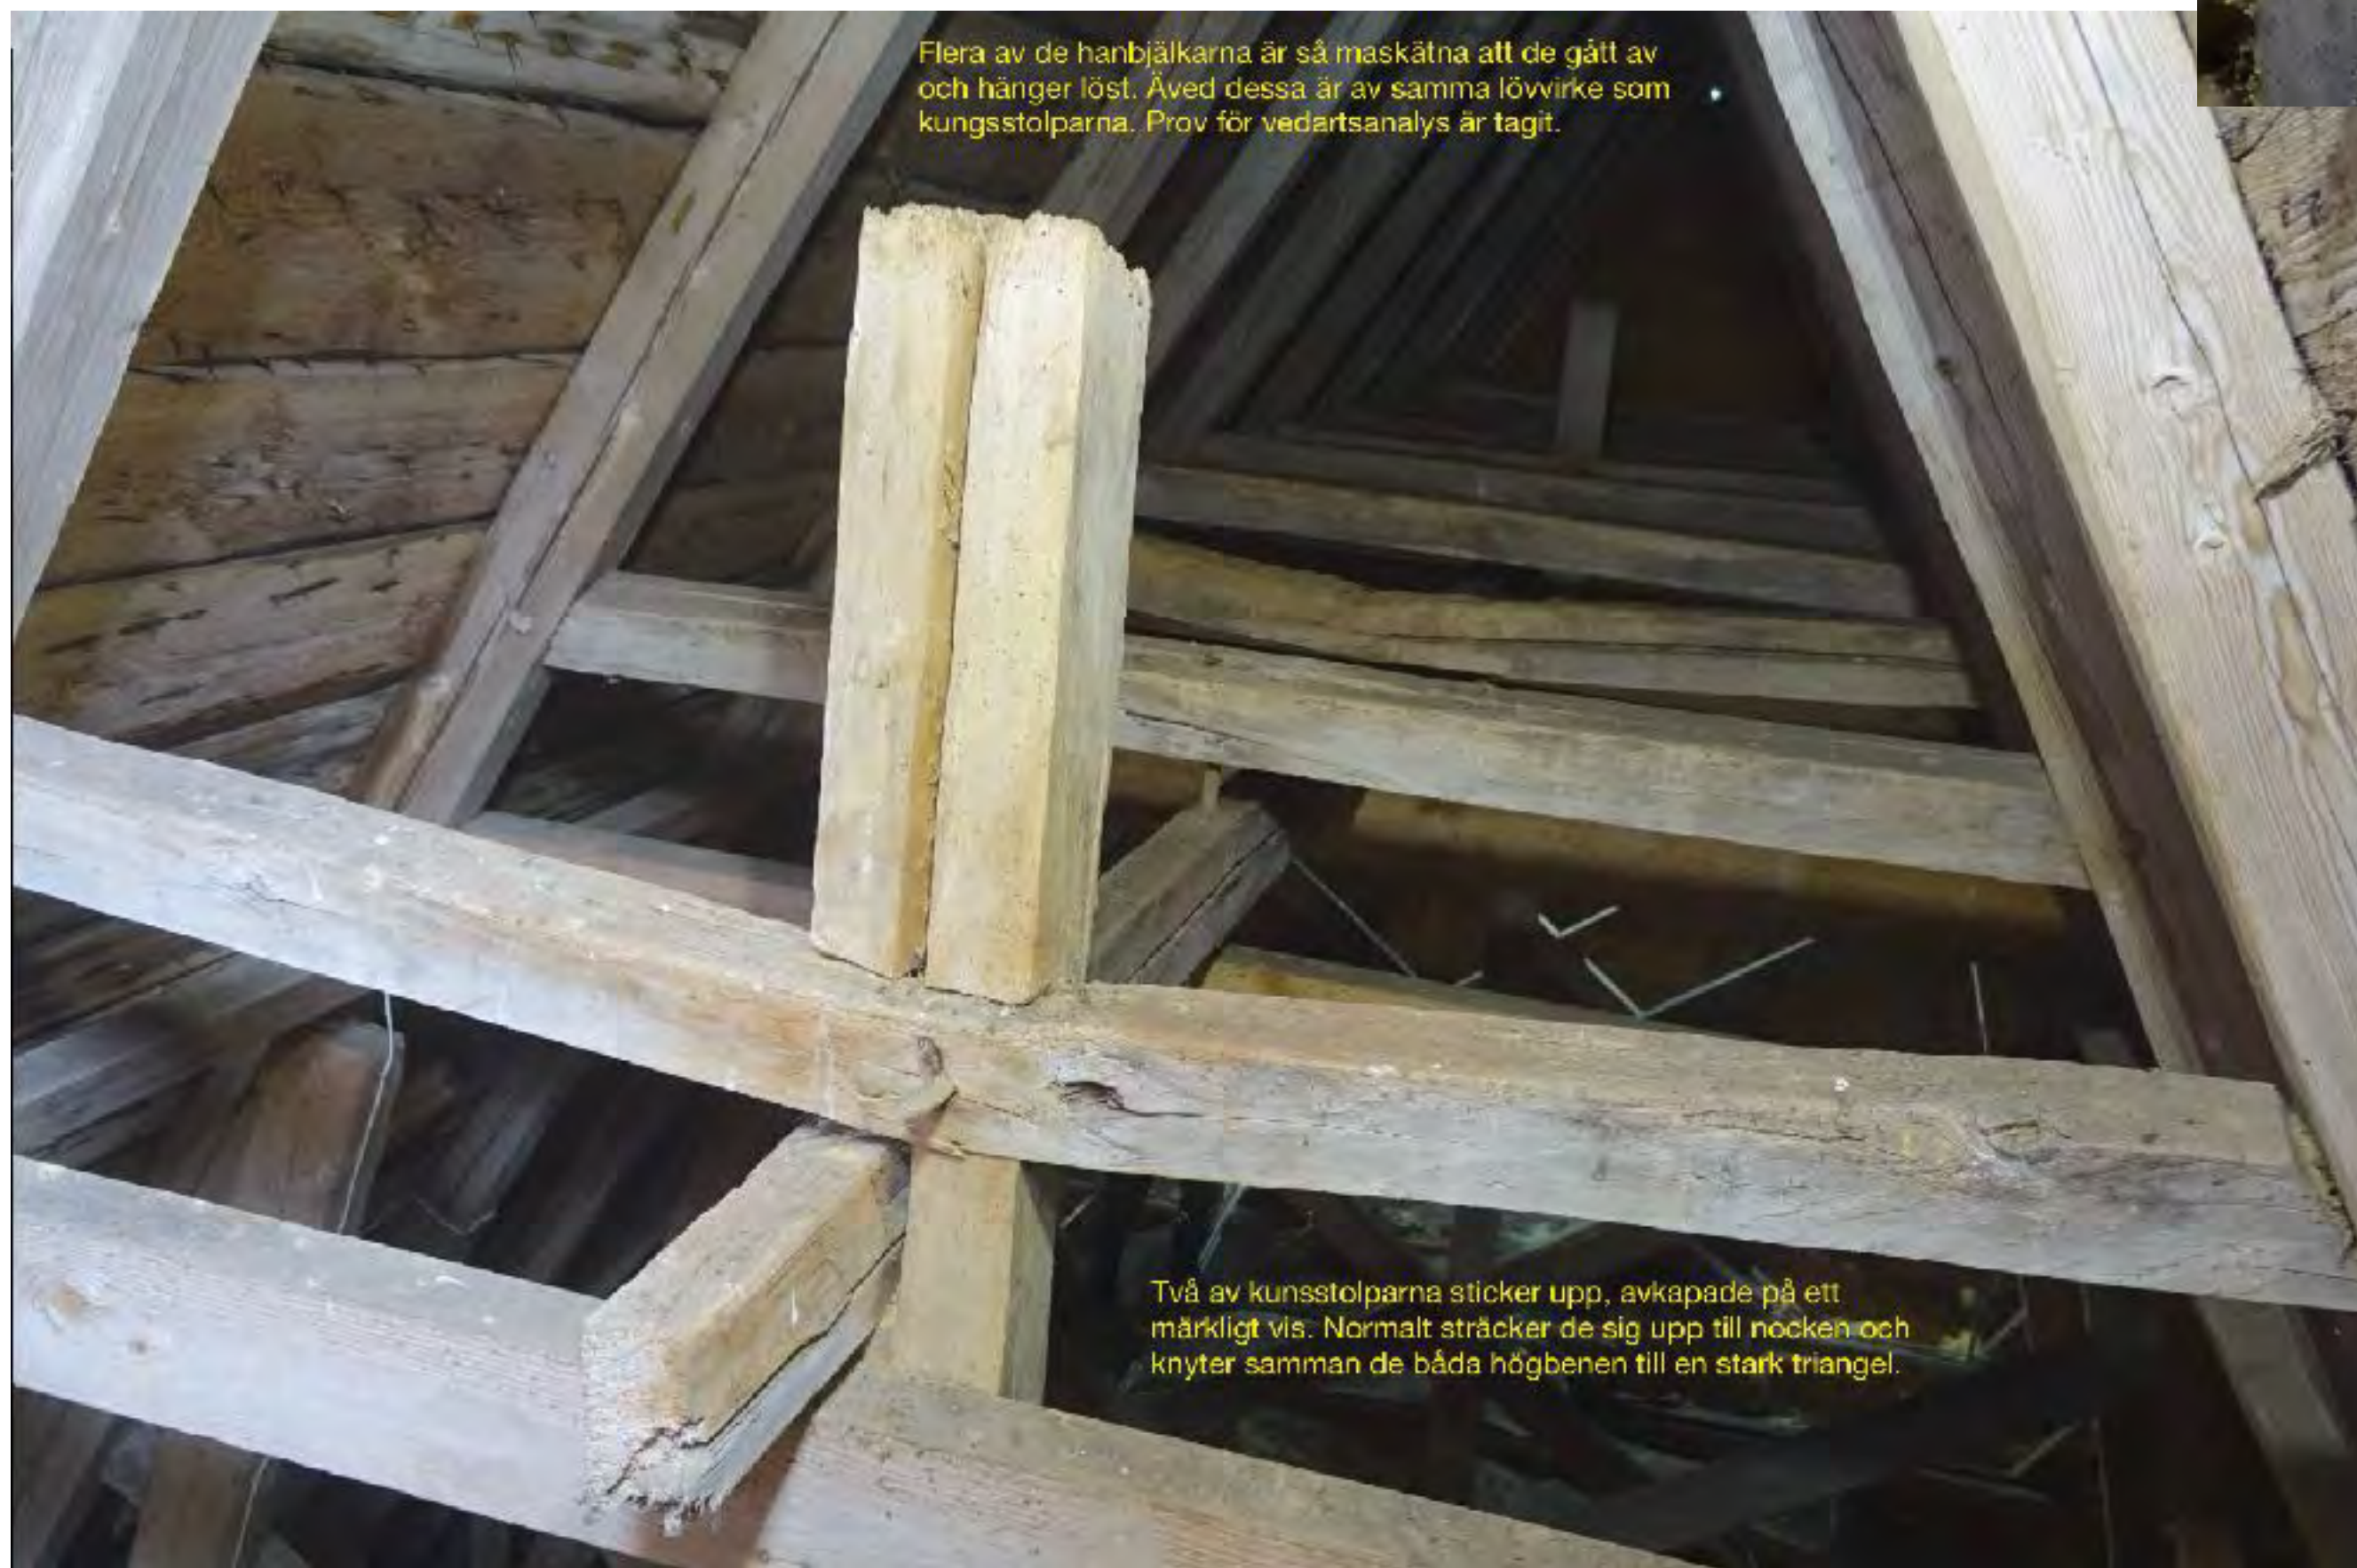
Flera av de hanbjälkarna är så maskätta att de gått av och hänger löst. Även dessa är av samma lövvirke som kungsstolparna. Prov för vedartsanalys är tagit.

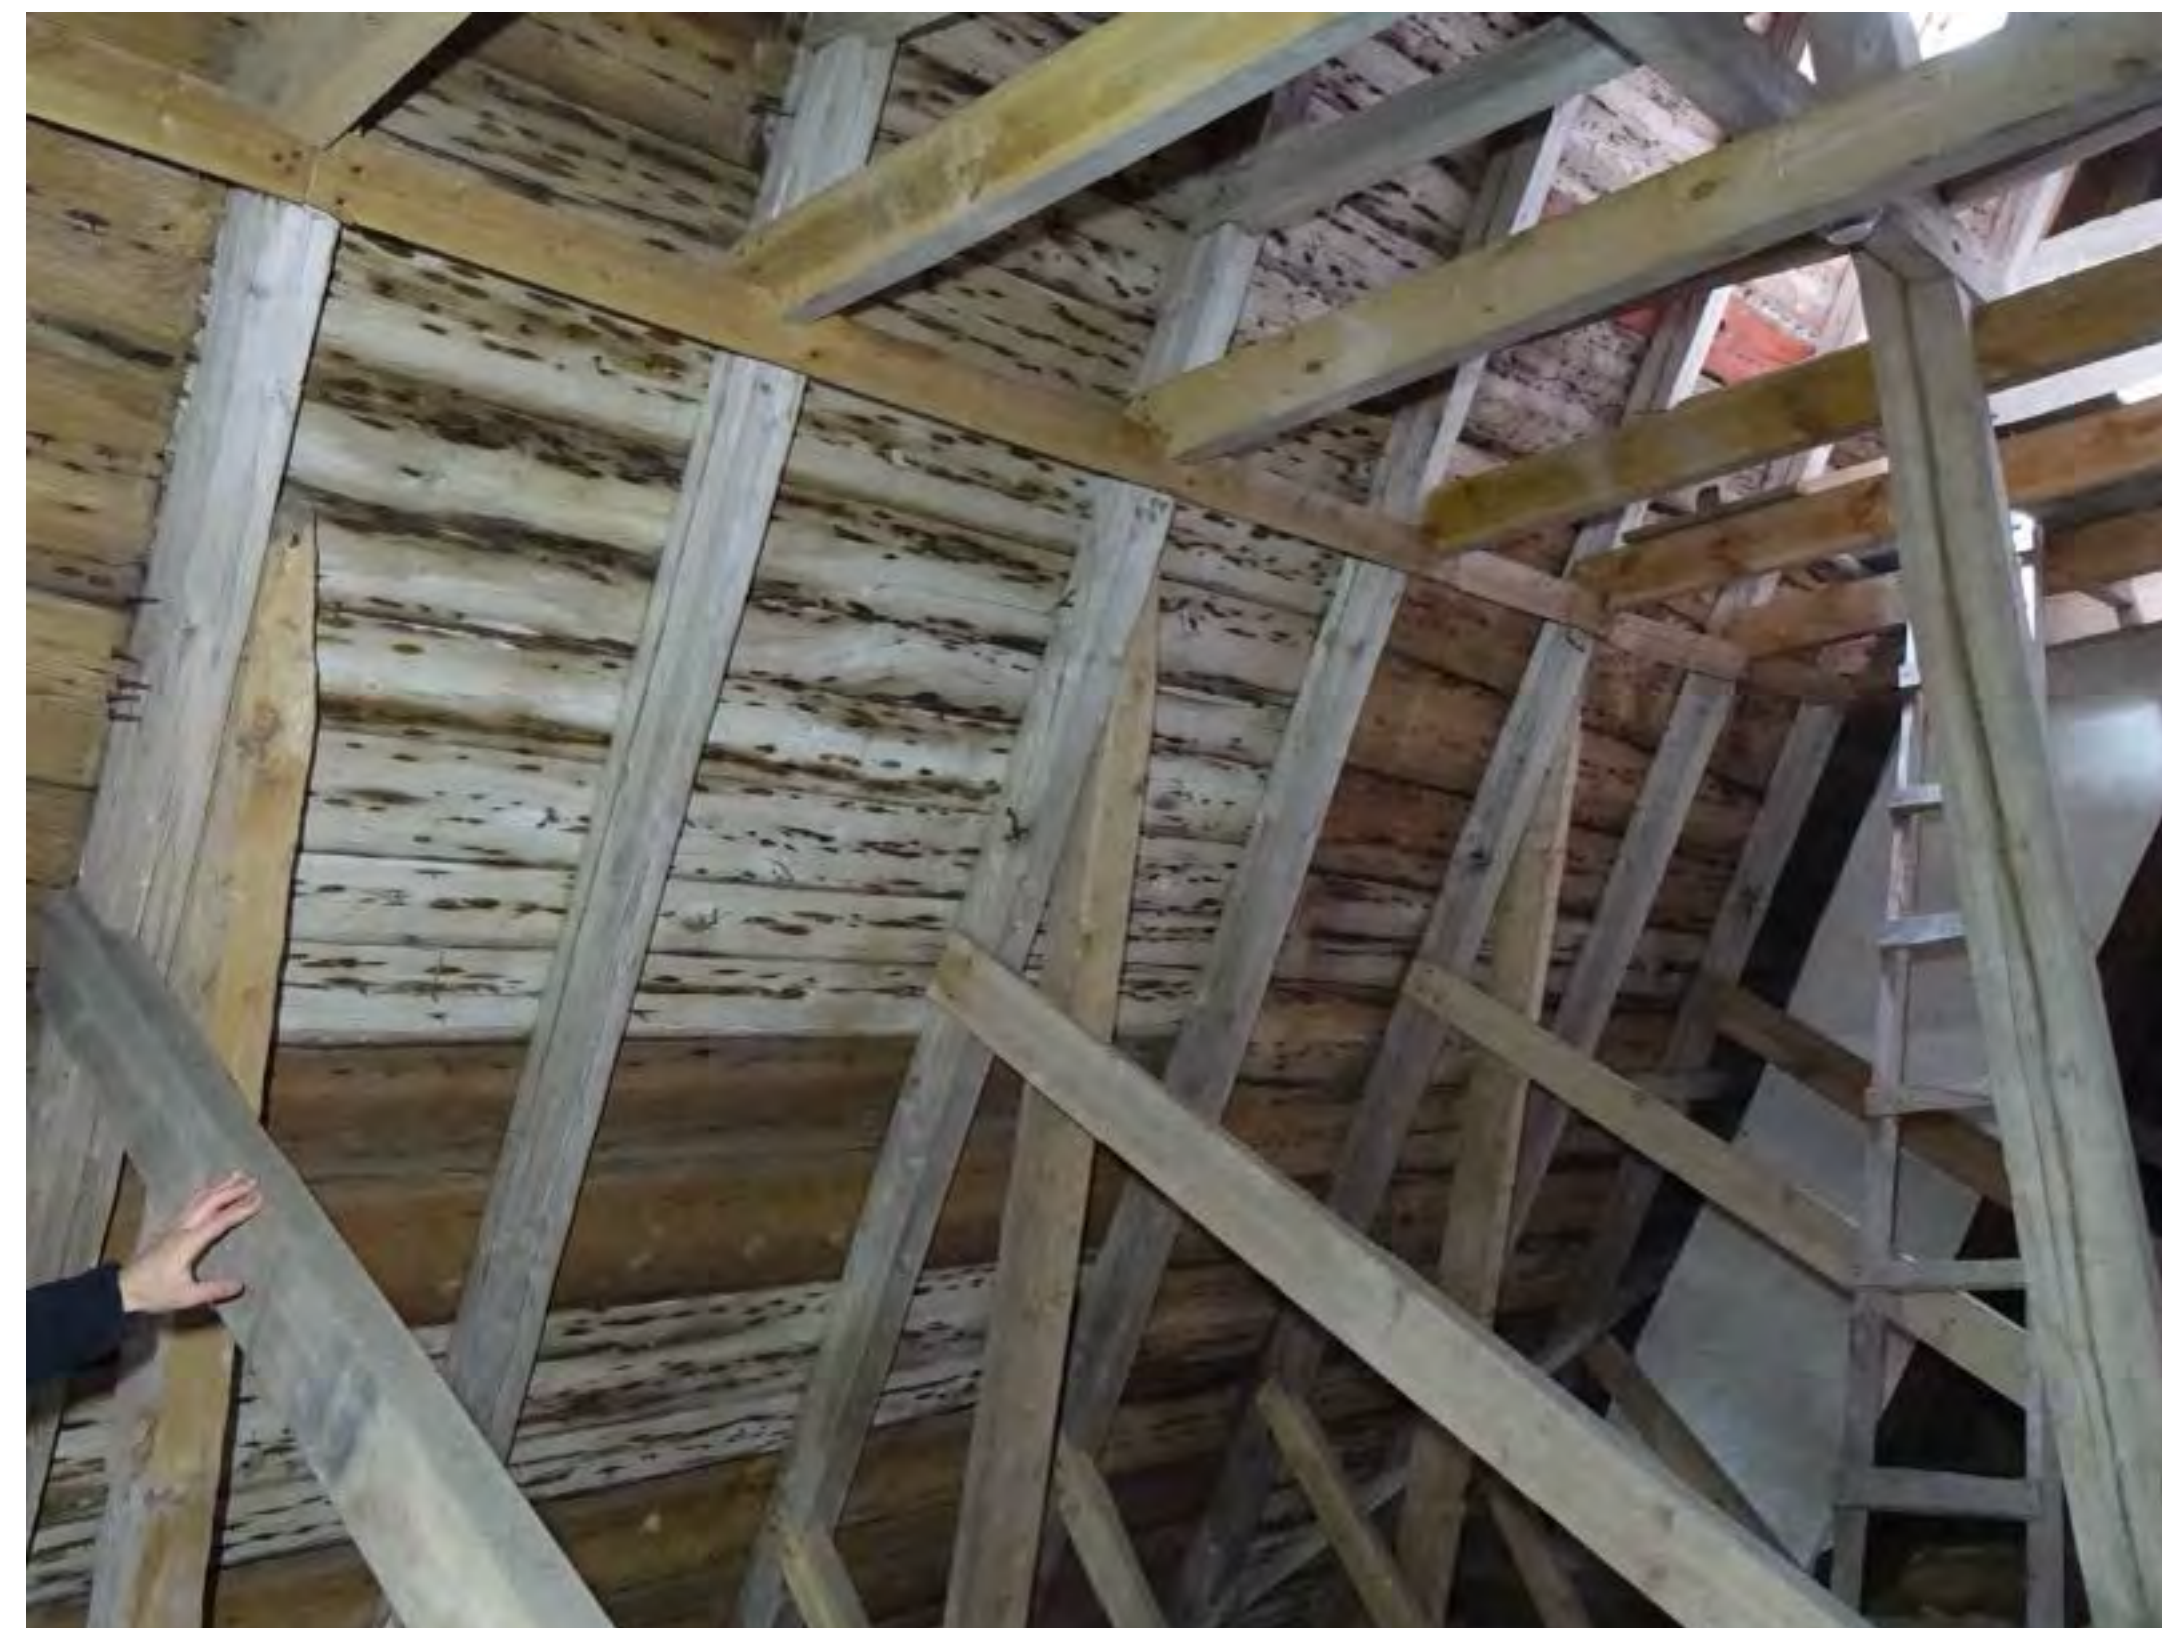
Två av kungsstolparna sticker upp, avkapade på ett märkligt vis. Normalt sträcker de sig upp tillnocken och knyter samman de båda högbenen till en stark triangel.
