# JÄMSHÖGS KYRKOGÅRD

**Jämshögs församling**

**Vård- och underhållsplan – uppdatering 2024**

ERIKA MARTIN ARKITEKTER AB

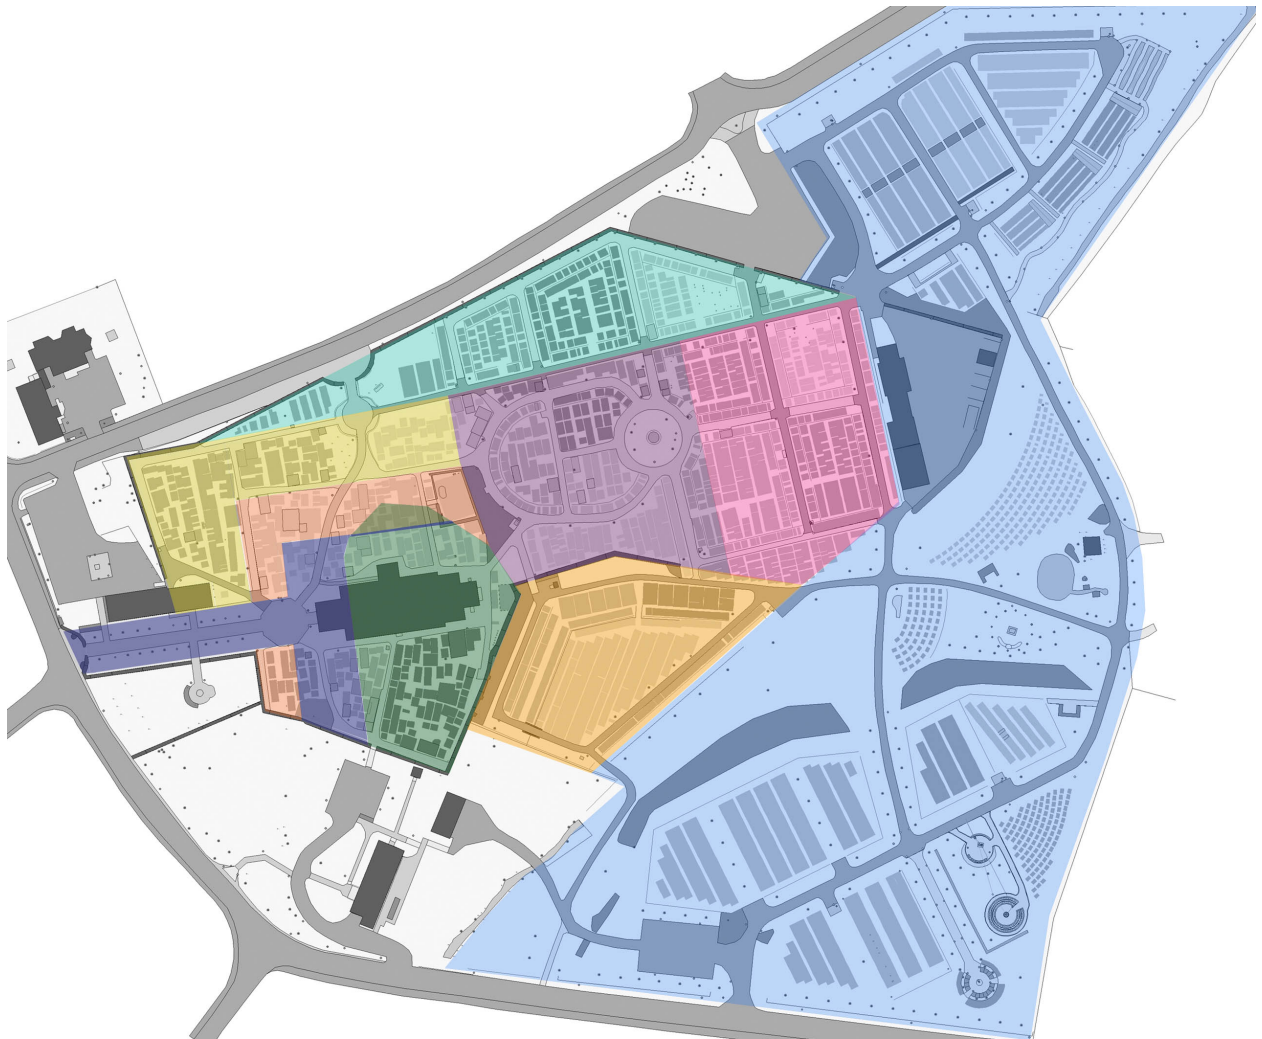
- Kyrkogårdens utsträckning 1789, en utvidgning mot söder hade genomförts 1780
- Utvidgning ca 1804 (norrsidan gjordes rakare och följde blå linje)
- Utvidgning ca 1835
- Utvidgning 1854-56

- Utvidgning 1901
- Utvidgning 1914
- Utvidgning (norr) 1930-tal
- Utvidgning kring 1960
- Utvidgning 1970-tal

Den första kända utvidgning av den lilla medeltida kyrkogården runt Jämshögs kyrka skedde mot söder 1780 och följdes av en utvidgning mot väster under tidigt 1800-tal. Samtidigt gjordes kyrkogårdens norrsida rakare. Under 1800-talet skedde ytterligare två utvidgningar mot väster och norr. Första halvan av 1900-talet innebar tre utvidgningar mot öster och norr. Kring 1960 tillkom ett nytt kyrkogårdsområde sydöst om kyrkobyggnaden och slutligen skedde en stor utvidgning mot nordöst, öster och sydöst i slutet av 1970-talet, i vilken nyare gravplatsalternativ är inrymda.

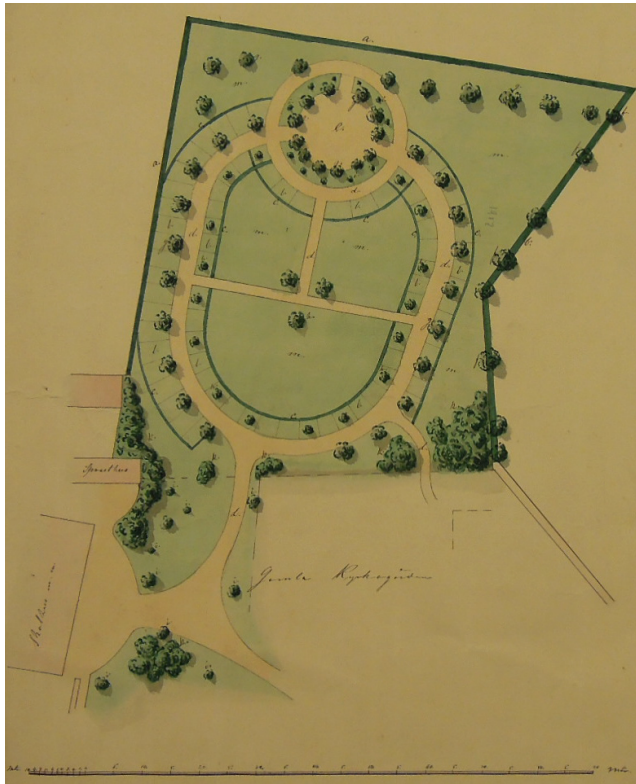
*Osignerad ritning över kyrkogårdsutvidgningen från 1901. Häckarna i gravkvarteren skulle enligt beskrivningen vara låga ligusterhäckar, idag är dessa utbytta mot höga tujahäckar.*

*Norr om kyrkan (vänster på ritningen) låg tidigare ett skolhus till vilket kyrkogårdens gång mot norr ledde. Intill skolan låg ett spruthus.*

Kyrkogårdens norra del utvidgades mot öster 1901. Utvidgningen följer det nya begravningssätt som successivt hade introducerats under 1800-talet för att kyrkogårdarnas utrymme skulle kunna utnyttjas bättre, så kallad varvbegravning. Varvbegravning innebar att gravarna placerades i rader efter varandra, utan hänsyn till vilken gård den avlidne tillhört. I samband med varvbegravningen uppstod den köpta familjegraven som uppläts ”för evig tid”. Familjegravarna placerades på de bästa platserna, ofta längs gångarna. I kvarterens mitt eller avsides placerades allmänna gravar som var gratis och upplåtna på begränsad tid. Utvidgningen från 1901 gestaltades med en centralt placerad, symmetrisk, i det närmaste oval form med kvarter för stora familjegravar och mindre, allmänna gravar i kvarter längs ytterkanterna. I öster anlades en cirkulär plats. Träd och häckar förstärkte formerna.

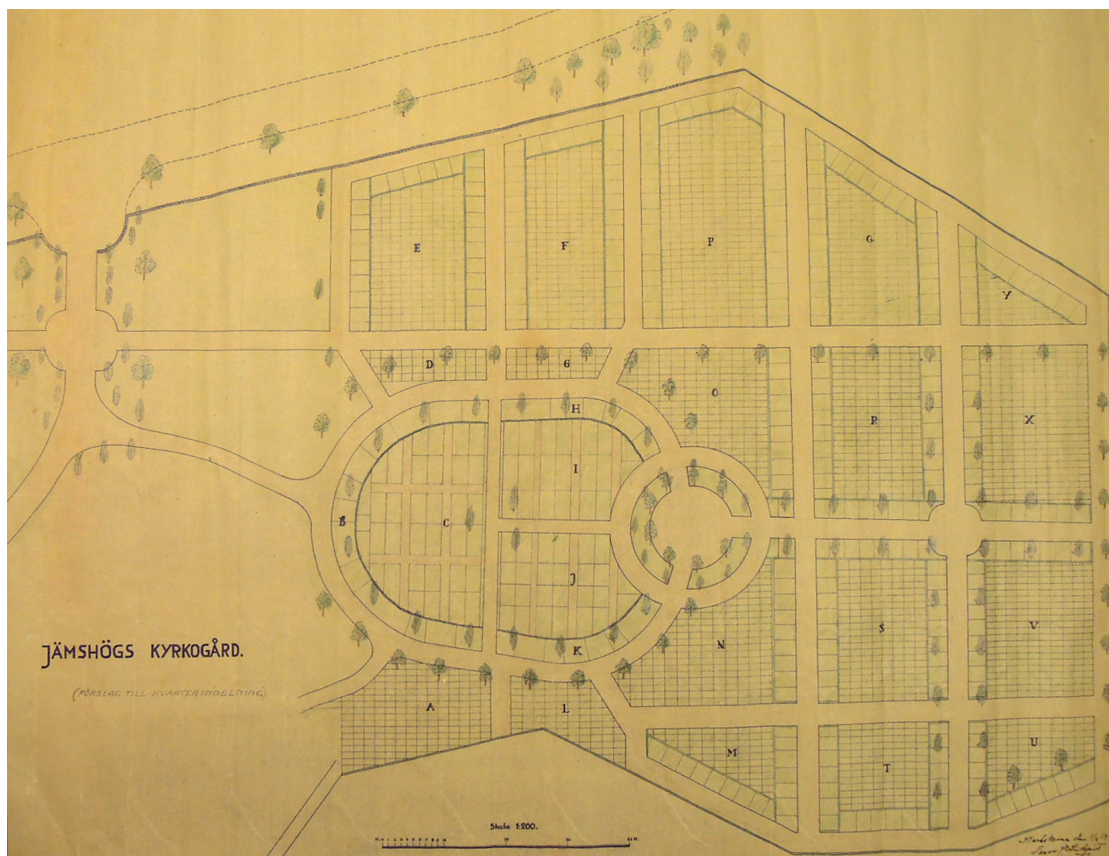
Kyrkogårdsutvidgning mot norr, ritning till kvartersindelning, signerad 1932 av stadsträdgårdsmästaren i Karlskrona Paavo J. Lindqvist. Även utvidgningarna från 1901 och 1914 återges. (Jämshögs kyrkoarkiv, Landsarkivet i Lund, Arkivcentrum Syd)

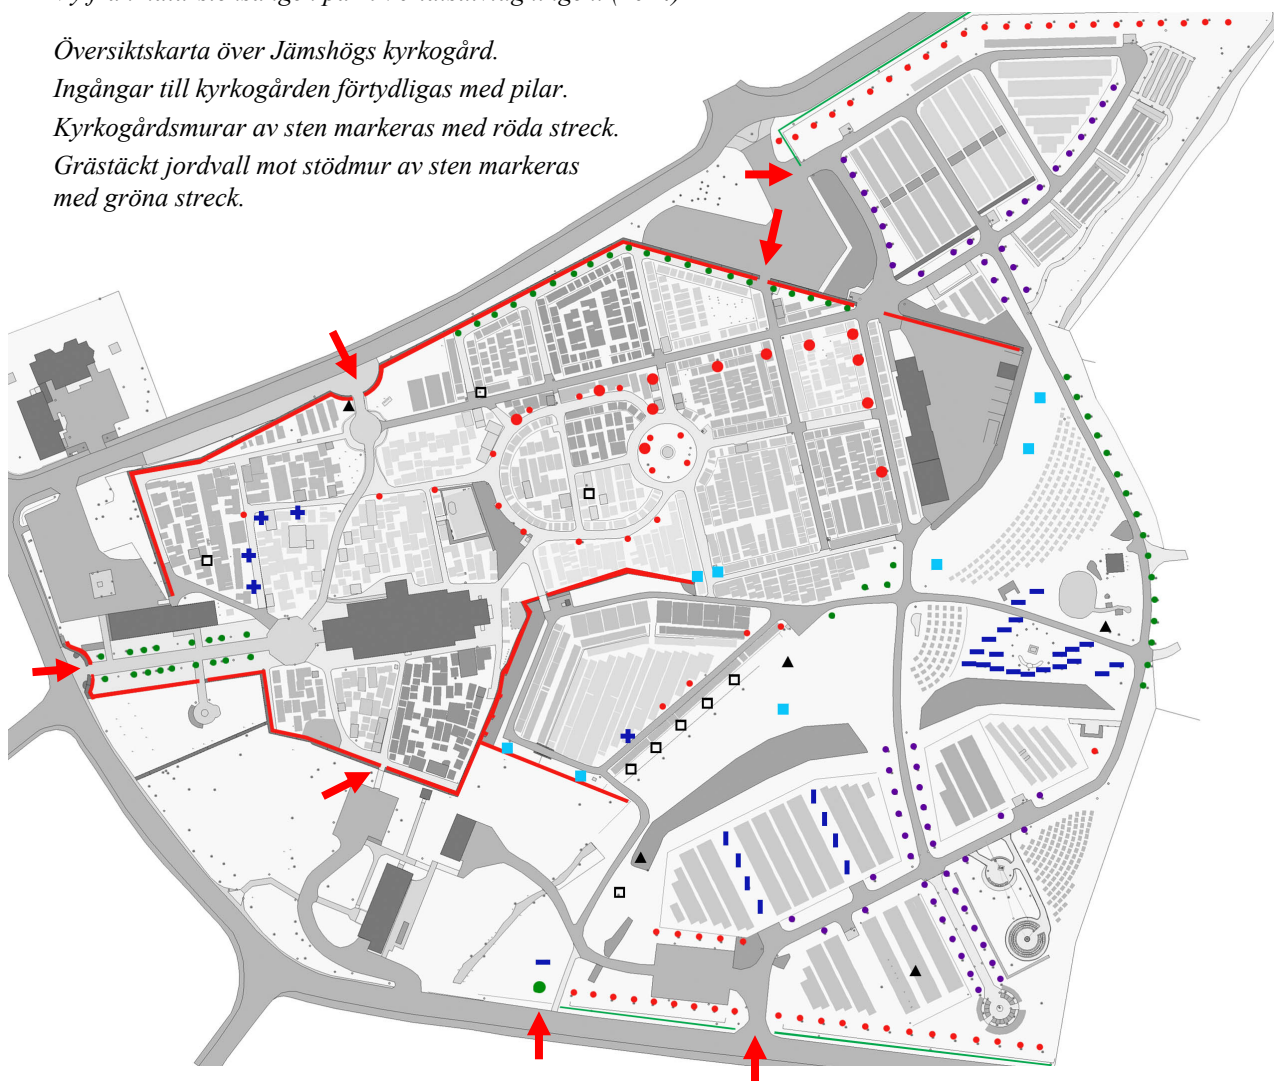
Översiktskarta över Jämshögs kyrkogård.

Grästäckt jordvall mot stödmur av sten markeras med gröna streck.

● Lind (hamlad eller nyplanterad= mindre cirkel)

● Lönn (hamlad= mindre cirkel)

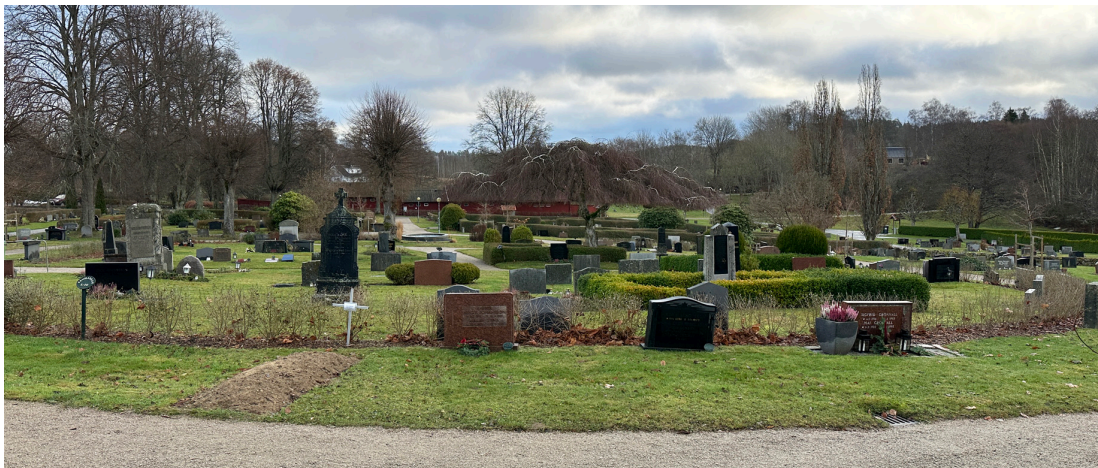
*Kyrkogårdsutvidgningen från 1901 sedd från väster. Utvidgningen har svängda, symmetriskt anlagda gångar som formar en stor, centralt placerad oval kantad av en ligusterhäck. (2024)*

*Kyrkogårdsutvidgningen från 1901* har svängda, symmetriskt anlagda gångar som formar en stor, centralt placerad oval. I öster finns en cirkelformad plats med rabatter och fontän som delvis är inskriven i ovalen. Gångarna kantas av lindar, tretton nyplanterade och fyra kvarvarande, tidigare storvuxna lindar som toppkapades (omfattande beskärning där alla huvudgrenar sågas av samtidigt) ca 2010 på grund av svampangrepp och rötskador. Ovalens form markeras med en nyplanterad häck av liguster mot vilken familjegravar med främst lägre vårdar placerats längs gångarna. Invändigt delas ovalen i tre kvarter av en nordsydlig och en östvästlig gång. Gravvårdarna är av varierande utformning, material och ålder. Flera är äldre familjegravar med stora, påkostade vårdar varav den äldsta är från 1909. Enstaka singelgravar med omgärdning förekommer.

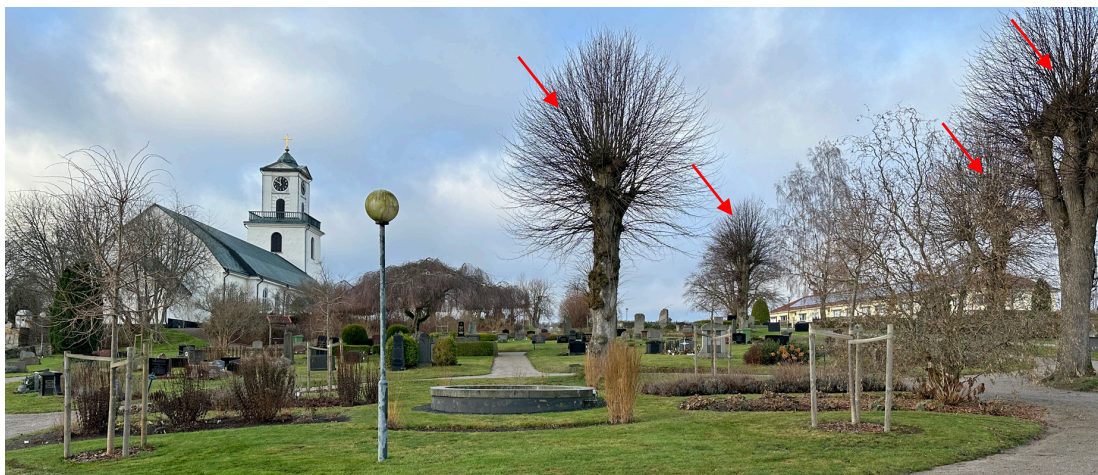
*Kyrkogårdsutvidgningen från 1901 sedd från öster. Fyra, äldre toppkapade lindar finns kvar i norr och öster (pilar), övriga lindar är nyplanterade. (2024)*

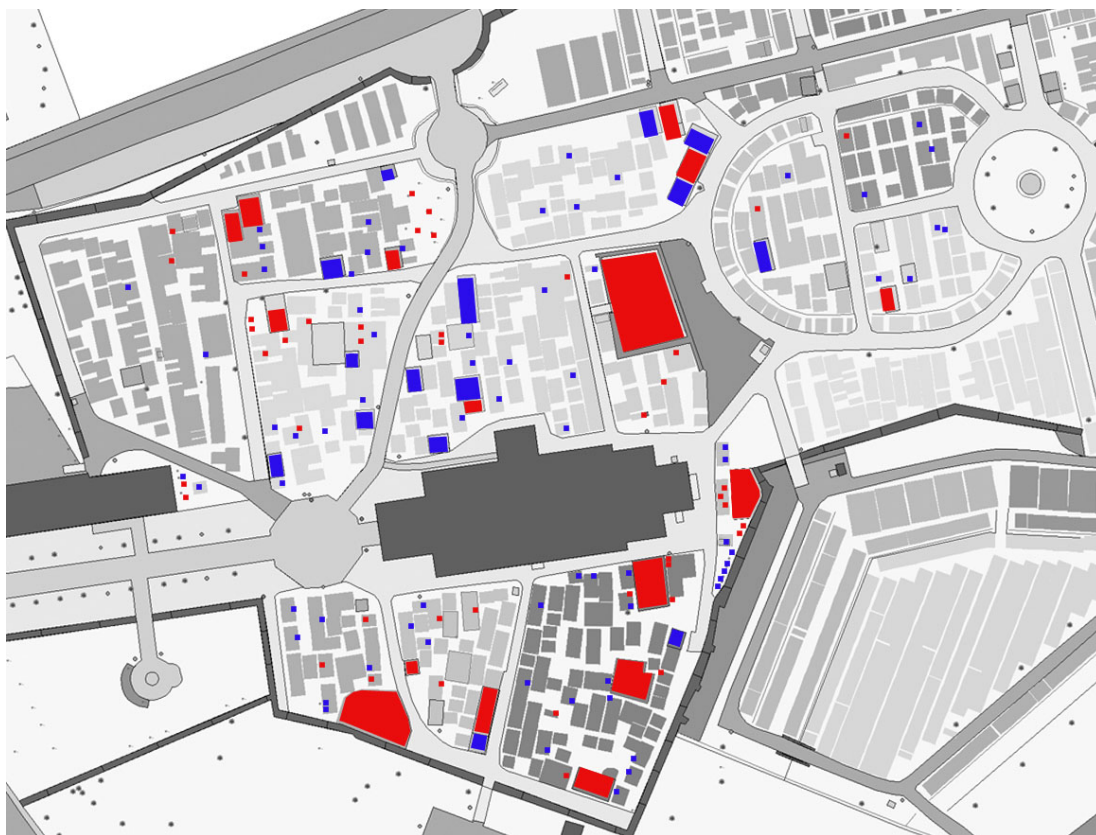
■ Mycket värdefull

■ Särskilt värdefull
