# Bro kyrkogård

Fastighetsbeteckning: Västbro 1:4

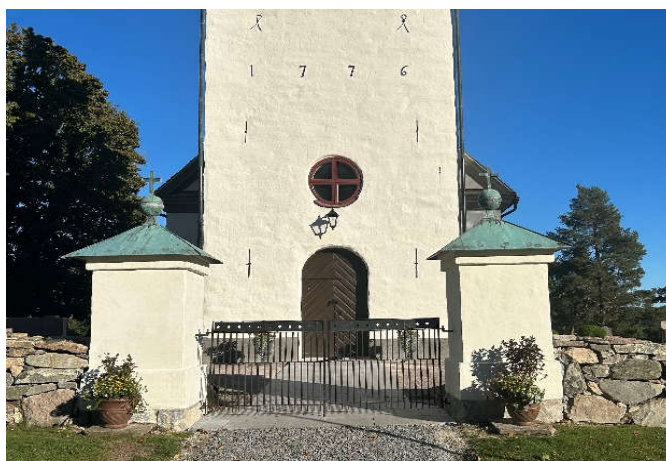
Ingång till kyrkogården med putsade grändstolpar.

- Kyrkogårdens ingångar och grindar. Till kyrkogården finns fyra ingångar, samtliga med svartmålade smidesgrindar som är typiska för sin tillkomstperiod. De vitputsade grindstolparna med huvar av kopparplåt vid ingången i nordväst.

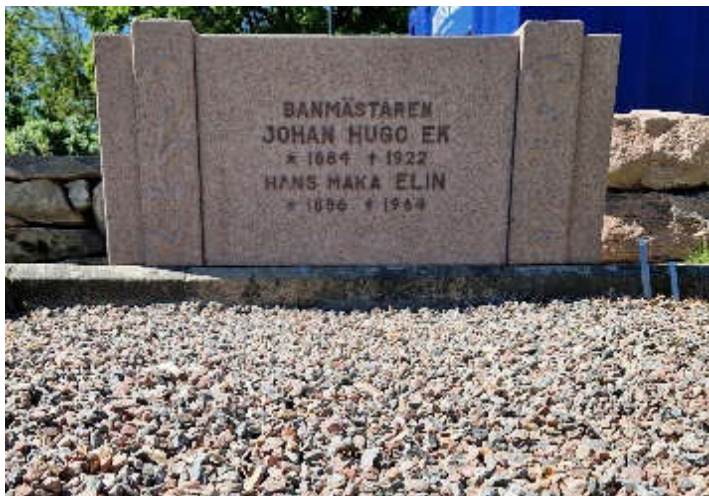
Gravnummer: 03 01 170\*

Karaktäristik: Grusgrav med en stående, bred sten i röd granit och med blomdekor.

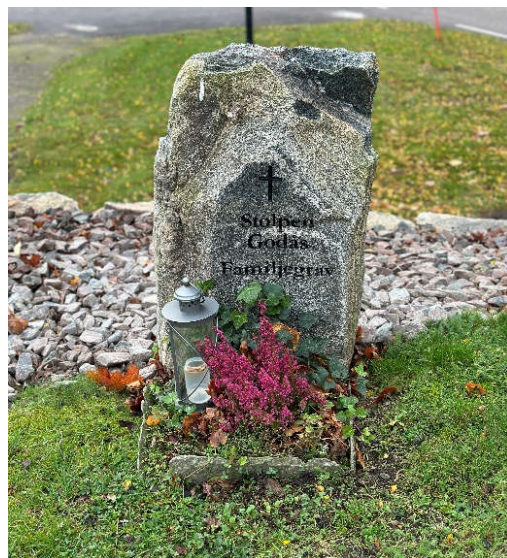
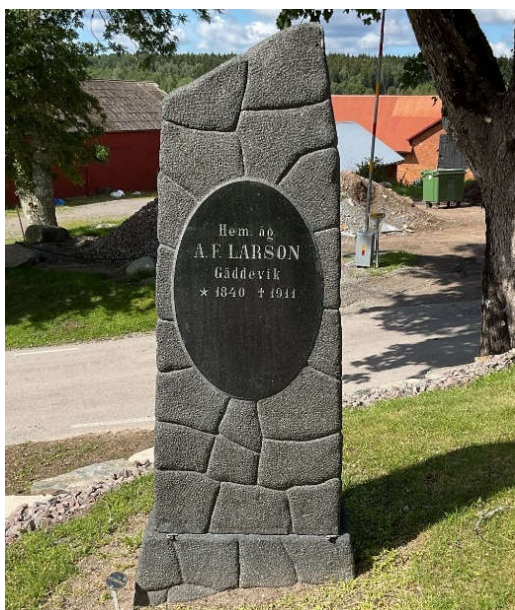
Gravnummer: 03 02 59

Karaktäristik: Högrest sten i diabas med polerad inskriptionsyta och med övriga ytor bearbetade så att de liknar murad natursten.

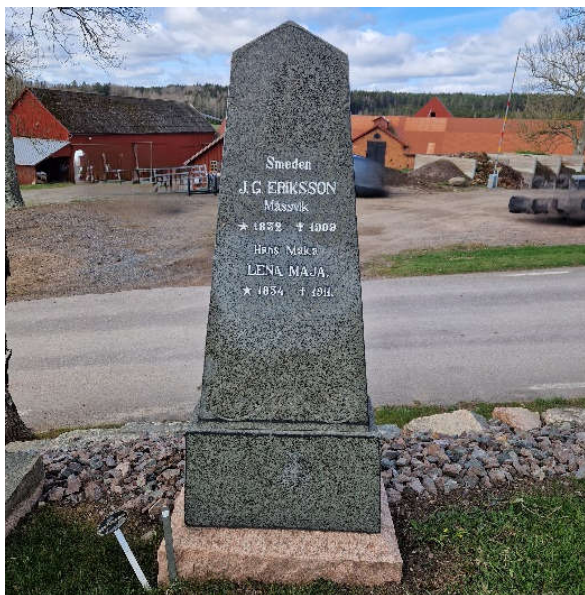
Gravnummer: 03 02 61\*

Karaktäristik: Högre sten med spetsig topp. Dekorativa linjer överst och underst på framsidan.

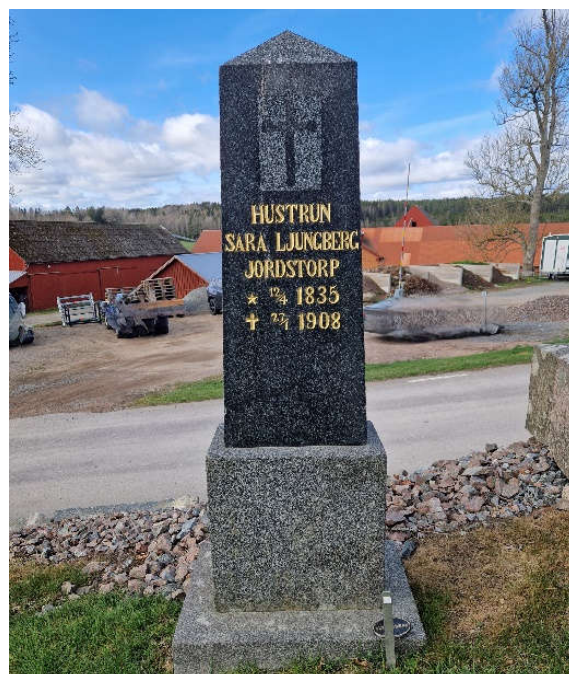
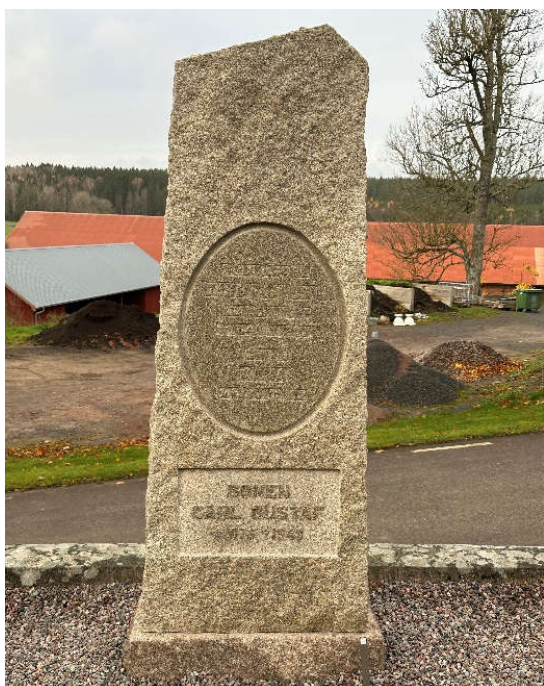
Gravnummer: 03 02 65\*

Karaktäristik: Bautasten i röd granit med bruten topp och polerad inskriptionsyta med textband. Kompletterande inskriptionsyta med förhöjd text.

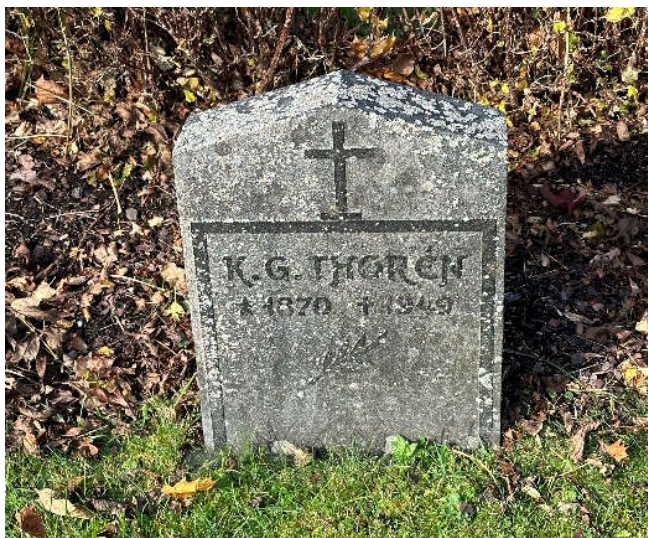
Gravnummer: 03 13 219\*

Tillkomstår: 1949

Urvalskriterier: Socialhistoriskt värde – del i allmänlinje

Karaktäristik: Liten gravvård i diabas med schablondekoration i form av ett kors och blad.

Inskription: K.G. Thorén \*1870 †1949

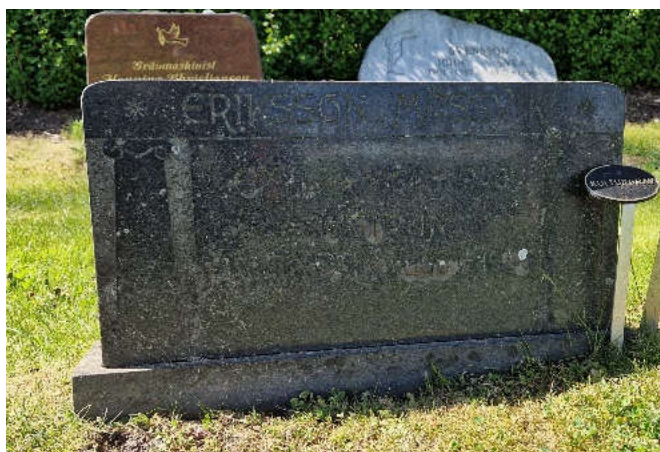
Gravnummer: 03 13 237\*

Tillkomstår: 1946

Urvalskriterier: Tidstypisk, inskription – ortsnamn.

Karaktäristik: Bred och låg stående gravvård i mörkgrå granit och med rundande hörn. Dekor i form av kolonner som bär upp ett entablement.

Inskription: Eriksson Mässvik, Emil \*1861 †1946  
Hustrun Amanda \*1868 †1946.

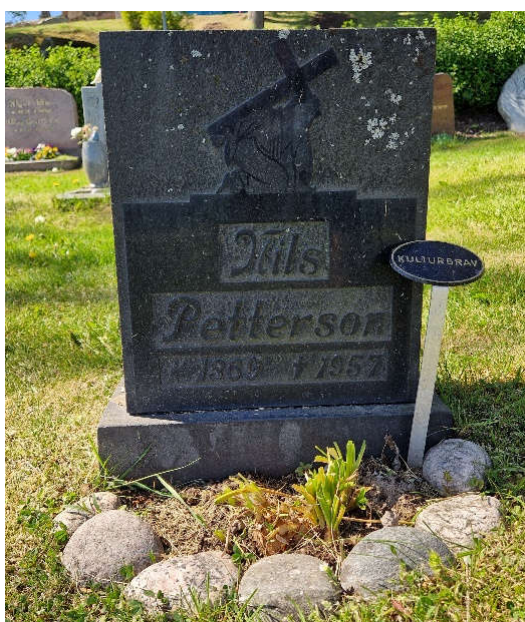
Gravnummer: 03 13 260

Tillkomstår: 1957

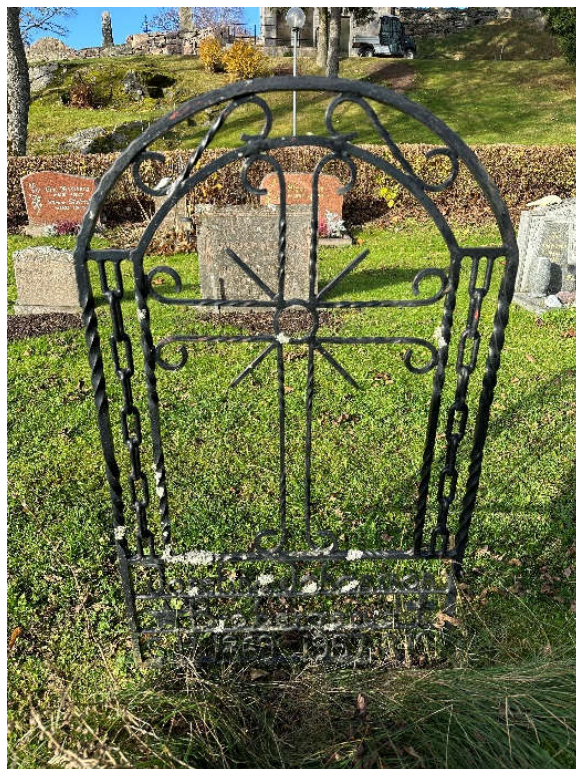
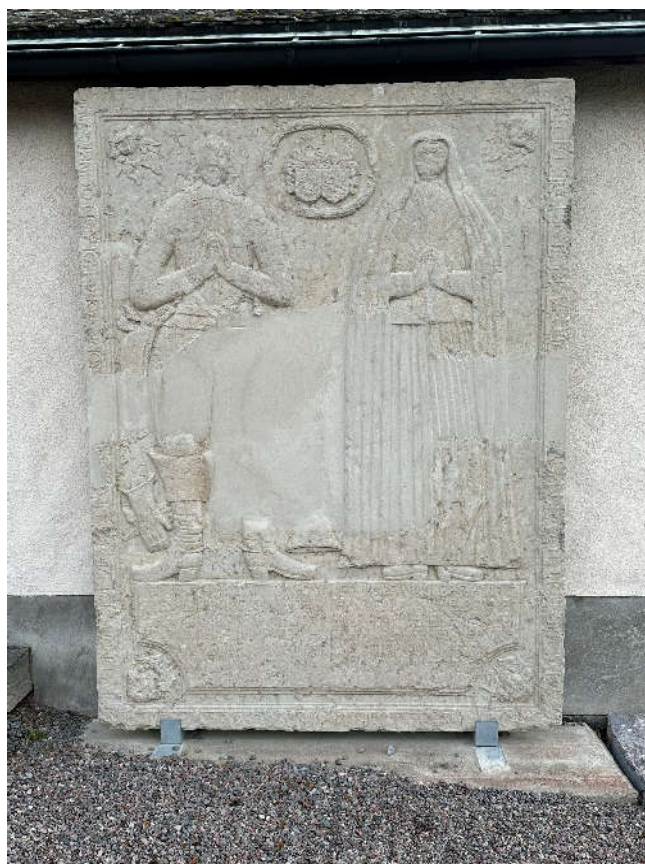
Vid grävarbeten på Bro kyrkogård år 2017 upptäcktes en porträttgravhäll. I Karlstads stift finns endast ett 30-tal porträttgravhällar och de flesta är, som den i Värmlands bro, från 1600-talet och tillverkade i kalksten som hämtats från Kinnekulle.

De som avporträtteras här är medlemmar ur adessläkterna Roos av Hjelmsäter och Kafle vilket tydliggörs av de två adessvapnen som finns mellan mannen och kvinna; Roos af Hjelmsäters på mannens sida och Kafles på kvinnans. Enligt de texter som finns under paret handlar det om den välborne herr Knut Gustafsson Roos och den ädla och välborna fru Karin Pedersdöter Kavele (Kafle) till Krokstad, Säter och Ingelstorp. Dödsåren anges också men är tyvärr skadade så att man endast ser siffrorna 166 för mannen och 16 för kvinnan.

Knut Roos bär kragstövlar med sporrar och har ett brett band över bröstet från höger axel ner mot vänster höft där det avslutas i en rosett. Värt att notera är att han har relativt långt hår som faller i lockar, medan ansiktet är skägglöst. Under 1500-talet skulle skägget vara långt och håret kort. När det på 1600-talet blev modernt med längre hår minskade skägget till ett kort pipskägg för att sedan helt försvinna. Vid det svenska hovet var skäggen borta i mitten av 1600-talet och försvann helt i de högre stånden i slutet av århundradet. Knut får alltså antas ha varit en modern man på sin tid.
