# Torsby kyrka

En kyrka i förändring

Marstrand-Torsby pastorat

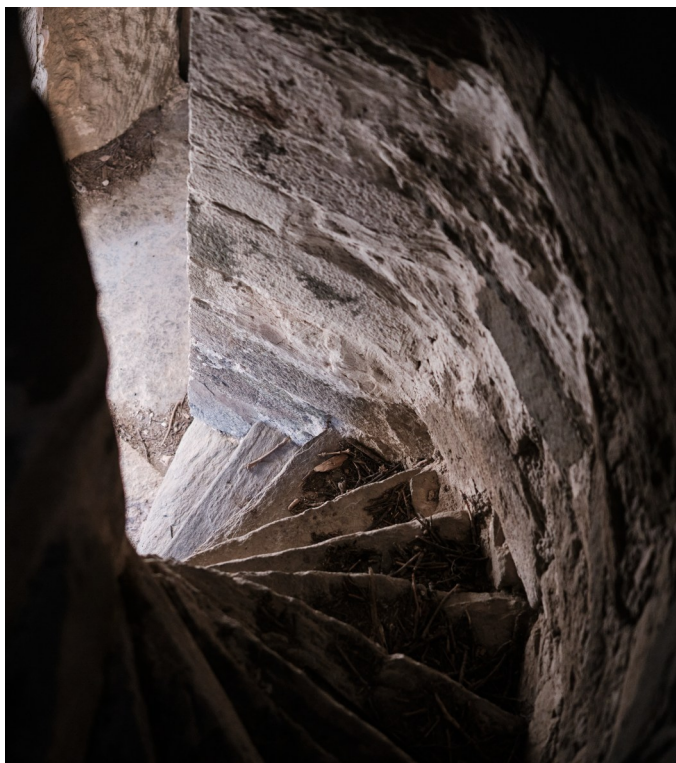
Platsen där kyrkan ligger har varit helgad sedan mycket lång tid tillbaka. Torsbys medeltida kyrka uppfördes redan på 1100-talet och hade ett stentorn med ett halvrunt, utanpåliggande trapptorn – den så kallade Munkgången – som fortfarande finns bevarad. Under 1700-talet försågs turet med en träöverbyggnad i form av en lanternin, vilket gav tornet sin nuvarande silhuett.

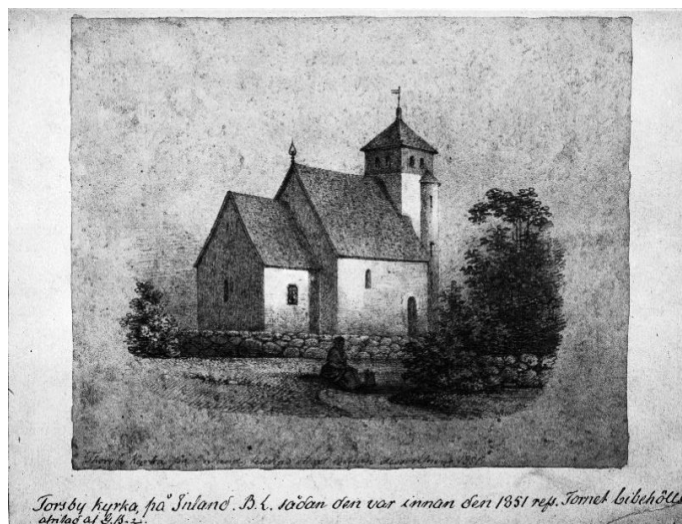
Bild på Torsby kyrka så som den såg ut innan 1851, med det bevarade rundade tornet och lanternin i väster. (Bild från riksantikvarieämbetet.se)

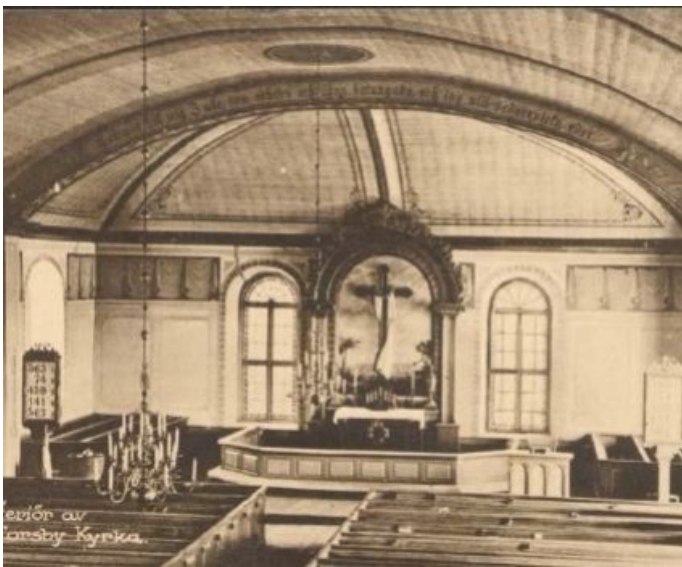
*Foto: Bohusläns museum, DigitaltMuseum.*

Fotot nere till vänster visar koret och långhuset i deras utförande efter renoveringen år 1901, med dekormålningar i jugendstil samt tydliga fältindelningar på väggar, tak och triumfbågens pelare. De två blyinfattade och bemålade korfönstren, som tillkom samma år, syns tydligt på bilden. Dessa fönster murades igen vid en senare ombyggnad på 1950-talet. Altarringens båda sidoarmar sträckte sig då, liksom idag, ända bak till fönstrens mittposter.

På bilden framträder även kortakets dåvarande utformning, med ett ursprungligt brädinklätt, fältindelad och dekormålat valmat tak. Även långhusets tak och väggar var rikt dekorerade med schablonmåleri. Väggarnas fältindelningar utfördes i relativt ljusa kulörer, medan detaljer som snickerier, bänkar, fönster, spegeldörrar och övrig fast inredning målades i mörkare toner, vilket skapade kontrast och stadga i rummet.

Fotografiet, bevarat i Bohusläns museums samlingar, utgör idag ett viktigt historiskt dokument. Det ger värdefull kunskap om kyrkorummets tidigare gestaltning och har haft stor betydelse som referensmaterial i det antikvariska arbetet med att åter skapa kyrkans färgsättning och dekorativa uttryck.

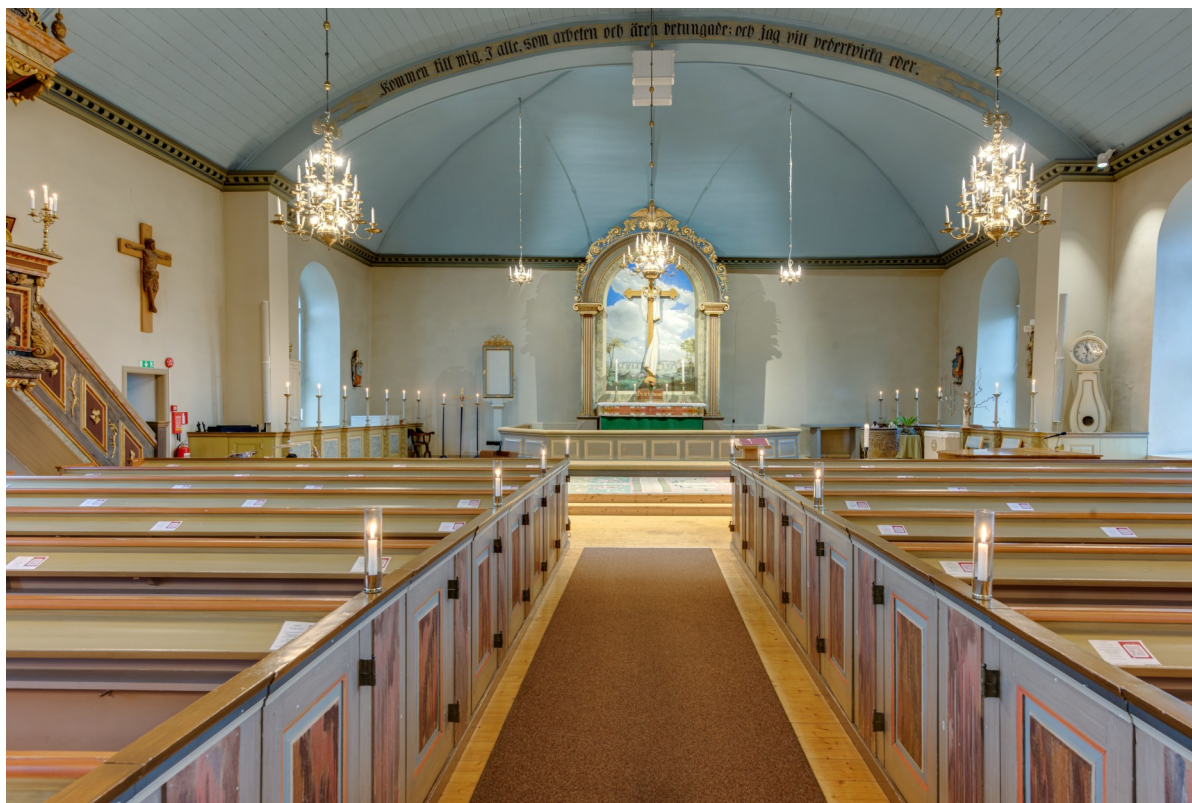
Före restaureringen påbörjades år 2024

År 1949 genomfördes ytterligare en renovering av Torsby kyrka. I linje med tidens ideal målades den rika dekoren över med en beige färgskala, och de platser där de dekorativa korfönstren tidigare suttit murades igen. Fönstren förstördes dock inte, utan packades omsorgsfullt in och ställdes undan. Där kom de att ligga bortglömda fram till nyligen, då Martin Grosshög, fastighetsansvarig för pastoratet, återfann dem. Fyndet blev startpunkten för tanken att återge kyrkan sitt uttryck från renoveringen år 1901.

Den ursprungliga planen var begränsad till en restaurering av området kring koret samt kyrkorummets tak och väggar. När konservatorerna påbörjade sitt arbete och försiktigt började frilägga ytor på olika platser i kyrkan, visade det sig dock att byggnaden ruvade på betydligt fler hemligheter än väntat. Under den enfärgade ytan framträdde omfattande dekormålningar i bland annat orange och mintgröna kulörer.

I samband med projektets start uppmärksammades även skador i putsen på kyrkan. Dessa partier krävde restaureringsinsatser för att säkerställa byggnadens långsiktiga beständighet. I övrigt visade sig kyrkan vara i gott skick – utan påvisbara problem med fukt eller röta – vilket vittnar om både gediget hantverk och ett långvarigt varsamt bruk.

- Varsamma demonteringsarbeten för att utföra erforderliga golvarbeten.
- Återskapande av arkitekturen bakom altuppsatsen, där två igenmurade fönstervalv har tagits upp för insättning av de nytillverkade fönstren samt de upphittade blyinfattade fönsterbågarna.

- Rivning av masonitklädnad i kortaket samt masonit på triumfbågen med två pelare.
- Flytt av befintligt vaktmästarbås samt demontering av två kyrkbänkar i varje bänkkvarter längst bak mot läktaren i väster och två sittbänkar mot sidogångarna.

- Ombyggnad och återskapande av korets trägolv avseende höjd och utberedning, med ny integrerad tillgänglighetsramp.
- Restaurering av ytskikt där det har varit möjligt, därefter återskapande av schablonmålningar etc.

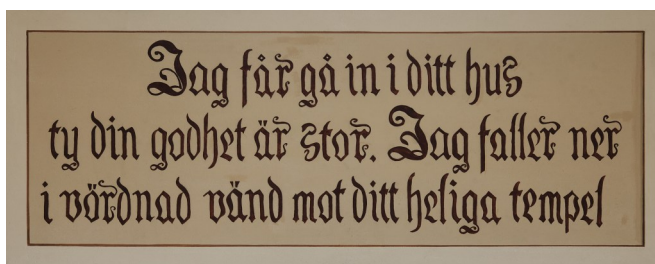
Text ovanför södra ingången

I samband med restaureringsarbetet upptäcktes även inskriptioner på korbågen samt ovanför den södra ingången. Dessa texter har tagits om hand och uppdaterats i en varsam modernisering, med respekt för placering och innehåll.

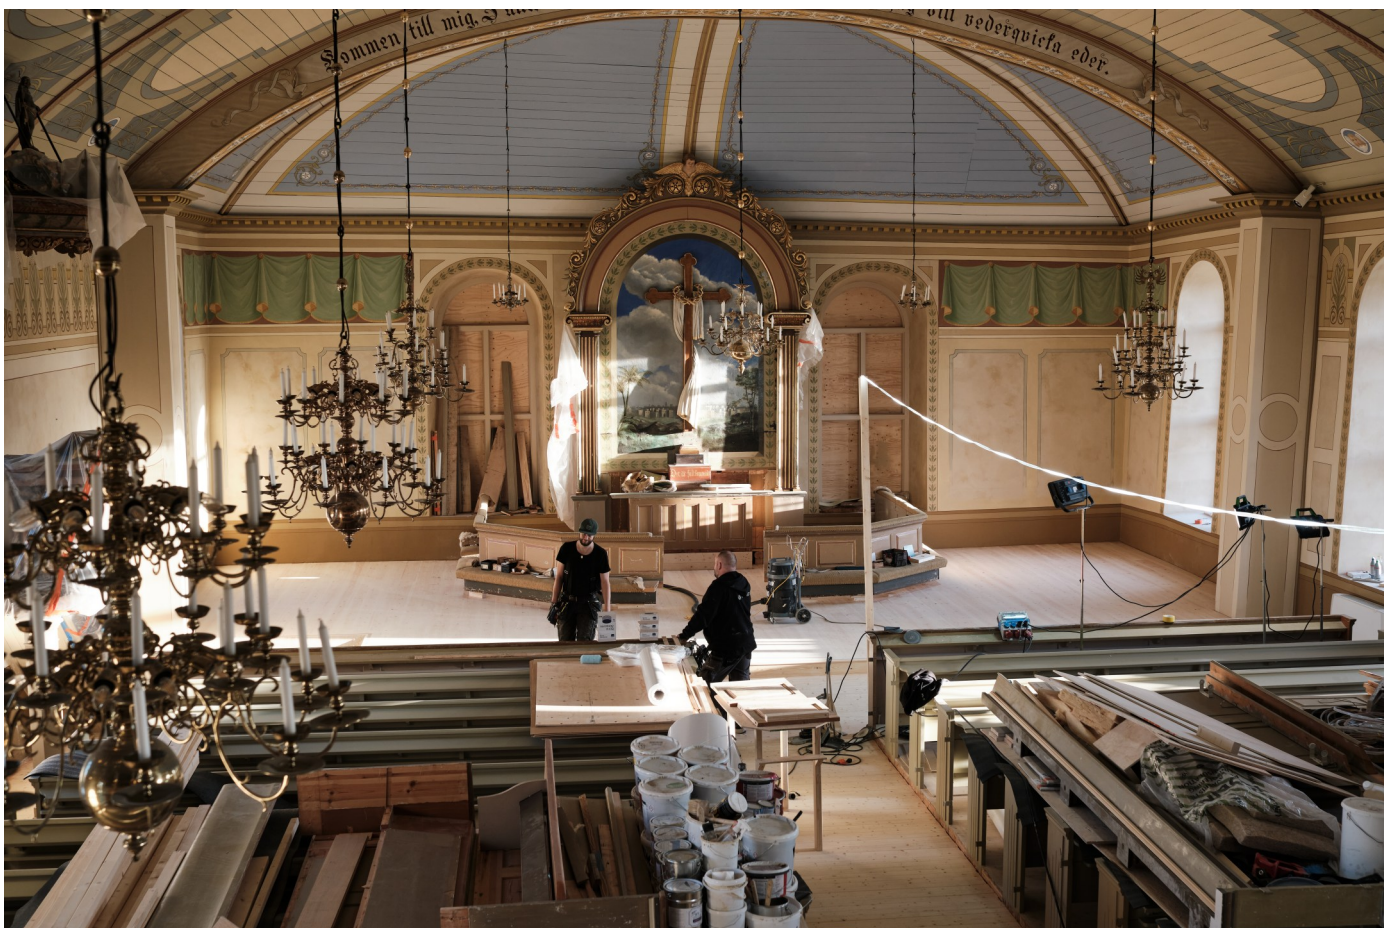
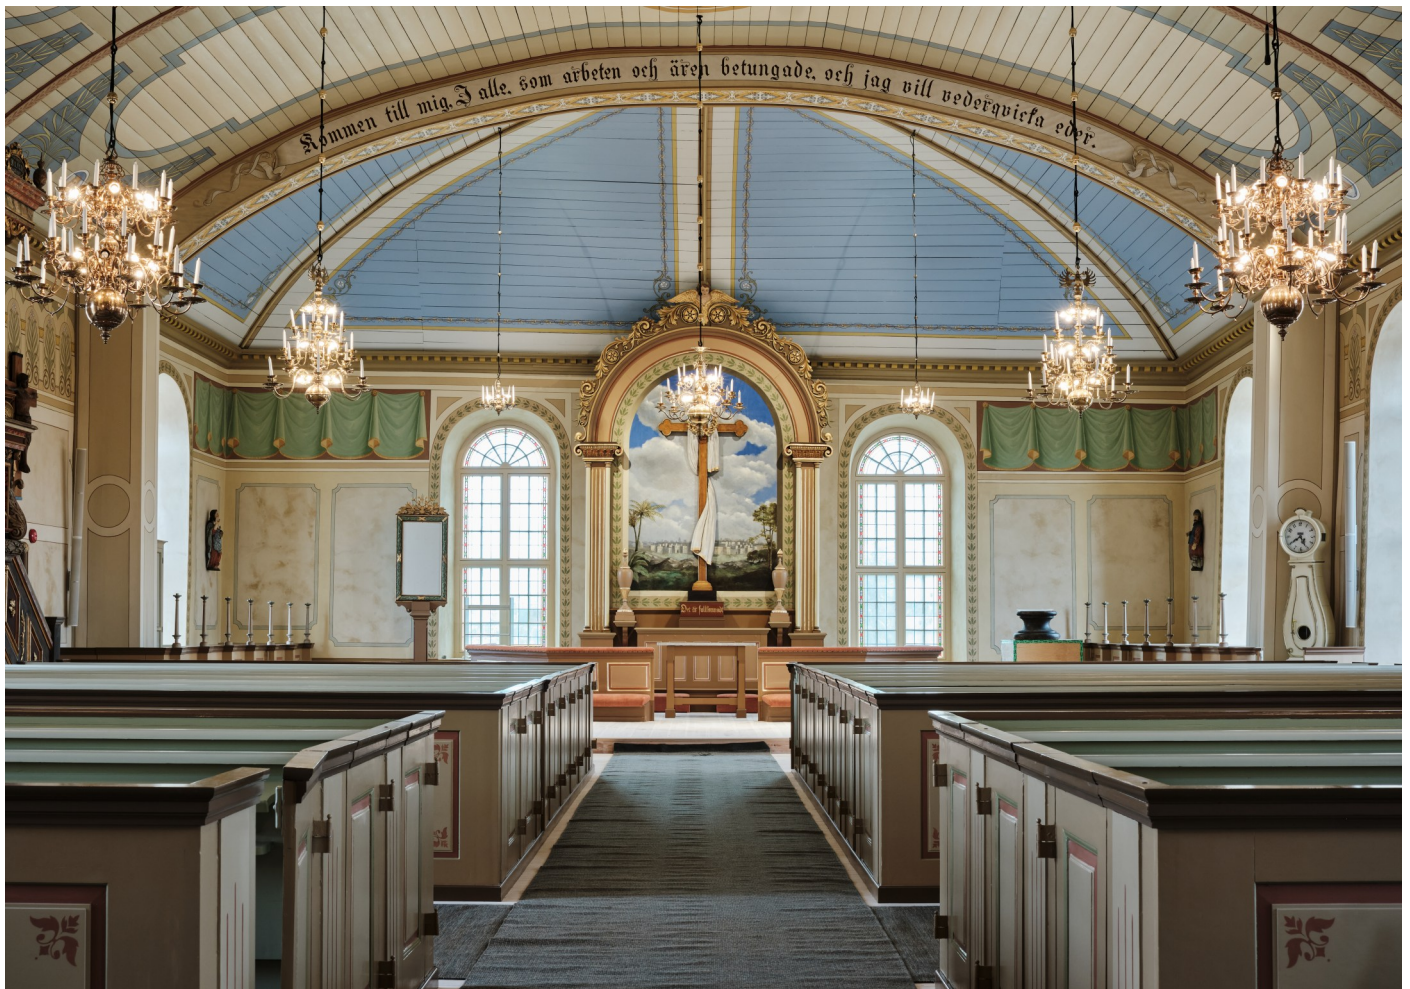
Efter renoveringen 2026

Det har krävts en omfattande och var- sam insats för att återskapa kyrkans ursprungliga utseende. Arbetet har bland annat inneburit att de blyinfat- tade och bemålade korfönstren, som tidigare murats igen, har återställts. Det ursprungliga korgolvet har sänkts fram och frilagts efter att under lång tid ha byggts på och till stor del legat dolt under det senare golvet. Även schablon- och dekormålningarna på väggar och i tak, som tidigare varit övermålade, har kunnat tas fram.

Kortakets masonitinklädnad har av- lägsnats, vilket gjort det möjligt att fri- lägga det underliggande brädinklädda taket. Koret har dessutom försetts med en ny, integrerad tillgänglighets- ramp som på ett diskret sätt anpassar kyrkorummet för alla besökare. Även övriga delar av kyrkan – långhuset och sakristian – har anpassats genom att fyra kyrkbänkar, två sittbänkar samt vaktmästarbåset har flyttats för att skapa bättre funktion och rymd.

Tidstypiska kulörer har tagits fram, vil- ket har gett kyrkan som helhet en mer sammanhållen och harmonisk färg- sättning. För att bevara och förstärka känslan av den historiska miljön har linoljefärg använts på samtliga snicke- rier, medan väggarna har behandlats med kalkputs och kalkfärg. Man har dessutom försökt att använda så många lokala leverantörer som möjligt under processen.
