Ingarö kyrka

Ingarö församling, Stockholms stift

Ingarö kyrkväg 6, Ingarö socken, Värmdö kommun, Stockholms län, Södermanland

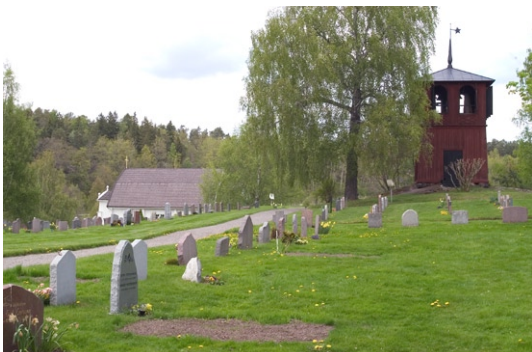
Kyrkogården från sydost med klockstapeln och kyrkan i bakgrunden.

Klockstapeln från 1871 står på en bergknalle sydost om kyrkan. Den har kvadratisk planform, är brädfodrad och rödfärgad med svarta ljudluckor och svart plåttak som kröns av en spira med kula och stjärna. I klockstapeln hänger storklockan, gjuten i Stockholm 1634 och inköpt till församlingen 1818 samt lillklockan, gjuten 1871 hos Bergholtz i Stockholm av två

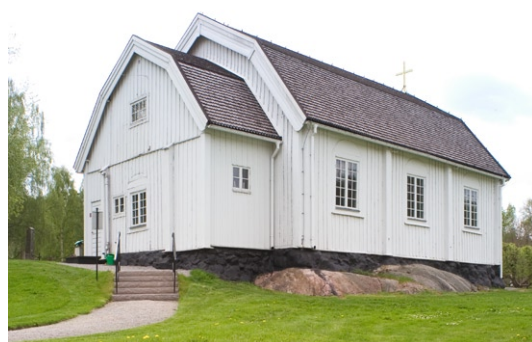
Kyrkan från nordost.

I likhet med de flesta skärgårdskyrkor är Ingarö kyrka knuttimrad och utvändigt brädfodrad.

Den är uppförd på en relativt hög, tjärad gråstenssockel. Under en period har kyrkan varit rödfärgad, men är nu målad med vit linoljefärg. Kyrkan har ett svagt brutet mansardtak täckt med tjärad takspån. Västra taknocken kröns av ett kors. Vapenhuset i väster har ett brutet tak som pryds av tre klot på låg, konformad sockel. Huvudingången är genom vapenhuset. Framför den finns en tresidig trätrappa med utökat vilplan och handikappramp från söder. Portalen har panelklädda dörrar.

Tre rektangulära, spröjsade fönster på vardera långsidan har ursprungligen varit rundbågeformade. De kopplade bågarna med spröjsad ytterbåge är från 1932 års restaurering. Ett rektangulärt fönster i västra gavelröset har eventuellt originalbågar kvar från 1700-talet. **Sakristian** har ett mindre fönster i öster och **vapenhuset** ett rundfönster över ingången i väster.

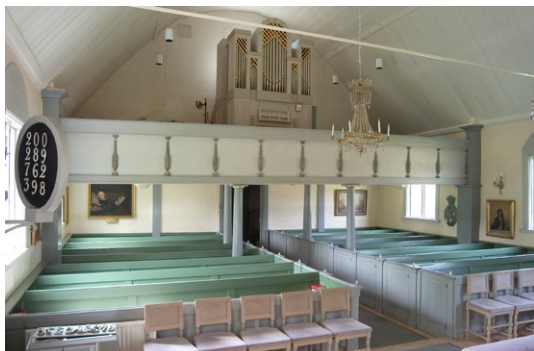
Interiör mot orgelläktaren i väster.

Genom ett litet **vapenhus** med trappa upp till orgelläktaren kommer besökaren in i det rektangulära kyrkorummet. En kraftigt utbyggd läktare gör att rummets hela rymd kan uppfattas först halvvägs fram i mittgången. Golvet i hela kyrkan består av slipade och lackade furubrädor. Väggar i **vapenhus** och trappa är täckta med stänkmålad masonit. Kyrkorummets väggar är målade i svagt gul ton över äldre färglager i blått och möjligen vitt. Takets ellipsformade trävalv är vitmålat. **Pilastrar**, panel, dörrar, pelare och bänkarnas gavlar är målade i en grå ton. Bänkarnas insida är grönmålad. Färgsättningen är från en invändig ommålning 1972, då predikstolens originalfärg togs fram av konservator Sven Dalén.

Orgelläktaren är troligen utbyggd redan under 1800-talet och inredd med fasta bänkar på norra sidan. Målat brädgolv samt väggar och tak som i kyrkorummet i övrigt. Läktarbröstning med halva balusterdockor har återfått en tidigare färgsättning med halva balusterdockor i marmorering. Läktarens takarmatur i form av vita cylindrar tillhör 1970-talets restaurering. Nuvarande orgel och orgelfasad är byggd 1980 av Åkerman & Lund Orgelbyggeri AB, har nio stämmor, två manualer och pedal. Samma orgelfirma hade tillverkat den äldre orgeln från 1923. Orgelfasaden är vitlaserad med dekor i guld. Bakom orgeln, i vapenhusets övervåning, ligger kyrkans brudkammare, som togs i bruk 1980. Belysningen under läktaren och i vapenhuset har ersatts med ny armatur 1998.

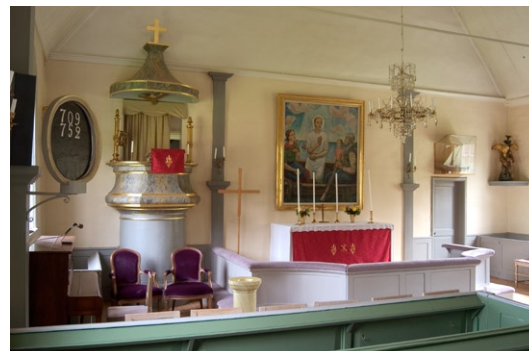
Koret i öster. Altartavla © EINAR FORSETH/BUS 2008

Predikstolen, ursprungligen placerad över altaret och med ingång från **sakristian**, flyttades i samband med restaureringen 1932 till östra väggens norra fält, med tillträde från den tillbyggda **sakristian**. Anledningen var att vinna ökat utrymme i **koret**. Samtidigt flyttades altaret in mot östväggen och **altarringen** försköts på motsvarande sätt mot öster.

Själva altarbordet är uppfört av enkla träskivor. På altaret står ett krucifix, utfört 1959 av skulptören Arne Jones och skänkt till Ingarö kyrka 1981. Altartavlan, utförd 1952 av konstnären Einar Forseth (1892–1988), föreställer Kristus predikande för fiskarbefolkningen. Den ersatte en altartavla från Kungsholmens församling som hängdes upp i Ingarö kyrka 1907. Dopfunten av trä från senare delen av 1900-talet är målad i grön marmorering.

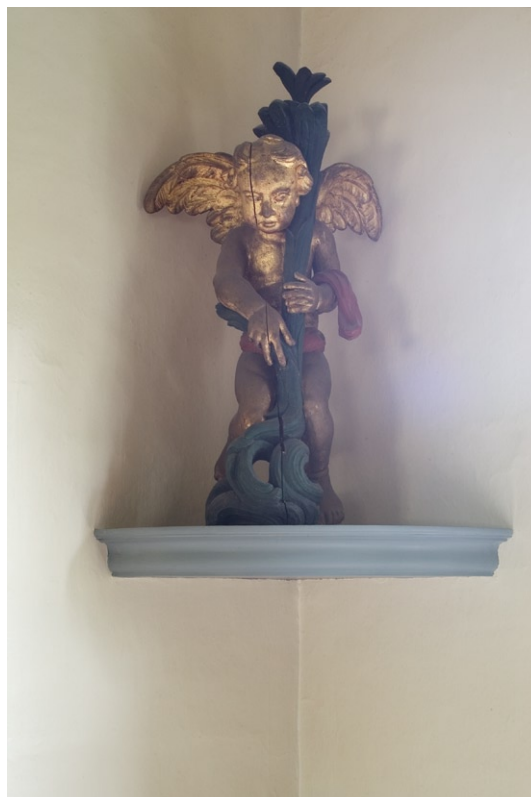
Skulpterad ängel ovanför kyrkvärdsbänken.
