# Flackarps kyrkogård

Vård- och underhållsplan, 2022

Rapport 2022:45

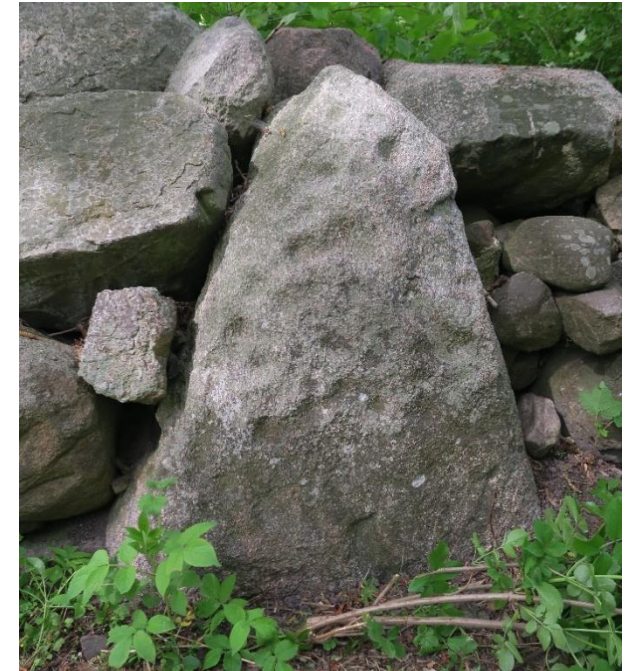
Stående sten med skålgropar på utsidan av kyrkogårdsmurens östra hörn.

Att landskapet i och kring Flackarp varit befolkat i flera tusen år visar de olika typer av fornlämningar som hittills är registrerade i Riksantikvarieämbetets fornminnesinformationssystem FMIS. En av dem är ett meterhögt stenblock med ett 20-tal skålgropar som står på utsidan av kyrkogårdsmurens östra hörn.

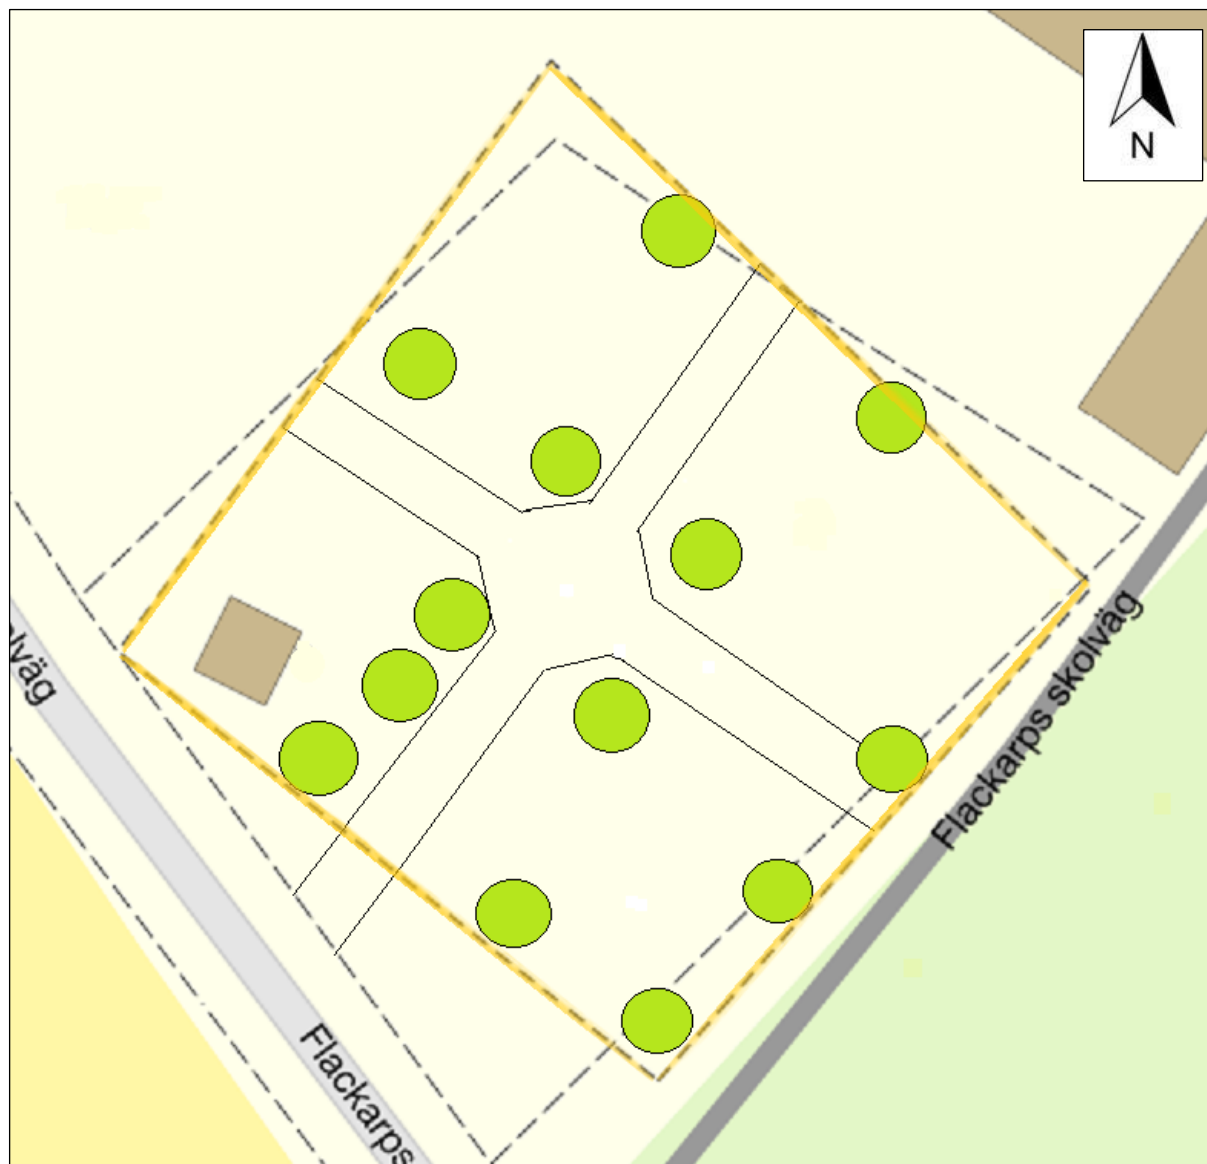
Karta över Flackarps kyrkogård med klockstapel, träd och gångsystem markerade. Den gulmarkerade, streckade linjen visar kyrkogårdens ungefärliga avgränsning. Den andra streckmarkeringen är gränsen för fastigheten Flackarp 16:2.

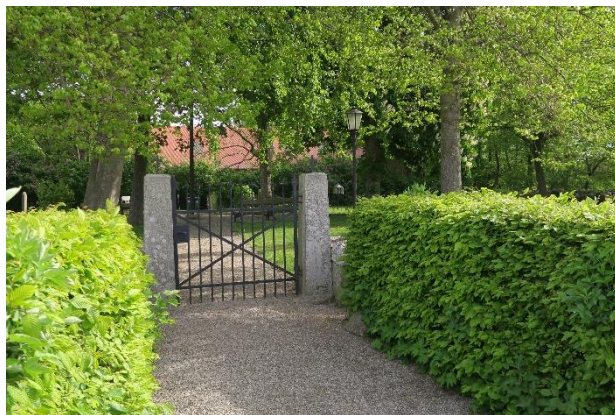
Ingången till kyrkogården ligger mitt på den sydvästra sidan. Här leder en ca 2 meter bred grusgång från Flackarps skolväg till kyrkogårdens grind. Gången omges på båda sidor av höga, formklippta häckar av avenbok. Grinden är av svartmålat smide med stående, smala spjälor som avslutas uppåt av franska

Gången fram till kyrkogårdens grind omges av formklippta häckar av avenbok.

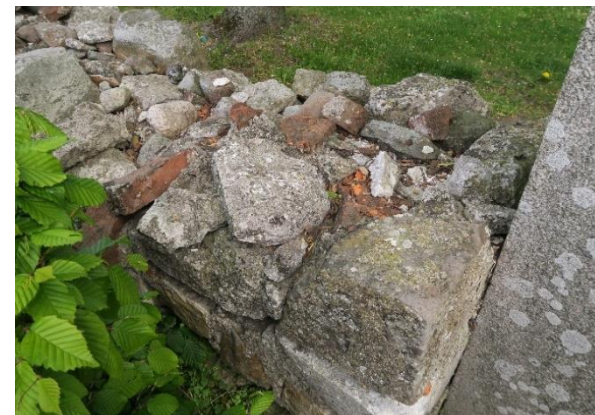
Kyrkogården omges av en kallmurad stenmur. Utmed den sydöstra sidan är muren i huvudsak uppbyggd av natursten med inslag av flera större block. Utmed den sydvästra och nordvästra sidan finns även här fältsten i muren men framför allt i botten. I de övre delarna finns i stället stora inslag av huggen sandsten och rester av tegel. Detta kan peka mot att man här har använt rivningsrester från kyrkan för att bygga på muren. Den nordöstra gränsen av kyrkogården är till stora delar invuxen i kraftiga buskage men verkar vara avgränsad av en mer jordvallslignande konstruktion med inslag av stenblock.

I både den sydvästra och nordvästra muren finns huggen sandsten och tegel som bör vara från rivningen av kyrkan.

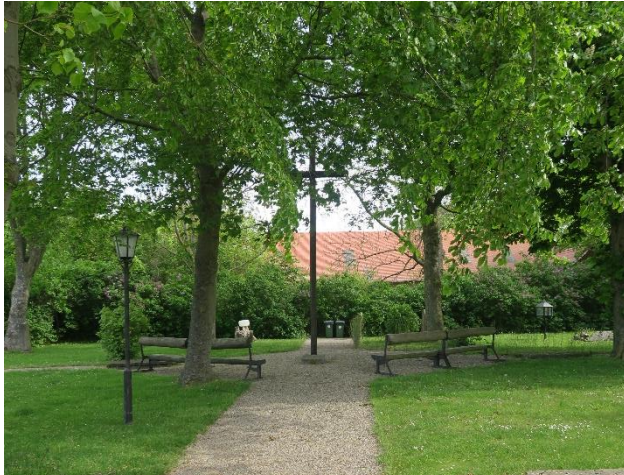
Gången mot kyrkogårdens centrum med ett högt träkors och vilobänkar. Till vänster om gången syns en av två stolplykto.

En liten bit ifrån varandra, på ömse sidor om gången från grinden står två stolplykto. De är svartmålade och har sexsidiga lykthus med klarglas. I kyrkogårdens östra hörn står också en lågt placerad fasadbelysning som är riktad upp mot klockstapeln.

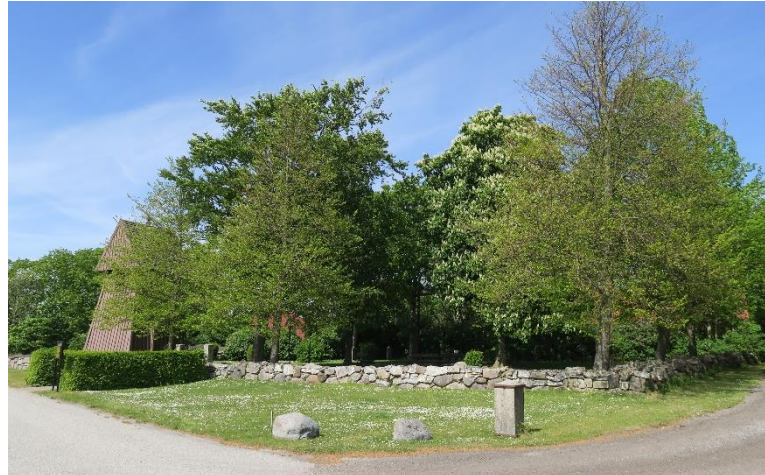
Foto över entrésidan med ingång och en gräsyta där det är möjligt att parkera. Här syns också flera av kyrkogårdens 13 träd.

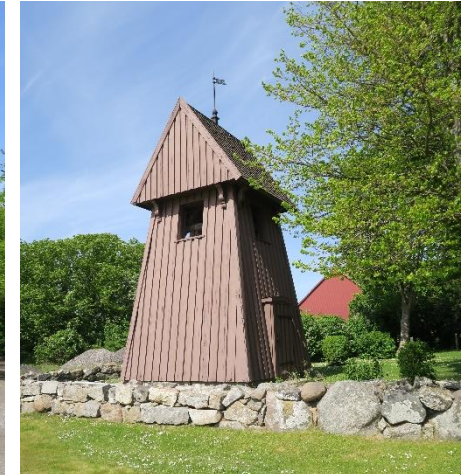
Klockstapeln i kyrkogårdens västra hörn.

I kyrkogårdens västra hörn står en klockstapel av trä med brunmålade fasader och ett stickespånstak. På taknockens mitt finns en vindflöjel med året 1953. Det var året då klockstapeln hade restaurerats på samma plats där den gamla stod. I samband med restaureringen flyttades den gamla kyrkklockan tillbaka till tornet från Uppåkra kyrka där den hade funnits sedan rivningen av Flackarps kyrka år 1865.

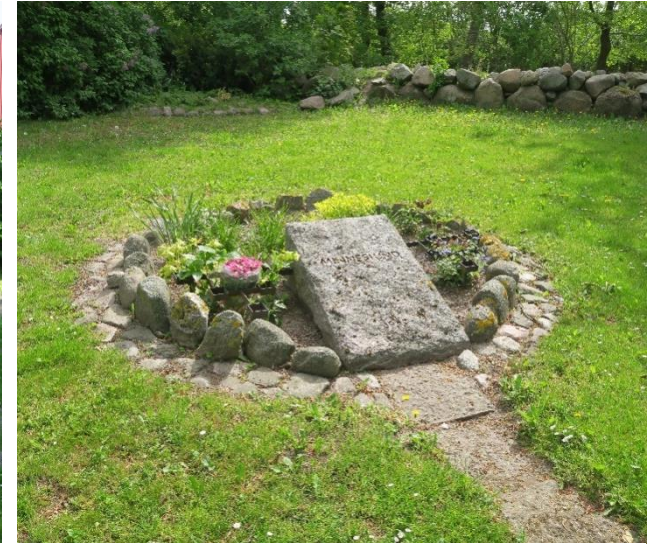
Stenläggning och plantering i minneslundens centrum.

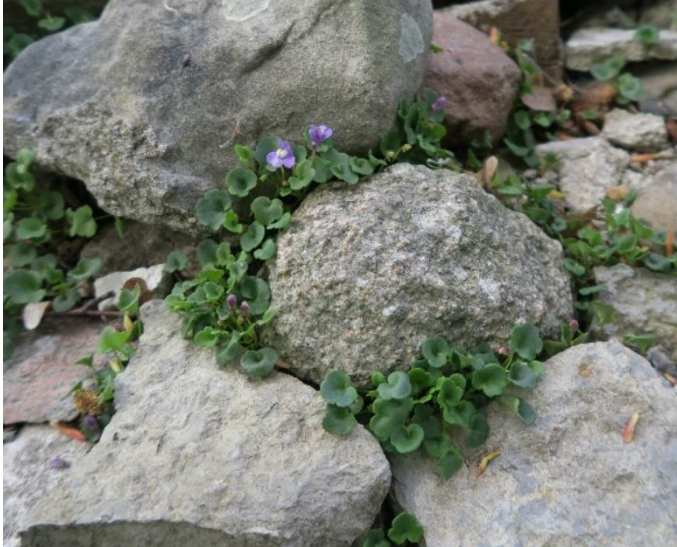
I muren söder om ingången växer murreva.

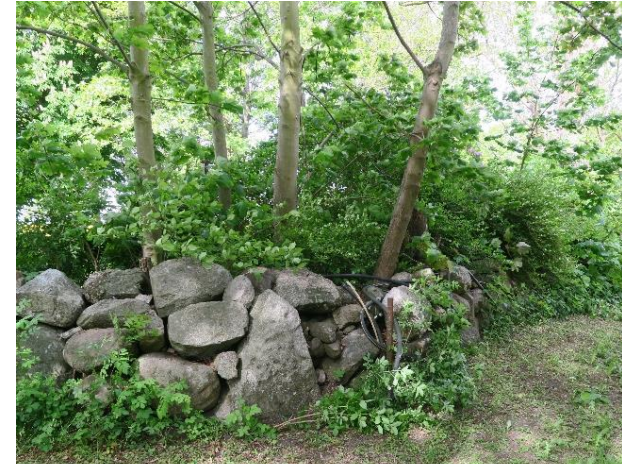
Stenmur utmed kyrkogårdens nordöstra sida med inväxning av träd och buskar som behöver tas ner och hållas efter. I hörnet står en fornminnesmärkt sten med skålgropar.

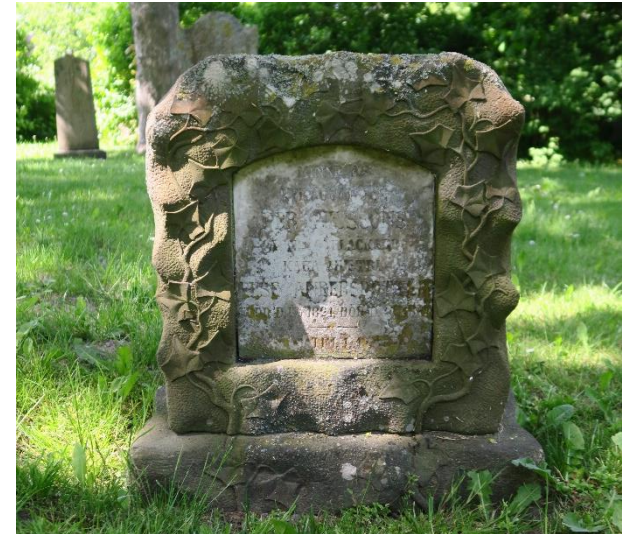
**I-II:** På kyrkogården finns nio äldre gravvårdar som består av mjuka bergarter som kalksten, sandsten eller marmor. De tillhör alla begravningsplatsens äldsta gravvårdar och har höga åldersvärden liksom kulturhistoriska och hantverksmässiga värden. Alla är mer eller mindre påverkade av vittring, missfärgning och sprickbildning. En genomgående översyn av samtliga vårdar bör göras av en stenkonservator med syftet att

Äldre gravvård i behov av rengöring och konservering.

bedöma vårdarnas status och vilka åtgärder som kan bidra till att de så långt möjligt kan bevaras för framtiden. Ett åtgärdsförslag är att införa väderskydd i form av lådor som monteras över gravvårdarna under vinterhalvåret för att undvika att de utsätts för nederbörd och frostsprängning. Ytterligare en angelägen åtgärd vore att dokumentera de inskriptioner på dessa vårdar som fortfarande är läsbara med avseende på att risken är stor att de försvinner med tiden.

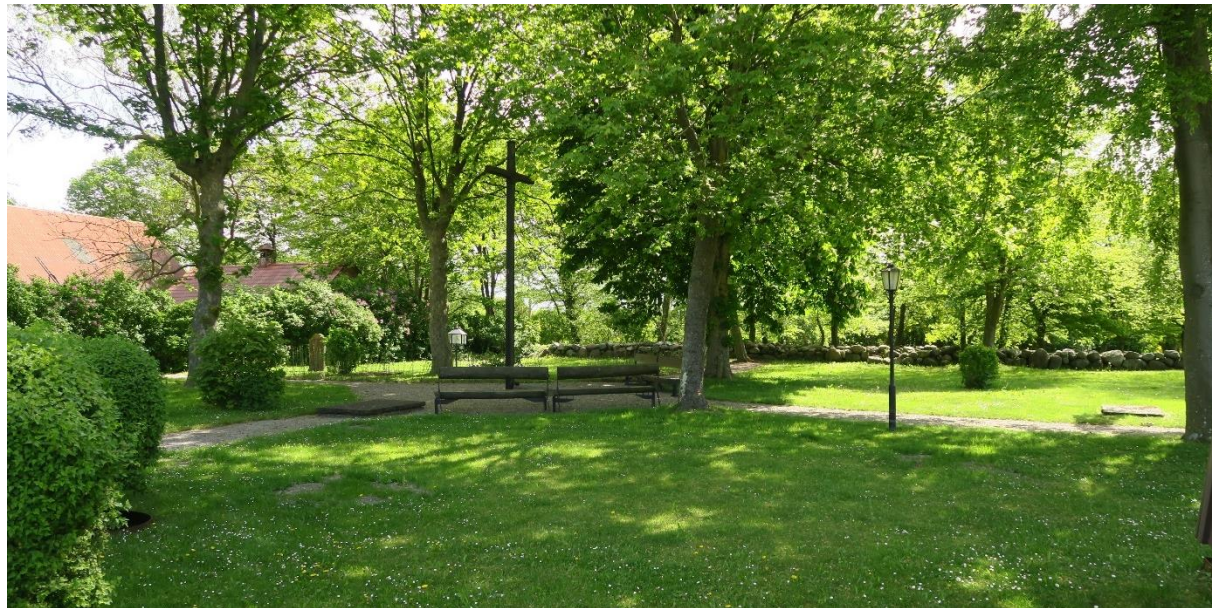
Gräsyten i kyrkogårdens sydöstra hörn kan vara lämplig att helt eller delvis sköta som en ängsyta.

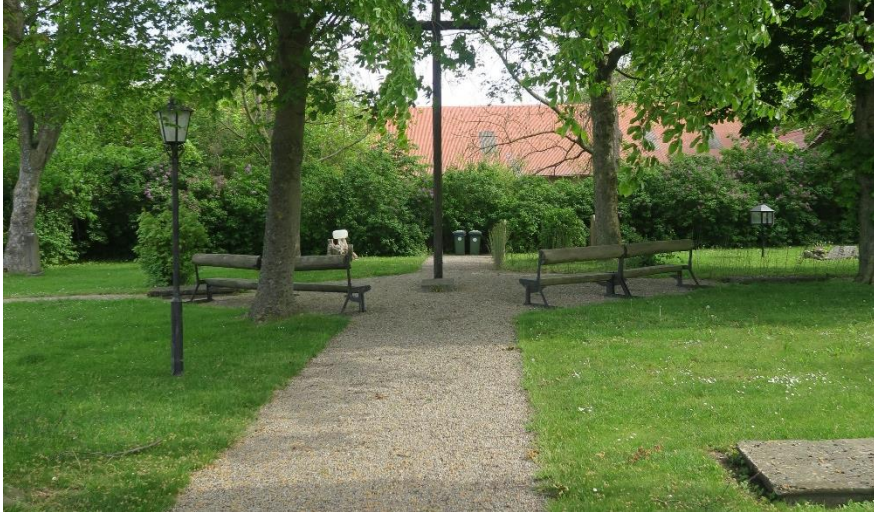
Gravvård/häll nr 1 i gräset till höger och gravvård/häll nr 2 på grusgången bakom stolplyktan till vänster.

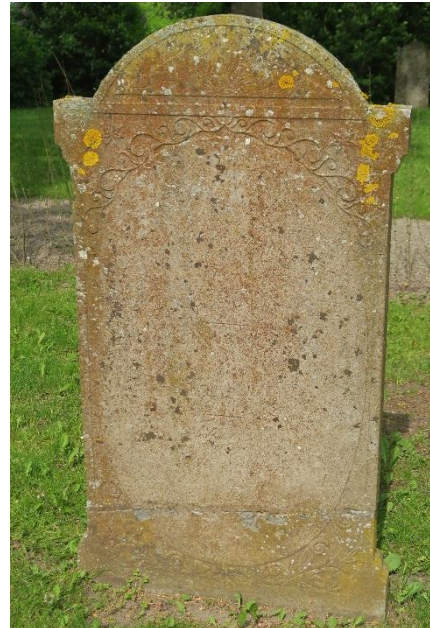
Nr 5

5	1837	X	Stående rektangulär kalkstengravvård av skånsk typ med ett välvt krön. På krönet är en triangel med symbolen av det allseende ögat inristad. På större delen av framsidan finns ett ovalt textfält med inskriptionerna över de döda i skrivstil. Ovanför och under textfältet är en dekor av skulpterade växtslingor i upphöjd relief. Längst upp finns även två sjuuddiga stjärnor. Gravvården ser ut att vara lagad längst ner på grund av en genomgående, horisontell spricka.	Gravvården står i en gräset i den nordöstra delen av kyrkogården.	På grund av att värden är av hög ålder, är karaktäristiskt skånsk, relativt välbevarad och har tydbara inskriptioner har den <b>mycket höga ålders- och kulturhistoriska värden</b> .  Vården bör ses över av stenkonservator, rengöras från alg- och lavpåväxt och andra åtgärder genomföras så att den så långt möjligt kan bevaras för framtiden.
6	X	X	Gravvården har samma utformning som vård nr 5 både vad gäller storlek, form och dekor. Denna är dock betydligt mer vittrad och har även en vertikal, genomgående spricka. Möjligtvis kan delar av texten fortfarande tydas i ett bra släpljus.	Gravvården står i gräset i den nordöstra delen av kyrkogården, nära den nordöstra grusgången.	Gravvården har <b>ålders- och kulturhistoriska värden</b> och bör ses över av stenkonservator för att avgöra hur den som bäst kan bevaras för framtiden. Det hade också varit bra om texten så långt möjligt kan tydas innan det är för sent.

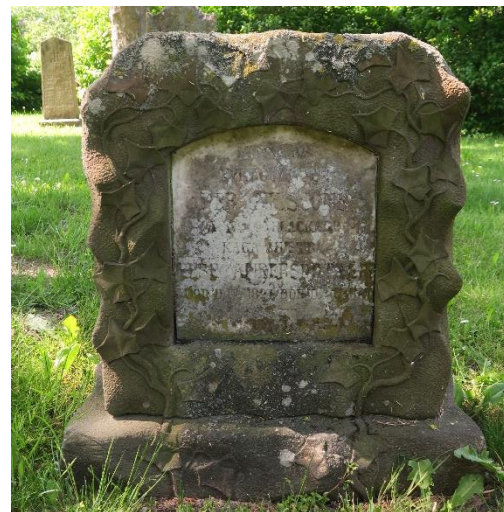
Nr 9

9	1864	Kyrkovården Per Nilssons Kära hustru Else Andersdotter.	Gravvård av sandsten med ett skulpterat bladverk av murgröna i upphöjd relief på både livsten och sockel. Textplattan är av marmor och är infälld i livstenen. Marmorn är vittrad och texten börjar bli svårläst. På vården finns en påväxt av alger och lavar.	Vården står i gräs i kyrkogårdens norra del.	Gravvård i en naturromantisk stil från tiden 1850- till 1880-tal. Högt <b>åldersvärde</b> och mycket höga <b>hantverksmässiga värden</b> . Inskription av hemmansnummer No6 Flackarp tillför <b>lokalhistoriska värden</b> . Gravvården bör rengöras från alg- och lavpåväxt och på bästa sätt bevaras för framtiden. Hustrun har sitt eget efternamn enligt äldre tradition.
10	1860	X	Hög och smal gravvård med bruten topp. Ovanför texten är en dekor av ett enkelt kors inhugget. Maken är här begravd 1860 och hustrun 1888 vilket då var 23 år efter det att medeltidskyrkan hade rivits och kyrkogården formellt övergivits.	Vården står i gräs i den norra delen av kyrkogården.	Tidstypisk, enkel gravvård från 1800-talets mitt. Kopplingen till en gravsättning av en maka flera år efter det att kyrkogården övergavs har ett <b>lokalhistoriskt värde</b> . Hustrun har sitt eget efternamn enligt äldre tradition.

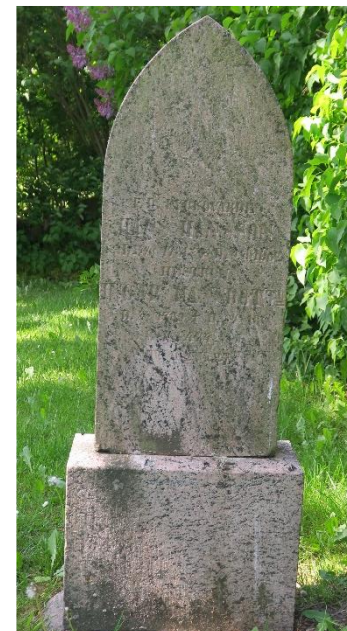
Nr 11

11	1862	Fd Kyrkovården Hustrun	Hög och smal gravvård av ljus gnejs med en ett spetsbågigt format krön i nygotisk stil.	Vården står i gräs i den norra delen av kyrkogården.	Vården har en tidstypisk utformning och representerar en gravsättning som tillkom strax innan rivningen av kyrkan och kyrkogårdens övergivande.
