# Görslövs kyrkogård

Vård- och underhållsplan, 2020

**Regionmuseet i Skåne**

Rapport 2020:56

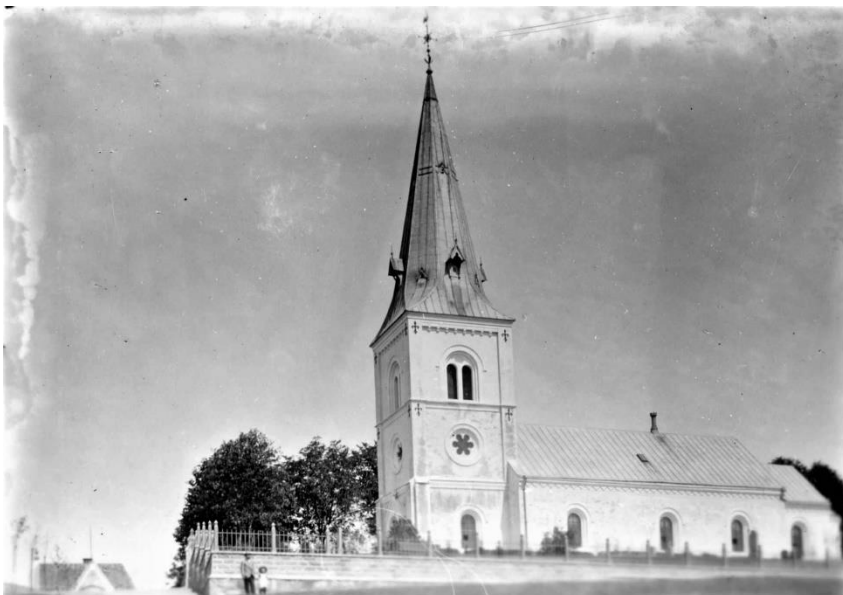
På fotot (år oklart) syns den nya muren i söder, delar av en trädkrans kring kyrkogården och unga trädplantor utmed uppfarten i väster. Källa: Folklivsarkivet Lund.

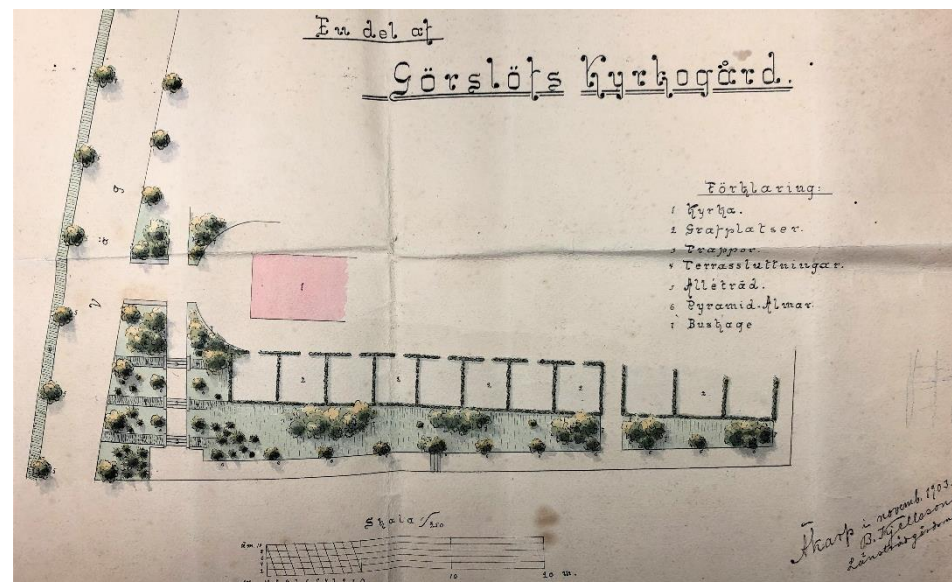
Ritning utförd 1903 av länsträdgårdsmästare B Kjellsson med förslag på gestaltning av en utvidgning av kyrkogården i söder. Källa: kyrkoarkivet.

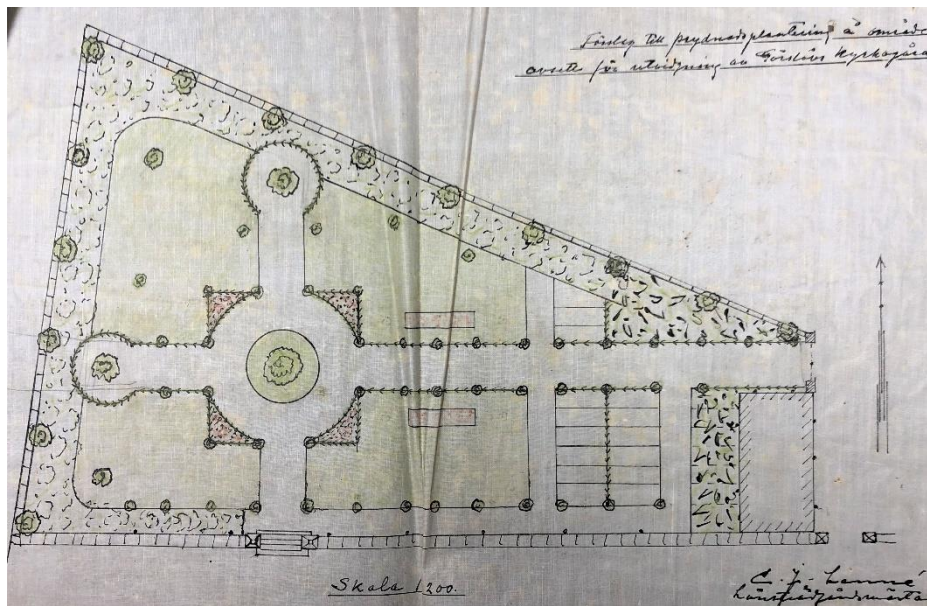
Länsträdgårdsmästare Carl Jönsson Lennés förslag till en ny del av kyrkogården år 1926. Källa: kyrkoarkivet.

församling. I brevet kommenterar Nils Blanck en remiss. Den gällde ett nytt förslag till utbyggnad i norr som församlingen i Görslöv lämnat in till länsstyrelsen. Förslaget var ritat av dåvarande länsträdgårdsmästare Carl Jönsson Lenné (se ritning ovan till vänster). I brevet till kyrkoherden framför Blanck flera invändningar mot Lennés förslag och kontrar med att bifoga en helt ny, egen ritning. Det hela slutar med att församlingen antar Blancks förslag och skickar en ny ansökan till Länsstyrelsen som i ett beslut i september 1926 lämnar sitt tillstånd till en utbyggnad i enlighet med Nils Blancks ritning. Hans förslag innebar också att man istället för att riva den gamla muren gjorde en öppning i den med en trappa ner till den nya delen. Några år senare var utbyggnaden klar och i en skrivelse den 7 februari 1934 förordnade biskopsämbetet

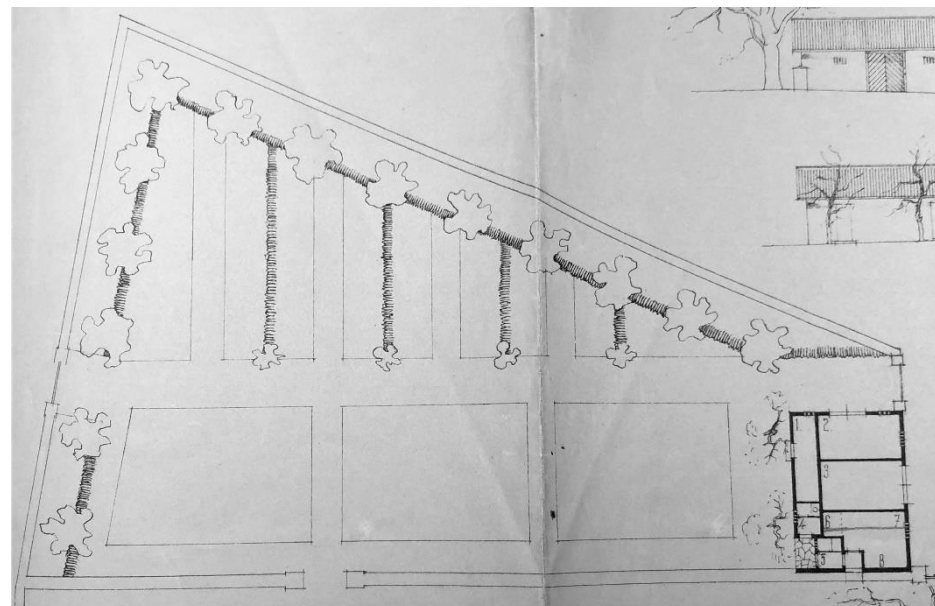
Arkitekt Eiler Graebes situationsplan från år 1936 ger en bild av länsarkitekt Nils Blancks gestaltning av den nya delen vilken hade anlagts 10 år tidigare. Källa: kyrkoarkivet.

Nils Blancks ritningar över den nya kyrkogården har inte kunnat hittas i arkiven. Däremot framgår hans gestaltning på en av Eiler Graebes ritningar (se ovan till höger) som visar en översikt över den nya delen av kyrkogården och bårhusets placering. I arkiven finns också ritningar över den nya delens grindar och över öppningen i muren med trappan mellan den

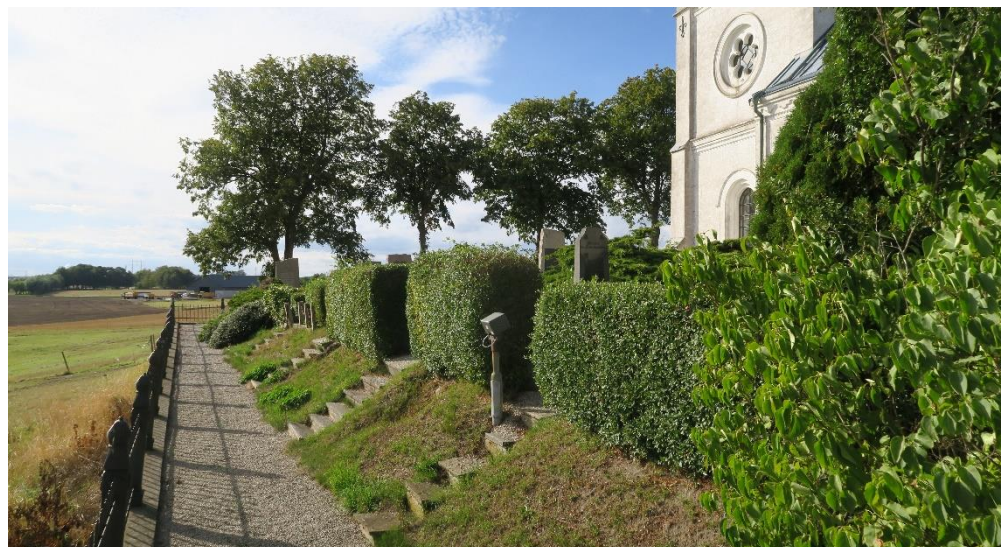
Sluttning med trappor ner till gången utmed muren i kyrkogårdens sydvästra del.

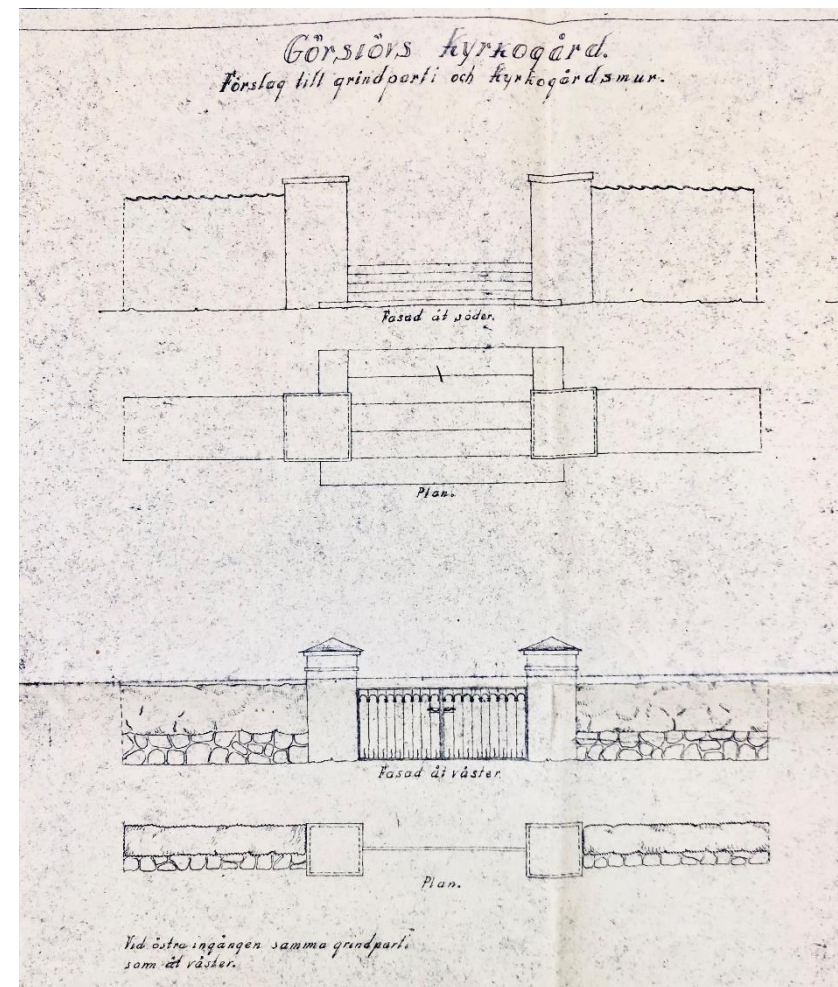
Ritning över grindar och grindstolpar till den nya delen och en ny öppning i den gamla muren med grindpelare och trappa upp till den äldre delen av kyrkogården. Vem som ritat och när är tyvärr oklart. Källa: kyrkoarkivet.

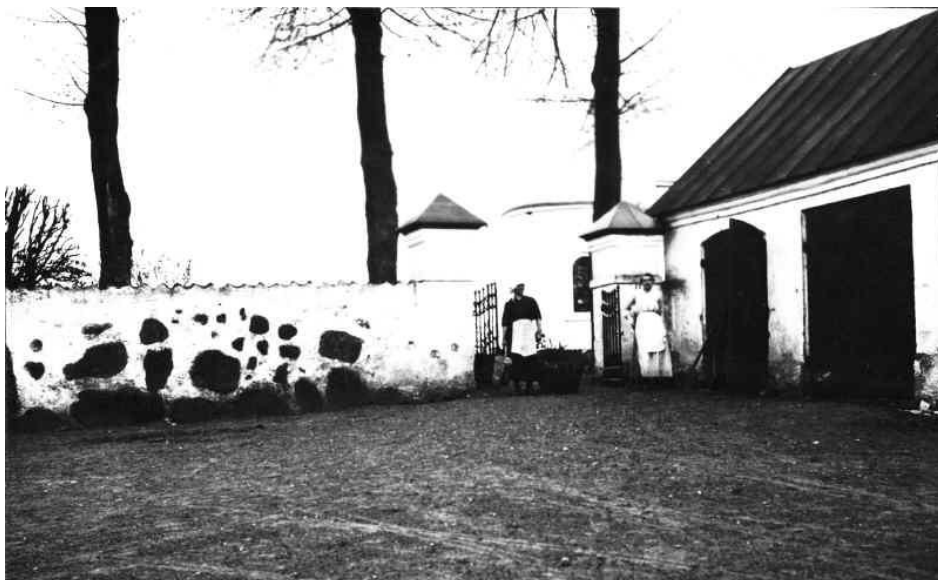
Foto som visar det gamla bårhuset och grinden bredvid. Årtal och fotograf okänt men tiden är från tiden före 1936 då det nya bårhuset uppfördes. Källa: Kulturmiljöbild.

på bredden. Enligt ett äldre foto (se sidan 15) har pelarna tidigare haft pyramidformade tak och mellan dem har det funnits en dubbelgrind av järn. Idag saknas grinden och avtäckningen är i form av platta plåttak. Ändringen av taken kan ha skett i samband med utbyggnaden av den nya delen av kyrkogården i norr. Där har grindpelarnas tak i alla tre ingångarna en liknande utformning.

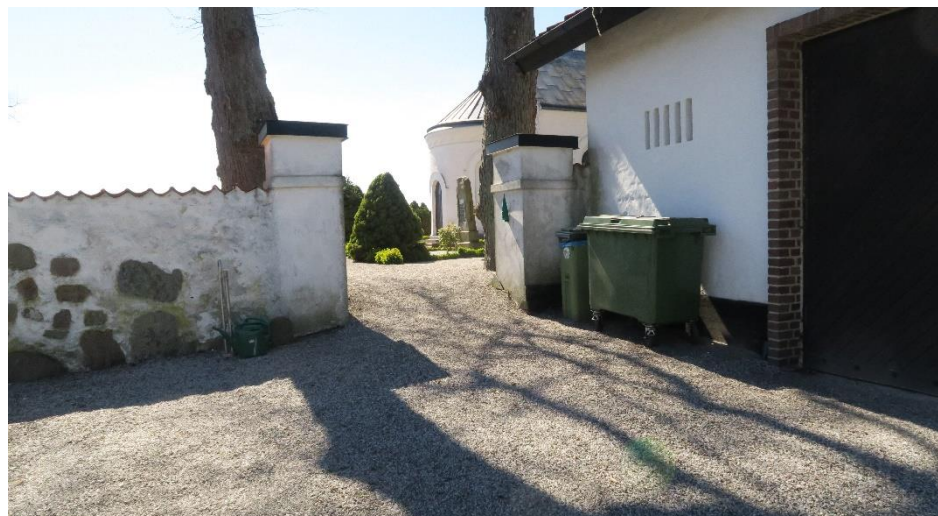
Samma vy som ovan, träden är äldre, grindpelarna har andra tak och bårhuset är ett annat men muren är sig lik.

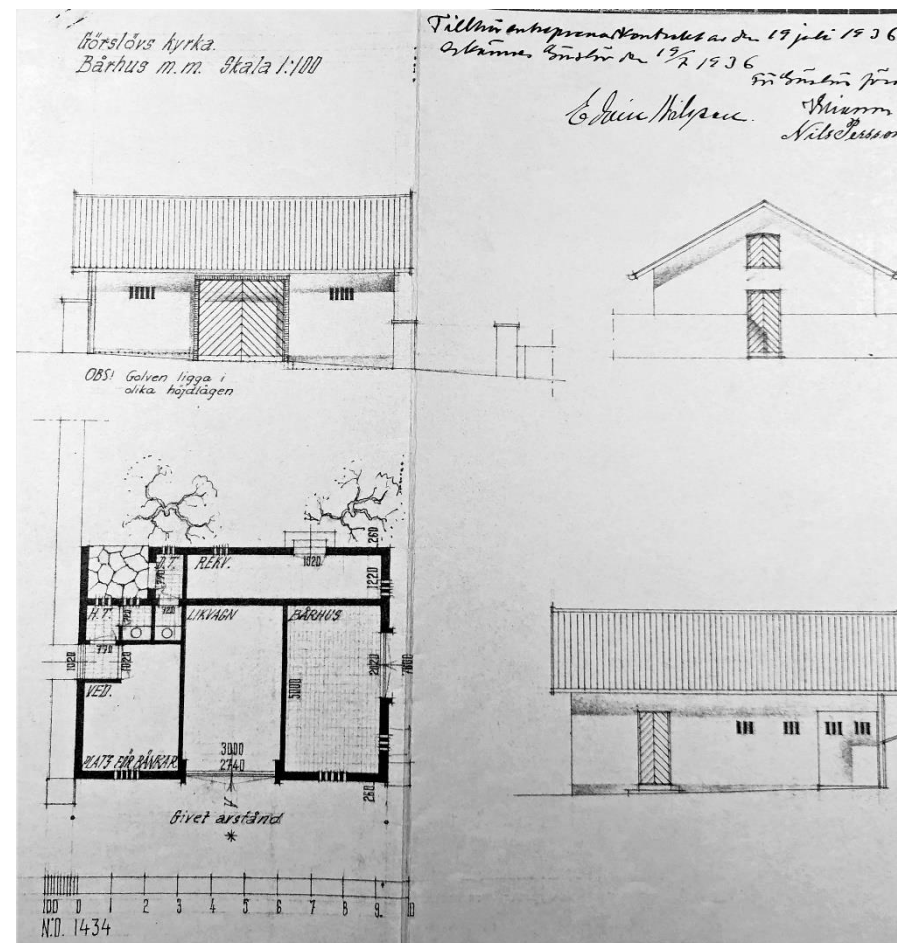
Detalj från en av Eiler Graebes ritningar från år 1936 över ett nytt bårhus.  
Källa: kyrkoarkivet

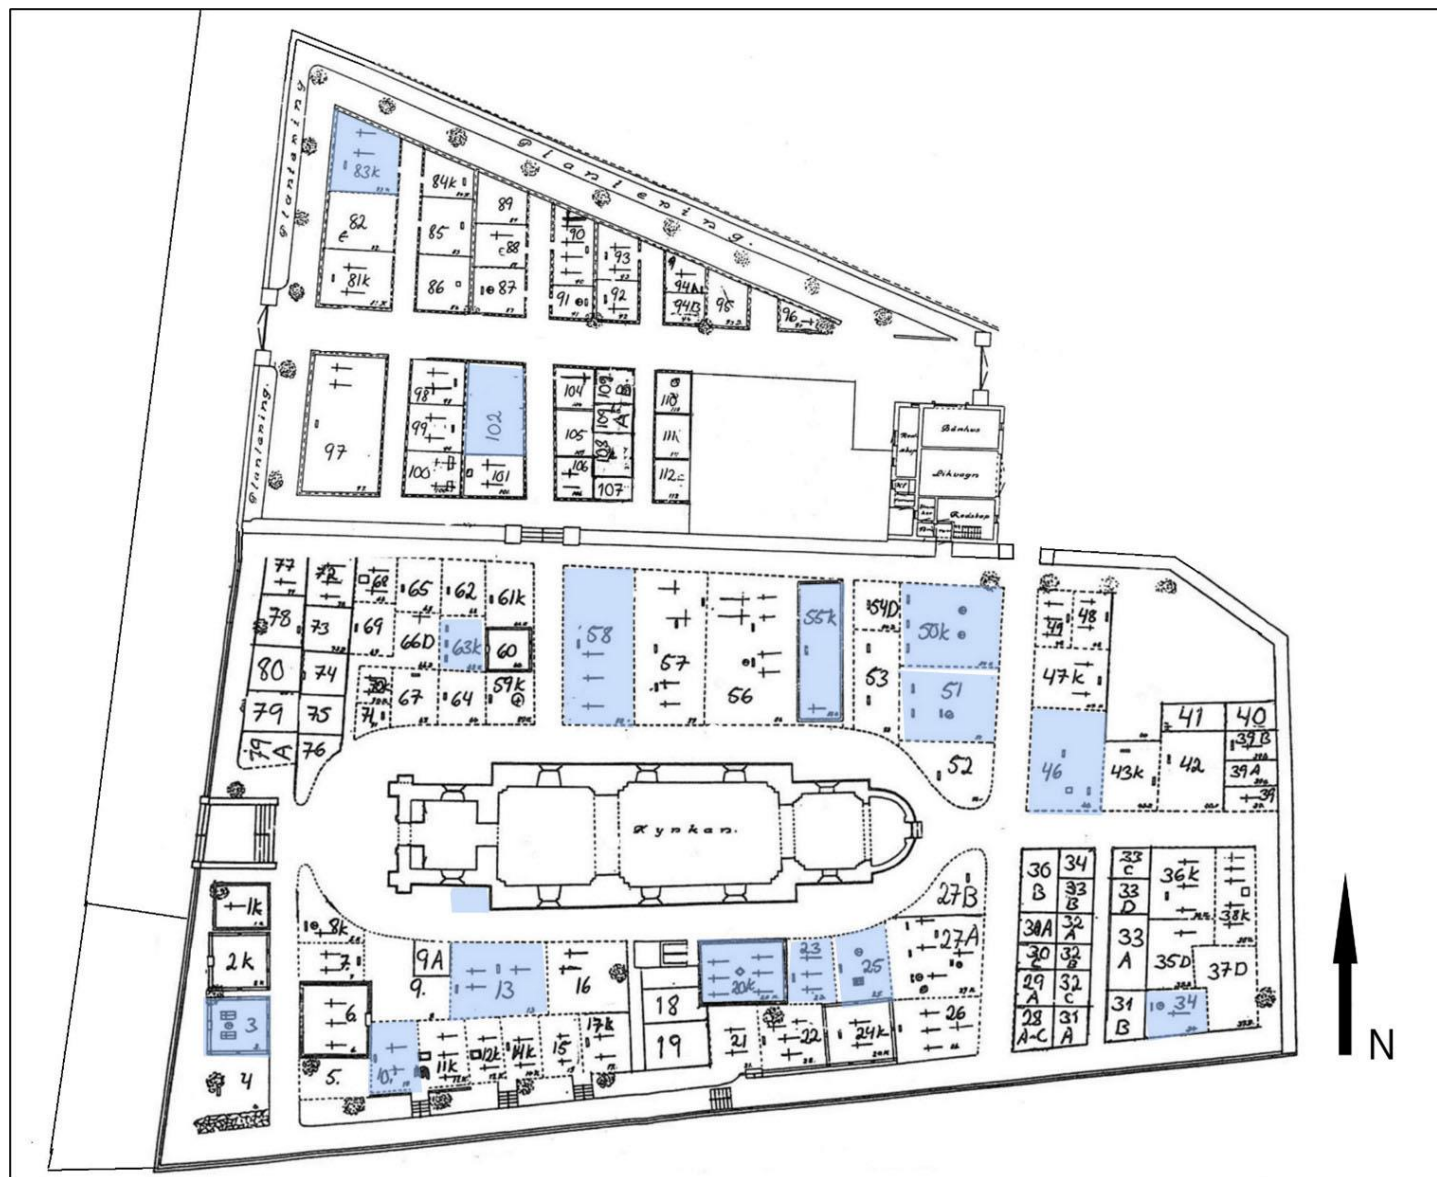
Ritning över Görslövs kyrkogård (redigerad), källa Uppåkra församl ing. Utvalda gravvårdar och gravplatser enligt bilaga 1 är markerade i blått.

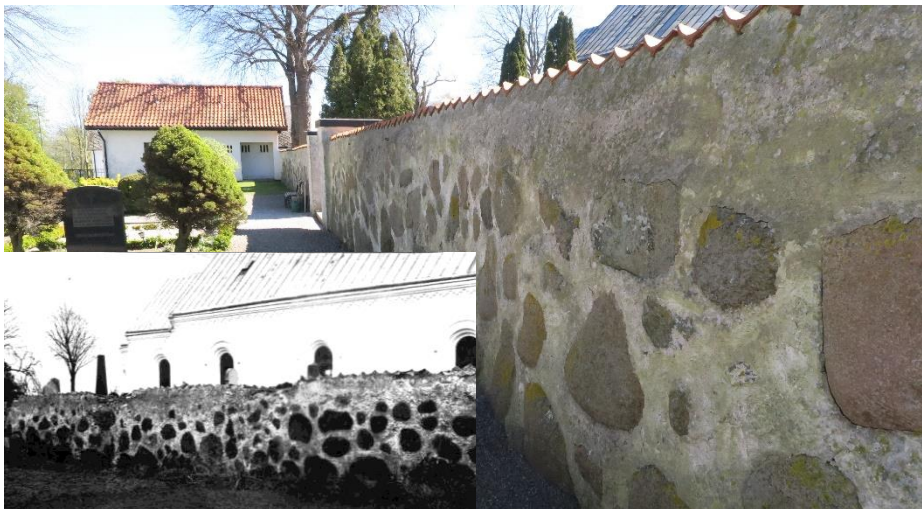
Den gamla kyrkogårdens norra mur här sedd från utsidan på den nya delen i norr. Infällt är ett äldre foto av muren från tiden innan utbyggnaden av den nya delen.

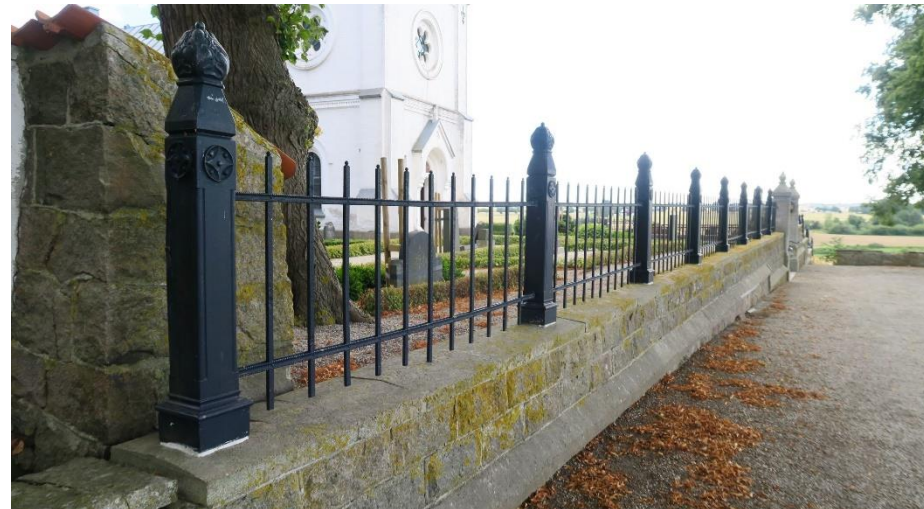
Muren i väster och söder är uppförd under 1900-talets början.

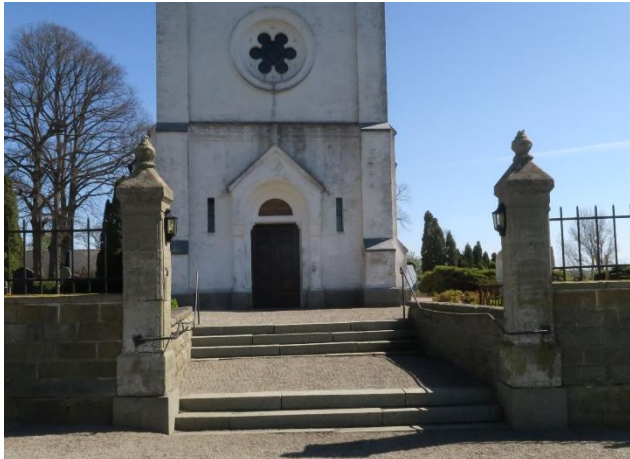
Huvudentrén i väster till kyrkan och den gamla kyrkogården.

På den västra kortsidan av den gamla kyrkogården anlades en ny entré i samband med att dagens mur byggdes i början av 1900-talet. Mellan två höga pelare leder här en tre meter bred trappa i två etapper upp mot kyrkan. Pelarna på ömse sidor om trappan är murade av tegel och putsade. De har pyramidformade tak av betong som kröns av var sin gjuten knopp i betong med samma växtornamentik som dem på stolparna i järnstaketet på ömse sidor.

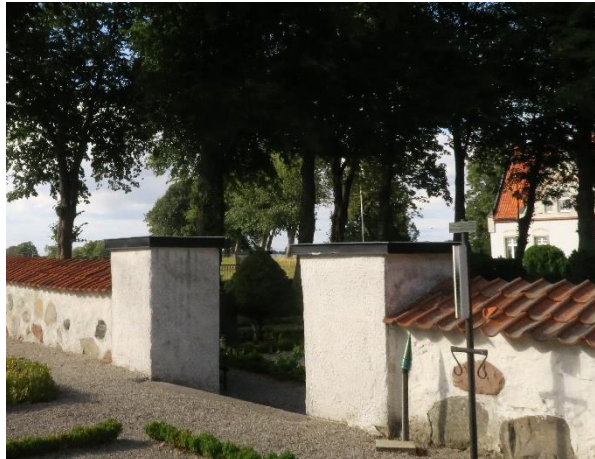
Öppningen i muren mellan den gamla och nya delen.

När den nya delen av kyrkogården anlades gjordes en öppning i den gamla kyrkogårdsmurens norra långsida. I den står två bastanta, kvadratiska och

vitputsade pelare med meterbreda sidor. Dessa är något högre än muren och avtäcks av platta, svarta plåttak. Mellan pelarna finns en stentrappa med fyra trappsteg upp till den gamla kyrkogården som här ligger ca 70 cm högre än den nya delen.

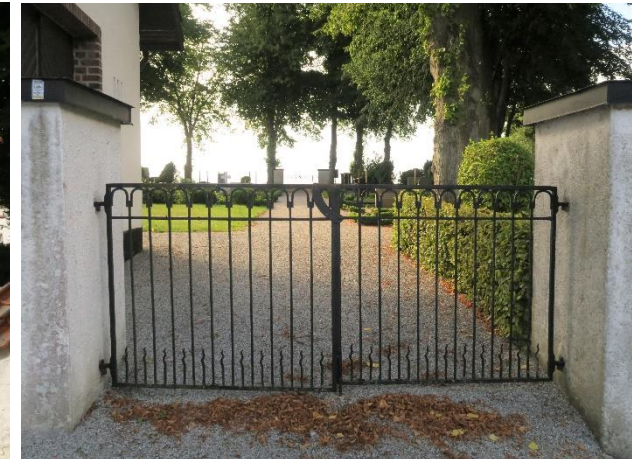
Grind till den nya delen från parkeringen i öster.

Till den nya delen av kyrkogården finns två ingångar. De ligger i linje med varandra, en i väster och en i öster. Mellan öppningarna leder en två meter bred och rak grusgång. Grindpelarna har samma utformning som i uppgången till den gamla kyrkogården. Kvadratiska, meterbreda, vitputsade och med platta, svarta plåttak. I båda grindöppningarna sitter en dubbelgrind av svartmålat järn. I grindbladens ram står täta, smala spjälor. Överst dekoreras de av en rad av rundbågar och nederst av korta, stående och vågformade järn mellan spjälorna.

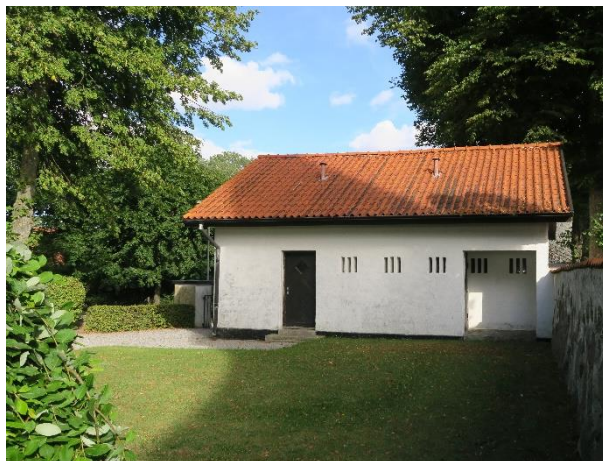
Det gamla bårhuset står längst i öster på den nya delen av kyrkogården.

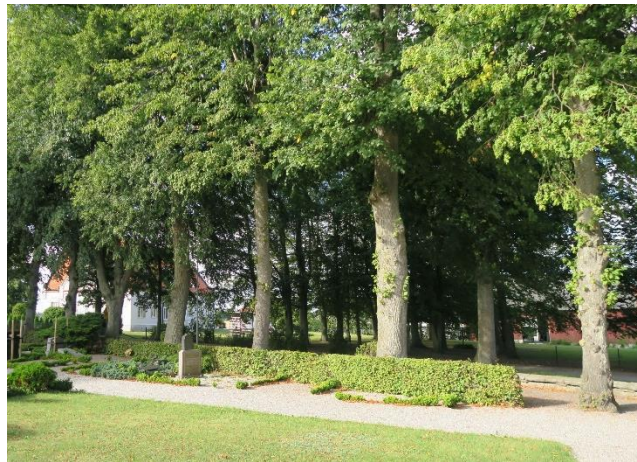
Trädrad av lindar och innanför den en avenbokhäck utmed den norra sidan av den nya delen av kyrkogården.

På den nya delen av kyrkogården finns två sektioner av avenbokhäckar. De är ca 80 cm höga och står ett par meter innanför den låga mur som omger denna del av kyrkogården. Häckarna står därmed i yttergränsen och ersätter på så sätt buxbomshäckarna på de sidor av gravplatserna som ligger utmed

avenbokhäckarna. I väster har flera plantor gått ut och häcken är inte helt komplett.

- Delar av det järnstaket som står på muren i föregående punkt är i behov av rostskyddsbehandling och ommålning.
- Övertäckningen av kalkstensskivor på den nya kyrkogårdsdelens yttre mur har vissa skador. Framförallt gäller det utmed den västra sidan där flera skivor har spruckit och behöver ersättas med nya.
- Avenbokhäckarna i den västra delen av den nya delen av kyrkogården har stora luckor. Här bör återplantering med ny avenbok göras för att återställa enhetliga häckar.

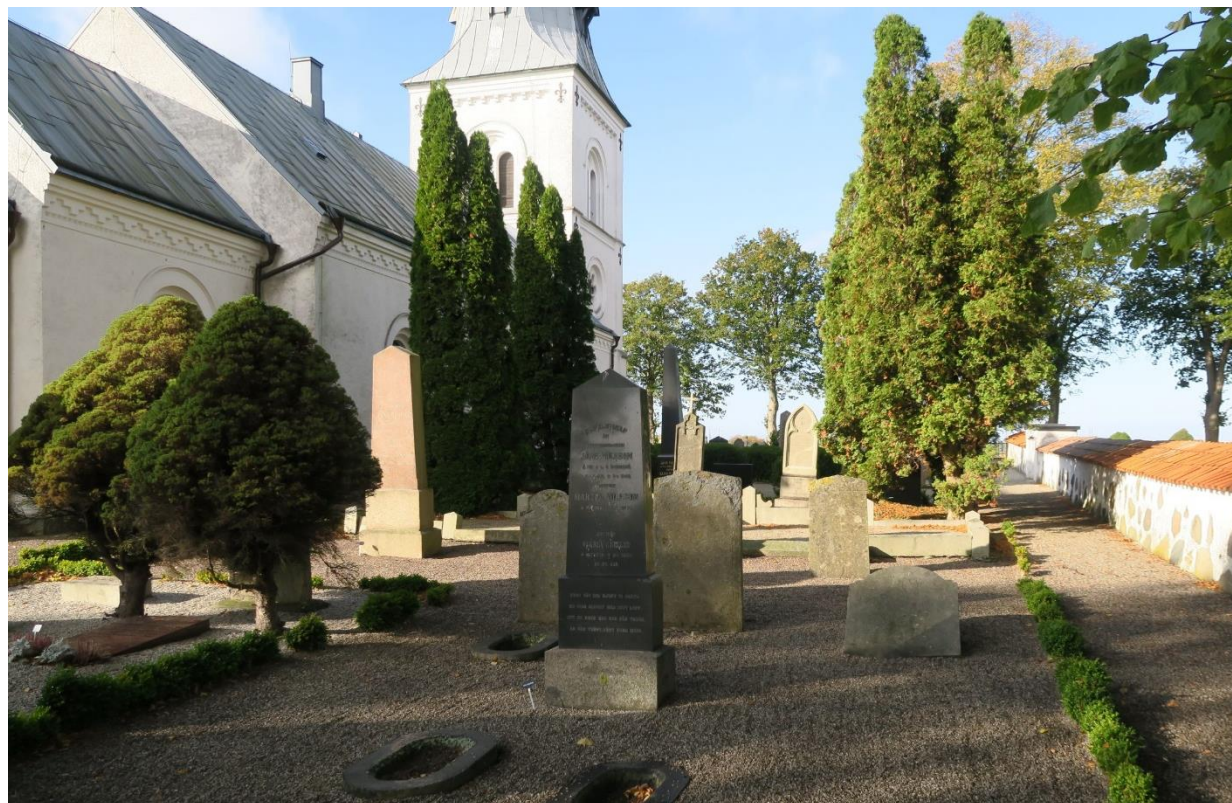
Område 1 sett från öster. I förgrunden syns tre ovala gravkar och bakom den närmsta gravvården står fyra av kyrkogårdens fem äldre kalkstensgravvårdar.

- På ett par gravplatser norr om kyrkan finns fem stående gravvårdar av kalksten från 1800-talets första hälft. De tillhör alla kyrkogårdens äldsta gravvårdar. Flera av dem är påverkade av vittring och/eller har sprickor. Alla har text på båda sidor. Ofta är texten svårsläst eller har fallit bort på grund av ytvittring. En vård har brutits av och ligger delvis ner. I lapidariet i nordost finns ytterligare en vård av samma slag men som ligger i sina tre beståndsdelar. Alla dessa gravvårdar behöver dokumenteras och kvarvarande inskriptioner skrivs ner av kulturhistoriska skäl. De behöver också undersökas av en stenkonservator för att bedöma status och vilka åtgärder som kan bidra till att de så långt som möjligt kan bevaras för framtiden.

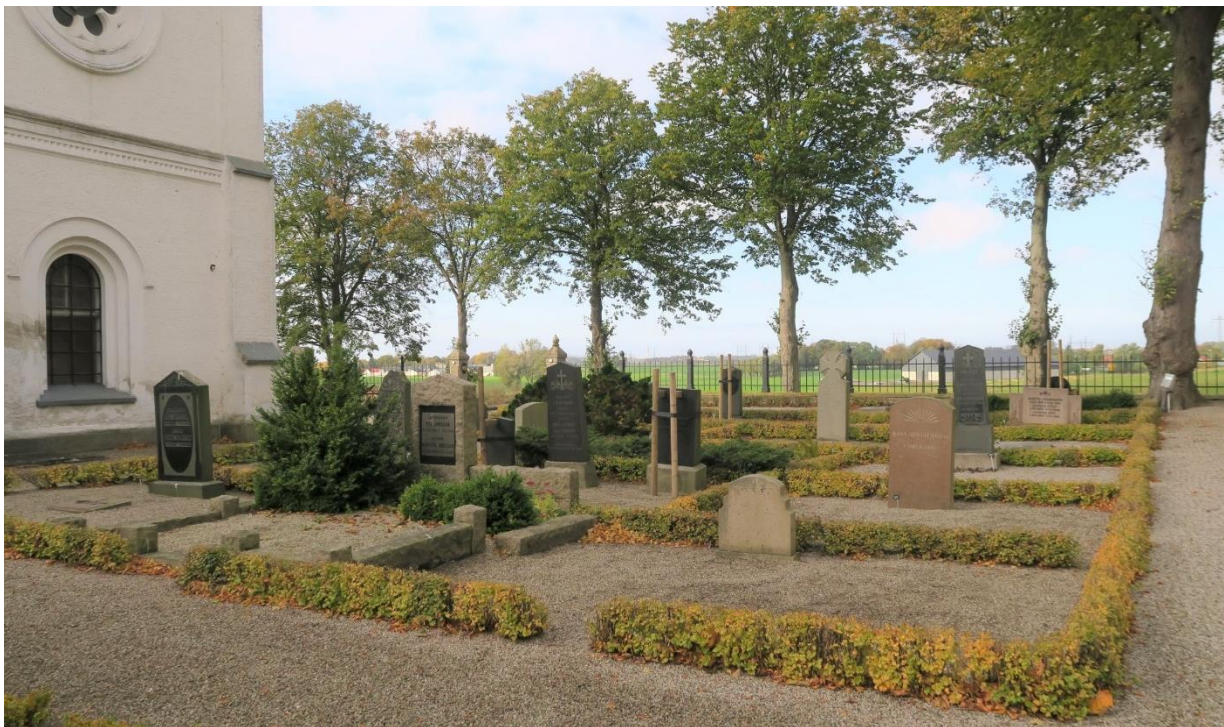
Område 2 sett från öster. Här har måbärshäckarna kring gravplatserna börjat anta höstfärger.

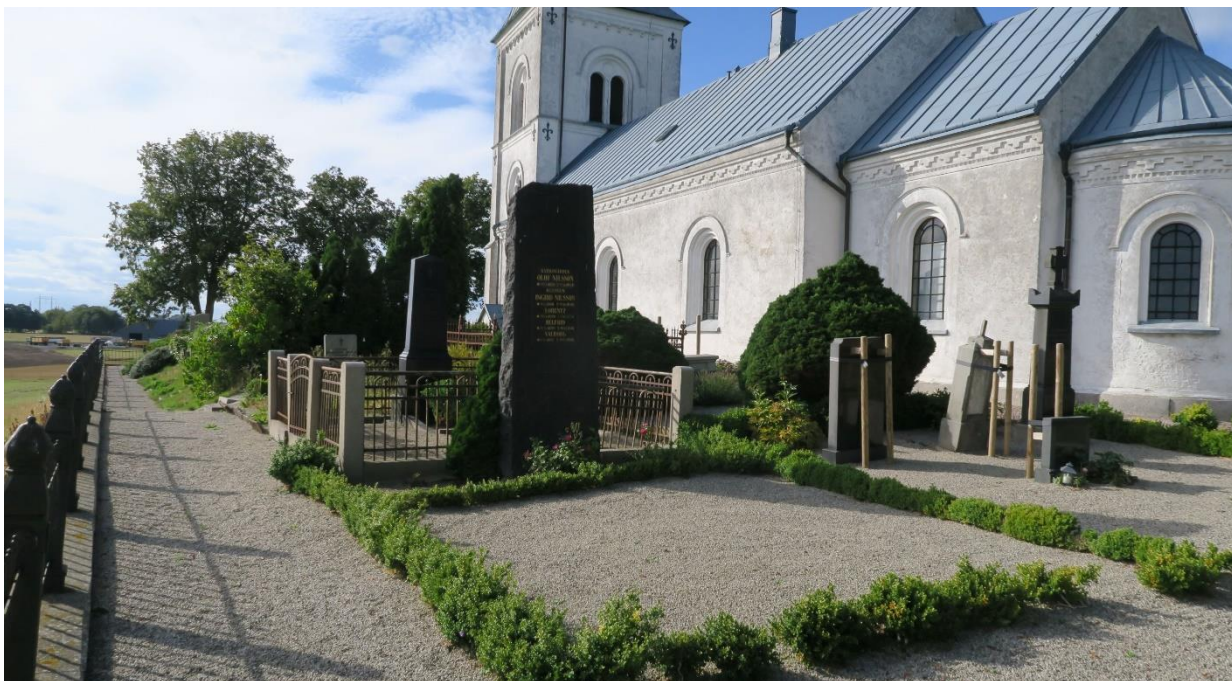
Område 3 sett från öster. I bildens borte del syns grässlänten nedanför gravplatserna i sydväst.

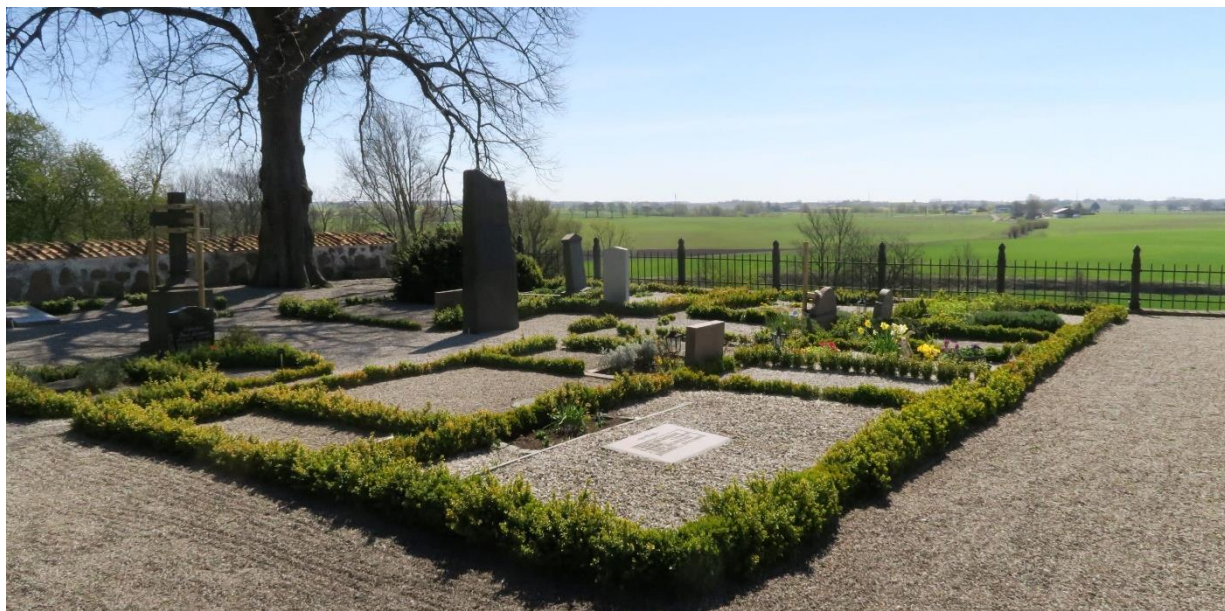
Den södra delen av område 4 med en stor, äldre lind i det sydöstra hörnet.

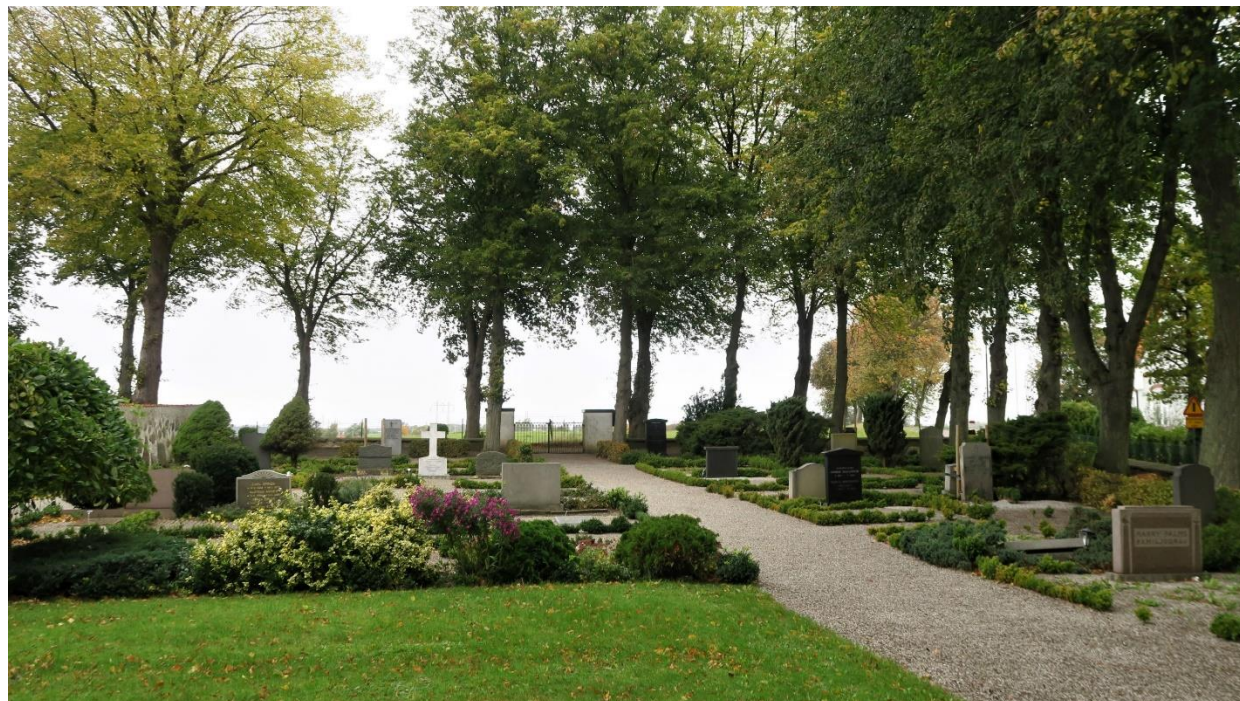
Större delarna av område 5, här sett från öster.

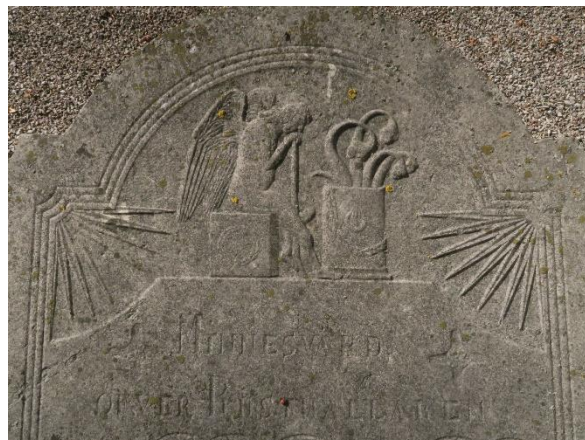
Detalj från en äldre kalkstensgravvård över en av byn Görslövs rusthållare som avled 1852 vid 30 års ålder.

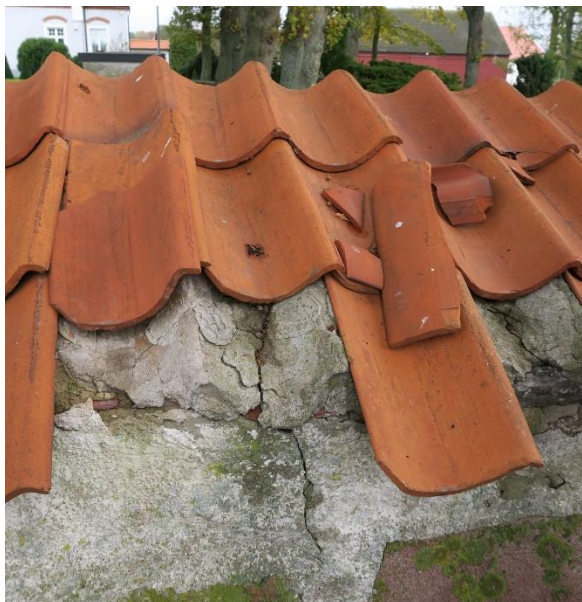
- På den äldsta muren är avtäckningen av tegelpannor skadad på flera ställen med spruckna eller försvunna pannor. Byt ut/ersätt dessa så snart

På ett par ställen har avtäckning av tegelpannor på den gamla muren spruckit och lossnat.

- som möjligt för att slippa fuktinträngning, frostsprängning och andra fuktrelaterade skador på muren.
- Den äldsta muren har behov av rengöring och kalkning och till viss del behövs också översyn och åtgärder av sprickor och bortfallet bruk/puts.
- Vid en av de stora lindarna i den nordöstra delen av den gamla kyrkogården ligger en jordhög nära muren. Denna behöver tas bort eftersom den riskerar att skada både muren och trädets rotsystem.
- På stenmuren utmed den södra långsidan och västra kortsidan av den gamla kyrkogården finns sprickor och bortfall i de betongdelar som är monterade på murens framsida vilket behöver ses över.

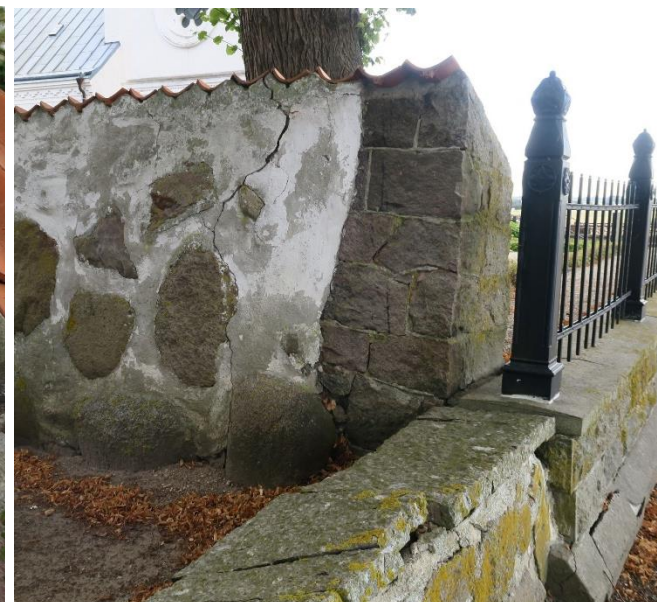
Här möts tre murar av olika ålder och med olika behov av åtgärder mot sprickor i muren, i avtäckningen och i betongdelar.

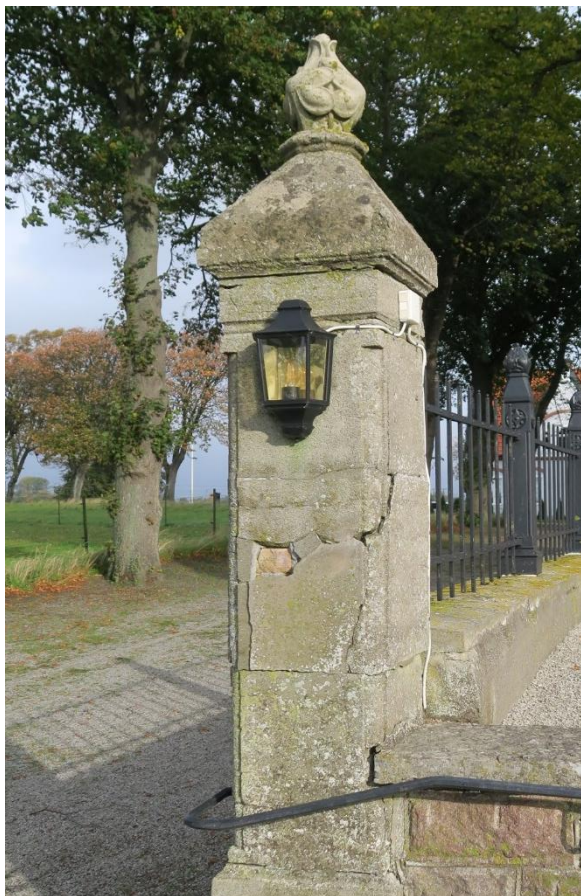
Pelare vid trappan till kyrkan med sprickor i ytskiktet.

börjat spricka upp och visar tecken på att falla av vilket behöver åtgärdas.

- Årlig översyn av järngrindar med rengöring från grönalger, rostskyddsbehandling och ommålning vid behov.
- På pelarna på ömse sidor om trappan upp mot kyrkan har ytterbeklädningen av betong/puts

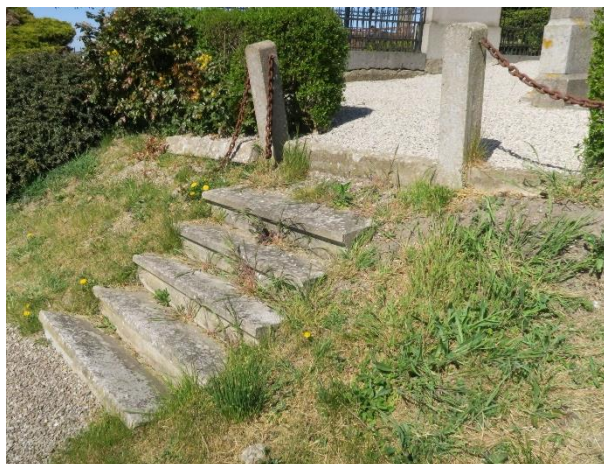
En av stentrapporna i sydväst med sättningar i stegen. Ovanför trappan rostiga och hängande kedjor.

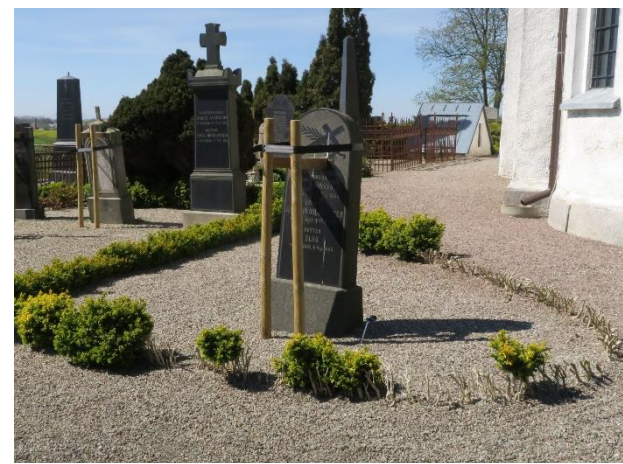
Buxbomshäckar i behov av förnyring och gravvårdar som tillfälligt säkrats inför omdubning.

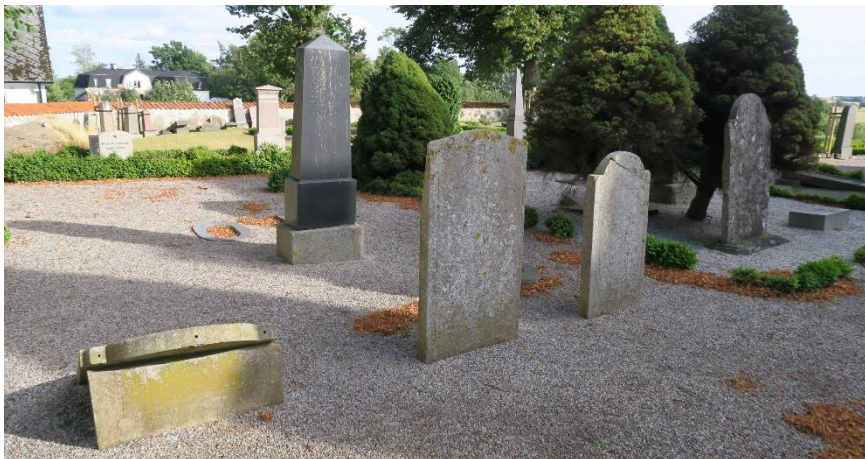
Fyra av fem kalkstensgravvårdar norr om kyrkan.

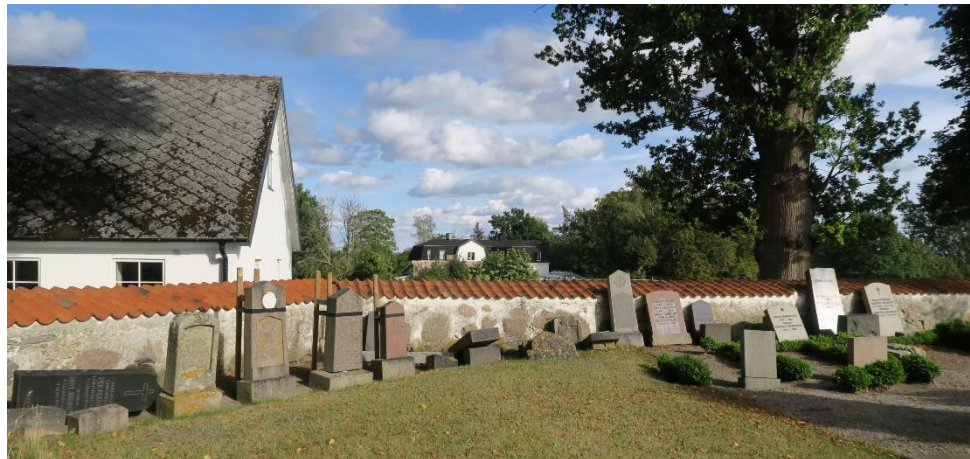
Uppställningsplats för undanflyttade gravvårdar i den gamla kyrkogårdens nordöstra hörn.

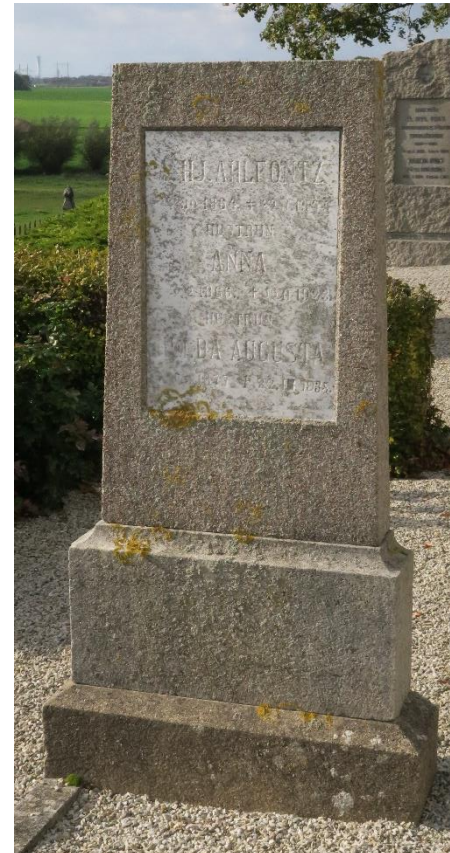
Gravplats nr 10

| Gravplats nummer | Gravvård, beskrivning | Inskriptioner | Gravplats och växtlighet | Värdering |
|---|---|---|---|---|
| 10 | Gravvårdens livsten är rektangulär, tillverkad av betong och har en infälld textplatta av marmor. På denna är texten grunt inhuggen. Livstenen har haft ett lågt, vinklat krön av betong som är nerplockat och ligger på gravvårdens baksida. Livstenen står på dubbla socklar av sandsten och underst av granit. | A. HJ. ALFONTZ<br>* 22/10 1864 † 29/11 1945<br>HUSTRUN ANNA<br>* 17/2 1866 † 16/11 1923<br>HUSTRUN HULDA AUGUSTA<br>* 6/8 1877 † 22/1 1935 | Gravplatsen saknar fysiska avgränsningar och består av en öppen grusyta. Framför gravvården, som står vänd mot öster, ligger en rektangulär planteringsram som är grusbelagd. | Gravvården är till sin utformning av betong och marmor unik för kyrkogården och även rent allmänt av det ovanligare slaget. Den har därför ett <b>arkitekturhistoriskt värde</b> .<br><br><i>Åtgärdsförslag:</i> Återmontera livstenens krön och plantera gärna blommande perenner i planteringsramen framför gravvården. |

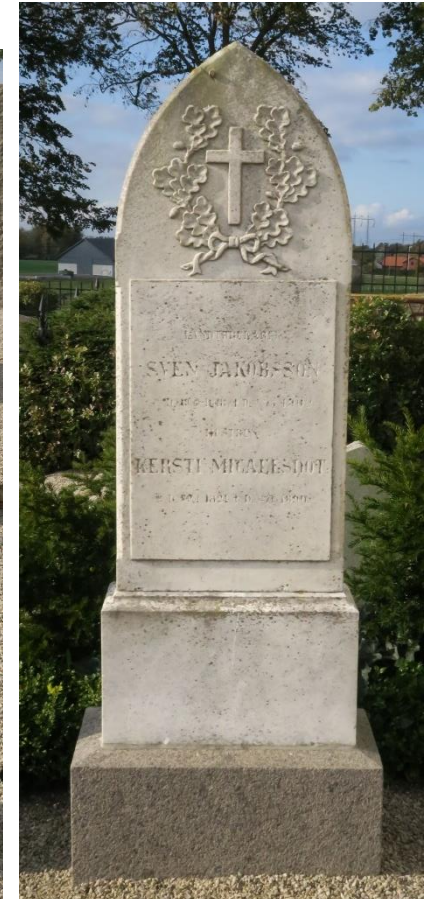
Gravplats nr 13

| 13 | <p>Gravvården är av marmor och har ett spetsbågigt krön i nygotisk stil. Krönet dekorerats av ett skulpterat kors som omges av en eklövskrans med rosett. Livstenens textplatta är rektangulär, upphöjd och upptar större delen av livstenens nedre del. Livstenen står på en sockel av marmor som i sin tur vilar på en något bredare sockel av grå granit.</p> | <p>LANTBRUKAREN<br/>SVEN JAKOBSSON<br/>* 19/6 1821 † D. 22/5 1902</p> <p>HUSTRUN<br/>KERSTIN MICHAELSDOT.<br/>* 29/1 1821 † D. 12/1 1890</p> | <p>Gravplatsen är grusbelagd och omges av buxbomshäckar.<br/>På samma gravplats och i linje med denna gravvård står en något yngre gravvård i form av en bautasten. Båda är vända med framsidan åt öster.</p> | <p>Gravvården är den enda i sitt slag på kyrkogården. Den är i en stil med inspiration från både gotik och klassicism med ett avskalat formspråk vilket ger den ett <b>arkitekturhistoriskt värde</b>. Den skulpterade ekkransen på livstenens krön tillför ett <b>konstnärligt och hantverksmässigt värde</b>.</p> |

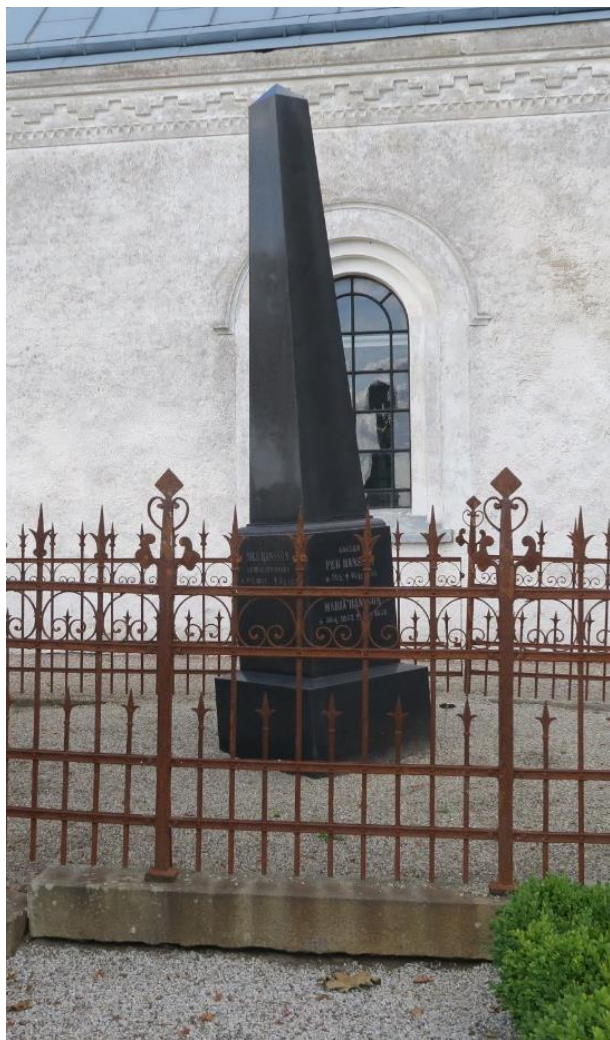
Gravplats 20.

| 20 | <p>Gravvården som står centralt på gravplatsen är i form av en högrest obelisk. Själva obeliskens vilar på en hög mellansockel som i sin tur står på en något större sockel. Alla delar är tillverkade av diabas och är blankpolerade. På mellansockelns alla fyra sidor är texten grundt inhuggen.</p> <p>På detta utsnitt av generalstabskartan över Skåne ser man Görslövs kvarn nordväst om byn.</p> | <p>NILS HANSON<br/>GÖRDSLÖFS KVARN<br/>* 18/3 1780 † 14/1 1840<br/>HUSTRUN<br/>GERTRUD ANDERSDOTTER<br/>* 15/5 1777 † D. 22/2 1851</p> <p>HANS NILSSON<br/>* 3/4 1811 † 25/11 1881<br/>HUSTRUN<br/>KARNA PERSDOTTER<br/>* 18/12 1819 † 20/12 1895</p> <p>NILS HANSSON<br/>GÖRDSLÖFS KVARN<br/>* 11/6 1842 † 8/5 1925</p> <p>GOSSEN<br/>PER HANSSON<br/>* 21/2 † 15/12 1851</p> <p>FLICKAN<br/>MARIA HANSSON<br/>* 30/4 1857 † 25/1 1858</p> | <p>Gravplatsen är grusbelagd och saknar planteringar. Den omges av ett gravstaket av järn som är monterat på en stenram av grå granit. Staketet har tätt stående, smäckra järnribbor. Dessa är av två olika höjder och har monterats ihop av liggande järnband. Alla ribbor avslutas uppåt av treuddiga liljeformer. I överkanten har staketet ett liggande band av cirkelformer mellan ribborna och staketets stolpar har överst en smidd dekoration på samma tema av blad- och cirkelformer.<br/>Staketet visar spår av att ha varit målat med silverfärg men är idag starkt rostpåverkat.</p> | <p>Gravplatsen är en av fyra med gravstaket på kyrkogården. Staketet har med sin utformning med smidesdetaljer ett <b>hantverksmässigt värde</b>. Gravvården är av obeliskform, tidstypisk för en period mellan 1800-talets mitt och 1900-talets början. Gravplatsen har med sitt järnstaket från 1800-talet och sin lika tidstypiska gravvård ett <b>arkitekturhistoriskt värde</b>.<br/>Med sina inskriptioner berättar gravvården en intressant historia. Här vilar tre generationer av mjölnare som varit verksamma på Görslövs kvarn som låg bara 400 meter åt nordväst från byn. Den visar också en mörkare sida i form av den barnadödlighet som en av familjerna drabbades av. Gravvården har på detta sätt också ett <b>lokalhistoriskt och samhällshistoriskt värde</b>.<br/><br/><b>Åtgärdsförslag:</b> Järnstaketet rostskyddsbehandlas och målas om. Gravvården har sättningar och behöver ses över av både estetiska, och säkerhetsmässiga skäl.</p> |

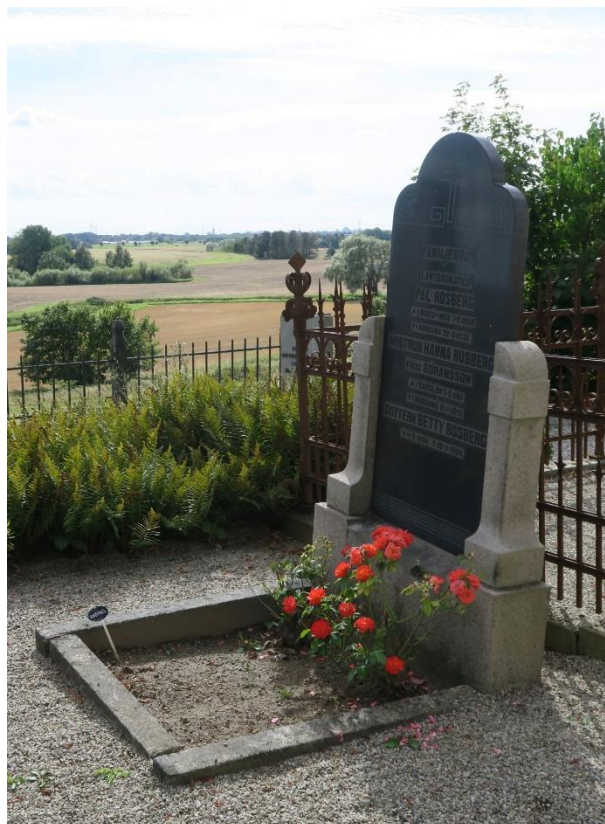
Gravplats 23

| 23 | Gravvården är utförd i en kombination av svart diabas och ljus granit. Graniten bildar ett rektangulärt fundament. På detta står två sidopelare av samma bergart. Pelarna flankerar den centrala livstenen som är av blankpolerad diabas. Stenens krön har en tredelad, avrundad form och är dekorerat av ett grunt inhugget kors som omges av en geometrisk ornamentik i art deco-stil. På livstenens större del är inskriptionerna över de avlidna inhuggen och underst finns en bård av det klassiska motivet ”löpande hund”. | | Gravplatsen är grusbelagd och avgränsas mot gravplatsen i söder av ormbunken träjon. I öster angränsar den mot järnstaketet på gravplats nr 20 och i väster står en låg häck av buxbom. Mot grusbeläggningen utanför kyrkan i norr finns spår av en tidigare avgränsning av buxbom.<br>I en planteringsram framför gravvården växer röda rosor och i grusbeläggningen nära gången utmed kyrkan står en låg buske av mahonia. | Gravvården har till sin utformning och dekor flera stildrag kopplad till art deco som var en populär stil under 1900-talets början. Detta ger gravvården ett <b>arkitekturhistoriskt värde</b> . Den speciella utformningen med de skulpturala pelarna och den centrala livstens dekor har också ett <b>konstnärligt värde</b> . |
