# Görslövs kyrkogård

Vård- och underhållsplan, 2020

**Regionmuseet i Skåne**

Rapport 2020:56

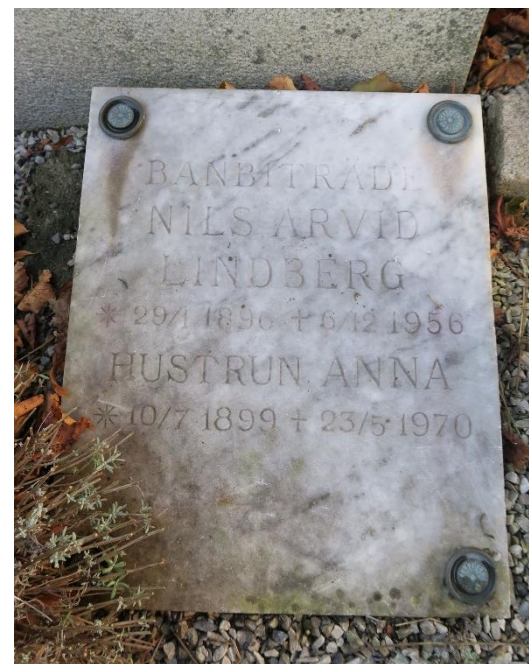
Gravplats 25

| 25 | Gravvården är i form av en liten rektangulär platta av marmor. Den har en dekor i form av fyra små medaljonger av brons som är infällda i vardera hörnet. Texten är grunt inhuggen i plattan som här ligger bredvid en större, stående gravvård av ljus granit. | BANBITRÅDE<br>NILS ARVID<br>LINDBERG<br>* 29/1 1890 † 6/12 1856<br><br>Hustrun ANNA<br>* 10/7 1899 † 23/5 1970 | På gravplatsen som är grusbelagd växer två stora ädelcypresser. I söder gränsar en gravplats med ett gravstaket och i öster och väster avgränsas gravplatsen av buxbomshäckar. I gränsen i norr står stammarna efter en utgången buxbomshäck. Vid den stående gravvård som den här ligger bredvid finns planteringar av både kärleksört och lavendel. | Gravvården är av samma utformning som de plattor av marmor som ofta sitter på gravvårdar av kombinerade material från 1800-talets andra hälft. En fråga är om den kan ha suttit på en sådan med avseende på makens dödsår. I vilket fall kan hans titel ha en koppling till den närliggande, nerlagda järnvägen med station i Görslöv. Gravvården har därför ett <b>lokalhistoriskt värde</b> . |

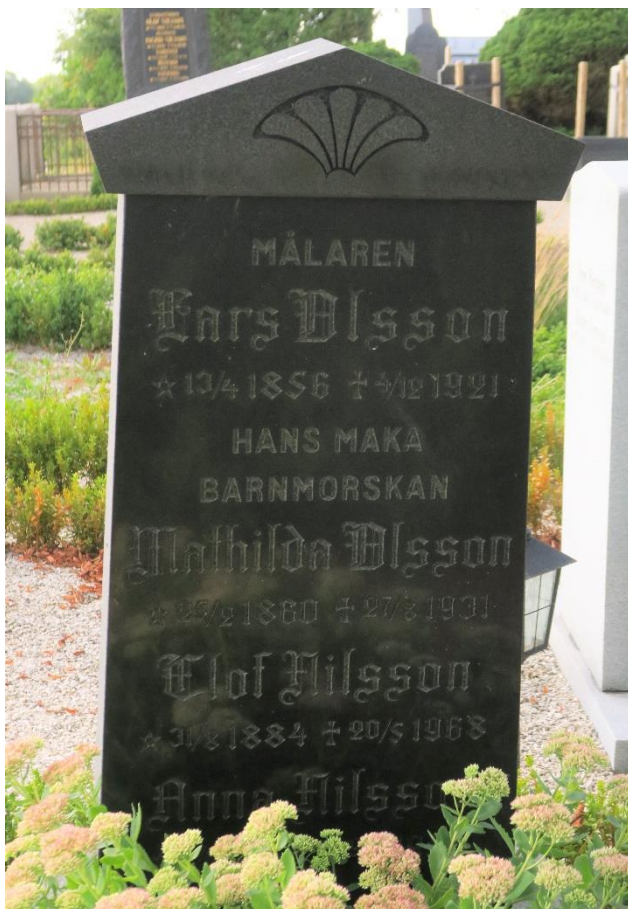
Gravplats nr 34

| 34 | Gravvården är hög och smal och av diabas. På livstenen ligger ett vinklat krön och på dess mitt finns ett inhugget, symmetriskt växtornament som påminner om en egyptisk återgivning av papyrus. På livstenens polerade framsida är texten grunt inhuggen med namnen utförda i ett äldre typsnitt. | MÅLAREN<br>Lars Olsson<br>* 13/4 1856 † 4/12 1921<br><br>HANS MAK<br>BARNMORSKAN<br>Mathilda Olsson<br>* 25/2 1880 † 27/8 1931 | Gravplatsen är grusbelagd och omges av buxbomshäckar. Gravvården står på den västra sidan och är vänd mot öster. Framför denna finns ett rektangulärt planteringskar som är fyllt av kärleksört. På gravplatsens östra sida finns en entré i form av en järnbåge. På ömse sidor om den står stora buskar av buxbom som är något förväxta. | Gravvården är rest över ett par som båda representeras med sin yrkestitel. Detta är också en av de två gravvårdar på hela kyrkogården där en kvinna har sin yrkestitel på gravvården. Den har därför ett <b>socialhistoriskt värde</b> . Gravplatsens utformning med en entrébåge, planteringskar och buxbomsplanteringar har också ett visst <b>miljöskapande värde</b> . |

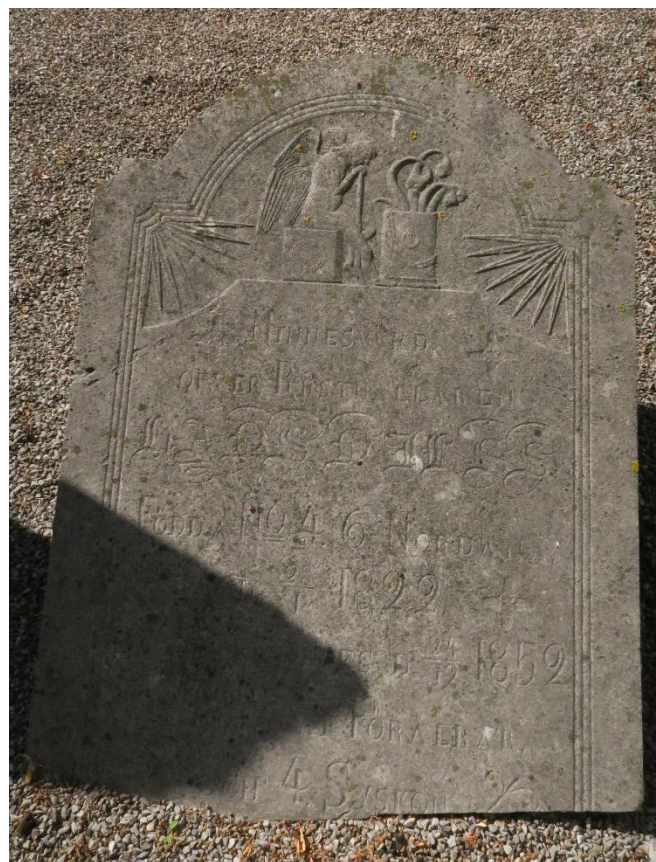
Gravplats nr 50, vård nr 2

| 50:2 | Klassisk skånsk kalkstensgravvård över en av socknens rusthållare. I det här fallet på ett av grannbyn Nordanås hemman. Text finns på båda sidor men är inte åtkomlig på baksidan eftersom gravvården är avbruten och med sin övre del liggande mot den kvarvarande, stående delen. Det avrundade krönet är rikligt dekorerat av en central, sittande ängel, en kruka med slokande knoppar och av strålformer på ömse sidor om dessa, allt i en svagt upphöjd relief. | MINNESVÅRD<br>ÖFVER RUSTHÅLLAREN<br>Hans Nilsson (? Svårläst)<br>FÖDD <u>No 4. 6 NORDANÅ</u><br><u>D 28/1 1822</u><br><u>DÖD DERSTÄDES</u><br><u>D 21/12 1852</u><br><br><u>SÖRJD AV FÖRÄLDRAR OCH 4</u><br><u>SYSKON</u> | Se 50:1 | Denna äldre kalkstensgravvård är över en av socknens rusthållare. De var hemmansägare som mot skattelättnader höll skånska dragonregementet med häst, ryttare och utrustning. I Görslövs by fanns vid enskiftet 1811 fyra rusthållare. Mot den bakgrunden har vården ett <b>samhällshistoriskt värde</b> . Den angivna beteckningen till ett hemman i grannbyn Nordanå bidrar med ett <b>lokalhistoriskt värde</b> , till detta läggs även ett <b>åldersvärde</b> . Den välarbetade dekoren och symboliken på vårdens krön ger den även ett <b>konstnärligt och hantverksmässigt värde</b> .<br><br><b>Åtgärdsförslag:</b> Stenen har brutits av och behöver ses över av en stenkonservator, dels för eventuell återmontering och för att se över stenens skick i övrigt. |

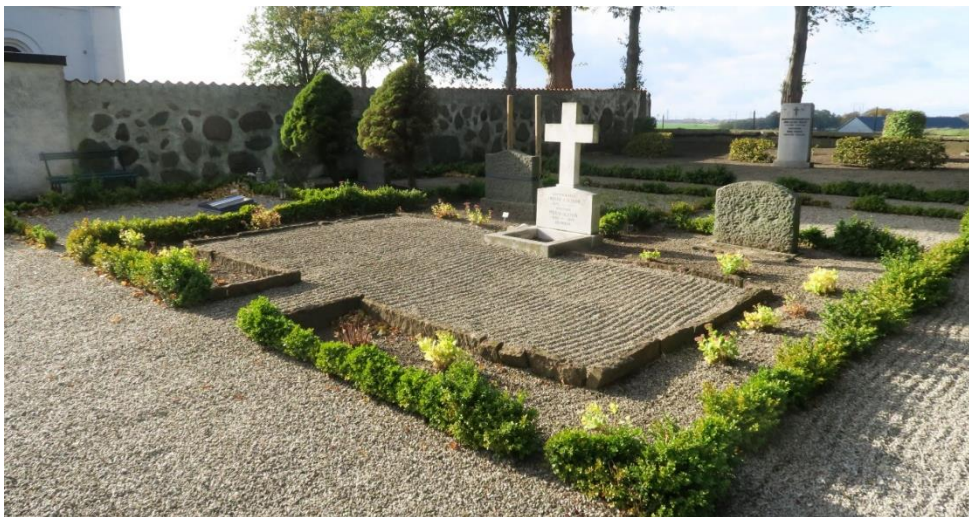
Gravplats nr 102

| 102 | Gravvården är tillverkad av vit marmor. Den består av ett stort kors som står på en rektangulär livsten. På livstenen är texten grunt försänkt och svartmålad. Gravvården står på en låg sockel av marmor och framför den ligger en mindre planteringsram av samma bergart. | LANTBRUKAREN<br>ANDERS OLSSON<br>1897-1975<br><br>HUSTRUN<br>MARIA OLSSON<br>1896-1965<br><br>GRANEDAL | Gravplatsen är en av de större på den nya delen av kyrkogården. Gravvården står mitt på den bortre långsidan med framsidan vänd åt öster. Gravplatsen har en central del som är grusbelagd. Denna omges av en stenkant av kalksten. Mellan stenkanten och den buxbomshäck som omger gravplatsen finns en planteringsyta där det står flera planter av kärleksört med jämna mellanrum. | Med sin speciella gravvård av vit marmor och med gravplatsens anläggning med den omgivande planteringsytan har denna gravplats ett <b>miljöskapande värde</b> på den nya delen av kyrkogården. |

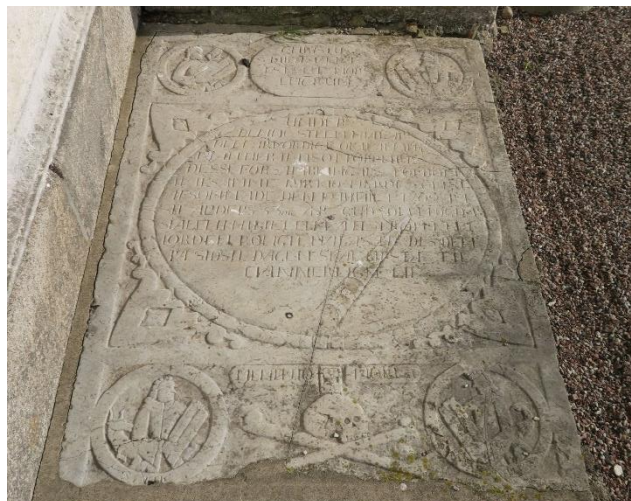
| Onumrerad | Gravvården består av en rektangulär gravhäll av kalksten som ligger intill kyrktornets södra vägg. Med stor sannolikhet har den tidigare legat inne i kyrkan och har flyttats ut vid någon av renoveringarna. Inskriptionerna finns på en centralt placerad, cirkulär yta. I varje hörn är en mansfigur skulpterad i upphöjd relief och längst ner i mitten finns en dödskafe ovanför två korslagda benknotor. Hällen ser ut att delvis vara ingjutet i betong. | Inskriptionen är lång och delvis svår att tyda. Den är sammanfattningsvis över en kyrkoherde i församlingen som avled 1709 vid 53 års ålder. | Gravplats saknas. | Denna kompletta gravhäll har passerat trehundra års ålder. Den har därför ett betydande <b>åldersvärde</b> . Den har också ett <b>kulturhistoriskt värde</b> . Som ett minne över en av församlingens kyrkoherdar har den också ett <b>lokalhistoriskt värde</b> .<br><br><b>Åtgärdsförslag:</b> Denna, och även det fragment av en gravhäll som ligger på gravplats nr 47, ses över av en stenkonservator för att bedöma status och hur dessa bäst kan bevaras för framtiden. Inskriptionerna på båda hällarna bör så långt möjligt dokumenteras. |

Gravhäll vid kyrktornets södra sida, onummerad.
