Regionmuseet
Kristianstad
Landsantikvarien i Skåne

Mölleberga kyrkogård

Vård- och underhållsplan, 2018
Maja Jannerling och Åsa Jakobsson

Rapport 2018:35

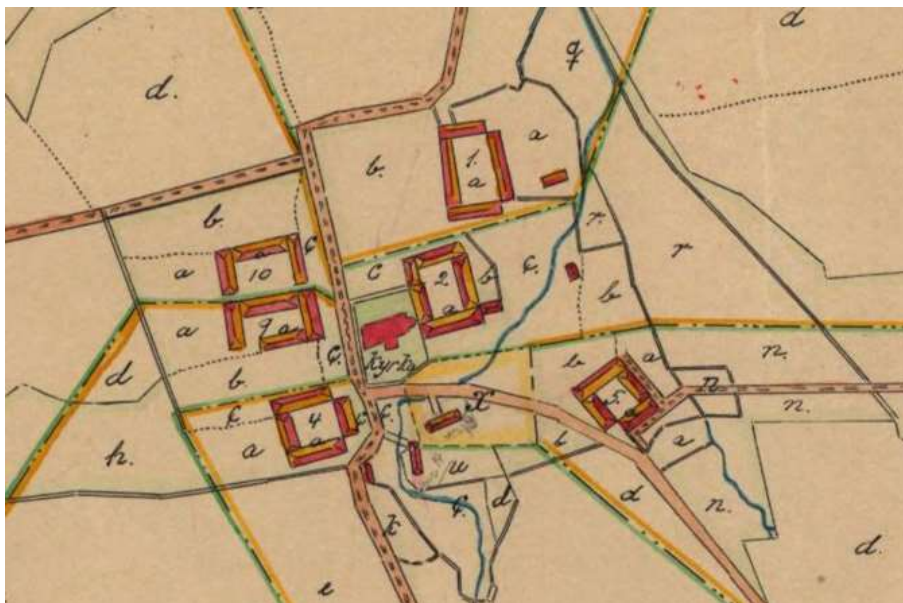
Enskifteskarta 1811-12, renritad version. Kartan visar Stora Mölleberga by med kyrkan centralt placerad inom en rektangulär kyrkotomt med någon slags omgärdning. Lantmäteriet.

De äldsta källorna till kunskap om äldre kyrkogårdar är ofta kartor från 1700- och 1800-talets skiften. I Mölleberga genomfördes enskifte år 1811–1812 och skifteskartan visar kyrkan placerad centralt i byn, på en nästan rektangulär, gräsbevuxen kyrkotomt. Formen överensstämmer i stort med den gamla kyrkogårdens nuvarande form. På kartan syns även en omgärdning kring kyrkogården. Troligen är detta en mur eftersom Lunds domkapitels visitationsprotokoll drygt tio år tidigare år 1797 nämner att muren på Mölleberga kyrkogård behöver repareras. I ett senare prostvisitationsprotokoll från år 1854 konstateras att muren runt kyrkan är en kallmur och att den saknar avtäckning. Tolv år senare uppges i ytterligare ett protokoll att en ny mur av tegel hade uppförts år 1860. Sannolikt var muren avtäckta eftersom fogade murar kräver en tät avtäckning för att inte drabbas av exempelvis frostsprängning. Utvecklingen på Mölleberga kyrkogård är lik utvecklingen på många andra kyrkogårdar eftersom kyrkogårdarnas

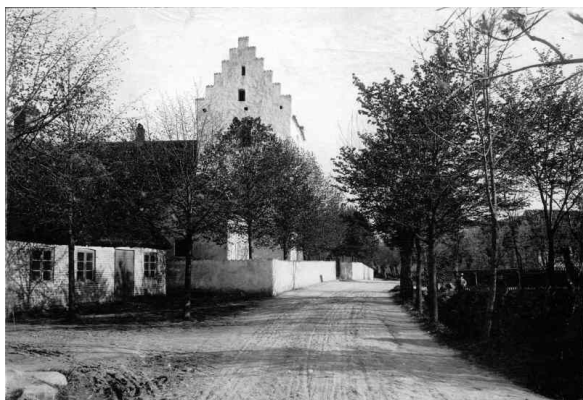
Foto mot söder. Innanför muren nordväst om kyrkan syns en byggnad. Kulturmiljöbild, Riksantikvarieämbetet.

När kyrkans södra vapenhus revs år 1862 ska ett bårhus ha byggts nordväst om kyrkan, möjligen med materialet från det rivna vapenhuset. I visitationsprotokollen syns dock inga spår efter andra byggnader än kyrkan förrän år 1889 då ett materialhus omnämns. Detta är sannolikt bårhuset. Äldre kartor hos lantmäteriet visar inga andra byggnader än kyrkan på kyrkogården, så bårhusets ursprungliga form och exakta läge är okänt. Ett foto som troligen är från tiden kring sekelskiftet visar en byggnad nordväst om kyrkan. Denna ser dock annorlunda ut än byggnaden som syns på flygfoton från 1930-talet (bilder s. 13). Under 1930-talet ligger byggnaden sammanbyggd med muren precis som befintligt

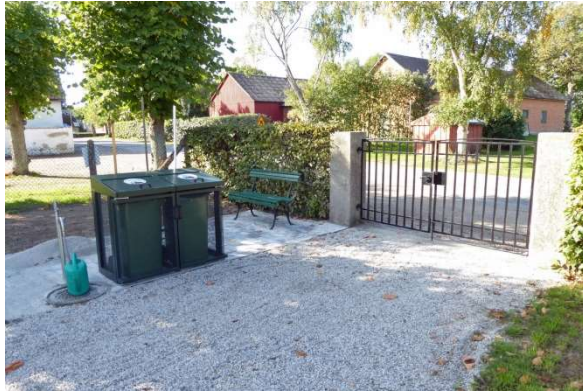
Nya kyrkogårdens servicestation innanför grinden.

På nya kyrkogården anlades en ny servicestation innanför ingången under sommaren 2018. Ny markbeläggning lades och vattenkran, avfallskärl och parkbänk tillkom. De grusgångar som tidigare gick kring nya kyrkogårdens oanvända gräsytor har besåts med gräs.

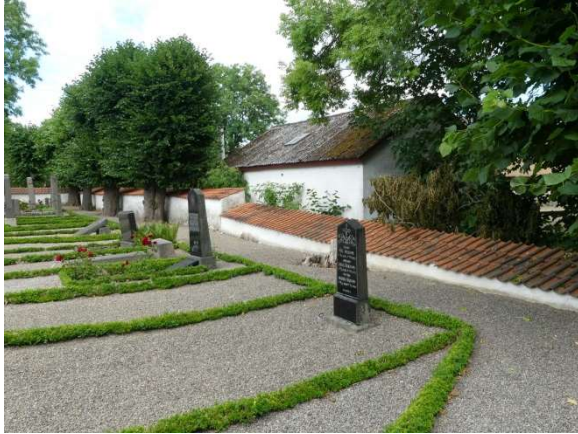
Östra muren varierar i höjd. Längs muren går grusgångar.

En spritputsad vit stödmur omger den gamla kyrkogården kring kyrkan. Muren varierar i höjd mot kyrkogården och är lägst i de södra delarna där den på vissa ställen inte är mer än runt tjugo centimeter över marknivån medan den är runt en och en halv meter ut mot gatan. Muren är avtäckad med tre rader enkupigt rött tegel på alla sidor förutom i söder där

- Samtliga delar av kyrkogårdsmuren har sprickor och putsbortfall. Muren bör ses över av sakkunnig och åtgärdas inom 5 år.
- Se över markens fall längs östra muren för att förhindra att vatten rinner mot muren och orsakar fuktskador.
- Murens tegelavtäckning har skador och bör åtgärdas snarast för att inte släppa in vatten som kan orsaka fuktskador och frostsprängning.
- Kyrkogårdsmuren bör ses över kontinuerligt för att i tidigt skede identifiera skador och förändringar och för att kunna vidta lämpliga åtgärder.

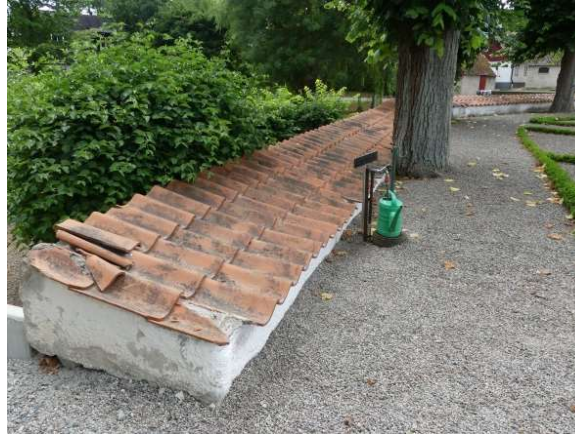
Södra delen av kyrkogårdsmuren och vattenkran.

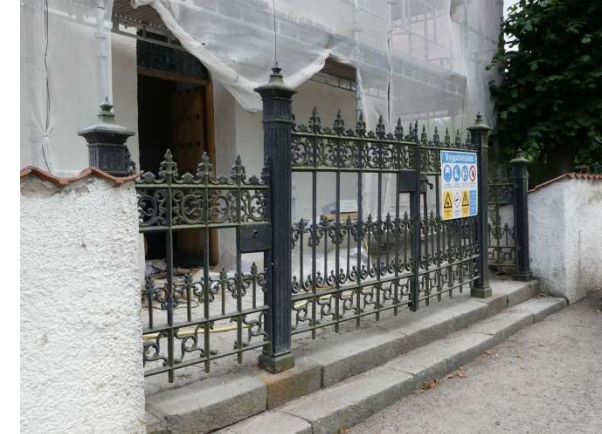
Den gamla kyrkogården har endast två ingångar, varav en är huvudingången mitt framför kyrkans port och en är en enkel öppning i muren i kyrkogårdens sydöstra hörn. Huvudingångens grindparti är av svartmålat gjutjärn och rikt dekorerat. En dubbelgrind omges av höga fyrkantiga grindpelare med profilerad bas och kapital, kannelyrer längs skaflet

Huvudingång i väster med grind av gjutjärn, vid renoveringen sommaren 2018.

- Kyrkogårdens båda grindar bör ses över kontinuerligt för att i tidigt skede identifiera skador och problem och kunna vidta lämpliga åtgärder. Var extra aktsam om den gamla kyrkogårdens gjutjärnsgrindar.
- Rengör, rostskydda och måla grindarna kontinuerligt enligt instruktionerna i bilagan *Rekommendationer för vård och underhåll*.

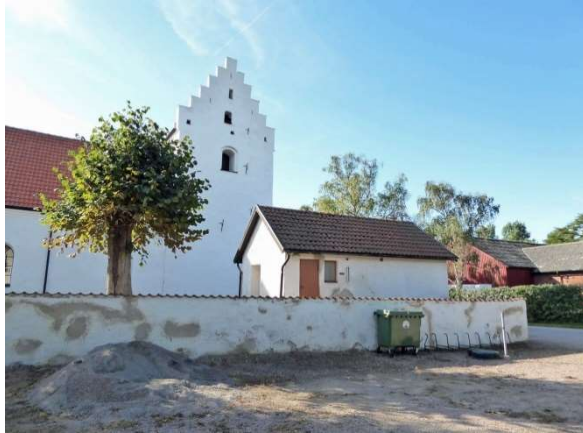
Norr om kyrkan ligger bårhuset med toalett och redskapsbod, och utanför muren finns parkering.

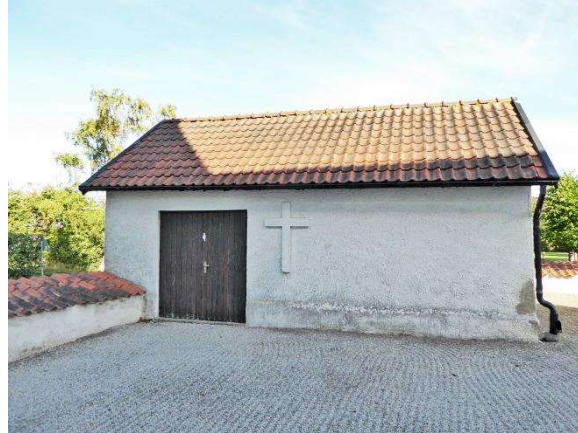
I bårhuset finns ett WC med ingång från norra fasaden. I anslutningen till denna finns även hållare för vaser och krok för vattenkanna. En vattenkran finns i östra gaveln.

Bårhuset mot norr.

I nordvästra hörnet av kyrkogården finns ett litet bårhus med västra gaveln sammanbyggd med kyrkogårdsmuren mot bygatan. Byggnaden har vit, spritputsad fasad. På västra gaveln finns ingen synlig sockel och mitt i fasaden finns en stickbågsformad öppning med en murad korsform mitt i öppningen framför ett fönster. Sadeltaget är belagt med en-

- Bårhusets fasad har putsbortfall och sprickbildning, främst på norra sidan. Problemen bör ses över av sakkunnig och åtgärdas inom 5 år.
- Ytterligare undersökning av byggnaden, dess ålder och tidigare användning rekommenderas för större kunskap om kyrkogården och dess historia.

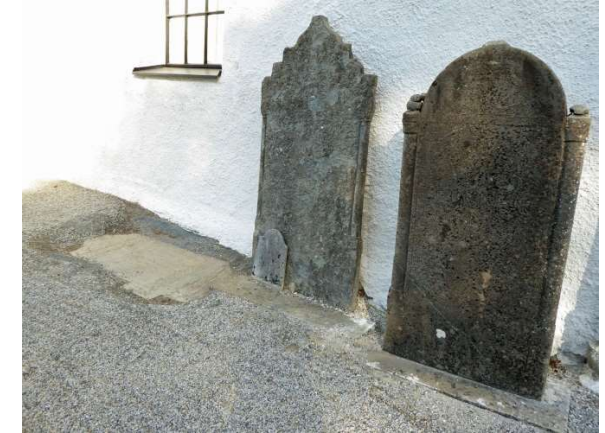
Två stående och två liggande kalkstenshällar finns vid kyrkans södra sida. Endast en av de liggande vårdarna är framtagna efter dräneringsarbeten längs kyrkans väggar under sommaren 2018.

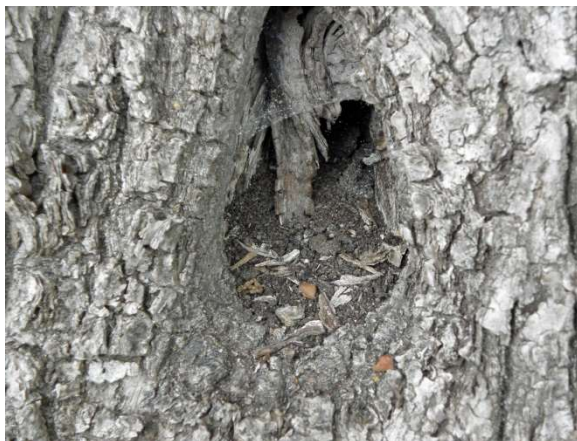
Lindarnas ihåliga stammar innehåller värdefull mulm.

- Kontrollera träden årligen och sköt dem vid behov med målet att varje enskilt träd skall kunna finnas på platsen så länge som möjligt.
- Behåll och vårda trädkransen. Återplantera träd i de luckor som finns. I de flesta fall bör ersättningsträdet planteras på samma plats som tidigare. Vid risk för konflikt med murar kan en mindre avvikelse från tidigare planteringsplats komma i fråga.

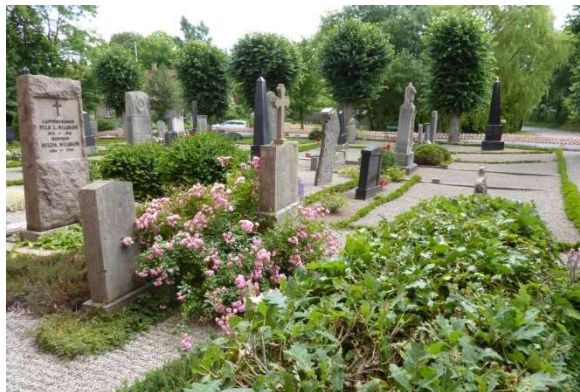
Vy söderut över sydvästra kvarterets oregelbundna gravplatser, varierande gravvårdar och rika växtlighet med både ek, buxbom och rosor.

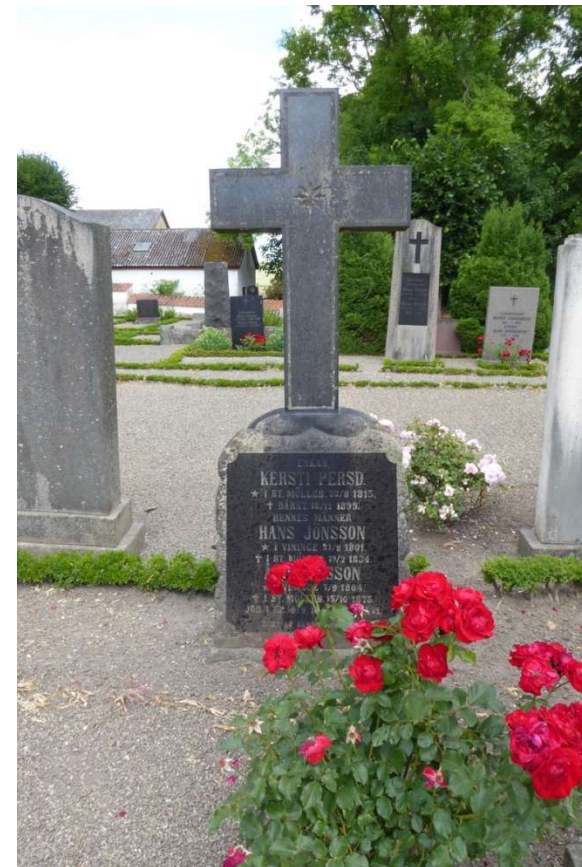
En sällsynt vård tillhörande *enkan* Kersti Persdotter och hennes *männer*.

Bland de kvinnliga gravvårdarna finns inga yrkestitlar, men på över trettio vårdar används *hustru*. På flera vårdar syns *dotter*. Det finns även en *åbodotter* samt en *syster*. En intressant vård är den som tillhör *Enkan* Kersti Persdotter och hennes två *männer*, på gravplats 115. Detta är också den vård på kyrkogården med äldst dödsdatum, men på grund av att den

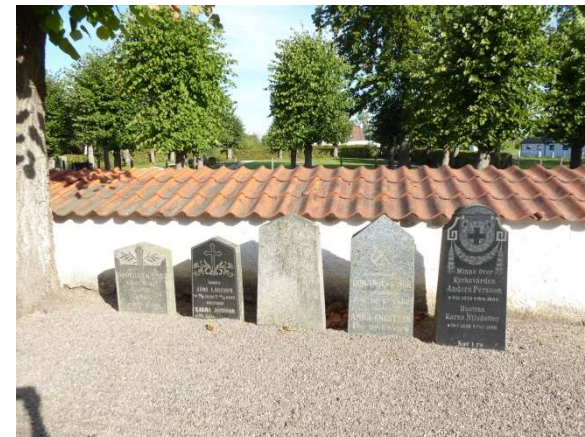
Återlämnade gravvårdar utmed norra muren.
