# Rapport

## Byggnadsdokumentation och dendrokronologisk analys

### Kaga kyrka, Linköpings kommun, Östergötland

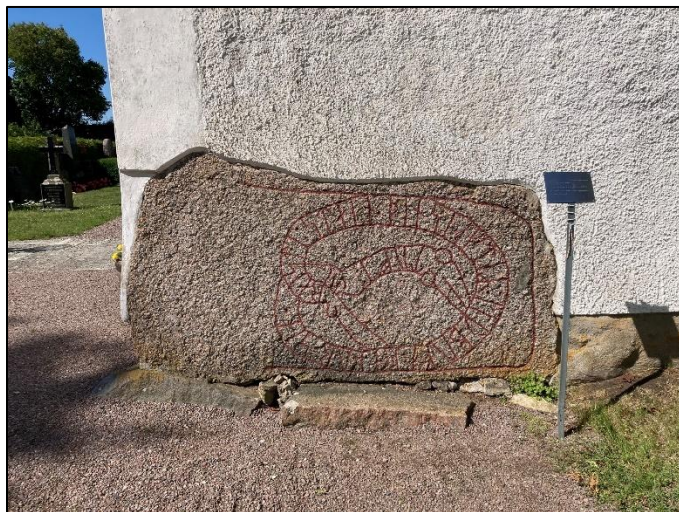
Fig 1. Kaga kyrka, inmurad runsten i sakristians östra vägg.

Inmurad i vapenhusets östra vägg finns en runsten med inskriptionen ”Tore reste denna sten efter Lid-Bove sin fader”, med datering 1010–1050.<sup>5</sup> En runristad lockhäll till ett tidigmedeltida gravmonument påträffades 1860 i prästgårdstrappan. Den är ornerad i runstensstil Pr4, med datering till 1070–1100, med inskriften ”Sink lät (lägga denna sten) efter Fridälf, sin hustru. Gud hjälpe hennes själ” (fig 1). Denna gravhäll förvaras i Linköpings stifts- och landsbibliotek. Den skadades i samband med biblioteksbranden

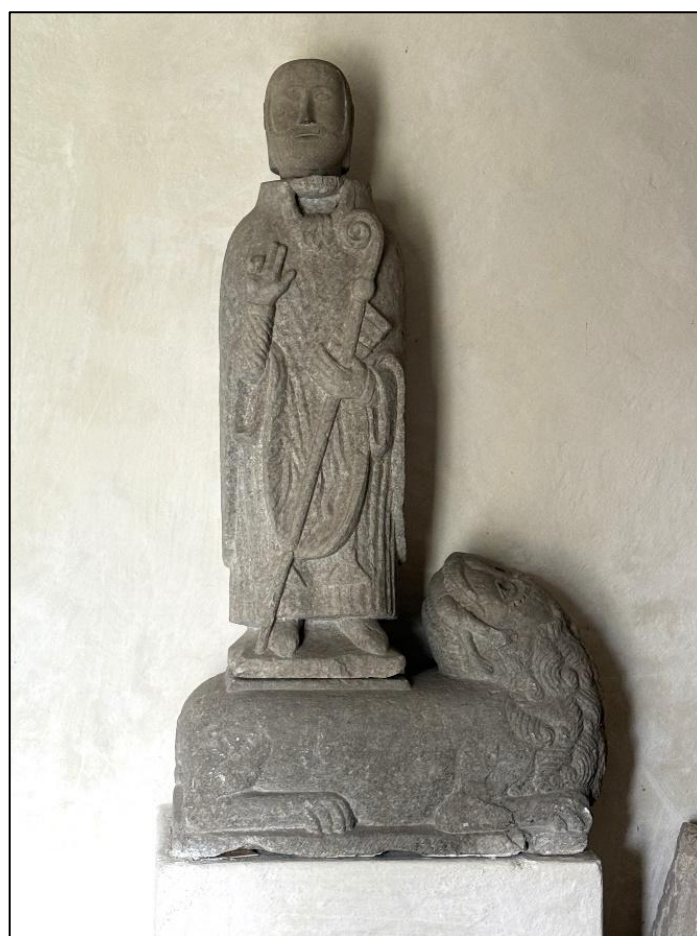
Fig 4–5. Kaga kyrkan, skulpterad bild av biskop stående på ett lejon. Östergötlands museums samlingar (nr B2129:1), foto Eva Nyström Tagesson.

I vapenhuset finns en bevarad stensulptur, föreställande en biskop stående på ett lejon som håller en människoliknande figur i sina käftar. Skulpturens klädedräkt består av ett *pluviale*, dvs en rundskuren prästkappa. Huvudet är dock av senare datum och passar illa med figuren. En närmare undersökning hösten 2025 visade att det under det löstagbara huvudet fanns ett 54 cm djupt, svagt koniskt, borrarat hål i skulpturen. På originalskulpturens övre del syns biskopens skägg. I Östergötlands museums samlingar finns en teckning 1876 av A. Sohlman med påskriften: "Gammal stenbild, uppsatt på kyrkogårdsmuren i Kaga kyrka, Östergötland. (Lejonet håller i munnen en drake)" (fig 4–5). Det är intressant att konstatera att bilden hade det illa passande nya huvudet redan på 1870-talet. Stenskulpturen har inga spår av att ha blivit utsatt för väder och vind under någon längre tid. Placeringen utomhus 1876 bör ha varit kortvarig. Skulpturen har tidigare tolkats ha burit en baldakin över sydportalen, men denna tolkning bör ifrågasättas eftersom det är fråga om en rundskulptur.

Tornets färdigställande på 1130-talet stämmer också påfallande väl med den stilistiska dateringen av det bevarade Kristushuvudet till 1130–40-talet. Tornets utformning med rundbågsfris och lisener, samt den märkliga biskopsbilden i sten, har tidigare diskuterats som påverkade av influenser från Lunds domkyrka. Under kung Sverkers tid var Gisle biskop i Linköping, en biskop med nära vänskapsband och förbindelser med Lunds domkyrka och ärkebiskop Eskil.

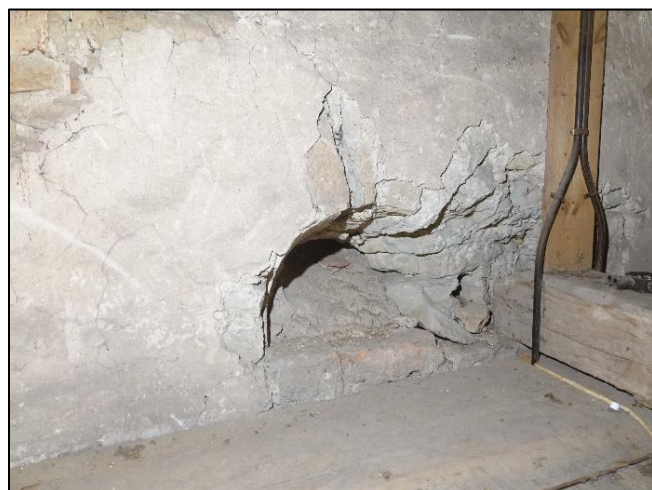
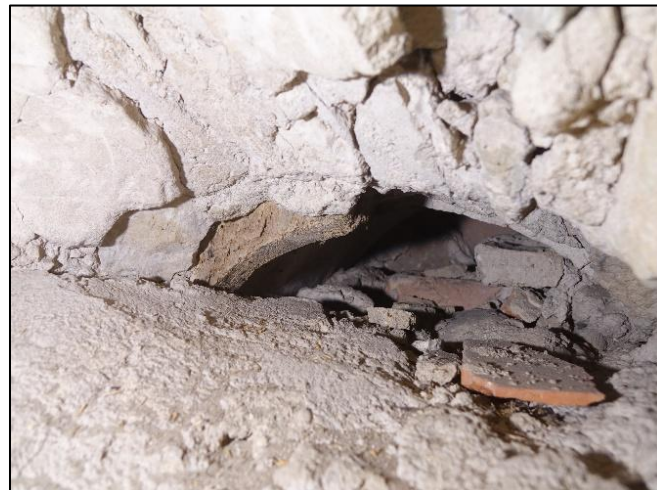
Fig 8–9, Korets norra romanska fönster, synligt från sakristians vind, med bevarad fönsterbåge i ekrä. Foto Mattias Hallgren.

Kyrkan avslutas i öster av en *absid*. Koret är invändigt 4,80 m långt. Koret har haft ett fönster på nordväggen, vars övre del är synligt på sakristians vind, med bevarad fönsterbåge av ek med inre fals för fönsterglas (fig 8–9). Det finns ytterst få liknande fönsterramar i det medeltida Skandinavien och fyndet är av stort byggnadshistoriskt värde.<sup>13</sup> På södra väggen finns ett stort fönster från 1700-talet.

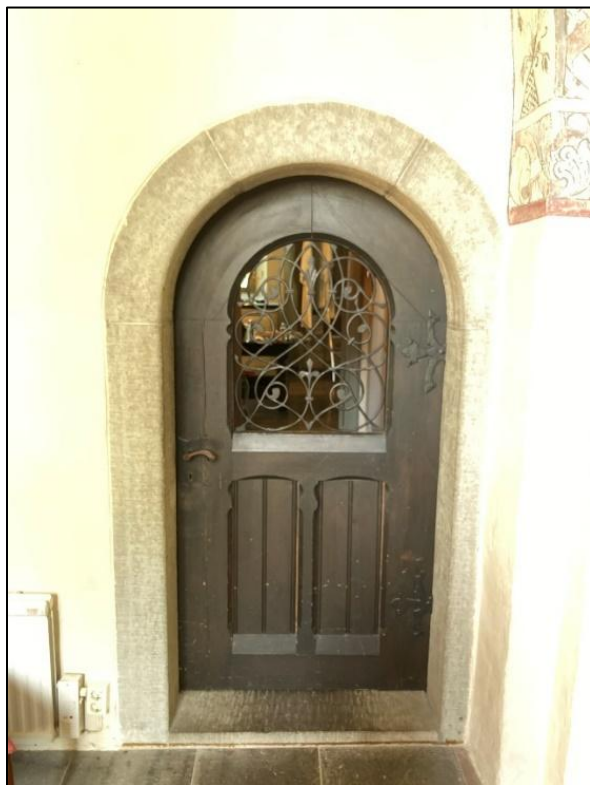
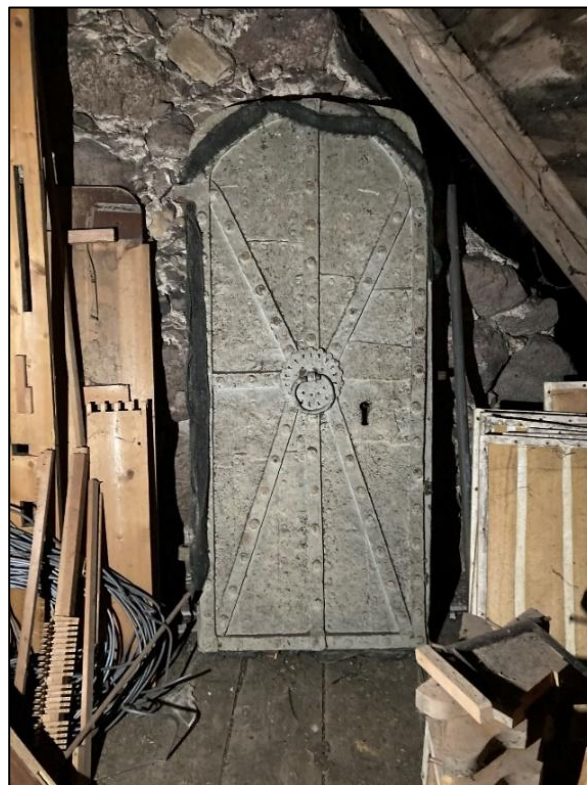
Fig 10–11. Kaga kyrkan, kor, portal till sakristian, samt sannolikt ursprunglig dörr, nu placerad på vapenhusvinden.

I korets sydvägg finns en rundbågig portal, nu igensatt men markerad invändigt. Utvändigt finns fortfarande en järnbeslagen dörr. I korets nordvägg finns en rundbågig portal av kalksten med behuggning med tandad mejsel. Dörren är av jugendtyp (fig 10–11). Sakristian byggdes 1744–1746, men den nya portalen är sannolikt tillkommen i samband med renoveringen 1907. På vinden ovan vapenhuset står en gammal dörr med järnbeslag, vars mått passar till korportalen (fig 11). Troligen har den suttit där.

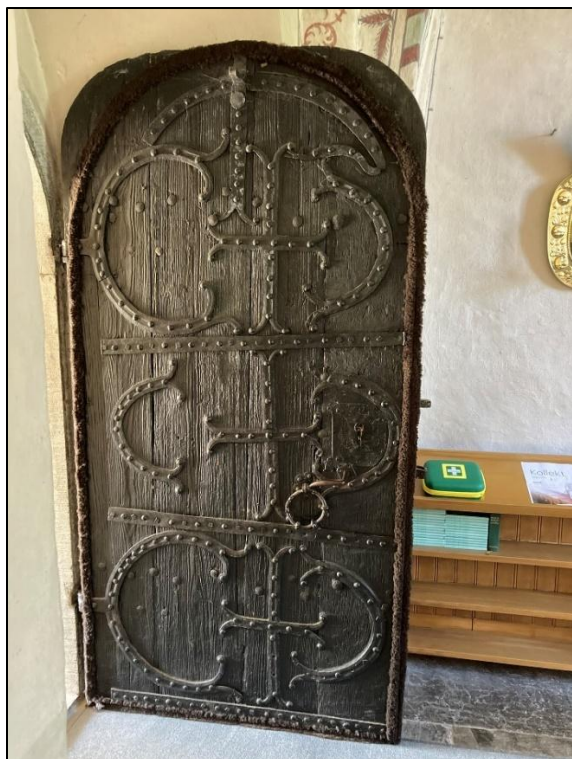
Fig 14–15. Långhusets sydportal, järnbeslagen dörr och samma dörr dokumenterad 1864 av Nils Månsson Mandelgren

Den *södra långhusportalen* har en rundbågig omfattning av samma typ som i portalen till sakristian, dvs troligen från renoveringen 1907 (fig 14). Dörren finns dokumenterad i sitt originalutförande av Mandelgren 1864 (fig 15). Den dateras av Lennart Karlsson till mitten av 1100-talet.<sup>14</sup>

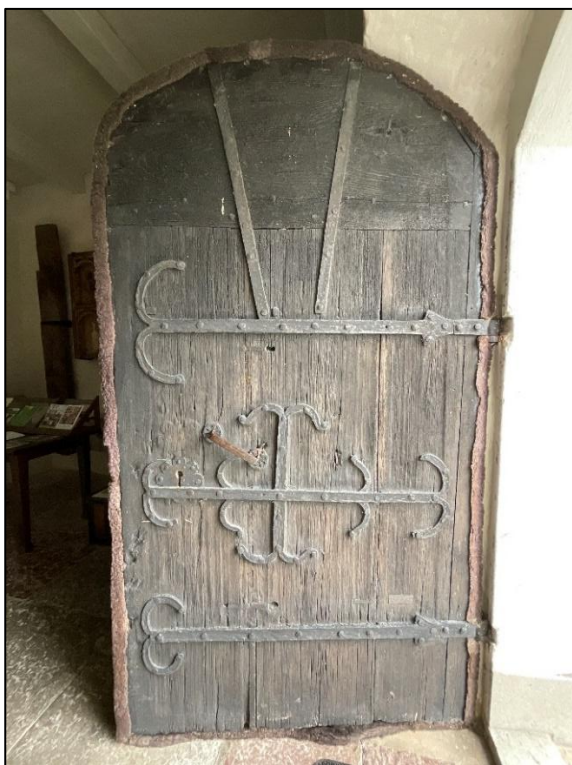
Fig 16. Järnsmidd dörr till vapenhuset, men sannolikt ursprungligen placerad i nordportalen.

*Långhusets nordportal* upptäcktes vid en antikvarisk undersökning 1966 och är nu markerad i putsen utvändigt. I nordportalen har sannolikt suttit den dörr med medeltida järnsmide som nu är placerad i ingången till vapenhuset, dörrens mått stämmer väl med den igenmurade öppningen (fig 12–13, 16). Den dateras av Lennart Karlsson till 1400-talet.<sup>15</sup> På långhusets södra och norra väggar finns vardera två stora fönsteröppningar från 1700-talet.

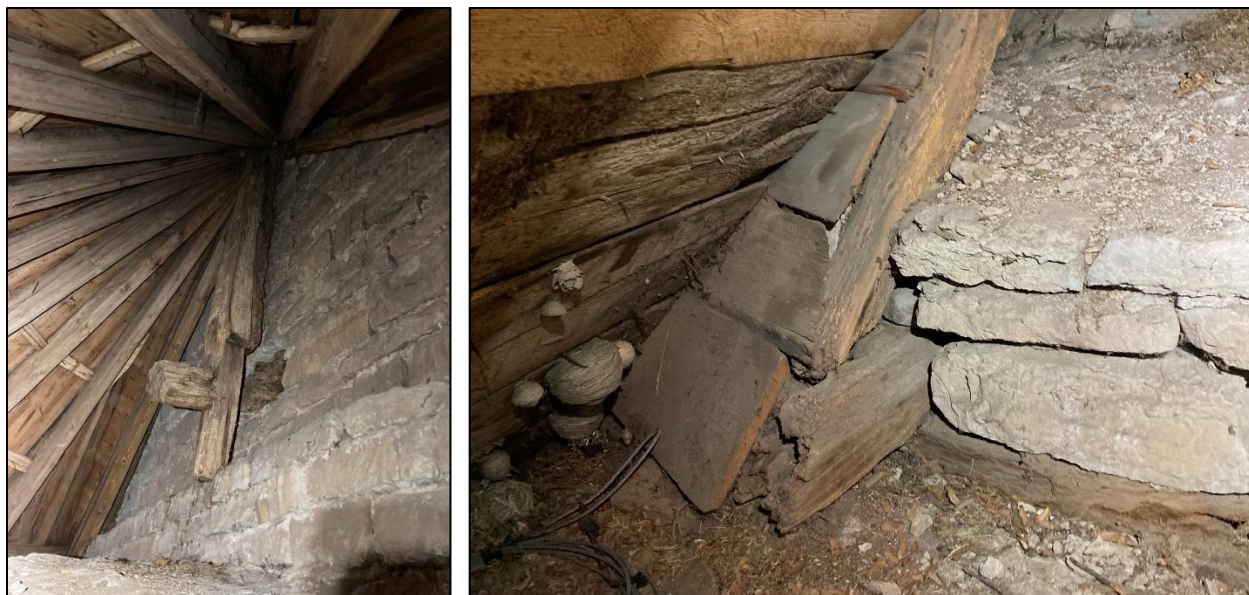
Fig 20. Kaga kyrka, taklaget ovan absiden, kungsstolpe monterad på korets östra gavelröste, samt gradsparrar.

Fig 21. Kaga kyrka, absidens norra fasad, övre delen. Gradsparre monterad i tass och yttre rundformat hammarband.

Absidens takstol består av en centrumstolpe, 0,15 x 0,23 m diam (Dp18031, ej daterad), placerad på östsidan av korets östra gavel, fäst med en horisontell bjälke som går in i murverket och är synlig på västra sidan mot koret. Absidtakets utformat med 11 gradsparrar som är fästade i toppen av stolpen (fig 20) och nederst står dessa på korta horisontella tassar och ett hammarband i absidmurens översta del hugget med absidens runda form (fig 21). Två av högbenen har daterats (**Dp18032, datering V1115/16** och **Dp18033, datering V1111/12**).

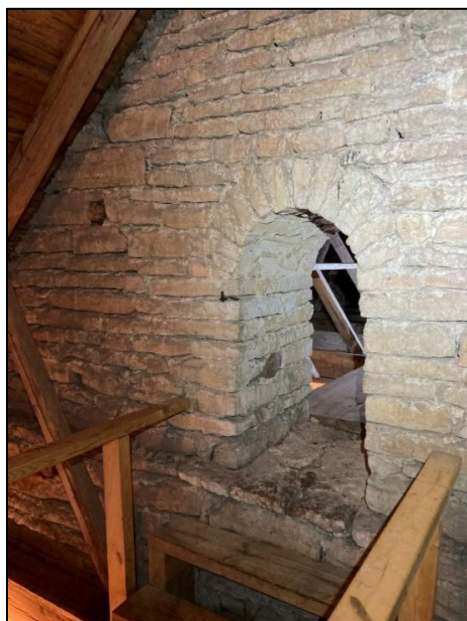
Fig 22. Kaga kyrka, vinden ovan koret, långhusets östra gavelröste med rundbågig öppning mot långhuset.

Koret och långhuset har bevarade gavelrösten, synliga på vinden. Korets östra gavelröste har på östsidan en indragen avsats, på vilken takstolens kungsstolpe är placerad (fig 20). Gavelröset mellan kor och långhus har ett murverk av råhuggen kalksten, ca 0,08–0,10 m höga skift, i nedre delarna av korväggen 0,12–0,18 m höga. Här finns en *rundbågig öppning*, 1,16 m h och 0,53 m bred, belägen 0,8 m ovan korets bindbjälkar. Den bildar en passage mellan kor och långhus ovan bindbjälkarna. Mot långhuset är tröskelstenen belägen i liv med ovansidan av långhusets bindbjälkar, medan motsvarande tröskel mot koret är belägen 0,7 m ovan ovansidan av korets bindbjälkar. Det finns således en trappa från koret och upp till långhuset. Här finns bevarade dörrstaplar på östra sidan (fig 22).

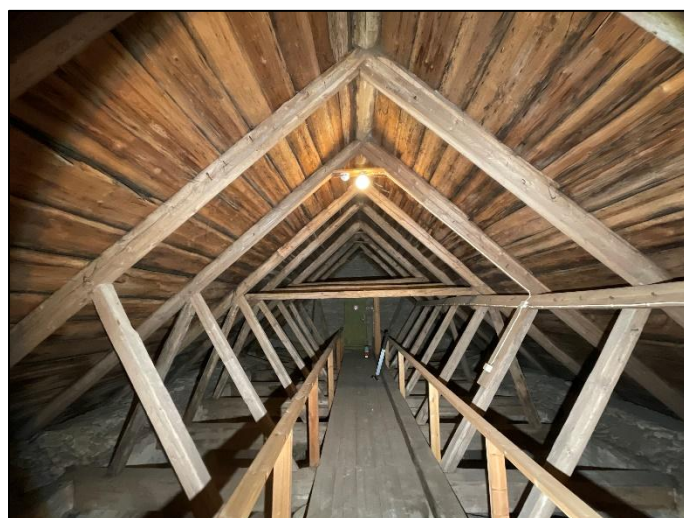
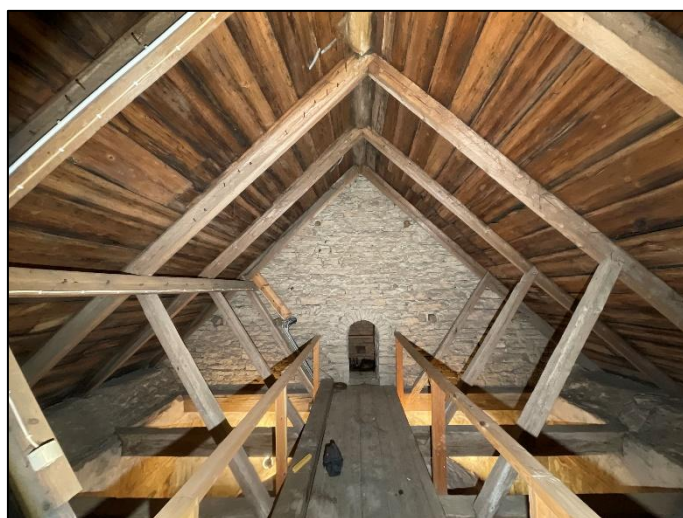
Fig 23–24. Långhusets takstolar, mot väster respektive öster.

*Korets och långhusets takstol* består av ett taklag med fem takstolar i koret och tio takstolar i långhuset, bestående av bindbjälkar, högben och snedställda stöttor (fig 18, 23–24). Takstolarna har ett inbördes avstånd om ca 1,0 m från varandra. Avståndet överensstämmer med de till tidigt 1100-tal daterade kyrkor. Samtliga takstolar i koret och nio av långhusets är tidigmedeltida med tydliga spår av sprätthuggning och med enhetlig utformning. Endast långhusets takstol nr 10 är sekundär, vilket framgår av att högben och stöttor är bredbilade, medan bindbjälken är dubblerad, sannolikt är takstolen ersatt pga röta. Urtag för en borttagen hanbjälke kan antyda att de andra sekundärt påspikade hanbjälkarna är tillkomna vid samma tillfälle.

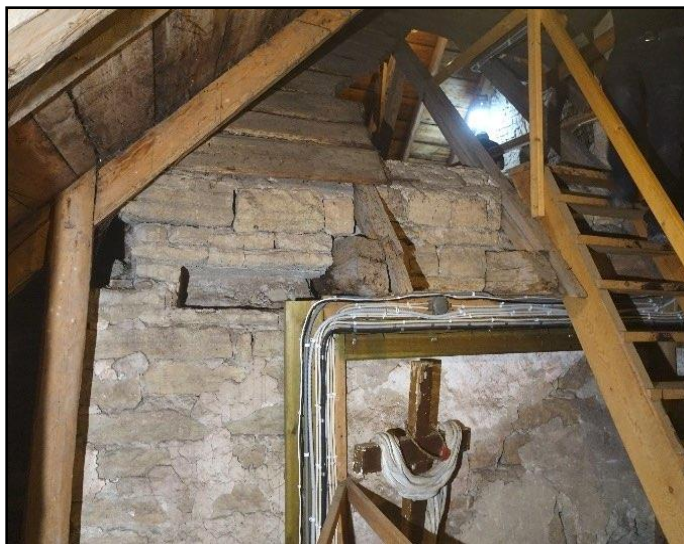
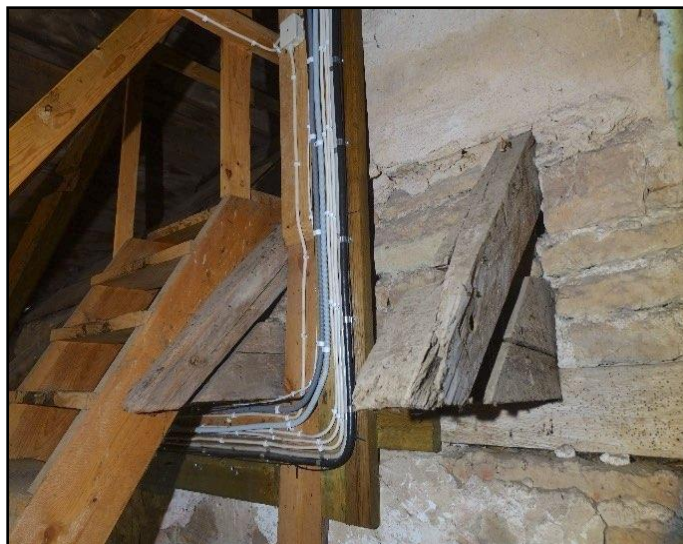
Fig 25–26. Korets utsida från norr, under murkrönet finns ett inmurat hammarband, i vilket högben och bindbjälkar är fästade, respektive närbild på halvt i halvt-knuten mellan bindbjälke och högben.

*Bindbjälkarna* (N–S) är inmurade i stenmurarnas övre del. Bindbjälkarna har ett tvärsnitt om ca  $7\frac{1}{2} \times 11$ –12 tum. De sticker rakt ut ca 18 tum utanför stenmurarna och bildar ett takutsprång och är sammanfogade med högbenen. Dendroprover har tagits i korets bindbjälkar nr 2, 3, 4 och 5, och i långhusets bindbjälkar nr 1, 2, 3, 4, 7 och 9 (se tabell nedan). *Högbenen* är sammanfogade i bindbjälkarnas yttre del med halvt i halvt-knut och trädymling, där bindbjälkarna utgör två tredjedelar medan högbenen består av en tredjedel (fig 26). Dendroprover har tagits i korets takstol nr 4 (**Dp18036, datering V1115/16**). I korets och långhusets yttermurar finns ett *hammarband* inmurat på utsidan av murens övre del, där takstolarna är infogade (fig 25–27) (**Dp18040, datering E1089**).

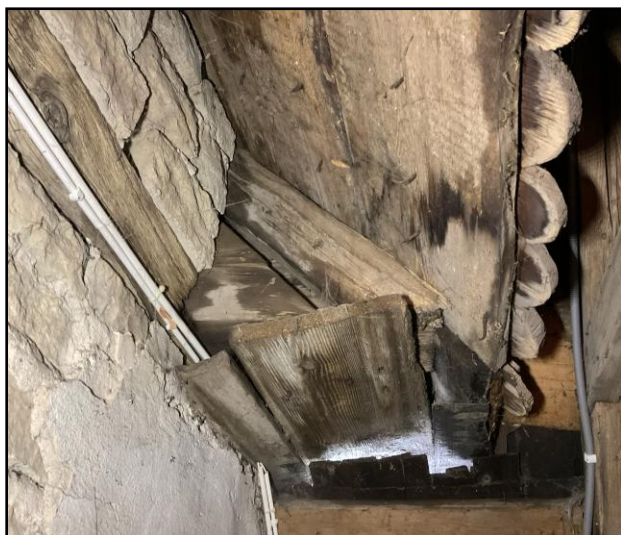
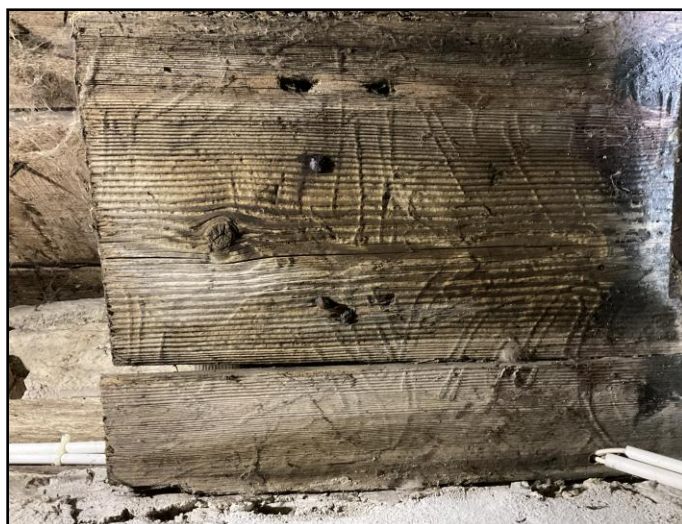
Fig 27–28. Kaga kyrka, bevarad äldre takfotsbräda, bevarad på vapenhusets vind, samt orneringen. Foto Mattias Hallgren.

Under 1600-talet tillkom vapenhuset samt gravkoret på den södra sidan. Gravkoret uppfördes av och för familjen Gyllenram på socknens största gård Gerstorp. Vapenhuset har sannolikt uppförts först, då det finns spår av en äldre spåntäckning över den del av vapenhusets takfall som sammanbyggs med gravkoret. På södra väggen över vapenhuset finns även en ornerad *takfotsbräda*, se nedan (fig 27–28).

Under takutsprånget har funnits *takfotsbrädor*. Dessa är delvis bevarade, dels under absidens takfot, dels där det ursprungliga taket blivit inbyggt i nordost på sakristians vind, samt i söder på vapenhusets vind. Den senare vindskivan har en form av ornering (fig 27–28).

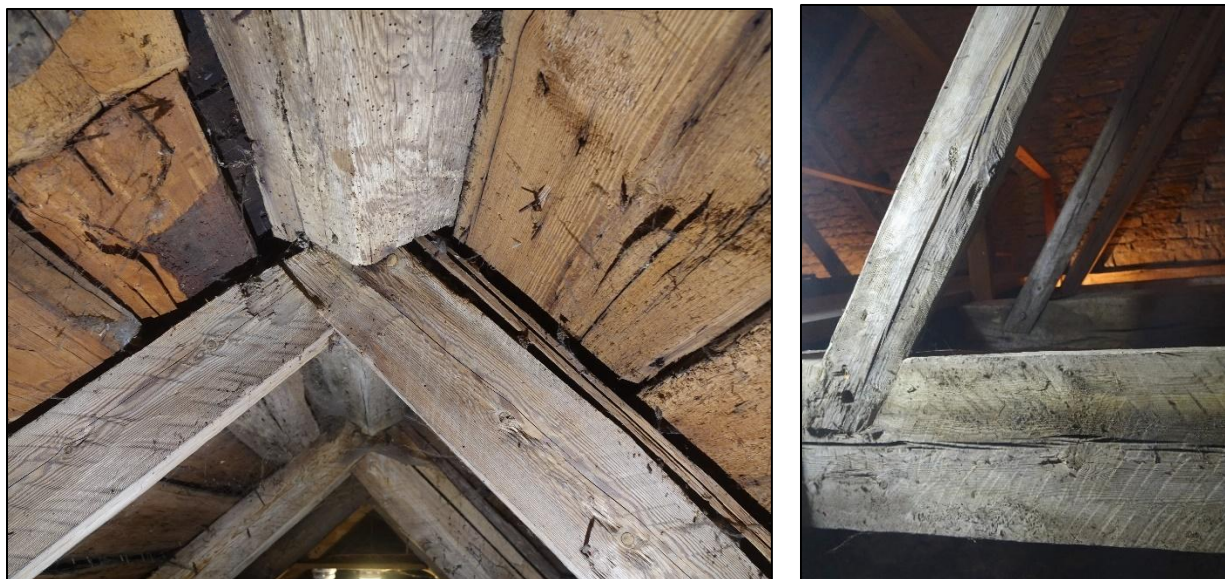
Fig 29–30. Långhusets taklag,nocken består av högbenen fogade halvt i halvt och därovan en ridande nockstyrbjälke som är ursprunglig med taklaget, respektive snedstöttor i långhuset infästa i bindbjälkarna med halvt i halvt-knut. Foto Mattias Hallgren.

*Nocken* utgörs av högbenen som är sammanfogade halvt i halvt-knut och låsta med ekdymlingar. Ovan dessa knutar finns en *nockstyrbjälke* som är infälld över högbenen. Denna bjälke består av en slät stock utan ornering eller profilering (fig 29).

*Snedsträvorna* är fästade i bindbjälkarna och högbenen med halvt i halvt-knutar låsta med ekdymplingar, runda eller fyrkantiga med kontrakil utan täljd skalle (fig 30). *Sekundärt insatta stöttor* finns i korets takstol nr 3, långhusets takstol nr 4, 5 och 8. *Hanbjälkarna* är fästa takfallens respektive högben för att ta upp trycket från högbenen. *Sekundärt insatta hanbjälkar* finns i korets takstol nr 3 och 5 och i långhusets takstol nr 5, 6, 7, 8 och 9.

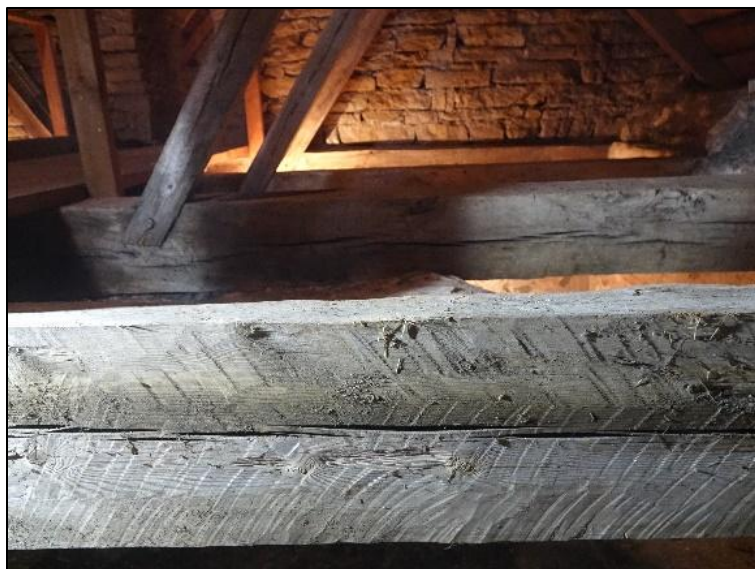
Fig 31. Långhusets bindbjälke med tydliga spår av sprätthuggning. Foto Mattias Hallgren.

*Träslaget* är furu i takstolar och ek i bindbjälken i korets takstol nr 2 och långhusets takstol nr 3. Dymplingarna är också av ek. Samtliga bindbjälkar, högben och snedstöttor har tydliga spår av *sprätthuggning*, en bearbetningsteknik som är vanlig under tidig- och högmedeltid, men som anses gå ur bruk efter Digerdöden (fig 31).<sup>16</sup> Samtliga timmer i taklaget består av *helstockar*, dvs de är inte kluvna.

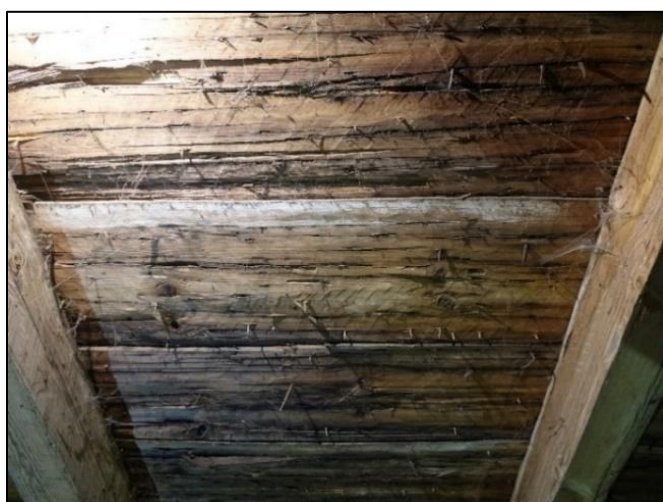
Fig 32. Långhuset, taktrobrädor, sprätthuggna och troligen samtida med taklaget. Om de är utbytta bör de vara som yngst från första halvan av 1300-talet, dvs före Digerdöden. Foto Mattias Hallgren.

Spår av *mallborrning* finns i långhusets takstol nr 4, vilket indikerar att takstolarna konstruerats på marken och kopierats genom att placeras på en takstol som fungerat som mall, varvid borren för knutarnas dymlingar gått igenom stocken och lämnat ett märke i underliggande takstol. Efter att takstolen färdigställts på marken har den demonterats och sedan rests ovan kyrkans murar. Detta är en teknik som vittnar om högt utvecklad byggnadsproduktion. Likt alla andra tidigmedeltida kyrkotaklag i landet har man byggt samman takstolarnas delar med torrt timmer som bilats färskt och legat ett eller ett par år för att lufttorka. Man har anpassat knutarna till uppkomna skevheter från torkningen och knutarna är i regel lika täta nu som för 900-år sedan. Yttertaket består av *taktrobrädor*, i delar av taket är dessa sprättäljda och sannolikt ursprungliga (fig 32). Dessa är täckta av spån.

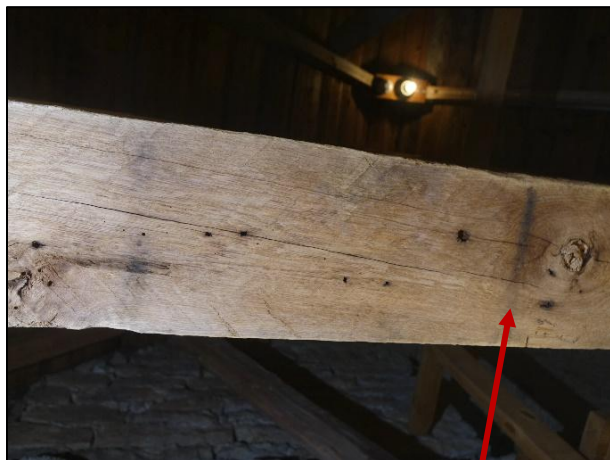
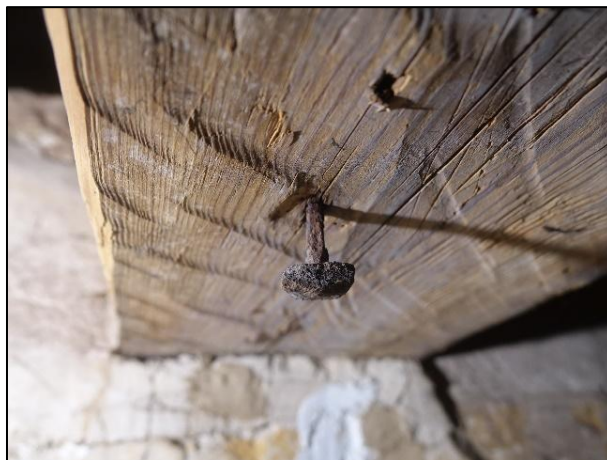
Fig 33–34. Koret, bindbjälke, undersida med smutsspår och spikrester som visar på förekomst av tidigare innertak. Foto Mattias Hallgren.

Under bindbjälkarna finns tydliga spår av ett borttaget *innertak*, vilket framgår av bevarade spikar och spikhål under bindbjälkarna, men även smutsspår i springorna mellan de borttagna takbrädorna (fig 33–

34). Det finns spår av *generalskarvar* i korets takstol nr 3 och långhusets takstol nr 6, dvs skarvarna livar på en och samma bindbjälke undertill och möts på samma linje med dubbla spikar, en i var bräda ände. Takbrädorna är anpassade efter korets och långhusets målningar.

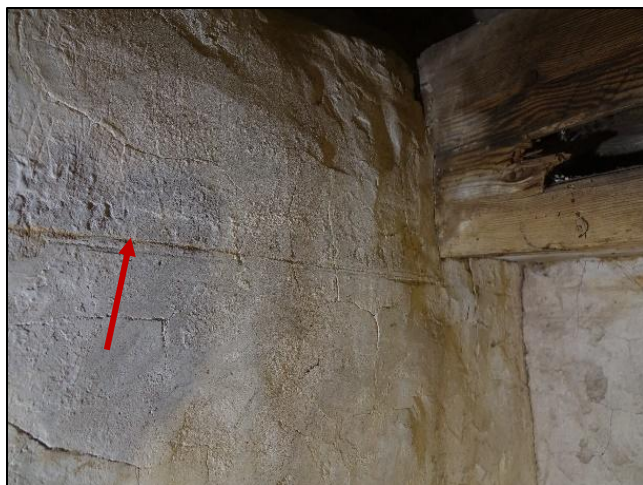
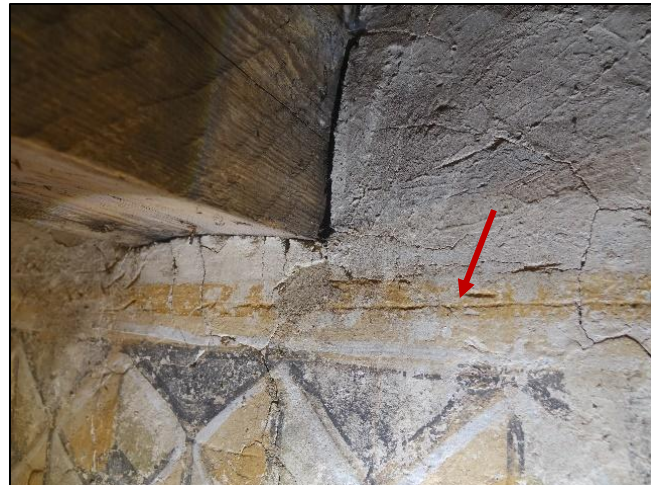
Fig 35–36. Koret, rits i putsen under borttagna innertaksbrädor.

På murarna finns en *horisontell rits* under platsen för takbrädorna (fig 35–36).

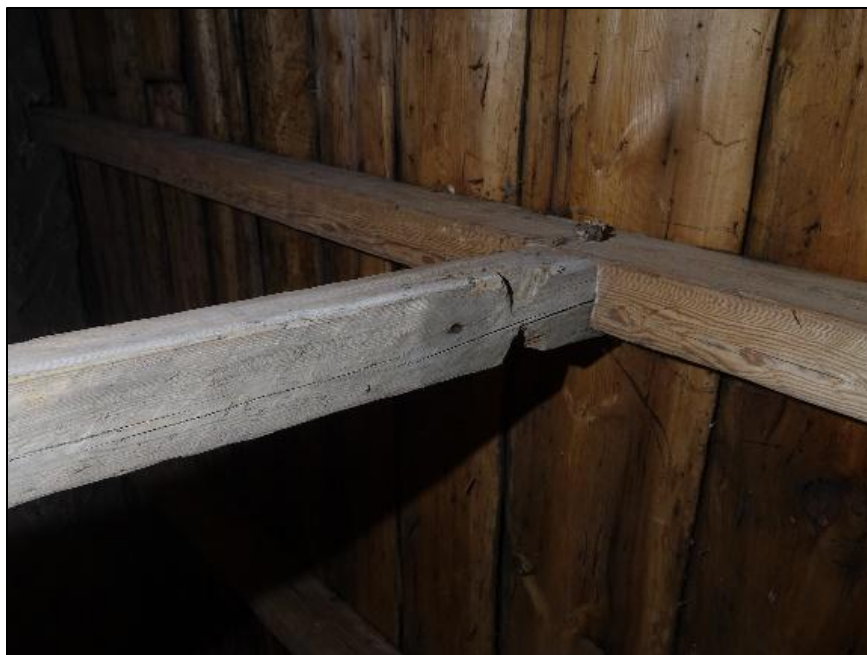
*Fig 37, Långhusets takstol, stötta med jack för uppdragning av stocken. Foto Mattias Hallgren.*

På en del av snedstöttorna finns ställvis *jack* för uppdragning av stockarna (långhusets takstol nr 7, 8, fig 37), dvs jack där rep fästs för att underlätta uppdragning till murlivet.

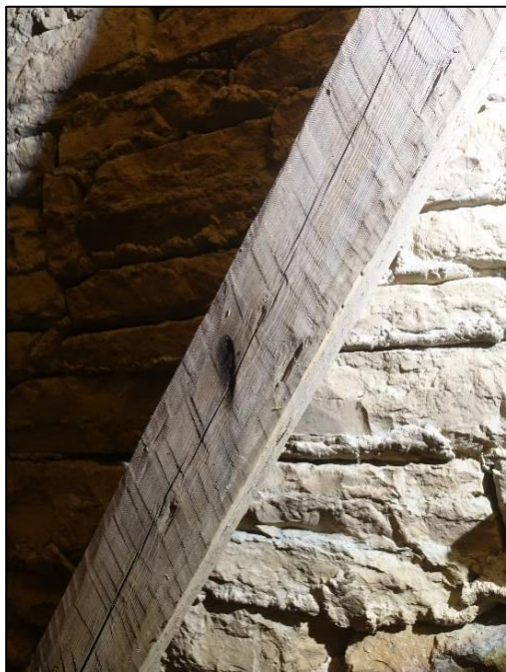
*Fig 38. långhusets takstol, spår av skyddsbränning. Foto Mattias Hallgren.*

På flera ställen finns *brännmärken* (korets takstol nr 3, långhusets takstol nr 1, 2, 3) liksom inslagna *hästkosöm* (i bindbjälken i långhusets takstol nr 1, högbenen i takstol nr 3, 6, 8, 9), vilket tolkas som magiska föreställningar respektive skydd mot brand (fig 38). Liknande inspikad hästkosöm finns i grannförsamlingen Flistad.

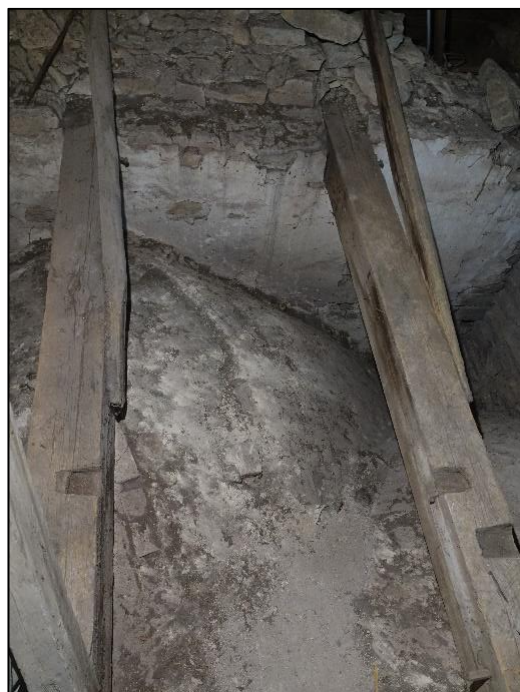
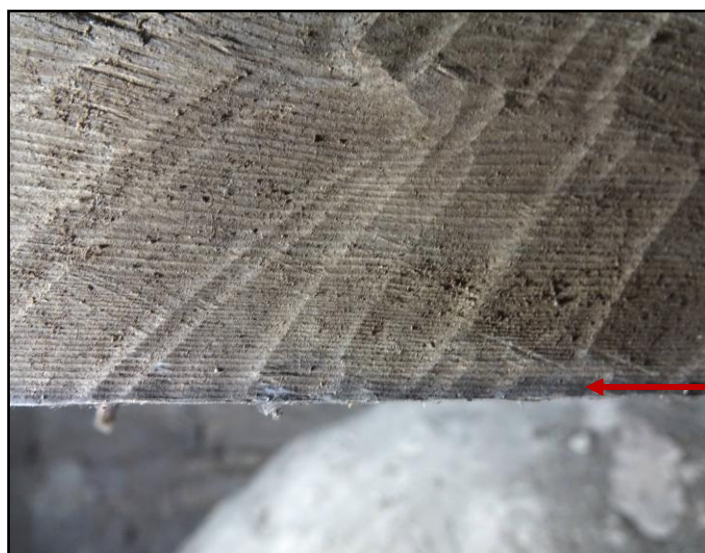
*Fig 39. Långhusets takstol, urtag för klockor i bindbjälkarna, takstol 8–9, resp knut i bindbjälke.*

*Fig 40. Långhusets takstol, spår av sotsnöre på bindbjälke, att hugga efter från bearbetningen av bjälkens fyrkantiga form. Foto Mattias Hallgren.*

*Urtag för klockor* finns i mellersta delen av bindbjälkarna i korets takstol nr 4–5, samt i södra delen av takstol 8–9, med plats för två klockor i långhusets sydvästra del, dvs nära sydportalen (fig 39).

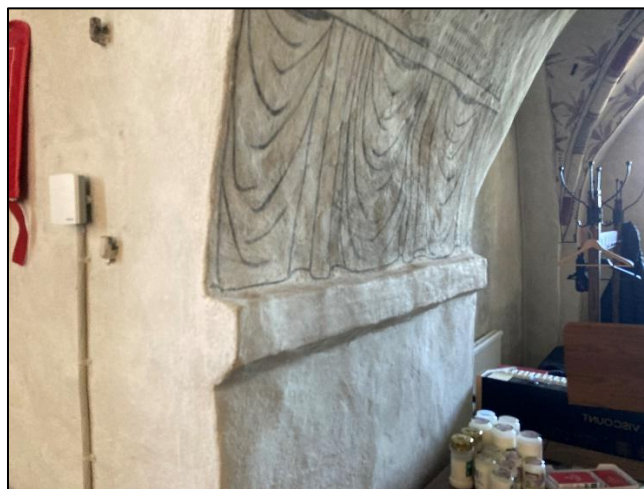
Fig 45–46. Tornets bottenvåning, rundbågig öppning med konsoler mot långhuset.

I västväggen mot tornet finns en bred rundbårig öppning mot tornets bottenvåning, försedd med konsoler (fig 43–44).

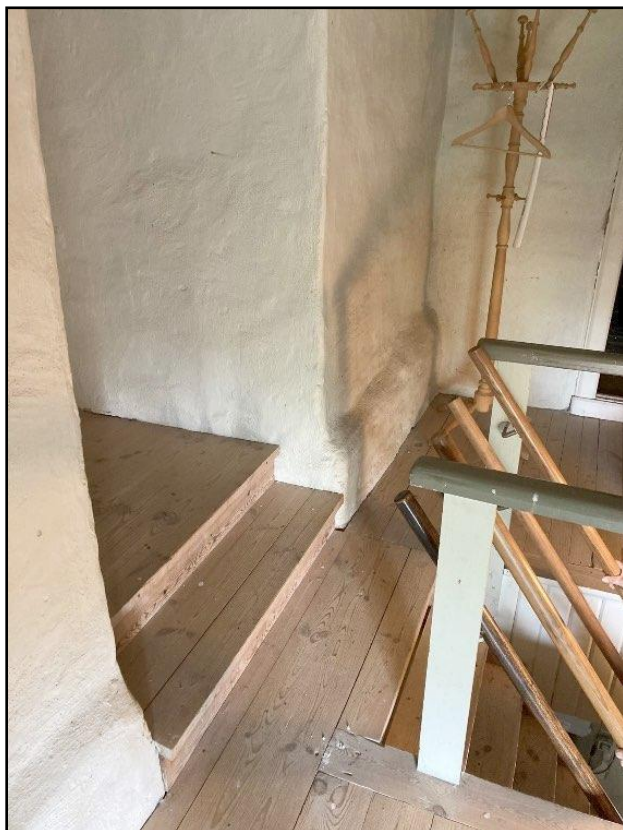
Fig 49. Kaga kyrka, orgelläktaren, våning 1, öppning till tornet i södra muren.

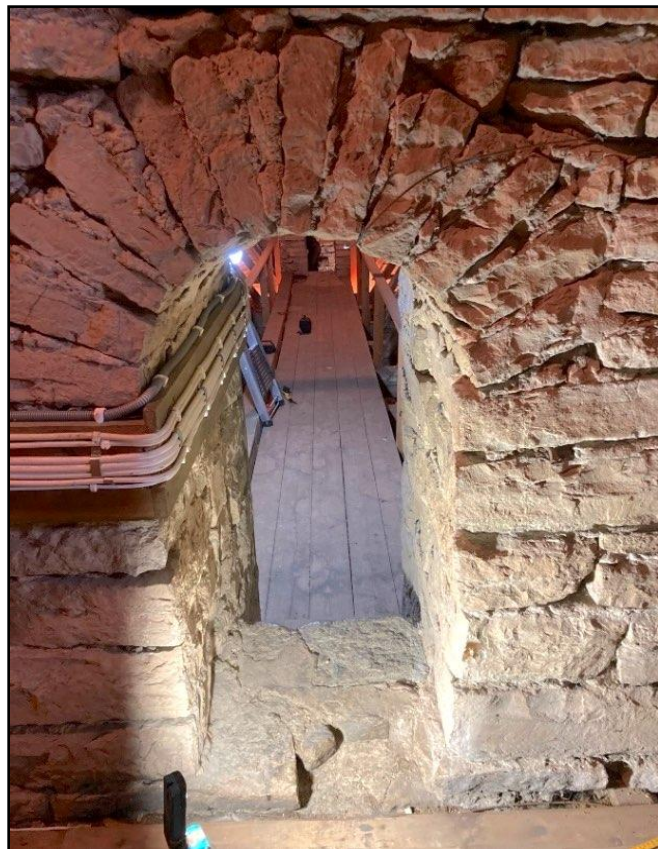
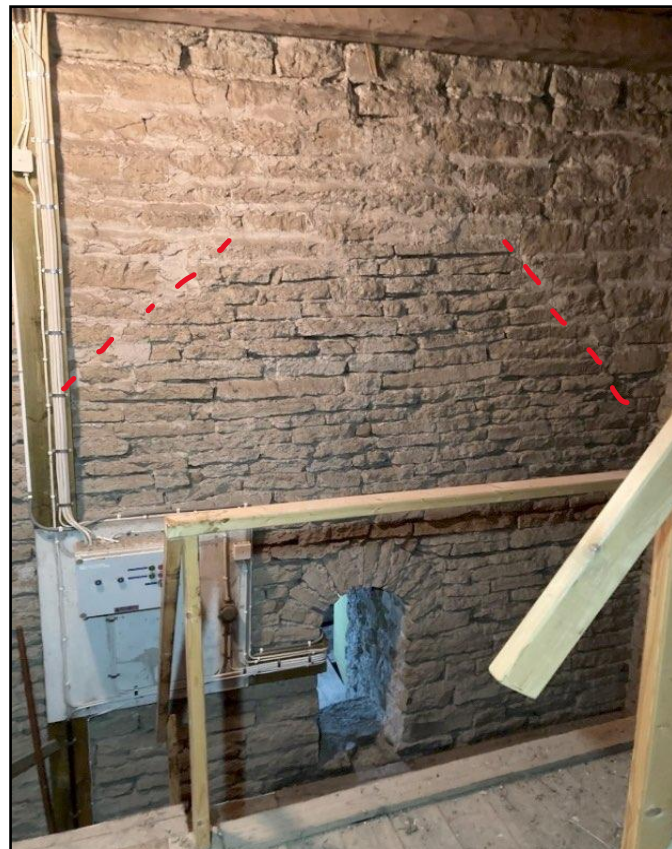
Fig 51. Kaga kyrka, tornet, våning 2, öppning i långhusets västra gavel mot långhusets taklag.

Fig 52. Kaga kyrka, tornets våning 1, övre delen. Långhusets västvägg med äldre gavelröset synligt i murverket och därunder öppning mot långhusvinden.

*Långhusets västra gavelröste* har ett murverk med 0,06–0,12 m höga skift, enstaka 0,18 m h. Gavelröset framträder även mot V inifrån tornet. Den nedre delen av murverket i tornets våning 1 ligger i förband med tornets norra och södra väggar, vilket indikerar att tornets bottenvåning och delar av våning 1 tillkommit samtidigt med långhuset, se nedan. Här finns en rundbågig öppning från långhus till torn, omfattande fyra trappsteg från långhusets bindbjälkar och upp ca 1 m (fig 51).

Ovan det äldre gavelröset finns ett *yngre murverk* med större stenmaterial, med 0,12–0,18 m höga skift och som ligger i förband med tornets övriga murverk (fig 51–52). Detta består av lätt utstrukna fogar (inga synliga fogritsar), ställvis fint slevade som bildar en konkav fördjupning (fig 57). Sekundärt finns även spår av ett grövre kalkbruk. I N och S muren finns rester av bomhål för byggnadsställningar.

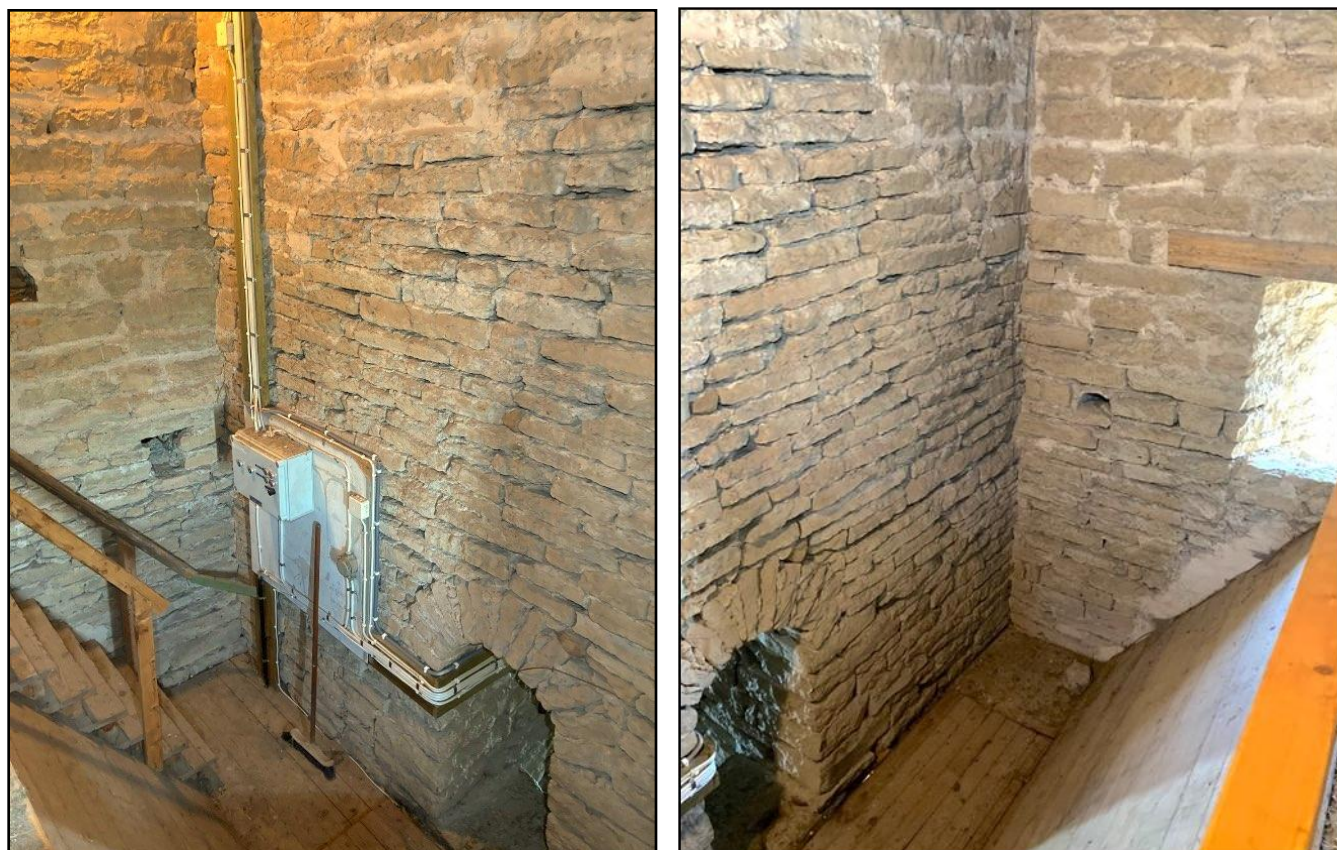
Fig 53–54. Kaga kyrka, tornets våning 1, övre delen, långhusets västvägg samt tornets norra resp södra murar. Nedre delen av tornmurarna ligger i förband med gavelröset, övre delarna murverk med större stenmaterial tillhörande etapp 2.

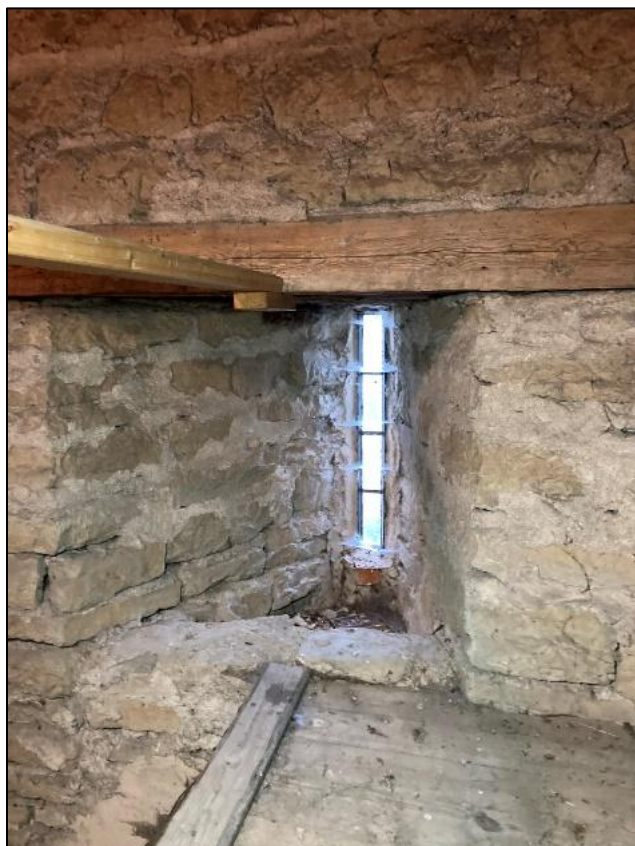
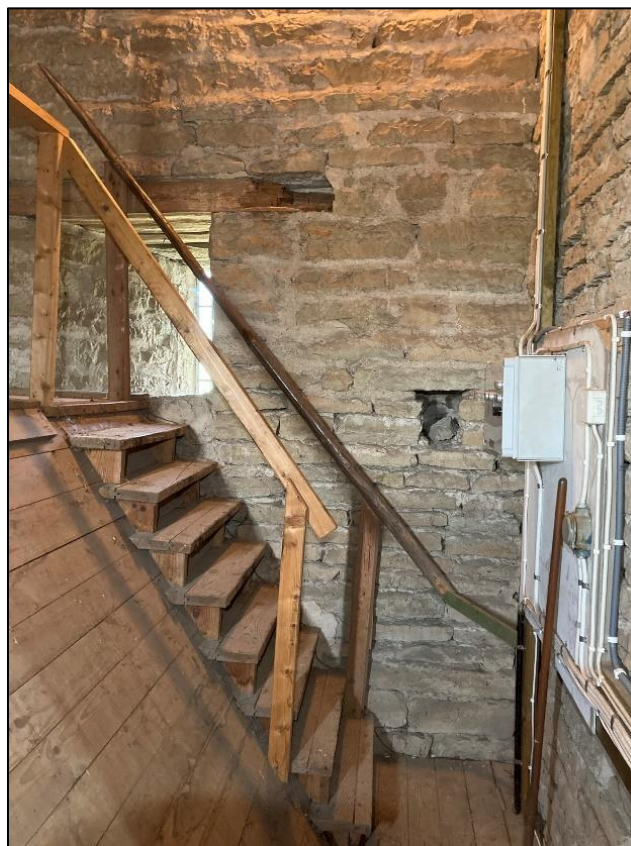
*Fig 55. Tornets våning 2, ljuslugg mot S, med ovanliggande remstycke (Dp18041, ej daterat).*

*Fig 56. Tornets våning 1–2, norra muren, nedre murverket tillhör en äldre fas, övre murverket i nivå med ljuslugg mot N. Den lutande plankväggen och trappan tillhör en senare våningsindelning.*

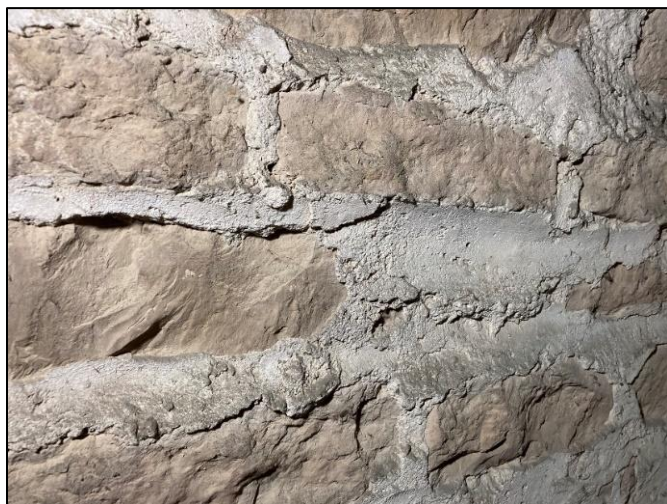
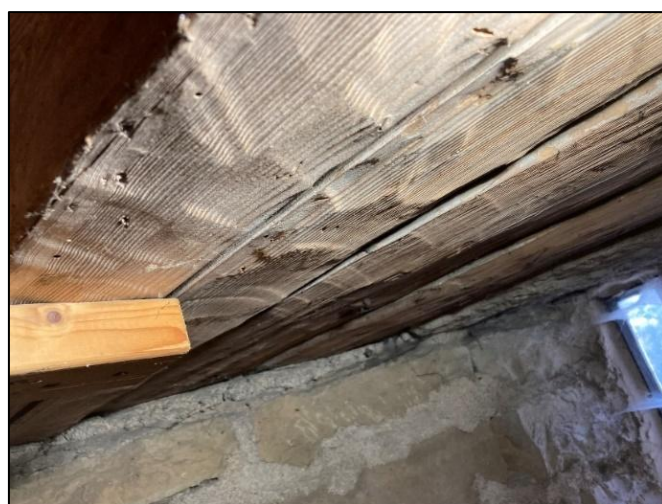
*Fig 57–58. Tornets våning 2, yngre murverk med utstrukna fogar, resp ljuslugg mot S, med ovanliggande remstycke, sprättäljning (Dp18041, ej daterad).*

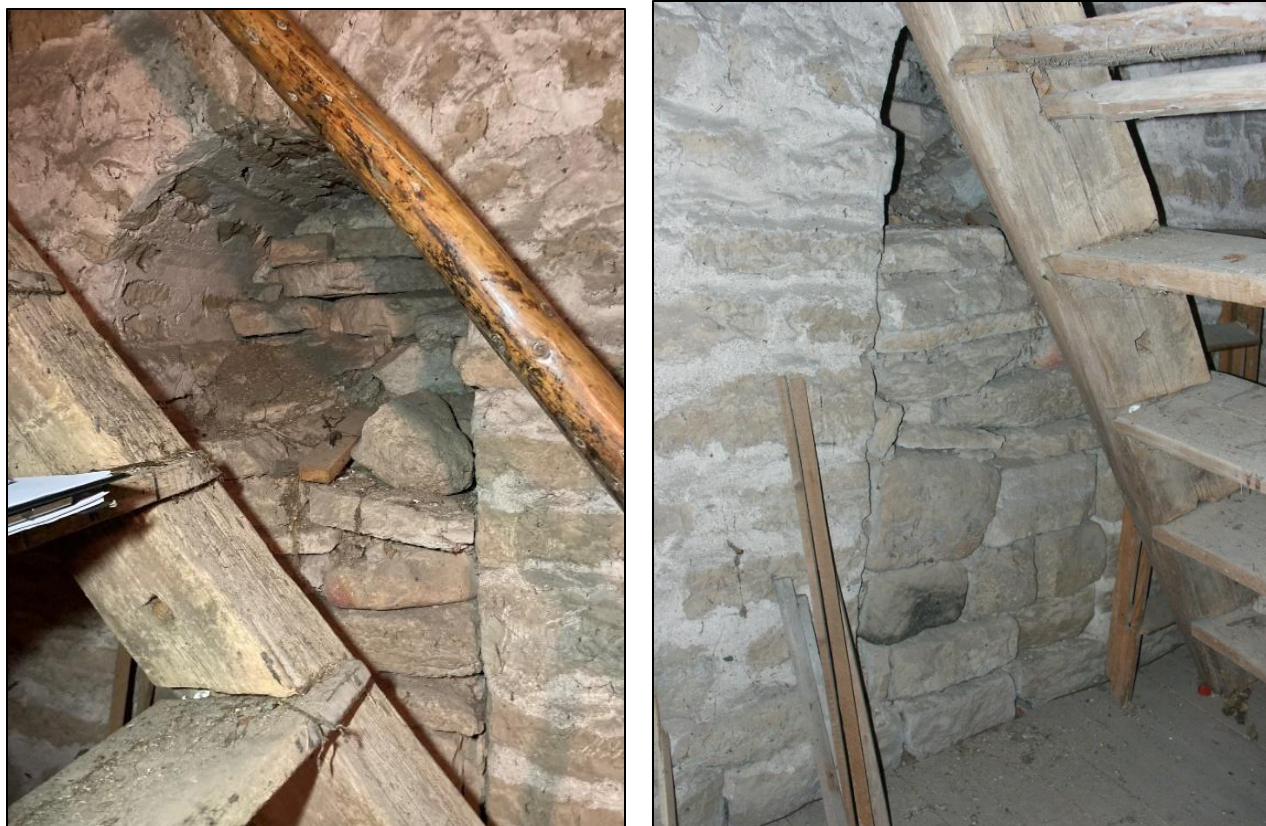
Fig 59–60. Tornets våning 2, större rundbågig öppning mot väster, sekundärt igenmurad. I rundbågen finns avtryck från sprätthuggna valvbrädor.

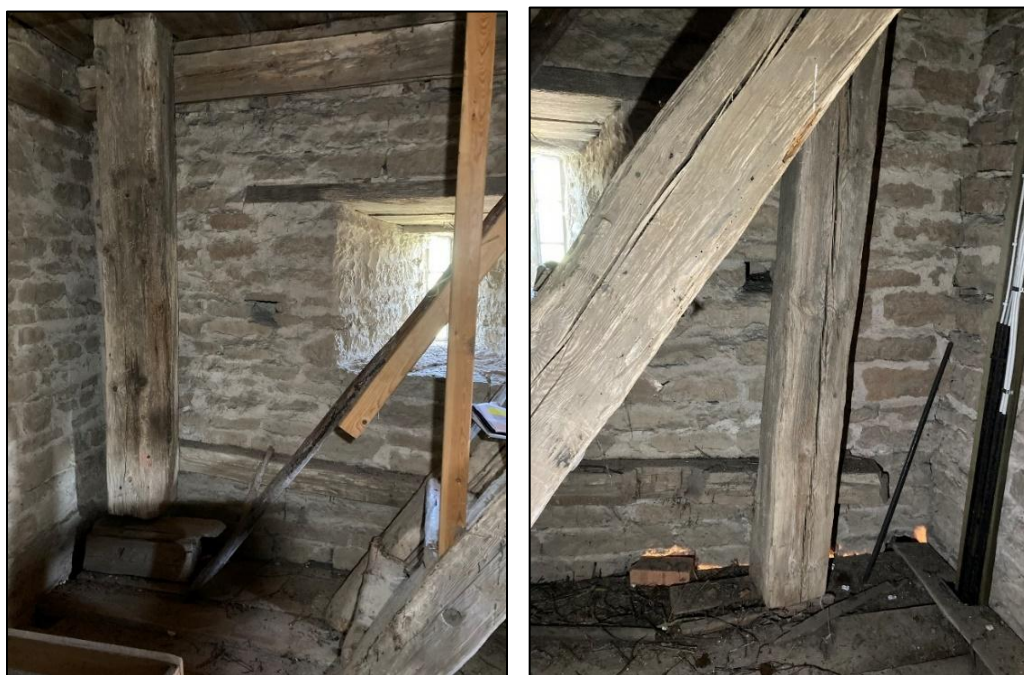
Fig 61–62. Tornets våning 3, NV resp NÖ hängdockan tillhörande klockbocken samt spår av byggnadsställning.

Bjälkarna i klockbocken är bredbilade. Hålen i väggen passar dåligt med de infästa bjälkarna och tyder på, liksom den bredbilade bearbetningen, att klockbocken är sekundärt tillkomna. I klockbocken har ett antal dendroprover tagits, i mittenbjälken där klockorna hänger **Dp18050** (datering E 1626, (1626–1650)), i en bärbjälke i väster **Dp18051** (datering (1456–1470), och i en bärbjälke i öster **Dp18053** (datering (1454–1468))). De båda bärbjälkarna är sannolikt sekundära, vilket framgår av dateringen till 1400-talet. Hängdockorna dateras till 1530-talet, medan mittenbjälken kan dateras till 1600-talet. Flera generationers försök till lösningar påvisar någon form av problematik kring klockornas verkan i tornet.
