# Rapport

## Byggnadsdokumentation och dendrokronologisk analys

### Kaga kyrka, Linköpings kommun, Östergötland

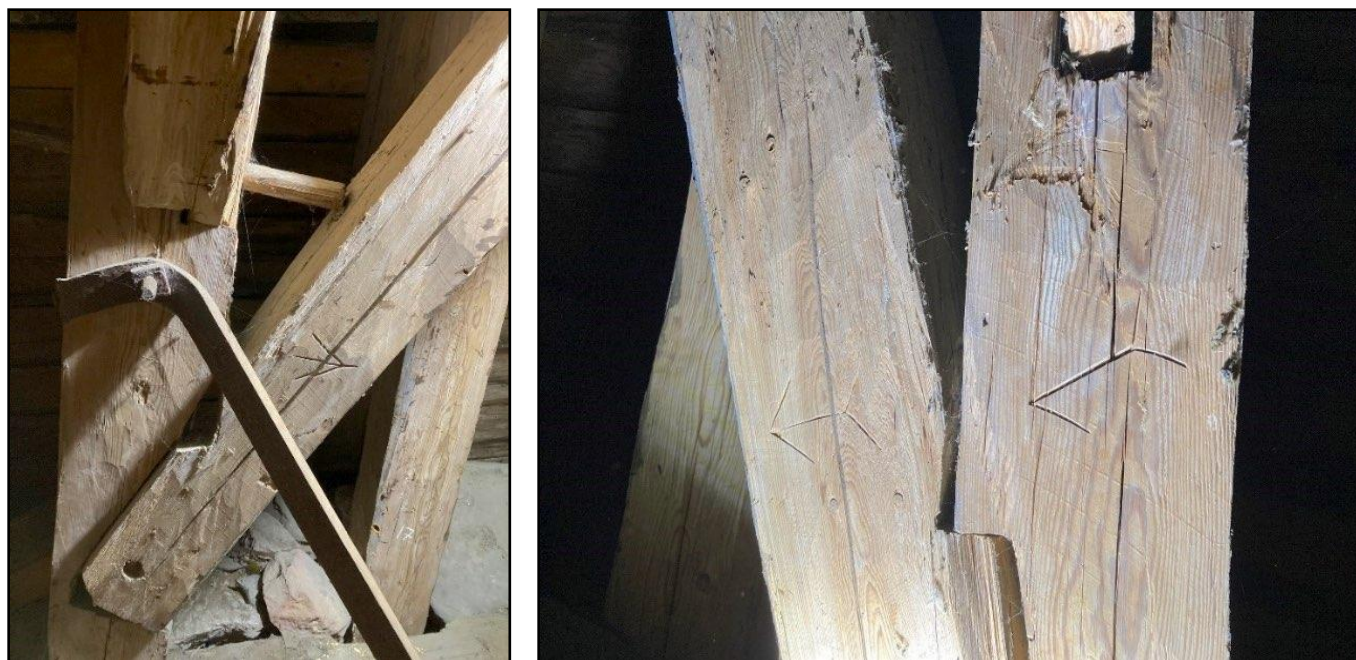
Fig 65–66. Tornspirans bockkonstruktion med timmermansmärkning. Foto Mattias Hallgren.

Tornspirans bockkonstruktion har *timmermansmärkning* (fig 65–66). Hörnstolparna som utgör klockbockens upphängning (se ovan) sticker upp en halvmeter och är förankrade i tornspirans bjälklag med järnband och järnstag med stämpel (fig 67).

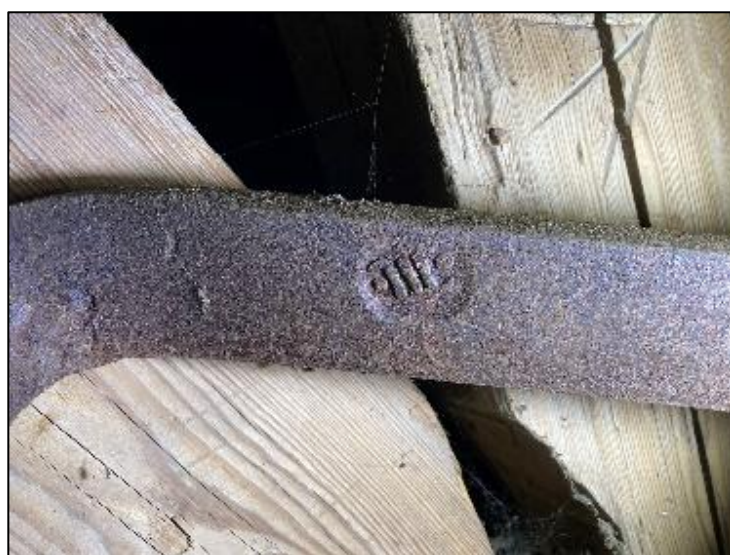
Fig 67. Järnstag med stämpel från tornspirans konstruktion. Foto Mattias Hallgren.
