Härja kyrkogård

Kulturhistorisk inventering och bevarandeplan
samt vård- och underhållsplan

Härja 10:1, Härja sn
Tidaholms kn, Västergötland, Skara stift

Robin Gullbrandsson
Byggnadsvårdsrapport 2017:29

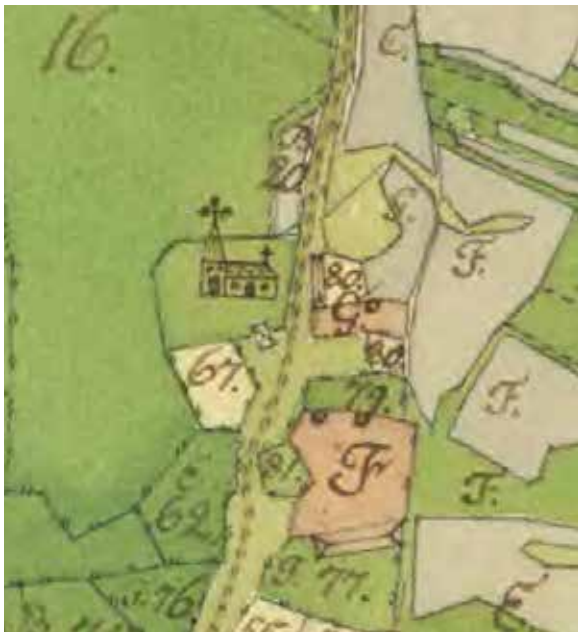
Ägodelning för Härja by från 1754 som visar att kyrkogårdens utsträckning är densamma nu som då. Notera stigluckan. Lantmäteriet.

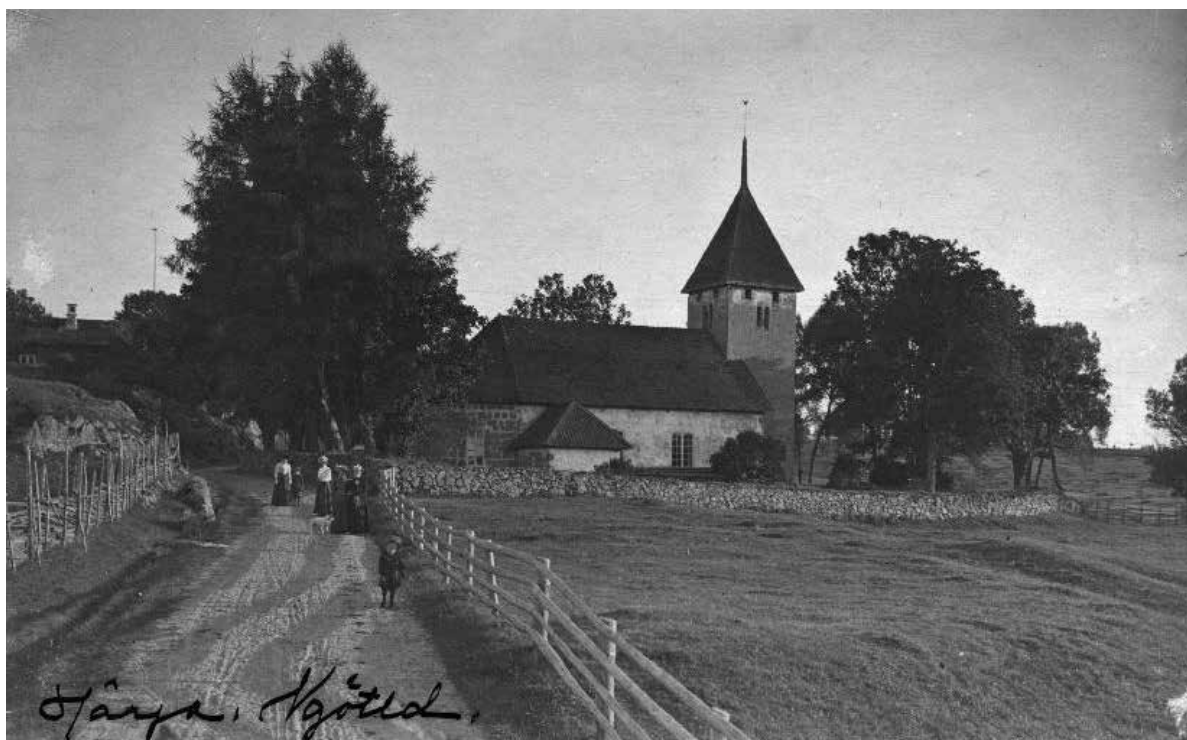
Härja kyrkogård fotograferad från norr 1901 av Ludvig Ericson. ATA.

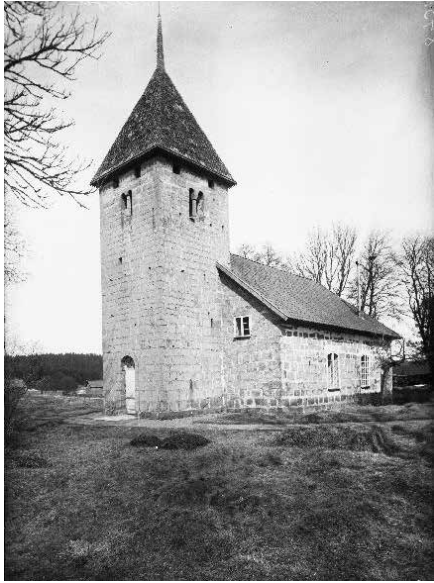
På ett fotografi från tidigt 1900-tal ses den ängsliknande kyrkogården med gravkullar utan vårdar. Vid korporten är en häckomgärdad grav med ett nu försvunnet sorgeträd. ATA.

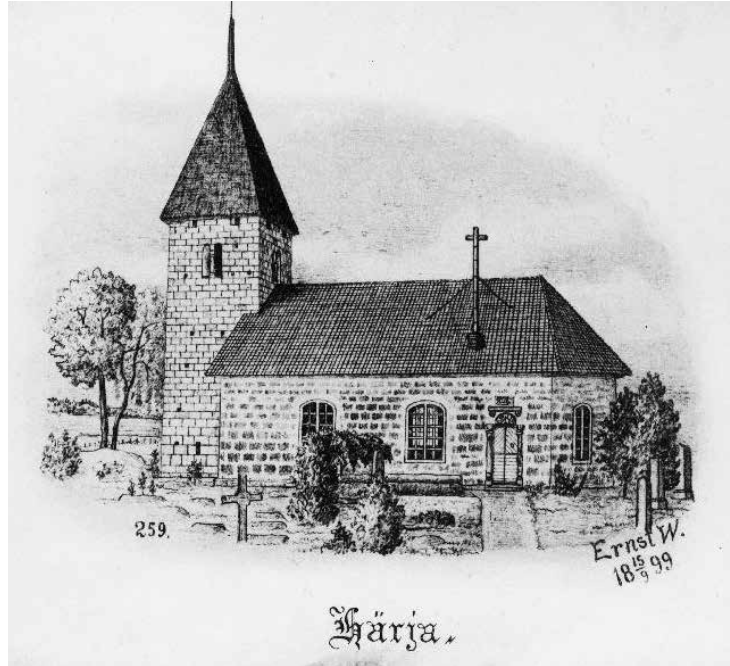
Ernst Wennerblads teckning från 1899 visar tydligt att flertalet gravar enbart hade en jordkulle. Invid koret finns däremot några gravar med påkostade vårdar.

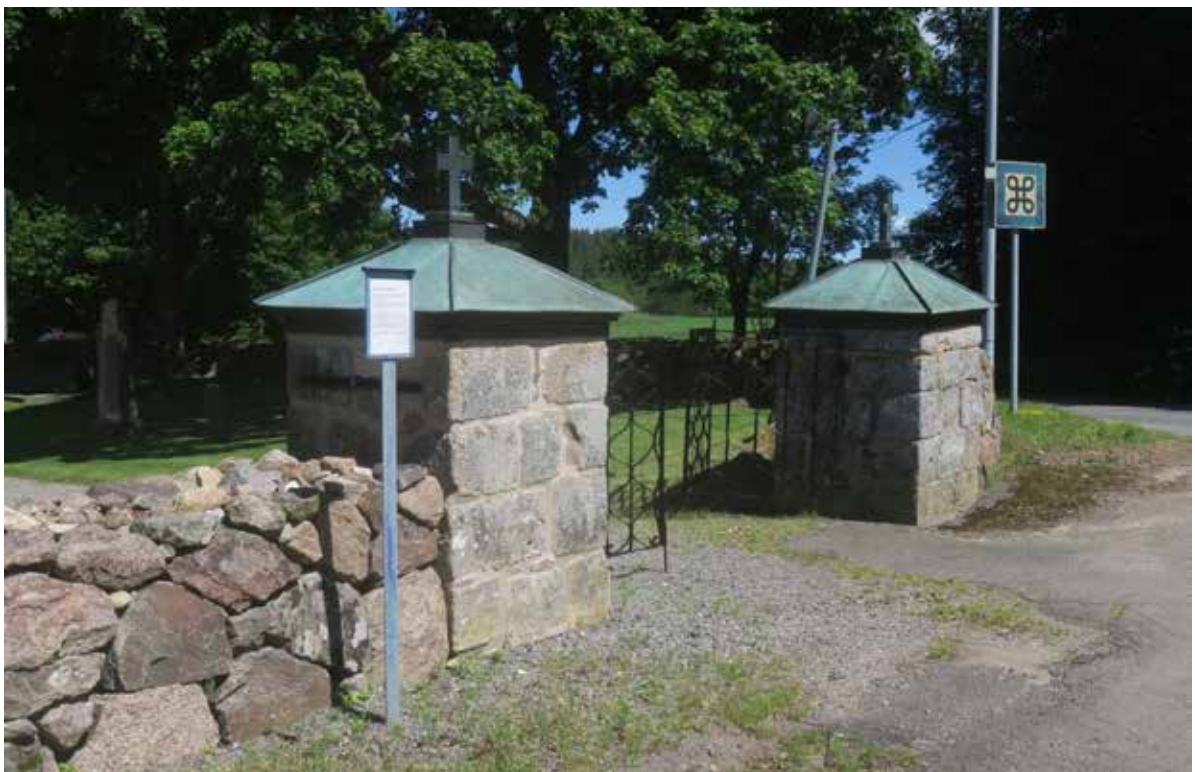
Ingång med stolpar murade av medeltida sandstenskvadrar och smidesgrinar.

Kyrkogårdens ingång i söder har en tredelad grindar i smide mellan grindstolpar som murats av återanvända sandstenskvadrar från medeltidskyrkan, troligen uppsatta under 1700-talets andra hälft. Stolparna är avtäckta med små korsprydda tälttak av kopparplåt, förnyade 1961. Grindarna av nitade plattjärn är från 1800-talet med undantag från en sektion som tillverkats 2014 i samband med breddning av ingången (västra stolpen flyttades då). Grindarna är målade med svart oljefärg.

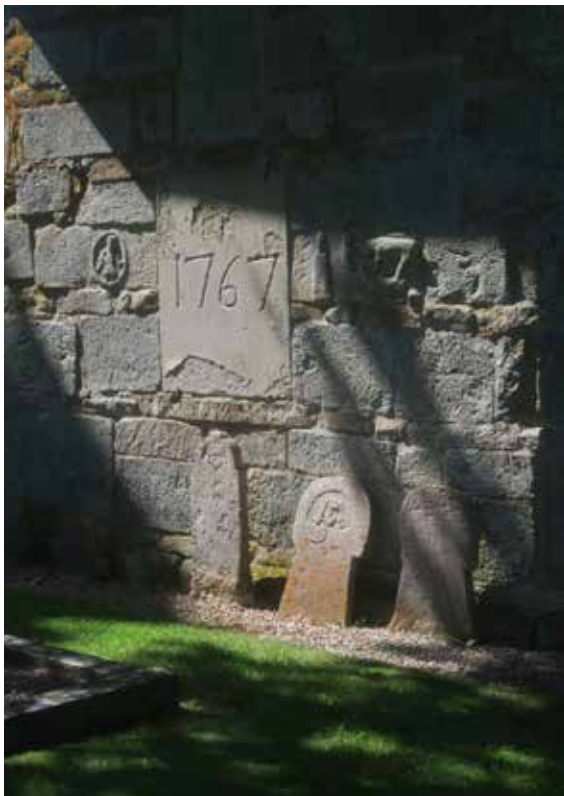
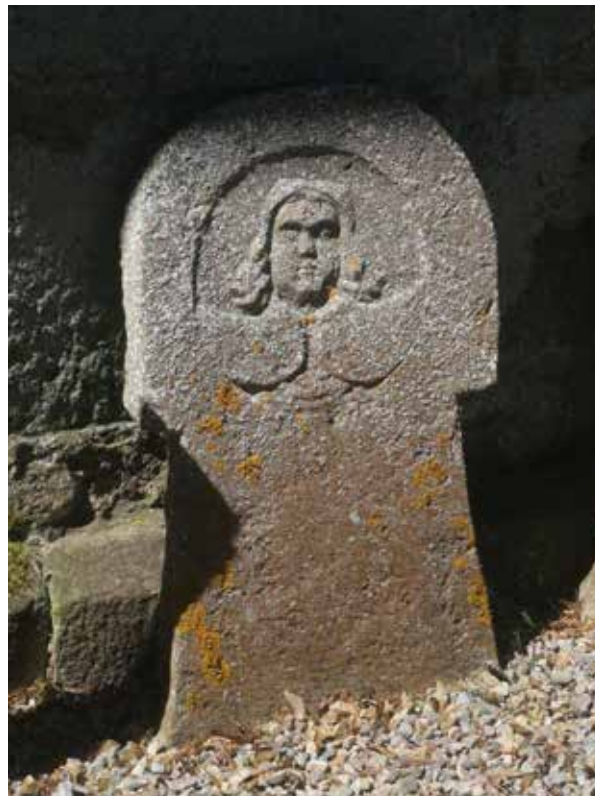
1600-talsvårdar av kalksten vid korgaveln. En av dem är från 1688, har för bygden typisk svampform och välhugget änglahuvud i relief, av stilen att döma huggen av "Grevskapsmästaren".

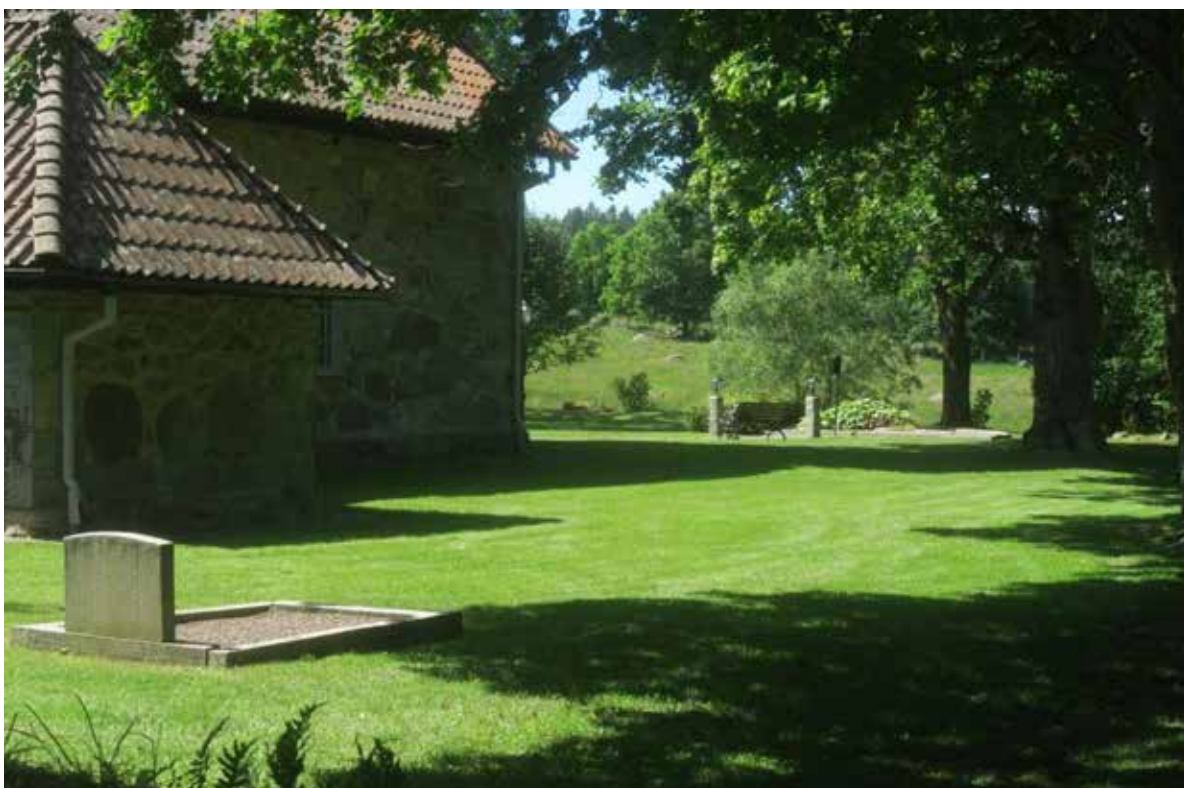
Norr om kyrkan finns inga gravvårdar, denna yta skulle kunna återskapas som ängsmark. I fonden askgravlunden.

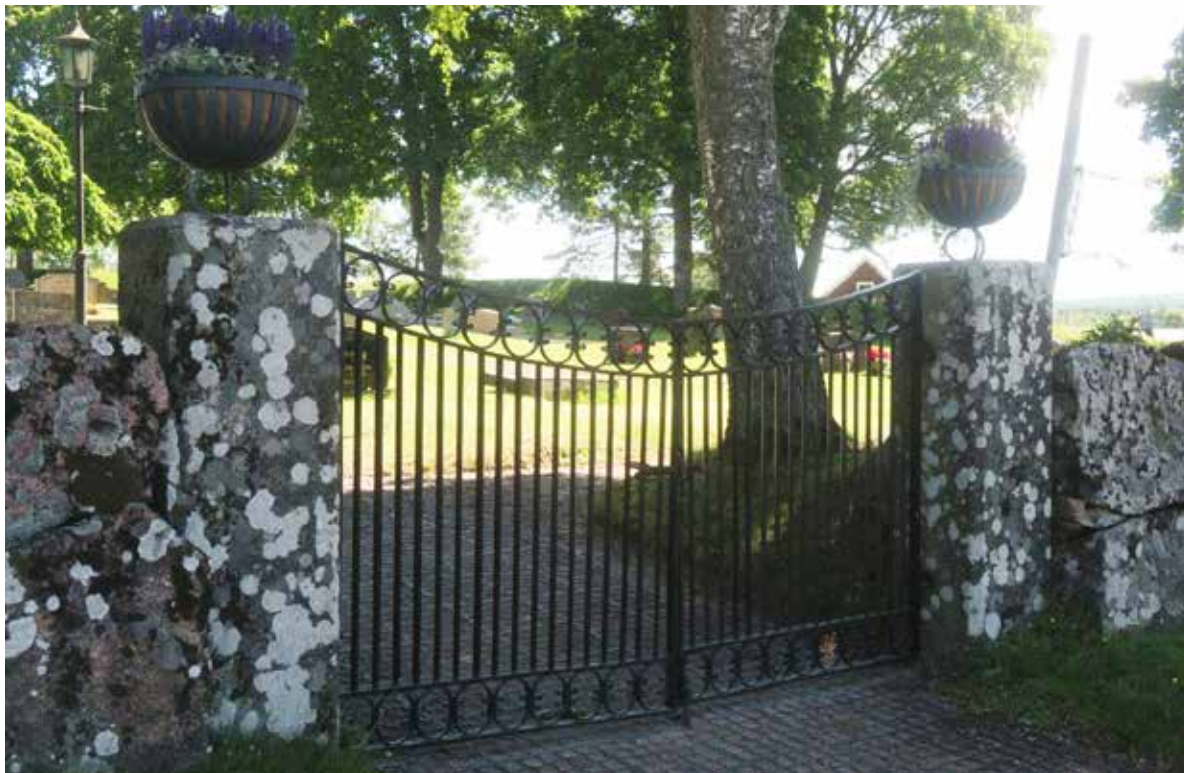
Kyrkogårdens ingång från landsvägen i sydväst har smidda pargrindar av nitat fyrkants- och plattjärn från 1890-talet, tillverkade av en smed vid namn Andersson. Dessa är målade med svart oljefärg. Grindstolparna är av fyrkantiga granitstolpar med fasade kanter, från samma tid. På krönen sitter sentida blomsterurnor i smide. På marken ligger ett nedsänkt järngaller för att underlätta framkomlighet vintertid, pga lutning.

Ingång till nya kyrkogården med ursprungliga grindar och stolpar.

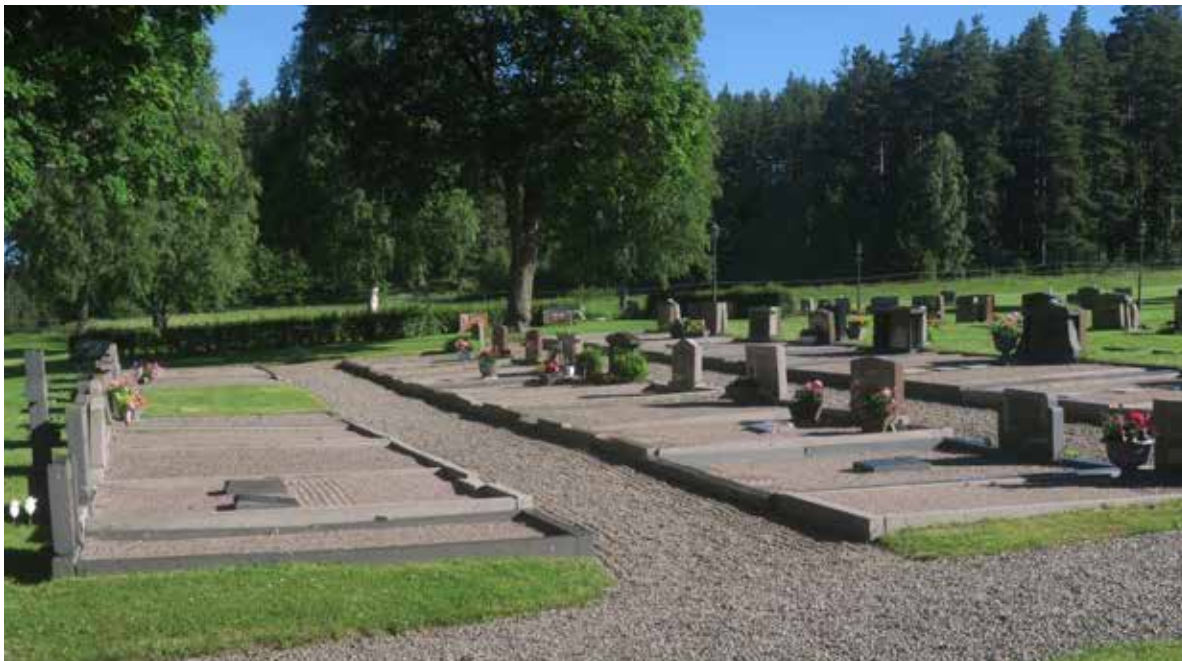
Sammanhållet område med grusgravar i kvarter 2.

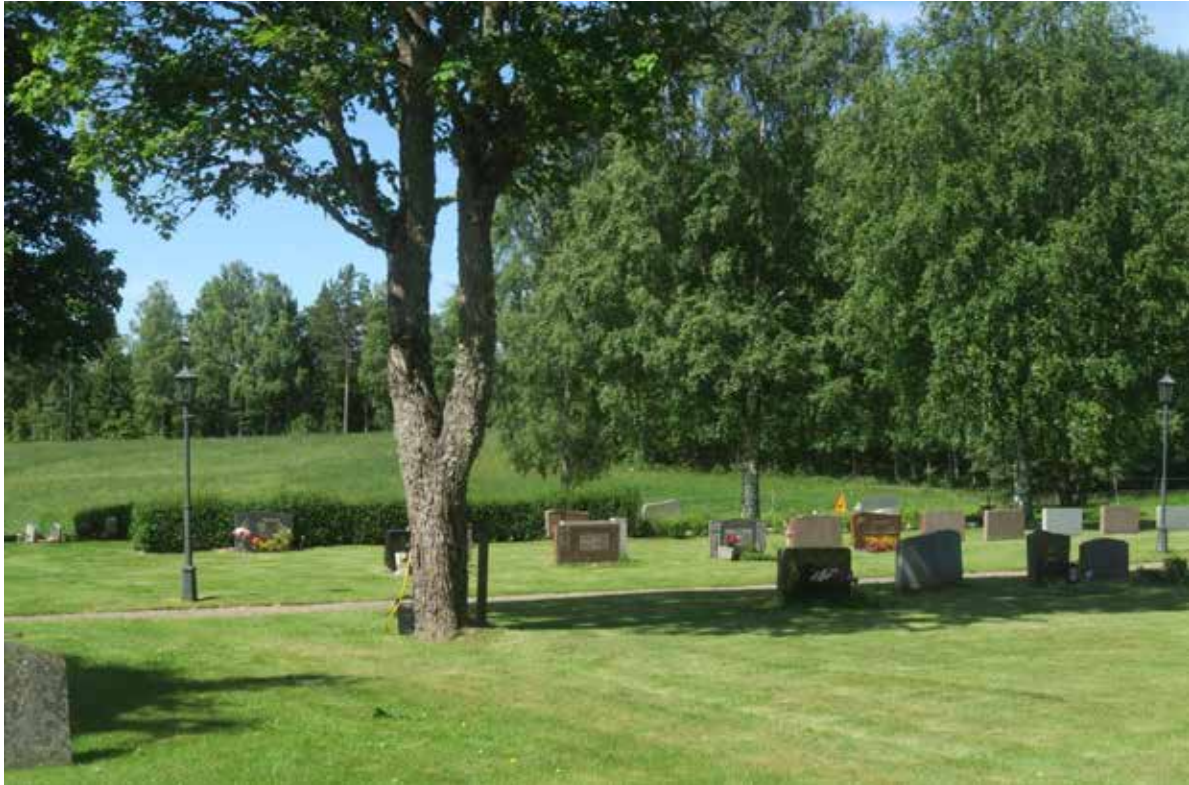
Kyrkogårdens nordvästra utvidgning togs i bruk 1978. Dess nordöstra hälft är ännu outnyttjad och skulle temporärt kunna läggas som ängsmark. De låga gravvårdarna (den äldsta från 1980) står i dubbla rader, enbart två av dessa har rygghäckar av mårbar. Titlar förekommer inte på vårdarna.

Kvarter 3 från 1978.

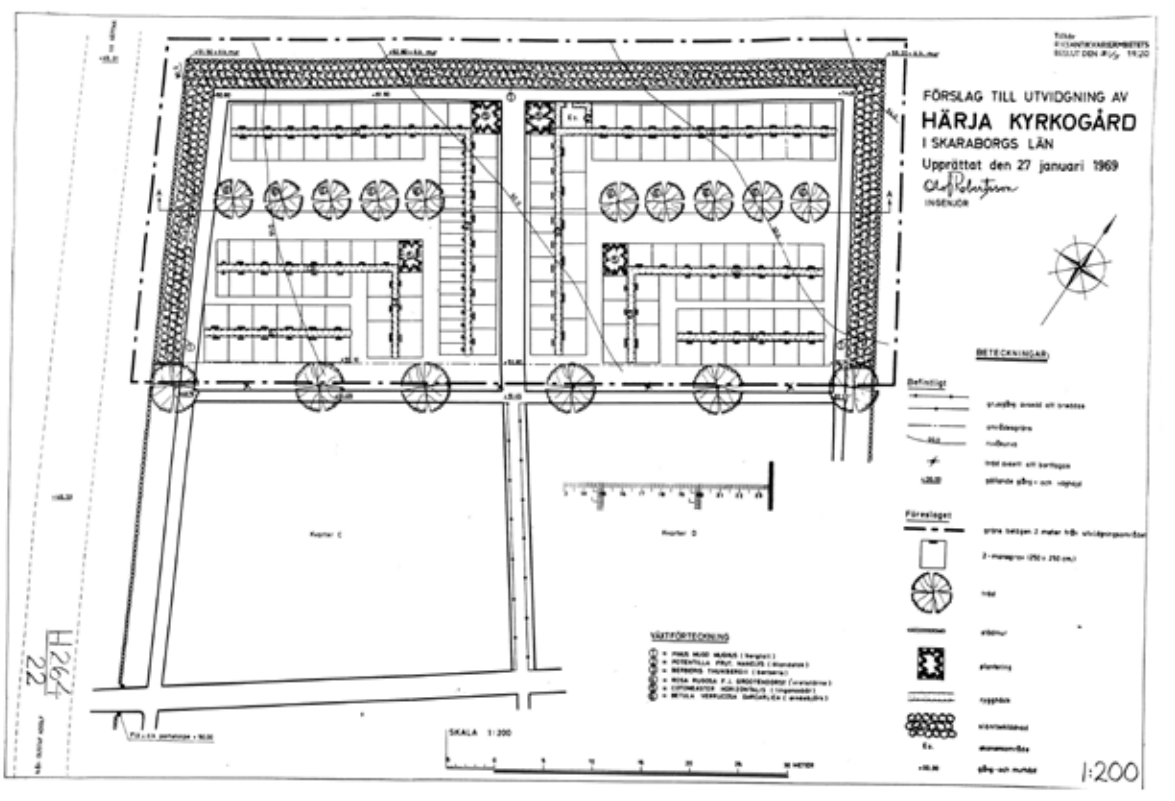
Förslagsritning av ingenjör Olof Robertsson till utvidgning av nya kyrkogården 1969, ATA.

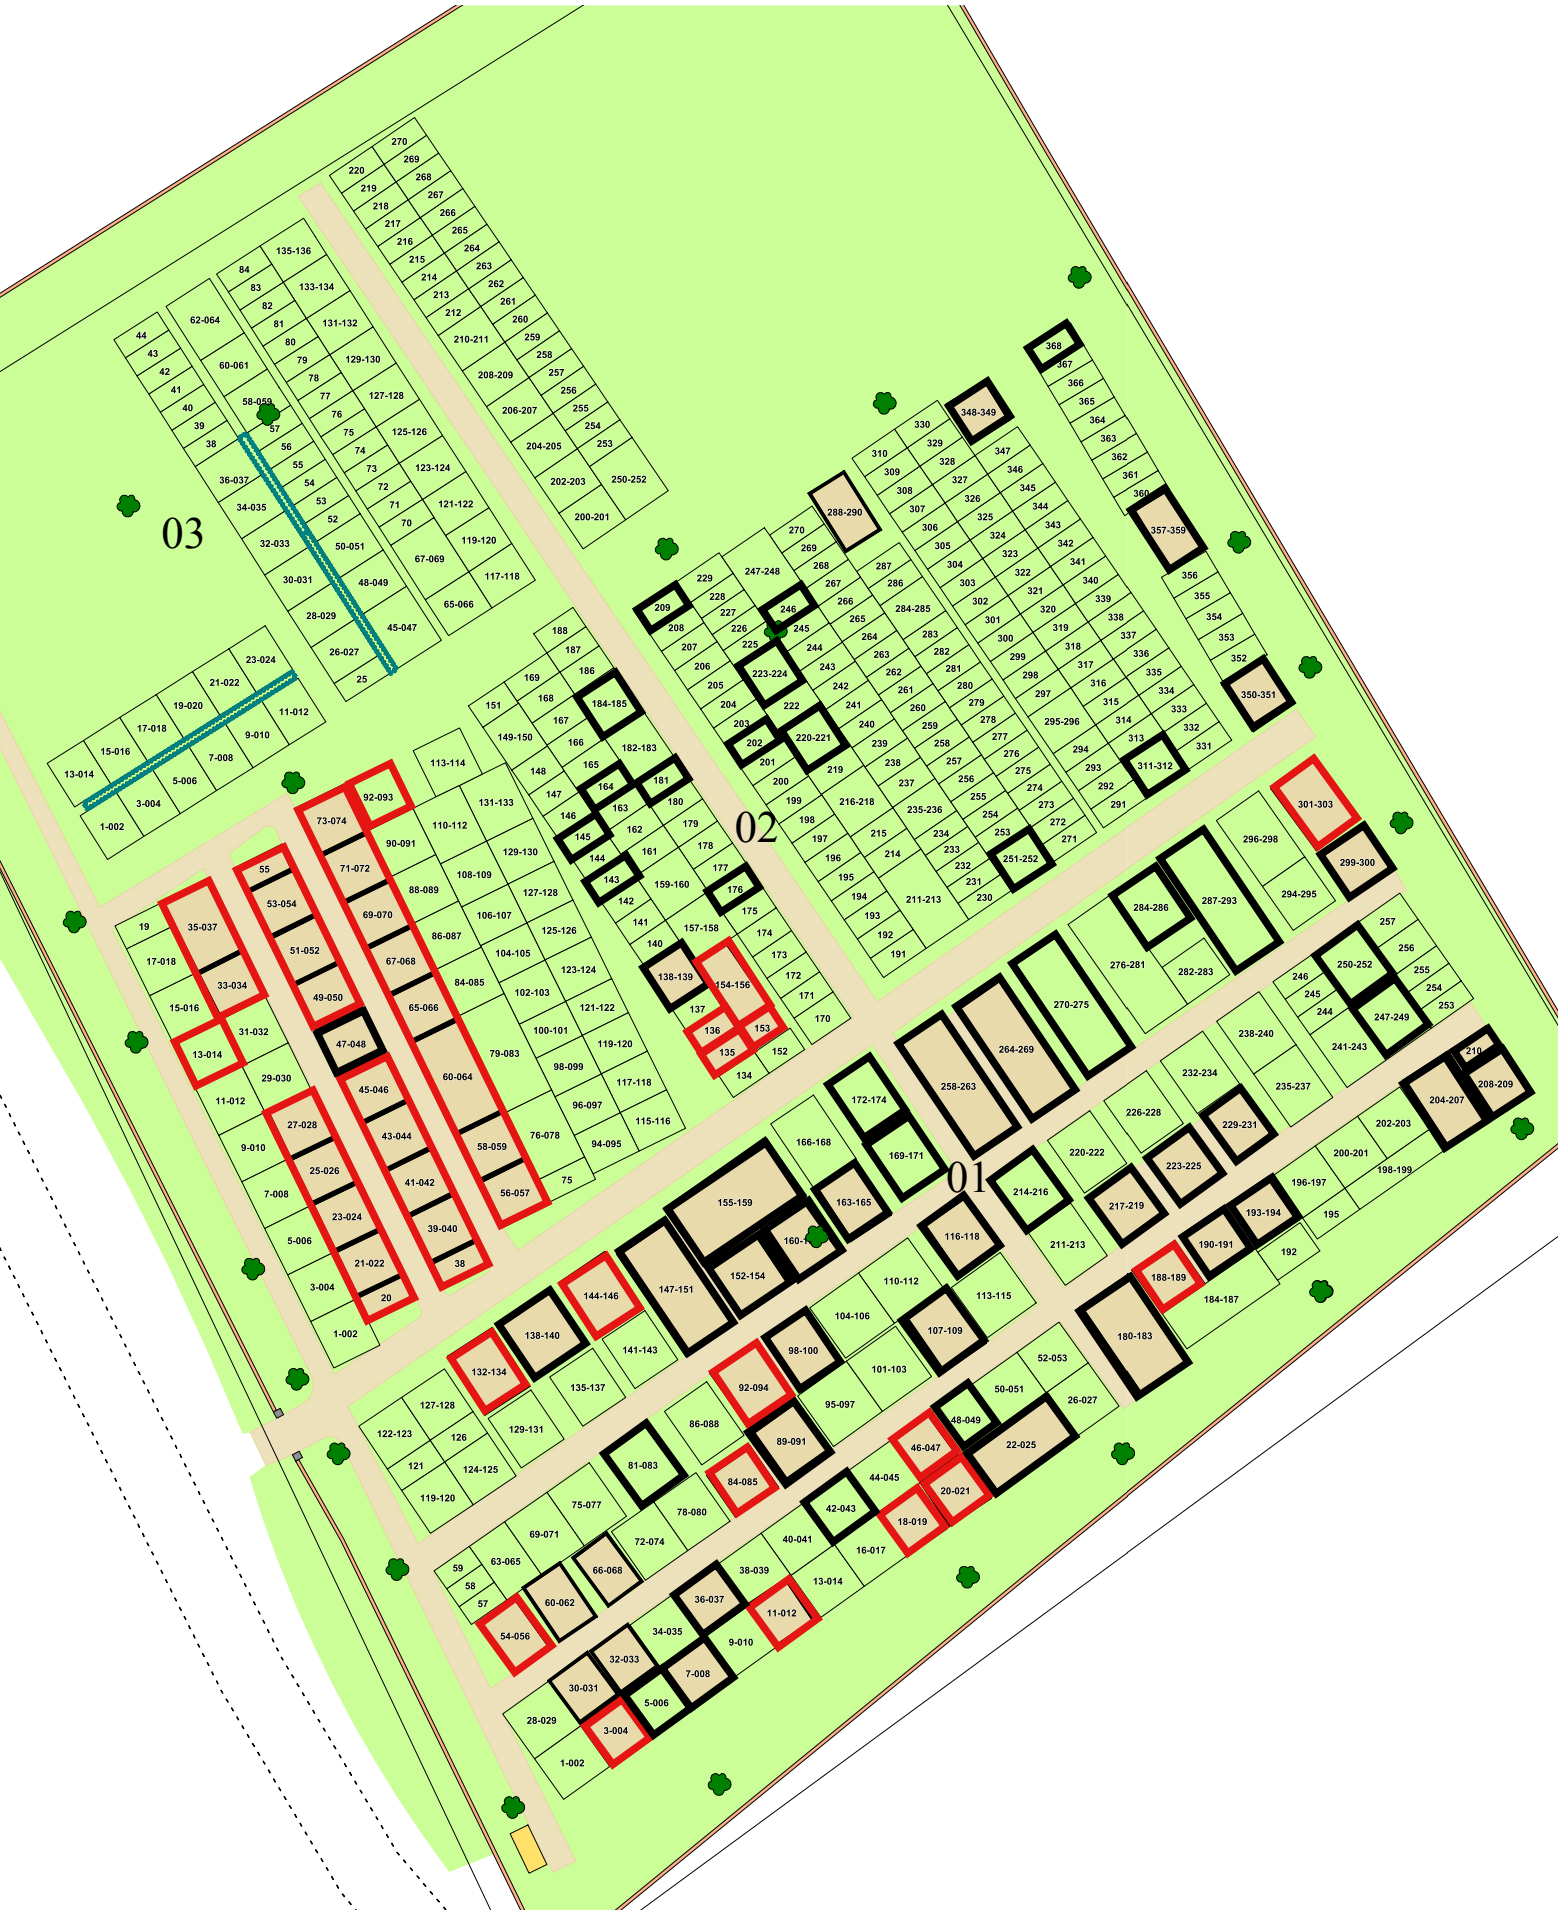
Gravkarta gamla kyrkogården

De gravar som bedöms ha ett kulturhistoriskt värde har markerats med en 1:a eller 2:a.

1: Grav markerad med svart ram bedöms ha ett mycket högt kulturhistoriskt värde. Vårdar och tillhörande anordningar (grusbäddar, stenramar, staket, häck- eller trädplanteringar etc) får inte flyttas eller förändras utan bevaras på plats för framtiden.

2: Grav markerad med röd ram bedöms ha ett kulturhistoriskt värde. Om möjligt bör grav och tillhörande anordningar bevaras på plats. Beroende på vari värdet består kan vården om så är nödvändigt uppställas på annan plats eller återanvändas eller en grusbädd kan förses med en ny vård.

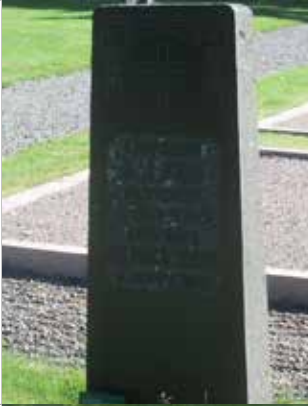
1 180-183	Låg vård och 4 liggare av svart granit. Grusbädd och stenram. Smittstaket av platt- och fyrkantsjärn. 1932	HANNA & CARL JOHANSSONS FAMILJEGRÅV GRIMMESTORP Yngve *1906 +1932 Anna *1903 +1988 Karl-Fritz *1897 +1986 Alex Peterson *1863 +1934	Klass 1 Karaktärsskapande grusgrav, den enda med smidesstaket. Staketet är målat med en svart oljefärg som flagnar med rostangrepp som följd. Stålborstning av staket, rostskyddsbehandling och målning med svart linoljafärg.

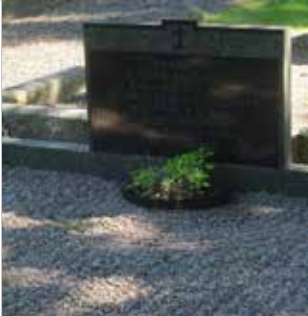
1 190-191	Låg vård av polerad svart granit. Grusbädd med stenram. 1939	SNICKAREN AUGUST ANDERSSON *28.11 1855 +9.4 1939 HUSTRUN KLARA CHARLOTTA *14.10 1856 +3.4 1934 SONEN VINCENT *10.7 1890 +14.10 1965 KRINGLARUDER	Klass 1 Grusgrav med yrkestitel.

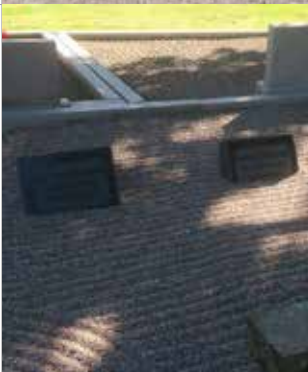
1 204-207	4 liggare av svart granit. Grusbädd med stenram. 1931	ALFRID SVENSSON *1849 +1931 KRÅKERYD MARIA SVENSSON *1863 +1944 KRÅKERYD SIGNE SVENSSON *1895 +1966 KRÅKERYD ARVID SVENSSON *1892 +1974 KRÅKERYD	Klass 1 Grusgrav

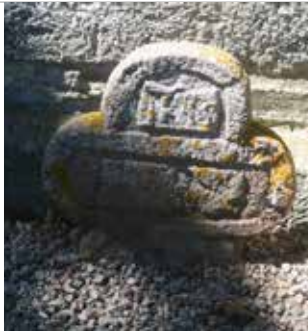
IN 2	Rundbågig vård av sandsten. Nedersta delen saknas. 1600-tal	IHS HÅR VN DER LIGGER BEGRAFWEN I HERRANOM S ANNA PERS DOTTER H[VIL] KEN AFSO[MNADE] ...	Klass 1 Handhuggen vård av hög ålder och lokalt material. Står lös i grus vid korgavel. Beväxt med lavar. Rengöres och flyttas in i vapenhus? Nederdelen till en 1600-talsvård ligger lös vid östra kyrkogårdsmuren.

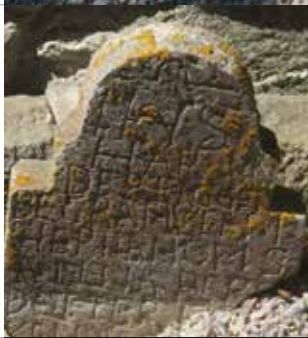
IN 3	Vård av kalksten med änglahuvud i relief. 1697?	NNS 1669 GAD 1697?	Klass 1 Handhuggen vård av hög ålder och lokalt material. Står i grus vid korgavel. Beväxt med lavar. Rengöres.

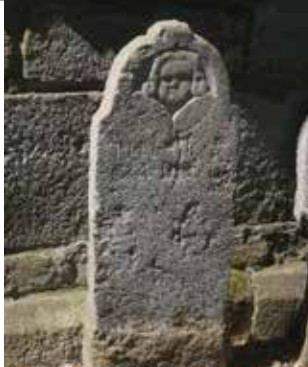
IN 4	Svampformad vård av kalksten med relief av änglahuvud. 1688	IHS OLS LN[?]D OS[?] ODGO[?] KOD EO[?] 1688	Klass 1 Handhuggen vård av hög ålder och lokalt material. Reliefen talar för att stenhuggaren är densamme som tillverkat flera stenar på Kumlabý kyrkogård åt tjänstemän inom Visingsborgs grevskap. Står lös i grus vid korgavel. Beväxt med lavar. Rengöres.

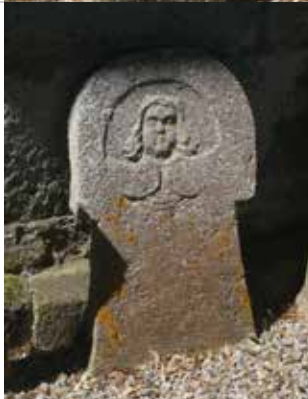
IN 5	Svampformad vård av kalksten 1700-tal	IHS IHD 17...	Klass 1 Handhuggen vård av hög ålder och lokalt material. Står i grus vid korgavel. Beväxt med lavar. Rengöres.

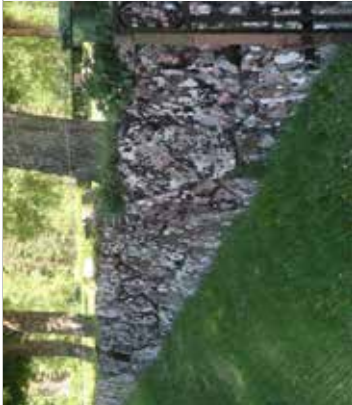
<p>Kallmurad stödmur med vall på insidan. Kring nya kyrkogården, anlagd på 1890-/ resp 1970-talet (N utvidgning). 0,5 - 1 m h. Består av kilade granitblock i skiftande storlekar i västra sträckningen, i övriga är det små fältstenar. Beväxt med mossa och sedum.</p>	<p>Rötter efter gamla buskar förekommer i muren. Norr om ingången har enstaka stenar skjutit ut.</p>	2	Partiell omläggning av partier där stenar rört sig utåt.

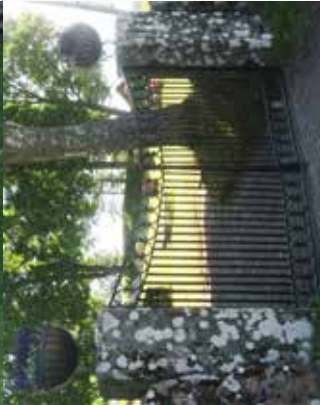
<p>Ingång till nya kyrkogården. Grindstolpar av granit med fasade kanter, 1890-tal. Sentida blomsterurnor i smide. Smidda pargrindar av nitat fyrkants- och plattjärn, tillverkade på 1890-talet av en smed Andersson. Nyligen målade med svart oljefärg.</p>		3	Ingen åtgärd.
