Acklinga kyrkogård

Kulturhistorisk inventering och bevarandeplan
samt vård- och underhållsplan

Acklinga 12:1, Acklinga sn
Tidaholms kn, Västergötland, Skara stift

Robin Gullbrandsson
Byggnadsvårdsrapport 2019:26

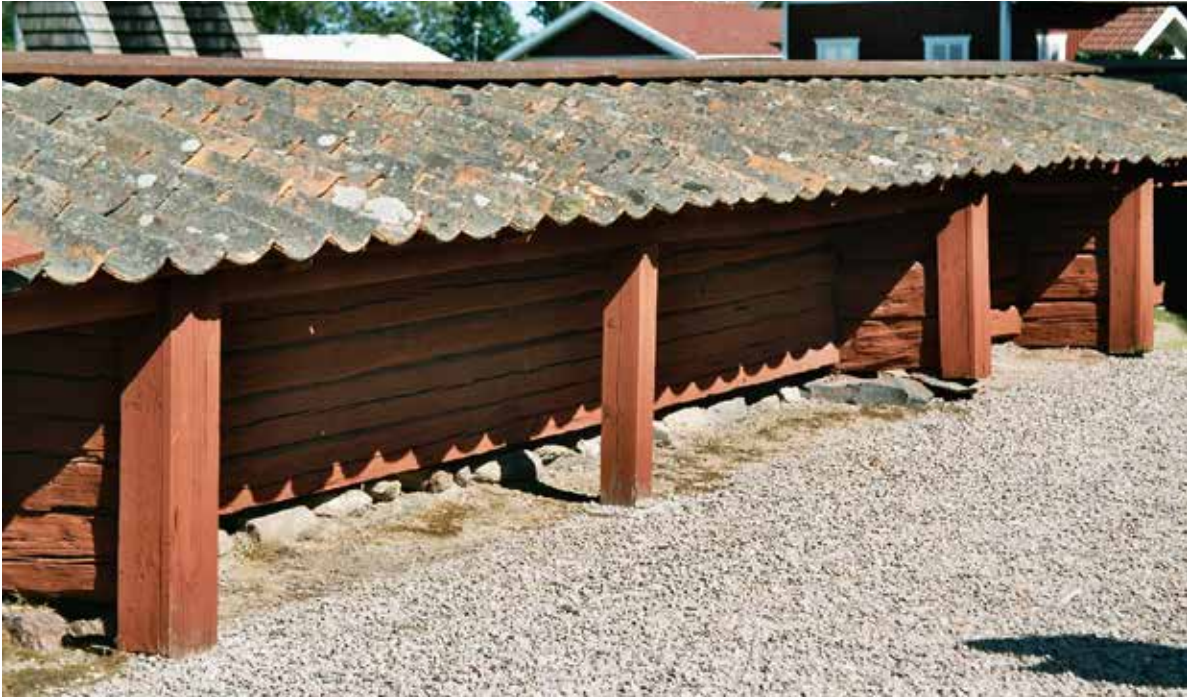
Timrade balkar kring kyrkogården i Brandstorp på Hökensås, de enda i sitt slag som är bevarade i Sverige.

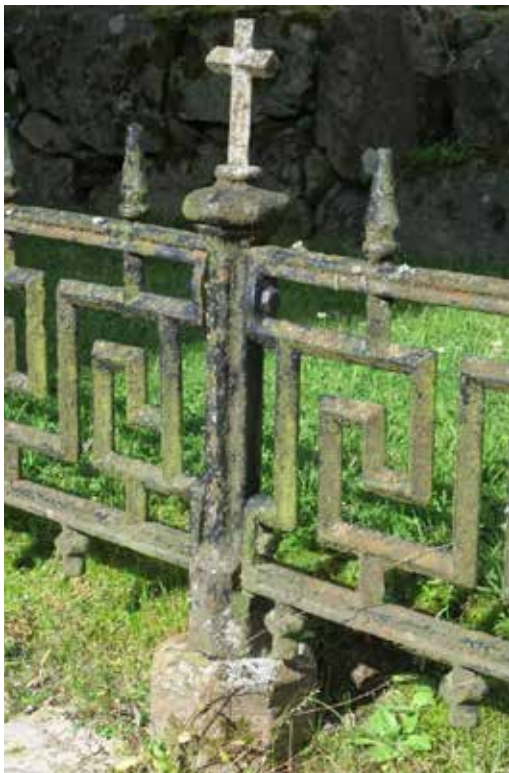
Gravstaket av gjutjärn, målat i svart och silver.

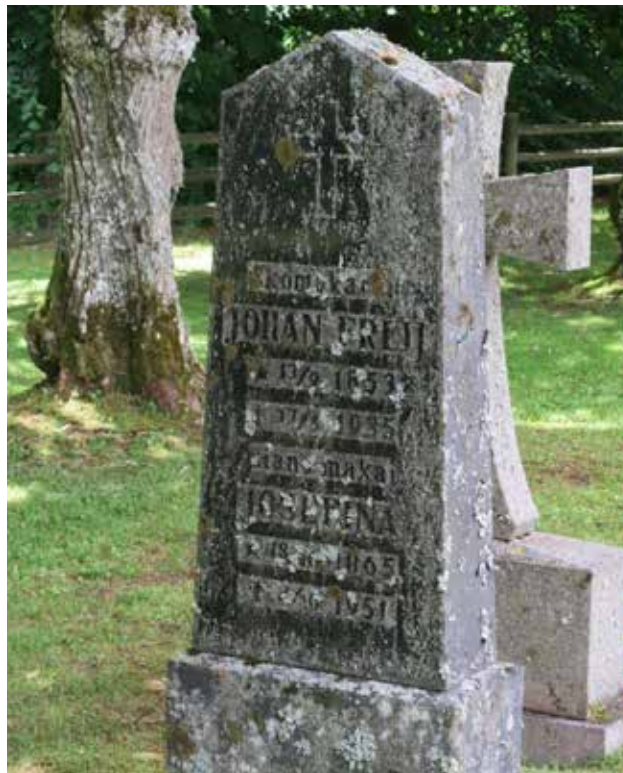
Påväxt av lavar har gjort inskriptionen svårläst.

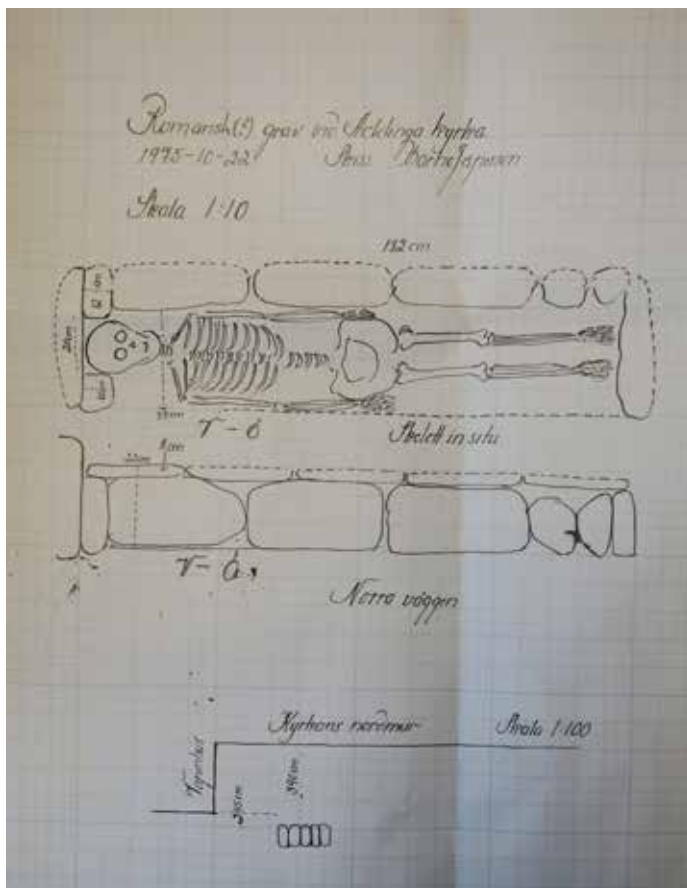
Fynd av romansk gravläggning år 1975. Uppmätning av Barbro Jespersson, Västergötlands museum.

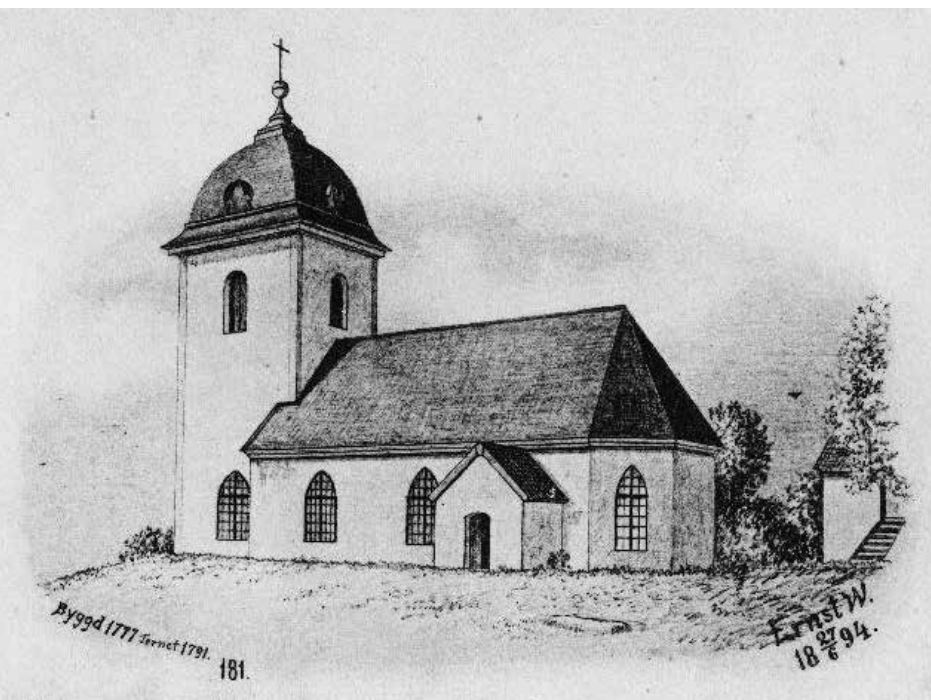
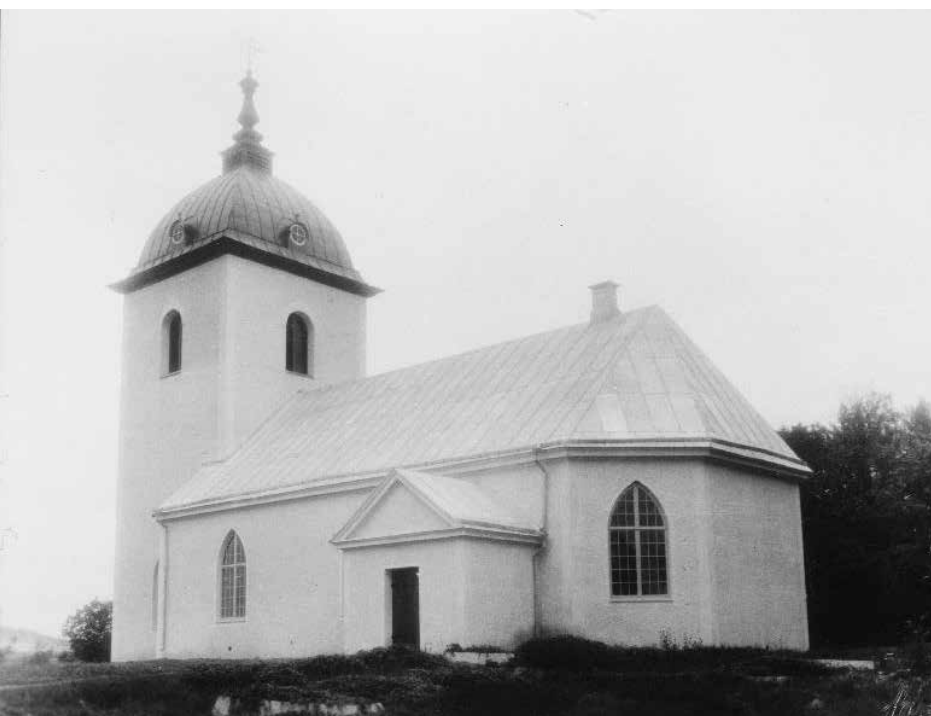
Kyrka och kyrkogård avbildade 1894 (ovan) respektive 1906 (nedan). Kyrkogården är ännu en ängsmark med mycket få gravvårdar, däremot syns s.k. gravkullar med vintergröna och de för bygden typiska små kalkstensramarna med dito. ATA.

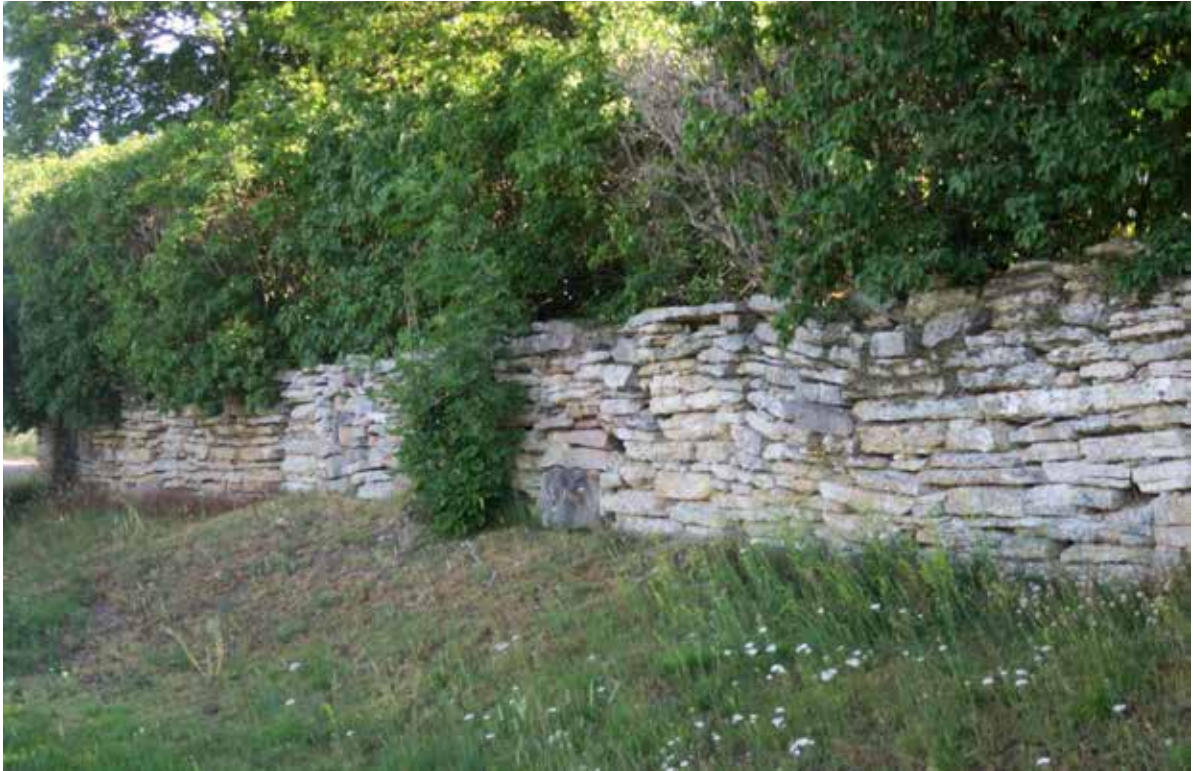
Kyrkogårdsmur av kalksten från 1780-talet. Mycket av fogbruket är bortfallet, men den snart hundraåriga syrenhäcken fungerar som armering av kärnan.

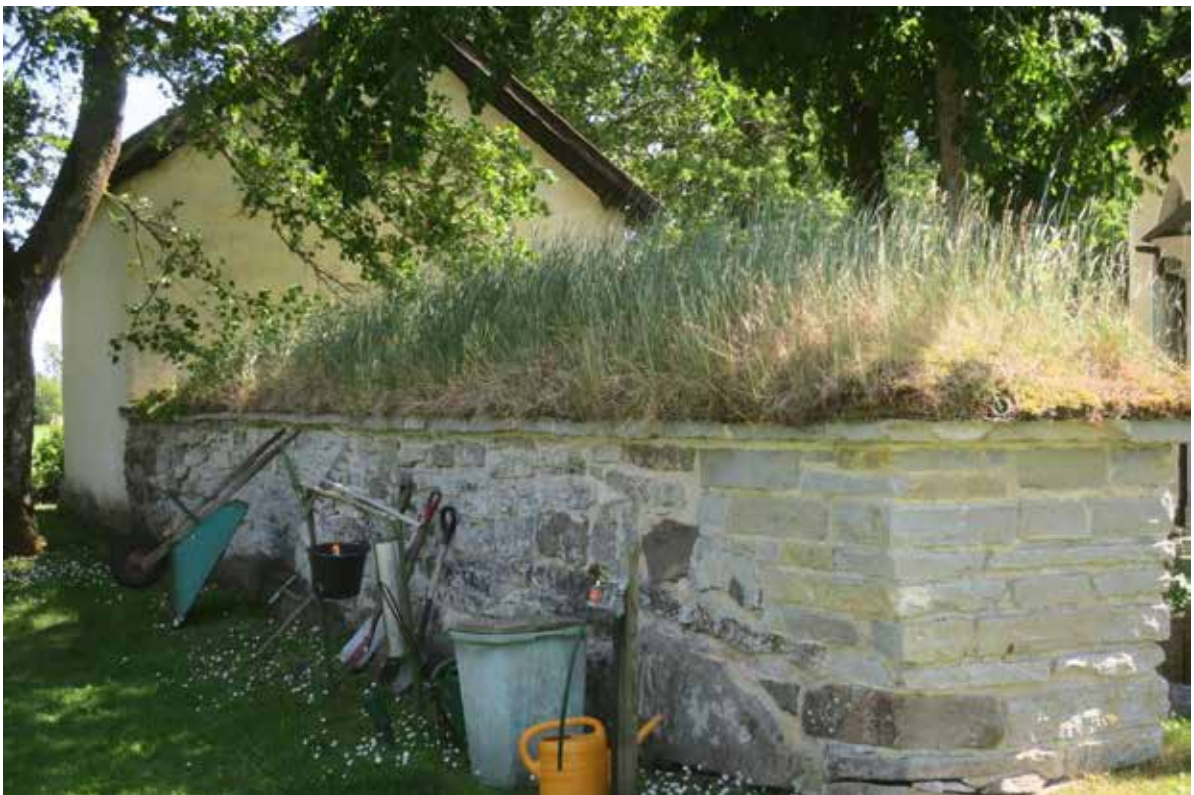
Kvarstående parti av den gamla norra kyrkogårdsmuren, restaurerad 1991-92, troligen på medeltida fundament.

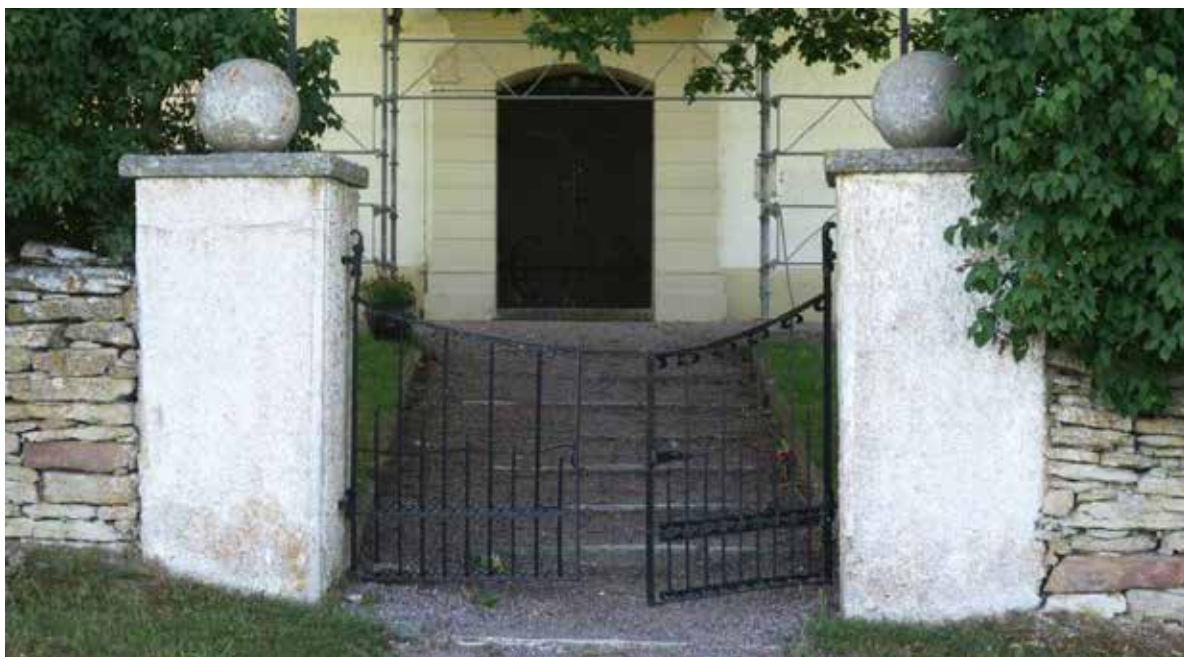
Huvudingång i väster med grindparti från ca 1800.

fattningar och avfärgade med en obruten vit kalk- eller kalkcementfärg. De har utkragande överliggare av råhuggen kalksten med fastmurade klot av sandsten. Mellan stolparna hänger smidda pargrindar av nitat fyrkants- och plattjärn med dekorer, målade med en svart färg. Antingen är såväl stolpar som grindar från 1780-talet eller 1800-talets första hälft. I stolparna sitter en svartmålad stålåge med krönande kors och därunder en armatur, troligen från mitten av 1900-talet. I söder finns en liten kalkstenstrappa i muren. Nya kyrkogården har en körbar ingång i nordväst, något indragen. Den omges av två stolpar, 1,5 meter höga, murade av råhuggen kalksten och fogade med cement. Västsidan har utsparade kors. Avtäckningen utgörs av råhuggna kalkstenschällar. Till ingången hör pargrindar av svetsade fyrkantsprofiler med korsdekor, målade med svart färg. Grindar och stolpar är från 1943.

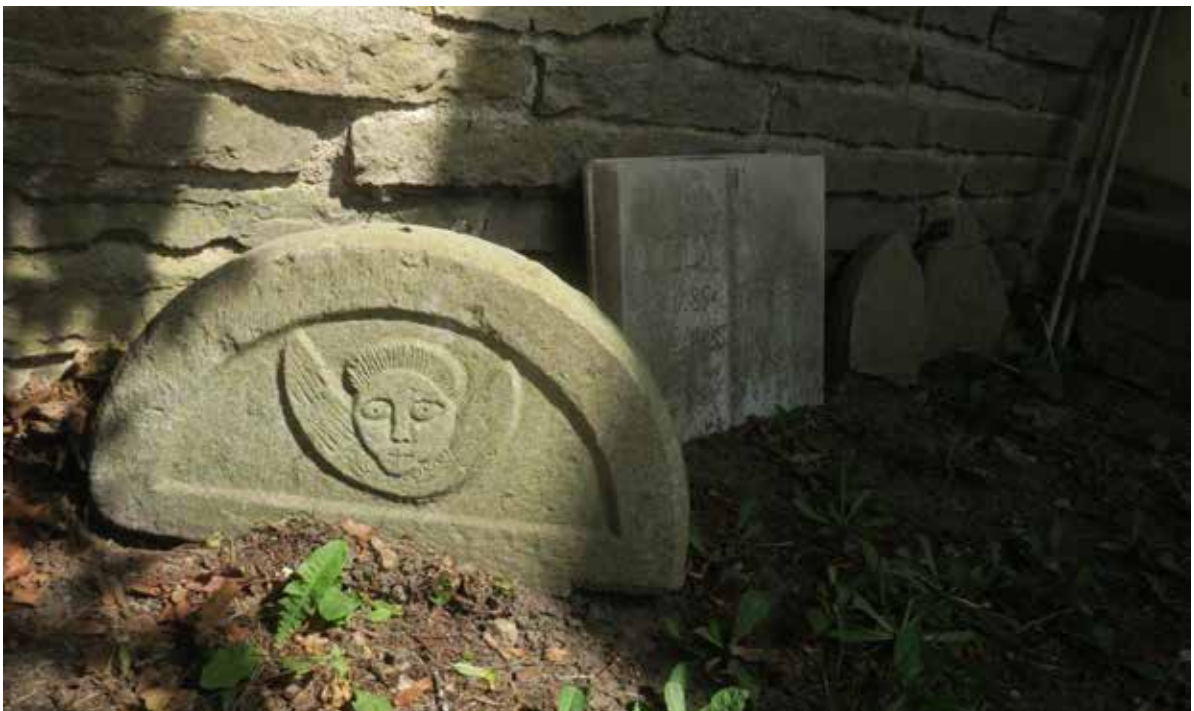
Kröndel av svampformig gravvård av kalksten från sent 1600-tal, typisk för bygden.

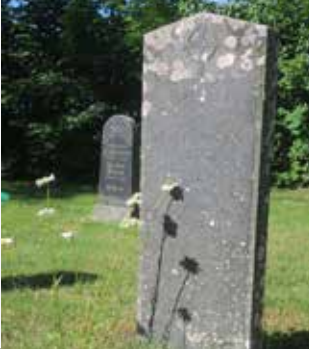
01 63-64	Stickbågig vård av polerad svart granit. 1924	MATILDA WIFHOLM 1863-1924 JOHN WIFHOLM 1859-1946	Klass 1 Tidstypisk enkel vård. Makarna var en period bosatta i USA.	 
01 65-67	Låg vård av grå granit med dubbat dekorativt krön samt grusbädd och stenram med dubbade klot.	LANTBRUKAREN OTTO JOHANSSONS FR. DRÄNGGÅRDEN FAMILJEGRÄV	Klass 1 Tidstypisk och karaktärsskapande grusgrav. Ena klotet i stenramen är löst och behöver dubbas om.	 
01 68-70	Låg vård av svart granit.	AUGUST O. ANNA EK SONEN FRITZ LYCKÅS	Klass 1 Tidstypisk vård. August var indelt soldat på bostället Skabo i 40 år. Boställets skylt hänger nu i församlingshemmet. Påväxt av lav.

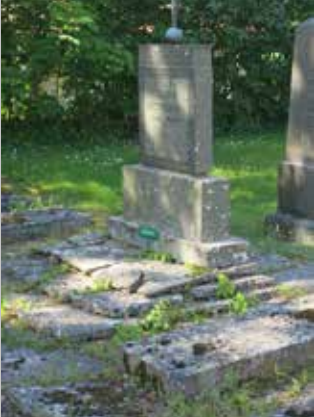
01 156-157	Låg vård av polerad grå granit, grusbädd med stenram. 1943	ADOLF KARLSSON *1877 +1943 HANS MAKAN ALMA KARLSSON *1881 +1965 GUSTAVSBORG	Klass 1 Tidstypisk grusgrav.

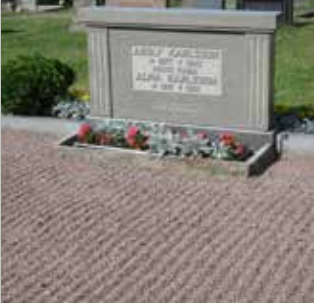
01 158-159	Låg vård av polerad grå granit, kopparbokstäver, grusbädd med stenram. 1943	WILJER HÖGBERG *1873 +1943 HANS MAKAN MARIA *1878 +1959	Klass 1 Tidstypisk grusgrav.

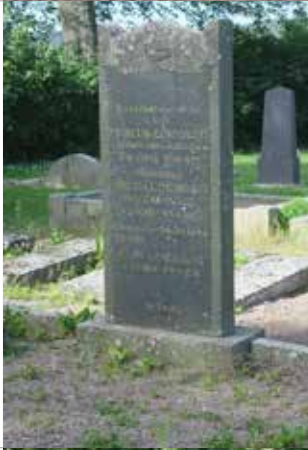
01 166-169	Vinkelbruten vård av polerad svart granit, grusbädd med smitt staket av nitat platt- och fyrkantsjärn på 10 granitpollare, målat med svart oljefärg. Fyra gravkullar. 1897	<p>FOLKSKOLLÄRAREN A. W. STENVALL *21/2 1866 +5/11 1925 Sv. Ps. 484</p> <p>FRIDA STENVALL *25/7 1875 +15/11 1897</p> <p>IDA STENVALL *10/9 1863 +1/1 1942</p> <p>DERAS MODER KRISTINA STENVALL *4/8 1836 +22/3 1929</p> <p>Sv. Ps. 480.</p>	Klass 1 Karaktärsskapande grusgrav med kyrkogårdens enda bevarade gravkullar. Mycket färgsläpp, rost och påväxt på staket. Spricka i sydvästra pollaren pga rostad dubb. Lagning av spricka. Staket stålborstas, rostskyddsgrundas och stryks två gånger med svart oljefärg.

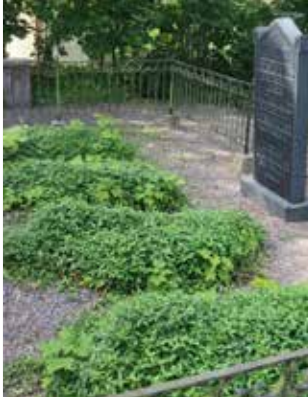
01 172-173	Låg vård av grå granit, grusbädd med stenram. 1944	<p>MARTIN JOHANSSON *10/8 1894 +27/7 1973</p> <p>KARIN JOHANSSON *18/4 1903 +30/6 1944</p> <p>SOLBACKEN</p>	Klass 1 Tidstypisk grusgrav. Johansson drev snickeriverkstad i Ekedalen.

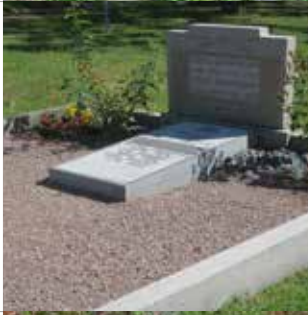
01 174-176	Liggare av polerad grå granit. 1933	ANNA SANDBERG 1853-1933	Klass 1 Anna var grindvakt vid järnvägs korsningen i Ekedalen och bodde i ett litet hus vid järnvägen.

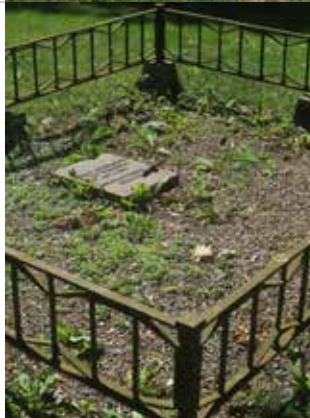
01 326	Liten rektangulär ram av lågerhuggen kalksten med plantering. Sentida plakett. 1894	August Karlsson 1888-1894	Klass 1 Liten kalkstensram typisk för bygden, barngrav.

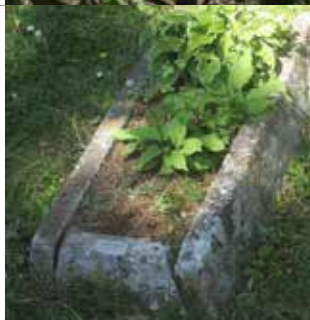
01 329-330	Liggare av grå granit. 1936	ALEXANDER JOHANSSON 1835-1936 MAKAN GUSTAVA 1841-1927	Klass 1 Tidstypisk enkel vård.

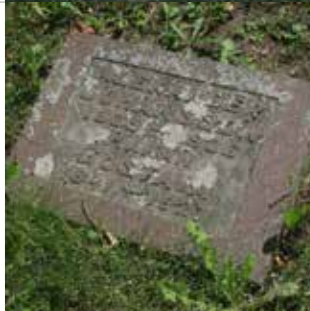
01 331-334	Vinkelbruten vård av polerad svart granit. 1907	CARL JOHANSSON *28/1 1845 +18/9 1907 Hans maka MARIA JOHANSSON *22/10 1848 +26/9 1916.	Klass 1 Tidstypisk vård.

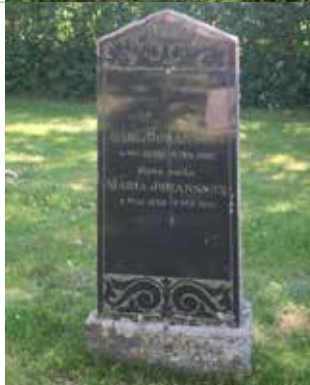
01 348-351 a	Smitt kors av vridet fyrkants- och bandjärn på sockel av sten. Öglor efter försvunna löv eller annan dekoration. Mässingsplatta.	Här hvila Johannes Tidstedt och hans maka Charlotta	Klass 1 Kyrkogårdens enda smideskors. Tidstedt var smedsläkt, släkt med Lindgren. Färgsläpp och rost. Smide stålborstas, rostskyddsgrundas och stryks två gånger med svart oljefärg.

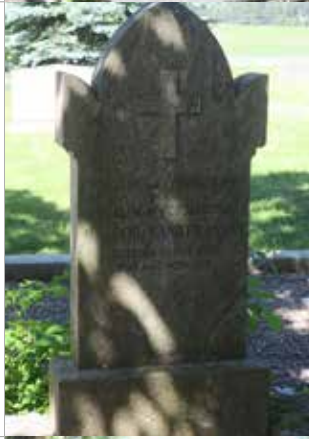
02 1-8 b	Bautasten av grå granit, ca 3 m h, med fornordisk relief. Åtta små ramar av lågerhuggen kalksten, en med pärlstav, planteringsbäddar. 1866	KYRKOHERDARNA KEMPE OCH LUNDMARK FAMILJEGRÄVAR EBBA +1926 GERDA +1937 HEDVIG +1866 ARON +1885 BERTA +1942 ADOLF +193[6] [oläslig] [oläslig]	Klass 1 Monumental vård med konstnärligt utförande. Kyrkoherdefamiljer. Kalkstensramar typiska för bygden. Gjutning på sockel till bautasten är skadad och behöver lagas. Ramarnas planteringar är igenväxta.

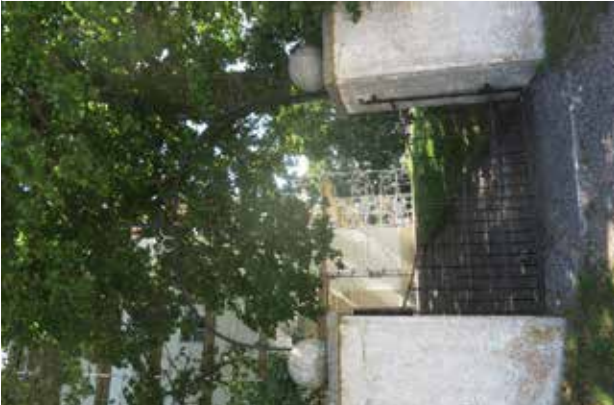
<p>Ingång i väster. Smidda pargrindar av platt- och fyrkantstjärn som nitats ihop, målade rätt tjockt med en modern färg. Stolpar murade av kalksten med tjock spritputs och släta hörn (KC eller cement, går ned i mark), avfärgat med obruten kalk- eller KC-färg. Överliggare av råhuggen kalksten samt fastmurade klot av sandsten. Såväl grindar som stolpar är från decennierna kring 1800. Ljusbåge av svartmålad stålprofil klammad i stolpars baksida, kors och armatur i topp, 1900-talets mitt.</p>	<p>Grindstolpar har påväxt av lav. Ytputsen är mycket hård, troligen cement eller hård kalkcement. Putsen har följaktligen flera sprickor där vatten tränger in och skadar murverket av kalksten. På den norra stolpen är ena hörnet mycket skadat. Ljusbågen har rost och färgsläpp. Armaturen saknar kupa. Kabel lyser vit.</p>	2	<p>Stolparna är i behov av total omputsning med hydrauliskt kalkbruk och ny spritputs av kalk samt ny kalkavfärgning. Ljusbåge ommålas med svart oljefärg. Armatur kompletteras med passande kupa.</p>

Objekt	Åtgärd	Prioritet	Viktiga åtgärder	År
Kyrkogårdsmur	Rensning av trädkott i häckar.	1		
Västra ingången	Omputsning av grindstolpar med kalkbruk. Offert tas in av erfaren firma. Ommålning och komplettering av ljusbåge kan utföras av egen personal.	2		
Nordvästra ingången	Ommålning av smidesgrindar. Rostskyddsgrund och två strykningar svart oljefärg. Kan utföras av egen personal.	2		
Gravvård 01 147-154	Rengöring och översyn av stenkonservator på hållar.	2		
Gravvård 01 166-169	Lagning av spricka i pollare med bruk eller stenlim, utbyte av dubb mot rostfri. Smidesstaket stålborstas, mönjas och stryks två gånger med svart oljefärg. Kan utföras av egen personal.	2		
Gravvård 01 278	Akut behov av konserveringsåtgärder. Offert tas in från stenkonservator. Luftat vinterskydd tillverkas.	1		
Gravvård 01 304-305	Översyn av stenkonservator.	2		
Gravvård 01 324-325	Staket stålborstas, mönjas och stryks två gånger med svart oljefärg. Kan utföras av egen personal.	2

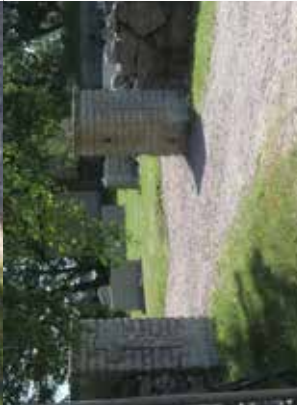
<p>Ingång i väster till utvidgning. Stolpar murade av råhuggen kalksten och fogade med cement. Åt väster är utspärade kors. Smidda pargrindar med svetsade fyrkantprofiler och kors, målade med svart oljefärg, 1943.</p>	<p>Korsdekor på stolpar spjälkar. Grindar är avhängda och lutade mot mur samt försedda med hönsnät. Grindarna har nötta färgskikt och enstaka rostangrepp.</p>	2	<p>Grindarna bästras, rostskyddsgrundas och stryks två gånger med svart oljefärg om de skall återupphängas, alternativt skall de ges en bättre förvaring.</p>

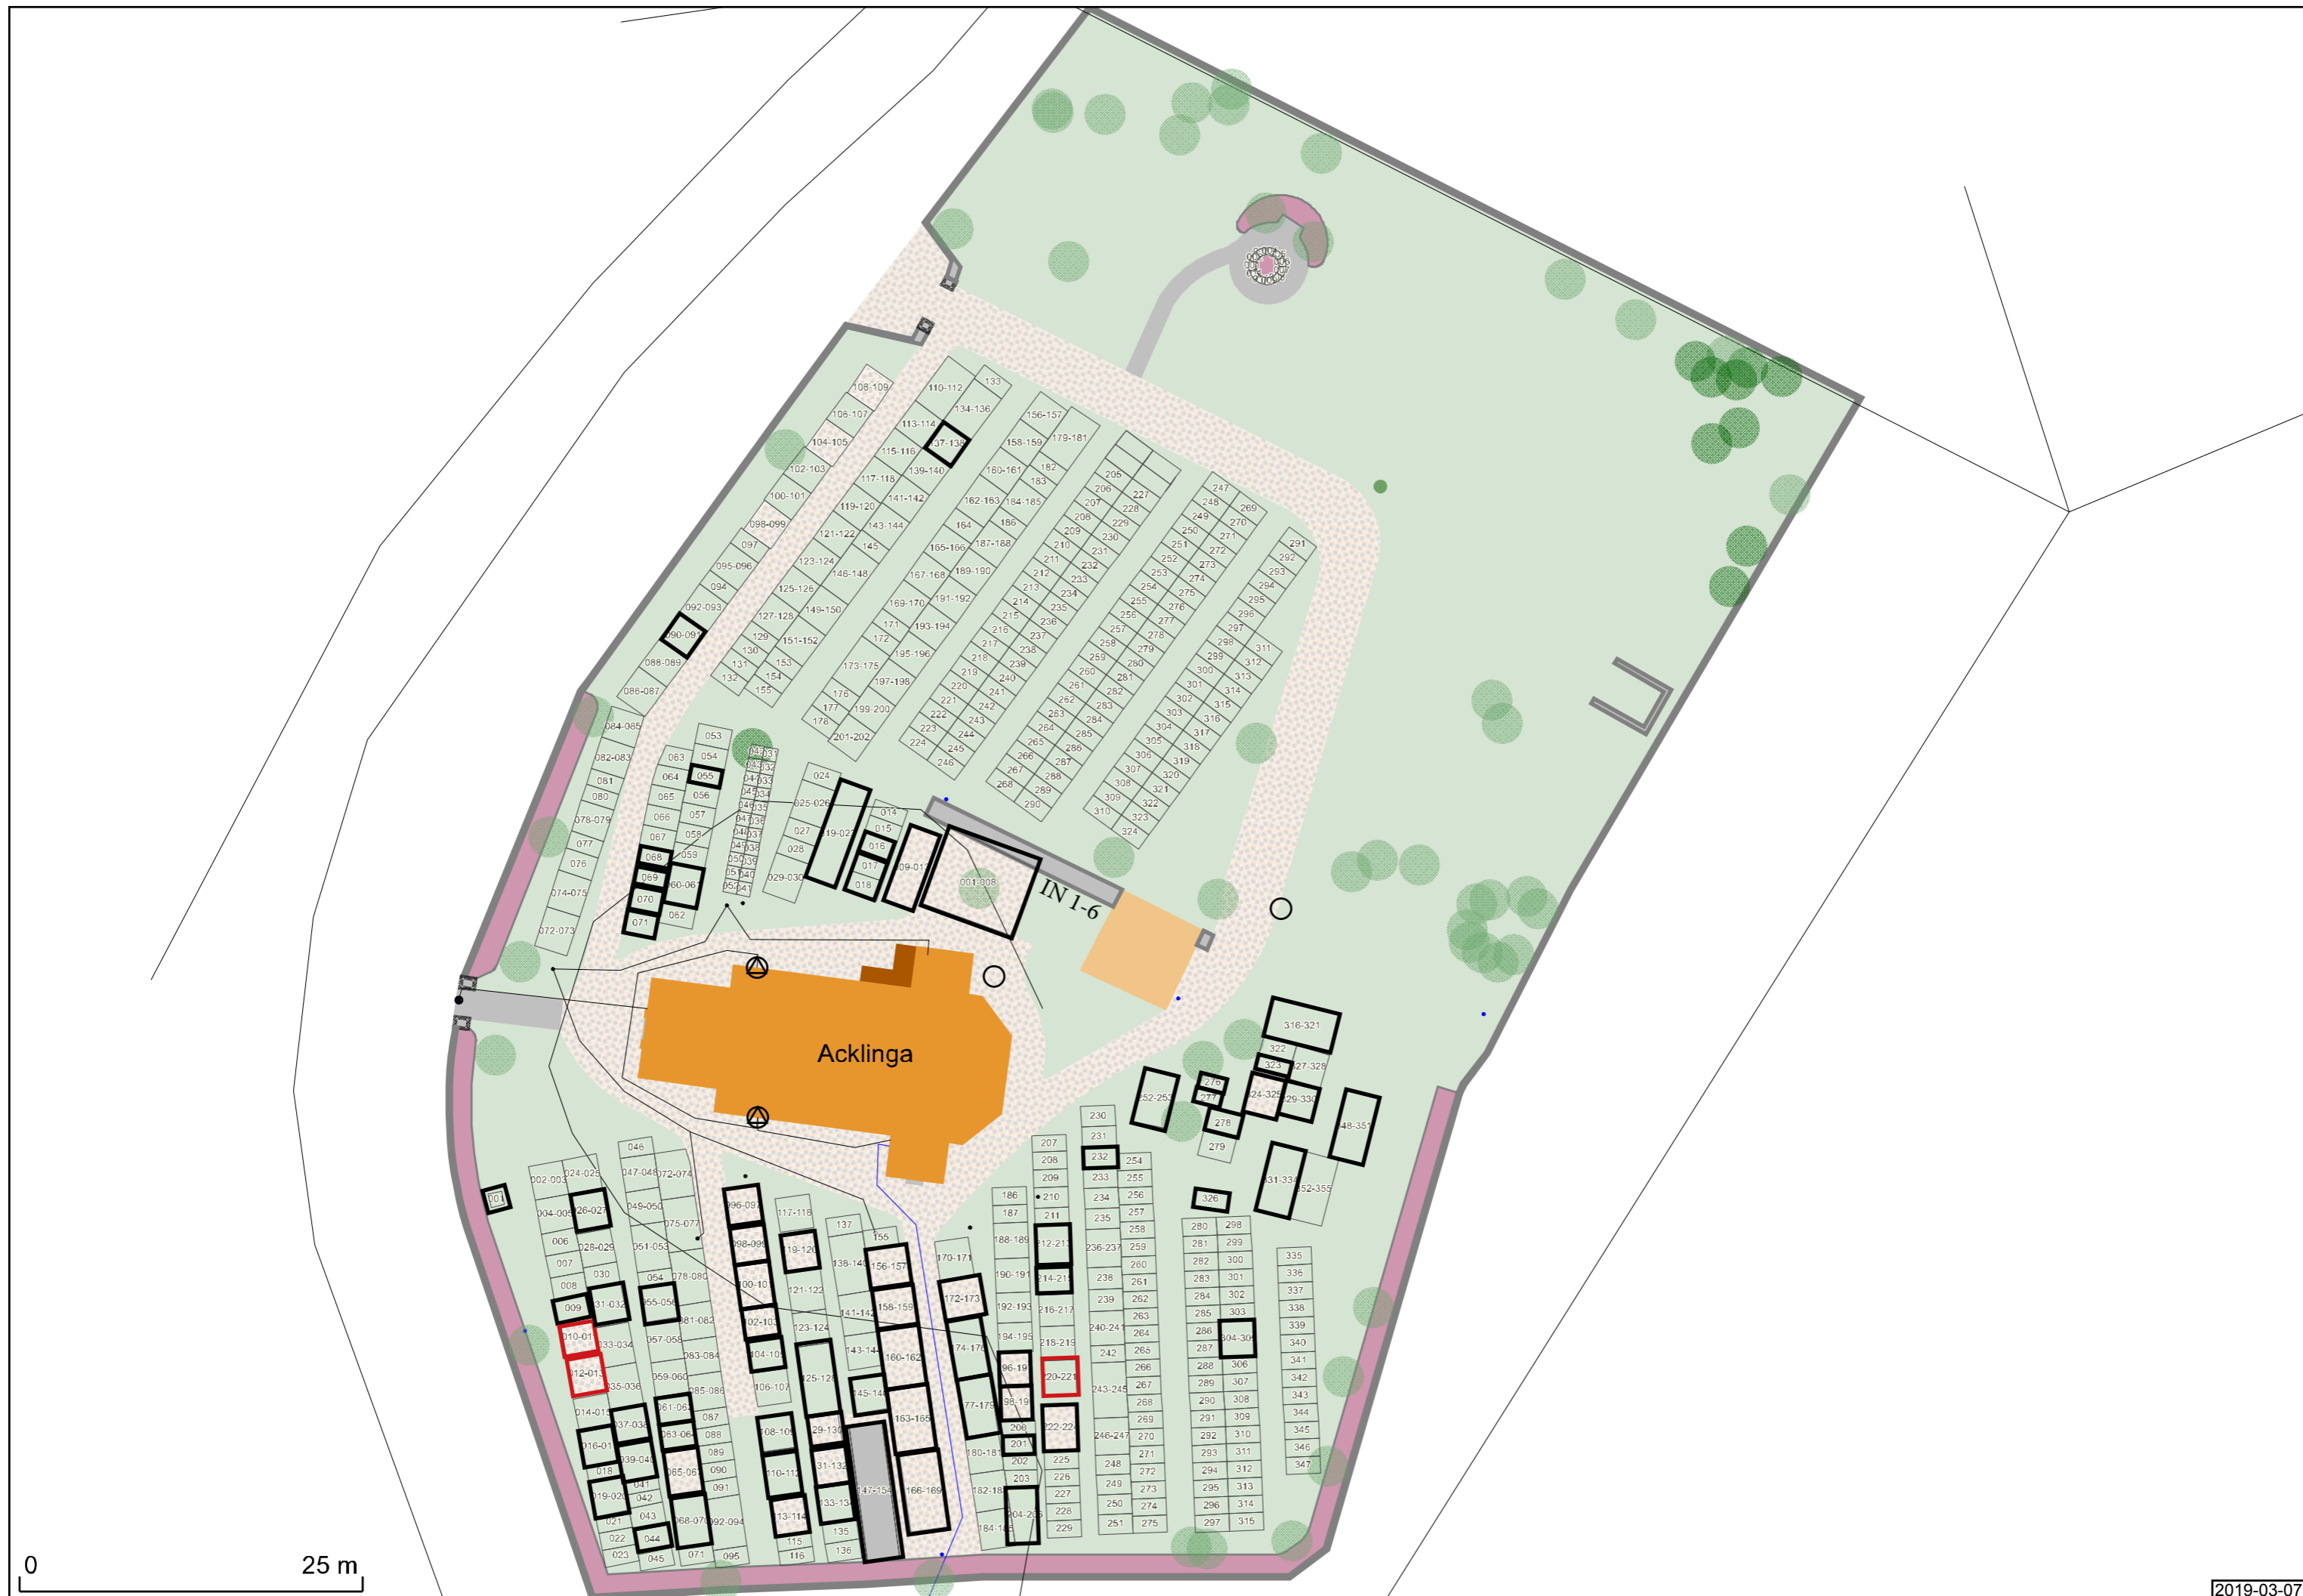
2: Grav markerad med röd ram bedöms ha ett kulturhistoriskt värde. Om möjligt bör grav och tillhörande anordningar bevaras på plats. Beroende på vari värdet består kan vården om så är nödvändigt uppställas på annan plats eller återanvändas, en grusgrav förses med ny vård.
