Baltaks kyrkogård

Kulturhistorisk inventering och bevarandeplan
samt vård- och underhållsplan

Madäng 1:56, Baltaks sn
Tidaholms kn, Västergötland, Skara stift

Robin Gullbrandsson
Byggnadsvårdsrapport 2018:15

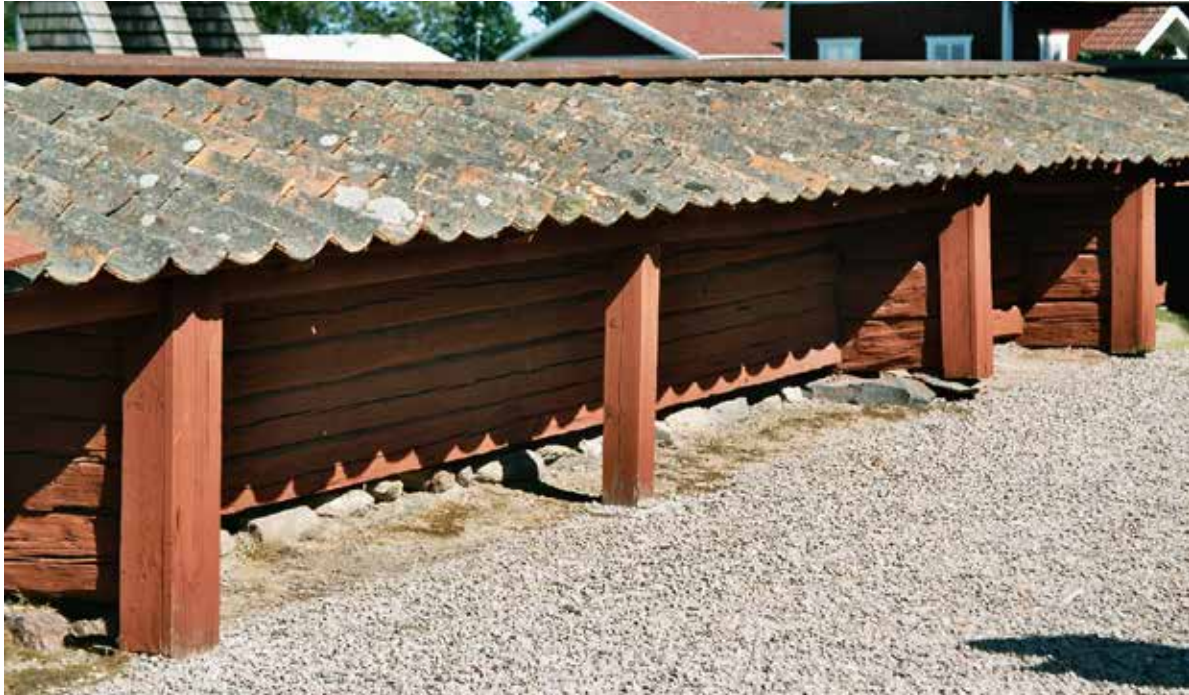
Timrade balkar kring kyrkogården i Brandstorp på Hökensås, de enda i sitt slag som är bevarade i Sverige.

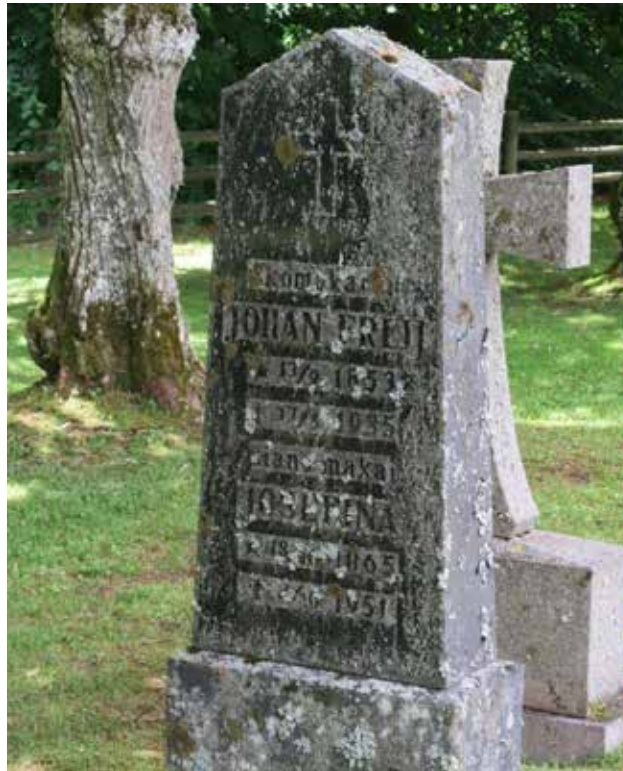
Påväxt av lavar har gjort inskriptionen svårläst.

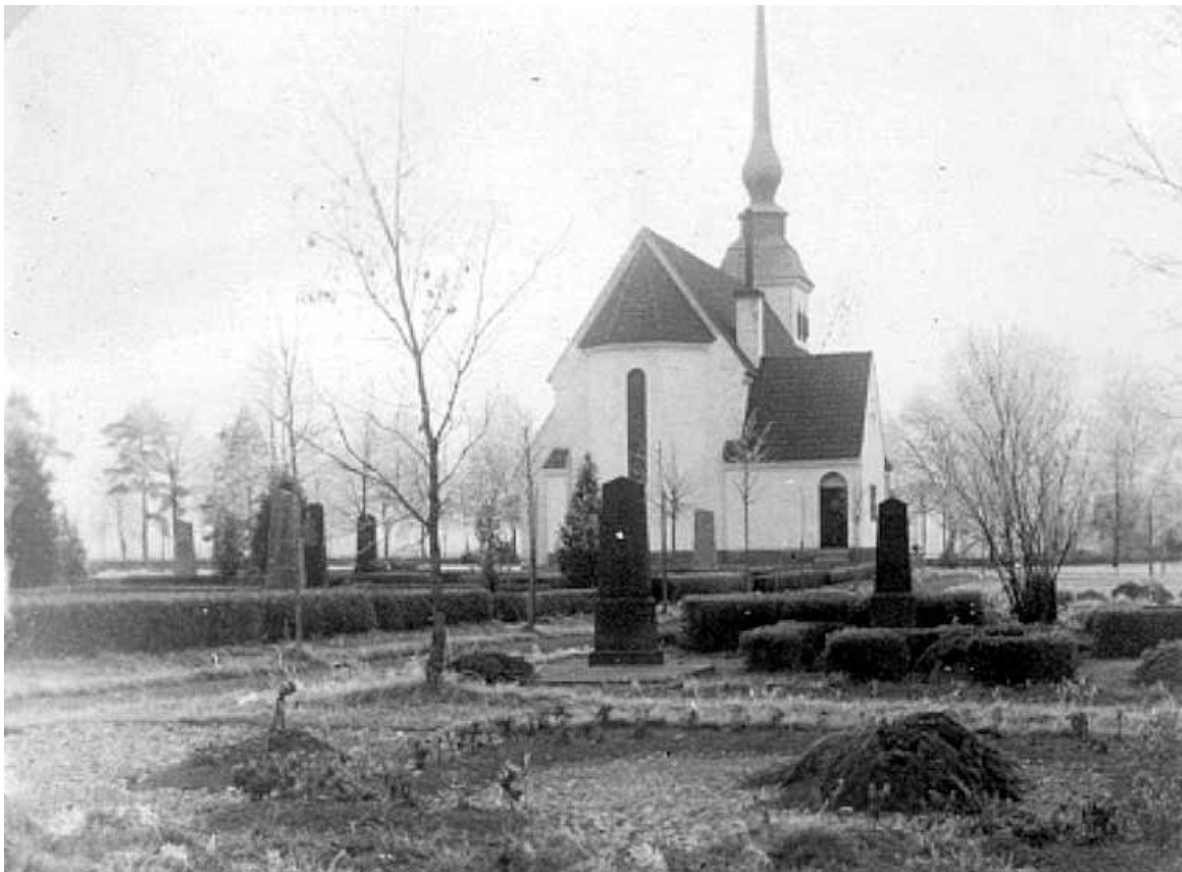
Fotografi från ca 1920 med allmänna linjen i förgrunden. Notera gravkullarna och häckinramningarna. Alléträden är relativt nyplanterade. Västergötlands museum.

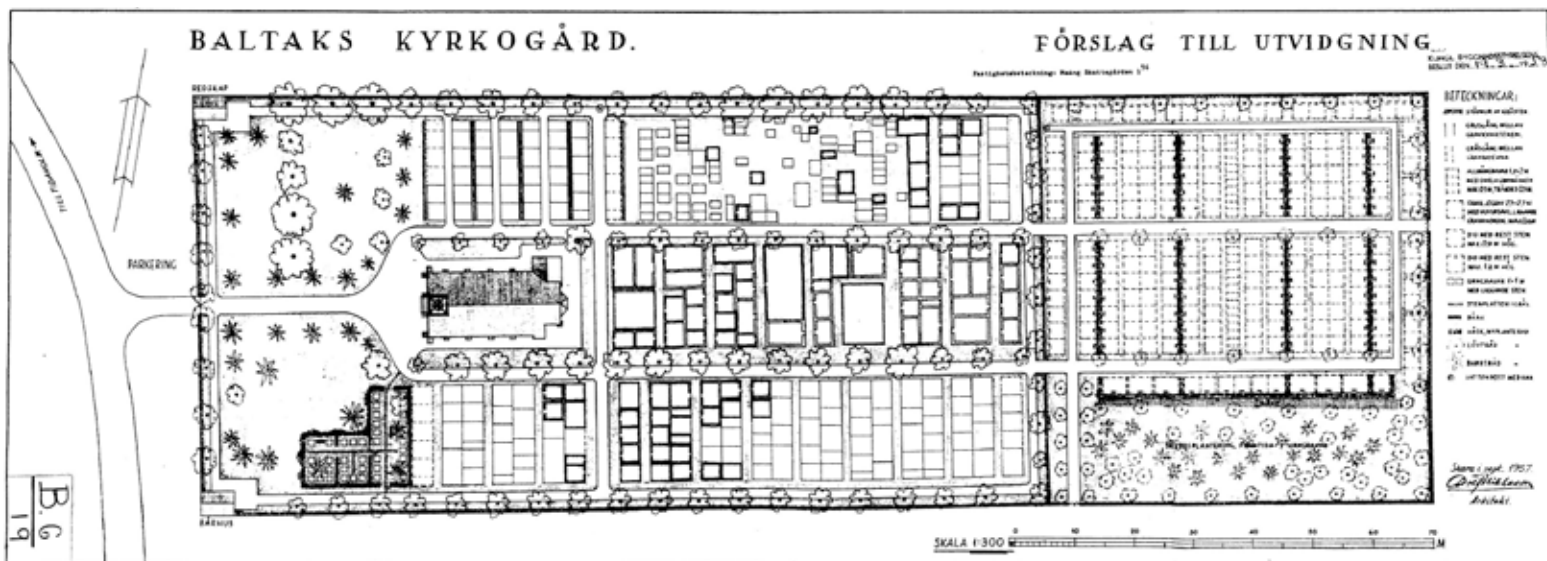
Arkitekt Adolf Niklassons förslag till utvidgning åt öster från 1957, Här syns tydligt skillnaden mellan gamla allmänna linjen och köpegravskvarteren på kyrkogårdens äldre del. Notera förslaget till urngravkvarter i sydväst som aldrig blev utfört. ATA.

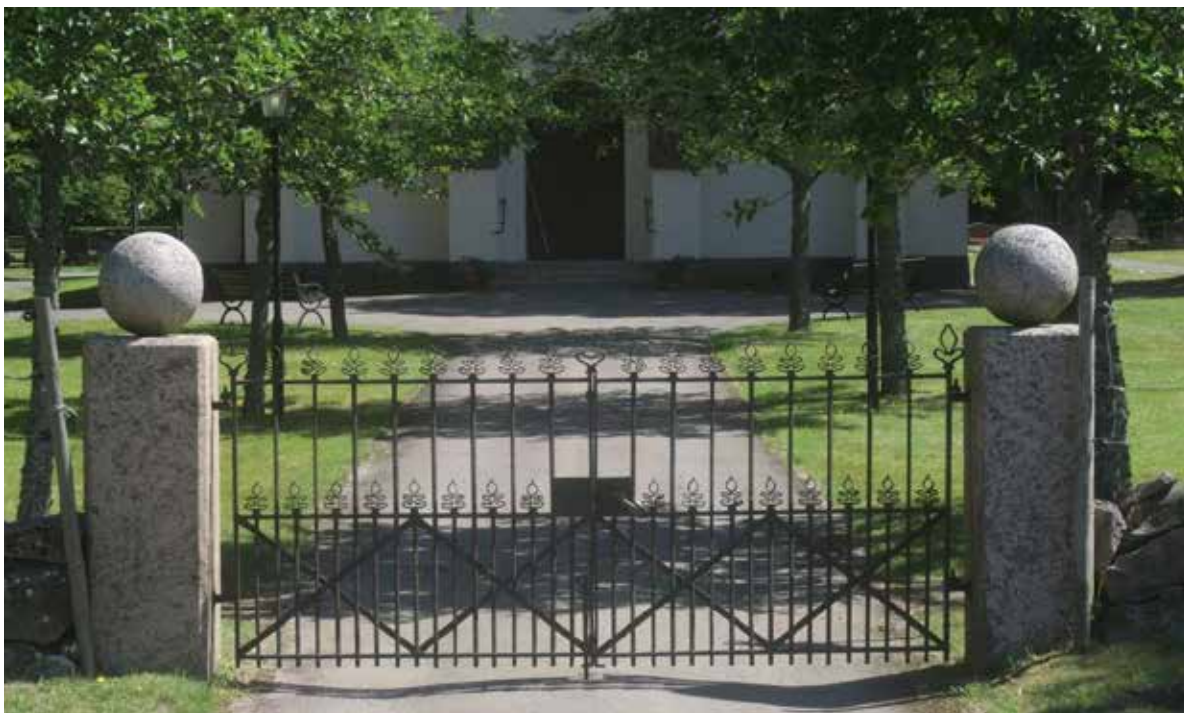
Huvudingången ligger centralt i väster och kantas av två fyrkantiga granitstolpar med fasade kanter och dubbade klot. I öppningen hänger smidda pargrindar, tillverkade 1901-1902 av smeden Frans Stadig, Baltak. De är gjorda av platt- och fyrkantsjärn med nitad bladdekor av bandjärn, målade med svart oljefärg.

Baltaksmeden Frans Stadigs grindar från 1901.

<p>Ingång i väster. Stolpar av granit med dubbade klot. Smidda pargrindar av platt- och fyrkantsjärn med nitade dekorer av bandjärn. Tillverkad 1901-02 av Frans Stadig. Svart oljefärg.</p>	<p>Färgsläpp och rostangrepp förekommer.</p>	2	<p>Stålborstas, frilagd metall rostskyddsbehandlas och grindarna stryks sedan två gånger med svart oljefärg.</p>

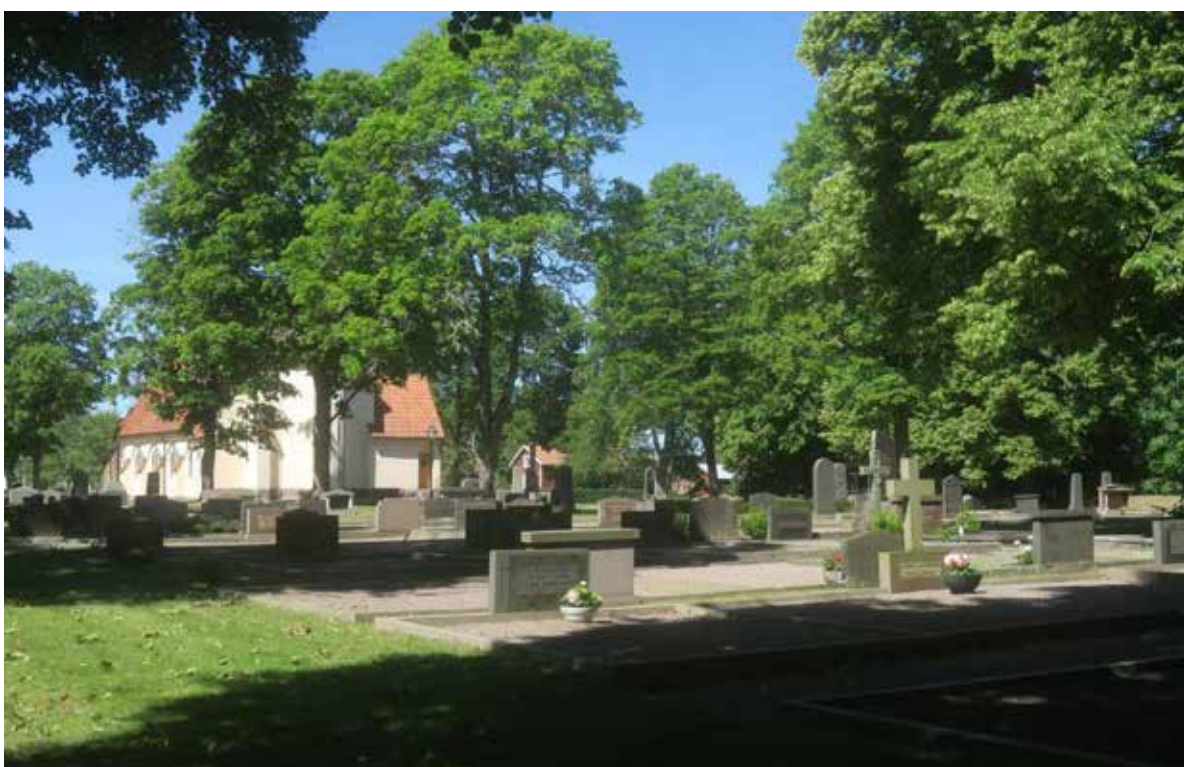
Kyrkogårdens äldre del från sydost med det välbevarade gruskvarteret i förgrunden.

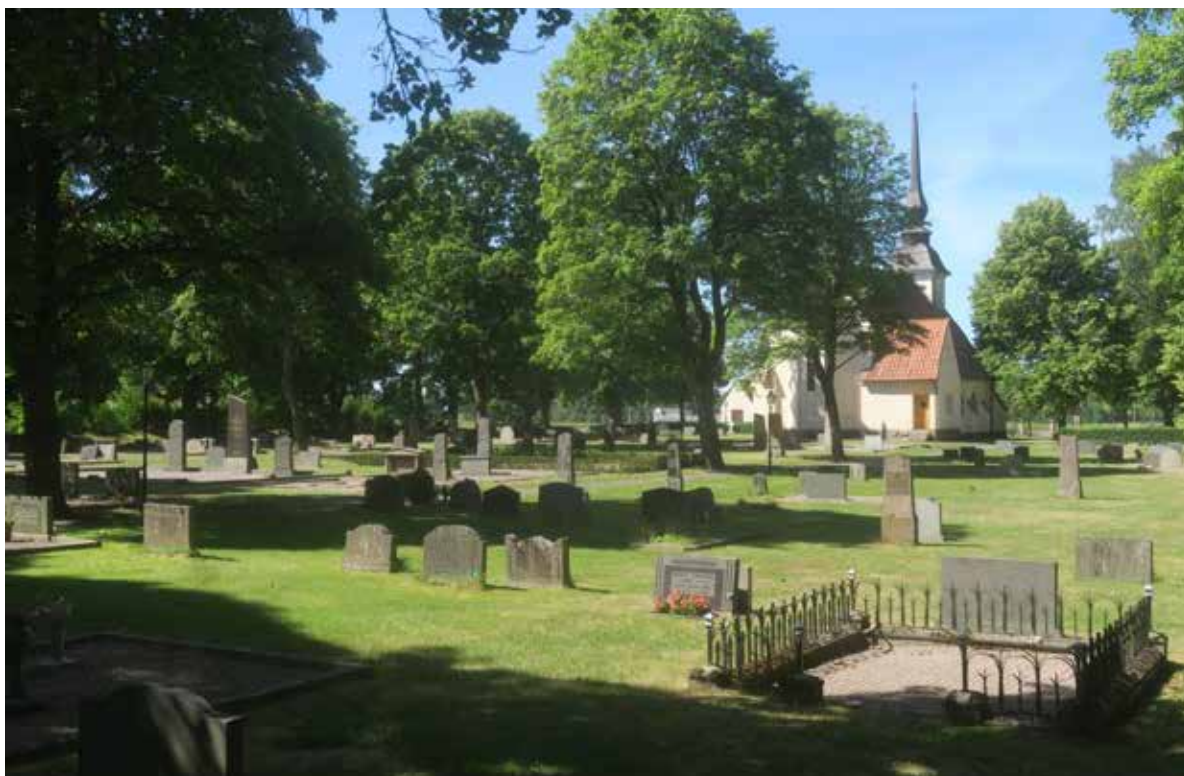
Kyrkogårdens äldre del från nordost med gamla allmänna linjen i förgrunden.

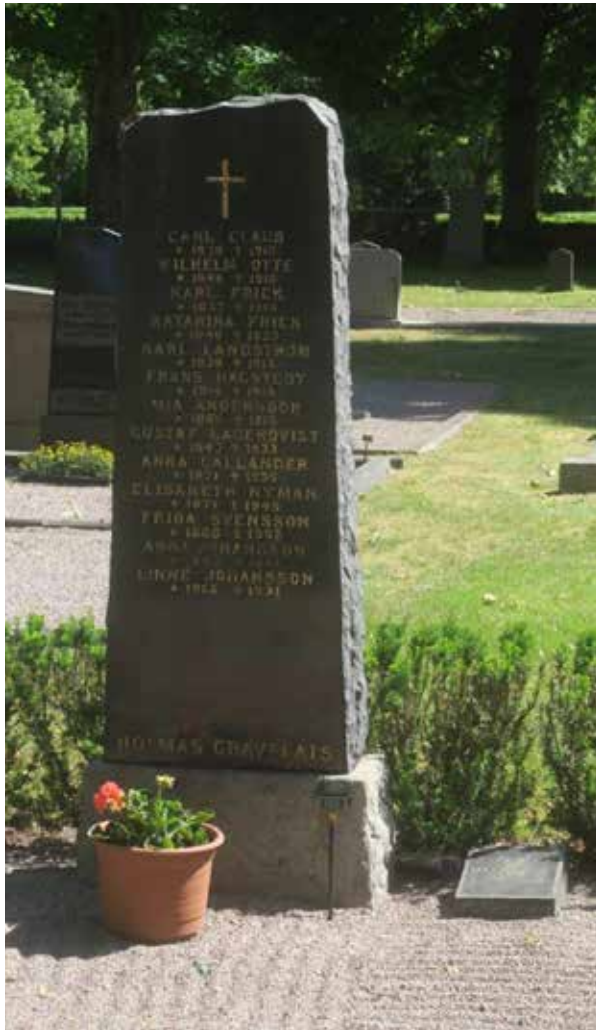
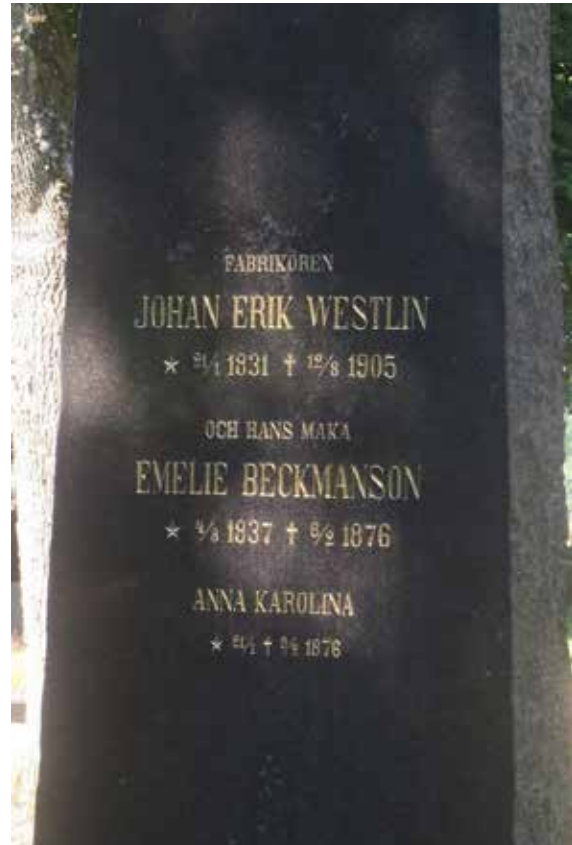
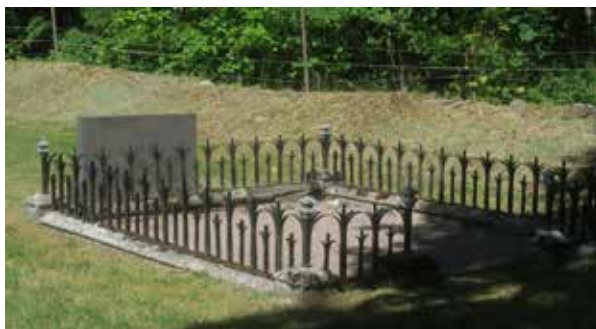
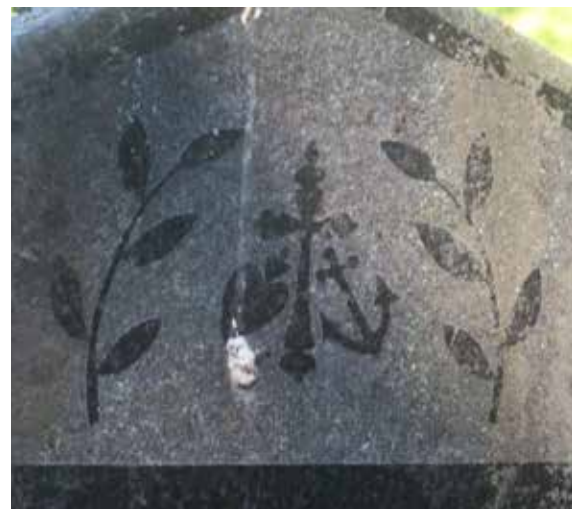
Holmas gravplats, fabrikkör Westlins gravvård, smedgrav med smidesstaket, detalj med Tro, Hopp & Kärlek på vård i allmänna linjen.

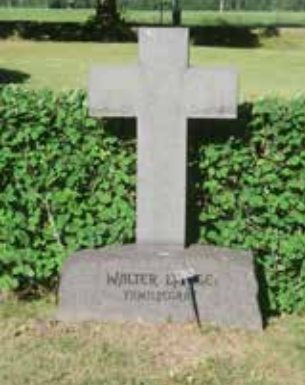
Gravnr.	Beskrivning/år	Inskription	Antikvarisk bedömning/åtgärdsbehov	Fotograf
01 1-2	Kors på sockel av svart granit.	WALTER LJUNGES FAMILJEGRAV	Klass 1 Karaktersskapande vård. Ljunge var byggmästare vid Vulcans tändsticksfabrik i Tidaholm. Hustrun Greta Ljunge var lärarinna. De bodde på Bälteberga.

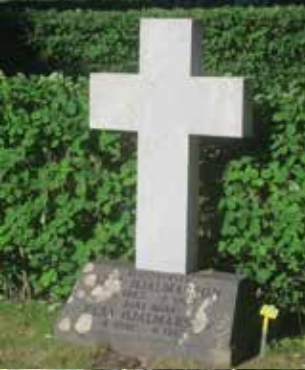
01 3-4	Kors av marmor på sockel av svart granit. 1963	DISPONENTEN ERIK HJALMARSON *1889 +1965 HANS MAKA ELSA HJALMARSON *1896 +1963	Klass 1 Karaktersskapande vård av ovanligt material. Hjalmarsson var disponent för Holma textilindustri från 1931 samt hade flera kommunala uppdrag.

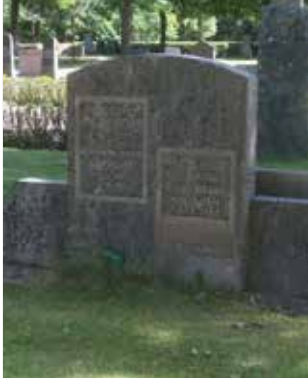
01 386-387	Stickbågig vård av grå granit med flyglar. 1927	<p>MASKINISTEN J. P. JOHANSSON *8.11.1846 +12.8.1927</p> <p>OCH HANS MAKA CAROLINA *1.1.1856 +7.9.1912</p> <p>HELENE MARIA KJELLANDER F. JOHANSSON *25.8.1878 +27.6.1944</p>	Klass 1 Vård med titel med koppling till kraftstationen i Baltak.

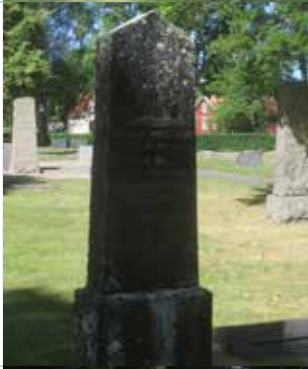
01 390-391	Vinkelbruten vård av polerad svart granit. 1912	<p>LANDTBRUKAREN GUSTAF JOHANSSON *3/11 1827 +1/2 1912</p> <p>HANS MAKA MARIA CHRISTINA *24/2 1832 +10/8 1914</p> <p>SÄTESGÅRDEN</p>	Klass 1 Tidstypisk och karaktärsskapande vård.

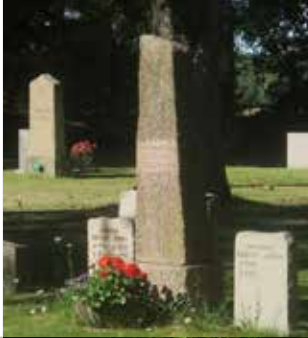
01 392-395	Bautasten av grå granit med räfflad dekor.	<p>SKRÄDDAREN J. F. KLINGS FAMILJEGRAV</p>	Klass 1 Tidstypisk och karaktärsskapande vård. Bedrev skrädveri i Baltak.

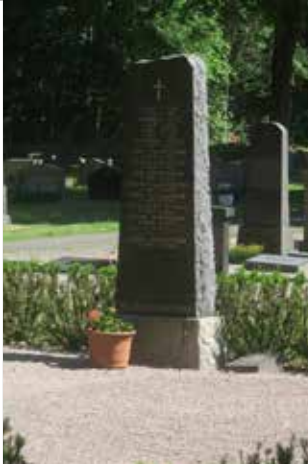
01 397-412	Bautasten av polerad svart granit och en liggare. Grusbädd med idegranshäck. 1908	<p>CARL CLAUD *1878 +1910 WILHELM OTTE *1886 +1910 KARL FRICK *1837 +1914 KATARINA FRICK *1840 +1923 KARL LANDSTRÖM *1839 +1914 FRANS HAGSTEDT *1914 +1914 MIA ANDERSSON *1866 +1915 GUSTAF LAGERQVIST *1847 +1933 ANNA GALLANDER *1871 +1935 ELISABETH NYMAN *1871 +1945 FRIDA SVENSSON *1869 +1952 ANNA JOHANSSON *1893 +1961 LINNÉ JOHANSSON *1906 +1991</p> <p>HOLMAS GRAVPLATS</p> <p>ERIK MALMQVIST *1878 +1908</p>	Klass 1 Karaktärsskapande grusgrav. Gravplats för anställda (utan anhöriga på orten) vid Holmas textilindustri. Claus och Otte var från Tyskland och omkom i en drunkningsolycka. Även paret Frick kom från Tyskland.

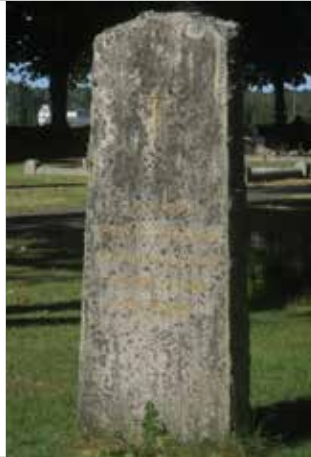
01 414-419	Bautasten av grå granit. 1909	LANTBRUKAREN ANDERS JONSSON KVARNGÅRDEN MADÄNG *31.5 1833 +1.11 1909 FAMILJEGRAV	Klass 1 Tidstypisk och karaktärsskapande vård.

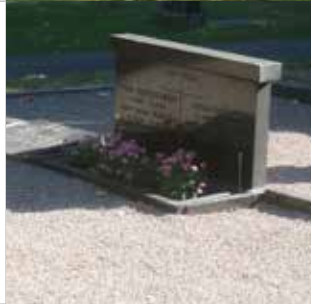
01 420-423	Låg vård av polerad svart granit. grusbädd med stenram. 1955	HÄR VILAR SVEN NORDSTRÖM *1861 +1909 HANS MAKAS MARIA *1868 +1955 SONEN RAGNAR *1893 +1913 DOTTERN ELSA *1903 +1977	Klass 1 Tidstypisk grusgrav. Sven kom från Marstrand och var färgare på fabriken. Ragnar var brandchef på fabriken.

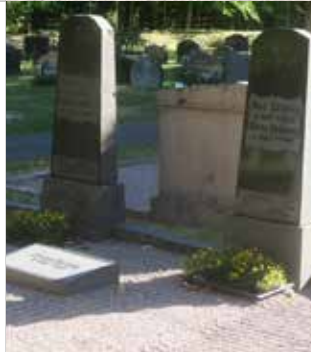
01 431-434	Två bautastenar av polerad svart granit. Grusbädd med stenram. 1909	A. G. Thurberg *1842 +1909 Matilda Thurberg *1844 +1906 Axel Hellberg *1887 +1963 Alma Hellberg *1885 +1965	Klass 1 Tidstypisk grusgrav.

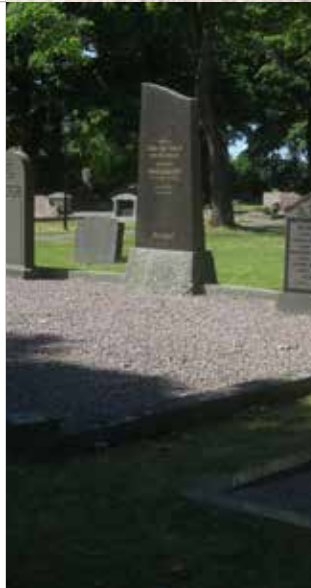
01 435-448	Grusbädd med stenram och tre vårdar av svart granit: en rundbågig (1938), en bautasten (1905) och en med karnisprofil (1933). 1905	F. D. DISTRIKTLÄKAREN JERKER WESTLIN *11/2 1866 +28/6 1938 FABRIKÖREN JOHAN ERIK WESTLIN *21/1 1831 +12/8 1905 OCH HANS MAKAS EMELIE BECKMANSON *4/8 1837 +6/2 1876 ANNA KAROLINA *21/1 +9/2 1876 Familjegraf PER WESTLIN *1860 +1933 HEDVIG WESTLIN *1867 +1942 RICHARD WESTLIN *1862 +1942 SIGRID WESTLIN *1884 +1977 ASTRID *1919 +1941	Klass 1 Karaktärsskapande grusgrav över familjen Westlin. Johan Erik Westlin var färgare och kom 1857 till Madängsholm och gifte sig med en dotter till grundaren av Madängsholms yllefabrik och ett färgeri på platsen, Johan Beckmansson. 1869 köpte Westlin Madängsholms Mekaniska Spinneri och Väfnadsfabrik av Beckmansson och startade 1889 Holma Linspinneri AB. Westlin skänkte marken till kyrkobygget. Sonen Per var disponent. Jerker var provinsialläkare i Jönköping.
