# **Daretorps kyrkogård**

Kulturhistorisk inventering och bevarandeplan  
samt vård- och underhållsplan

Daretorps prästbol 4:1, Daretorps sn  
Tidaholms kn, Västergötland, Skara stift

Robin Gullbrandsson  
Byggnadsvårdsrapport 2018:16

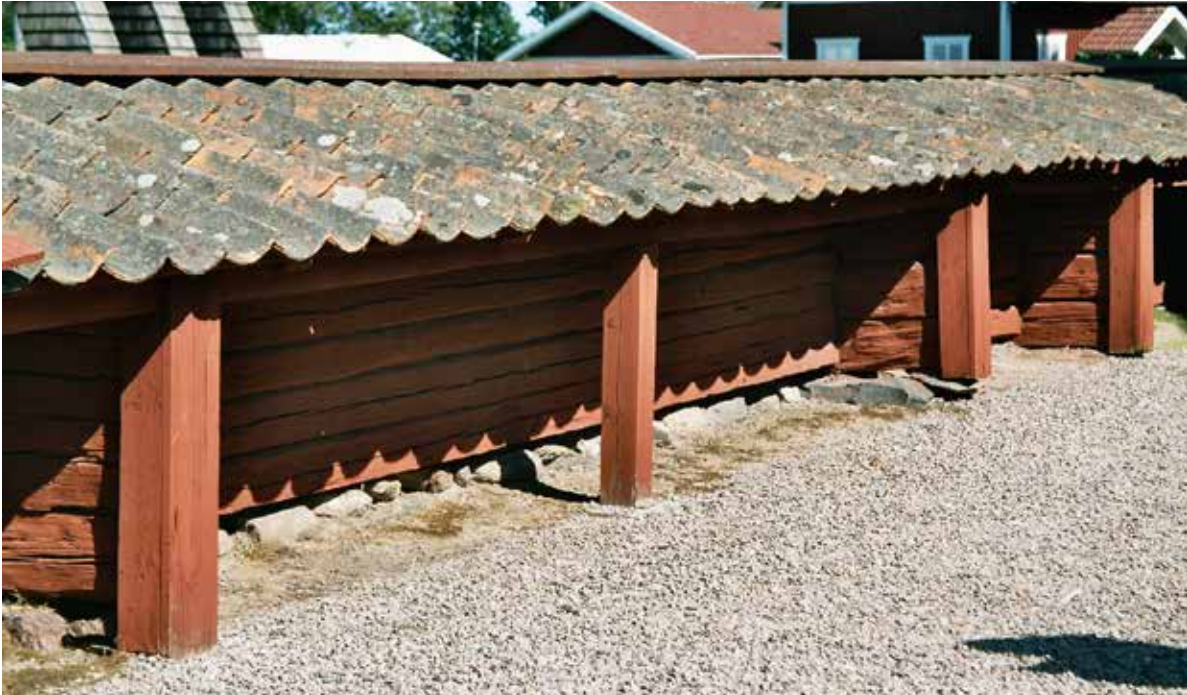
Timrade balkar kring kyrkogården i Brandstorp på Hökensås, de enda i sitt slag som är bevarade i Sverige.

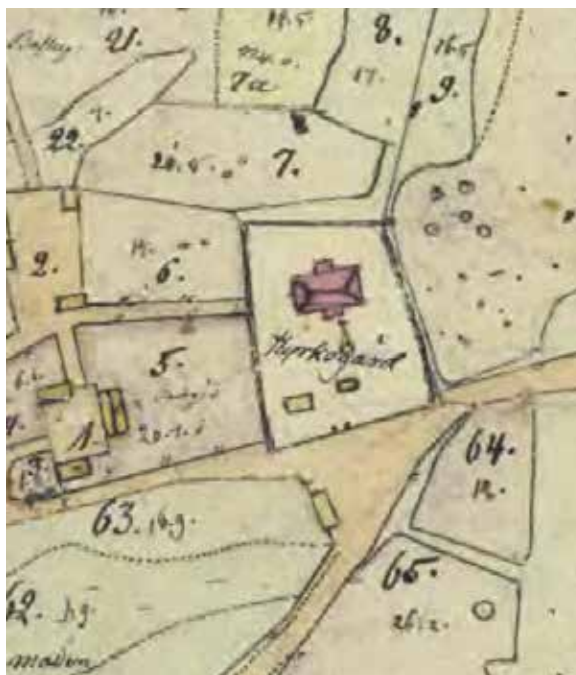
Detalj av karta över prästgårdens ägor från 1835 som visar kyrkogården med den utsträckning den fick 1829. Lantmäteriet.

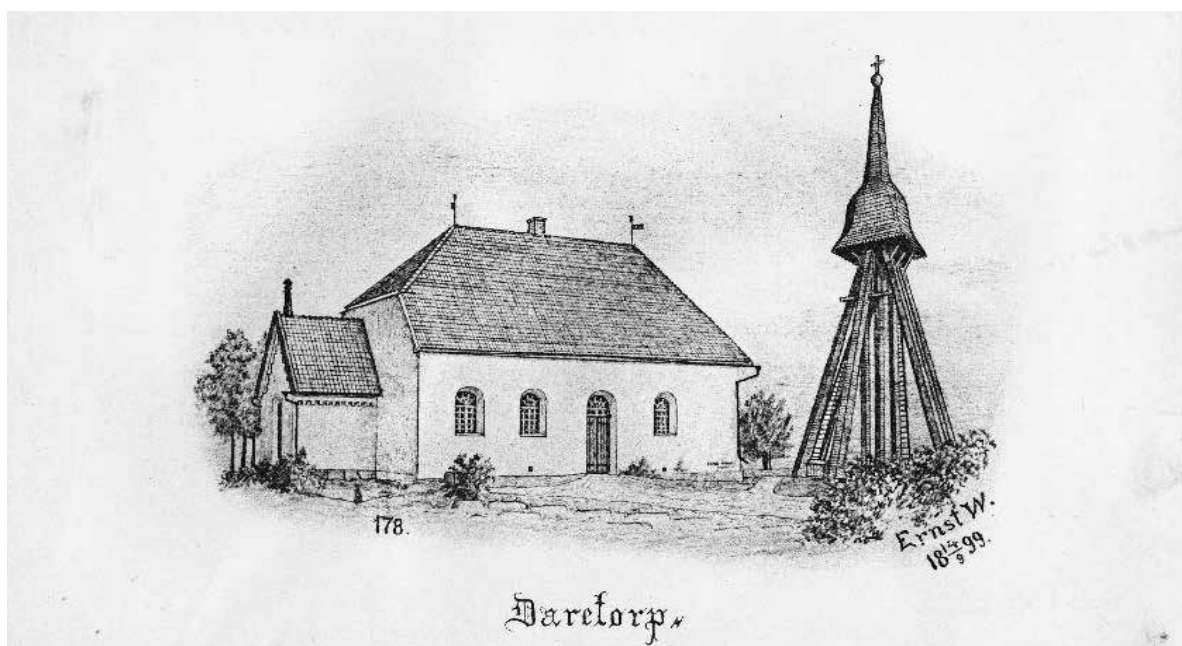
Ännu 1899 markerades de flesta gravarna enbart av så kallade gravkullar, som här på Ernst Wennerblads teckning. ATA.

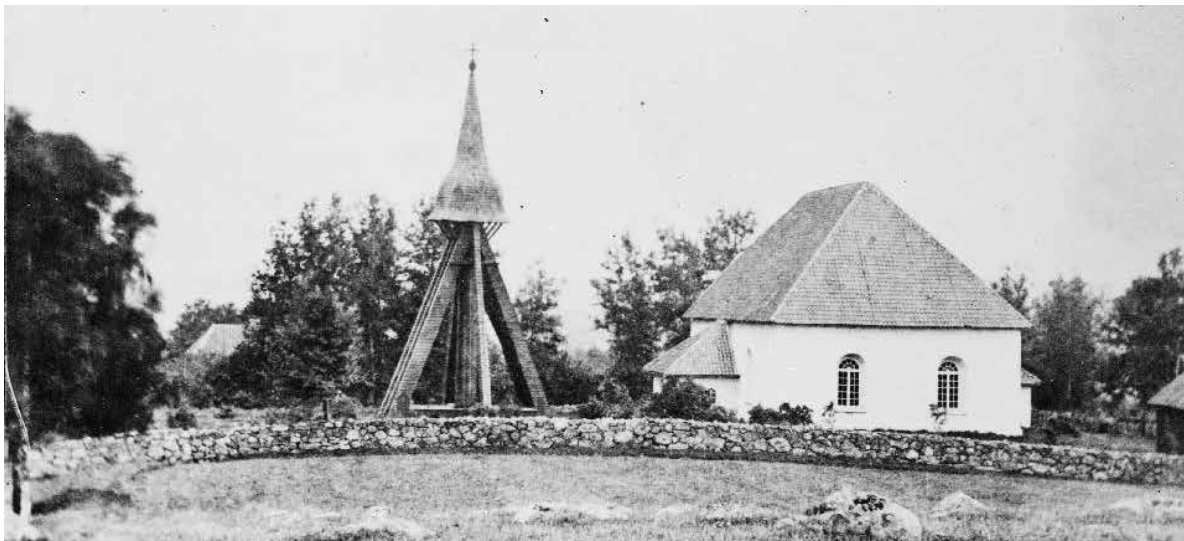
Fotografi taget kring 1900. före den sista utvidgningen åt öster, med 1829 års stenmur. ATA.

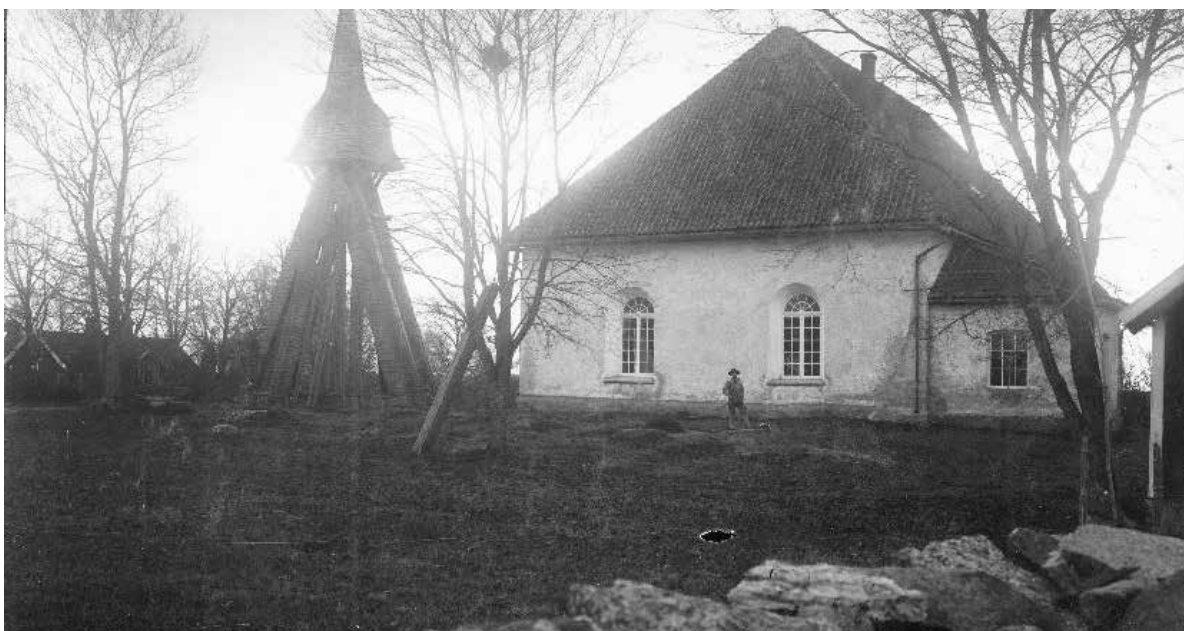
Fotografi av Carl Wilhelm Pettersson från 1916 där man ser att ytan öster om koret ännu är en ängsmark med gravkullar. ATA.

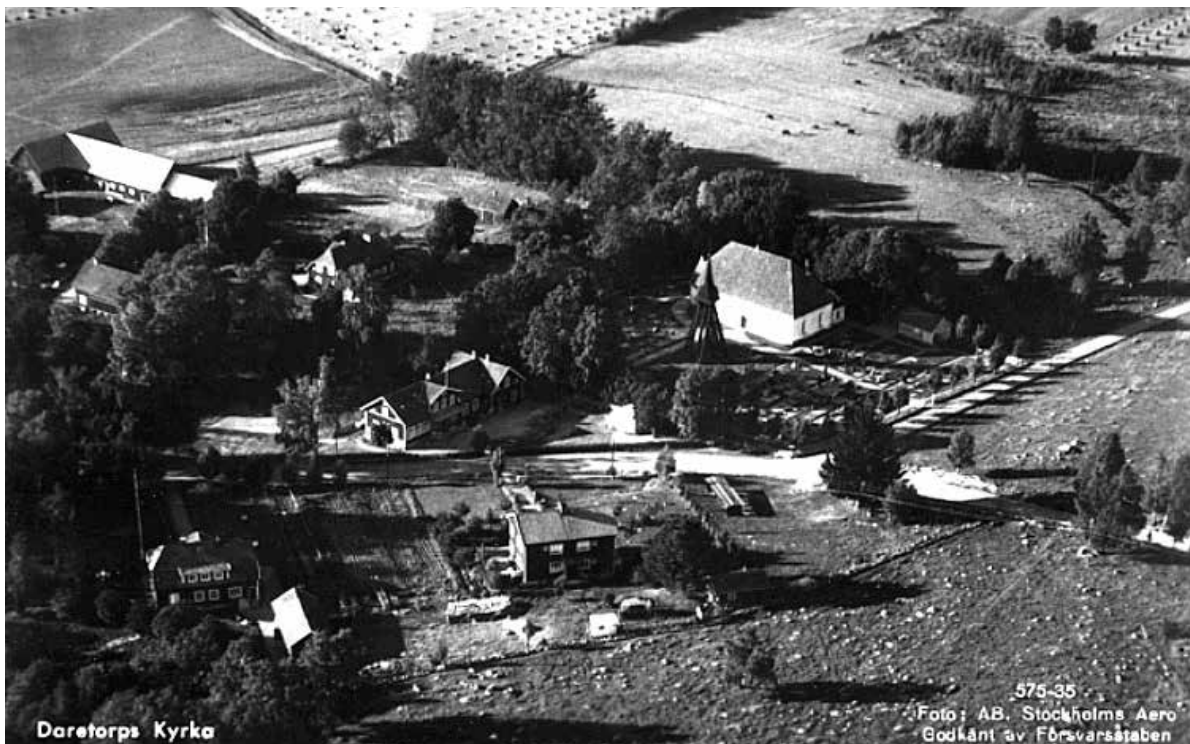
Flygfotografi från 1900-talets mitt. Kyrkogården söder och öster om kyrkan består till största delen av grusade familjegravar, merparten med häckomgärdning. ATA.

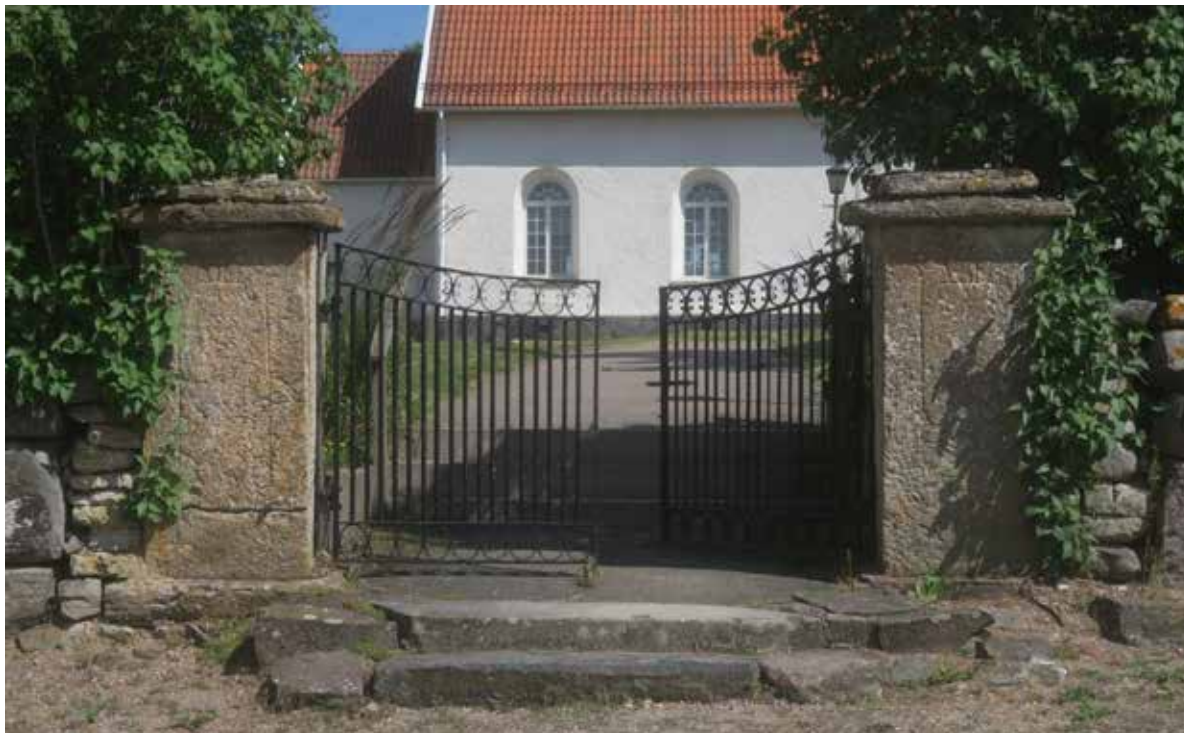
Kyrkogården har fyra ingångar. Huvudingången i söder bör ha fått nuvarande utformning kring 1829. Den har stolpar stående kalkstenshällar som hålls på plats av urhuggning i sockelhällen och krönhällen. Framsidorna åt söder har inhuggna dekorativa fält som sannolikt burit en nu bortspjälkad inskription.

Södra ingången med grindar och stolpar, troligen från 1829.

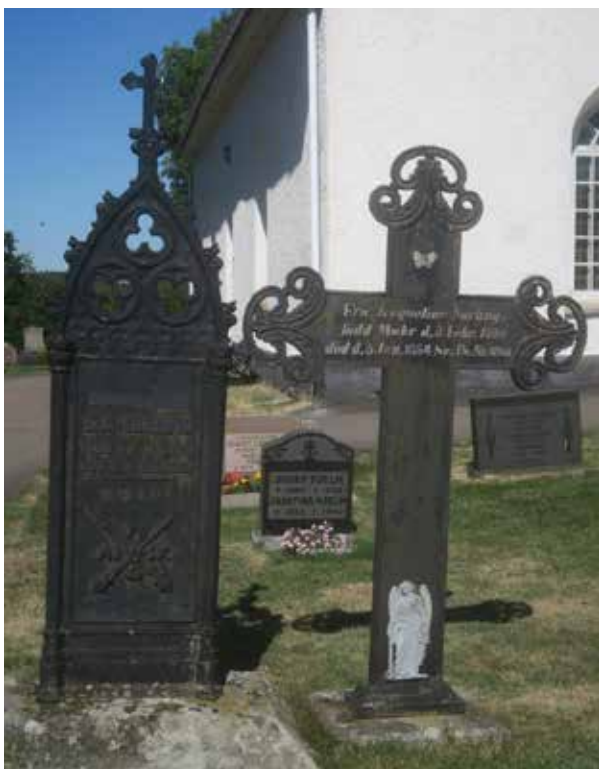
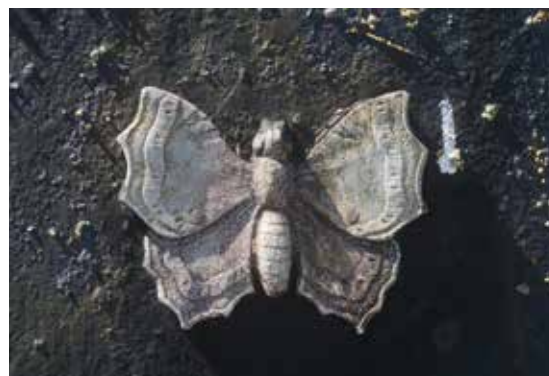
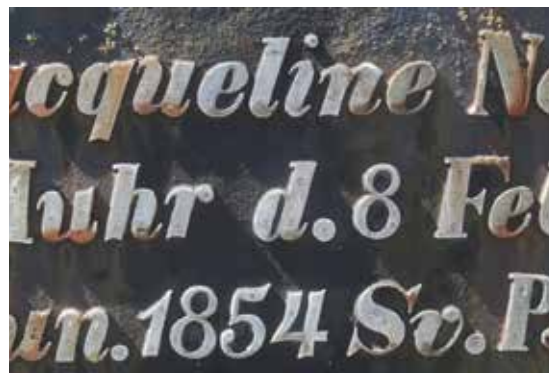
Gjutjärnsvårdarna över brukspatron Norling (1862) med maka (1820) hör till kyrkogårdens äldsta vårdar, den senare har applicerad dekor och text, troligen i brons, vilket är ovanligt.

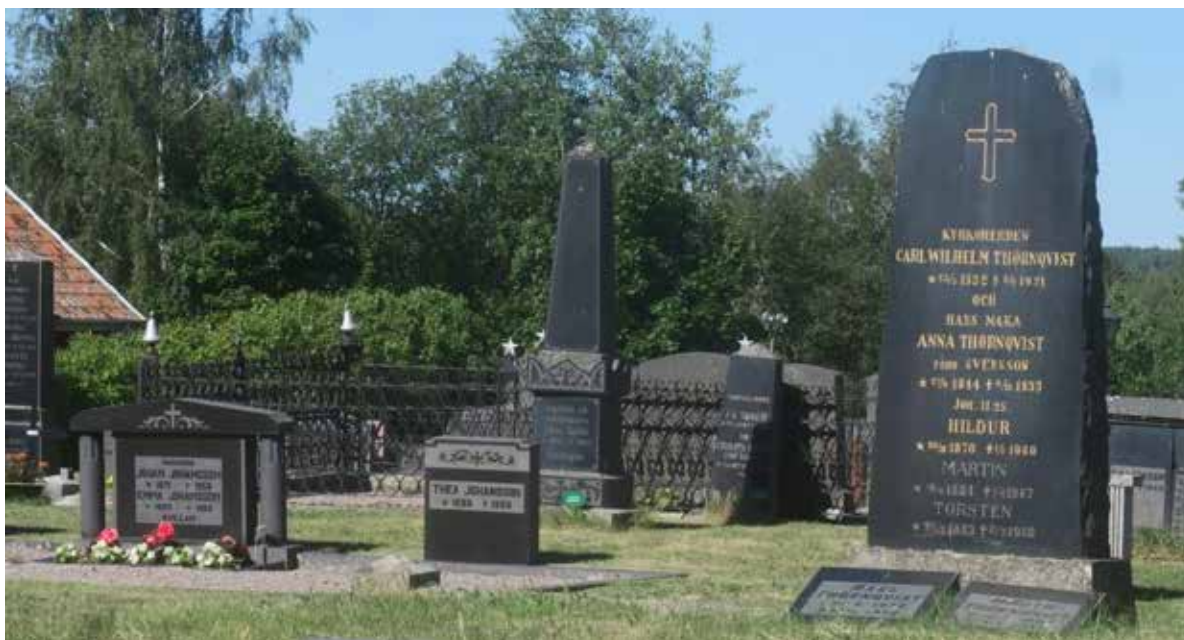
Påkostade familjegravar med vårdar i svart granit (diabas) präglar kvarter 2, den Lundbladiska graven omges av ett sirligt smidesstaket.

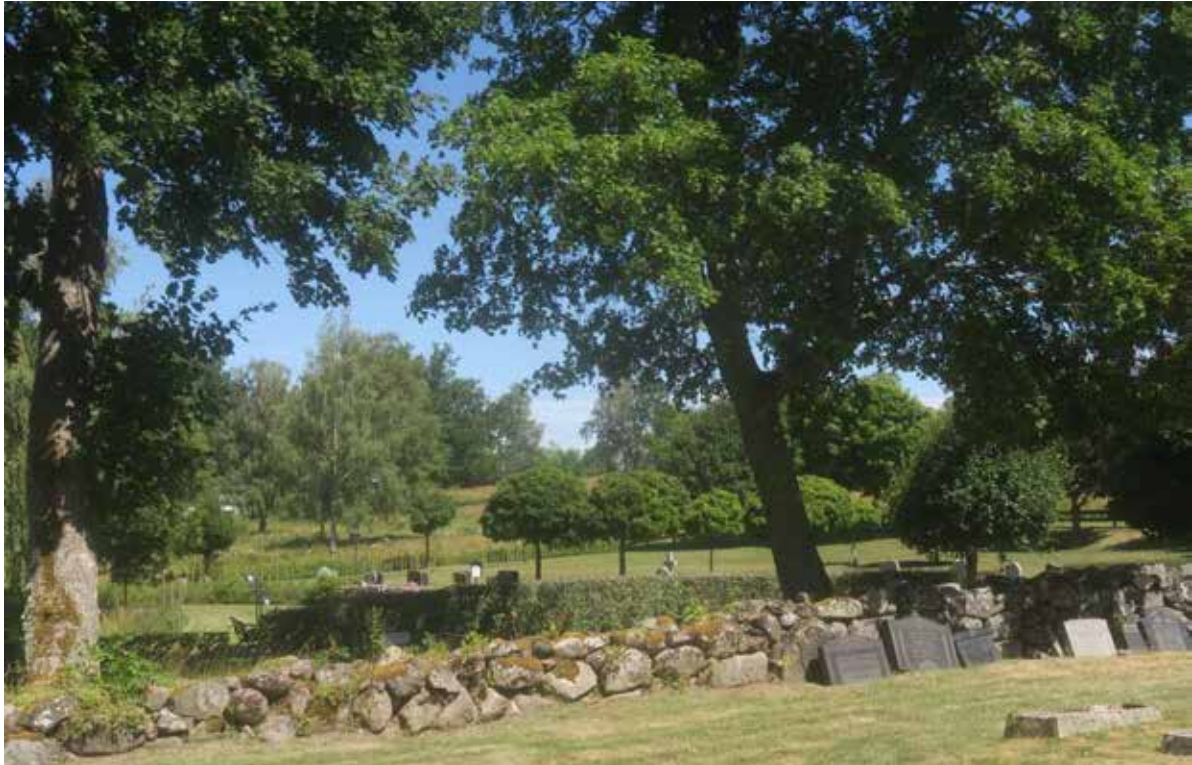
Utvidningen i norr kom till 1986.

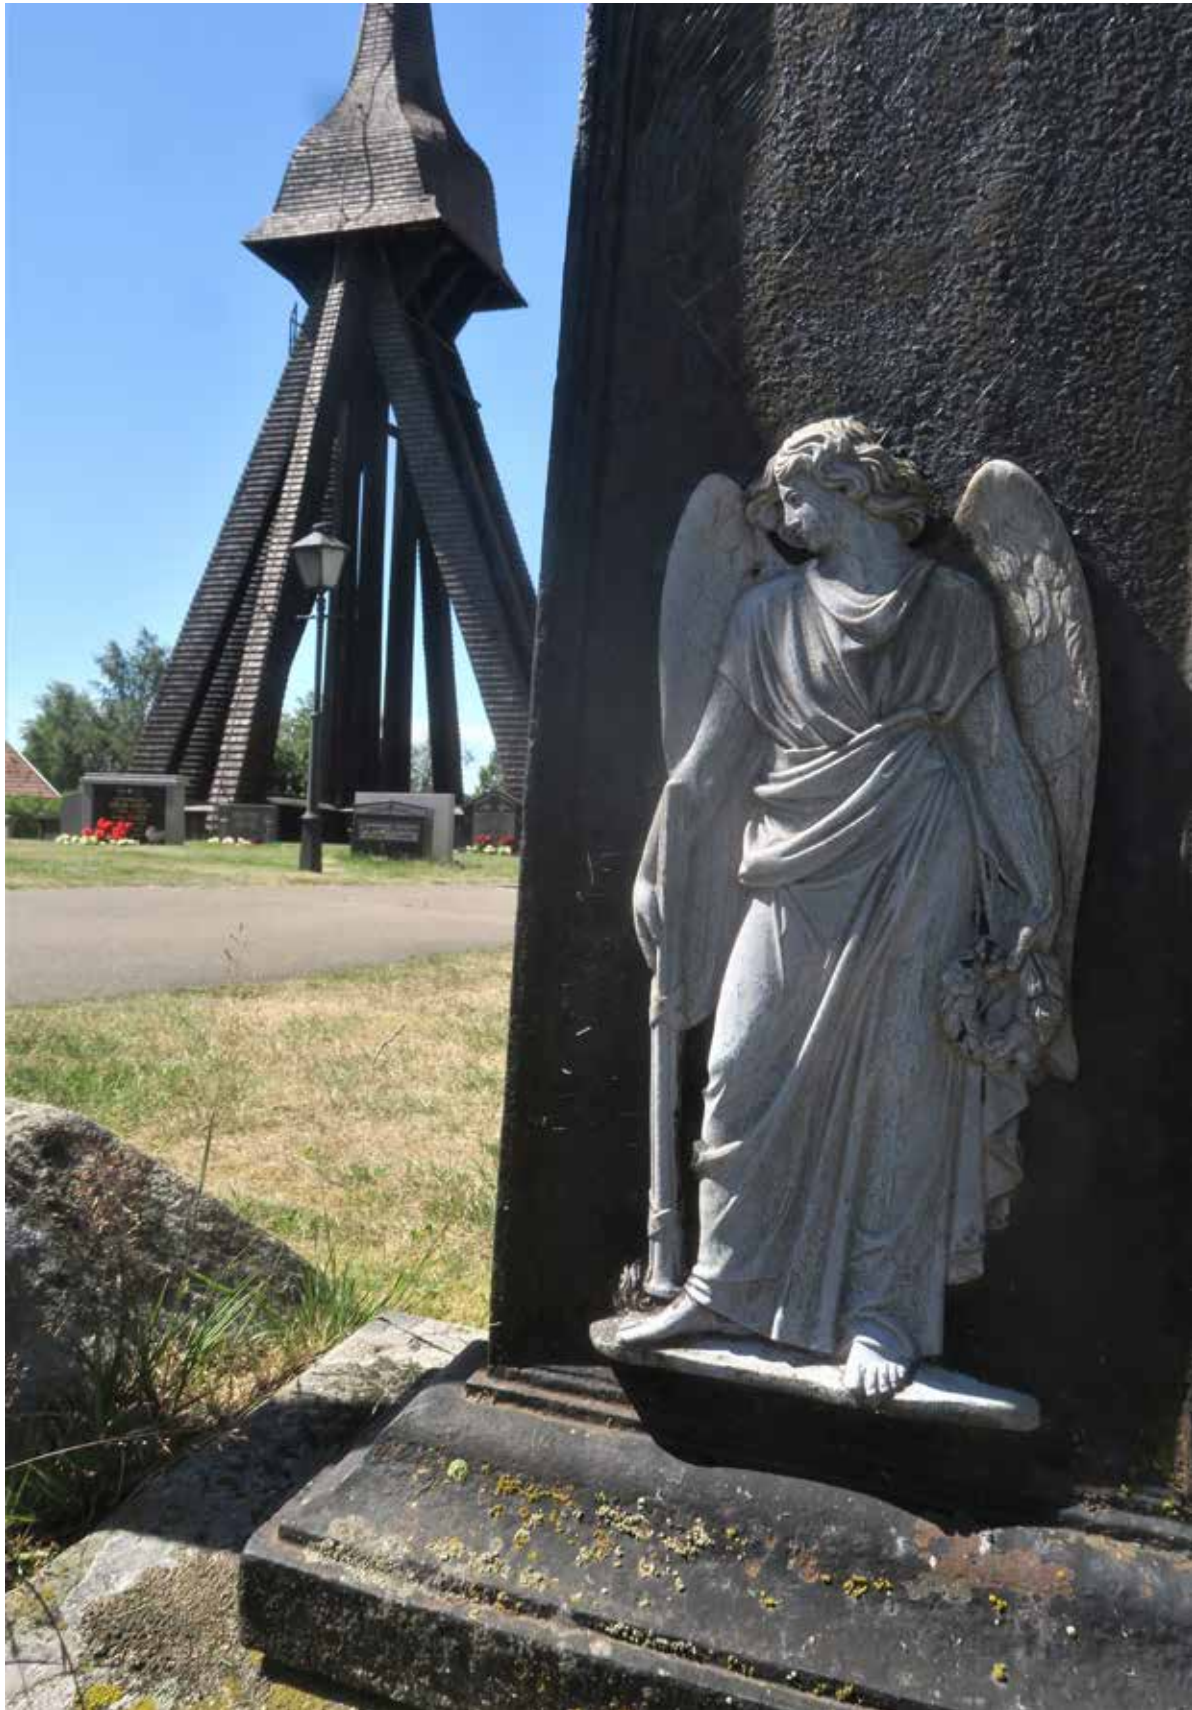
Den grekiske dödsguden Thanatos på Jaqueline Norlings gjutjärnskors från 1820.

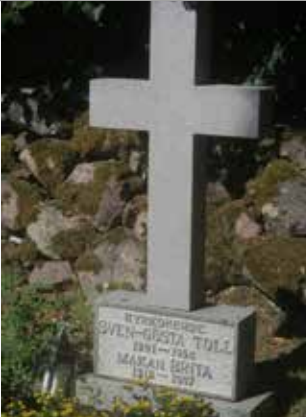
Gravn.	Beskrivning/år	Inskription	Antikvarisk bedömning/åtgärdsbehov	Fotografi
01 4	Kors av grå granit på sockel. 1958	KYRKOHERDE SVEN-GÖSTA TOLL 1901-1958  MAKAN BRITA 1918-2017	Klass 1 Prästgrav

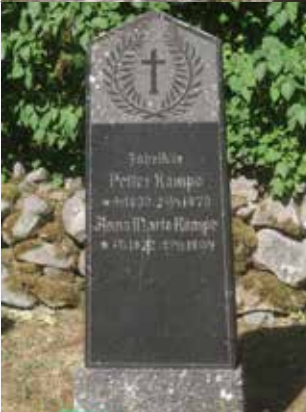
01 9	Vinkelbruten vård av polerad svart granit. 1894	Fabrikör Petter Kämpe *9/1 1830 +15/4 1870  Anna Maria Kämpe *27/9 1822 +14/2 1894	Klass 1 Tidstypisk och karaktärskapande vård med titel. Kämpe var garvare i Älgarås.

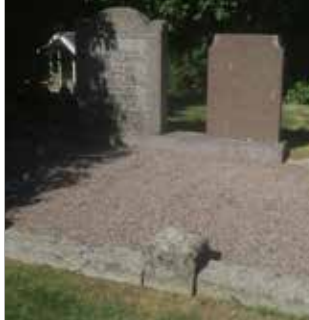
01 93-96	Vård av grå granit med grusbädd och stenram. 1937	HEMMANSÄGAREN L. JOHAN ANDERSSON 1850-1937  GUSTAVA ANDERSSON 1850-1909  DOTTERN ELLEN 1883-1890  FAMILJEGRAV  FR. ULLSTORP	Klass 1 Tidstypisk och karaktärsskapande grusgrav.

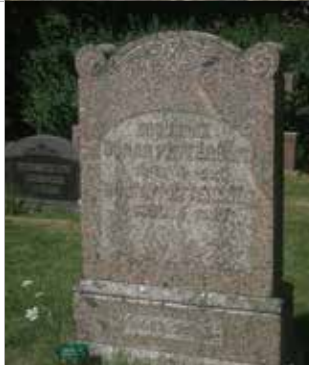
01 115-116	Vård med volutformat krön i grå granit. 1926	BRÖDERNA JOHAN PETTERSON *1845 +1926  GUSTAV PETTERSON *1850 +1927  SV. PS. 257:11	Klass 1 Tidstypisk vård. Bröderna var välkända skräddare i Törestorp, söner till C. G. Peterson.

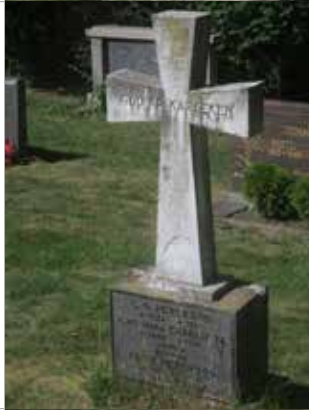
01 123-124	Marmorkors	KANTOR RAGNAR ADOLFSON	Klass 1 Vård av ovanligt material med titel. Adolfson bröjades som skräddargesäll hos bröderna Peterson. Var kantor, bibliotekarie, hembygdsforskare och skribent under pseudonymen "Ragge".

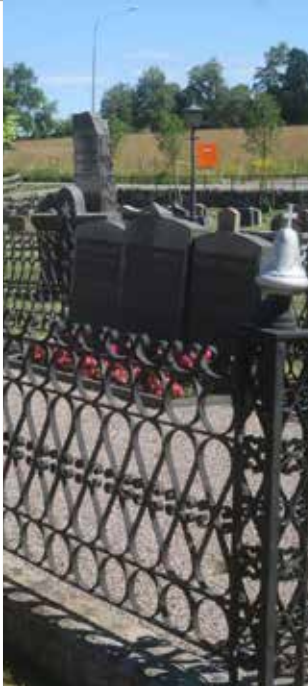
02 142-146	Tredelad låg vård av polerad svart granit. Grusbädd med stenram av granit och smidesstaket målat i svart och silver. 1895	<p>LARS LUNDBLAD *1815 +1901 HANS MAKA MARIA LUNDBLAD *1812 +1895 INGRID LUNDBLAD *1897 +1976</p> <p>AXEL LUNDBLAD *1851 +1910 HANS MAKA ANNETTE LUNDBLAD *1855 +1931</p> <p>RUBEN LUNDBLAD *1886 +1936 REBECKA LUNDBLAD *1883 +1944 NAIMA LUNDBLAD *1889 +1964</p>	<p>Klass 1 Karaktärsskapande grusgrav, den enda med smidesstaket. Ruben Lundblad var direktör för Tidaholms sparbank och betydande kommunalman.</p> <p>Smidesstaket av band- och plattjärn med dekorativa slingor. Hörnstolparna är korskrönta och skruvade i ram. Rapporten skruvade i stolpar. Stolparna på långsidorna kröns av stjärnor. Målat med svart oljefärg, kröndekor i silverbrons. En kröndekor är lös, en annan håller på att lossna pga avrostad nit. En rapport deformerad pga rörelse i ram (justeras). Byte av rostade nitar, rengöring med stålborste, rostskyddsgrundning och målning med svart oljefärg resp. silverbrons.</p>

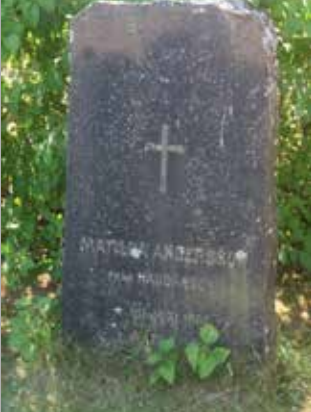
02 351	Nygotisk gjutjärnsvård med genombrutet krön, målad med svart oljefärg. Nitade krabbor, korsblommor och kors av brons. 1868	CLARA MARIA ANDERSSON FRÅN HADDÄNGEN FÖDD D. 13 OCT. 1846 - DÖD D. 22 JUNI 1866 SV. PS. 484 OCH 468:13,14. UPPB.B. 7:13,17	Klass 1 En av få bevarade gjutjärnsvårdar. Flyttad hit.  Flera av de nitade krabborna på krönet är bortbrutna. Kors bortbrutet. Färgsläpp och rost.  Stålborstas, rostskyddsgrundas och stryks två gånger med svart oljefärg.	 
02 352	Flat obelisk av polerad svart granit. 1874	ANDERS ANDERSSON från Haddängen *15/2 1800 +13/2 1874  Hans hustru MARIA ANDERSSON *30/7 1811 +13/12 1891  Joh. Ev. 11:25.26.	Klass 1 Tidstypisk vård. Flyttad hit.	 
02 353	Vinkelbruten vård av polerad svart granit. 1898	JOHAN PETTERSSON *23/5 1824 +20/10 1898  OCH HANS MAKAS FREDERIKA PETTERSSON *25/5 1829 +16/6 1874  FRÅN MYNTÅSEN	Klass 1 Tidstypisk vård. Flyttad hit.	 
02 354	Två små rundbågiga vårdar av polerad svart granit och ett svartmålat gjutjärnskors. 1895	HÄDDA v. HAUGVITZ *23/8 1817 +29/6 1895 PS. 488 v. 6.  [kors utan inskription]  AUG. KARLSSON *1845 +1901 HISTRUN ANNA *1847 +1902 BARNEN	Klass 1 Tidstypiska vårdar, en av få gjutjärnsvårdar. Flyttade hit. Bodde på Agnetorp.  Gjutjärnskorset är målad med svart oljefärg. Rostangrepp. Stålborstas, rostskyddsgrundas och stryks två gånger med svart oljefärg.

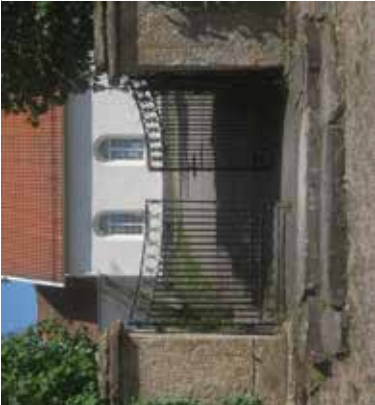
<p>Ingång i söder. Smidda pargrindar av platt-, band- och fyrkantig järn som nitats ihop, ca 1829, målade med en modern blanksvart färg. Stolpar av kalkstenshällar som hålls på plats av urhuggningar i över- och underliggare. Ristade inskriptionsfält åt söder.</p>	<p>Inskriptionsfält på båda stolparna i hög grad bortspjälkade med påväxt av lav. Västra stolpens ena häll är ner till sprucken i två delar och har gammal lagning med järnklamrar, en syren växel i sprickan. Även i den östra stolpen växer en syren som spränger sönder konstruktionen. Krönhällarna är mycket bevuxna med mossa och har sprickor och kraftiga spjälkningar.</p>	1	<p>Stolparna är i behov av en omfattande restaurering som innebär att hållarna plockas isär, all vedartad vegetation rensas bort, lagning av hållarna, vid behov utbyte mot nya delar av kalksten i samma bearbetning när en lagning inte längre är möjlig.</p>

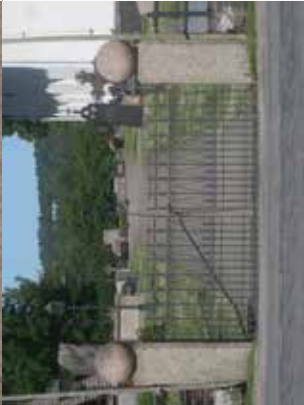
<p>Ingång i öster. Smidda pargrindar av nitade platt- och fyrkantig järn från ca 1900. Målade med svart oljefärg. Grindstolpar av huggen granit med dubblade klot från samma tid.</p>	<p>Enbart smärre färgsläpp och rostangrepp.</p>	2	<p>Viss bättringsmålning.</p>

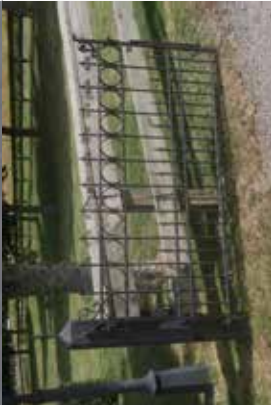
<p>Ingång i öster, nya kyrkogården. Stolpar av svartlackat profilstål från 1986. Smidda pargrindar av platt-, band- och rundjärn från ca 1900, nitat, målat med svart oljefärg.</p>	<p>Enbart smärre färgsläpp och rostangrepp.</p>	2	<p>Viss bättringsmålning.</p>

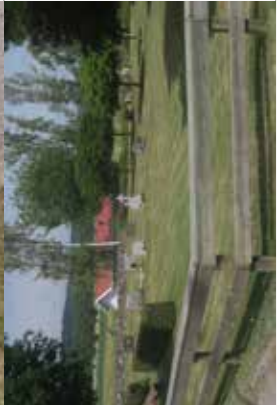
<p>Trästaket, 1986.</p>	<p>Uttorkat.</p>	2	<p>Oljas.</p>
