Fröjeredes kyrkogård

Kulturhistorisk inventering och bevarandeplan
samt vård- och underhållsplan

Fröjeredes prästbol 1:47, Fröjeredes sn
Tidaholms kn, Västergötland, Skara stift

Robin Gullbrandsson
Byggnadsvårdsrapport 2018:13

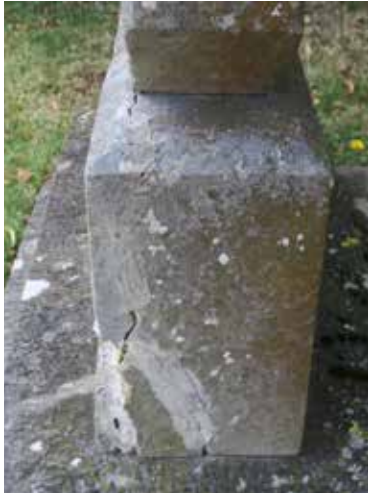
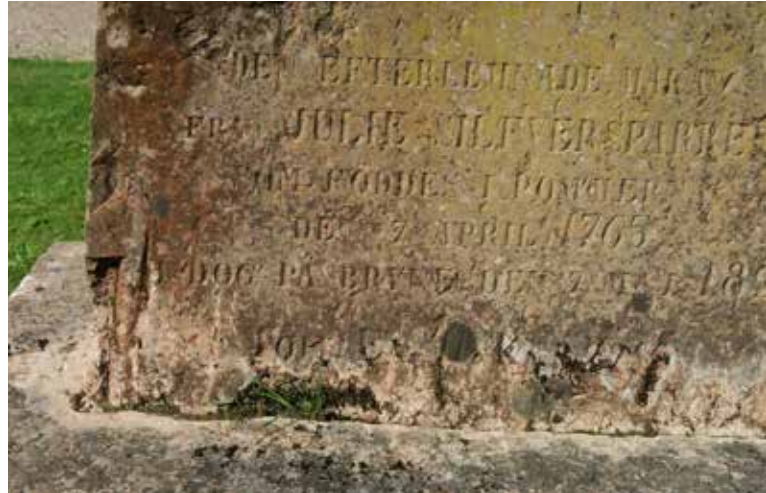
Exempel på skador på vårdar av kalksten. Till vänster har rostande dubb sprängt sönder en sockel. Till höger har vatten trängt in i sprickor och på vintern frusit och sprängt bort bitar av stenytan med följd att inskriptioner på sikt kan gå helt förlorade.

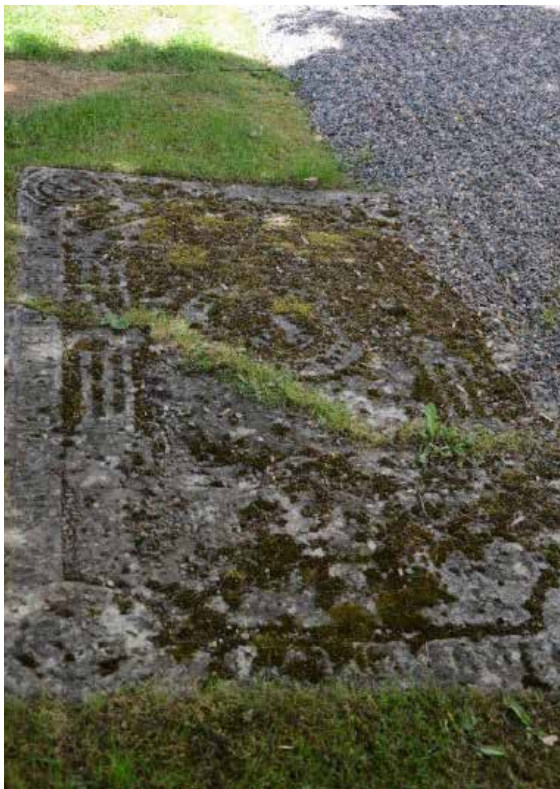
1600-talsgravhäll som dels skadas av frostsprängningar vintertid, dels av gräsklippare.

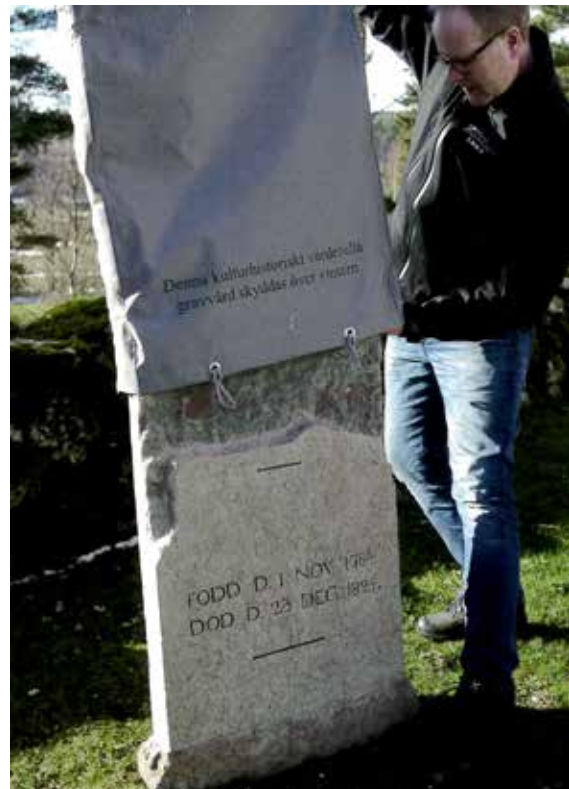
Skyddstäckning vintertid är en bra förebyggande åtgärd på känsliga äldre vårdar i kalk- och sandsten, här ses en variant på Svenarums kyrkogård i Småland. Foto: Johan Nilsson, ur Kyrkogården 2016, nr. 2.

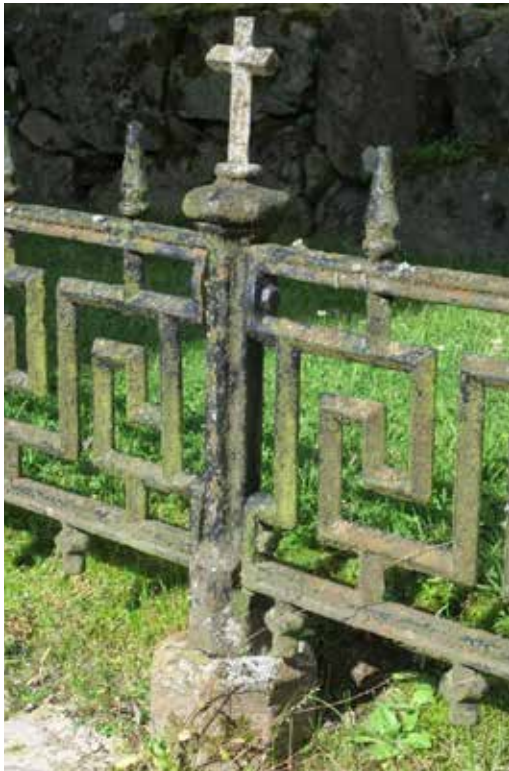
Gravstaket av gjutjärn, målat i svart och silver.

Objekt av smide och gjutjärn kräver kontinuerligt underhåll. Vid ommålning befrias objektet från rostbeläggning med stålborste – St2 – (i vissa fall kan försiktig blästring vara relevant, men det bör undvikas på äldre smide och tunnare gods). Därefter grundas järnet med mönja eller fosfatprimer och strykes två gånger med linoljefärg. Lagningar av smide anförtros åt smed med erfarenhet av historiska tekniker som vällning och nitning. Gjutjärn kräver också specialkompetens. Det går att reparera med svetsning, men kräver en hantverkare eller konservator med erfarenhet av gjutjärnslagningar.

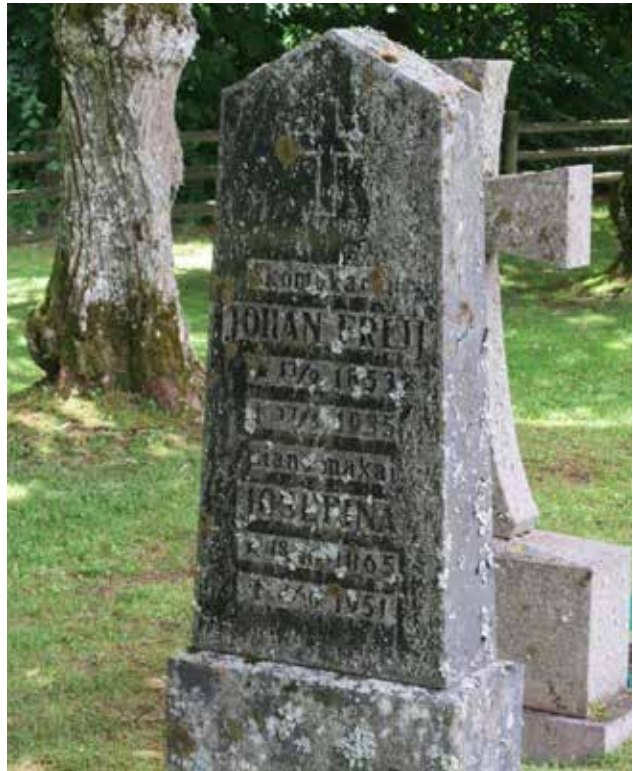
Påväxt av lavar har gjort inskriptionen svårläst.

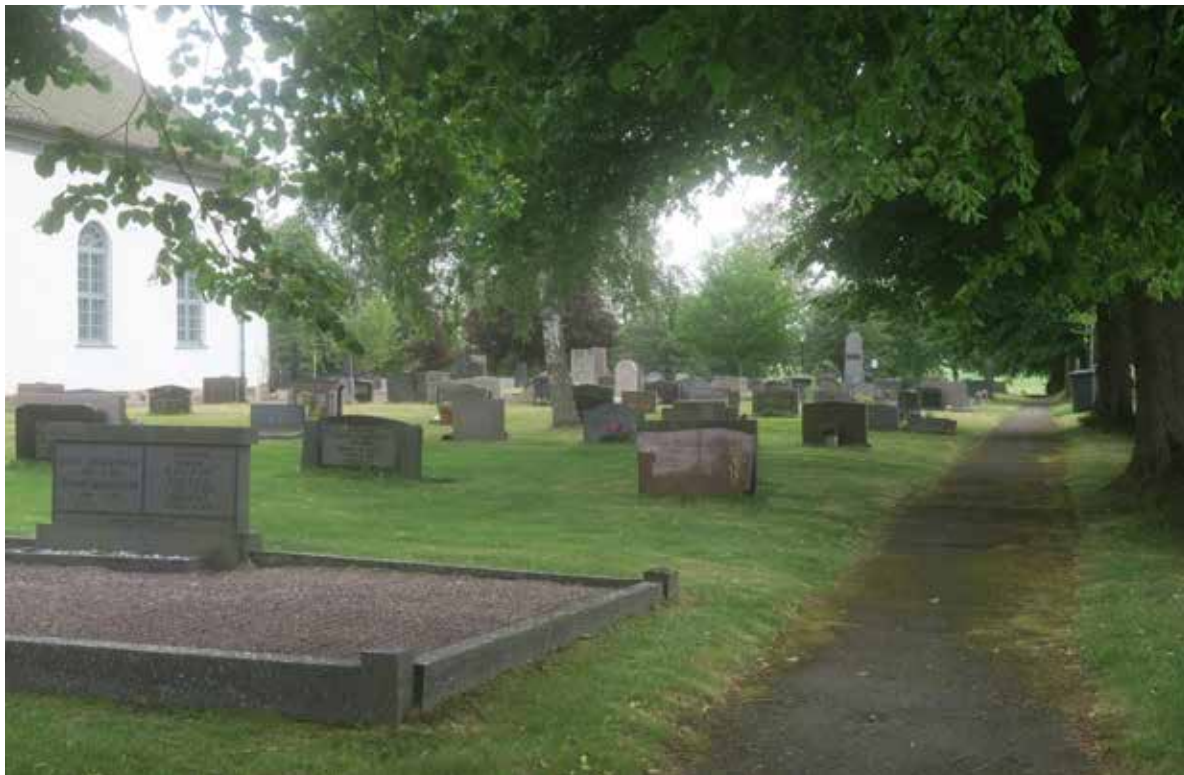
Kvarter 2 från sydväst, idag ett gräskvarter med i huvudsak efterkrigstida gravar.

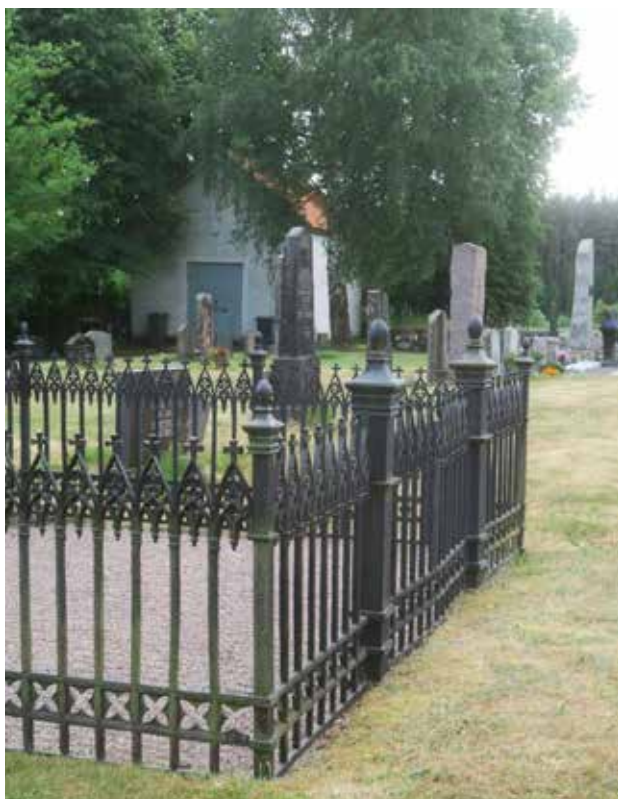
Södra delen av kvarter 3 med flera påkostade familjegravar, varav en med gjutjärnsstaket.

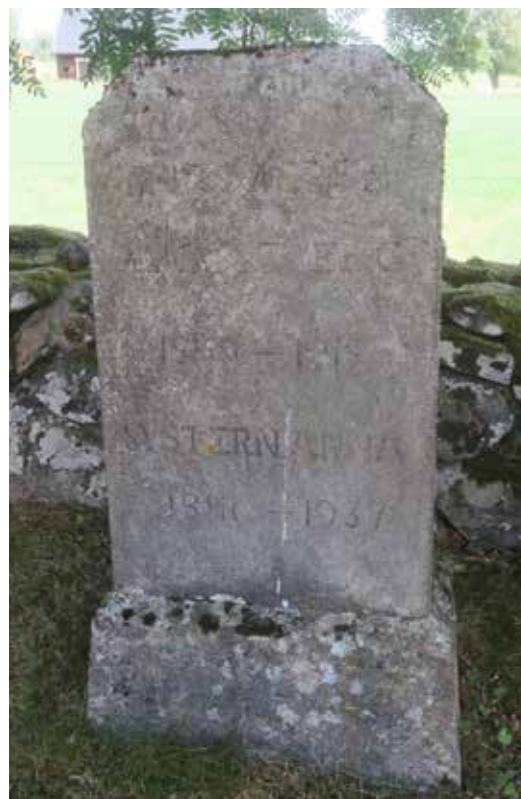
Gjuten cementvård över spiksmeden Elg med fru i kvarter 5.

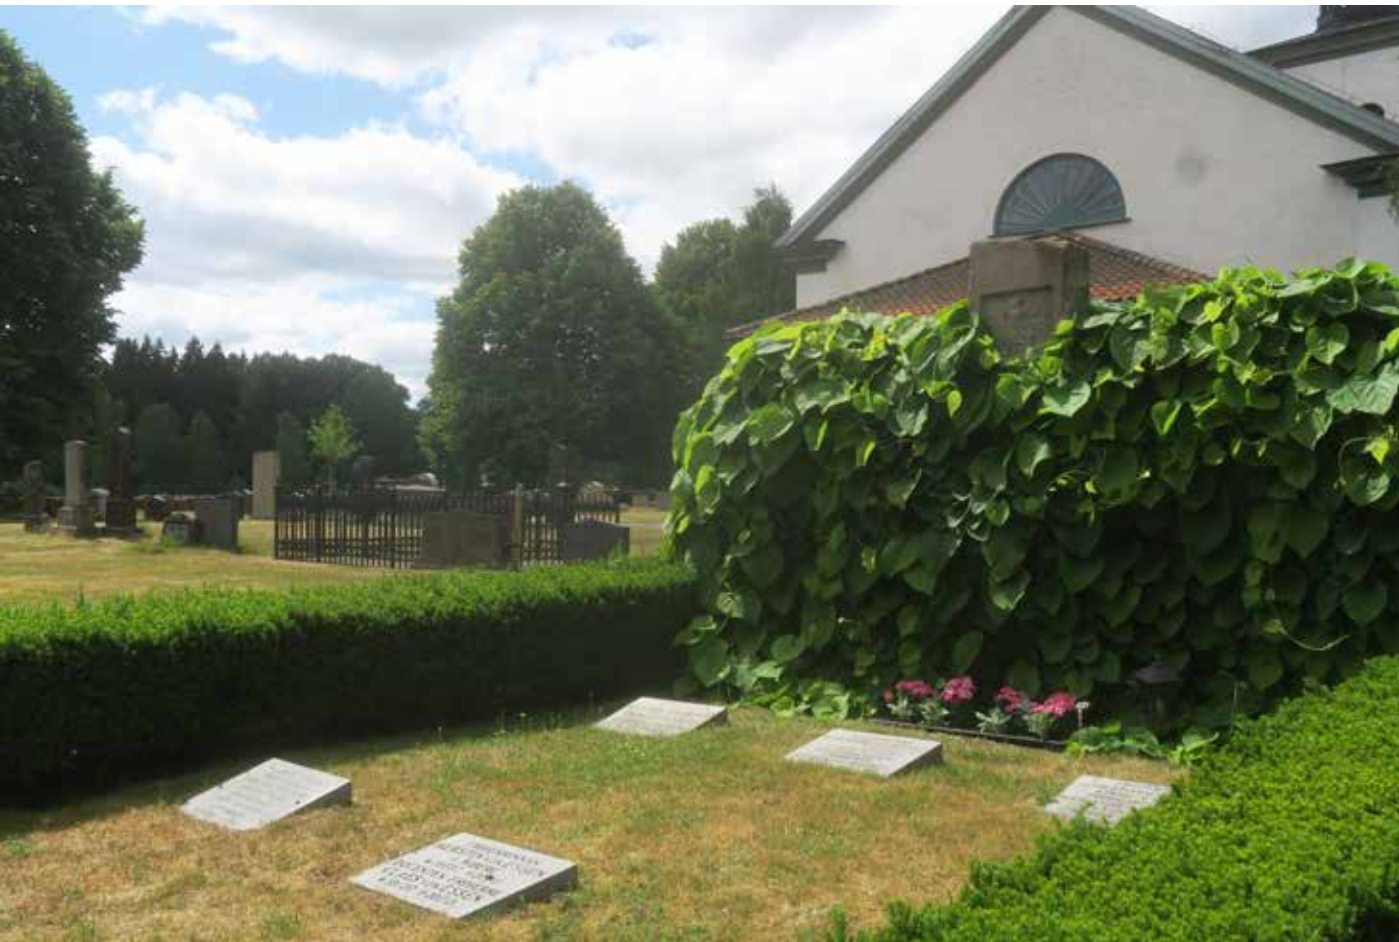
Kvarter 3 med von Essenska familjegraven i förgrunden.

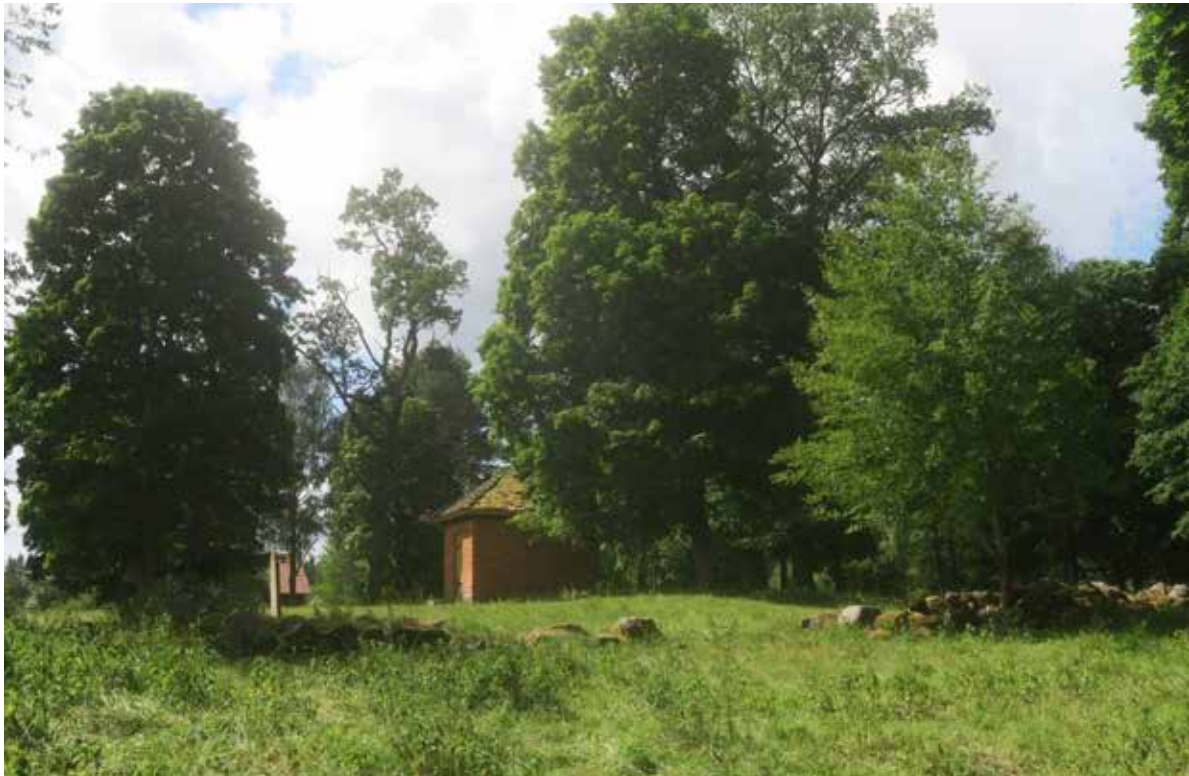
Ödekyrkogården sedd från Tidån i norr.

Gamla kyrkogården har en rektangulär form och hägnas vid alla sidor utom den östra av en kallmur av fältsten, beväxt med mossa. I norr är muren delvis rasad. Innanför muren ligger marken högre än utanför. Markytan är karaktäristiskt ojämn och är en ängsmark som betas. Trädkrans saknas, men längs vägen i söder växer en rad ekar. Fristående gamla ekar präglar upplevelsen av kyrkogården. Platsen för medeltidskyrkan är en svag kulle i södra hälften, aldrig utgrävd, på platsen för koret står ett furukors i cementsockel. På kyrkogårdens norra hälft står den enda bevarade gravvården (kalksten från 1831) och ett arkiv från sent 1800-tal, murat av tegel med tegeltäckt pyramidtak. Ängskaraktären och de åldriga ekarna är centrala värden i ödekyrkogården.

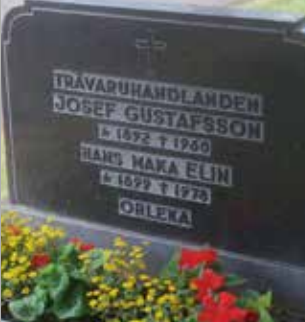
02 4-6	Rektangulär vård av svart granit med relief av lyra. Grusbädd med stenram. 1959	<p>OPERASÅNGAREN OCH MEDALJÖREN EINAR ENGLUND *1883 +1959</p> <p>HANS MAKA ESTER FÖDD LINDGREN *1882 +1946</p> <p>I HIMLAR SJUNGEN DEN EVIGES ÅRA</p>	Klass 1 Karaktärsskapande grusgrav. Vård med titel. Englund var medlem av Kungliga operans kör.	 
02 14-18	Låg vård av svart granit. Grusbädd med stenram. 1939	<p>DAVID ERLANDZON *1858 +1939 SELMA ERLANDZON *1866 +1951</p> <p>SÖNERNA ERIK *1891 +1894 FREDRIK *1892 +1894 MATTIAS *1893 +1894</p> <p>FAMILJEGRAV</p>	Klass 1 Tidstypisk grusgrav. Selma var lärarinna.	 
02 19-21	Låg vård av polerad svart granit. 1969	<p>BYGGMÄSTARE GUSTAV SUNDBERGS FAMILJEGRAV</p> <p>GUSTAV SAMUEL *1885 +1975 ESTER ALFRIDA *1882 +1969 MARGIT MARIA *1916 +1988</p> <p>NOLGÅRDEN ORLEKA</p>	Klass 1 Vård med titel.	 
02 22-23	Låg vård av polerad svart granit. 1960	<p>STENHUGGAREN AUGUST ANDERSSON *1867 +1960</p> <p>HANS MAKA HULDA *1884 +1965</p> <p>KAGGESTORP</p>	Klass 1 Vård med titel.

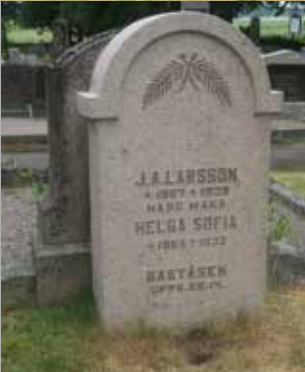
02 170-172	Rundbågig vård av grå granit. 1932	J. A. LARSSON *1857 +1932 HANS MAKA HELGA SOFIA *1866 +1933 BASTÅSEN UPPB. 22:14.	Klass 1 Tidstypisk vård.

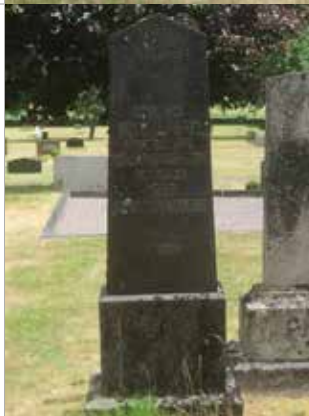
03 157-158	Bautasten av polerad svart granit. 1891	<p>JOH:S ANDERSSON Marietorp *1820 +1891</p> <p>och hans hustru ANNA *1814 +1886</p>	<p>Klass 1 Tidstypisk och karaktärsskapande vård.</p> <p>Påväxt av lavar. Rengörs.</p>

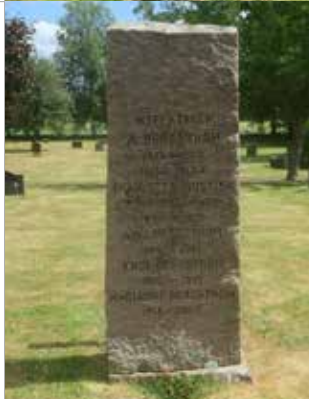
03 159-160	Bautasten av grå granit. 1912	<p>INSPEKTOREN A. BERGSTRÖM 1835-1912</p> <p>HANS MAKA CHARLOTTA KRISTINA FÖDD SMEDMARK 1844-1895</p> <p>AXEL BERGSTRÖM 1884-1921 KNUT BERGSTRÖM 1880-1971 MARIANNE BERGSTRÖM 1918-2007</p>	<p>Klass 1 Tidstypisk och karaktärsskapande vård med titel kopplad till bruksnäringsen i socknen.</p>

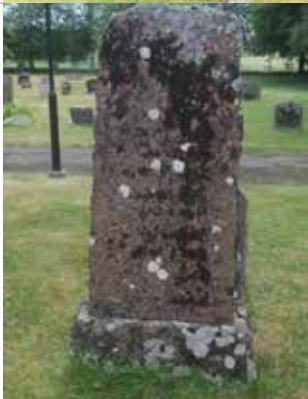
03 294-296	Bautasten av polerad röd granit. 1902	<p>Per Johan Kjäll *1860 +1941</p> <p>Augusta Kjäll *1863 +1902</p> <p>Vården rest av dotter Esther</p>	Klass 1 Tidstypisk och karaktärsskapande vård. Påväxt av lavar. Rengörs.

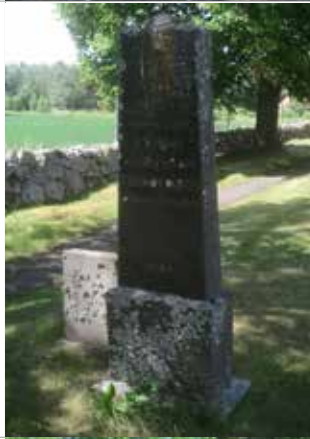
04 3-5	Högt ringkors av grå granit. 1923	KYRKOHERDEN ALGOT LORENS LINDER *21.2.1852 +26.2.1923 HANS HUSTRU MARIA MARGARETA FÖDD SANDZÉN *24.8.1862 +15.9.1954 RUTH MARGARETA *31.5.1903 +7.6.1904 KARL ALGOT LINDER *1.4.1886 +12.8.1965 MÄRTA INGEBORG LINDER *2.1.1899 +7.11.1968 ANDERS GUNNAR LINDER *24.3.1889 +25.3.1971 LÄR DIG AV DÖDEN LEVA BARNENS KÄRLEK RESTE VÅRDEN	Klass 1 Karaktärsskapande prästgrav. Påväxt av lav. Rengör.

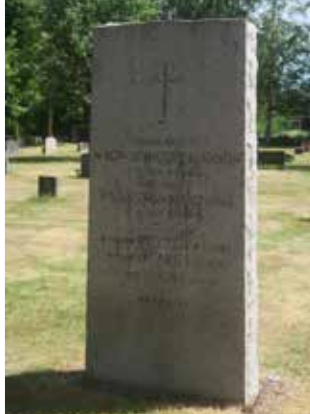
04 14-18	Bautasten av grå granit. 1928	HANDLANDEN MAGNUS AUGUST JANSSON *15/4 1855 +15/2 1928 HANS MAKAS WILHELMINA f. STRÖM *19/3 1860 +18711 1935 *24/6 1901 PETTER +7/5 1963 *26/4 1890 CARL +14/4 1970 *1773 1898 YNGVE +8/1 1977 DAV. PS. 23	Klass 1 Tidstypisk och karaktärsskapande vård med titel. Jansson drev lanthandel i kyrkbyn. Sonen Petter drev filial i Orleka.

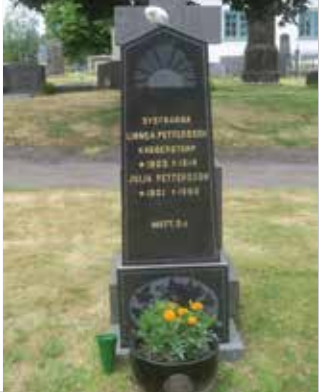
04 424-425	Vinkelbruten vård av polerad svart granit med marmorduva. 1914	<p>SYSTRARNA LINNEA PETTERSSON KAGGERSTORP *1903 +1914 JULIA PETTERSSON *1901 +1990</p> <p>MATT. 5:8</p>	Klass 1 Tidstypisk vård.

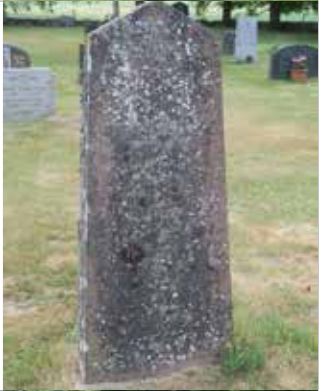
04 449-451	Vinkelbruten vård av gråbrun polerad granit. 1923	<p>KARL GUSTAFSSON 1833-1923</p> <p>HANS MAKAS JOHANNA 1837-1923</p> <p>SYSTRARNA ANNA ANDERSSON 1832-1919 MAJA STINA ANDERSSON 1834-1909</p> <p>SLÄKTINGAR RESTE VÅRDEN</p>	Klass 1 Tidstypisk och karaktärsskapande vård.

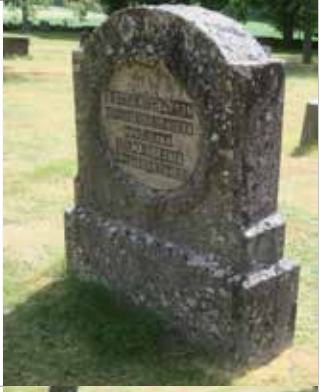
04 505-506	Liten vård av polerad svart granit. 1923	<p>Byggmästare J. A. THIMANDER Stallerhult *1859 +1923</p> <p>EMILIA THIMANDER *1871 +1939</p>	Klass 1 Vård med titel. Påväxt av lav. Rengörs.

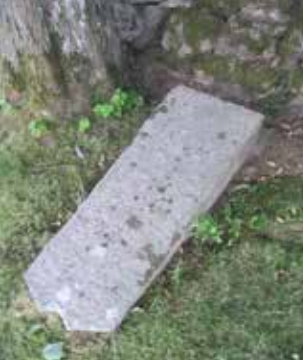
IN 1	Vinkelbruten vård av kalksten. 1831	<p>HÄR HVILAR ÖFVERSTE LIUTNANTEN OCH RIDDAREN GREFVE C. G: FRÖLICH FÖDD D. 22. SEPT. 1751. DÖD D. 22 JANU: 1831.</p> <p>LOFVE HAN I RO TILLS HAN PÅ DEN YTTERSTA DAGEN SKALL UPPSTÅ MED GLÄDJE OCH FRÖJD FÖR WERLDENS FRÄLSADE SOM LOFVAT MOTTAGA ALLA BOTFÄRDIGA SYNDARE.</p>	<p>Klass 1 Enda vården på gamla kyrkogården. Handhuggen av lokalt material. Frölich bodde på Svenstorp.</p> <p>Smärre påväxt av mossa. Ett par mindre spjälkningar i textyta som behöver säkras omgående av stenkonservator. Ges luftad skyddstäckning vintertid.</p>

Gravvård IN 1 på ödekyrkogården	Konserveras och rengörs av stenkonserverator. Ev. kan text ifyllas med svart oljefärg. Ges luftad skyddsäckning vintertid.	1		
Gravvård IN 2	Rengörs från påväxt, spricka lagas med kalbruk, järn rostskyddsbehandlas. Utförs av stenkonserverator.	2		
Gravvård IN 3	Rostskyddsbehandling av järnklamrar.	2

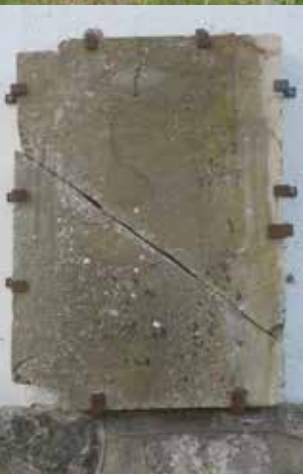
IN 3	Gravhäll av kalksten med relief av kolonner och sköld med kalk. 1600-tal	[Mycket nött och svårläst inskription, nedan enligt Ljungström 1877]	<p>Klass 1 Handhuggen vård av lokalt material och hög ålder. Lagd över kyrkoherde Engelbert Erici, en av de som undertecknade Uppsala mötes beslut 1593 om den evangeliska läran, slutpunkt för genomförandet av reformationen i Sverige.</p> <p>Monterad med järnklamrar (rostiga) på sakristian. Rostskyddsbehandling av järn.</p>

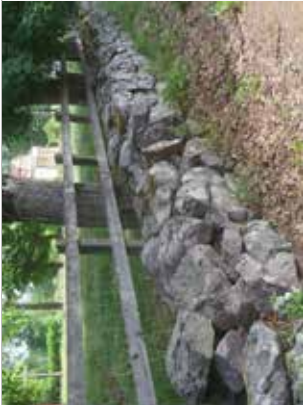
<p>Kallmur av vald fältsten kring ödekyrkogården. Upp till 1 m h. Ca 0,8 m bred.</p>	<p>Delvis raserad i norr.</p>	<p>3</p>	<p>Ingen åtgärd.</p>

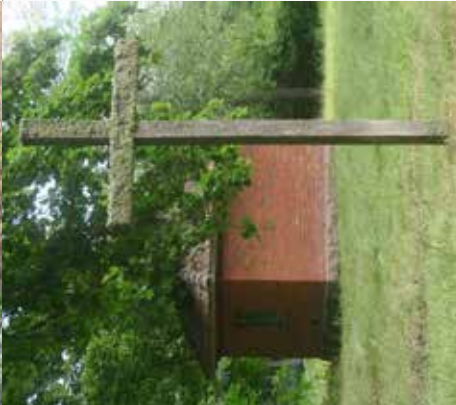
<p>Furukors i sockel av cement på plats för gamla kyrkans kor.</p>	<p>Virket är uttorkat och beväxt med lav och mossa. Foten rötskadad. Står ostadigt.</p>	<p>2</p>	<p>Byts mot nytt kors av t. ex. ek.</p>

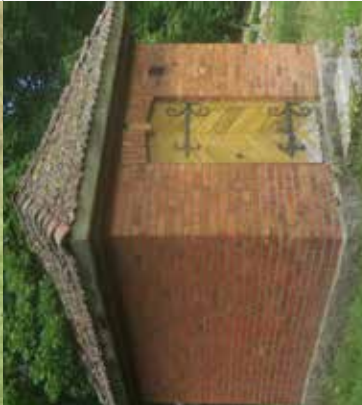
<p>F.d. arkiv från sent 1800-tal på ödekyrkogården. Granistockel. Tegelfasader med pärilfogar. Stickbågig dörr med fiskbenspanel och dekorativa gångjärnsband. Pyramidtak med tvåkupigt lertegel.</p>	<p>Spricka i sockel och mur i sydvästra hörnet. Slutsten i dörrvalv trillat ned. Dörrpanel uttorkad och gångjärnsband rostiga. Takpannor mycket vittrade och mossbevuxta. Grenar från ek växer in på byggnaden.</p>	<p>2</p>	<p>Byggnaden behöver en total exteriör upprustning. Skador i murverk lagas med kalkbruk. Dörrpanel ges en ny behandling, gångjärnsband stålborstas, rostskyddsgrundas och oljemålas. Ny täckning med tvåkupigt lertegel. Ek beskåras.</p>
