# Kungslena kyrkogård

Kulturhistorisk inventering och bevarandeplan  
samt vård- och underhållsplan

Kungslena 53:1, Kungslena sn  
Tidaholms kn, Västergötland, Skara stift

Robin Gullbrandsson  
Byggnadsvårdsrapport 2017:31

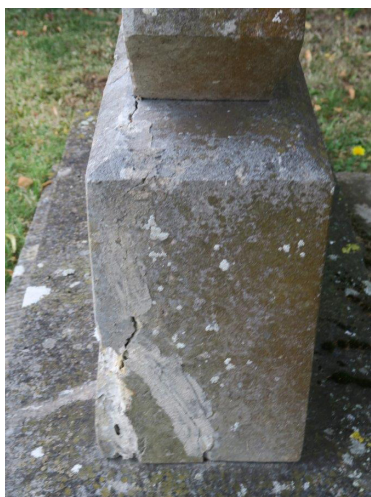
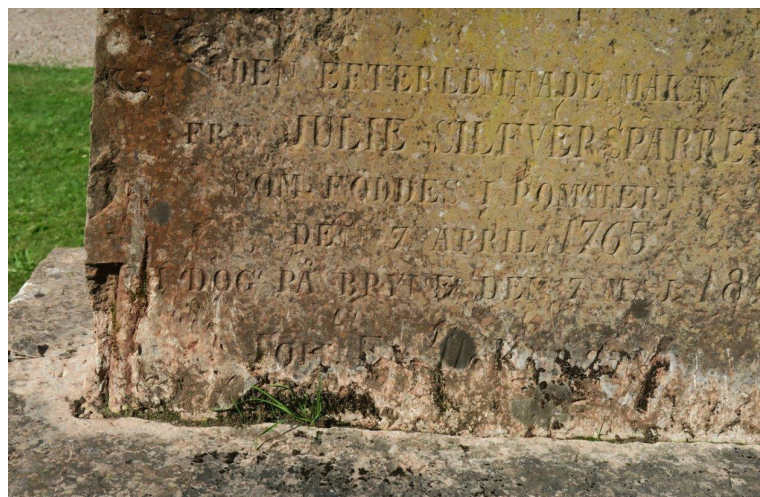
Exempel på skador på vårdar av kalksten. Till vänster har rostande dubb sprängt sönder en sockel. Till höger har vatten trängt in i sprickor och på vintern frusit och sprängt bort bitar av stenytan med följd att inskriptioner på sikt kan gå helt förlorade.

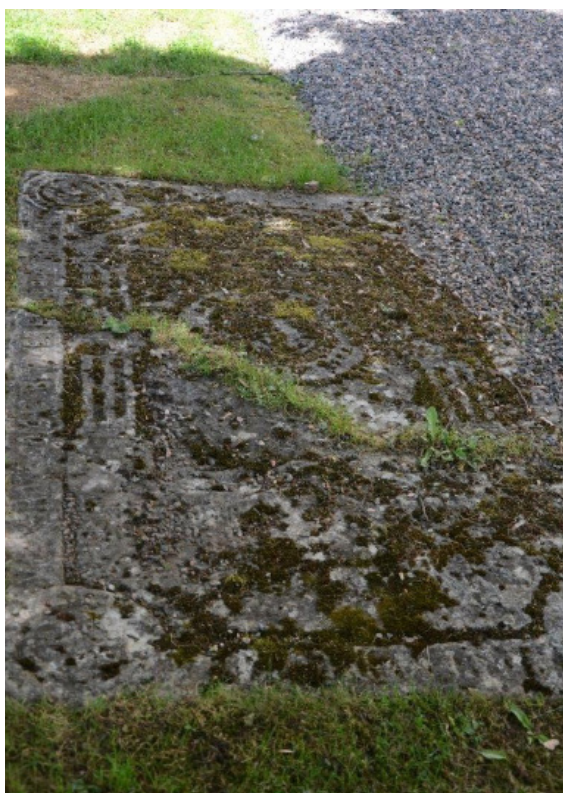
1600-talsgravhäll som dels skadas av frostsprängningar vintertid, dels av gräsklippare.

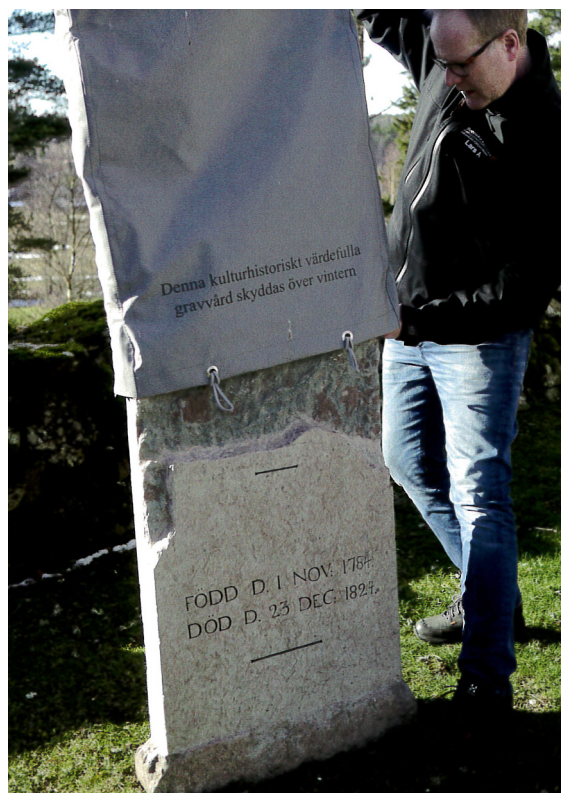
Skyddstäckning vintertid är en bra förebyggande åtgärd på känsliga äldre vårdar i kalk- och sandsten, här ses en variant på Svenarums kyrkogård i Småland. Foto: Johan Nilsson, ur Kyrkogården 2016, nr. 2.

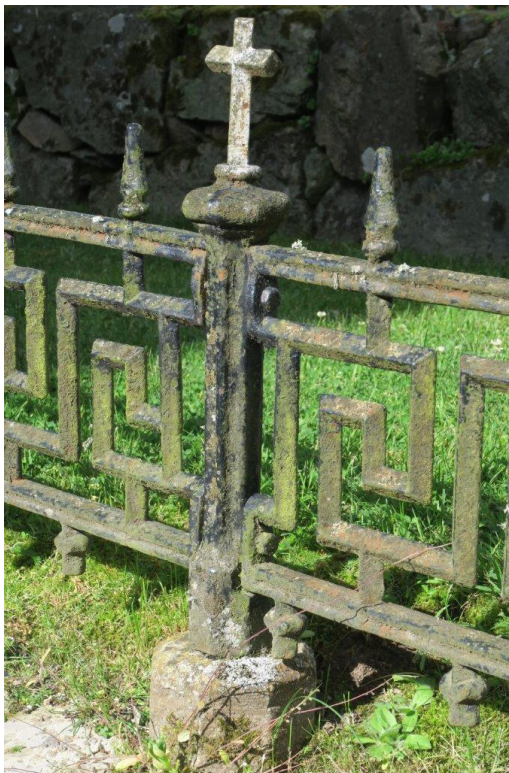
Gravstaket av gjutjärn, målat i svart och silver.

Objekt av smide och gjutjärn kräver kontinuerligt underhåll. Vid ommålning befrias objektet från rost-beläggning med stålborste – St2 – (i vissa fall kan försiktig blästring vara relevant, men det bör undvikas på äldre smide och tunnare gods). Därefter grundas järnet med mörja eller fosfatprimer och strykes två gånger med linoljefärg. Lagningar av smide anförtros åt smed med erfarenhet av historiska tekniker som vällning och nitning. Gjutjärn kräver också specialkompetens. Det går att reparera med svetsning, men kräver en hantverkare eller konservator med erfarenhet av gjutjärnslagningar.

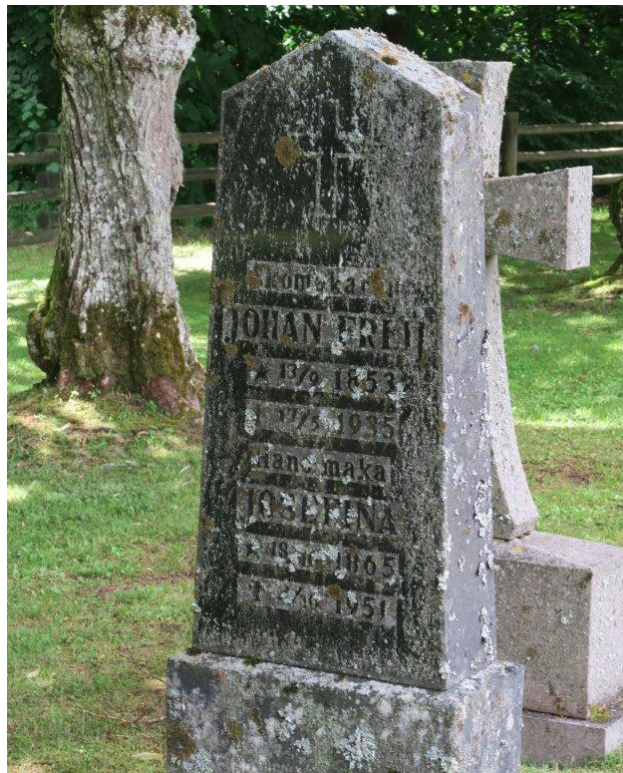
Påväxt av lavar har gjort inskriptionen svårläst.

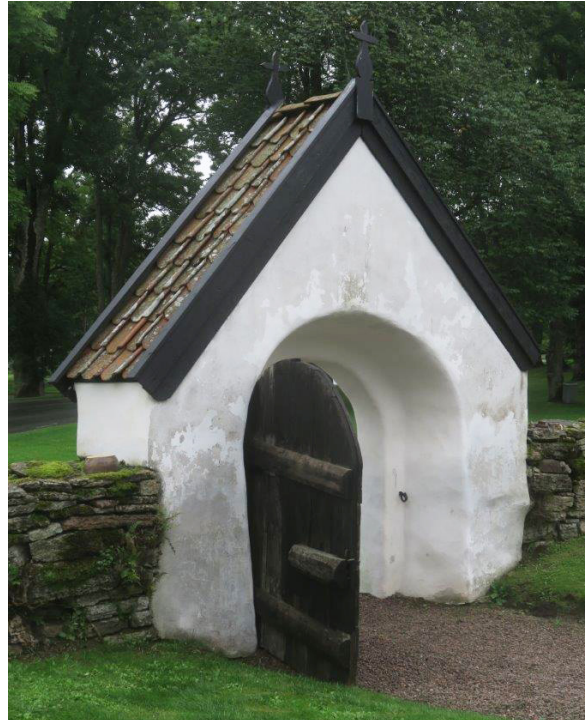
Den östra stigluckan.

1969-1970 omputsades stigluckorna med kalkcementbruk och kalkavfärgades. Det allt för hårda bruket ledde dock snart till skador. 1984 lagades stigluckorna med cementbruk och kalkavfärgades på nytt. En korrekt restaurering av stigluckorna med hydrauliskt kalkbruk kom till utförande först åren 2006-2008, varvid även deras tak och portar restaurerades. Ett ras på kyrkogårdsmurens norra sida, nära nordvästra hörnet, föranledde en omläggning av nordvästra fjärdelen av muren 1997. Den västra sträckningen om-lades 1999. Efter 2015 har tillgängligheten på kyrkogården förbättrats genom plattläggning av kalksten framför västra kyrkoporten och upptagandet av en körbar passage genom kyrkogårdsmuren i nordost.

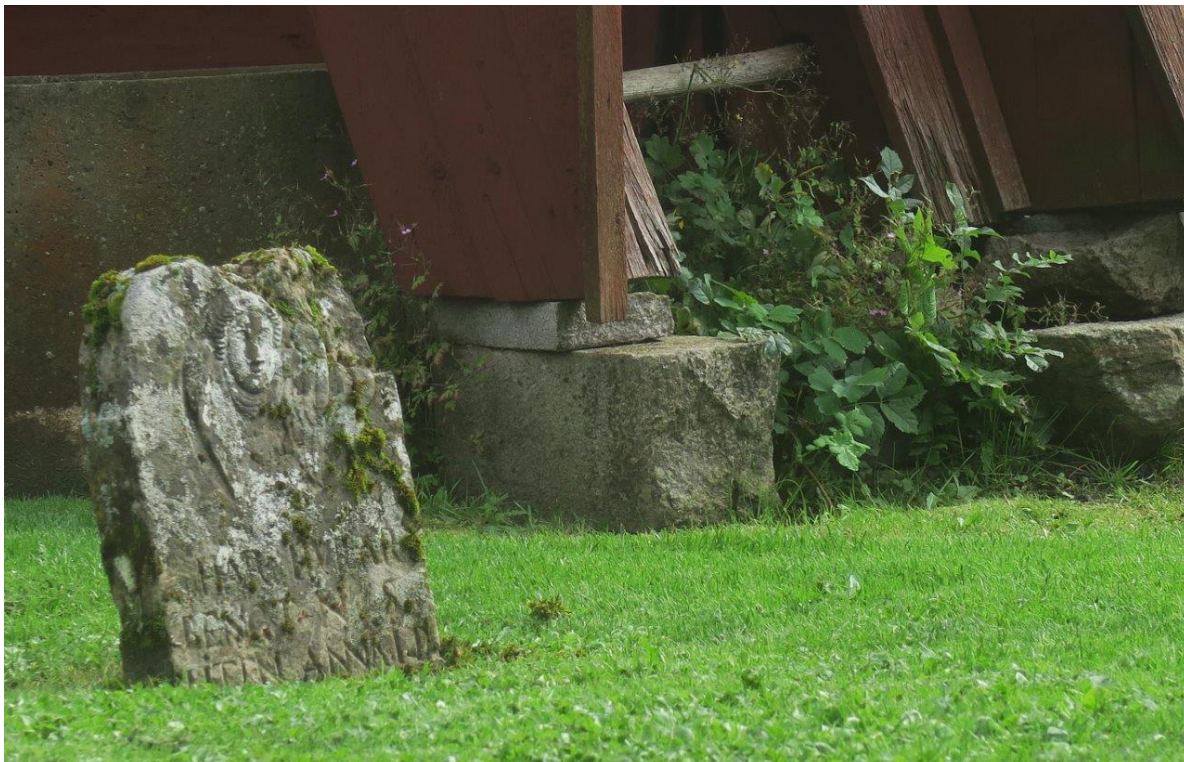
Kalkstensvård från 1600-talet med änglarelief invid klockstapeln.

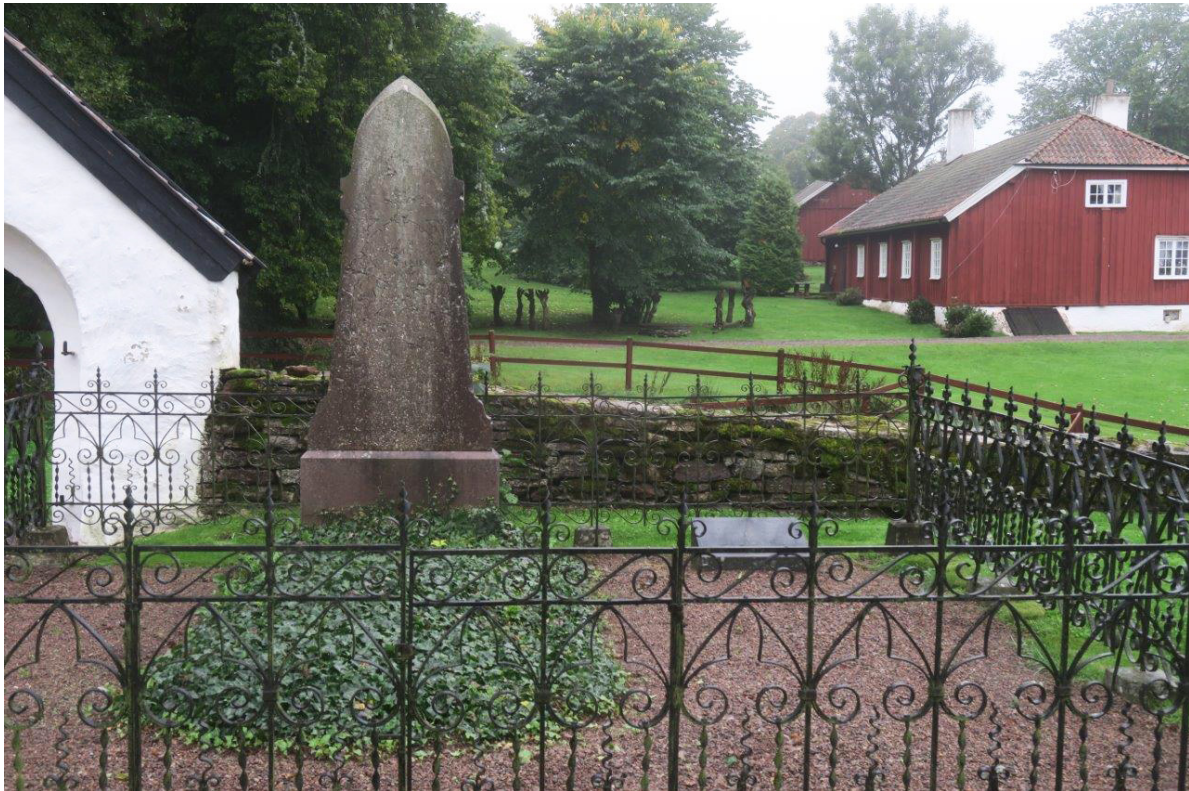
Westfältska graven vid Bossgårdens stiglucka är en kyrkogårdens mest karaktärsskapande.

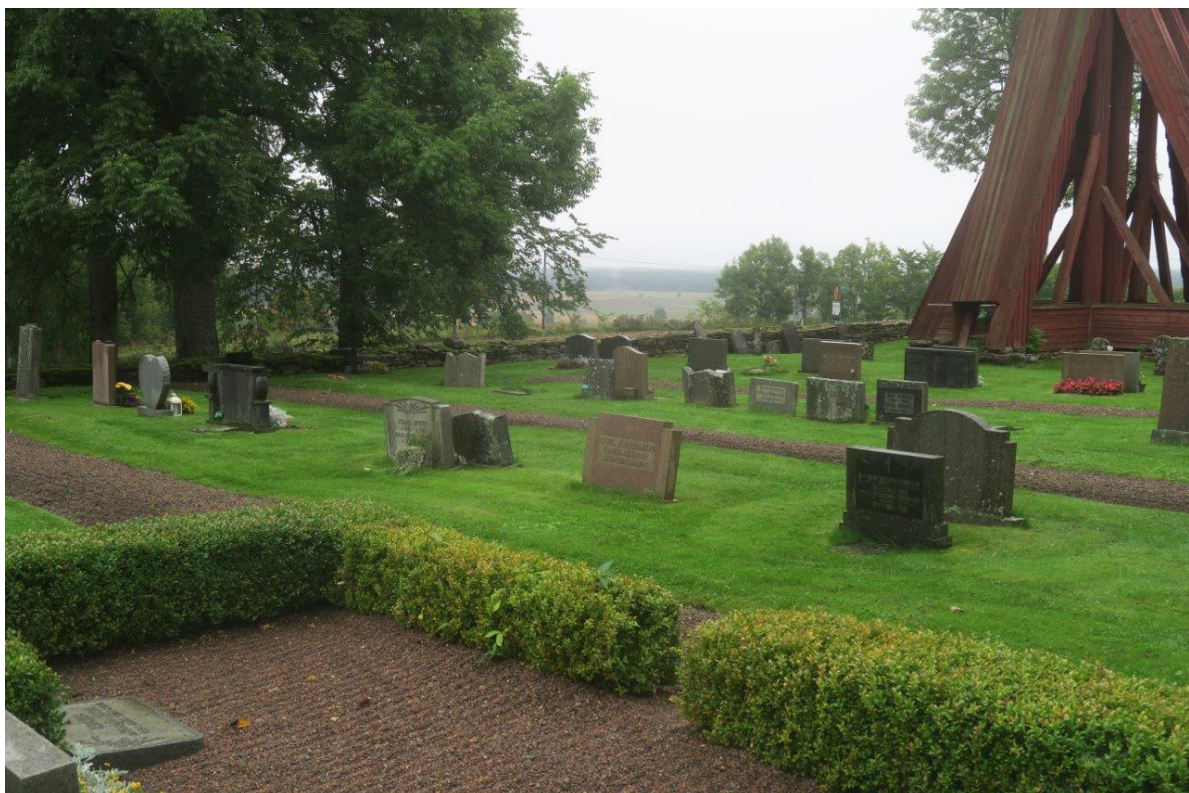
Kvarter 1 med buxbomsomgärdad grusgrav i förgrunden. Grusgångarna mellan gravraderna är bevarade.

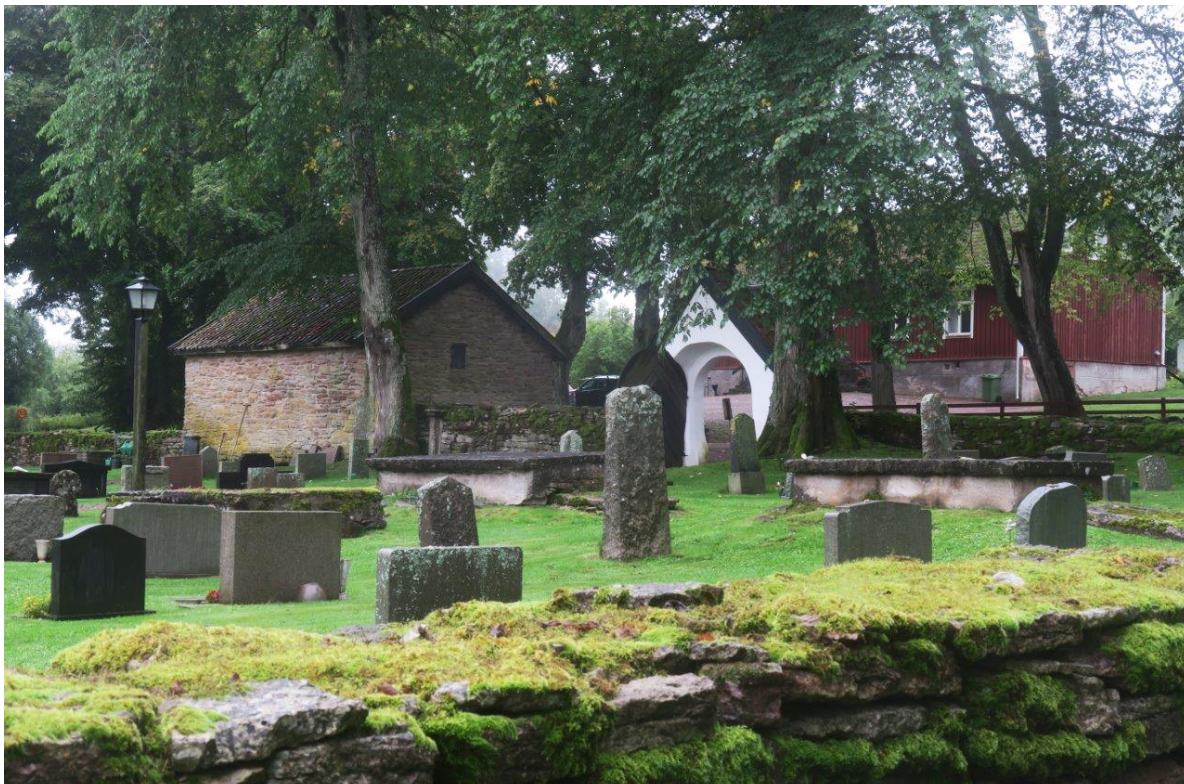
Kvarter 2 har i hög grad kvar en ålderdomlig karaktär med tre bevarade tumbor.

| Objekt | Åtgärd | Prioritet | Vidtagna åtgärder | År |
|---|---|---|---|---|
| Gravvårdar 02 25, 02 83, 02 85 | De tre tumborna åtgärdas av stenkonserverator. Påväxt avlägsnas, lösa delar och sprickor säkras/lagas, text fylls i. Ev. foglagning på murade underreden. Alla ges en luftad skyddstäckning vintertid. | 1 | | |

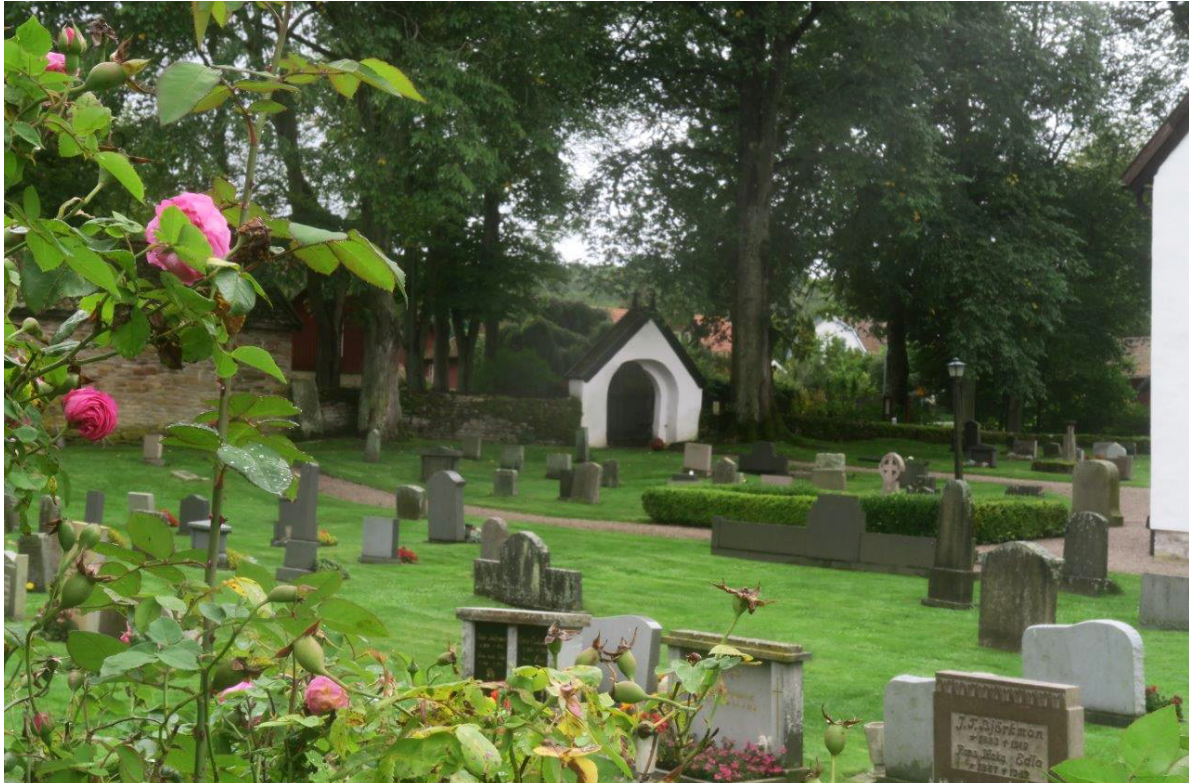
Kvarter 3 och 4. Framträdande är Humlegårdens familjegrav med grusbädd och buxbomshäck.

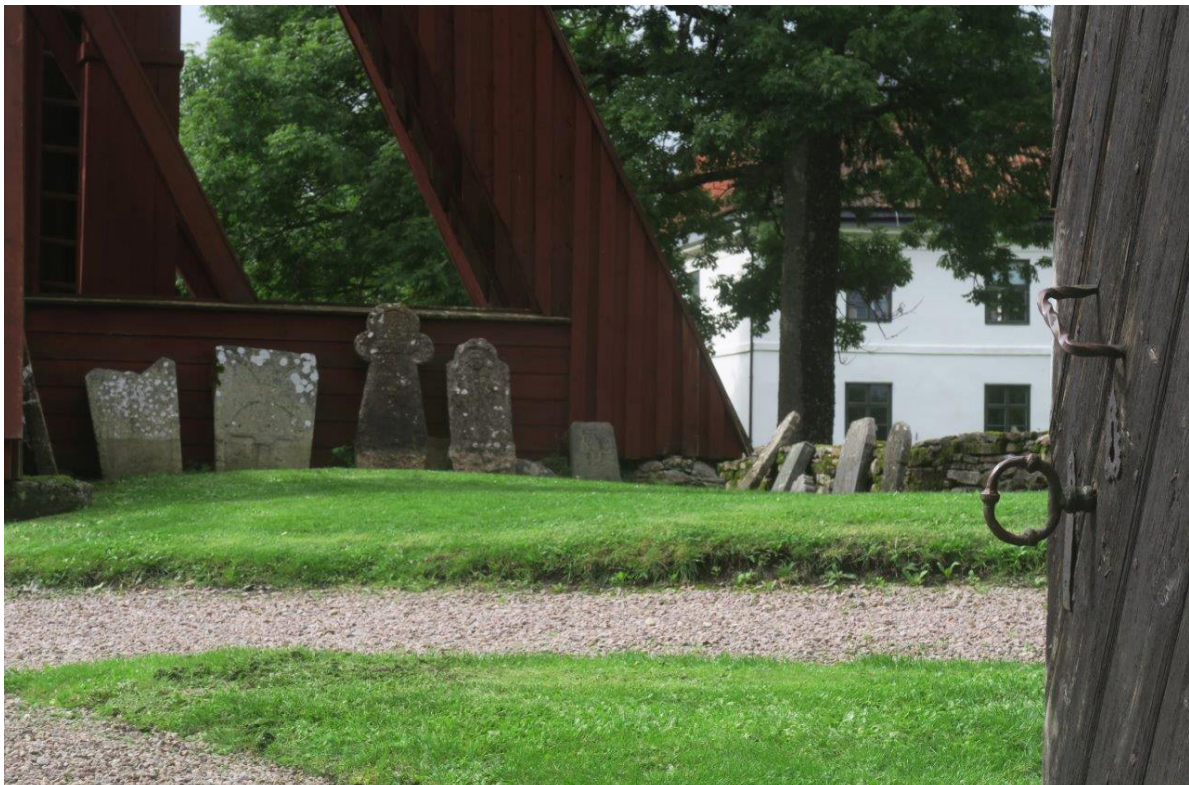
Flera handhuggna vårdar från medeltiden och fram till 1800-talets första hälft står lutade mot klockstapel och kyrkogårdsmur.

| Gravvårdar IN 5, 6, 12, 17, 18 | Spjälkning och sprickor åtgärdas av stenkonserverator. Ny skyddad placering. | 1 | | |

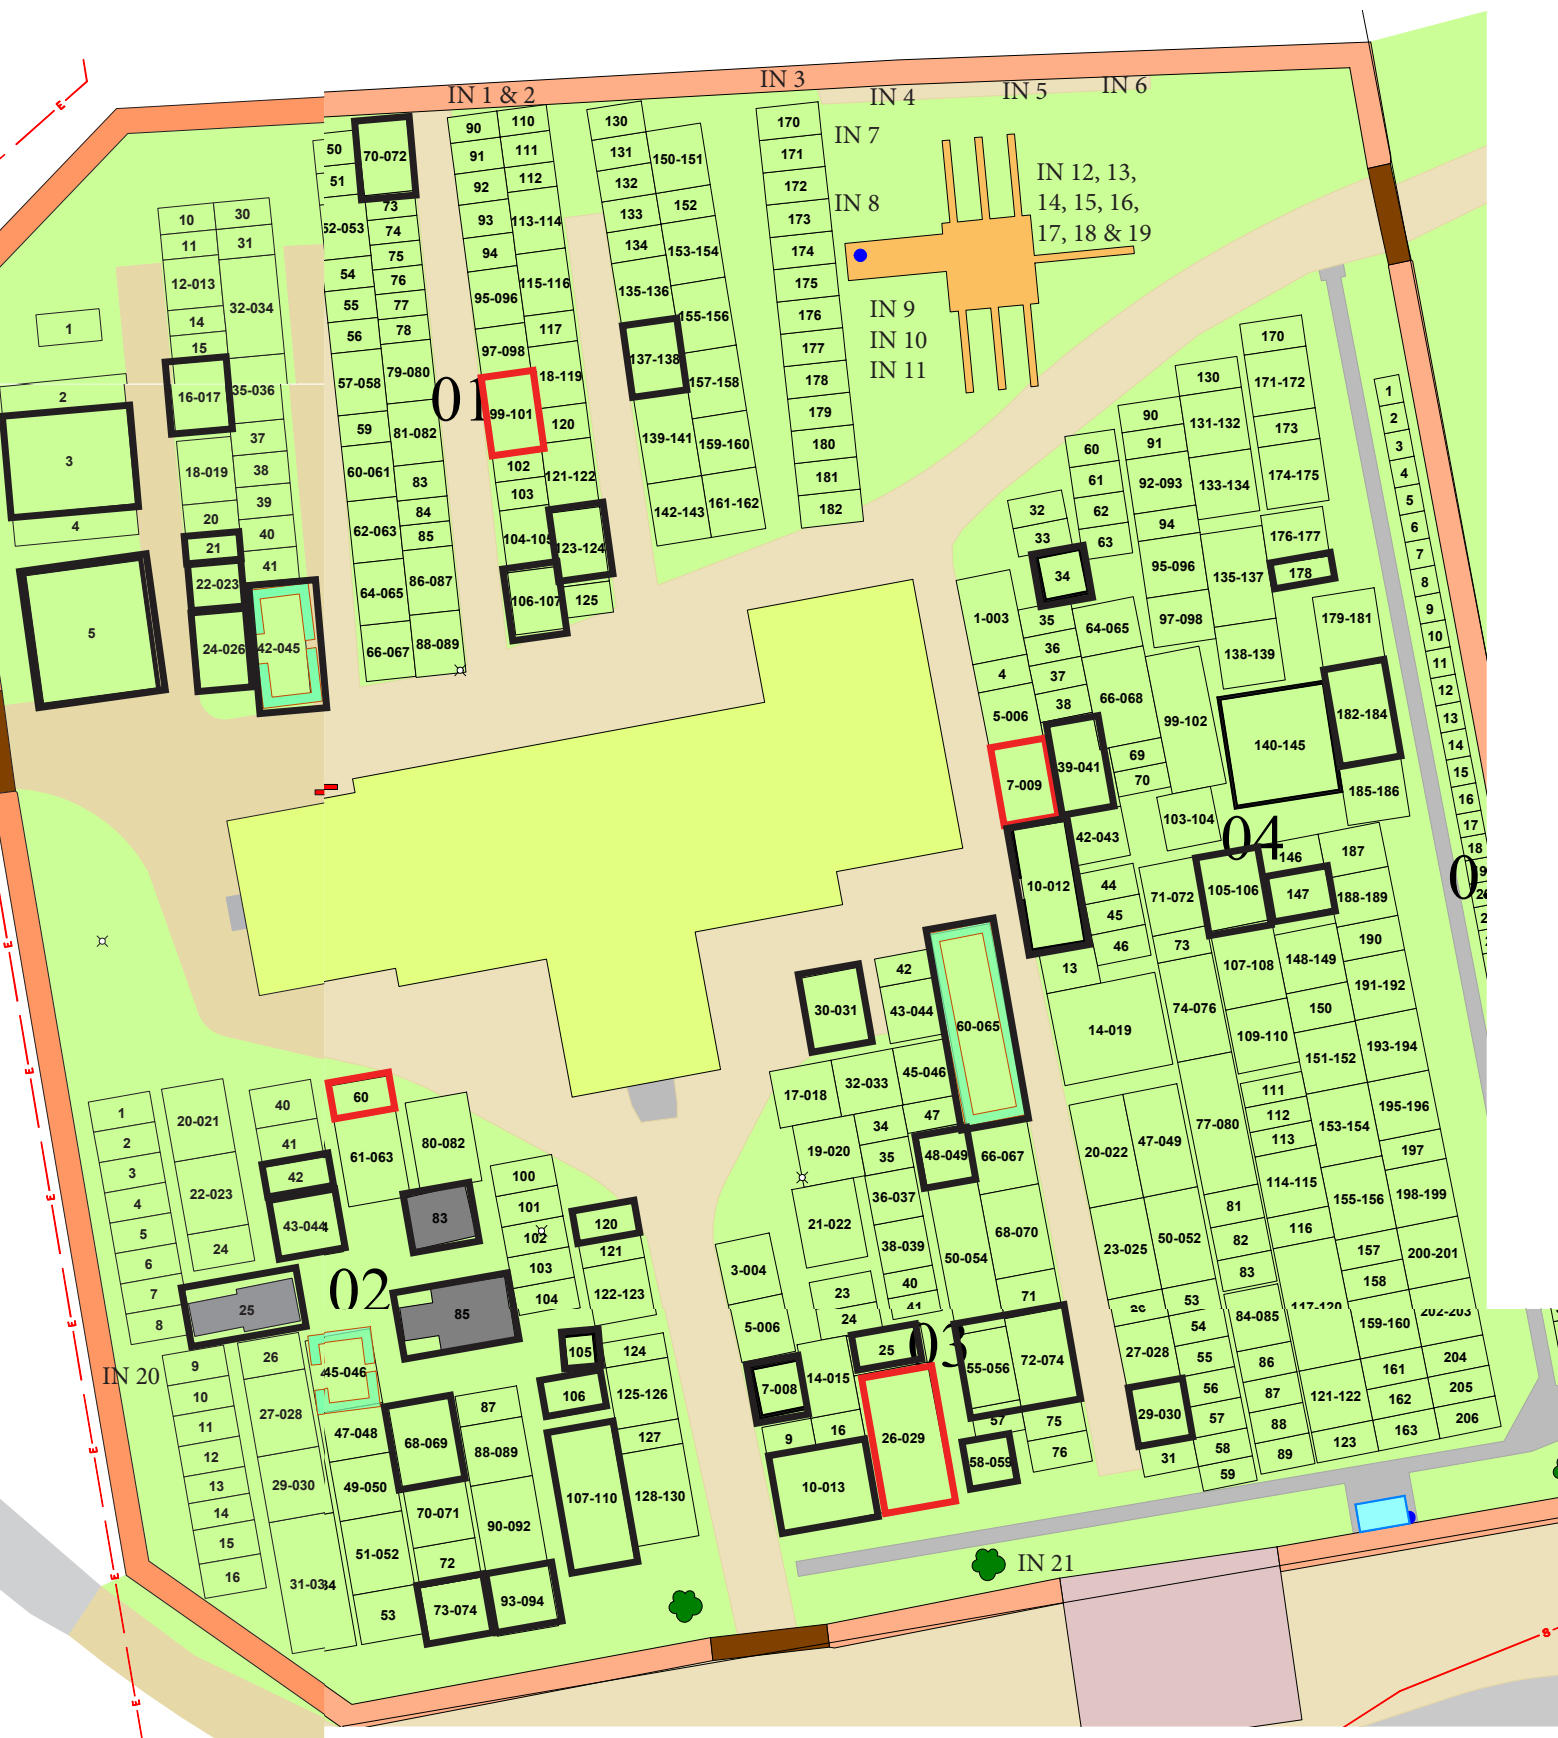
## Gravkarta

De gravar som bedöms ha ett kulturhistoriskt värde har markerats med en 1:a eller 2:a.

☐ 1: Grav markerad med svart ram bedöms ha ett mycket högt kulturhistoriskt värde. Vårdar och tillhörande anordningar (grusbäddar, stenramar, staket, häck- eller trädplanteringar etc) får inte flyttas eller förändras utan bevaras på plats för framtiden.

☐ 2: Grav markerad med röd ram bedöms ha ett kulturhistoriskt värde. Om möjligt bör grav och tillhörande anordningar bevaras på plats. Beroende på vari värdet består kan vårderna om så är nödvändigt uppställas på annan plats eller återanvändas eller en grusbädd kan förses med en ny vård.

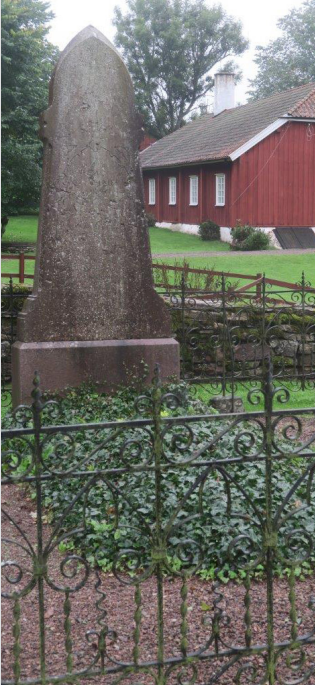
| Gravnr. | Beskrivning/år | Inskription | Antikvarisk bedömning/åtgärdsbehov | Fotografi |
|---|---|---|---|---|
| 01 5 | Grusgrav med nygotiskt smidesstaket av fyrkants- och plattjärn på 12 granitsocklar. Reslig spetsbågig vård av kalksten och liggare av polerad svart granit. Gravkulle med murgröna. 1892 | HÄR<br>HVILAR<br>ÖFVERSTEN M.M.<br>ALEXANDER<br>JOHAN<br>WÄSTFELT<br>FÖDD 8/9 1811 DÖD 28/1 1892<br>CHEF FÖR<br>SKARABORGS REGEMENTE<br>1864-1879<br>HEDERSLEDAMOT AF<br>LÄNETS<br>HUSHÅLLNINGSSÄLLSKAP.<br>SISTA INNEHAFVAREN<br>AF<br>KONGSLENA BOSTÄLLE<br>JOH. EV. 11. KAP. 25 V.<br>VÄNNER RESTE VÄRDEN.<br><br>ÖFVERSTINNAN LOUISE WÄSTFELT<br>f. GEIJER<br>*25/6 1819 + 3/4 1911<br>FRÖKEN ADELINE WÄSTFELT<br>*8/5 1840 + 12/12 1911<br>FRÖKEN LOUISE WÄSTFELT<br>*24/10 1847 + 2/4 1911<br>Sv. Ps. 240 | Klass 1<br>Karaktärsskapande grusgrav över siste översten med familj på Kungslena översteboställe. Enda bevarade gravkullen.<br><br>Kalkstensvården har smärre sprickor och spjälkningar samt påväxt av lavar. Bakom stenen växer en hassel. Smidesstaketet är nitat och rapporterna skuvade i hönrstolparna. Stag stabiliserar konstruktionen. Staketet är målat med svart oljefärg. Det har mycket påväxt av lavar och alger. Färgsläpp och rost förekommer, sistnämnda särskilt vid nitade band på stolparna. Stålbörstas och bättringsmålas. Kalkstensvården åtgärdas av stenkonservator och text ifylles. | |

| Objekt | Åtgärd | Prioritet | Vidtagna åtgärder | År |
|---|---|---|---|---|
| Gravvård 01 5 | Staket stålborstas, rostskyddsgrundas och stryks två gånger med svart linoljefärg. Sprickor och spjälkningar på kalkstensvård lagas av stenkonserverator som även svarar för rengöring och ifyllnad av inskription. | 2 | | |

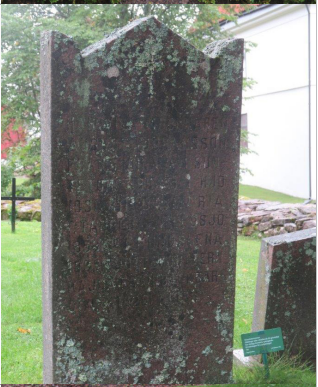
| 01 70-72 | Nyklassicistisk vård av grå granit.<br>1931 | HÄR VILA MJÖLNAREN<br>AUGUST JOHANSSON<br>FRÅN LUNNA * I SUN-<br>TETORP 1854 + I HJO<br>1931 HILDA MARIA<br>f. TAPPER * I LEDSJÖ<br>1853 + I KUNGSLENA<br>1933 DOTTERDOTTERN<br>KAJSA FRÅN BÄCKGÅR-<br>DEN *1929 +1933 | Klass 1<br>Tidstypisk vård med titel.<br><br>Lutar något.<br><br>Text ifylles. | |

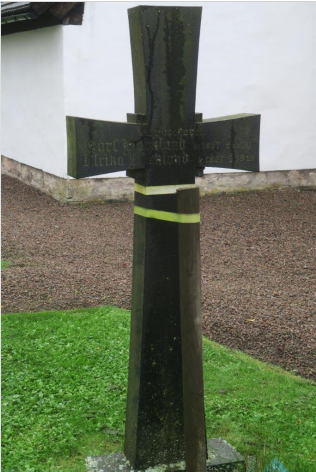
| 01 106-107 | Kors av polerad svart granit.<br>1930 | Lantbrukaren<br>Carl Bäcklund *1857 +1930<br><br>Ulrika Bäcklund *1857 +1921 | Klass 1<br>Karaktärsskapande vård.<br><br>Behov av Omdubbnig. | |

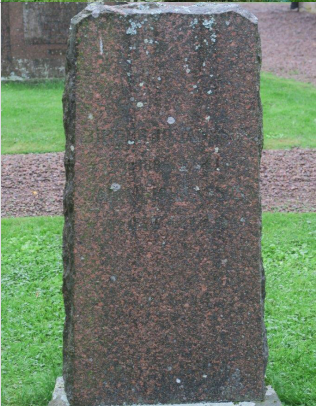
| 01 104-105/123-124 | Bautasten av polerad gråbrun granit.<br>1924 | HEMMANSÄGAREN<br>JOH <sup>s</sup> ANDREASSON<br>*24/12 1843 +29/4 1926<br>H. H. GUSTAVA<br>*23/4 1849 +26/4 1926<br>DOTTERN JENNY<br>*4/10 1880 +3/7 1930<br><br>[baksida]<br>BIRGER JOHANSSON<br>*15/12 1886 +3/1 1924<br>JOHAN JOHANSSON<br>*3/2 1874 +23/2 1946 | Klass 1<br>Tidstypisk och<br>karaktärsskapande vård.<br><br>Lavar. Rengöres. | |

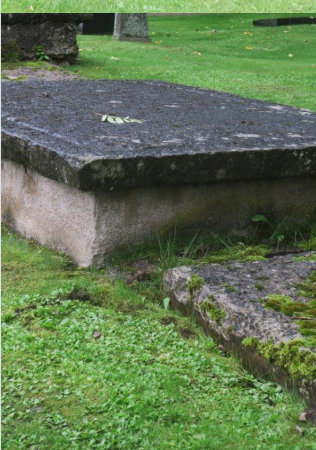
| 02 25 | Tumba av kalksten med reliefhuggen lockhäll. Täckhäll av kalksten över trappa.<br>1808 | HÄR VNDER WILAR<br>LAS MAD IFRÅN<br>ÖFRE GRAWG 1808<br>[resten oläsligt pga påväxt] | Klass 1<br>Karaktärsskapande tumbagrav över Lars Andersson och Marit Andersdotter på Gravagården. Gravens sidor är murade och putsade (cementhaltig puts). Lockhällen har påväxt av lavar och mossor. Spill av stearin. Mindre spjälkningar. Puts på mur släpper fläckvis. Lockhäll rengörs, konserveras och ifylles av stenkonservator. Ges luftad skyddstäckning vintertid. | |

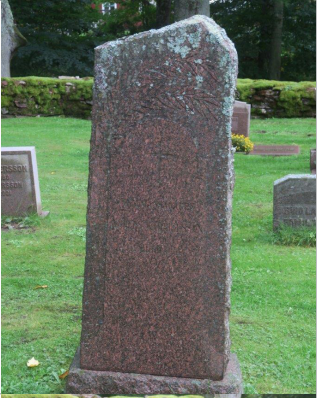
| 02 68-69 | Bautasten av gråbrun granit med polerad dekor. | HEMMANSÄGAREN<br>ANDERS GABRIELSSON<br>FAMILJEGRÄV<br><br>KIVATORP | Klass 1<br>Tidstypisk och<br>karaktärsskapande vård.<br><br>Vården lutar något. | |

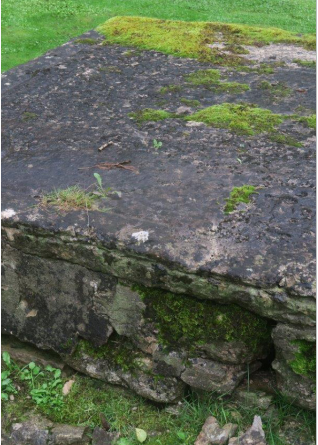
| 02 83 | Tumba av kalksten<br>med murade väggar.<br>Reliefhuggen lockhäll.<br>1664? | IPS IHS APD<br><br>HER VNDER LIGGER [BEGRAF]VEN SAL<br>[... J]ON PEDERSON[FORDOM<br>BEFALLNINGSMAN PÅ LENA [... HU]STR[U]<br>ANNA [...JSDOTTER [...] | Klass 1<br>Karaktärsskapande<br>tumbagrav från 1600-talet<br>över befallningsmannen<br>på Kungslena.<br>Lockhällen har kraftig<br>påväxt av mossa,<br>flera sprickor och<br>spjälkningar. Delar har<br>lossnat eller är lösa. Akut<br>konserveringsbehov.<br>Åtgärdas av<br>stenkonserverator och ges<br>luftad skyddstäckning<br>vintertid. De murade<br>delarna är putsade<br>(cementhaltig), denna är<br>sprucken och har släpp. | |

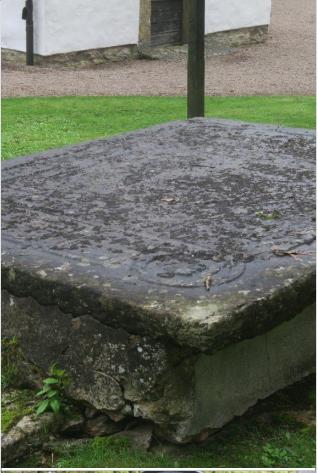
| 02 85 | Tumba av kalksten med murade väggar. 1663 | MAS IHS IMD<br>1663 MMD MMD<br><br>WNDER LIGER BEGRAFVEN/HÄR TWRO SPARRES FORDOM BEFALNINGSMAN/PÅ KAFNELÅS OCH HE[...]R[...]NDHE/GODS IFRÅN A:1638 TIL 1663 SAHL MÅNS/ ANDERSON SOM I HERRAN AFSOMNADE DEN 16/APRILU SAMPT HANS K HUSTRU GUDFR/CHTIG OCH DYGDESAMA H I [...] USDOTTER/SOM I CRISTO AFSOMNADE DEN [tomt] ANO [tomt] I GUDSFRUKHTAN HAFOR AFLAT TIL/SAMAN 6 SÖNER OCH 4 DÖTTRAR | Klass 1<br>Karaktärsskapande tumbagrav från 1600-talet över befallningsmannen på Kavläs. Väggarna murade och putsade (cementhaltigt bruk). Täckhäll av kalksten över trappa. Lockhällen med är beväxt med lavar och mossor, ytan är nött och har smärre sprickor och spjälkningar. Cementhaltig puts på murar har i väster släppt från stenen. Rengöres, konserveras och ifylles av stenkonservator. Ges luftas skyddstäckning vintertid. | |

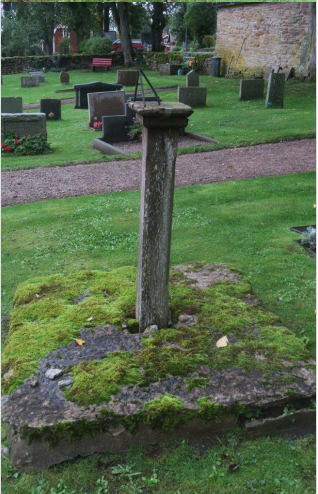
| 02 105 | Solur av kalksten. 1700-tal | | Klass 1<br>Solur av kalksten (1700-tal) på stolpe av trä från 1991. Smidd tredelad visare. Sockel av kalksten med hål i mitten för stolpe. Står på kallmurade grundstenar som fogats med cement (fogarna har överlag släppt från stenen). Soluret är förankrat med rostfria svep.<br><br>Soluret rengörs och ifylles med svart linoljefärg av stenkonservator. Stolpen står ostadigt och är troligen rötskadad nedtill. Ersätts mot ny stolpe av ek i samma utförande. | |

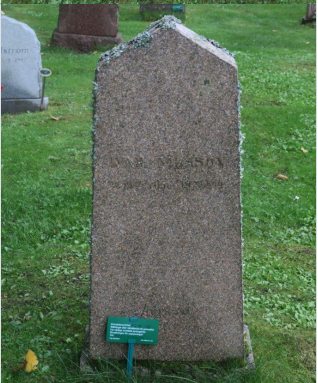
| 02 106 | Vinkelbruten vård av polerad grå granit. 1919 | IVAR NILSSON<br>*19 26/8 05 +19 24/2 19 | Klass 1<br>Tidstypisk vård.<br><br>Värden lutar. | |

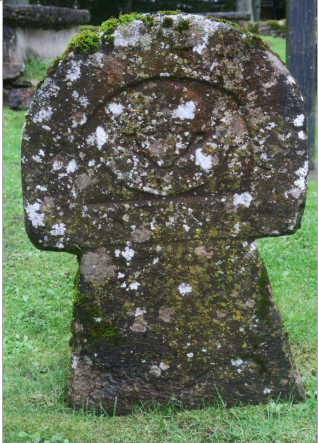
| 02 120 | Swampformig vård av kalksten med änglahuvud i relief. 1670 | [oläsliga initialer]<br><br>[baksida]<br>1670 | Klass 1<br>Handhuggen vård av lokalt material och hög ålder. Typisk för bygden. Möjligen ursprunglig placering?<br><br>Påväxt av mossor och lavar. Akut spjälkning på baksidan.<br><br>Rengöres och konserveras av stenkonservator. Ges luftad skyddstäckning vintertid. | |

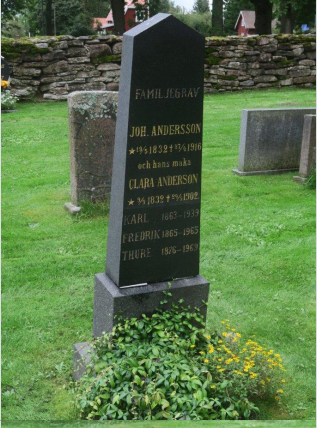
| 04 105-106 | Vinkelbruten vård av polerad svart granit.<br>1902 | FAMILJEGRAV<br>JOH. ANDERSSON<br>*19/5 1832 +27/4 1916<br><br>och hans maka<br>CLARA ANDERSON<br>*9/9 1832 +24/5 1902<br><br>KARL 1863-1939<br>FREDRIK 1865-1965<br>THURE 1876-1969 | Klass 1<br>Tidstypisk vård.<br><br>Vården lutar mycket,<br>mellanlägg har lagts.<br>Ostadig. Omdubbning? | |

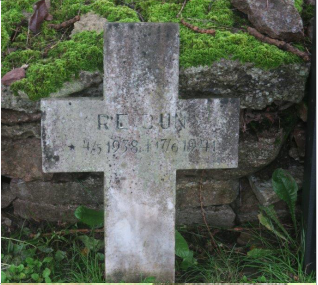
| IN 1 | Kors av marmor.<br>1941 | REIDUN<br>*4/5 1938 +17/6 1941 | Klass 1<br>Ovanlig vård.<br><br>Lutad mot kyrkogårdsmur.<br>Återplaceras på<br>ursprunglig plats? | |

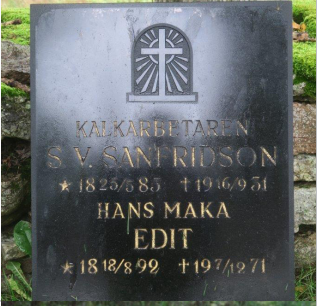
| IN 2 | Låg vård av polerad svart granit.<br>1931 | KALKARBETAREN<br>S. V. SANFRIDSON<br>*18 25/5 85 +19 16/9 31<br><br>HANS MAKÅ<br>EDIT<br>*18 18/8 92 +19 7/12 71 | Klass 1<br>Vård med titel som minner om bygdens kalkindustri.<br><br>Lutad mot kyrkogårdsmur.<br>Återplaceras på<br>ursprunglig plats? | |

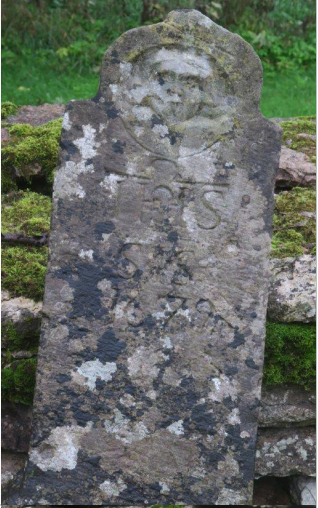
| IN 3 | Vård av kalk- eller sandsten med profilerat krön och relief av änglahuvud.<br>1679 | IHS<br><br>SIS<br>1679 | Klass 1<br>Handhuggen vård av lokalt material och hög ålder. Tillverkad av "Grevskapsmästaren" (se Gullbrandsson 2013).<br><br>Lutad mot kyrkogårdsmur.<br>Ny skyddad placering? | |

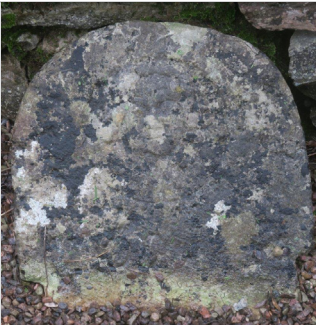
| IN 5 | Svampformig vård av kalksten med relief av änglahuvud. 1600-tal | I O S | <p>Klass 1<br/>Handhuggen vård av lokalt material och hög ålder. Tillverkad av "Grevskapsmästaren" (se Gullbrandsson 2013).</p> <p>Lutad mot kyrkogårdsmur. Ny skyddad placering? Smärre spjälkning som behöver limmas.</p> | |

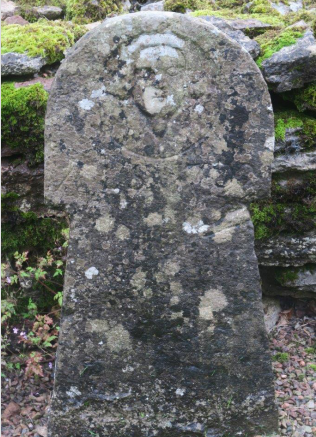
| IN 6 | Svampformig vård av kalksten med relief av änglahuvud. 1702 | A L S<br>1702 | <p>Klass 1<br/>Handhuggen vård av lokalt material och hög ålder. Tillverkad av "Grevskapsmästaren" (se Gullbrandsson 2013).</p> <p>I grus vid kyrkogårdsmur. Ny skyddad placering? Sprickor, spjälkning och bortfall på krön på baksidan.</p> | |

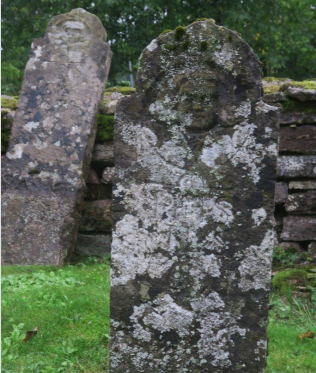
| IN 7 | Vård av kalksten med profilerat krön och relief av änglahuvud. På baksidan kors. 1691 | I H S<br><br>I L S<br>1691 | <p>Klass 1<br/>Handhuggen vård av lokalt material och hög ålder. Tillverkad av "Grevskapsmästaren" (se Gullbrandsson 2013).</p> <p>Beväxt med mossa och lavar. Akut sprickbildning i krönets baksida.</p> <p>Rengörs och konserveras av stenkonservator. Ges luftad skyddstäckning vintertid.</p> | |

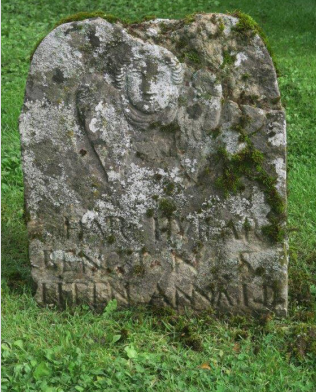
| IN 8 | Vård av kalksten med relief av änglahuvud. På baksidan ett kors. 1701 | H Ä R H V I L A R<br>B E N G T N S<br>L I T E N A N N A I D<br><br>[baksida]<br>A N N O 1701 | <p>Klass 1<br/>Handhuggen vård av lokalt material och hög ålder.</p> <p>Del av framsidan har spjälkat bort. En del av krönet saknas. Beväxt med mossa och lavar. Akut risk för fortsatt bortspjälkande delar. Rengörs och konserveras av stenkonservator. Ges luftad skyddstäckning vintertid. Vården är för djupt nedgrävd, justeras.</p> | |

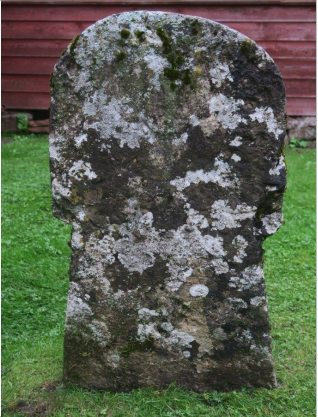
| IN 9 | Svampformig vård av kalksten med relief av änglahuvud. 1707 | [ANNO] 1707 | <p>Klass 1<br/>Handhuggen vård av lokalt material och hög ålder.</p> <p>Påväxt av mycket mossor och lavar. Del av framsida sedan gammalt bortspjälkad. Nya sprickor och spjälkningar förekommer. Akut behov av rengöring och konservering av stenkonservator. Ges luftad skyddstäckning vintertid.</p> | |

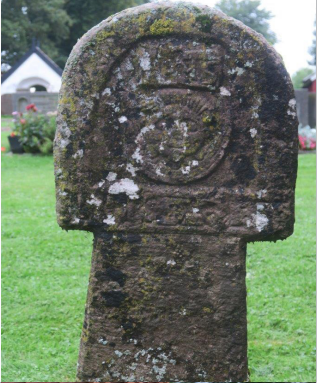
| IN 10 | Svampformig vård av kalksten med änglahuvud i relief. 16-1700-t | IHS<br>L:H:S A:L:D | <p>Klass 1<br/>Handhuggen vård av lokalt material och hög ålder.</p> <p>Påväxt av mossor och lavar. Rengörs varsamt och ges luftad skyddstäckning vintertid.</p> | |

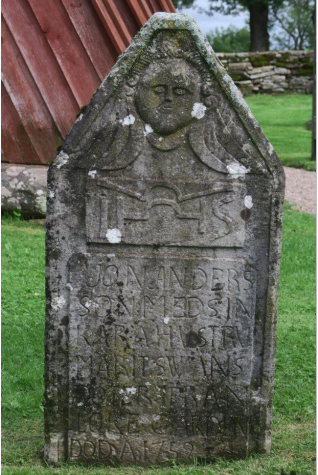
| IN 11 | Vinkelbruten vård av kalksten med naiv relief av änglahuvud. 1759 | IHS<br><br>JON ANDERSSON MED SIN<br>KÄRA HVSTRV<br>MARIT SWÄNS<br>DOTER IFRÅN<br>LOKEGÅRDEN<br>DÖD Å 1759 | <p>Klass 1<br/>Handhuggen vård av lokalt material och hög ålder knuten till Lyckegården.</p> <p>Påväxt av mossor och lavar. Rengöres varsamt och texten ifylles. Ges luftad skyddstäckning vintertid.</p> | |

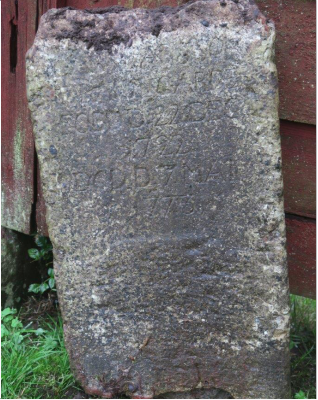
| IN 12 | Rektangulär vård av kalksten. 1773 | LARS LARSSON<br>I BAKAGÅRDEN<br>FÖDD D. 22 DEC<br>1722<br>DÖD D 7 MAI<br>1773<br><br>[baksida]<br>PÅ... H...<br>SIÄL...<br>I GUDS [HAND]<br>OCH INTET<br>DÖDS IWÄLKOMM<br>WID THEM<br>W. B 3 V. 1 | <p>Klass 1<br/>Handhuggen vård av lokalt material och hög ålder över Lars Larsson i Bäckgården.</p> <p>Lutad mot klockstapel. Krön och bas saknas. Textyta spjälkar bort på baksidan. Ges skyddad placering.</p> | |

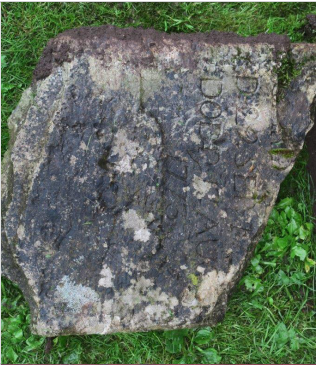
| IN 13 | Brottstycke av kalkstensvård. 1773 | ...D ...<br>D. 29 SEPT...<br>DÖD D. 17 AUG.<br>1773 | Klass 1<br>Handhuggen vård av lokalt material och hög ålder.<br><br>Ligger vid klockstapel. Ges skyddad förvaring. | |

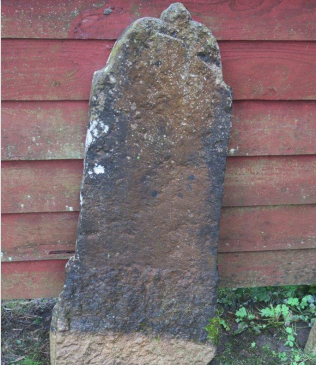
| IN 14 | Vård av kalksten med profilerat krön och ristad ros. | [oläslig] | Klass 1<br>Handhuggen vård av lokalt material och hög ålder.<br><br>Lutad mot klockstapel. Påväxt av lavar. Rengöres och ges skyddad placering. | |

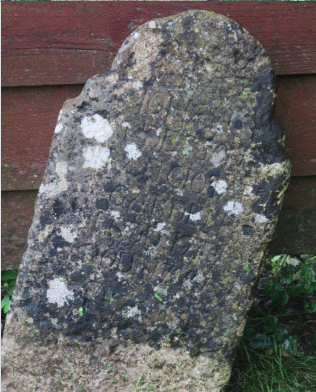
| IN 15 | Vård av kalksten med profilerat krön. 1770 | IOHAN<br>ANDESSON<br>IFRÅ GIÖTAR<br>GÅRDEN<br>FÖDD 1710<br>DÖD 1770<br><br>[baksida]<br>IAG WET<br>AT MIN<br>FÖRLOSSARE<br>LEFWER<br>IOB 12. V... | Klass 1<br>Handhuggen vård av lokalt material och hög ålder.<br><br>Lutad mot klockstapel. Rengöres och text ifylles. Ges skyddad placering. | |

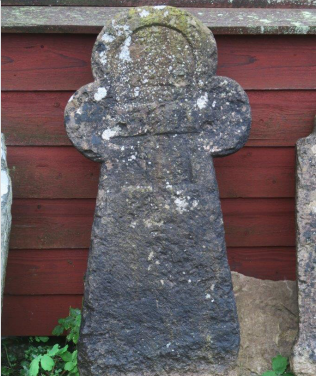
| IN 17 | Klöverformig vård av kalksten. 16-1700-t | [oläslig] | Klass 1<br>Handhuggen vård av lokalt material och hög ålder.<br><br>Lutad mot klockstapel. Mycket vittrad yta. Mycket påväxt av lavar. Smärre spjälkning. Rengöres varsamt och ges skyddad placering. | |

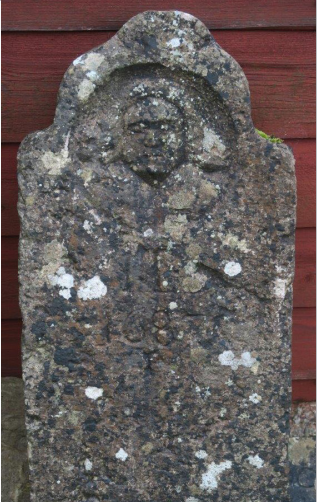
| IN 18 | Vård av kalk- eller sandsten med profilerat krön och relief av änglahuvud. 1687 | ILS<br>1687 | <p>Klass 1<br/>Handhuggen vård av lokalt material och hög ålder. Tillverkad av "Grevskapsmästaren" (se Gullbrandsson 2013).</p> <p>Lutad mot klockstapel. Påväxt av mossor och lavar. Gamla och nya spjälkningsskador. Rengörs och konserveras av stenkonservator. Ges skyddad placering.</p> | |

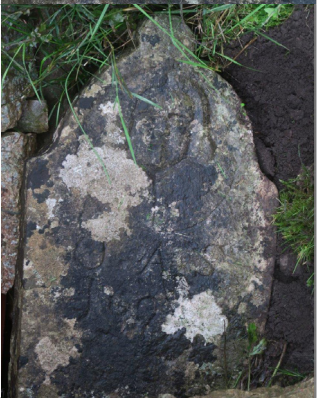
| IN 19 | Vård av kalksten med profilerat krön och relief av änglahuvud. 1690-t | O A S<br>169[?] | <p>Klass 1<br/>Handhuggen vård av lokalt material och hög ålder. Tillverkad av "Grevskapsmästaren" (se Gullbrandsson 2013).</p> <p>Ligger vid klockstapel. Spricka i ena sidan. Ges skyddad placering.</p> | |

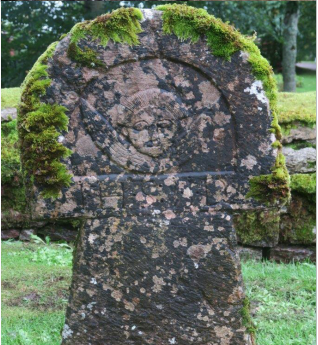
| IN 20 | Svampformig vård av kalksten. 1700-t | IHS<br>I I D | <p>Klass 1<br/>Handhuggen vård av lokalt material och hög ålder. Möjligen ursprunglig placering.</p> <p>Påväxt av mycket mossor och lavar. Rengöres varsamt. Ges luftad skyddstäckning vintertid.</p> | |

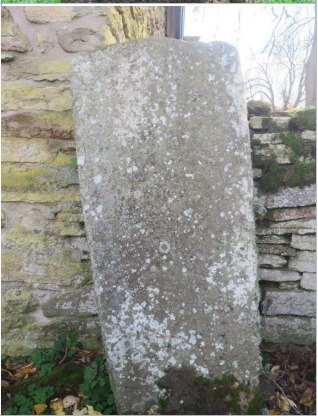
| IN 21 | Häll av sandsten. Tidigmedeltida liljesten. | [ingen inskription] | <p>Klass 1<br/>Lutad mot kyrkogårdsmur. Kraftigt nött yta. Överdelen saknas.</p> <p>Se Nitenberg &amp; Nyqvist 2007.</p> <p>Ev. ny skyddad placering.</p> | |

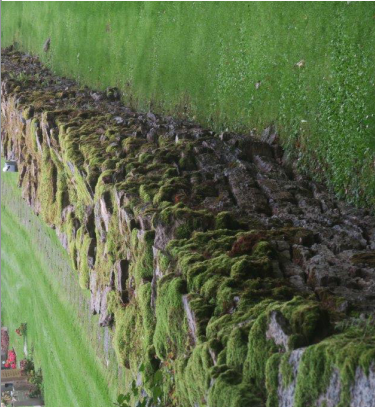
| Fotografi | Objekt | Skadebeskrivning | Prioritet | Föreslagna åtgärder | |
|---|---|---|---|---|--|
| | Kallmur av råbruten kalksten, i nordväst delvis stödmur. I nordvästra hörnet är muren drygt 2 m hög på utsidan, i övrigt är muren ca 1 m h och 1 m br. 16-1700-tal. Nordvästra och västra sträckningen av muren är omlagda 1997 respektive 1999. Krönen är bevuxna med mossa och sedum. | Mellan södra stigluckan och sockenmagasinet har befintligt träd skjutit ut delar av muren. Här finns överhängande rasrisk. Öster om magasinet förekommer vedartad vegetation i muren och trädet i sydöstra hörnet har skjutit ut stenar. Även vid östra stigluckan finns vedartad vegetation i muren och ett par instabila partier. | 1 | Mursträckan mellan södra stigluckan och sockenmagasinet läggs om med befintligt material. Stenar med mossa och sedum återläggs som krön. I övrigt görs enbart partiell omläggning i sydöstra hörnet och ev. söder om östra stigluckan. Vedartad vegetation rensas bort/hålls efter. | |

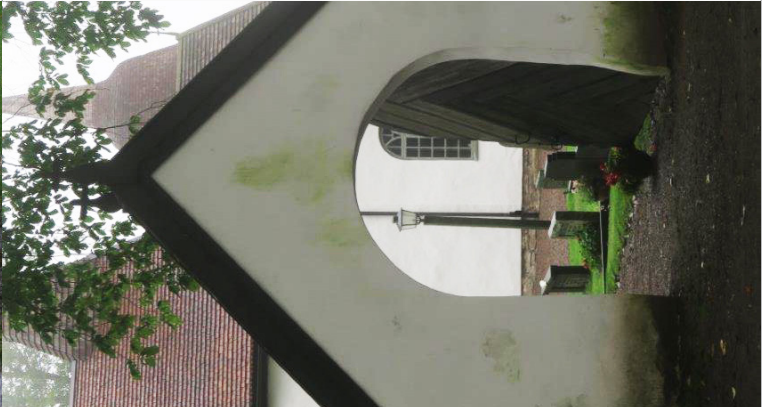
| Fotografi | Objekt | Skadebeskrivning | Prioritet | Föreslagna åtgärder | |
|---|---|---|---|---|--|
| | Södra stigluckan. 16-1700-tal. Stomme av kalksten. Putsad (2008) med hydrauliskt kalkbruk ner till mark, svagt hydrauliskt i ytputs. Avfärgad med Kalkfärg Special. Sadeltak med handslaget enkupigt lertegel. Vindskivor, vattbrädor och profilsågat kors av ramsågat trä (nygjorda 2008), målade med svart oljefärg. Ursprunglig port med profilerad fiskbenspanel (hälften av originalpanelen utbytt 2008). Ursprungliga smidda spik, gångjärnsband (övre förlängt 2008), handtag och låsvred. Profilerade regler på baksidan, den nedre utbytt 2008 liksom stockläset. Målad med svart oljefärg. | Kalkfärg släpper fläckvis på utsidan. Missfärgningar närmast marken från stänk och fukt. Markytan har dåligt med singel. En trasig nockpanna. Påväxt av mossa på pannorna. Bemålning på port och vindskivor samt vattbrädor flagnar. | 2 | Mark invid stigluckans murar grävs ur något och grusas upp med mer natursingel. Puts tvättas och avfärgas med svagt bruten kalkfärg. Skadad nockpanna byts om möjligt ut. Övriga pannor kan ev. tvättas försiktigt. Allt trä ges ny behandling, bäst vore att skrapa dem och om möjligt sedan tjärstryka. | |

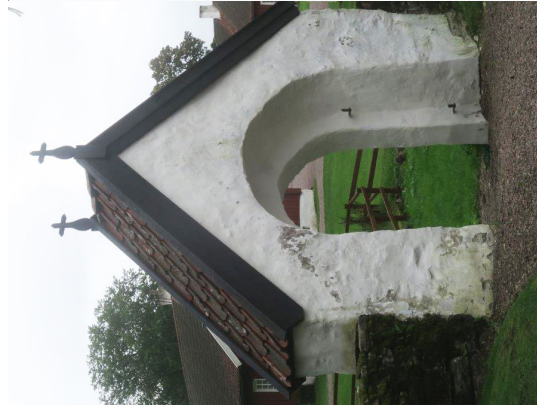
| | <p>Västra stigluckan. 16-1700-tal. Stomme av kalksten. Putsad (2006) med hydrauliskt kalkbruk ner till mark, svagt hydrauliskt i ytputs. Avfärgad med Kalkfärg Special. Sadelstak med handslaget enkupigt lertegel. Vindskivor, vattbräddor och profilsågat kors av ramsågat trä (nygjorda 2006), målade med svart oljefärg. Ursprunglig port avhängd (var förvaras den?).</p> | <p>Stigluckan lutar åt väster sedan lång tid, men det går inte att åtgärda. Putsen har bom och släpp nere vid mark på båda sidorna. Kalkfärgen släpper fläckvis, mest på insidan. Behov av ny behandling på vindskivor och vattbräddor inom 5-10 år. Portblad avhängt eftersom det till följd av lutningen är svårjusterat.</p> | 2 | <p>Putslagning, rengöring och avfärgning med svagt bruten kalkfärg. När vindskivor och vattbräddor behöver ny behandling bör de skrapas och tjäras.</p> |

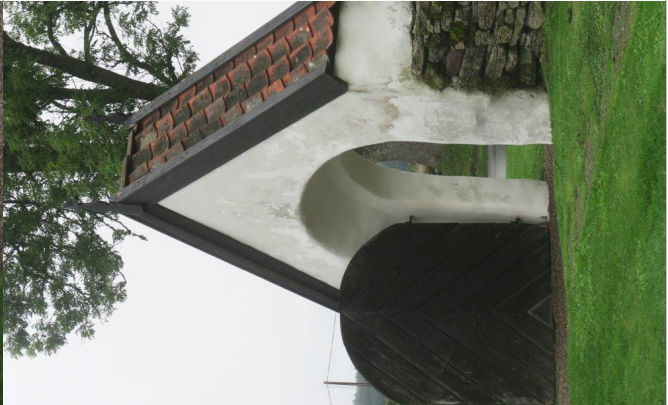
| | <p>Östra stigluckan. 16-1700-tal. Stomme av kalksten. Putsad (2007) med hydrauliskt kalkbruk ner till mark, svagt hydrauliskt i ytputs. Avfärgad med Kalkfärg Special. Sadelstak med handslaget enkupigt lertegel. Vindskivor, vattbräddor och profilsågat kors av ramsågat trä (nygjorda 2007), målade med svart oljefärg. Ursprunglig port med profilerad fiskbenspanel. Ursprungliga smidda spik, gångjärnsband, handtag, låsplatta och låsvred. Reglar och stocklås på baksidan utbytta 2007. Målade med svart oljefärg</p> | <p>På insidan släpper kalkfärgen. På utsidan fläckvisa färgsläpp. Bemålning på vindskivor, vattbräddor och port flagnar.</p> | 2 | <p>Putts tvättas och avfärgas med svagt bruten kalkfärg. Allt trä ges ny behandling, bäst vore att skrapa dem och om möjligt sedan tjärstryka.</p> |

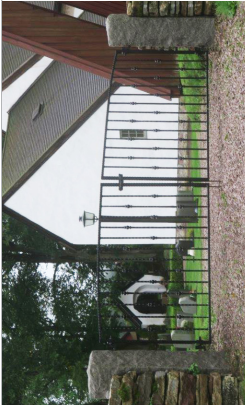
| | <p>Ingång i norr.<br/>Upptagen 2016 för körbar passage.<br/>Grindstolpar av råhuggen granit.<br/>Svartlackerade smidda pargrindar av svetsat fyrkants- och plattjärn.</p> | | 3 | Ingen åtgärd. |

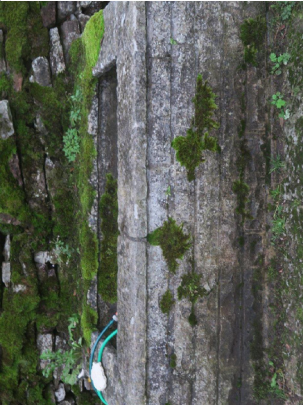
| | <p>Vattenkar av råhuggen kalksten, fogad med cement. 1900-talets mitt.</p> | <p>Täckstenar delvis lösa och spruckna. Fogar har släppts.</p> | 2 | <p>Ev. foglagning och återsättning av lösa stenar i bruk. Cement- eller KC-bruk.</p> |
