## BEVARANDEPLAN FÖR ÄLVSBACKA KYRKOGRÅRD

Bevarandeplan för Älvsbacka kyrkogård, 2022  
Inventering, text och foto där annat inte anges: Maud Forsberg och Mattias Libeck  
Historiskt kartmaterial från Lantmäteriet

Älvsbacka kyrkogård har inventerats under 2022. Arbetet har resulterat i en bevarandeplan för kyrkogården där även de gravvårdar som har ett högt kulturhistoriskt värde redovisas. Inventeringsarbetet har utförts som en selektiv inventering av antikvarie Mattias Libeck och undertecknad. Fältarbetet har även innefattat fotodokumentation av kyrkogårdarna och de gravvårdar som bedömts som mycket värdefulla respektive värdefulla. Arkiv- och litteraturstudier har också genomförts. Arkivstudierna har främst innefattat handlingar, ritningar och kartor i kyrkoarkivet, förvarat på Värmlandsarkiv. Utöver detta har studierna även innefattat Lantmäteriets tjänst "Historiska kartor", Riksantikvarieämbetets "e-arkiv" och "Bebyggelseregistret". För projektet viktig litteratur har varit Gravvårdar i sten: ett mångskiftande kulturarv av Anna Andreasson. Betydande kunskapskällor har även varit äldre bilder i bland annat Älvsbacka hembygdsförenings ägo liksom det underlag som finns för tid

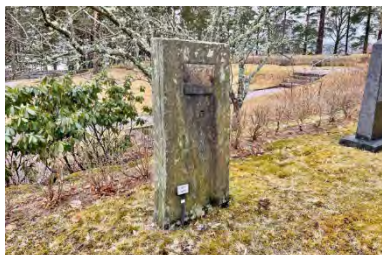
kv 1, 8

Här finns också en enkel gravvård i gnejs med en inskriptionsplatta i metall (kv 1, 8). Denna berättar om komministern Johan Borén som enligt inskriptionen var en "Nitisk Lärare, Allvarlig i ordning, Älskvärd i umgänge, Trofast i Vänskap..." Detta till trots dog han i delirium tremens, vilket klassas som ett alkoholbetingat psykotiskt syndrom.

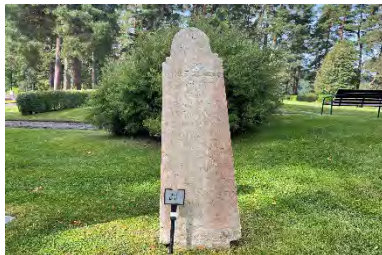
kv 2, 46B

De äldsta gravstenarna på värmländska kyrkogårdar är i de flesta fall enkelt utformade. Här i Älvsbacka finns ett exempel från år 1843, som påminner om en s.k. dödsbräda (kv 2, 46B). På sådana bar man i äldre tider den döde och efter begravningen restes de ofta på graven.

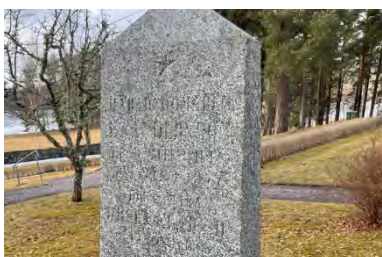
kv 2, 46C

Från mitten av 1800-talet och framåt blir industriellt tillverkade gravvårdar vanligare och gravvårdarna på Älvsbackas kyrkogård följer den stilutveckling som är gemensam för hela landet. Ett tidigt exempel på en industriellt tillverkad s.k. katalogsten är tillverkad i grå granit och rest över Elof Andersson med familj (kv 2, 46C).

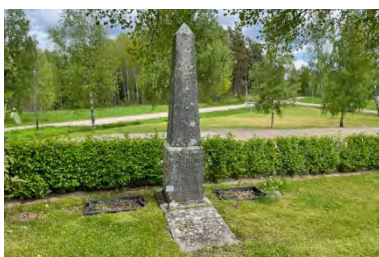
kv 4, 81

Gravvårdar i klassicerande stil var vanliga under 1800-talets andra hälft. Här kan särskilt nämnas ett par obeliskformade gravstenar i kvarter 4 (kv 4, 81 resp. 82).

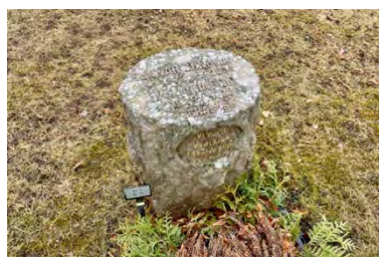
kv 2, 31

Vid mitten av 1800-talet kom också nya gravvårdsformer, varav några i en naturromantisk stil med växtornamentik. Till denna grupp kan också gravvårdar utformade som stubbar räknas. På Älvsbackas kyrkogård finns en stubbe som försetts med ny inskription på 2000-talet men som har ett äldre ursprung (kv 2, 31).

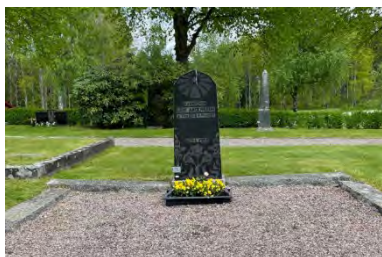
kv 6, 136

"katalogstenar" på kyrkogården i Älvsbacka, varav några i diabas med schablondekor. Som ett exempel kan gravvården över nämndemannen Erik Andersson nämnas (kv 6, 136).

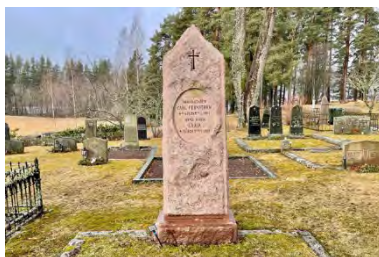
kv 1, 12A

De bemedlades gravstenar blev kring sekelskiftet allt större och pampigare. Exempelvis blir stora bautastenar vanliga. Som ett exempel kan en spetsig bautasten i röd granit nämnas (kv 1, 12A)

Gravvårdar i jugendstil gjorde också sitt intåg vid sekelskiftet 1900. Inspiration hämtades här från naturens oregelbundna och organiska former. På Älvsbacka kyrkogård finns en sådan gravvård, dock tillverkad kring 1920. (kv 1, 12A).

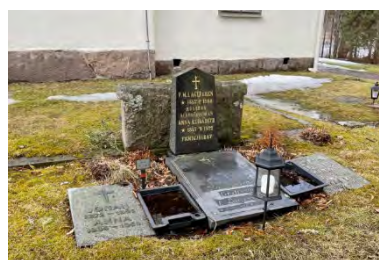
kv 6, 120B

Ett exempel som visar att allt fler nu hade råd att köpa en "katalogsten" är den över valsverksarbetaren PM Lagergren och hans hustru ackuschörskan Anna Elisabeth (kv 6, 120B).

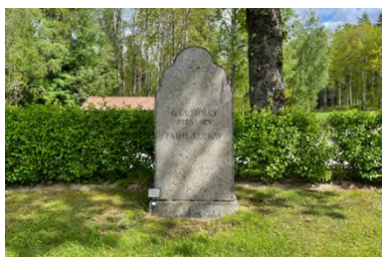
kv 4, 74

Som en reaktion mot sekelskiftets ideal uppstod efter en tid ett krav på reglering av gravvårdarnas utseende, främst beträffande höjd men också beträffande material och utformning. Kyrkogårdarna upplevdes som röriga och stenarna som alltför stora. De serietillverkade gravvårdarna fann man också vara gjorda utan känsla och hantverks-skicklighet. Främst arkitekten Harald Wadsjö presenterade andra alternativ där inspiration hämtats från tidiga gravvårdar och där föresatsen även var att hitta tillbaka till en äldre hantverkstradition. Exempel på en sådan gravvård är den över familjen Luthman (kv 4, 74).

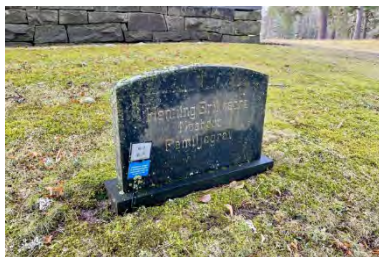
kv 2, 55

På 1930- och 40-talet började funktionalismen påverka gravkonsten mot det än mer avskalade. Från att ha varit smala och höga blir gravvårdarna också lägre och bredare. Idealet förändrades med andra ord till förmån för mer anspråkslöst utformade stenar och större enhetlighet. Exempel på sådana gravstenar kan ses på Henning Erikssons familjegrav (kv 2, 55) och på Olov och Katharina Jonssons grav (kv 6, 107).

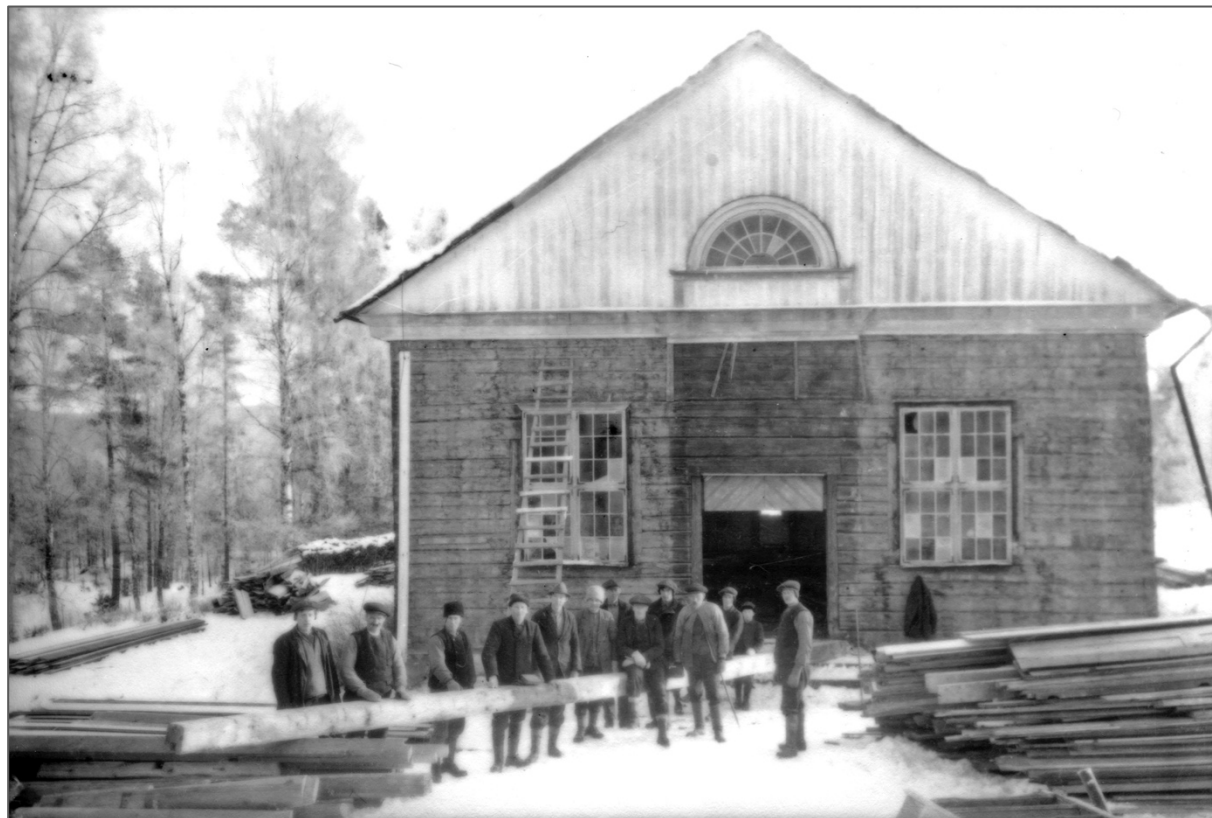
Bild tagen i början av år 1922, under pågående rivning av den gamla träkyrkan, uppförd i liggande timmer. Fotograf Einar Börjeson. Älvsbacka hembygdsförening.

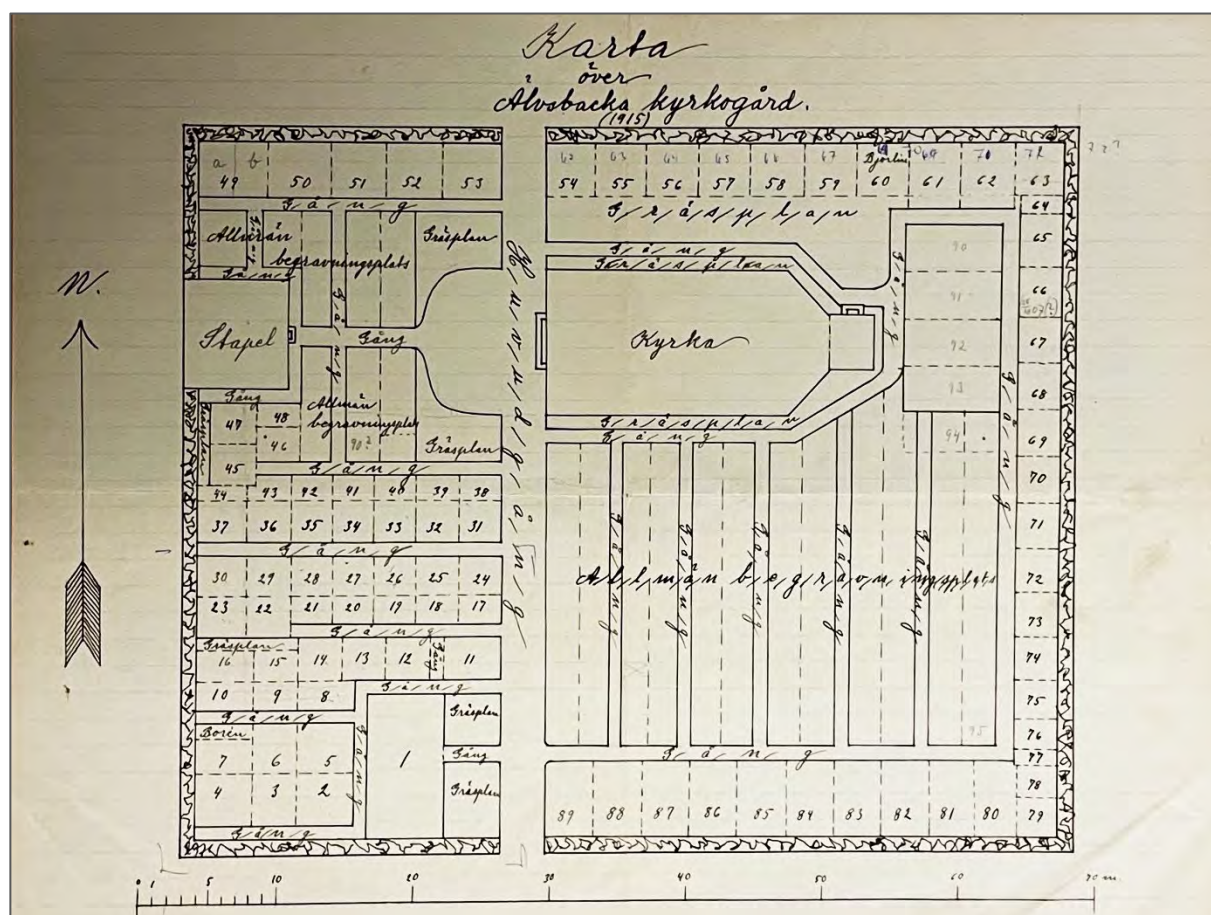
Plankarta upprättad år 1915 medan den gamla kyrkan ännu stod kvar. Kartan redovisar två allmänna områden, dels söder om kyrkan, dels i anslutning till klockstapeln. På plats 60 står det noterat "Björlin". Stenen står ännu kvar. Älvsbacka kyrkoarkiv, Värmlandsarkiv.

En karta över kyrkogården från 1915 (se ovan) visar hur det vid tiden fanns eller planerades för två allmänna områden med kostnadsfria gravplatser, dels söder om kyrkan, dels i anslutning till klockstapeln. Vid slutet av 1920-talet tycks det inte ha funnits någon allmän begravningsplats vid klockstapeln men väl söder om kyrkobyggnaden. På 1940-talet ska det allmänna området söder om kyrkan ha tagits i anspråk för familjegravar. Vid det laget fanns det emellertid redan ett flertal familjegravar utmed sidorna.

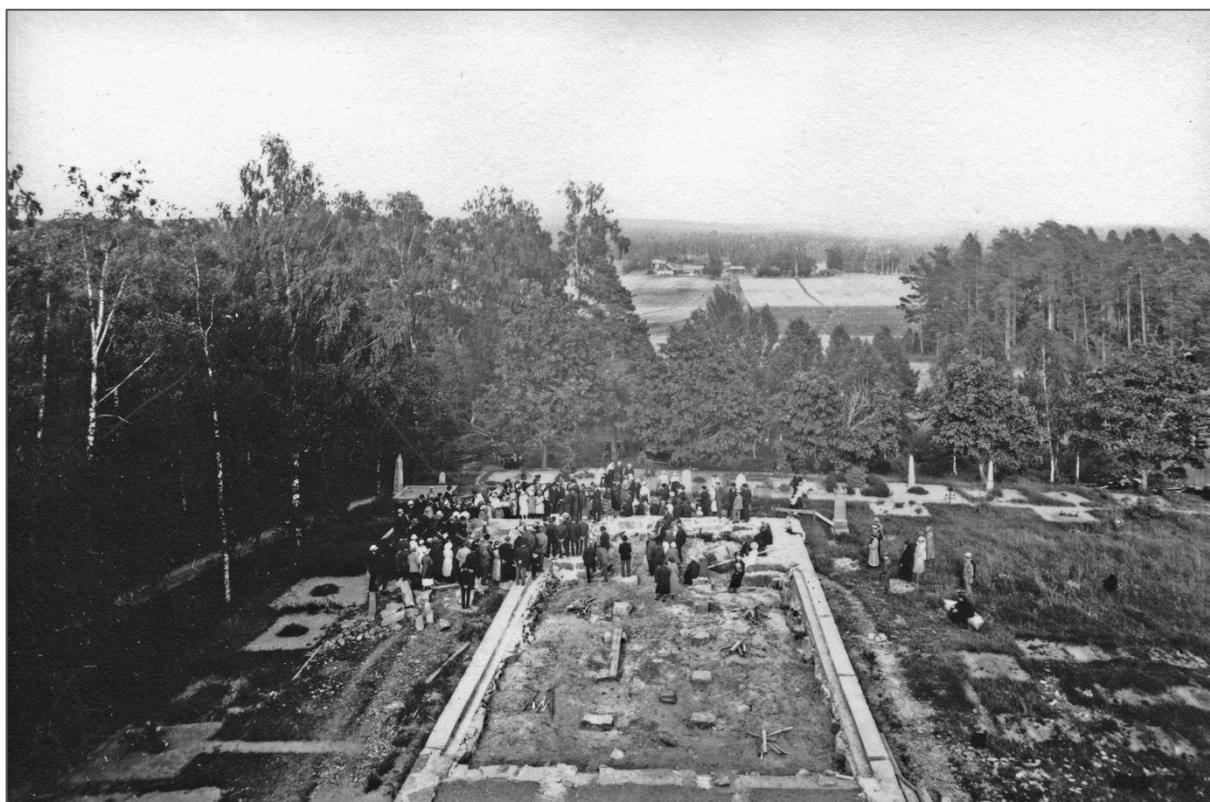
Foto taget i juni år 1922 i samband med en gudstjänst vid grunden till den rivna kyrkan. I borte delen av kyrkogården fanns ett flertal gravvårdar i sten och ett smideskors. I nordöstra hörnet stod en sten som senare flyttades till västra delen av kyrkogården (kv 2 46E). De grusbeflaggade gravarna är försedda med gravkullar. Fotograf Einar Börjeson. Älvsbacka hembygdsförening.

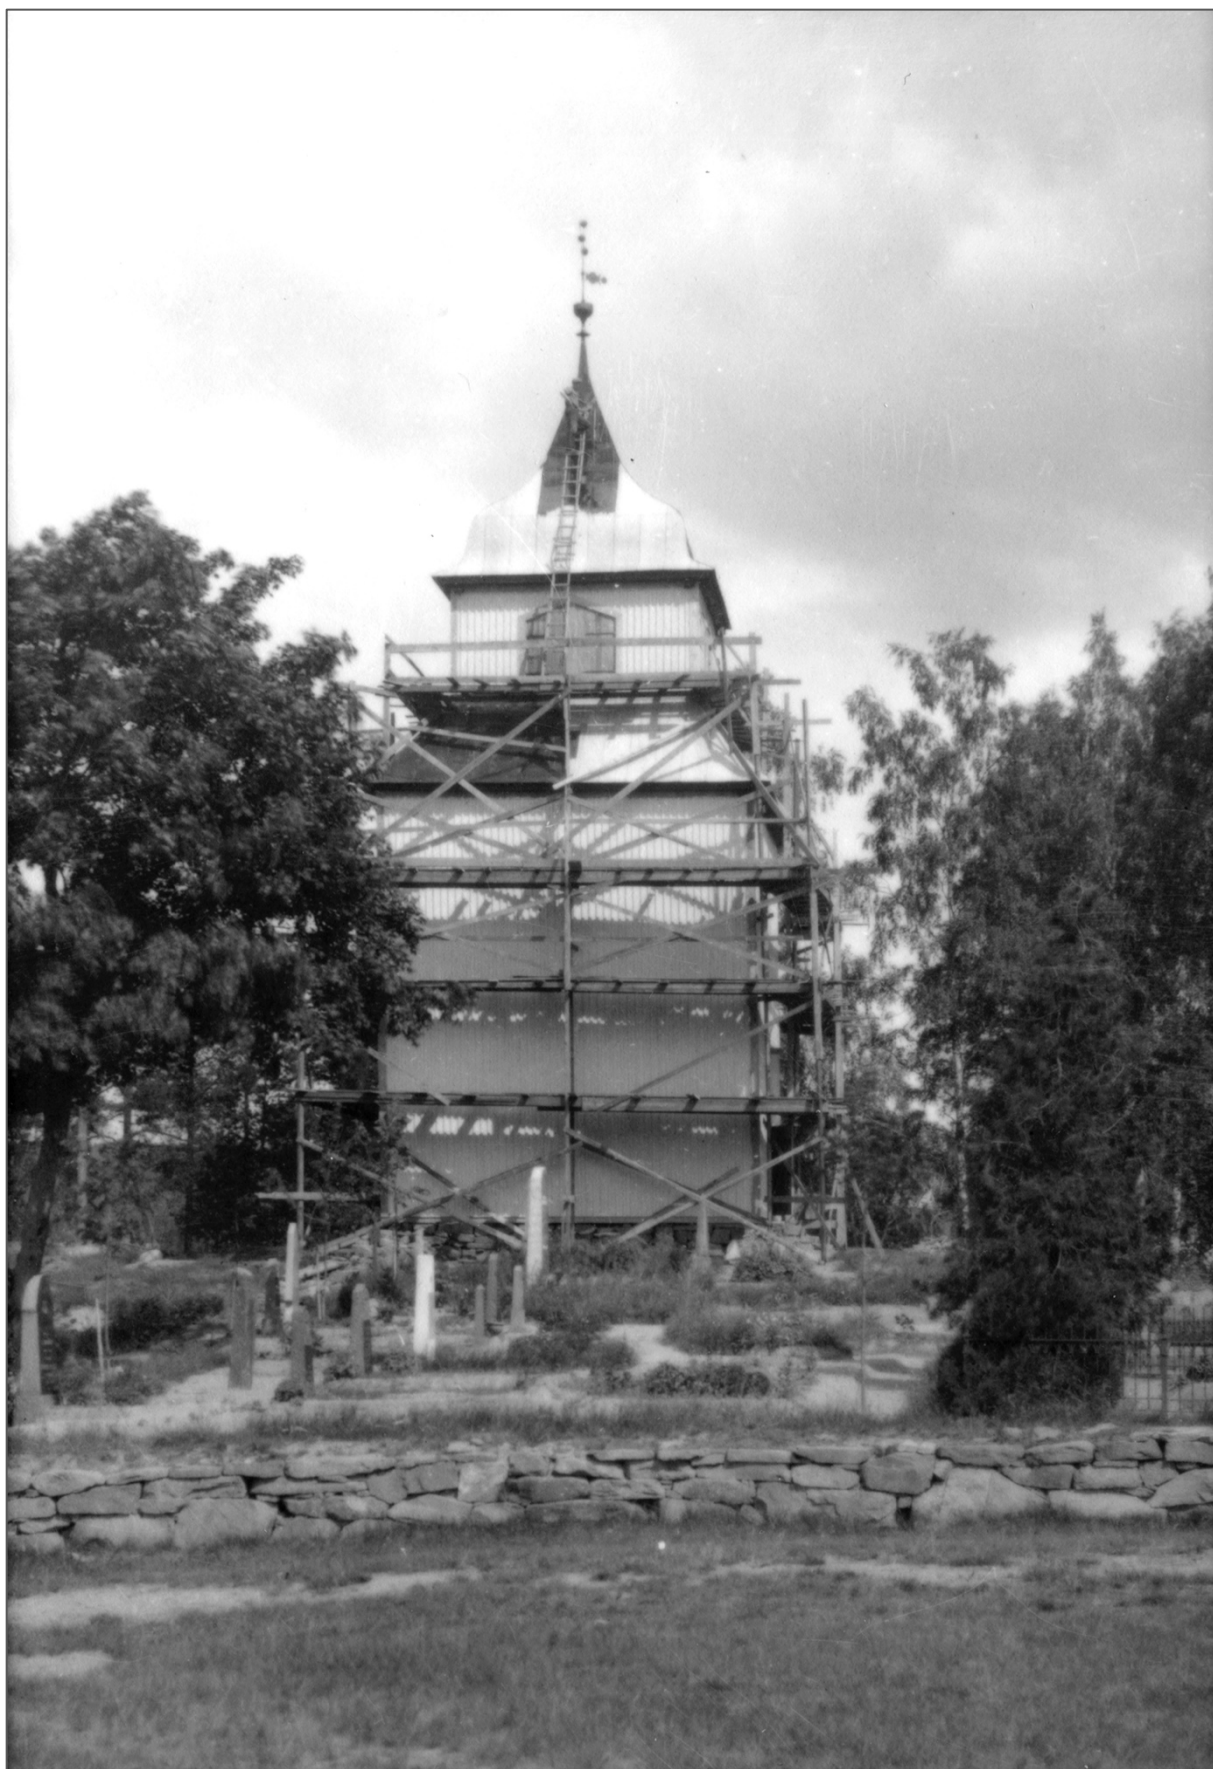
År 1926 utfördes arbeten på klockstapeln. I dess anslutning fanns vid tiden ett stort antal stående gravvårdar i sten. Fotograf Einar Börjeson. Älvsbacka hembygdsförening.

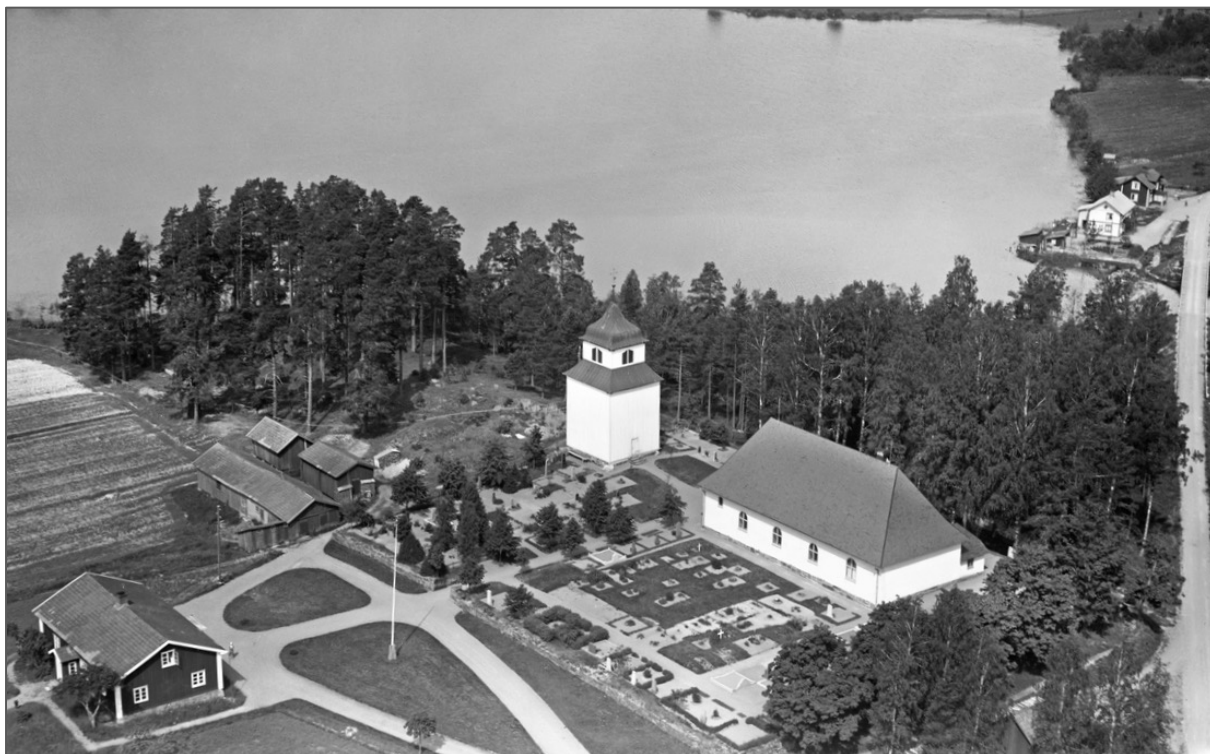
Flygfoto taget år 1935. Slående är hur en stor del av kyrkogården var täckt med grus. Direkt väster om kyrkogården syns de uthus som hörde till klockaregården (sockenstugan). AB Flygtrafik Dals Långed, Värmlands Museum.

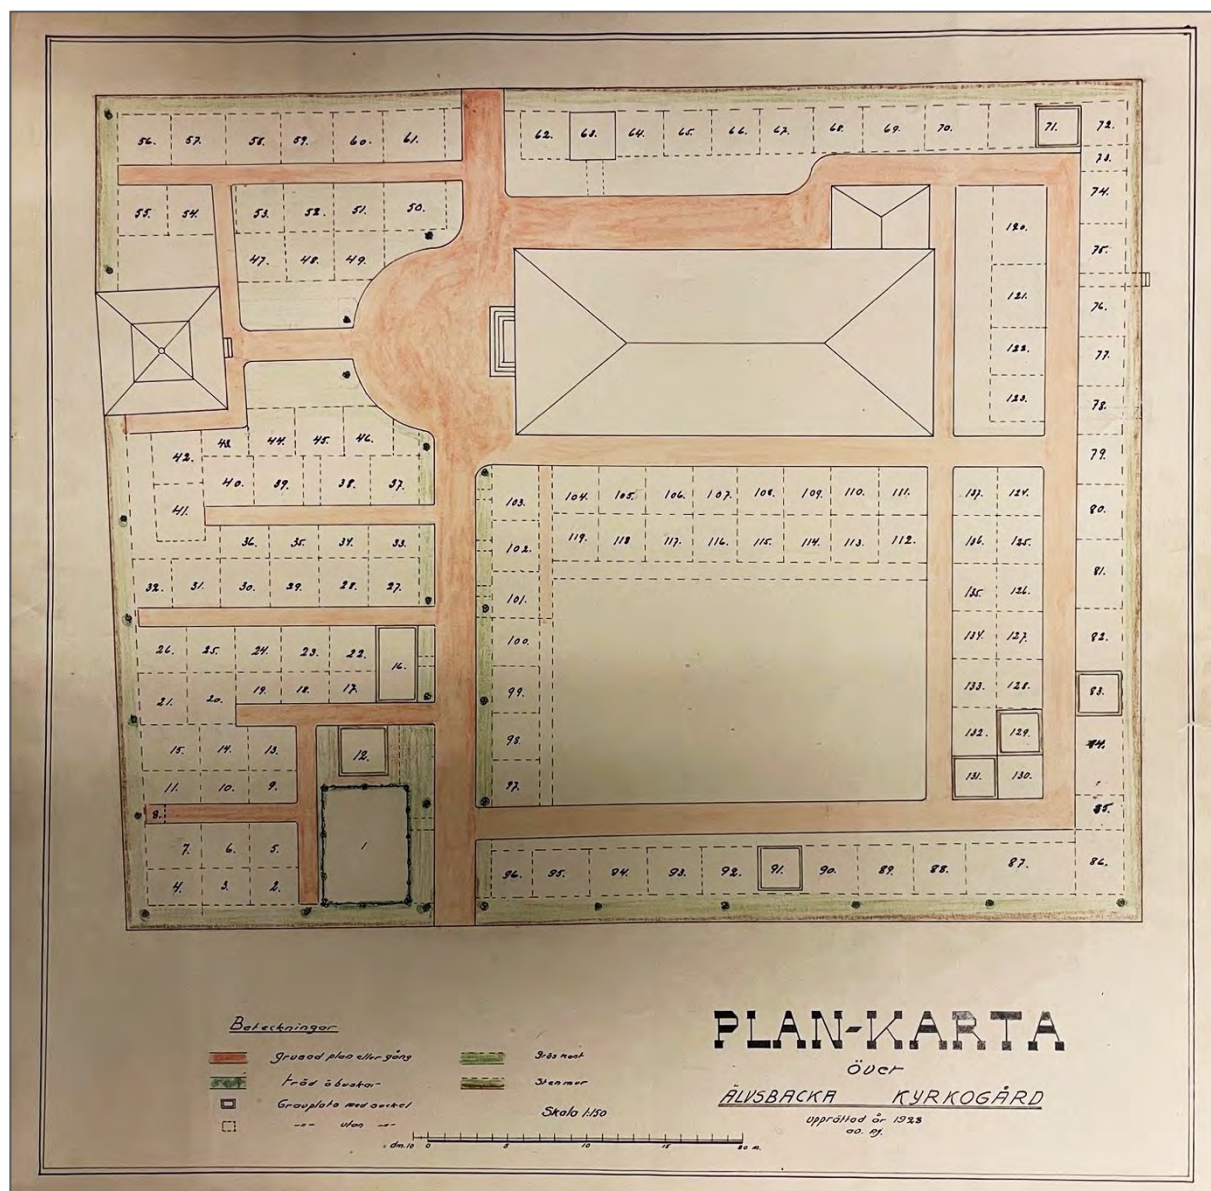
Plankarta över Älvsbacka kyrkogård upprättad år 1928, sedan den nya kyrkobyggnaden i sten uppförts. Älvsbacka kyrkoarkiv, Värmlandsarkiv.

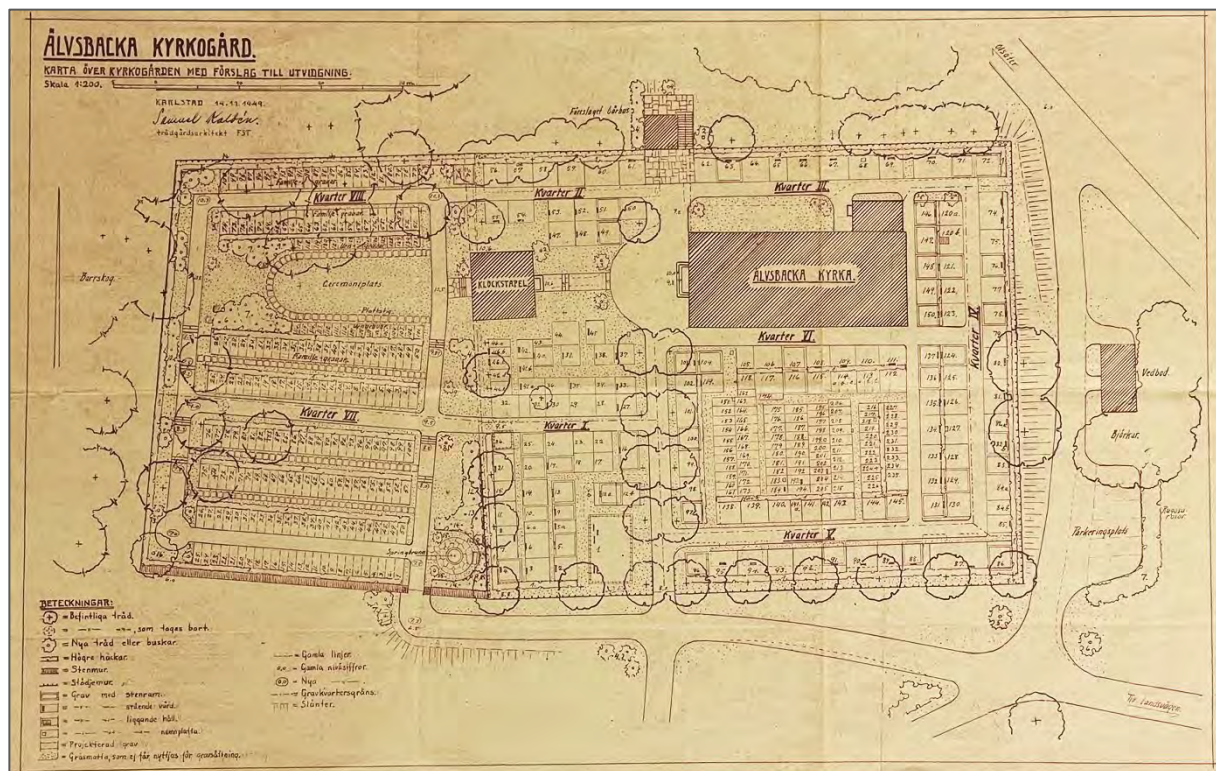
Samuel Kaldéns förslag till utvidgning från år 1949. Vid norra muren kan man se det bårhus som planerades vid tiden. Älvsbacka kyrkoarkiv, Värmlandsarkiv.

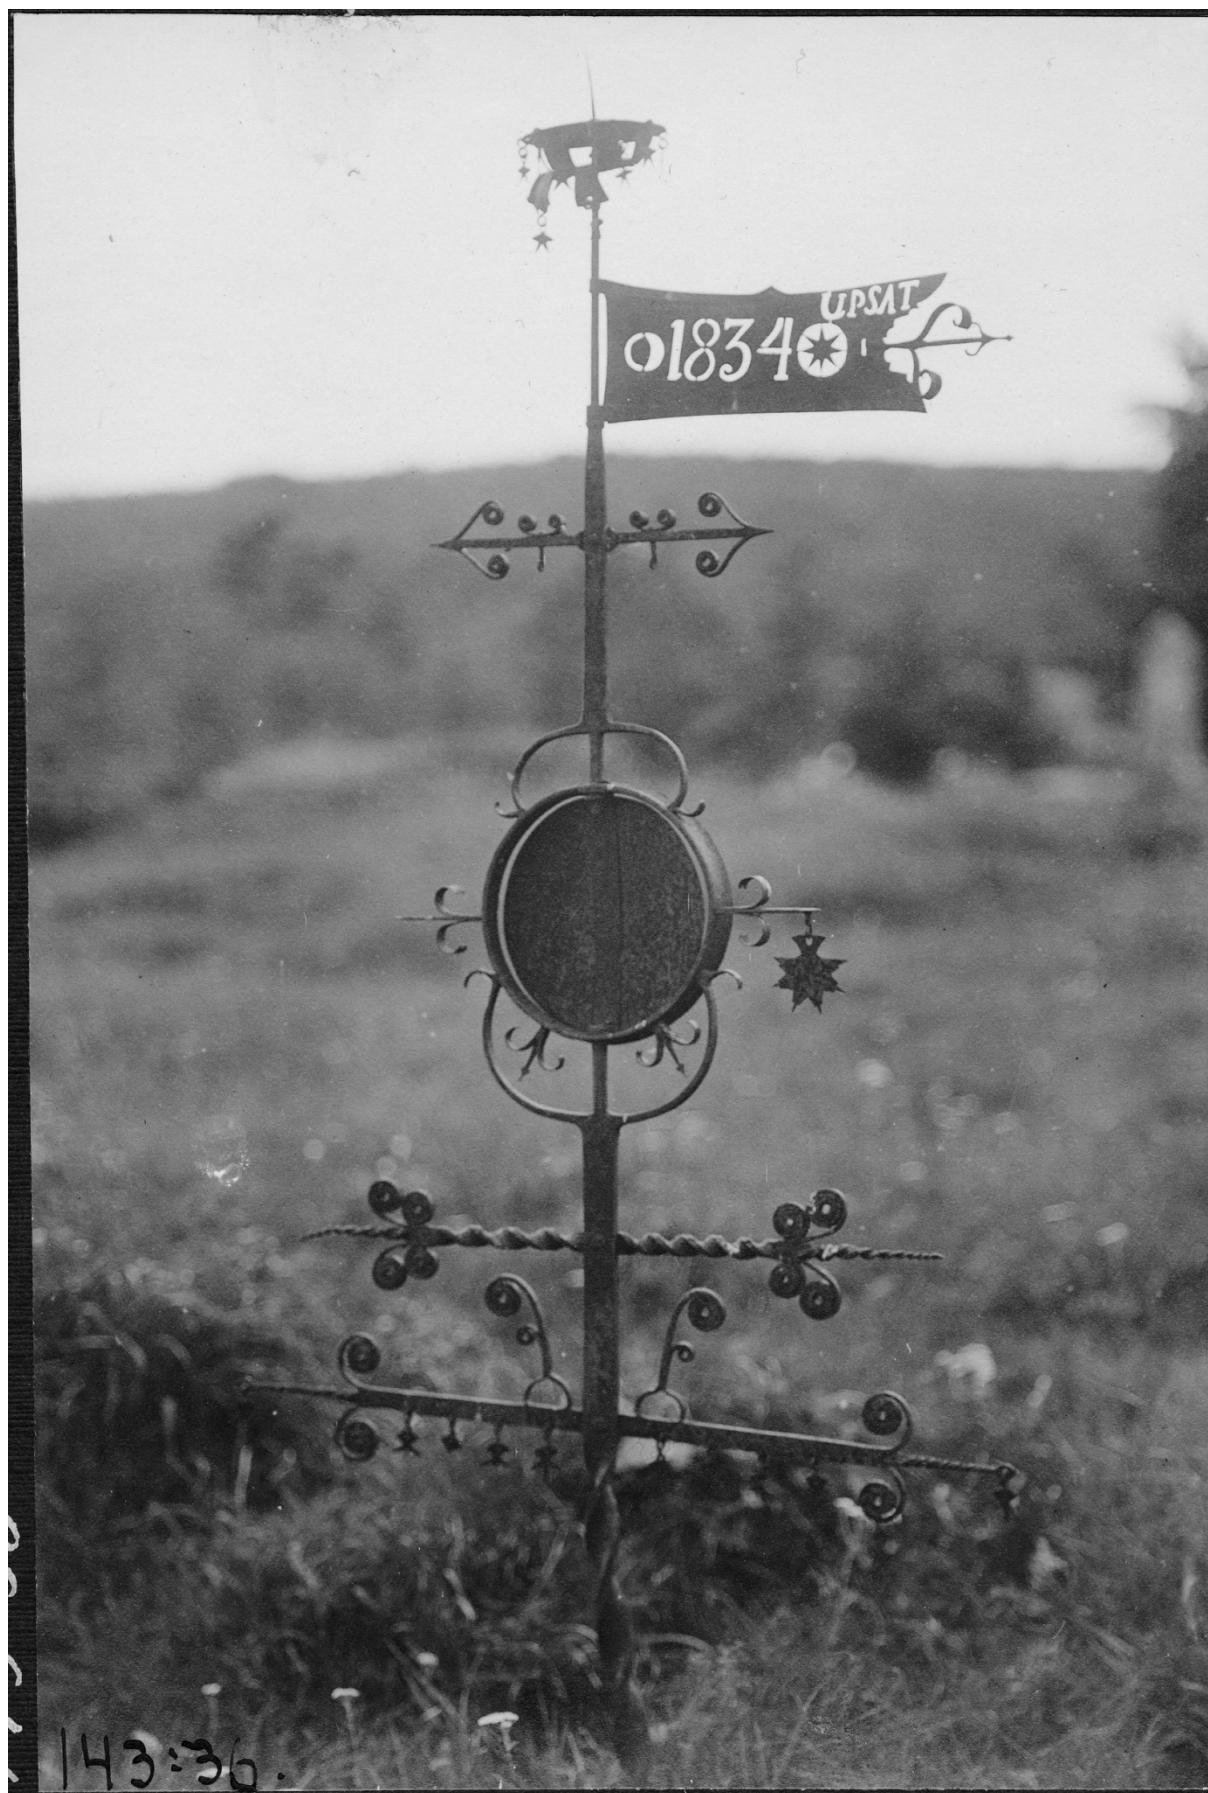
Ett av de bevarade smideskors i tidigare utförande. Riksantikvarieämbetet.

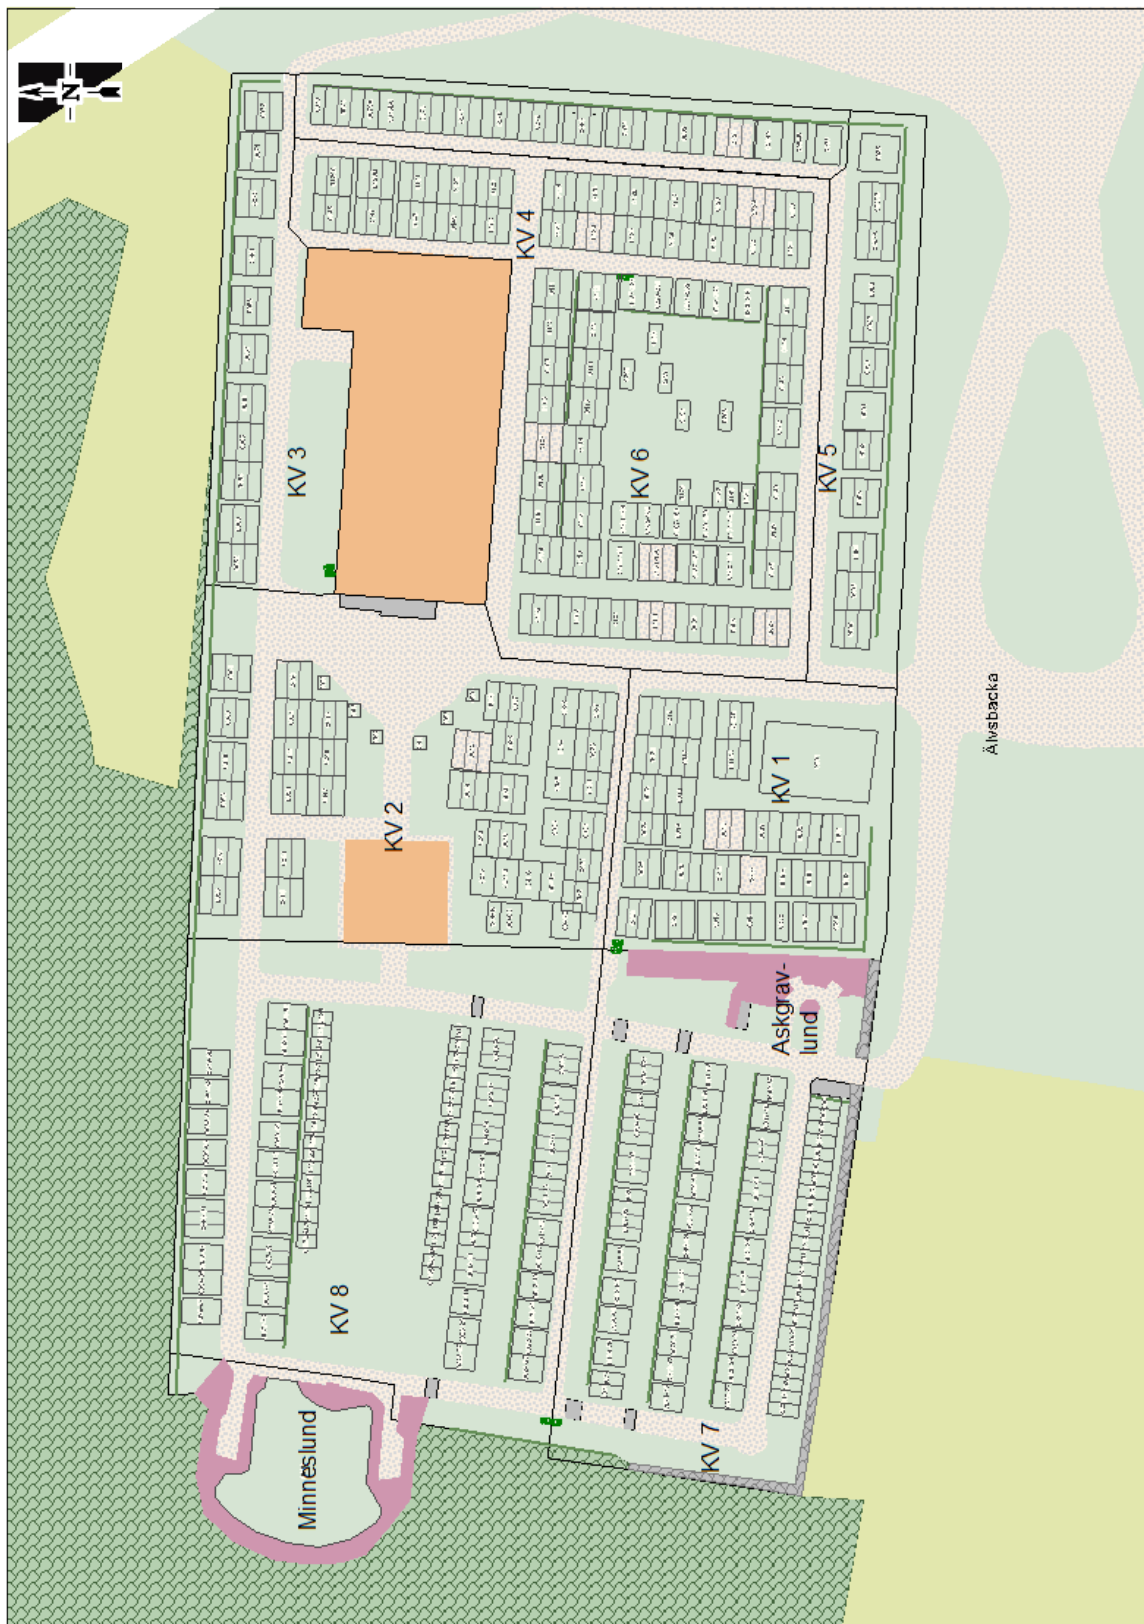
Karta över Älvsbacka kyrkogård med kvartersindelning. Karlstads pastorat.

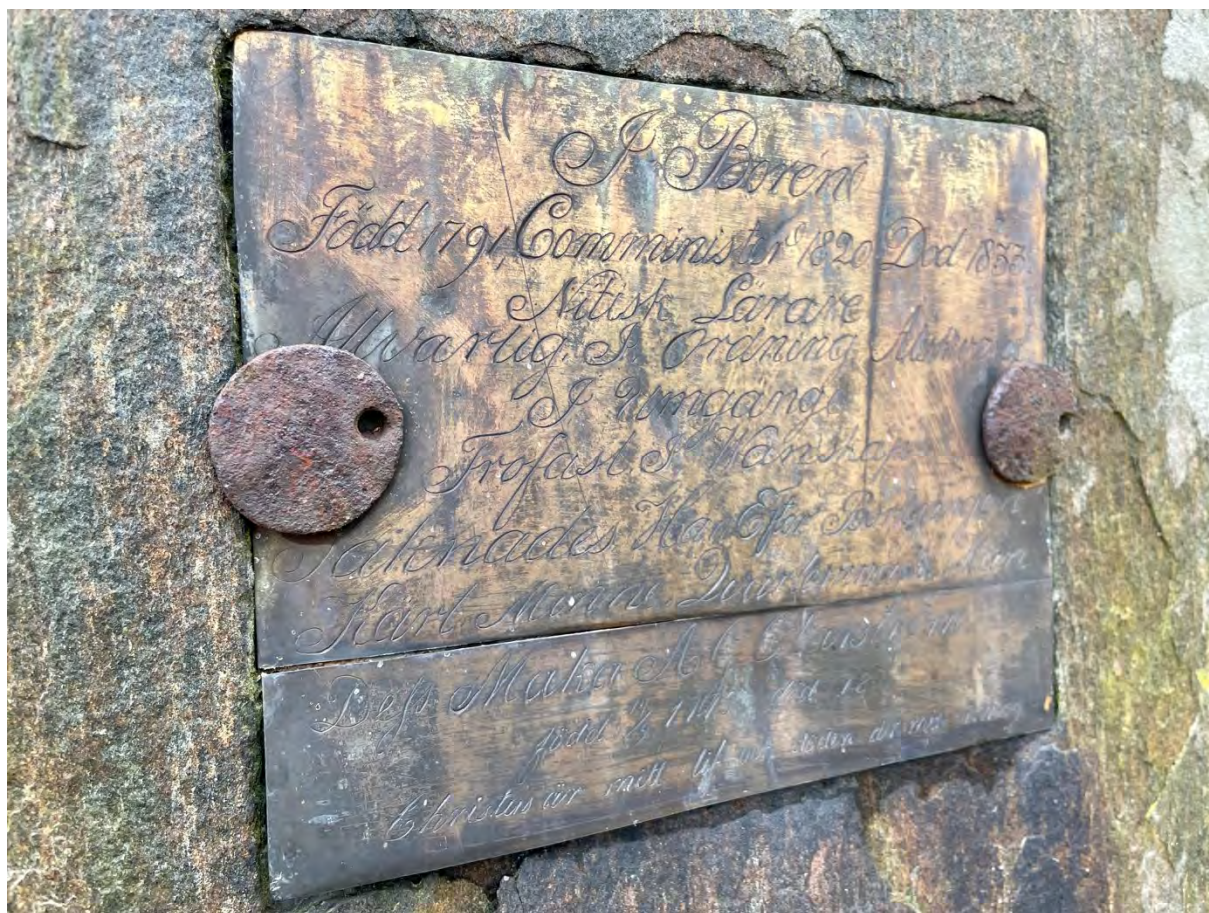
Plakett på gravplats 8 i kvarter 1, grav över Johan Borén och Anna Gertrud Clarström. Stort j har använts även för stort i.

En av kyrkogårdens mer intressanta inskriptioner återfinns på en av de äldsta gravvårdarna, den över prästen Johan Borén (1791–1833) och hans hustru Anna Gertrud Clarström (1778–1836). Utöver namn, titel, födelseår och dödsår, har man också låtit beskriva hur Borén var som person: "Nitisk lärare, Allvarig i ordning, Älskvärd i umgänge, Trofast i vänskap, Saknades han efter bortgången, Kärt minne kvarlemnade han".

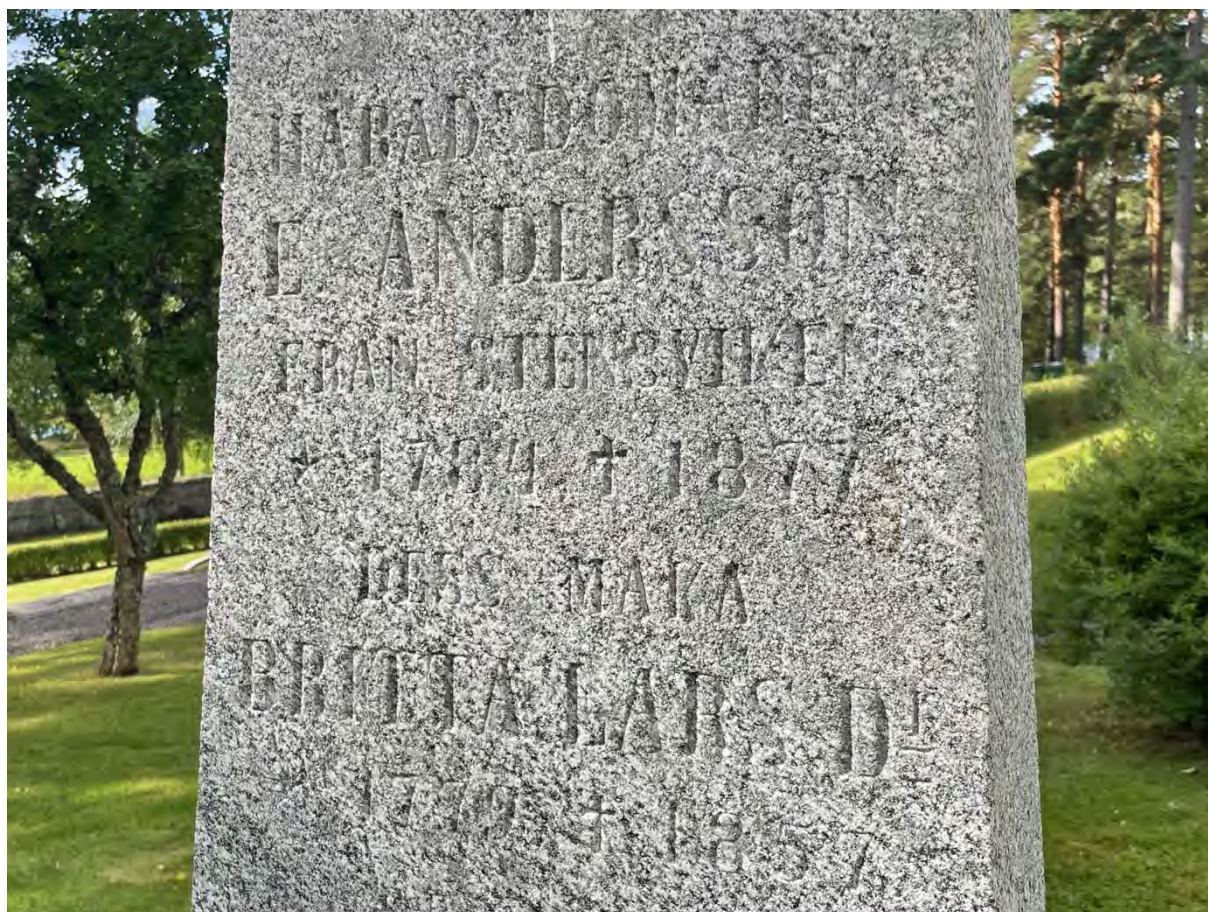
Närbild på gravvården över häradshövdingen Elov Andersson (1784–1877) och hans hustru Britta Larsson (1779–1857), kvarter 2, gravplats 46C.

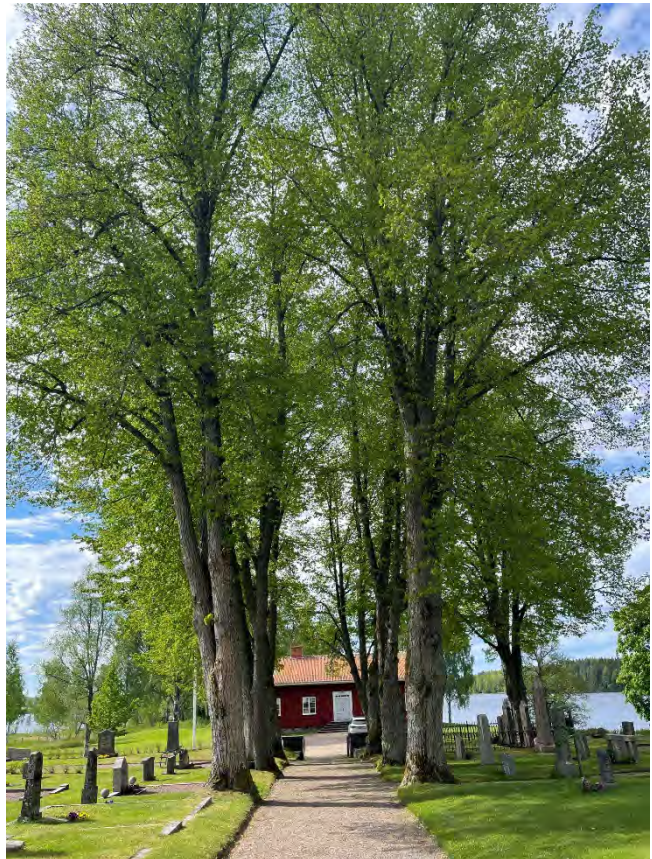
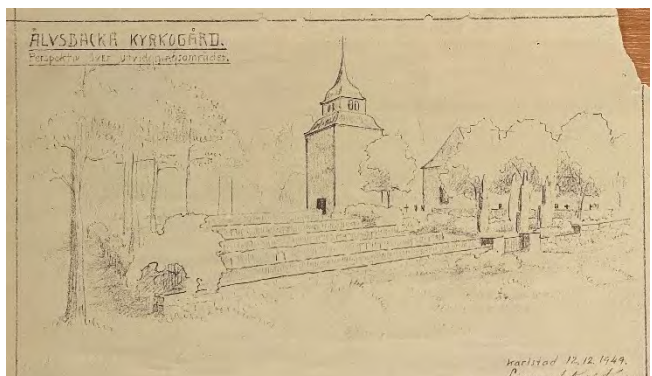
Perspektiv utfört av trädgårdsarkitekten Samuel Kaldén inför 1953 års utvidgning. Värmlandsarkiv.

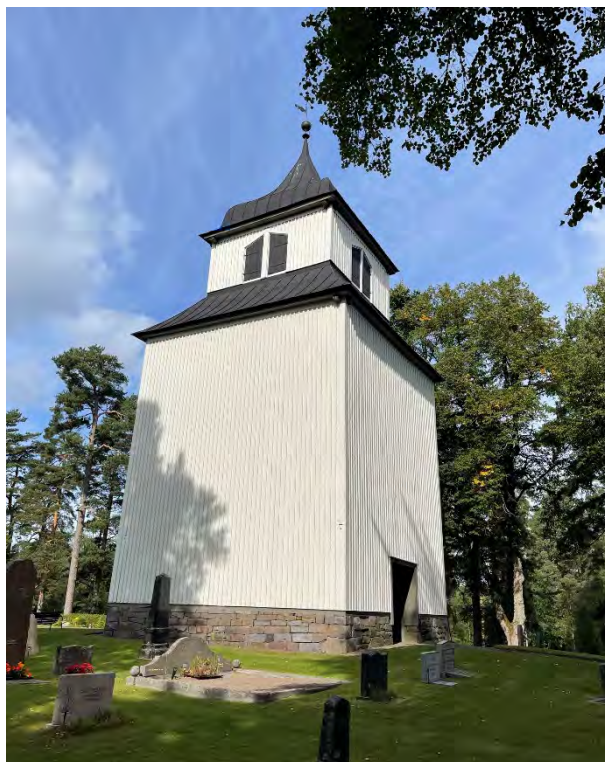
### Klockstapeln

I Värmland finns tio klockstaplar från 1700-talet, varav den i Älvsbacka är en. Klockstapeln är nu klädd med vitmålad lockpanel, men var ursprungligen spånklädd och rödmålad. År 1953, då kyrkogården utvidgades, togs en öppning upp så att en passage till den nya kyrkogårdsdelen bildades. Detta lär vara en återgång till den ursprungliga utformningen.

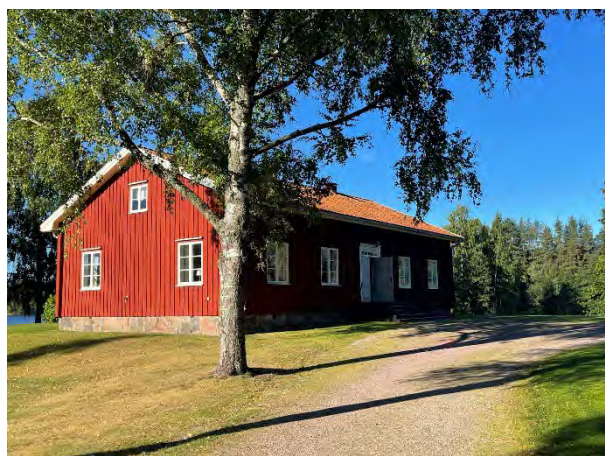
### Sockenstugan

Den timrade byggnaden är uppförd i ett plan med vind. Fasaden är klädd med rödmålad lockpanel och taket är tegeltäckt.

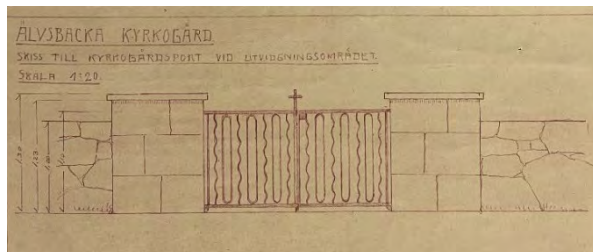
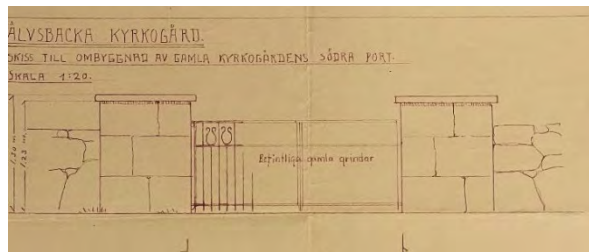
Entrén till utvidgningen kan ses på en ritning från 1949 som är utförd av trädgårdsarkitekt Samuel Kaldén. Några år senare ritade han även liknande portstolpar till gamla kyrkogårdens entré som skulle byggas om. Portstolparna är högre än muren och utförda med fogad kvadersten och med stenhällar som avtäckning. Till utvidgningens entré ritade Kaldén nya grindar medan befintliga grindar återanvändes vid entrén till gamla kyrkogården. Båda grindparen finns kvar än idag.

Till vänster: Samuel Kaldéns handling och grind och mur vid utvidningsområdet. Till höger: Samuel Kaldéns handling och grind och mur vid gamla kyrkogården. Ritningarna är hämtade ur Älvsbackas kyrkoarkiv. Värmlandsarkiv.

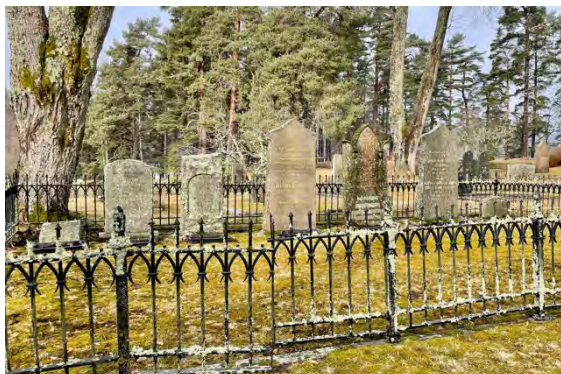
**Gravnummer: Kv 1 1**

Inskription: Sten 1 – Mathilda Croneborg \*1854 †1894 Selma Croneborg \*1855 †1856 Fil. Br. 1.21. Sten 3 – Grufingeniören Rudolf Ulrik Herman Croneborg \*1866 †1910 och hans maka Helena Katarina född Widmark \*1867 †1950. Sten 4 – Översten Ulrik Edmund Wilhelm Croneborg kommendör av Kungl. Svärdsorden första klassen f.d. chef för förutv. Kungl. Svenska dragonregementet \*21/5 1861 †30/9 1954 hans maka Gerda Amalia Croneborg f. Cnattingius \*3/10 1870 †5/7 1956 Gunhild Dyrssen f. Linton \*18/3 1892 †9/11 1985.

Sten 5 – C.D.U. Croneborg född den 3 september 1796 död den 7 december 1844 Barbara Croneborg född von Geymüller den 13 maj 1799 död den 21 februari 1866/baksidan – Under tidens stormar trogen Tidigt mogen för en bättre värld. Sten 6 – Kammarherren och riddaren av k.n.o. Johan Ulrik Wilhelm Croneborg född d. 8 sept. 1826 död d. 24 maj 1909 hans maka Henriette Frederiche Dorette Amalie Marie Croneborg född von Berg född d. 10 juli 1828 död d. 23 jan. 1920. Sten 7 – Mathilda Ulrika Croneborg f. 12/4 1854 d. 14/4 1894 Ebba Maria Croneborg f. 23/6 1856 d. 1/7 1933

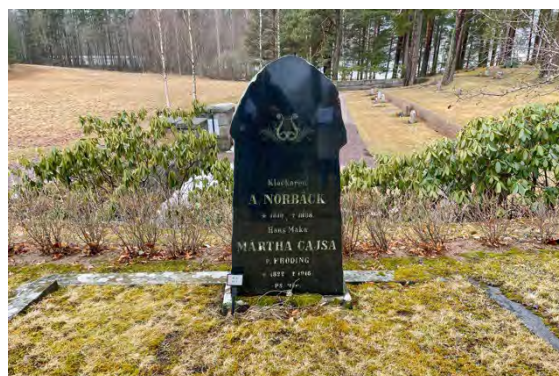
**Gravnummer: Kv 1 4**

Karaktäristik: Stående gravvård i diabas med polerad framsida och råhuggna kanter samt försänkt text och symbol. Gravplatsen omges av en stenram. Infälld metallskylt: Aktiebolaget Bröderna Flöks Granitstenhuggeri Westervik.

Inskription: Klockare A. Norbäck \*1819 †1868 Hans maka Märtha Cajsa f. Fröding \*1822 †1916 PS. 486

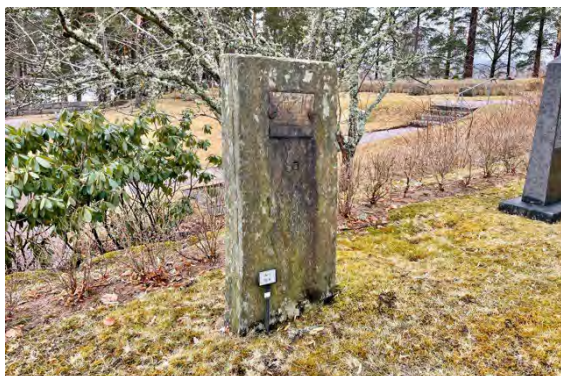
**Gravnummer: Kv 1 8\***

Karaktäristik: Stående gravvård, eventuellt i gnejs, med graverad plakett i mässing.

Inskription: J Borén född 1791, Comminister 1820, död 1833. Nitisk lärare, Allvarlig i ordning, Älskvärd i umgänge, Trofast i vänskap, Saknades han efter bortgången, Kärt minne kvarlemnade han/Dess maka A G Klarström född 14/9 1778 död 1836/Christus är mitt lif och döden är min vinning

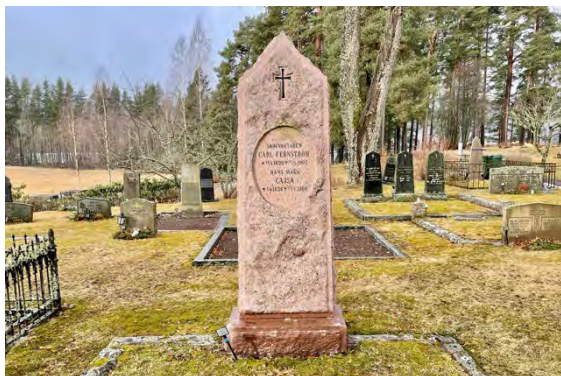
**Gravnummer: Kv 1 12A**

Karaktäristik: Hög, stående gravvård i röd råhuggen granit med spetsigt avslut upptill. Oval, polerad textspegel och försänkt text och kors i svart. Gravplatsen omges av en huggen stenram i röd granit.

Inskription: Skogsvaktaren Carl Fernström  
\*12/8 1825 †13/11 1907 hans maka Cajsa  
\*1/11 1826 †23/6 1908

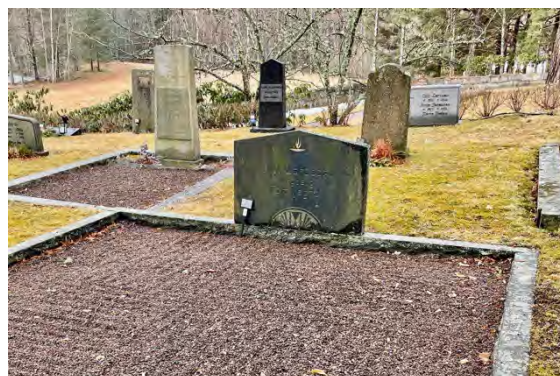
**Gravnummer: Kv 1 13\***

Karaktäristik: Låg, stående gravvård i diabas med försänkt text och försänkta symboler. Oljelampan är förgylld. Gravplatsen omges av en huggen stenram i diabas.

Inskription: J. H. Larssons Högberg  
Familjegrav

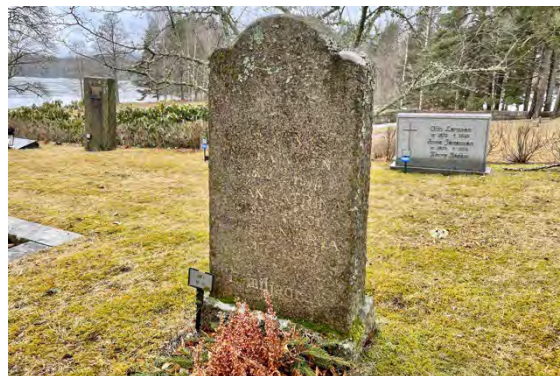
**Gravnummer: Kv 1 14**

Karaktäristik: Stående gravvård i granit med rundad topp och försänkt och förgylld text samt försänkt symbol.

Inskription: J.P Örtqvist Norra Viken \*1840 †1916 maka Katrina \*1857 †1931 dottern Märta \*1878 †1957 Familjegrav

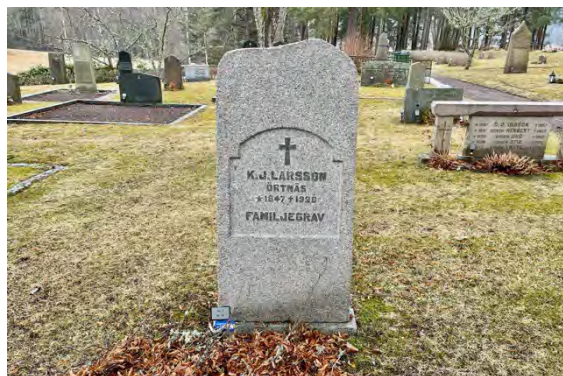
**Gravnummer: Kv 1 16\***

Karaktäristik: Gravvård i släthuggen granit med oregelbundet avslut upptill. Försänkt textspiegel och upphöjd och polerad text och symbol.

Inskription: K.J. Larsson Örtas \*1847 †1926 familjegrav

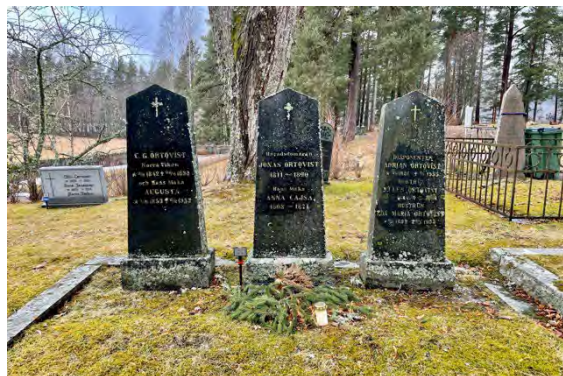
**Gravnummer: Kv 1 20**

Karaktäristik: Tre stående gravvårdar i diabas med polerad framsida och bruten topp samt försänkt och förgylld text och korssymbol. Gravplatsen omges av en huggen stenram.

Inskription: Mittenstenen - Häradsdomaren Jonas Örtqvist 1811–1890 hans maka Anna Cajsa 1808–1871. Sten t.v. C. G. Örtqvist Norra Viken \*9/6 1842 †26/6 1898 och hans maka Augusta \*4/10 1853 †6/2 1933. Sten t.h. disponenten Adrian Örtqvist \*2/8 1831 †2/2 1955 hustrun Ellen Örtqvist \*31/1 1884 †7/9 1939 hustrun Eda Maria Örtqvist \*25/3 1892 †21/4 1954

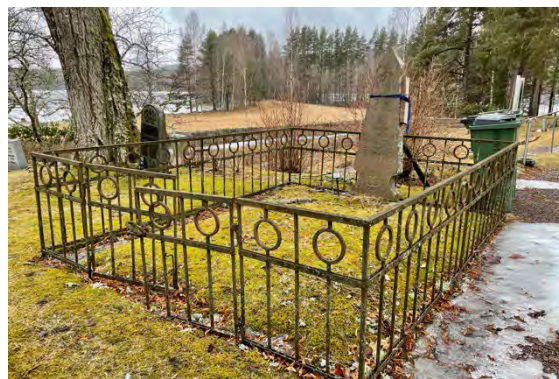
**Gravnummer: Kv 1 26**

Karaktäristik: Hög, stående gravvård i röd granit med spetsigt avslut upptill, polerad framsida, upphöjd text och försänkt dekor. Stjärnan är förgylld. Gravplatsen omges av ett smidesstaket på huggen stenram.

Inskription: H.W. makarna f.d. handl. Nils Henriksson hustrun Karin född Håkansdotter dottern Anna
