## BEVARANDEPLAN FÖR ÄLVSBACKA KYRKOGRÅRD

Bevarandeplan för Älvsbacka kyrkogård, 2022  
Inventering, text och foto där annat inte anges: Maud Forsberg och Mattias Libeck  
Historiskt kartmaterial från Lantmäteriet

Älvsbacka kyrkogård har inventerats under 2022. Arbetet har resulterat i en bevarandeplan för kyrkogården där även de gravvårdar som har ett högt kulturhistoriskt värde redovisas. Inventeringsarbetet har utförts som en selektiv inventering av antikvarie Mattias Libeck och undertecknad. Fältarbetet har även innefattat fotodokumentation av kyrkogårdarna och de gravvårdar som bedömts som mycket värdefulla respektive värdefulla. Arkiv- och litteraturstudier har också genomförts. Arkivstudierna har främst innefattat handlingar, ritningar och kartor i kyrkoarkivet, förvarat på Värmlandsarkiv. Utöver detta har studierna även innefattat Lantmäteriets tjänst "Historiska kartor", Riksantikvarieämbetets "e-arkiv" och "Bebyggelseregistret". För projektet viktig litteratur har varit Gravvårdar i sten: ett mångskiftande kulturarv av Anna Andreasson. Betydande kunskapskällor har även varit äldre bilder i bland annat Älvsbacka hembygdsförenings ägo liksom det underlag som finns för tid

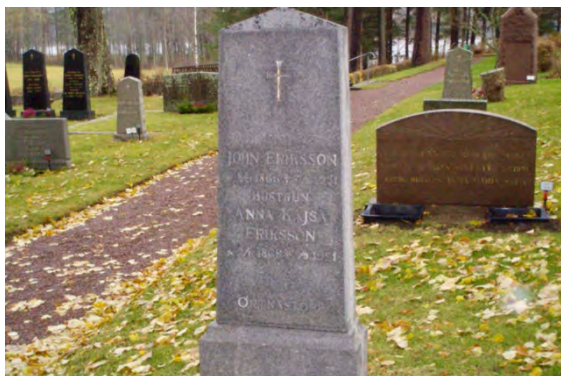
**Gravnummer: Kv 2 27**

Karaktäristik: Hög, tvådelad gravvård i granit med pyramidformat avslut i överkant. Försänkt text och symbol.

Inskription: John Eriksson \*8/11 1866 †27/6 1931 hustrun Anna Kajsa Eriksson \*3/11 1868 † 7/9 1921 Örtinästorp

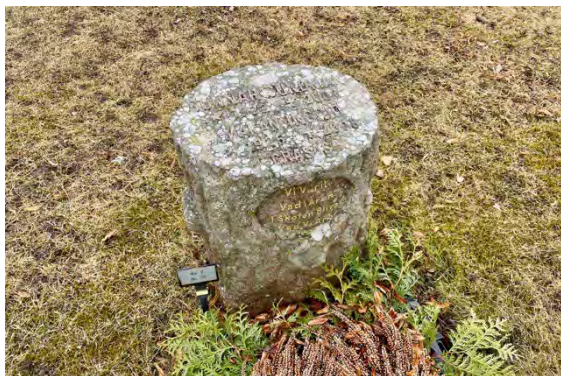
**Gravnummer: Kv 2 31**

Inskription: Infälld metallskylt: Anders Sundman 1846–1929 Maka Maria 1846–1929 Gräsås. Ovansidan: Gunnar Sundman \*1922 †2002 maka Ingrid \*1925 †2008

Gräsås. Framsidan: Vi varit vad i ären i skolen bliva vad vi äro

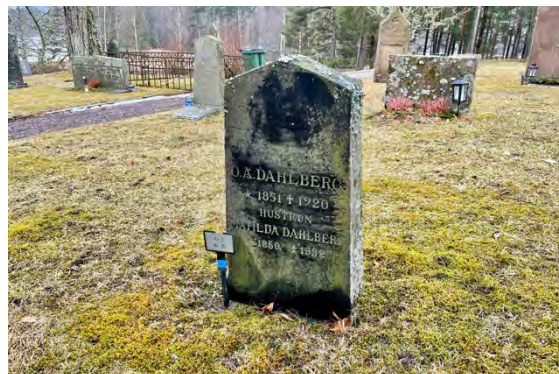
**Gravnummer: Kv 2 35**

Karaktäristik: Låg, stående gravvård i polerad diabas med försänkt text. Tidigare var texten eventuellt förgylld.

Inskription: O.A. Dahlberg \*1851 †1920 Hustrun Matilda Dahlberg \*1859 †1932

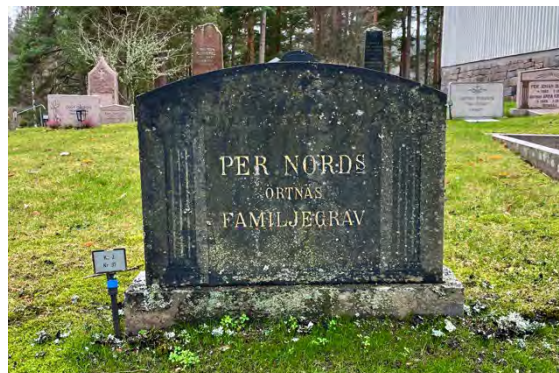
**Gravnummer: Kv 2 37**

Karaktäristik: Låg, stående gravvård i diabas med rundat avslut upptill, schablondekor, samt försänkt och förgylld text.

Inskription: Per Nords Örtinä familjegrav

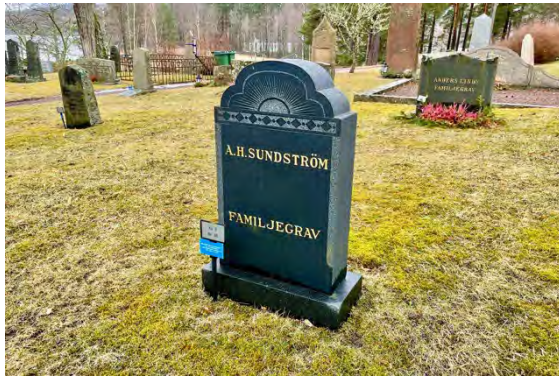
**Gravnummer: Kv 2 38\***

Karaktäristik: Låg, stående gravvård i  
diabas med polerad framsida,  
schablondekor, försänkt och förgylld text.

Inskription: A.H. Sundströms familjegrav

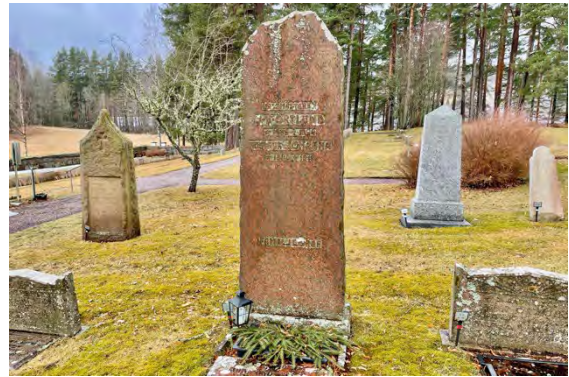
**Gravnummer: Kv 2 41C**

Karaktäristik: Hög, stående gravvård i röd  
granit med råhuggna kanter, polerad  
framsida och upphöjd text.

Inskription: Valsmästaren J. E. Örtlund \*1839  
†1894 hustrun Johanna \*1840  
†1911/Familjegrav

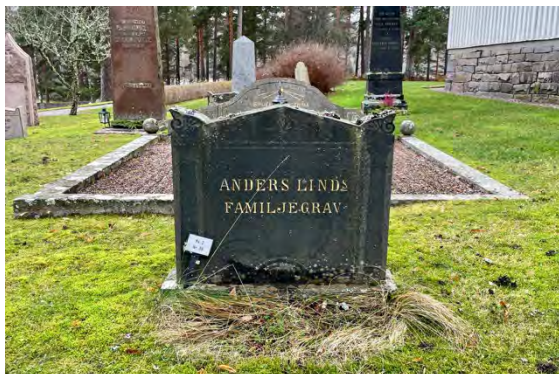
**Gravnummer: Kv 2 39**

Karaktäristik: Bred och låg, stående sten i  
diabas med bruten topp och akroterier,  
schablondekor samt försänkt och förgylld  
text.

Inskription: Anders Lind's familjegrav

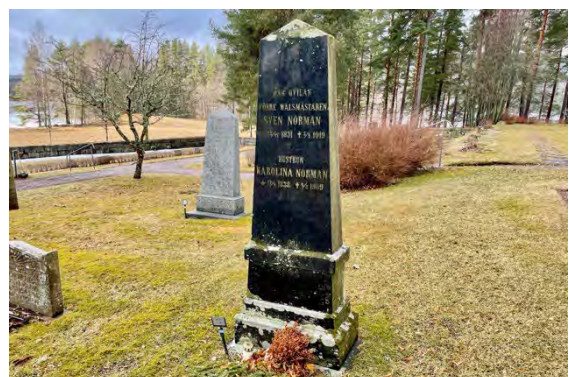
**Gravnummer: Kv 2 42\***

Karaktäristik: Tredelad, obeliskliknande  
gravvård i polerad diabas med  
pyramidformad överkant samt försänkt  
och förgylld text.

Inskription: Här hvilar förre walsmästaren  
Sven Norman \*22/12 1831 †3/2 1919  
hustrun Karolina Norman \*17/4 1838 †9/3  
1909

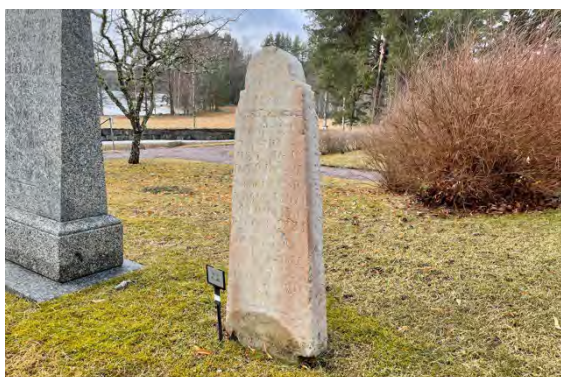
**Gravnummer: Kv 2 46B\***

Karaktäristik: Stående gravvård i kalksten med rundad överkant och försänkt text. Stenen har troligen flyttats hit från en annan plats på kyrkogården.

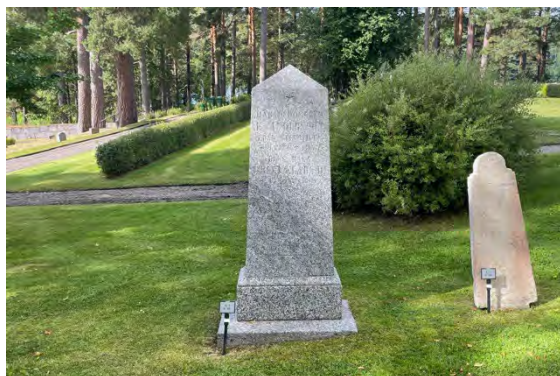
**Gravnummer: Kv 2 46C\***

Karaktäristik: Stående, obeliskformad gravvård i ljus granit med försänkt text. Stenen har troligen flyttats hit från en annan plats på kyrkogården.

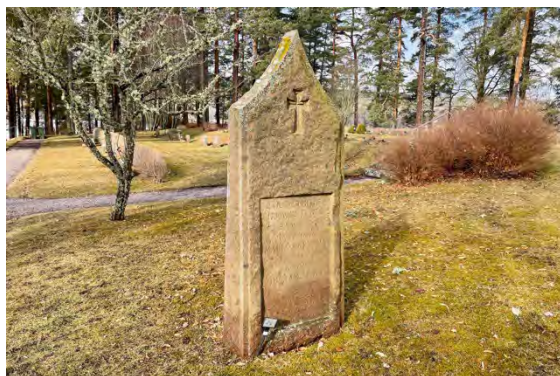
**Gravnummer: Kv 2 46E\***

Karaktäristik: Gravvård i röd, grovhuggen granit med spetsigt avslut upptill samt försänkt textspegel, text och korssymbol.

Är flyttad från kv 3 nr 71. Var utformad som en grusgrav med stenram.

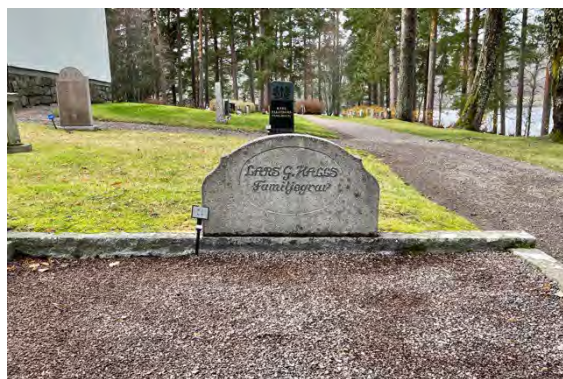
**Gravnummer: Kv 2 51\***

Karaktäristik: Grusgrav omgärdad av en huggen stenram. Låg, slätthuggen gravvård med upphöjd text.

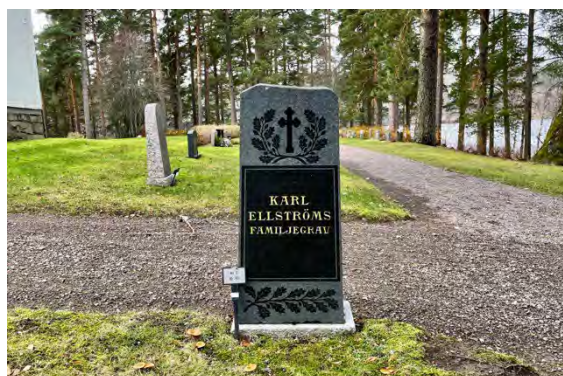
**Gravnummer: Kv 2 53\***

Karaktäristik: Stående gravsten i diabas med polerad textspegel och dekor samt försänt och förgylld text.

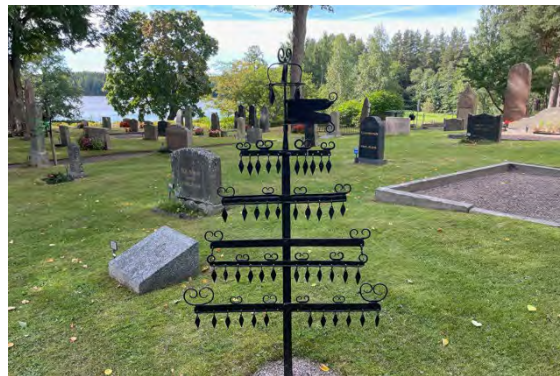
**Gravnummer: Kv 2 994\***

Karaktäristik: Flerarmat smideskors med spelande löv. Årtal och text ingraverat i korset. Flyttat till sin nuvarande plats.

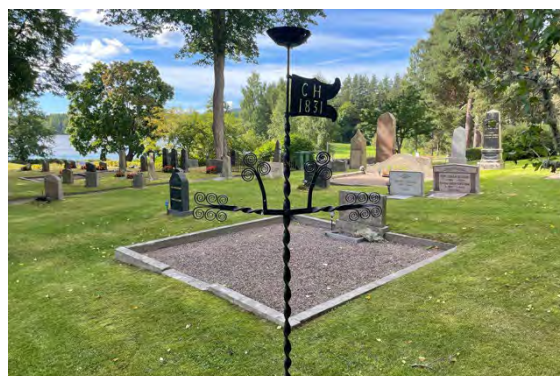
**Gravnummer: Kv 2 995\***

Karaktäristik: Enarmat smideskors med initialer och årtal utskuret i vimpel. Flyttat till sin nuvarande plats.

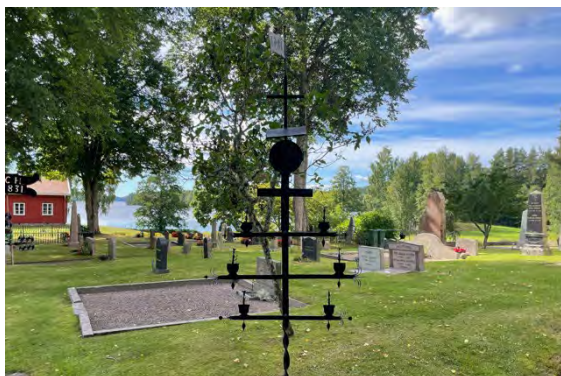
**Gravnummer: Kv 2 996\***

Karaktäristik: Flerarmat smideskors med årtal utskuret i vimpel. Flyttat till sin nuvarande plats.

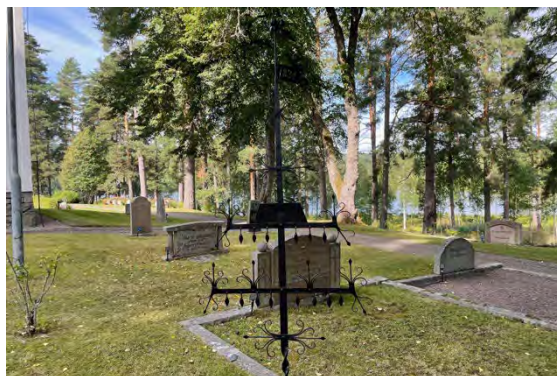
**Gravnummer: Kv 2 998\***

Karaktäristik: Tvåarmat smideskors med spelande löv. Utskuret årtal i vimpel. Namn och årtal är ingraverat på en plåt. Flyttat till sin nuvarande plats.

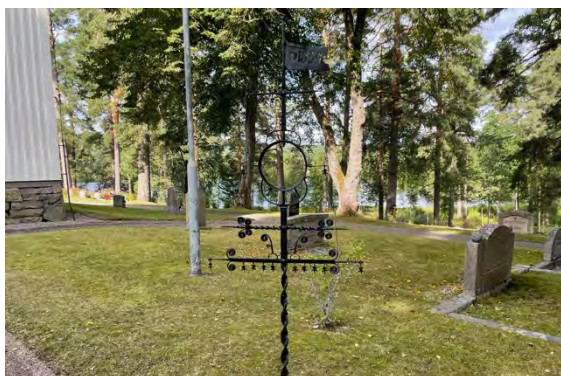
**Gravnummer: Kv 2 997\***

Karaktäristik: Tvåarmat smideskors med årtal utskuret i vimpel. Flyttat till sin nuvarande plats.

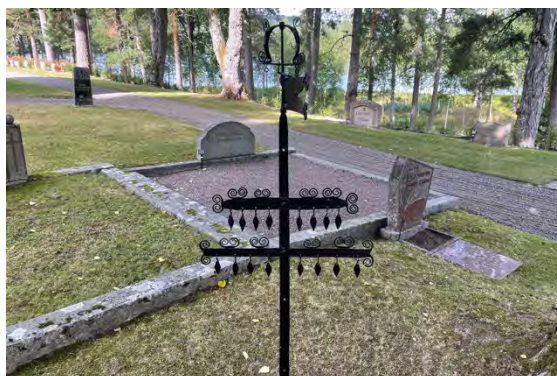
**Gravnummer: Kv 2 999\***

Karaktäristik: Tvåarmat smideskors med spelande löv. Ingraverat årtal i korset. Flyttat till sin nuvarande plats.

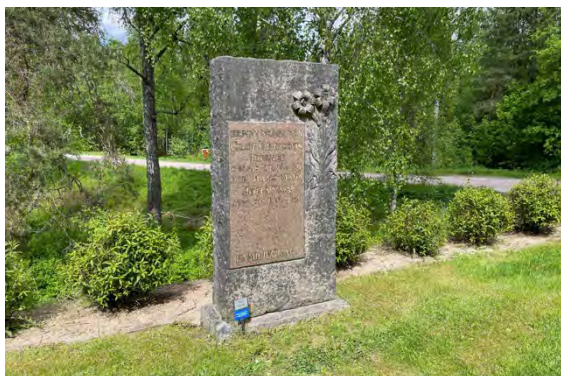
**Gravnummer: Kv 3 67\***

Karaktäristik: Stående sten i röd granit med asymmetrisk dekor, polerad textspiegel med försänkt och förgylld text.

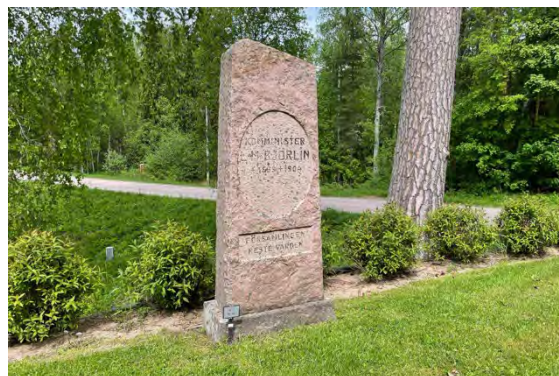
**Gravnummer: Kv 3 69\***

Karaktäristik: Hög, stående gravvård i grovhuggen, röd granit med försänkta textspeglar. Försänkt text i svart.

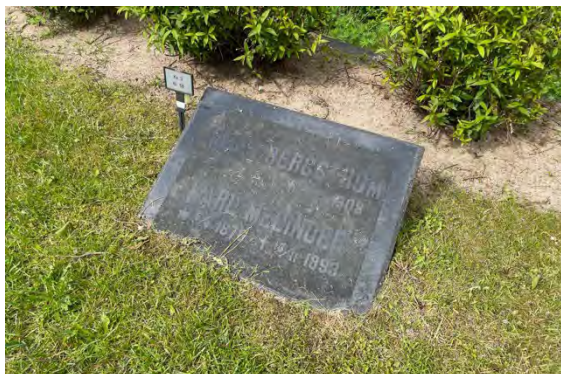
**Gravnummer: Kv 3 68\***

Karaktäristik: Pulpsten i diabas med polerad text och inramning.

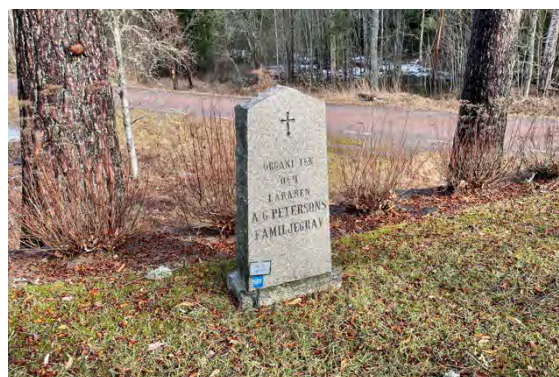
**Gravnummer: Kv 3 70\***

Karaktäristik: Stående sten i granit med bruten topp och försänkt text och korssymbol i svart.

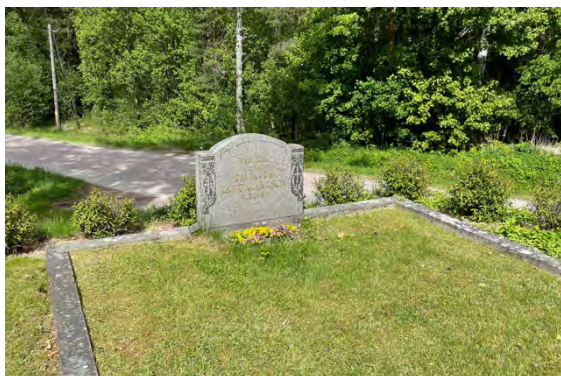
**Gravnummer: Kv 3 72**

Karaktäristik: Låg, stående gravvård i granit med rundad topp, försänkt och förgylld text. Gravplatsen omges av en stenram.

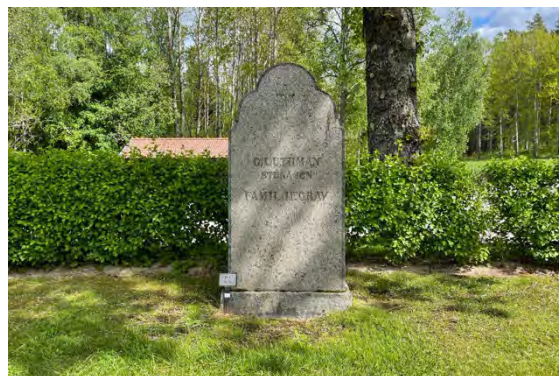
**Gravnummer: Kv 4 74\***

Karaktäristik: Stående sten i ljus granit med försänkt text och korssymbol.

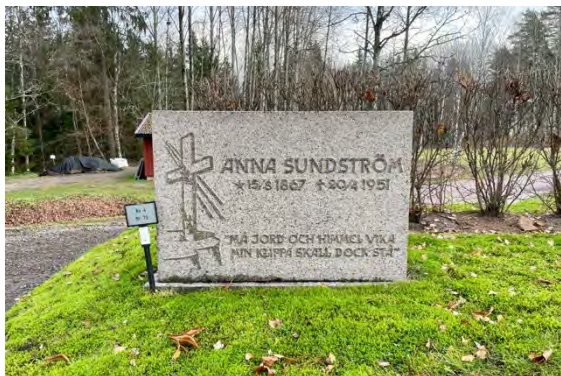
**Gravnummer: Kv 4 73\***

Karaktäristik: Låg och bred, stående gravvård i granit med upphöjd text och dekor.

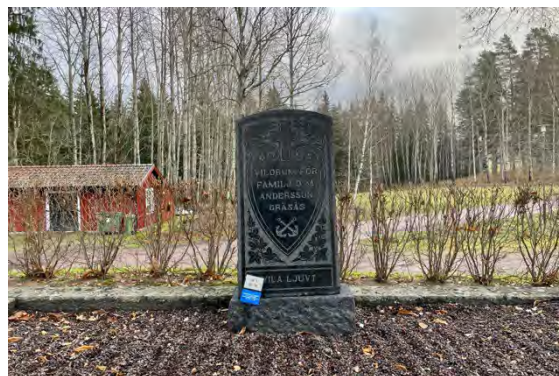
**Gravnummer: Kv 4 76\***

Karaktäristik: Grusgrav med ram av huggen sten, stående gravvård i diabas med polerade textspeglar och dekorelement och försänkt text.

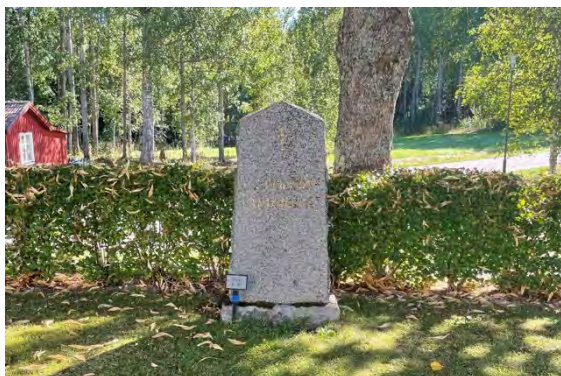
**Gravnummer: Kv 4 77**

Karaktäristik: Stående gravvård i ljus diabas med försänkt och förgylld text och korssymbol

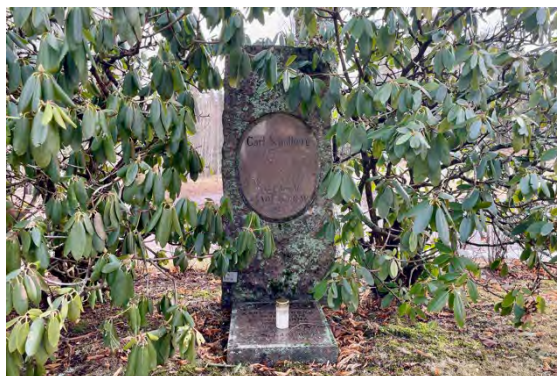
**Gravnummer: Kv 4 80**

Karaktäristik: Stående bautasten i röd granit med polerad textspiegel med försänkt text i svart.

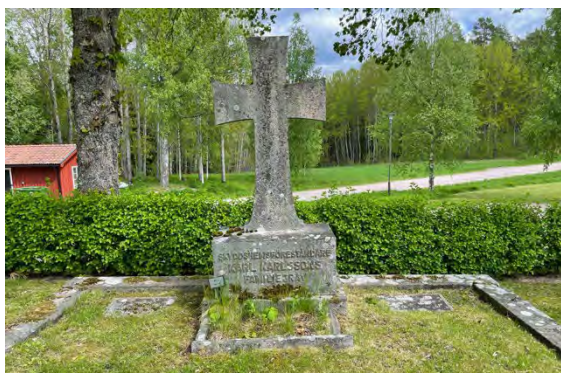
**Gravnummer: Kv 4 78**

Karaktäristik: Kors på sockel i släthuggen granit med upphöjd text.

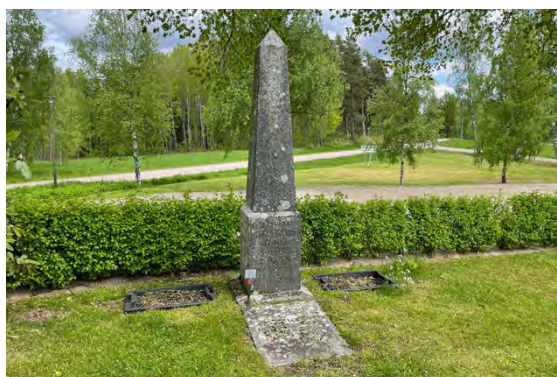
**Gravnummer: Kv 4 81**

Karaktäristik: Obeliskformad gravvård i granit med försänkt text i sockeln.

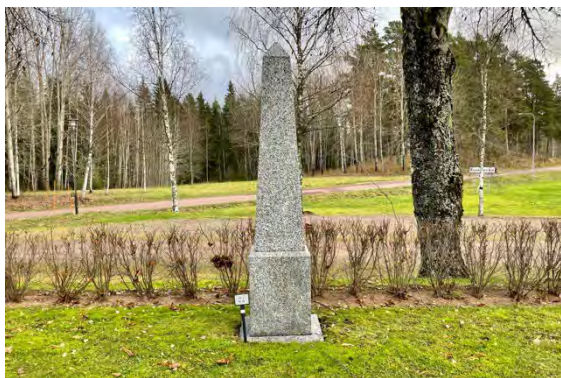
**Gravnummer: Kv 4 82\***

Karaktäristik: Obeliskformad gravvård i granit med försänkt text i sockeln.

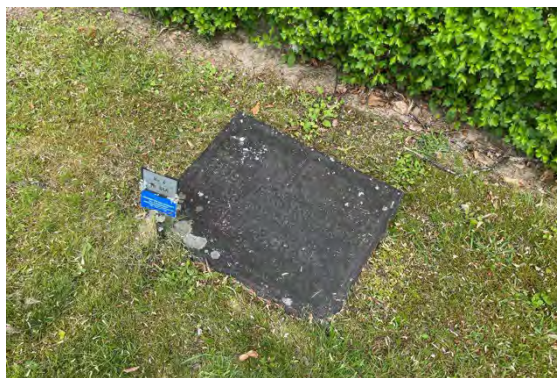
**Gravnummer: Kv 4 84A\***

Karaktäristik: Pulpetsten i granit med upphöjd text och dekor.

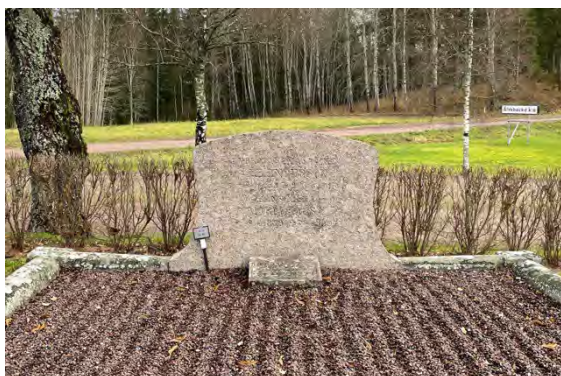
**Gravnummer: Kv 4 83\***

Karaktäristik: Grusgrav med stenram av rundhuggen sten. Integrerad gravvård i granit med rundad topp och försänkt text.

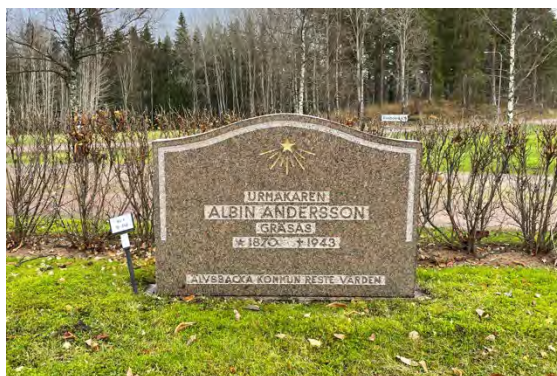
**Gravnummer: Kv 4 84B\***

Karaktäristik: Låg och bred gravvård i röd, polerad granit. Upphöjd text och försänkt och förgylld stjärnsymbol.

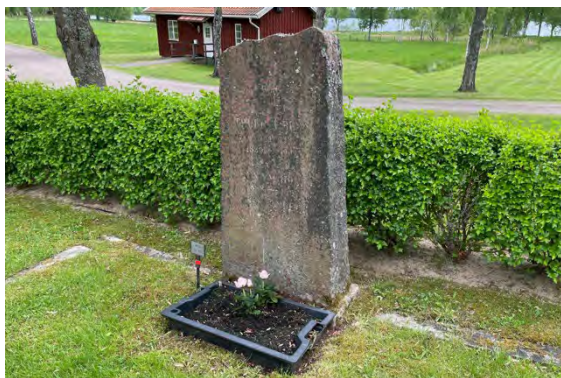
**Gravnummer: Kv 5 88**

Karaktäristik: Mindre bautasten i röd granit med råhuggna kanter, slåthuggen framsida och försänkt text (ev tidigare förgylld). Gravplatsen omges av en huggen stenram vilken tycks ha tillkommit ett senare skede.

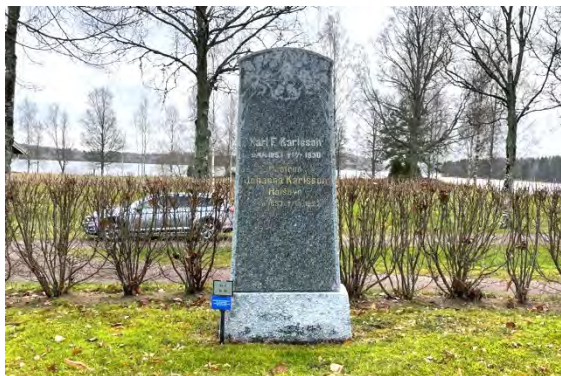
**Gravnummer: Kv 5 89\***

Karaktäristik: Hög, stående gravvård i ljus granit med polerad framsida, försänkt dekor och text. Texten är delvis förgylld.

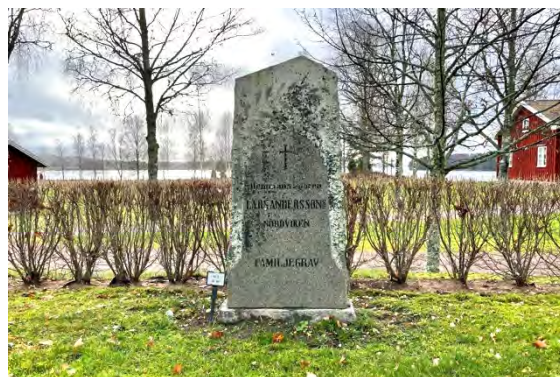
**Gravnummer: Kv 5 90**

Karaktäristik: Stående, bautastensliknande gravvård i ljus granit med polerad textspegel och dekor samt försänkt text och korssymbol i svart.

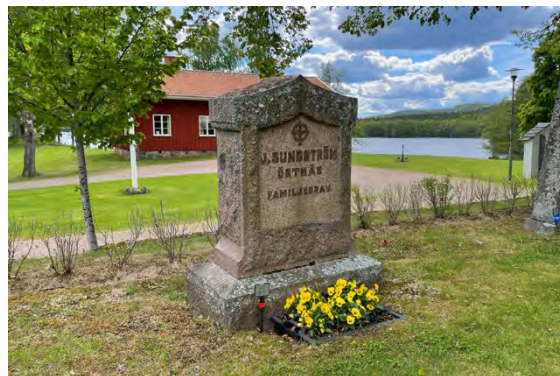
**Gravnummer: Kv 5 94**

Karaktäristik: Massiv, stående gravvård i röd, grovhuggen granit med slåthuggen textspegel. Upphöjd och polerad text och symbol.

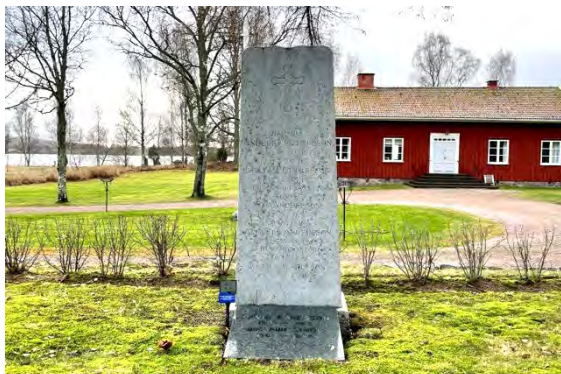
**Gravnummer: Kv 5 95\***

Karaktäristik: Stående, bautastensliknande gravvård i granit med försänkt text och symbol.

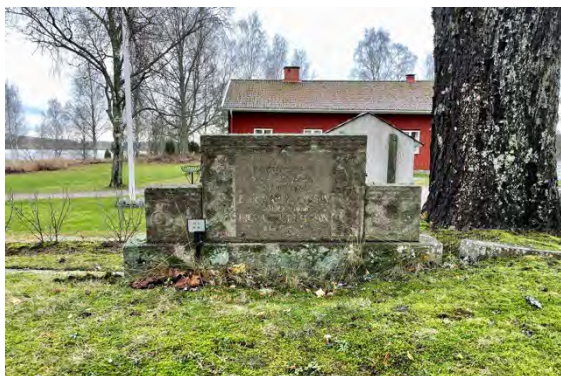
**Gravnummer: Kv 5 96**

Karaktäristik: Låg och bred, tredelad gravvård i röd granit med polerad dekor och textspegel samt försänkt och delvis förgylld text. Gravplatsen omges av en stenram.

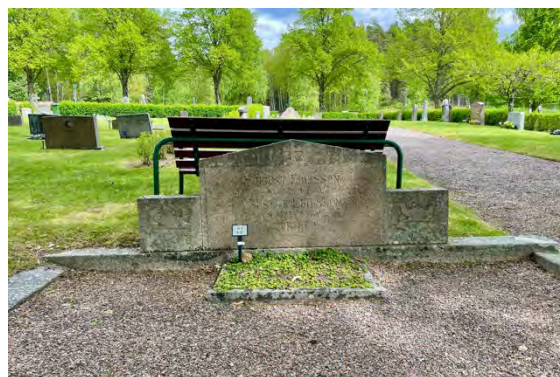
**Gravnummer: Kv 6 97\***

Karaktäristik: Grusgrav med huggen stenram. Låg och bred gravvård i röd granit. Polerad textspegel och dekor. Upphöjd dekor och försänkt text.

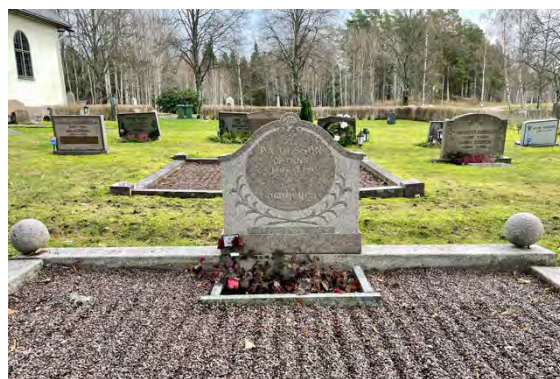
**Gravnummer: Kv 6 100\***

Karaktäristik: Grusgrav omgärdad av en huggen stenram. Låg, stående gravvård i granit med polerad textspegel och dekor samt försänkt text.

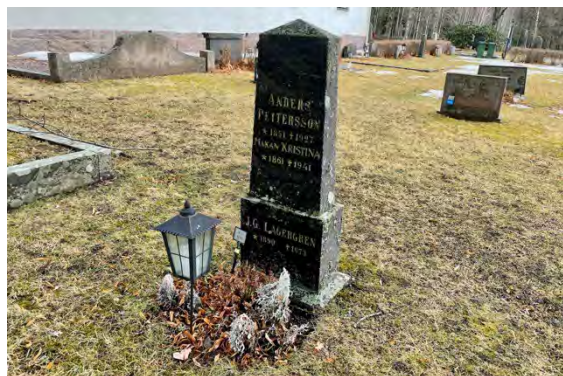
**Gravnummer: Kv 6 101**

Karaktäristik: Tvådelad, obeliskliknande gravvård i diabas med pyramidformad topp och försänkt och förgylld text.

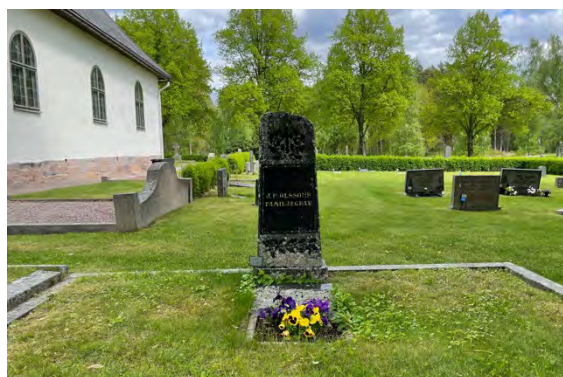
**Gravnummer: Kv 6 102**

Karaktäristik: Hög stående gravvård i diabas med polerad textspegel och dekor samt förgylld text. Gravplatsen omges av en till synes senare tillkommen stenram

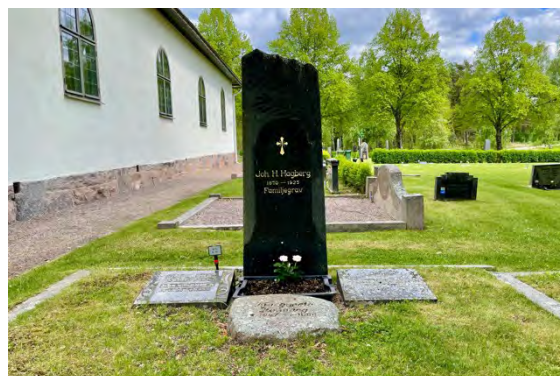
**Gravnummer: Kv 6 103**

Karaktäristik: Hög, bautstensliknande gravvård i diabas med polerad textspegel och dekor samt försänkt och förgylld text och symbol. Gravplatsen omges av en stenram vilken tycks ha tillkommit senare.

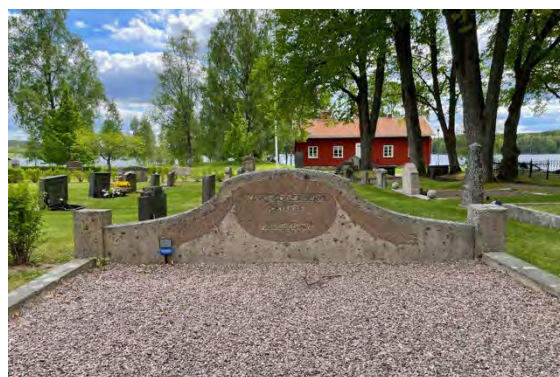
**Gravnummer: Kv 6 104\***

Karaktäristik: Grusgrav som omges av en huggen stenram. Ram och liggande gravvård i röd granit. Polerad textspegel och dekor.

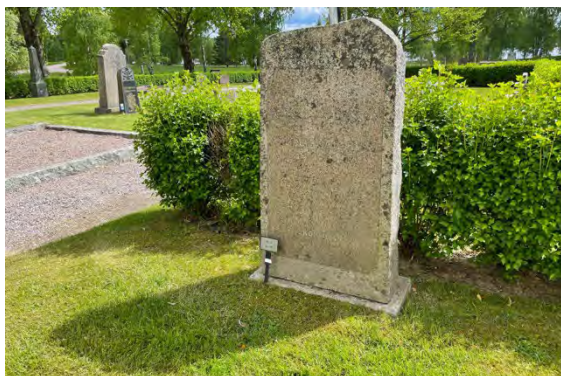
**Gravnummer: Kv 6 111\***

Karaktäristik: Stående, bautastenliknande gravvård i granit med polerad textspegel och försänkt text.

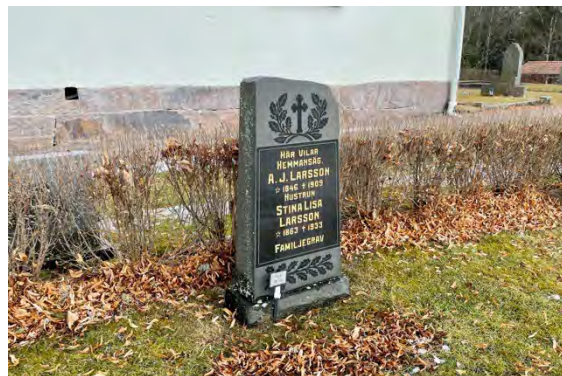
**Gravnummer: Kv 6 114\***

Karaktäristik: Stående gravvård i diabas med polerad textspegel och dekor samt försänkt och förgylld text.

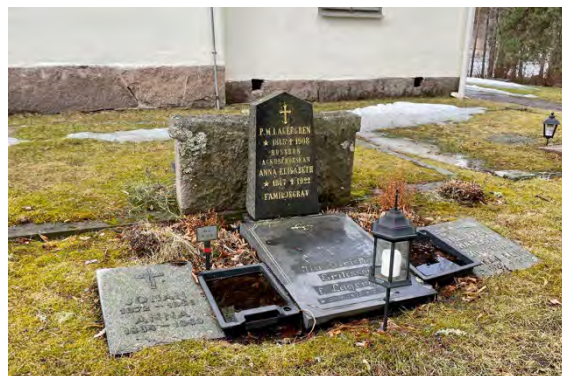
**Gravnummer: Kv 6 120B**

Karaktäristik: Låg, stående gravvård i diabas med försänkt och förgylld text och symbol.

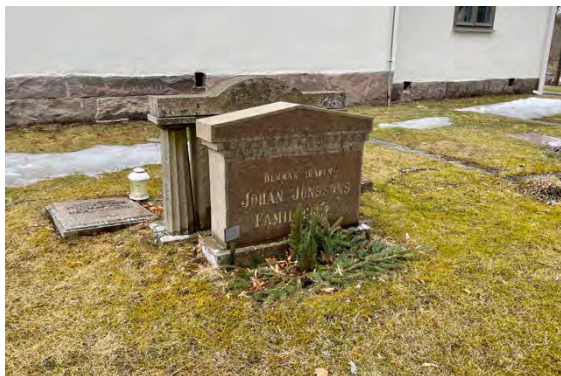
**Gravnummer: Kv 6 121**

Karaktäristik: Låg sten i röd, polerad granit med bruten topp samt försänkt och förgylld text.

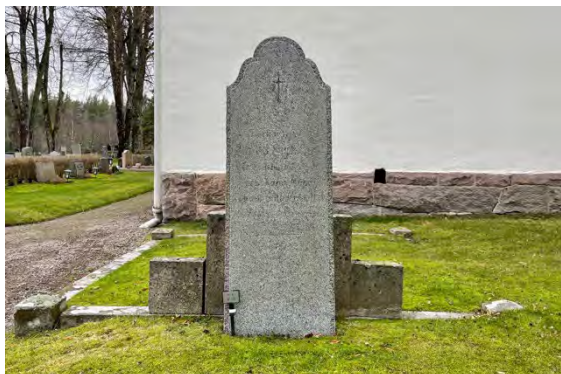
**Gravnummer: Kv 6 123\***

Karaktäristik: Stående gravvård i granit  
med försänkt text och symbol i svart.

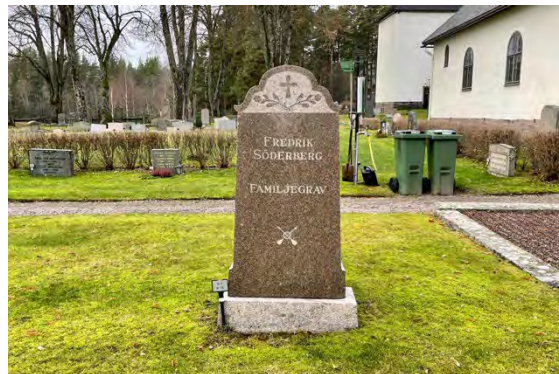
**Gravnummer: Kv 6 126\***

Karaktäristik: Stående gravvård med  
rundat avslut upptill i polerad, röd granit  
med försänkt och förgylld text och försänkt  
pilsymbol

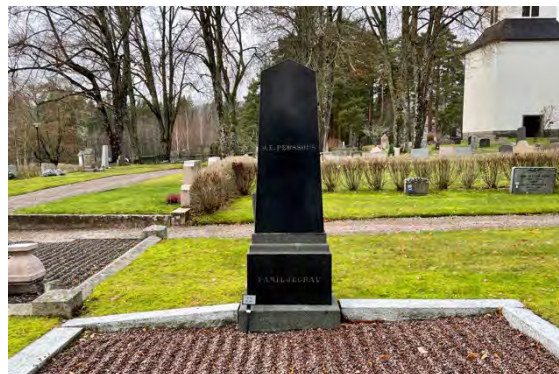
**Gravnummer: Kv 6 129\***

Karaktäristik: Hög, stående gravvård i polerad diabas med försänkt och förgylld text. Gruvgrav med huggen stenram.

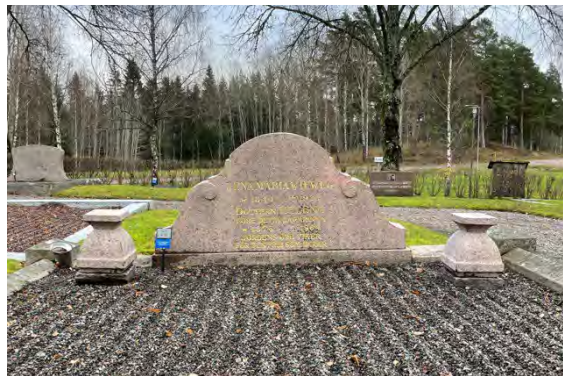
**Gravnummer: Kv 6 131\***

Karaktäristik: Grusgrav omgärdad av en huggen stenram. Bred gravvård i röd granit med flankerande stenurnor, huggen dekor och försänkt och förgylld text.

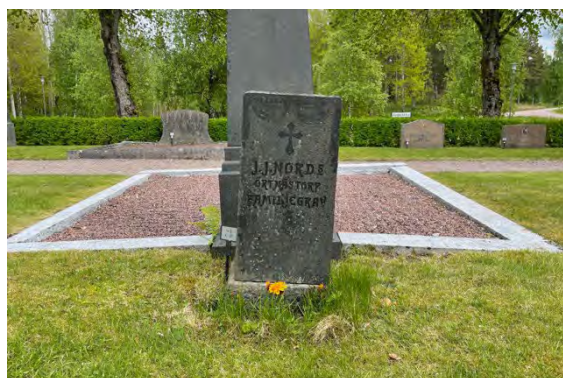
**Gravnummer: Kv 6 132**

Karaktäristik: Stående gravvård i diabas/mörk granit med upphöjd och polerad text och dekor.

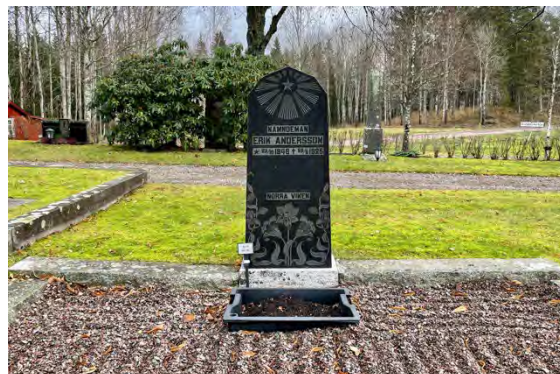
**Gravnummer: Kv 6 136\***

Karaktäristik: Stående gravvård i diabas med polerad framsida och växtdekor

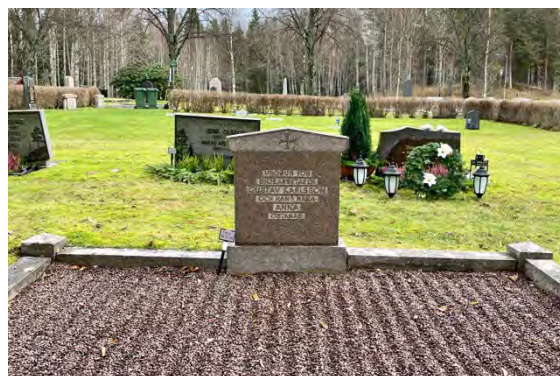
**Gravnummer: Kv 6 154-156\***

Karaktäristik: Grusgrav som omges av en huggen stenram. Låg, stående gravvård med polerad framsida med upphöjd text och symbol. Ram och gravvård i röd granit.

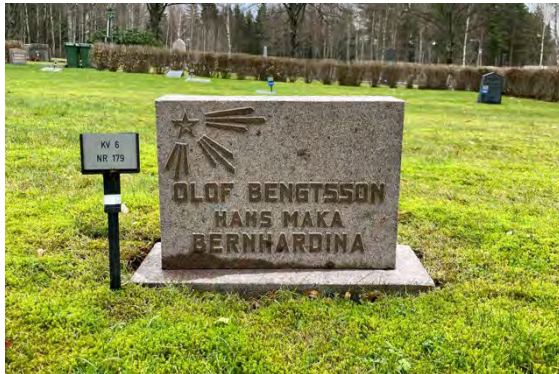
**Gravnummer: Kv 6 179\***

Karaktäristik: Låg, stående sten i röd granit med upphöjd text och symbol

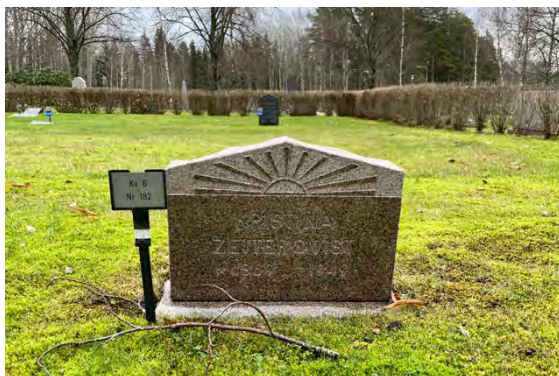
**Gravnummer: Kv 6 182\***

Karaktäristik: Låg, stående sten i röd granit med polerad framsida och försänkt text.

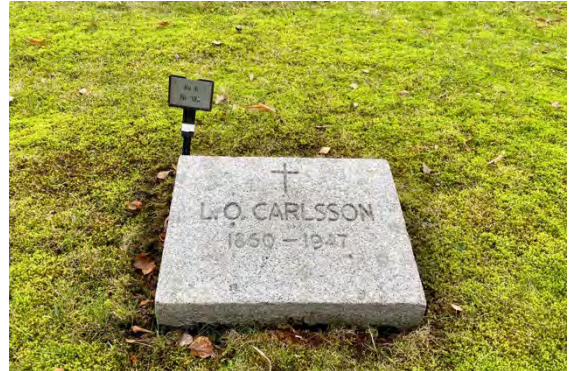
**Gravnummer: Kv 6 183\***

Karaktäristik: Liten pulpetsten i granit och försänkt text och korssymbol.

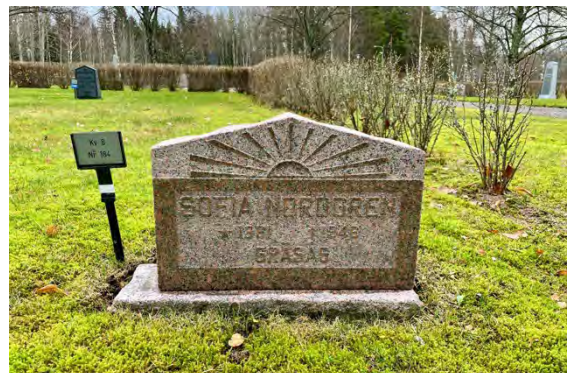
**Gravnummer: Kv 6 184\***

Karaktäristik: Låg, stående sten i röd granit med bruten ovansida, försänkt textspegel och polerad text och dekor.

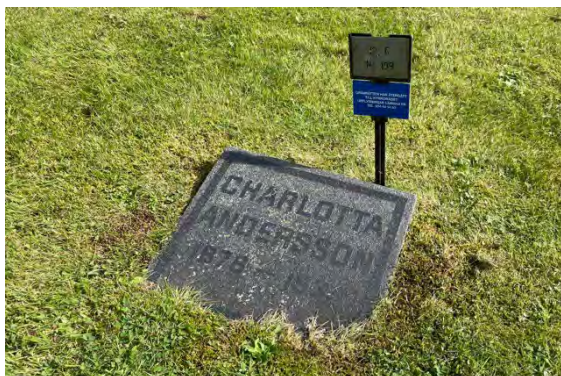
**Gravnummer: Kv 6 199\***

Karaktäristik: Liten pulpetsten i diabas med polerad text och inramning

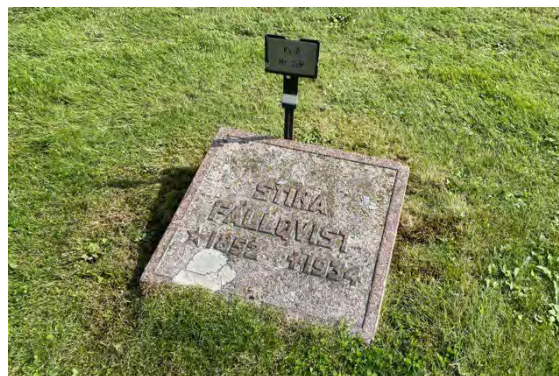
**Gravnummer: Kv 6 206\***

Karaktäristik: Liten pulpetssten i röd granit med upphöjd och polerad text och inramning

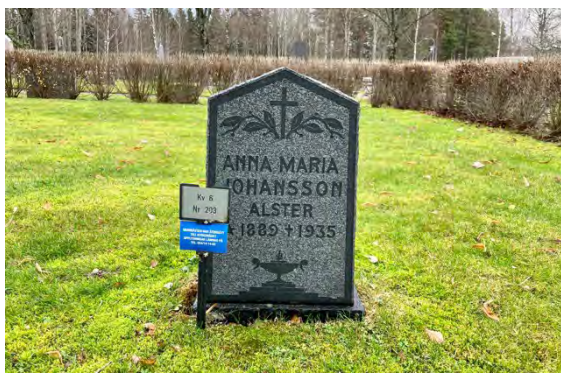
**Gravnummer: Kv 6 203\***

Karaktäristik: Låg, stående sten i diabas med polerad text och dekor.

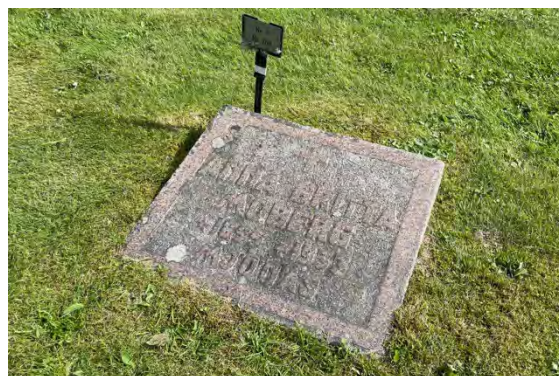
**Gravnummer: Kv 6 209\***

Karaktäristik: Liten pulpetsten i röd granit med upphöjd och polerad text, symbol och inramning.
