# BEVARANDE- OCH UTVECKLINGSPLAN

TÅNS KYRKOGRÅRD

Avseende kulturhistoriska värden

2015-03-03

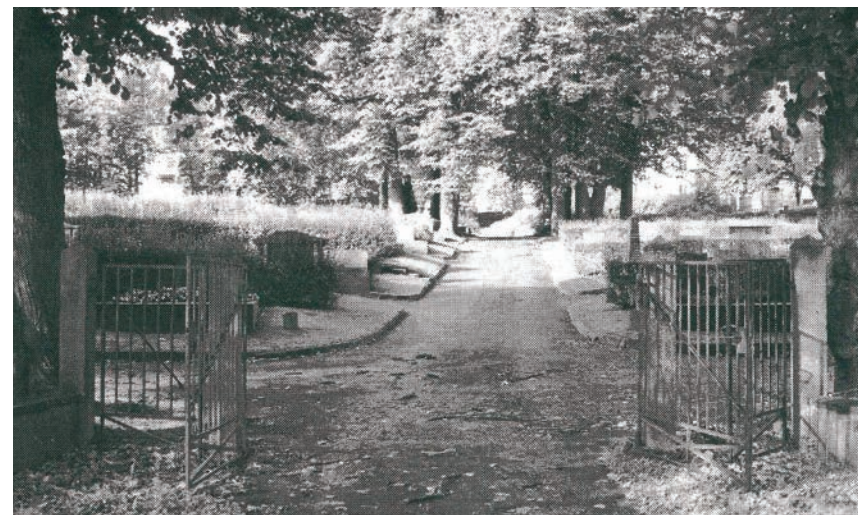
Figur 10. Denna grind uppfördes troligen under 1930-talet, en smidesgrind med dubbla grindstolpar, avlägsnad under tidigt 2000-tal.

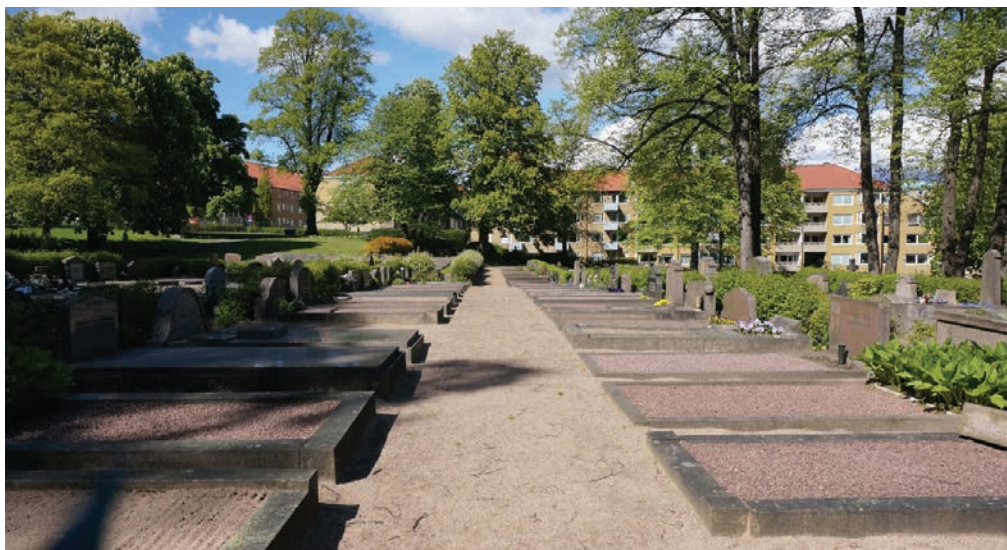
Figur 17. Gravanordningarnas utformning är förhållandevis homogena, låga stenar i granit eller diabas kombineras med stenramar.

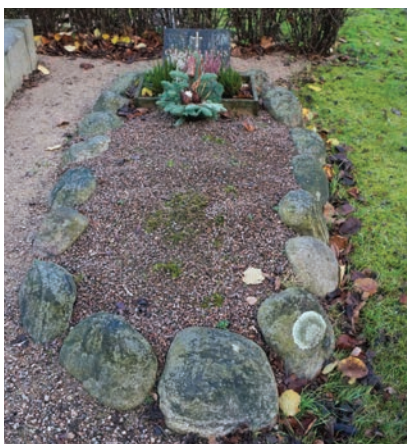
Figur 20. Gravplats med traditionell inramning av natursten, har troligen varit täckt med sedum.

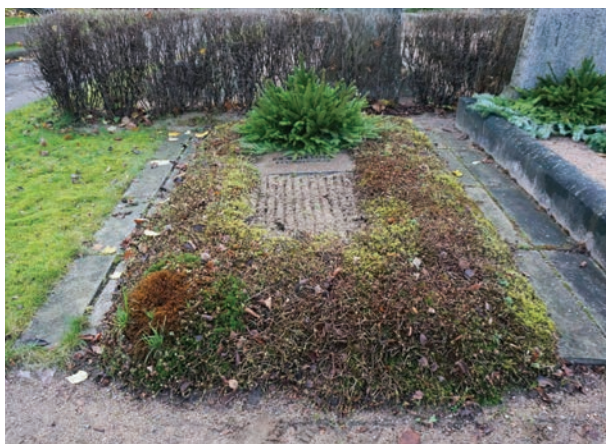
Figur 21. Gravplats med ingärdning av sedum med sandfyllning.

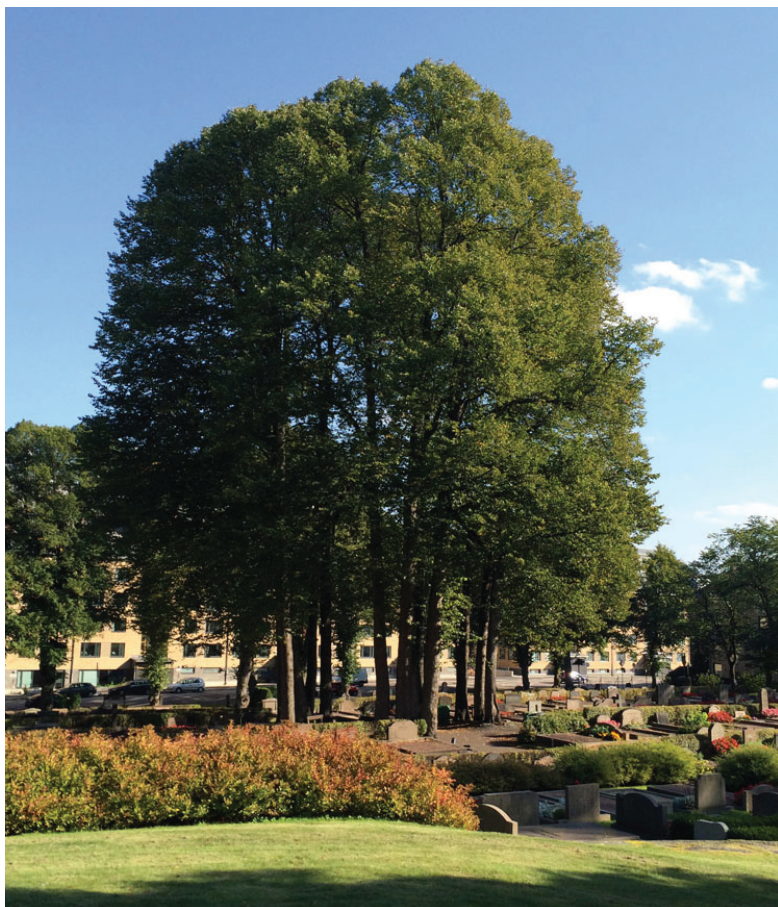
Karaktäristiskt för kyrkogården är en samling högväxta lindar som växer i en rundel i kyrkogårdens mitt. Rundeln var tidigare komplett i samtliga fyra hörn, en dubbelstammig lind blåste dock ner någon gång mellan 2003-2006.

Figur 32. En grupp äldre lindar finns bevarade vid kyrkogårdens mitt, mycket viktiga för kyrkogårdens karaktär.

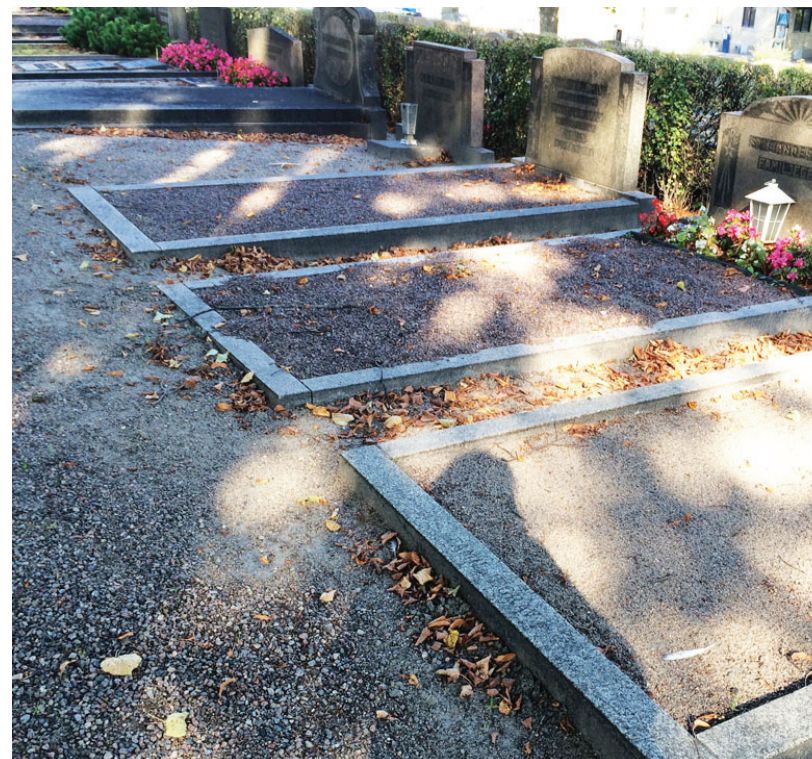
Figur 36. De flesta gångarna är grusade, angränsande kvartersmark är också täckt med grus.

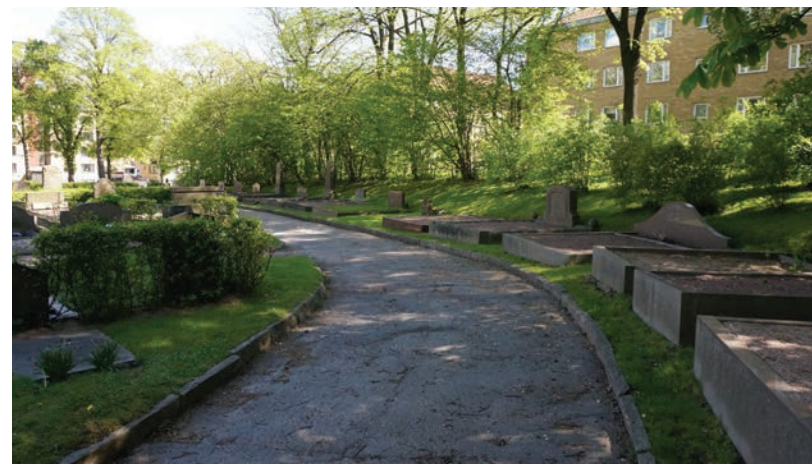
Figur 37. Huvudgången längs kyrkogårdens kanter är asfalterad, så även gångarna som delar kyrkogården i fyra delar. Angränsande kvartersmark är lagd i gräs.

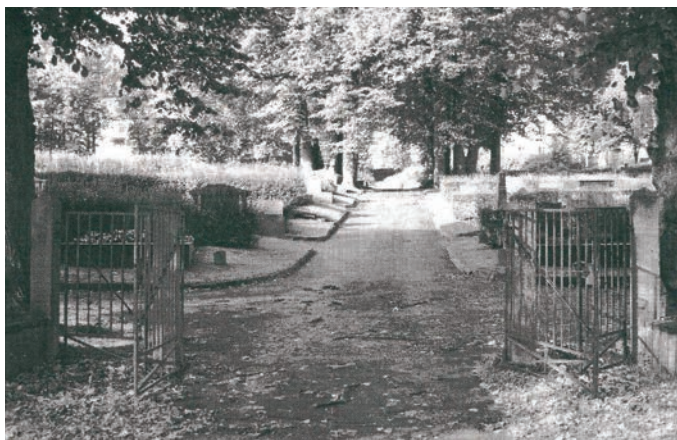
Figur 39. När den kulturbistoriska utredningen genomfördes 1999 fanns här en gedigen smidesgrind.

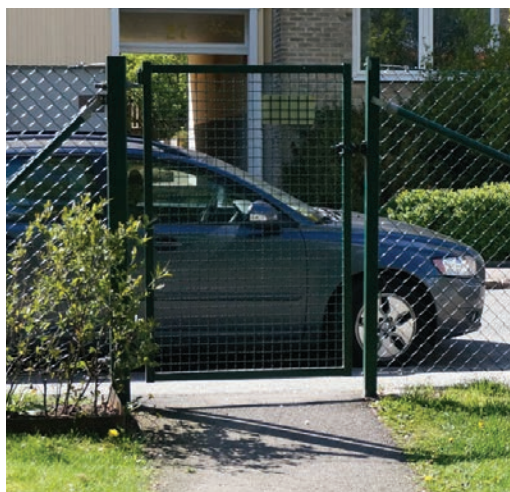
Figur 38. Enkel grind i nätstängslet som ramar in västra sidan av kyrkogården.

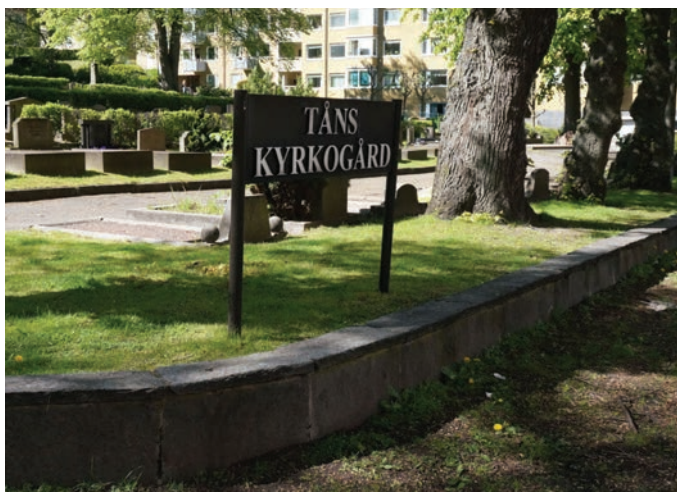
Kyrkogårdens östra sida är inramad med en låg stenmur. Stenmuren är gjord av huggna granitblock med täckande överliggare. I muren överkant syns stolphål efter tidigare stängsel eller staket. Kyrkogårdens övriga sidor ramas in av ett nätstängsel. Sammantaget är kyrkogårdens inhägnad att beteckna som enkel och ofullständig. Tre av kyrkogårdens

Figur 40. Kyrkogården är inramad av en låg mur av granit längs kyrkogårdens östra del.

- Muren mot Danska vägen är låg men viktig för kyrkogårdens karaktär. Muren ska bevaras.
- De kvarter som idag är planerade med kistgravplatser bör kistgravsformatet även fortsättningsvis vara gällande.

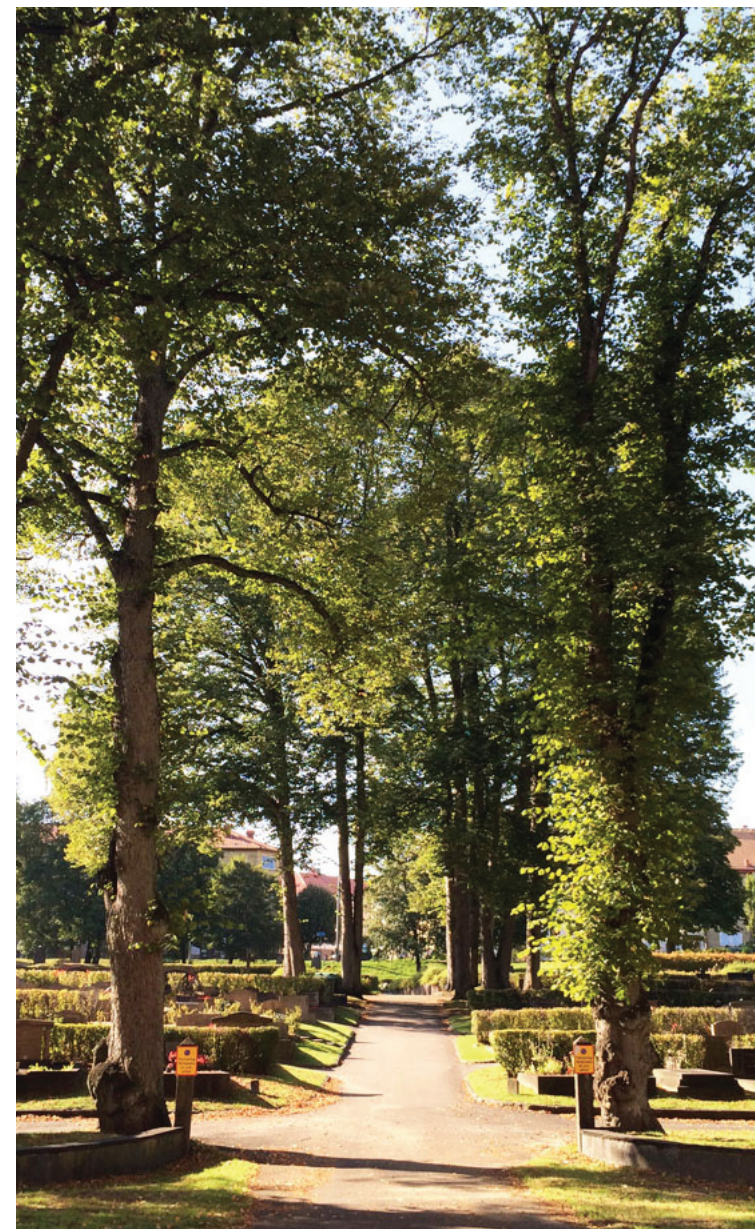
Huvudentrén ligger vid kyrkogårdens östra gräns. Den flankeras av två pollare av granit. Entrén har tidigare haft en smidesgrind som ramat in entrén. Grinden hade dubbla grindstolpar vilket medförde att det fanns två mindre grindar som flankerade en huvudgrind. Grinden är nu borttagen.

Figur 41. Huvudentrén flankeras av två pollare av granit. Entréns placering och lindarna i kyrkogårdens mitt förstärker kyrkogårdens symmetri.

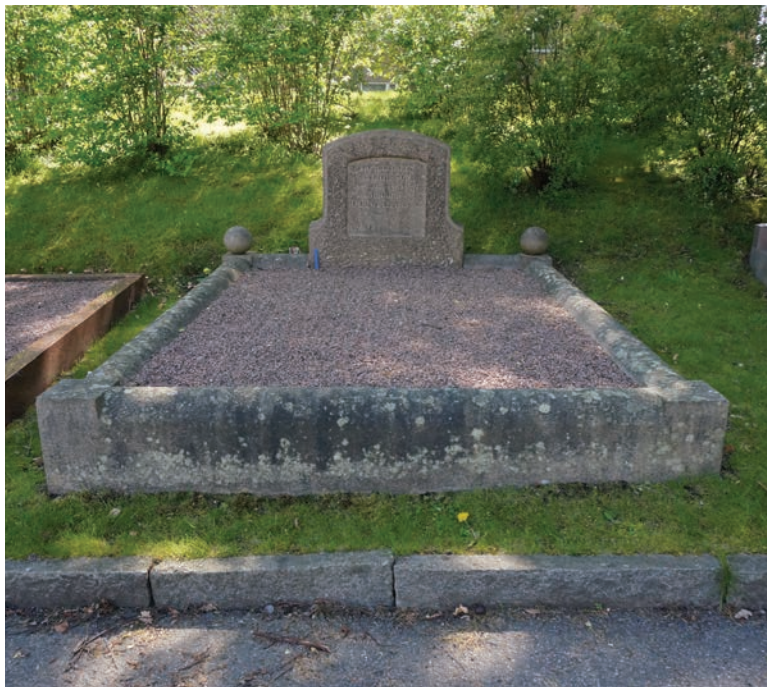
## Kvarter YTT, grav 18 15YTT 00018

Stående kvadratisk formad sten avslutas i en rundbåge, med stiliserade volut i nederkant, utförd i granit. Stenen är grovhuggen med finslipad inskriptionsyta. Gravanordningen har en stenram i grå granit med grusfyllning. Stenen flankeras av två klot som vilar på ramen.

Stenen har ett tidstypiskt utförande för tiden kring sekelskiftet 1800-1900. Stenen och gravanordningen har utförts med ett kvalitativt, hantverksmässigt utförande. Den angivna titeln är av socialhistoriskt intresse och speglar kyrkogårdens omgivande befolkning vid sekelskiftet 1800-1900. Som grav äldre än 1910 är den sällsynt på kyrkogården och mycket viktig för kyrkogårdens kulturhistoriska värde. Gravanordningen bör kvarstå som kulturgrav.

Stenen är i gott skick. Partiell påväxt av lavar och alger, tas bort genom varsam rengöring av sten och ram på sikt.

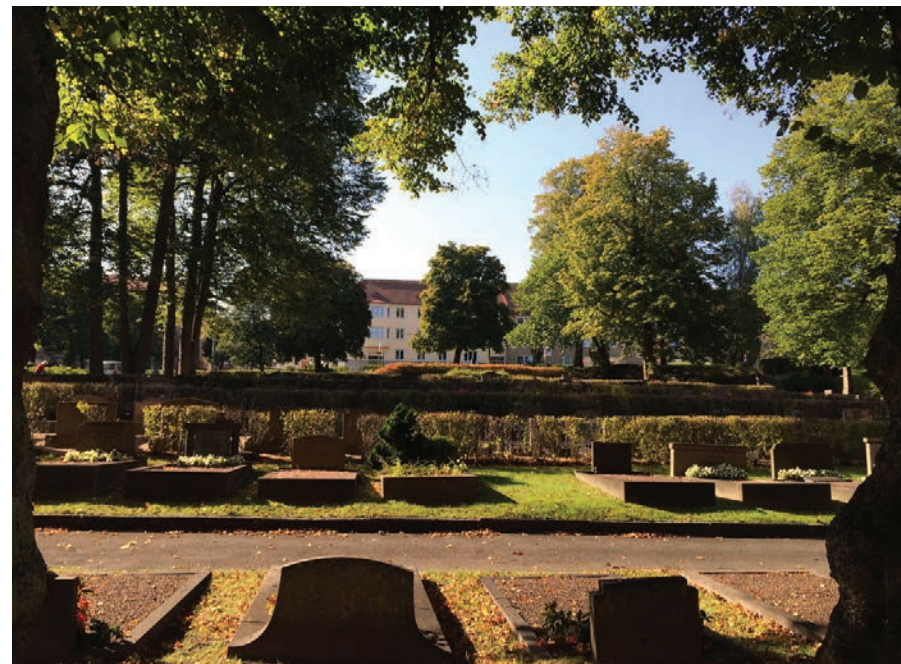
Figur 48. Rygghäckarna är mycket viktiga för kyrkogårdens karaktär och visar på att kyrkogården har utvecklats över tid. Rygghäckar ska bevaras och borttagna rygghäckar bör återplanteras.

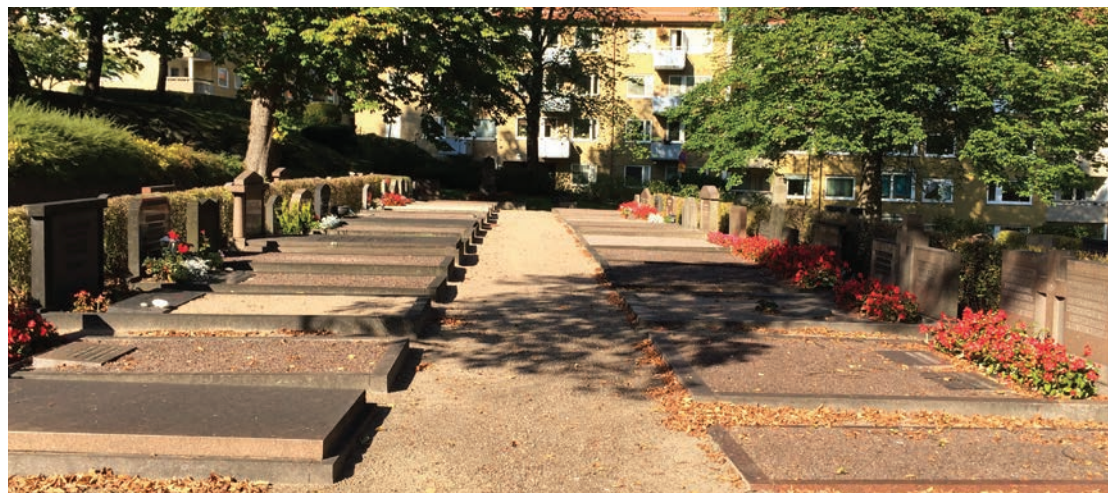
Figur 49. Kyrkogårdens grusade gångar och kvarter som är täckta med grus är viktiga för kyrkogårdens kulturhistoriska karaktär. Grusade gångar och fält ska bevaras.

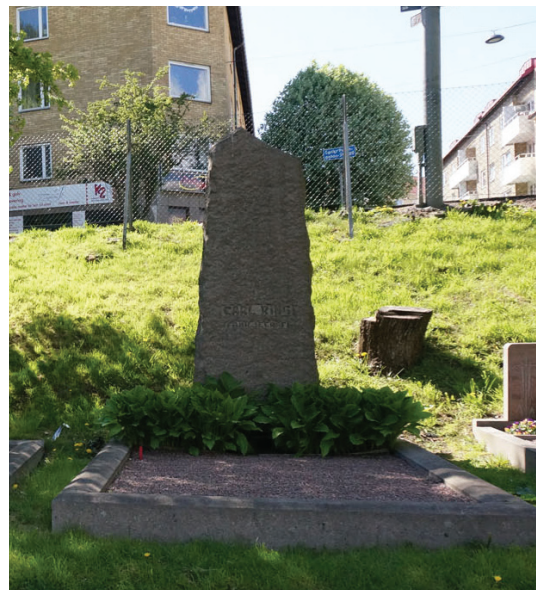
Figur 50. Äldre gravar är relativt ovanliga på kyrkogården, de som är äldre än 1910 bör övervägas som kulturgravar.

- Gravanordningar från tiden före 1910 är ovanliga på kyrkogården. Återlämnade gravar äldre än 1910 bör övervägas som kulturgravar eller gravplats viktig för kulturmiljön. Åtgärden bidrar till att kyrkogårdens ålder till viss mån är möjlig att uppleva även i framtiden.

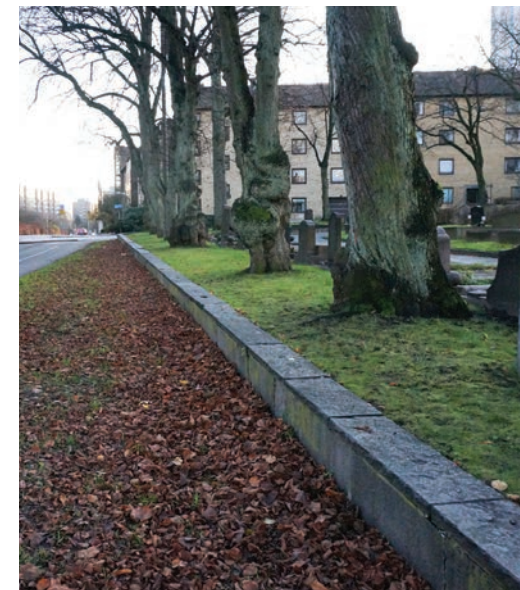
Figur 51. Den låga muren kan förslagsvis förses med ett staket för att på så sätt rama in intilliggande kvarter.

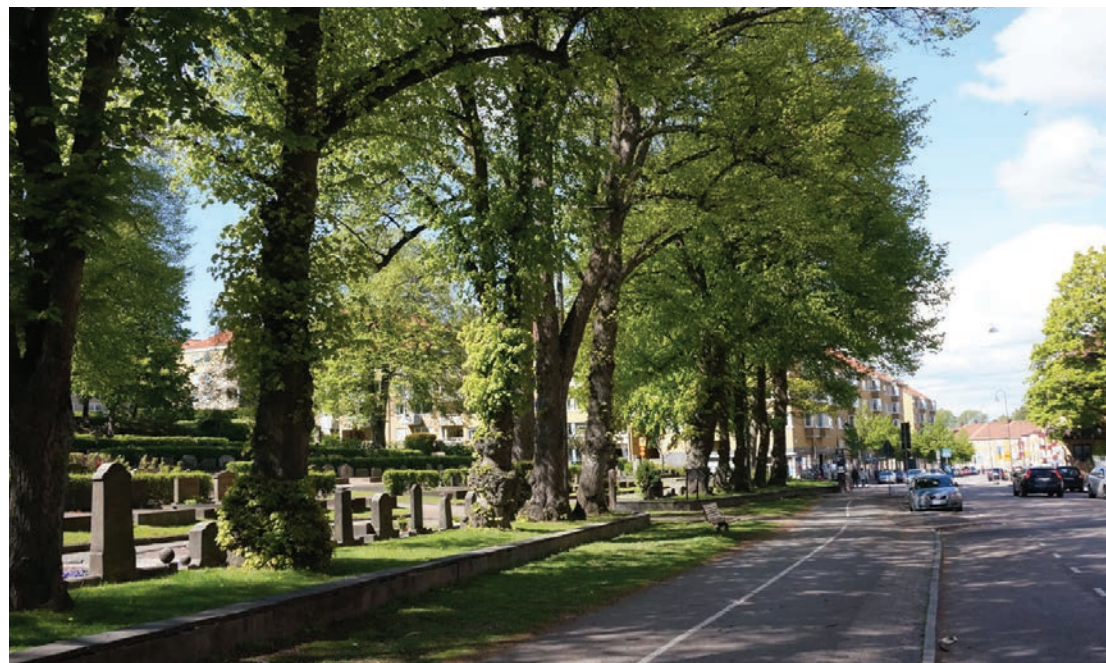
Figur 52. Kyrkogårdens inramning med äldre lindar är mycket viktig för kyrkogårdens karaktär och visar på dess höga ålder. De ska bevaras så långt det är möjligt och ersättas vid behov.

- De äldre träden i trädkransen och i kyrkogårdens mitt är viktiga inslag i kyrkogårdens karaktär. De gröna inslagen förstärker i vissa fall kyrkogårdens höga ålder vilket är positivt ur kulturhistorisk synvinkel. De äldre träden ska vårdas och bevaras så långt det är möjligt.
