KULTURGRAVAR

GRAVAR AV KULTURHISTORISKT VÄRDE

Enskilda kulturgravar

Nedan följer inventeringsresultat över de 53 gravar som i kyrkogårdsförvaltningens register benämns Kulturgravar. Karaktär, kulturhistoriskt värde och status samt skick har beaktats. Förutom skadeinventering har syftet varit att precisera det kulturhistoriska värdet och se över beståndet för att erhålla en rimlig bestånds nivå möjlig att förvalta. Gravanordningarna har bedömts och delats in i två kategorier: Kulturgravar och Grav med betydelse för kulturmiljön.

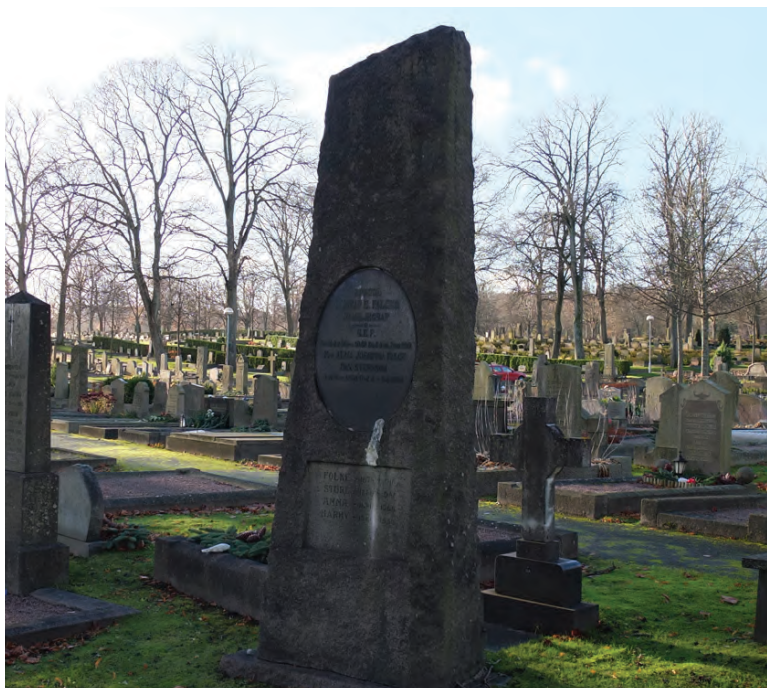
Kvarter 1, grav 13, 31001 00013

Mycket högre stående sten, en s.k. bautasten. Stenen är grovt huggen (rusticerad) med två inskriptionsfält, en medaljong utförd i metall samt ett slipat kvadratisk fält under medaljongen.

Stenen som är mycket högre är viktig för hela det ålderdomliga kv. 1. Tidstypisk. Som yttre grav längs gången är stenen extra viktig för kvarterets karaktär. Grav viktig för kulturmiljön.

Stenen är i gott skick, medaljongen förankring i stenen bör ses över på sikt. Murbruk eller liknande läcker från medaljongens baksida och har bildat någon form av kristallisering som bildat en stor vit fläck på dess nedre del. Rengöring och ev. förgyllning av inskriptioner.

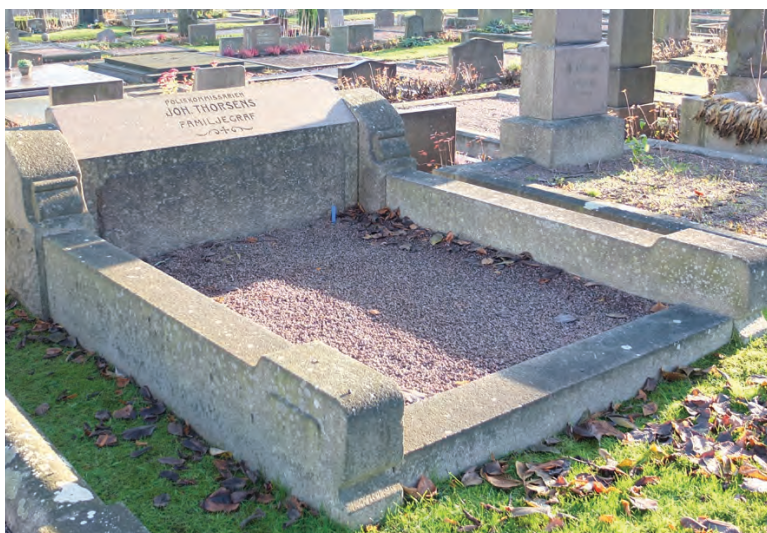
Kvarter 2, grav 147, 31002 00147

En stor monumental familjegrav med kraftig ram. Låg, liggande sten som är förankrad i ramen, hela gravanordningen är gjord i granit. Inskriptionsfältet är slipat, övriga ytor är krysshamrade. Ramens långsidor avslutas i stiliserade volut, övergången mellan stenens sidostycken och ramen är utsmyckade med stiliserade akantusblad. Den försänkta inskriptionen är dekorerad med rankor och ett kors. Ramen är fylld med grus.

Gravvården är ett tidstypiskt exempel grav som är monumental utan att vara högre. Ornamentik, storlek och övrigt utförande är tidstypiskt för det sena 1910-talet och har ett kulturhistoriskt värde som representant för det monumentala gravskicket. Notering av yrkeskategori är socialhistoriskt intressant. Kulturgrav.

Sten och ram är i gott skick, rengöring och ifyllning av inskriptionsfärg.

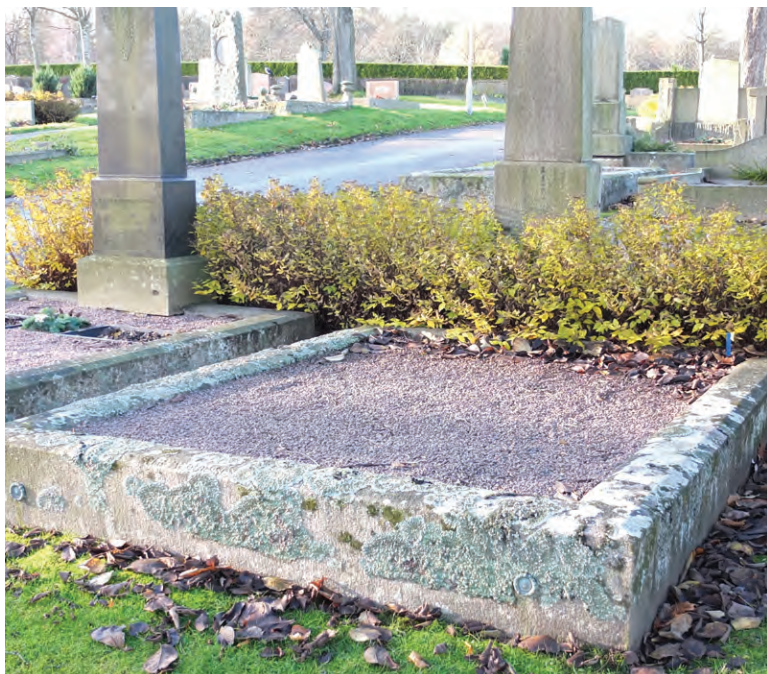
Kvarter 3, grav 2, 31003 00002

Endast gravens ram finns kvar. Ramen av granit saknar sten men har två ärgade kramlor. Ram med grusfyllning.

Gravanordningen är ofullständig. Kvarvarande ram bedöms ha ett begränsat kulturhistoriskt värde. Graven kan avskrivas som kulturgrav. Det är kulturhistorisk synvinkel positivt om ramen kan återanvändas. Utgår.

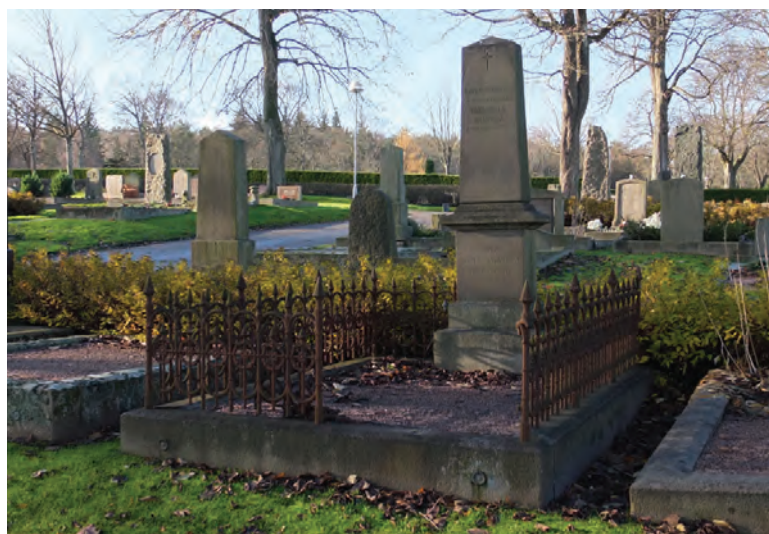
Kvarter 3, grav 3, 31003 00003

Stenen är uppdelad i två sektioner. Den under delen med inskriptionsyta är kvadratisk i sin form och skiljs från den övre delen av en gesims. Även stenens överstycke har inskriptioner och är dekorerad med växtrankor och ett kors omgivet av en spetsbåge. Överstycket avslutas i en obeliskform. Bas och fundament vilar mot ramen. Ramen är försedd med staket av gjutjärn. Ramen har grusfyllning.

Stenen är högrest och har med sin placering i kvarterets ytterkant en monumental framtoning. Gravens järnstaket är bevarat vilket är ovanligt på Västra kyrkogården. Sammantaget är sten och inramning av högt kulturhistoriskt värde och bör kvarstå som kulturgrav. Kulturgrav.

Stenen är i gott skick, lite smutsad. Järnstaketet är kraftigt rostet och ofullständigt. Kvarvarande delar av staketet bör genomgå skyddsbehandling och målas. Lösa staketrester kan avlägsnas. Rengöring av sten och förgyllning av inskriptioner.

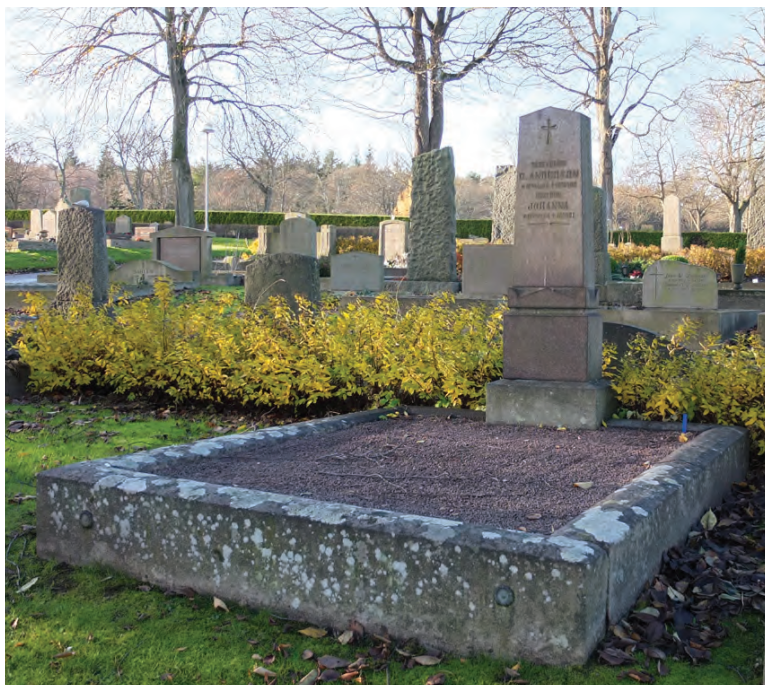
Kvarter 3, grav 6, 31003 00006

Högrest stående sten i röd granit. Ram och fundament i grå granit. Stenen är uppdelad i två delar, först en kvadratisk bas som skiljs från den övre delen med en gesims dekorerad med gavel och sidostycken. Stenens övre del bär inskriptionerna. Stenen, är dekorerad med ett kors och har gavelavslut.

Högrest, tidstypisk sten belägen i kanten på ett gammalt ursprungligt kvarter. Stenens ålder härstammar från tiden för Sanda kyrkogård och är av stort kulturhistoriskt värde både som dokument och som karaktärsbevarande inslag i kvarteret. Kulturgrav.

Stenen är i gott skick, ramen bör, på sikt, rengöras från lavar.

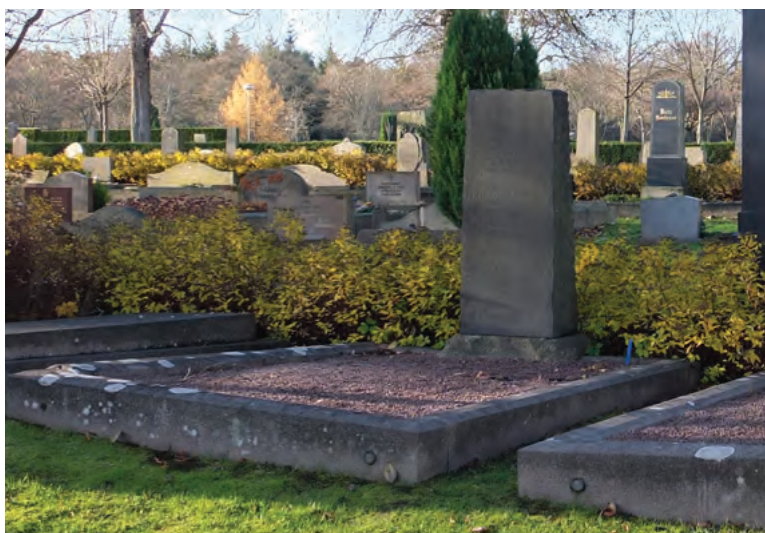
Kvarter 3, grav 18, 31003 00018

Något högrest, stående sten, troligen av diabas. Den rektangulärt formade stenen är grovt huggen på sidor och baksida. Framsidan är slipad. Stenen vilar på ett fundament och ram av granit. Ramen har grusfyllning.

Stenen med sin högresta och monumentala framtoning placerad vid kvarterets kant är viktig för kvarterets karaktär. Stenens utförande har ett konstnärligt värde, inskriptionen med yrkestitel är av socialhistoriskt intresse. Grav viktig för kulturmiljön.

Ramen lutar något p.g.a. närliggande träd. Rengöring och ev. förgyllning av inskriptionerna.

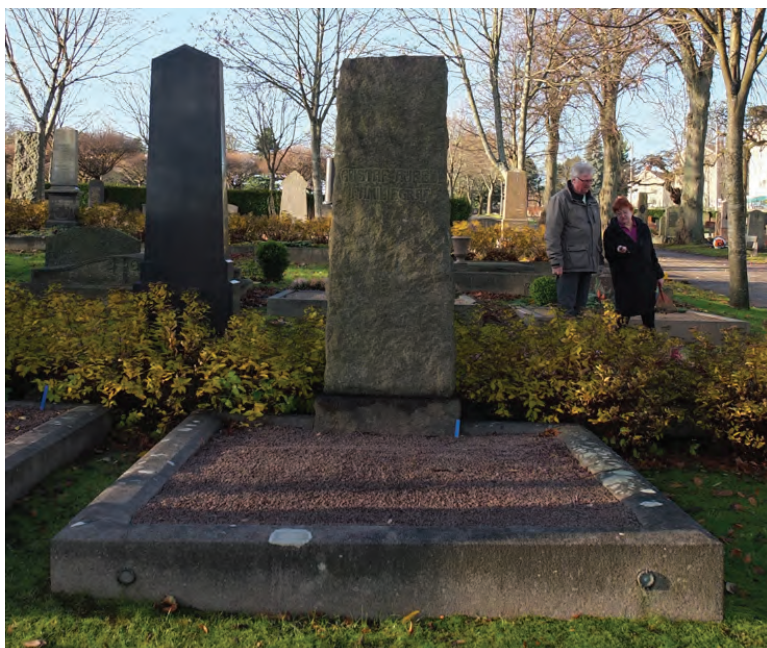
Kvarter 3, grav 19, 31003 00019

Högrest stående sten i rusticerad granit. Stenen är gjord i bautastensformat men är inte så högrest som är brukligt. Stenen har också en. Ramen har grusfyllning.

Stenen med sin högresta och monumentala framtoning placerad vid kvarterets kant är viktig för kvarterets karaktär. Stenens utförande har ett konstnärligt värde och är tidstypisk. Grav viktig för kulturmiljön.

Stenen är i gott skick, ingen åtgärd nödvändig för närvarande. Rengöring av sten och ram, på sikt.

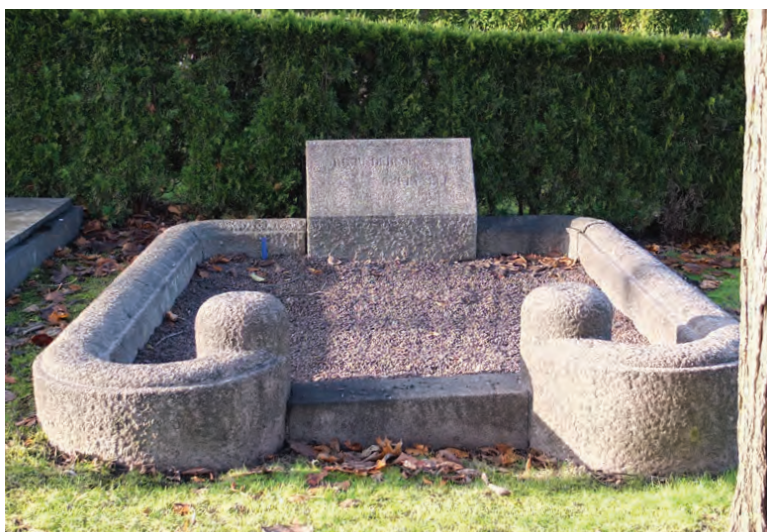
Kvarter 6, grav 16, 31006 00016

Låg liggande sten i en kvadratisk form med snedslipad inskriptionsyta. Resten av stenen är krysshämrad. Stenen är infogad med ramen som är vackert utformad i runda former. Ramen är också rundad i överkant försedd med enkel profilering. Sten och ram är gjorda i granit, ramen har grusfyllning.

Stenen är tidstypiskt utformad och är förmodligen utförd sent 1910-tal eller tidigt 1920-tal. Stenen har med sin utsirade ram ett konstnärligt värde. På grund av att gravanordningen är låg och kvarteret har rygghäckar bevarade, har den ingen stor betydelse för kvarterets karaktär. Kulturgrav.

Sten och ram är i mycket gott skick, ingen åtgärd är nödvändig för närvarande.

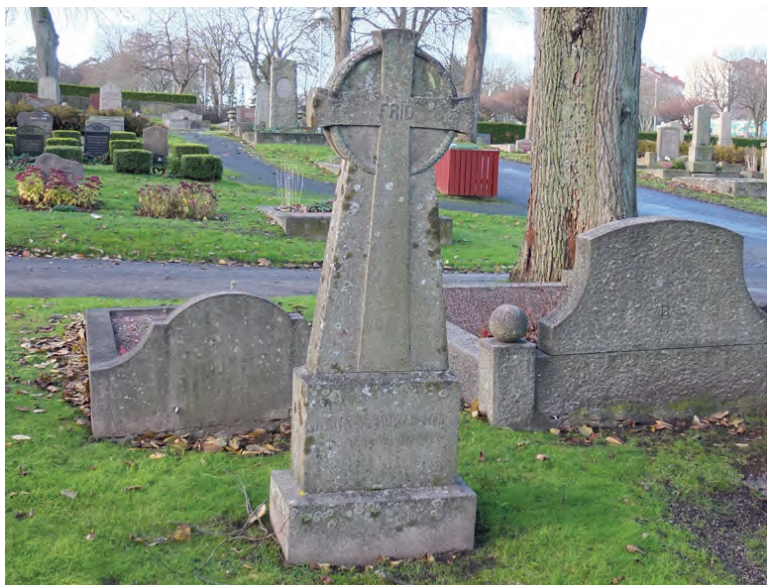
Kvarter 7, grav 150, 31007 00150

Högrest stående sten i granit. Stenen vilar på en bas av granit, inskriptionen finns på stenens nedre del. Stenens övre del består av ett kors. I korsets mitt finns inskriptionen ”frid”.

Stenen är högrest och placerad i kvarterets ytterkant. Utförandet är något ovanlig på kyrkogården. Stenen bör bevaras som viktig del av kulturmiljön. Grav viktig för kulturmiljön.

Stenen är i gott skick, ingen åtgärd för närvarande.

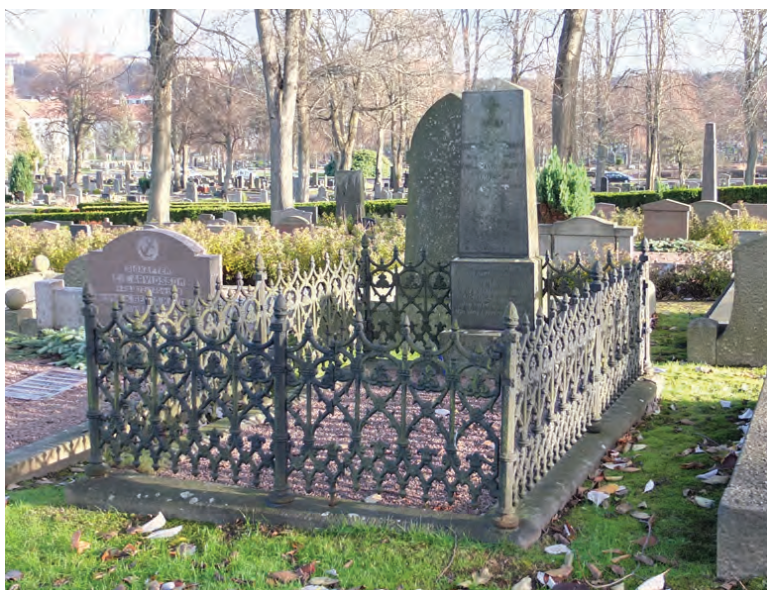
Kvarter 7, grav 155, 31007 00155

Högrest stående sten i granit. Ram och fundament i grå granit. Stenen är uppdelad i två delar, först en kvadratisk bas som bär inskriptioner. Stenens övre del som utgörs av en obelisk har också inskriptioner och är dekorerad med ett kors. Ramen har omgärdande järnstaket.

Stenen är högrest och har en monumental framtoning. Gravens järnstaket är bevarat vilket är ovanligt på Västra kyrkogården. Sammantaget är sten och inramning av högt kulturhistoriskt värde och bör kvarstå som kulturgrav. Kulturgrav.

Stenen har viss påväxt av alger och lavar. Staketet bör ses över på sikt, rostar något i anslutningen till ramen. Stenen bör rengöras och inskriptionerna eventuellt förgyllas.

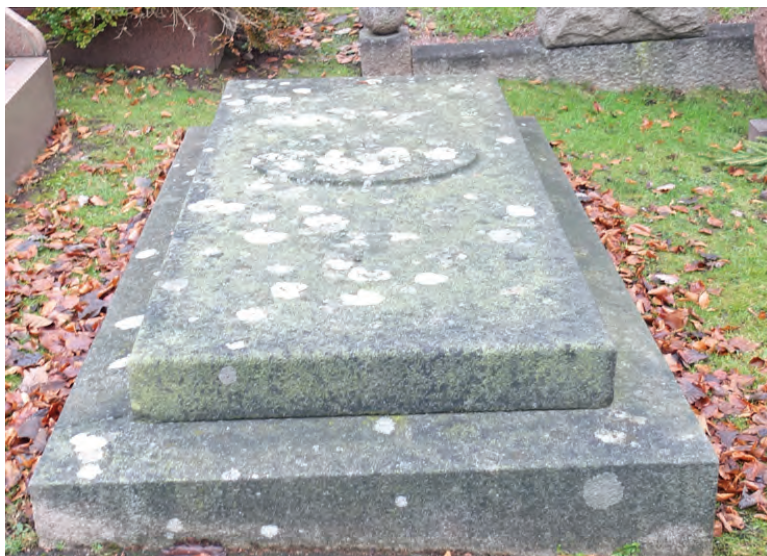
Kvarter 21, grav 82, 31021 00082

Stenen har en del lavapåväxt, rengöring på sikt. Ifyllning av inskriptioner. I övrigt i gott skick.

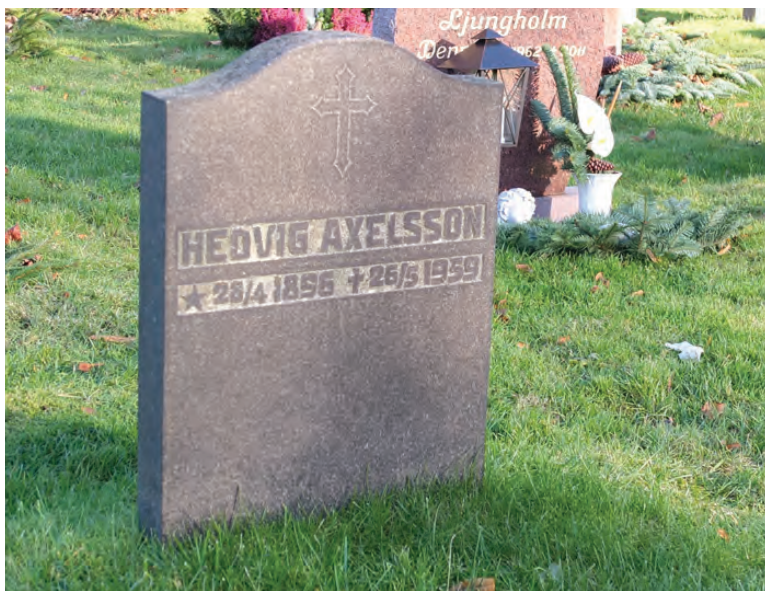
Kvarter 31, grav 429, 31030 00429

Stenen är i gott skick, ingen åtgärd för närvarande.

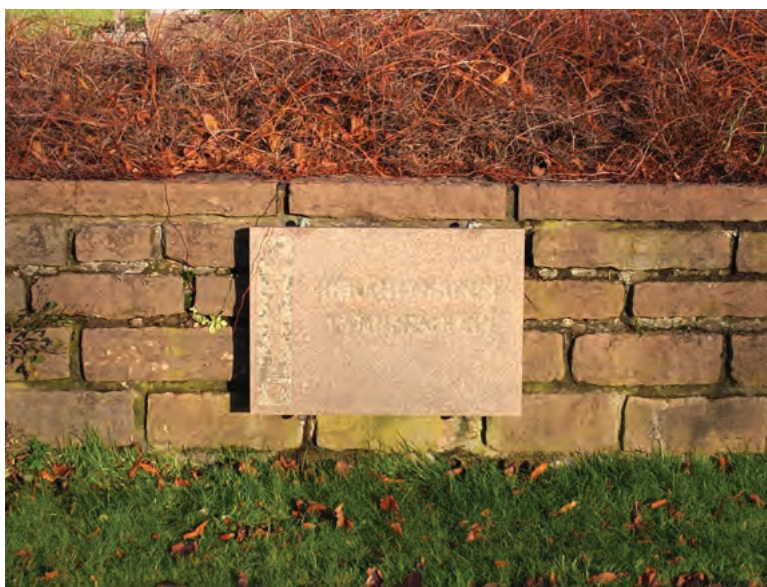
Kvarter 33B, grav 148, 3133B 00148

Stenen är i mycket gott skick, förankringen i muren bör ses över kontinuerligt så att rost eller frostsprängning ej uppstår.

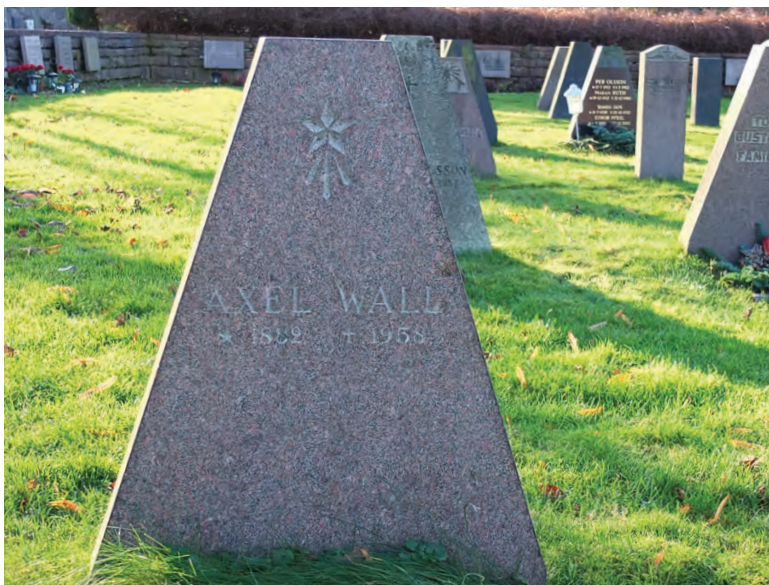
Kvarter 33B, grav 217, 3133B 00217

Stenen är i gott skick.

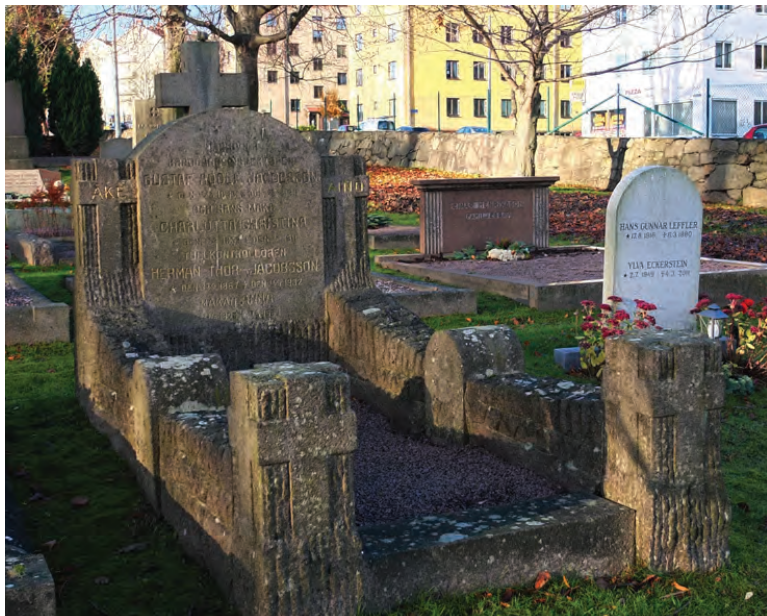
Kvarter A, grav 152, 3100A 00152

Tidstypisk sten i nationalromantiskt formspråk, sten och ram är sammanfogad och upplevs vara i ett enda stycke. Den stående stenen flankeras av två skulpterade kors. Ram och delar av stenen är lågerhuggen vilket ger gravanordningen ett rustikt uttryck. Ramens nederkant är också utsmyckad med en sicksackfris. Ramen har också förhöjningar på mitten med inristade solkors. Ramen avslutas med två pollare med skulpterade kors. Ramen har grusfyllning.

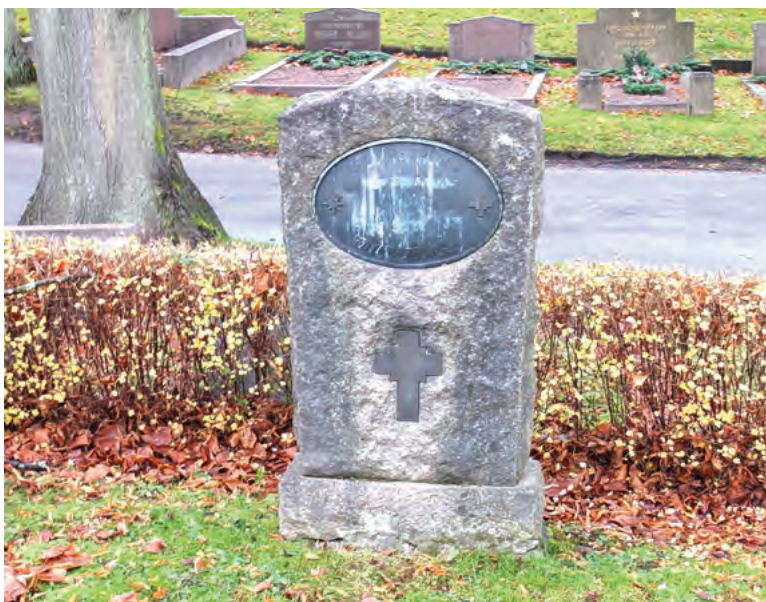
Kvarter S, grav, 121, 3100S 00121

Stående sten i granit, rusticerad yta med inskriptionsplatta i medaljongform gjord av koppar. Utsmyckning i form av ett kors av metall. Stenen har ett rundbågat avslut. Fundament av granit.

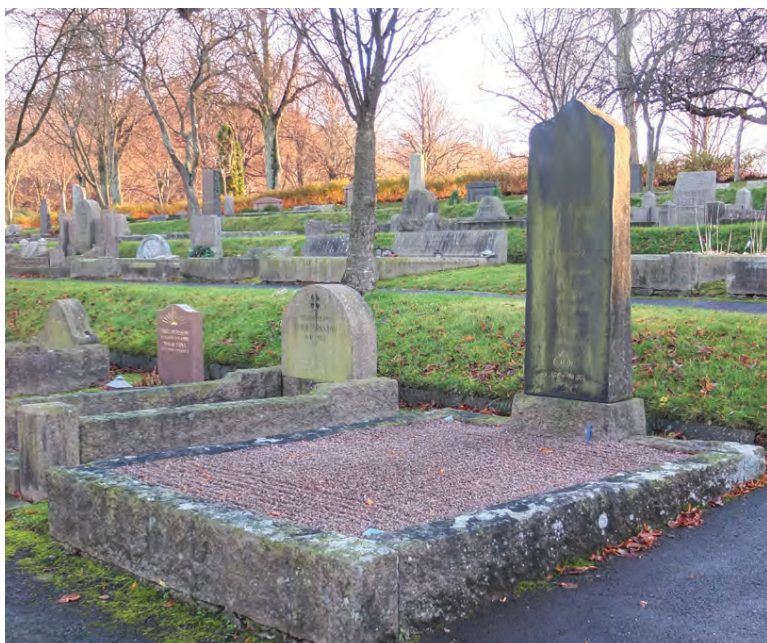
Kvarter Terrassen, grav 149, 31TER 00149

Högrest stående sten utförd i diabas. Framsidan är slipad, sidor och baksida är rusticerade. Stenen vilar på en bas av granit, graven har stenram av granit, ramen har flisfyllning.

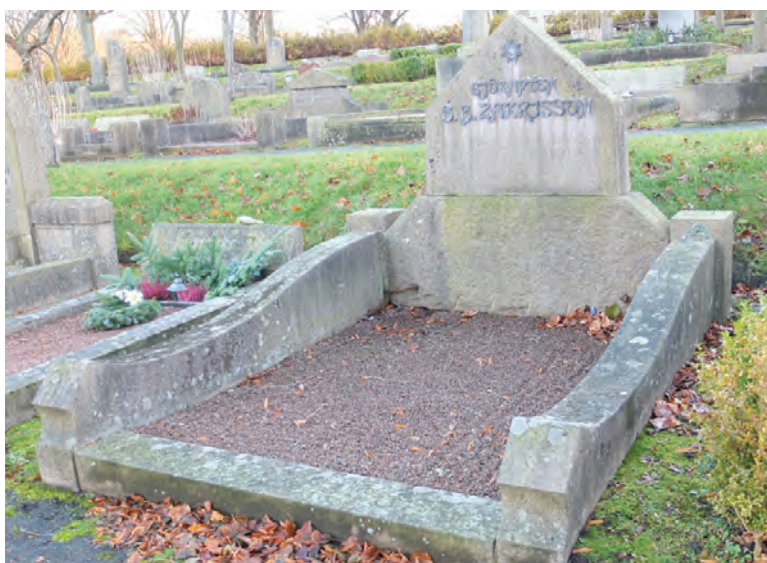
Kvarter Terrassen, grav 168, 31TER 00168

Stenen är i gott skick. Ankarjärn som håller samman ramen har rostet, detta bör ses över. Förgyllning av inskriptionerna.

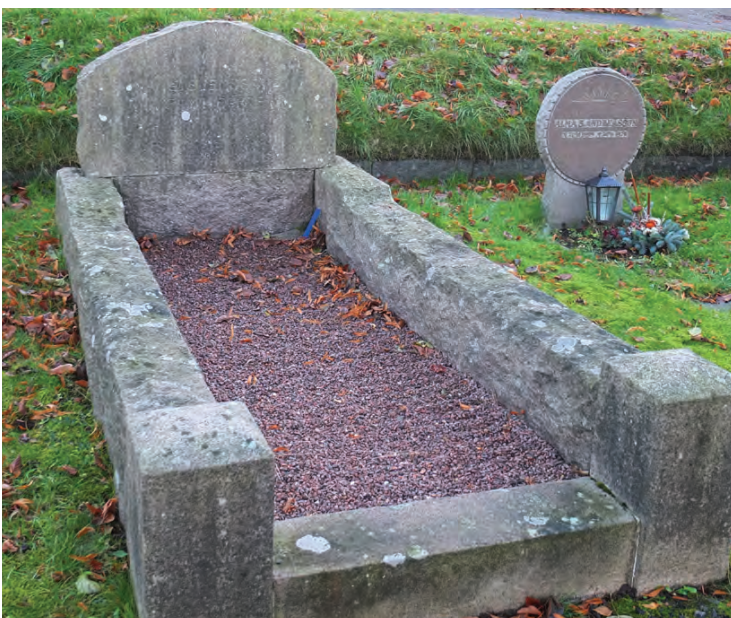
Kvarter Terrassen, grav 242, 31TER 00242

Låg, liggande sten med rundbågigt avslut, sammanfogad med ramen som har rusticerade sidor och avslutas i två pollare. Ramen har grusfyllning. Stenen är slipad på framsidan och har rusticerade sidor och baksida.

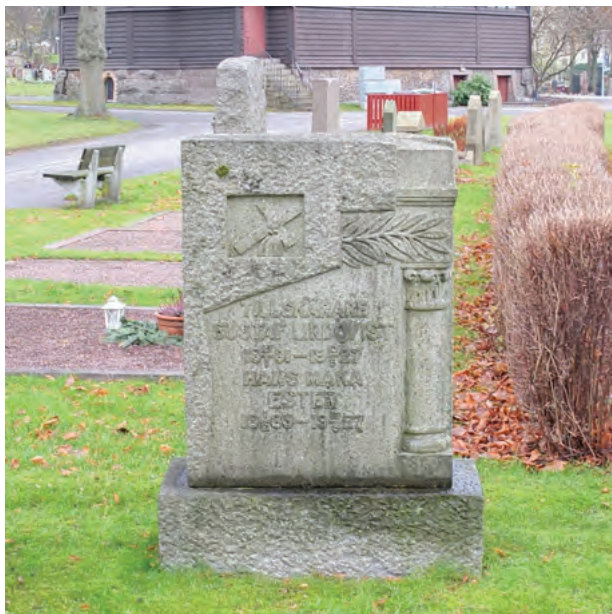
Kvarter W, grav 300, 3100W 00300

Bastant stående sten i granit, mycket dekorationer i form av kors, palmlöv och utsirad kolonn. Stenen är rektangulär i sin form och har rakt avslut. Övre delen är rusticerad, inskriptionsytan är slipad.
