Fuktstyrning i kyrkor

En studie av inomhusklimat i sju sporadiskt använda kyrkor i Lagunda församling

Sune Lindkvist

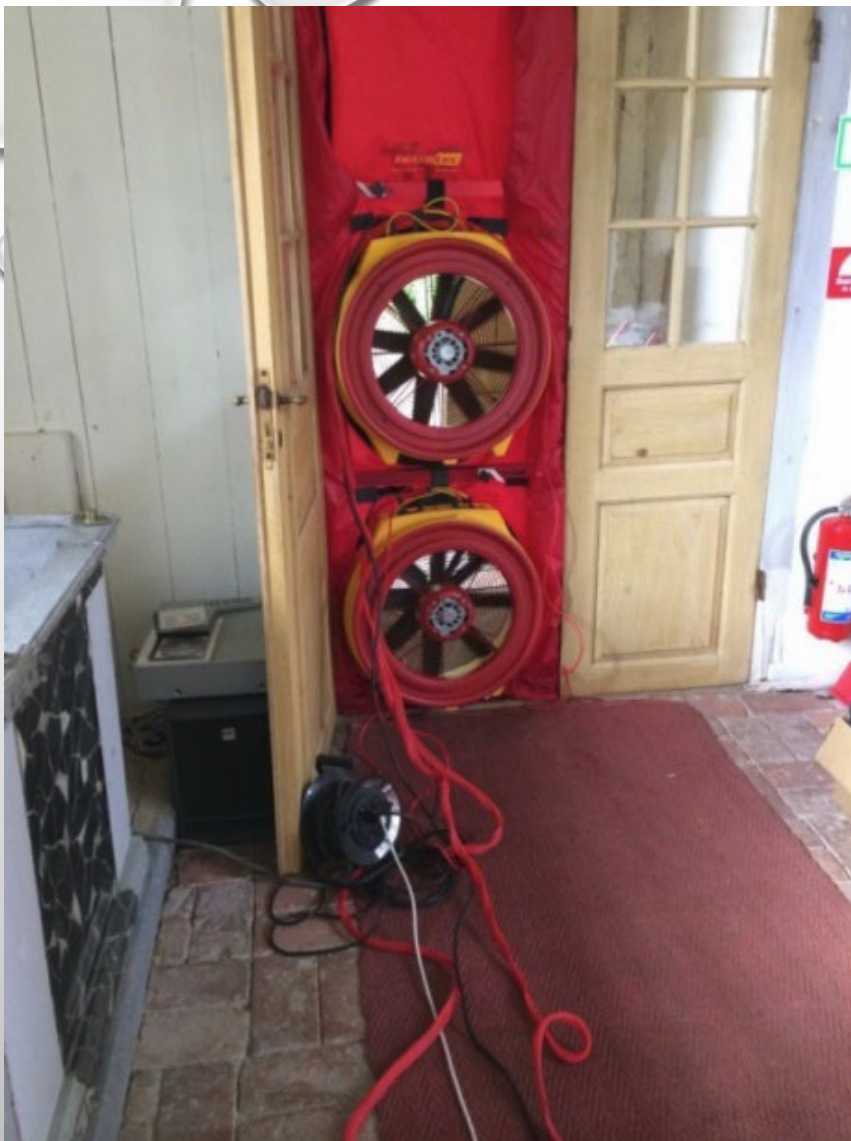
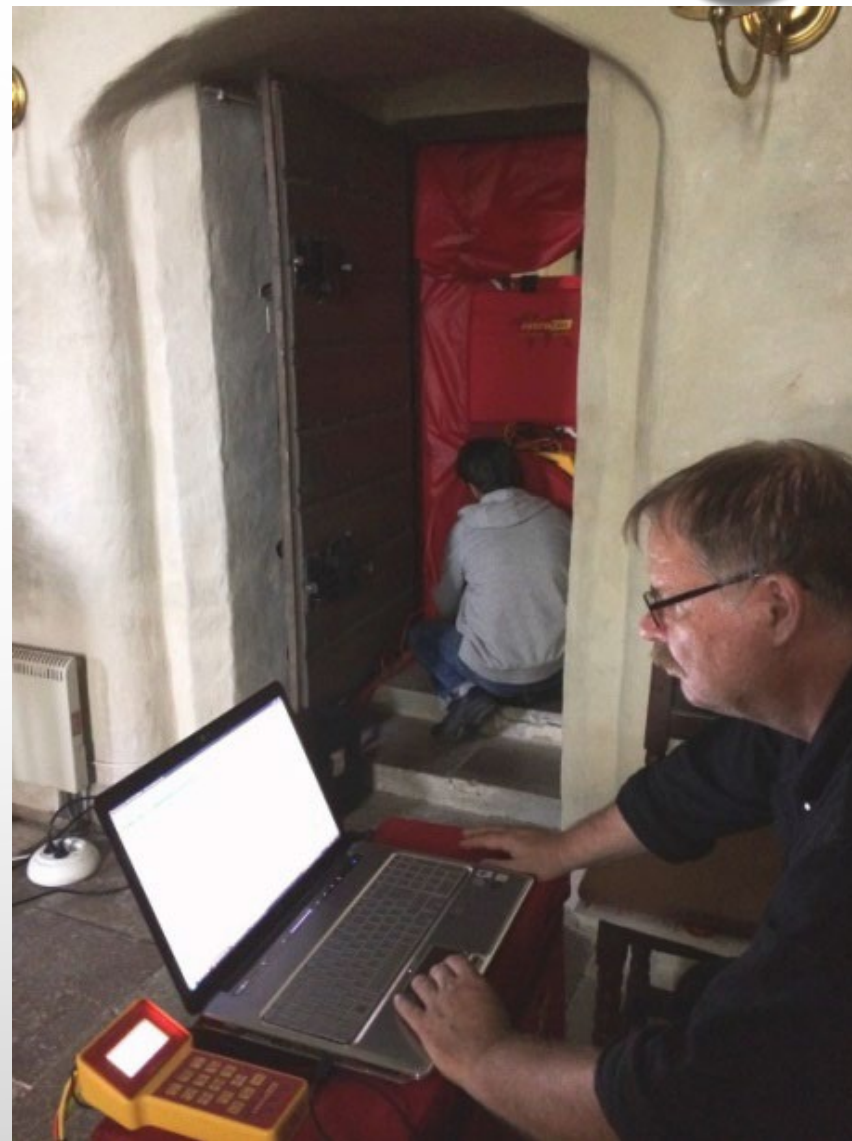
Läckagemätning i Holms kyrka. Stort luftläckage p.g.a. "rörliga" fönster.

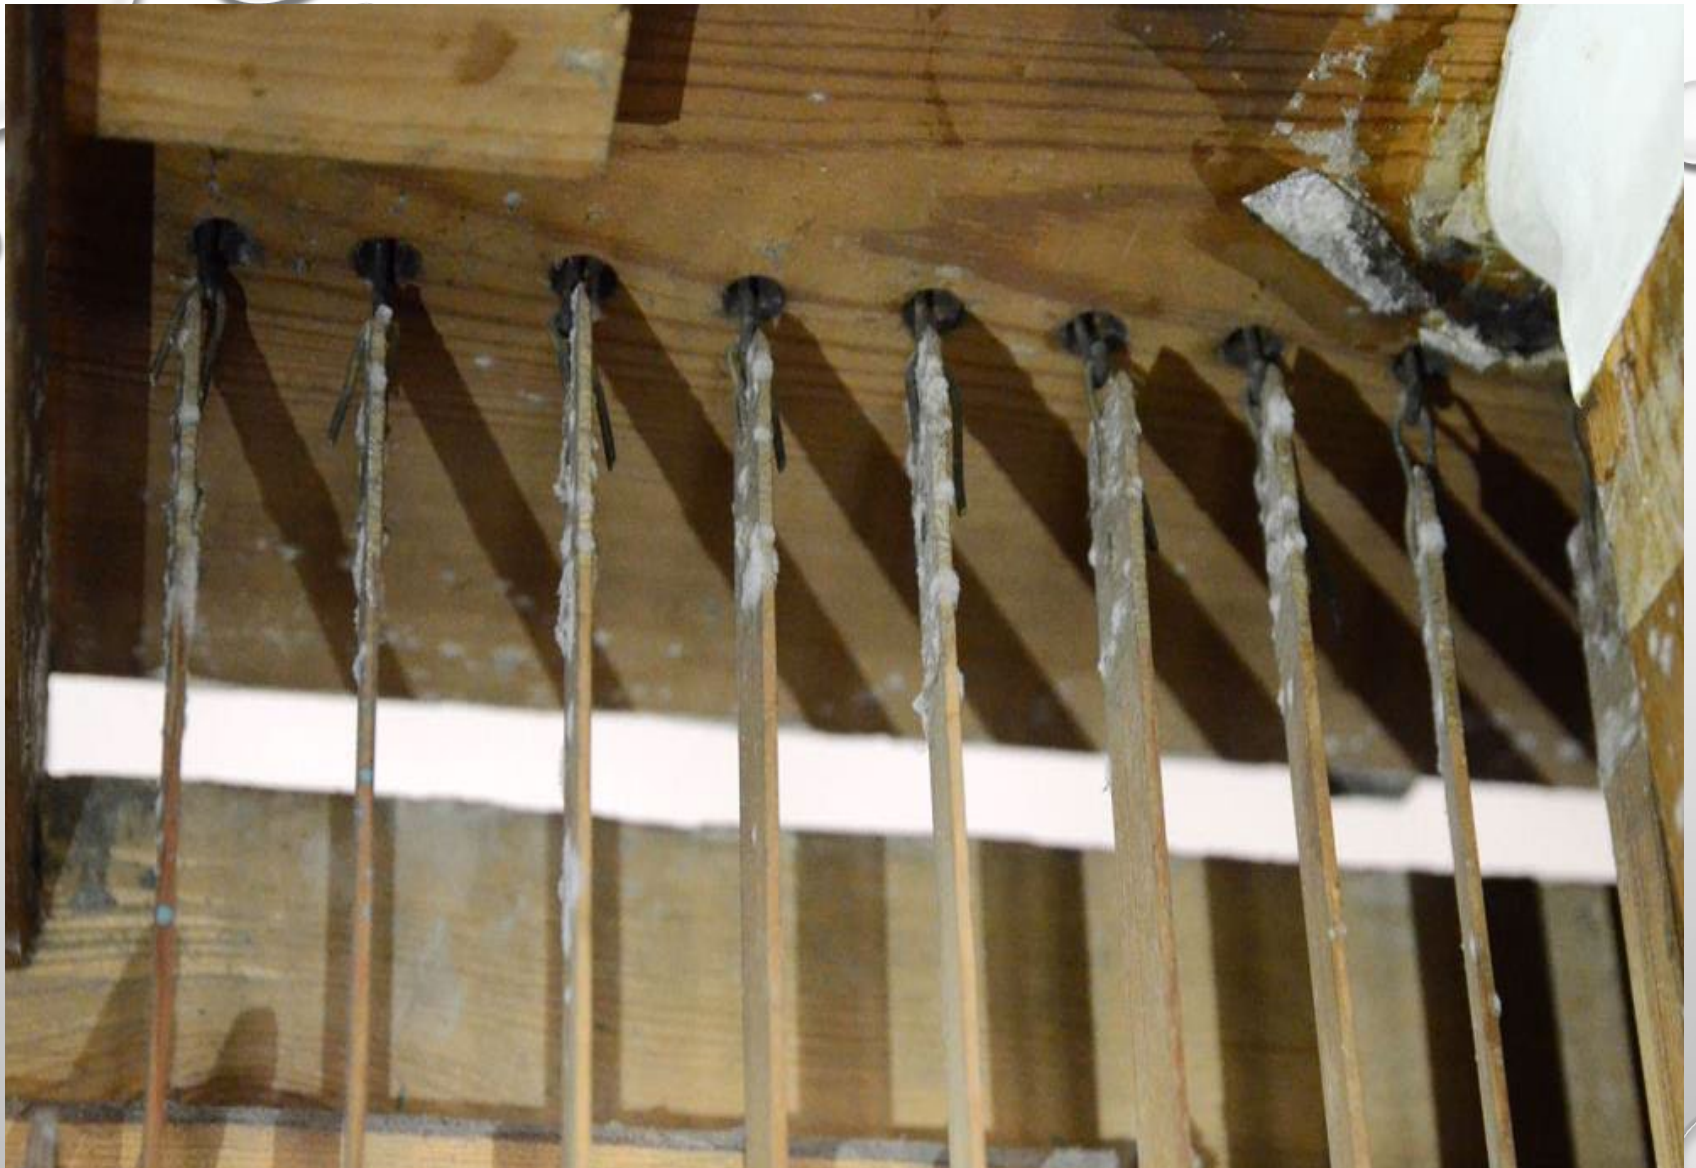
Mögel i orgel - Fröslunda

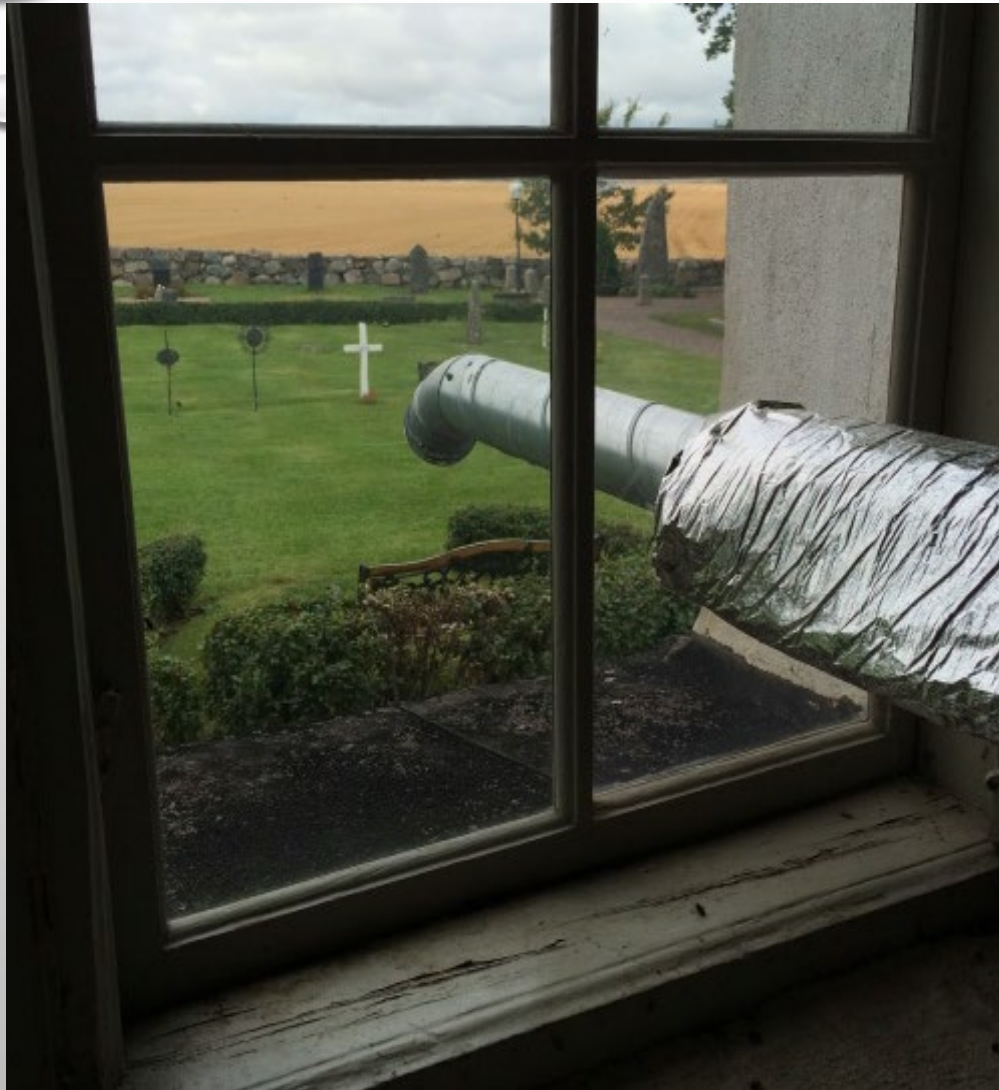
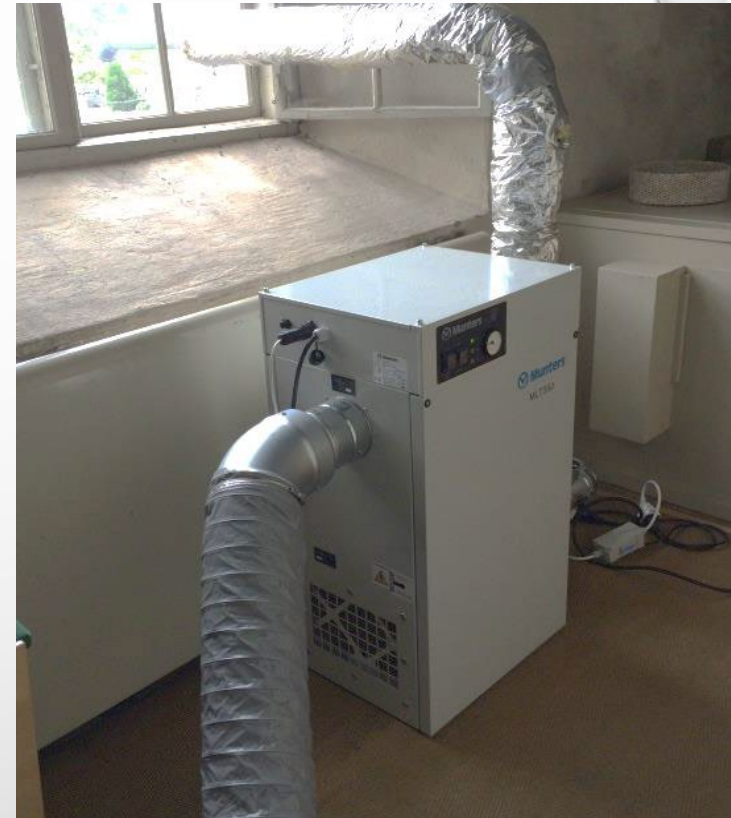
Avfuktning med sorption - Biskopskulla

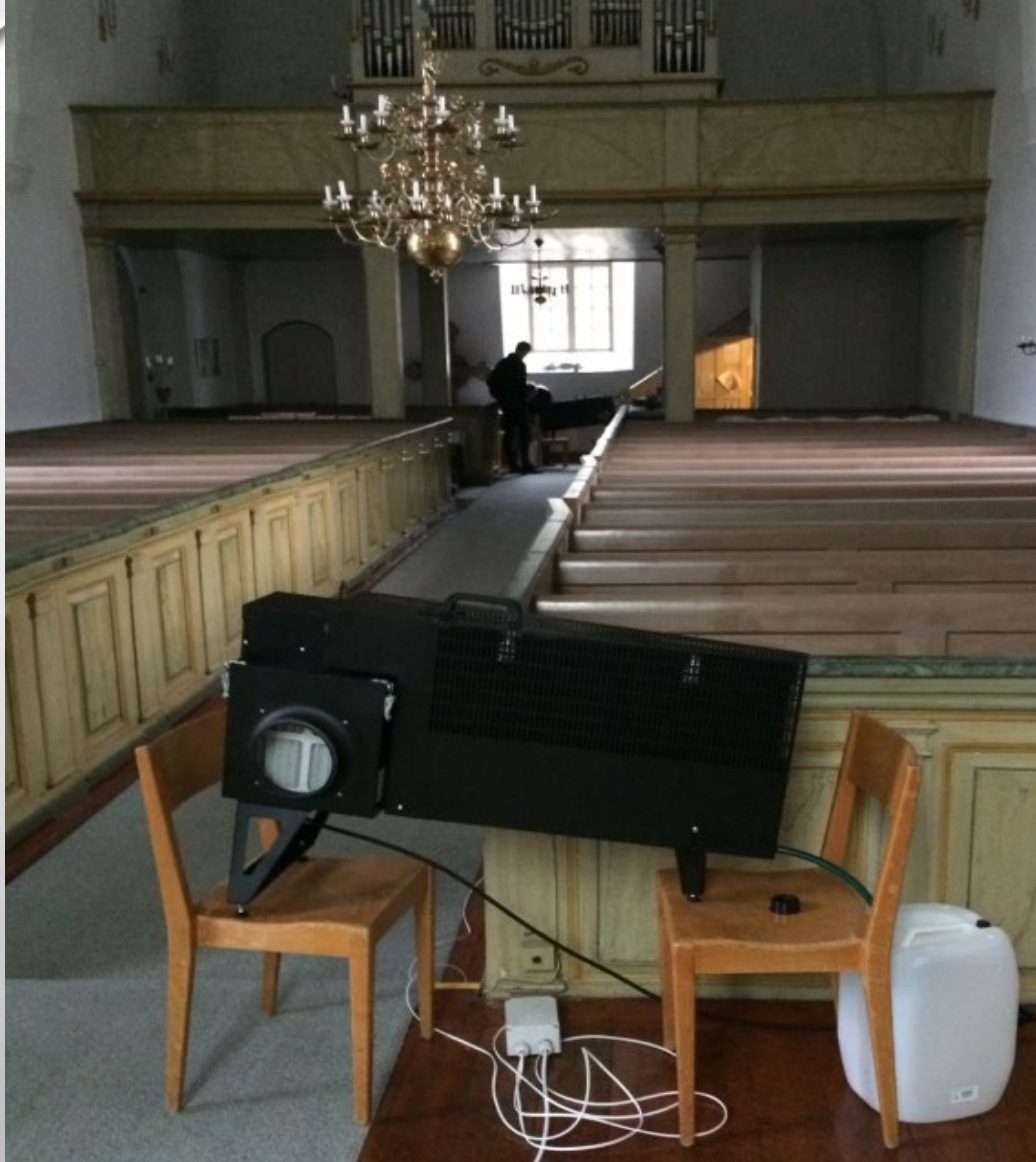
Avfuktning med varmkondensering –Fittja och Hjalsta

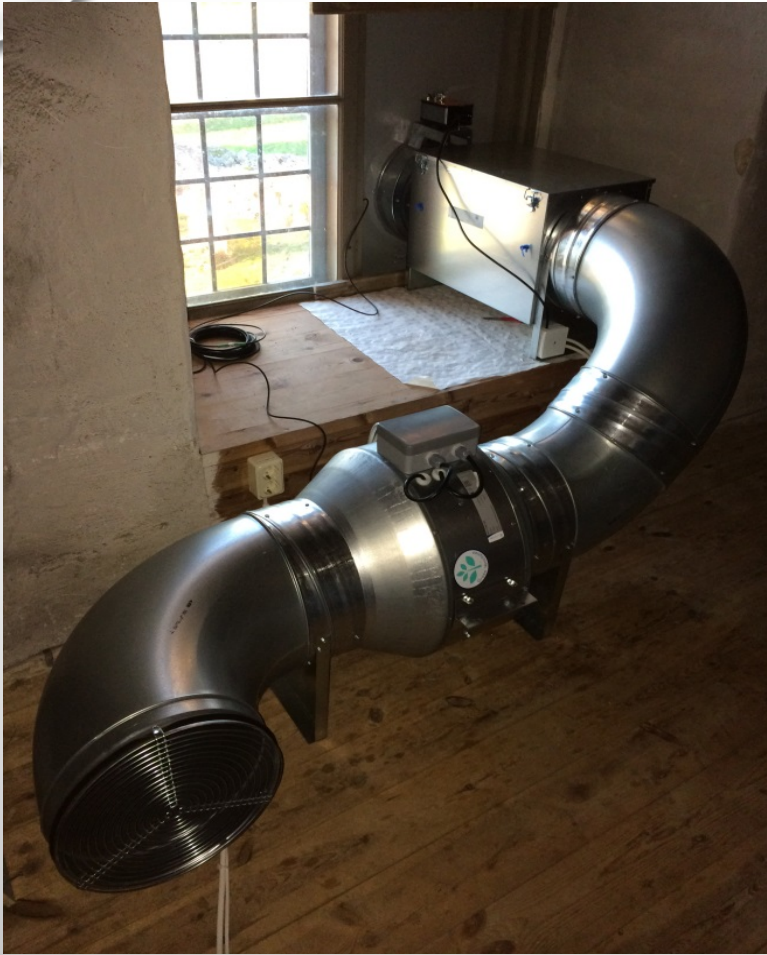
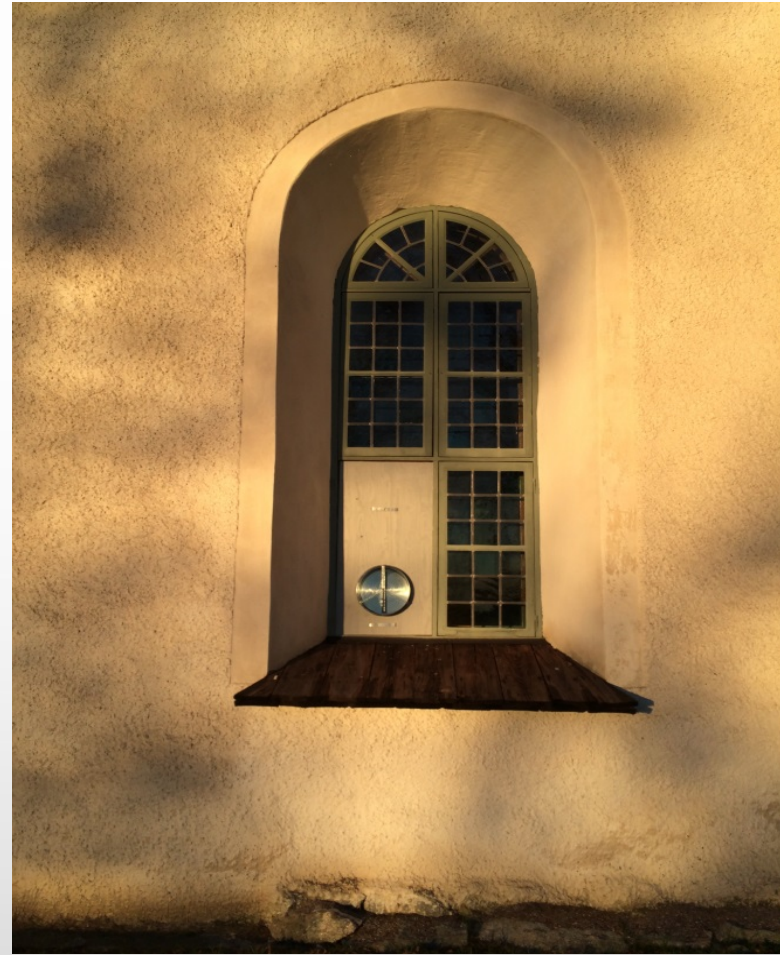
Fuktstyrd ventilation – *Fröslunda och Holm*

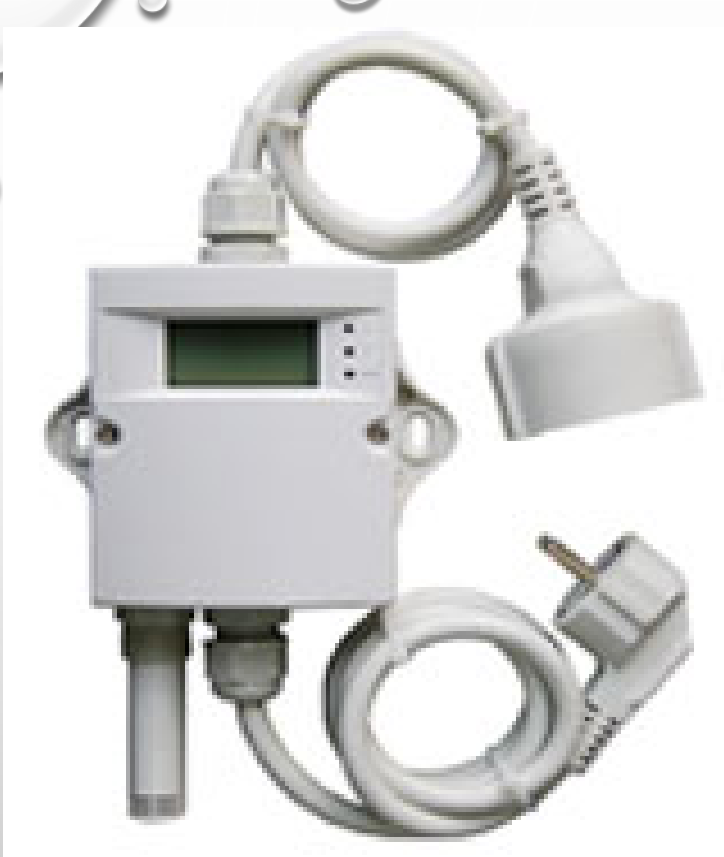
OmniSense
Data Acquisition Gateway
G-3 Series
802.11 b/g/n - 3G/4G - 10/100 Mbps
www.omnisen.com

Utrustning för kvalitetsmätning

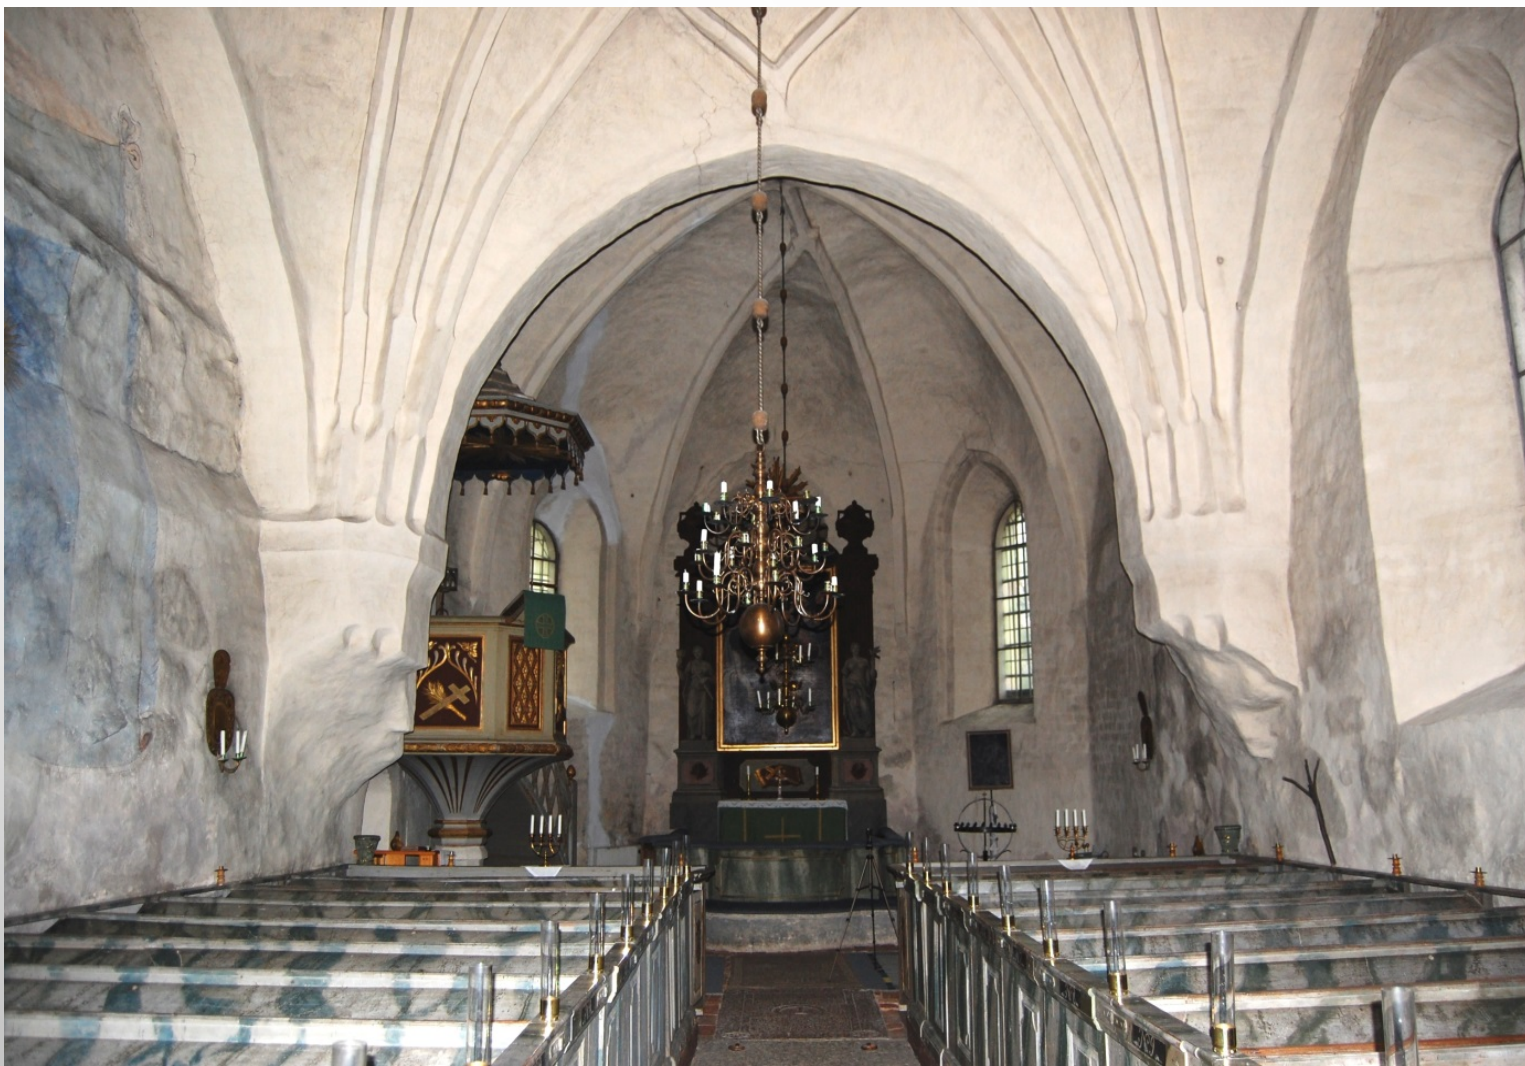
Fittja kyrka mätpunkt koret

Diagram för koret i Fittja kyrka över temperatur, RF ångkvot (MR), glidande medelvärde (med en övre och undre gräns) samt mögelrisken.

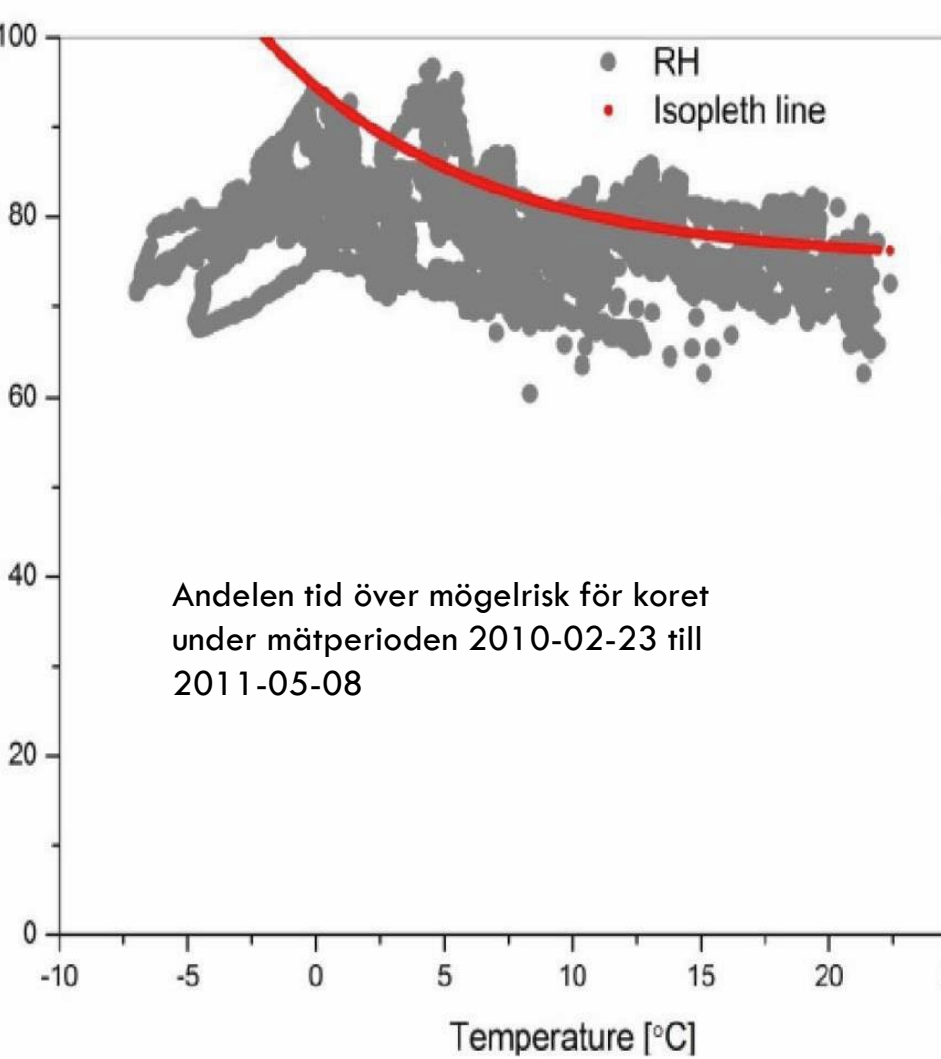
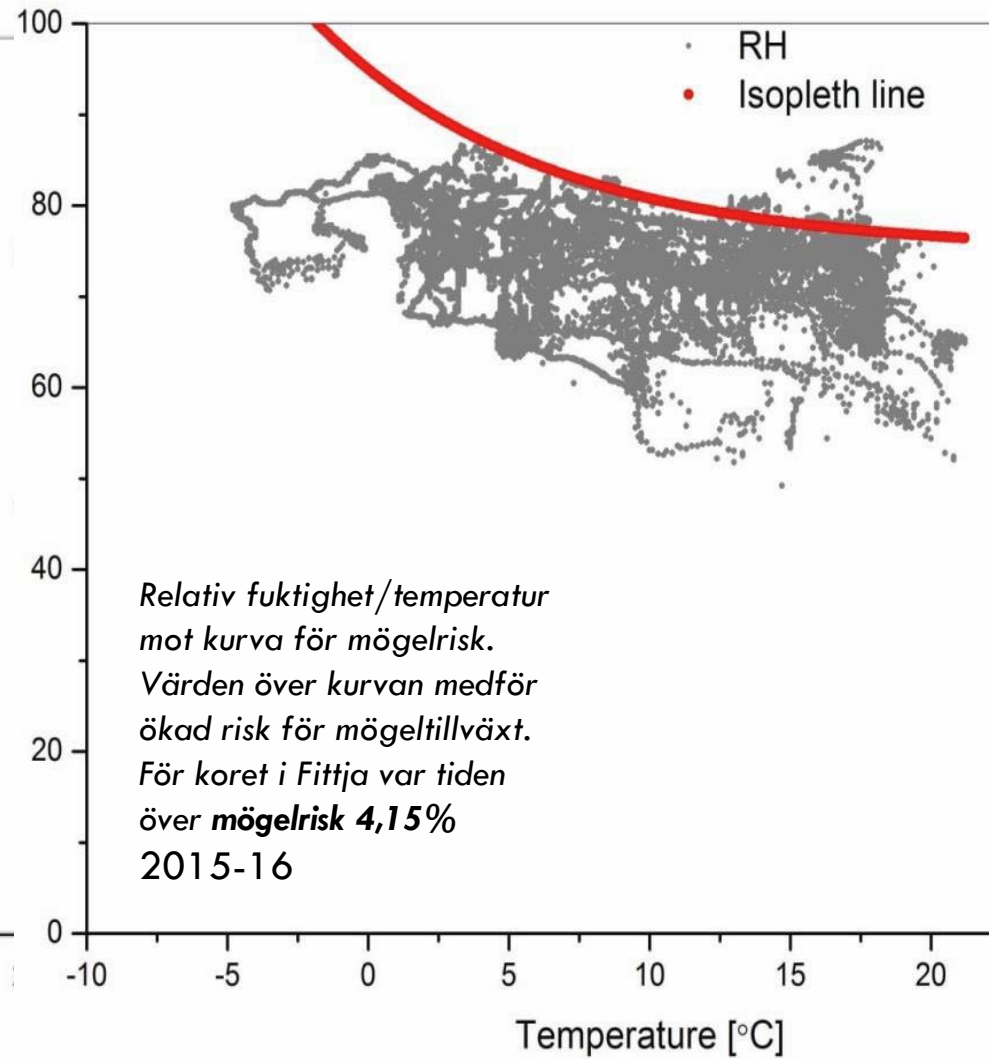
Fittja kor

Typ	Aver StDflt	StDev	Max	Min
RH:	74,57	5,49	87,10	49,20
Temp:	9,42	5,82	21,20	-4,80
MR:	5,78	2,10	11,28	1,95

Percentage of time over mouldrisk (i.e. over LIM I) **4,15**

Occatons over mouldrisk: **36**

Average Mould period: **21,33**
