SILJANSNÄS KYRKA

Hallen 16:1; Siljansnäs församling; Leksands kommun; Dalarnas län

BESKRIVNING OCH HISTORIK

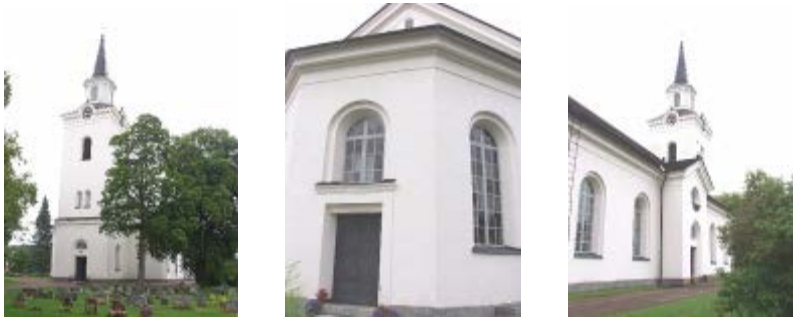
Byggnaden är uppförd av gråsten med inslag av tegel och putsad. Den utgörs av en hallkyrka med ett treskeppigt rektangulärt långhus, med polygonal utbyggnad i öster som inrymmer sakristian. Långhusets skepp delas av träpelare som bär flacka tak i sidoskeppen och ett förhöjt tredingstak i midskeppet. Tornet i väster är kvadratisk och smalare än långhuset. Vapenhuset är förlagt till det kvadratiske tornet med ingång från väst. Långhuset har i långväggarnas mitt, i norr och söder, ingångar med utskjutande portaler i form av risaliter. Sakristian har en yttre dörr i sin östra vägg. I samband med installationen av värmepanna under sakristian uppfördes en källarnedgång med utskjutande trapphus mot sakristians norra vägg.

Kyrkobyggnaden är förhållandevis ung och har därför genomgått få förändringar sedan uppförandet. Utvändigt har den förblivit oförändrad med undantag av källartrappan norr om sakristian. Det var framför allt 1927 och 1960 som förändringar infördes i kyrkorummet. I synnerhet ändrades färgsättningen, värmeinstallationer infördes, bänkar avlägsnades och golven fick delvis stensättning. I anslutning till den senaste upprustningen mellan 2001-2004 har kyrkorummets och inredningens färgsättning återställts. Samtidigt har utrymmet under läktaren samt vapenhuset omvandlats och tillförts nya inredningslösningar.

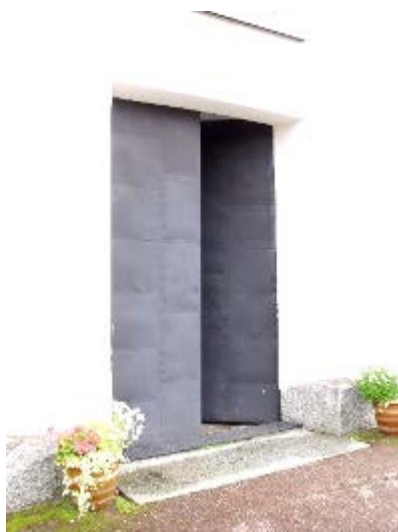
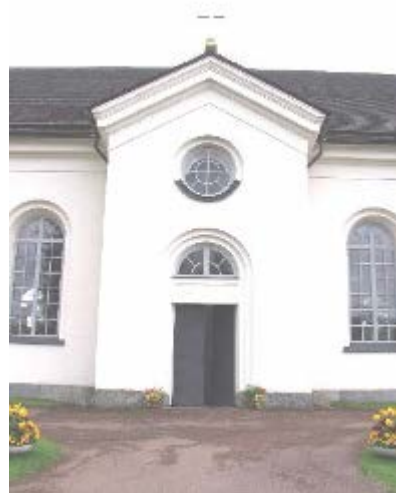
Tornet har kvadratisk plan, fasaderna avdelas på höjden av en gördelgesims med kraftigt profilerat listverk med plåttäckning. Tornets gesims ligger i höjd med långhusets takfot med vilken den förenas. Upp till gesimsen har tornkroppen hörnkedjor med ristade fogar. I den övre delen är hörnkedjorna släta.

Tornets port i väster har samma utformning som långhusets sidoingångar. Fältet mellan dörren och överljusfönstret har en infälld sten som bär året 1870. Vapenhusets fönsteröppningar, i norr och söder, har samma utformning som långhusets öppningar men är något mindre. Tornkammaren har i norr, söder och väster små rundbågiga öppningar uppställda i par. De är försedda med gråmålade fönsterramar av trä med rutig spröjsindelning. Klockkammaren har, i alla väderstreck, rundbågiga ljudöppningar försedda med träluckor. De har ungefär samma dimensioner som vapenhusets fönsteröppningar.

Tornhuven är utformad som tälttak med lunettfönster som bryter genom takfoten. Lunettfönstren som kröns av ett förgyllt klot har infällda urtavlor. Takfoten har konsoler som bär en kraftigt profilerad list. Tornhuven kröns av en rikt utsmyckad och inglasad lanternin med kvadratisk plan som bär en hög spira. Lanterninens kammare har dubbla pilastrar i hörn, profilerad fotlist samt rundbågiga spröjsade fönster. Spiran, som kröns av ett förgyllt kors på klot, är åttkantig och har nygotisk karaktär. Huv och spira täcks av svartmålad plåt, vilket är det ursprungliga utförandet. Tornuret med sina fyra urtavlor är samtida med kyrkan och tillverkat av Pellas Erik Persson & Söner i Mora. Urtavlorna har endast en, förgylld, visare.

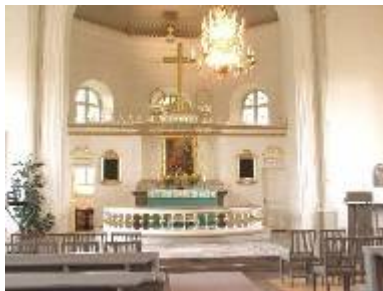
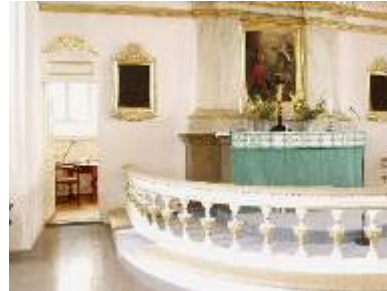
Altaruppsatsen ingår i en scenografisk komposition som skapas av väggskranket mot sakristian och den rundbågiga och höga arkadöppningen mot den femsidiga absiden i bakgrunden. Skrankets höjd motsvarar sakristians höjd, det kröns av förgyllda listverk, bladverk, urnor med lagerkvistar och i mitten av ett monumentalt kors. Utsmyckningen upprepas i absiden i höjd med gesimsen, vid övergången till valvet. Bladfrisen som kröner listverket har i mittaxeln brinnande urnor.

Mittpartiet som motsvarar själva altaruppsättningen är framskjutet genom marmorerade dubbla pilastrar. Över altaret står ett centralt placerat förgyllt kors flankerat av urnor. På var sida om altaret hänger rektangulära nummertavlor med förgyllda ramar prydda av sniderier. De är vridbara, med i sakristian baksidor i form av skåp. Mellan nummertavlorna och valvets vederlagen finns dörröppningarna till sakristian. De är i överdelen krönta med förgyllda sniderier och försedda med spegeldörrar.

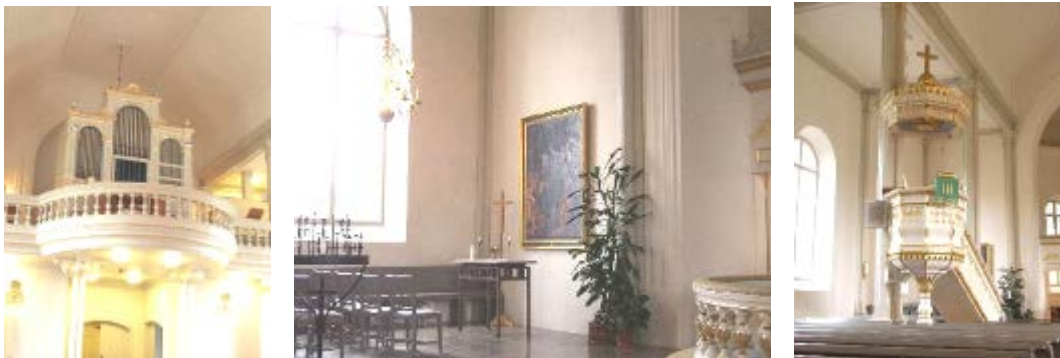
Orgelläktaren i väster har ett framskjutande mittparti i halvcirkel och raka flyglar. Den bärs delvis av sidoskeppens pelare samt av fristående pelare i mittdelen och nås från vapenhuset. Pelarna har förstärkningar med utsmyckade konsoler. Läktarens barriär har en rikt profilerad underliggare och hela läktaren är vitmålad med förgyllda lister. Den är samtida med

byggnaden och anses ha samma upphovsmän som svarade för altarpopsatsen, predikstolen m.m.

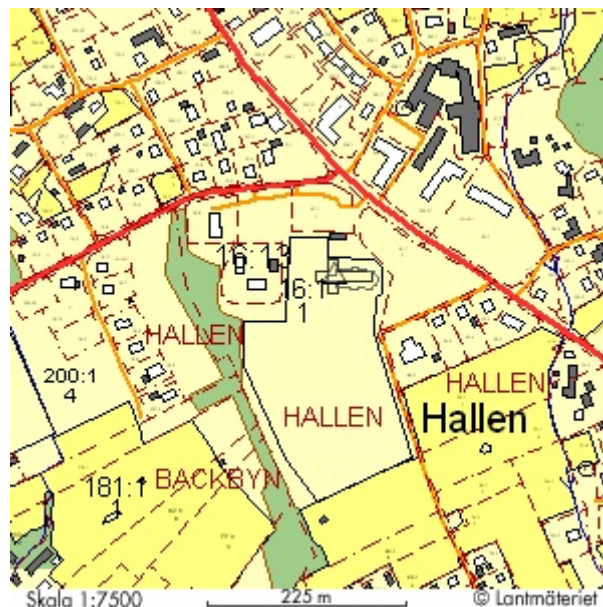
Situationsplan

Kyrkogården utsträcker sig till en mindre del norr och väster om kyrkan och till sin största del söder om denna. Den äldsta delen kring kyrkan är samtida med byggnaden. Utvidgningen har skett mot söder, på mark som sluttar mot viken. Sydväst om kyrkan står ett bårhus, en vitputsad byggnad under tälttak. Norr om kyrkan i anslutning till parkeringen ligger en avlång och vitputsad ekonomibygnad.

Kyrkogårdens västra gräns, i sin norra del, följer delvis prästgårdens tomt och en mindre allé förenar prästgården och kyrkan. Kyrkogården inhägnas mot norr av ett trästaket och huvudsakligen i övrigt av häckar. Ingångar finns i norr samt i öster. I sydost finns i anslutning till ingången putsade murar och grindpelare som ansluter till samma typ av trästaket som i norr.
