## Konservering av medeltida dörr i Skönberga kyrka

**Gunnar Nordanskog**

**2016-08-15**

I denna rapport redovisas resultaten av konservering och provtagning av den smidesbeslagna dörren i Skönberga kyrka, Linköpings stift.

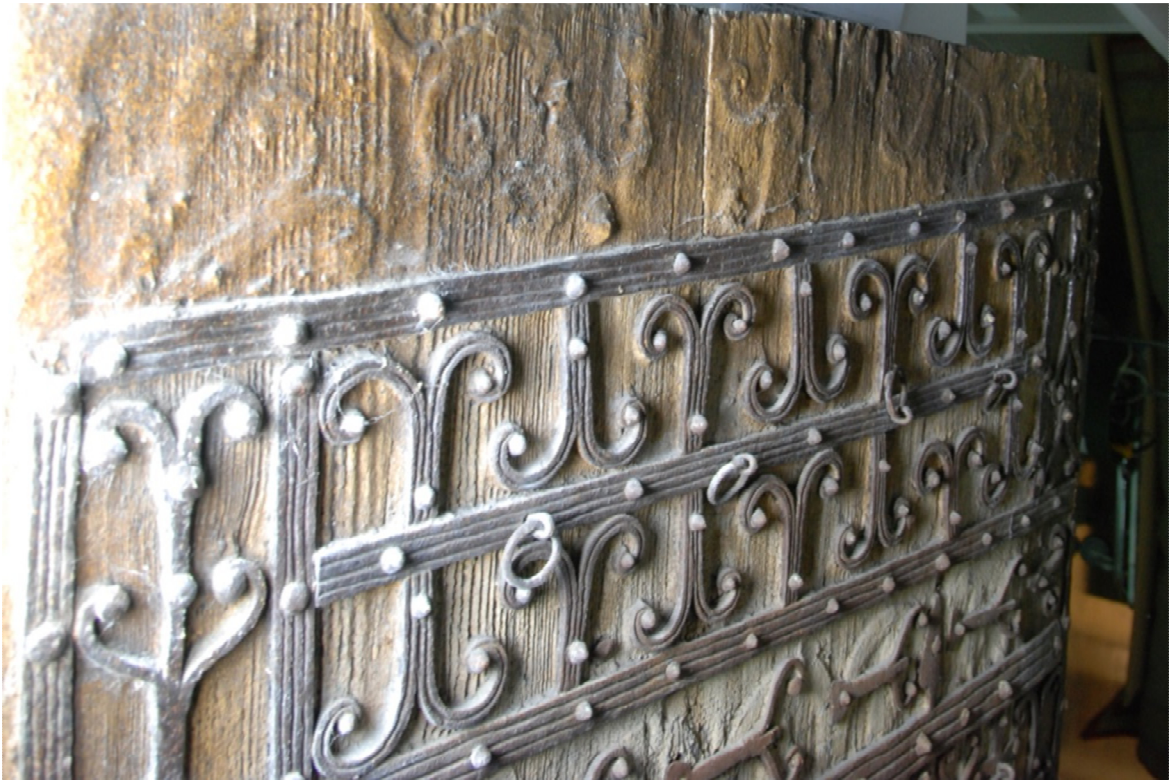
Bild 3: Övre delen av dörren i släpljus som visar skuggor där smidesbeslag ursprungligen har suttit.

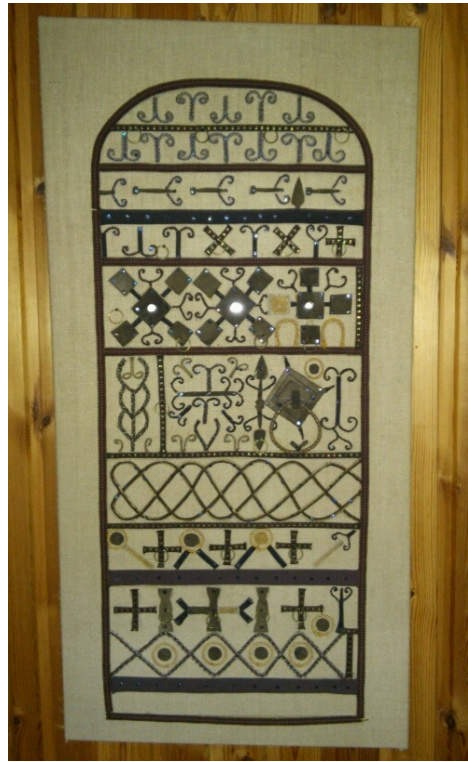
Bild 5: Skönbergas systerdörr, på Östergötlands museum (foto Stephan Lederer).

Från Skönberga kyrka kommer ytterligare en dörr i samma stil (bild 5), en systerdörr som säkert har tillverkats samtidigt. Den bör ha suttit i långhusets sydingång som igensattes under 1800-talet, varefter dörren deponerades på Östergötlands museum där den ännu finns till beskådan i medeltidsutställningen.

Det är slående hur stor möda som har lagts ned på omdisponeringen av smidesbeslagen, vilket måste ha gjorts i samband med att dörren fick sin nuvarande placering och kortades med några decimeter. Särskilt anmärkningsvärt är att bägge de grova gångjärnsbeslagen har flyttats. Övriga flyttade beslag har omsorgsfullt monterats för att bilda nya mönster, som dock ger ett ikonografiskt märkligt intryck. Till exempel påminner de liggande beslagen i det näst översta fältet om kräftor på rad. Från början har de varit delar av stående livsträd i det tredje bildfältets arkader (jfr bild 4 och 5).

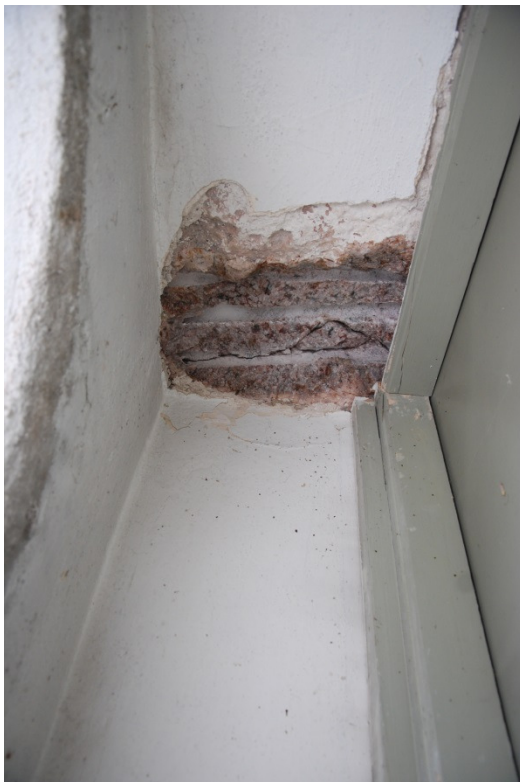
Bild 7: spår som höggs upp i överliggaren för att kunna haka av dörren.

För att kunna haka av dörren, höggs ett spår upp i övre delen av dörrkarmen. Materialet under putsen var murad marksten. Efter dörrrens återmontering har spåret lagats med KC-bruk. I samband med konserveringen monterades en tillfällig skyddsdörr i sydingången.

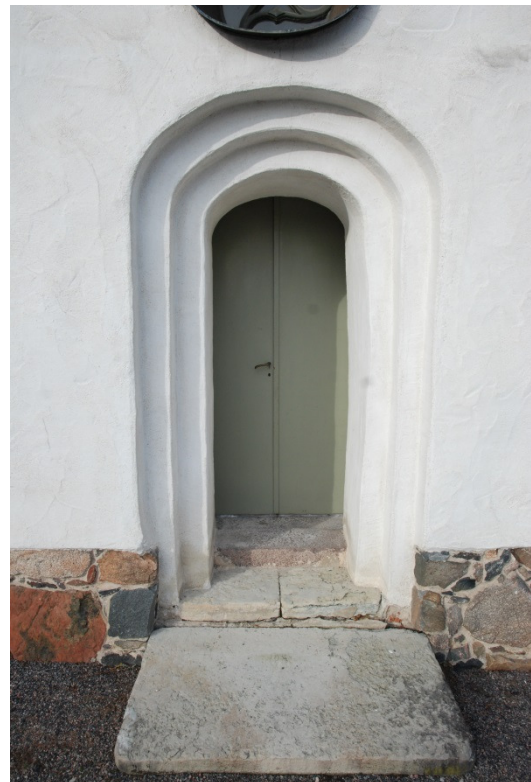
Bild 8: temporär skyddsdörr medan den ordinarie konserverades.

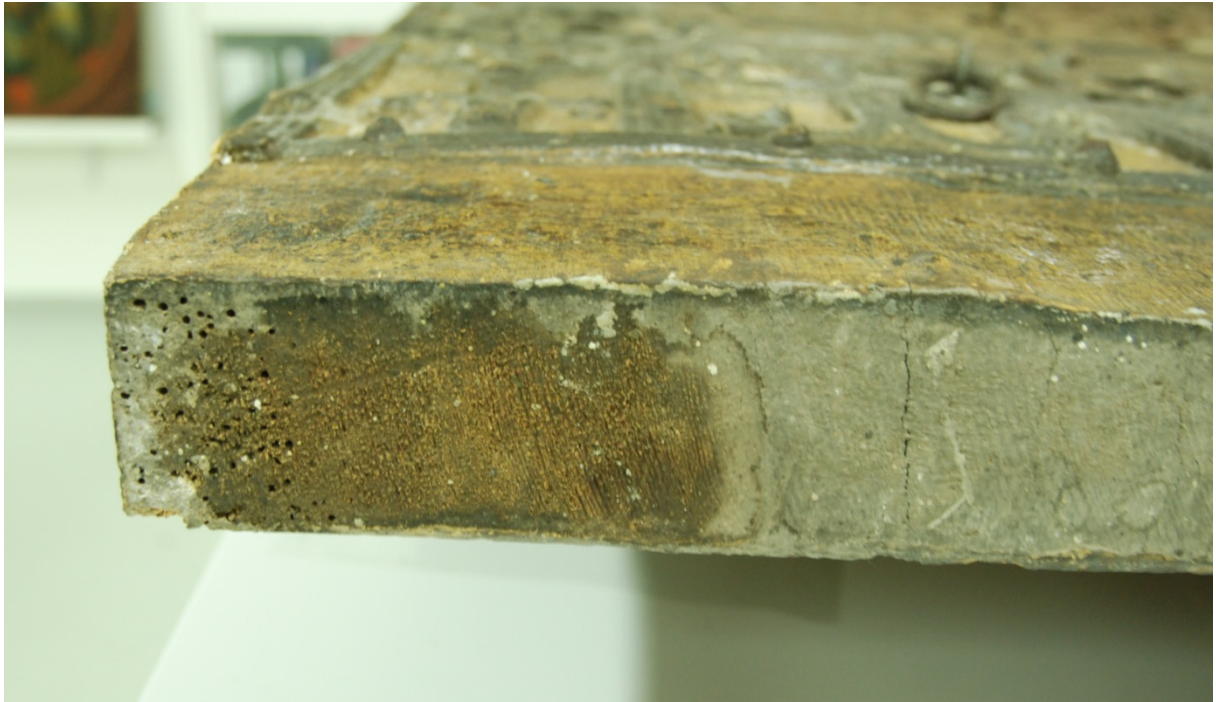
Bild 9: Dörrens vänstra nederkant (sett framifrån) före dendrokronologisk provtagning.

Efter att ha diskuterat saken med länsstyrelsens antikvarie Eva Nyström Tagesson beslöts att prioritera ett tillförlitligt resultat. Dörrens vänstra bräda (närmast gångjärnsöglorna) valdes ut för provtagning, där en ca 2 cm bred bit av nedersta delen sågades bort med japansåg (bild 9-10).

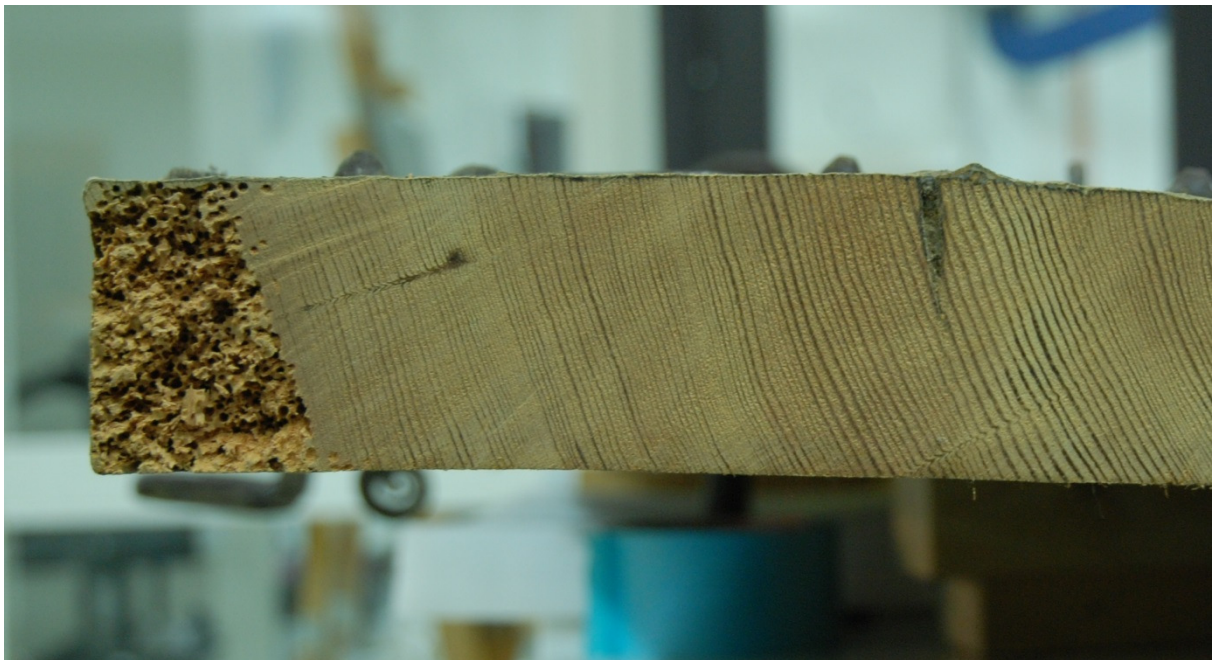
Bild 10: Samma ställe som bilden ovan, efter att 2 cm av den yttre delen av plankan sågats bort för dendrokronologisk analys. Materialet är tätvuxet, friskt kärnvirke av furu fram till splinten, som är hårt angripen av trägnagande insekter.

Den dendrokronologiska analysen daterar den yttersta årsringen på provbiten till år 1157. Provet har 40 årsringar splint, men ingen vankant. För att bestämma fällningsår används därför splintstatistik som för denna typ av virke är  $80 \pm 20$  år. Beräknat fällningsår blir alltså 1177-1217. Virkets proveniens anges som lokal, men till skillnad från det stora dendrokronologiska referensmaterialet från Söderköpings stad är virket i Skönbergadörren inte snabbvuxet, och trädets egenålder uppskattas till ca 340 år (Linderson 2015).

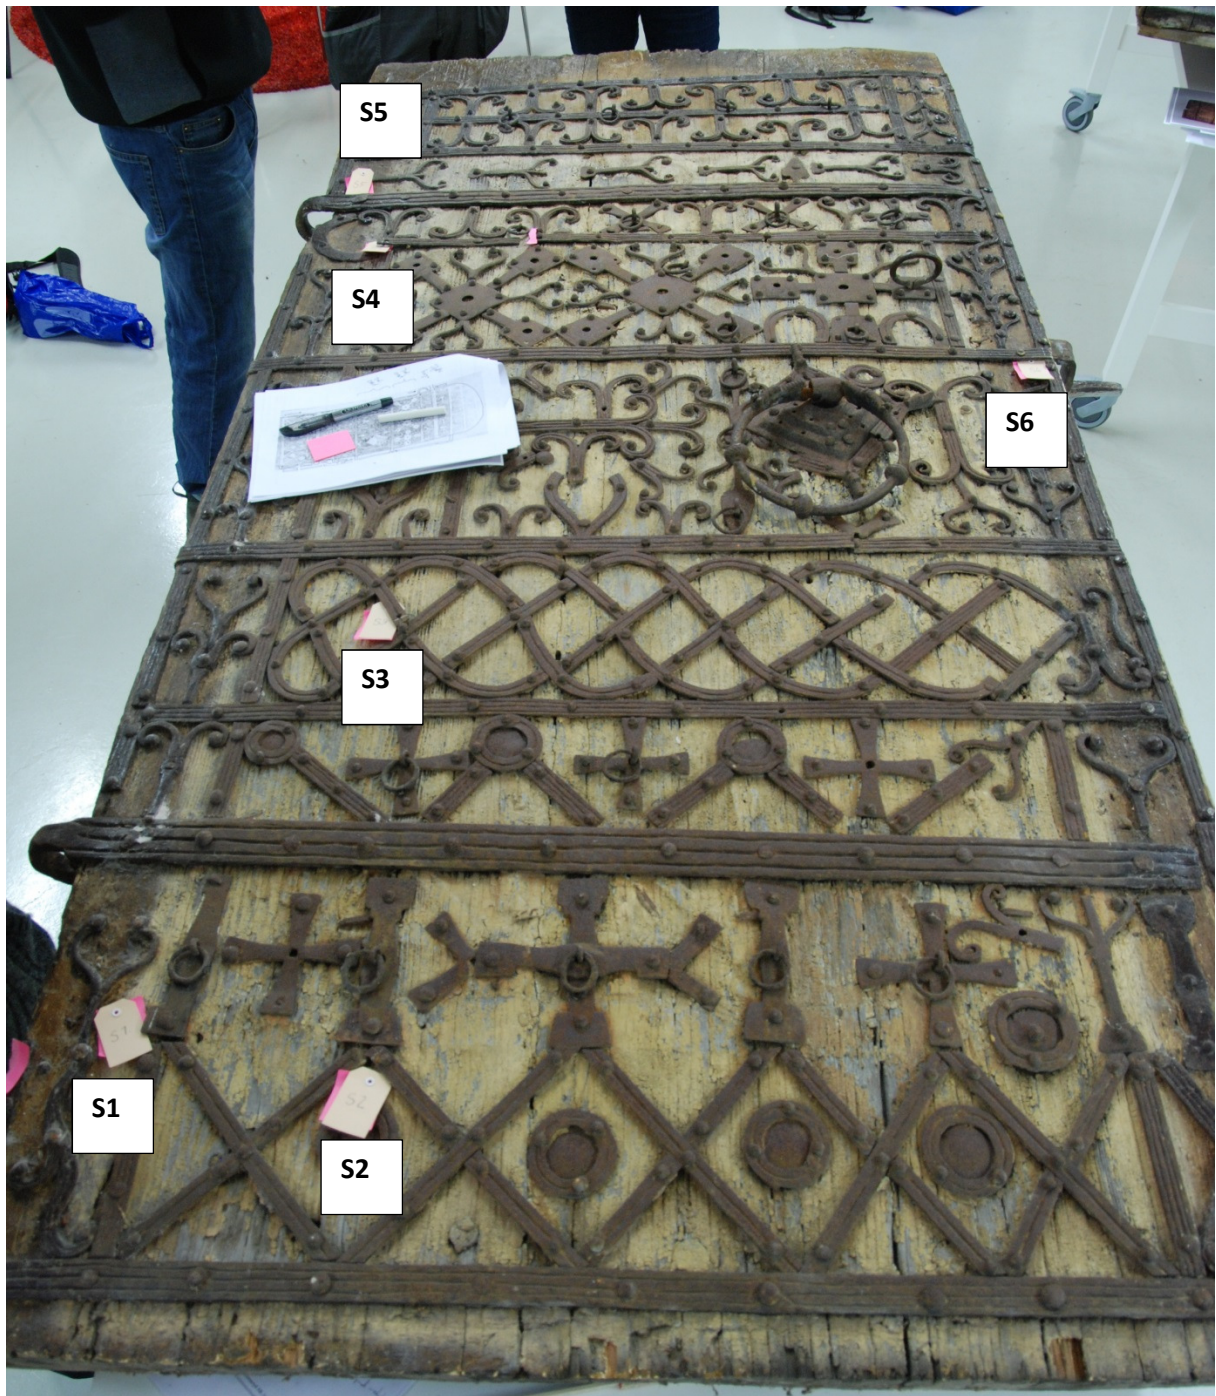
Bild 11: Föreslagna provtagningsställena för metallurgisk analys. Prov S 1 utgick ur provtagningen av antikvariska skäl.

Provtagningen gjordes genom att ca 5 mm långa ändbitar av smidet sågades av med bågfil. Stålet var mycket segt och även om proven togs från lösa och uppstickande delar av smidesdekorationerna, kändes hanteringen en smula brutal. Antalet prover begränsades till fem stycken. Vid den efterföljande konserveringen slipades och retuscherades de sågade ändarna med oljehartsfärg.

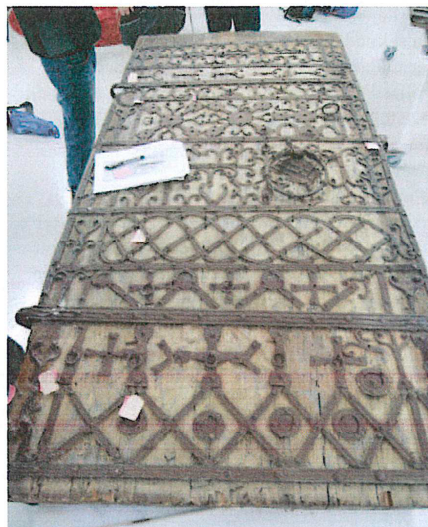
*Bild 3 Provtagning.*

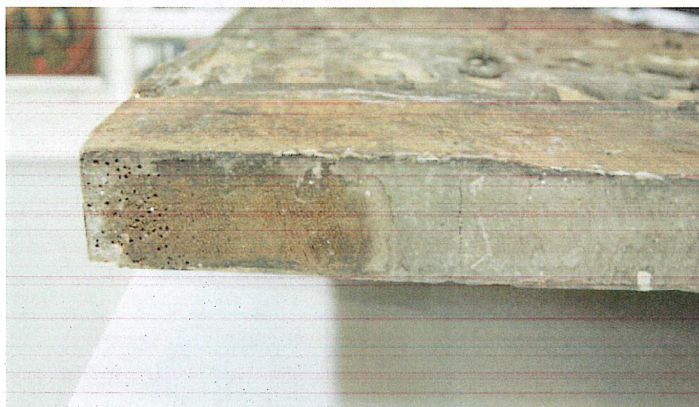
*Bild 4 Detaljbild av provytan före dendro provtagning. Dörrens övre höger kant.*

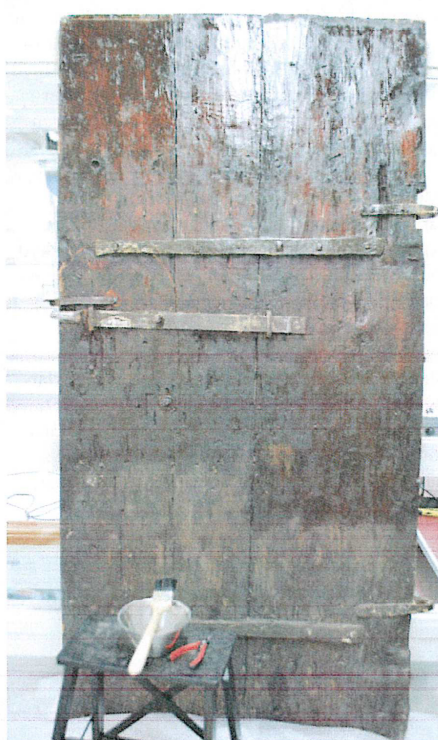
Bild 5. Skönberga dörr, insidan under oljebehandling.

Träytan impregnerades två gånger med en halvolja, baserad på rå linolja och terpentin. Detta kan i framtiden upprepas när antingen trä eller metalltorna slits och oljeskyddet börjar försvinna.

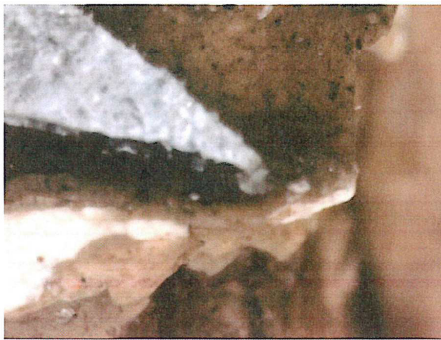
*Bild 7. Macro bild av USB-mikroskop i dörrens nedre kant. Se också bild 9.*

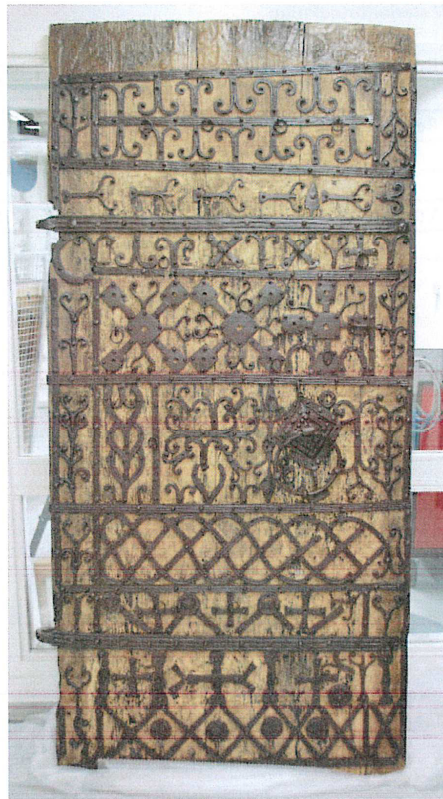
*Bild 8. Skönberga dörr, efter konservering.*
