# Uppåkra kyrkogård

Vård- och underhållsplan, 2018  
Kerstin Börjesson och Åsa Jakobsson

E-Rapport 2018:22

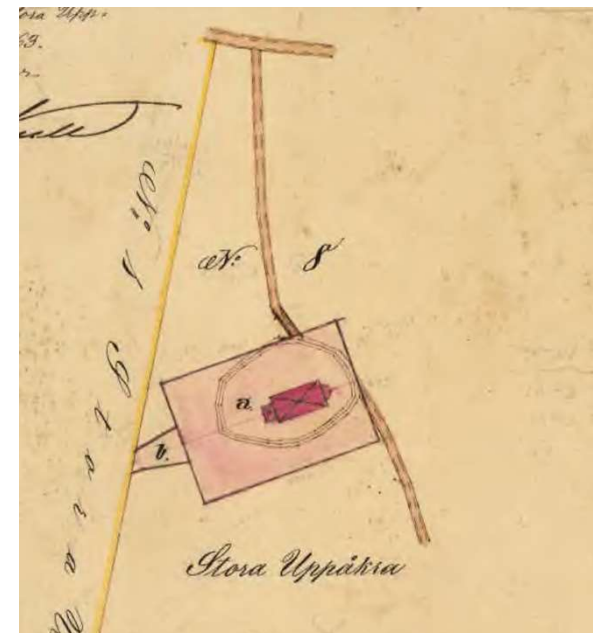
Ritning till kyrkogårdens utvidgande 1864. Historiska kartor, Lantmäteriet.

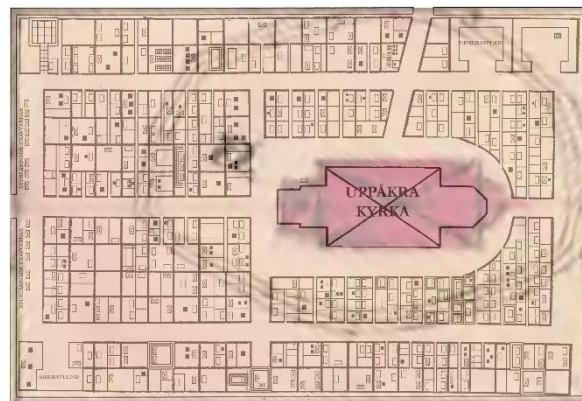
Gamla kyrkogårdens ungefärliga utsträckning (svagt markerad med en ring) inom den nya kyrkogården. Den norra ingången kan ha lång tradition som ingång till kyrkogården då den ansluter till bygatan från norr. En äldre ingång har sannolikt funnits från öster.

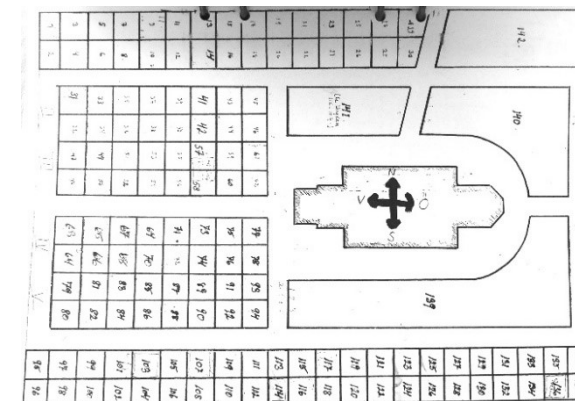
Gammal gravkarta till Uppåkra kyrkogård. De östra mittersta kvarteren verkar ha haft en annan planläggning än rutnätindelningen i övriga delar. Numreringen antyder att de har utgjort ett stort gravplatsområde utan indelning. Gravkartan kan utgå från kyrkogårdens planläggning vid 1800-talets slut.

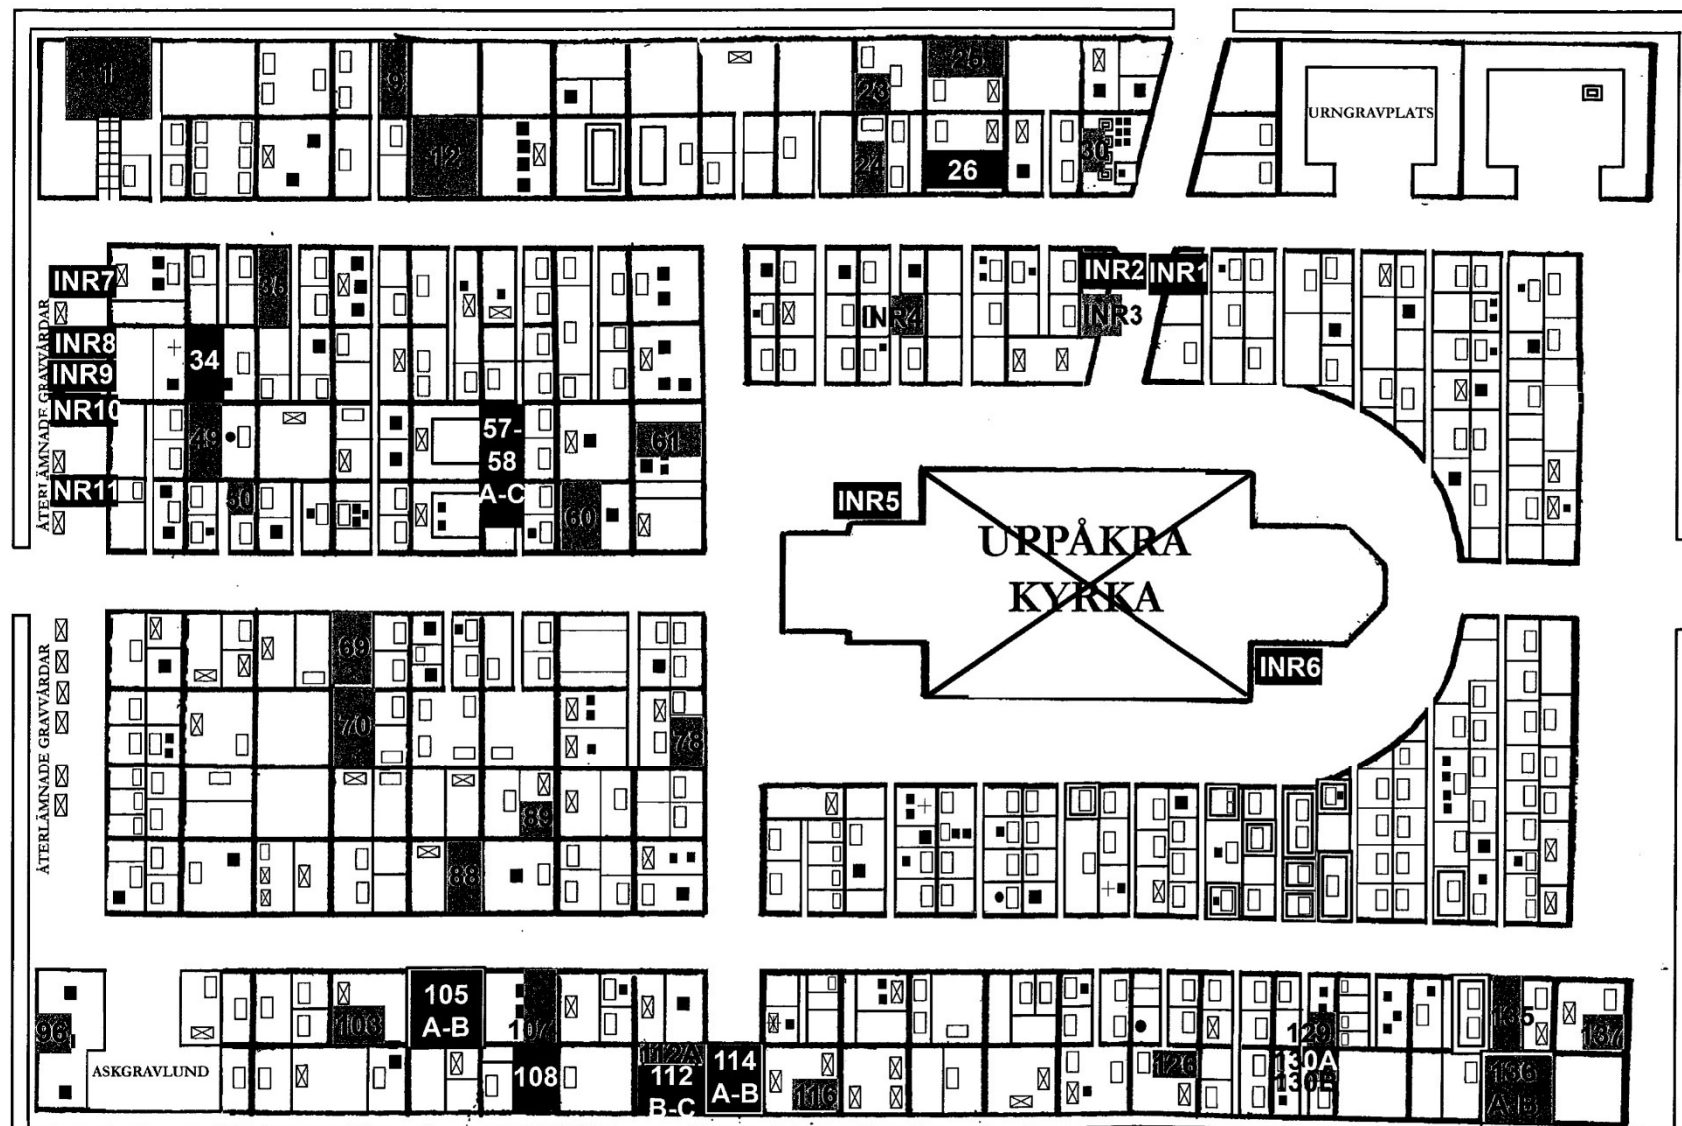
Gravplatsinventering från 2009, Svensk kyrkogårdskultur. De gravplatser som saknade gravplatsnummer gavs inventeringsnummer INR. Inventeringen delar upp de kulturhistoriskt värdefulla gravanordningarna i omistliga och värdefulla där omistliga har högst värde.

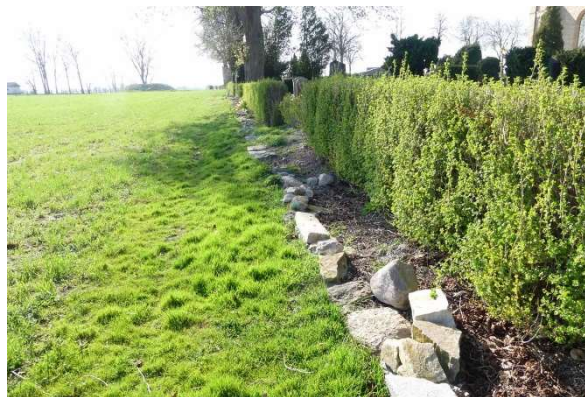
I söder gränsar kyrkogården till öppen åkermark med en låg stenrad och häck som begränsning.

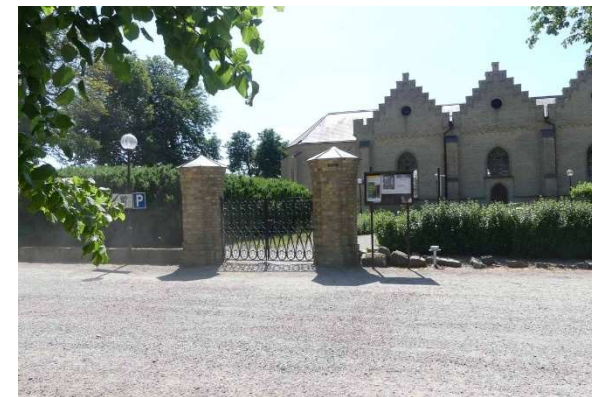
Kyrkogårdens norra grindparti. Ingången från byvägen i norr kan ha mycket gamla anor.

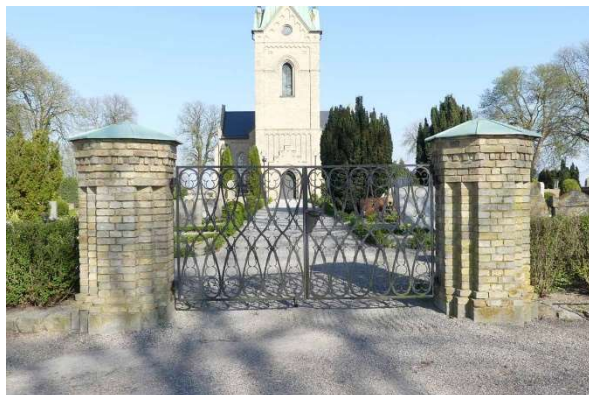
Kyrkogårdens västra grindparti. En mittgång leder fram till kyrkan.

Intill kyrkogården, både i väster och öster finns parkeringsplatser med god tillgänglighet till kyrkogården. Ett grindpar har tidigare funnits öster om kyrkan. Vid omplantering av trädkransen kan det vara lämpligt att östra ingången kompletteras med en ny grind. Grinden bör ges ett utseende som överensstämmer med övriga grindöppningar. Öppningen kan då breddas så att den blir tillgänglig som infart för kyrkogårdspersonalens maskiner. Visst behov av ommålning och rostskyddsbehandling finns på övriga grindar. Grindstolparna behöver foglagas. I övrigt är grindstolparna i gott skick.

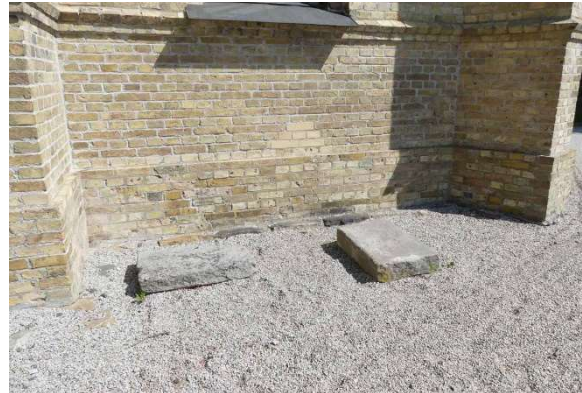
Två sandstenar intill korets södra sida. Den vänstra är sannolikt en medeltida gravhäll.

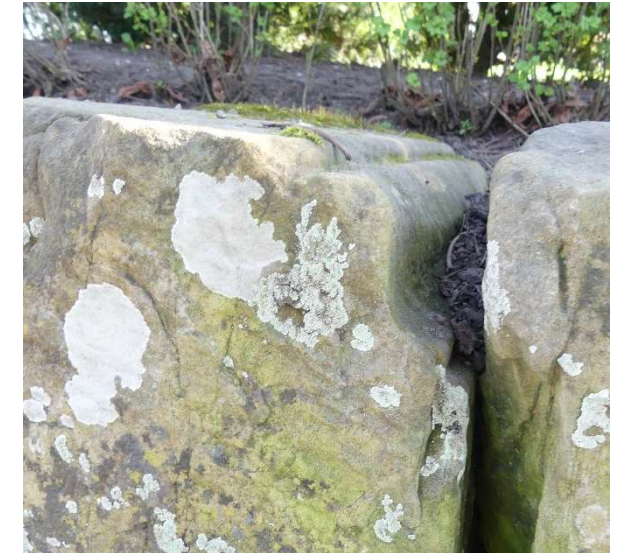
Profilhuggen sten i norra kyrkogårdsmuren.

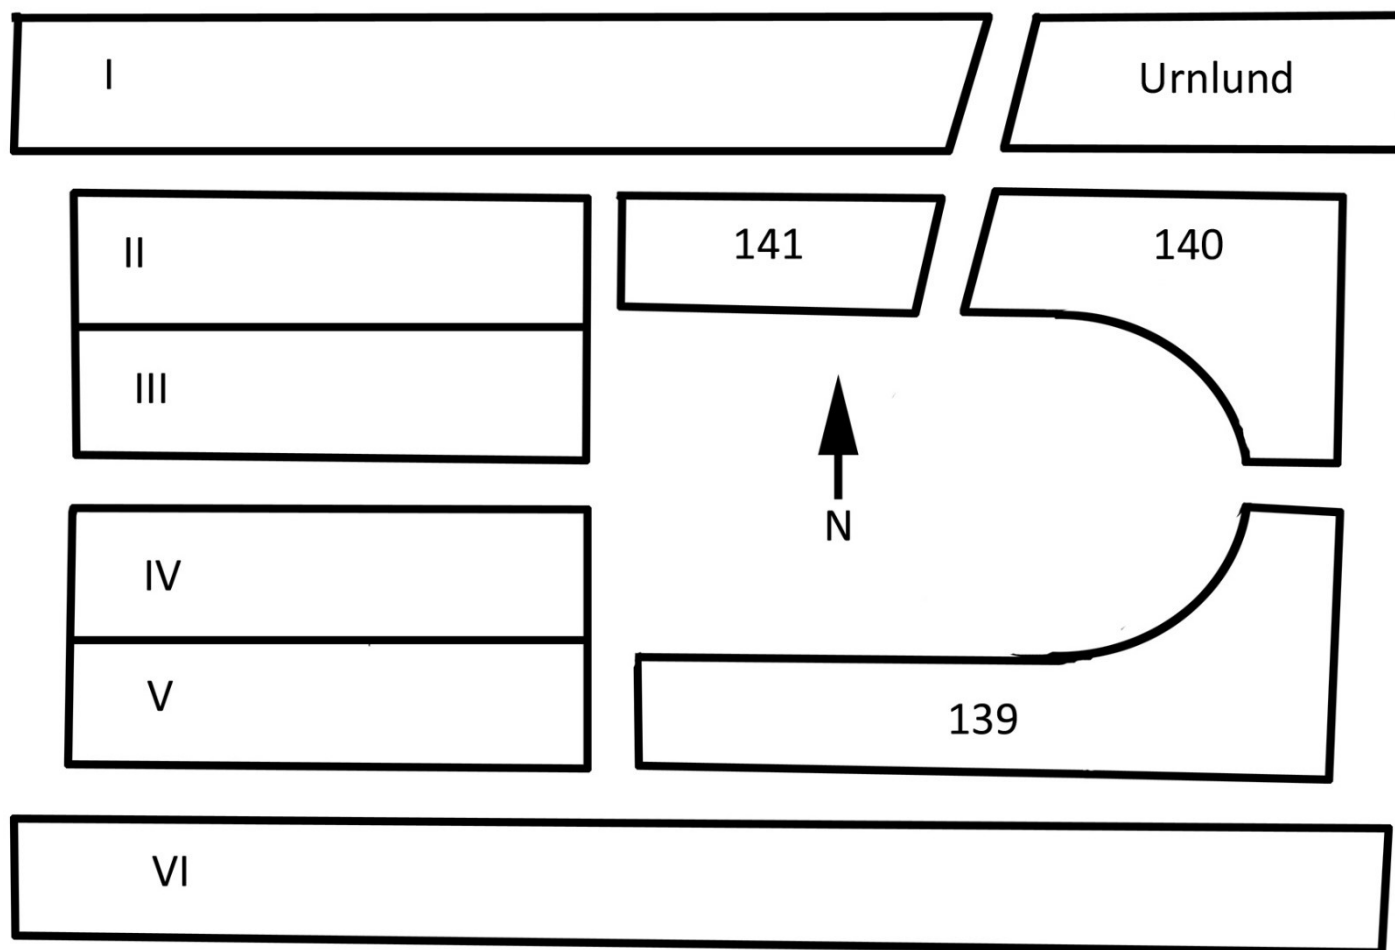
Kvartersindelning på kyrkogården. Området där urnlunden ligger har tidigare haft numrering 142 (allmänning). Askgravlund ligger inom kvarter VI.

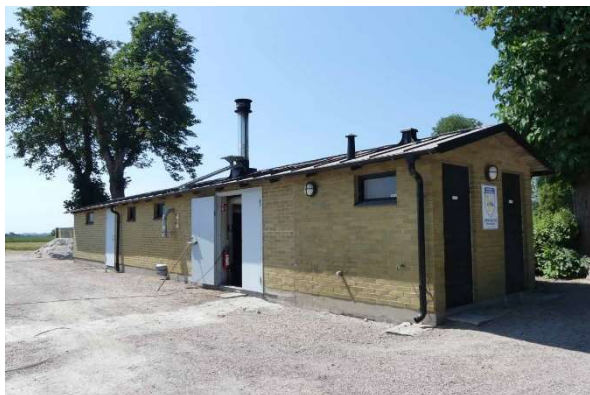
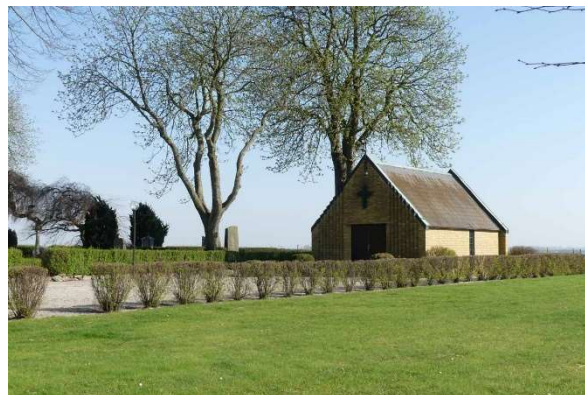
Ekonomibyggnaden vid kyrkogårdens östra sida och bårhuset i sydväst. Fotot till höger visar bårhusets gavelsida.

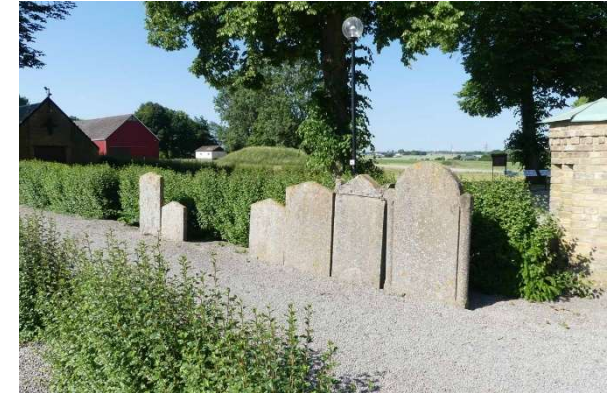
Lapidarium vid kyrkogårdens västra gräns, söder om grinden. (INR 7-11)

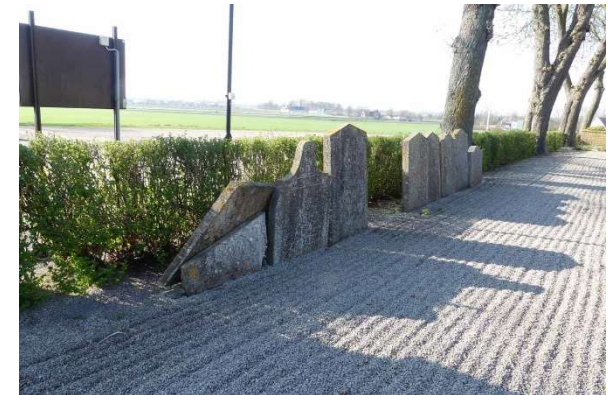
Lapidarium vid kyrkogårdens västra gräns norr om grinden.

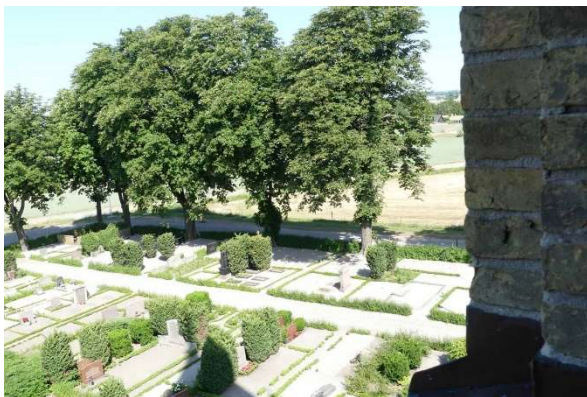
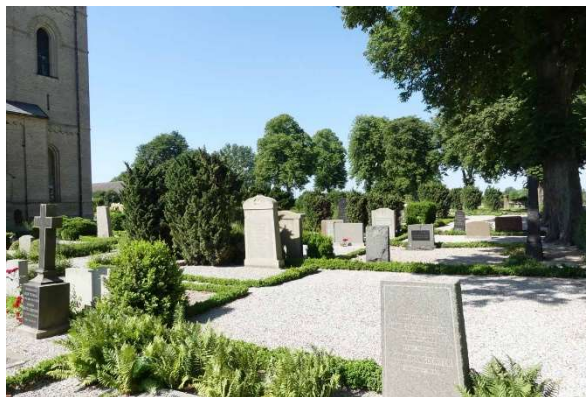
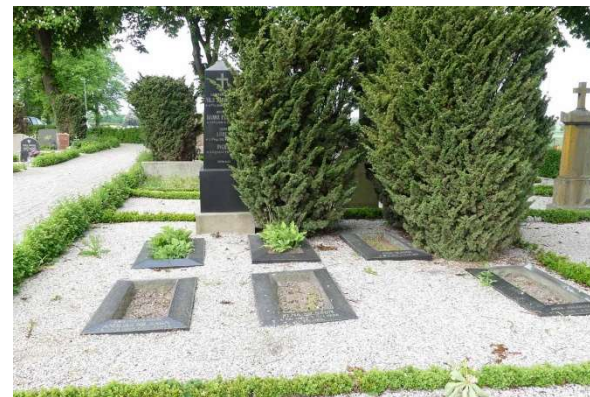
Vy över kvarter I vid kyrkogårdens norra sida sett från tornet samt samma kvarter sett från nordost. Högra bilden visar en av kvarterets mer välbevarade familjegravplatser med gravramar.

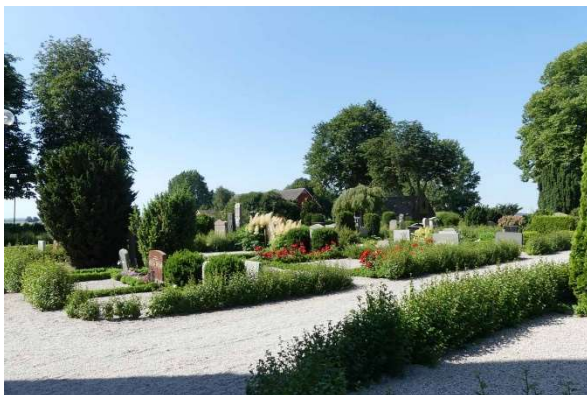
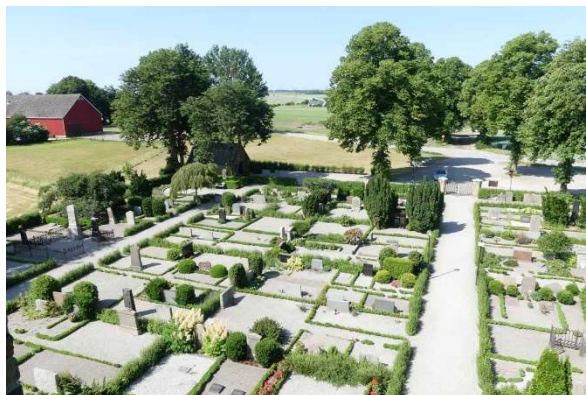
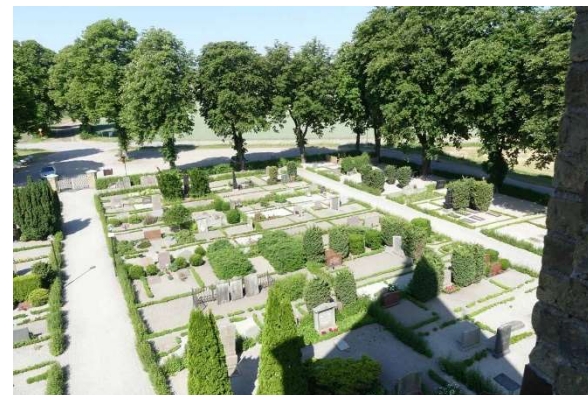
Kvarter II-V. Vänstra bilden visar mittgången fram till kyrkan mellan kvarter III och IV. Bilderna till höger visar kvarter II-V samt angränsande kvarter I och VI sett från kyrktornet sett mot väster.

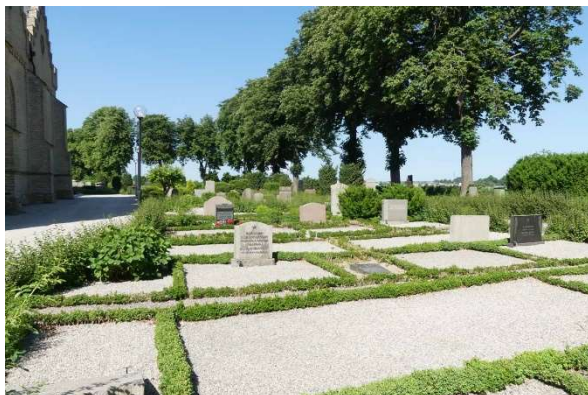
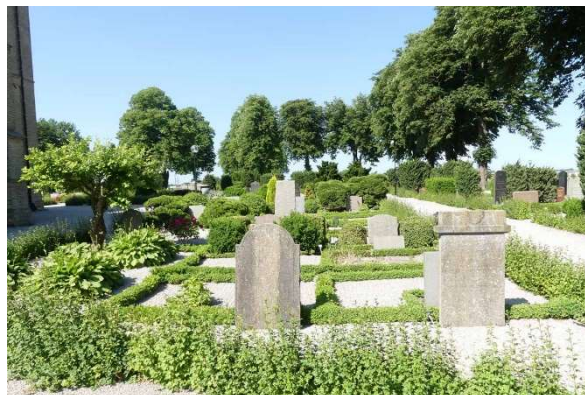
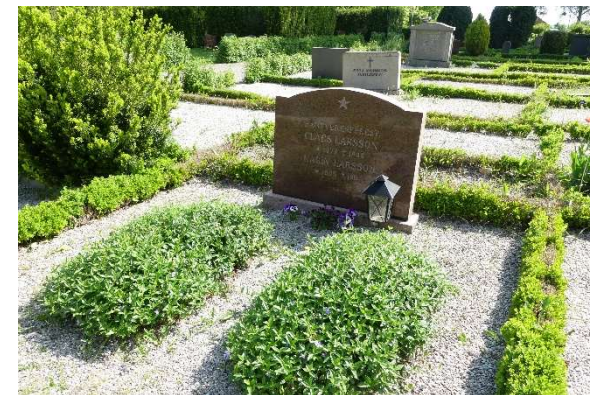
Gravplatser inom kvarter 140, till vänster, och kvarter 141 sett från öster. Till höger syns Gravplats 140:5 visar att den mycket gamla traditionen med gravplatskullar ännu är levande på Uppåkra kyrkogård.

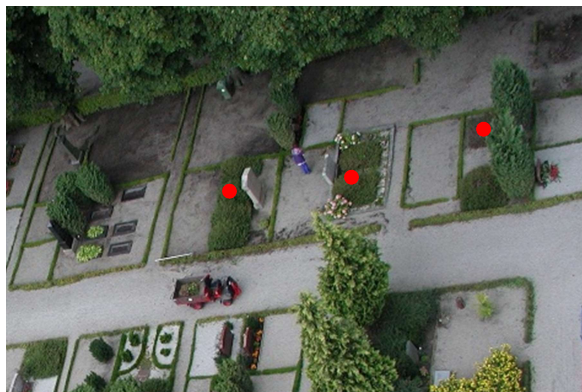
Fotografi från 2006 över en gravplats i kvarter I där gravramarna tidigare har haft planteringar. Gravramarna är numera tomma. Borttagna planteringar är markerade med röd prick.

Kyrkogården har en mycket välbevarad äldre planläggning. Gravplatsernas begränsning av buxbom är viktig för att planläggningen ska bli tydlig. Gles buxbom bör kompletteras med ny. Buxbomen kan också behöva ges tillskott med näring där det finns tecken på att den inte mår så bra. Även måbärshäckarna är viktiga för att strukturen på kyrkogården ska bevaras. Häckarna har enligt äldre bildmaterial varit större. Eventuellt kan man därför överväga att inte tukta häckarna så hårt.

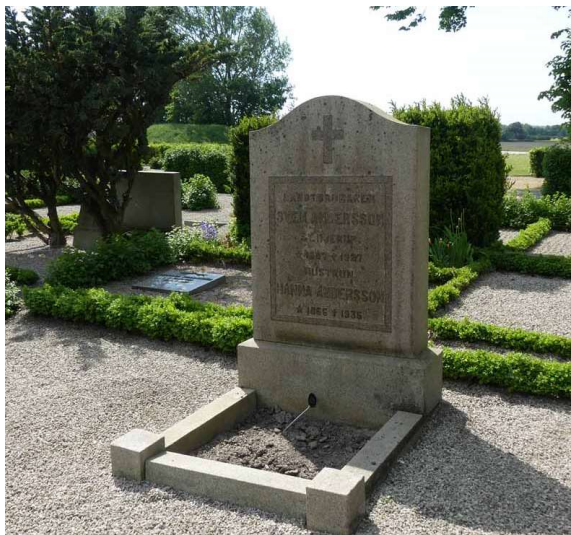
Gravsten inom kvarter 4 (markerad med röd prick uppe till höger i högra bilden. Numer är planteringsramen tom.

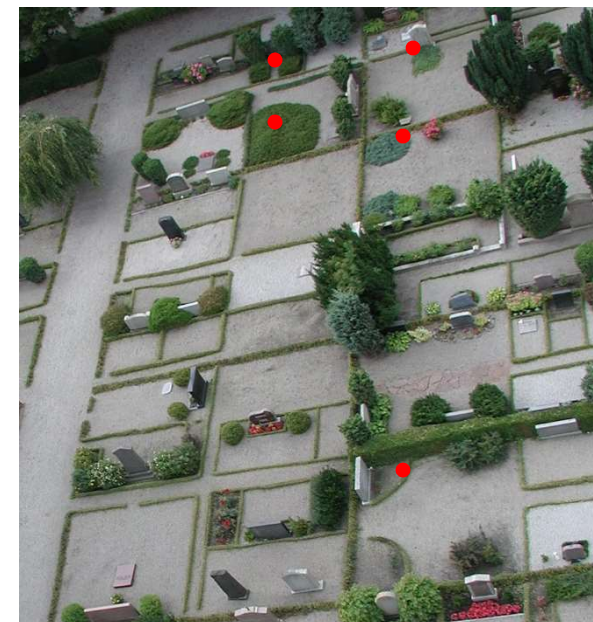
Fotografi från 2006 över kvarter 4 och 5 sett mot väster. Från fotografiet kan man konstatera att många av gravplatserna har förenklats vad gäller växtlighet. Alla rödmarkerade planteringar är borta.
