# BEVARANDE- OCH UTVECKLINGSPLAN

VRÅNGÖ KYRKOGRÄDAR

Avseende kulturhistoriska värden

2017-11-09

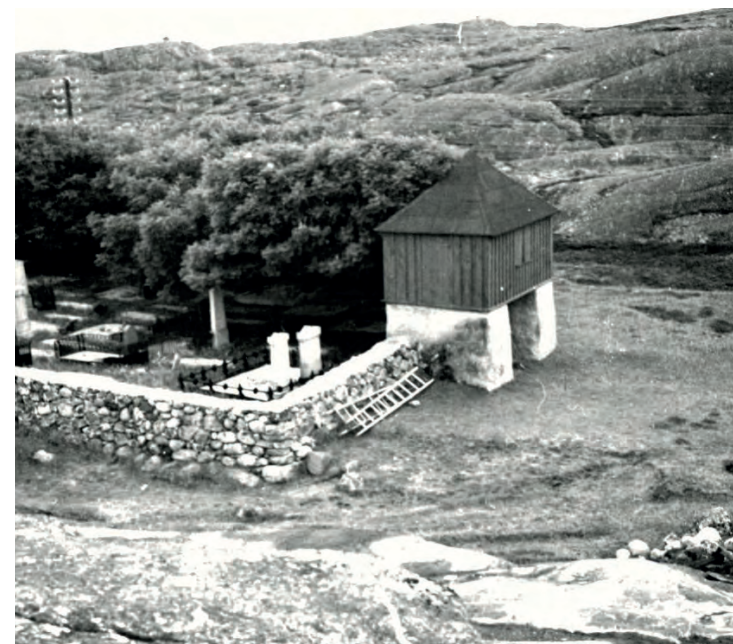
Figur 12. En bild från 1943 där man ser klockstapelns förmodade faluröda färg, samt fler träd i en trädrad längs södra delen av Vrångö gamla kyrkogård. Bild från ATA.

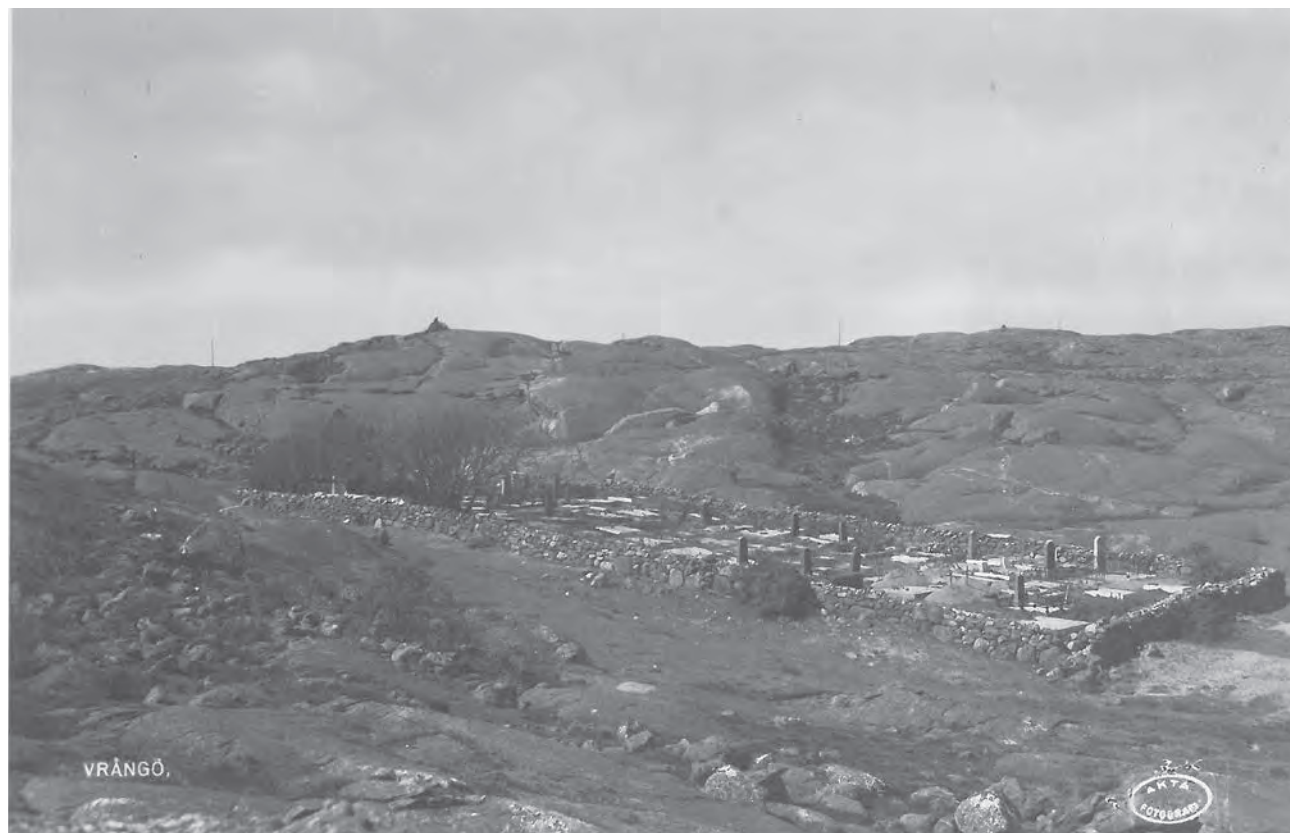
*Figur 15. En bild över gamla kyrkogården år 1936. Här ser man muren innan den avtäckes med cement. Detta syns tydligt på bilderna från 1943 så någon gång mellan dessa båda år har muren iordningställts. Här syns också flera seduminramade gravar med sandfyllning, samt gravkullar med enkla kors.*

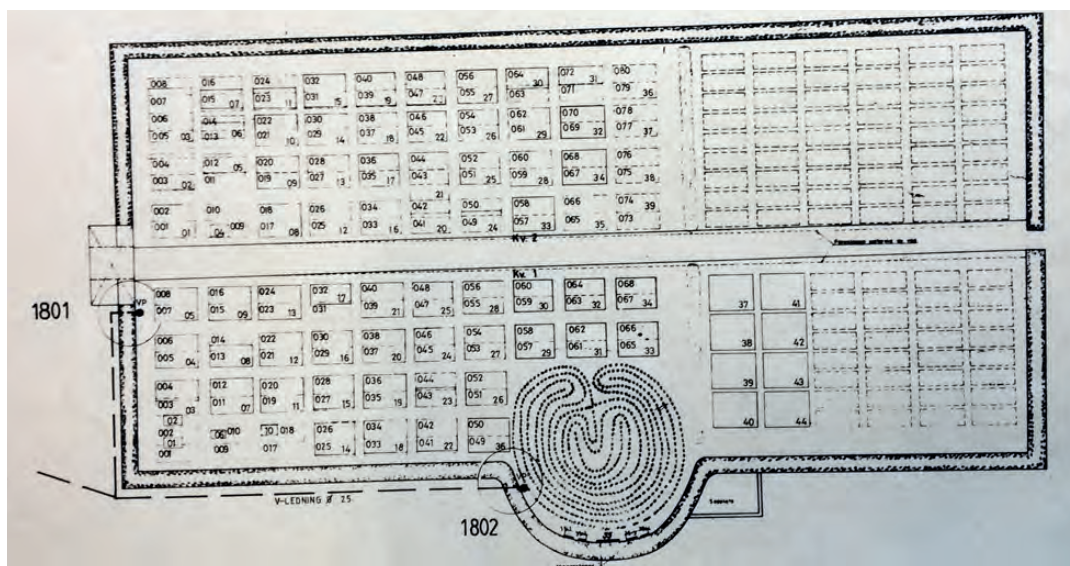
Figur 18. En ritning över den nya kyrkogården som uppfördes 1935. Labyrinten finns tydligt avbildad i den södra delen av kyrkogården.

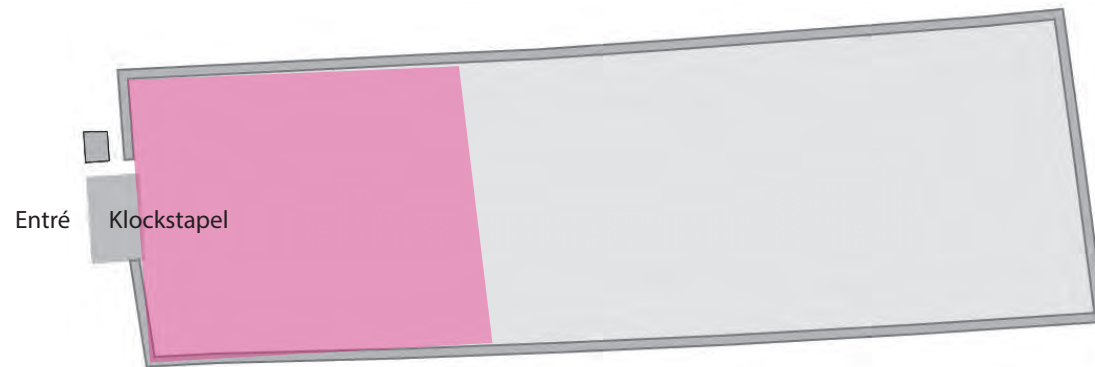
*Figur 19. Den rosa färgen på illustrationen ska illustrera en möjlig ursprunglig utbredning av kyrkogården. Storleken på kyrkogården är osäker men man vet att den senare har utvidgats i östlig riktning.*

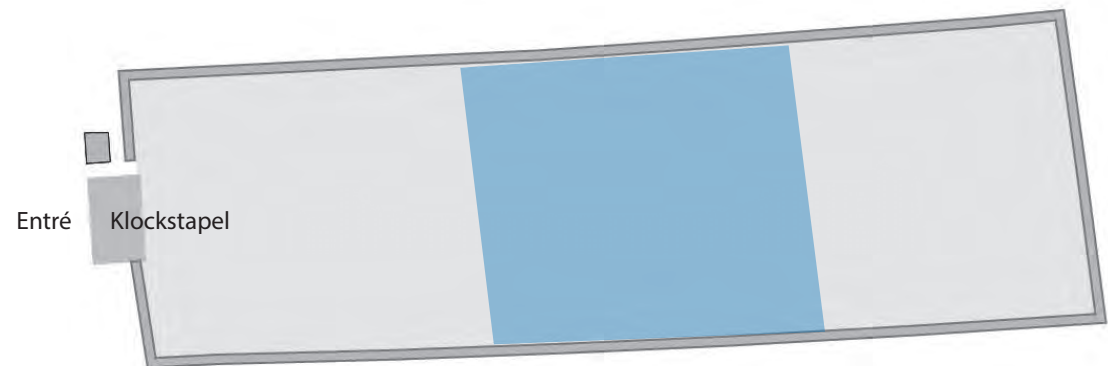
*Figur 20. Den blå färgen illustrerar en möjlig utvidgning av kyrkogården, man vet att den utvidgats två gånger i östlig riktning.*

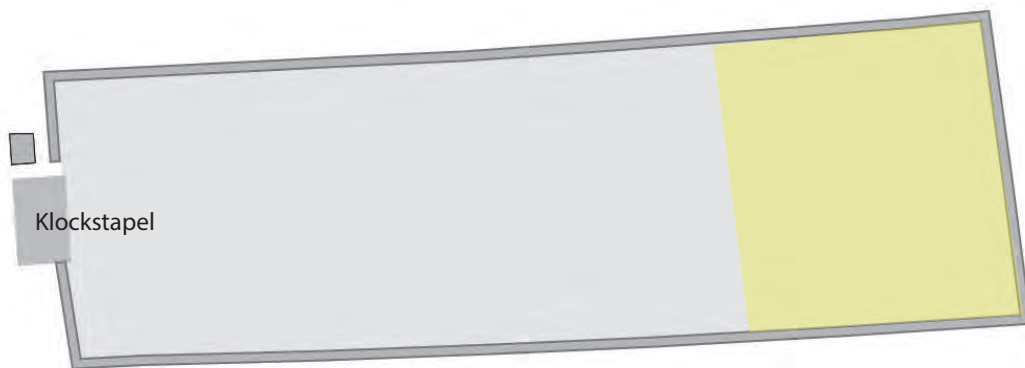
Figur 21. Den gula färgen illustrerar kyrkogårdens sista utvidgning som genomfördes 1876. Storleken på området är okänd men man vet att utvidgningen genomfördes i östlig riktning.

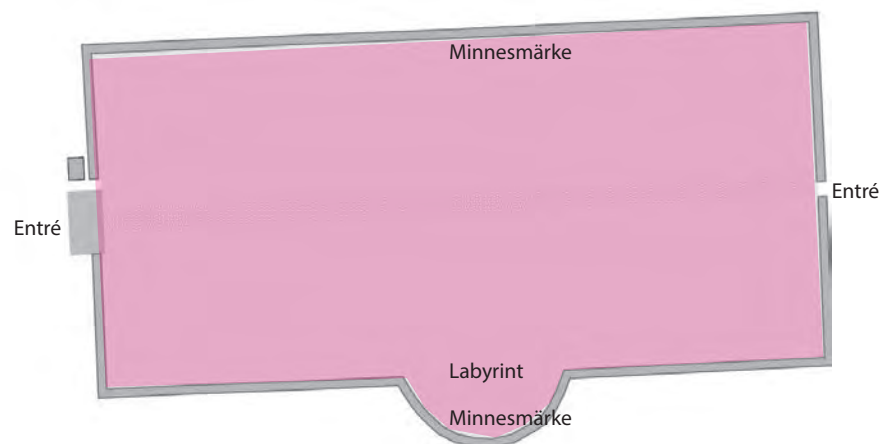
Figur 22. Den rosa färgen illustrerar utbredningen av Vrångö nya kyrkogård, anlagd 1935. Kyrkogården kommer, under 2018, att utvidgas med en minneslund som ska uppföras nordöst om kyrkogårdsmuren. I nuläget har kyrkogården sin ursprungliga utbredning.

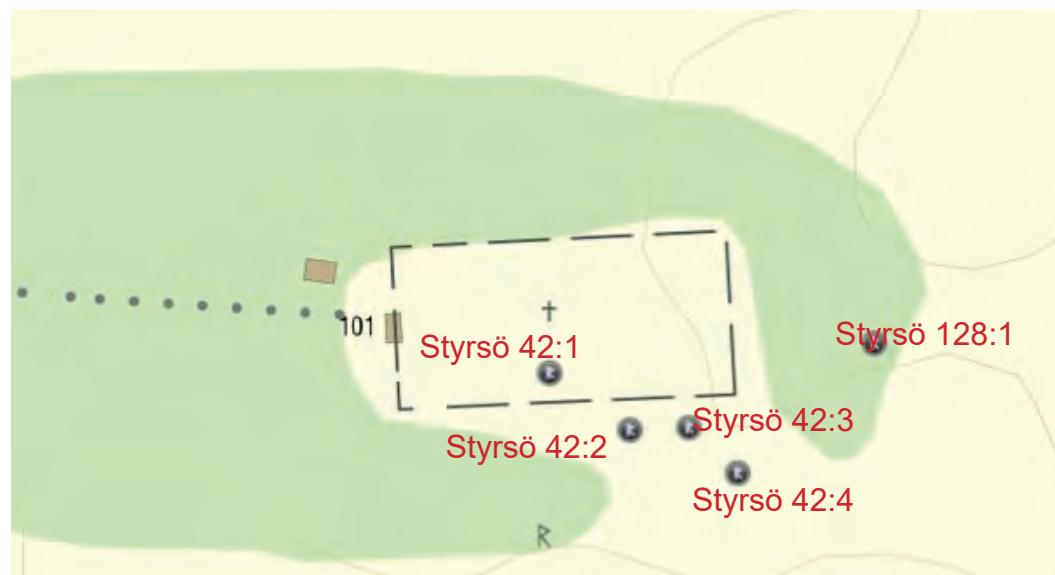
Figur 25. På och i anslutning till Vrångö nya kyrkogård finns det fornlämningar. Den labyrinth som finns inne på kyrkogården syns sticka upp ur den grästäcket ytan. Fornlämningarna utanför kyrkogården utgörs av labyrinter och en fyndplats för slagen flinta.

På och i anslutning till Vrångö nya kyrkogård finns flera historiska lämningar som är registrerade i Riksantikvarieämbetets fornlämningsregister. I kyrkogårdens sydöstra del ligger fornlämningen RAÄ Styrso 42:1, som är en labyrinth. Labyrinten är idag relativt övervuxen men den är synlig i den gräsbevuxna ytan. Utanför kyrkogårdsmuren, direkt söder om den, finns ännu en fornlämning i form av en labyrinth (RAÄ Styrso 42:2). Labyrinterna bedöms vara från järnålder, eller medeltid. Direkt öster om denna labyrinth finns lämningar efter två labyrinter, dessa är helt övervuxna och betraktas som bevakningsobjekt (RAÄ Styrso 42:3-4). Längre öster ut finns en fyndplats efter slagen flinta, en lämning som betraktas som "övrig kulturhistorisk lämning" (RAÄ Styrso 128:1).

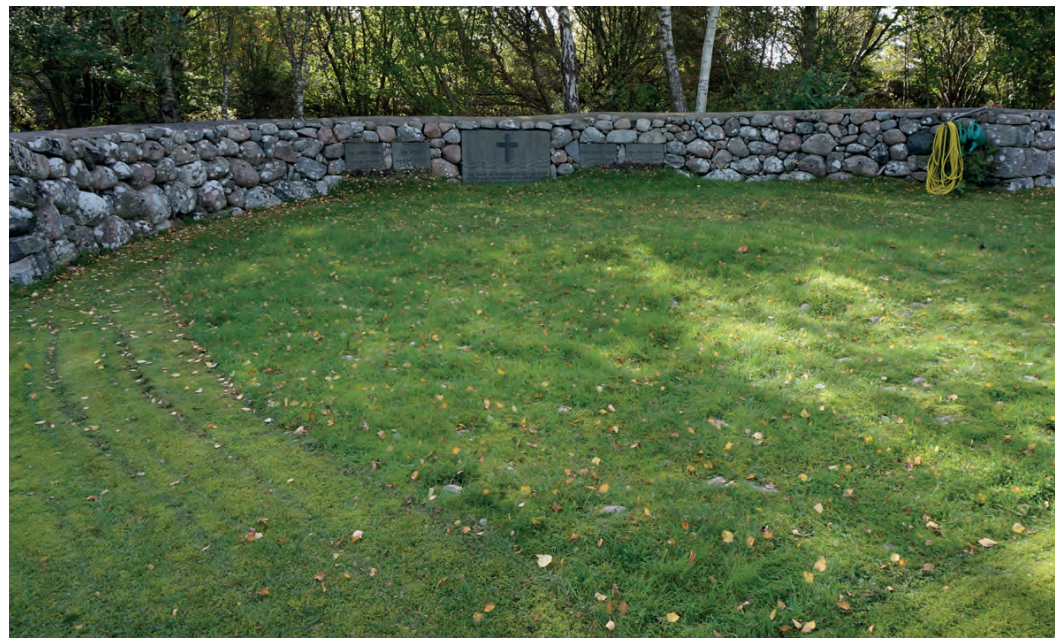
Figur 26. Labyrinten som finns bevarad inne på Vrångö nya kyrkogård. I intilliggande mur sitter ett minnesmärke över omkomna fiskare som föll offer för en mina 1941.

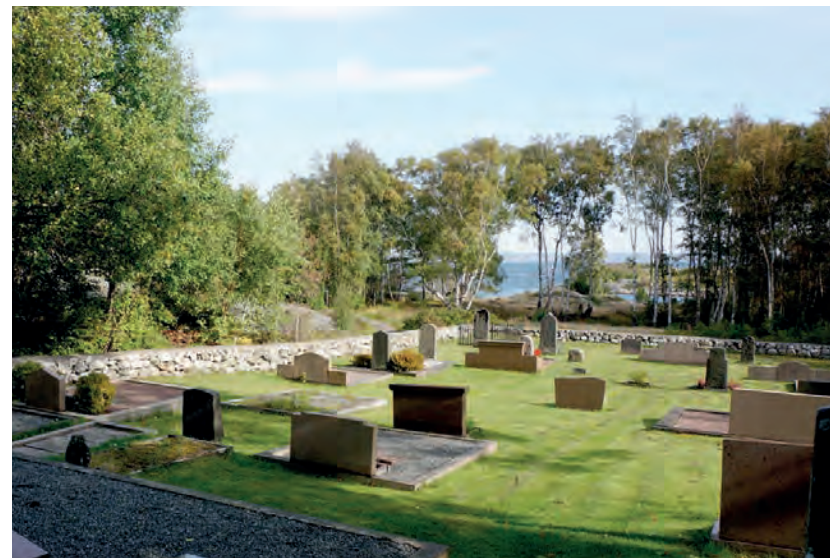
Figur 27. Gravanordningarna ligger relativt glest på den gamla kyrkogården. Gamla, högresta stenar blandas med låga breda livstenar uppförda på 1940-1970-talet.

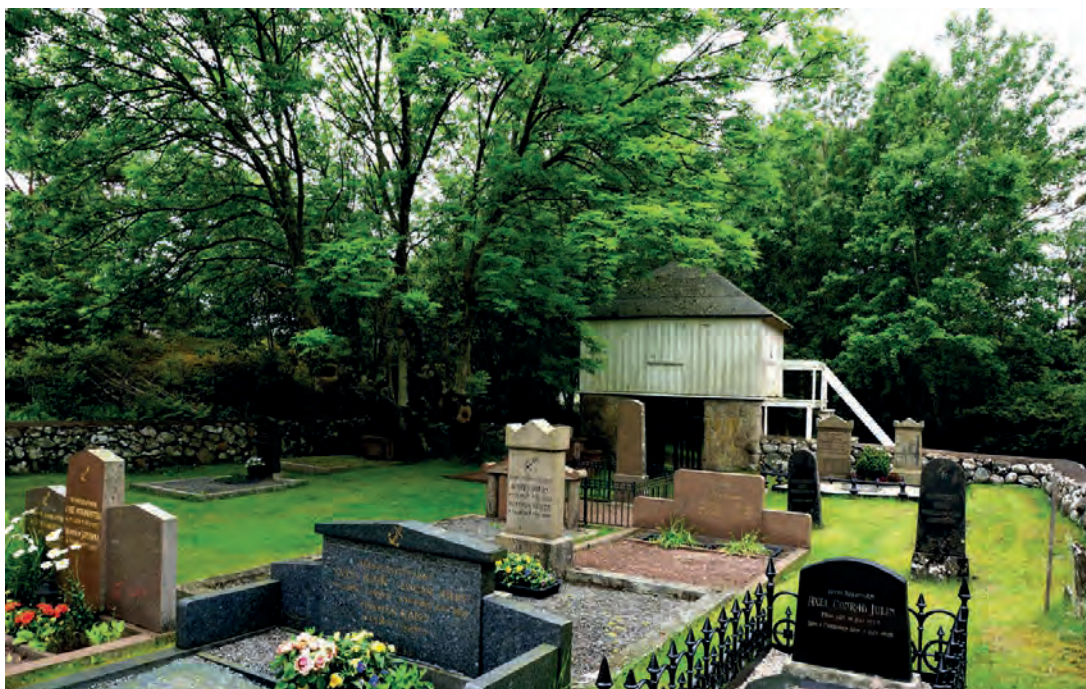
Figur 29. Äldre och högresta gravanordningar dominerar intrycket på den gamla kyrkogården. Här finns även järnstaket bevarade.

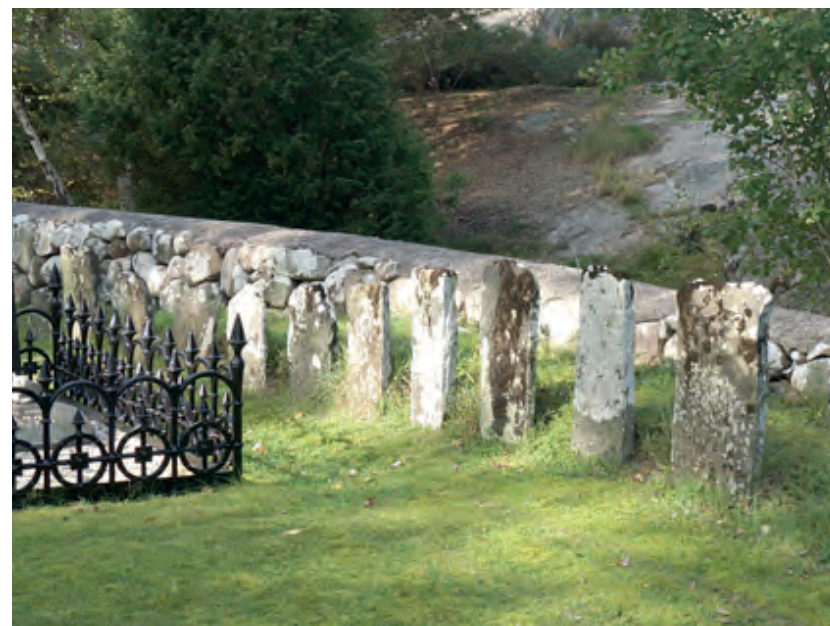
Figur 28. Äldre gravanordningar står uppställda på den gamla kyrkogårdens norra del. De speglar kyrkogårdens höga ålder och är av stort kulturhistoriskt värde.

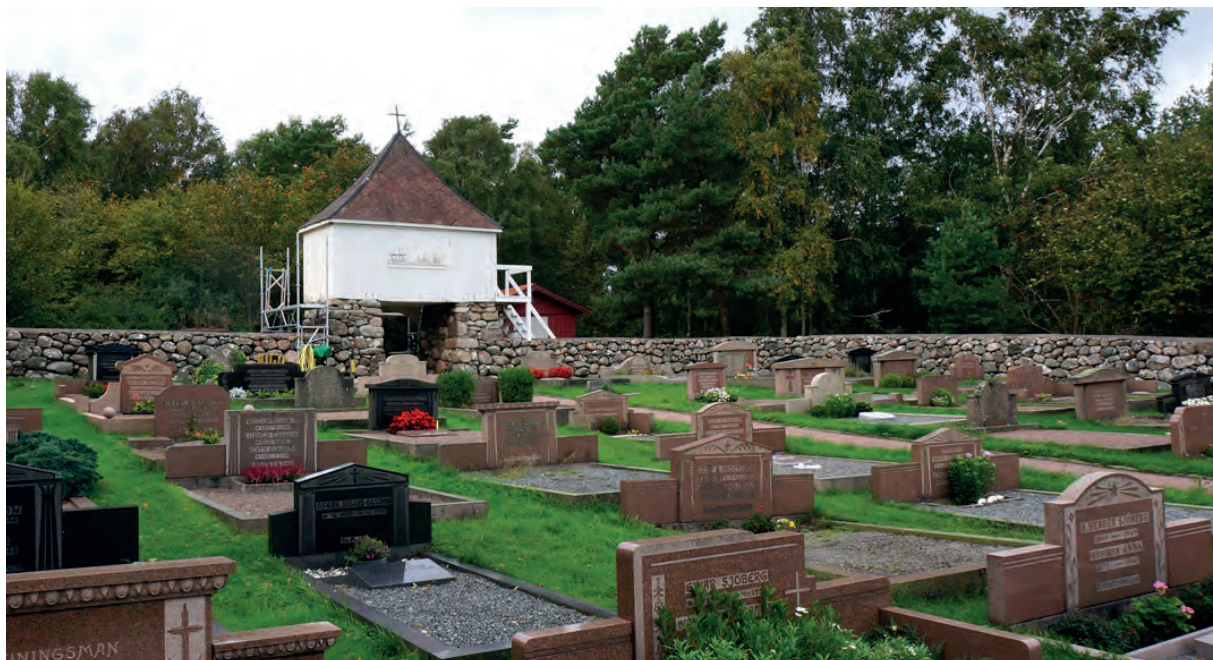
Figur 30. Låga, breda gravanordningar utförda med stenram dominerar uttrycket på den nya kyrkogården. Gravarna ligger också tätt och i regelbundna rader.

Kyrkogården är täckt med gräs. Mellan de båda entréerna löper en grusad gång. Gravanordningarna är enhetligt utförda med låga stenar i olika typer av granit. Gravanordningarna har i huvudsak stenramar. Samtliga gravar är vända mot öster. Den södra muren är uppförd med en svag utbuktning i sydöstra delen. Denna delen av muren är uppförd på detta sätt för att en fornlämning, i form av en labyrinth, ska inrymmas på kyrkogården. Muren bär i denna del även ett minnesmärke över de fiskare som omkom i en minolycka 1941. Kyrkogården har ingen planerad växtlighet utan präglas främst av vegetation som återfinns utanför själva kyrkogården.

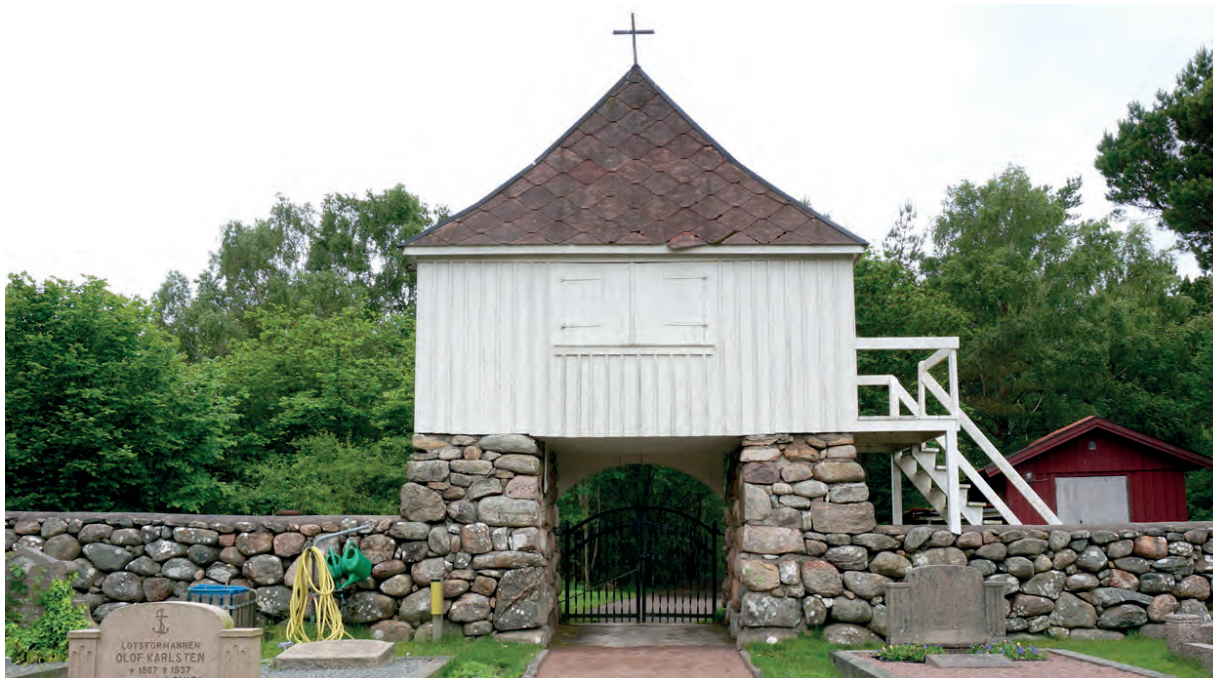
Figur 31. Karaktären på Vrångö nya kyrkogård domineras av klockstapeln som finns uppförd vid huvudentrén.

Den nya kyrkogården påminner mycket om den gamla. Den har fått en liknande formgivning. Även denna kyrkogård har en rektangulär form och ligger i väst-östlig riktning. Kyrkogården har två entréer. Huvudingången som är anlagd i kyrkogårdens västra mursträckning markeras med en klockstapel av trä. Den lilla träbyggnaden är uppförd på två murade fundament som är sammanfogade med muren. Ingången har även en svartmålad järngrind.

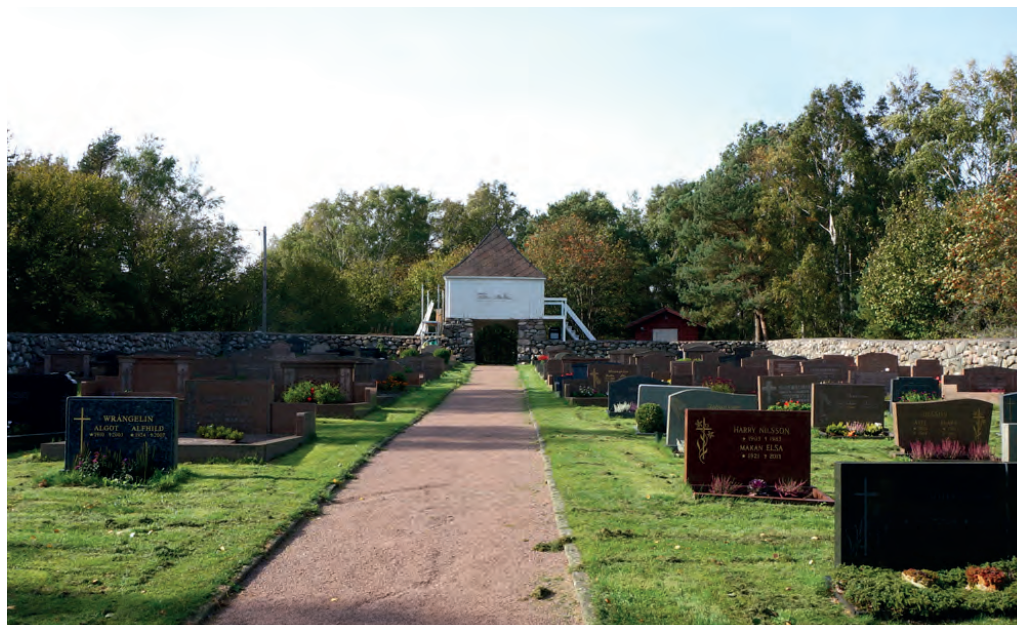
Figur 32. Genom Vrångö nya kyrkogård löper en grusad gång, i övrigt är kyrkogården täckt med gräs.

Båda kyrkogårdarna är i sin helhet täckta med gräs. På Vrångö nya kyrkogård har en gång anlagts som löper mellan kyrkogårdens två entréer. Gången är täckt med grus. På Vrångö nya kyrkogård finns många gravanordningar med stenram, försedda med grusfyllning. Detta bidrar till att gräsytona inte blir lika dominerande, vilket är fallet på Vrångö gamla kyrkogård.

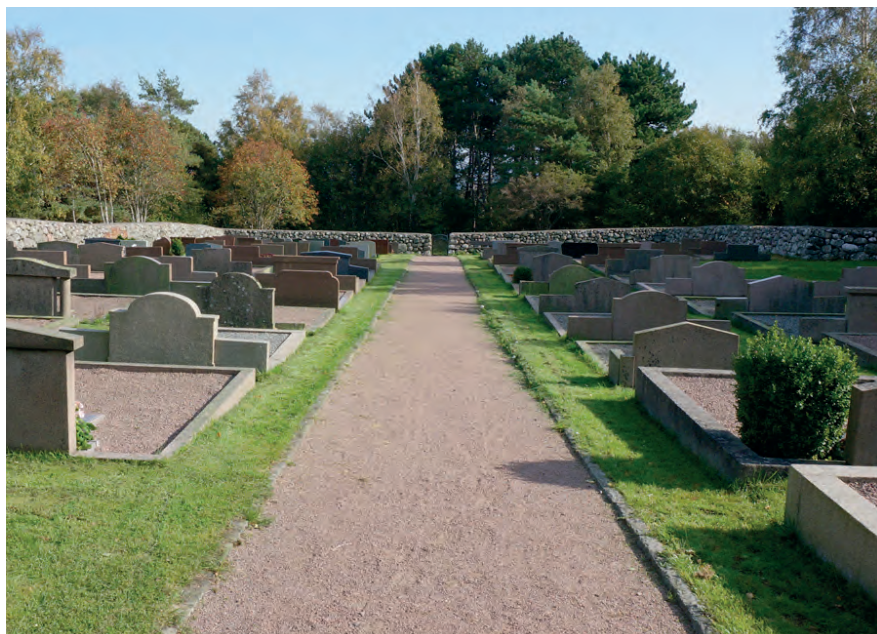
Figur 34. Genom Vrångö nya kyrkogård leder en gång täckt med grus. Gången som löper mellan kyrkogårdens två entréer är inramad med kantsten.

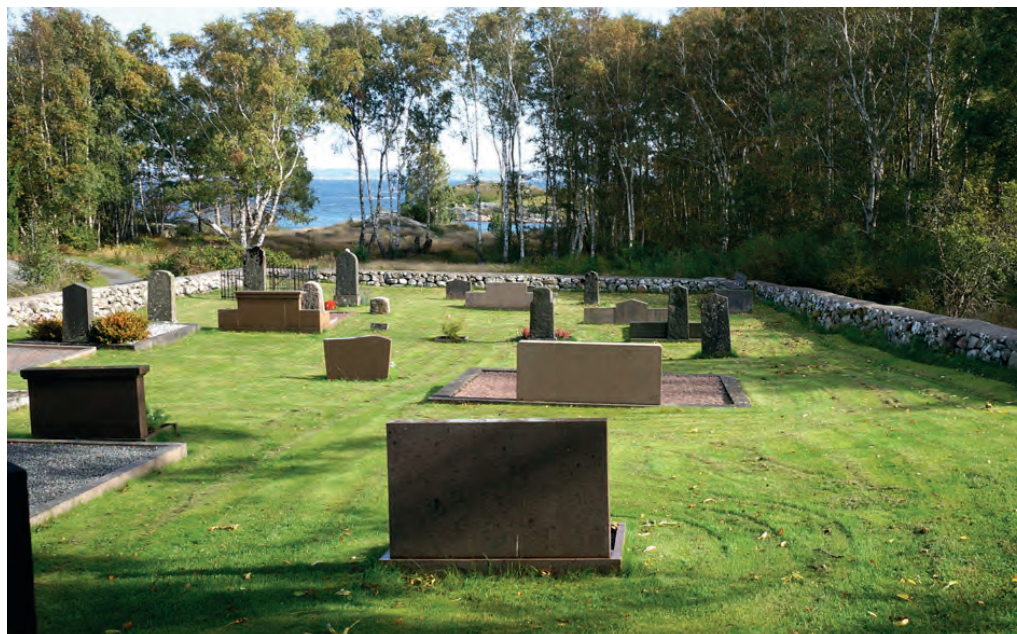
Figur 33. På Vrångö gamla kyrkogård domineras helhetsintrycket av grässådda ytor. Här finns inga gångar.

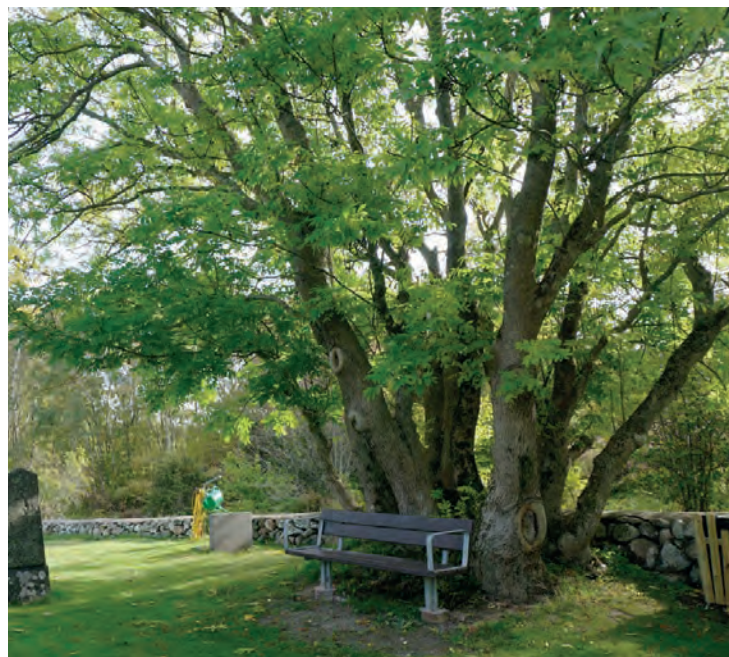
Figur 35. En av de två askarna i Vrångö gamla kyrkogårds södra del. Askarna är båda flerstammiga och troligen resultatet av stubbskottsbruk.

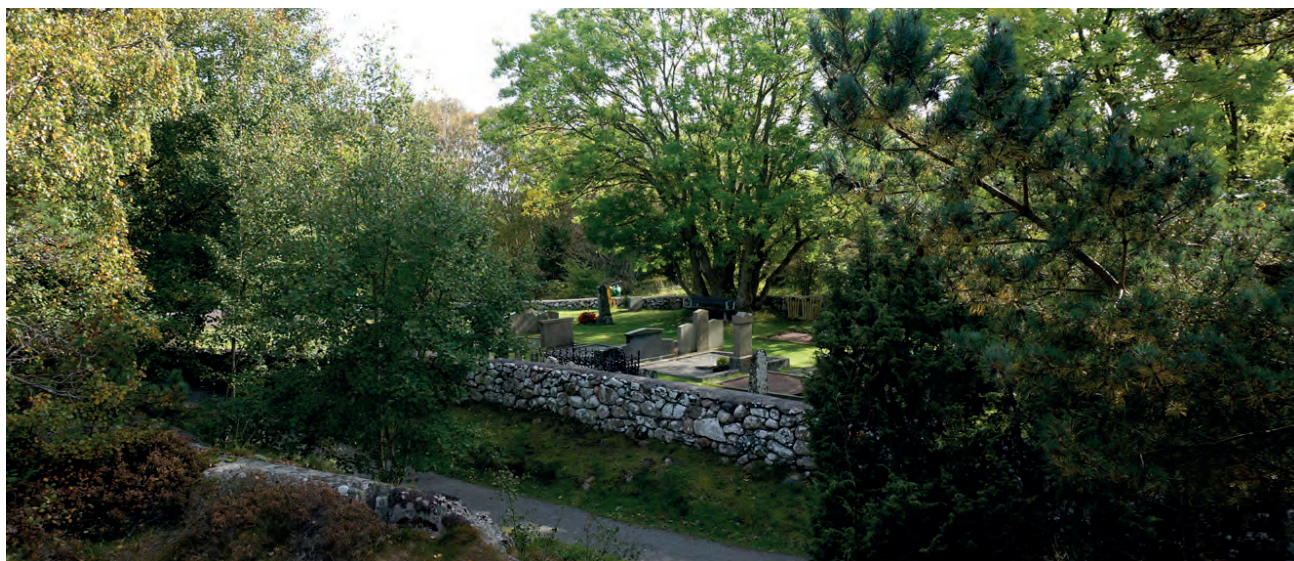
Figur 36. Växtligheten är numera tät runt Vrångö gamla kyrkogård. Mycket av växtligheten som ger karaktär till kyrkogården finns i dess omgivning.

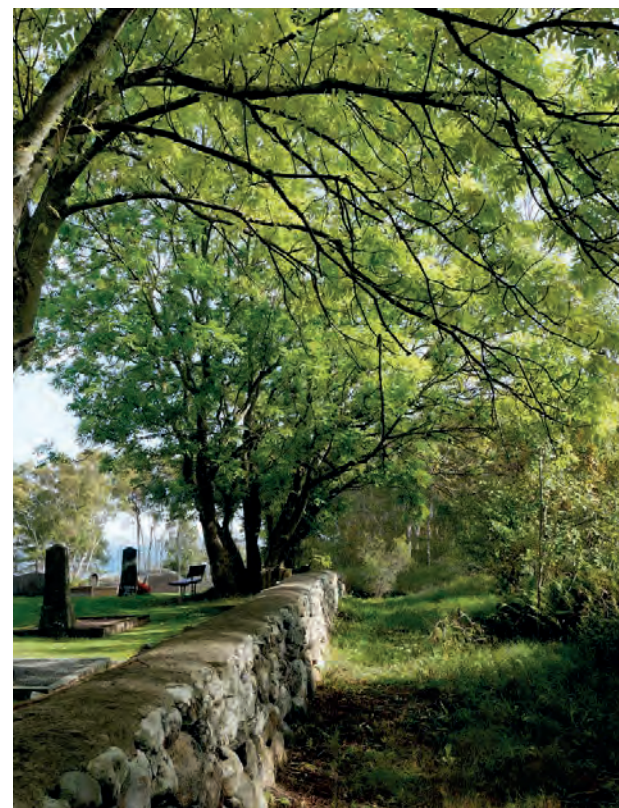
Figur 37. Växtligheten utanför Vrångö gamla kyrkogård är tät, det är dock rött precis intill muren vilket är positivt för kyrkogårdens kulturhistoriska värde.

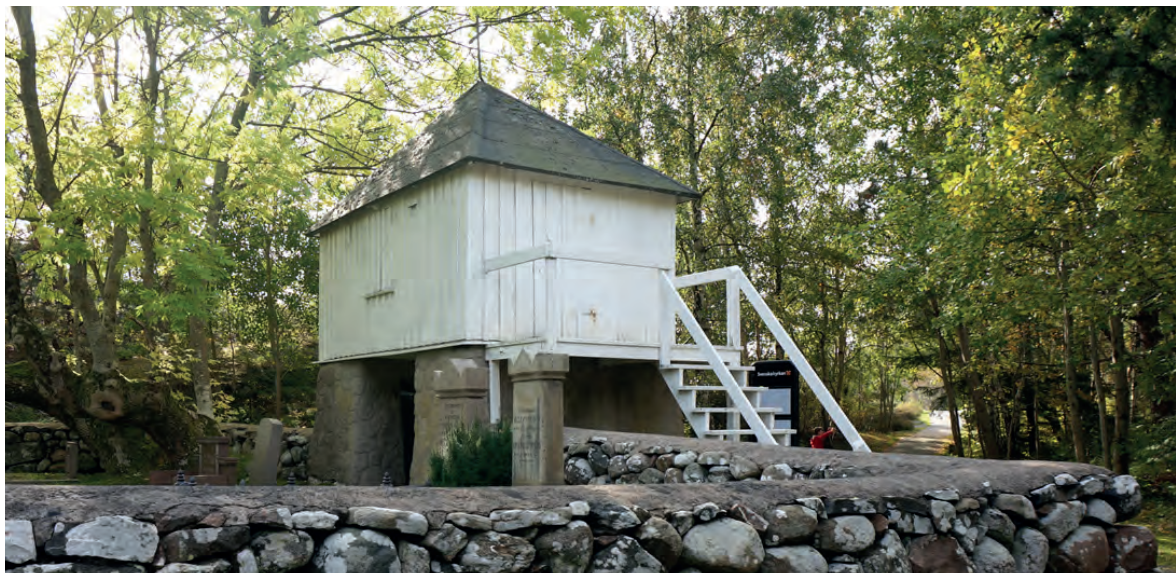
Figur 41. Klockstapeln på den gamla kyrkogården, har stor betydelse för kyrkogårdens karaktär.

Både Vrångö gamla- och nya kyrkogård är försedda med klockstaplar som står uppförda på fundament vid entréerna. De båda låga, enkla träöverbyggnaderna är uppförda med lockpanel. På klockstapeln på Vrångö nya kyrkogård är taket täckt med eternitplattor. Taket som är uppfört som ett tälttak har en kiniserande sväng längst ut på takfallet. Klockstapeln på Vrångö gamla kyrkogård har ett enkelt tälttak täckt med papp. Båda byggnaderna är av stor vikt för kyrkogårdarnas kulturhistoriska värde och är mycket karaktärs-  
skapande.

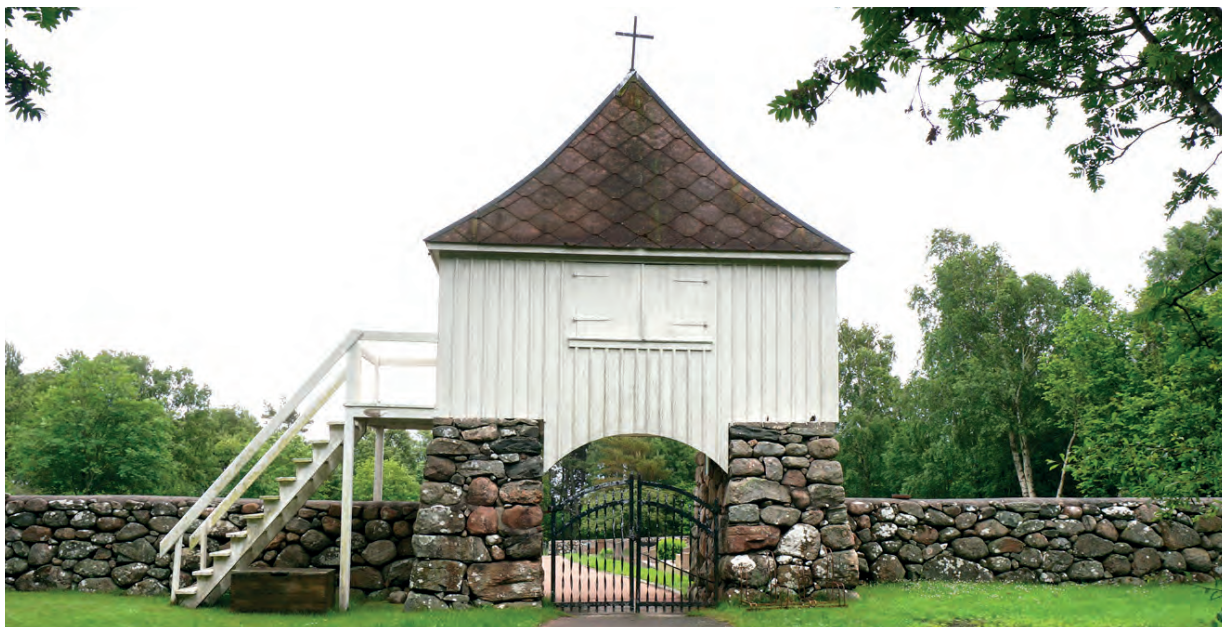
Figur 43. Klockstapeln på Vrångö nya kyrkogård är förvillande lik den som står uppförd på Vrångö gamla kyrkogård.

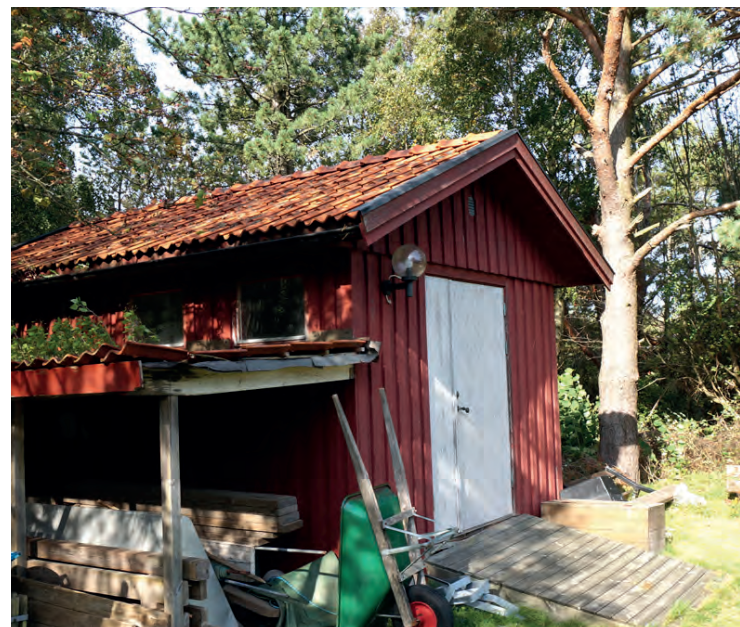
Figur 42. En ekonomibod är uppförd utanför Vrångö nya kyrkogård, enkelt utformad med tegeltäckt sadeltak och saluröd lockpanel.

Utanför Vrångö nya kyrkogård, direkt väster om ingången, står en enkel ekonomibyggnad uppförd. Byggnaden är utförd med ett sadeltak täckt med enkupigt lertegel. Fasaden är täckt med en lockpanel målad i faluröd kulör. Byggnaden används som materialbod och garage. Byggnaden uppfördes 1989.

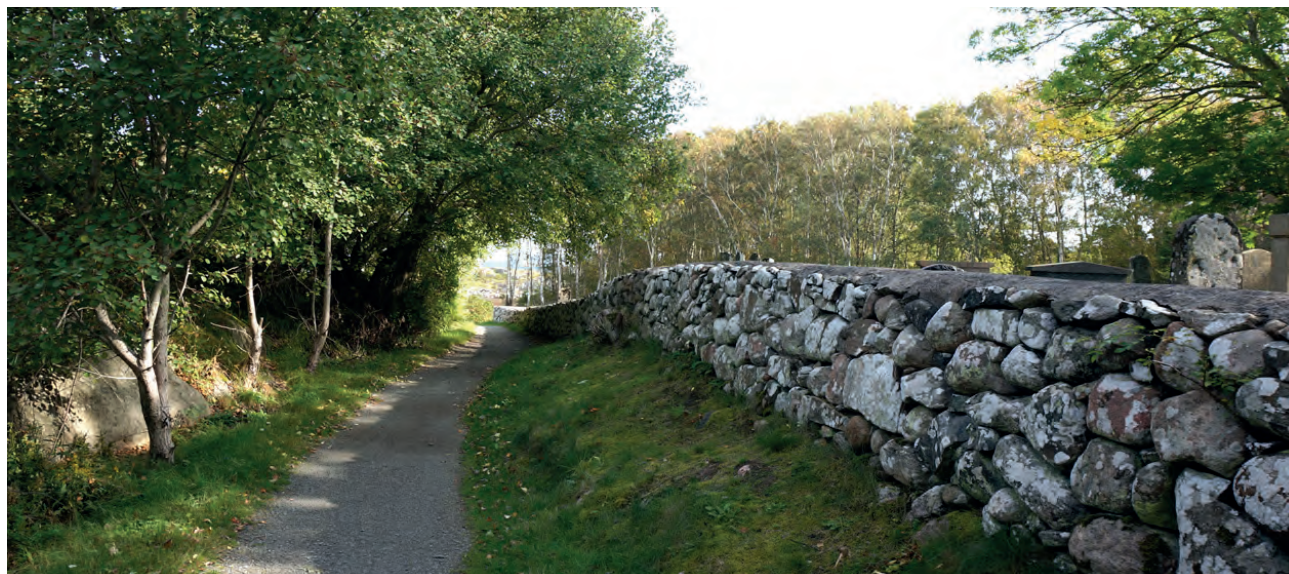
Figur 47. Runt den gamla kyrkogården löper en äldre naturstensmur som är kallmurad. Stenmaterialet utgörs främst av fältsten vilket ger muren ett livligt uttryck.

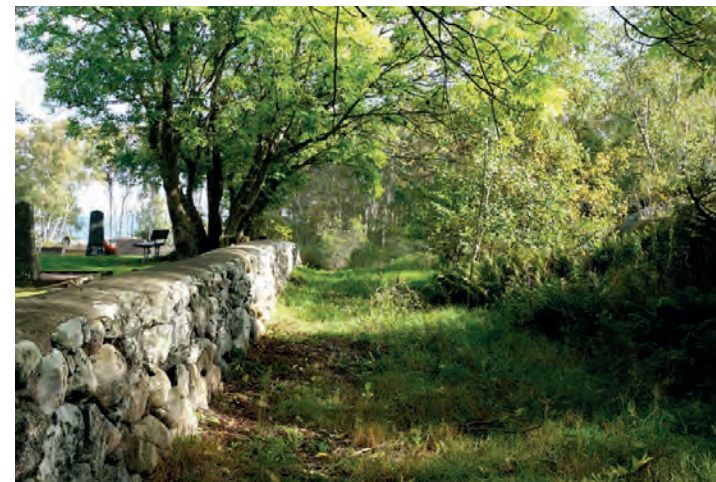
Figur 45. Murens södra sträckning. Det är positivt om växtligheten hålls undan utanför muren så att kyrkogården kan upplevas i sin helhet.

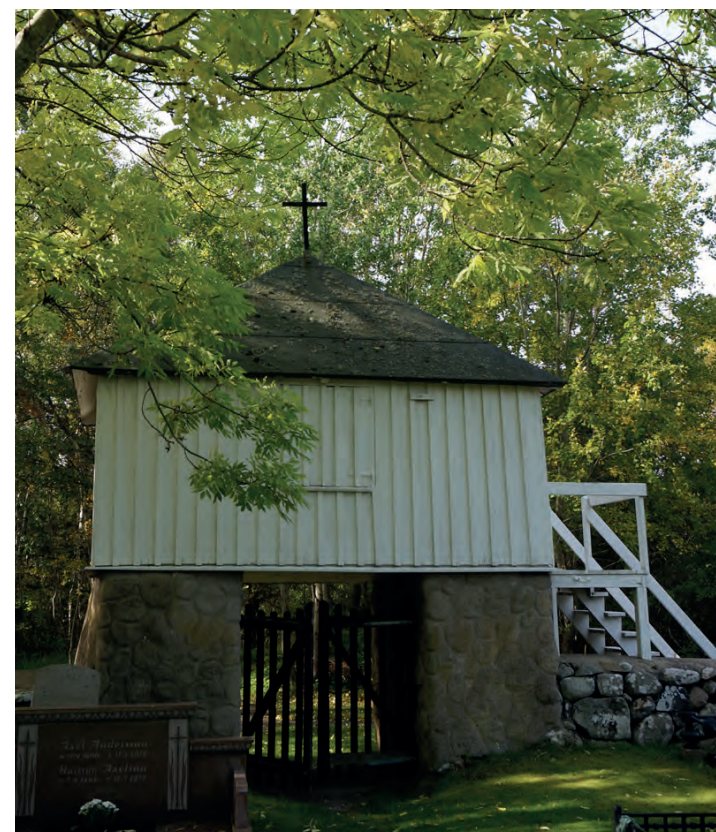
Figur 46. Entrén på den gamla kyrkogården utgörs av fundamenten till en klockstapel. I fundamenten sitter en grind av trä.

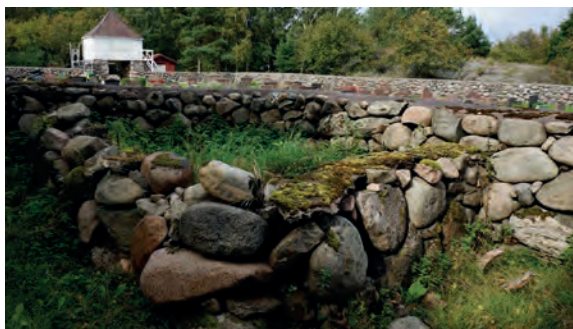
Både Vrångö gamla- och nya kyrkogård ramas in med kallmurade naturstensmurar. Stenarna utgörs av fältsten vilket ger murarna ett livfullt uttryck. Murarna är avtäckta med cement. Vid muren på Vrångö nya kyrkogård har det murats upp ett extra utrymme utanför själva muren. Detta utrymme har använts för avfall och ligger direkt söder om kyrkogården. Avfallsutrymmet används inte längre och muren har här förfallit.

Figur 48. Ett utrymme för avfall finns uppmurat utanför den södra muren på Vrångö nya kyrkogård. Utrymmet används inte och muren har förfallit.

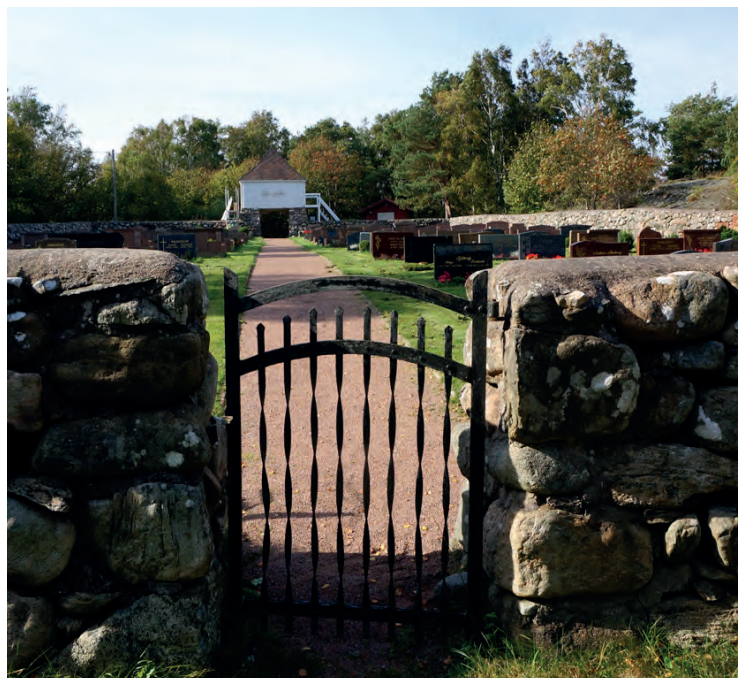
I Vrångö nya kyrkogårds östra del återfinns den andra entrén som utgörs av en mindre svartmålad järngrind. Grinden är förankrad direkt i muren. Från grinden leder en upptrampad stig vidare ner mot den havsvik som ligger öster om kyrkogården.

Figur 49. I den östra delen av muren runt Vrångö nya kyrkogård finns en mindre entré, som är försedd med en grind av järn.

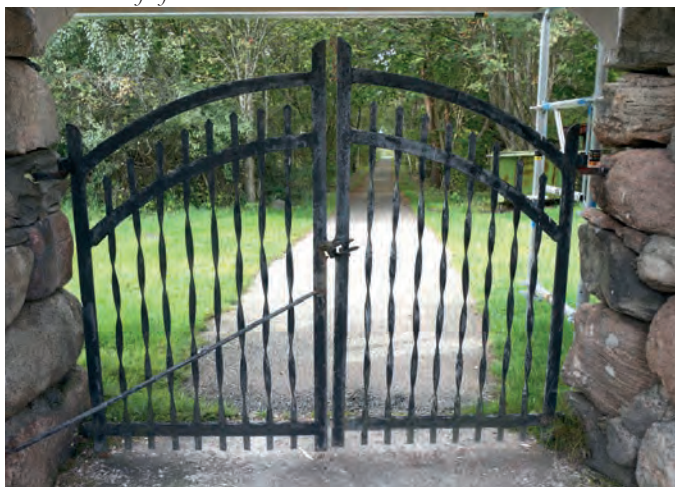
Vrångö nya kyrkogård har två entréer. Huvudentrén är markerad med en klockstapel som fungerar som överbyggnad till grinden. Klockstapeln som är utförd som en låg, kvadratisk formad träbyggnad vilar på två kallmurade fundament. Den svartmålade järngrinden är förankrad direkt i murfundamenten.

Figur 50. Mellan fundamenten till klockstapeln sitter en järngrind som markerar entrén till Vrångö nya kyrkogård.

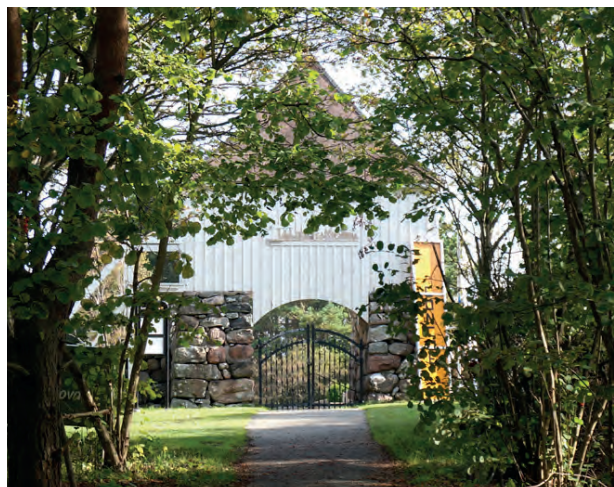
Figur 51. Huvudentrén till Vrångö nya kyrkogård är utförd med en överbyggnad i form av en klockstapel. Detta ger båda kyrkogårdarna en mycket specifik karaktär.

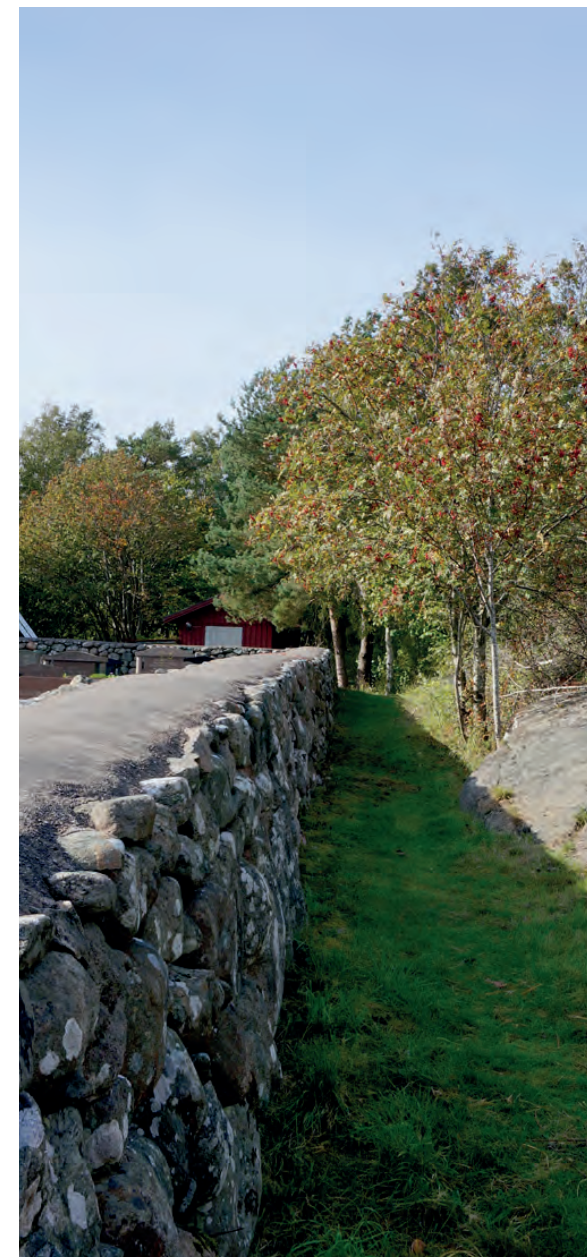
Figur 52. Bilden visar den norra sträckningen av muren runt Vrångö nya kyrkogård. Muren är utförd av fältsten vilket ger muren en förhållandevis ålderdomlig karaktär.

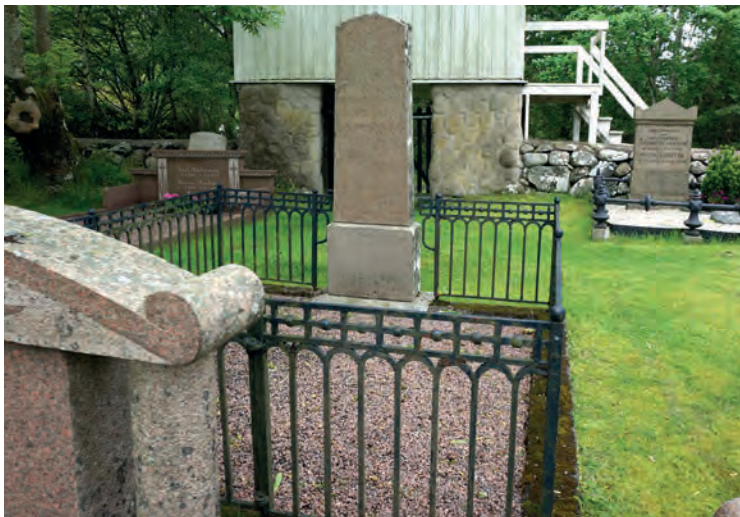
45001 00011

Livstenen är i gott skick med en del påväxt av larvar. Smidesstaketet rostar och har påväxt av alger. Stenramen har massiv påväxt av lavar och mossor. Varsam rengöring av sten och ram. Staketet bör rostskyddsbehandlas och målas.

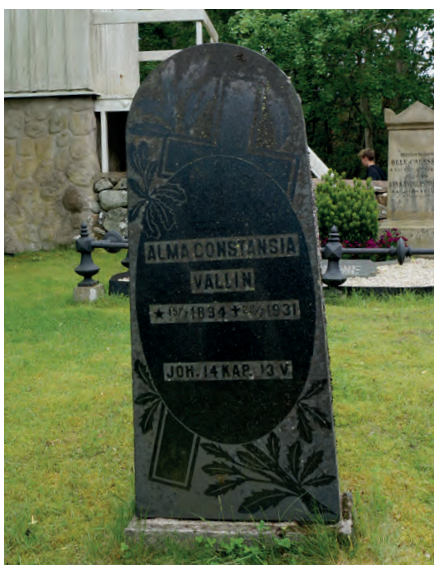
### Kvarter 1, grav 12 45001 00012

Gravanordning utförd i diabas bestående av en rundbågad stående livsten. Inskriptioner och utsmykningsdetaljer är förhöjda och polerade. Inskriptionsytan i form av en oval omsluts av ett kors och växtornamentik.

Gravanordningen är tidstypiskt utförd med god kvalitet vad gäller material och hantverksmässigt utförande. Graven bör kvarstå som grav viktig för kulturmiljön och utgör ett gott exempel på gravanordningar från denna tid. Stenens något högresta utförande är viktig för kyrkogårdens karaktär. Den gravsatta är möjligen syster till den som vilar i grav nr 21.

Gravanordningen bör rengöras varsamt på plats.

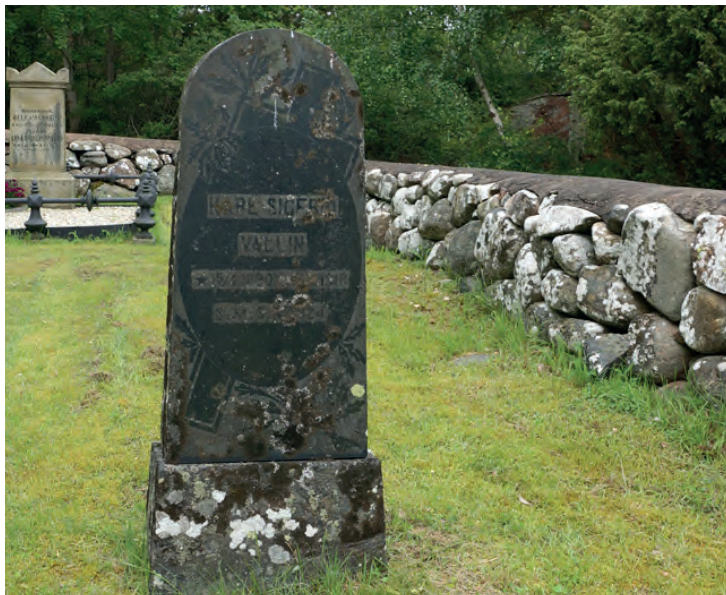
45001 00021

Livstenen är i gott skick med en del påväxt av larvar och mossor. Smidesstaketet rostar och har påväxt av alger. Stenramen har massiv påväxt av mossor. Varsam rengöring av sten och ram. Staketet bör rostskyddsbehandlas och målas.

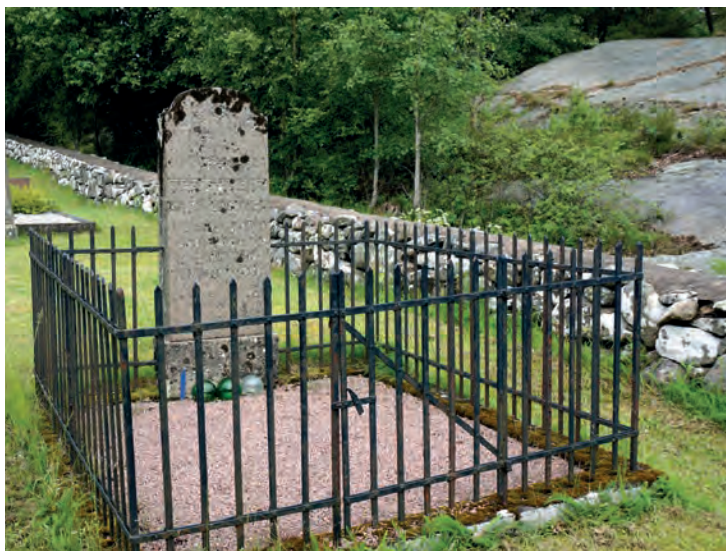
## Kvarter 1, grav 101 45001 00101

Gravanordning i granit, högst gravvård med finslipad yta. Livstenen har ett svagt rundbågat avslut som flankeras med två stiliserade voluter. Som dekoration finns en kransomgärdat ankare flankerat av två stjärnor. Gravanordningen har stenram med ett smidesräcke. På gravytan finns lösa dekorationer i form av fiskenätskylor av glas.

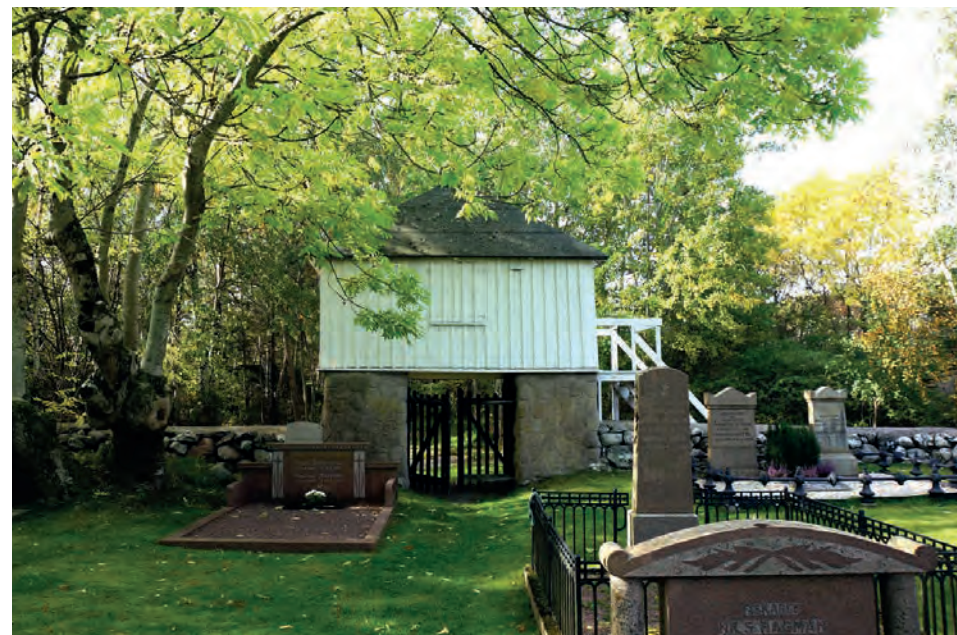
Figur 58. Klockstapeln på Vrång gamla kyrkogård är mycket karaktärsskapande och bidrar till kyrkogårdens arkitekturhistoriska värde.

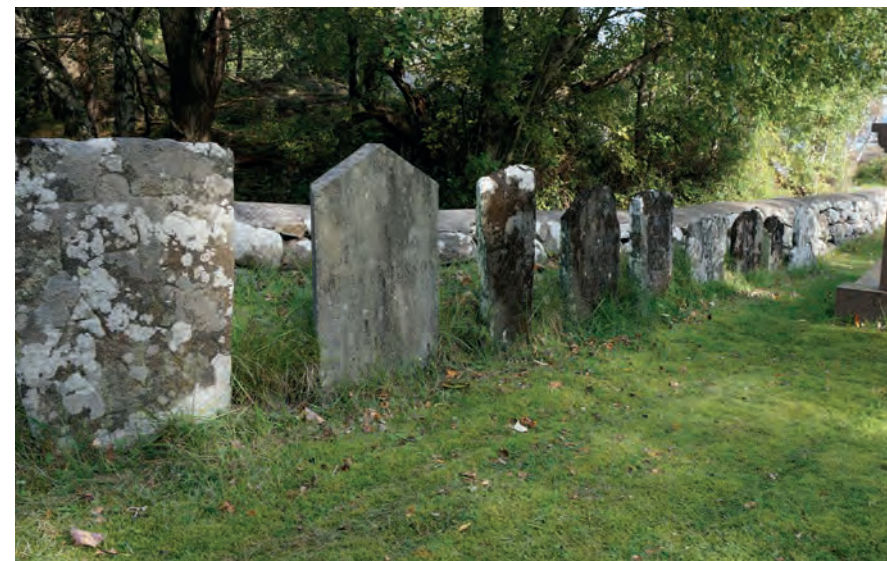
Figur 61. De äldre gravstenarna som står uppställda längs den norra muren på den gamla kyrkogården har ett högt kulturhistoriskt värde och ska bevaras.
