# BEVARANDE- OCH UTVECKLINGSPLAN

VRÅNGÖ KYRKOGRÄDAR

Avseende kulturhistoriska värden

2017-11-09

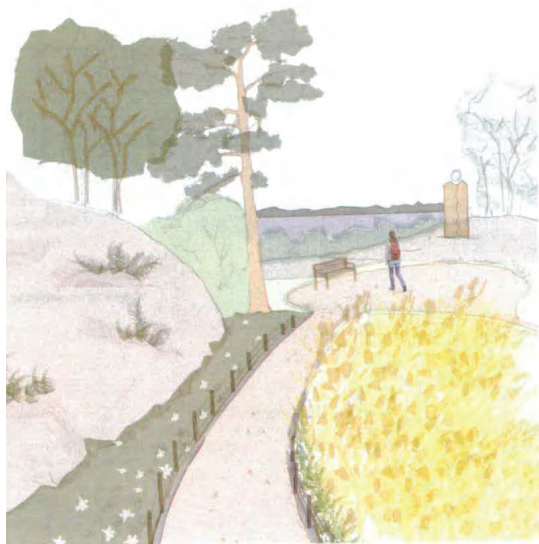
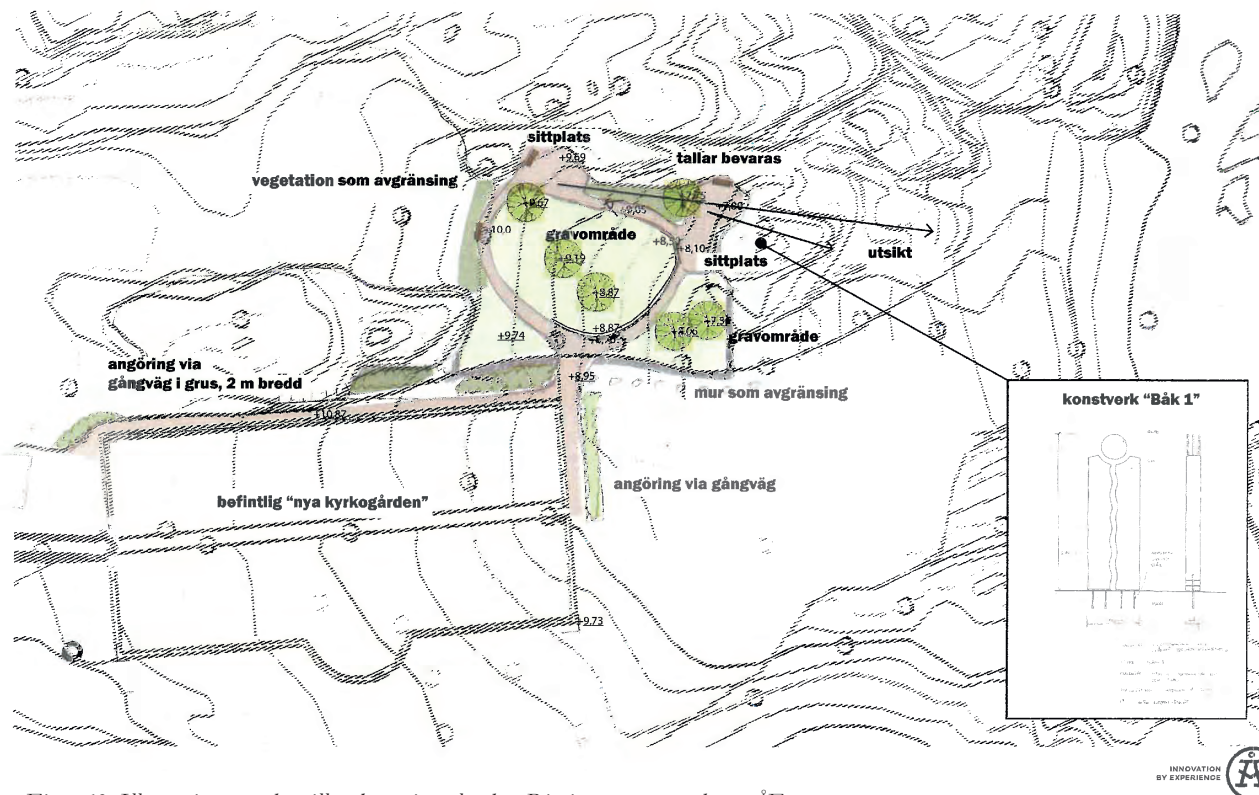
Figur 62. Illustration över den tilltänkta minneslund.  
Illustration upprättad av ÅF.

Figur 63. Illustration över den tilltänkta minneslund. Ritningar upprättade av ÅF.
