BYGGNADSHISTORISK RAPPORT 2011:5

FÖRSLAG TILL BEVARANDEPLAN FÖR KYRKOGÅRDARNA I AMNEHÄRAD-LYRESTADS PASTORAT

HASSLE KYRKOGÅRD

Andreas Hansen

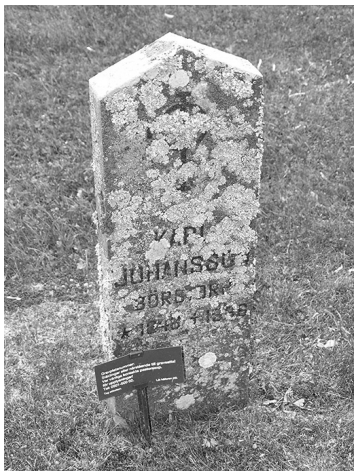
finns också en koppling till den så kallade dödsbrädan eller likbrädan, på vilken den döde bars fram till graven. Antalet titlar inom kvarteret är mycket litet. En av fåtalet titelförsedda vårdar är (F 78-79) som med inskriptionen *"Här vilar soldat Lanz med maka"* starkt bidrar till att skänka en bild från ett samhälle som gått ur tiden. Den vård som mest radikalt bryter det visuella och typologiska sammanhanget i kvarter F är porträtthällen (INR 3). Hällen är svårt eroderad och dessutom mosspåväxt.

Överst: Mycket smal vård med spetskrön. Anspelar denna vårdtyp på en äldre tradition av att märka ut gravar med en stående, delvis nedgrävd bräda? Underst: Vård INR 3, en porträtthäll med okänd datering. Foton 100601:127, 114.
