Askeryd

Besiktning av kalkmåleri 2015-06-02

Gunnar Nordanskog & Eva Ringborg

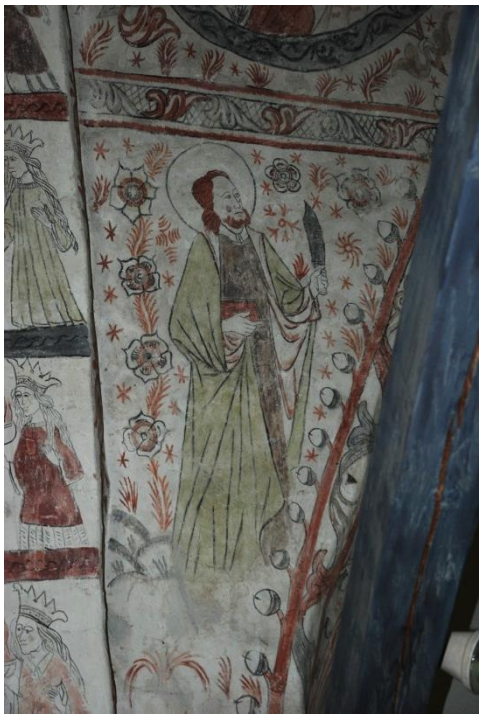
Koret, västra valvkappan. Överst t.v. Judas Taddeus (i söder), t.h. Filippus (i norr), nederst t.v. Jakob d.y. (i söder), t.h. Bartolomeus (i norr).
