PM Sjösås gamla kyrka sakristietak

15 september 2024 Av Karl-Magnus Melin, rev 16 sept

Inledning

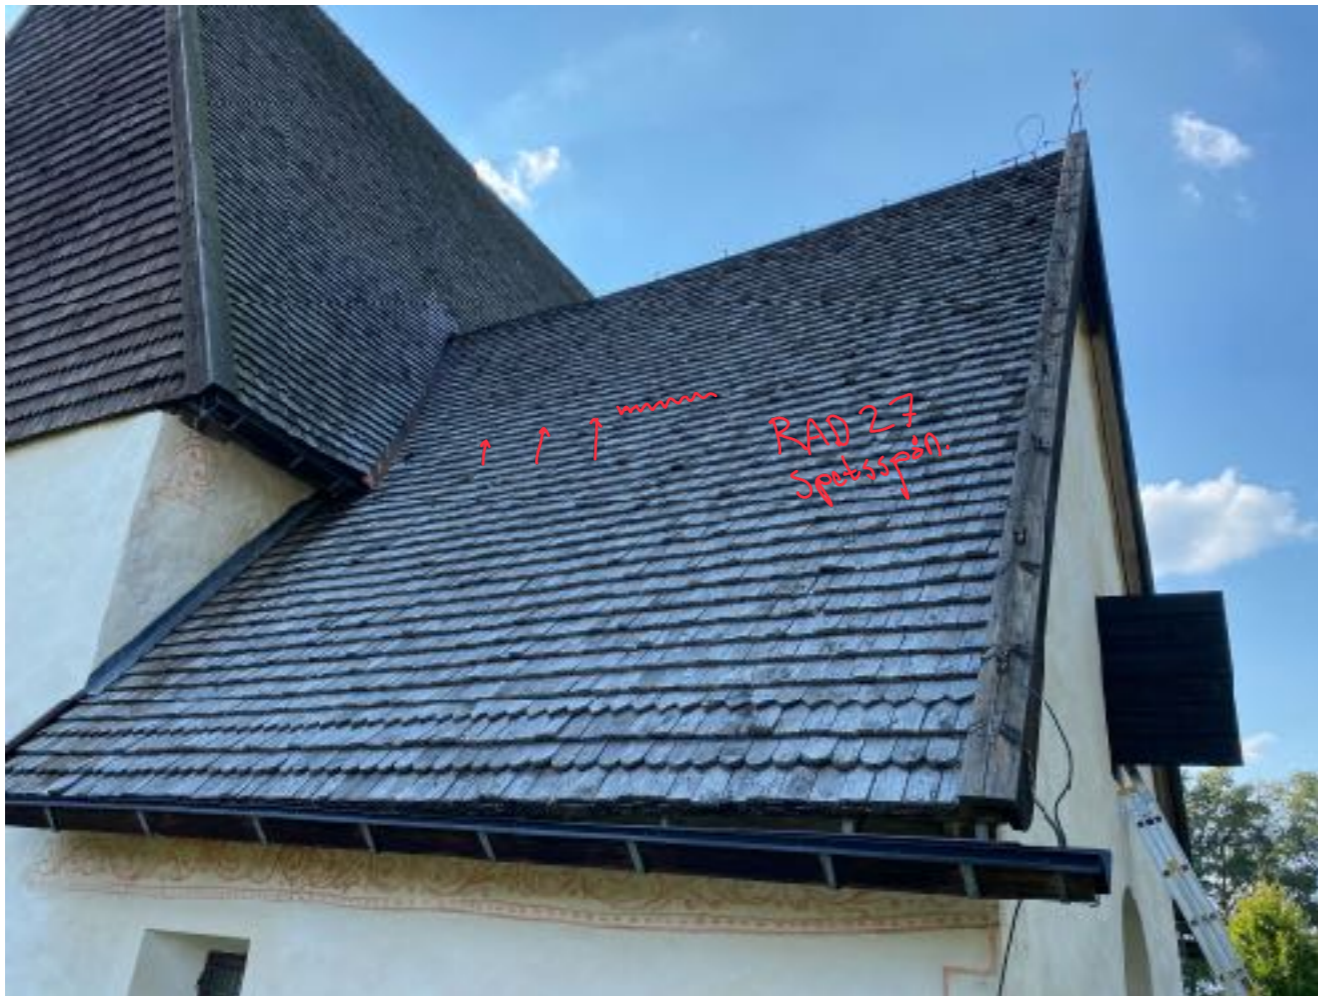
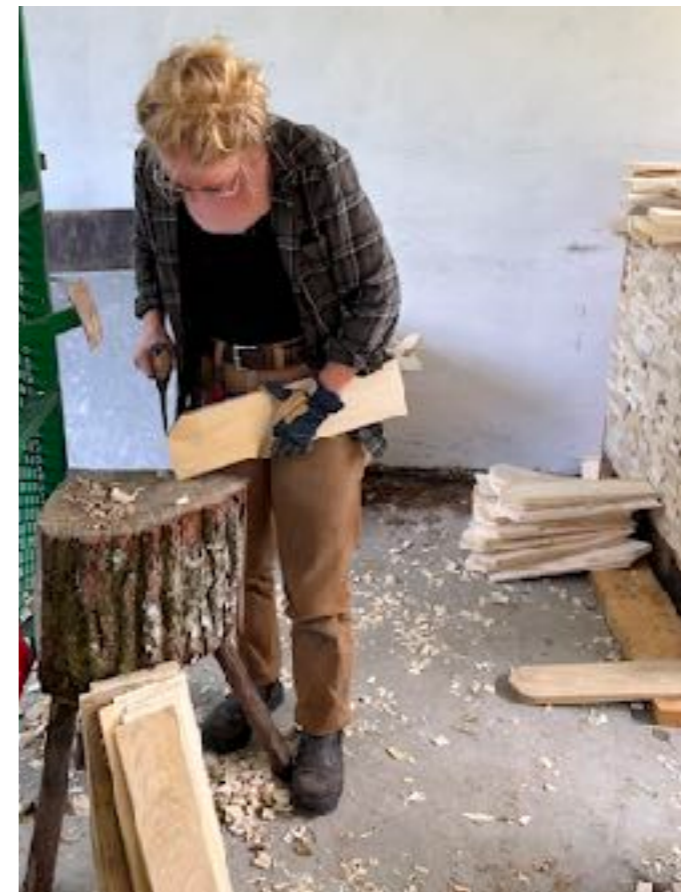
Spets och rundhuggna dekorativa spån.

Sakristians takfall har längst ner ett skift med spetshuggna och ett skift med rundhuggna spån. Samtliga av dessa spån ska få huggen spets eller rundning. På de spån som revs började denna spets eller rundning 2" upp på spånnet vilket även görs på nya spån. På östra sidan har även spånrad 27 spetsiga spån, foto nedan tagit 2021. Även västra sidan har en rad med spetsspån, kontrollräkna om även det är rad 27. Dessa spetsar kan göras med kap och gersåg, undantag görs endast för den meter handhuggna spån som även hör får handhuggen spets.

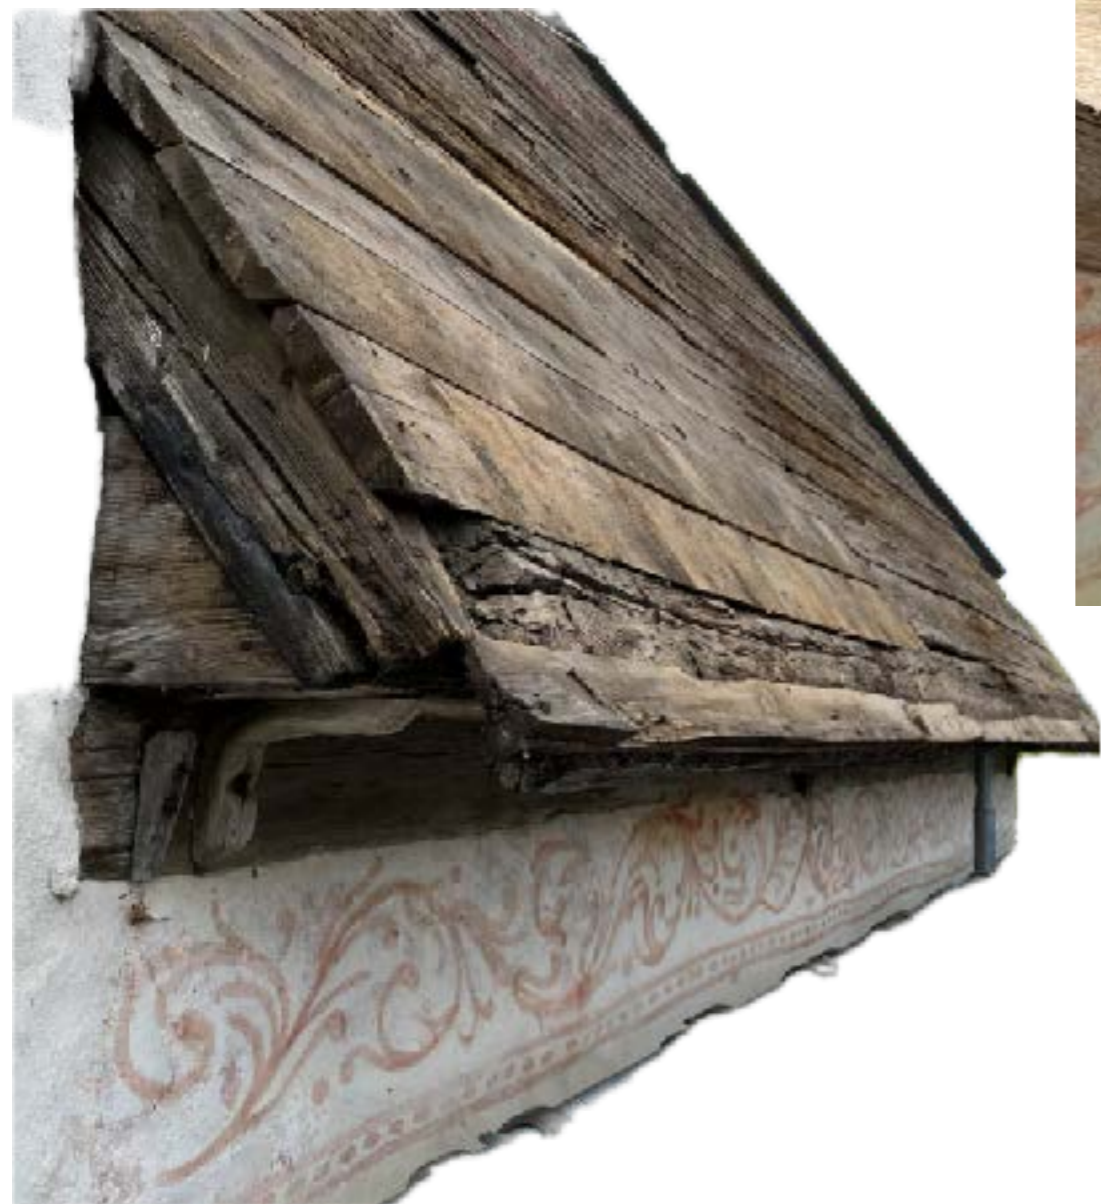
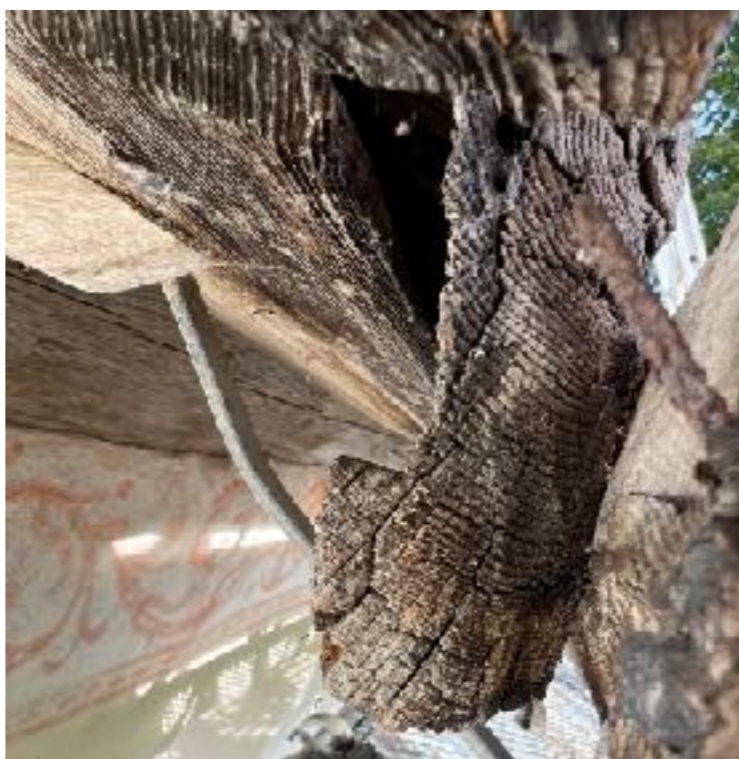
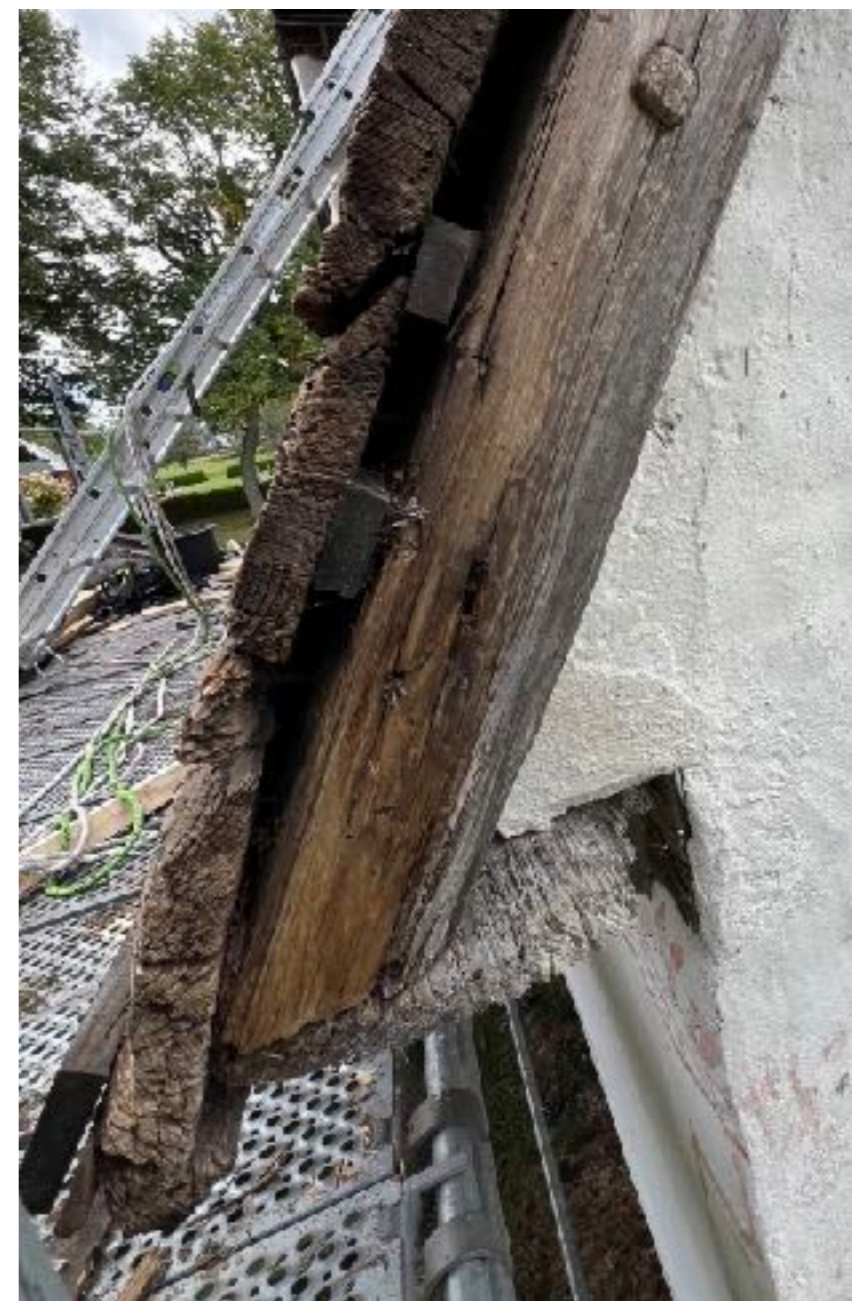
Östra takfallet:

Nedersta trobrädan är av ek och har ett L format tvärsnitt. Haken är gjord för att bära upp takfotsbrädan. För att spara denna medeltida bräda har hängrännan demonterats.

Trobrädor som tolkas vara ursprungliga är spikade både med spik som
Har stor skalle samt barbaspik. Kompletterande spikning görs med blank
4" trådspik alt 4"klippspik vid behov.

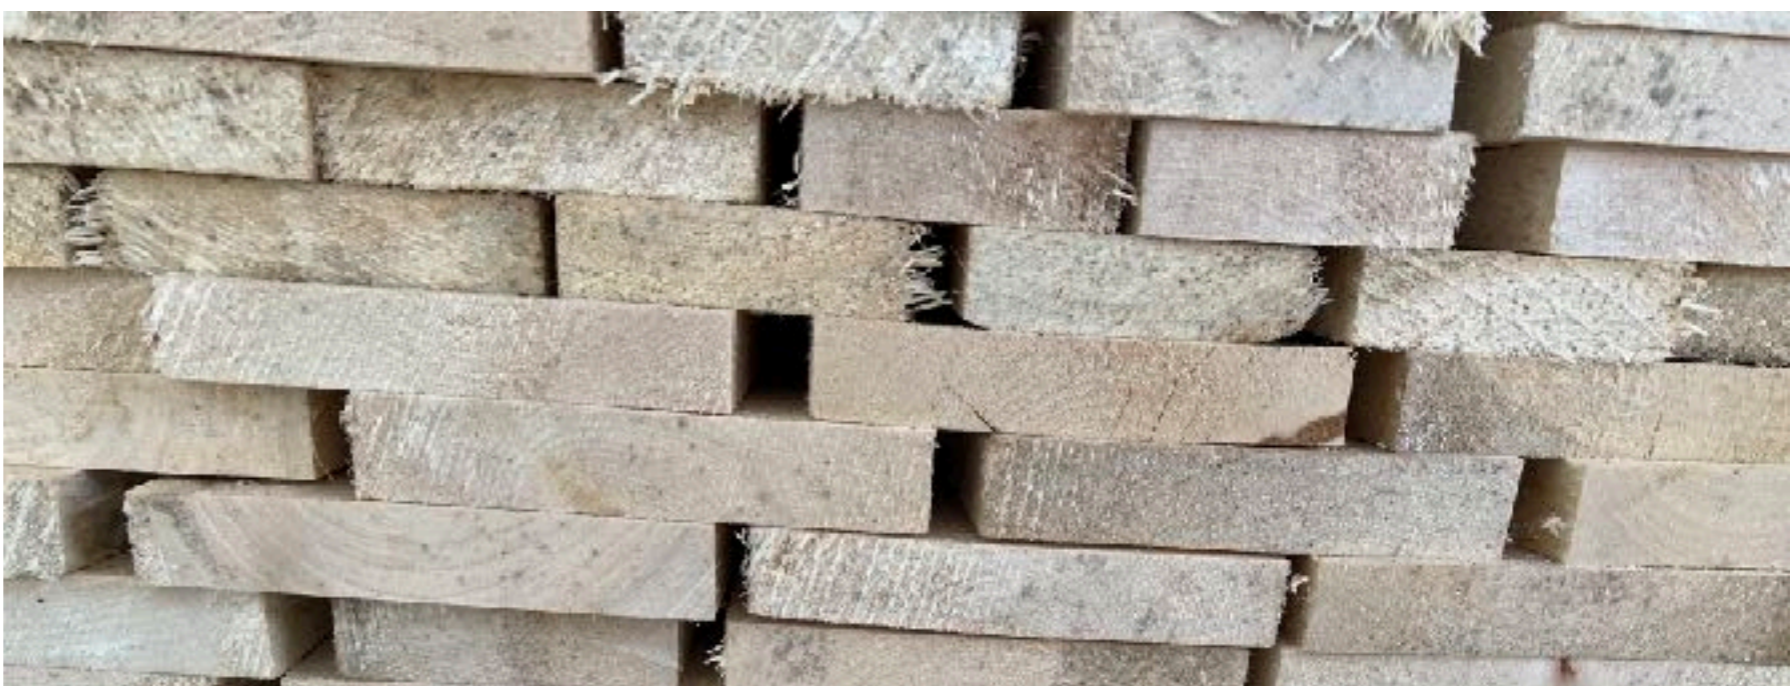
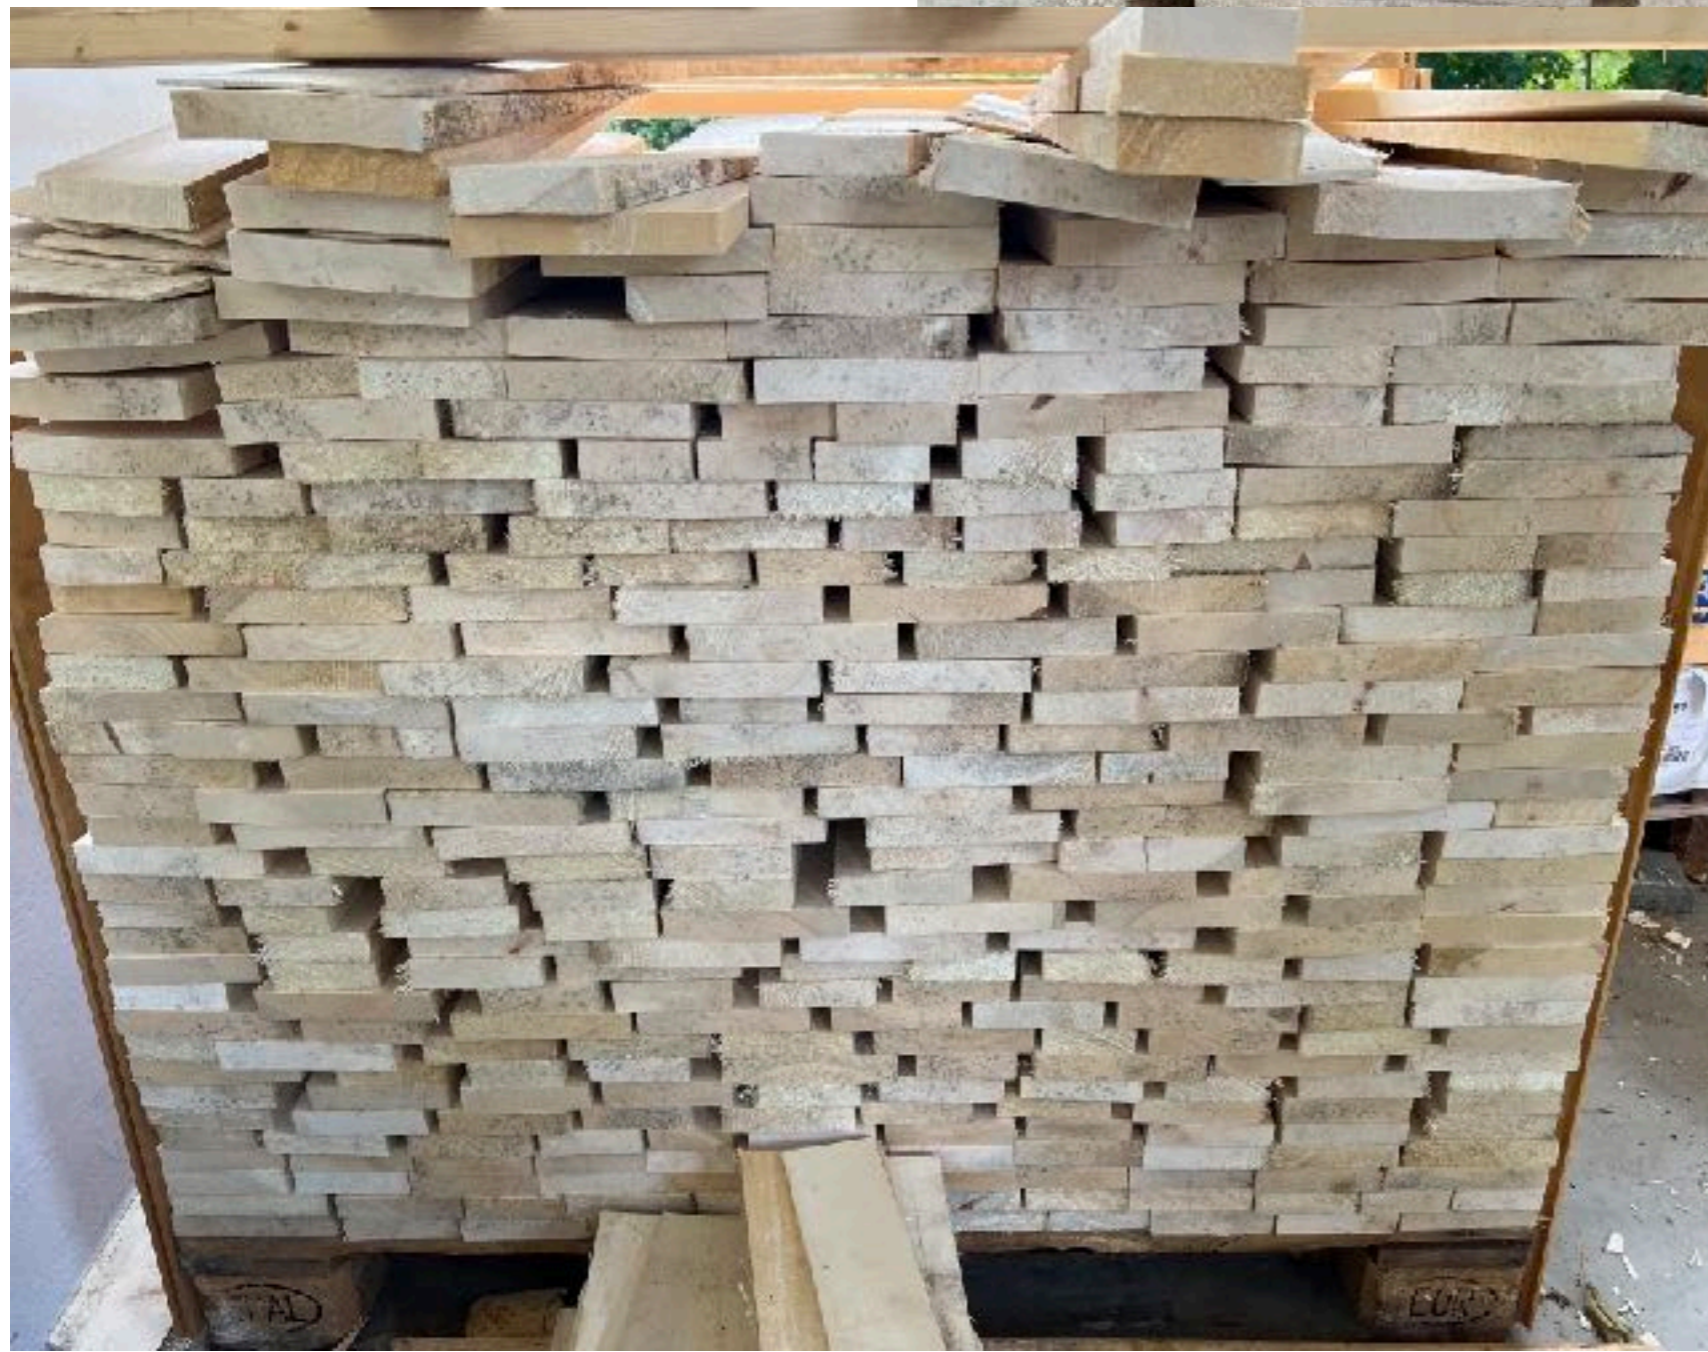
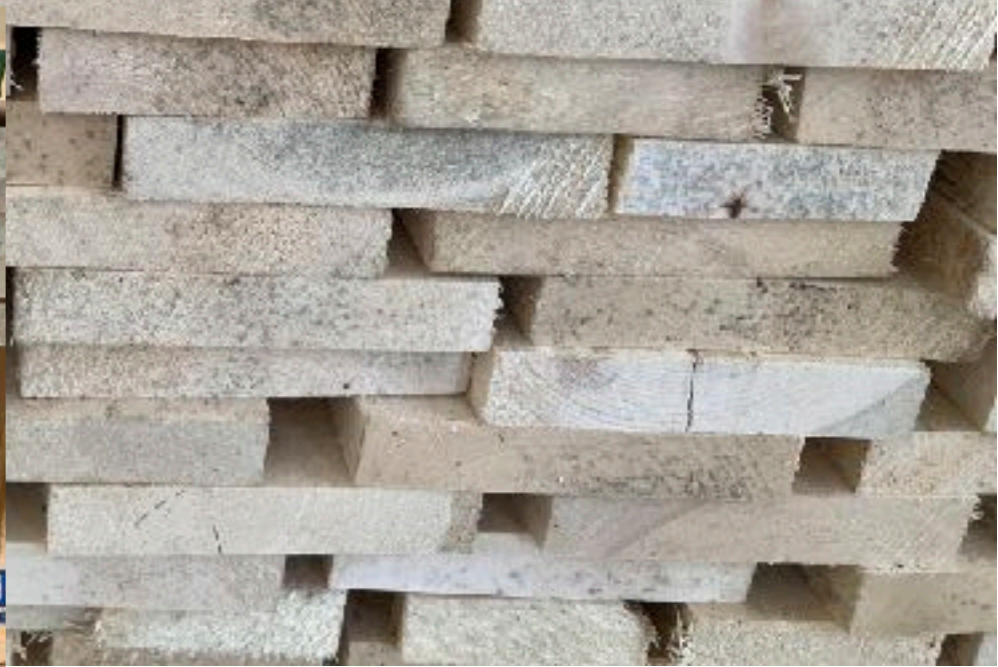
Franks asp spån

Aspspån med begynnande röta, tydlig kärn och splintved.

Spån som detta läggs om möjligt ganska högt upp på takfallen.

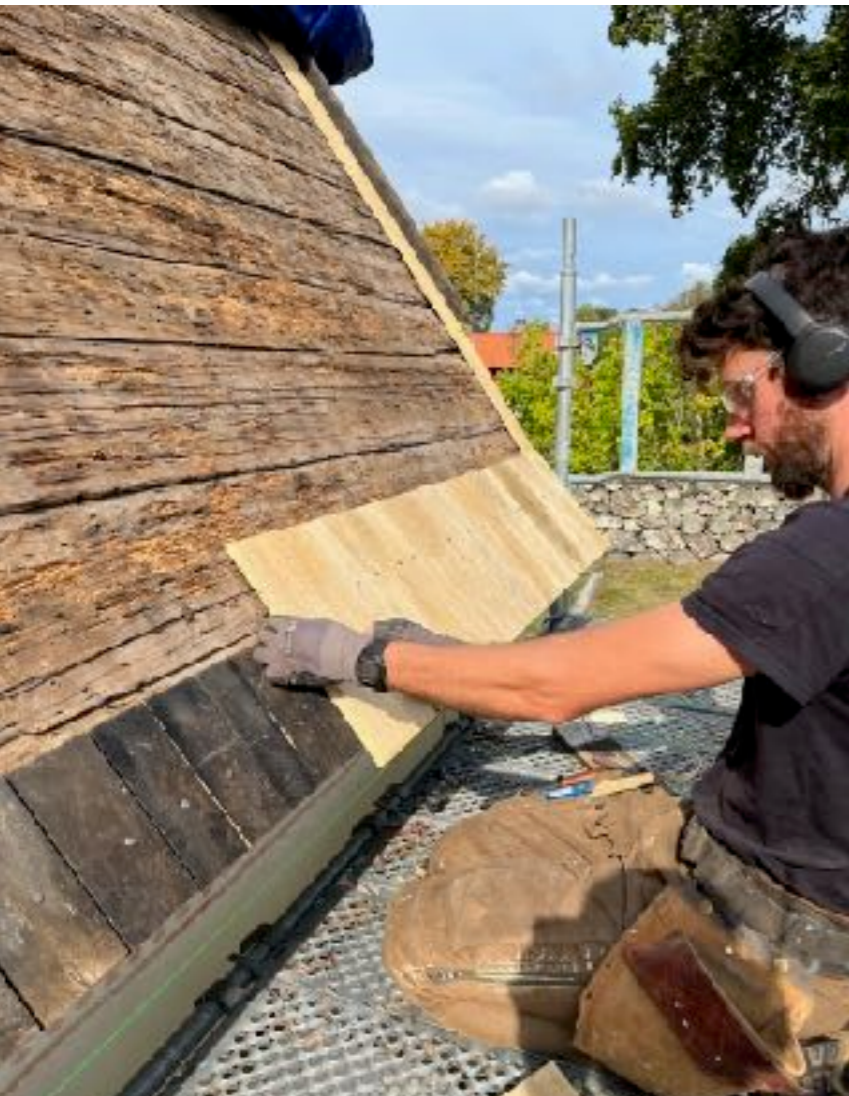
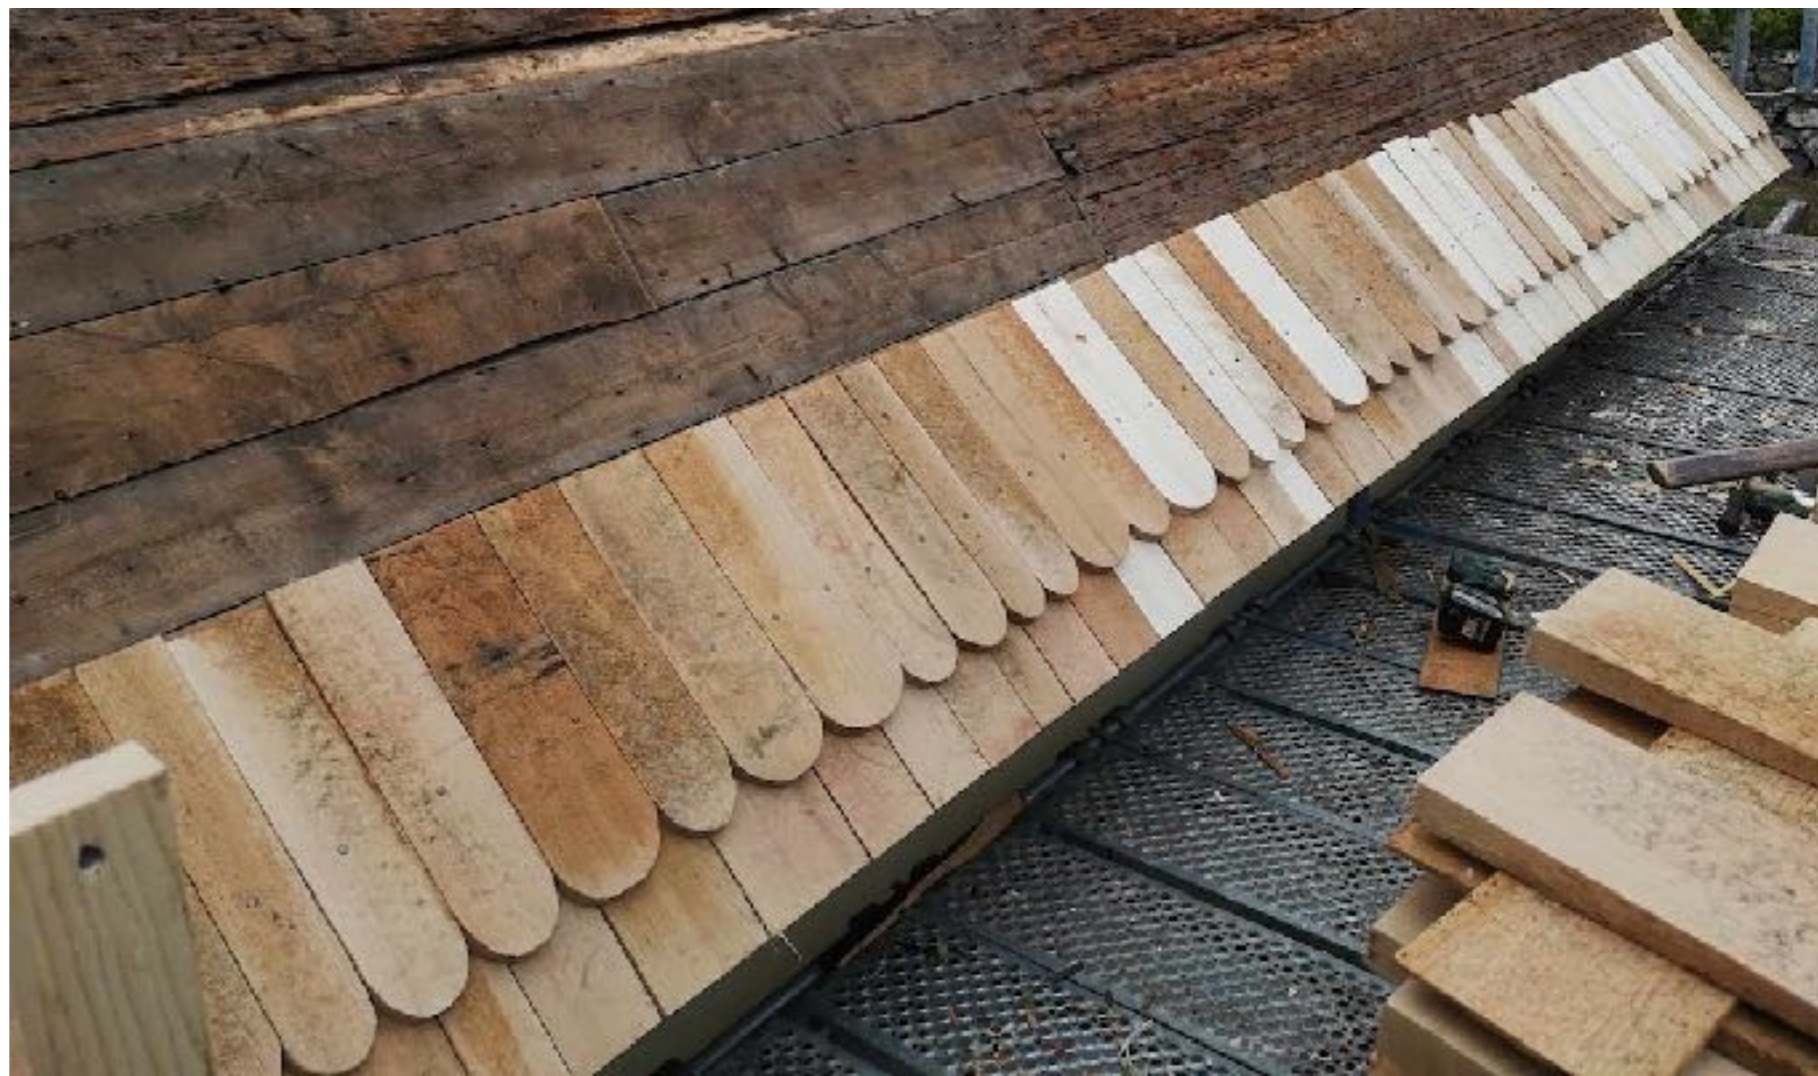
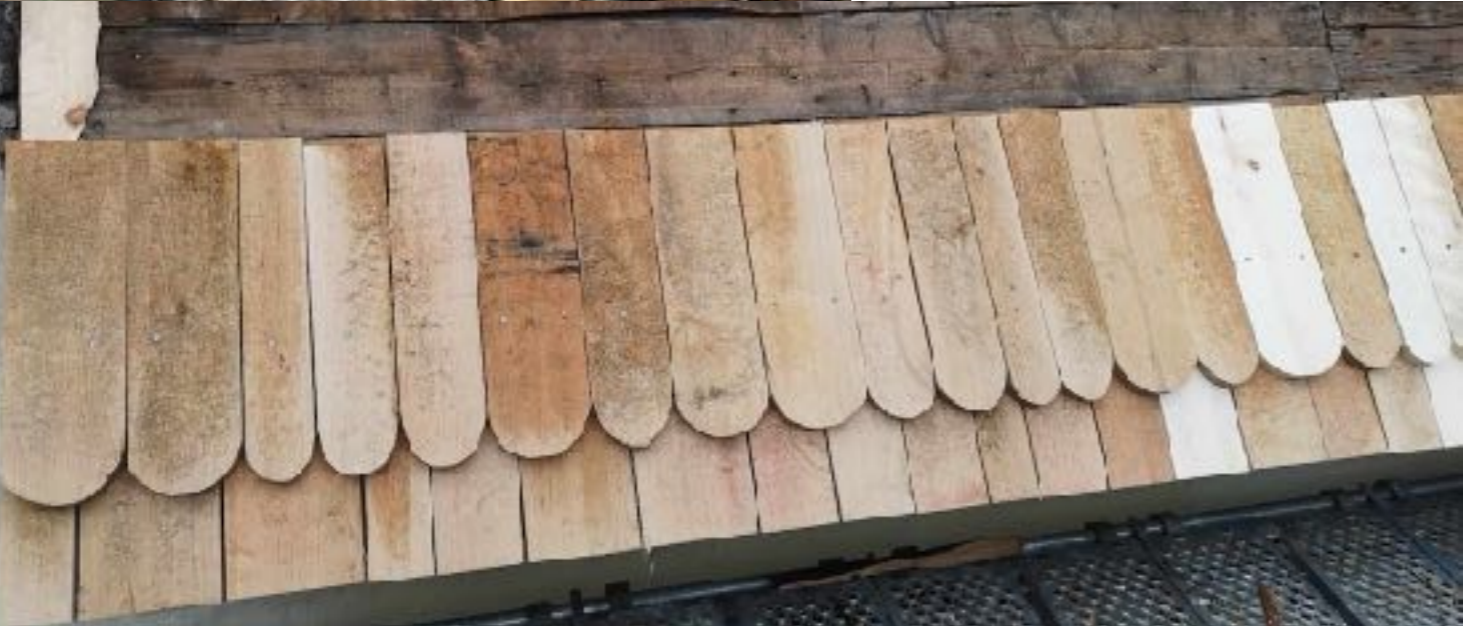
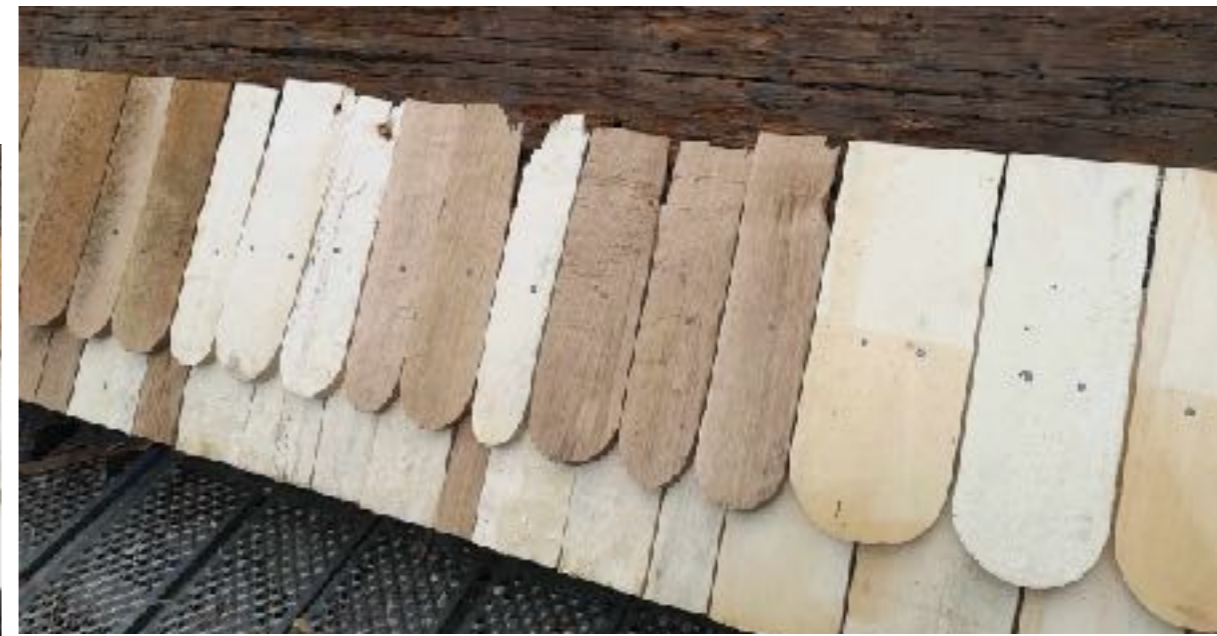
Spånläggning påbörjad 16 sept.

Understa rad återanvända spån.
